DIAGNÓSTICO DE LA SITUACIÓN ACTUAL EN EL GLACIAR CONDORAY - CORDILLERA CHONTA

INFORME TECNICO N° 21

Huaraz, Octubre 2016

INSPECCIÓN TECNICA DEL GLACIAR CONDORAY

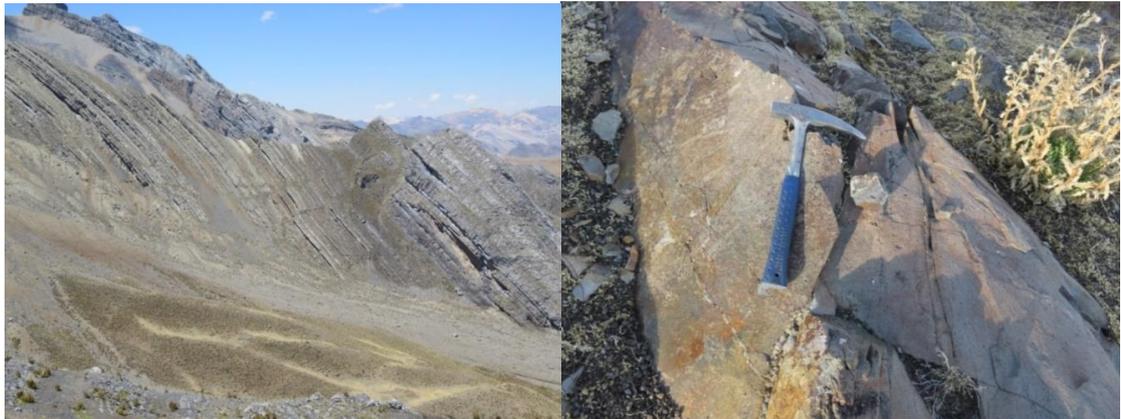
Localmente en los alrededores del glaciar Condoray, afloran rocas sedimentarias compuestas por calizas marmolizadas y areniscas intercaladas con estratos menores de lutitas y hacia la cima del glaciar y al frente de la laguna Acchicocha, sobre la otra margen afloran cuerpos volcánicos compuesto por andesitas y dacitas, agrupadas en unidades de derrames y piroclásticos que alternan con series sedimentario piroclásticas (ver fotografía N° 01).

Fotografía N° 01: Secuencia de calizas marmolizadas con orientación dominante NO-SE, ubicadas al pie del glaciar Condoray y se prolongan hasta la laguna Acchicocha.

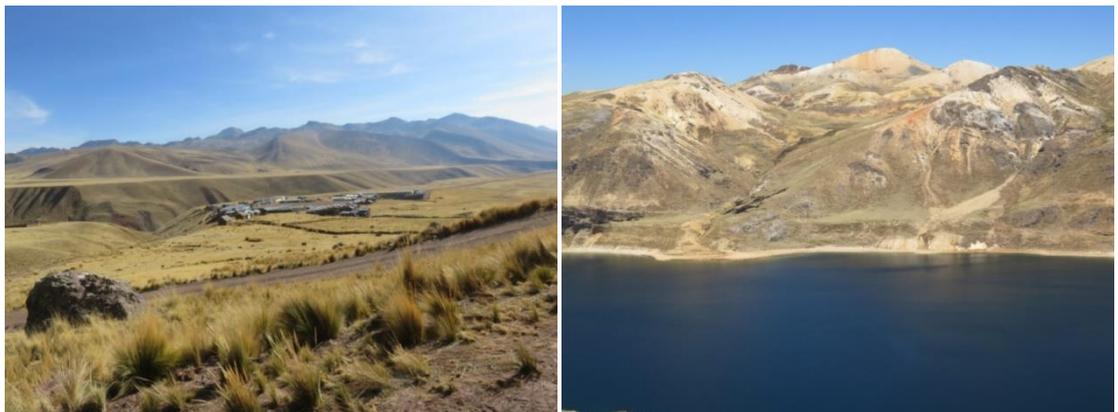
Morfológicamente, los alrededores de la Cordillera Chonta y el glaciar Condoray, constituyen un amplia superficie plano-ondulada con colinas y montañas bajas, donde destaca un sistema de lagunas glaciares que drenan unas hacia la vertiente del Pacífico y otras hacia la vertiente del Atlántico (INGEMMET, 1970). En este sector, los rasgos fisiográficos más importante son una amplia superficie altiplánica, con formas topográficas de relieve moderado, conformando pampas, colinas y cadenas de cerros alineados siguiendo el rumbo general de la divisoria continental (NO-SE), cuyas formas han sido modeladas por una intensa erosión glaciar, dejando depósitos morrénicos en las laderas y depósitos fluvio glaciares en las partes bajas, cubierto actualmente por amplios pajonales que sirven para el pastoreo de los pobladores que habitan estos sectores (ver fotografía N° 02 y figura N° 02).

Fotografía N° 02: Altiplanicies cubiertas de pajonales en el entorno del Centro Poblado de San José de Puituco y próximo al glaciar Condoray. A la derecha, sistema de colinas altas y montañas bajas, dominantes en los alrededores de la laguna Acchicocha.

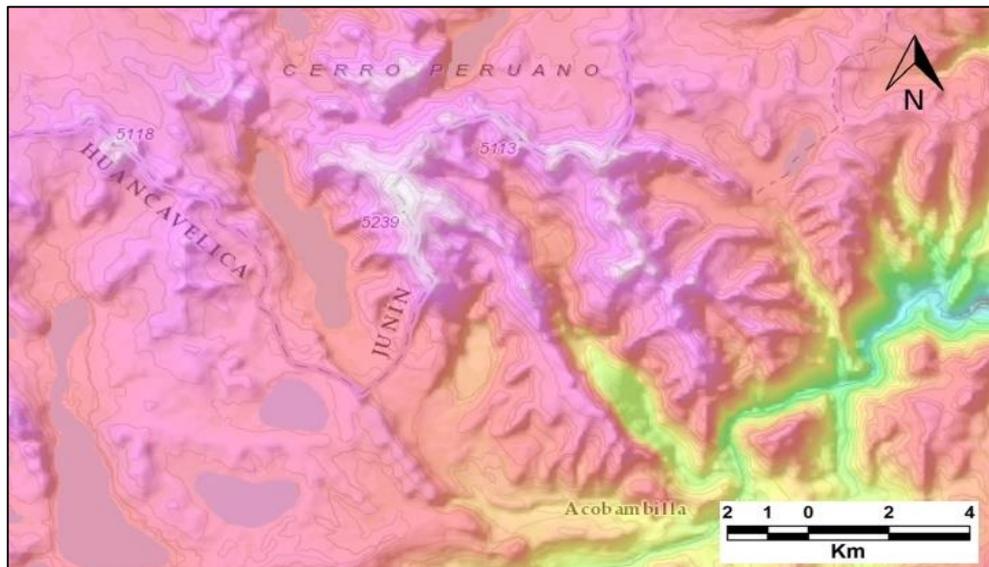
Figura N° 02: Mapa de relieve del glaciar Condoray, donde se observa altiplanicies y los cuerpos de agua limitando con montañas bajas alineadas estructuralmente.

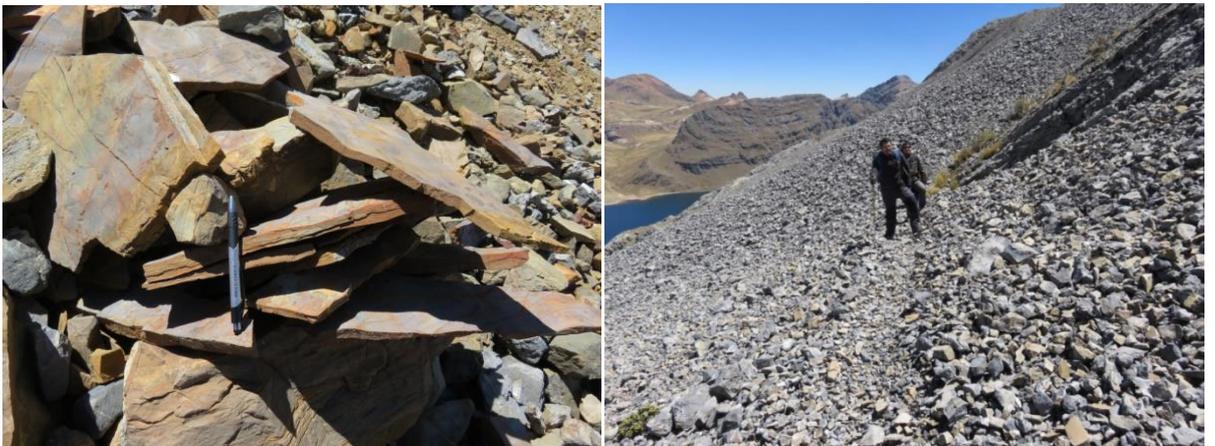
Los principales procesos geodinámicos indican la existencia de una antigua superficie puna denudada, con colinas y montañas bajas concordantes que en conjunto señalan una superficie de relieve moderado con pendiente suave y cuyas cimas alcanzan los 4 000 a 4 800 msnm. Localmente, se observa procesos de menor magnitud como detritos y conos coluviales que se distribuyen en las laderas al pie del Glaciar Condoray y también se observa que la disminución del drenaje proveniente del glaciar ha ocasionado el secado de lagunas pequeñas y descenso del espejo de agua de las lagunas mayores, generando pérdida de bofedales y degradación de suelos en forma progresiva. Esta situación es preocupante para los pobladores, quienes utilizan los bofedales y pajonales como fuente de alimentación para el ganado (ver fotografía N° 03 y 04).

Fotografía N° 03: Escombros de ladera con dinámica local en la parte baja del glaciar Condoray, originados por intemperismo sobre rocas sedimentarias, pero que no significan mayor riesgo para las personas y ganado que hace uso de estos espacios.

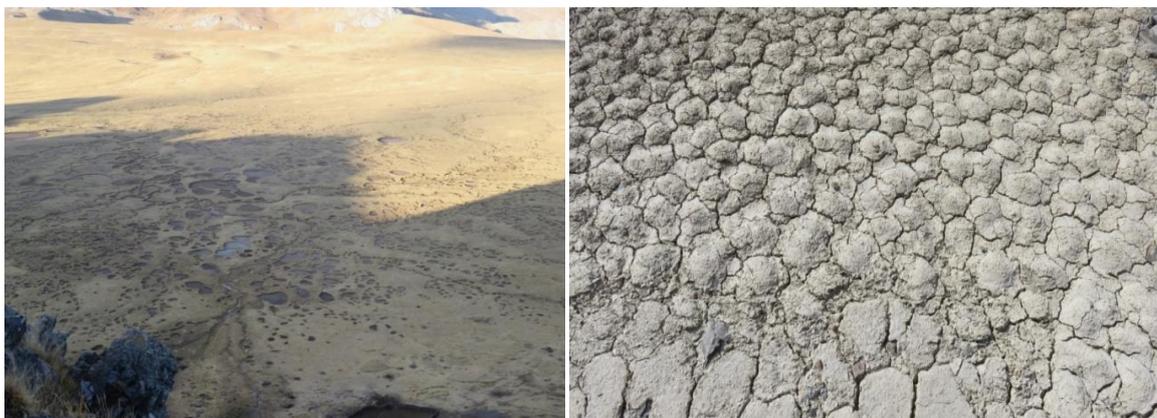
Fotografía N° 04: Proceso de disecación de bofedales, por menor aporte hídrico del glaciar Condoray en las orillas de la laguna Acchicocha. A la derecha se observa pérdida de pastos y degradación de suelos en forma local.

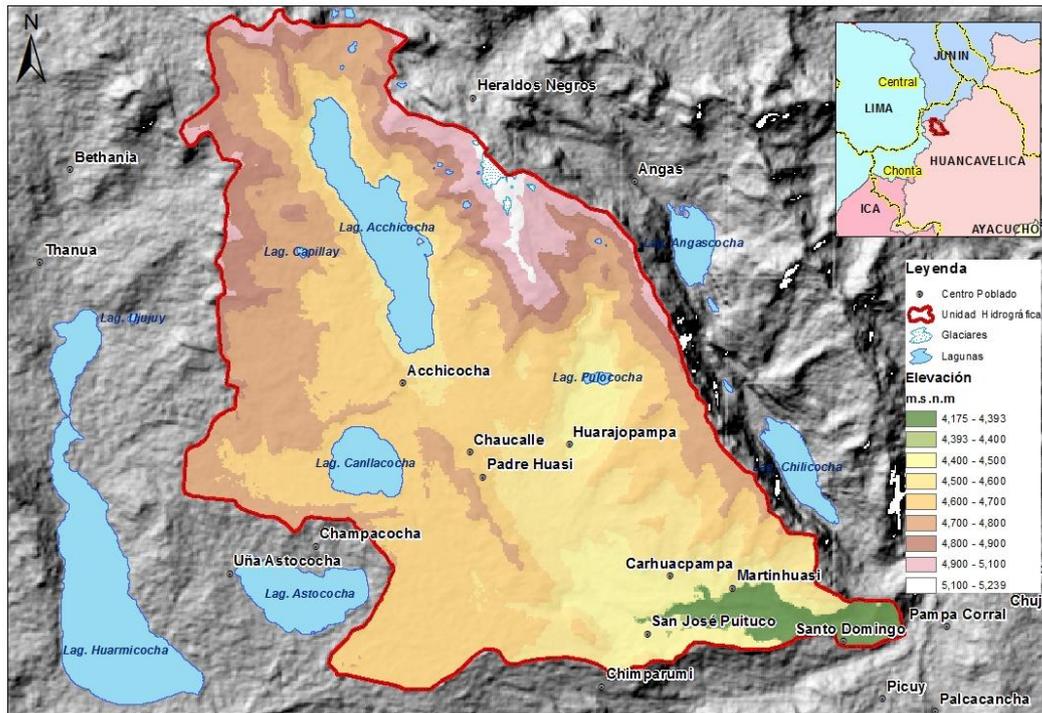
La unidad hidrográfica elegida para la evaluación es la cuenca Callancocha, la cual varía entre los 4175 msnm a los 5239 msnm, y se extiende en una superficie de 85.77 km², con un perímetro de 49.94 km de forma ensanchada e irregular en la parte media, En la parte alta media de la margen derecha se localiza los glaciares Condoray, dentro de la cuenca se ubica la laguna Acchicocha con una superficie de 3.75 km², la laguna Canllacocha con una superficie de 1.33 km², la laguna Pulococha con una superficie de 0.08 km² y otras pequeñas lagunas en formación como parte del retroceso de los glaciares (ver figura N° 03).

**Figura N° 03:** Unidad Hidrográfica para la evaluación de recursos hídricos.

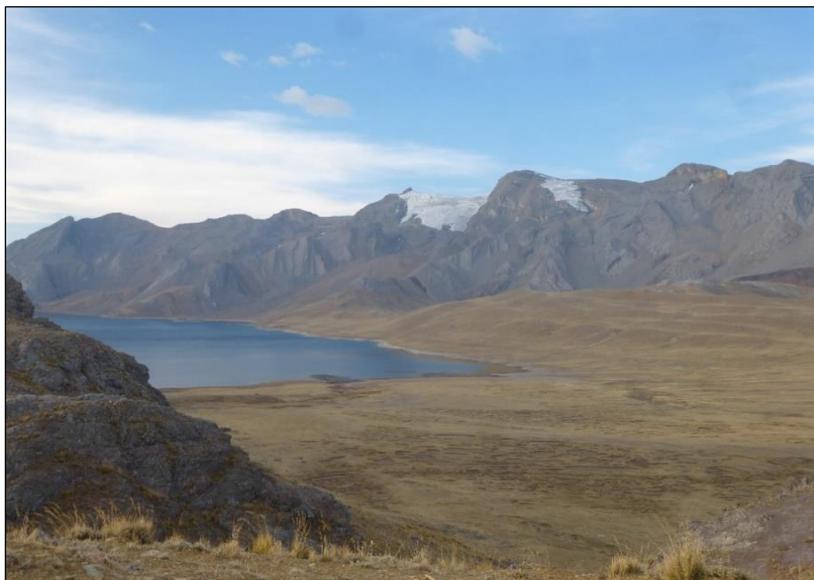
Fotografía N° 05: Pajonal de Puna, formación predominante alrededor de la cordillera Chonta.

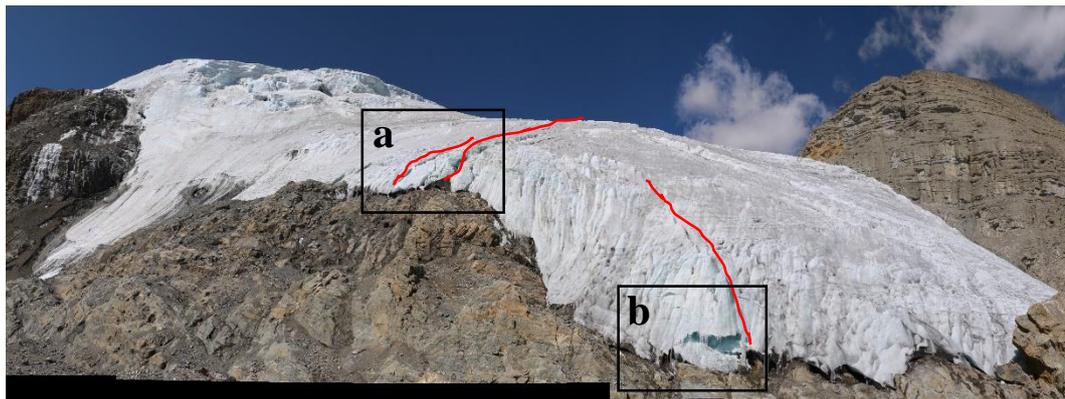
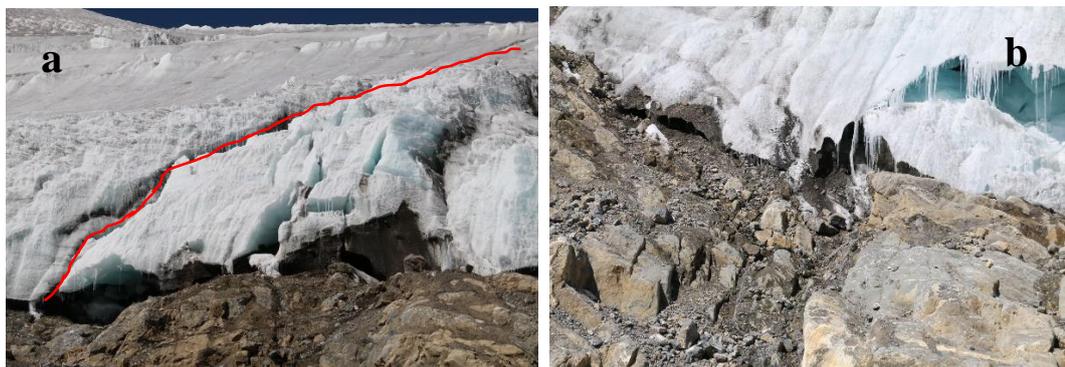
La reducción del área glaciar es notable en las zonas del frente y zona intermedia, debido a su agrietamiento (Fotografía N° 06 a y b), donde se expone el lecho rocoso con una pendiente promedio de 20°. También se evidencia la presencia de escombros en el frente glaciar que indica su adelgazamiento, demostrando así el acelerado retroceso del glaciar.

Fotografía N° 06: Retroceso del glaciar Condoray y su fragmentación.

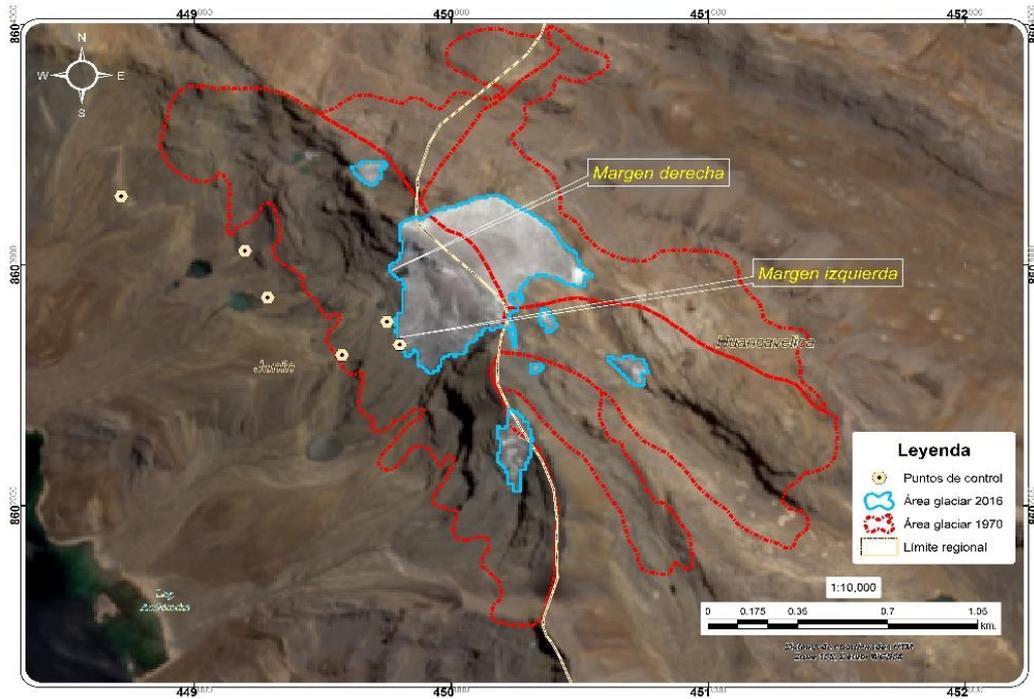
También se estimó el espesor promedio del glaciar el mismo que se aproxima a 10 m en la margen izquierda (fotografía N° 07 b), en la margen derecha se estimó un espesor variable entre 0.5 y 1 m (fotografía N° 07 a) y 15 m en la cumbre; evidenciándose procesos de fragmentación y fuertes cambios en el frente (figura N° 04).

Figura N° 04: Variación del área glaciar Condoray en la imagen de satélite Sentinel-2 (RGB: 432) con resolución de 10 m.

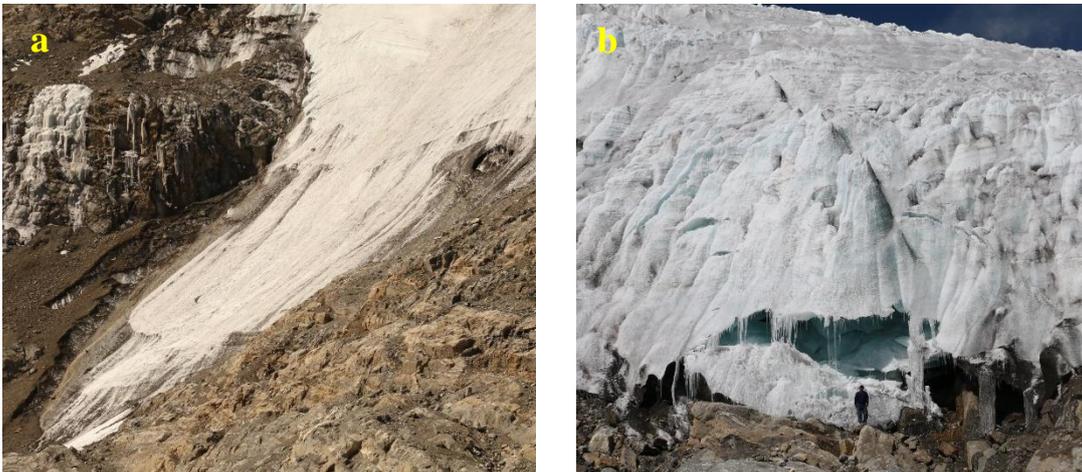
Fotografía N° 07: Variación del espesor del glaciar Condoray, se observa menor espesor en la margen derecha (a) v mayor espesor en la margen izquierda (b).

- Se identificó que el glaciar Condoray ha retrocedido notablemente, que se evidencia por agrietamiento y fragmentación (dos unidades). En la margen derecha (frente glaciar) se estimó un espesor promedio que varía entre 0,5 y 1 m, mientras en la margen izquierda el espesor promedio fue de 10 m (frente glaciar) y 15 m en la cumbre del glaciar.

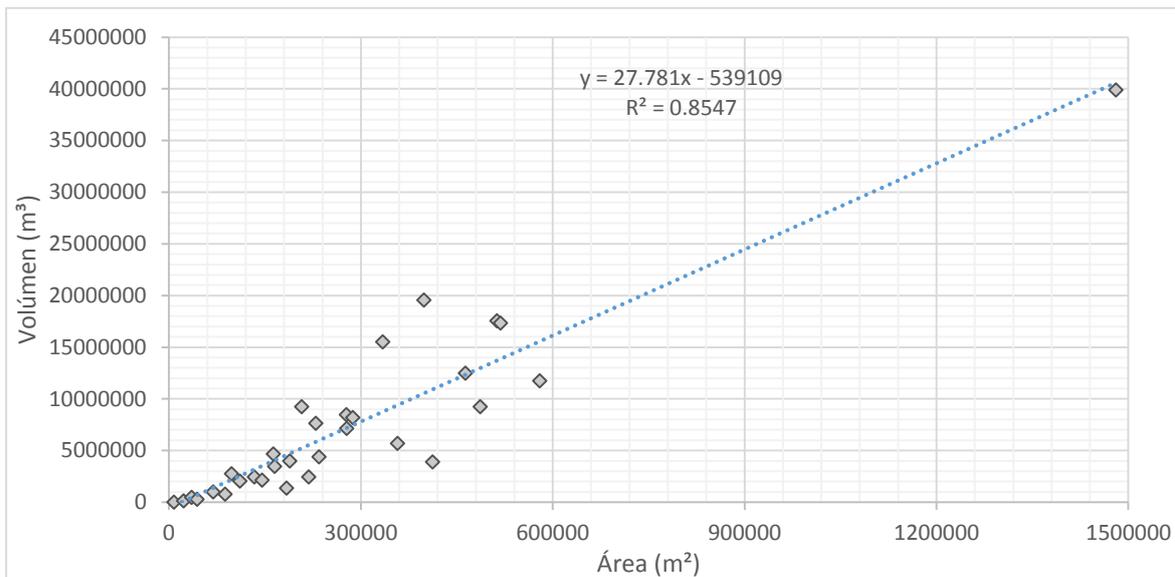
Gráfico N° 02: Relación área-volumen.

En base a la ecuación obtenida de la relación área-volumen, se estimó los volúmenes (ver cuadro N° 07) de las lagunas inspeccionadas.

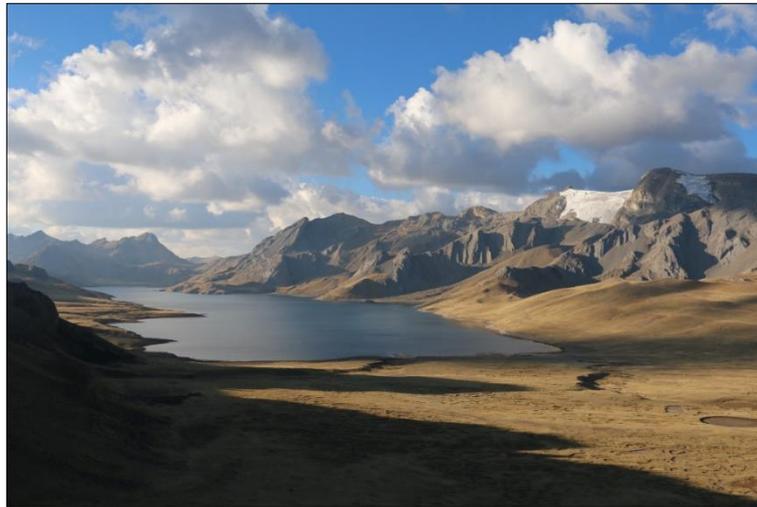
La laguna se ubica en las coordenadas 448310 Este y 8601285 Norte con una altura aproximada de 4605 msnm. Las medidas morfométricas aproximadas son: área de 3746926.31 m²; largo máximo de 512069 m y ancho máximo de 1081.16 m (ver fotografía N° 08).

La laguna se localiza en una depresión que no le permite evacuar sus aguas por rebose, evidenciado su desfogue por filtración. Esta laguna tiene como principal fuente de alimentación el flujo del glaciar Condoray y las lluvias estacionarias. En los últimos 5 años se ha comprobado que la laguna ha sufrido una disminución de su nivel de espejo de agua entre 2-4 m en época de estiaje.

Fotografía N° 08: Laguna Acchicocha y el glaciar Condoray.

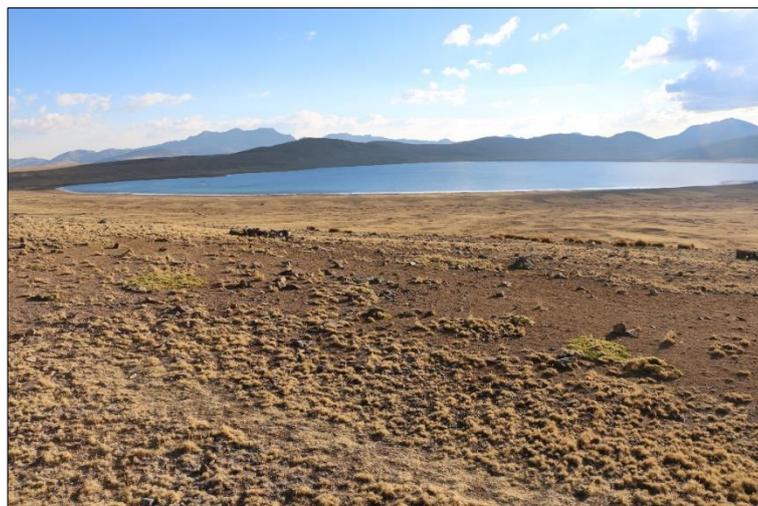
La laguna tiene un desfogue por rebose natural y es alimentada por lluvias. Se ubica en las coordenadas 447622 Este y 8597675 Norte con una altura aproximada de 4693 msnm las medidas morfométricas aproximadas son: área de 1332012.33 m², largo máximo de 1528.34 m y ancho máximo de 1337.51 m. La laguna tiene desfogue por rebose y la fuente de alimentación son las lluvias (ver fotografía N° 09).

Fotografía N° 09. Laguna Canllacocha.

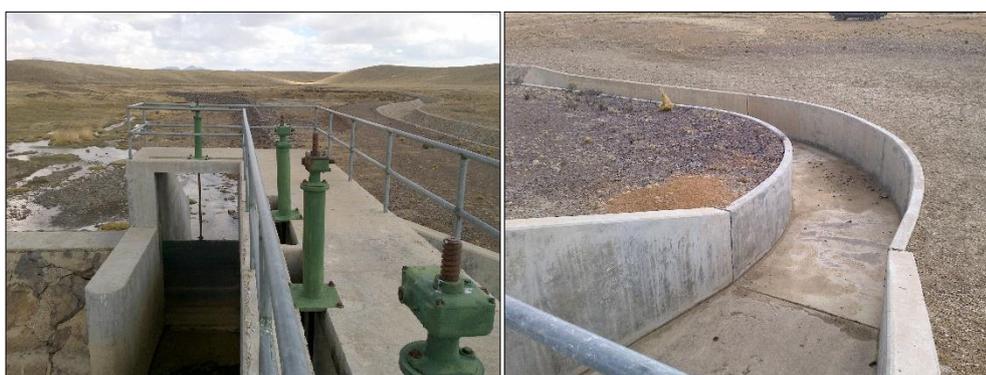
Las aguas de la laguna fueron canalizadas a la provincia de Chincha. En la zona se muestra la infraestructura de la bocatoma y su canal revestido de cemento y mampostería

(ver fotografía N° 10), construida por la empresa Cárdenas en el 2004. El canal fue revestido a lo largo de 5 km según los pobladores de San José de Puituco. Sin embargo, no continuó su construcción por derrumbes y conflictos entre la población de Puituco y Chincha, debido al acceso y uso del recurso hídrico.

Fotografía N° 10. Bocatoma aguas abajo de la laguna (izquierda) y canal de desvío (derecha).

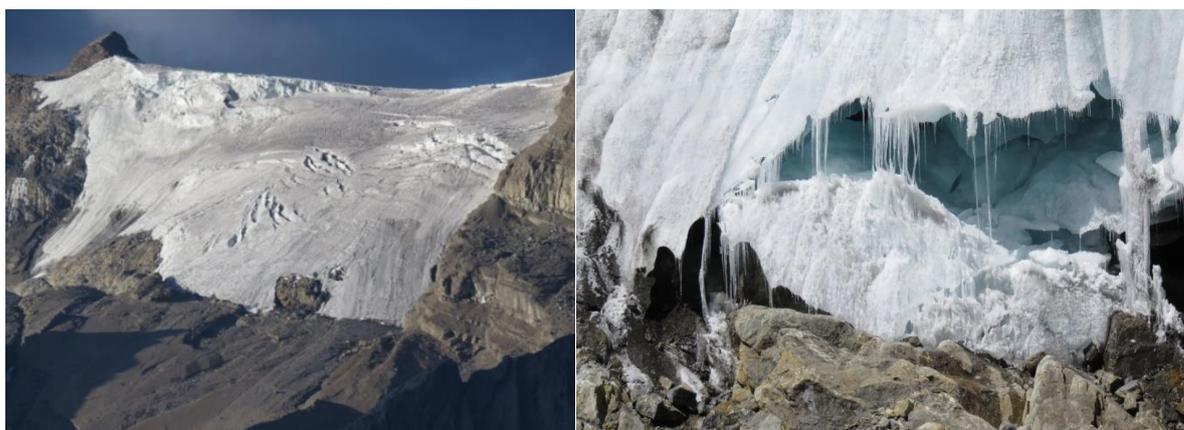
El glaciar Condoray, se encuentra en proceso de extinción, la reducida superficie de masa glaciar y el poco espesor que se observa en la cima, limitan la ocurrencia de desprendimientos y avalanchas que podrían ocasionar daños en las partes bajas. Se ha observado que la parte inferior del glaciar tiene un acelerado procesos de ablación, sin embargo los pequeños bloques de hielo que caen se fusionan entre las rocas que existen en las laderas y no pueden desplazarse pendiente abajo por no tener cauces definidos; en este sentido, los peligros de origen glaciar que podrían generar riesgos en las partes bajas son muy limitados, considerando solamente procesos de origen gravitacional que podría genera la caída de rocas y coluvios con desplazamientos de corta distancia (ver fotografía N° 11). También es importante destacar, que en la parte baja del glaciar no se realizan actividades económicas, salvo el pastoreo diario en el entorno de la laguna Acchicocha y los caminos de tránsito para los pobladores del lugar.

Fotografía N° 11: Vista principal de la parte alta del glaciar Condoray con pocos frentes colgantes que podrían desprenderse y originar avalanchas, la pendiente baja de las laderas disipa la caída de pequeñas masas de hielo. La vista derecha muestra la parte inferior del glaciar con bloques desprendidos por ablación debido a la alta temperatura existente.

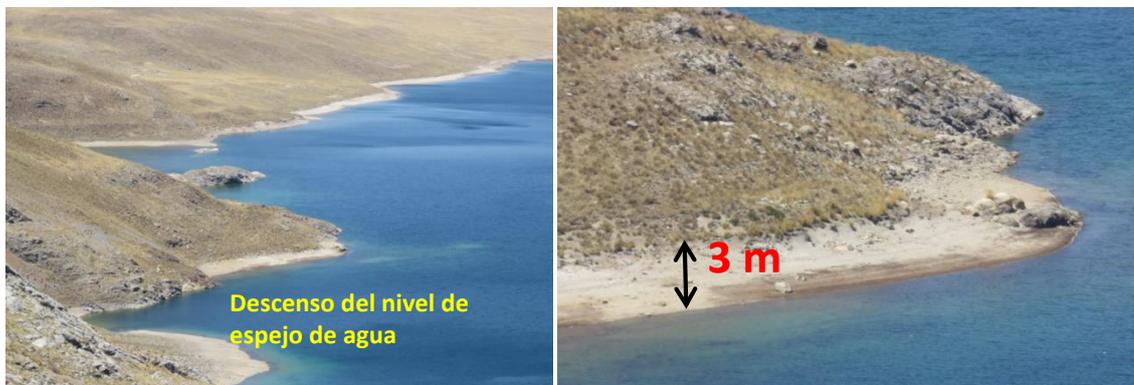
Los cambios marcados en los periodos de inicio y término de las lluvias en la zona, también incrementan la disminución del potencial hídrico existente. Según información de los pobladores a partir del año 2005, han cambiado las condiciones normales del ciclo hidrológico y en los 3 últimos años el inicio de las lluvias ha sido en el mes de diciembre. Esto ha ocasionado que en la laguna Acchicocha que tiene como principal fuente de recarga al glaciar Condoray, haya descendido el nivel del espejo de agua hasta en 3 metros, recuperándose durante las lluvias en un promedio de 2 metros (ver fotografía N° 12).

Fotografía N° 12: Vista panorámica de la laguna Acchicocha con la línea de descenso del espejo de agua en el último ciclo hidrológico. En la vista derecha, la altura de descenso de esta laguna, perdiendo gran volumen de agua por evaporación y por infiltración, (esta laguna no tiene drenaje de desagüe).

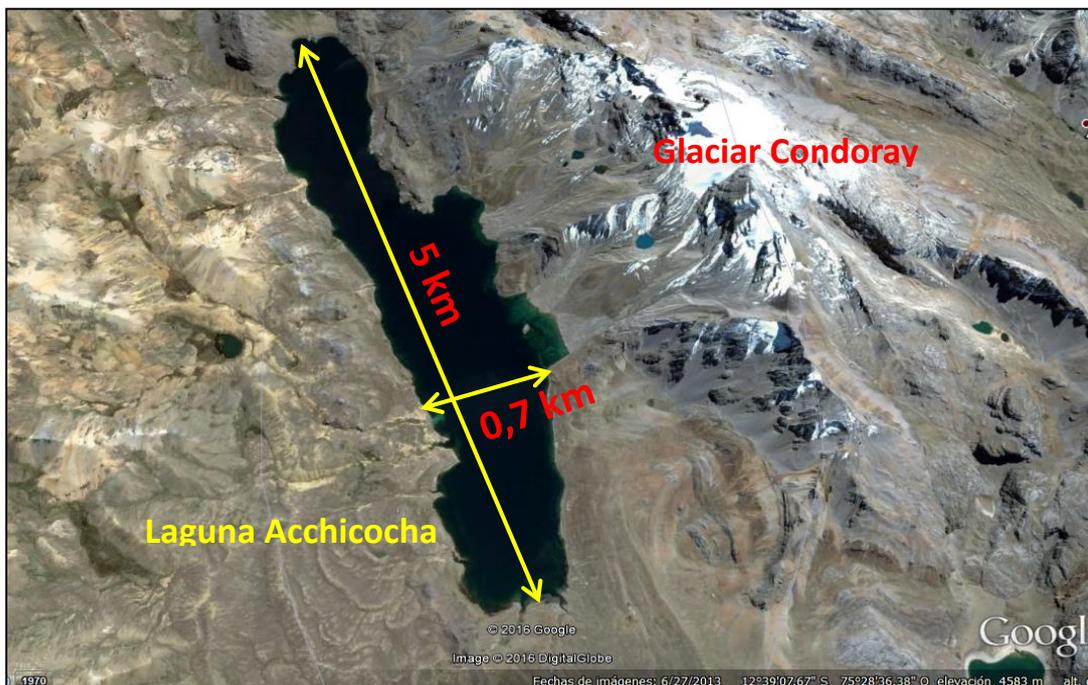
Las condiciones de riesgo en este sentido, se orientan a un proceso irreversible de disminución del potencial hídrico en la zona, cuya tendencia se incrementara notablemente con la desaparición del glaciar. Con un simple cálculo matemático, en relación a la superficie de la laguna y el nivel de descenso del espejo de agua, se ha estimado que solamente por evaporación e infiltración esta laguna puede perder entre 4 y 5 MM3 durante un ciclo hidrológico, dato que debería profundizarse con estudios detallados hidrometeorológicos e hidrogeológicos (ver figura N° 06).

Figura N° 06: Vista panorámica de la laguna Acchicocha que no tiene drenaje de salida visible, (microcuenca endorreica), a la derecha se observa el reducido aporte hídrico desde el glaciar Condoray y las dimensiones aproximadas de la laguna.

- Los riesgos de origen glaciar son mínimos, sin embargo la pérdida de masa de hielo del glaciar Condoray, ha generado en los últimos años un menor aporte hídrico a la laguna Acchicocha, reflejándose en un marcado descenso del espejo de agua (3 m) durante el estiaje y una mínima recuperación durante la época húmeda. Un simple cálculo matemático, en relación a la superficie de la laguna y el nivel de descenso del espejo de agua, se ha estimado que solamente por evaporación e infiltración esta laguna puede perder entre 4 y 5 MM3 durante un ciclo hidrológico, dato que debería profundizarse con estudios detallados hidrometeorológicos e hidrogeológicos.

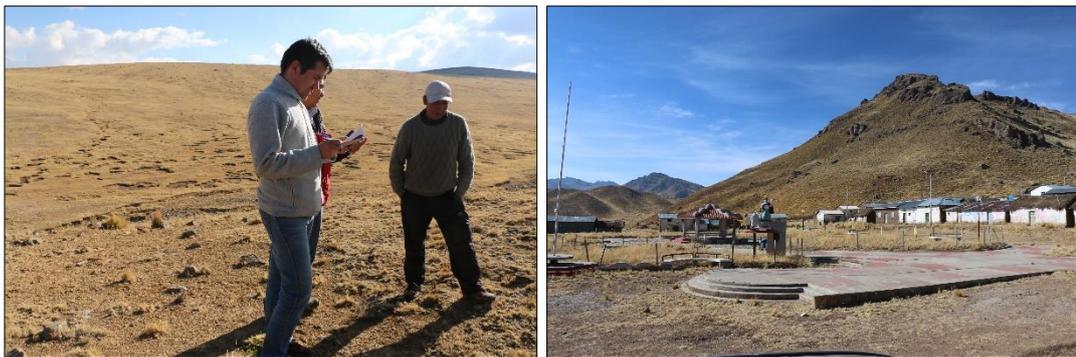
Los pobladores manifiestan que a partir del 2008 - 2010 (ver fotografía N° 13) su ganado ha sido afectado por la escasez de agua y entre los impactos identificados son:

- Los bofedales se están secando rápidamente y son fuente de alimentación para el ganado.
- Los pastos han cambiado su tamaño, es cada vez menor y las zonas se están quedando sin pastos.
- Se incrementan las enfermedades que matan al ganado como: doble panza, jacapu (hinchazón la cabeza) y agua dormida (agua estancada).
- Se ha incrementado la muerte de las crías en el orden de 10 unidades por mes.
- Los pobladores han migran a la ciudad de Huancayo, debido a que su principal actividad ya no es rentable.
- Los pobladores queman los pastos (ver fotografía N° 14) para que su ganado puedan comer el rebrote, pero, a la larga, afectan el desarrollo fenológico de los pastos y su calidad. Esto se evidencia en los pastos, que se presentan como grupos pequeños y aislados en las zonas de pastoreo.

Fotografía N° 13: Perspectivas del poblador (izquierda) y centro poblado desolado (derecha) de San José de Puituco.

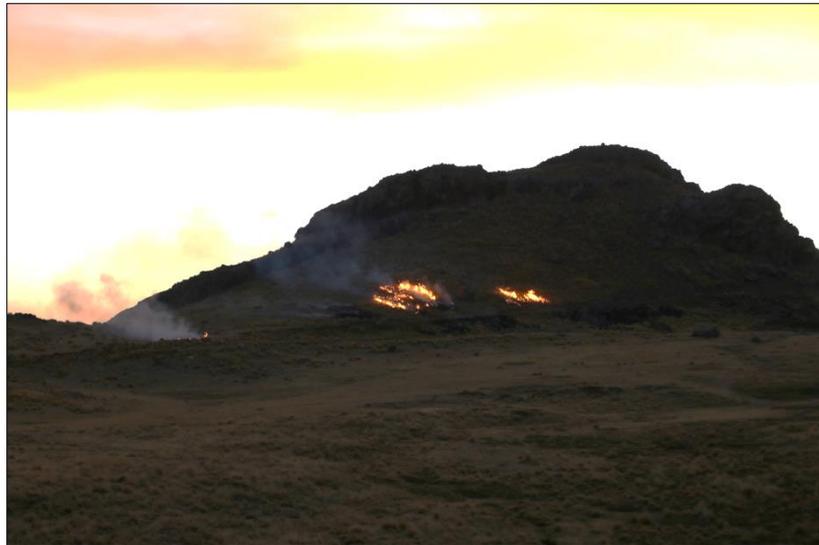
Fotografía N° 14: Quema de pastos cerca del pueblo de San José de Puituco.

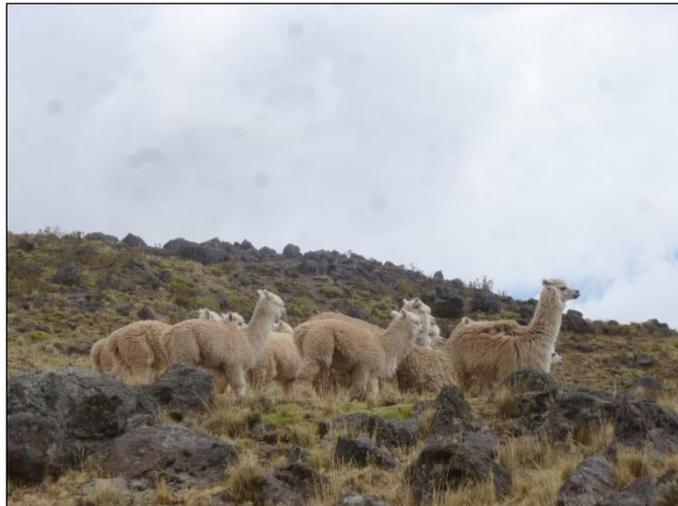
Las principales actividades económicas son la ganadería y la agricultura, que en su mayoría es de subsistencia. Se pudo apreciar que la zona no es muy visitada por las autoridades regionales o nacionales para implementar proyectos de desarrollo (ver fotografías N° 15 y 16), motivo por el cual la población tiende a migrar hacia poblados más grandes o hacia la misma ciudad de Huancayo.

Fotografía N° 16: Pastoreo, principal actividad en los Paionales de Puna alrededor de la cordillera Chonta.

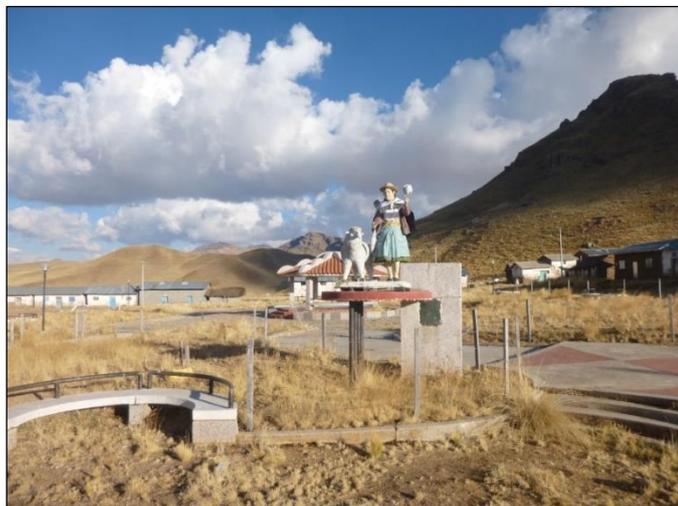
Fotografía N° 15: Centro poblado de San José de Puituco.
