GLACIARES EN EXTINCIÓN

DIAGNÓSTICO DE LA SITUACIÓN ACTUAL EN LA CORDILLERA LA RAYA

CUSCO - PUNO

INFORME TECNICO N° 23

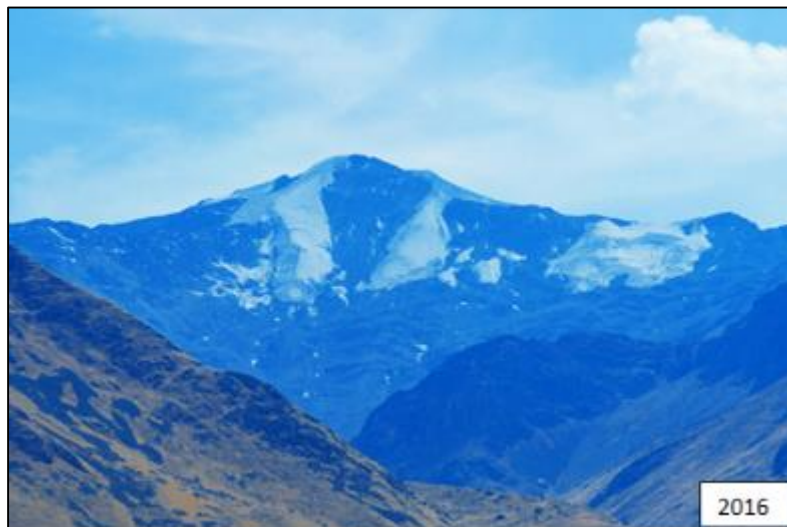
En la inspección se constató que la cobertura glaciar en la Cordillera La Raya, está considerablemente disminuida, por ejemplo el Chimbolla, glaciar que se encuentra entre los departamentos de Cusco y Puno, tiene un retroceso marcado y el impacto paisajístico es notorio, especialmente para los pobladores que han vivido por décadas en esa zona, (Ver Fotografías N°s 3 y 4).

Fotografía N° 4: Glaciar Chimbolla - Cordillera La Raya al 2016. Fuente: INAIGEM.

Los cambios que se muestran en las fotografías son evidentes, en la primera fotografía de 1976 se observa una cobertura de masa glaciár considerable en el Chimbolla, sin embargo 31 años después (2007) el cambio es significativo, habiéndose perdido gran parte de su cobertura glaciár y dividiendo en dos partes la lengua glaciár hacia la quebrada.

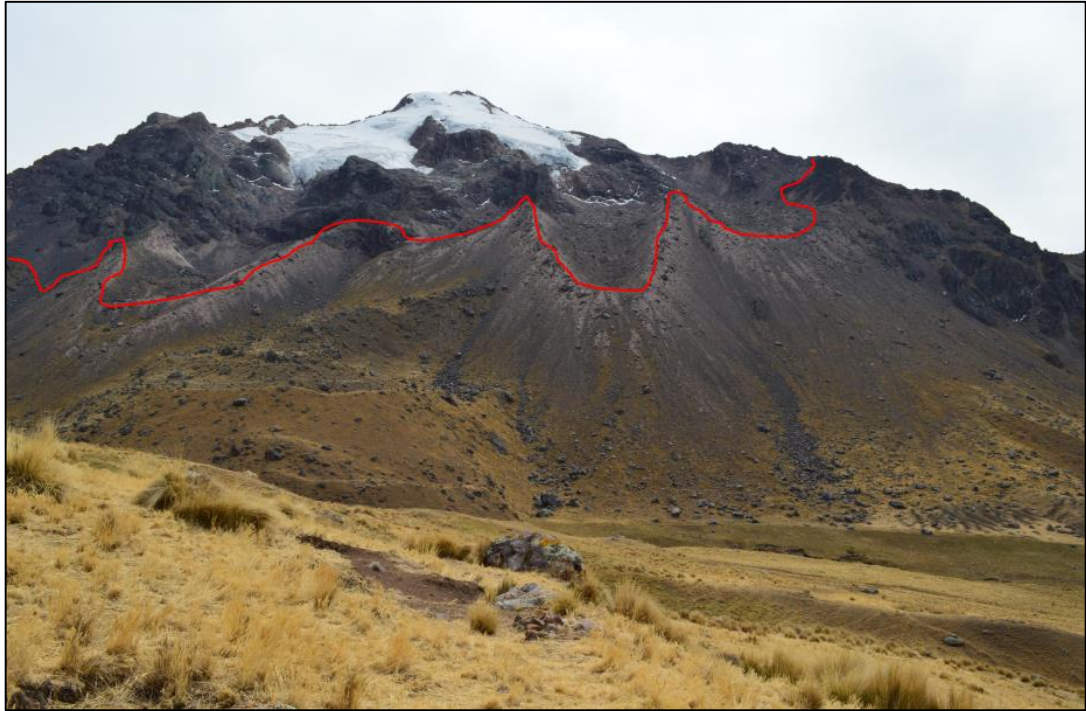
Fotografía N° 6: Nevado Condorcota, principal aportante hídrico a la laguna Quillca, en la imagen se observa los límites aproximados que alcanzaban los frentes glaciares en 1970.

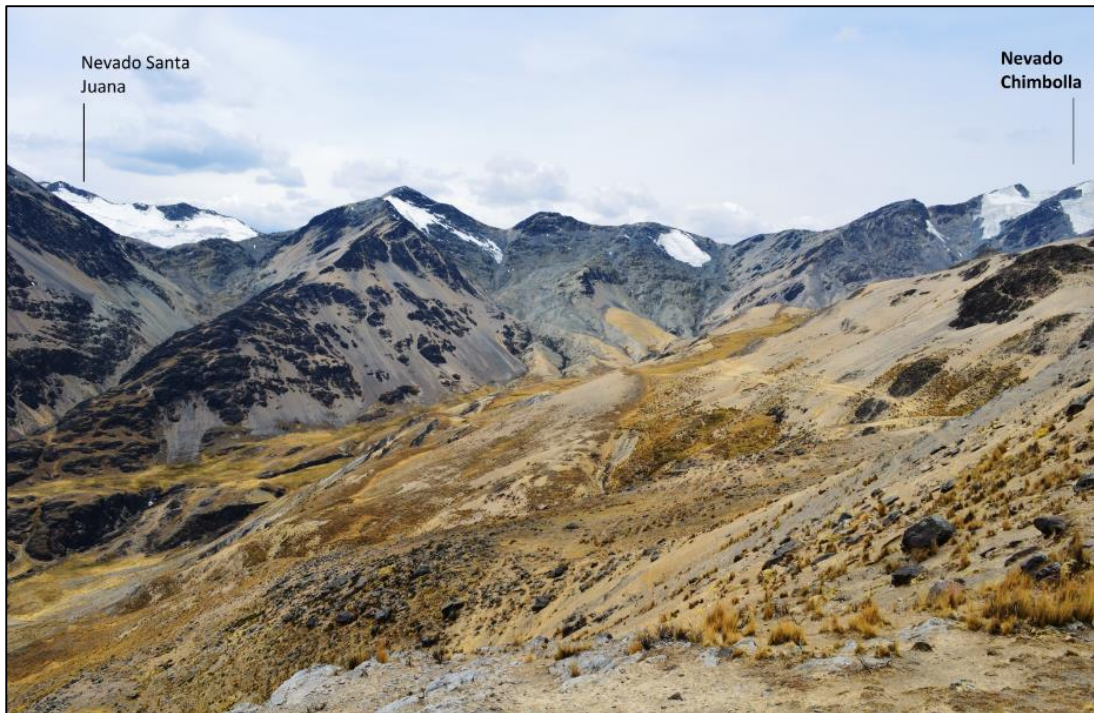
La microcuenca Atuncucho, actualmente en posesión de la Universidad Nacional San Antonio Abad del Cusco, también resultó afectada por la extinción de los glaciares ubicados en los nevados Moscaya, Santa Juana y Chimbolla, en la actualidad quedan relictos glaciares con escasa cobertura nival y coloración oscura del polvo impregnado sobre el hielo aspecto que acelera aún más los procesos de fusión, a todo ello se suma la costumbre arraigada de los pobladores que en temporada de estiaje realizan la quema de pastos en superficies extensas (Ver fotografía N° 7).

Fotografía N° 7: Nevado Santa Juana y Chimbolla vista desde el interior de la microcuenca Atuncucho.

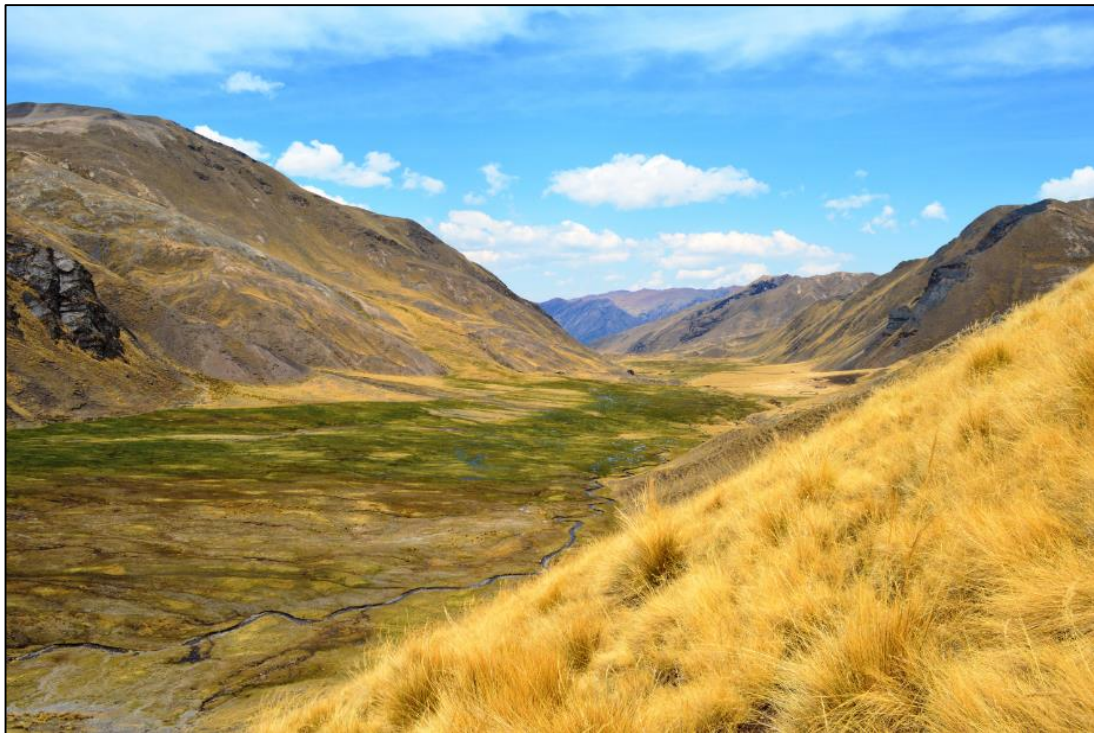
**Fotografía N° 8: Los bofedales en la quebrada Quillca.**

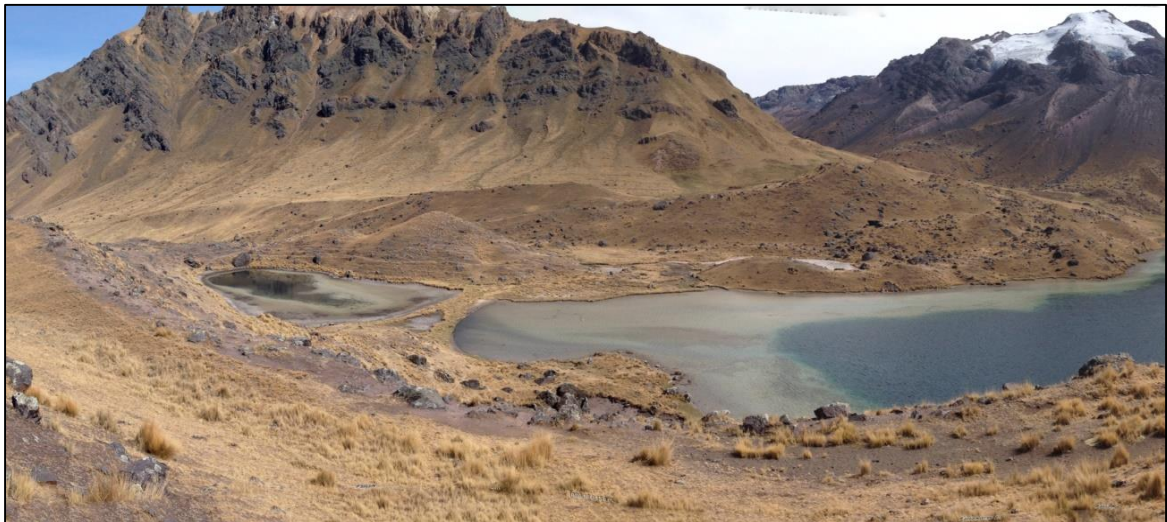
Los riesgos asociados a fenómenos de origen glaciar como aluviones y/o avalanchas, en la Cordillera La Raya, son un riesgo clasificado como muy bajo, ya que las masas glaciares actuales no representan peligro, y solo se observan lenguas glaciares de poco volumen y muy localizadas. Se ha observado que el basamento rocoso cubierto anteriormente por glaciares ha generado una gran cantidad de zonas inestables de caída de roca muy localizada, producto de exposición prolongada a la erosión y abrasión glaciar (Ver Fotografía N°9).

Fotografía N° 9: Vista panorámica en los alrededores de la laguna Qillqa, donde ya no hay cobertura glaciar, exponiendo roca altamente fracturada, que genera zonas de caída de roca localizada.

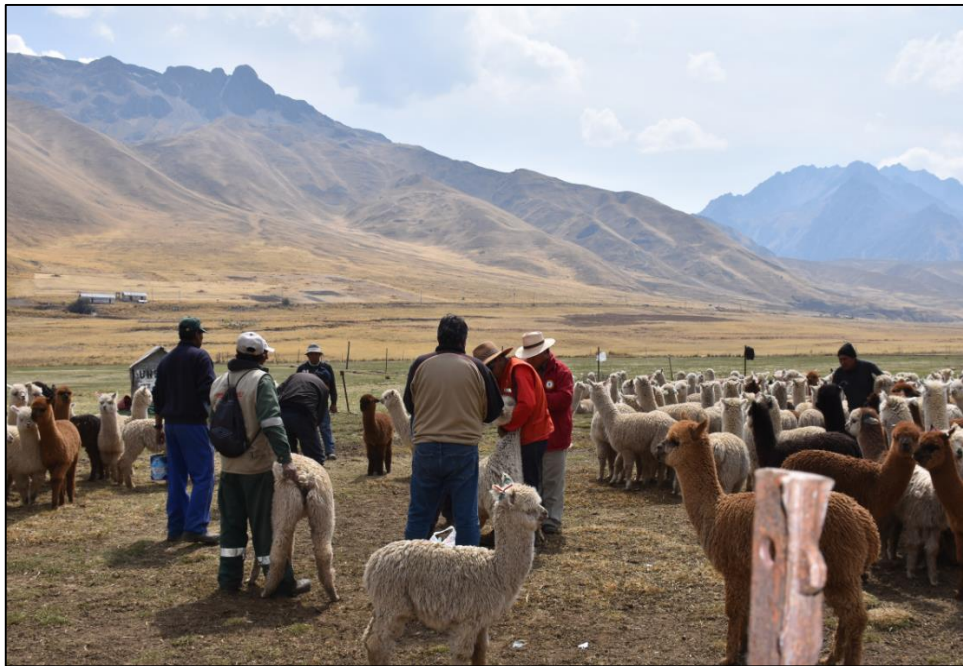
Fotografía N° 10: Centro experimental de UNSAAC - La Raya - Cusco.

La actividad económica principal es la ganadería, principalmente con la crianza de camélidos sudamericanos (alpacas y llamas) (Ver Fotografía N°10) la importancia de esta actividad es tal que ha sido objeto de programas de investigación y estudio por el Instituto de Investigaciones del Trópico y Altura de la Universidad de San Marcos (IVITA) por varias décadas, con apoyo de la Cooperación Suiza, Neozelandesa, Norteamericana y Canadiense, en convenio con la Universidad Nacional Técnica del Altiplano (UNTA), así como en las mismas comunidades campesinas de Macusani.

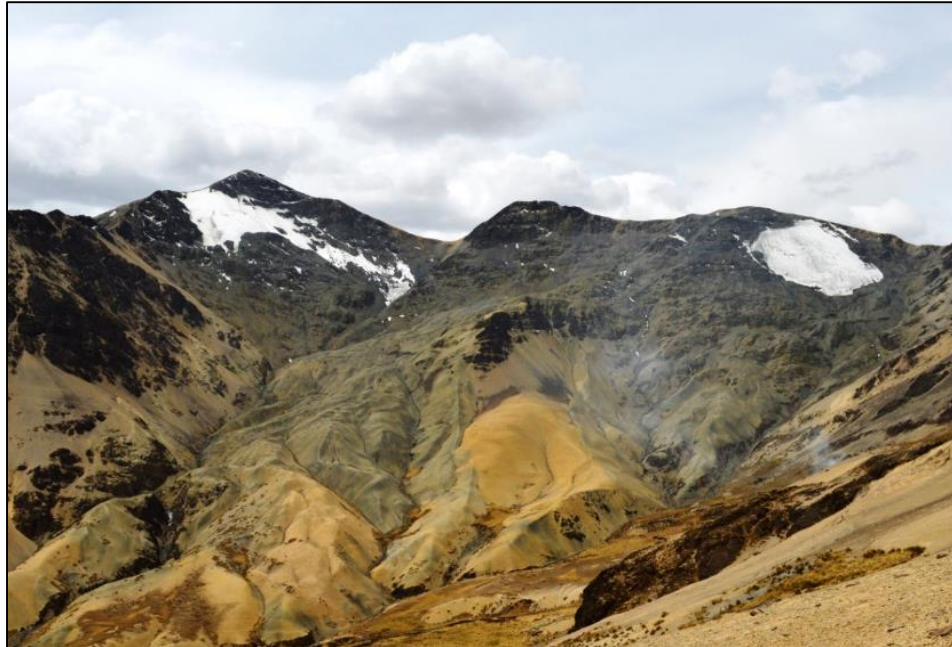
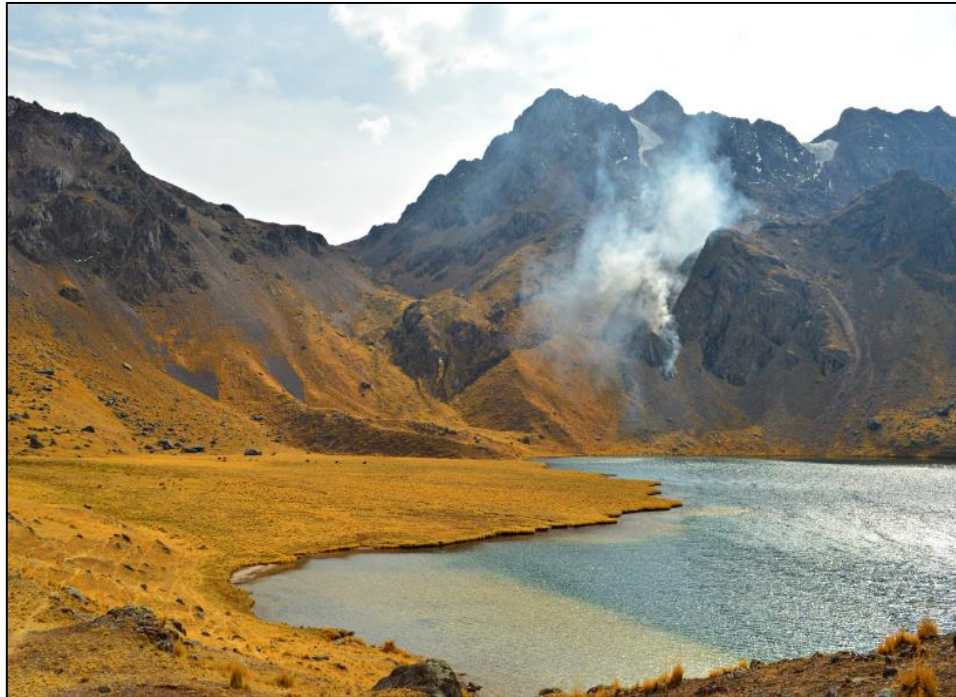
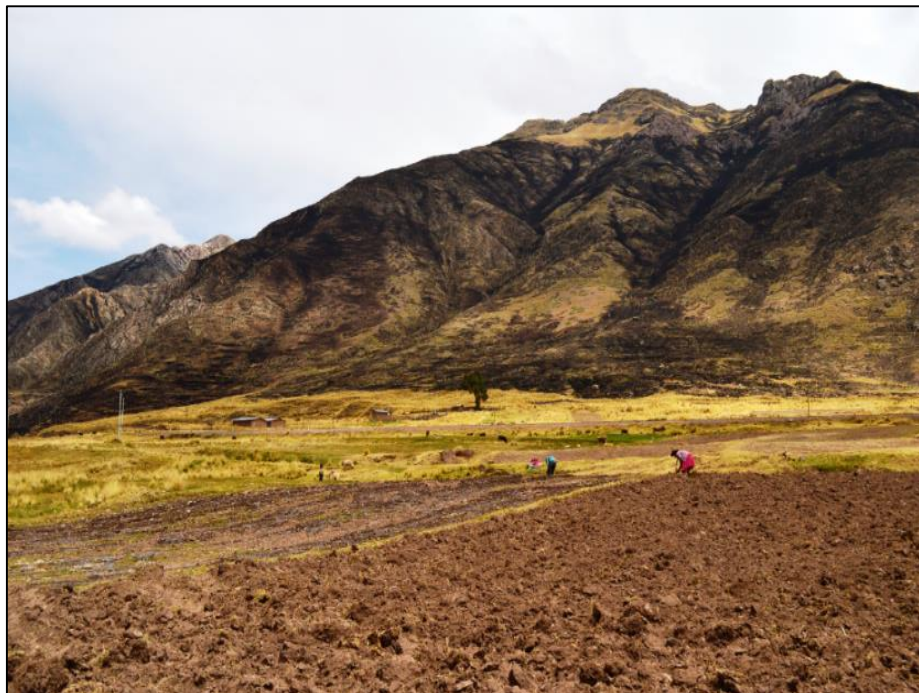
de las emisiones de CO₂, el esparcimiento de partículas de cenizas y el efecto perjudicial que esto ocasiona en los glaciares (Ver Fotografías N° 11, 12 y 13).

Fotografía N° 11: Quema de pastos en inmediaciones del nevado Chimbolla en la microcuenca Atuncucho.

Fotografía N° 12: Quema de pastos en inmediaciones del nevado y laguna Quillca.

Fotografía N° 13: La quema de pastos en grandes superficies es una actividad que aún se realiza todos los años antes de la época de lluvias.

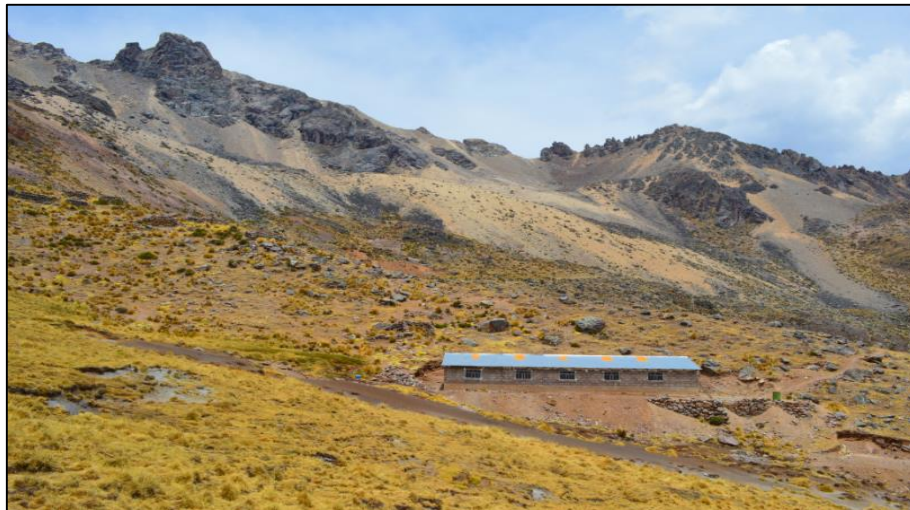
La minería artesanal es otra actividad económica que se desarrolla en inmediaciones de la Cordillera La Raya, (Ver Fotografía N°14). En el caso de Atuncucho se observó que en la actualidad están realizando labores de extracción, para ello han realizado la construcción de un acceso hasta las zonas más altas de la cabecera de cuenca. Esta actividad convive de forma paralela con la ganadería en el mismo ámbito; se desconoce de estudios de impacto ambiental realizados para la extracción de minerales, pero preliminarmente se advierte que de expandirse esta actividad pondría en serio peligro a los glaciares que aún quedan y la calidad del agua (Ver Fotografía N° 15 y 16).

Fotografía N° 14: Labores mineras en el ámbito de la Cordillera La Raya.

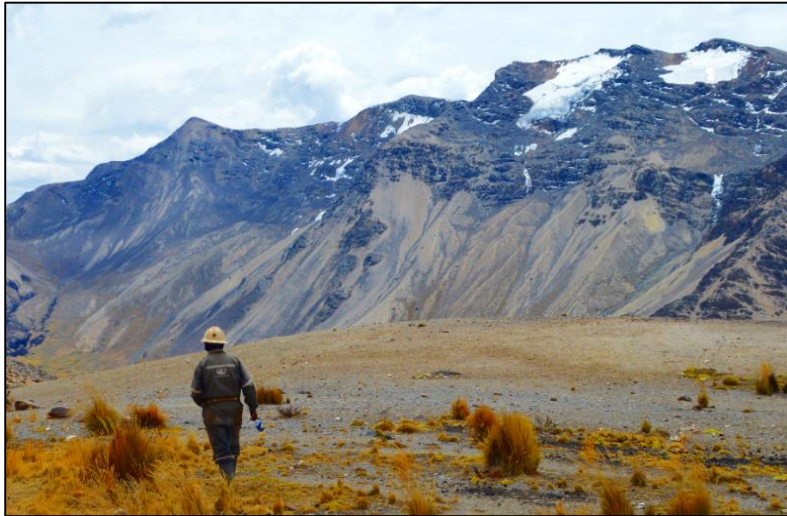
Fotografía N° 15: Personal de seguridad de la mina que cuida celosamente su área de concesión.

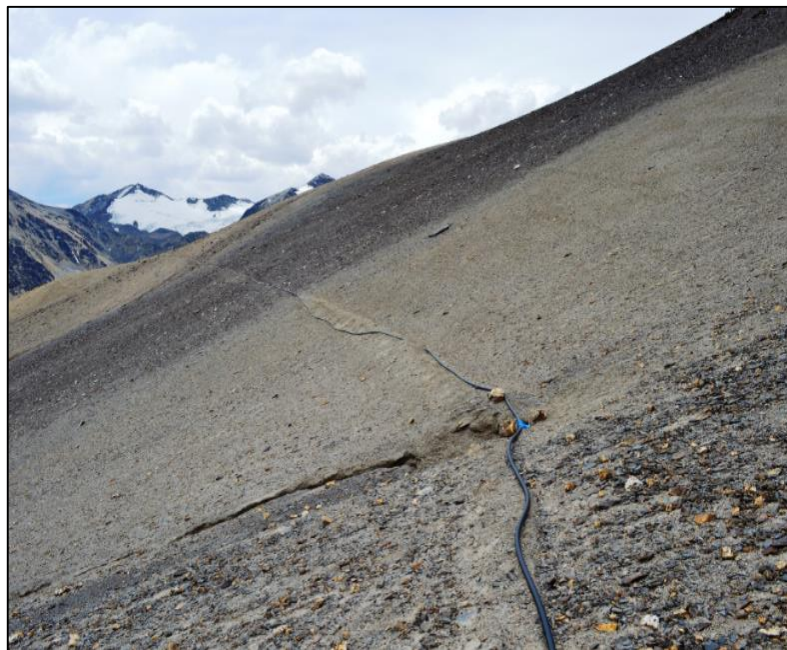
Se constató la presencia de actividad minera en las zonas próximas al glaciar, esta actividad amenaza la existencia de la cobertura glaciar dado que instalaron una conexión de tuberías para el abastecimiento de agua al campamento.

Fotografía N° 16: El campamento minero se abastece de agua mediante una tubería extendida a lo largo de 2.5 Km. aprox., desde inmediaciones de uno de los frentes glaciares del Nevado Chimbolla.

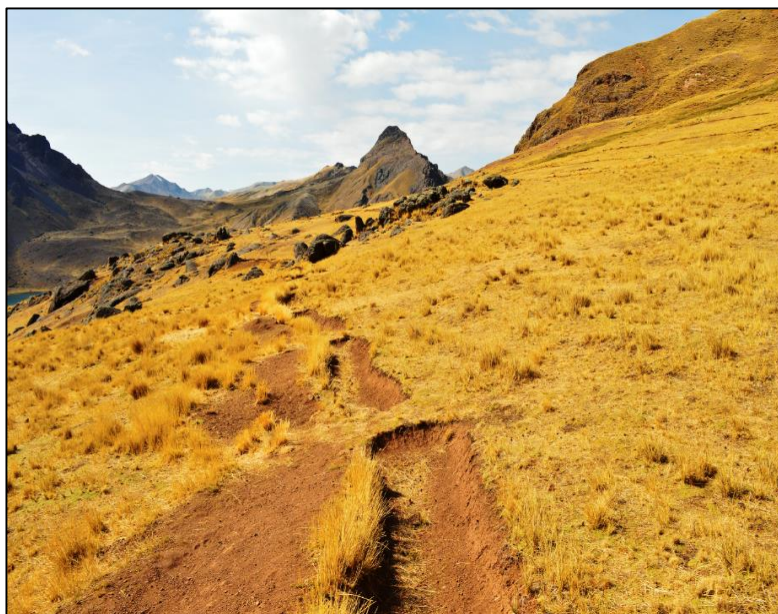
Como acciones de adaptación ante el déficit hídrico se han realizado trabajos de siembra y cosecha de agua impulsadas básicamente por instituciones del gobierno y ONG's regionales; se constató la existencia de zanjas de infiltración en laderas, la construcción de canales de riego para pastos, trabajos impulsados por el Instituto de Manejo de Agua y Medio Ambiente (PER IMA) que a la fecha viene realizando las gestiones para la construcción de un dique para embalsar la laguna Quillca, todas estas acciones se realizan en conjunto con las poblaciones aledañas (Ver Fotografía N° 17).

Fotografía N° 17: Se observan trabajos de excavación para zanjas de infiltración en laderas.
