GLACIARES EN EXTINCIÓN

LA CORDILLERA HUANZO

INFORME TECNICO N° 24

**DIAGNÓSTICO PRELIMINAR DE LA SITUACIÓN ACTUAL DE LA CORDILLERA
HUANZO**

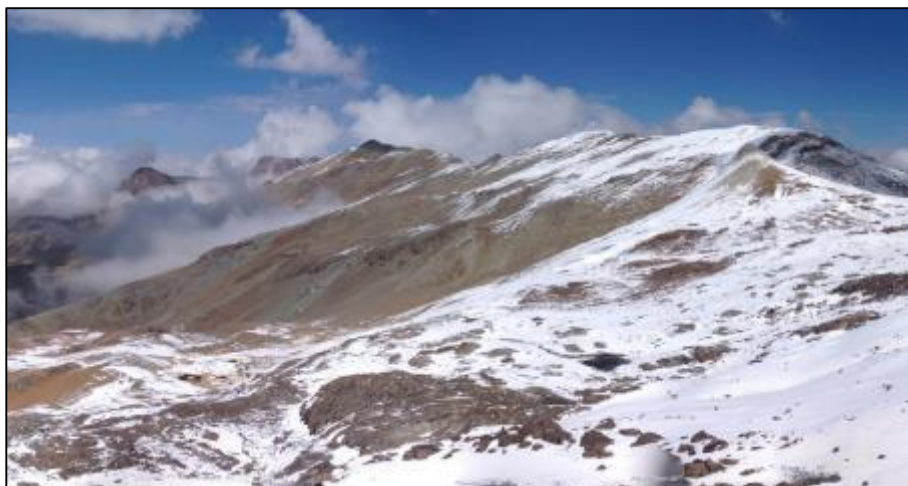
Fotografía N°1. Vista panorámica del flanco noroeste de la Cordillera Huanzo, donde se observa el basamento rocoso conformado por rocas volcánicas, con presencia de vetas mineralizadas, cercanas al Proyecto Minero Azuca

En la base de la zona nevada se encuentra el proyecto minero Azuca (Hochschild Mining), dicho proyecto presenta estructuras filoneanas, asociadas a los procesos de alteración tales como silicificación, cloritización, piritización, argilización baja a intermedia (SC INGENIERIA SRL., 2010.) (Ver Fotografía N°1).

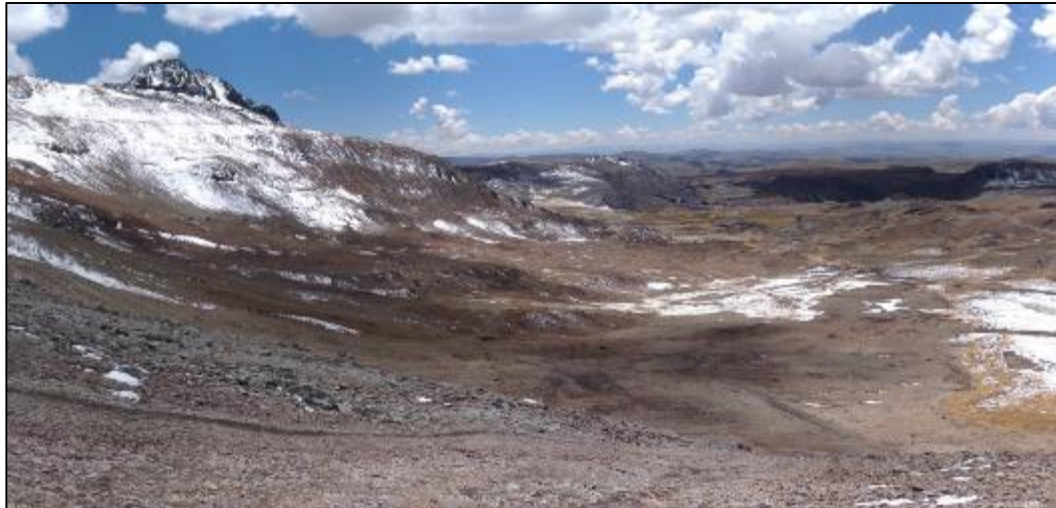
Fotografía N°2. Vista de las unidades geomorfológicas de la Cordillera Huanzo: Zona de Altas Cumbres y, planicies altioplánicas en los fondos de valle.

La Cordillera Huanzo se caracteriza por presentar un relieve montañoso variado y típicamente glaciar, compuesta por laderas y colinas de relieve ondulado, con la presencia de nevados que ascienden de 5000 a 5300 msnm que alimentan a las lagunas ubicadas en la parte baja. Los cerros son escarpados, de relieve semi accidentado. El fondo de los valles glaciares se caracterizan por tener planicies alto andinas por encima de los 4500 msnm, donde se observan la presencia de lagunas de importante volumen de agua rodeada de material morrénico. (Ver Fotografía N°2)

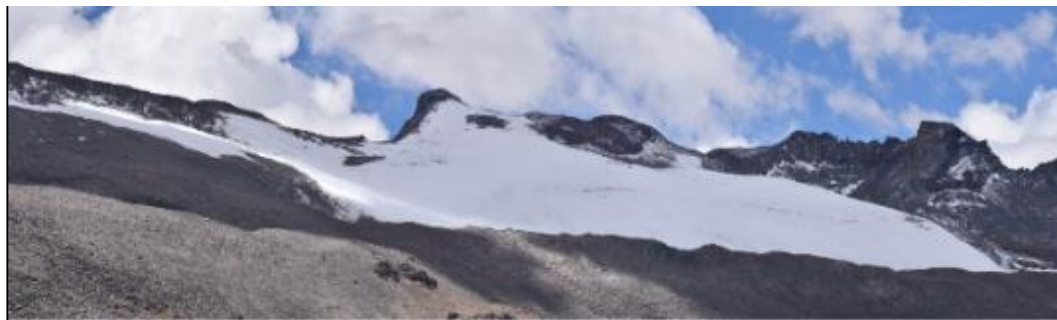
El glaciar Huaychahui, según el inventario de 1970 contaba con 1,55 km² (Hidrandina, 1988), al 2016 el INAIGEM usando imágenes satelitales Sentinel 2, RGB (espectro visible/ fecha: 17/05/16), estimó una superficie glaciar de 0,472 km², lo que significa que en un periodo de 46 años el glaciar Huachahui ha perdido un área de 1,08 km² equivalente al 70% de su cobertura total. (Ver figura N°3 y fotografía N°3).

Fotografía N° 3: Se observa el estado actual del glaciar Huaychahui en la Cordillera Huanzo al 2016.

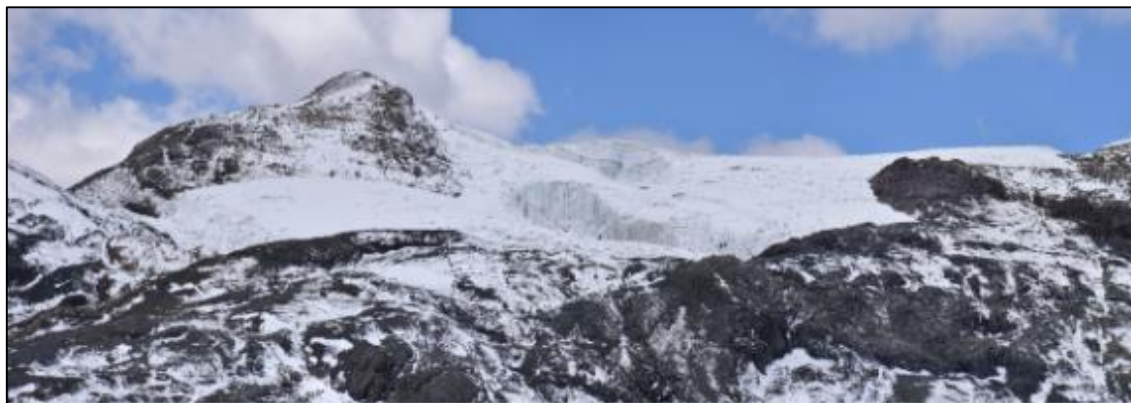
El glaciar Atashira, según el inventario de 1970 contaba con 0,91 km² (Hidrandina, 1988), al 2016 el INAIGEM, usando imágenes satelitales Sentinel 2, RGB (espectro visible/ fecha: 17/05/16), estimó una superficie glaciar de 0,43 km², lo que significa que en el periodo de 46 años el glaciar Atashira ha perdido una área de 0,48 km² equivalente a un 53% de su cobertura total. (Ver figura N°4 y fotografía N°4).

Fotografía N° 4: Se observa el estado actual del glaciar Atashira en la Cordillera Huanzo al 2016.

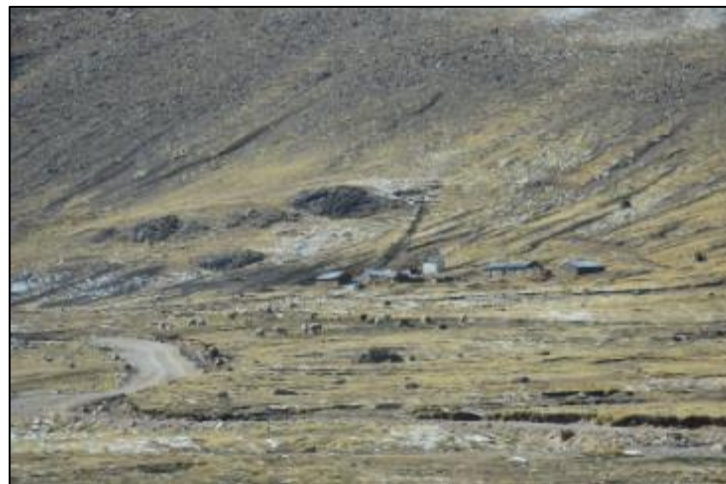
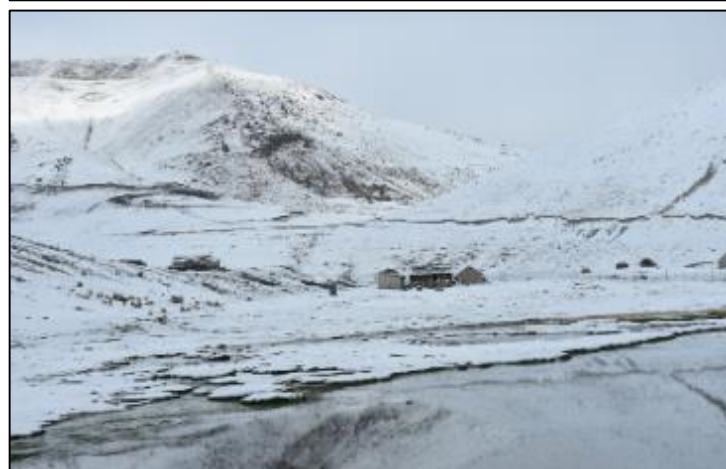
Al momento de la visita de campo, se pudo constatar que aparte de la truchicultura, los pobladores son ganaderos por naturaleza, ya que es casi imposible realizar otro tipo de actividad como la agricultura. Los campos de pastizales naturales son reforestados por la acumulación de nieve estacional que se infiltra y permite mantener húmeda la superficie de las zonas de pastoreo, así mismo, el agua destinada para el consumo humano es de tipo subterránea (manantiales), el cual está escaseando (Ver fotografía N°5).

Fotografía N° 5: Nieve estacional que alimenta los pastizales y humedales en las quebradas de la Cordillera Huanzo.

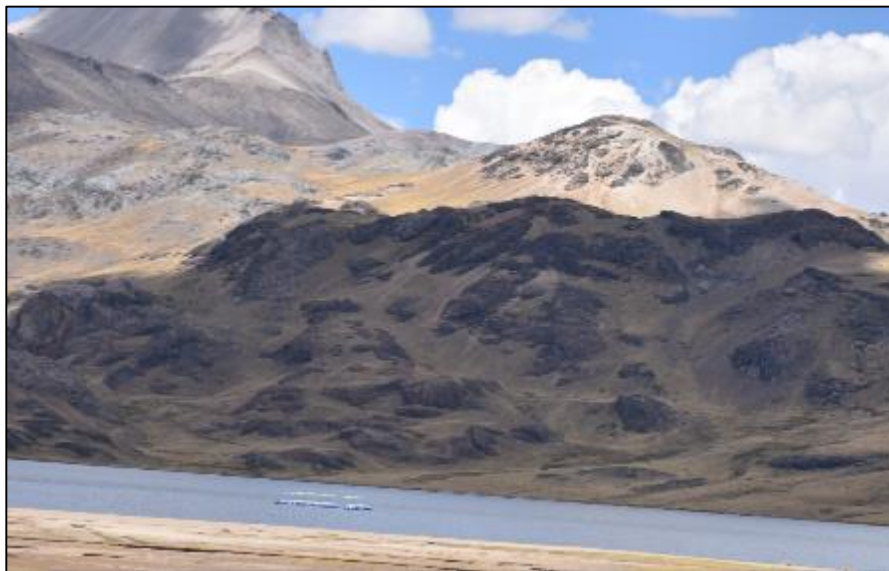
Fotografía N° 7: En la laguna Huacullo, se practica la truchicultura o la crianza de truchas - Cordillera Huanzo.

El uso del recurso hídrico está ligado principalmente al consumo humano y a la ganadería, también como uso alternativo para la producción acuícola como la crianza de truchas (Ver fotografía N°7).

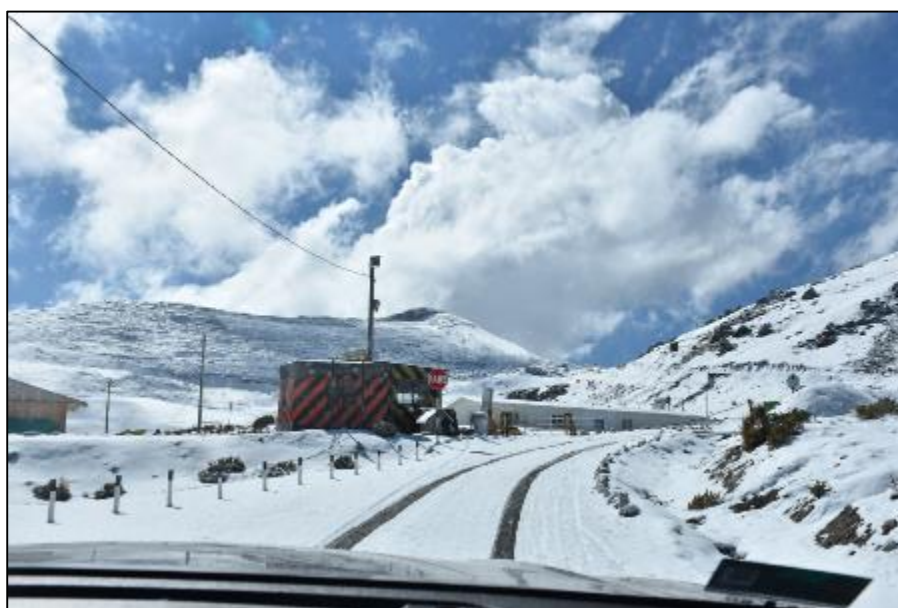
Fotografía N° 8: Se observa la presencia de actividad minera en la base de los glaciares sobre la cordillera Huanzo.

También se utiliza el agua para los procesos productivos de los proyectos mineros que se encuentran en la cercanía de la Cordillera Huanzo (Ver fotografía N°8 y 9).

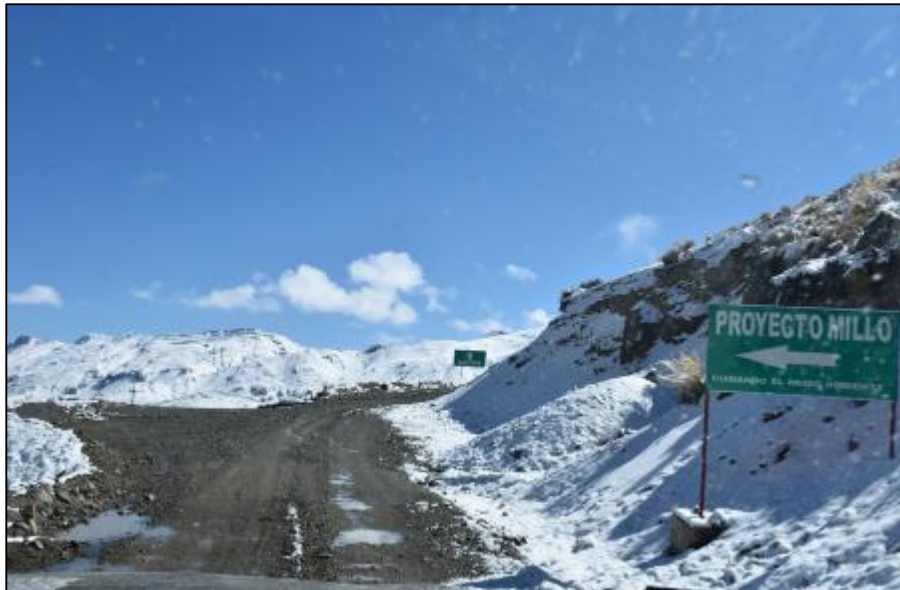
Fotografía N° 9: Se observan letreros informativos de la presencia de proyectos mineros en la zona de la Cordillera Huanzo: Millo (Aruntani SAC) y Azuca (Hochschild)

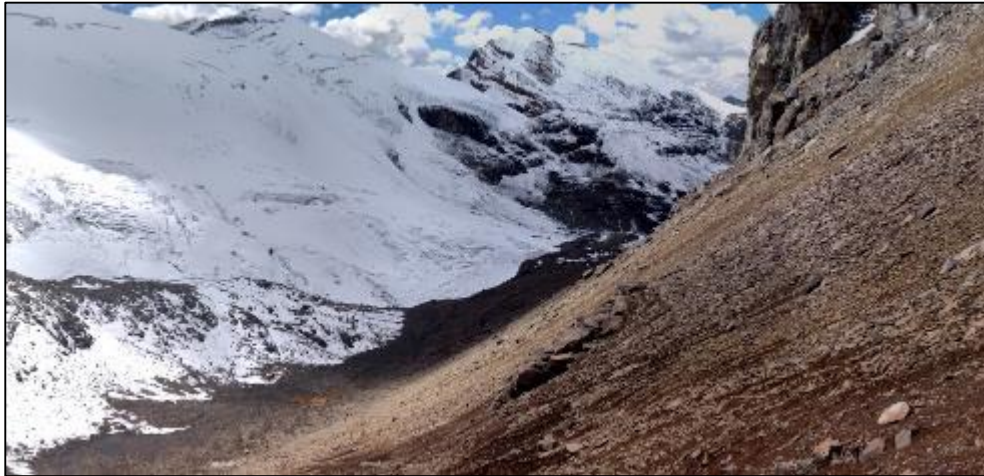
Los riesgos asociados a fenómenos de origen glaciar como aluviones y/o avalanchas, en la Cordillera Huanzo, no existen, ya que las masas glaciares actuales no representan un riesgo latente, es decir, solo existen pequeñas superficies de hielo y superficies cubiertas de nieve por las precipitaciones estacionales. Se observó que el basamento rocoso en que se encontraba con cobertura glaciar, está generando una cantidad importante de zonas de desplome de rocas muy localizada, producto de la meteorización y posterior erosión de las laderas hacia las partes más bajas (Ver Fotografía N°10).

Fotografía N° 10: Vista panorámica de una zona de caída de rocas, generada por la exposición prolongada a la intemperie. Anteriormente estos afloramientos se encontraban con cobertura glaciar.

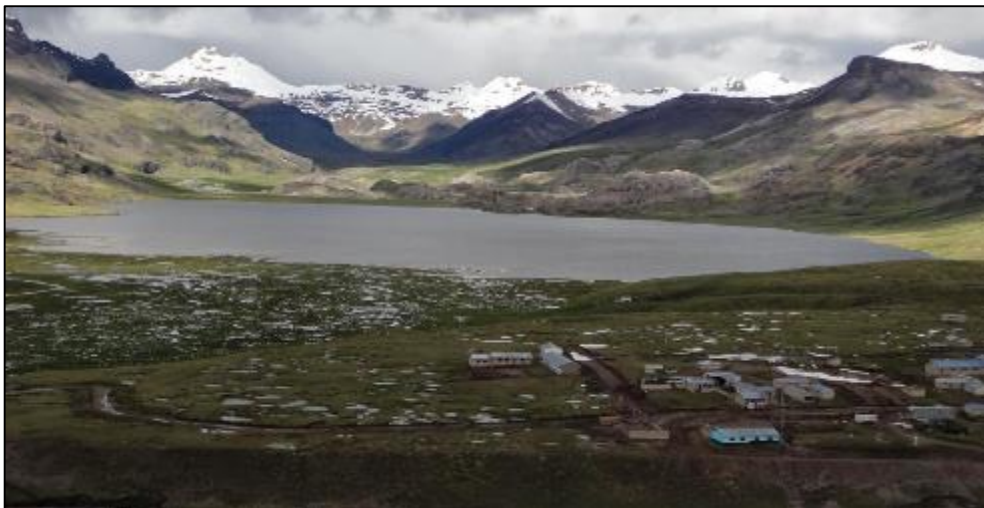
La Cordillera Huanzo, está circundada por lagunas de origen glaciar, como las lagunas Huacullo y Huanzo. Estas lagunas tienen características de drenaje dendrítico siendo recolectada la mayor parte del agua por el río Santo Tomas que pertenece a la cuenca Hidrográfica de Atlántico. Los principales riesgos de origen hídrico, se relacionan con las crecidas del caudal de agua por lluvias extraordinarias, ya que al ser una zona altiplánica, los cauces pueden inundar las poblaciones cercanas. (Ver Fotografía N°11)

Fotografía N° 11: Vista panorámica de la laguna Huacullo y centro poblado del mismo nombre. Obsérvese que la laguna se encuentra alejada de las zonas glaciares, por lo que el riesgo de aluviones es relativamente bajo.
