Informe Técnico N° A7123

EVALUACIÓN DE PELIGROS GEOLÓGICOS POR MOVIMIENTOS EN MASA EN LA COMUNIDAD CAMPESINA DE HUAYLLAY

(Distrito de Ccorca, provincia de Cusco, región Cusco)

Elaborado por la Dirección de
Geología Ambiental y Riesgo
Geológico del INGEMMET

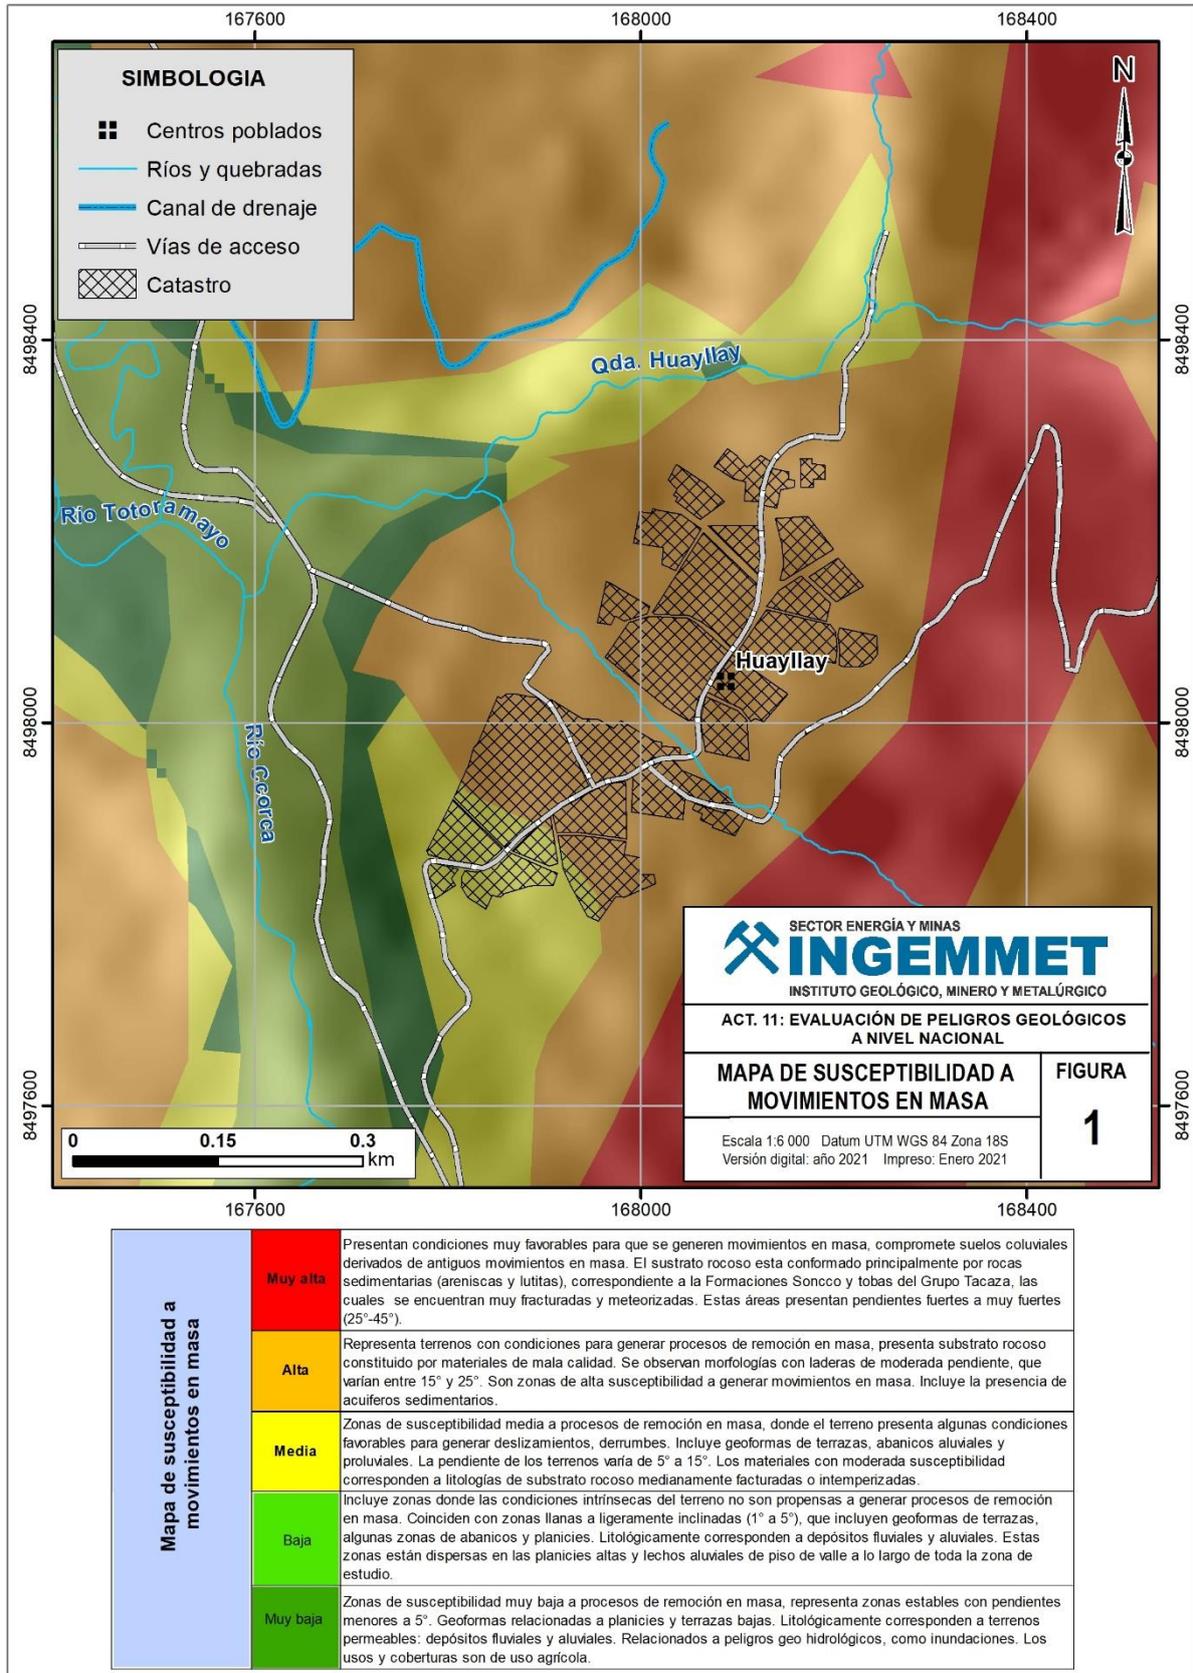
- A) Boletín N° 74, serie C, geodinámica e ingeniería geológica: “Peligro geológico en la región Cusco” (Vílchez et al., 2020); el estudio realiza un análisis de susceptibilidad a movimientos en masa (escala 1: 100 000), donde la comunidad campesina de Huayllay presenta alta susceptibilidad (figura 1). Entendiéndose, la susceptibilidad a movimientos en masa como la propensión que tiene una determinada zona a ser afectada por un determinado proceso geológico (movimiento en masa), expresado en grados cualitativos y relativos.

Figura 1. Mapa de susceptibilidad a movimientos en masa de la comunidad campesina de Huayllay. Fuente: Vilchez et al., 2020.

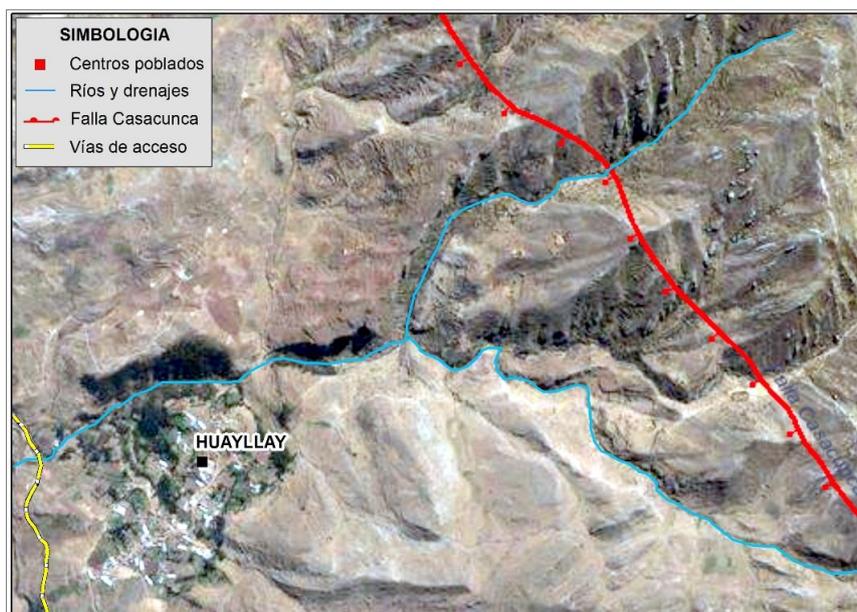
La falla Casacunca se ubica a 20 km de la ciudad del Cusco y a 6 km de la Pampa de Anta, se extiende con dirección N 140°E entre los poblados de Casacunca y Ccorca. Muestra reactivaciones a lo largo de 10 km, cortando depósitos fluvio-glaciares y glaciares. El buzamiento de las areniscas grises de la Formación Soncco favorece el desplazamiento de la falla tipo normal. Se caracteriza por presentar un trazo continuo, donde el sector sur tiene un escarpe de 10 m; mientras que el escarpe norte presenta un desnivel de 5 m, sugiriendo en ambos casos acumulaciones de eventos sísmicos. El escarpe de falla hacia el sur se encuentra mejor conservado y son visibles las variaciones en la pendiente de la faz libre.

Figura 3. Falla Casacunca ubicada a 2 km de la Pampa de Anta y a 6 km de la ciudad del Cusco (Benavente et al., 2013).

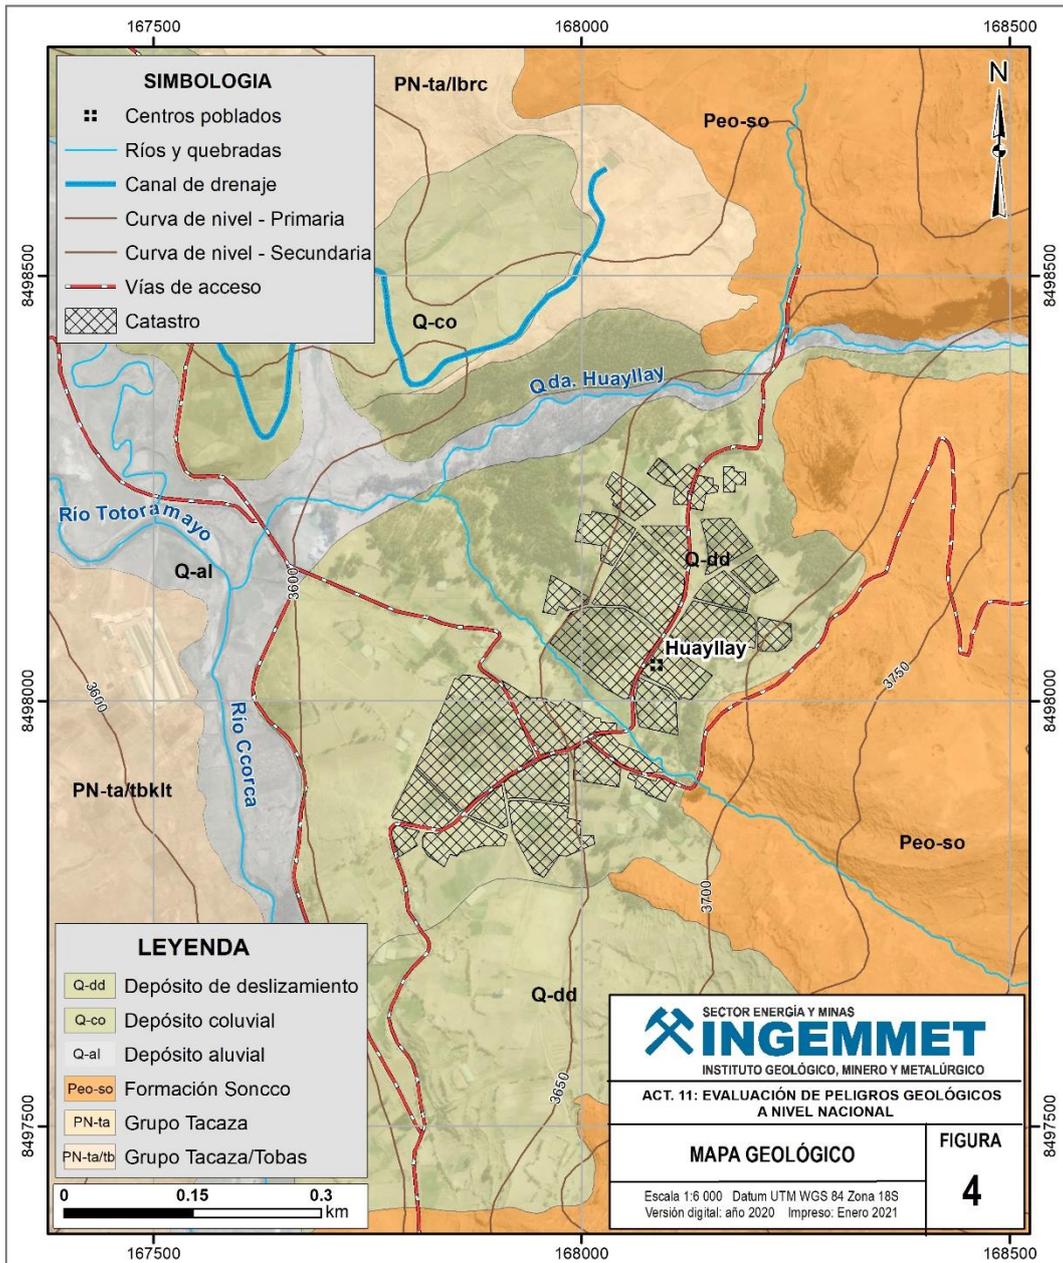
Las unidades litoestratigráficas que afloran en la zona evaluada y alrededores son de origen sedimentario y volcánico, conformado por la Formación Soncco y el Grupo Tacaza, los cuales se encuentran medianamente a muy fracturadas y ligera a moderadamente meteorizadas. Además, se tienen depósitos de deslizamiento, coluviales, aluviales y fluviales que han sido acumulados desde el Pleistoceno hasta la actualidad (figura 4).

Figura 4. Mapa geológico de la comunidad campesina de Huayllay. Modificado de Carlotto, 2011.

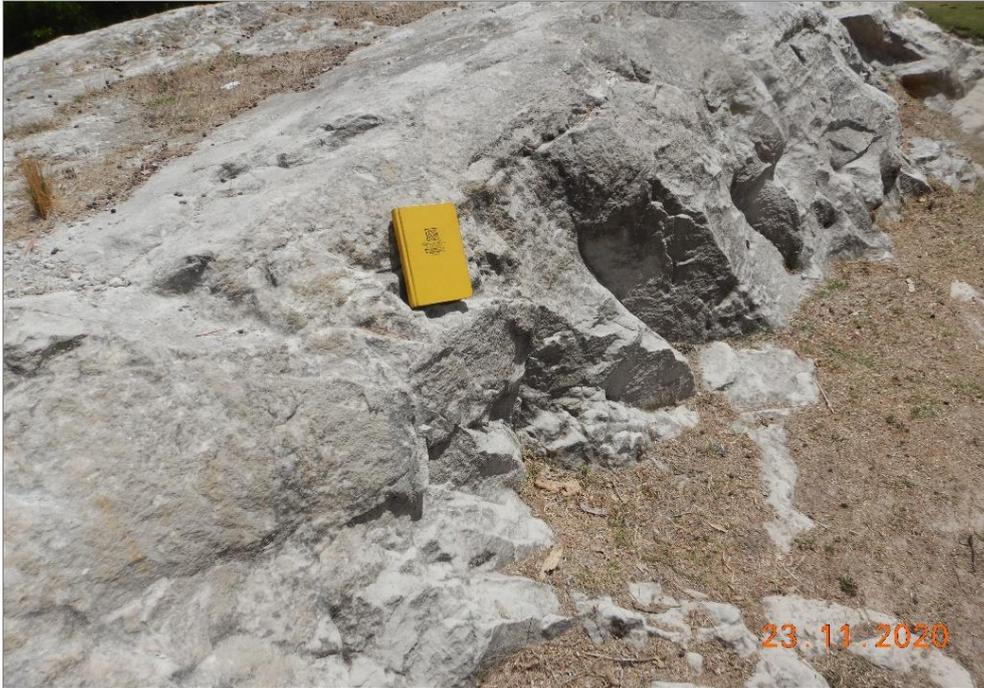
Esta unidad aflora al noroeste de la comunidad campesina de Huayllay, está conformado por tobas color gris blanquecino, se encuentran poco a medianamente fracturadas (fotografía 1) y ligeramente meteorizadas.

Fotografía 1. Vista al sureste del afloramiento rocoso poco a medianamente fracturado y ligeramente meteorizado del Grupo Tacaza (PN-ta/tbkt), con coordenadas UTM (WGS 84): 817349 E, 8498260 N a 3638 m s.n.m.

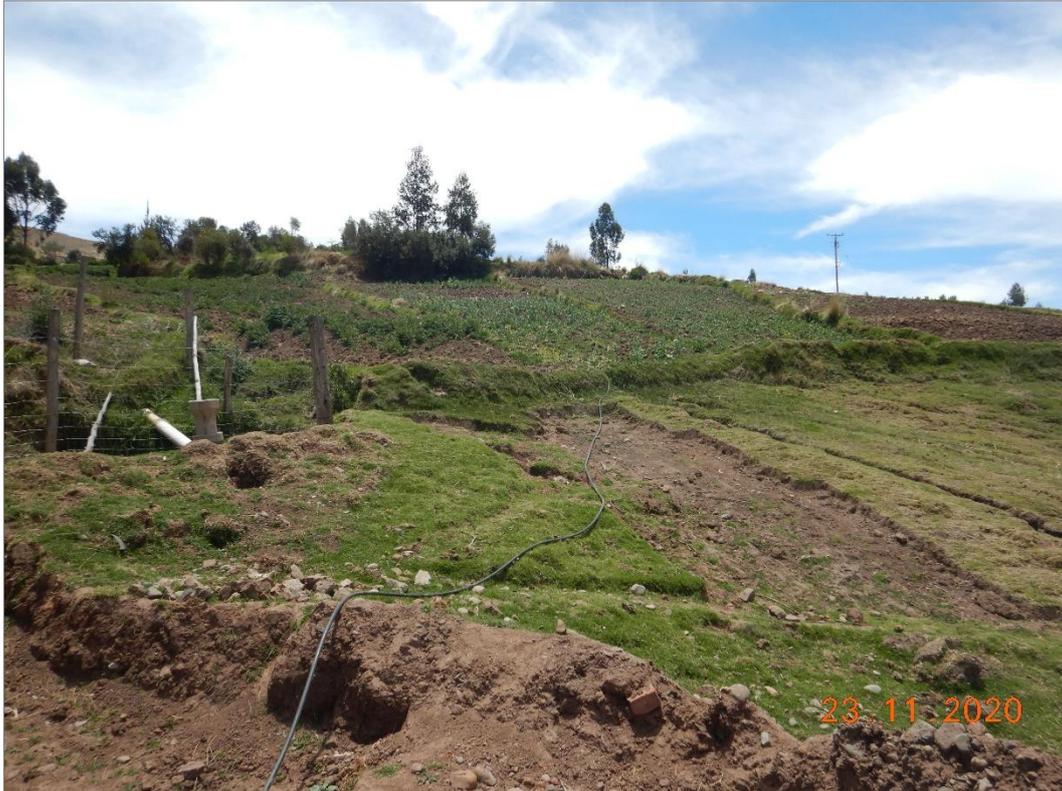
Son depósitos originados por procesos de movimientos en masa tipo deslizamientos, avalancha de rocas y/o movimiento complejo. Gran parte de la comunidad campesina de Huayllay se encuentra asentada sobre este depósito, el cual está constituido por gravas, arenas y limos.

Fotografía 2. Vista al oeste depósitos de deslizamiento depositados al pie de la ladera, y margen derecha del río Ccorca.

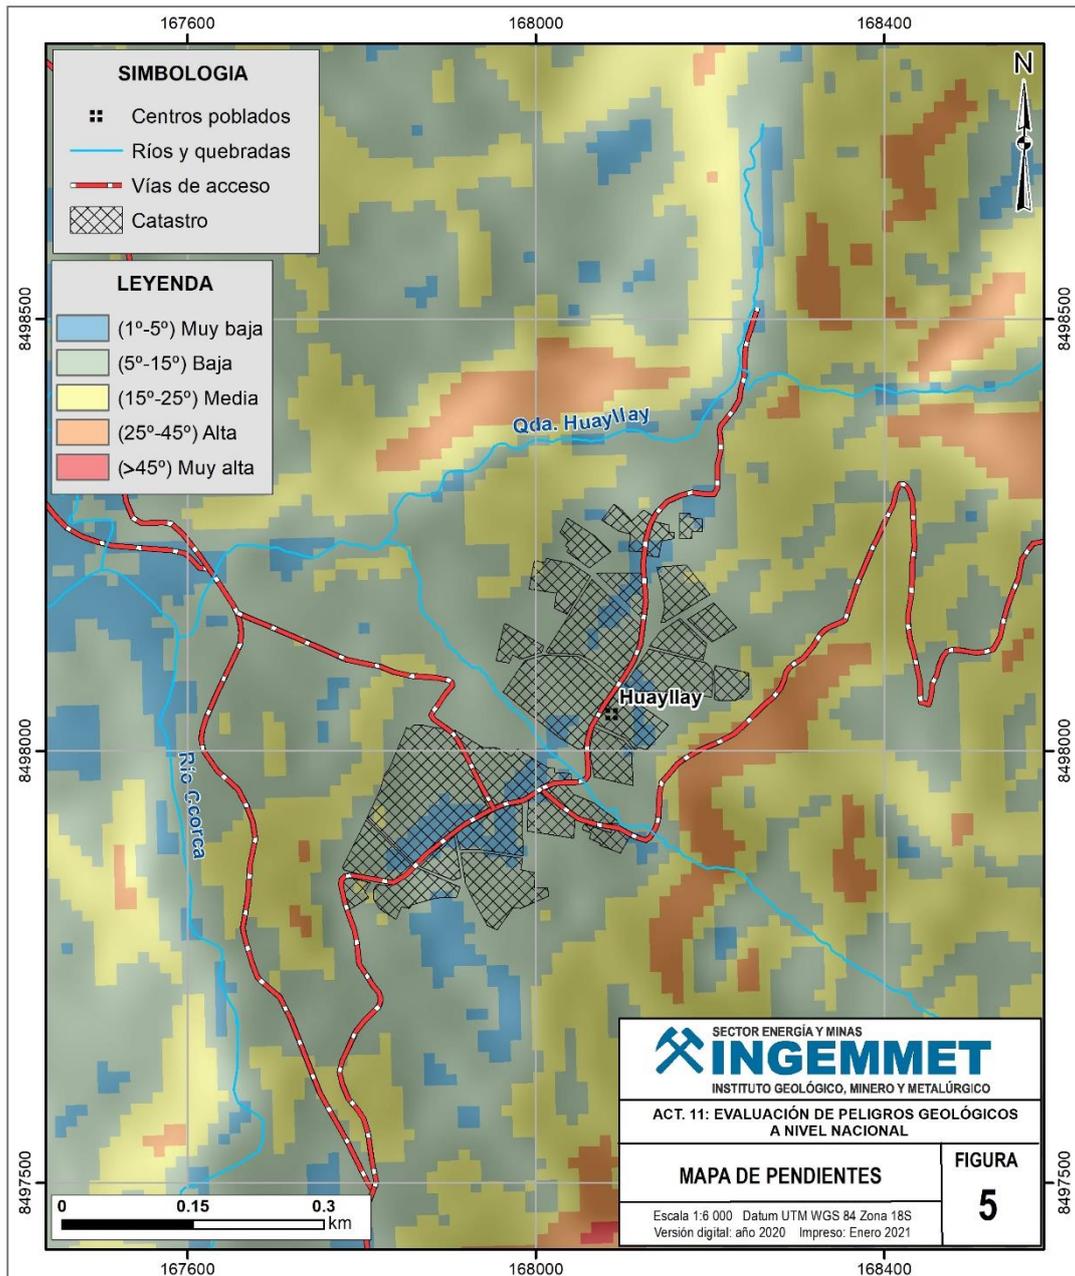
En la figura 5, se presenta el mapa de pendientes, elaborado en base a información del modelo de elevación digital de 12.5 m de resolución (USGS), donde se presentan con mayor predominio laderas con pendientes moderadamente inclinados (5° - 15°) a inclinados (15° - 25°), con un cambio abrupto a terrenos de pendiente muy fuerte ($>45^{\circ}$), este último facilita el escurrimiento superficial del agua de precipitación pluvial y el arrastre del material suelto disponible en las laderas.

La comunidad campesina de Huayllay presenta una pendiente de 21° .

Figura 5. Mapa de pendientes de la comunidad campesina de Huayllay. Elaboración propia.

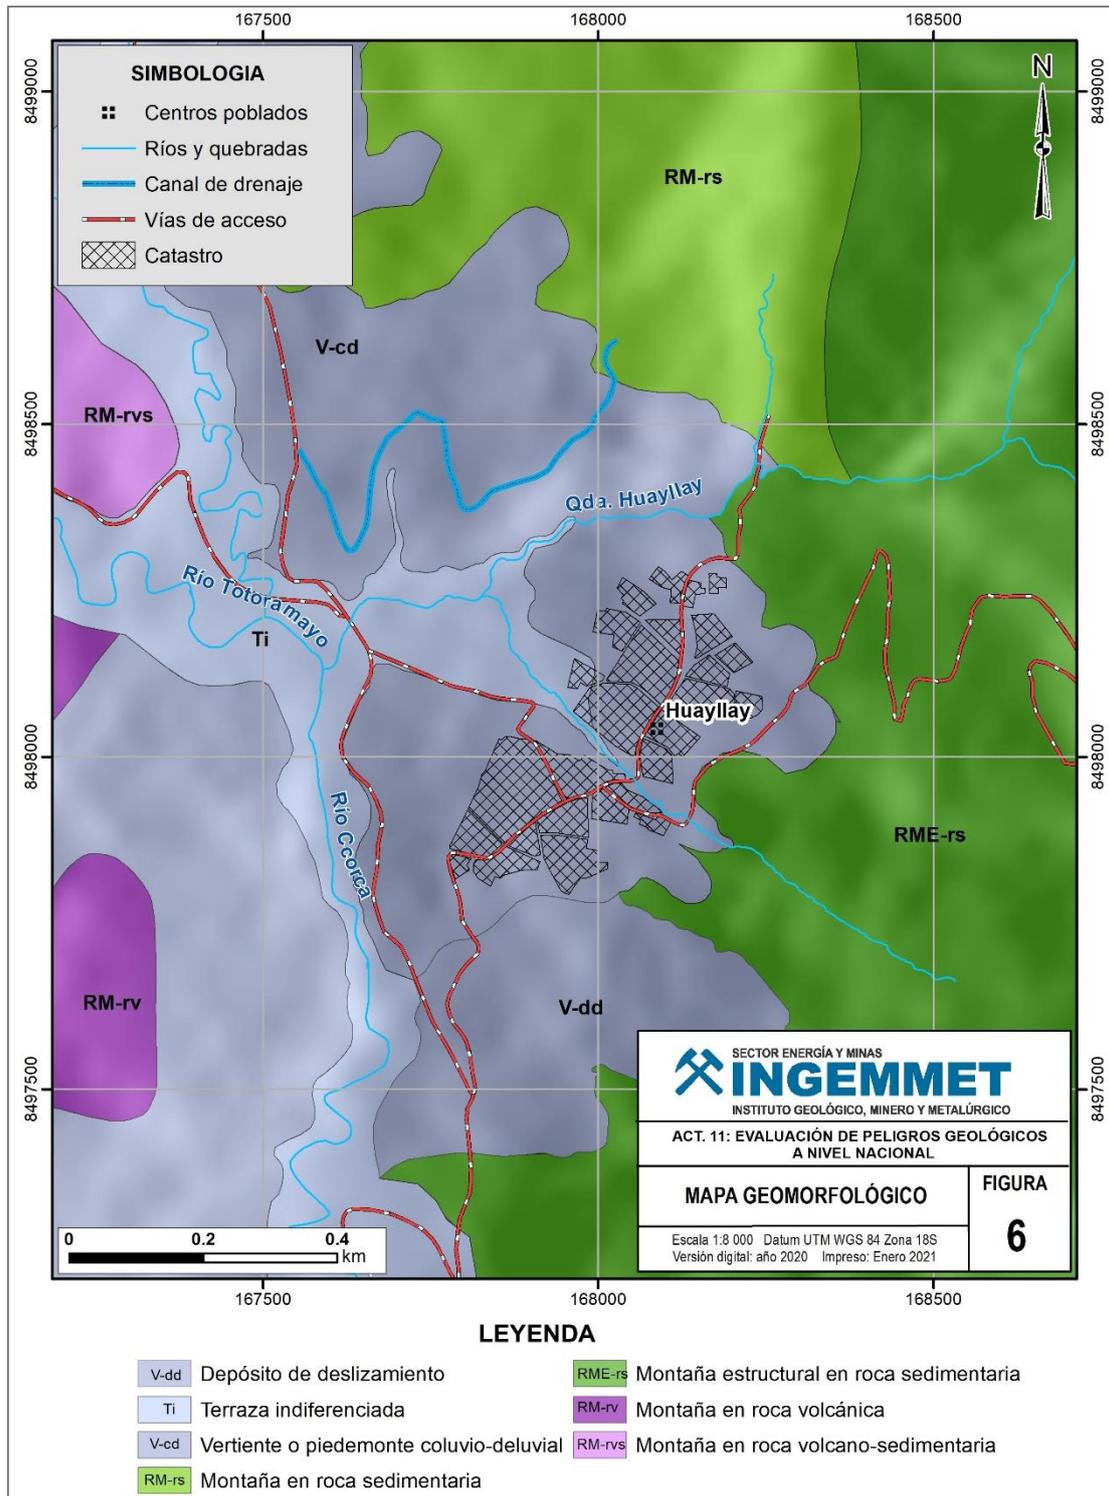
Para la caracterización de las unidades geomorfológicas en el área de estudio (figura 6), se consideraron criterios de control como: la homogeneidad litológica y caracterización conceptual en base a aspectos del relieve en relación a la erosión, denudación y sedimentación (Vílchez et al., 2020).

Figura 6. Mapa geomorfológico de la comunidad campesina de Huayllay, distrito de Ccorca, provincia Cusco y región Cusco. Fuente: Vilchez et al., 2020.

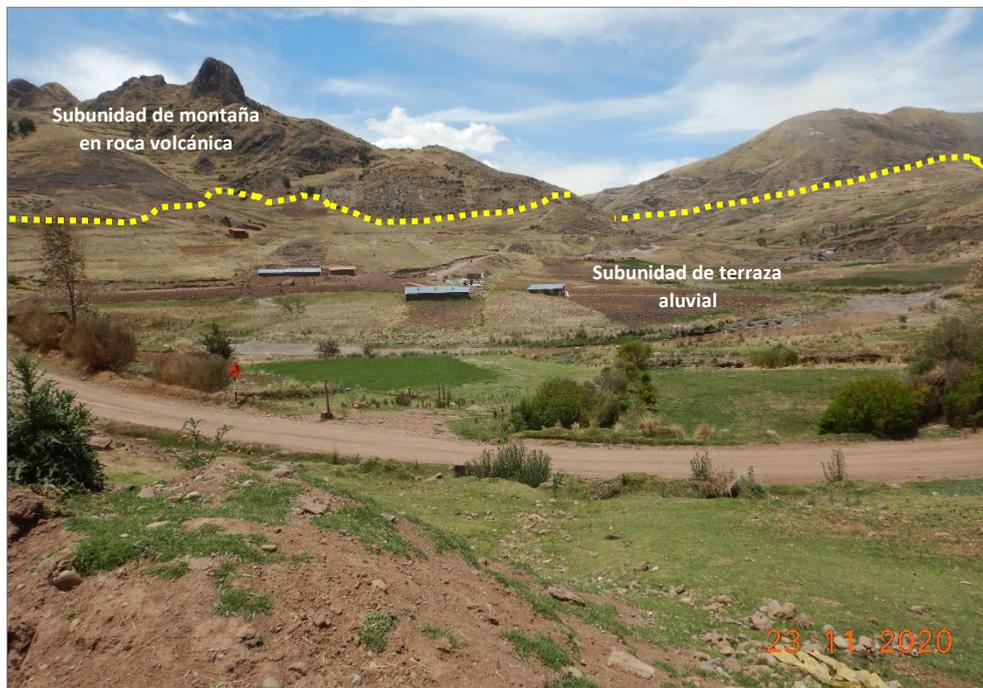
Subunidad de montañas en roca volcánica (RM-rv): Las montañas de este tipo cubren gran parte de la zona de estudio, cuyas laderas de pendientes moderadas a empinadas varían de 20° a 55°, con algunas cimas subredondeadas a agudas (figura 7). En la parte alta son disectados por una red de drenaje dendrítica, resaltando principalmente la quebrada Huayllay.

Figura 7. Vista al noroeste de la comunidad campesina de Huayllay montañas modeladas en rocas volcánicas.

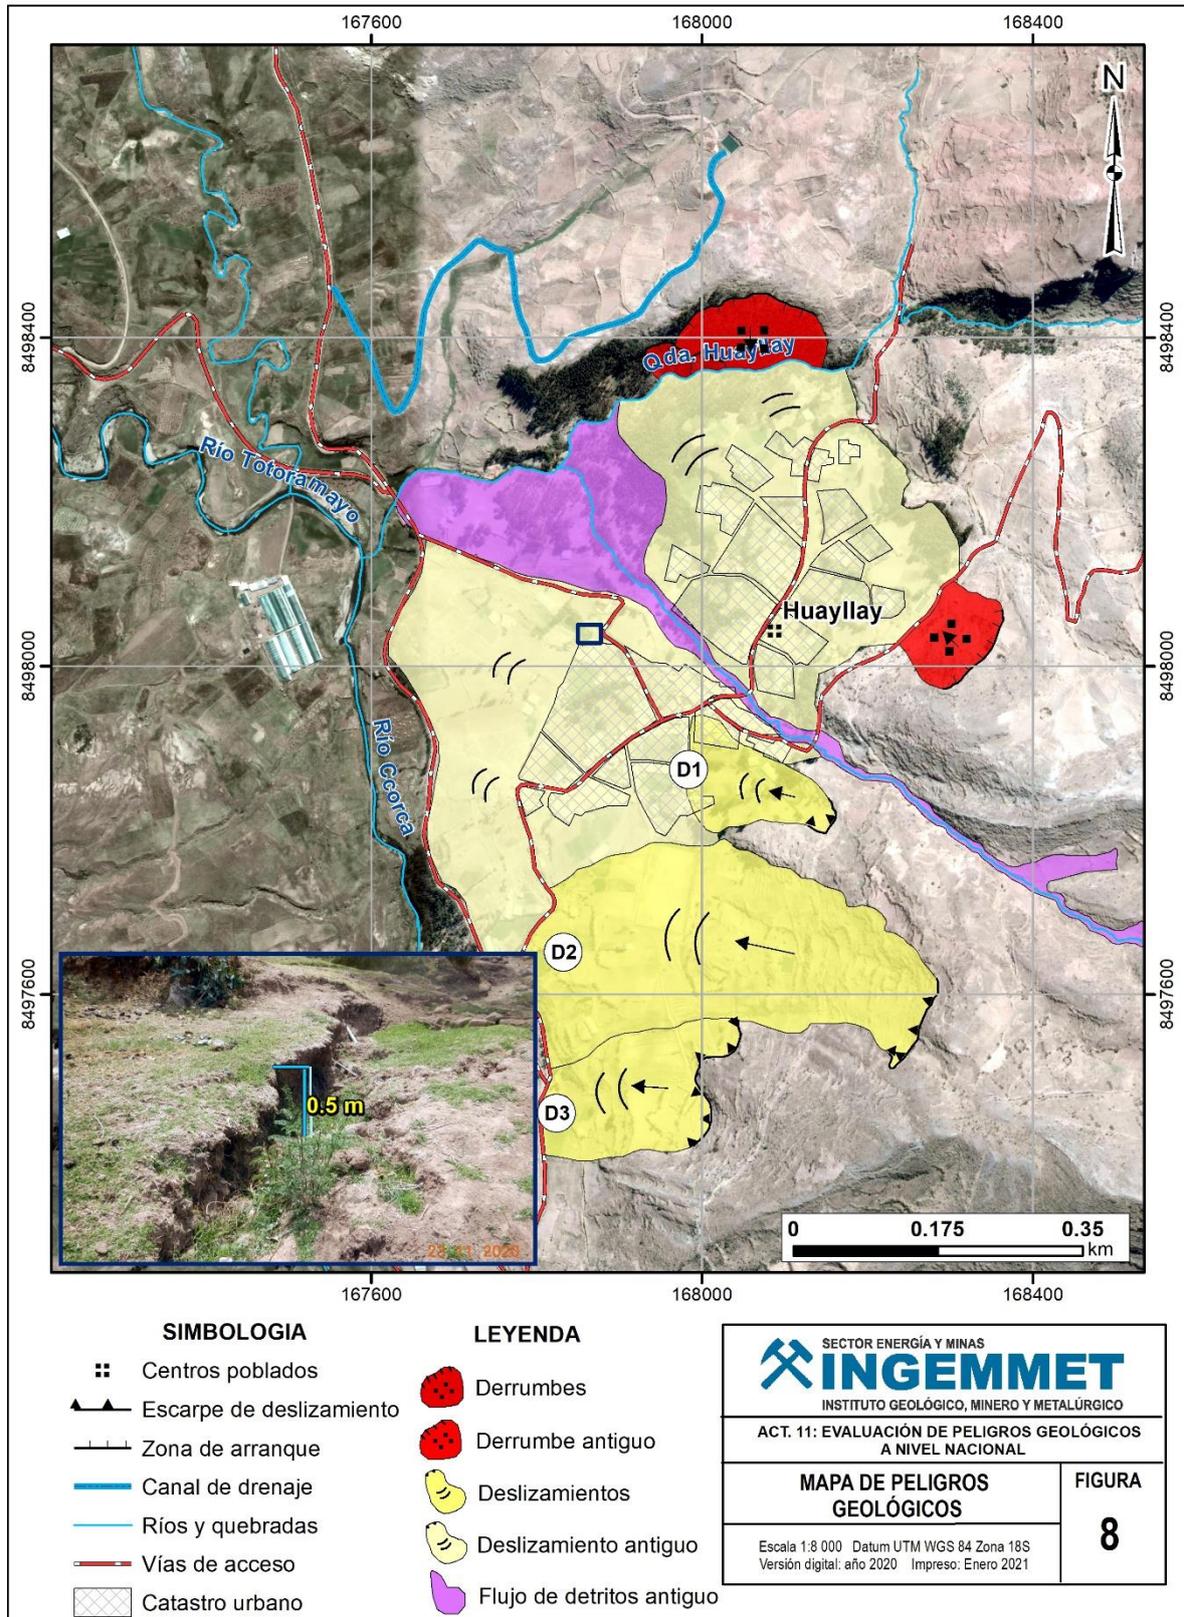
La comunidad campesina de Huayllay presenta una geodinámica relativamente activa, representada por derrumbes, flujo de detritos antiguos y recientemente la reactivación de deslizamientos.

Figura 8. Cartografía de peligros geológicos de la comunidad campesina de Huayllay.

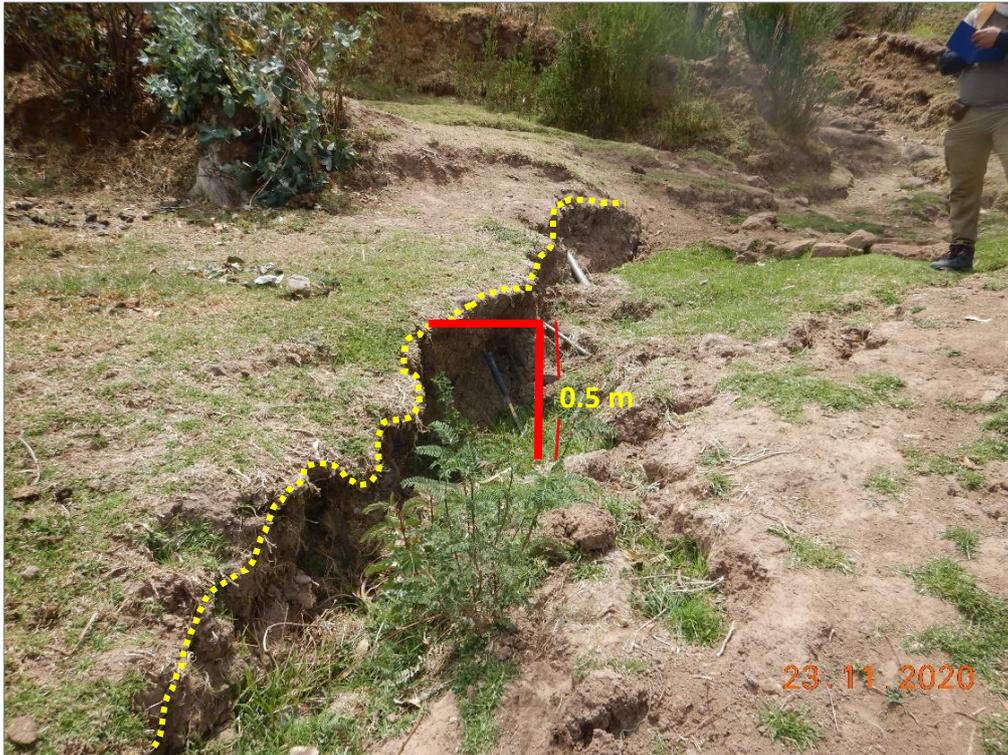
Evento localizado en la margen izquierda de la quebrada Huayllay, a una distancia aproximada de 250 m del río Ccorca. Según manifiestan los pobladores, desde hace 20 años el terreno conformado por gravas, arenas y arcillas, presenta asentamientos y agrietamientos longitudinales, con aperturas de hasta 0.60 m. Actualmente, el terreno continúa asentándose por sectores, con desplazamientos que varían de 0.5 a 0.7 m (figura 9). Ello generó fisuras en las paredes de 7 viviendas (Municipalidad Distrital de Ccorca) y afectó un poste eléctrico (figura 10).

Figura 9. Desplazamientos de hasta 0.5 m en el terreno de la comunidad campesina de Huayllay, con coordenadas UTM (WGS 84): 817257 E, 8498224 N a 3633 m s.n.m.

Finalmente, se recomienda reubicar a las viviendas afectadas por la reactivación del deslizamiento en la comunidad campesina de Huayllay. Implementar sistemas de drenaje, tipo zanjas de coronación y uso de un sistema de riego tecnificado por parte de los agricultores y sus organizaciones.

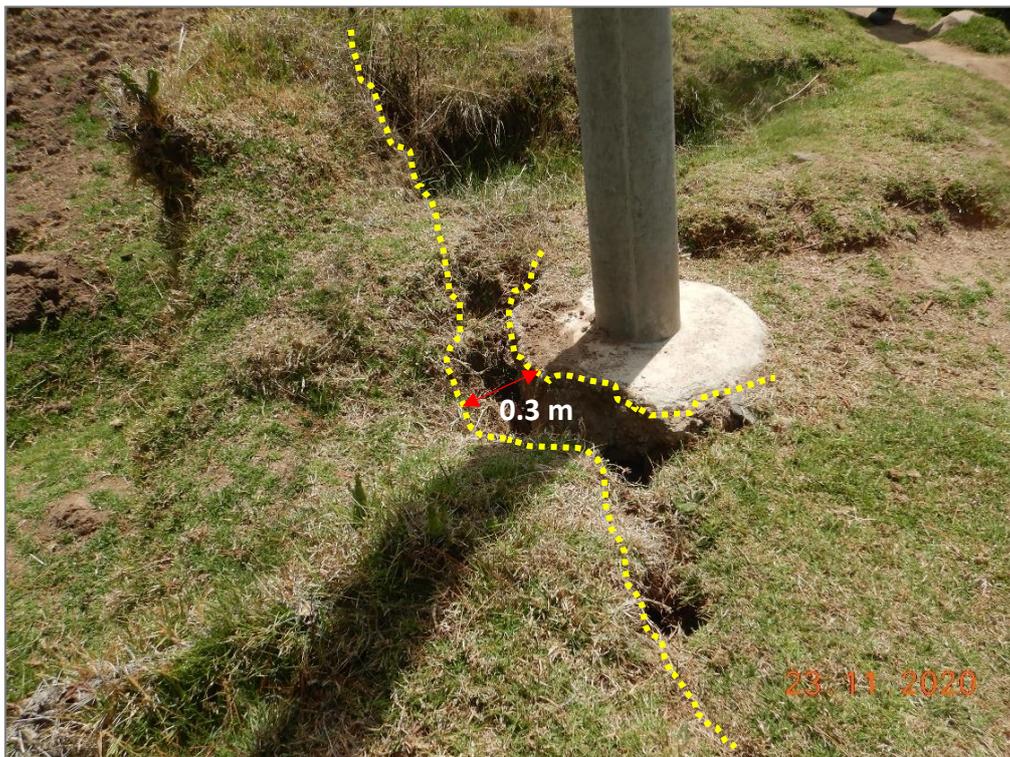
Figura 10. Poste eléctrico afectado debido al asentamiento del terreno, con coordenadas UTM (WGS 84): 817212 E, 8498285 N a 3619 m s.n.m.

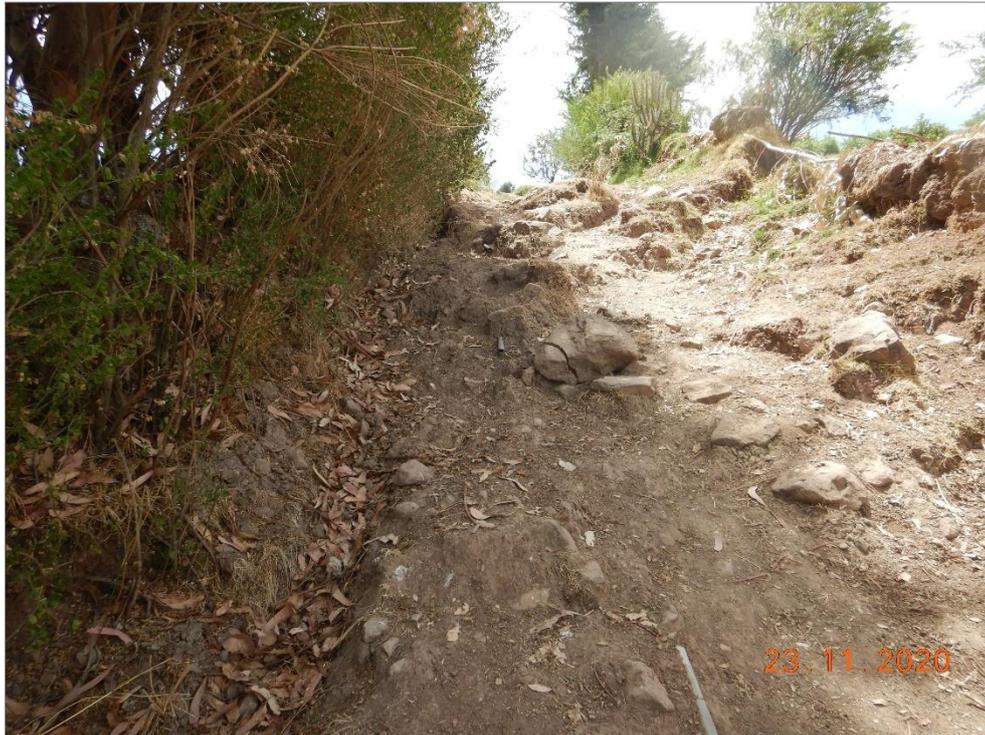
Son depósitos inconsolidados, localizados al pie de las laderas, resultantes de la acumulación de material caído desde las partes altas, por acción de la gravedad y por acción de la gravedad y removidos por agua de escorrentía superficial (fotografía 3).

Fotografía 3. Vista de la calle principal de la comunidad campesina de Huayllay, afectada por flujos de agua que discurren en temporada de lluvias intensas. Con coordenadas UTM (WGS 84): 817254 E, 8498276 S a 3625 m s.n.m.

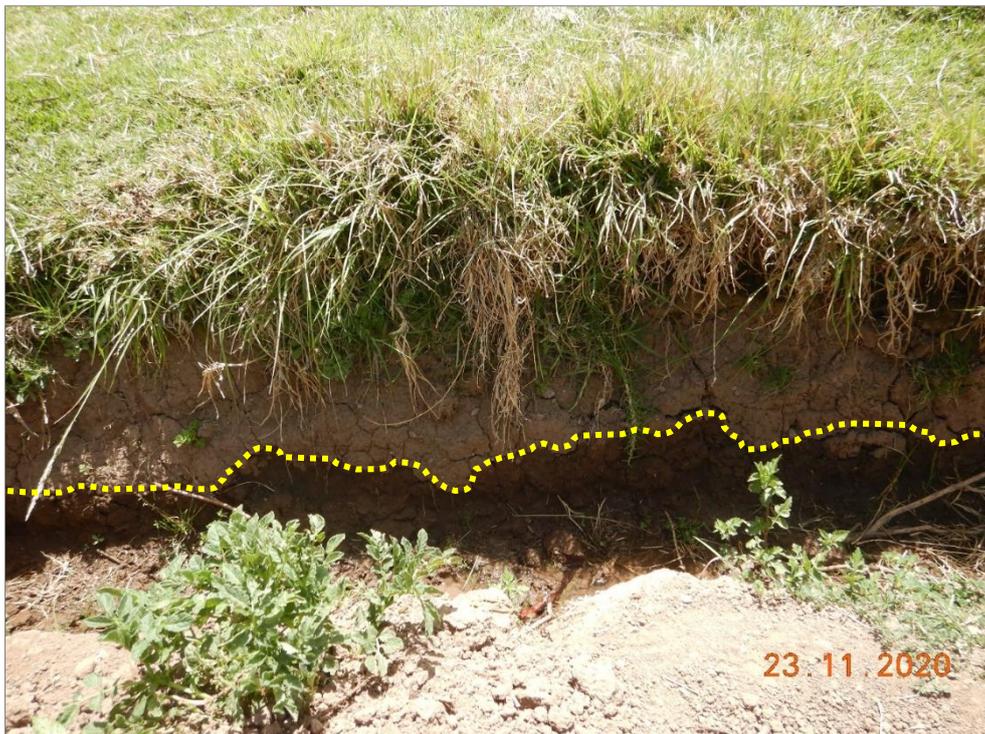
Cabe mencionar que, el sistema de riego (inundación) acelera el proceso de reactivación del deslizamiento (figura 11), coadyuvado por la alternancia de rocas de diferente competencia, el cual permite mayor infiltración y retención de agua de lluvia al terreno, sustrato rocoso muy fracturado debido a la presencia de la falla Casacunca, suelos inconsolidados (depósitos de deslizamientos, coluvio - deluviales y proluviales), de fácil erosión - remoción ante precipitaciones pluviales intensas, laderas de pendientes medias (15° - 25°) a escarpadas (25° - 45°), este último permite que el material suelto disponible se erosione y se remueva fácilmente pendiente abajo por efecto de la gravedad, acción de las aguas de escorrentía sobre la calle S/N y presencia de agua subterránea, los cuales saturan el terreno. La circulación del agua está ligado a las características estructurales del macizo rocoso (fallas y fracturas) y a los depósitos superficiales que los cubren. Además, el vertimiento de agua residual sobre el terreno también contribuye con la saturación del terreno (figura 12).

Figura 11. Vista del nivel de filtración de agua, debido al sistema de riego, con coordenadas (WGS 84): 817144 E, 8498265 N a 3611 m s.n.m.

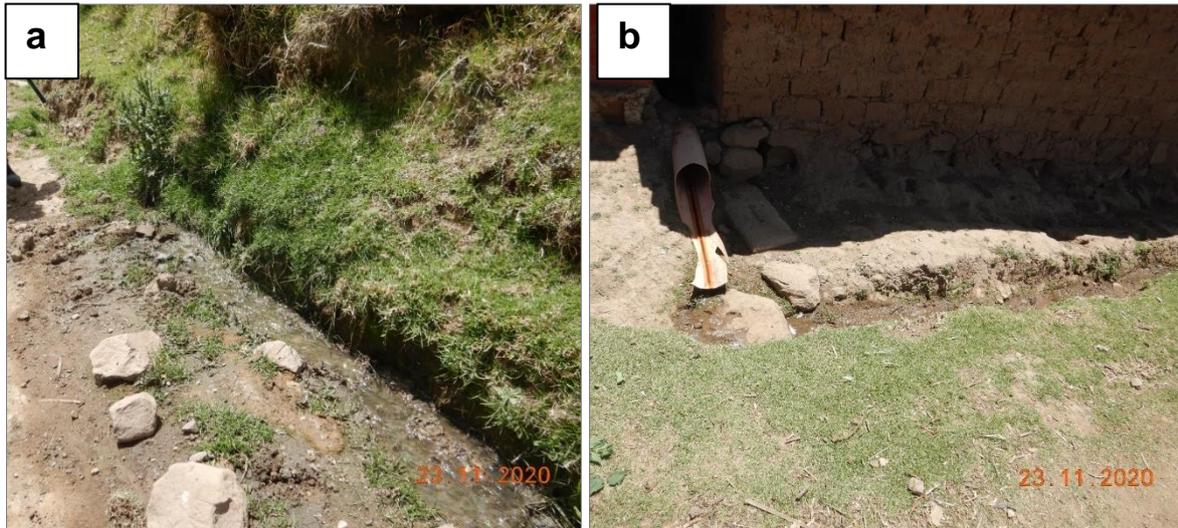
Figura 12. A) Vista de canal que drena las aguas residuales, producto de la ruptura de tuberías de desagüe, con coordenadas UTM (WGS 84): 817169 E, 8498303 N a 3610 m s.n.m. B) Tuberías de desagüe en pésimas condiciones, aguas vertidas sobre el terreno.

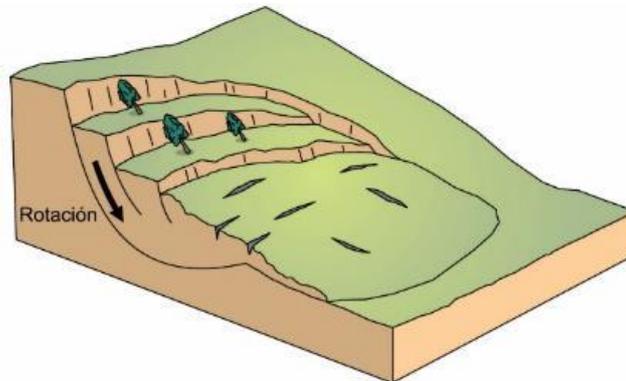
DESLIZAMIENTO (slide) Son movimientos de masas de roca, residuos o tierra (figuras 13 y 14), hacia abajo de un talud” (Cruden, 1991), son uno de los procesos geológicos más destructivos que afectan a los humanos, causando miles de muertes y daños en las propiedades, por valor de decenas de billones de dólares cada año (Brabb y Harrod, 1989). Los deslizamientos producen cambios en la morfología del terreno, diversos daños ambientales, daños en las obras de infraestructura, destrucción de viviendas, puentes, bloqueo de ríos, etc.

Figura 13. Esquema de un deslizamiento rotacional (tomado del Proyecto Multinacional Andino, 2007)

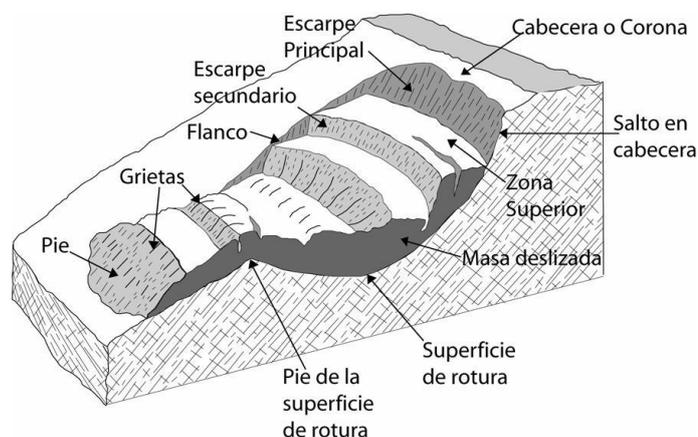
Los desplazamientos en masa se dividen en subtipos denominados deslizamientos rotacionales, deslizamientos traslacionales o planares y deslizamientos compuestos de rotación. Esta diferenciación es importante porque puede definir el sistema de análisis y el tipo de estabilización que se va a emplear (Suarez J., 2009).

Figura 14. Partes de un deslizamiento rotacional. Fuente: Suarez J., 2009.

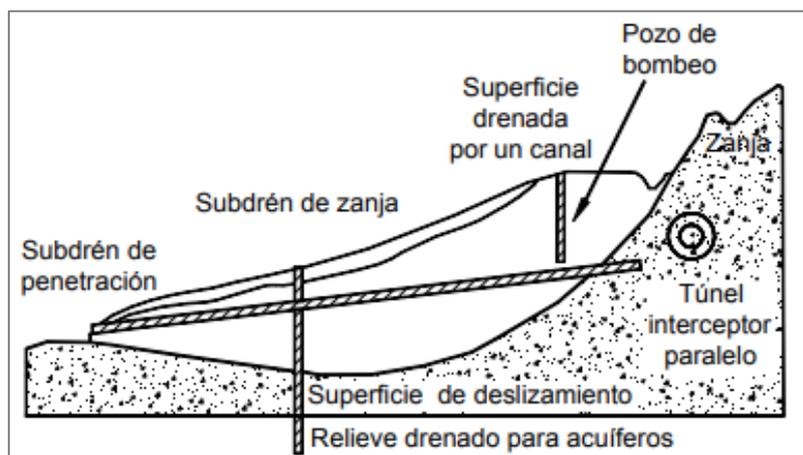
- Falta de continuidad de los mantos o sectores permeables.
- Cantidad de agua recolectada.
- Poco efecto del subdrenaje en el factor de seguridad.
- Poco efecto del subdrenaje cuando el nivel freático se encuentra muy cercano a la superficie de falla.
- Asentamientos en las áreas circunvecinas como efecto del subdrenaje.
- La rata de flujo para el diseño del sistema debe calcularse teniendo en cuenta la permeabilidad del suelo o la roca que se va a drenar.

Figura 15. Sistemas de subdrenaje (Suárez, 1998).

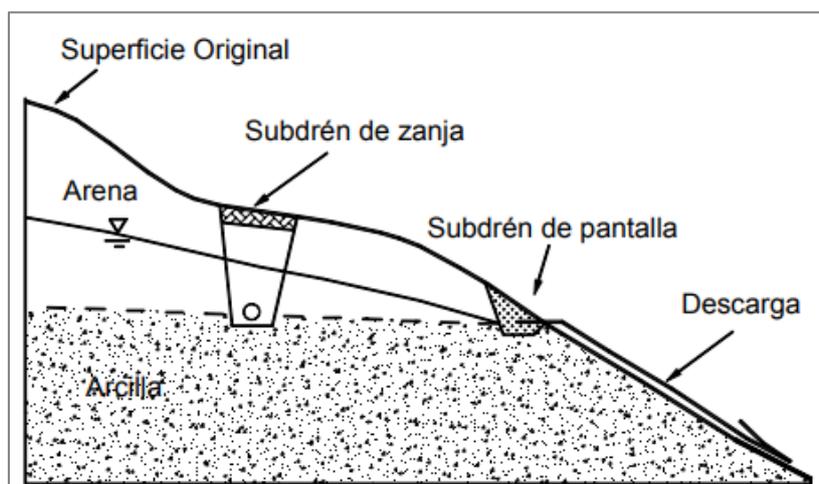
Figura 16. Esquema de un subdrenaje interceptor y un dren en el afloramiento (Suárez, 1998).
