**INSTITUTO NACIONAL DE INVESTIGACIÓN EN GLACIARES Y ECOSISTEMAS DE
MONTAÑA – INAIGEM**

*INFORME DE EVALUACIÓN DEL ESTADO ACTUAL DE LAS OBRAS DE
SEGURIDAD Y ENTORNO DE LA LAGUNA*

CANCARACÁ GRANDE

Huaraz, junio de 2018

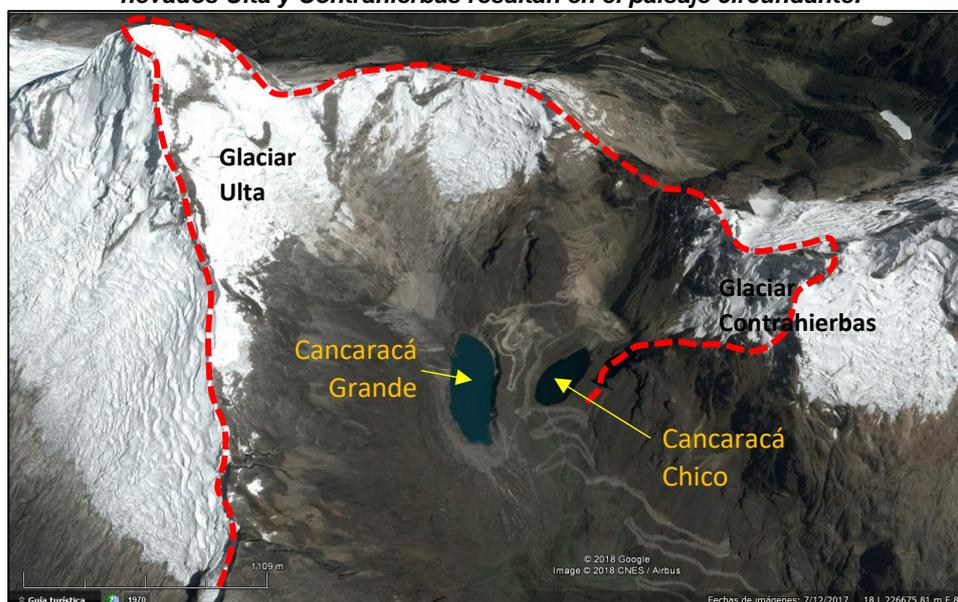
En el entorno de la laguna Cancaracá Grande, tenemos al Nevado Ulta, con 5,875 msnm y al Nevado Contrahierbas, con 5,956 msnm (Ver figura N° 01). Cada uno forman diferentes circos glaciares en la cabecera de sus quebradas y están sujetos a las variaciones climatológicas regionales y la acumulación que se genera por las precipitaciones sólidas (nieve, granizo, escarcha) en el periodo de mayor intensidad (diciembre - marzo).

El frente glaciar está visiblemente alejado de la laguna, en aproximadamente 600 m; no se observa la presencia de masas glaciares colgantes importantes, que amenacen con generar una avalancha al grado de comprometer la estabilidad de la laguna.

Figura N° 01: Vista de la cabecera de la Quebrada Cancaracá y tributarios, cuyos nevados Ulta y Contrahierbas resaltan en el paisaje circundante.

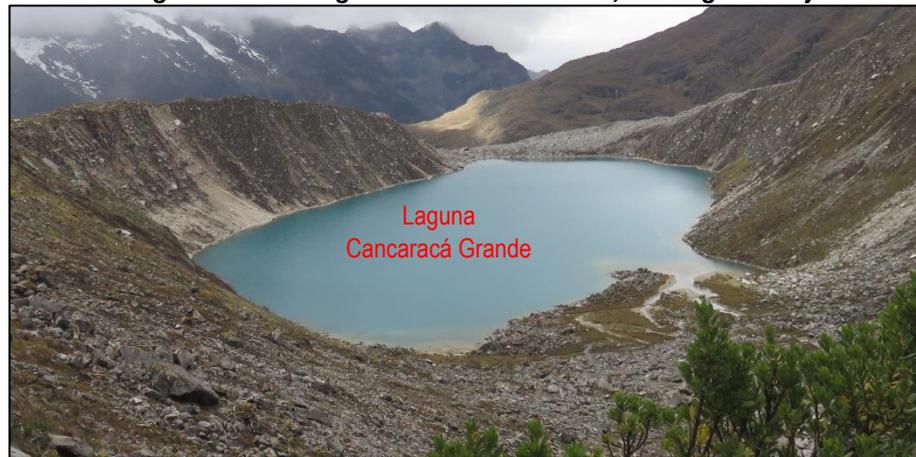
localizada en la cabecera de la quebrada Cancarcá Grande, es alimentada principalmente por el deshielo del frente glaciar Ulta (Ver Fotografía N° 01).

Fotografía N.° 01: Laguna Cancarcá Grande, vista aguas abajo.

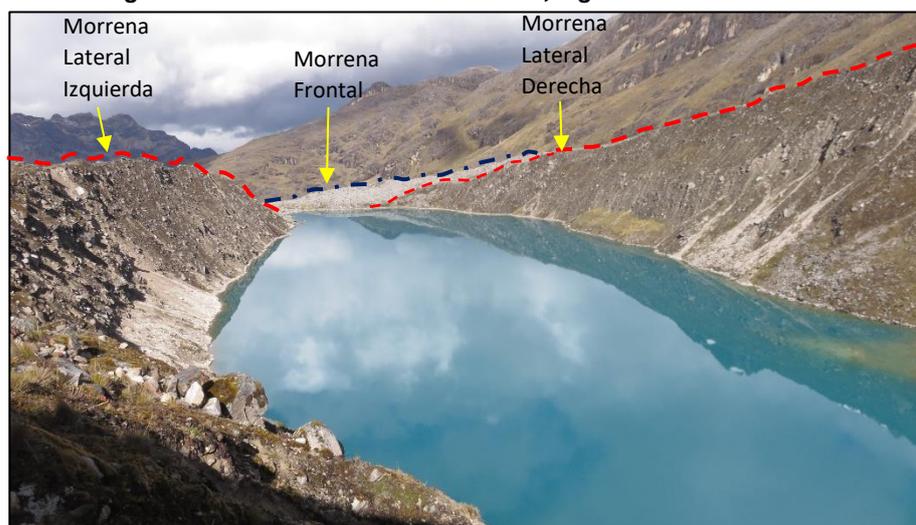
Son geoformas agradacionales, formadas por el retroceso del frente glaciar dominante; contienen depósitos inconsolidados de origen glaciar (llamado “diamictita”), conformados sedimentológicamente por gravas subangulosas a subredondeadas, con matriz de arenosa a fina. En promedio, las pendientes de las laderas de las morrenas, son mayores al 100% y el cuerpo principal tiene una geoforma alomada y alargada. Se localizan usualmente alrededor de las lagunas existentes y en antiguas lagunas, como se muestra en la fotografía siguiente (Ver Fotografía N° 02).

Fotografía N° 02: Morrena lateral derecha, laguna Cancarcá Grande.

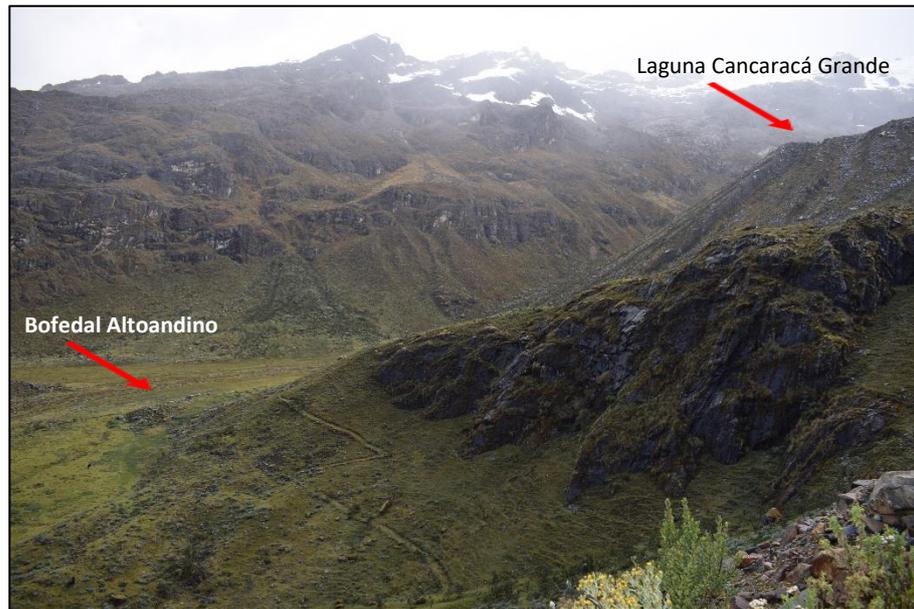
Son geoformas preexistentes de antiguos cuerpos de agua (actualmente en extinción como tal), cuya superficie tiene una baja a muy baja pendiente y están conformados por suelos hidromórficos, es decir suelos saturados con agua, que son alimentados por los principales drenajes de las aguas superficiales y subterráneas, principalmente originados por el deshielo de la masa glaciaria. Es una geoforma típica de valles de origen glaciario cuyo fondo se caracteriza por estar conformado por materiales finos (ver fotografía N° 03).

Fotografía N° 03: Bofedal Altoandino Cercano a la Laguna Cancaracá Grande.

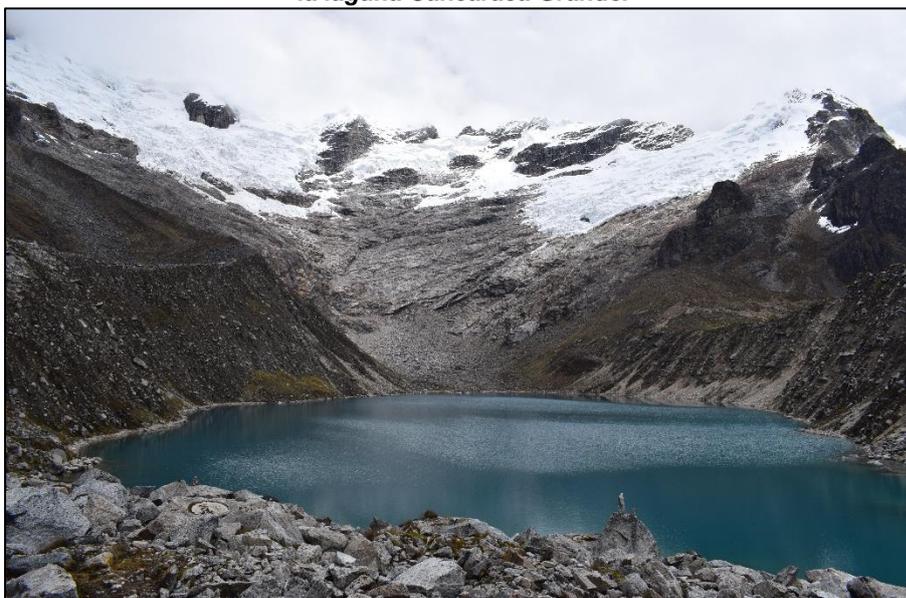
Está caracterizada por superficies de terreno con pendientes mayores a 100% (>45°), y por lo general se ubica por encima de los 3,400 msnm., siendo uno de los rasgos geomorfológicos más dominantes a lo largo del valle glaciario y parte área glaciaria. (Ver fotografías N° 04).

Fotografías N° 04. Laderas de Montaña de pendiente fuerte, parte superior lateral derecha de la laguna Cancarcá Grande.

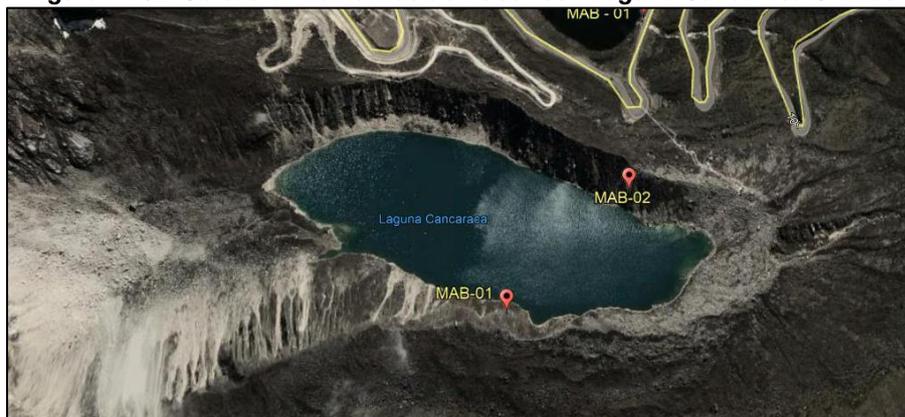
Figura N° 02. Ubicación de Puntos de Muestreo - Laguna Cancarcá Grande.

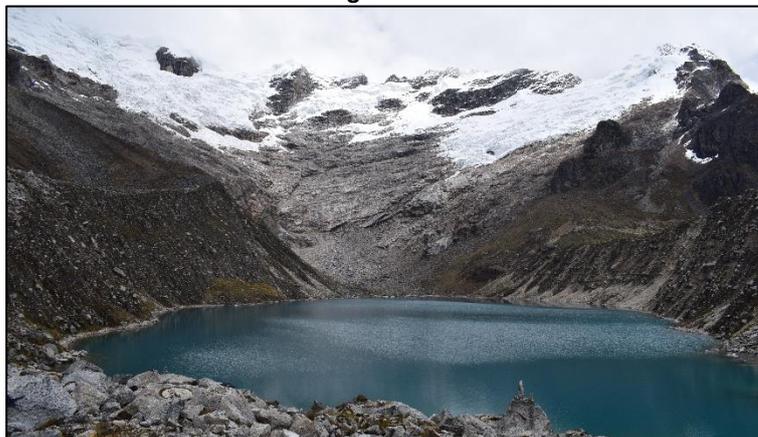
Fotografía N° 05: Se visualiza la composición del material del depósito glaciárico lateral derecho de la laguna Cancaracá Grande.

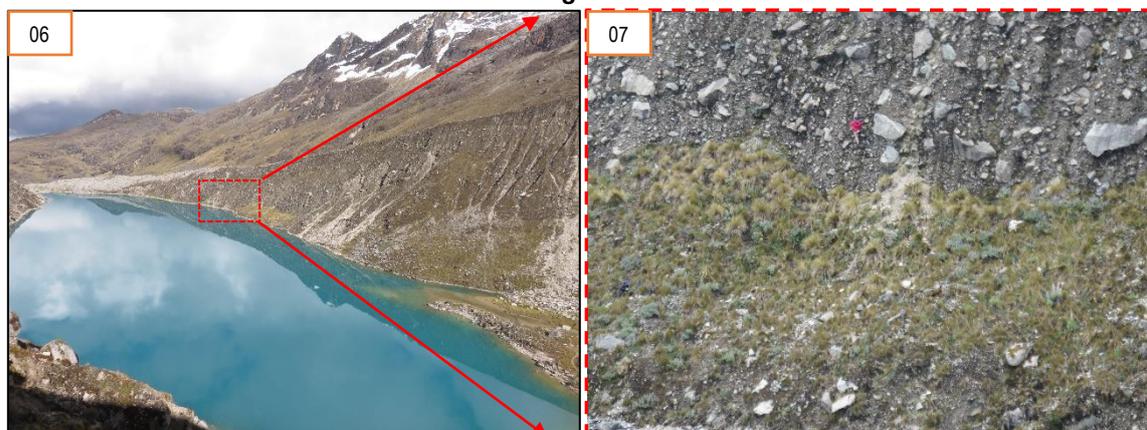
Realizada la inspección física de los depósitos glaciáricos del entorno de la laguna Cancaracá Grande, se identificó que, en la zona frontal adyacente al dique (lados derecho e izquierdo) de protección de la laguna, se emplazan depósitos de fragmentos de roca en matriz de arena limosa de compacidad de media a alta; de otra parte, al margen izquierdo se identificó un material de similares características en su composición, no obstante, de una compacidad menor.

Fotografías N° 06 y 07: Se visualiza la composición del material del depósito glaciárico lateral derecho de la laguna Cancaracá Grande.

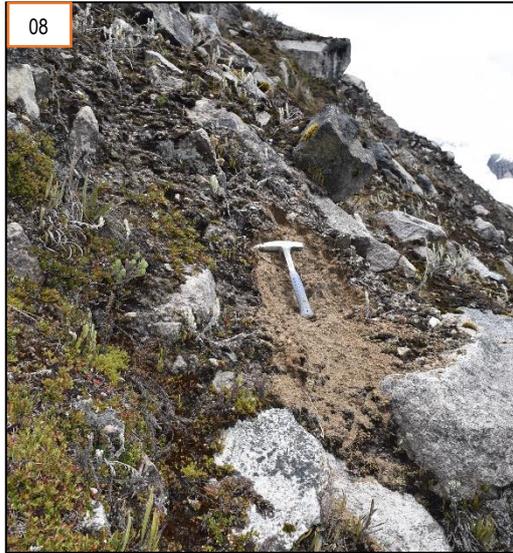
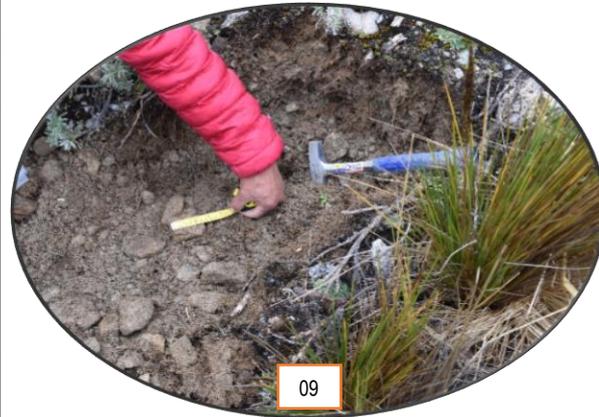
Fotografías N° 08 y 09: Se visualiza la obtención de Muestras Disturbadas (MD), en el depósito glaciárico lateral derecho de la laguna Cancarcá Grande.

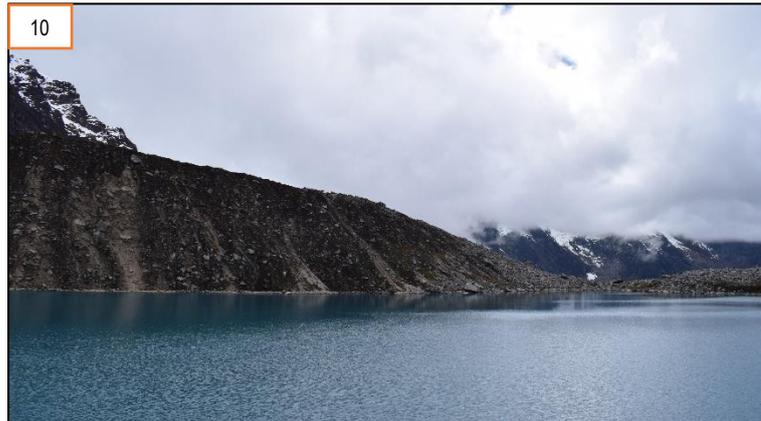
En ese contexto, se puede precisar que la laguna Cancaracá Grande posee un vaso morrénico, de taludes interiores semiconsolidados; siendo el lado izquierdo el más crítico, al poseer taludes de pendiente elevada (75° - 80°), y ausencia de cobertura vegetal, consecuente de mayor exposición a la erosión.

Fotografía N° 10: Se visualiza la composición del material del depósito glaciárico lateral izquierdo de la laguna Cancarcá Grande.

6.1 La laguna Cancaracá Grande, posee un vaso morrénico, de taludes interiores elevados y poco consolidados; siendo el lado izquierdo el más crítico; el cual, debido a la ausencia de cobertura vegetal, tiene una mayor exposición a la erosión.

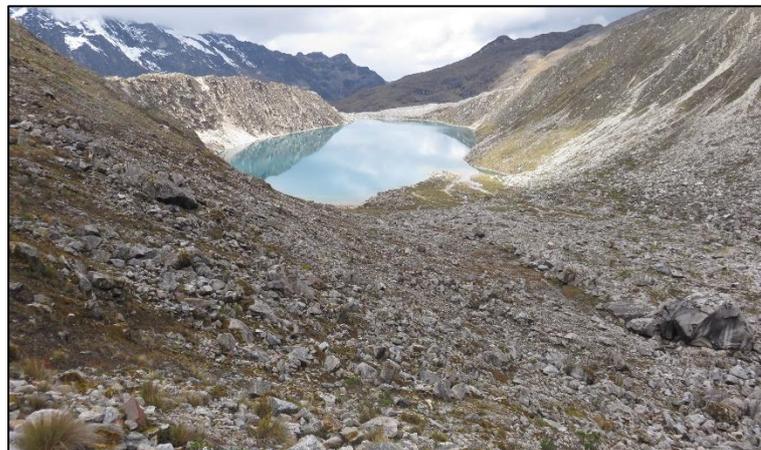
Fotografía N° 11: Se visualiza la composición del material de depósito al pie del glaciar, visualizándose una gran acumulación de detritos.

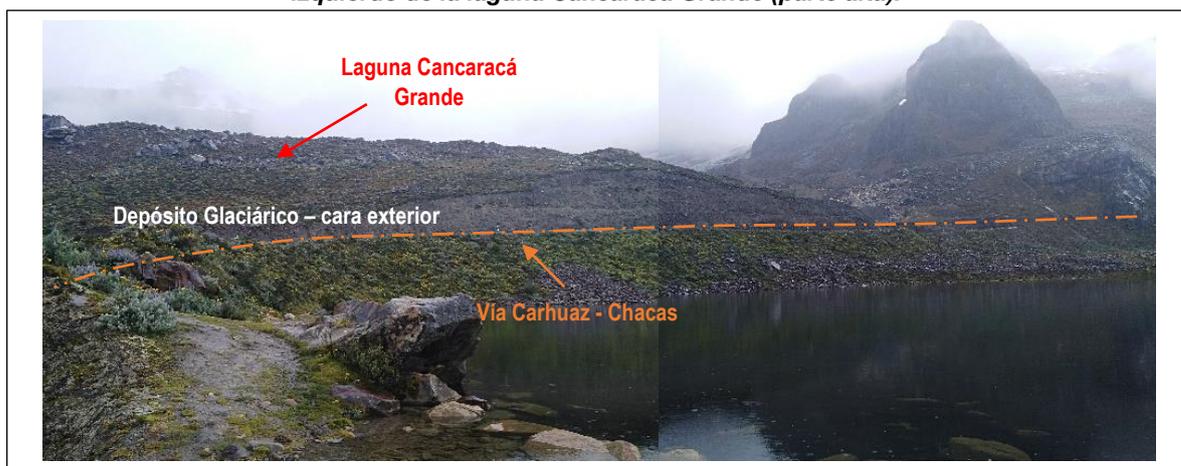
La necesidad de ejecución de los ensayos indicados líneas arriba, deviene de que, el depósito glaciárico izquierdo de la laguna, colinda con la vía Carhuaz – Chacas, la cual se encuentra a un nivel inferior de la laguna, por ende, de darse un evento detonante, dicho depósito podría colapsar, poniendo en riesgo a dicha vía, y a los pueblos asentados aguas abajo.

Fotografía N° 12: Se visualiza la vía Carhuaz Chacas (parte baja), y el depósito glaciérico lateral izquierdo de la laguna Cancaracá Grande (parte alta).

6.3 La laguna Cancaracá Grande, al estar ubicada en una zona adyacente a la vía Carhuaz – Chacas, conformado su vaso de almacenamiento por depósitos glaciáricos poco estables, y un gran volumen almacenamiento; representaría un peligro para la infraestructura y poblaciones asentadas aguas abajo, más aun teniendo en cuenta que, está ubicada en una zona expuesta a eventos detonantes como sismos y lluvias intensas.

7.2 Comunicar al gobierno regional y local, el estado de la laguna y su entorno, a fin de que se disponga la ejecución de estudios especializados con fines de proyectar las obras de seguridad adecuadas.

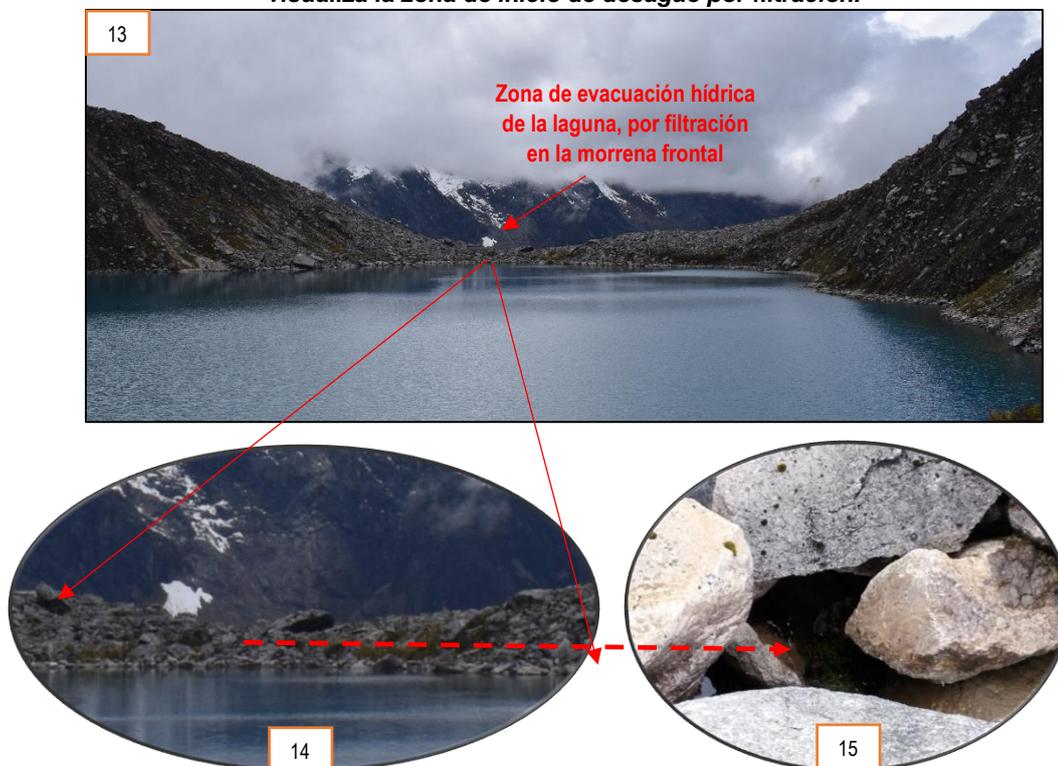
En relación a la obra de seguridad emplazada en dicha laguna, no se visualiza una obra como tal, siendo que únicamente se visualiza en la morrena frontal un tajo abierto, el cual no está bien definido, puesto que el curso del agua de salida de la laguna, es visualizado en un tramo inicial, para luego infiltrarse en la morrena frontal de la laguna y salir por la zona baja de dicha morrena, visualizándose 2 puntos de filtración. Según detalle de vista fotográfica:

Fotografías N° 13, 14 y 15: Vista de la morrena frontal de la laguna Cancaracá Grande, se visualiza la zona de inicio de desagüe por filtración.

En ese contexto, resulta indispensable la ejecución de estudios a detalle en la morrena frontal de la laguna Cancaracá Grande, siendo que no se conocen las características de dicha morrena, desconociéndose la existencia de planos de debilidad que pudieran generar el riesgo de tubificación y por ende una apertura de brecha y desembalse de la laguna.

6.2 Las características de la morrena frontal de la laguna son desconocidas, por ende, existe incertidumbre de la existencia de planos de debilidad que pudieran generar el riesgo de tubificación y por ende una apertura de brecha y desembalse de la laguna. Mas aun teniendo en cuenta que la laguna Cancaracá Grande desagua por filtración.

7.1 Se recomienda la ejecución de estudios a detalle a corto plazo, correspondientes a la laguna de Cancaracá Grande, a fin de determinar con precisión las características de las morrenas y descartar la existencia de planos de debilidad en sus estratos, que podrían constituir zonas propensas a la tubificación.

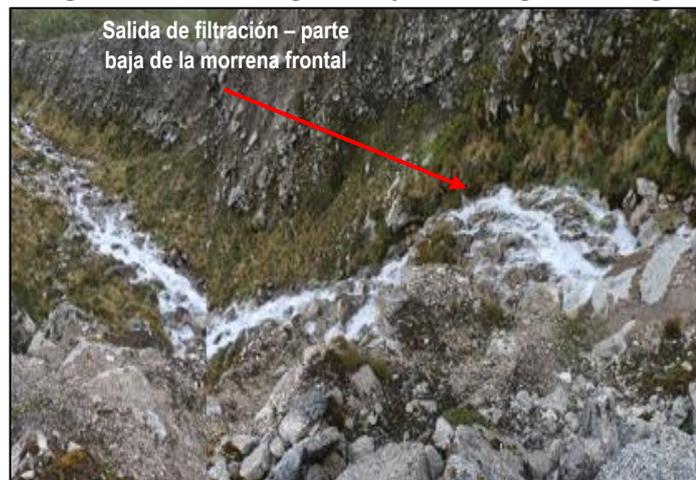
Fotografía N° 16: Vista aguas abajo del desagüe de la laguna
