**DIRECCIÓN DE INVESTIGACIÓN EN GLACIARES
SUBDIRECCIÓN DE RIESGOS ASOCIADOS A GLACIARES**

INFORME TÉCNICO N°05-2018-INAIGEM/DIG-SDRAG

*INFORME DE EVALUACIÓN DEL ESTADO ACTUAL DE LAS OBRAS DE
SEGURIDAD DE LA LAGUNA*

YANARAJU

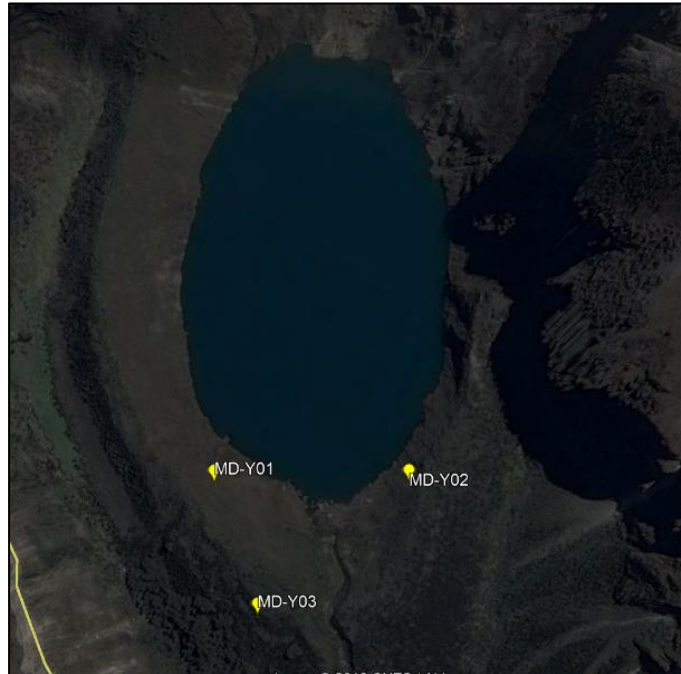
Figura N.º 02, Ubicación de Muestras Extraídas de los Depósitos Glaciáricos

En síntesis, se obtuvieron (3) muestras representativas en los depósitos glaciáricos (morrena frontal y morrenas laterales) de la laguna (Ver Figura N.º 02).

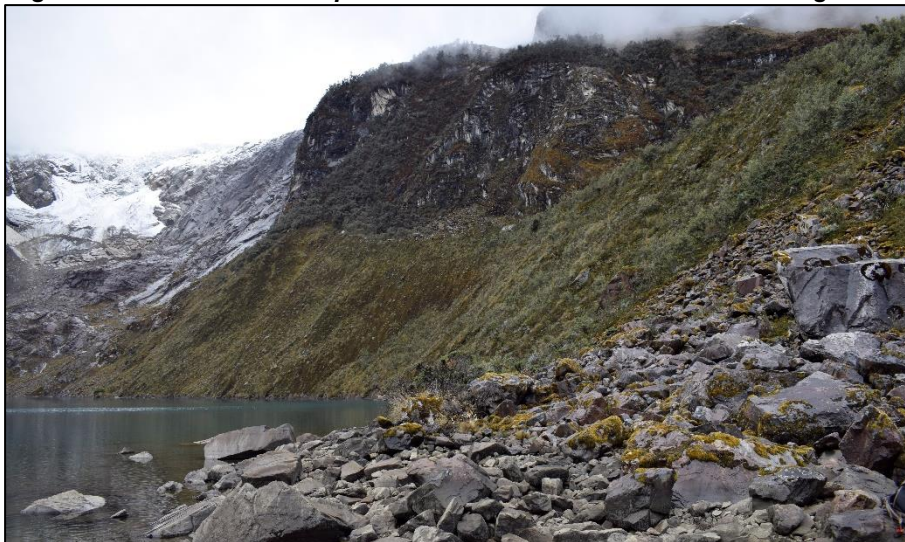
Se identifica un talud elevado, no obstante, de menor ángulo de inclinación (Ang.aprox = 60°), compuesto por fragmentos de roca en matriz de arena limosa, de compacidad de media a alta; con cobertura vegetal parcial. Dicho talud está en contacto directo con el espejo de agua, situación que condiciona el peligro de la misma (Ver Fotografía N.° 04).

Fotografías N.° 04: Vista del Depósito Glaciárico Lateral Derecho de la Laguna Yanaraju

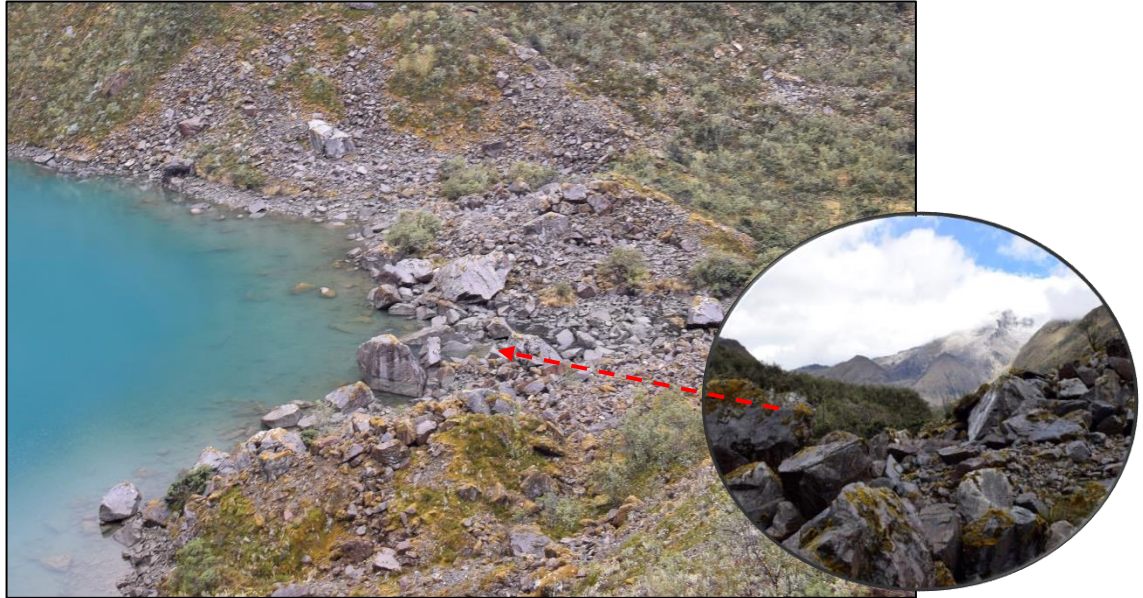
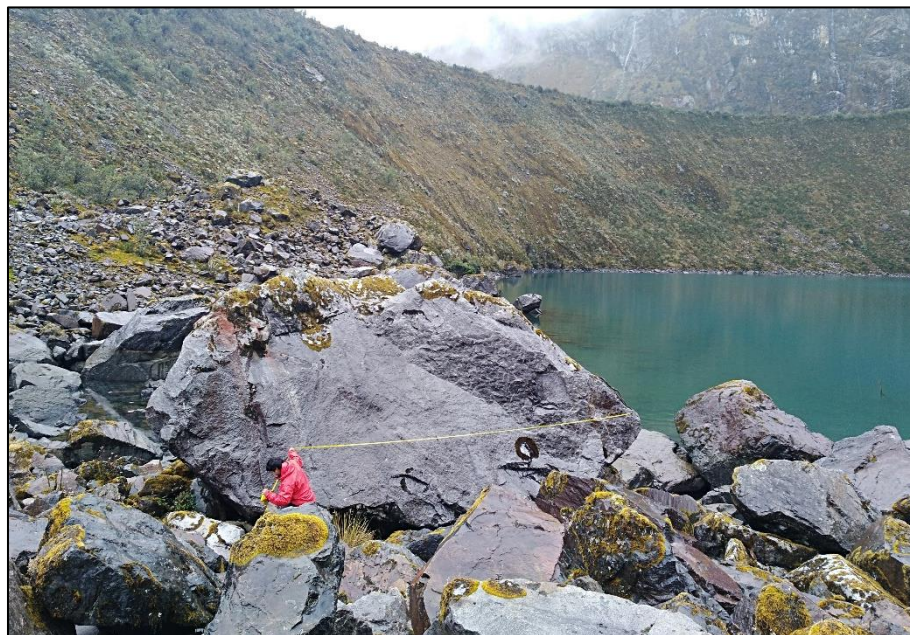
Se identifica un conglomerado de fragmentos de roca en matriz de arena limosa, de compacidad de media a alta; con la presencia de gran cantidad de bloques, los cuales van de 0.50 m a 5.0 m de diámetro; a través de dicho depósito drena el flujo hídrico de la laguna por filtración.

Fotografía N.º 05 y 06: Se visualiza la composición del material del depósito glaciárico frontal, adyacente al dique de la laguna Yanaraju

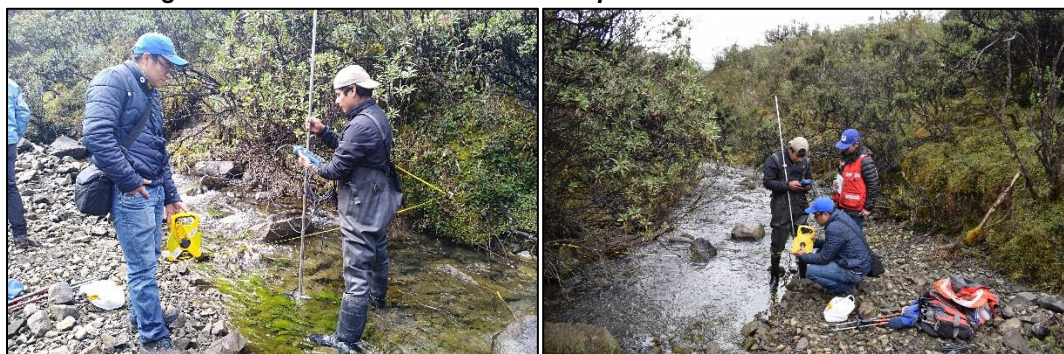
De otra parte, cabe precisar que, la laguna Yanaraju es alimentada por precipitación pluvial y por fusión glaciárica; descargándose por filtración y rebose, mediante un canal natural un caudal estimado por el método de correntómetro, en 56.44 Lt/seg. (19 de julio de 2018) (Ver fotografía N.º 15).

Fotografía N.º 15: Estimación de Caudales por el Método del Correntómetro

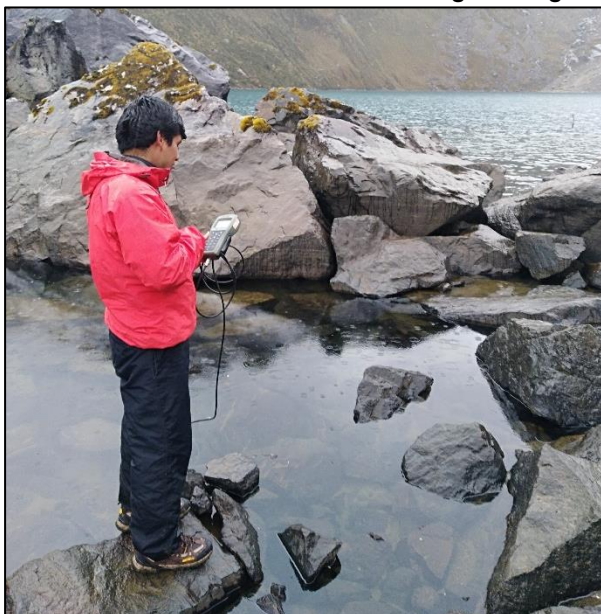
De otra parte, se realizó la medición de parámetros de calidad de agua, determinándose que el agua proveniente de la laguna Yanaraju, se encuentra dentro de los límites máximos permisibles, con respecto al PH (6.5 – 8.5) y a la conductividad, los cuales se encuentran establecidos por la OMS a nivel mundial, y por la SUNASS. Ver Tabla N.º 04.

Fotografía N.º 15: Medición de Parámetros del Agua – Laguna Yanaraju

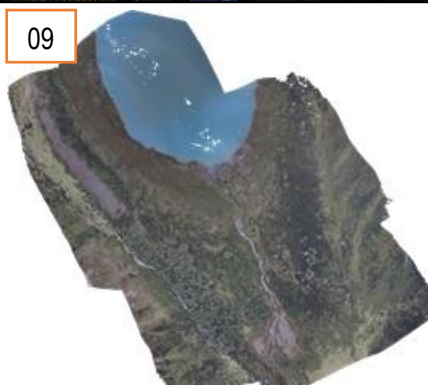
A fin de obtener información de mayor precisión, en relación a la topografía de los depósitos glaciáricos que circundan a la laguna Yanaraju, se realizó un levantamiento fotogramétrico de dicha zona, con el uso de un drone cuadricóptero, cuyo resultado no permitió tener información del relieve de dichas zonas, lo cual fue utilizado para generar secciones de análisis. A continuación, se muestran las vistas fotográficas del trabajo de campo con el uso de drone. (Ver fotografías N.º 08 y 09.)

Fotografías N.º 08 y 09: Sobrevuelo con Drone de la Laguna Yanaraju.

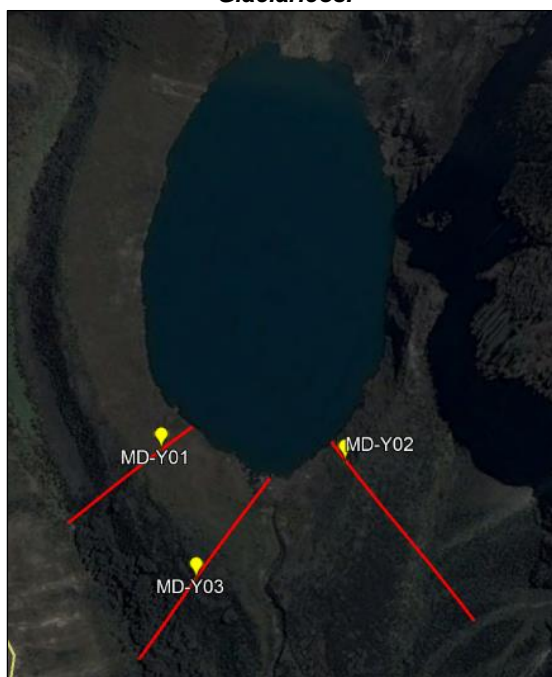
En la zona de emplazamiento de la laguna Yanaraju, se eligieron 3 líneas de análisis de estabilidad de los depósitos glaciáricos, de las cuales se tomó información de relieve (levantamiento fotogramétrico con drone) e información de parámetros de suelo a través de muestras representativas, las cuales fueron analizadas en laboratorios de mecánica de suelos. El resultado del proceso de adquisición de datos sirvió de base para el análisis de estabilidad de los depósitos glaciáricos mediante el uso de software SLIDE, y es presentado en las figuras siguientes:

Figura N.º 03, Ubicación de Líneas de Sección para el análisis de Estabilidad de Depósitos Glaciáricos.

- 7.1 Se recomienda la ejecución de estudios a detalle a corto plazo, correspondientes a la laguna Yanaraju, a fin de determinar con precisión las características de las morrenas y descartar la existencia de planos de debilidad en sus estratos, que podrían constituir zonas propensas a la tubificación y posterior desembalse de la laguna.
