**INVESTIGACIÓN PARA LA ELABORACIÓN DEL MAPA DE  
PELIGROS, REDUCCIÓN DEL RIESGO Y LA ADAPTACIÓN AL  
CAMBIO CLIMÁTICO EN AMBIENTES DE SUBCUENCAS  
GLACIARES DEL PERÚ.**

**SUBCUENCA DEL RÍO QUILLCAY, HUARAZ, ANCASH.**

*Huaraz, Abril 2018*

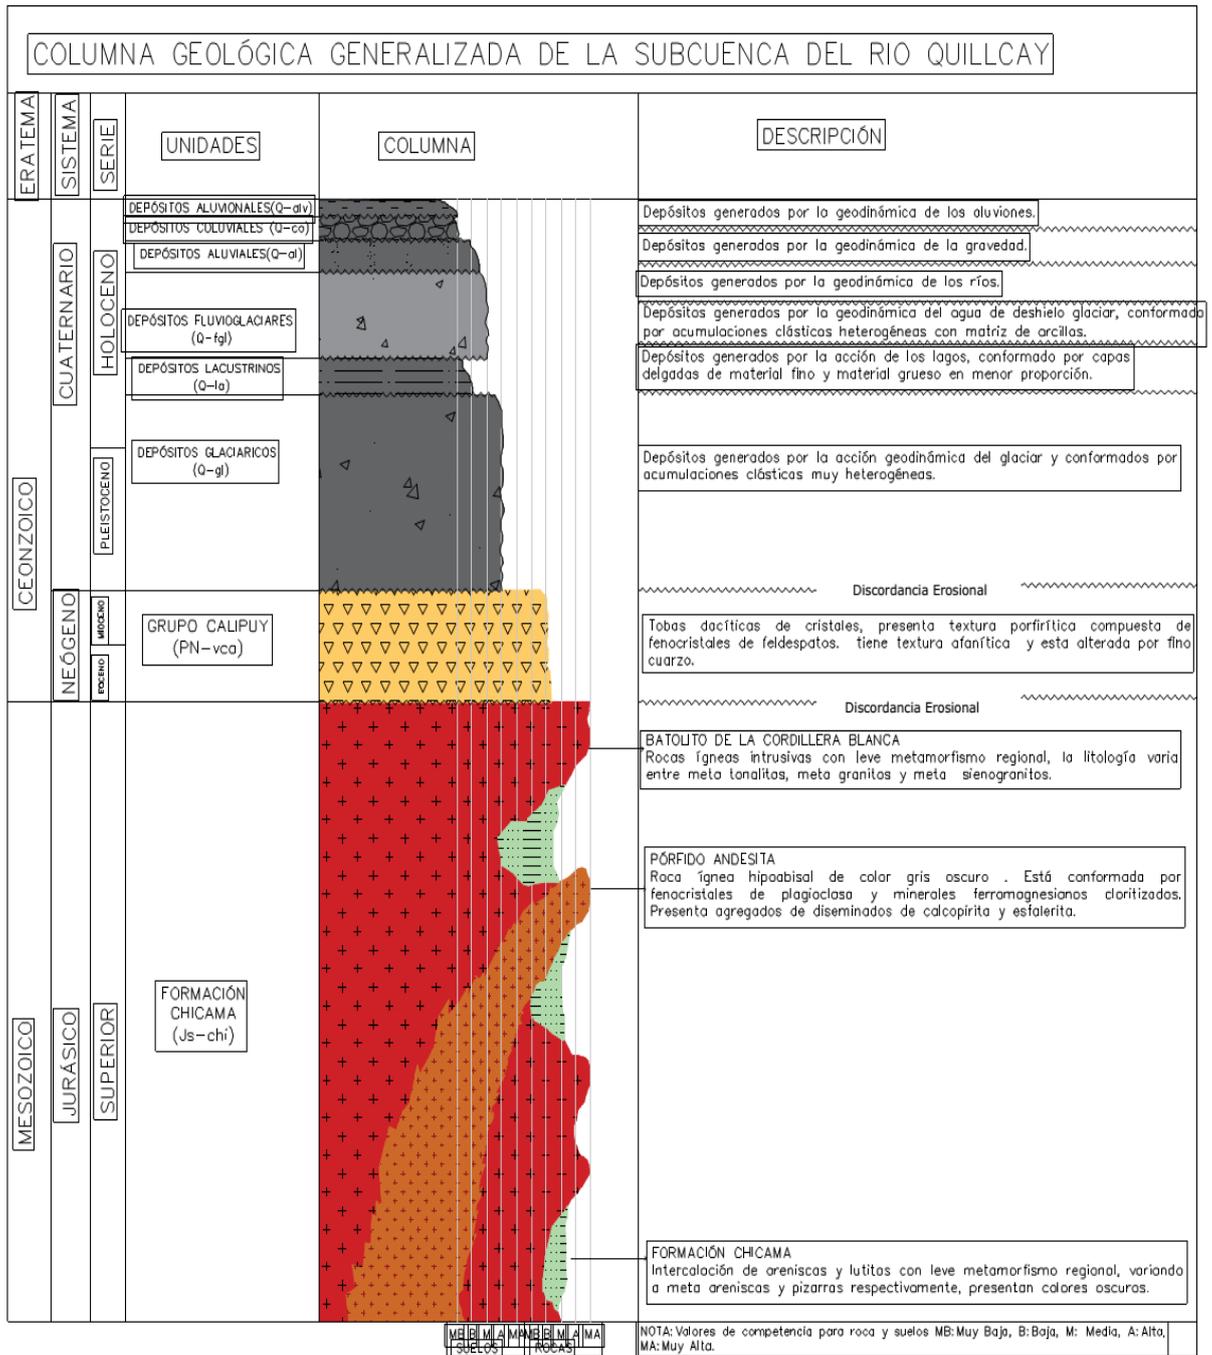
Figura N° 07: Columna Geológica Generalizada en el Área de Estudio

NOTA: Valores de competencia para roca y suelos MB: Muy Bajo, B: Bajo, M: Media, A: Alta, MA: Muy Alta.

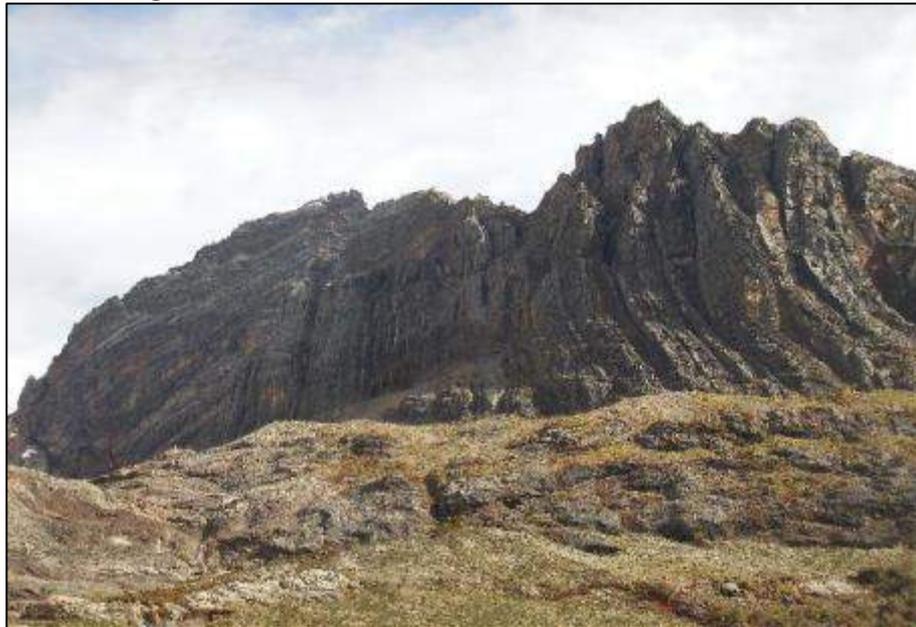
**Fotografía N° 01: Afloramiento rocoso de la Formación Chicama**

Esta secuencia sedimentaria se encuentra muy deformada por el emplazamiento de las rocas intrusivas del Neógeno. Los estratos sedimentarios en algunos sectores se encuentran posición casi vertical como se muestra a continuación. Ver Fotografía 01.

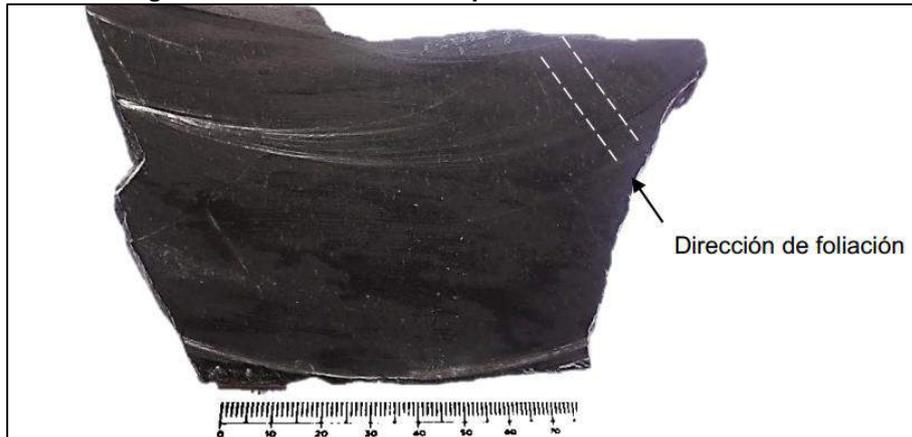
**Fotografía N° 04: Vista Macroscópica de una Muestra de Pizarra.**

Roca metamórfica con foliación, de color gris oscuro, con textura pizarrosa; presenta grano fino con agregados de micas; la muestra presenta densidad media y no tiene magnetismo. Ver Fotografía 04.

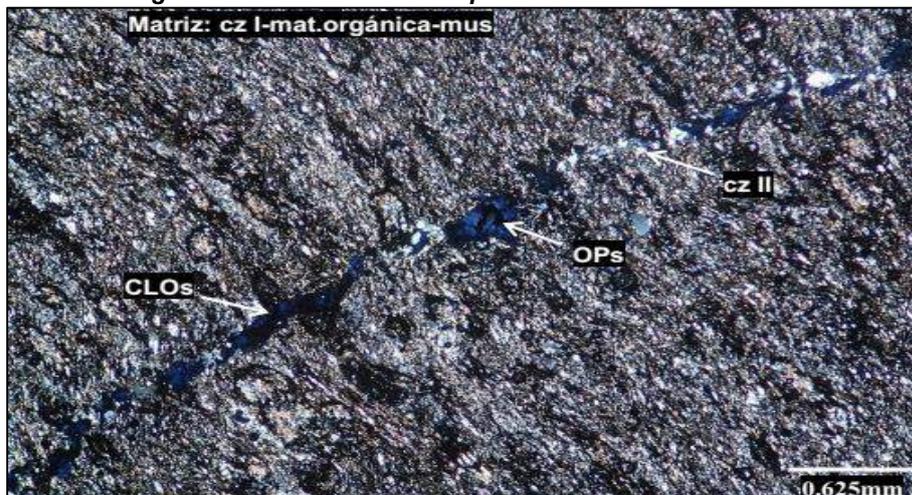
**Fotografía N° 05: Vista Microscópica de una Muestra de Pizarra.**

Fotomicrografía en LT-NX: Venilla perpendicular a la foliación y compuesta por cuarzo II (cz II), cloritas (CLOs) y minerales opacos (OPs), foliación definida por matriz lepidogranoblástica

Año Del Buen Servicio al Ciudadano  
compuesta por granos de cuarzo I (cz I), láminas de muscovita y materia orgánica, minerales opacos dispersos (OPs).  
*Fuente: INAIGEM, Diciembre 2017.*

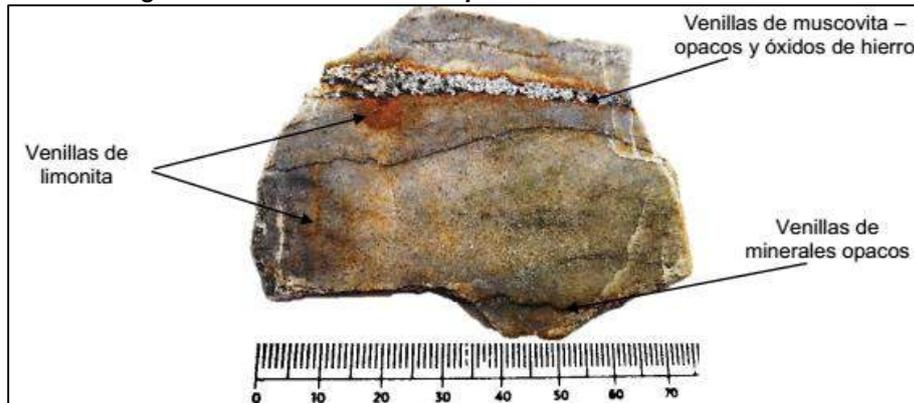
**Fotografía N° 06: Vista Macroscópica de una Muestra de Cuarcita.**

Roca compacta de color gris pardusco, está constituida esencialmente por cuarzo de grano fino a medio y disseminaciones de muscovita; la roca está cortada por una venilla formada principalmente por muscovita – óxidos de hierro y minerales opacos; presenta además venillas submilimétricas de limonita, la cual además se presenta tiñendo la muestra y venillas compuestas por minerales opacos. Ver Fotografía 06.

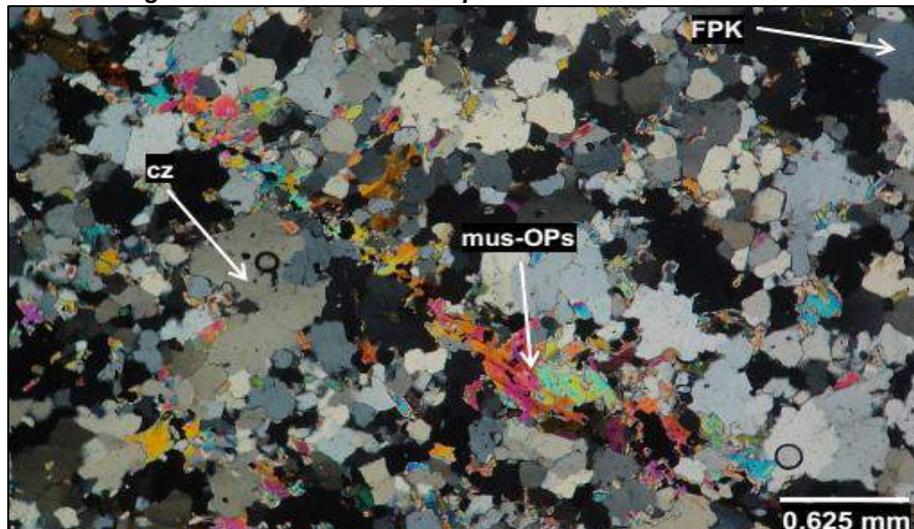
**Fotografía N° 07: Vista Microscópica de una Muestra de Cuarcita.**

Fotomicrografía en LT-NX: Textura granoblástica conformada por blastos de cuarzo (cz) y feldespato potásico (FPK). Una venilla de muscovita (mus II) y opacos (OPs) corta la roca.

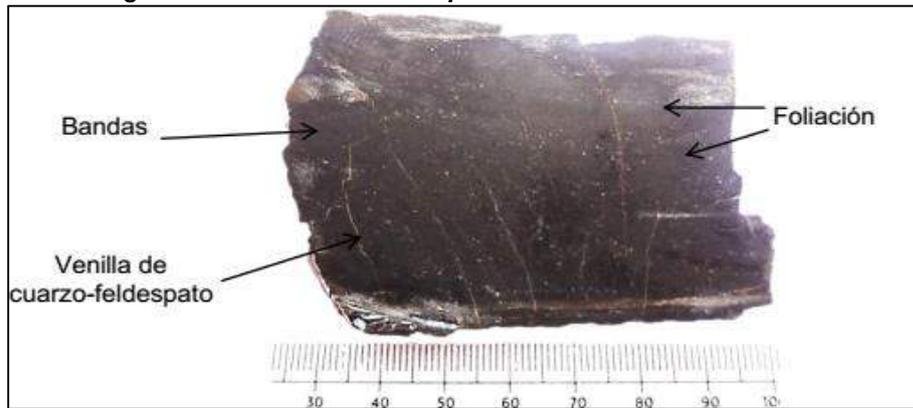
**Fotografía N° 08: Vista Macroscópica de una Muestra de Cuarzofilita.**

Roca metamórfica foliada, presenta porfidoblastos de feldespatos en bandas de color gris oscuro; la matriz es de grano fino de color gris pardo oscuro con lineaciones de micas verdes; presenta impregnaciones de óxidos de hierro y está cortada por venillas de cuarzo y feldespato; no presenta magnetismo. Ver Fotografía 08.

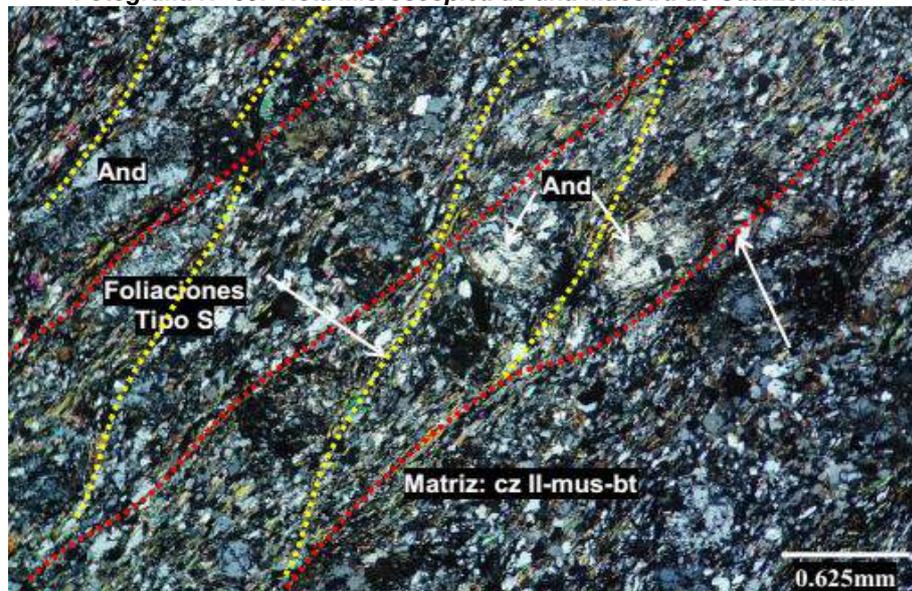
**Fotografía N° 09: Vista Microscópica de una Muestra de Cuarzofilita.**

Fotomicrografía en LT-NX: Textura lepidogranoblástica formada por porfidoblastos de andalucita (And) envueltos en una matriz foliada (Tipo S-C) constituida por láminas de muscovita (mus) y biotita (bt) y blastos de cuarzo II (cz II-mus-bt).

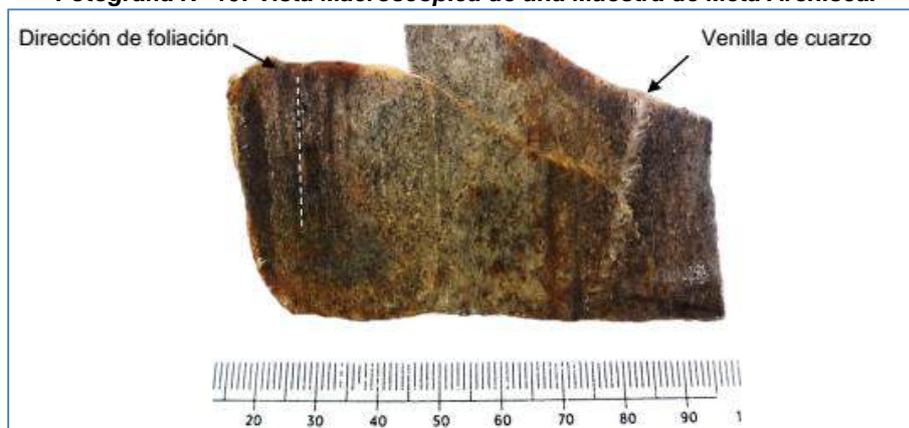
**Fotografía N° 10: Vista Macroscópica de una Muestra de Meta Arenisca.**

Roca sedimentaria metamorfizada no foliada, presenta color gris pardusco a oscuro; tienen textura clástica, compuesta bandas de granos de cuarzo intercalado con delgadas bandas de minerales máficos (micas); presenta venillas de cuarzo de 2 mm de espesor; además la muestra presenta pátinas de oxidación y densidad media; no tiene magnetismo. Ver Fotografía 10.

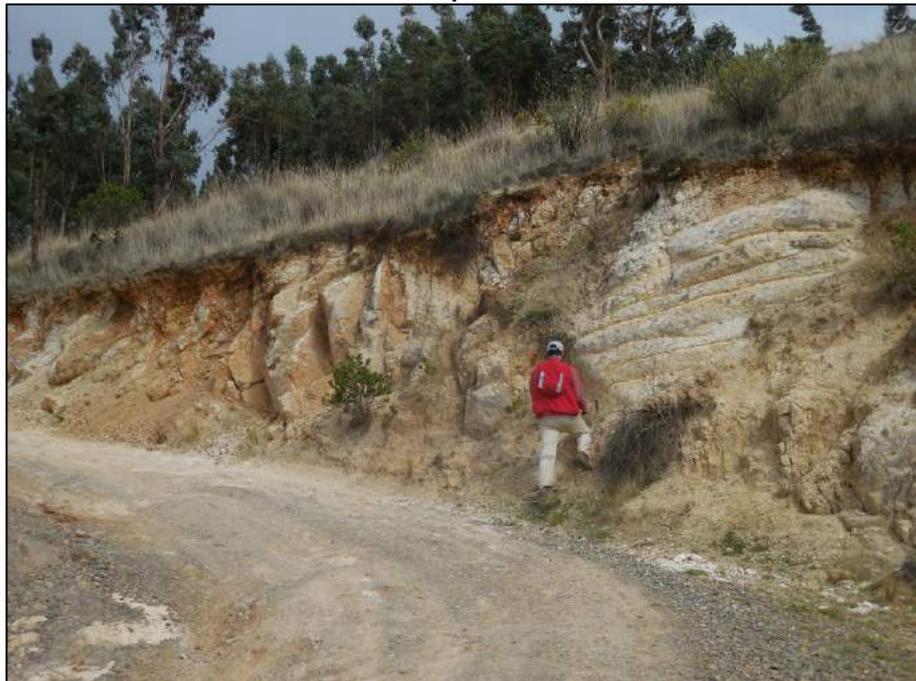
**Fotografía N° 14: Afloramiento rocoso de la Formación Calipuy, corte de carretera hacia "Rataquenua".**

Litológicamente, en el área de estudios, el volcánico Calipuy está comprendido por tobas riolíticas, volcánicos sedimentarios, aglomerados volcánicos y piroclastos. Este grupo volcánico lo encontramos en la parte baja de la subcuenca del río Quillcay por la margen izquierda, desde Rataquenua hasta su desembocadura en el río Santa; estas rocas volcánicas se encuentran cubiertas por un grueso paquete de depósitos glaciáricos. Ver Fotografía 14.

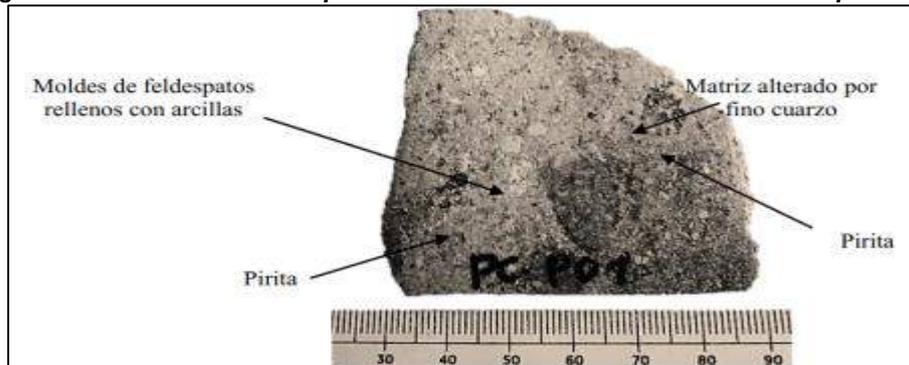
**Fotografía N° 15: Vista Macroscópica de una Muestra de Roca Piroclástica Representativa.**

Roca ígnea sub volcánica de color gris blanquecina, presenta textura porfirítica compuesta fenocristales de feldespatos de los cuales quedan moldes con relleno de arcillas; la matriz presenta tonos verdes, tiene textura afanítica de grano fino y esta alterada por fino cuarzo; la roca presenta pirita diseminada, su densidad es media y no presenta magnetismo; la muestra corresponde a una Toba Dacítica de Cristales. Ver Fotografía 15.

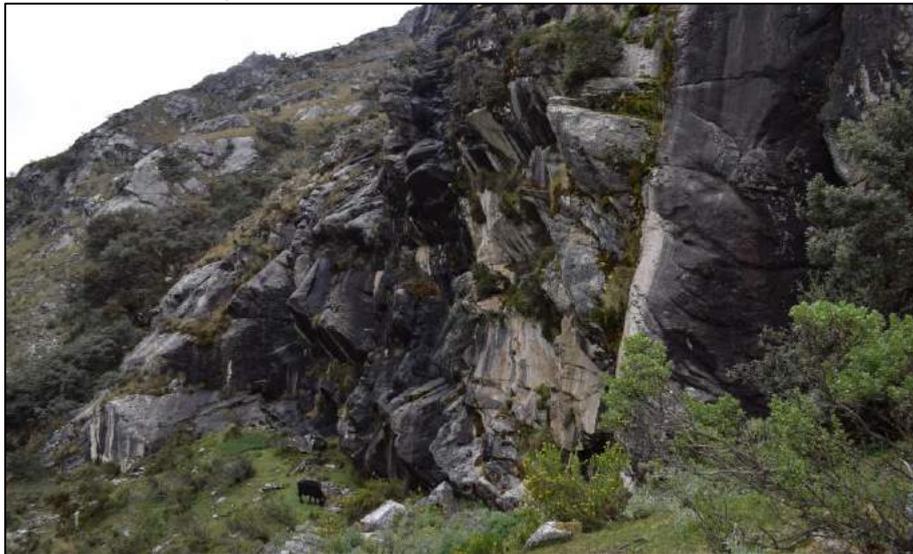
**Fotografía N° 17: Afloramiento Rocoso del Batolito.**

Dentro del área de estudio, las rocas intrusivas del Batolito de la Cordillera Blanca, afloran en la parte media y alta de la subcuenca, desde las portadas de ingreso a las quebradas Cojup, Quillcayhuanca y Shallap; y se extiende hasta la cabecera de la subcuenca; las rocas intrusivas del batolito afloran en taludes con muy alta pendiente y presentan cobertura de material cuaternario en la parte inferior. Ver Fotografía 17.

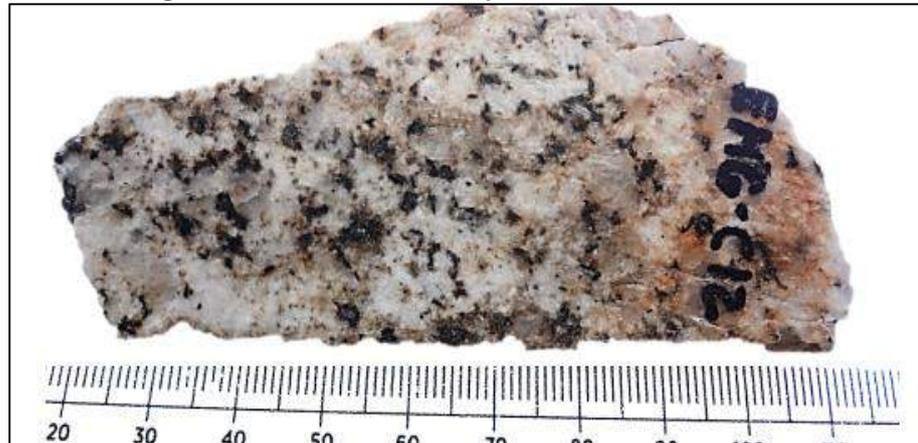
**Fotografía N° 24: Vista Macroscópica de Meta Granito.**

Roca metamórfica compacta no foliada de color blanco grisáceo con tonalidades rosáceas; presenta textura granoblástica; se encuentra compuesta por plagioclasas, feldespatos potásicos, blastos de cuarzo y minerales ferromagnesianos; presenta densidad media a baja y débil magnetismo. Ver Fotografía 24.

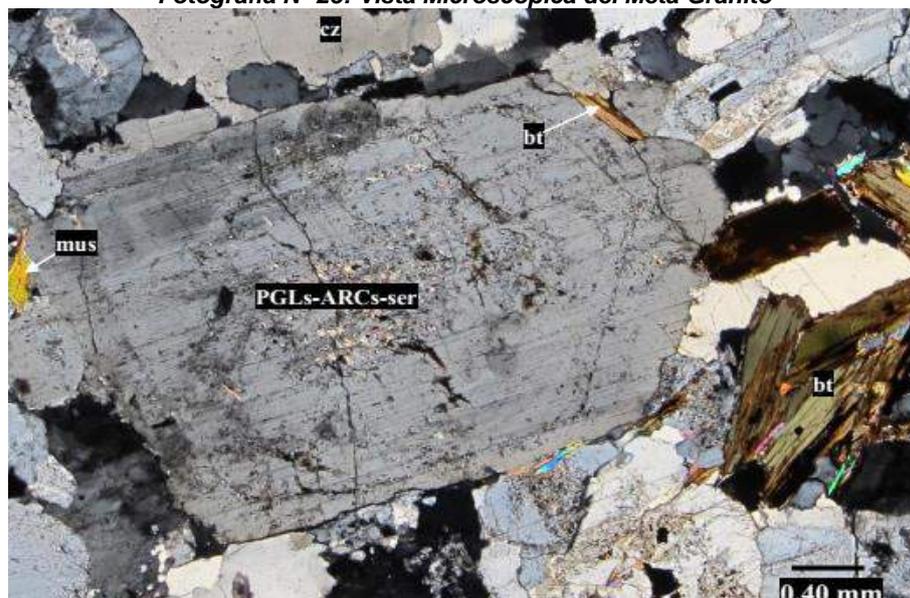
**Fotografía N° 25: Vista Microscópica del Meta Granito**

Fotomicrografía en LT-NX: Cristales subhedrales de plagioclasas alterados por arcillas y sericita (PGLs-ARCs-ser), blastos de cuarzo con extinción ondulante (cz), biotita subhedral (bt) y cristales de muscovita (mus).

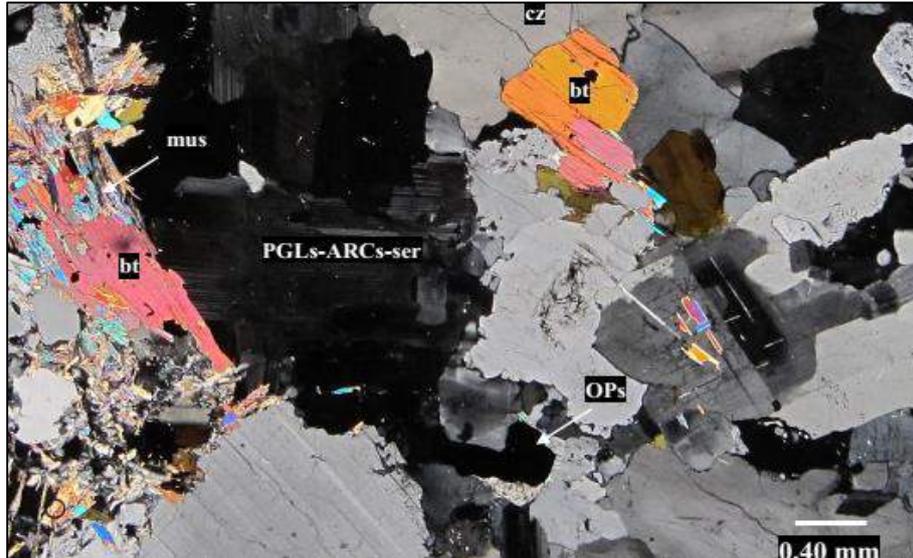
**Fotografía N° 27: Vista Microscópica del Meta Granito**

Fotomicrografía en LT-NX: Cristales subhedrales de plagioclasas alterados por arcillas y sericita (PGLs-ARCs-ser), blastos de cuarzo con extinción ondulante (cz), biotita subhedral (bt) junto con muscovita (mus). Además minerales opacos diseminados (OPs).

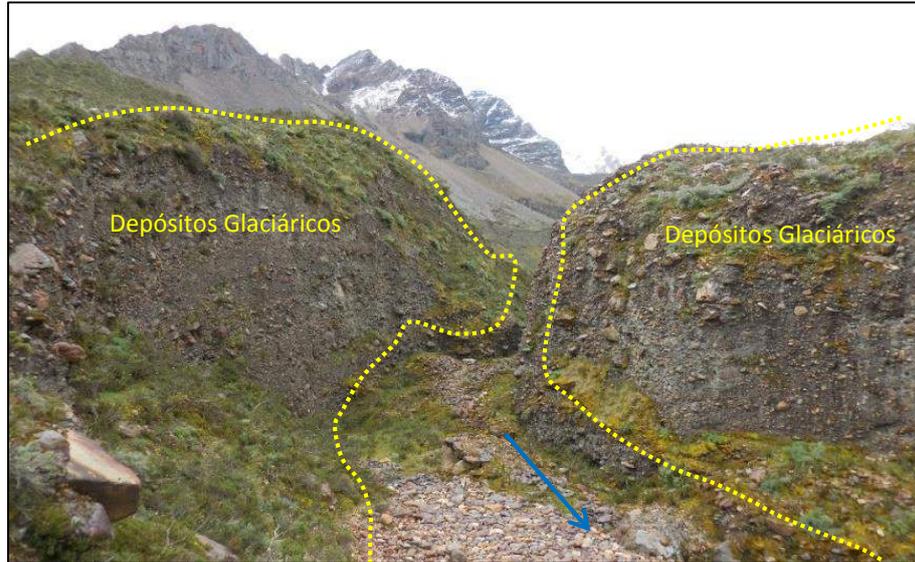
**Fotografía N° 32: Vista de un Depósito Cuaternario Glaciárico**

homogénea, pero con tamaño de clastos muy variado, dentro de una matriz arenosa a limosa. Ver Fotografía 32.

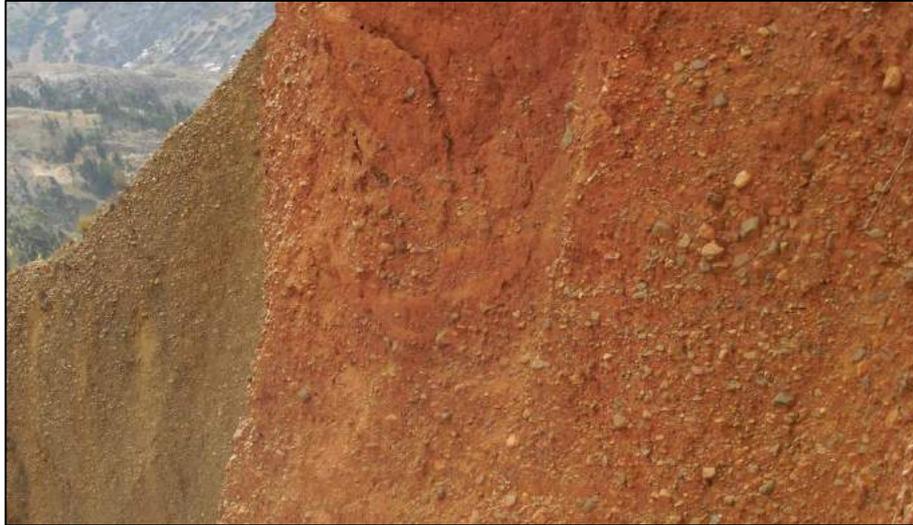
**Fotografía N° 33: Matriz de un Depósito Glaciárico Representativo**

Están constituidas por sedimentos anisotrópicos tales como gravas de cantos-bloques en matriz arcillosa cuya fábrica es poco seleccionada mientras que su granulometría decrece de acuerdo a su lejanía respecto al frente del glaciar. Al estar la permeabilidad directamente relacionada con el tamaño de sus detritos, estos suelos son muy sensibles a los incrementos de presión intersticial, producidos por las lluvias torrenciales, de manera que poseen poca estabilidad, sobre todo cuando yacen encima de laderas. Ver Fotografía 33.

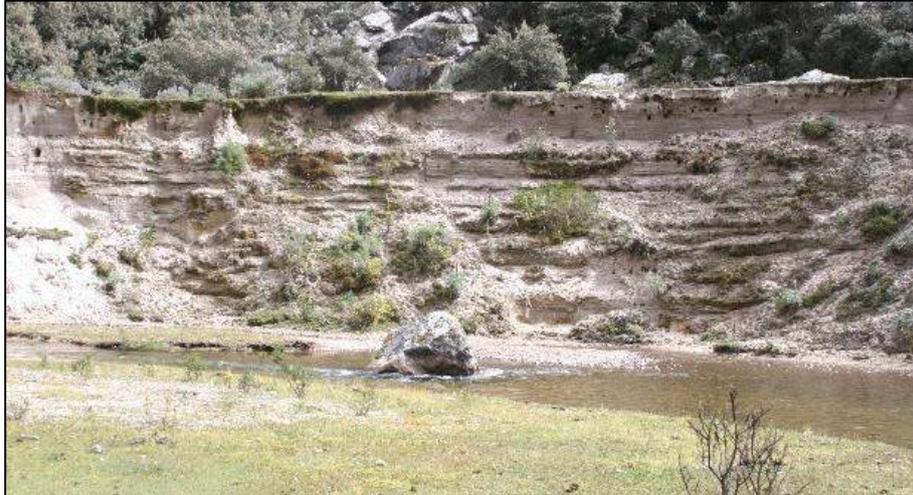
**Fotografía N° 34: Vista de un Depósito Cuaternario Lacustrino**

Corresponden a sedimentos de grano fino, razón por la cual pueden llegar a tener un contenido alto de materia orgánica, por ejemplo, en zonas pantanosas. Dentro de su matriz se aprecia un predominio de limos y arcillas finamente laminados, que constituyen niveles blandos. Ver Fotografía 35.

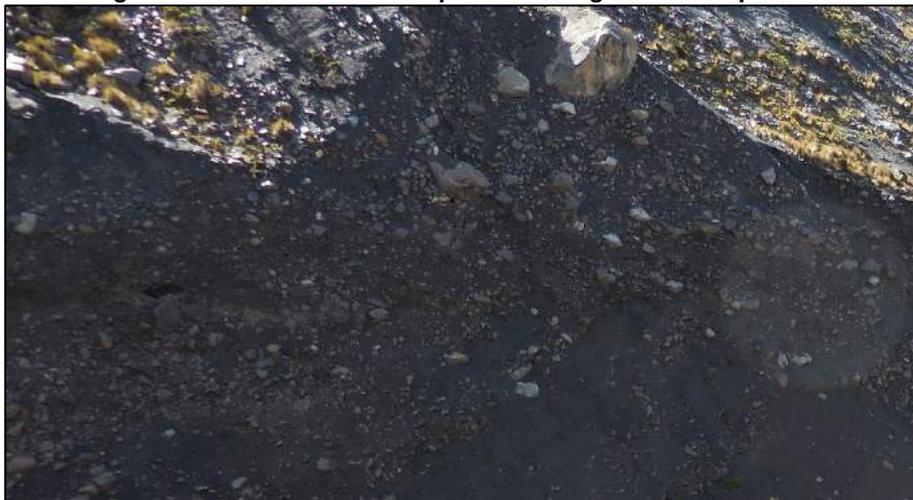
**Fotografía N° 37: Matriz de un Depósito Fluvioglaciárico Representativo**

Los depósitos fluvioglaciares, se componen de clastos de diferentes tamaños y formas en una matriz arenosa a limosa, estos depósitos presentan alta permeabilidad por lo que almacenan y transmiten grandes cantidades de agua subterránea. Ver Fotografía 37.

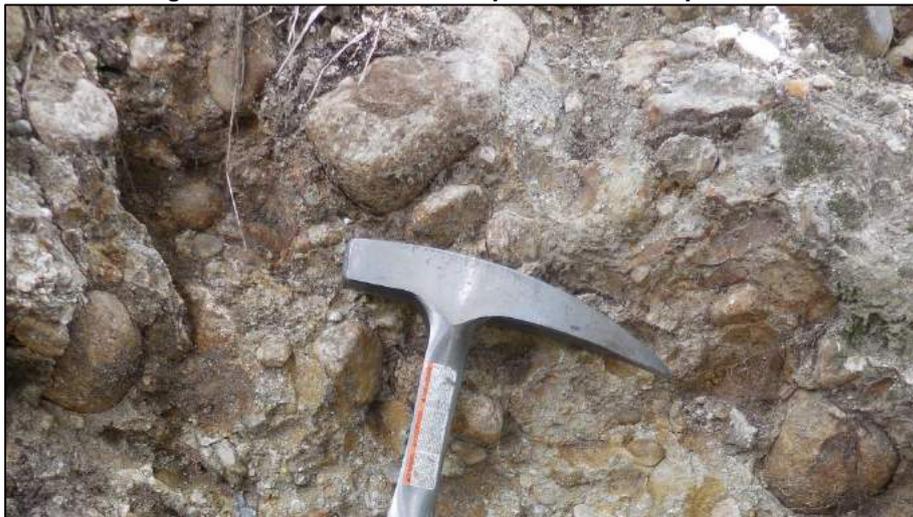
**Fotografía N° 39: Matriz de un Depósito Fluvial Representativo**

La granulometría característica de los depósitos fluviales, se compone de clastos redondeados de litología variada, estos clastos se encuentran imbricados dentro de una matriz de arenas o limos, dependiendo de las condiciones de sedimentación dentro del sistema fluvial. Ver Fotografía 39.

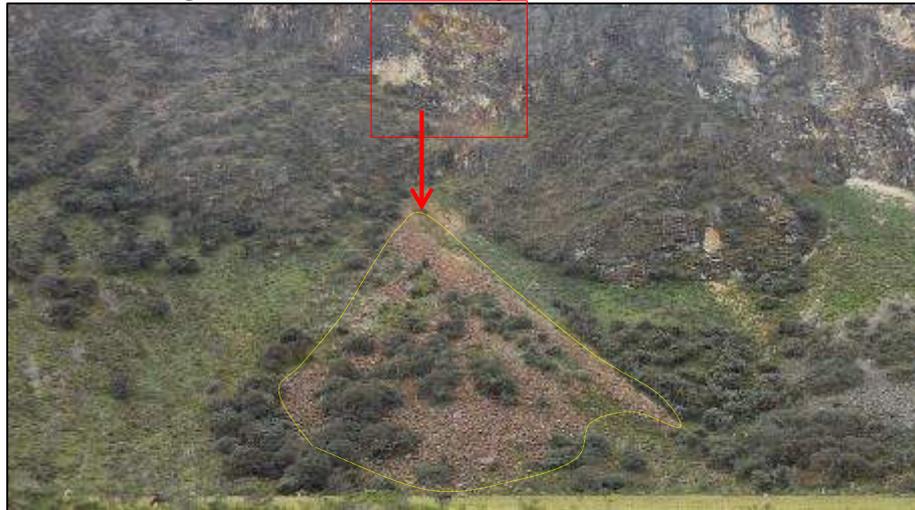
**Fotografía N° 40: Vista de un Depósito Cuaternario Coluvial.**

En la subcuenca, se encuentran a lo largo de las quebradas, formando pequeños conos compuestos de material de litología homogénea, pero de tamaño de clastos heterogéneos con proporciones muy pequeñas de material fino, estos depósitos son por lo general inconsolidados Ver Fotografía 40.

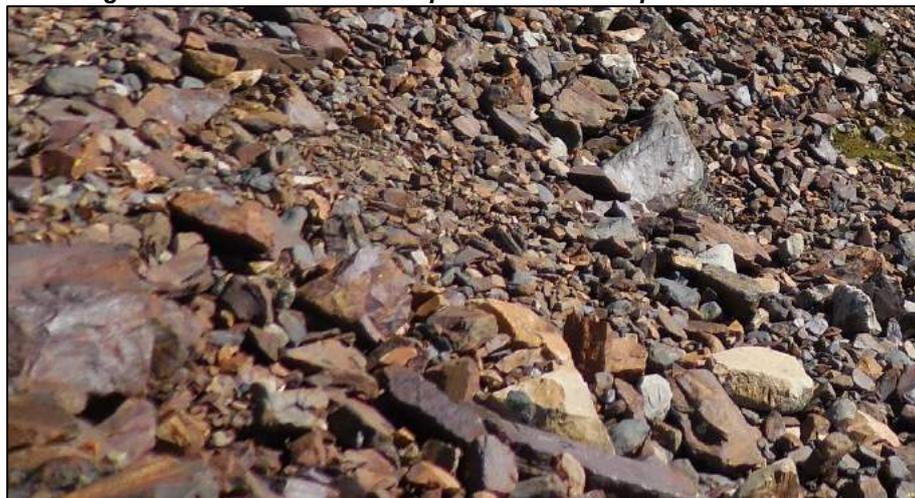
**Fotografía N° 41: Matriz de un Depósito Coluvial Representativo**

Los depósitos coluviales, por lo general están conformados por masas inestables de gravas (guijarros, cantos y bloques) angulosos, transportados por gravedad y agua bajo derrubios. Estos depósitos presentan una resistencia baja, sobre todo, cuando están depositados sobre substrato rocoso. Fotografía N° 41.

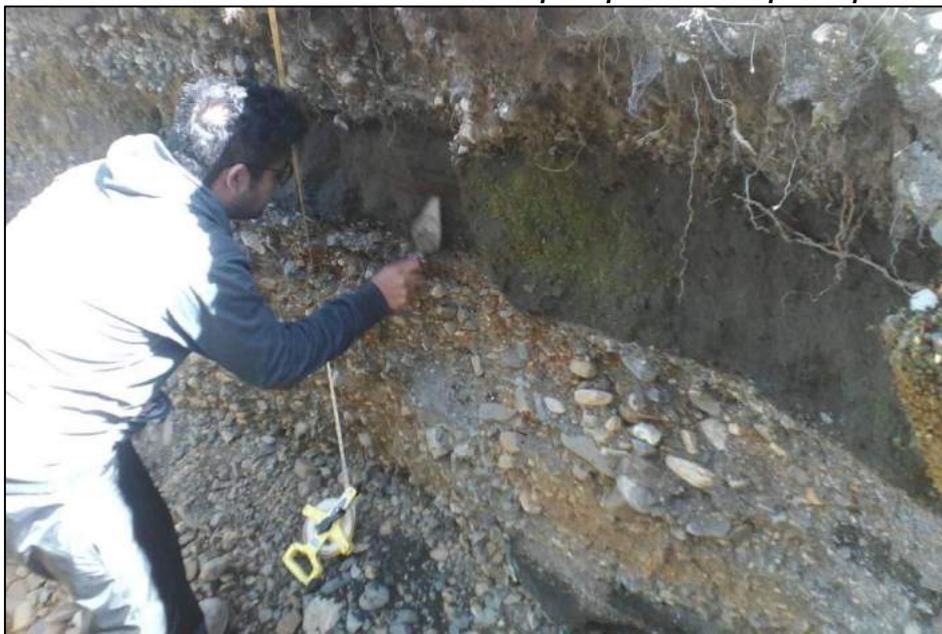
**Fotografía N° 44. Matriz de un depósito aluvial representativo, con fragmentos de roca redondeada a sub-redondeada tiene un matriz principalmente compuesta por lodo.**

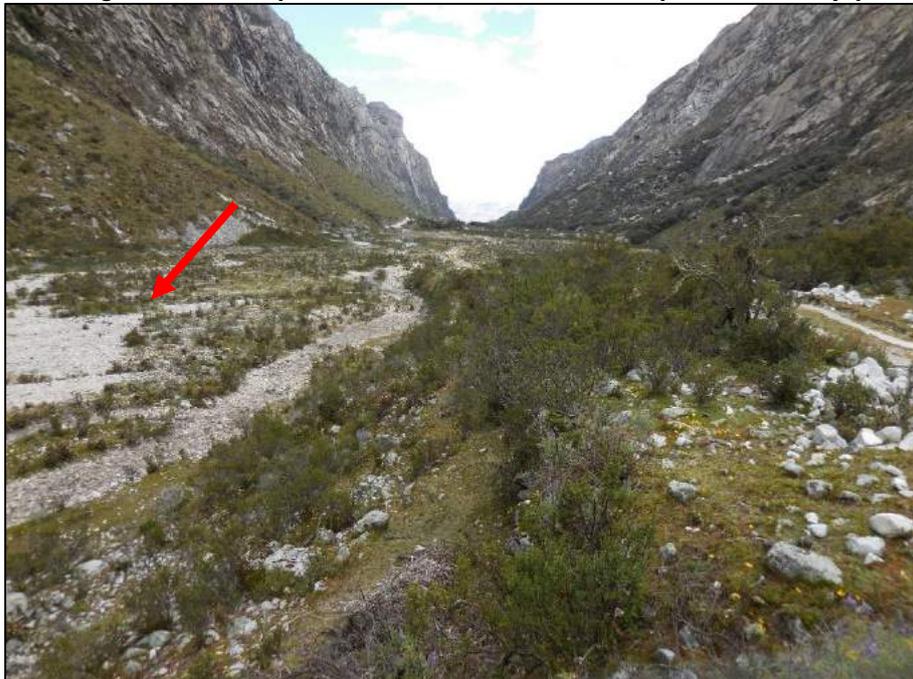
**Fotografía N° 45: Depósitos aluvionales, salida de la quebrada de Cojup.**

Los depósitos aluvionales constituyen depósitos generados por acción y deposición de los aluviones ocurridos en diferentes épocas y están conformados por terrazas (altas y medias) a diferentes niveles sobre las quebradas de Cojup, Quillcayhuanca y Shallap. Estos depósitos los encontramos semiconsolidados, algunos de ellos presentan cierto grado de consolidación, erosionados por los cauces actuales de los ríos Cojup, Quillcayhuanca y Shallap, en algunos casos intercalados y confundiendo con depósitos glaciáricos. Estos depósitos generalmente corresponden a una mezcla heterogénea de bolones (bloques erráticos), gravas y arenas, redondeadas a subredondeadas, así como limos y arcillas; estos materiales tienen selección de regular a buena, presentándose niveles y estratos diferenciados que evidencian la actividad dinámica fluvial. Su permeabilidad es media a alta y se asocian principalmente a las planicies aluviales o terrazas altas, susceptibles a la erosión fluvial, originando socavamiento que dan origen a geformas de surcos y cárcavas. (Ver Fotografía 45).

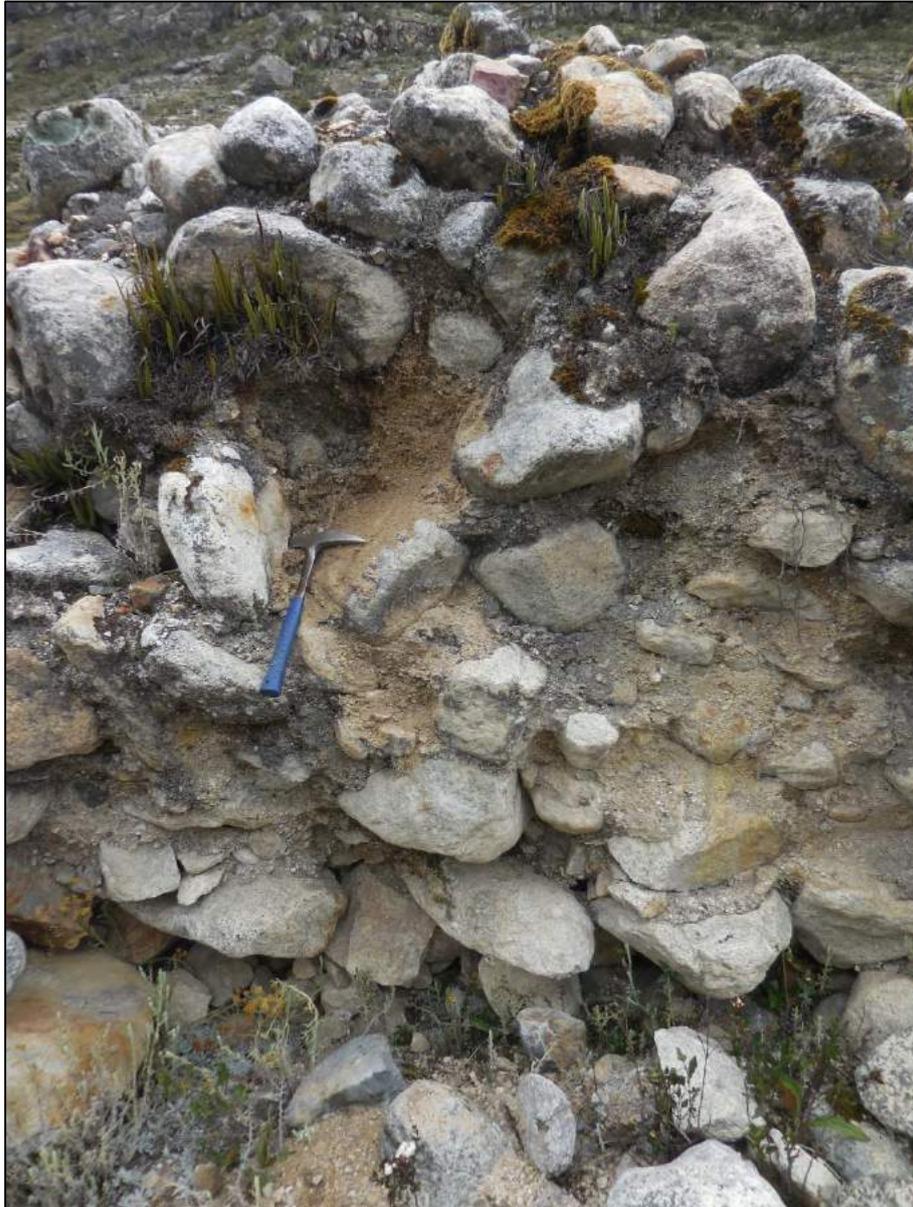
**Fotografía N° 46: Matriz de un depósito aluvial representativo. Compuestos de una mezcla heterogénea de bolones, gravas y arenas, redondeadas a subredondeadas, así como limos y arcillas**

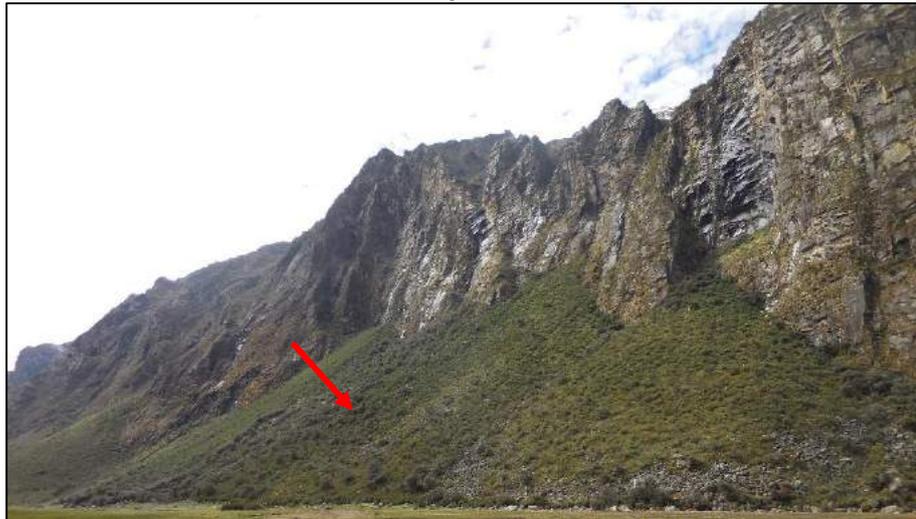
*Fotografía N° 48: Ladera de montaña moderadamente empinada, quebrada Quilcayhuanca.*

Se trata de relieves con pendientes que fluctúan entre los 35% y los 50%. El material que lo compone en su mayoría es de cobertura (derrubio) y en las partes bajas son residuales, los fenómenos que se traducen son: excavaciones y erosión en cárcavas profundas y ruptura de pendientes en 1ro y 2do orden, esta zona tiene mayor intervención agrícola, por ende, mayor problema de erosión.

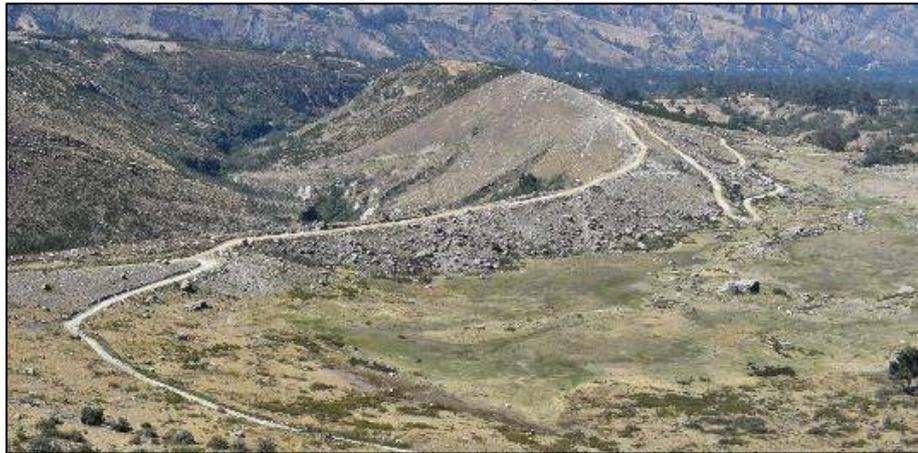
**Fotografía N° 50: Colinas altas moderadamente disectadas, término del valle glaciar, quebrada de Cojup.**

Se han identificado unidades de moderada extensión y se localizan aproximadamente entre los 2 800 y 3 200 m.s.n.m., con pendientes de 10 % a 25 %, Se encuentran disectadas por quebradas intermitentes poco profundas donde afloran rocas volcánicas. Gran parte de esta unidad está conformada por suelos agrícolas con intensos procesos erosivos (cárcavas).

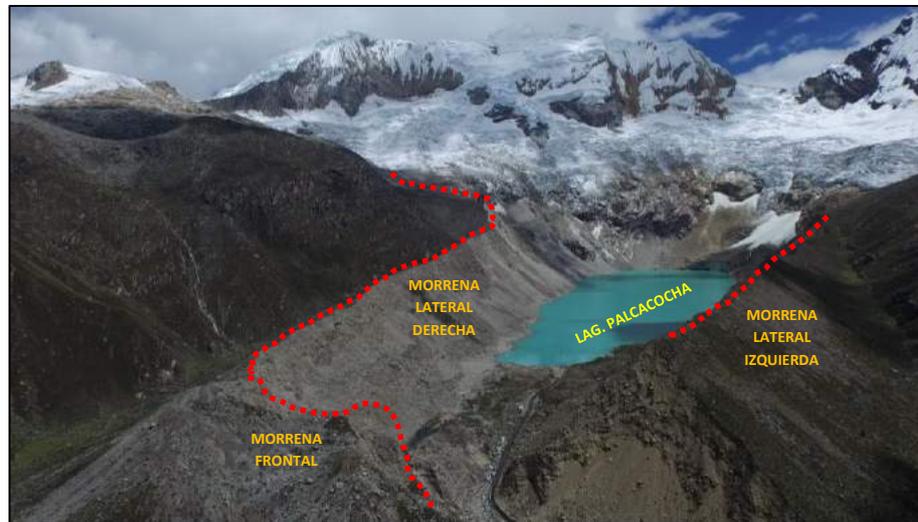
Conforman las lagunas Palcacocha, Cuchillacocha y Tullparaju, se presentan inconsolidadas, con pendientes en los taludes interiores superiores a 45°, en forma de lomadas alargadas y acolinadas lo que ocasiona que se produzcan pequeños deslizamientos continuos sobre las lagunas. (Ver Fotografía N° 57 y 58).

**Fotografía N° 57: Morrenas laterales y frontal de fondo de valle glaciar, que conforman la laguna Palcacocha**

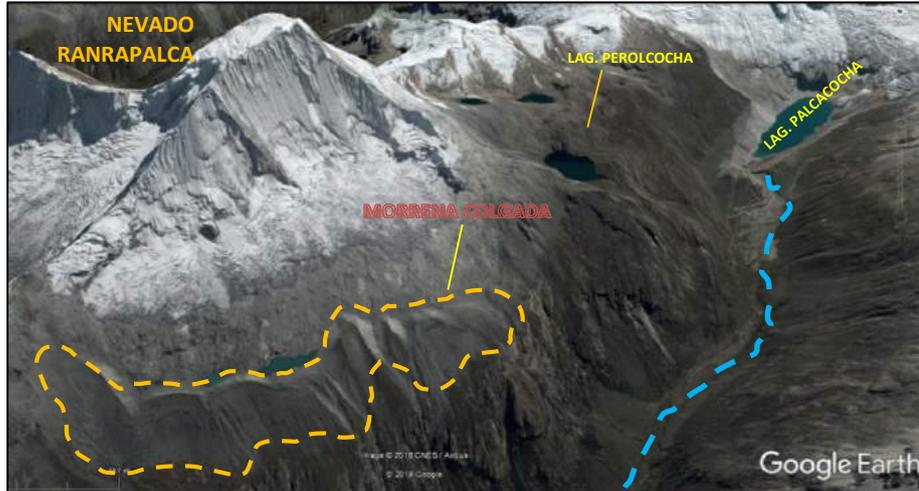
Esta morrena es receptáculo de una neo laguna (Laguna Tururu) que se forman por los deshielos de los nevados y son las más propensas a desencadenar desembalses que podrían ocasionar daño a los poblados que se encuentran en la desembocadura del valle glaciar.

Figura N° 20: Morrenas Colgadas sobre el valle glaciar de Cojup.

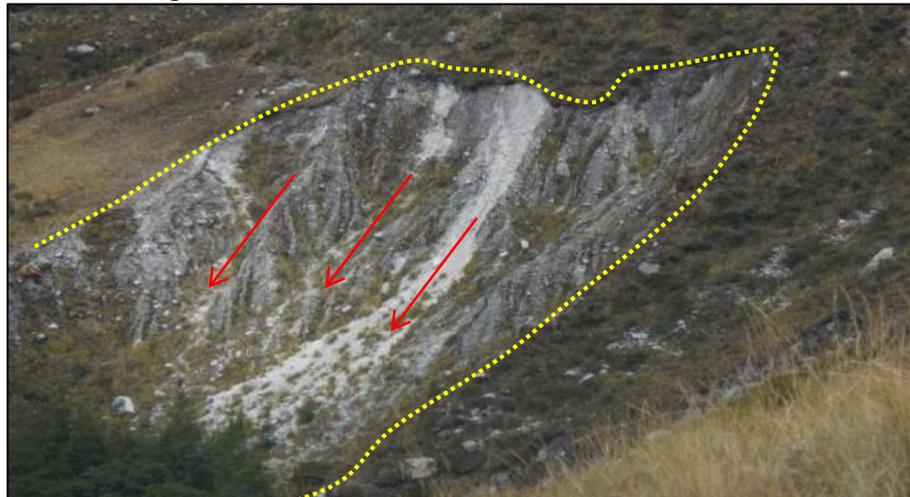
Los factores que activan los derrumbes por lo general son los movimientos sísmicos, la erosión, la pendiente de los taludes, los ambientes más propensos a estos fenómenos son los taludes verticales de rocas fracturadas y suelos inestables. En el área de estudio tenemos una zona de deslizamientos generados por el corte del río Cojup, en la parte baja de la quebrada del mismo nombre. Ver Fotografía 54.

**Fotografía N° 60: Derrumbes locales de material cuaternario.**

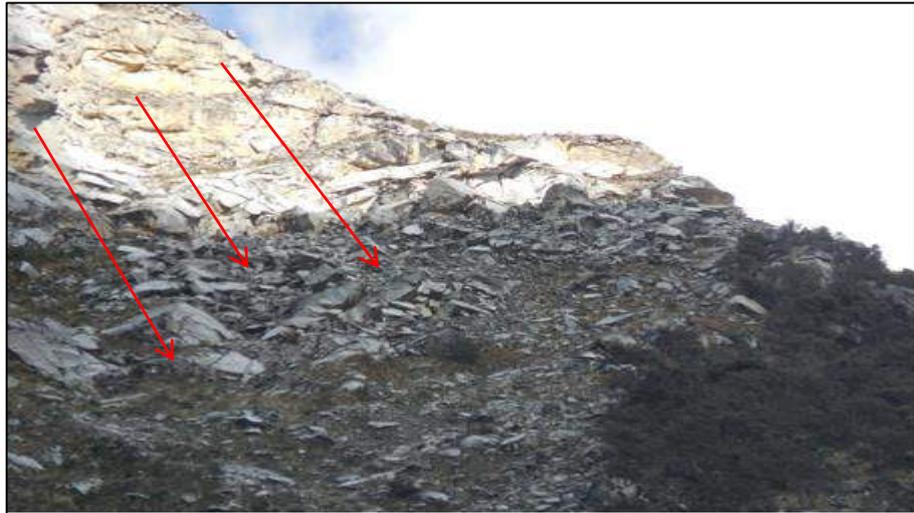
Los depósitos de caída se generan en las zonas donde la pendiente del talud es elevada. Los detritos que genera el intemperismo son llevados a las partes bajas por acción de la fuerza de la gravedad terrestre. Este proceso genera depósitos inconsolidados debido a que el porcentaje de matriz es muy pequeño. Dentro del área de la subcuenca tenemos depósitos originados por la caída de rocas y detritos en la parte media de la Quebrada Cojup. Ver Fotografía 55.

**Fotografía N° 61: Zona de Caída de Rocas en la Quebrada Cojup.**

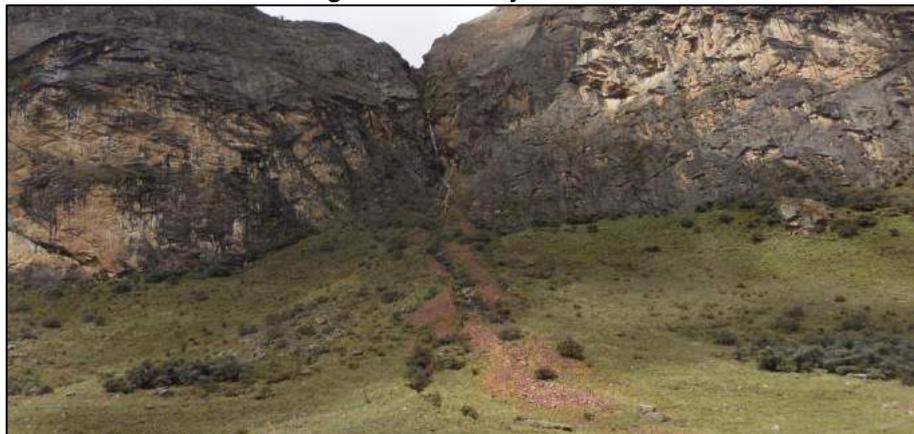
Proceso de remoción en masa tipo flujo, que afecta a una masa de suelo (detritos y/o suelos), en que el material está saturado en agua y tiene una concentración de partículas tal que se comporta mecánicamente como un fluido, tendiendo a un comportamiento reológico de un fluido plástico-viscoso, se evidencia en la parte media y baja de la subcuenca del río Quillcay y en sus quebradas alternas. Ejemplo de este tipo de remoción en masa se muestra en la quebrada Cojup. Ver Fotografía 56.

**Fotografía N° 62: Flujo de Detritos.**

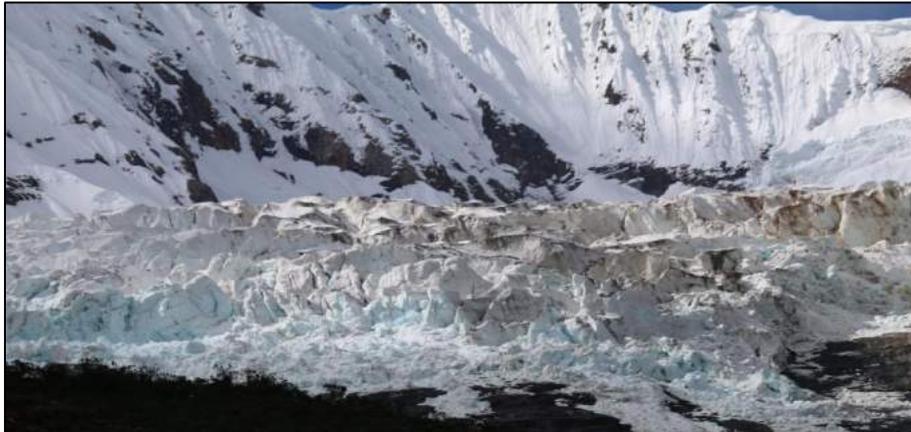
Hay, además, frentes glaciares de naturaleza muy fracturada, que se encuentran sobre los espejos de agua de algunas lagunas del área de estudio, que al caer bloques de hielo pueden generar olas que al impactar con los diques naturales pueden ocasionar su ruptura.

*Fotografía N° 63: Vista de Avalanchas de Hielo en el Glaciar Tullparaju.*

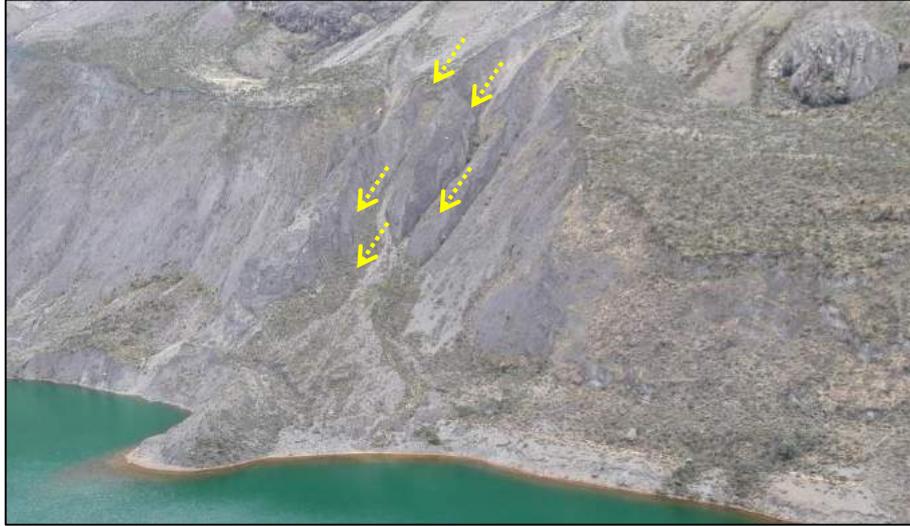
Las cárcavas evolucionan tanto a profundidad a lo largo de su eje longitudinal como hacia los extremos laterales, ganando así profundidad y extensión muy rápidamente.

Año Del Buen Servicio al Ciudadano  
**Fotografía N° 64: Erosión hídrica en Cárcavas.**

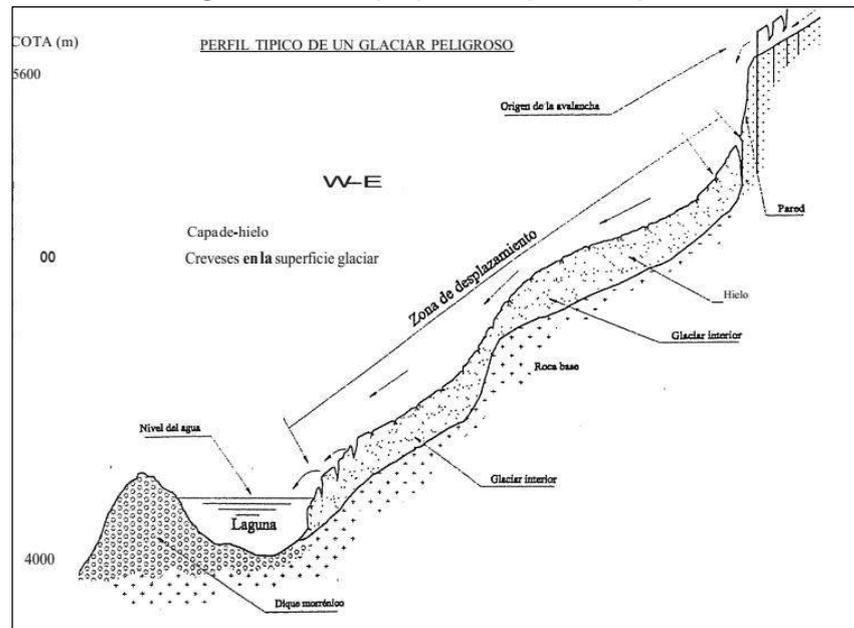
**Figura N° 303: Perfil típico de un glaciar Peligroso.**

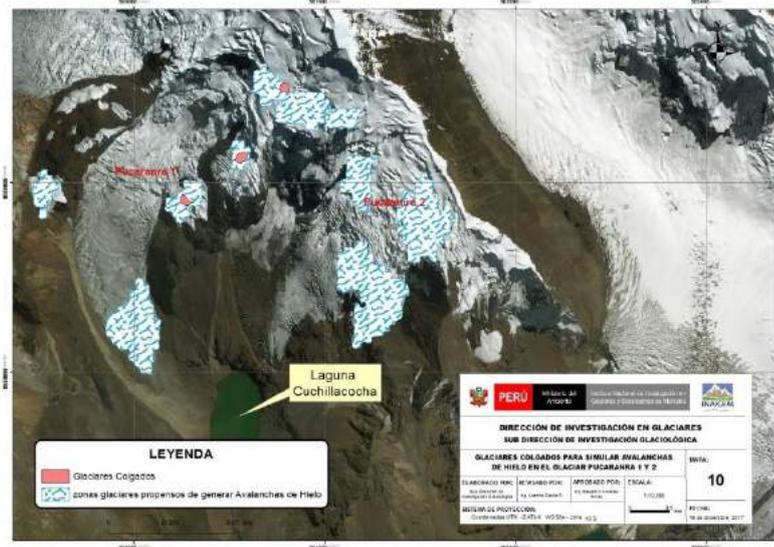
**Figura N° 325: Ubicación de zonas de glaciares colgados en el glaciar Pucaranra.**

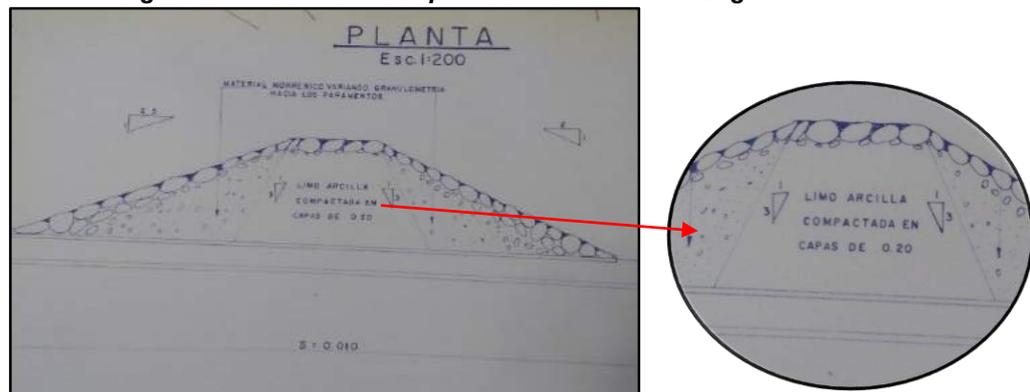
**Figura N° 347: Perfil del Dique Artificial de Tierra – Laguna Palcacocha.**
