**INVESTIGACIÓN PARA LA ELABORACIÓN DEL MAPA DE  
PELIGROS, REDUCCIÓN DEL RIESGO Y LA ADAPTACIÓN AL  
CAMBIO CLIMÁTICO EN AMBIENTES DE SUBCUENCAS  
GLACIARES DEL PERÚ.**

**SUBCUENCA DEL RÍO QUILLCAY, HUARAZ, ANCASH.**

*Huaraz, Abril 2018*

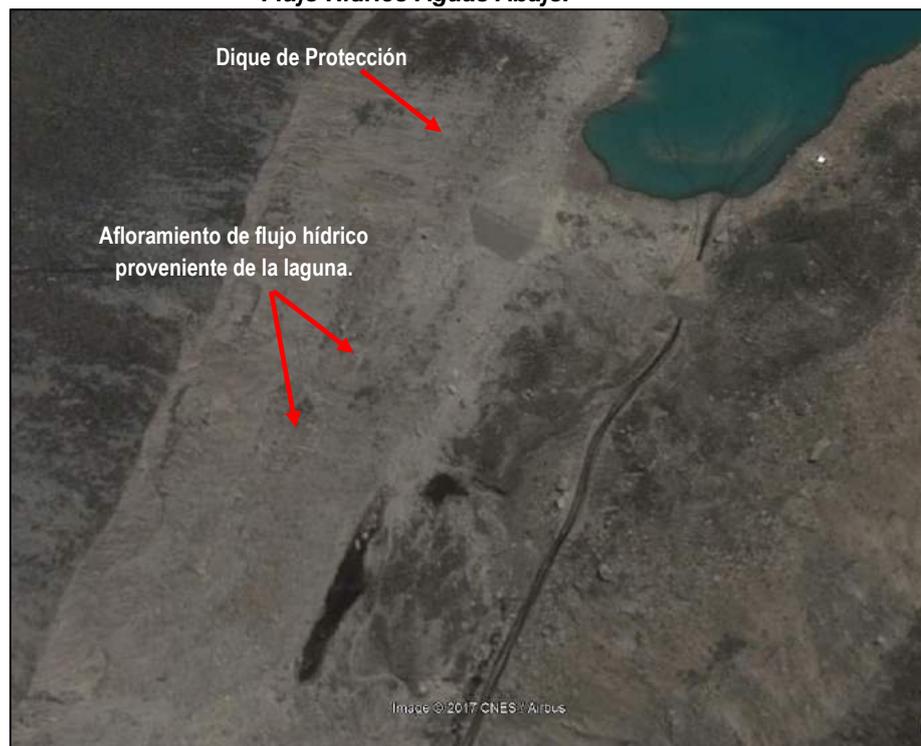
En la vista fotográfica siguiente, a aproximadamente a 100 m del dique de protección aguas abajo, se visualiza un punto de filtración (afloramiento de flujo hídrico), el cual drena sus aguas de manera subterránea a otro punto aguas abajo.

**Figura N° 358: Ubicación de la Laguna / Dique de Protección y Puntos de Afloramiento de Flujo Hídrico Aguas Abajo.**

La situación descrita denota la existencia estratos permeables en la base de la presa de protección de la laguna.

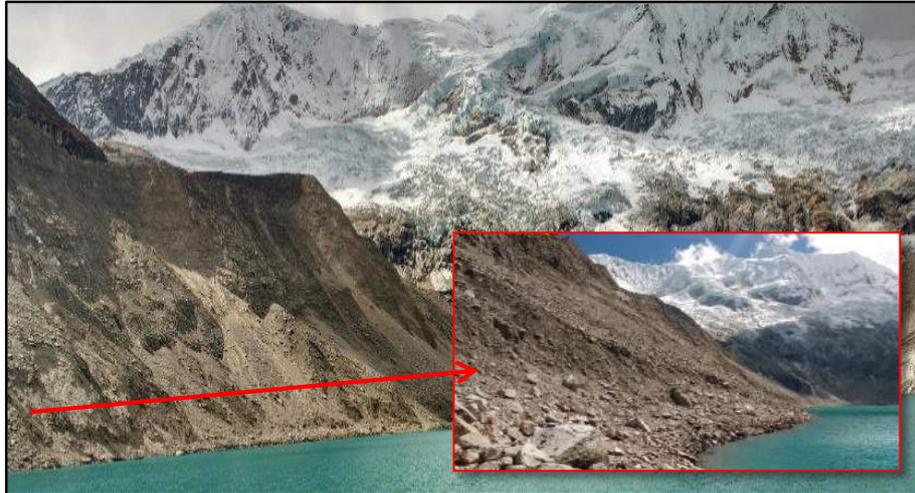
variaciones de temperatura entre el día y la noche, así como a los fuertes vientos; siendo importante precisar que dicho depósito glaciar no ha alcanzado su ángulo de reposo. Según detalle de vistas fotográficas.

**Fotografía N° 68: Flanco Derecho, observándose que el depósito glaciar derecho aún no ha alcanzado su ángulo de reposo, por ende, se visualizan deslizamientos permanentes.**

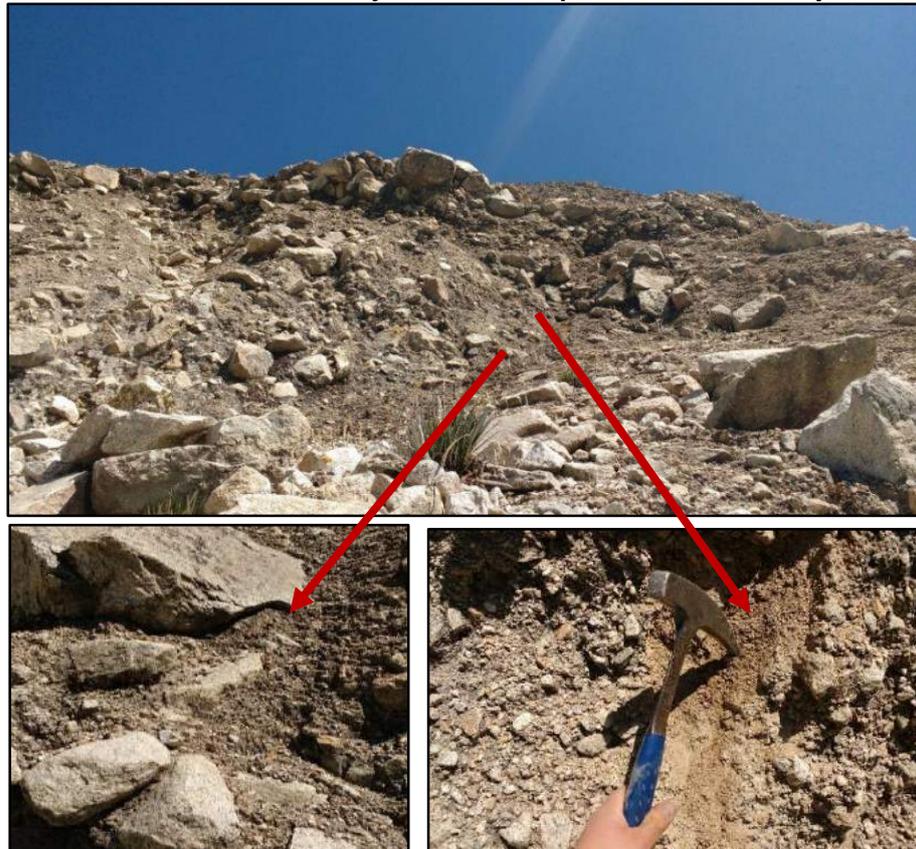
**Fotografía N° 69: Se visualiza el estado de la morrena lateral derecha, compuesta por fragmentos de roca en matriz de limos y arenas de compacidad de media a baja.**

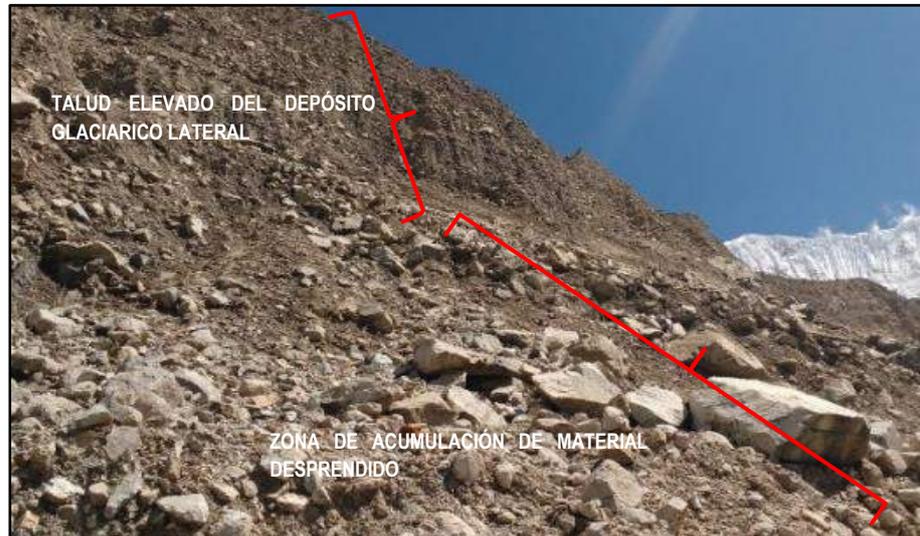
De otra parte, es de precisar que el depósito glaciar lateral derecho se desarrolla en una longitud promedio de 70 m, con una inclinación de 40°, constituyéndose en

una zona de depósito de material de desprendimiento de la parte alta del depósito, el mismo que posee un talud semi vertical en una altura promedio de 30 m, según vista fotográfica.

**Fotografía N° 70: Vista panorámica del depósito glaciárico lateral derecho.**

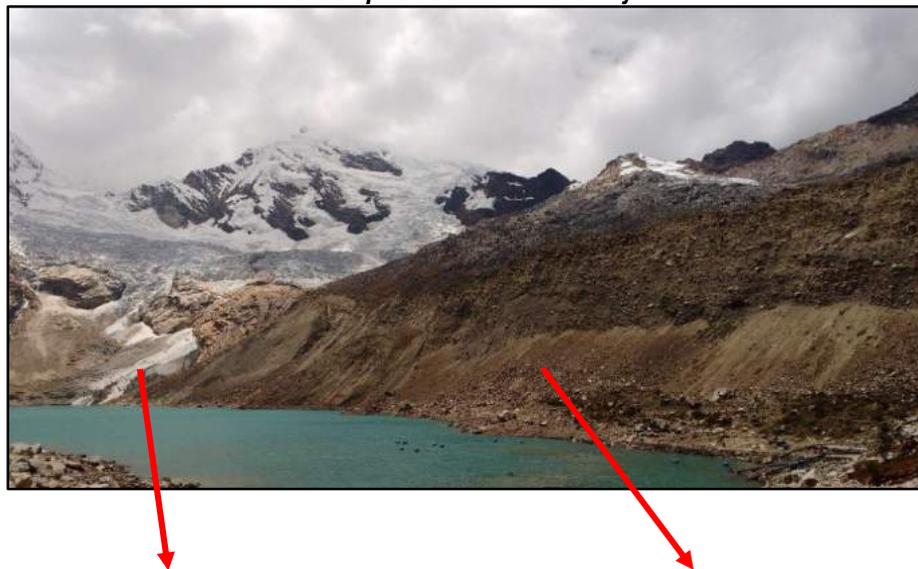
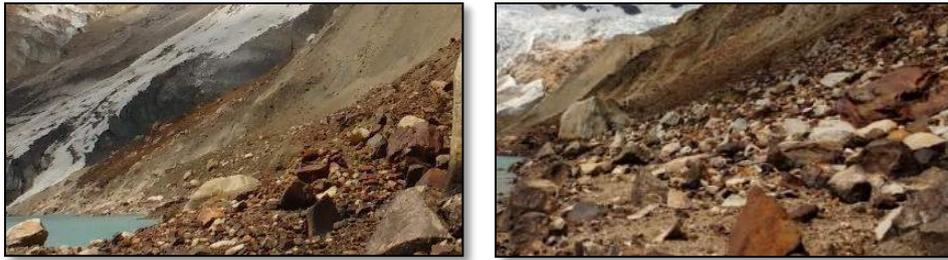
**Fotografía N° 71: En el flanco izquierdo, se visualiza un talud elevado de inclinación aproximada 70°, de material conglomerado de fragmentos de roca en matriz de arena limosa de compacidad de media a baja.**

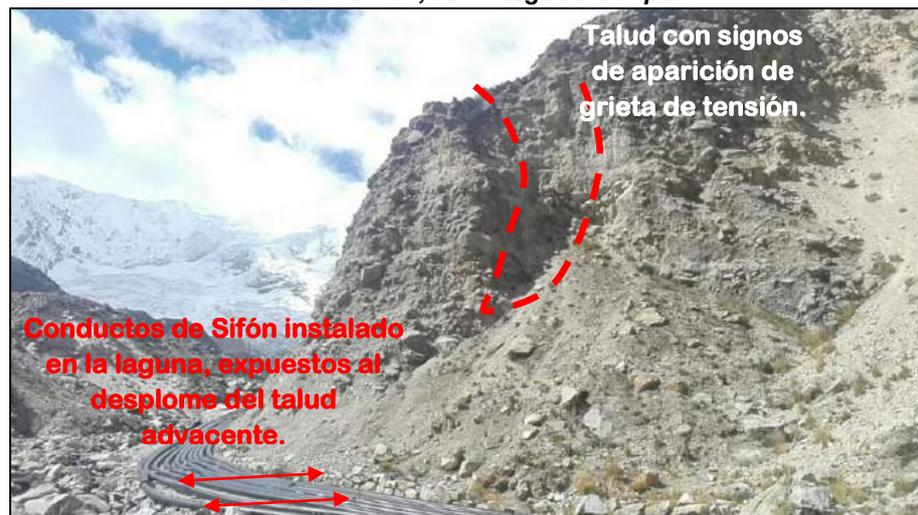
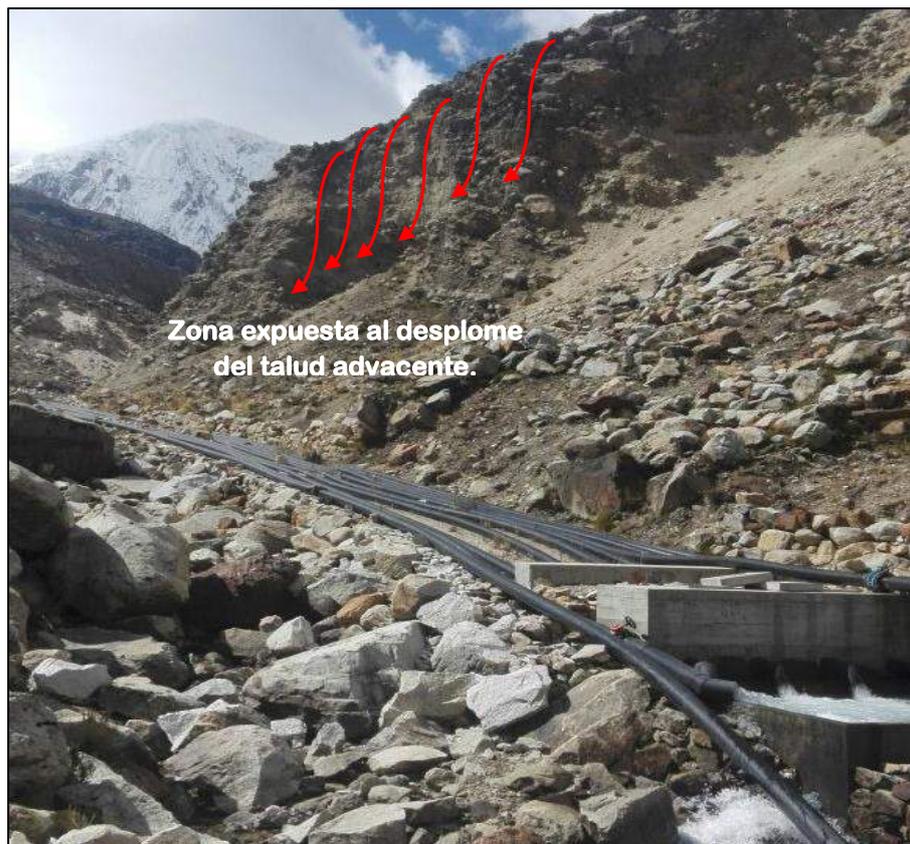
**Fotografía N° 72:** En la vista fotográfica se visualiza, la zona de salida de los sifones, visualizándose en el talud del flanco izquierdo signos visibles de la aparición de una grieta de tensión vertical, con riesgo de colapso.

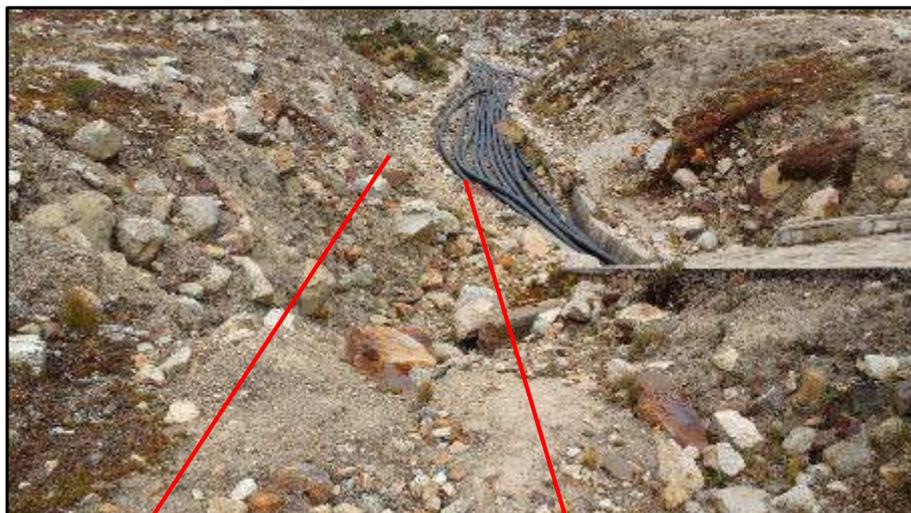
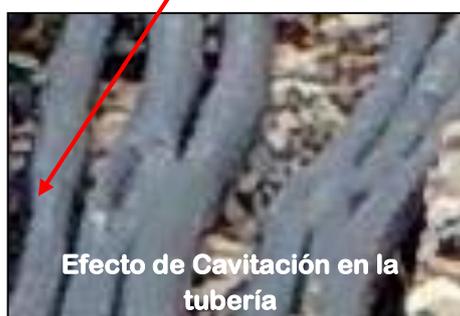
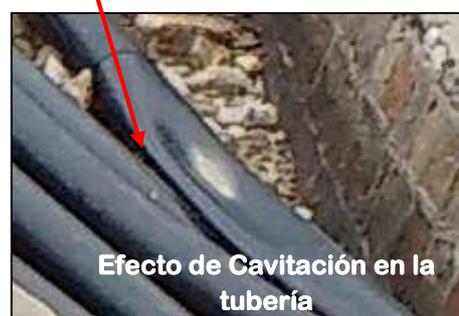
**Fotografía N° 73: En la vista fotográfica se visualiza el efecto de cavitación producido en las tuberías correspondientes a los sifones, situación que genera erosión interna y vibración de la misma, identificándose signos de aplastamiento.**

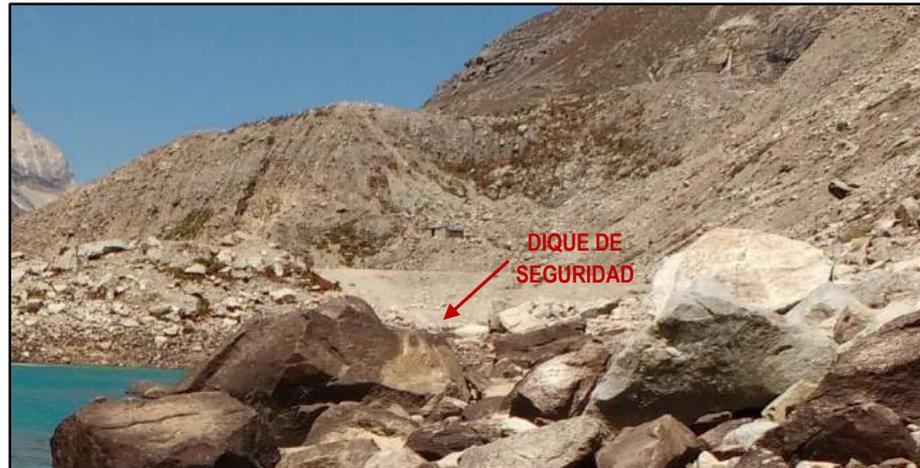
**Fotografía N° 74:** En la vista fotográfica se visualiza el dique de seguridad de la laguna Palcacocha, ubicado en la parte derecha de la zona frontal de la misma.

Verificado el estado actual del referido dique, se advirtieron signos visibles de colapso de la estructura y base del dique, siendo que en la corona de la presa se muestra una grieta transversal de 1 cm de espesor que se desarrolla a lo largo de 3m. según detalle de vistas fotográficas:

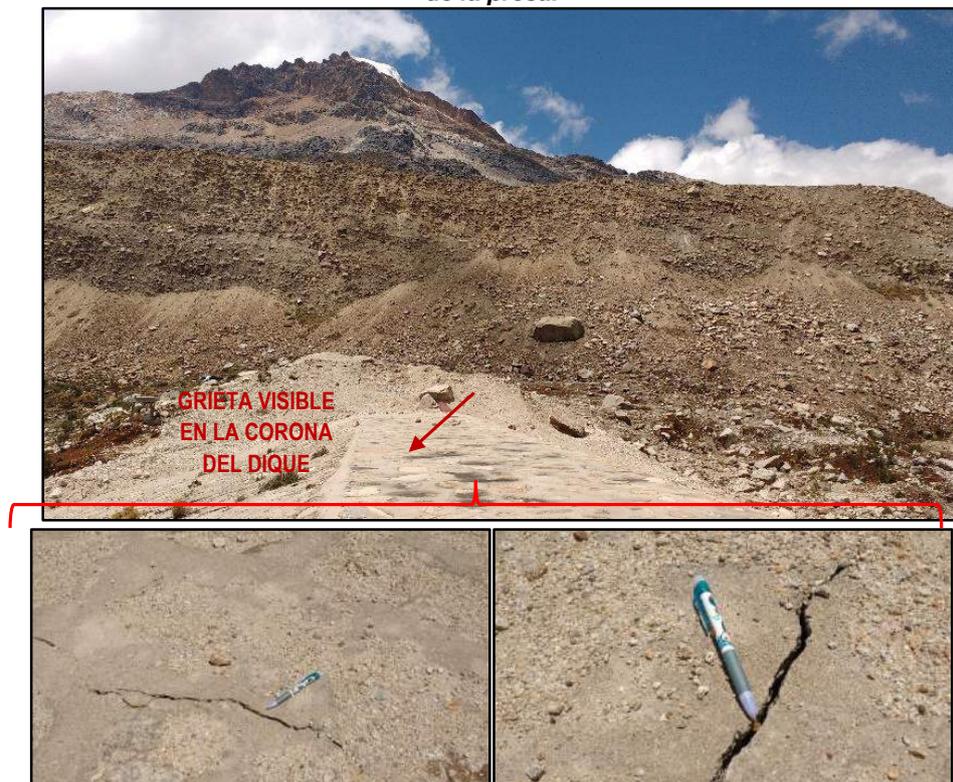
**Fotografía N° 75 : En la vista fotográfica se visualizan las grietas visibles en la corona de la presa, situación que evidencia el asentamiento del cuerpo de tierra de la presa.**

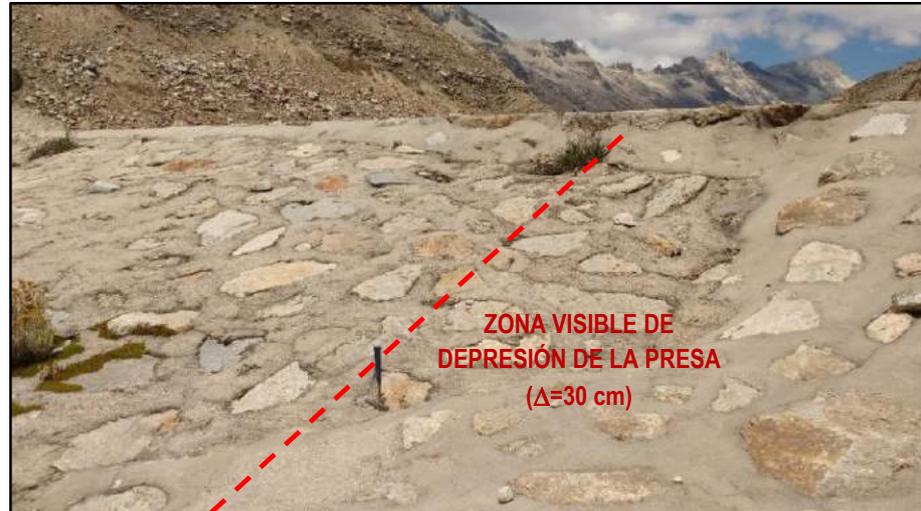
**Fotografía N° 76: Se visualiza el asentamiento en la zona anterior de la presa de  
protección.**

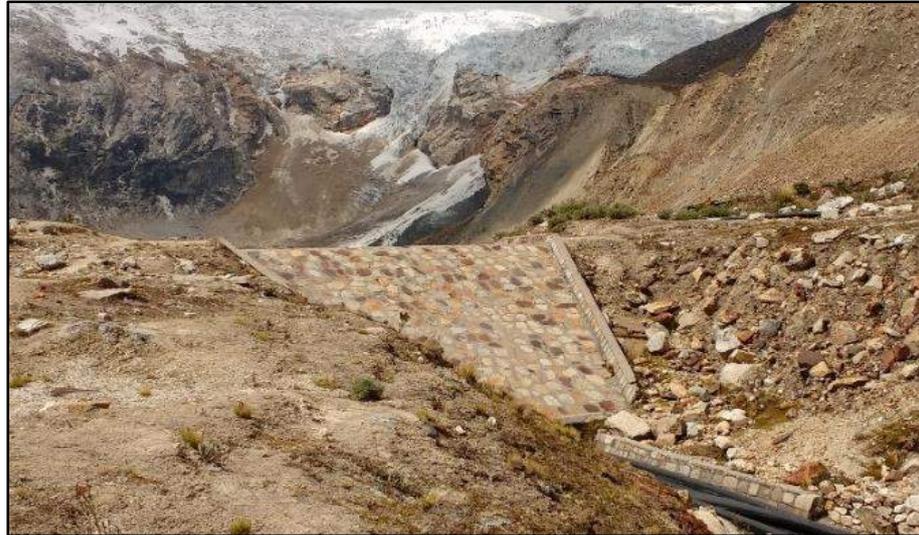
**Fotografía N° 77: Vista Panorámica de la Presa de Tierra – Laguna Palcacocha y Canal de Salida.**

Respecto al dique de regulación, se identificó que el mismo consta de una presa de tierra cubierta por un emboquillado de piedra en mezcla de concreto, advirtiéndose visualmente en el mismo, el uso de agregados de la zona (de acuerdo a las características visuales). Dicha presa posee un conducto de desagüe, con canales de ingreso y salida; a través del cual pasan 10 tuberías de HDPE de 10" (5 se encuentran en funcionamiento), las mismas que cumplen la función de sifones entre el vaso de almacenamiento y la zona posterior al dique de regulación; dichas tuberías al cubrir un área aproximada del 70% de la sección del conducto, limitan su funcionamiento total, más aun considerando que podrían darse situaciones como las sucedidas en el año 2003<sup>2</sup>, en cuyo suceso se dio el trabajo al 100% del conducto de salida, así como el transporte de grandes bloques de hielo a la superficie del dique; es así que, en caso de producirse un oleaje que llegue a nivel de dique, el funcionamiento de los sifones sería bloqueado, además de anularse la posibilidad de evacuación vía conducto, generando un mayor impacto contra el dique, así como un exceso de empuje con probables problemas de turificación y colapso de la estructura.

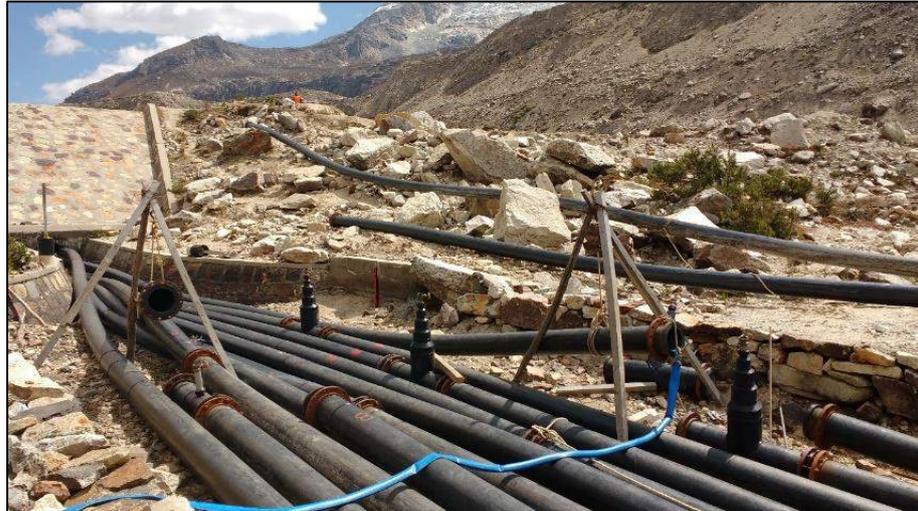
**Fotografía N° 78 : Vista Panorámica del Canal de Ingreso, dispuesto con las 10 Tuberías HDPE de 10" (Sifones)**

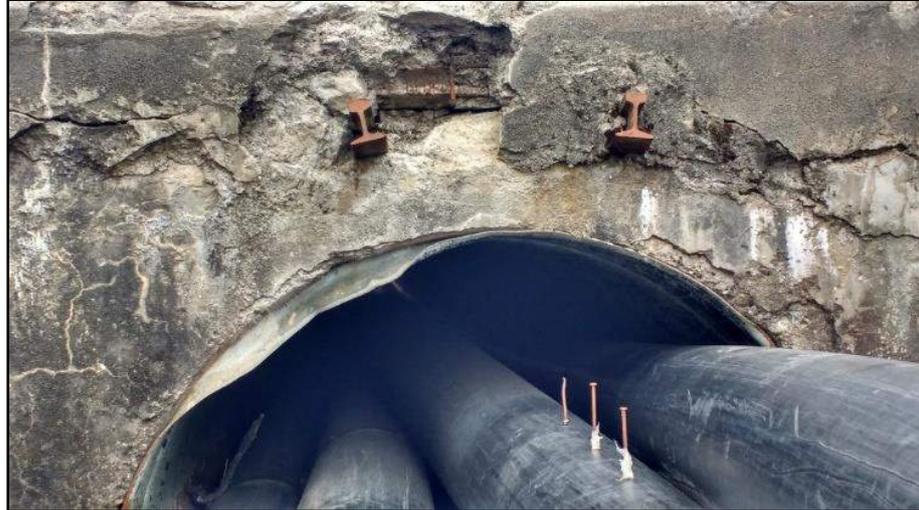
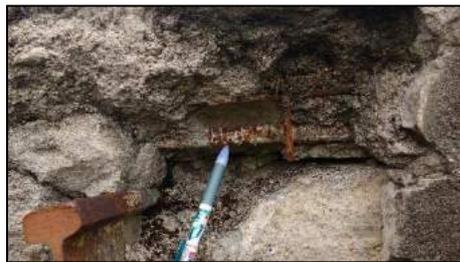
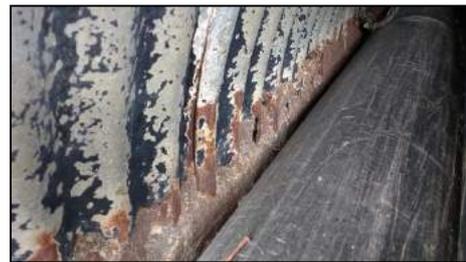
De otra parte, se visualiza que, el conducto de concreto armado dispuesto con tubería metálica TMC, muestra deterioro en su estructura externa, visualizándose el acero estructural expuesto con muestras de corrosión; de otra parte, se visualiza la corrosión total en la parte inferior de la tubería metálica, al nivel de haber provocado la rotura del mismo, según detalle de vistas fotográficas.

**Fotografía N° 79: Vista del Conducto Cubierto del Dique de Regulación de la Laguna Palcacocha).**

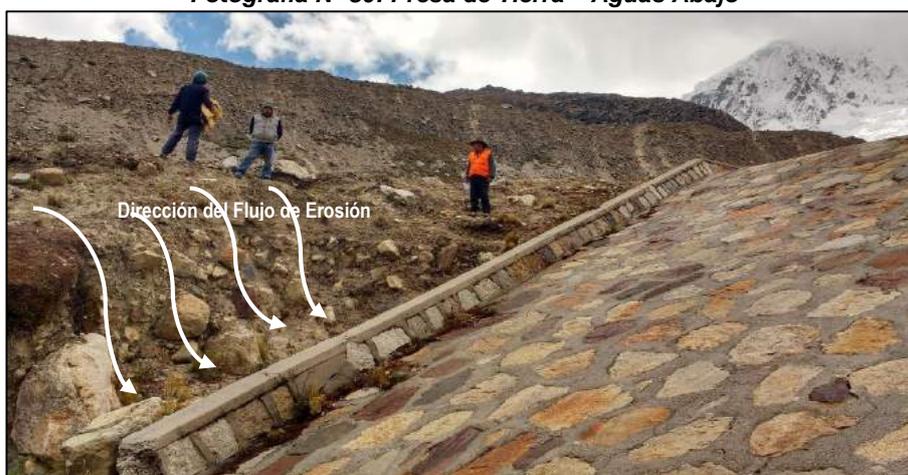
De otra parte, en relación al dique de regulación y su entorno, se identificó que, dicho dique tiene un frente de 14.50 m, ancho de corona de 5.30 m, inclinación de caras anterior y posterior de 23°, y altura estimada en 7m; identificándose que dicha estructura posee un cuerpo de tierra recubierto de mampostería de piedra. Visualizándose a su vez, que aguas arriba los depósitos glaciares adyacentes al dique poseen una topografía uniforme y alineada al dique; no obstante, agua abajo se visualiza un alto grado de erosión de los depósitos glaciares de ambos lados del dique, situación que ha dejado expuesta parte del cuerpo de la presa, en alturas máximas de 0.87 m al lado derecho y 1.55 m al lado izquierdo, con longitudes de 10.7m y 14.6 m respectivamente. Según detalle:

**Fotografía N° 80: Presa de Tierra – Aguas Abajo**

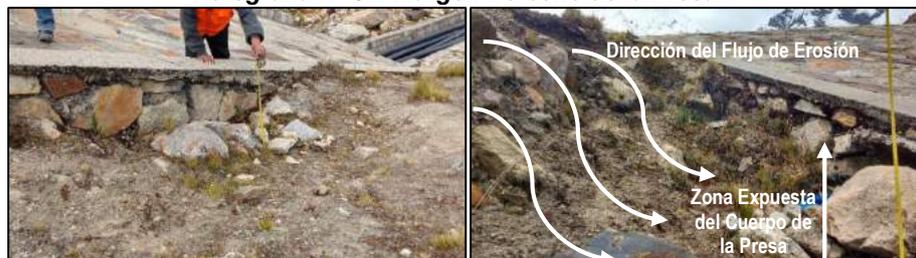
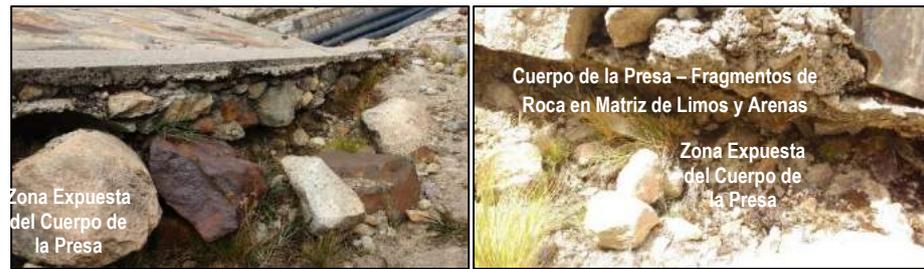
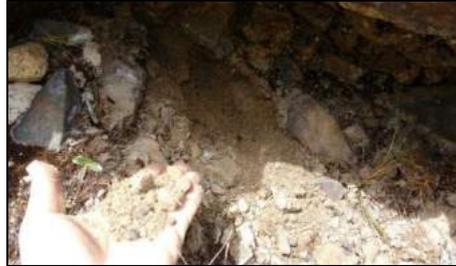
**Fotografía N° 81: Margen Derecho de la Presa.**

En las vistas previas se advierte la zona expuesta del cuerpo de la presa (lado derecho aguas abajo), identificándose que dicho material está compuesto por fragmentos de roca en matriz de limos y arenas, de compacidad de media a baja; situación que pone en riesgo la estructura de la presa, ante la persistencia característica de las precipitaciones pluviales de la zona.

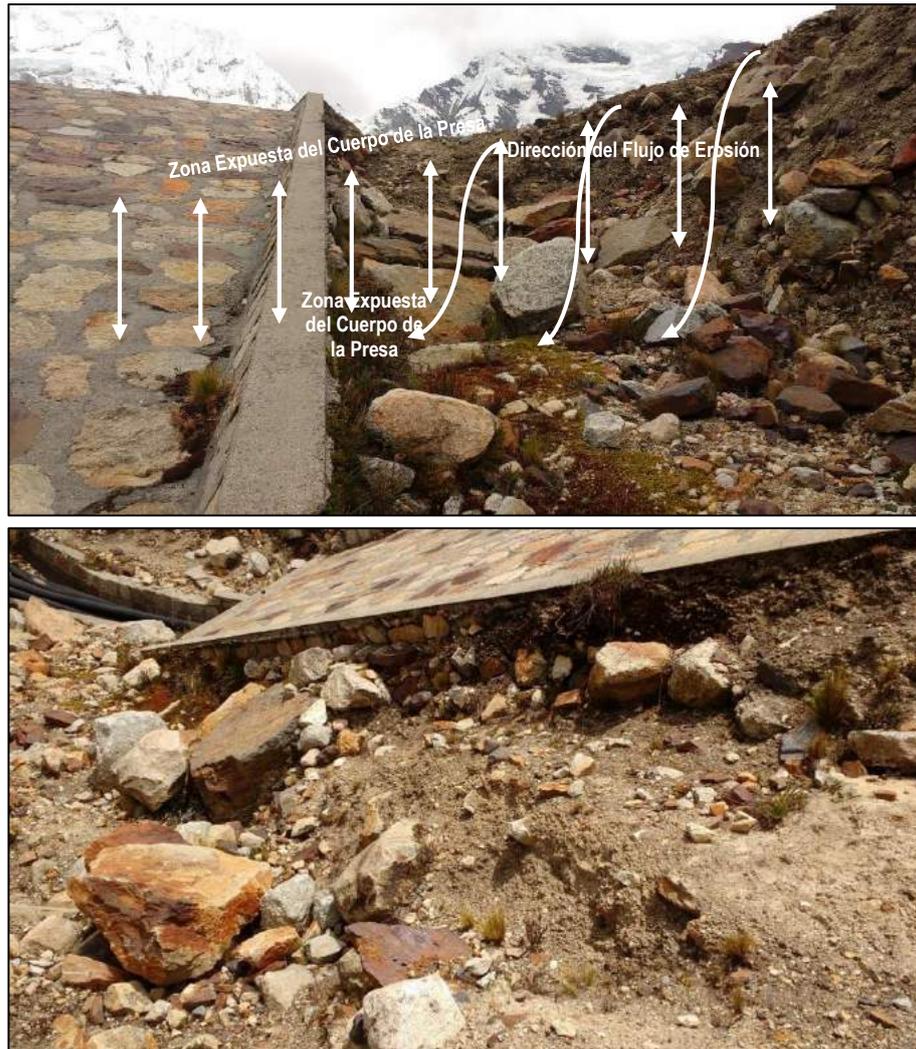
**Fotografía N° 82: Margen Izquierdo de la Presa de Tierra.**

La situación descrita, denota que al lado izquierdo del cuerpo de la presa, aguas abajo, se visualiza la exposición de fragmentos de roca en matriz de limos y arenas, de compacidad de media a baja, situación que pone en riesgo la estabilidad de su estructura en el tiempo, siendo que se encuentra en una zona de precipitaciones pluviales persistentes, a lo cual se suma el debilitamiento de la masa del suelo por el cambio de volumen de agua existente en las cavidades del suelo (por congelamiento y deshielo).

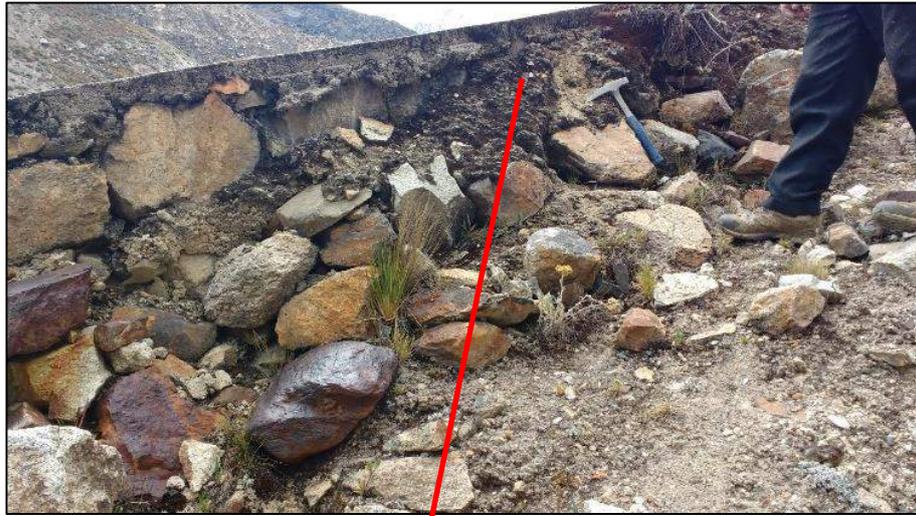
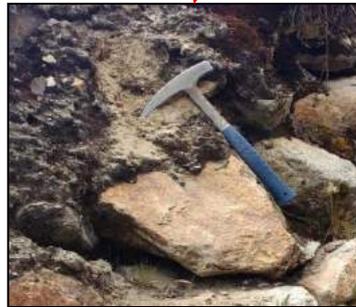
**Fotografía N° 83: Margen Izquierdo de la Presa de Tierra.**

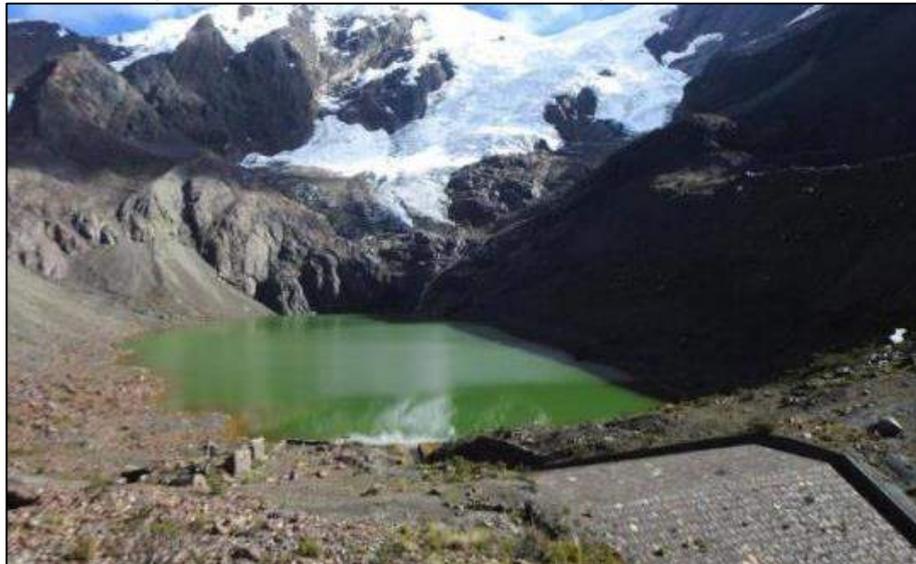
A la fecha de inspección se advirtió que la laguna Cuchillacocha registraba un nivel de 0.35 m por encima del nivel del fondo del canal de desagüe.

**Fotografía N° 85: Vista panorámica de la Laguna Cuchillacocha.**

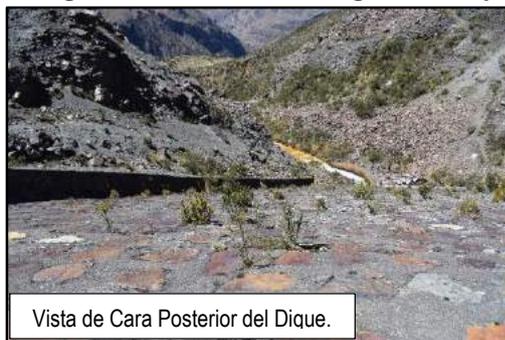
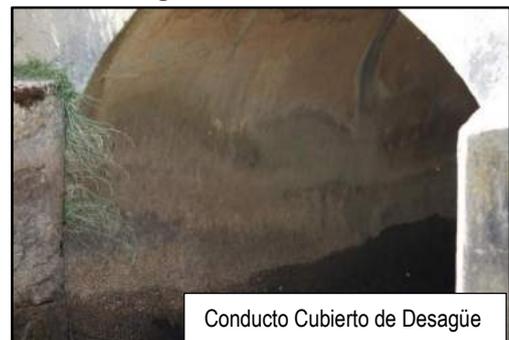
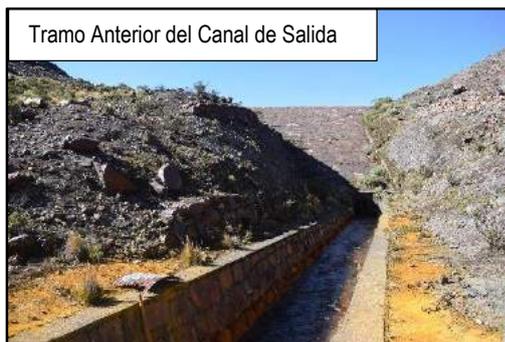
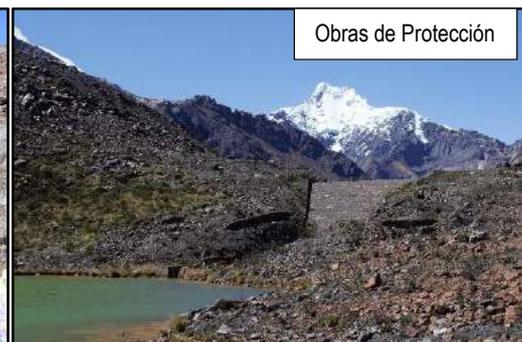
Se identificó un dique de tierra con recubrimiento de emboquillado de piedra y cemento; respecto de lo cual, se visualizó que existen zonas en las cuales ha crecido vegetación menor, situación que denota el resquebrajamiento del recubrimiento del dique, permitiendo el crecimiento de dicha vegetación.

**Fotografía N° 86: Obras de Seguridad Emplazadas en la Laguna Cuchillacocha.**

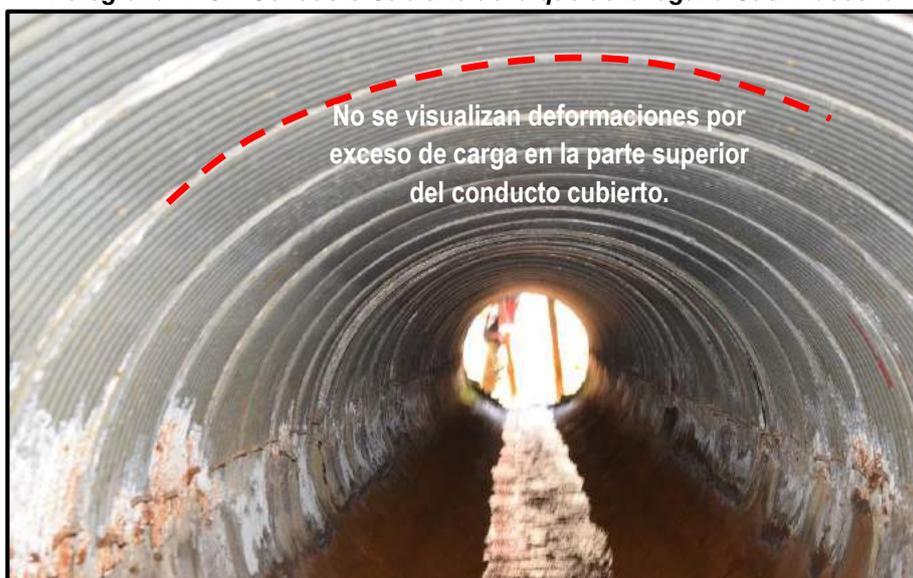
**Fotografía N° 87: Conducto Cubierto del dique de la laguna Cuchillacocha.**

Se visualiza la acumulación de partículas blanquecinas y oxido en paredes del conducto.

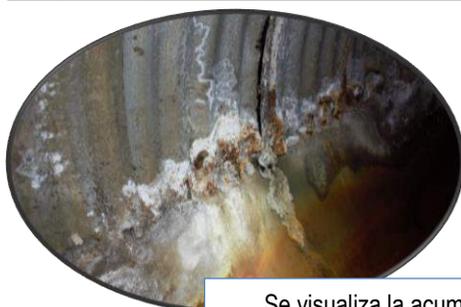
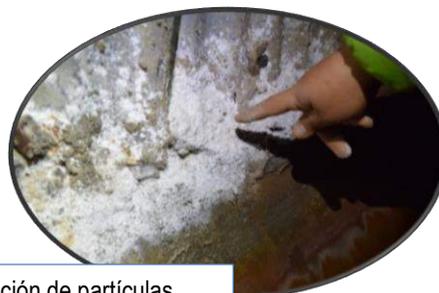
Se identificó un conducto cubierto de concreto, con recubrimiento interior parcial superior de tubería TMC, el mismo que se encuentra en buen estado, no visualizándose deformaciones por exceso de carga; únicamente se visualizaron muestras de oxidación en la zona de contacto con el espejo de agua, así como la acumulación de partículas blanquecinas; de otra parte, en relación a la parte inferior de las paredes y el piso del conducto, se visualizó que el mismo presenta algún deterioro a consecuencia del impacto de las partículas de arrastre hídrico.

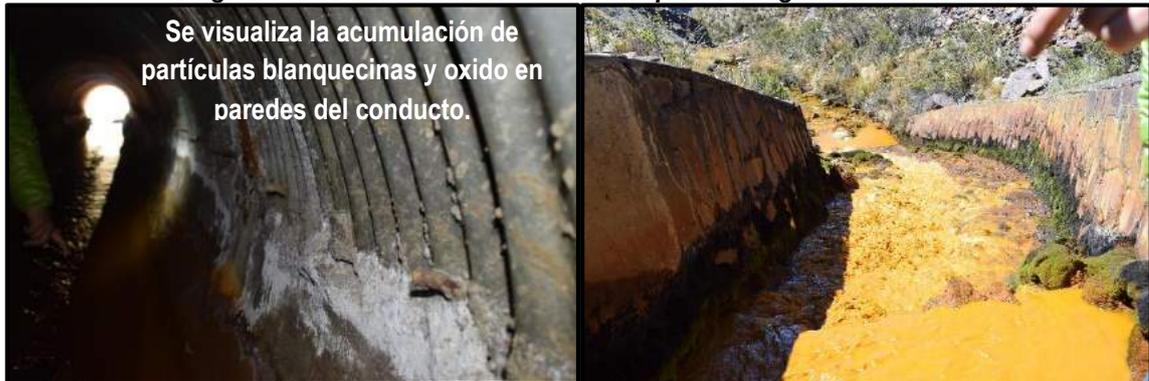
Año Del Buen Servicio al Ciudadano  
de partículas blancuecinas y oxidación de las paredes del canal, así como  
acumulación de óxido en paredes y piso del conducto cubierto.

**Fotografía N° 88: Conducto Cubierto del dique de la laguna Cuchillacocha.**

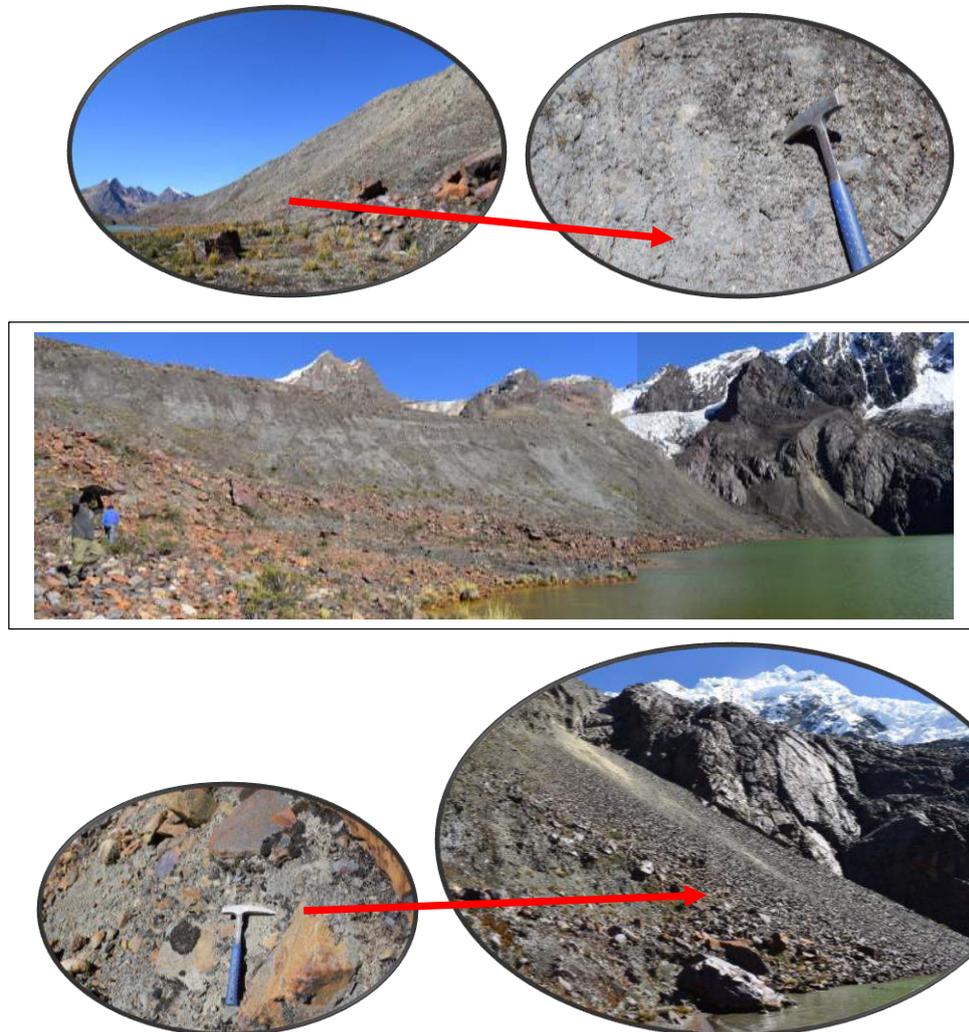
**Fotografía N° 89: Vista panorámica del flanco derecho de la laguna, se visualiza un tramo con material de conglomerado de fragmentos de roca en matriz de arenas y limos de compacidad media.**

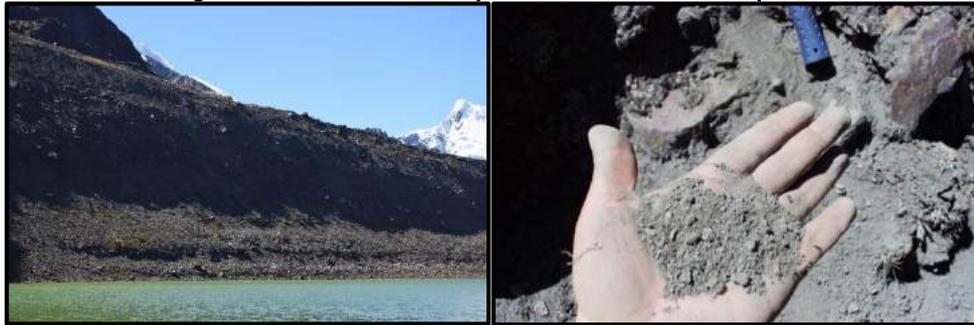
**Fotografía N° 90: Vista del Depósito Glaciar Lateral Izquierdo.**

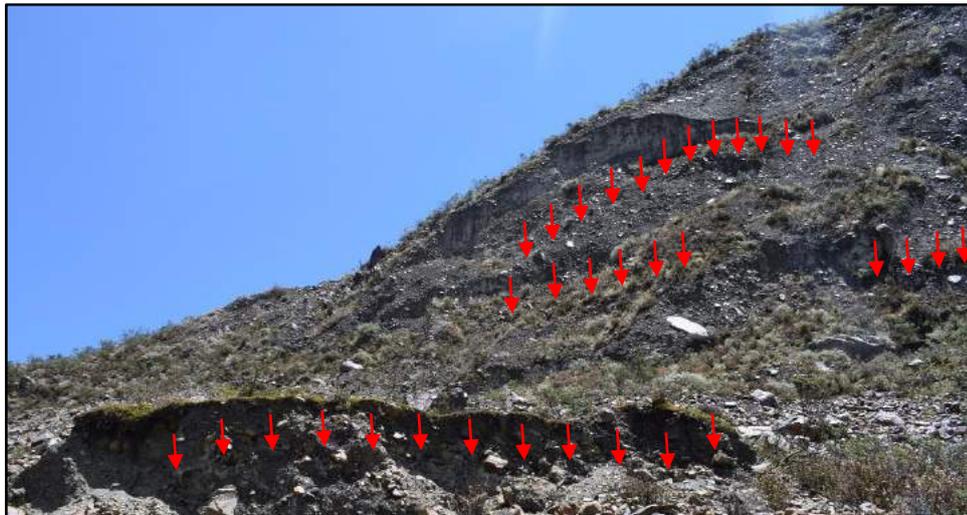
**Fotografía N° 96: En la zona terminal del flanco derecho (zona adyacente derecha al dique) se visualizan corrimientos verticales sucesivos locales.**

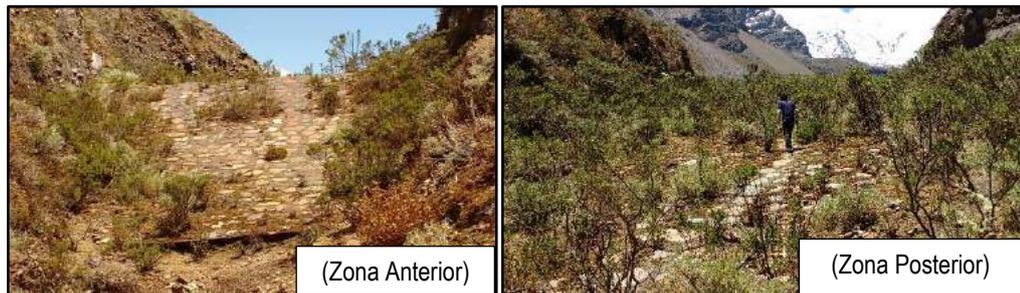
En la inspección in situ realizada el 20 de setiembre de 2017, se identificó la existencia de un dique de tierra con revestimiento de mampostería de piedra y cemento, el mismo que se visualiza en condiciones estables; visualizándose únicamente el crecimiento de vegetación menor en diversas partes del revestimiento de mampostería, a consecuencia de la acumulación de material finos en las hendiduras de su superficie. La situación descrita denota la necesidad de un mantenimiento permanente en el dique en referencia, a fin de que la aparición de fisuras y el crecimiento de vegetación en ellas no facilite el ingreso del agua al cuerpo del dique, dañando su estructura en el tiempo.

**Fotografía N° 97: Crecimiento de vegetación en las hendiduras de superficie de revestimiento de dique.**

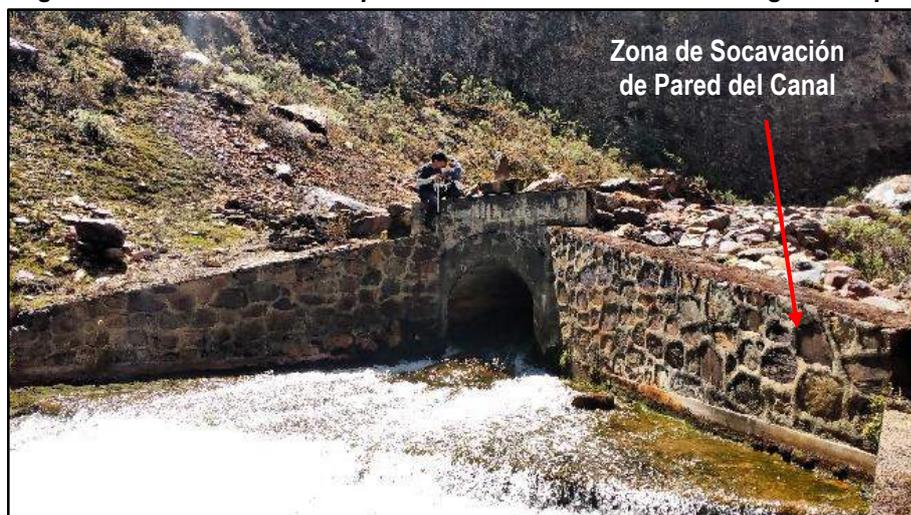
**Fotografía N° 99: Socavación de pared de canal de salida – Presa Laguna Tullparaju**

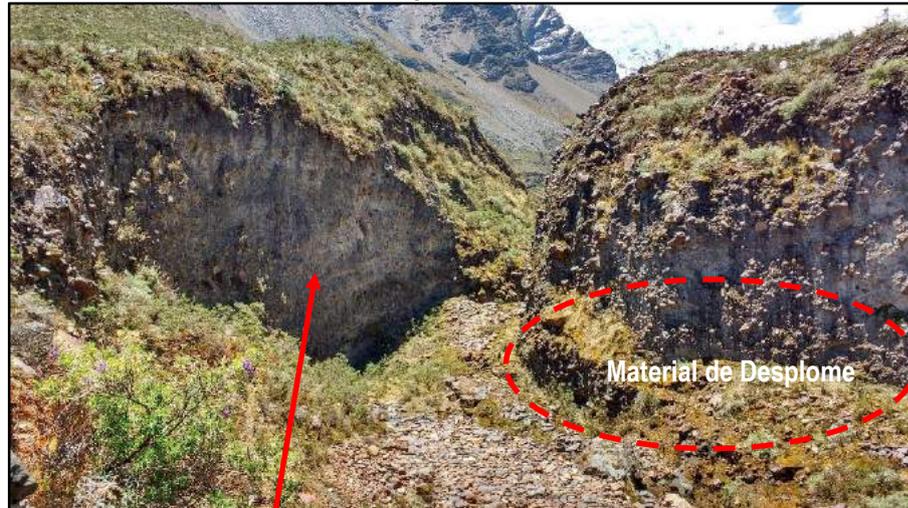
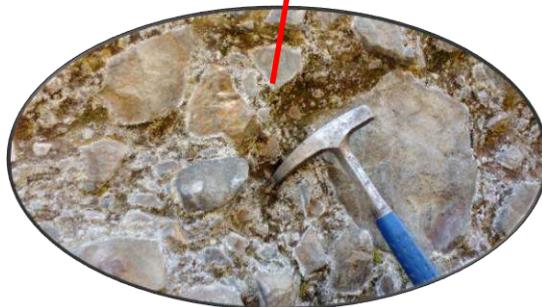
En relación a la zona de salida del conducto cubierto, se visualiza que esta atraviesa taludes verticales laterales de conglomerado de fragmentos de roca en matriz de limos y arenas de alta compacidad, visualizándose algunos signos de desplome del talud izquierdo.

**Fotografía N° 100: Zona posterior a la presa, depósitos glaciares laterales elevados, en cortes verticales naturales de conglomerado de fragmentos rocosos en matriz de limo arenoso, de compacidad alta.**
