INFORME TÉCNICO N°010-2018-INAIGEM/DIG-SDRAG

*INFORME DE EVALUACIÓN DEL ESTADO ACTUAL DE LAS OBRAS DE
SEGURIDAD Y ENTORNO DE LA LAGUNA*

QUITARACSA

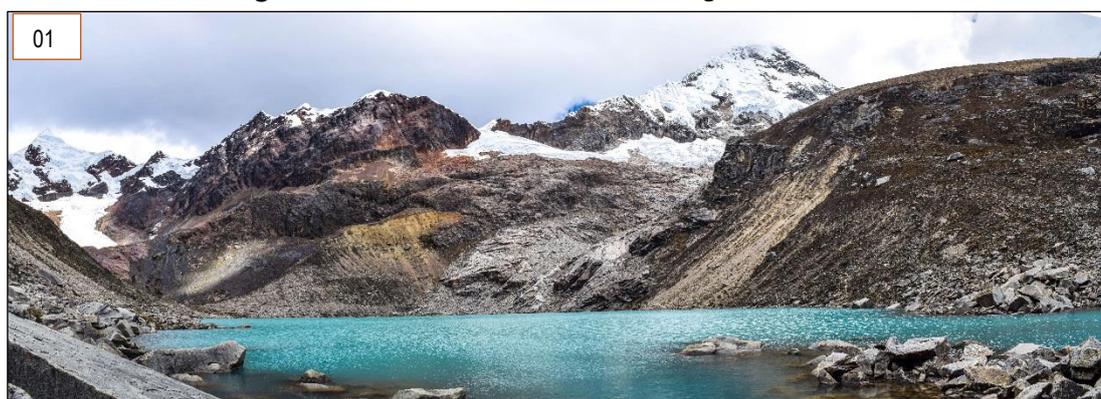
Fotografía N° 1. Vista Panorámica de la Laguna Quitaracsa

La laguna Quitaracsa está ubicada en la cabecera de la Subcuenca del río Quitaracsa, a una altitud de 4662 msnm. Hidrográficamente pertenece a la cuenca del río Santa. Políticamente pertenece al distrito de Yuracmarca, provincia de Huaylas en el departamento de Ancash. Ver vista fotográfica N.º 01.

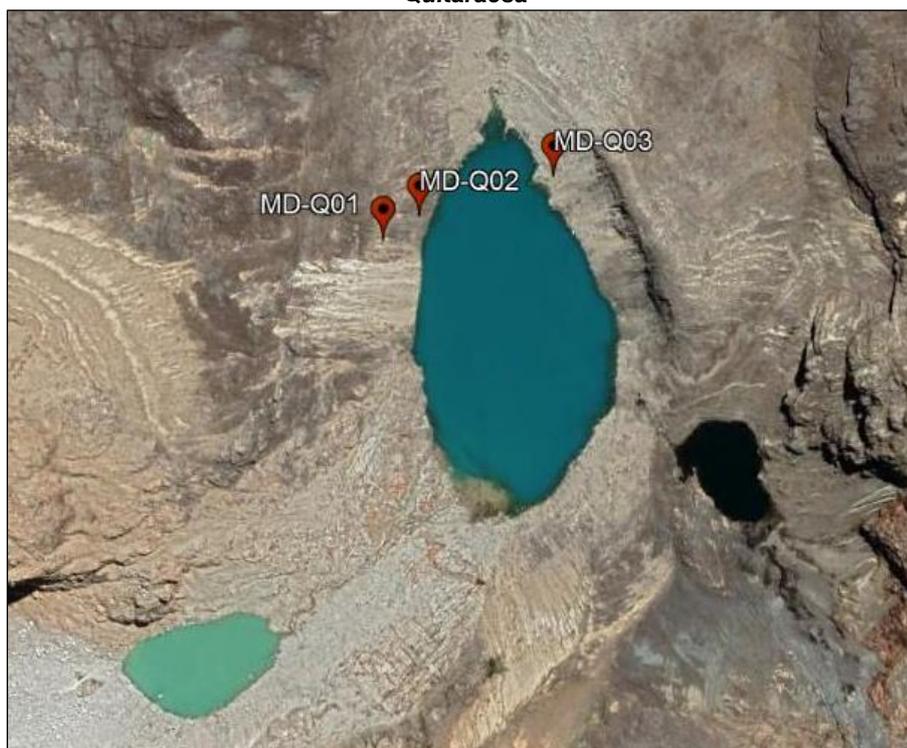
Figura N.º 02, Ubicación de Muestras Extraídas de los Depósitos Glaciáricos – Laguna Quitaracsa

La caracterización realizada a las muestras, indica la presencia de suelos arenosos con presencia de limos y una cantidad baja de gravas, por ende, buena cantidad de material cementante, sin embargo, poco cohesivo, siendo estos suelos de mediana competencia para la estabilidad en taludes. Adicional a lo cual debe considerarse que dichos suelos se emplazan en taludes de medios a elevados, de 60° de inclinación en promedio.

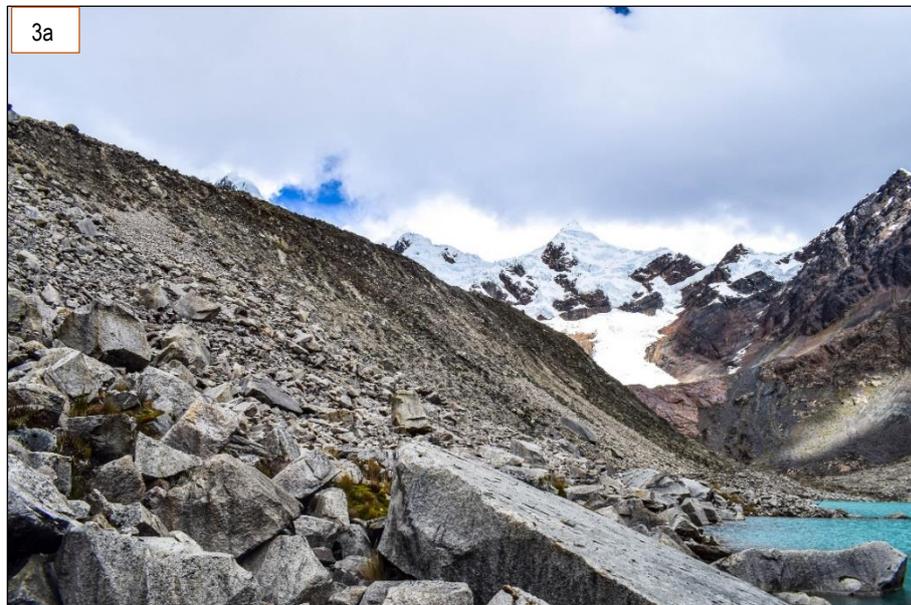
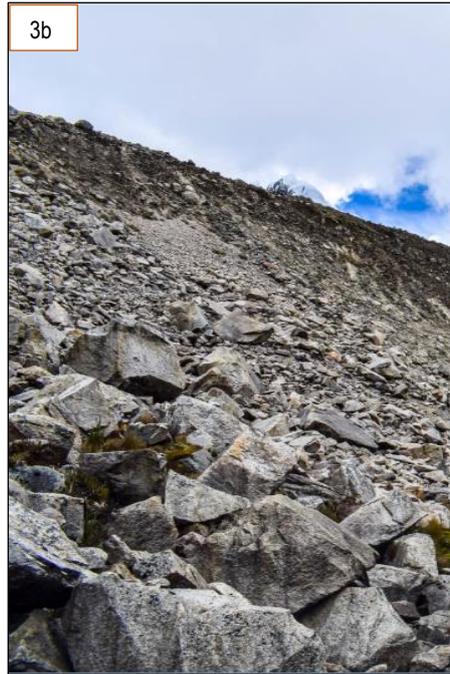
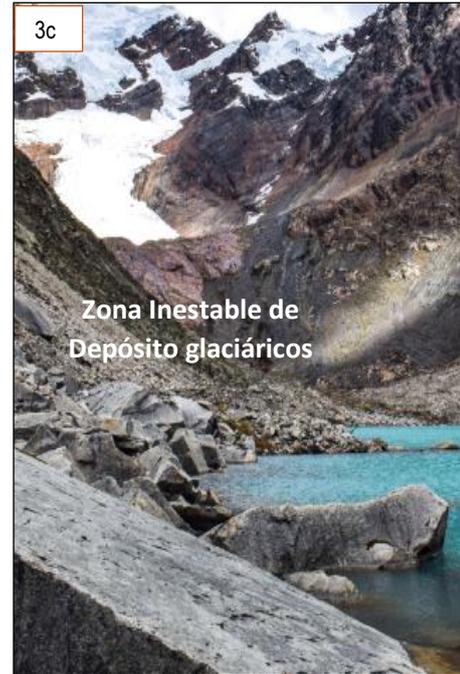
Fotografías N° 2ª, 3b y 3c. Vistas del Depósito Glaciárico Lateral Derecho de la Laguna Quitaracsa

Se identifica un talud elevado con ángulos que varían entre 45 ° a 60 °, sin presencia de cobertura vegetal. Es de precisar que, se visualiza caídas de material suelto en la parte media de la talud y bloques, bolones cerca del borde de la laguna, debido a los procesos gravitatorios de movimiento en masas (Ver Fotografías N.º 3a, 3b y 3c).

- 7.1 Se recomienda realizar visitas periódicas, a fin de realizar el monitoreo de los depósitos glaciáricos y de los macizos rocosos emplazados en el entorno de la laguna.

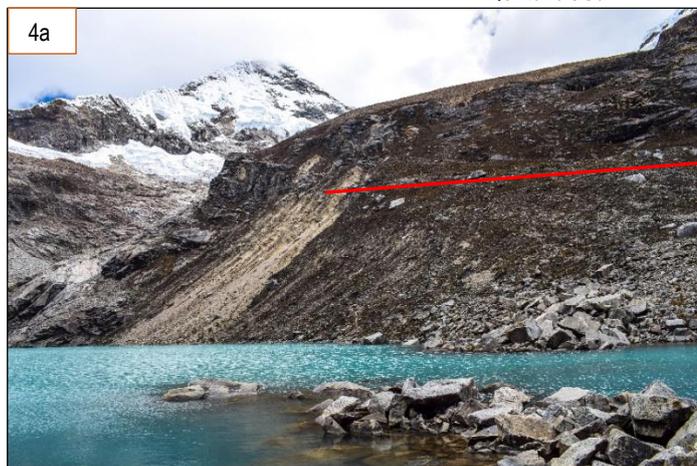
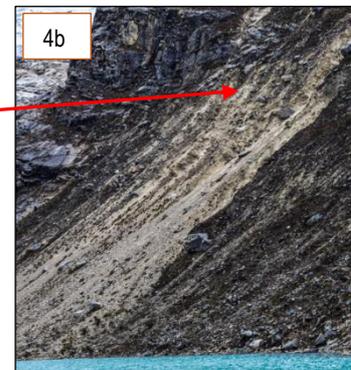
Fotografías N° 3 a y 4b. Vista del Depósito Glaciárico Lateral izquierdo de la Laguna Quitaracsa

Se identifica un talud elevado, con mayor ángulo de inclinación (Ang.aprox = 75°), compuesto de roca en la parte superior y en la parte media e inferior de arenas y gravas, se observa caída de materiales sueltos.

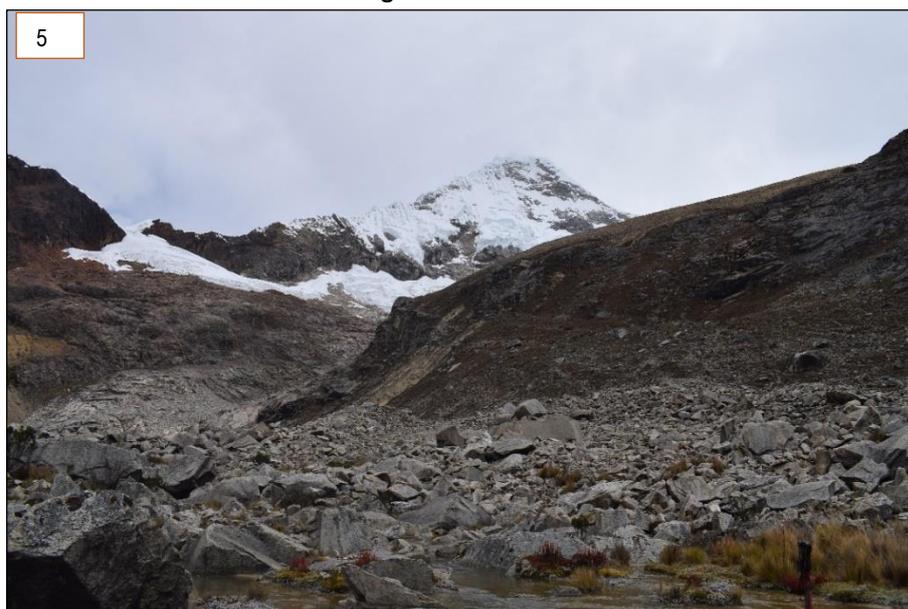
La parte frontal del vaso de laguna está formada por un conglomerado de fragmentos de roca desde bloques (50%), bolones (20%) y material fino en un 30% aproximadamente, con un talud suave que va de 10° a 20° .

Fotografía N° 4: Se visualiza la composición del material del depósito glaciáricos frontal, de la laguna Quitaracsa.

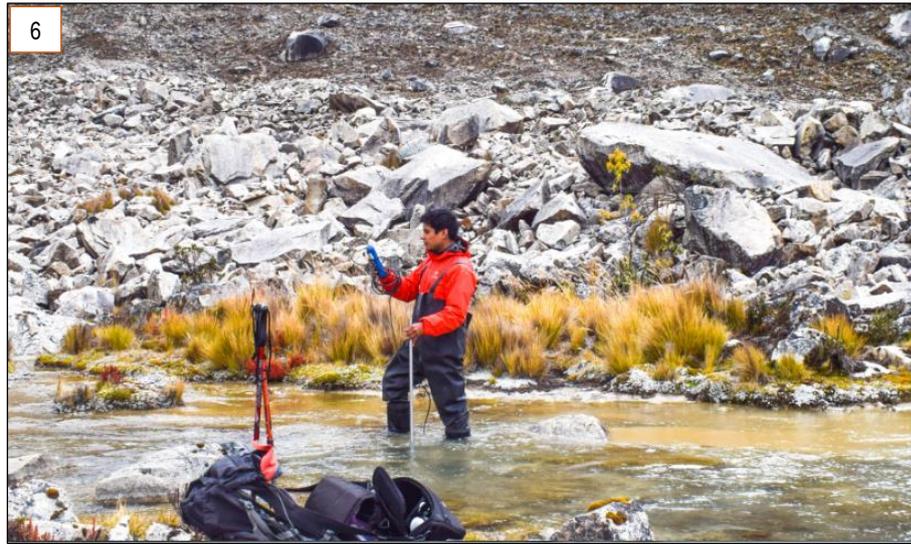
Fotografía N° 6. Aforo en la descarga de la laguna Quitaracsa

En la inspección in situ realizada en agosto de 2018, se identificó que la laguna Quitaracsa no posee una obra de seguridad, ni un conducto a tajo abierto, la descarga se realiza mediante rebose, como en la parte frontal se observa depósitos de rocas entre bloques y bolones el agua es conducido por debajo de estos materiales, emergiendo a 60 m aguas debajo de la laguna.

La laguna Quitaracsa es alimentada por precipitación pluvial y por fusión glaciárica, con una descarga estimado por el método de correntómetro, en 83 Lt/seg. (24 de agosto de 2018) (Ver fotografía N.º 6).
