# RECONOCIMIENTO DEL NIVEL DE PELIGRO DE LA LAGUNA MULLACA CON FINES DE SEGURIDAD Y APROVECHAMIENTO

Cordillera Blanca, Provincia de Huaraz, Región Ancash

## INFORME TÉCNICO N° 02

Huaraz, Febrero de 2016.

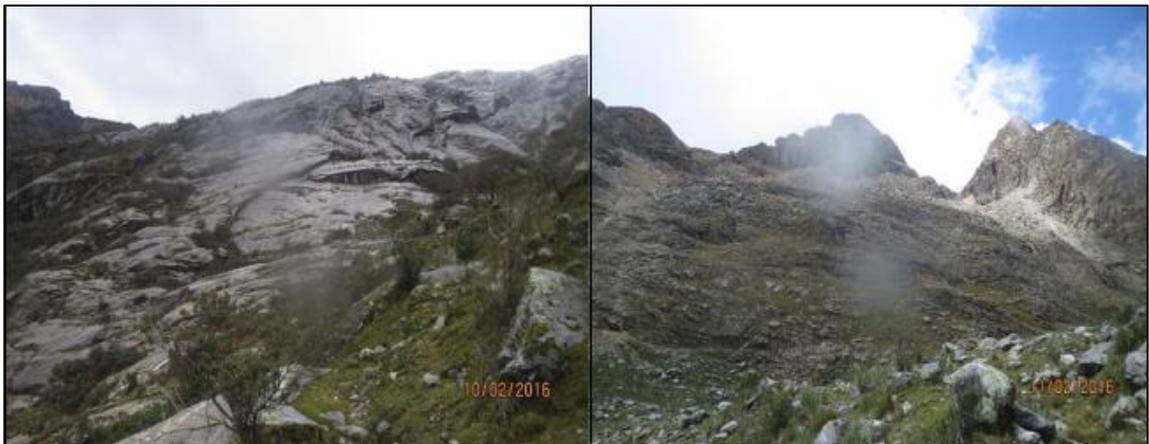
La litología del batolito, comprende rocas intrusivas como granodioritas y tonalitas de grano grueso. El tipo de litología que presenta la zona de estudio, da origen a numerosas escarpas que existe en el circo glaciar del nevado. Se presenta algunos diaclasamientos en diversos sectores, producto del fenómeno de deglaciación intensa, lo que origina desprendimientos de bloques y derrumbes no sólo alrededor de la laguna, sino también a lo largo de la quebrada Mullaca (ver fotografía N°01).

Fotografía N° 01: Cadena de rocas intrusivas que predominan en el fondo de valle y en la microcuenca glaciar.

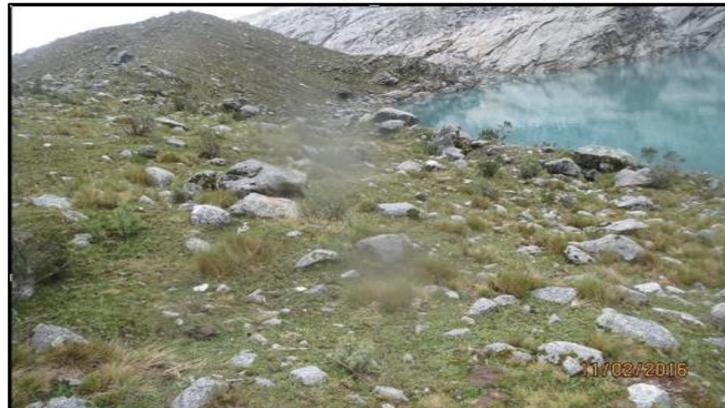
Fotografía N° 02: Morrena lateral derecha, compuesta exclusivamente por clastos de roca intrusiva del Batolito de la Cordillera Blanca.

Los depósitos morrénicos, tanto los de fondo de valle glaciar como las morrenas colgantes presentes en la zona de estudio, pertenecen a la edad holocena (0.01 M.A.); estos depósitos son producto de la acción y retroceso de los glaciares de los nevados. Las morrenas se caracterizan por ser carentes de estratificación y no ser muy consolidadas. (ver fotografías N°02 y 03).

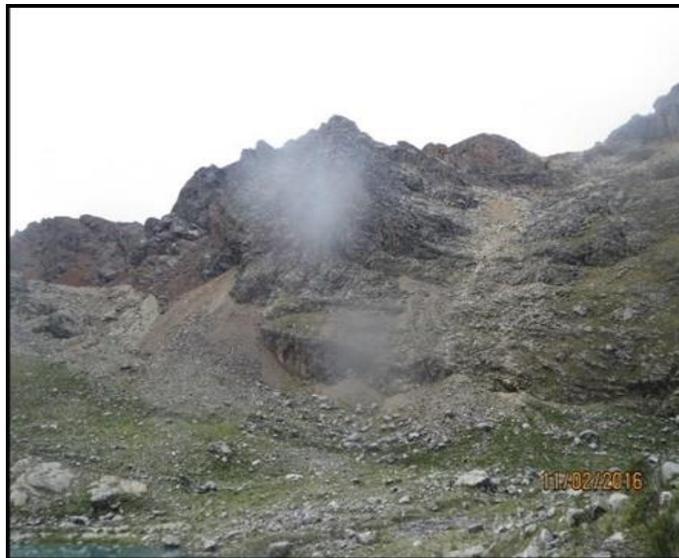
Fotografía N° 03: Morrena lateral izquierda, compuesta inicialmente por pizarras y arcillas provenientes de la Formación Chicama.

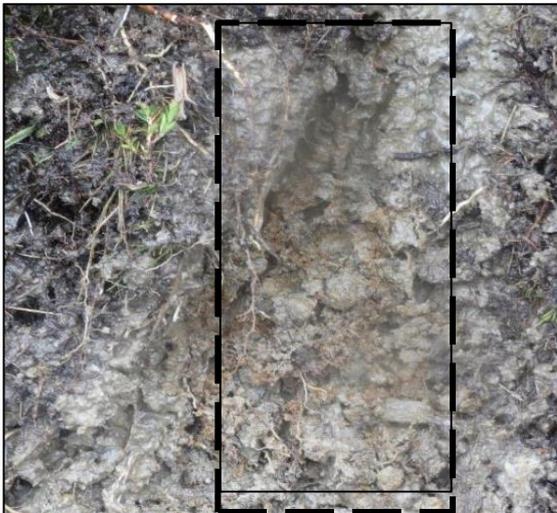
esto servirá para relacionarlo a la estabilidad o inestabilidad de los terrenos, así por ejemplo, en capas gruesas, delgadas, intercaladas, o alternadas con estratos macizos blandos, deleznales, permeables o impermeables para esta evaluación se tomó registro de las paredes de la morrena frontal recopilando información detallada, elaborando una prospección geológica de campo, habiéndose realizado hasta dos perfiles estratigráficos (ver fotografías N°04 y 05).

Fotografía N° 04: Se observa un material mixto compuesto principalmente de gravillas de litología granodiorítica intercalada con presencia de materiales finos como limos y arenas.

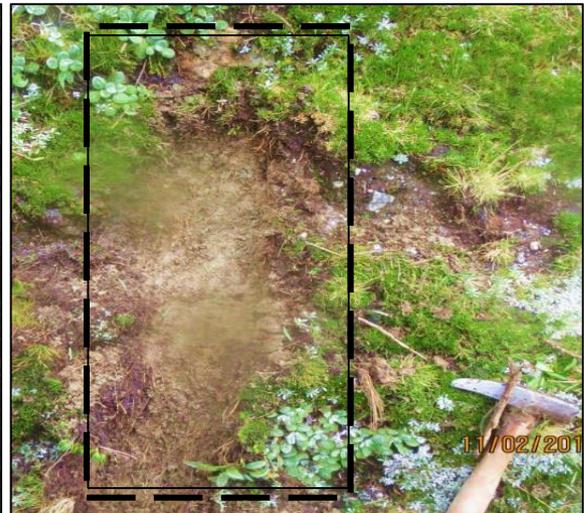
Fotografía N° 05: Estrato muy húmedo con presencia de filtraciones formado de materiales más finos predomina, el limo y gravilla limosa, incluso pequeños estratos de arcillas semi compactas en forma tabloide.

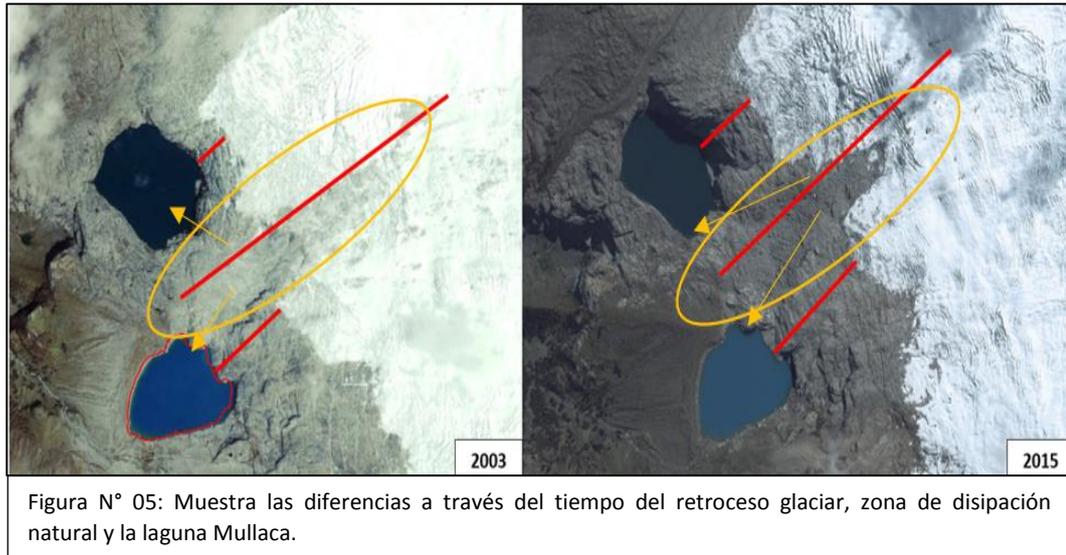
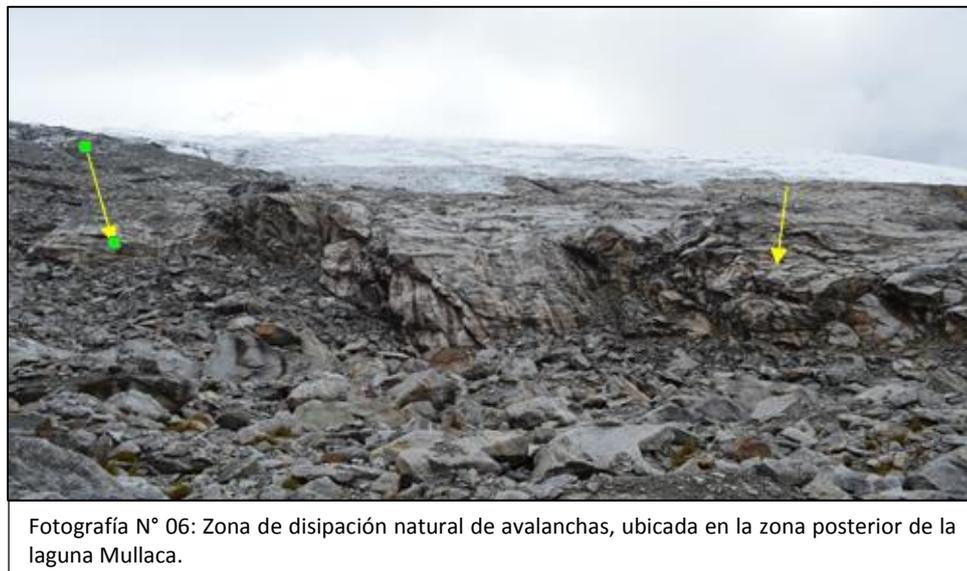
Para el año 2003 las distancias del glaciar respecto a la laguna Mullaca, se aproximaba en 340 metros, al año 2015 la distancia se aproxima en 470 metros, en los puntos de medición de las imágenes siguientes, es importante considerar que hay un aporte de material rocoso en medio de la laguna Mullaca y Carhuacraju, provocado por el desmoronamiento de material de la base del glaciar ejercido por presión del hielo y los cambios de temperatura superficial en la superficie glaciar, esto a través del tiempo aporta material rocoso en la parte central divisoria de las lagunas (ver figura N° 05).

La zona posterior de la laguna Mullaca cuenta con una zona de disipación natural, se trata de la formación de un vaso receptor constituida íntegramente en roca y que hasta la fecha ha servido de contención natural ante eventos de avalanchas de hielo y roca (ver fotografía N° 06).

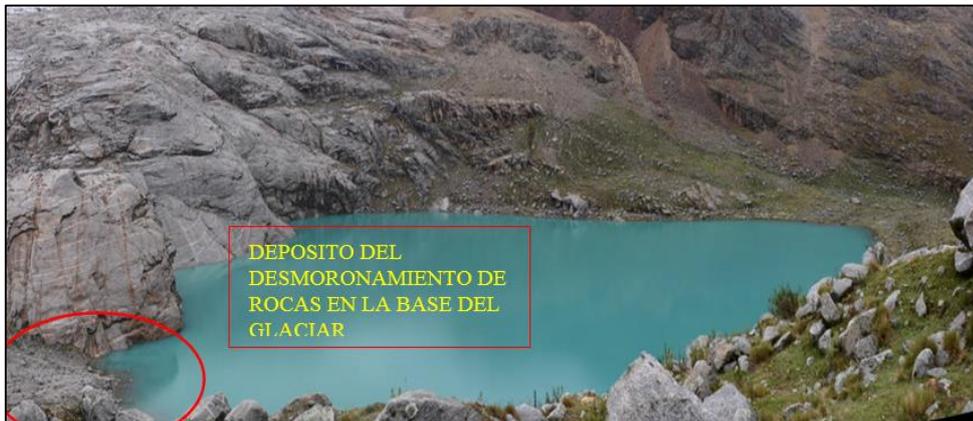
El glaciar Vallunaraju, es considerado un glaciar de montaña y es importante aclarar que el frente glaciar que presenta, cada vez se encuentra a mayor altura producto del retroceso glaciar (ver fotografías N°07 y 08).

Fotografía N° 07: Contacto de material desplazado en contacto con la laguna Mullaca.

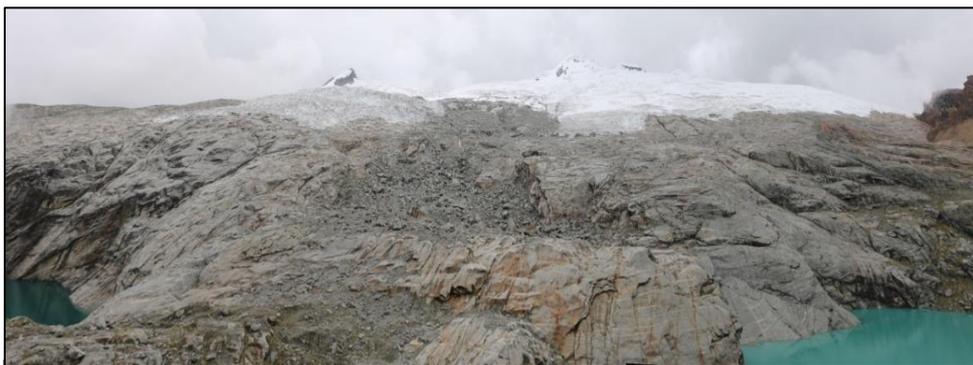
Fotografía N° 08: Muestra la zona de desprendimiento de rocas del glaciar.

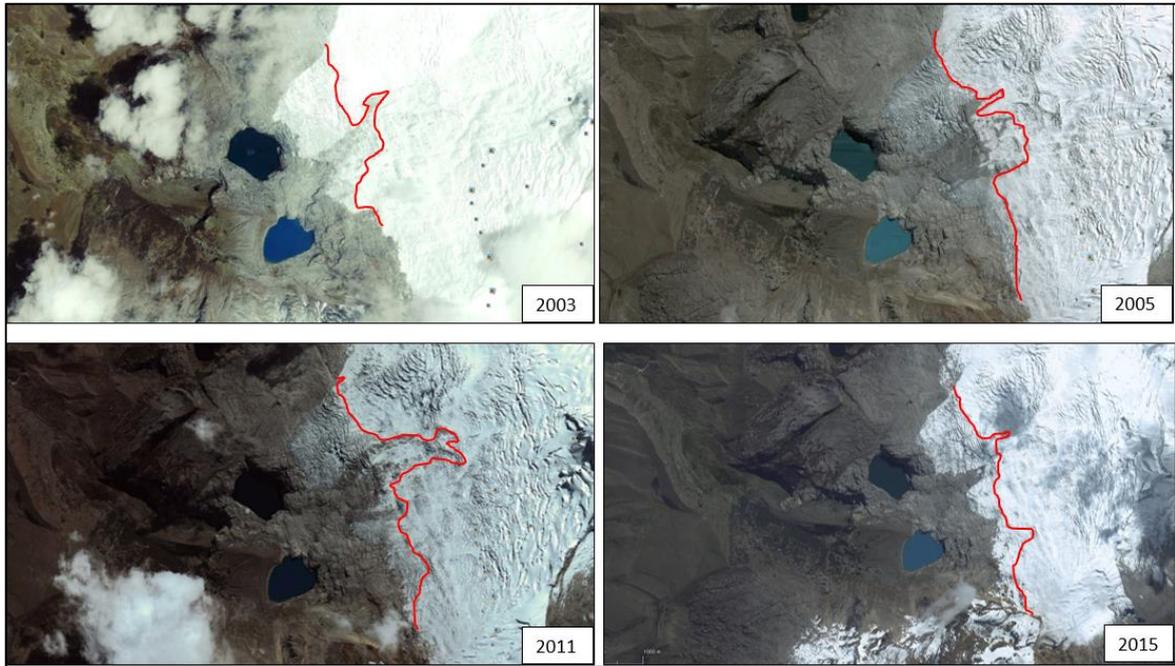
Durante las estaciones cálidas, liberan agua de deshielo, y crean cuerpos de agua importantes para la fauna y la flora, sin dejar de lado su utilidad para los seres humanos. La lengua glaciar proveniente del Vallunaraju, cuenta cómo se puede observar claramente, de zonas de mayor dinámica, aclarando que fue posible identificar las zonas de acumulación, ablación y la línea de equilibrio (ver figura N° 06).

Figura N° 06: Muestra las zonas con mayor dinámica glaciar y los cambios a través del tiempo de la lengua glaciar del Vallunaraju a la laguna Mullaca.

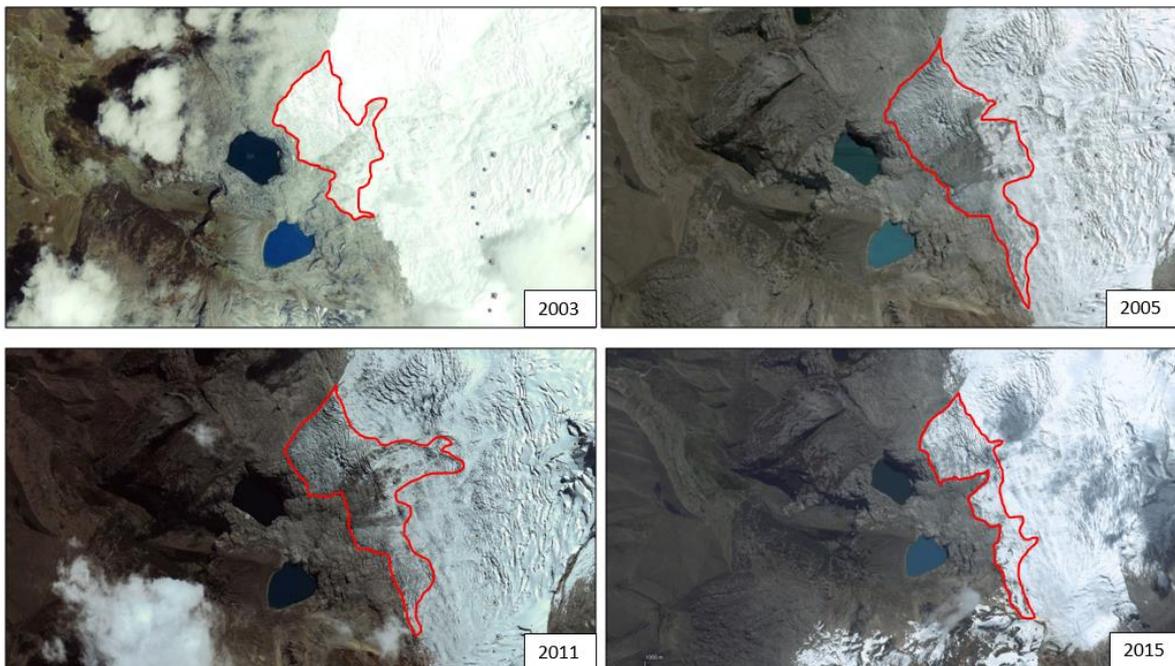
También, es posible identificar a través del tiempo, que se ha ido marcando un proceso de desprendimiento de grandes bloques de roca y hielo de la lengua glaciar, en la parte central de la lengua entre las lagunas Mullaca y Carhuacraju (ver figura N° 07).

Figura N° 3: Muestra las zonas con mayor dinámica glaciar, observándose también el proceso de deslizamiento de material mixto de roca y hielo, sobre la lengua glaciar.

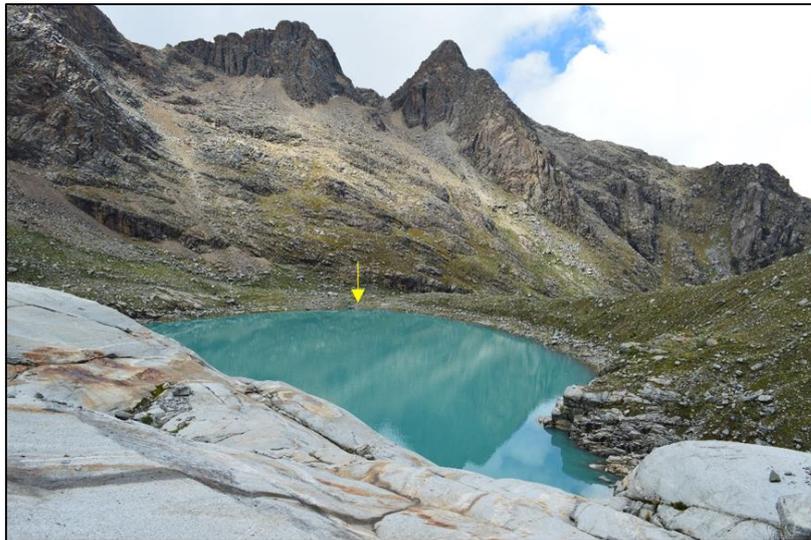
El vaso de la laguna está constituido en roca tanto en la zona posterior como en los flancos, la zona frontal y parte del flanco derecho evidencia la presencia de una cresta en material morrénico, queda por determinar la profundidad en la que se encuentra la roca en la zona frontal, esto con la finalidad de conocer el grado de vulnerabilidad de la laguna Mullaca ante posibles avalanchas (ver fotografías N° 09 y 10).

Fotografía N° 09: Vista desde la zona posterior, se aprecia la zona de desagüe de la laguna Mullaca, así como los flancos y la zona frontal del mismo.

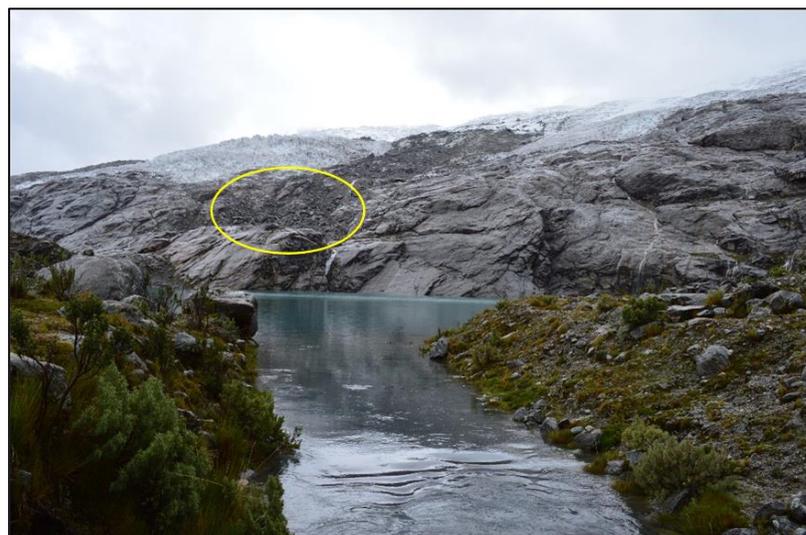
Fotografía N° 10: Zona de desagüe de la laguna Mullaca, vista desde el dique. También se aprecia la zona de disipación natural ubicada en la zona posterior de la laguna.

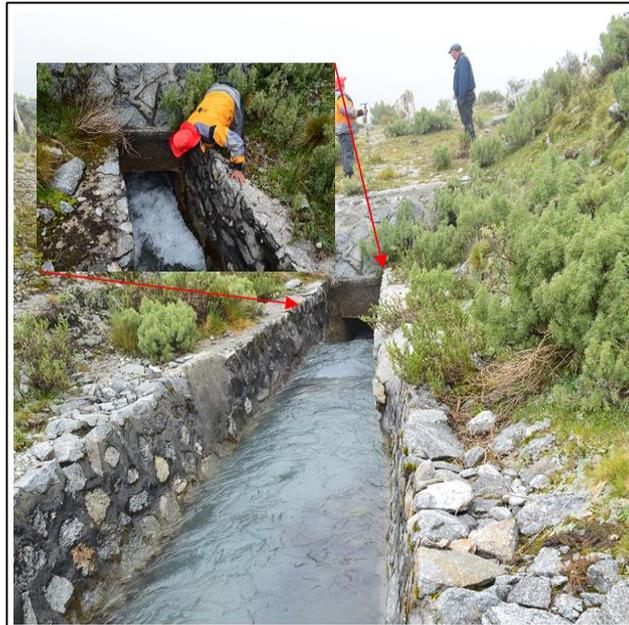
La zona de desagüe de la laguna Mullaca cuenta con una obra de seguridad (dique) con las siguientes características: Canal de aducción: 20.0 m., sección de conducto: 0.85 x 0.80 m (ver fotografía N°11).

Dique artificial, borde libre: 3.00 m., ancho: 6.70 m y largo: 28.0 m.

Fotografía N° 11: Canal de ingreso y dique de seguridad de la laguna Mullaca.

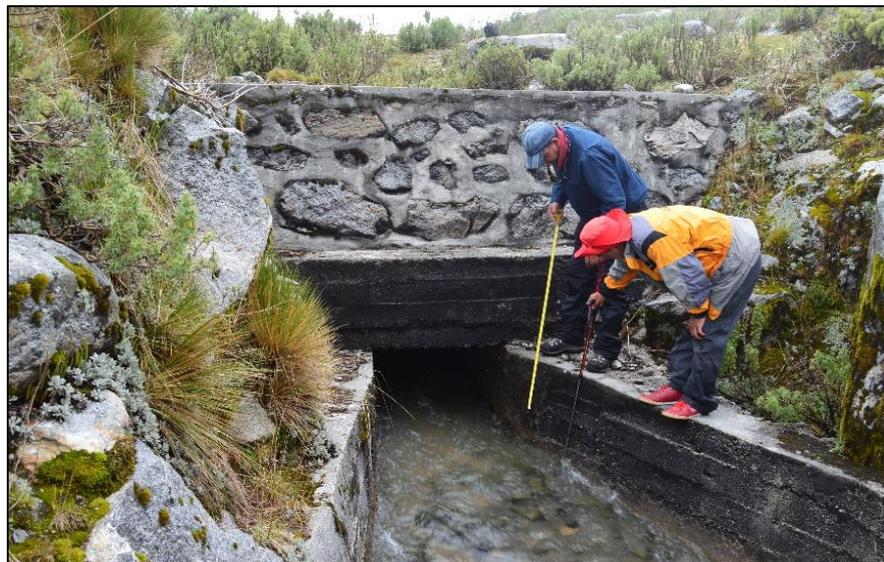
Es posible observar el ducto de desfogue por la parte posterior de la laguna y el canal de desagüe (ver fotografías N°12, 13 y 14).

Fotografía N° 12: Canal de salida.

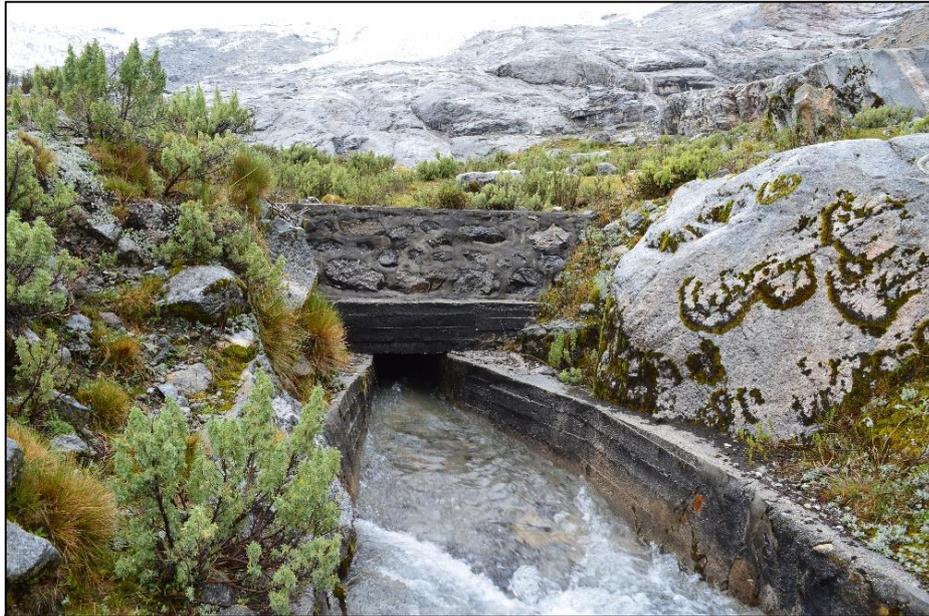
Fotografía N° 13: Canal de salida y rápida de la laguna Mullaca.

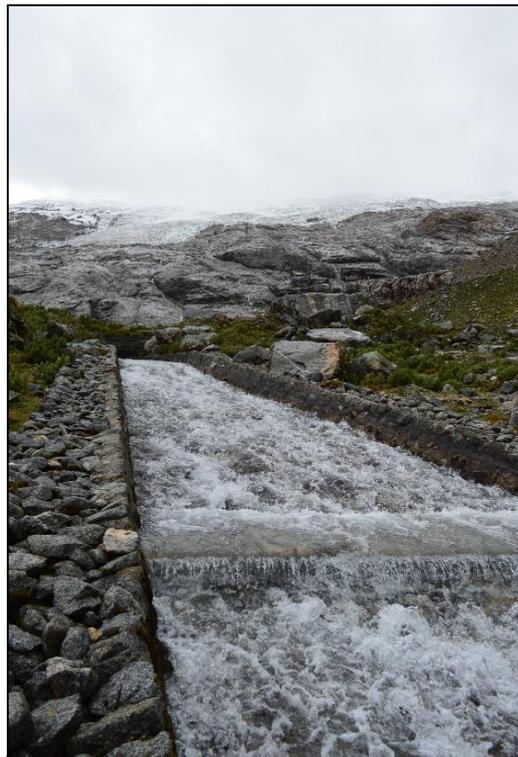
Fotografía N° 2: Canal de salida (Rápida) de la laguna Mullaca.

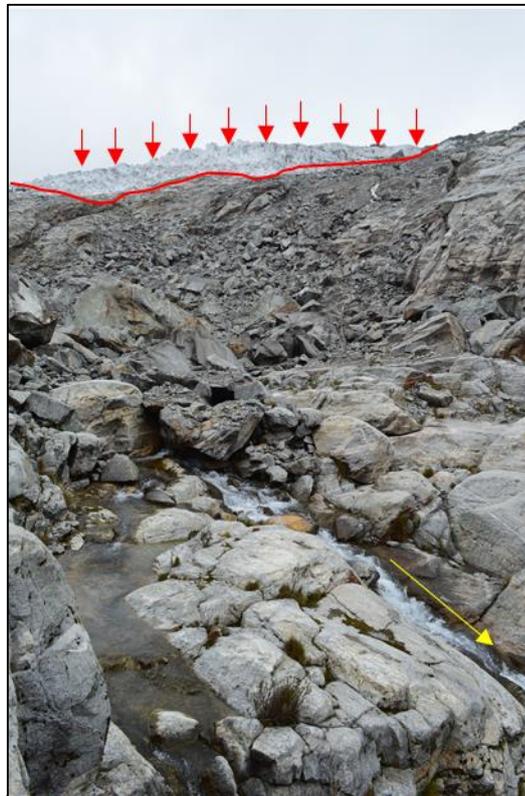
Existen evidencias de una avalancha mixta de hielo y roca que probablemente pasó desapercibida por la población, dado que el volumen de escombros se depositó en una depresión rocosa en la zona posterior de la laguna Mullaca (ver fotografía N°17).

Fotografía N° 5: Frente glaciar más cercano, los fragmentos llegan directamente hacia la zona de disipación natural sin poner en peligro la estabilidad de la laguna Mullaca, abajo del curso de agua hacia la laguna.

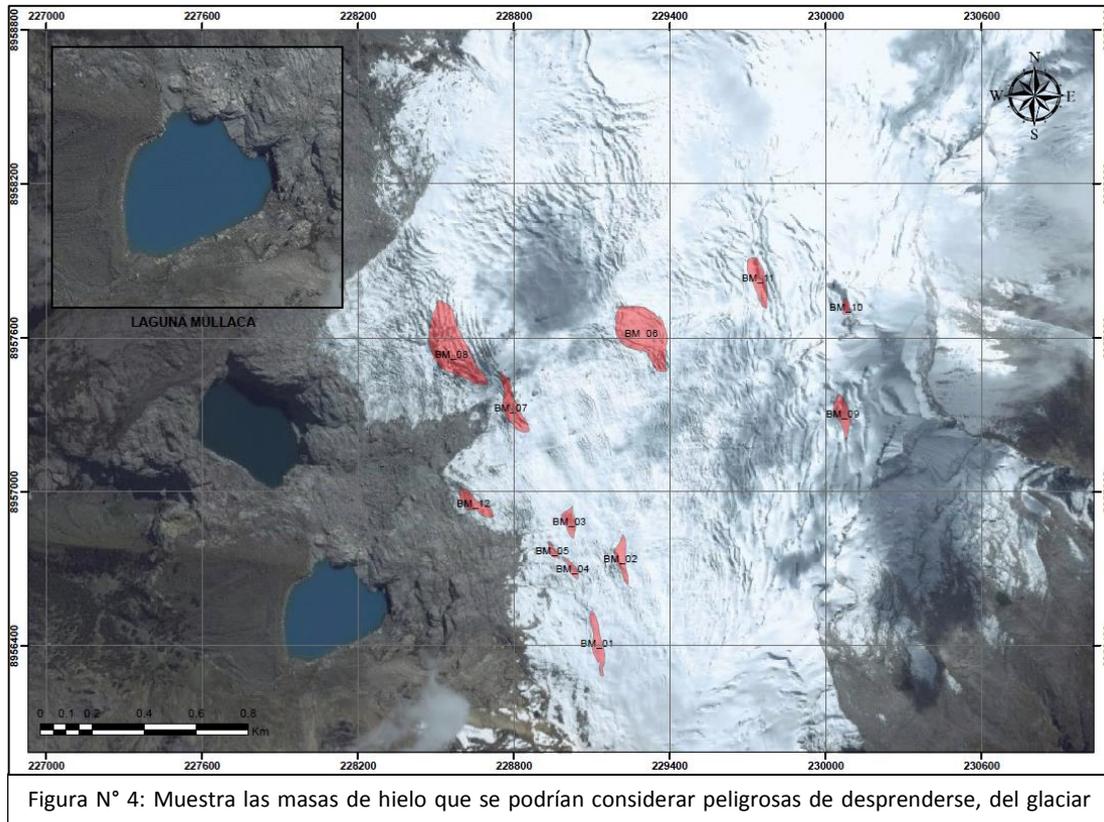
Se ha realizado una estimación de masas de hielo colgantes que se podrían considerar peligrosas en el caso se produjera el desprendimiento o deslizamiento de alguno de estas masas de hielo (ver tabla N°01 y figura N° 08).

Figura N° 4: Muestra las masas de hielo que se podrían considerar peligrosas de desprenderse, del glaciar

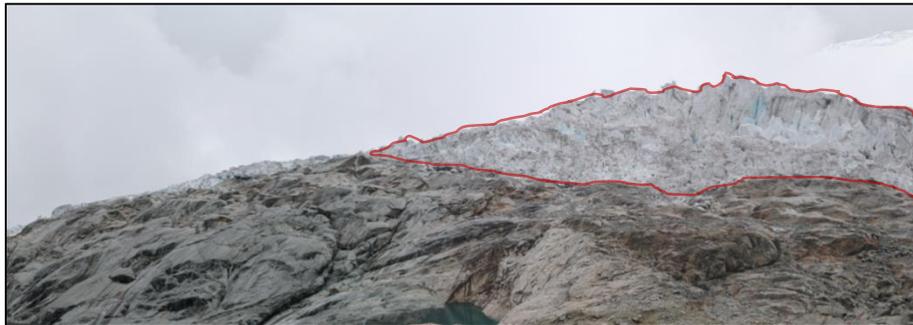
Fotografía N° 6: Masas de hielo colgante N°08 en el Mapa.

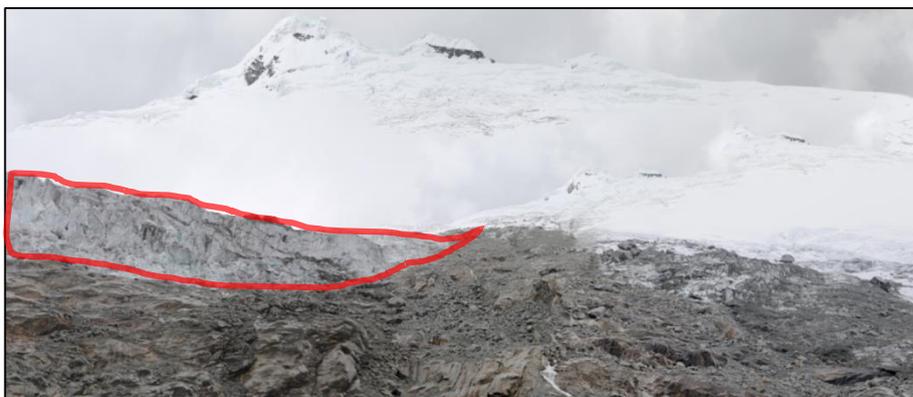
Fotografía N° 7: Masa de hielo colgante del bloque N°07 en el mapa.

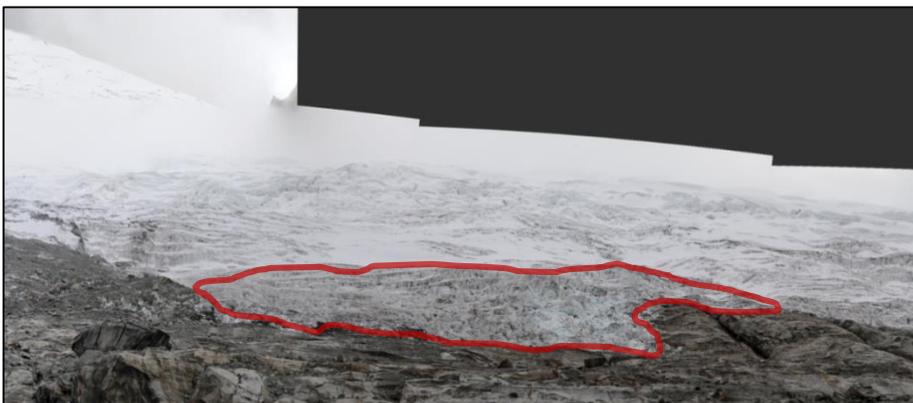
Fotografía N° 8: Masa de hielo colgante del bloque N°07 en el mapa.

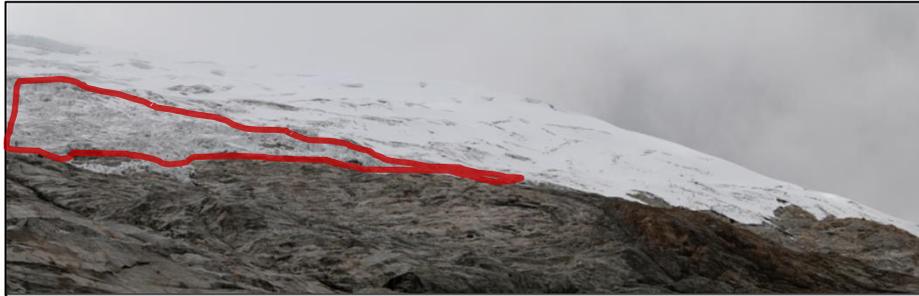
Fotografía N° 9: Masa de hielo colgantes del bloque N°12 en el mapa.
