INFORME TECNICO N° 006-2021-ANA-DPDRH-JHP/JSQR

ASUNTO : Remite informe técnico sobre 02 tramos de puntos críticos, para su incorporación a la base de datos - SIGRID del CENEPRED

INFORME TÉCNICO N. ° 03-2020-PGRLM-SRA/AMVT

ASUNTO : IDENTIFICACIÓN DE NUEVOS PUNTOS CRÍTICOS EN LA CUENCA LURIN

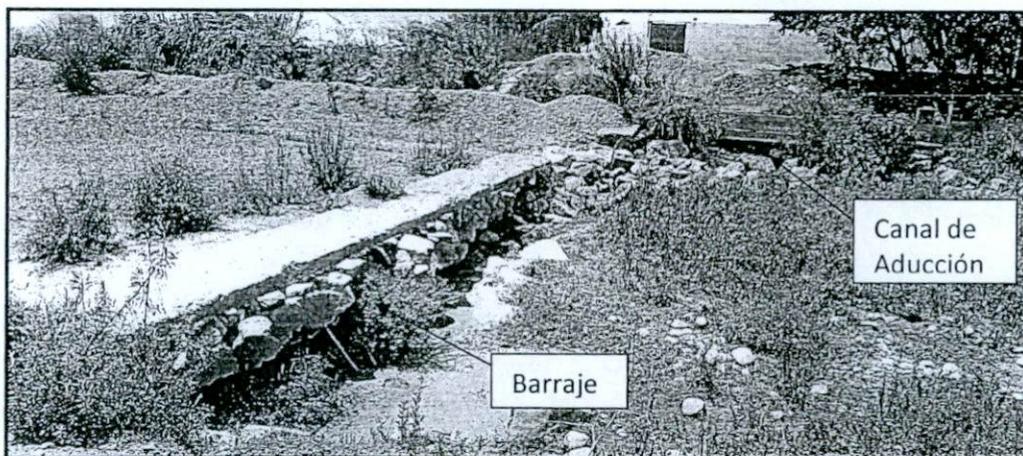
Imagen 01: Sector Puente Guayabo – Bocatoma Mejorada

El cauce se encuentra colmatado, así mismo se puede visualizar en la imagen 01, que antes del barraje está colmatado y esta estructura se encuentra socavado, así como también, el canal de aducción que está en la margen izquierda del río.

Vista aguas arriba del río, desde la margen derecha

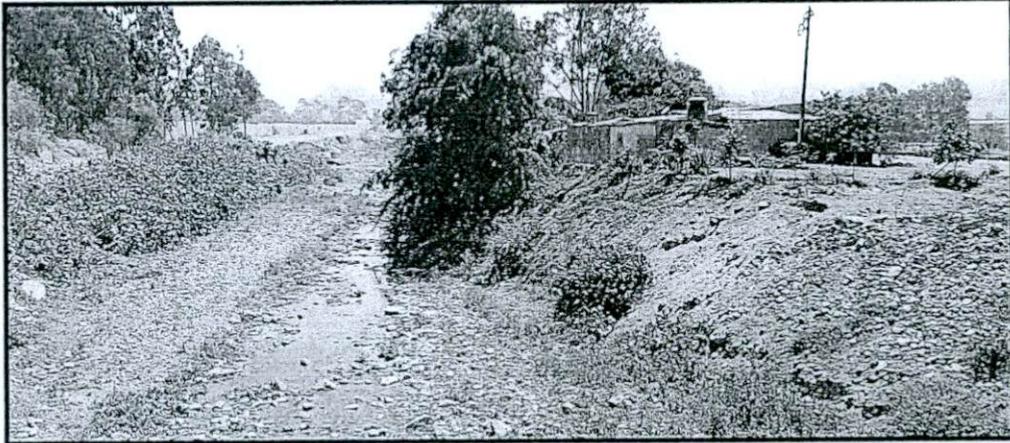
Imagen 02: Sector Puente Guayabo

Adicionalmente se puede observar en la imagen 02 y 03, en ambas márgenes de la ribera del río, la población estuvo colocando escombros, materiales de desmonte haciendo que se reduzca la caja hidráulica del río, este tipo de material es fácilmente llevado por el agua y por lo que afectaría aguas abajo en la estructura. Además, en la imagen 02 se puede observar una vivienda en la misma faja marginal del río estando expuesta a que sea afectada directamente ante una avenida fuerte. En la margen derecha se requiere el desbroce.

Vista aguas arriba del río, desde el puente guayabo.

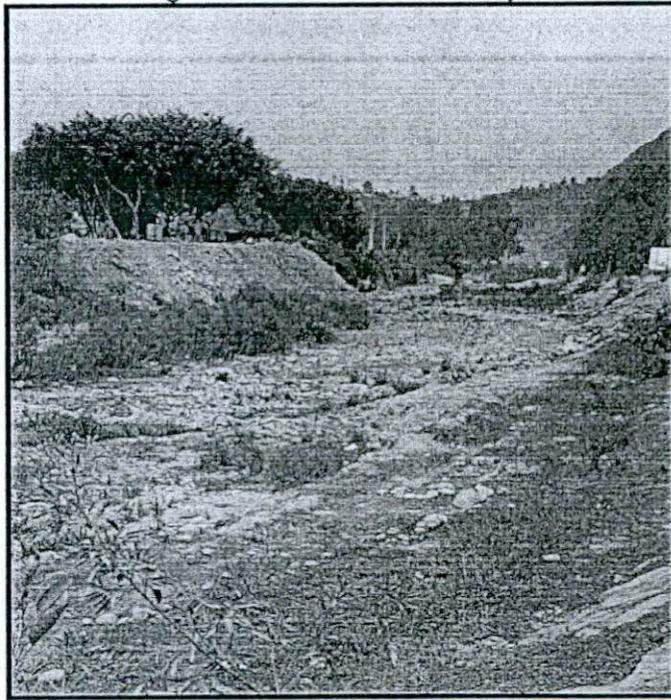
Imagen 03: Sector Puente Guayabo

Vista aguas abajo del río, desde la margen derecha.

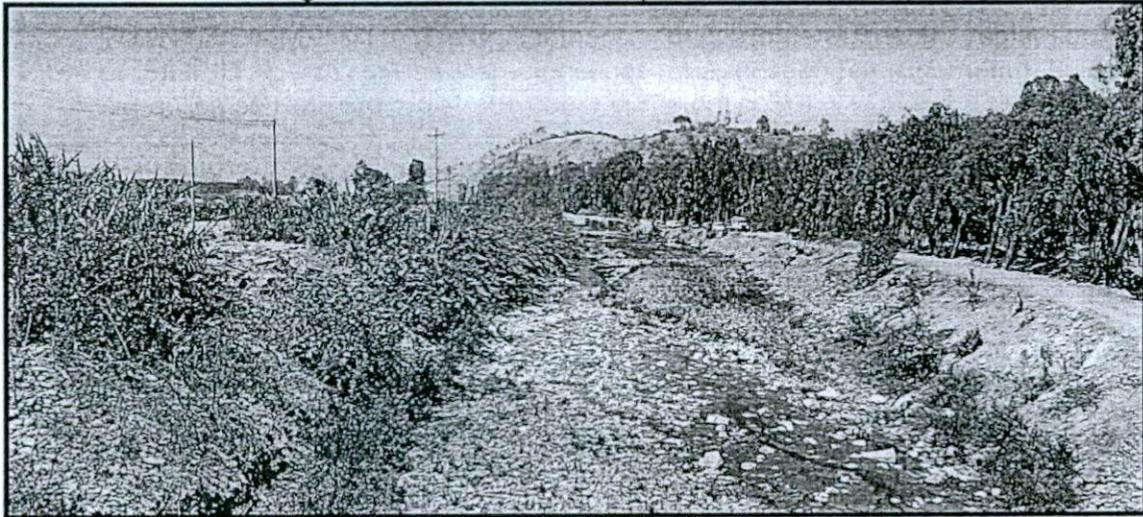
Imagen 04: Sector Puente Guayabo – Bocatoma Mejorada

En la imagen 04, aguas abajo del puente peatonal guayabo se puede observar que el cauce está colmatado, además en la margen izquierda se requiere hacer desbroce de vegetación y se puede visualizar que en la base está socavado y que puede provocar el desmoronamiento del dique. En la margen derecha se ha constituido en la corona del dique un camino vehicular, lo que ha permitido compactar el terraplén en este caso.

Vista aguas arriba del río, desde la margen derecha.

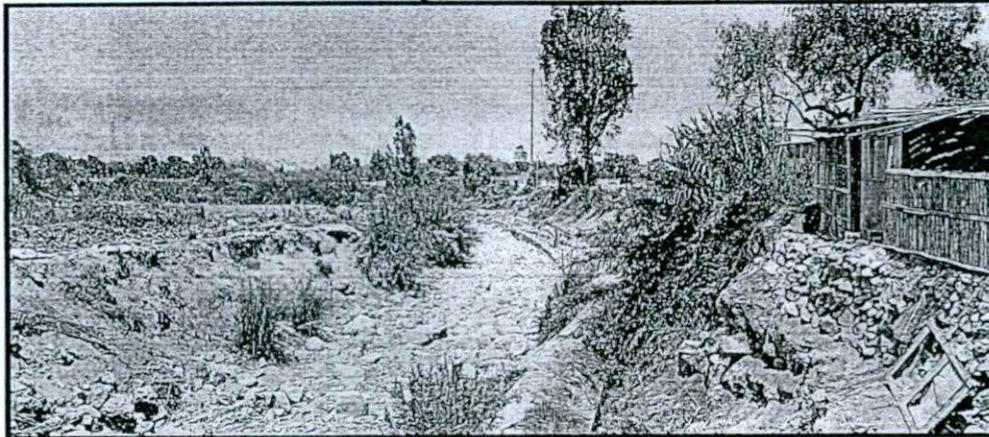
Imagen 05: Puente Manchay

Como se puede visualizar en la imagen 05, este se encuentra colmatado el cauce y ante un evento inusual, tal como lo ocurrido en el año 2017, el Fenómeno de El Niño, este segmento crítico afectaría. En la margen derecha se encuentra un canal de conducción y, además, en ambas márgenes del cauce hay evidencia de la erosión hídrica por las avenidas anteriores. Existe una vivienda en la margen derecha, la cual no respeta la faja marginal y esta en riesgo si se socava la base de la misma.

Vista aguas abajo del río, desde el puente.

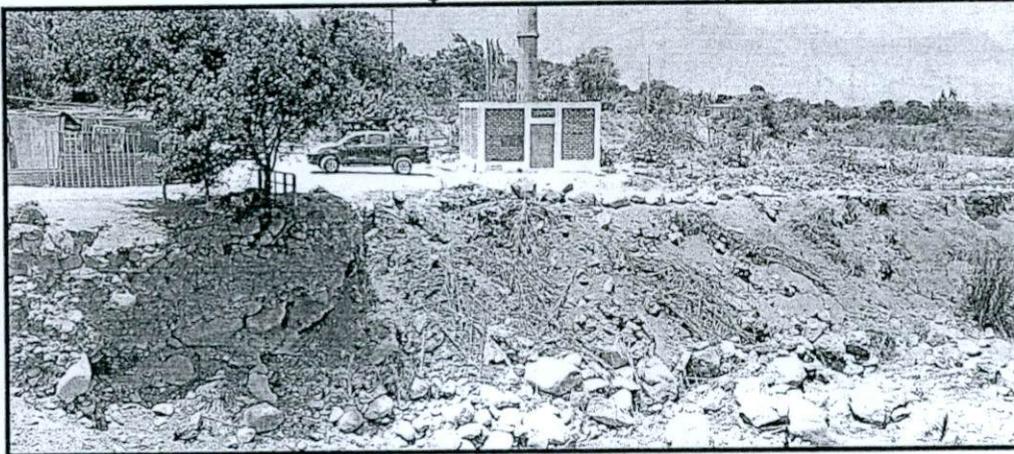
Imagen 06: Puente Manchay

En la imagen 06, se puede ver la magnitud de la erosión provocado por el flujo del río y todo el material desmoronado al cauce. Así mismo, existe una parcela de cultivo en la misma faja marginal.

Vista aguas arriba del río, desde la margen derecha.

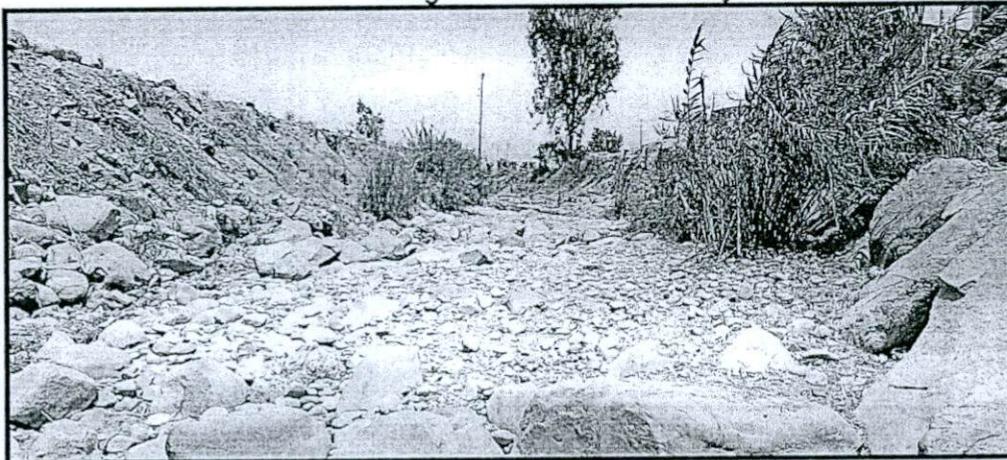
Imagen 07: Puente Manchay

En la imagen 07 y 08 se puede ver el material colmatado desde el mismo cauce del río.

Vista desde el cauce.

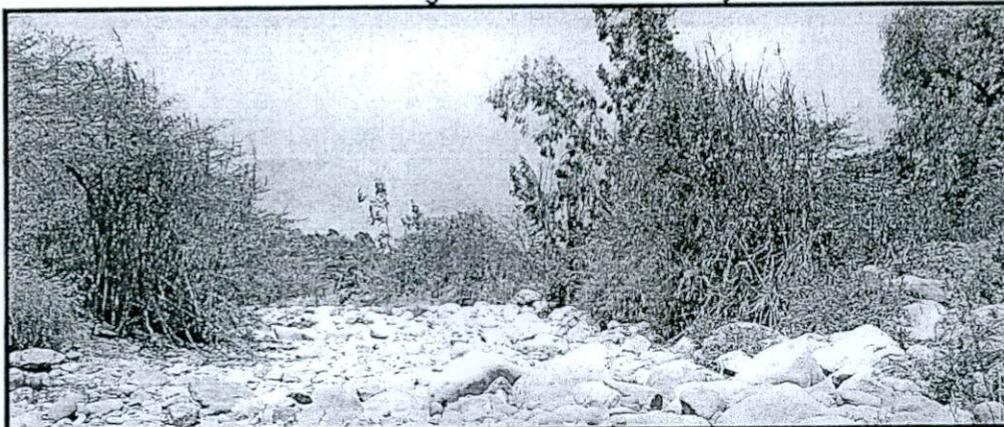
Imagen 08: Puente Manchay

Vista desde el cauce.

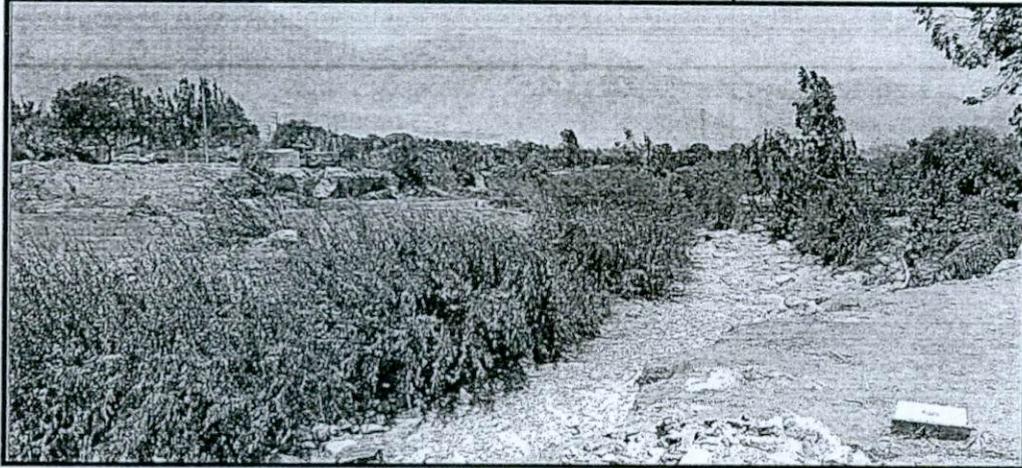
Imagen 09: Puente Manchay

Vista aguas abajo del río, desde la margen derecha.

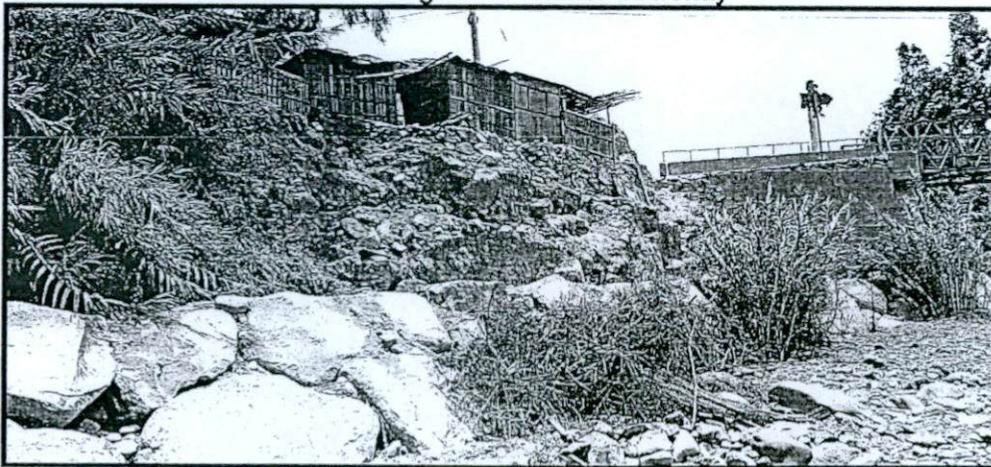
Imagen 10: Puente Manchay

En la imagen 10 se puede visualizar las viviendas en la margen derecha del cauce, y que, además, las rocas colocadas al costado están protegiendo el canal de conducción. Además, el tipo de material donde se encuentra la base de la vivienda es suelo gravoso y puede desprenderse fácilmente si hay una elevación del tirante del cauce.

Vista desde el cauce.
