Mejoramiento y recuperación de las condiciones de habitabilidad urbana en 41 Zonas de Reglamentación Especial de la provincia del Cusco

**INFORME DE EVALUACIÓN DEL RIESGO DE DESASTRES POR
DESLIZAMIENTO EN LA ZONA DE REGLAMENTACIÓN ESPECIAL
ZRECU09 – AA.HH. TORRECHAYOC – AA.HH. LA ÑUSTA – PP.JJ.
PICCHU SAN ISIDRO SECTOR 2 – PP.JJ. PICCHU ALTO SECTOR 3
DEL DISTRITO DE CUSCO – PROVINCIA Y DEPARTAMENTO
CUSCO - 2020**

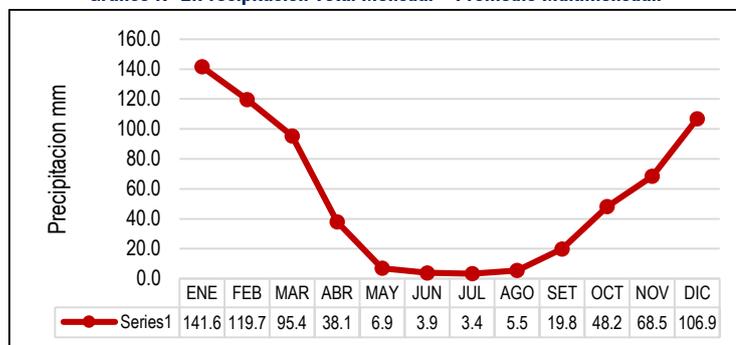
Gráfico N° 2: Precipitación Total Mensual – Promedio Multimensual.

El grafico presenta la precipitación promedio anual es 658 mm, así mismo se evidencia los meses con mayor precipitación en los meses de octubre a abril.

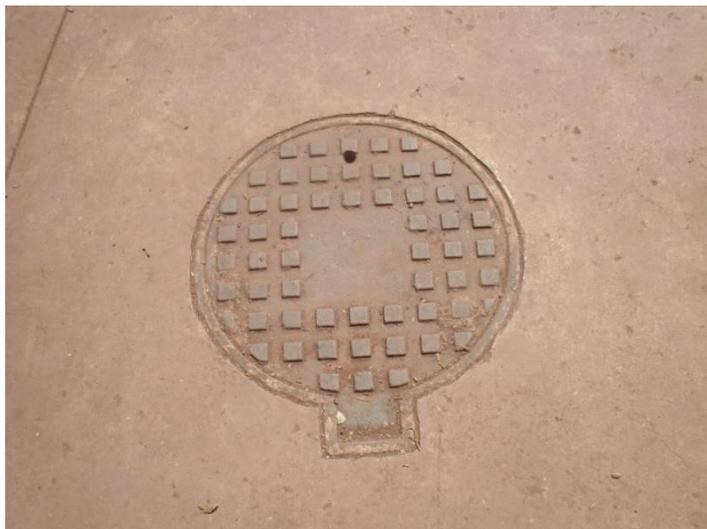
Fotografía 1: Buzón de desagüe en la ZRECU09, ubicado en la Calle los Cipreses del PP.JJ. Picchu San Isidro Sector 2
Fuente: Equipo Técnico PM41ZRE

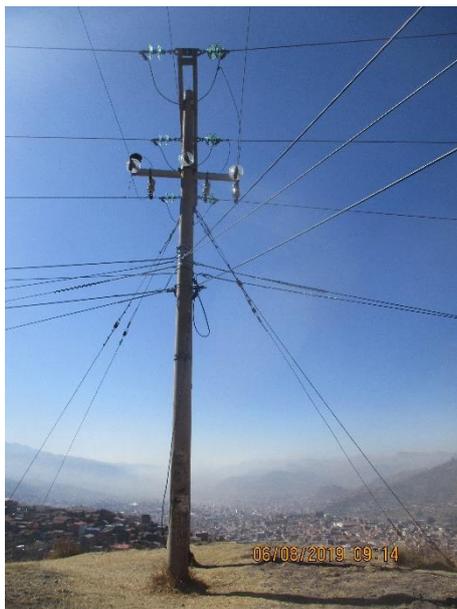
Existe red de alumbrado público, el 94.64% de las viviendas tiene acometida domiciliaria de energía eléctrica, en la zona de estudio ZRECU09.

Fotografía 2: Red de distribución de energía eléctrica en la ZRECU09
Fuente: Equipo Técnico PM41ZRE

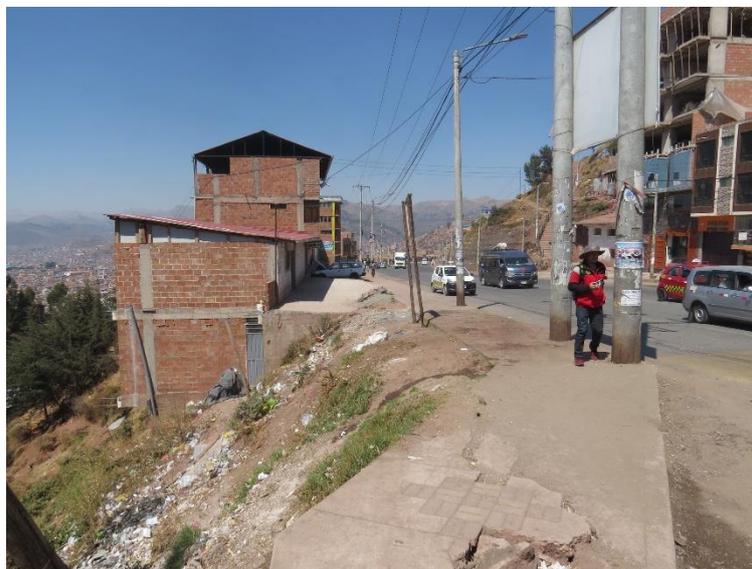
Se ha identificado 6 puntos críticos en la zona de estudio los cuales con un buen manejo y recolección de residuos sólidos pueden desaparecer

Fotografía 3: Área degradada por depósito de residuos sólidos
Fuente: Equipo Técnico PM41ZRE

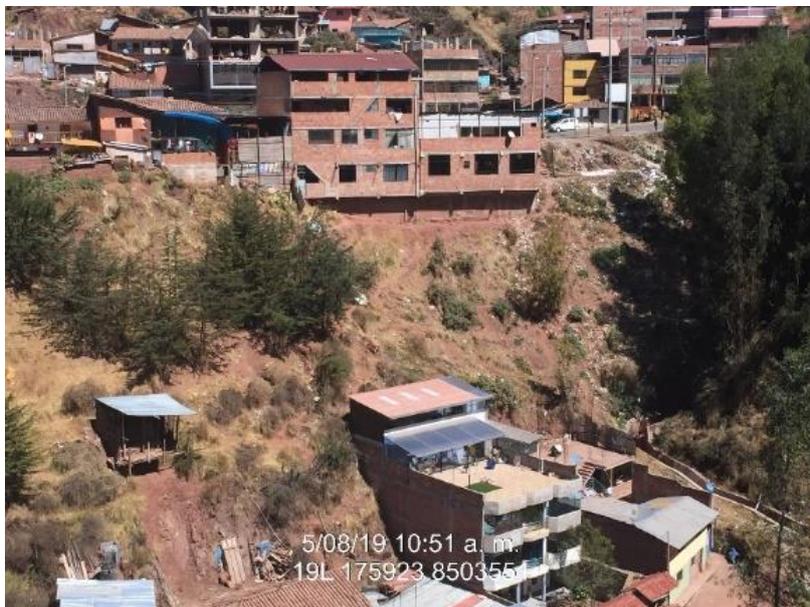
Se verifico en relación del mapeo de campo en contrastación con imágenes satelitales antiguas. Se trata de material no consolidado, excedente desmonte, que fue depositado en áreas de laderas y cárcavas.

Fotografía 4: Depósito de relleno, en parte de la ladera de quebrada
Fuente: Equipo Técnico PM41ZRE

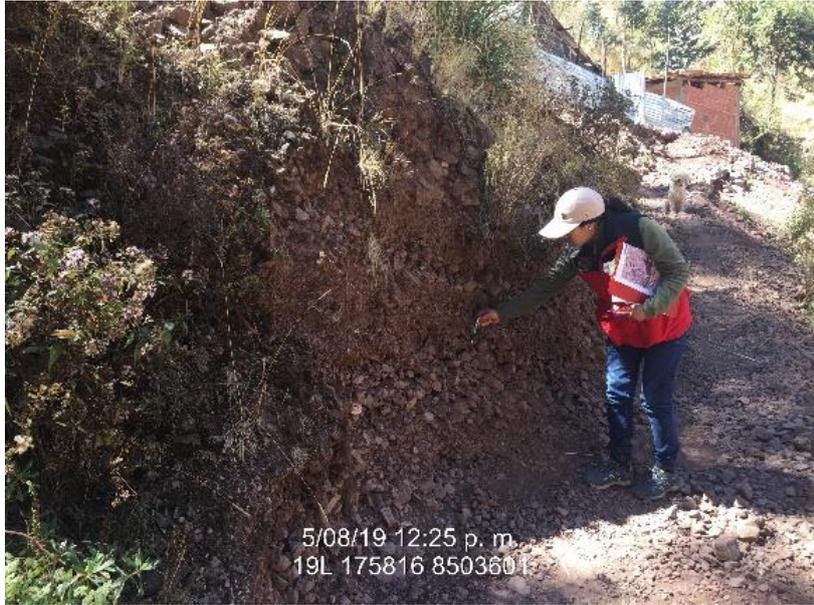
Fotografía 5: Depósito coluvial en la parte baja de la ladera de quebrada margen izquierda.
Fuente: Equipo Técnico PM41ZRE

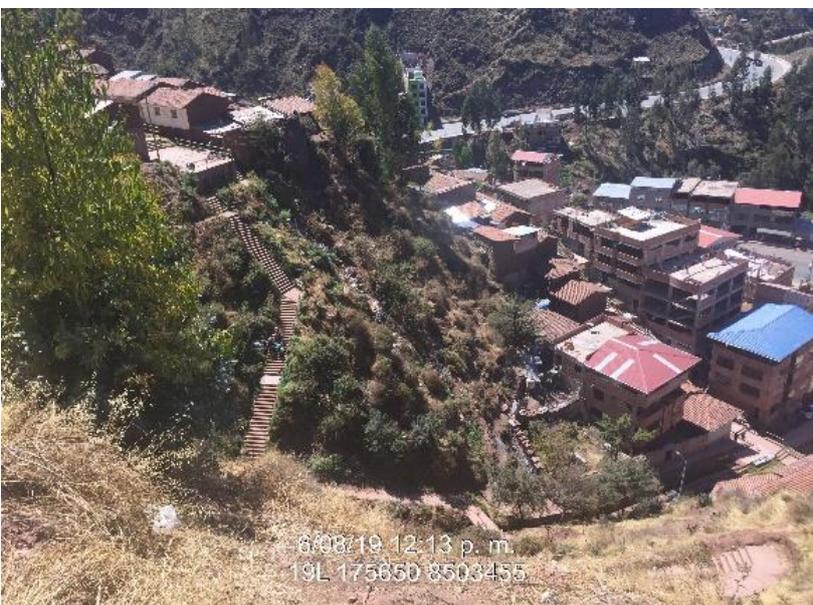
Compuesta por depósitos de gravas y guijarros con matriz limo arenoso originados por procesos geodinámicas de formación de estas quebradas y el afluente donde en el fondo de lecho del río se depositaron estos materiales que hoy en día en quebrada Cusilluchayoc y parte de su afluente Chillcachayoc se encuentran con canales de evacuación de aguas superficiales.

Fotografía 6: depósito aluvial de fragmentos heterométricos de areniscas con matriz limo arenosa a limo arcillosa ubicada en el fondo de la quebrada afluente de la quebrada Cusilluchayoc
Fuente: Equipo Técnico PM41ZRE

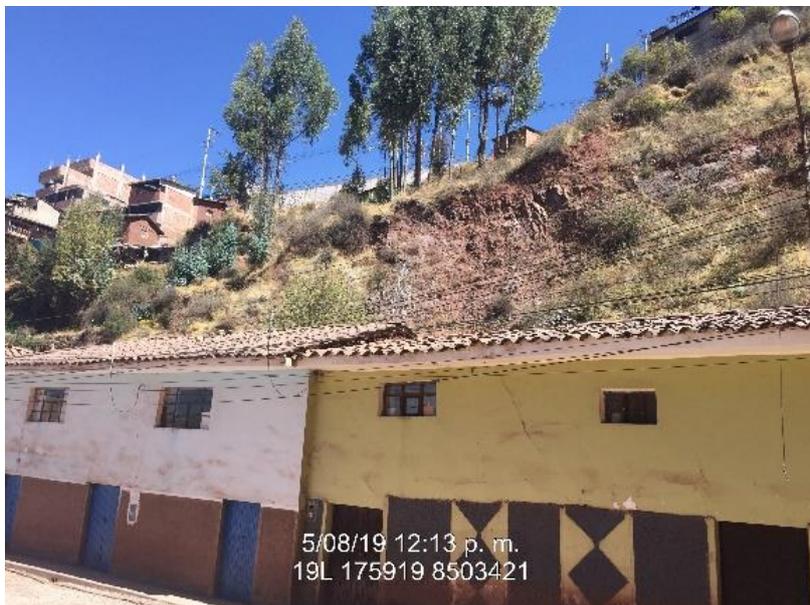
Fotografía 7: Arenisca fluviales ubicadas en el corte de talud de la ladera margen derecha de la quebrada de la formación Chilca.
Fuente: Equipo Técnico PM 41 ZRE

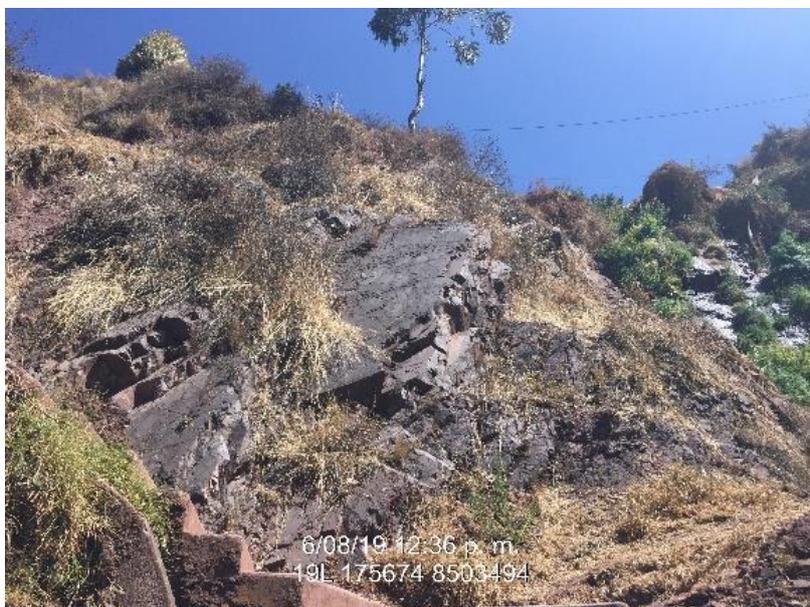
Fotografía 8: Arenisca y microconglomerados fluviales ubicadas en el afluente de la quebrada Cusilluchayoc de la formación Quilque.
Fuente: Equipo Técnico PM 41 ZRE

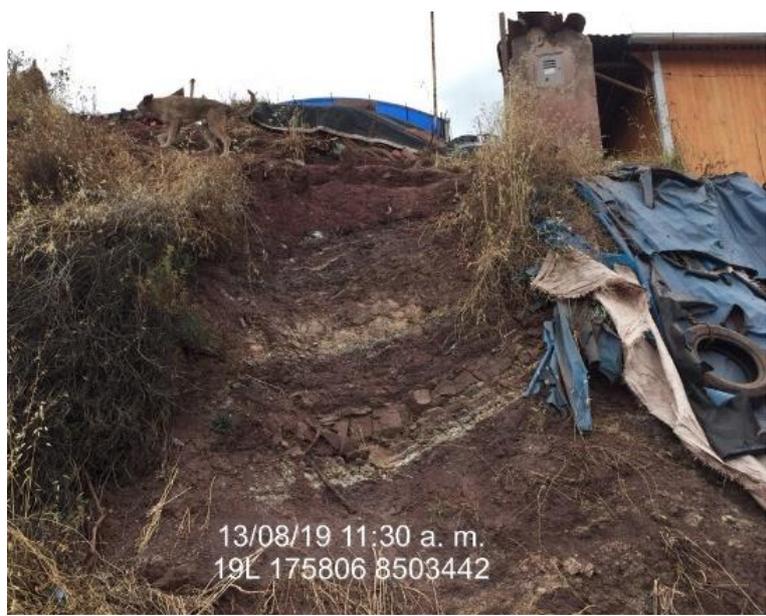
Fotografía 9: Lutitas multicolores en un área mínima respecto al ámbito de estudio de la formación Puquín.
Fuente: Equipo Técnico PM 41 ZRE

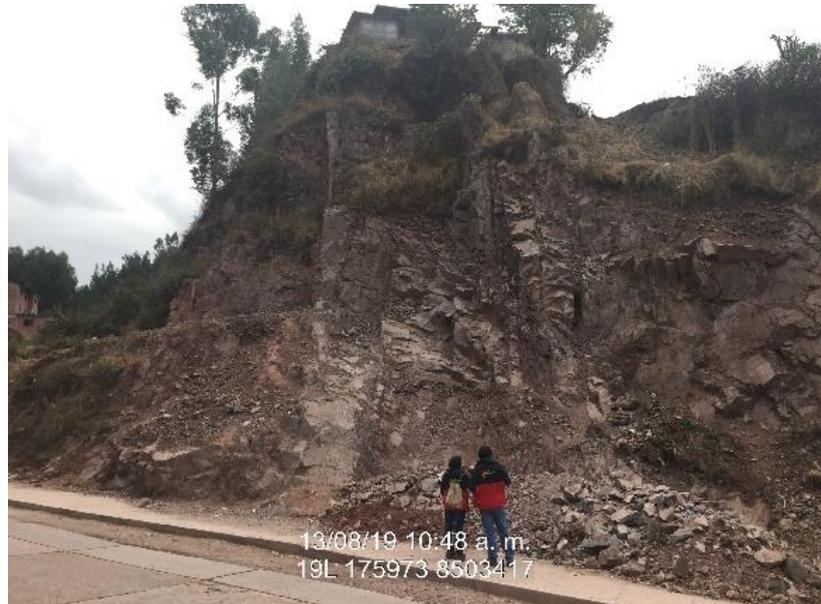
Está constituido por secuencia de areniscas de grano medio fracturadas con niveles de lutitas rojas este depósito se desarrolló en un medio fluvial, areniscas de composición feldespáticas ubicadas en las laderas de la quebrada Cusilluchayoc margen izquierda.

Fotografía 10: Afloramiento rocoso de la formación Kayra de composición de areniscas con intercalación de lutitas rojas
Fuente: Equipo Técnico PM 41 ZRE

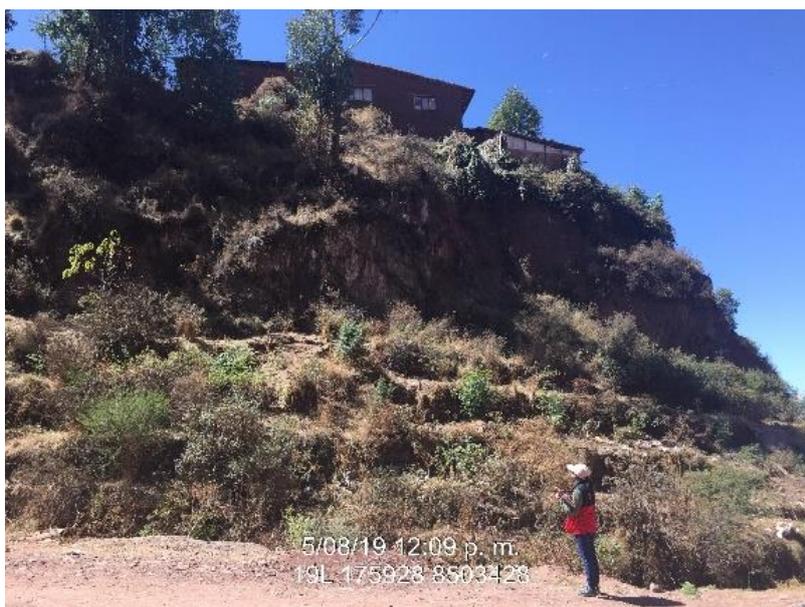
Los relieves con fuerte inclinación de pendientes mayores a 37°, que no son apropiados para la construcción de edificaciones de viviendas, constituyen laderas de quebrada escarpadas, llegando en algunos casos a ser casi verticales, son el resultado de la actividad tectónica y erosiva de la zona.

Fotografía 11: Pendiente ladera de quebrada con pendiente fuertemente empinada a escarpada donde se originó un deslizamiento de suelo y roca dejando una escarpa de deslizamiento.

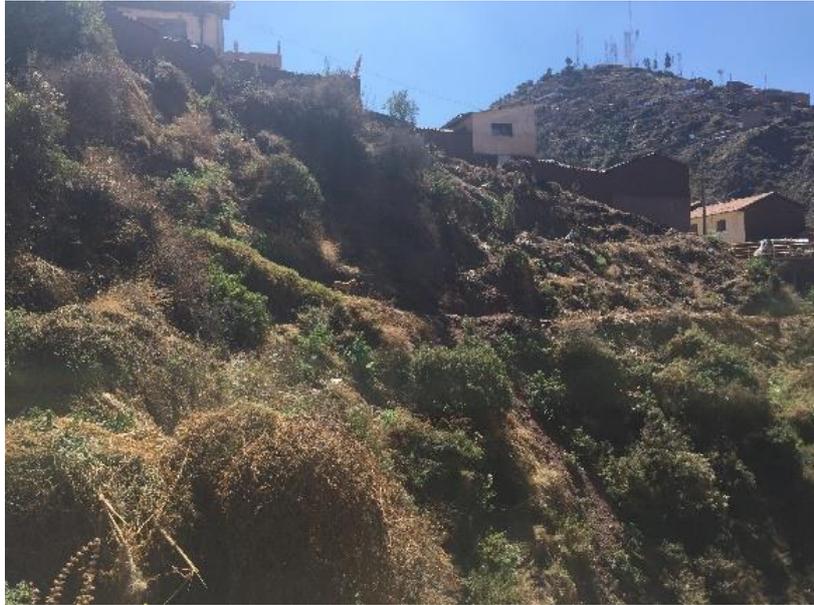
Fotografía 12: Ladera de quebrada con pendiente empinada donde se encuentran viviendas en la parte superior
Fuente: Equipo Técnico PM41ZRE

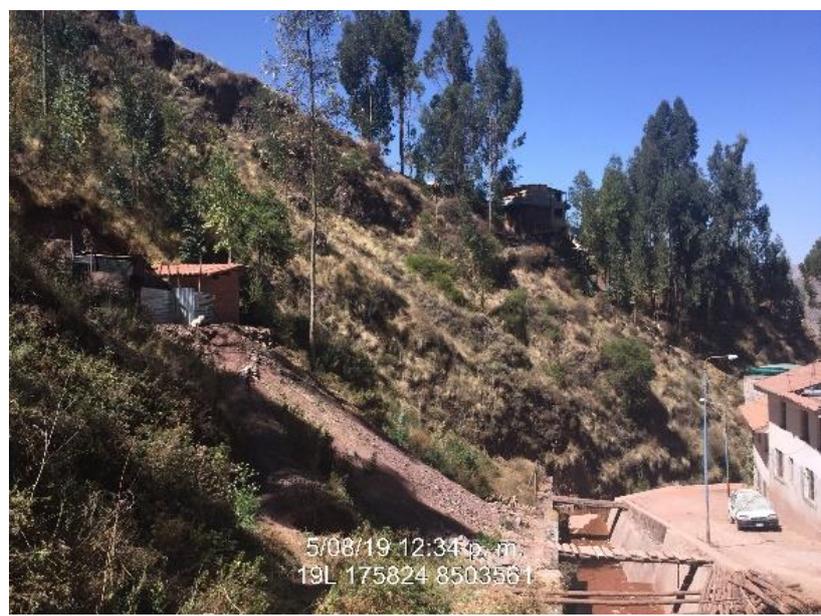
Las presencias de estas pendientes empinadas son donde se asientan las viviendas en su mayoría, zonas de roca fracturada como depósitos coluviales.

Fotografía 13: Vista panorámica al SE de la ladera de quebrada donde en la parte central se encuentra la pendiente empinada
Fuente: Equipo Técnico PM41ZRE

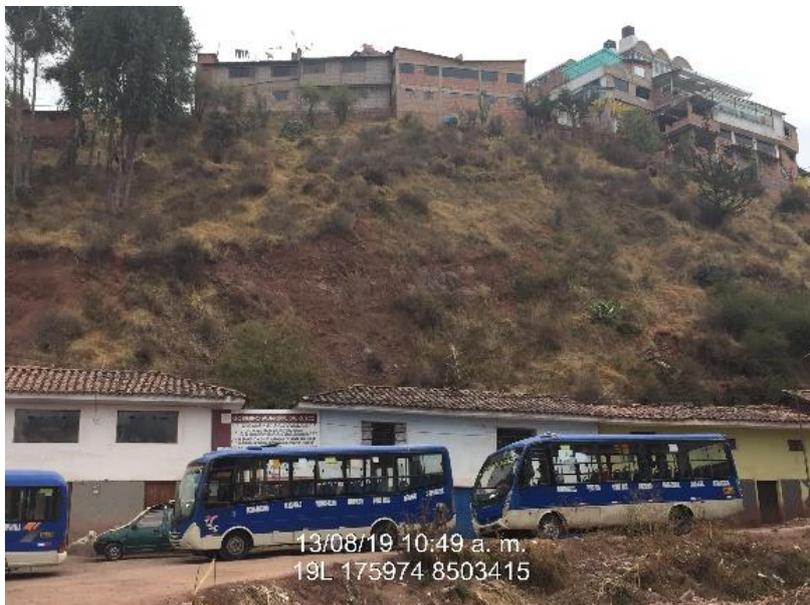
La presencia de pendientes moderadamente empinada se da en la parte baja del área de ámbito de estudio específicamente donde se produjo un deslizamiento que en la actualidad hay la presencia de viviendas.

Fotografía 14: Pendiente moderadamente empinado donde se encuentran asentadas viviendas, .
Fuente: Equipo Técnico PM41ZRE

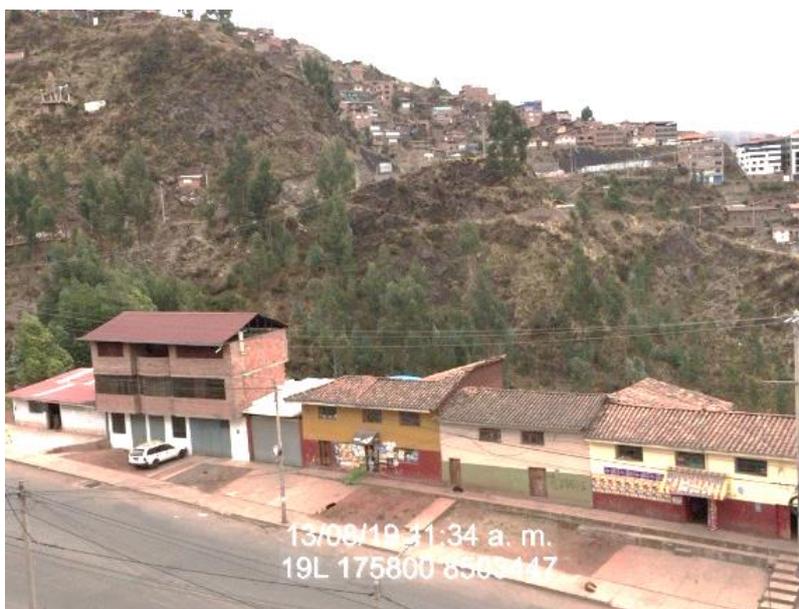
La presencia de pendientes llano a inclinado en las zonas de estudio se ubica en la plataforma donde se encuentra la vía principal de acceso a esta zona de estudio, donde se asentaron viviendas.

Fotografía 15: Pendiente llano a inclinado ubicada en la plataforma donde se encuentran viviendas asentadas
Fuente: Equipo Técnico PM41ZRE

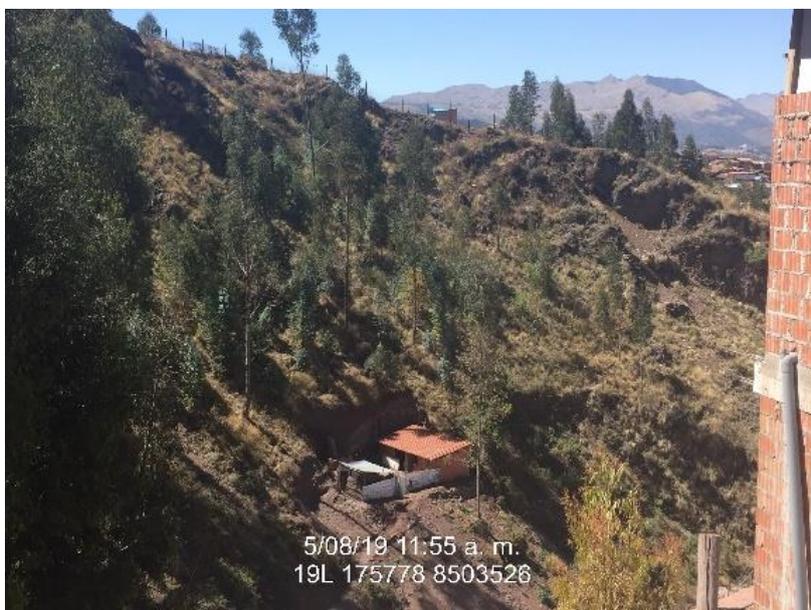
Para este descriptor se definió esta unidad como las zonas donde se identifica la forma de escarpa originado por un tectónico local (falla local) de la zona por la ocurrencia de un desplazamiento de cuerpo rocoso, dejando estas zonas con pendientes pronunciadas y hace que este sector sea inestable por la presencia de roca muy fracturada en la margen izquierda de la quebrada, en la margen derecha de la quebrada se evidencia procesos erosivos y de deslizamiento más recientes.

Fotografía 16: Ladera Escarpada, margen izquierda de la ladera de quebrada.

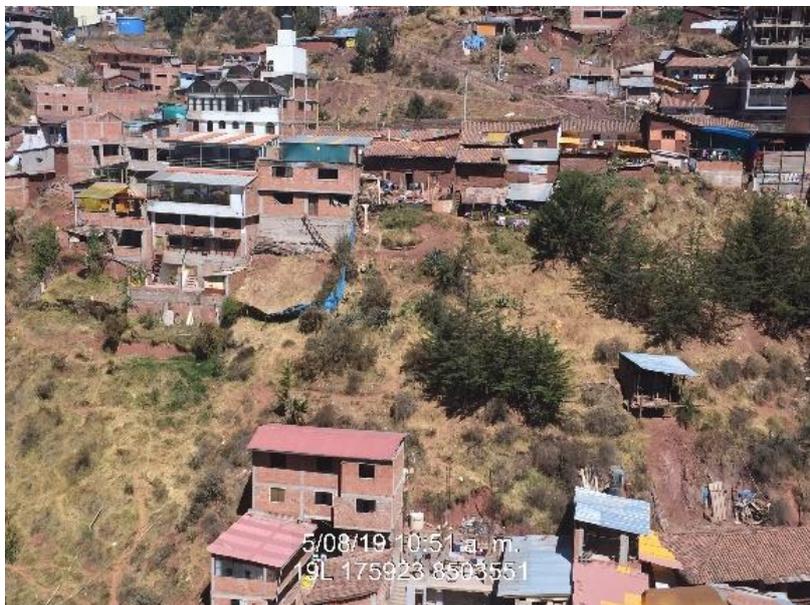
Este descriptor se refiere a las laderas fuertemente empinadas ubicadas en esta quebrada, con un rango de inclinación de 27° – 37°, sectores con presencia de material de roca fracturada a muy fracturada y depósitos coluviales que se encuentran en estas laderas, con susceptibilidad muy alta a deslizarse.

Fotografía 17: Ladera fuertemente empinada parte de la ladera de quebrada.

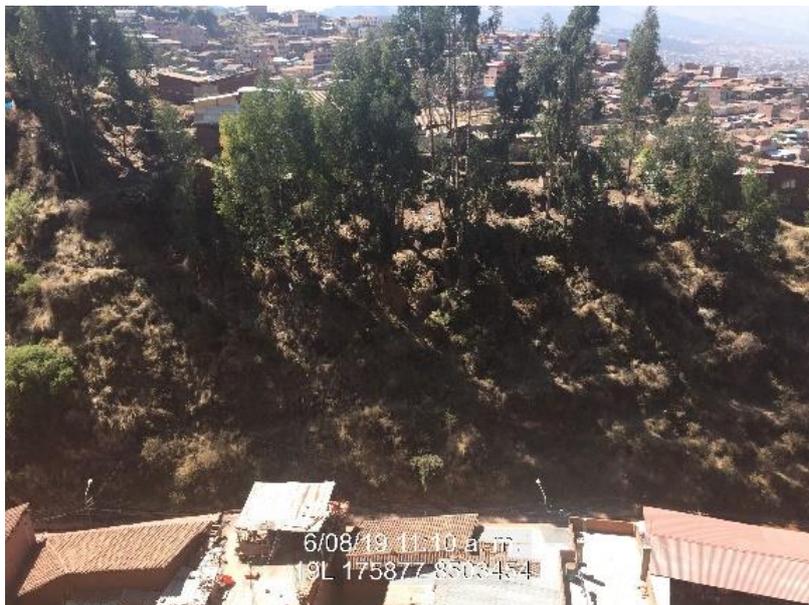
Este descriptor se refiere a las laderas empinadas que se encuentran en la parte superior que son áreas allanadas de la ladera de quebrada, con un porcentaje de inclinación promedio de 14° – 27°, sectores con presencia de material variado de las diferentes formaciones geológicas.

Fotografía 18: Laderas empinadas en la parte allanada superior de la quebrada.

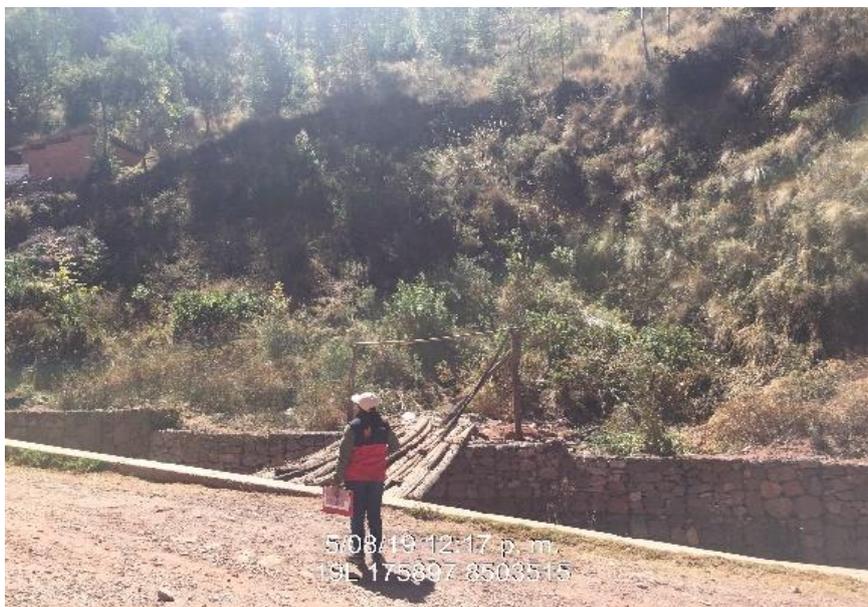
Este Corresponde a la parte del cauce de la quebrada Cusilluchayoc como de su afluente donde en ambos lechos de ríos se realizaron obras de canalización, en la parte baja se encuentra consolidación urbana.

Fotografía 19: Cauce del río en el fondo de la quebrada

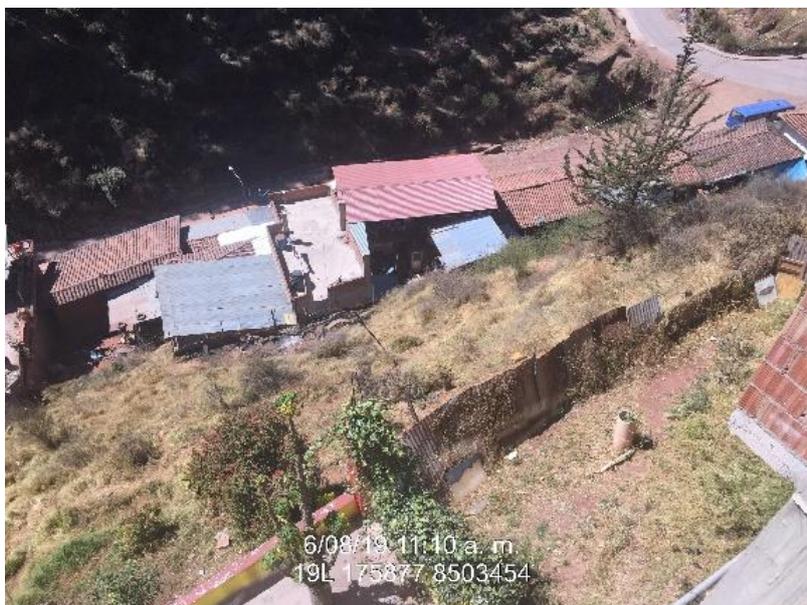
Este descriptor Corresponde a la parte de fondo de quebrada de la zona de evaluación con pendientes planas a ligeramente inclinadas originadas por la acción antrópica del ser humano que corto ladera y formó esta terraza donde se asentaron las viviendas, así como zona urbana consolidada.

Fotografía 20: Terraza antrópica donde se asentaron las viviendas en el fondo de la quebrada Cusilluchayoc.

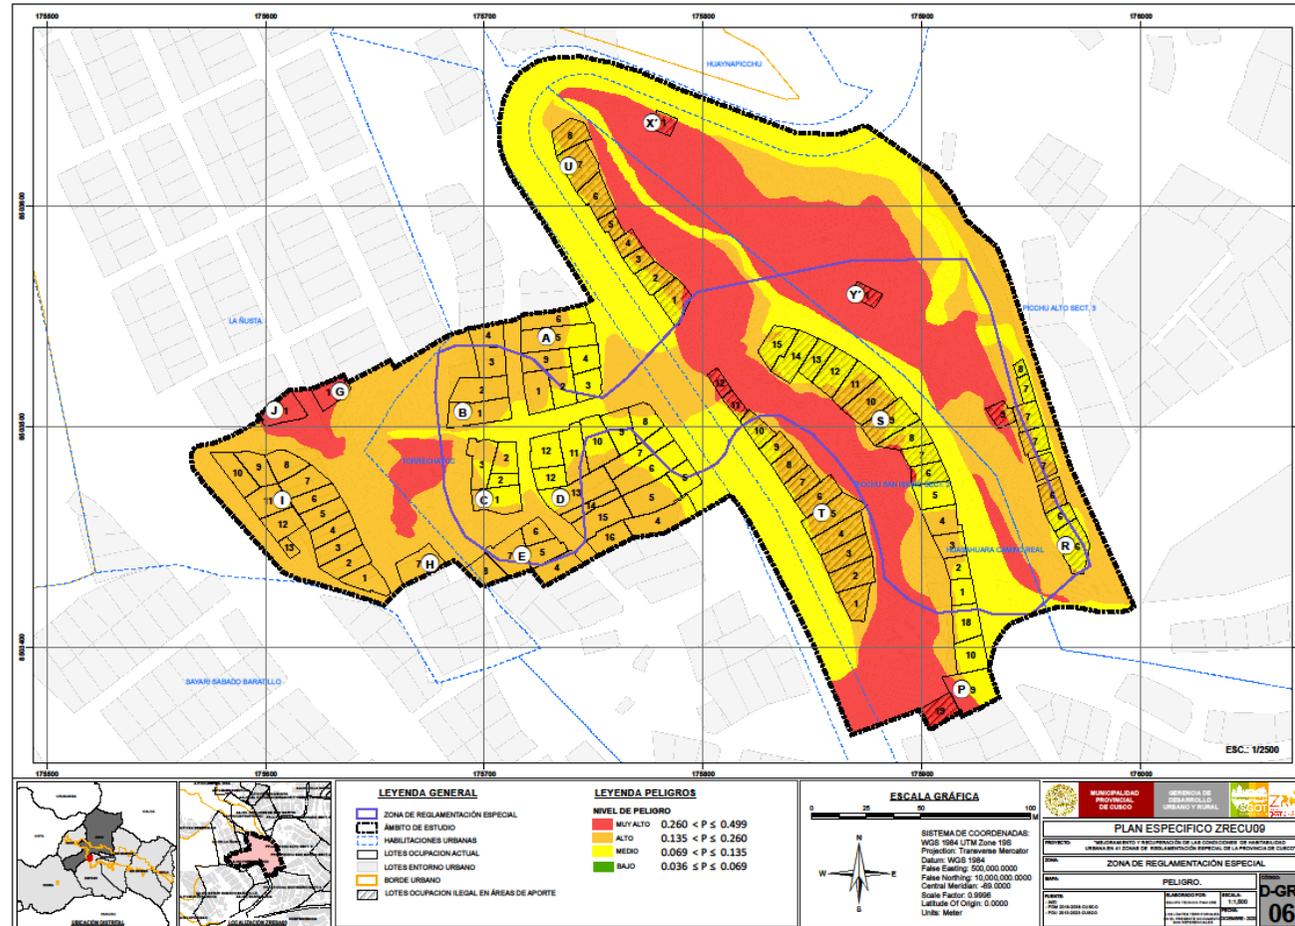
Mapa 6: Mapa de Peligro por ámbito de influencia ZRECU09.

Con este evento desencadenado en los depósitos de relleno de suelos no consolidados y depósitos coluviales, en laderas escarpadas a fuertemente empinadas en ambas márgenes de la ladera de quebrada con pendientes de 27° a $>37^\circ$, se presentaría deslizamientos que ocasionarían severos daños en los elementos expuestos en sus dimensiones social, económica y ambiental.
