MUNICIPALIDAD
PROVINCIAL
DEL CUSCO

Mejoramiento y recuperación de las condiciones de habitabilidad urbana en 41 Zonas de Reglamentación Especial de la provincia del Cusco

INFORME DE EVALUACIÓN DEL RIESGO DE DESASTRES POR
DESLIZAMIENTO EN LA ZONA DE REGLAMENTACIÓN ESPECIAL
CUSCO 08 – A.PV. LOS INCAS DEL DISTRITO DE CUSCO, PROVINCIA
Y DEPARTAMENTO CUSCO - 2020

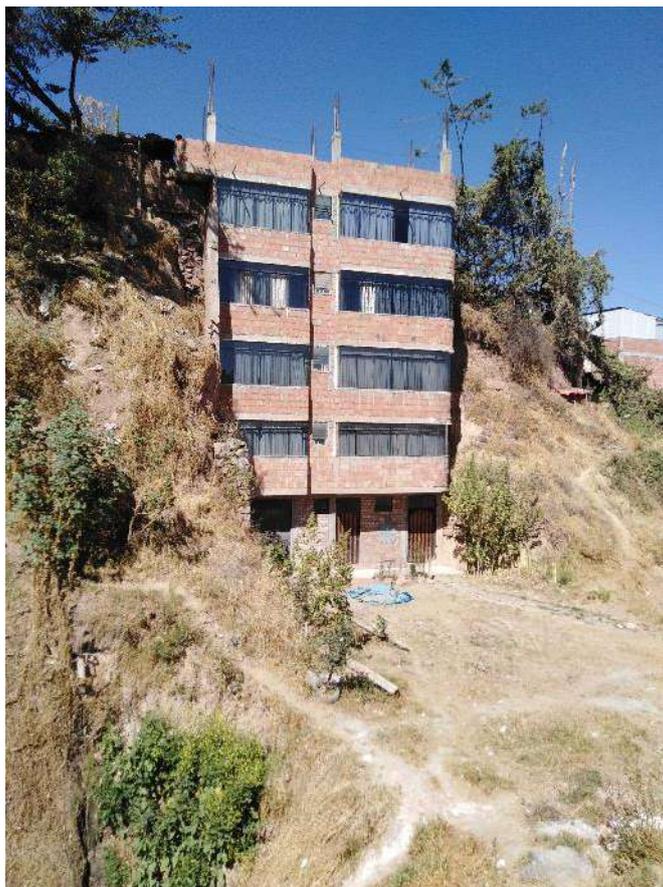
Fotografía: Vivienda de cinco niveles ubicada en la Mz. Q en la misma quebrada, con muro de contención en el lado izquierdo del lote.
Fuente: Equipo técnico 41PMZRE.

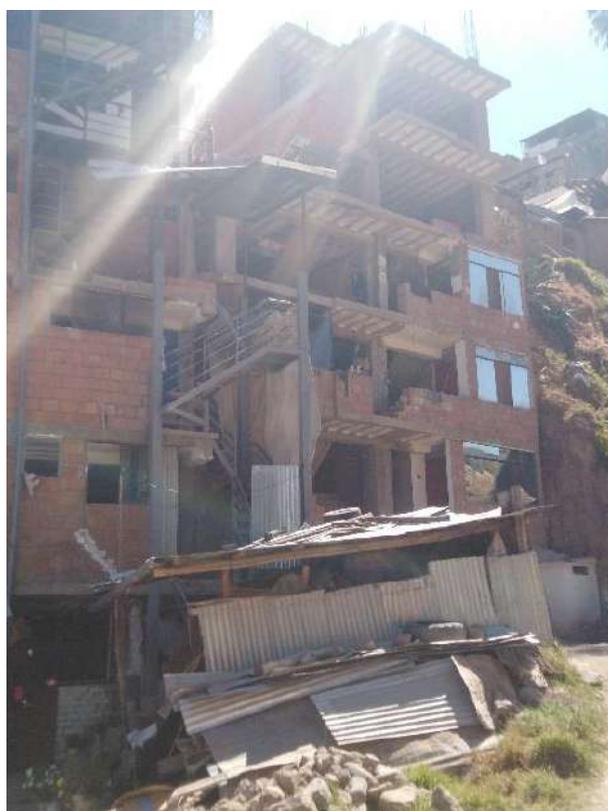
Fotografía: Edificación de seis niveles en la ZRECU08 sobre la misma quebrada
Fuente: Equipo Técnico SGOT/PM41ZRE

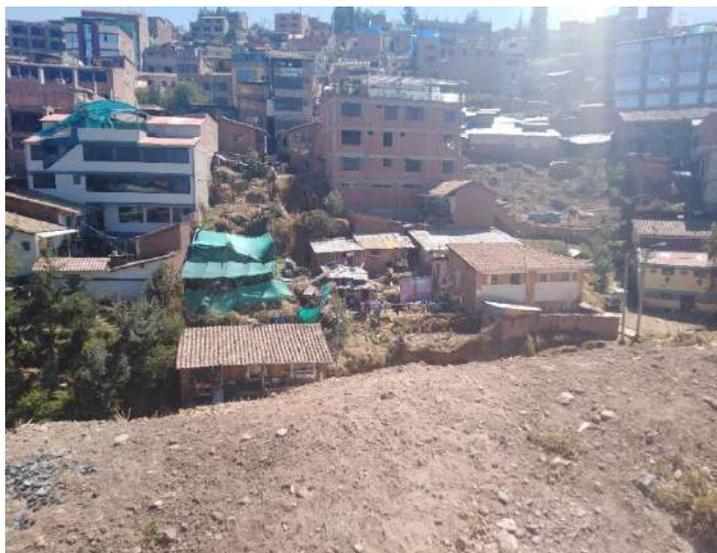
Fotografía: Vivienda en mal estado de conservación ubicada en la Manzana G1 de la APV Los Incas de la ZRECU08
Fuente: Equipo Técnico SGOT/PM41ZRE

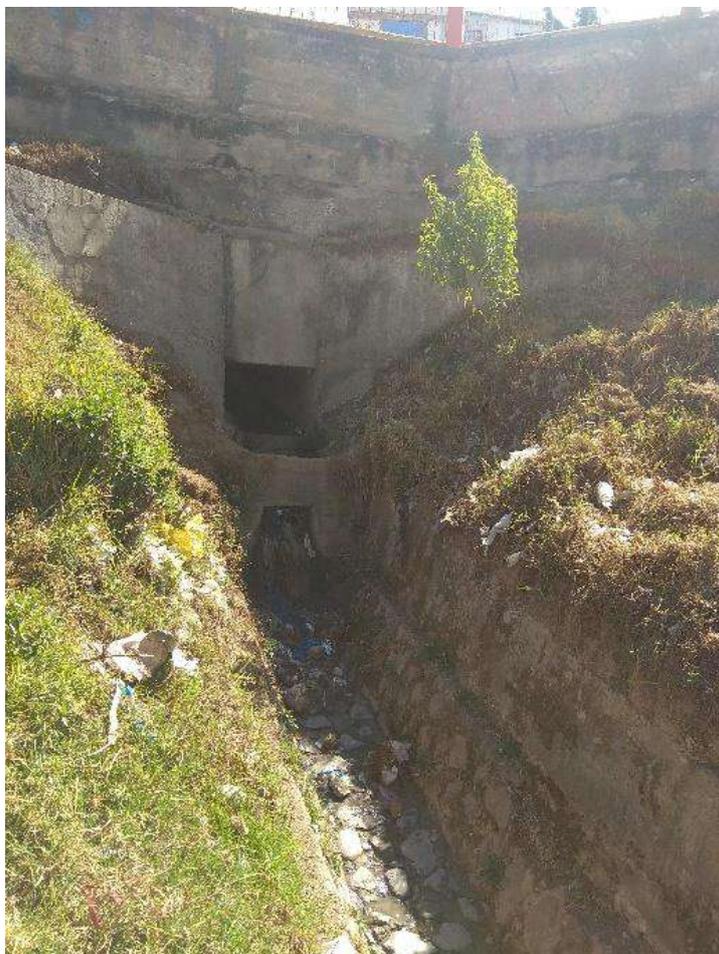
En la ZRECU08 se ha caracterizado los residuos sólidos por puntos de acopio o puntos críticos y áreas utilizadas como botaderos. Estas estuvieron distribuidas mayormente en las laderas y dentro la quebrada en la parte alta de la zona que corresponde a la Asociación Los Incas.

Fotografía: Cuerpos de agua notoriamente contaminados por residuos sólidos
Fuente: Equipo Técnico SGOT/PM41ZRE.

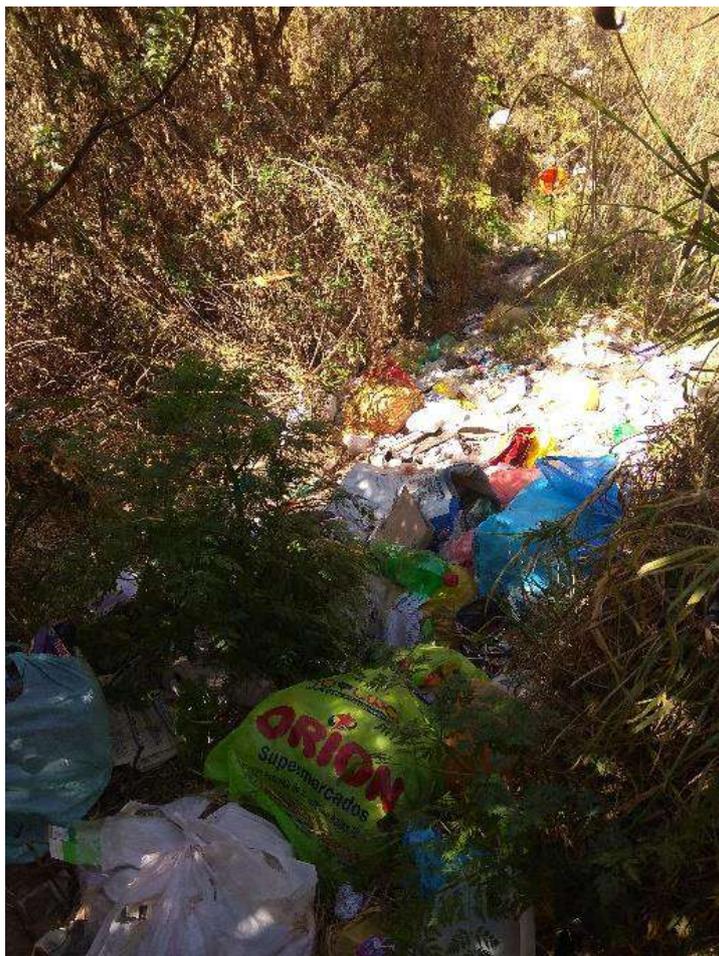
Fotografía: Matorrales usados como botaderos de residuos sólidos
Fuente: Equipo Técnico SGOT/PM41ZRE.

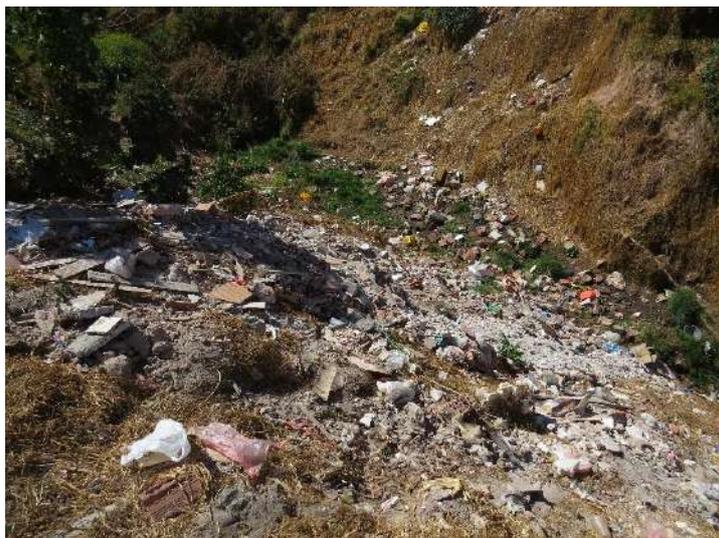
Fotografía: Acumulación constante de Residuos de construcción y demolición en laderas.
Fuente: Equipo Técnico SGOT/PM41ZRE.

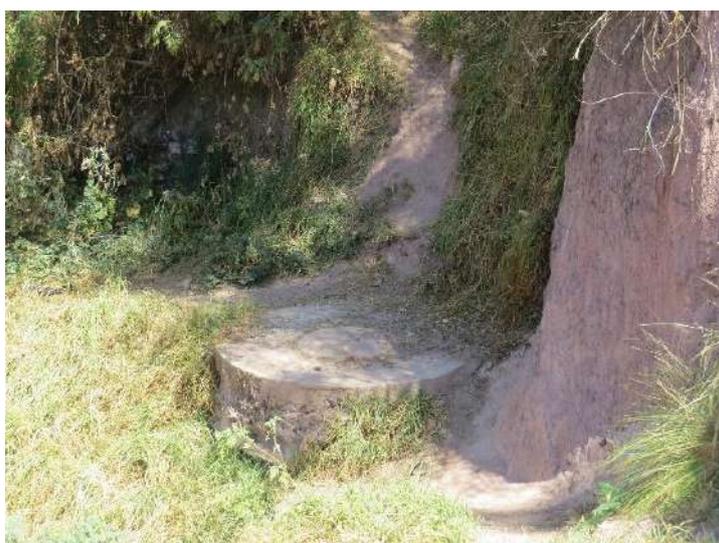
Fotografía: Vertimiento de aguas residuales no tratadas
Fuente: Equipo Técnico SGOT/PM41ZRE.

- Se deberá profundizar las tuberías de desagüe con la finalidad de que no se encuentren expuestas a sufrir algún daño por factores externos.
- Los buzones de inspección y giro deberán de recibir mantenimiento adecuado, puesto que estas se encuentran actualmente enterradas.
- Ampliación y mejoramiento del sistema de desagüe, ya que existen conexiones domiciliarias que evacuan sus aguas no tratadas a la quebrada Tambillo.

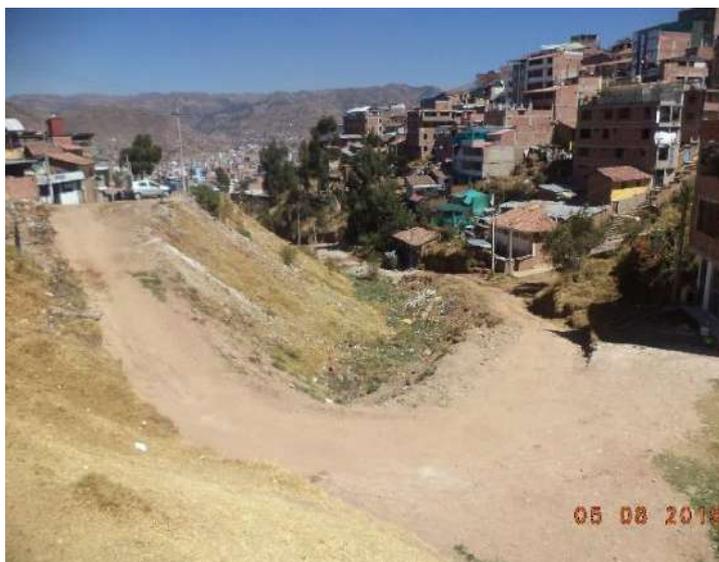
Rellenos semi compactados: Se trata de materiales de desmontes, escombros, RRSS que fueron depositados sub recientemente alcanzando una relativa compactación, se identifican en la ladera derecha quebrada media y baja, estos rellenos fueron depositados por acción inducida.

Fotografía: Material de desmorte vertido en la margen izquierda de la quebrada Tambillo.
Fuente: Equipo Técnico SGOT/PM41ZRE.

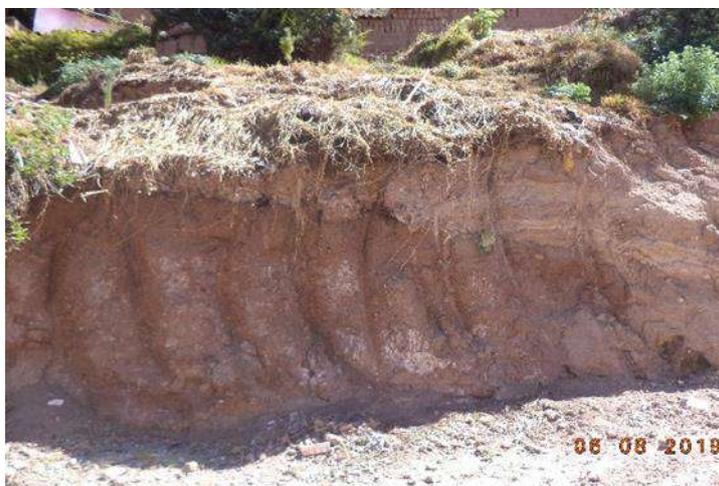
Fotografía: Relleno antiguo, Margen derecha quebrada Tambillo
Fuente: Equipo Técnico SGOT/PM41ZRE.

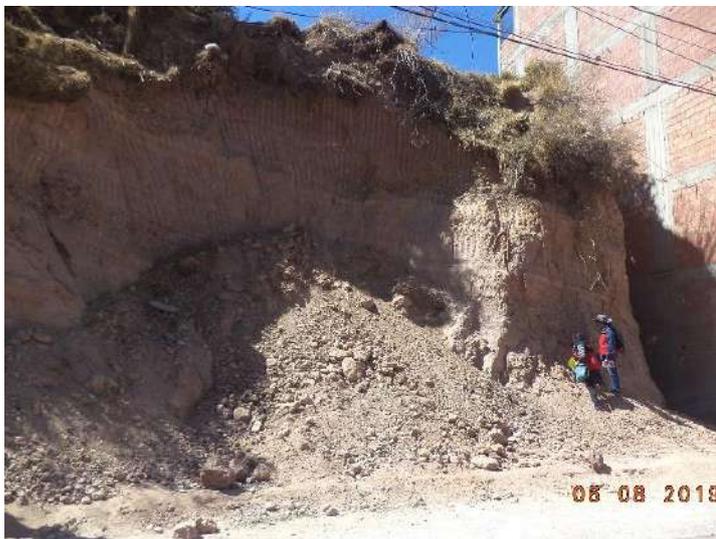
Corresponde a depósitos acumulados en el antiguo lago Morkil, son depósitos de edad cuaternaria se presentan en estratos horizontales grano crecientes de gravas, arenas y limos de espesores variados, se presentan semi consolidados. En la zona de estudio se presenta a lo largo de margen izquierda de la quebrada Tambillo, sobre esta unidad geológica se asentaron algunas viviendas.

Fotografía: Afloramiento de secuencia de gravas, arenas y limos de la Fm. San Sebastián
Fuente: Equipo Técnico SGOT/PM41ZRE.

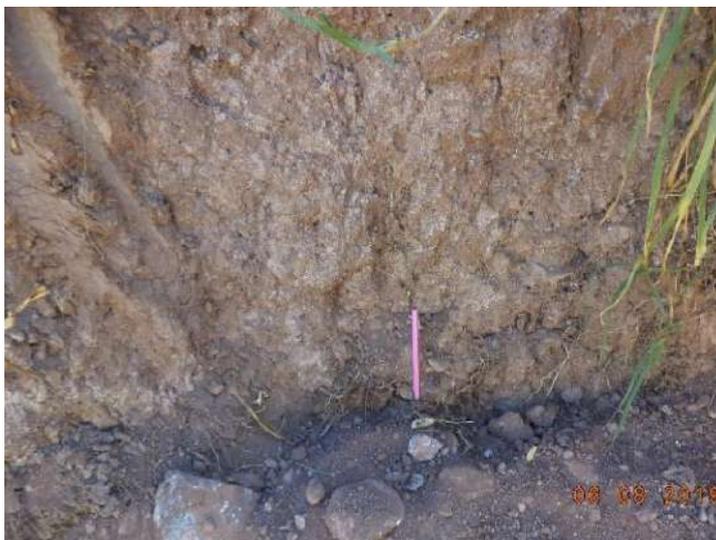
Son depósitos inconsolidados por gravedad emplazados en las laderas, en la zona de estudio se encuentra en el pie de las laderas en ambas márgenes de la quebrada, siendo la margen derecha en la que se presenta mayor extensión de depósito, están constituido por gravas en matriz limosas presenta fragmentos de calizas.

Fotografía: Depósitos coluviales, margen derecha quebrada Tambillo
Fuente: Equipo Técnico SGOT/PM41ZRE.

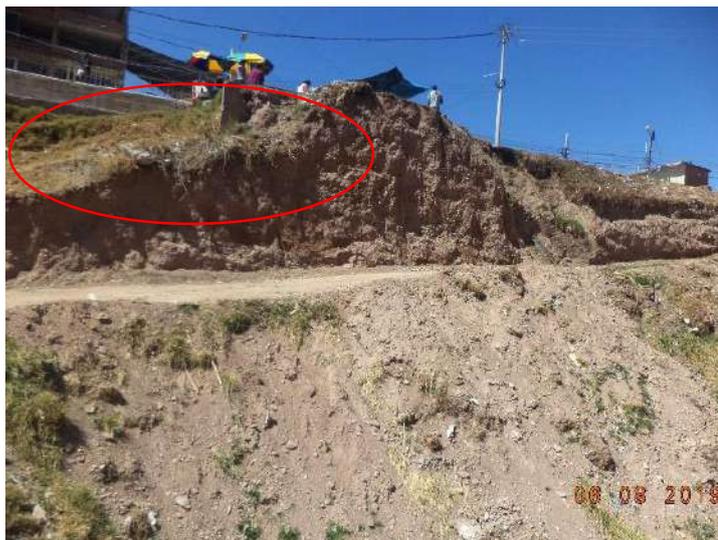
Fotografía: Depósitos residuales, margen izquierda quebrada Tambillo
Fuente: Equipo Técnico SGOT/PM41ZRE.

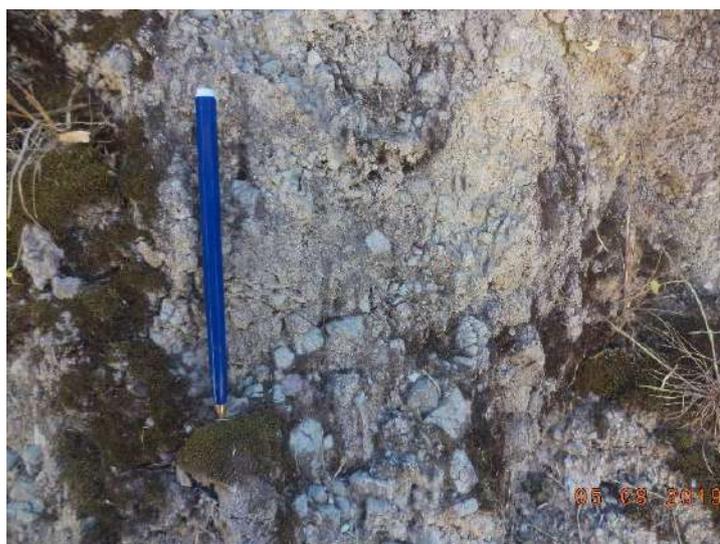
Esta unidad está constituida por un conjunto sedimentario caótico formado por bloques de calizas, brechas y limolitas, que provienen de la erosión del Grupo Yuncaypata. En la zona de estudio se presenta en la margen derecha con bloques de calizas. Sobre esta unidad geológica se asentaron algunas viviendas

Fotografía: Conglomerados con clastos de caliza en una matriz limosa, quebrada alta, margen derecha
Fuente: Equipo Técnico SGOT/PM41ZRE.

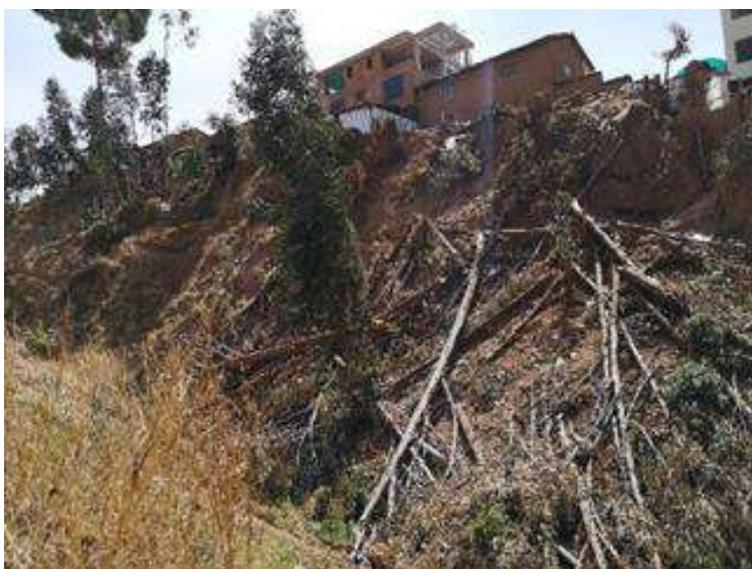
Son relieves con pendientes mayores a 37°, en la zona de estudio se encuentra en la margen izquierda hacia la parte baja, zonas de difícil acceso, de la comparación multi anual entre la fotografía aérea 1984 y la imagen actual no se aprecia cambios en el relieve.

Fotografía: Pendientes escarpadas, margen izquierda de la quebrada Tambillo
Fuente: Equipo Técnico SGOT/PM41ZRE.

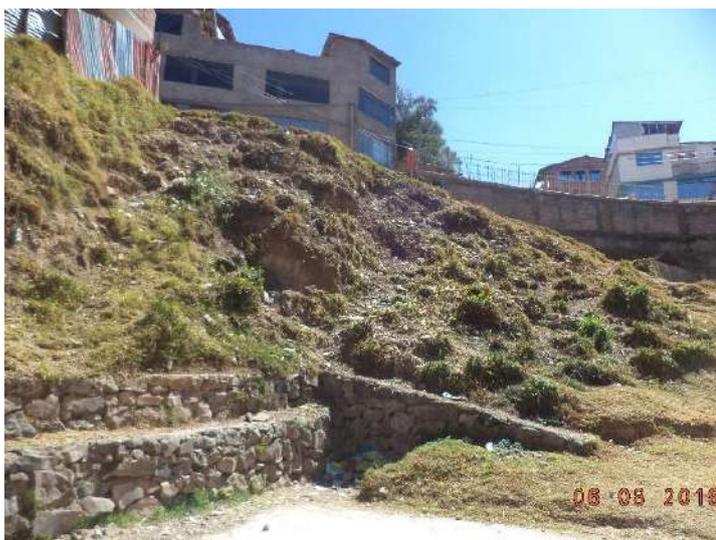
Fotografía: Pendientes fuertemente empinadas, ladera baja de la quebrada
Fuente: Equipo Técnico SGOT/PM41ZRE

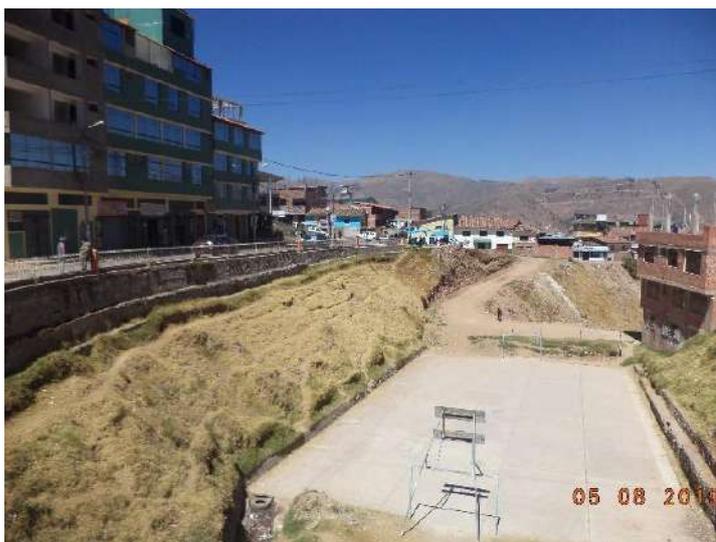
Son relieves con pendientes entre 14° a 27°, se ubica en las laderas de ambas márgenes de la quebrada, se presentan en menor extensión en relación a los otros rangos de pendientes, son zonas de fácil acceso, en algunas zonas se asentaron las edificaciones.

Fotografía: Pendientes empinadas, parte baja de la quebrada
Fuente: Equipo Técnico SGOT/PM41ZRE.

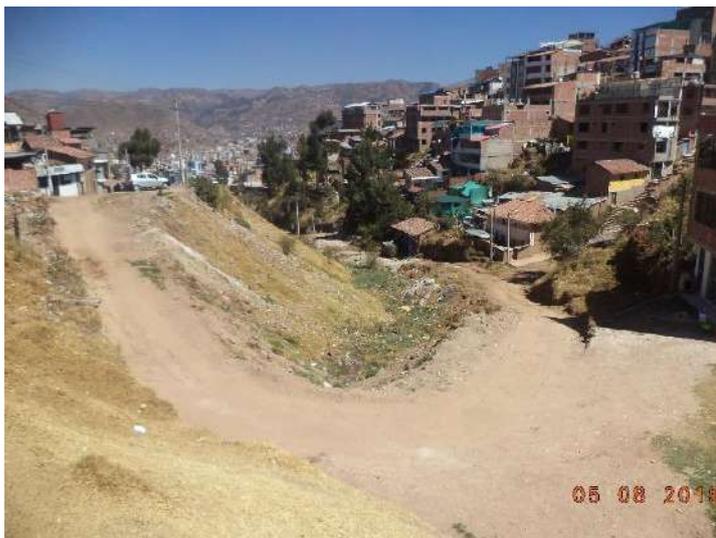
Fotografía: Pendientes moderadamente empinada, parte media de la quebrada
Fuente: Equipo Técnico SGOT/PM41ZRE.

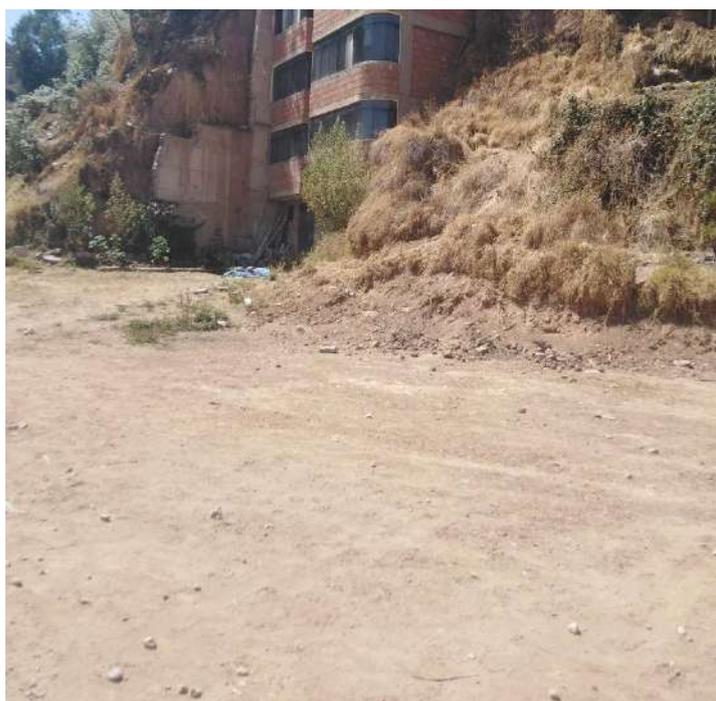
La pendiente llana a inclinada tiene un rango menor a 7° que son mayormente las áreas con intervención antrópica cortes de ladera para el asentamiento de vivienda e instalación de la vía carrozable, identificando plataformas como es la vía principal y la instalación de áreas de recreación como canchas deportivas.

Fotografía: Pendientes llano a inclinada parte baja de la quebrada
Fuente: Equipo Técnico SGOT/PM41ZRE.

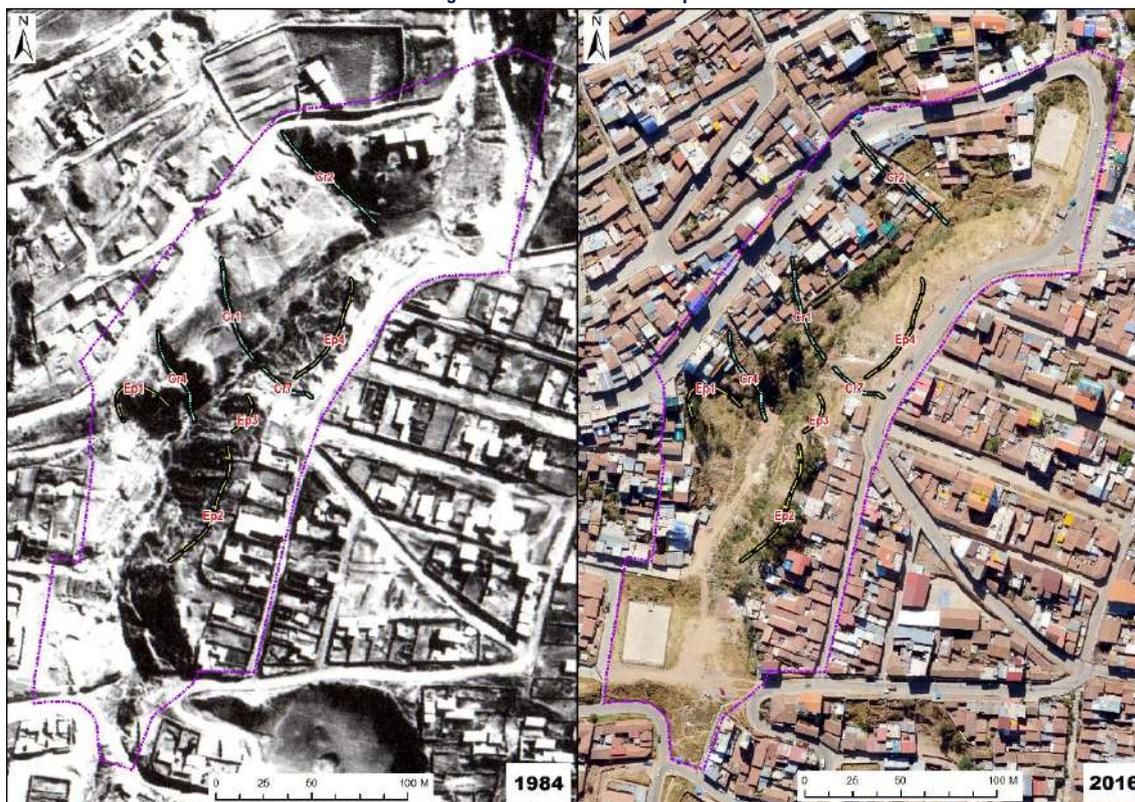
Imagen N° 2: Análisis multi temporal 1984 - 2016

*Ep: Escarpa, Cr: Cárcava.

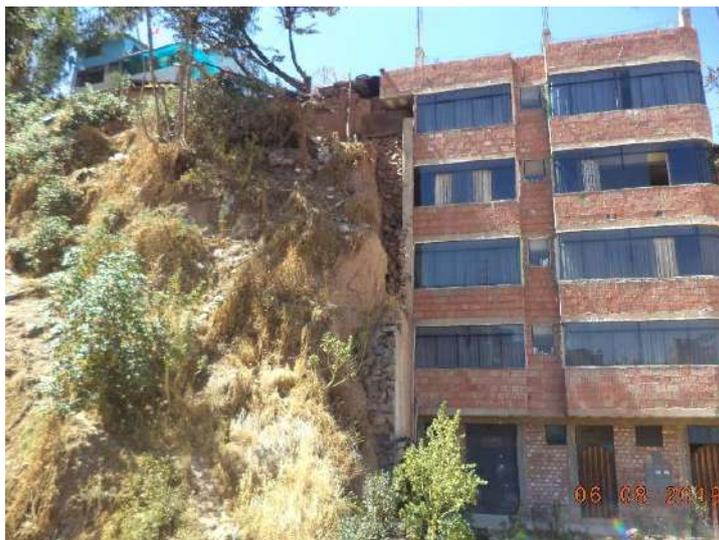
Fotografía: Laderas escarpadas margen izquierda parte baja quebrada Tambillo
Fuente: Equipo Técnico SGOT/PM41ZRE

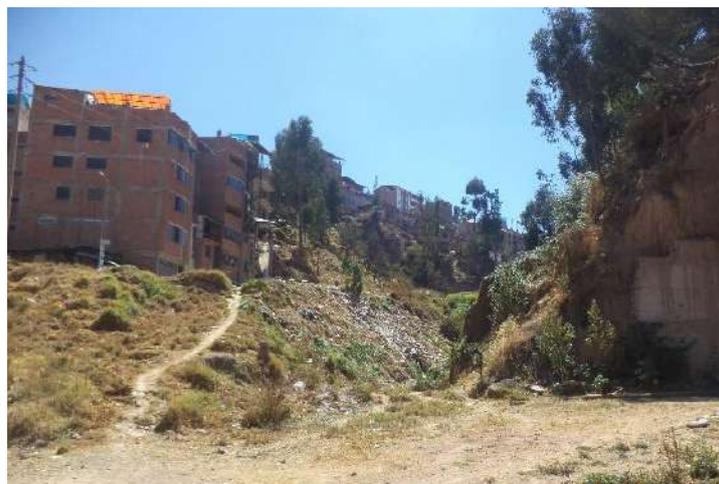
Son geoformas con pendientes entre 14° a 37, generados por la incisión de la quebrada Tambillo y la acción erosiva de las cárcavas sobre la ladera de la margen derecha de la quebrad. En esta unidad geomorfológica se asienta viviendas.

Fotografía: Laderas empinadas margen derecha parte baja quebrada Tambillo.
Fuente: Equipo Técnico SGOT/PM41ZRE.

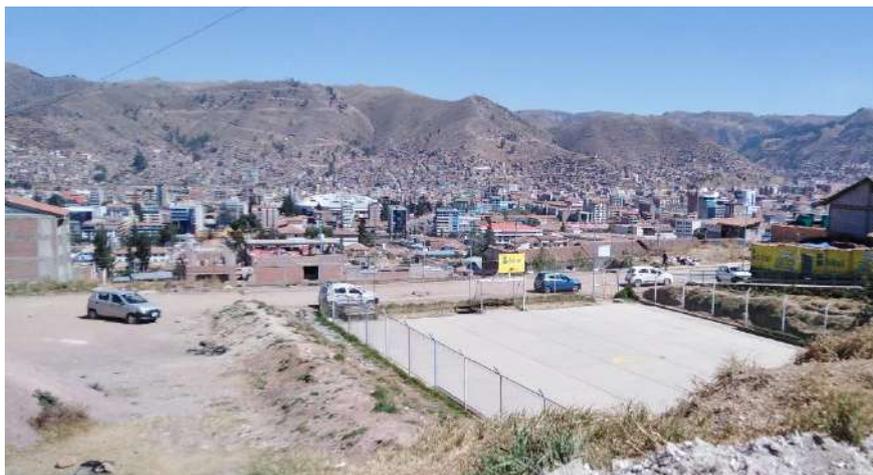
Fotografía: Laderas inclinadas en la parte baja de la quebrada Tambillo
Fuente: Equipo Técnico SGOT/PM41ZRE.

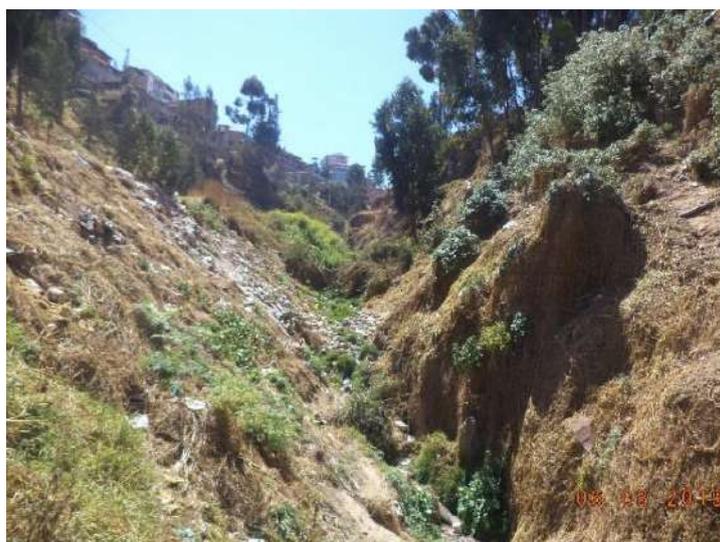
Se trata de geformas llanas identificada en la parte baja de la quebrada o actual cauce natural asociada a las áreas marginales, se encuentra impactada con material de desmontes y en la base antiguos suelos proluviales presentando una pendiente llana, y un nivel freático superficial originan saturación de suelos en el lecho y áreas adyacentes.

Fotografía: Lecho de quebrada Tambillo parte baja
Fuente: Equipo Técnico SGOT/PM41ZRE.

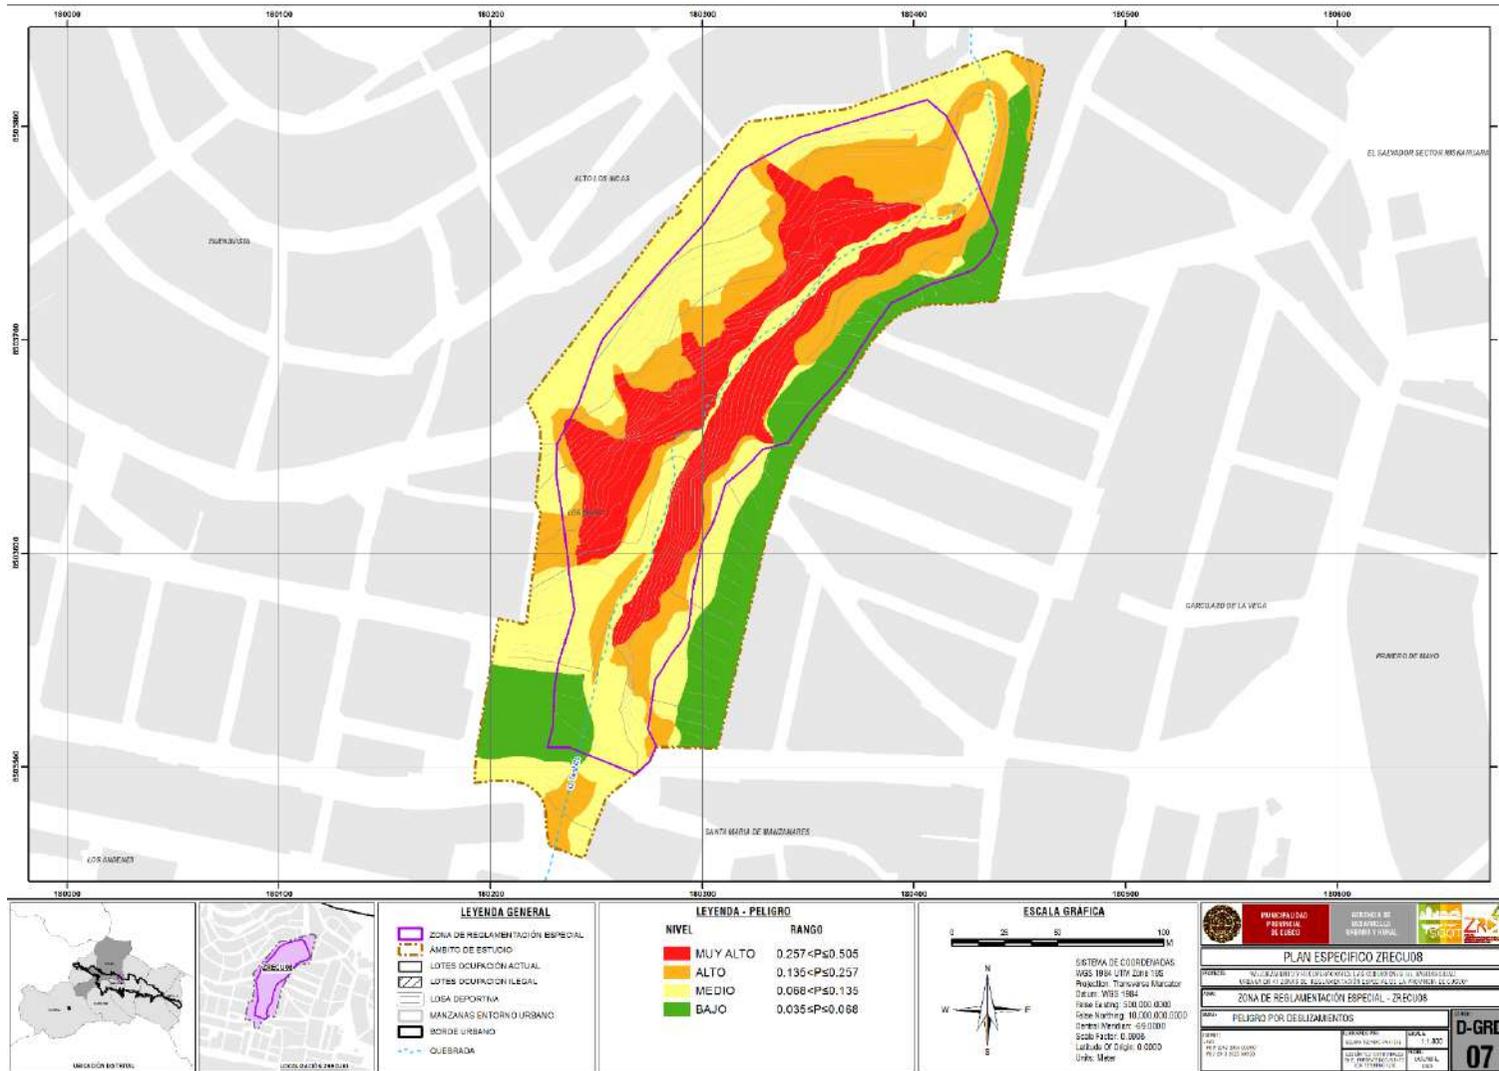
MAPA N° 7: Mapa de peligro por deslizamientos – ZRECU08

Con este evento desencadenado en las cárcavas con depósitos de relleno, laderas de calizas y secuencia de gravas en matriz limo arcillosa con pendientes predominantes mayores a 37° , se presentaría deslizamientos que ocasionarían severos daños en los elementos expuestos en su dimensión social, económica y ambiental.

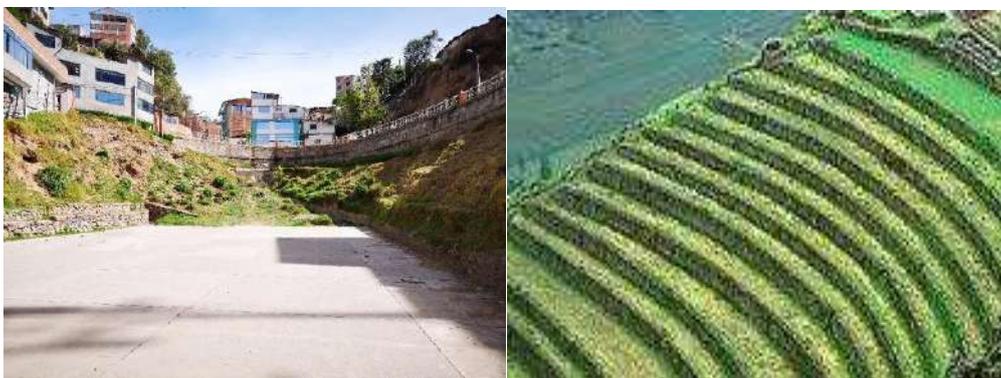
Fotografía: A los bordes de la losa 1, se plantea un sistema de contención tipo tribuna
Fuente: Equipo Técnico SGOT/PM41ZRE

Se plantea la reconstrucción el canal que se encuentra al costado de la losa 1, donde a la fecha se encuentra un canal de concreto deteriorado y colmatado.

A los bordes de la losa 1 se plantea un sistema de contención tipo tribuna, que estabilizada las laderas laterales de la losa y se gana área verde.

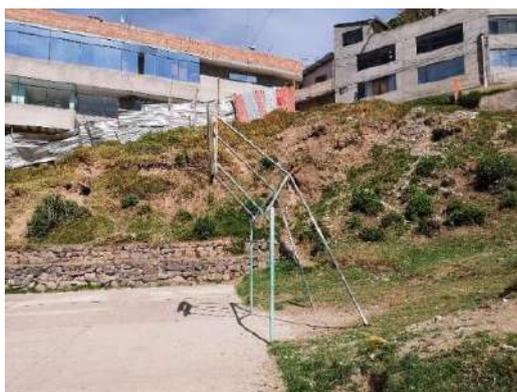
Fotografía: Parte superior de la losa 1
FUENTE: EQUIPO TÉCNICO SGOT/PM41ZRE.

Para la parte posterior de la losa 1, se plantean terrazas escalonadas en el talud, ganando área de recreación y protegiendo la vía existente.

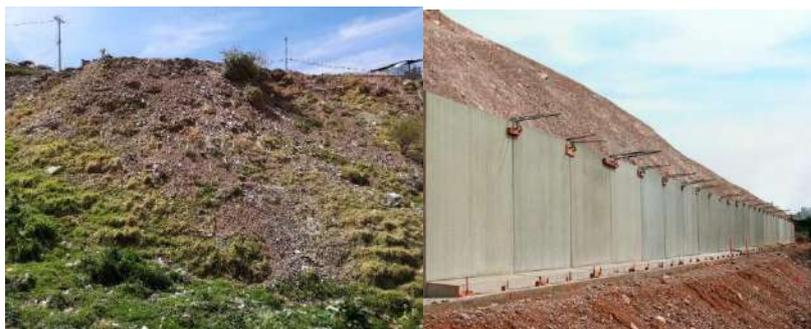
Fotografía: en la vía precaria parte inferior de las manzanas
FUENTE: EQUIPO TÉCNICO SGOT/PM41ZRE.

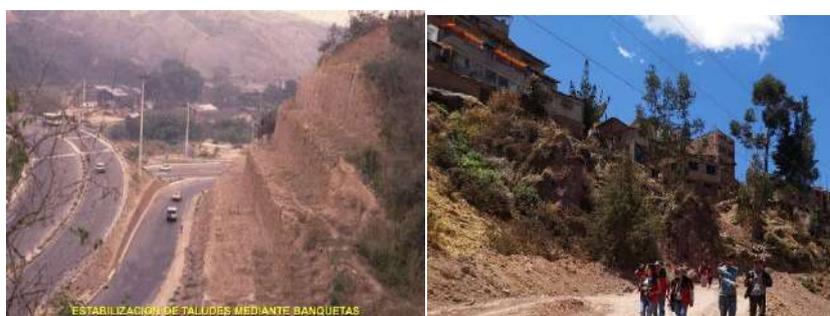
Fotografía: Ladera inferior debajo de la manzana X.
FUENTE: EQUIPO TÉCNICO SGOT/PM41ZRE.

En la ladera inferior que se encuentra debajo de la manzana X, se plantea un sistema de banquetas para estabilización de la ladera existente.

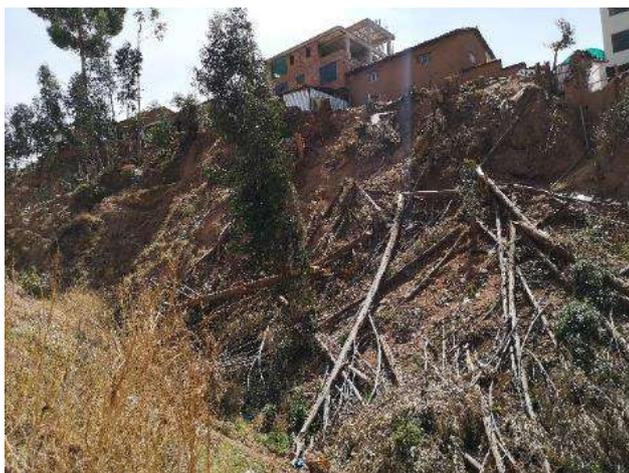
Fotografía: Talud izquierdo colindante a la manzana Q
Fuente: Fuente: Equipo Técnico SGOT/PM41ZRE.

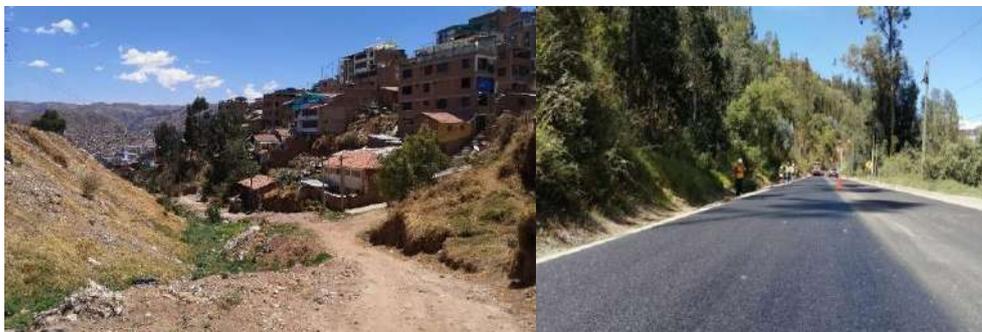
Se observó la existencia de una vía precaria, se plantea la construcción y mejoramiento de dicha vía que ayudará a mejorar e incrementar el acceso vehicular.

Fotografía: Vía precaria
Fuente: Fuente: Equipo Técnico SGOT/PM41ZRE.

- **Construcción de vía de acceso**

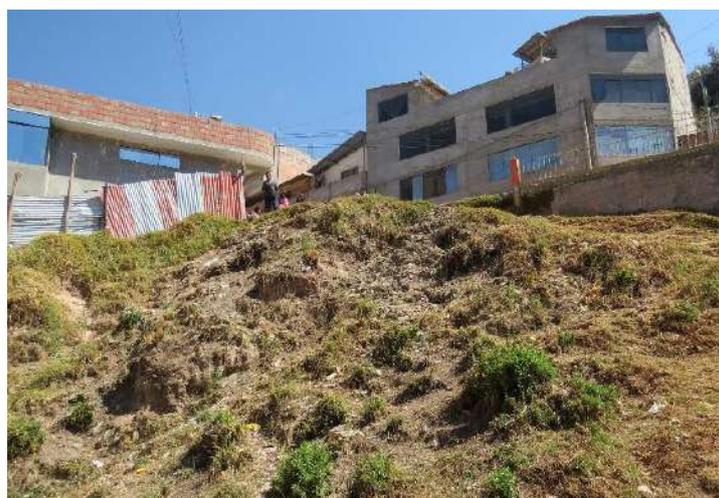
Fotografía: Situación actual de la ZRECU08 por ocupación de áreas verdes por RRSS.
Fuente: Equipo Técnico SGOT/PM41ZRE

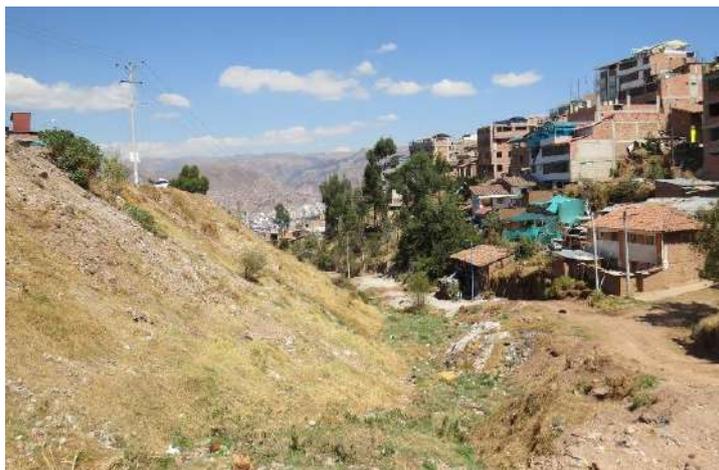
Fotografía: Ocupación de la quebrada Tambillo por RRSS.
Fuente: Equipo Técnico SGOT/PM41ZRE

El canal natural que se encuentra en la quebrada Tambillo, se plantea un tratamiento de encausado y canalizado, mediante una tubería HDPE corrugada de 2800mm, colocada desde la desembocadura de cause que pasa por la cancha existente. Este sistema considerará tuberías de HDPE, corrugadas por fuera y lisas por dentro, siendo la mejor opción al momento de definir una solución definitiva a los proyectos de conducción y drenaje, donde las condiciones de trabajo son críticas.
