Asunto : Remite 03 fichas técnicas referenciales del distrito de Nieva, para su incorporación a la base de datos - SIGRID

INFORME TECNICO Nº 043-2021-ANA-DPDRH-JHP/JSQR

**FICHA TECNICA REFERENCIAL RIO SEASME- SECTOR NUEVO SEASME
FICHA TECNICA REFERENCIAL QUEBRADA PUPUNTAS-CCNN
PAJAKUSA.
FICHA TECNICA REFERENCIAL QUEBRADA PUPUNTAS- CC. NN ALTO
PAJAKUSA.**

FICHA TECNICA REFERENCIAL DE IDENTIFICACION PUNTO CRITICO DEL SECTOR NUEVO SEASME, DISTRITO DE NIEVA, PROVINCIA DE CONDOCANQUI, DEPARTAMENTO DE AMAZONAS

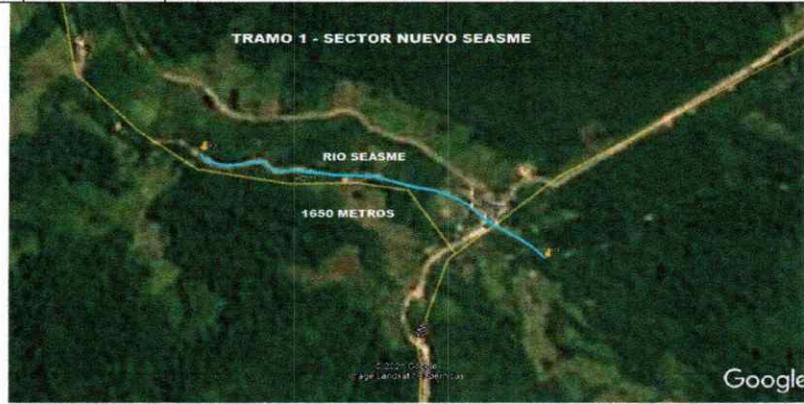
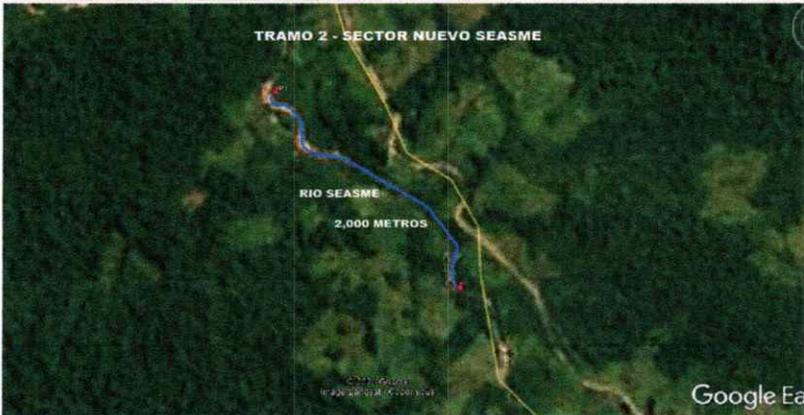
6.1.- VISTA DE PLANTA 1 ER TRAMO

Se propone implementar trabajos de limpieza y descolmatación del cauce en 2 (dos) tramos de un ancho de 20.00 m, por una altura de 3.00 m, como se establece en los metrados y cuyas longitudes son, en el tramo 1 de 1650 metros y tramo 2 de 2000 metros.

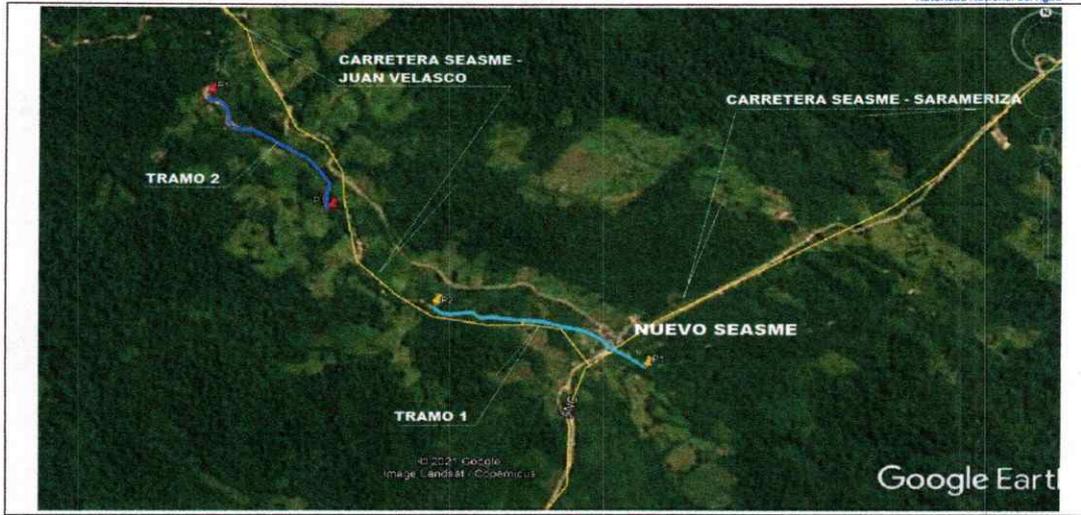
VII.- IMAGEN SATELITAL DE ZONA VULNERABLE(GOOGLE EARTH)

Datos aproximados, obtenidos in situ, nos indican que el caudal que genera INUNDACIONES que afectan a la localidad de Seasme, es del orden de los 600 litro por segundo, lo que constituye un caudal crítico que genera daños a ambos márgenes del río Seasme, lugar donde se encuentran las zonas vulnerables.

Durante la ocurrencia del Fenómeno El Niño, en los últimos años; las márgenes derecha e izquierda del río Seasme, se vió expuesta a roturas, que permitió la inundación a la localidad de Seasme.

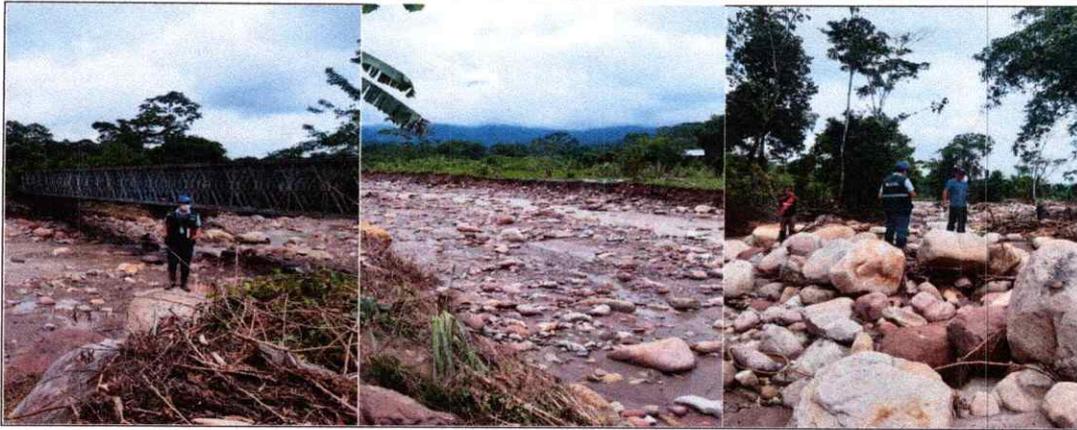
VIII.- PANEL FOTOGRÁFICO DE ZONA VULNERABLE

El Tramo identificado, se establece en la margen izquierda del río Seasme donde el tipo de suelo encontrado es limoso, arenoso y gravoso, que presenta erosión fluvial, que afecta los suelos en la margen y tramo identificado.

Es un fenómeno que se presenta en mayor o menor grado de intensidad en las planicies a lo largo del río Seasme. Las principales causas de su ocurrencia son el incremento brusco de las escorrenlías en cada temporada de lluvias, y las variaciones de su dinámica fluvial. Por lo que debido la presencia de piedras de regular tamaño en el cauce del citado río, ello tiende a reorientar las aguas hacia la parte periférica del cauce, generando inundación.

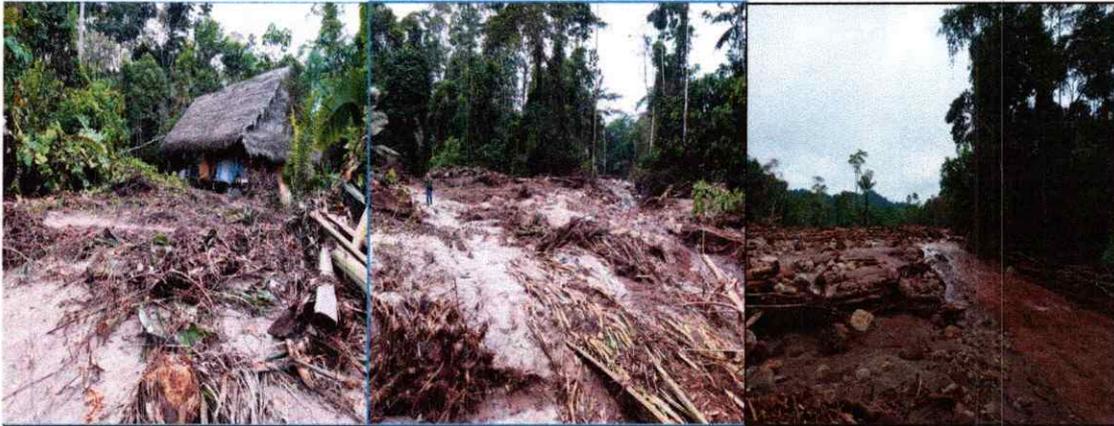
VIII.- PANEL FOTOGRÁFICO DE ZONA VULNERABLE

Las inundaciones son eventos naturales, dado por la ocupación lenta o súbita del agua de quebradas y ríos en zonas y áreas que habitualmente están libres de protección o donde los niveles de las cotas de encauzamiento de los cuerpos de agua es sobrepasado por las aguas, producto de las intensas lluvias continuas en las cuencas o fuentes de agua (lagos, lagunas) las cuales al exceder su capacidad provocan el desborde, ocasionando afectación y daños a poblaciones, cultivos, infraestructuras, vías entre otros. La **quebrada Pajakusa** no es ajena a estos fenómenos, a continuación se describe el estado situacional y las características que presenta la mencionada quebrada.

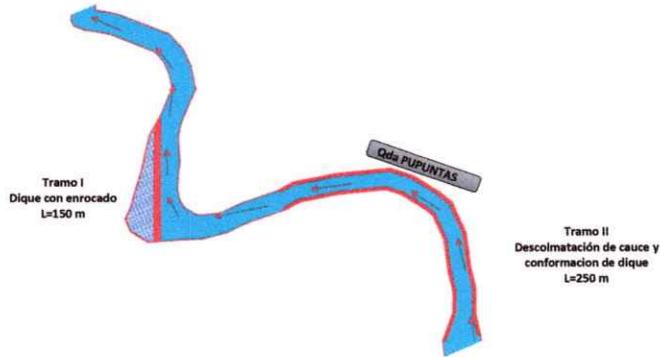
6.1.- VISTA DE PLANTA

Item	Descripción	Unid.	Metrado	Precio \$/	Parcial \$/
01	CONSTRUCCION DIQUE C/ENROCADO				
01.01	OBRAS PROVISIONALES				15,481.51
01.01.01	CARTEL DE IDENTIFICACION DE LA OBRA	u	1.00	1521.47	1,521.47

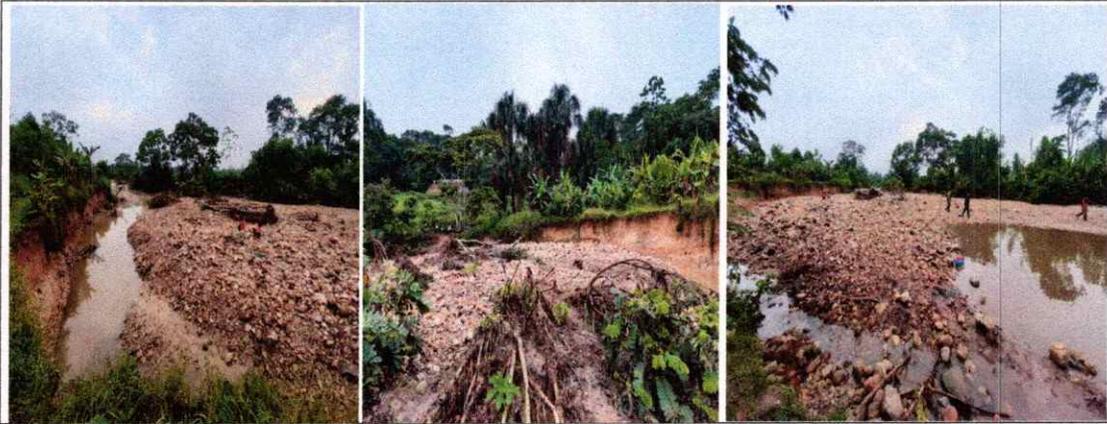
VIII.- PANEL FOTOGRÁFICO DE ZONA VULNERABLE

Las inundaciones son eventos naturales, dado por la ocupación lenta o súbita del agua de quebradas y ríos en zonas y áreas que habitualmente están libres de protección o donde los niveles de las cotas de encauzamiento de los cuerpos de agua es sobrepasado por las aguas, producto de las intensas lluvias continuas en las cuencas o fuentes de agua (lagos, lagunas) las cuales al exceder su capacidad provocan el desborde, ocasionando afectación y daños a poblaciones, cultivos, infraestructuras, vías entre otros. La **quebrada Pupuntas** no es ajena a estos fenómenos, a continuación se describe el estado situacional y las características que presenta la mencionada quebrada.
