**Informe Técnico N° A7114**

# EVALUACIÓN DE PELIGROS GEOLÓGICOS EN LA VÍA DE ACCESO AL PARQUE ARQUEOLÓGICO DE PISAC

Región Cusco  
Provincia Calca  
Distrito Pisac

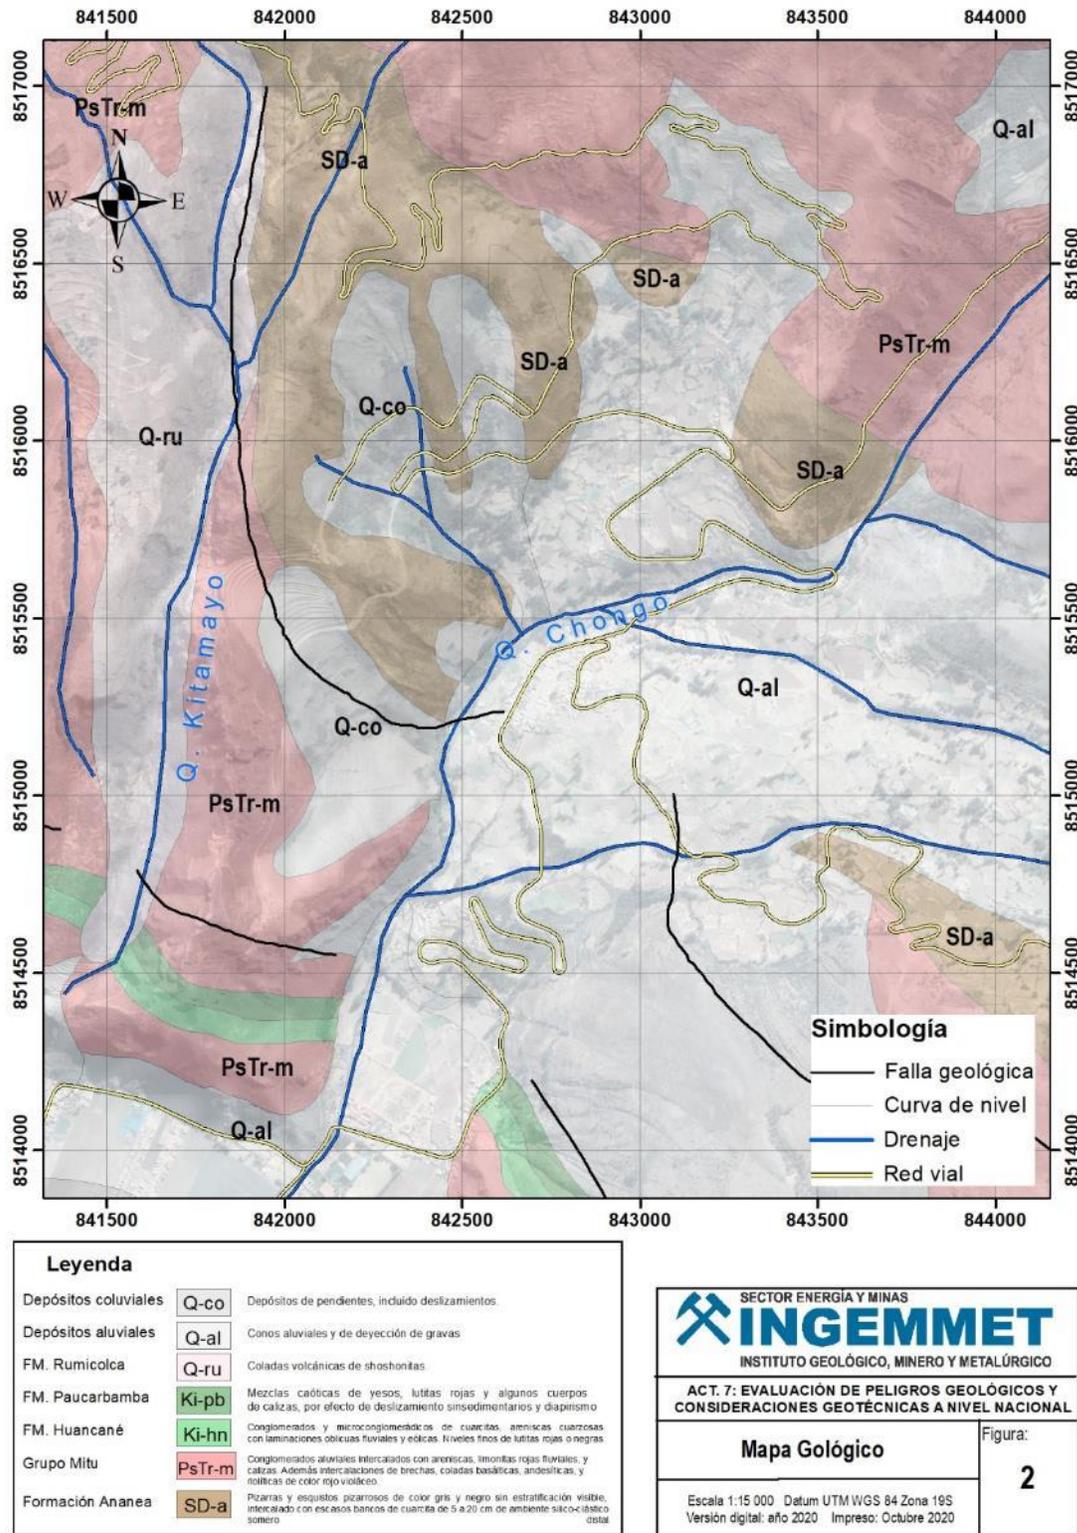
Las unidades litoestratigráficas que afloran en la vía de acceso al Parque Arqueológico Pisac y alrededores son de origen sedimentario, conformado por depósitos desde el Paleozoico hasta la actualidad (figura 2). Localmente se han identificado depósitos coluviales.

**Figura 2.** Mapa geológico de la vía de acceso al centro Arqueológico de Pisac, distrito de Pisac, provincia de Calca, región Cusco

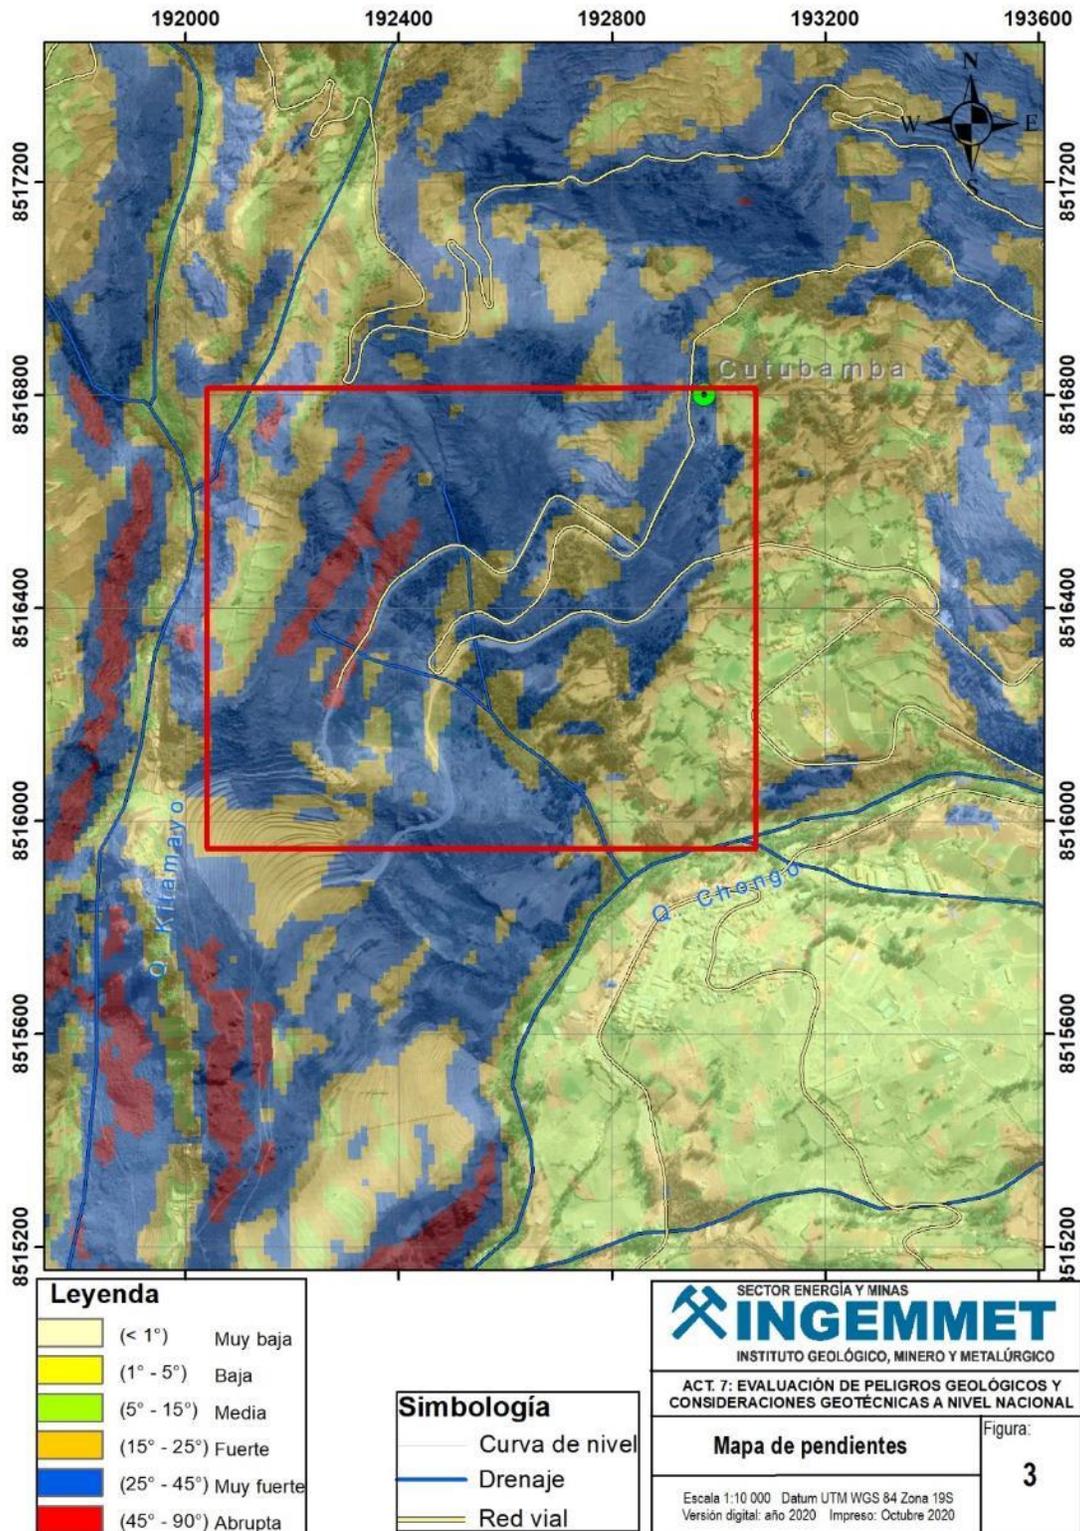
Los rangos de pendiente en la zona inspeccionada van de fuertes ( $15^\circ - 25^\circ$ ), a abruptas ( $> 45^\circ$ ); notándose con mayor representación las pendientes muy fuertes ( $25^\circ - 45^\circ$ ); asociadas a estas últimas, los peligros geológicos de caídas, derrumbes y reactivación de movimientos en masa, que predominan en el área evaluada (figura 3)

**Figura 3.** Mapa de pendientes de la vía de acceso al centro Arqueológico de Pisac, distrito de Pisac, provincia de Calca, región Cusco.

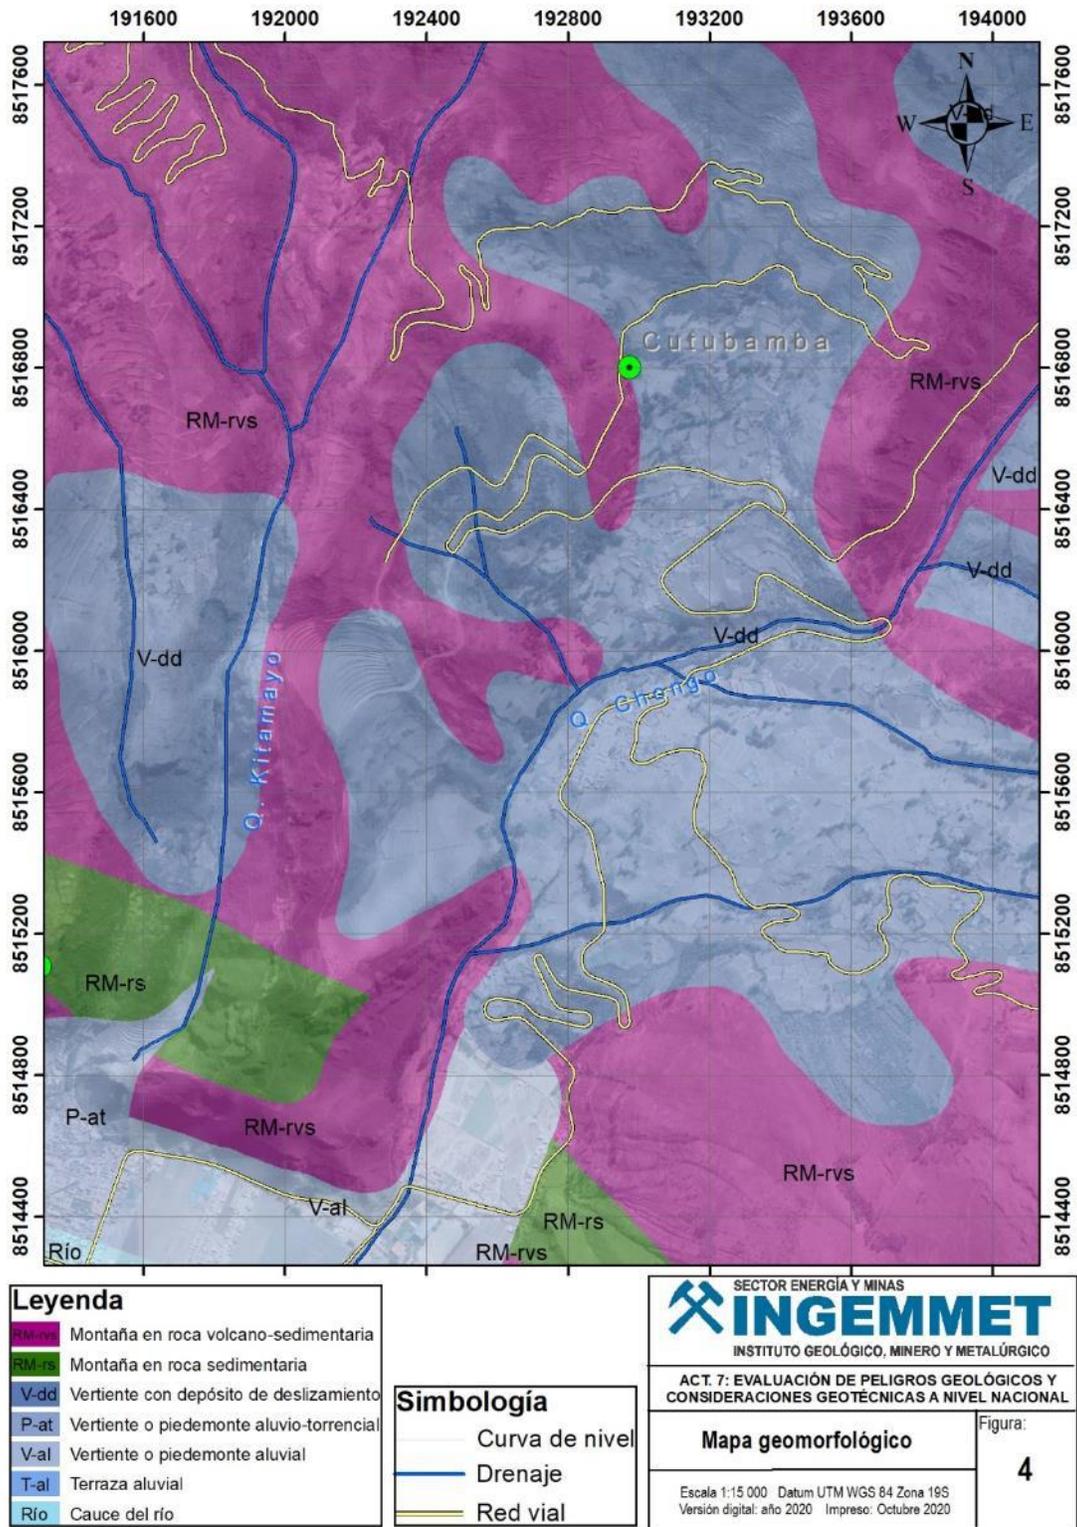
Para la caracterización de las unidades geomorfológicas, se consideraron criterios de control como: la homogeneidad litológica y caracterización conceptual en base a aspectos del relieve en relación a la erosión, denudación y sedimentación (Vilchez, M., et al, 2019) (figura 4).

**Figura 4.** Mapa geomorfológico de la vía de acceso al centro Arqueológico de Pisac, distrito de Pisac, provincia de Calca, región Cusco.

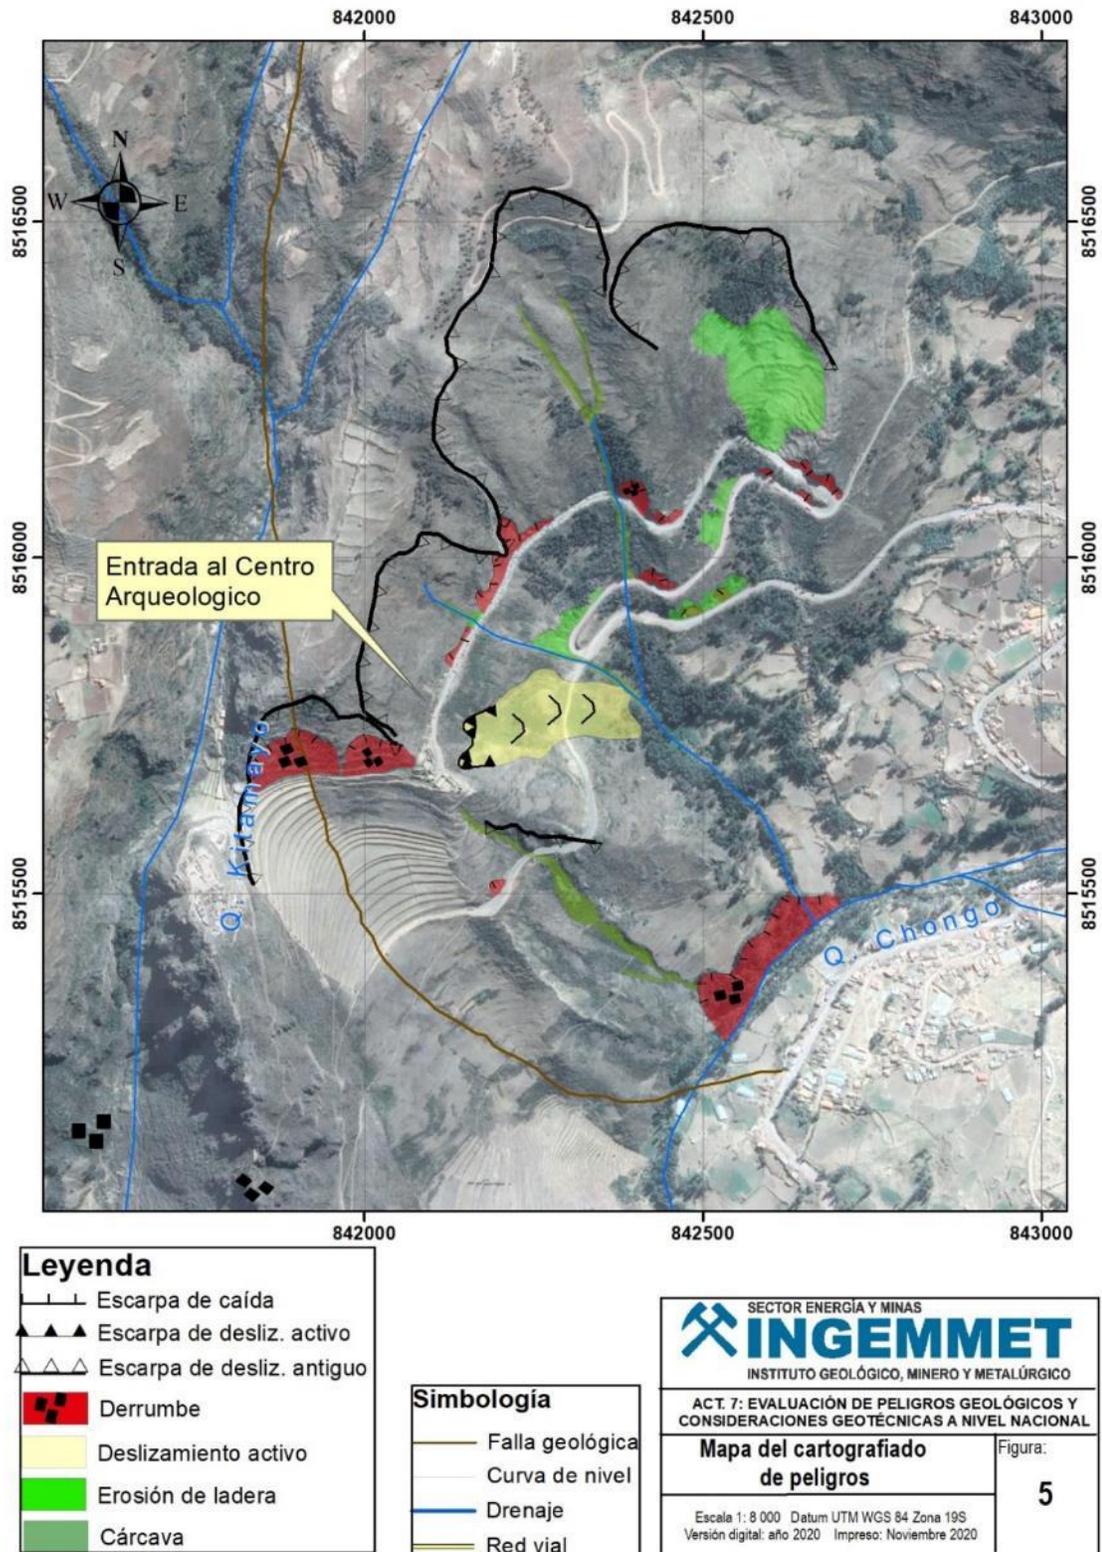
Los movimientos en masa, tienen como causas o condicionantes factores intrínsecos, como son la geometría del terreno, la pendiente, el tipo de roca, el tipo de suelos, el drenaje superficial–subterráneo y la cobertura vegetal. Se tiene como “detonantes” de estos eventos las precipitaciones pluviales periódicas y extraordinarias que caen en la zona, así como la sismicidad (figura 5).

**Figura 5.** cartografiado de peligros de la vía de acceso al centro Arqueológico de Pisac, distrito de Pisac, provincia de Calca, región Cusco.

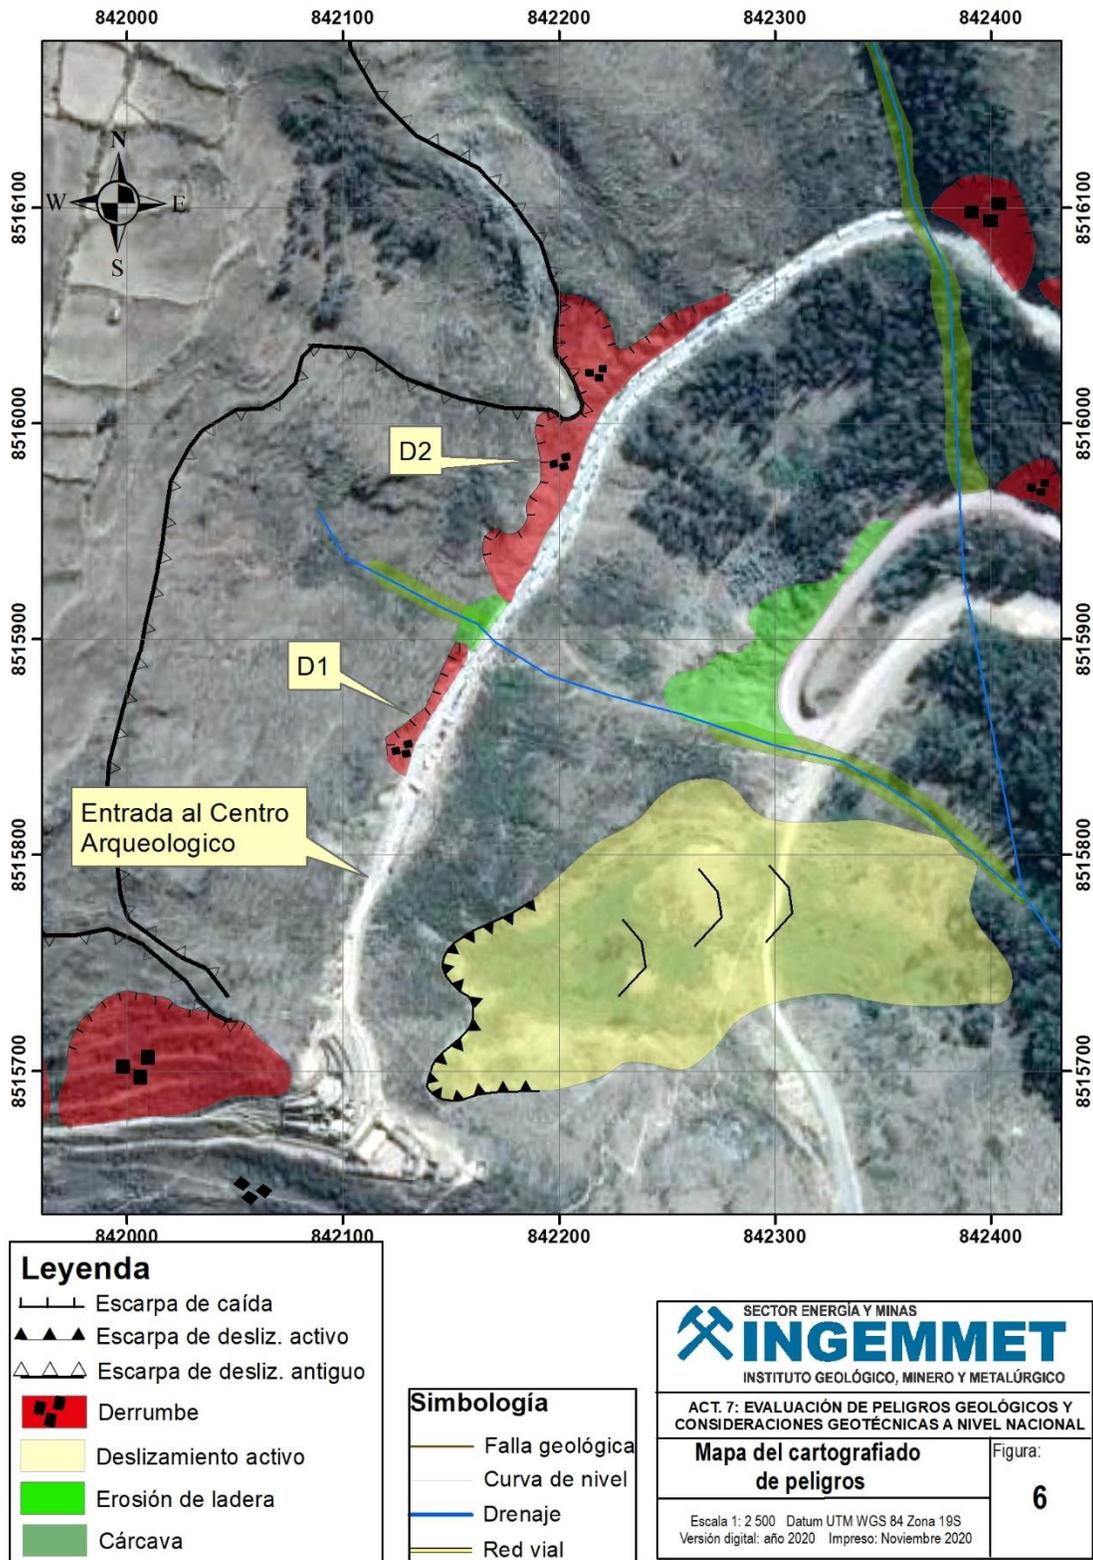
De igual manera, mediante las imágenes, se puede decir que estos derrumbes son la reactivación de deslizamientos antiguos; los cuales, son condicionados principalmente por el corte de talud realizado para la construcción de la carretera; que, sumado a la falta de mantenimiento, con posibles y eventuales caídas de clastos y rocas, ante la presencia de cualquier inestabilidad que se de en el talud (figura 9 y 10).

Figura 9. Cartografiado de peligros del sector evaluada.

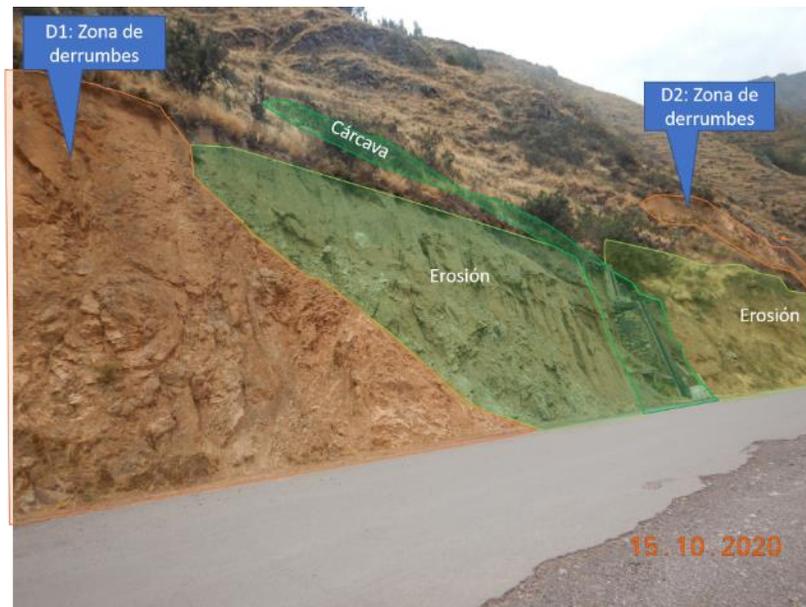
**Figura 10.** Se aprecia la zona de derrumbes D1 y D2, en medio las zonas de erosión y una cárcava que se está generando por la falta de mantenimiento de la zanja de drenaje que se ubica al medio.

- A) Realizar el mantenimiento periódico de la vía de acceso al parque arqueológico, a través del apoyo técnico, perfilando los taludes, mejorando los drenajes y evitando la erosión de la ladera.
- B) Realizar zanjas de coronación revestidas a los deslizamientos antiguos, así como a los derrumbes, para evitar la infiltración de las aguas de lluvia y la consiguiente erosión de sector.
- C) Instalar geomallas ancladas al talud en las zonas de los derrumbes para evitar las caídas de rocas.
- D) Evitar realizar cortes al talud en toda la zona evaluada, ya que se presenta muy susceptible a la generación de nuevos derrumbes y deslizamientos.
- E) Prohibir la tala de árboles, ya que es un medio de barrera ante caídas y derrumbes, además de estabilizar y fijar los suelos ante erosión.

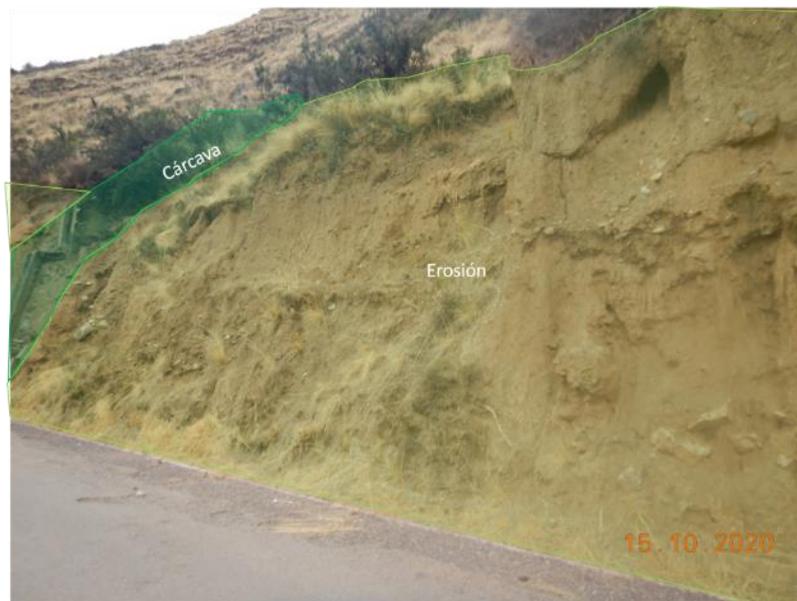
En la parte alta de la vía, entre los derrumbes D1 y D2 se aprecia erosión superficial con un área de 400 m<sup>2</sup> aproximadamente, además, dentro del área erosionada se aprecia dos zanjas contiguas en material de concreto, estas por estar en mala condiciones y sin mantenimiento, no cumplen la función de drenar las aguas superficiales de la zona, por lo que generaron una cárcava, cuenta con 50 m de longitud y llega hasta la vía evaluada (figura 11,12).

**Figura 11.** Vista tomada en coordenadas UTM (GWS184-Zona 19s) E 192330; N 8516332. Se aprecia las zonas de erosión, la cárcava junto a una parte de la zanja de drenaje.

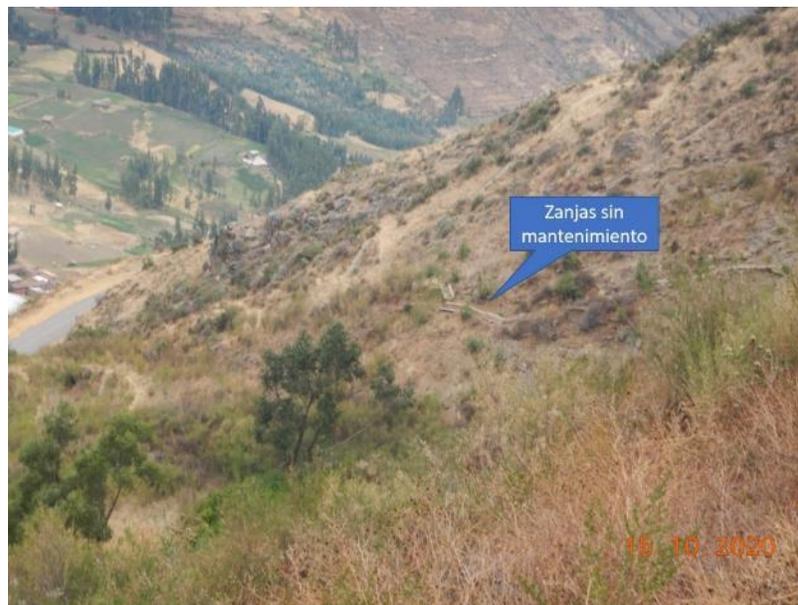
**Figura 12.** Vista tomada en coordenadas UTM (GWS184-Zona 19s) E 192308; N 8516305. Vista al sureste de la vía intihuatana zanja de drenaje en pésimas condiciones, debido al deslizamiento del año 2010 .

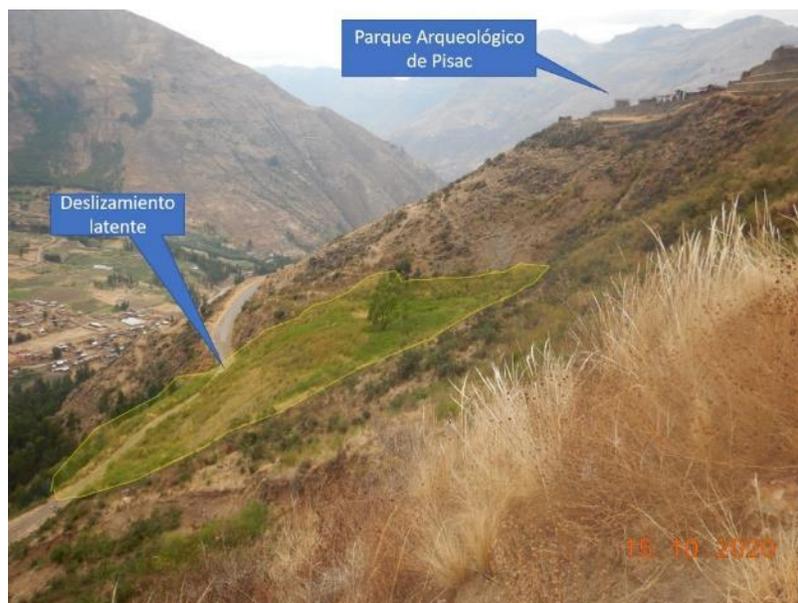
En la parte baja de la vía se aprecia el cuerpo de un deslizamiento en estado latente, que es la reactivación de un deslizamiento antiguo. En el año 2013, este evento bloqueó la vía alterna de ingreso al centro Arqueológico Pisac, sus dimensiones son de 130 m de longitud de la superficie de rotura, con 120 m de longitud entre el escarpe y pie del deslizamiento y 95 m en la parte más ancha del deslizamiento. (figura 13 y 14).

**Figura 13.** Se aprecia el cuerpo del deslizamiento latente que dañó la vía de entrada al Parque Arqueológico de Pisac.

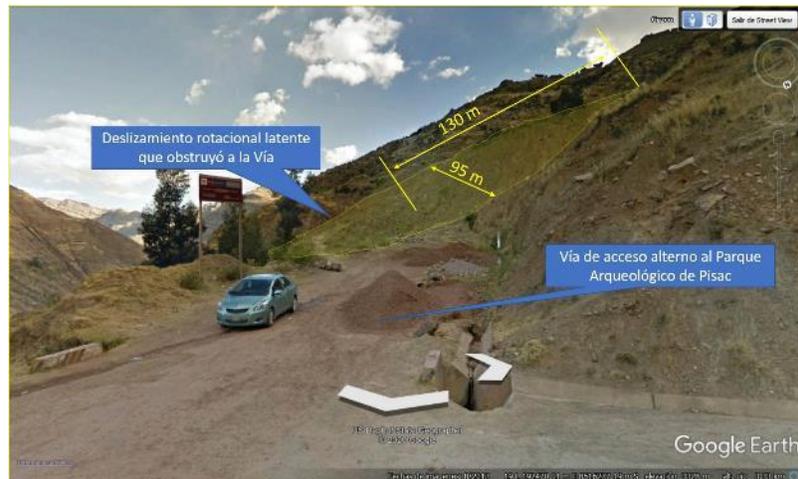
**Figura 14.** En agosto del 2013 el cuerpo del deslizamiento dañó la vía alterna de entrada al Parque Arqueológico de Pisac. Fuente: Google Earth.

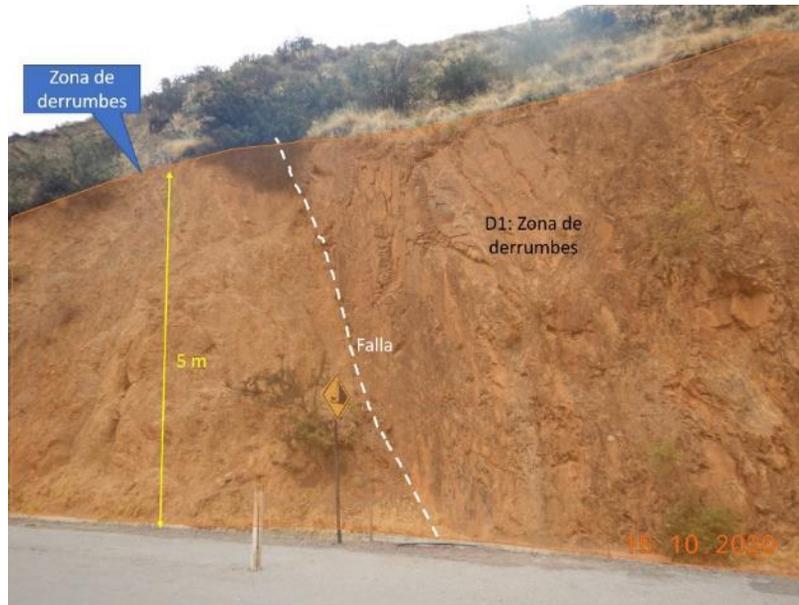
A. Derrumbe D1 tiene las siguientes características y dimensiones (figura 15):

- Ancho promedio de la zona de arranque: 60 m
- Forma de la superficie de rotura: irregular
- Diferencia de altura aproximada de la corona a la base del derrumbe: 5 m
- Área del deslizamiento: 532 m<sup>2</sup>
- Efectos: Obstrucción de la vía de acceso al Parque Arqueológico Pisac y podría afectar a las personas que transitan por la zona al momento del evento.

**Figura 15.** Vista tomada en coordenadas UTM (GWS184-Zona 19s) E 192279; N 8516251. Se aprecia la altura de la zona de derrumbe D1, además la presencia de una falla que pasa por medio.

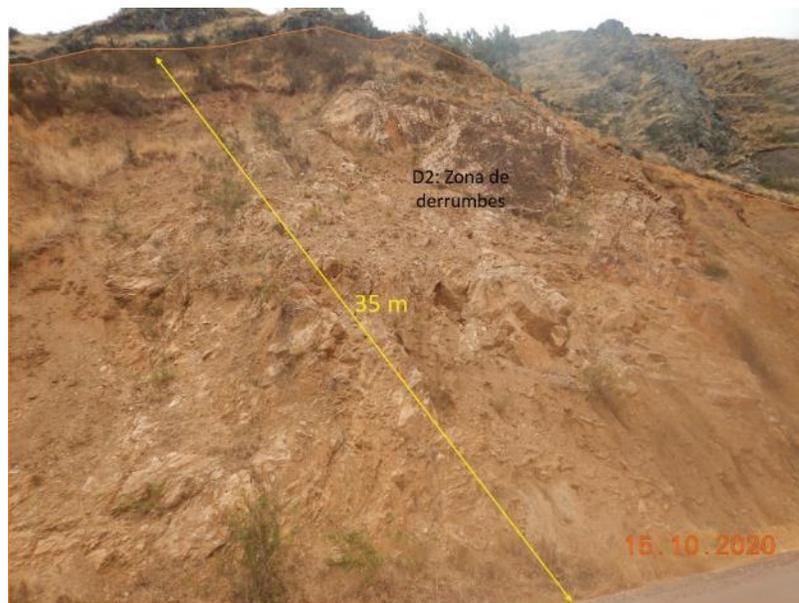
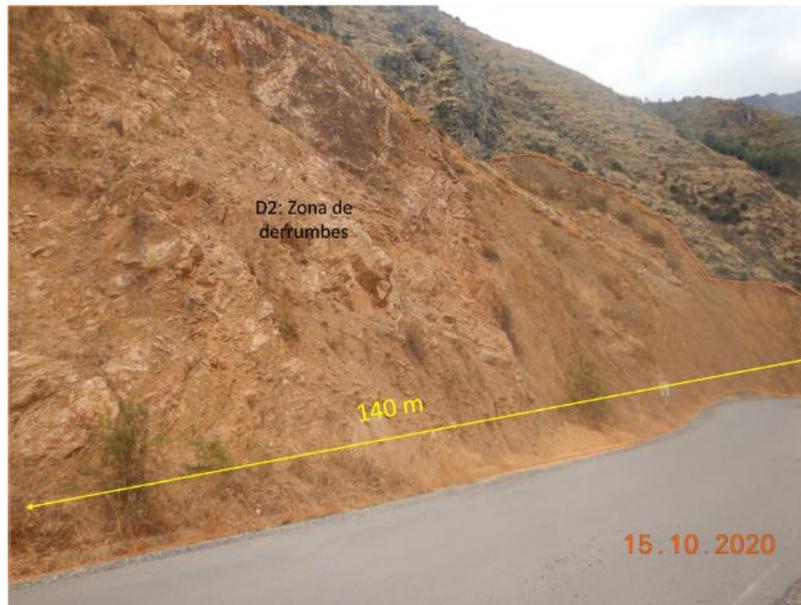
B. Derrumbe D2 tiene las siguientes características y dimensiones (figura 16, 17):

- Ancho promedio de la zona de arranque: 140 m
- Forma de la superficie de rotura: irregular
- Diferencia de altura aproximada de la corona a la base del derrumbe: 35 m
- Área del deslizamiento: 3,400 m<sup>2</sup>
- Efectos: Obstrucciones de la vía de acceso al Parque Arqueológico Pisac y podría afectar a las personas que transitan por la zona al momento del evento. (foto 18).

**Figura 16.** Vista tomada en coordenadas UTM (GWS184-Zona 19s) E 192353; N 8516367. Altura de la zona de derrumbe D2.

**Figura 17.** Se aprecia el ancho de la zona de derrumbe D2.

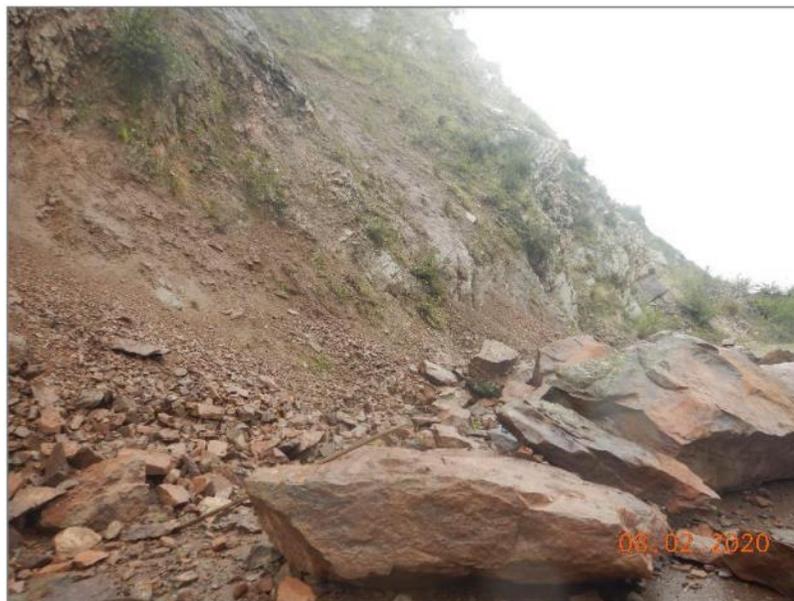
**Figura 18.** Caída de rocas, ocurrida el 8 de febrero del presente año (Choquenaira, G., 2020).

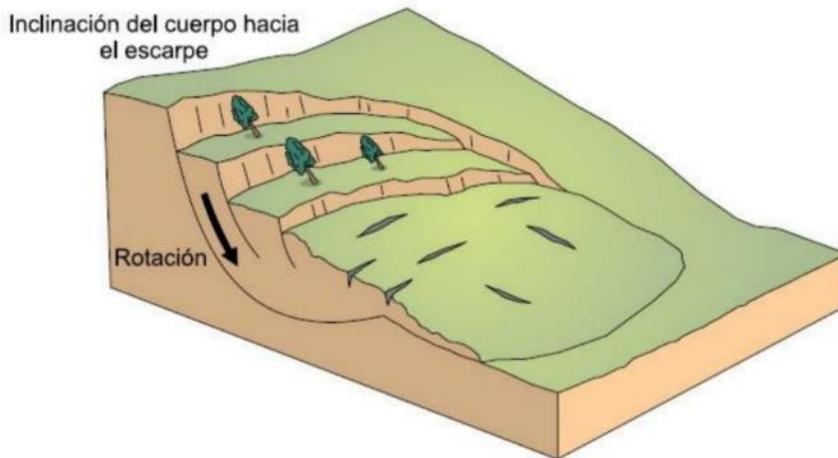
Es rotacional si el movimiento lo hace en una superficie de falla curva y cóncava (figura 19), su forma se caracteriza por tener escarpe principal profundo y una contrapendiente de la superficie de la cabeza del deslizamiento hacia el escarpe principal, la deformación interna de la masa desplazada es usualmente poca, debido al mecanismo rotacional que es auto-deslizante (PMA: GCA, 2007).

**Figura 19.** Esquema de un deslizamiento rotacional indicando los rasgos morfológicos característicos.

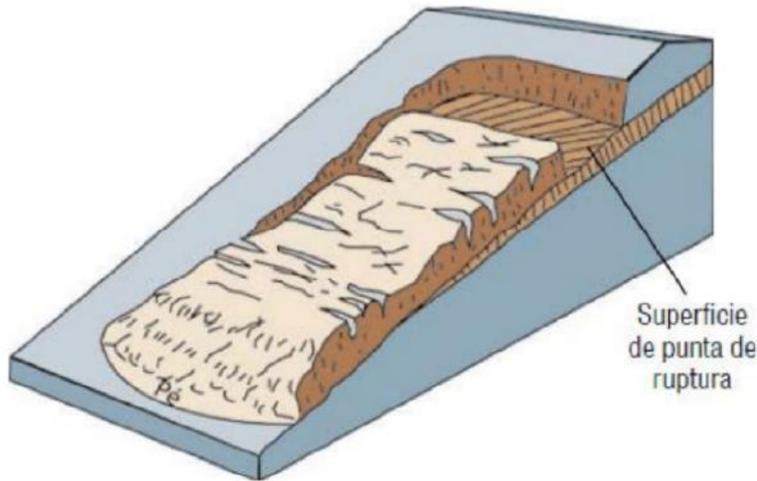
Es traslacional si el movimiento se da a lo largo de una superficie de falla plana (figura 20) estos movimientos suelen ser más superficiales y su desplazamiento discurre a lo largo de la discontinuidad (PMA: GCA, 2007).

**Figura 20.** Esquema de un deslizamiento traslacional indicando los rasgos morfológicos característicos.

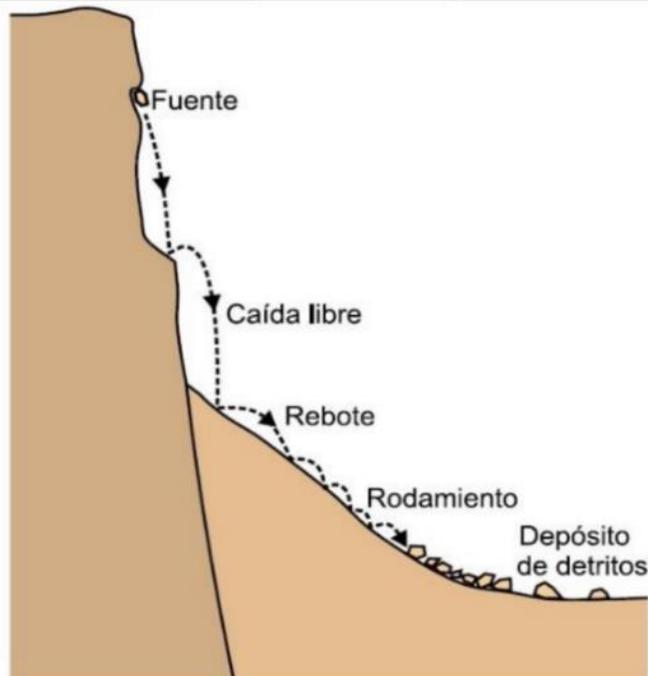
Son movimientos en masa en el cual uno o varios bloques de roca se desprenden de una ladera sin que a lo largo de la superficie ocurra desplazamiento cortante, el material cae desplazándose principalmente realizando rodamientos (figura 21) en las zonas con pendiente escarpada este movimiento es rápido y a veces extremadamente rápido (PMA, 2007), además cuando las caídas no tienen una superficie regular de arranque como una sola unidad, se le denomina derrumbes.

**Figura 21.** Esquema de caída de detritos en zona de pendientes pronunciadas.
