DIRECCIÓN DE GEOLOGÍA AMBIENTAL Y RIESGO GEOLÓGICO

Informe Técnico N° A7105

EVALUACIÓN DE PELIGROS EN LA QUEBRADA CALISPUQUIO

Región Cajamarca
Provincia Cajamarca
Distrito Cajamarca

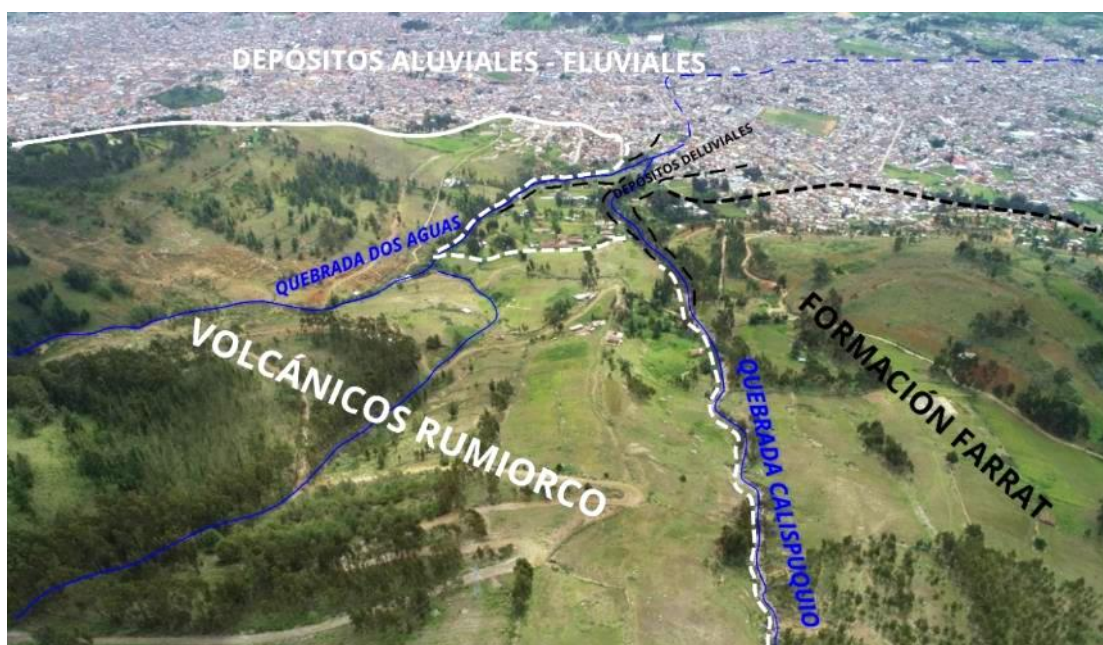
Figura 4. Interpretación de fotografía aérea, mostrando la geología del sector y el contexto geomorfológico.

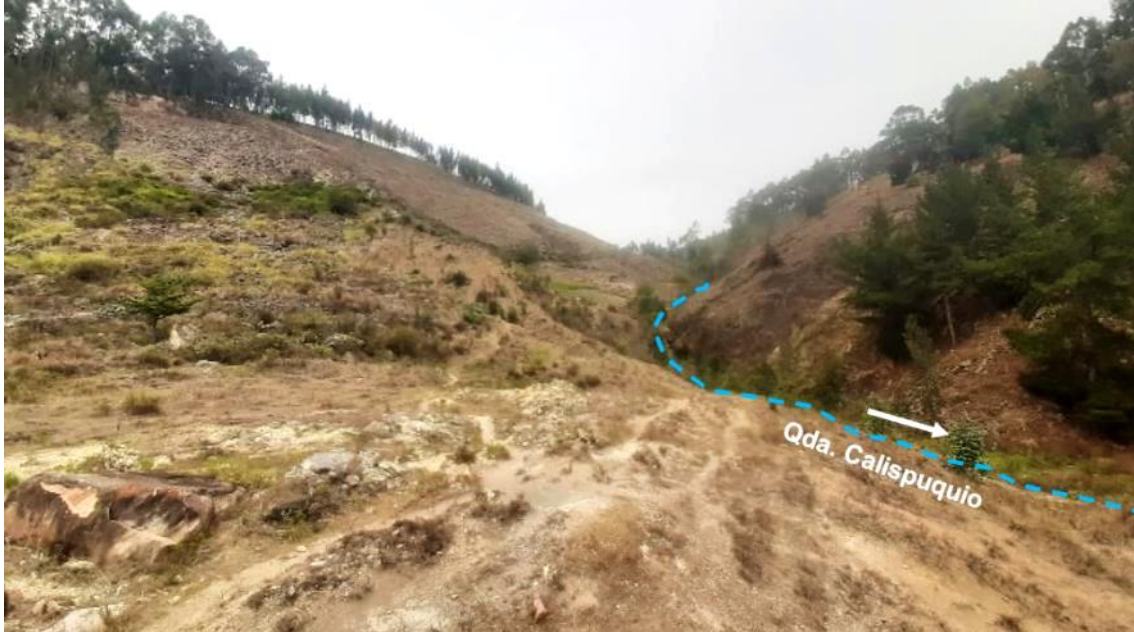
Figura 6: Afloramientos de baja resistencia del Centro Volcánico Rumiorko hacia ambas márgenes de la quebrada Calispuquio.

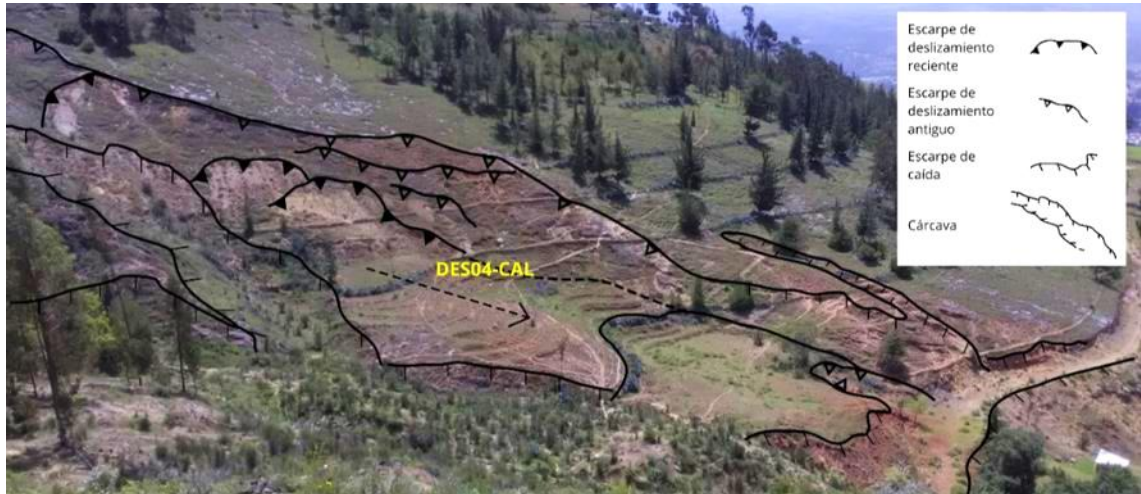
Figura 12. Comportamiento del deslizamiento compuesto DES04-CAL, en la margen izquierda de la quebrada Dos Aguas.

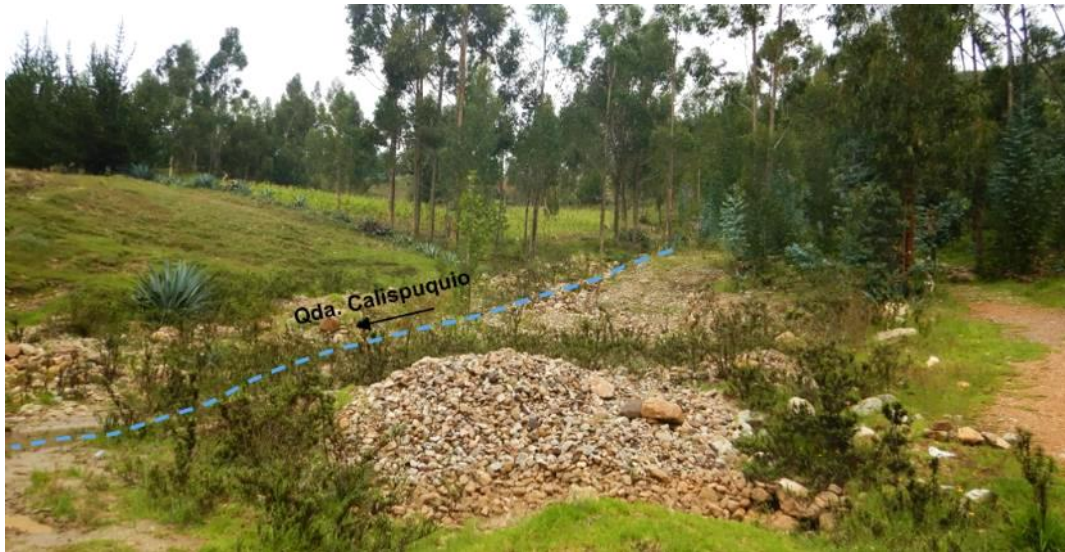
En el sector con coordenadas 773882 E / 9206157 N, donde se cruza una trocha y la quebrada Calispuquio, se pueden encontrar depósitos de flujos recientes (figura 9, FLU01-CAL). Los clastos identificados son de composición polimíctica, forma subredondeada y la mayoría tienen longitudes que no superan los 20 cm. Aledaños al cauce, se observan gran cantidad de clastos cubiertos por vegetación, que se emplazaron sobre terrenos bajos (figura 14). No se diferenció una acumulación de depósitos similar quebrada abajo.

Figura 14. Acumulación de depósitos de flujos recientes, en el cruce de una trocha con la quebrada Calispuquio. Aledaños a los depósitos recientes, se observan gran cantidad de clastos cubiertos por vegetación.

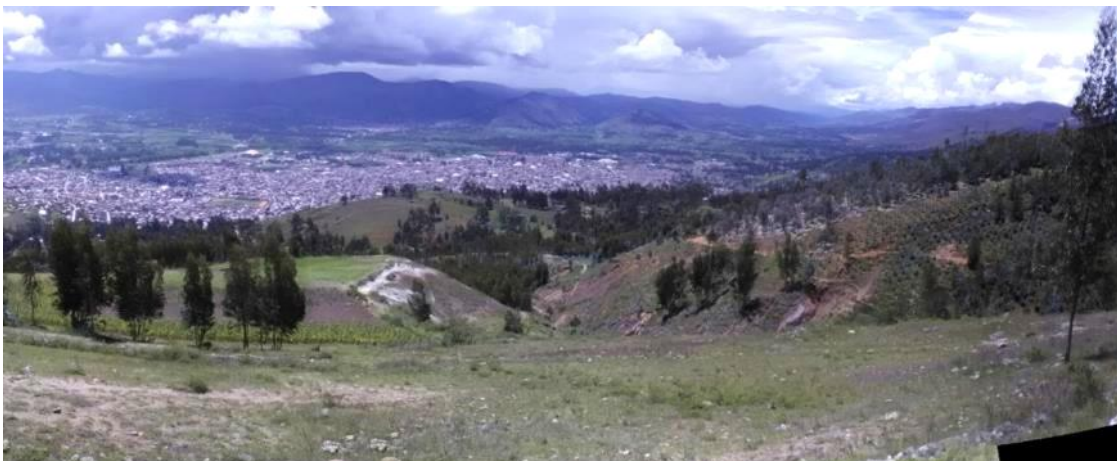
Ambos márgenes de la quebrada Calispuquio muestran sectores con erosión y consecuentes zonas de derrumbes, posiblemente relacionados a crecidas o flujos producto de lluvias estacionales o extraordinarias. Gran parte de los terrenos de ladera en este sector están expuestos a la erosión (figura 16).

Figura 16. Deslizamientos y erosión de laderas que afectan el curso superior de la quebrada Calispuquio (773069 E; 9205558 N).

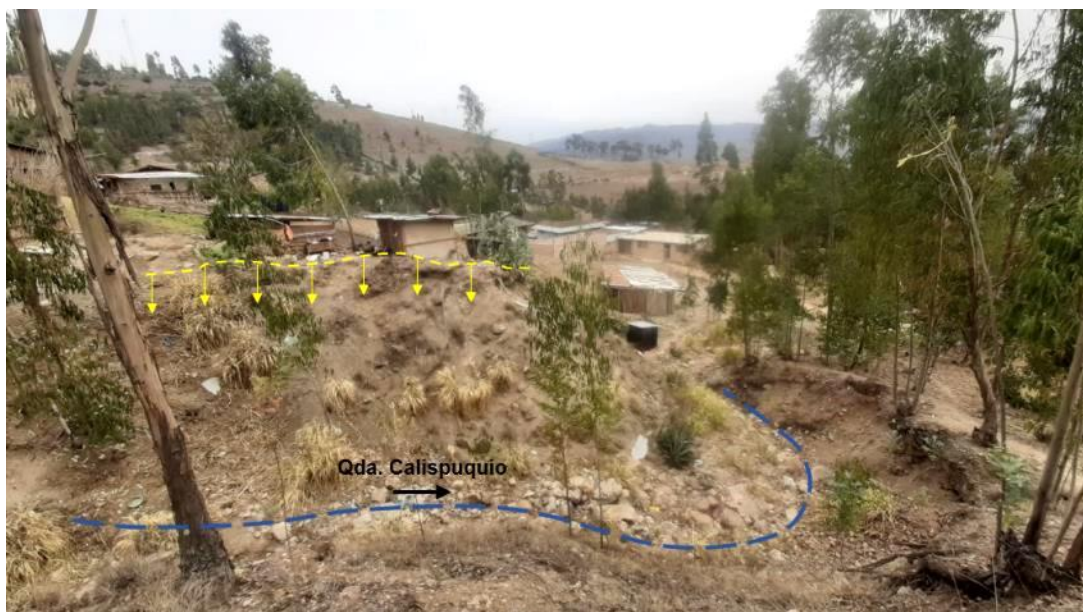
- Características litológicas: los procesos de erosión de laderas en la quebrada Calispuquio, se producen principalmente sobre flujos piroclásticos meteorizados y de baja resistencia del volcánico Rumiorco y en depósitos coluviales constituidos por suelos finos poco consolidados.
- Pendientes de las laderas: las pendientes de las laderas en el curso superior de la quebrada Calispuquio tienen inclinaciones fuertes a escarpadas (15° - 45°). A medida que aumenta la inclinación y longitud de la pendiente, mayor es la cantidad de agua que fluye por escorrentía y mayor su capacidad erosiva.
- Laderas con escasa cobertura vegetal, en algunos sectores de la parte alta de la quebrada Calispuquio (figura 17).

Figura 17. Deslizamientos y erosión de laderas hacia la margen derecha de la quebrada Calispuquio (774015 E; 9206328 N).

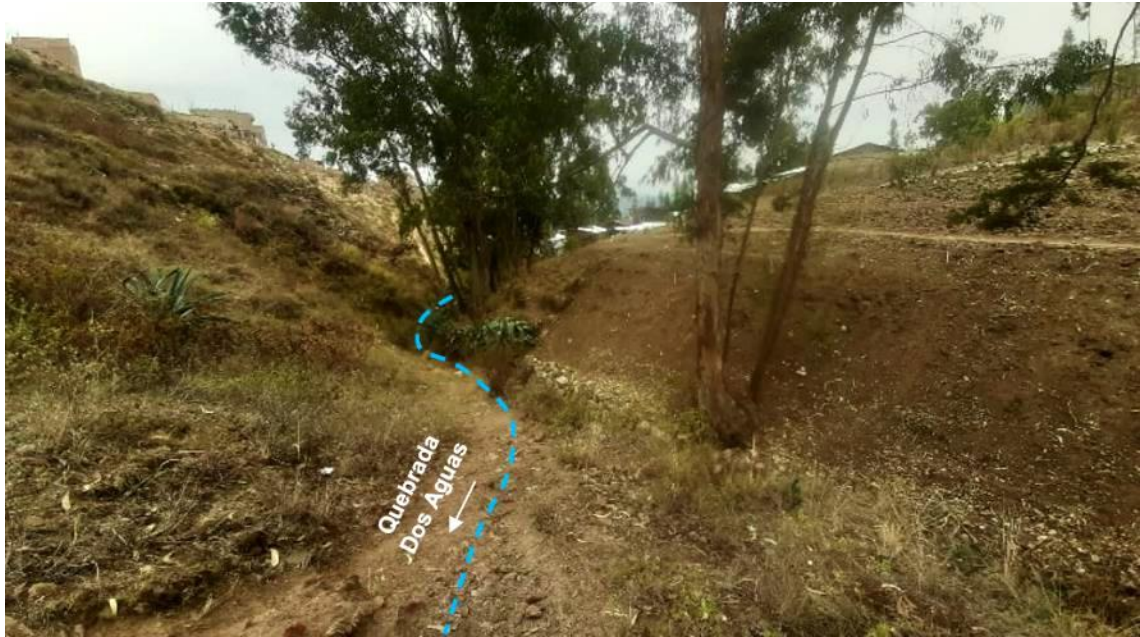
Figura 18. Erosión de laderas hacia la margen izquierda de la quebrada Dos Aguas, nótese superficies desprovistas de vegetación (774199 E; 9206734 N).

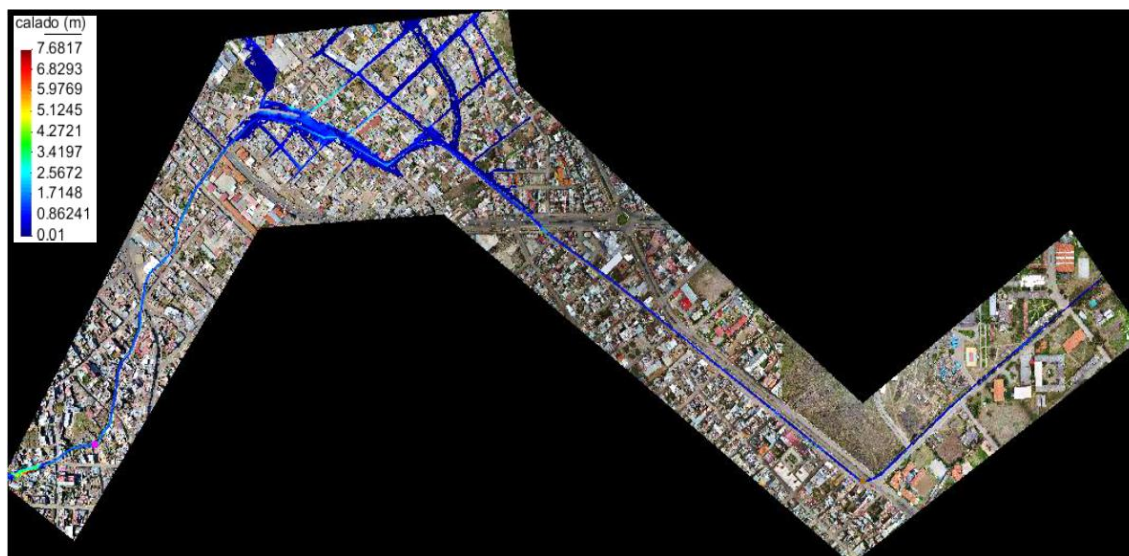
Las simulaciones realizadas por Trigo (2018), muestran escenarios de riesgo a inundación para un caudal máximo de retorno de 500 años (figura 19), donde se distinguen dos zonas que serían las más afectadas.

Figura 19. Mapa de Tirantes producto de inundación producida por la quebrada Calispuquio. (Tomado de Trigo, 2018).

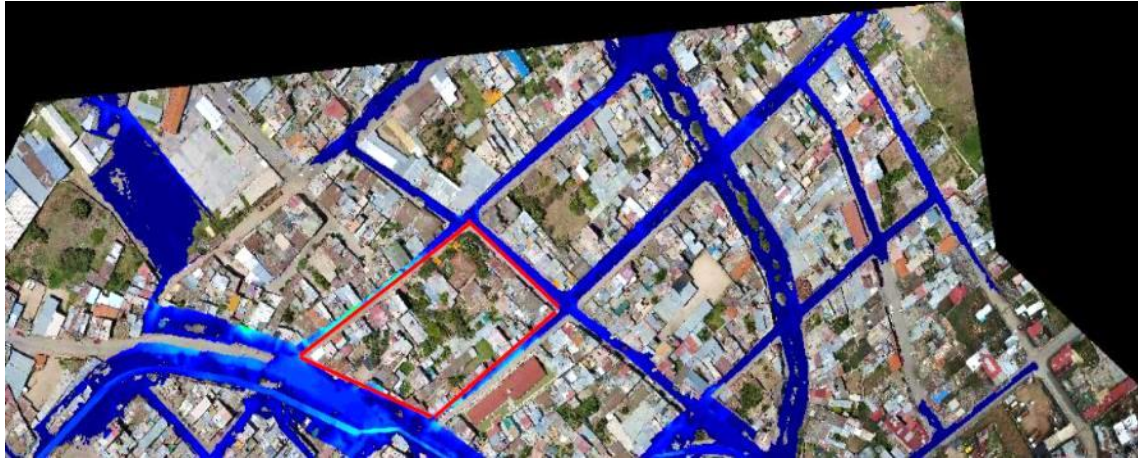
En la zona 1 (figura 20), la manzana más afectada limita con los Jirones: Santa Teresa, San Luis, Progreso y Av. San Martín (Trigo, 2018).

Figura 20. Zona de Inundación 1 (Tomado de Trigoso, 2018).

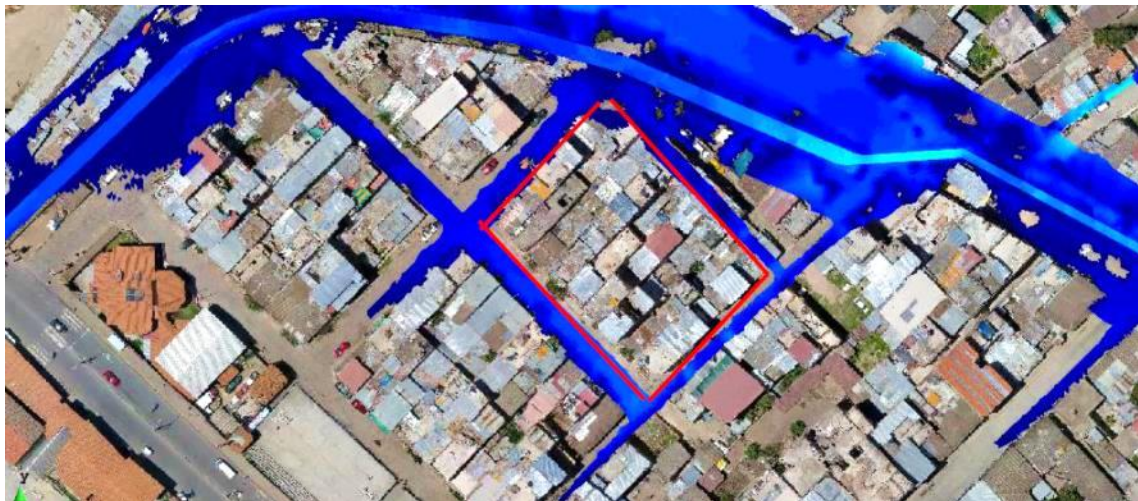
En la zona 2 (figura 21), la manzana más afectada limita con los Jirones: 28 de Julio, Santa Teresa, Cristóbal Colon y 22 de Febrero (Trigoso, 2018).

Figura 21. Zona de Inundación 2 (Tomado de Trigoso, 2018).

Trigoso (2018), resalta que las condiciones actuales del canal Calispuquio (el estrechamiento del cauce en el sector con coordenadas 775243 E / 9207341 N, la falta de limpieza, acumulación de sedimentos, tramos deteriorados producto de la erosión y constante arrojado de basura) incrementan el riesgo de inundación en ambos sectores.

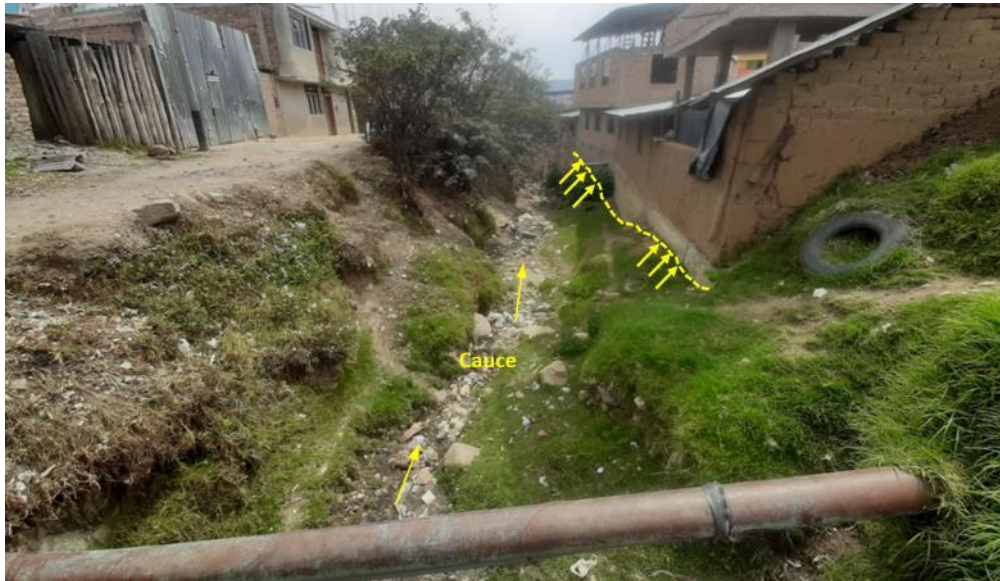
Figura 22. Emplazamiento de viviendas en riesgo, en la ribera de la quebrada Calispuquio (774779 E / 9206842 N).

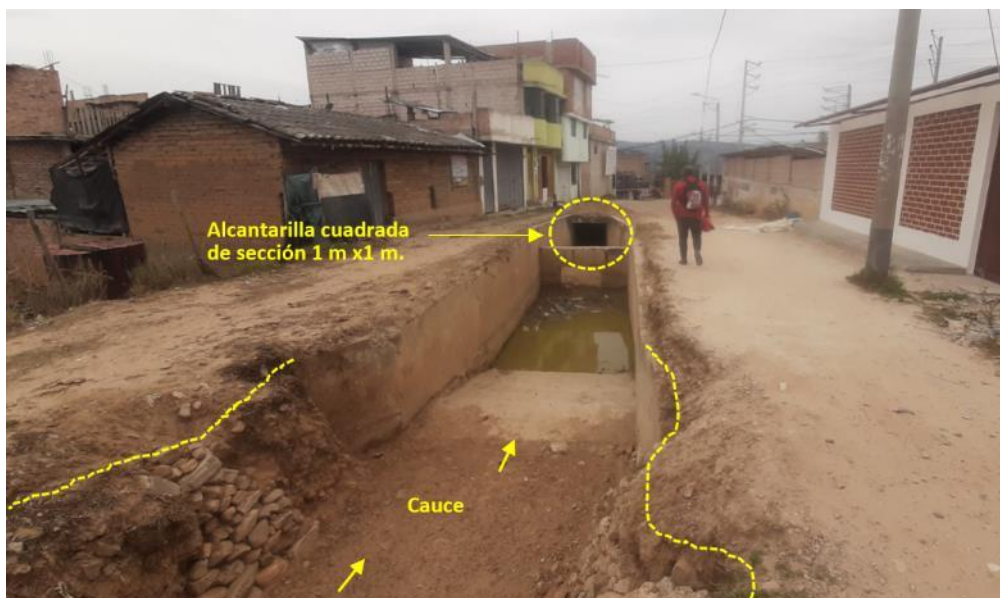
- Morfología del terreno: En el curso inferior, la quebrada Calispuquio atraviesa terrenos llanos a inclinados con suave pendiente ($1^\circ - 5^\circ$).
- Acumulación natural y antrópica de sedimentos en el lecho de la quebrada Calispuquio.
- Factores antrópicos: Están relacionados a emplazamiento en riesgo de infraestructura al borde de la quebrada Calispuquio (figura 22), ausencia de un sistema integral de drenaje pluvial, obras de encauzamiento deficiente que pueden generar desbordes en zonas adyacentes (figura 23), acondicionamiento de pontones artesanales por los pobladores ocluyendo el

Figura 23. Obra de encauzamiento deficiente en la quebrada Arcomayo. Advértase, que la sección de la alcantarilla es muy pequeña en comparación al ancho del cauce de la quebrada, incrementando el peligro de desbordes de las zonas adyacentes (775149 E / 9205920 N).

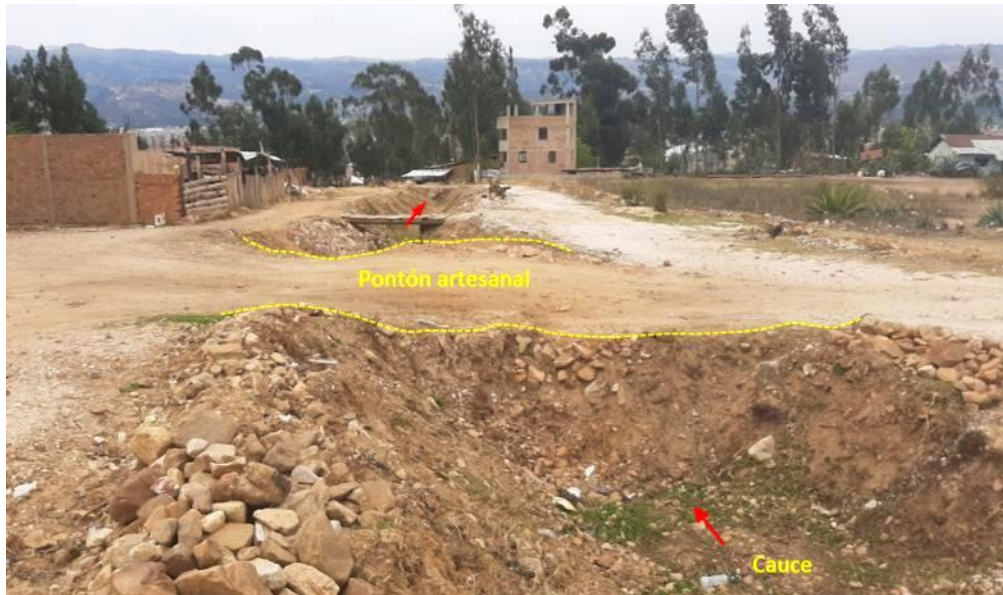
Figura 24. Acondicionamiento de pontones artesanales por los pobladores ocluyendo el cauce de la quebrada Arcomayo (774924 E / 9205144 N).

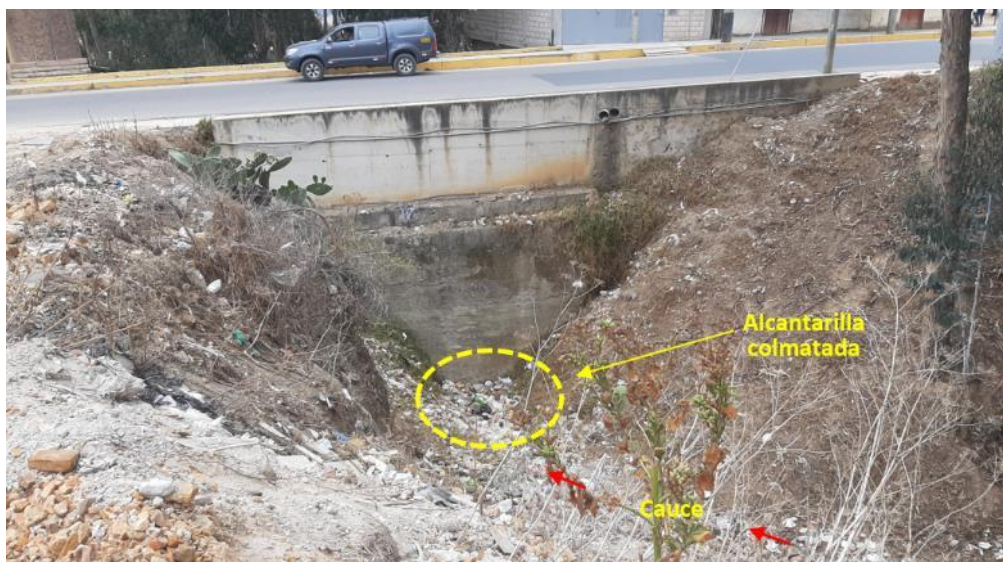
Figura 25. Vista del cruce de la quebrada Calispuquio con la Av. Independencia. Advértase que la alcantarilla se encuentra completamente colmatada por el arrojado indiscriminado de residuos sólidos.

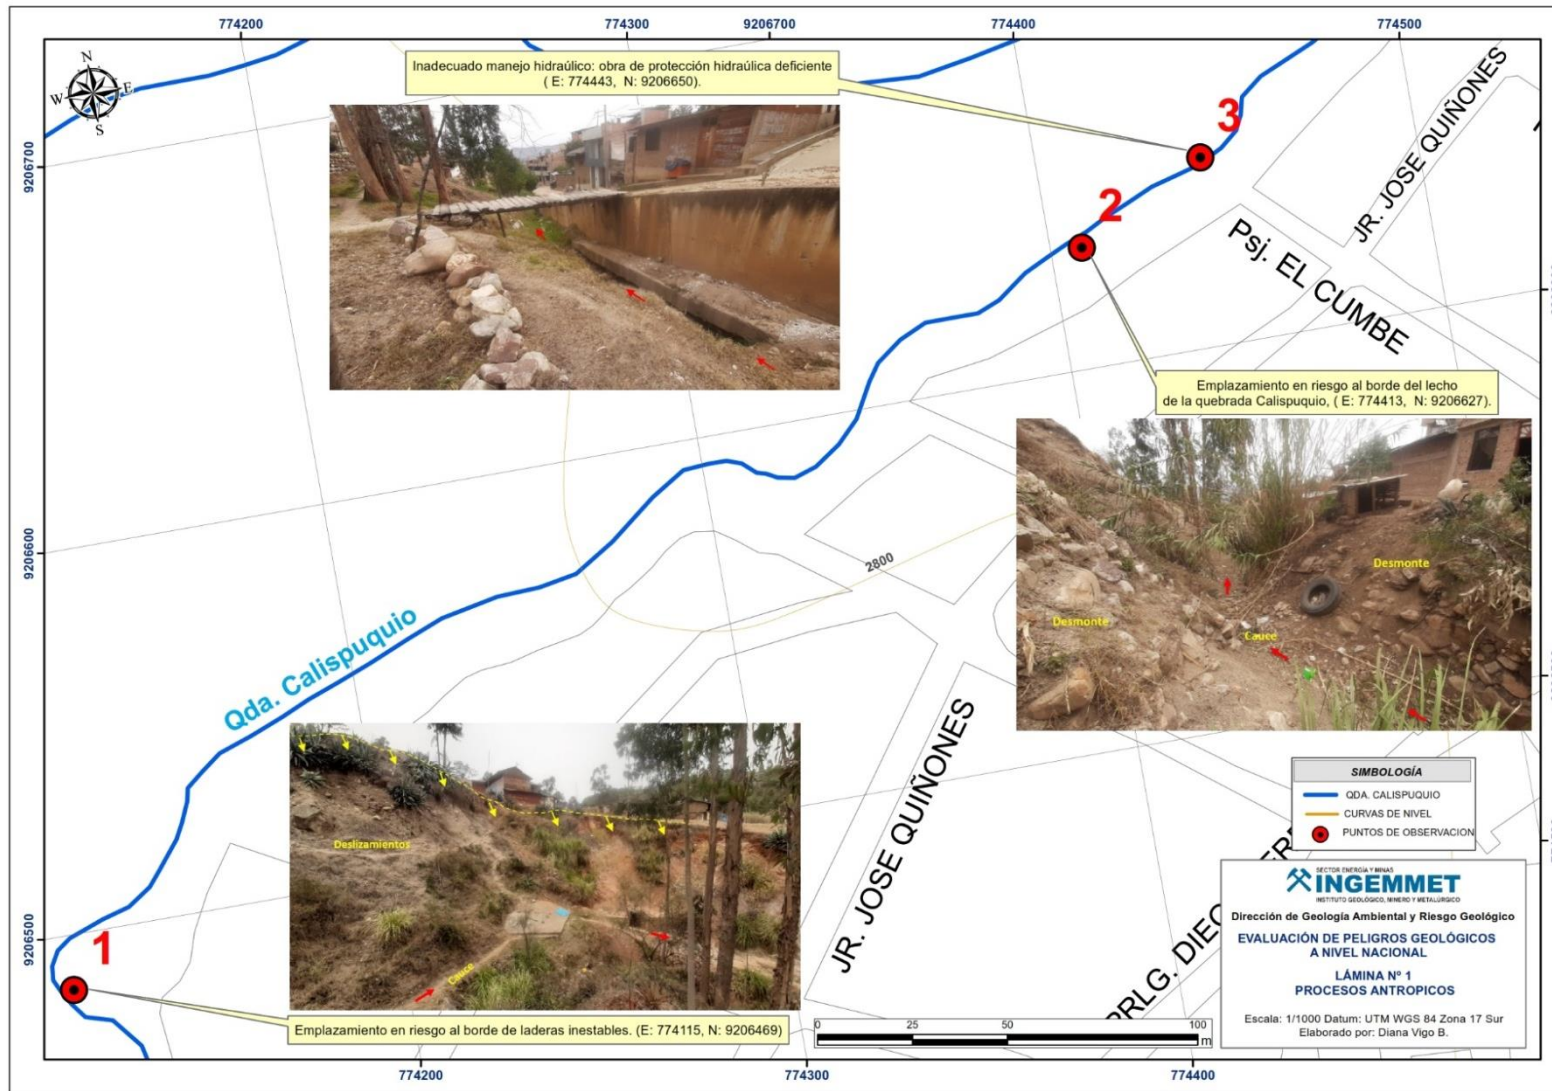
Figura 1.1. Lámina 01, procesos con factores desencadenantes antrópicos en la quebrada Calispuquio.

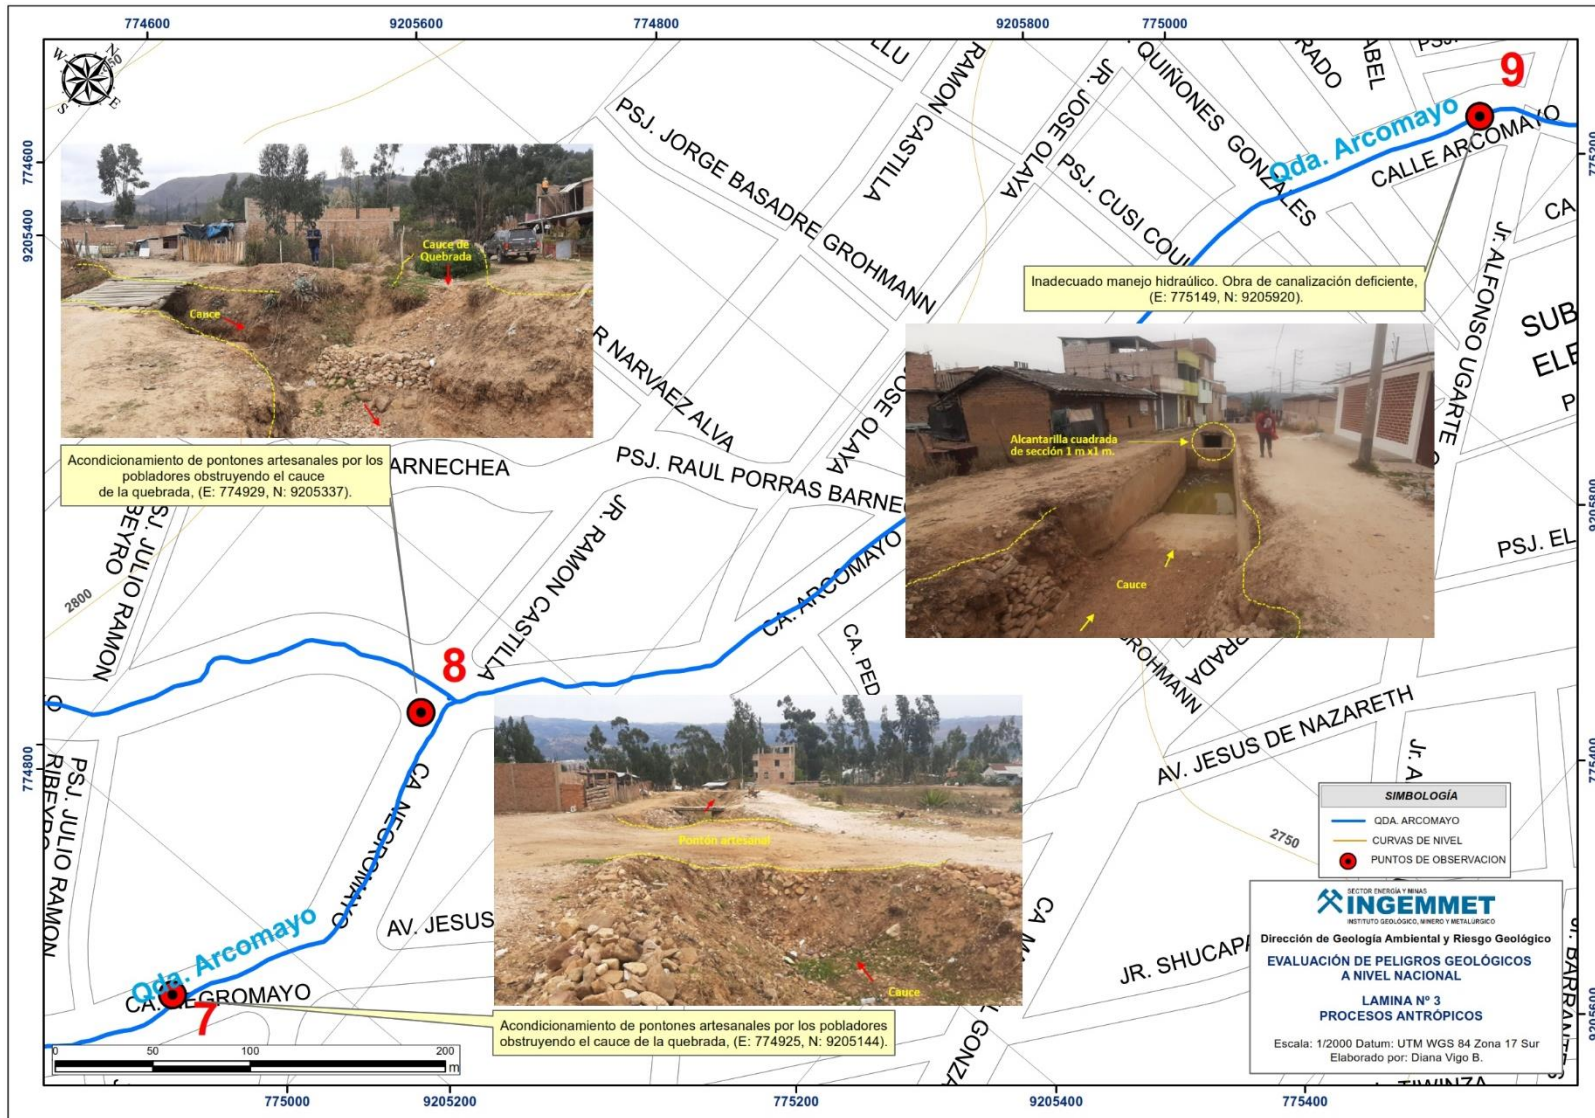
Figura 1.3. Lámina 03, procesos con factores desencadenantes antrópicos en la quebrada Arcomayo.
