DIRECCIÓN DE GEOLOGÍA AMBIENTAL Y RIESGO GEOLÓGICO

Informe Técnico N° A7021

EVALUACIÓN DE PELIGROS GEOLÓGICOS EN EL SECTOR LLAGAPAGANA, CASERÍO LA COLPA

Región Cajamarca
Provincia Cajamarca
Distrito Jesús

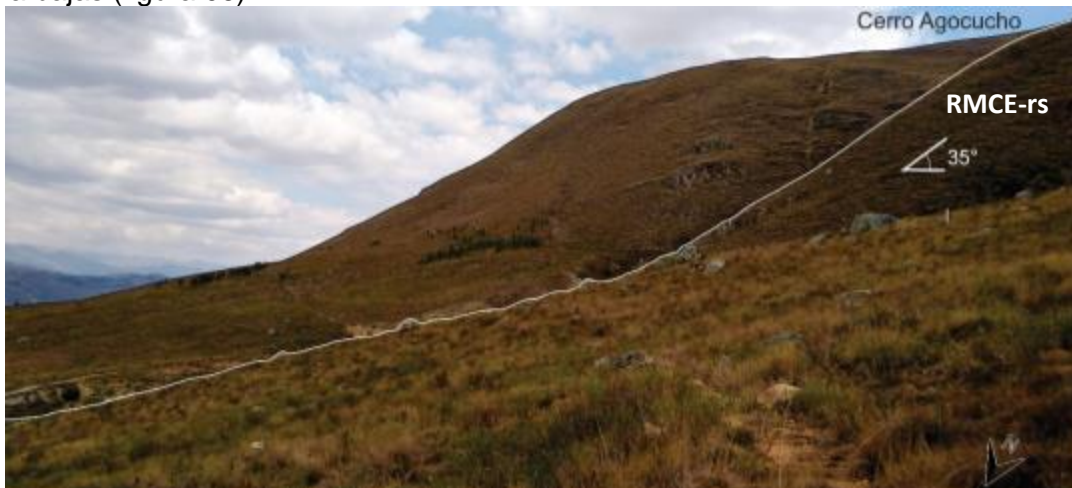
Esta geoforma se extiende al sur del área de estudio, presenta relieves escarpados con pendientes mayores a 30° y alcanzan elevaciones de 3200 m s.n.m, que se desarrollan sobre rocas sedimentarias conformadas por areniscas (figura 05). Las colinas se emplazan en la zona central del área de estudio con pendientes medias a bajas (figura 06).

Figura 05. Al sur del sector conocido como Llagapagana se encuentran montañas con pendientes medias a altas.

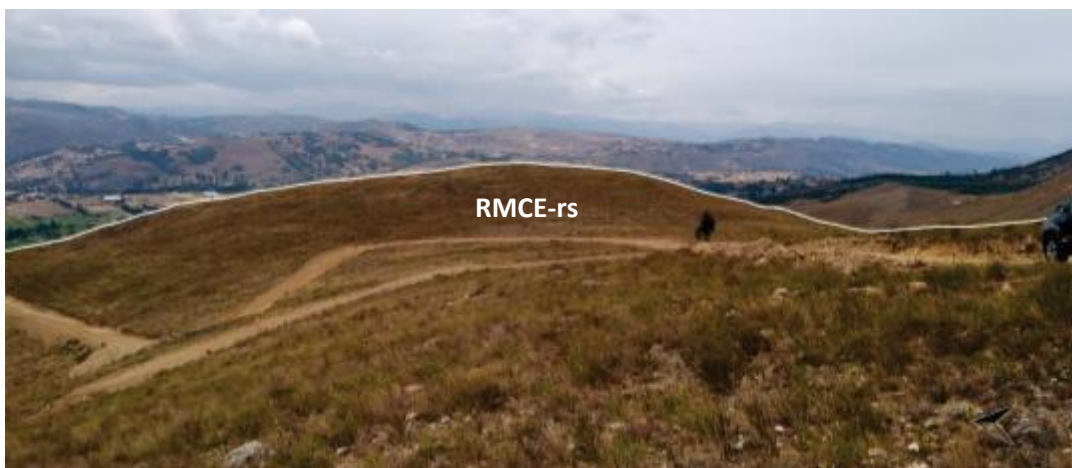
Figura 06. Colina sobre la que se ubica el predio Llagapagana.

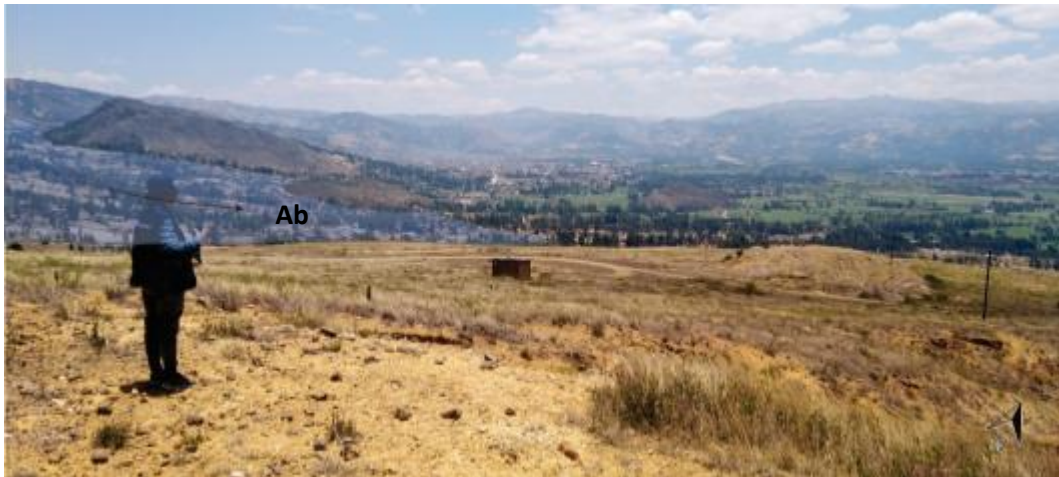
Los abanicos aluviales de piedemonte se han emplazado desde las partes altas con la zona de transición entre las montañas con pendientes medias a altas mayores a 30° y las zonas as llanas con pendientes menores a 10°, estas zonas se encuentran al oeste de la zona de estudio (figura 08).

Figura 08. Abanico aluvial emplazado al oeste de la zona de estudio.

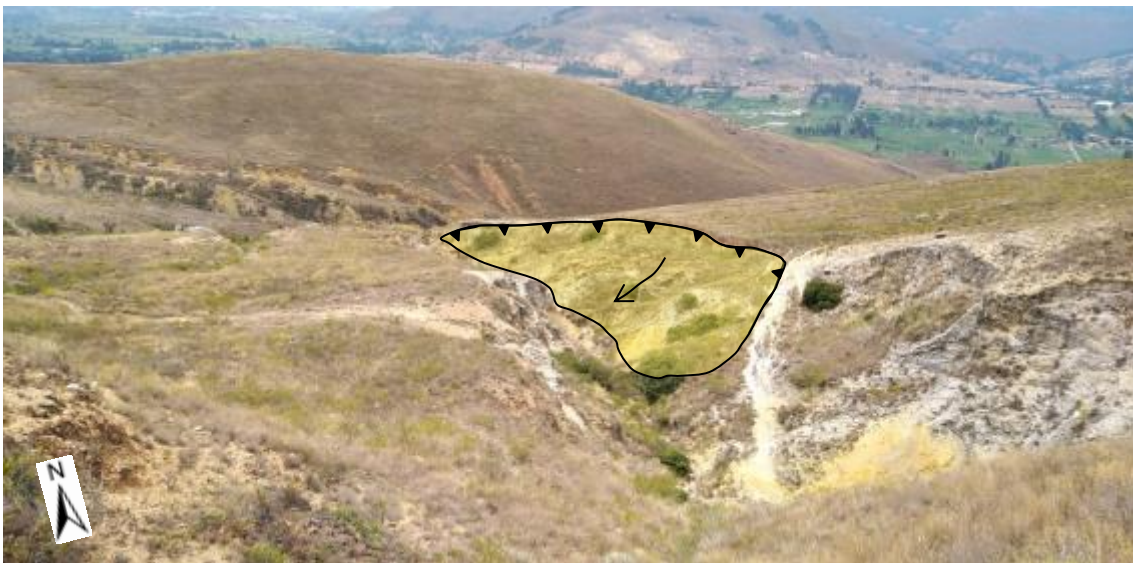
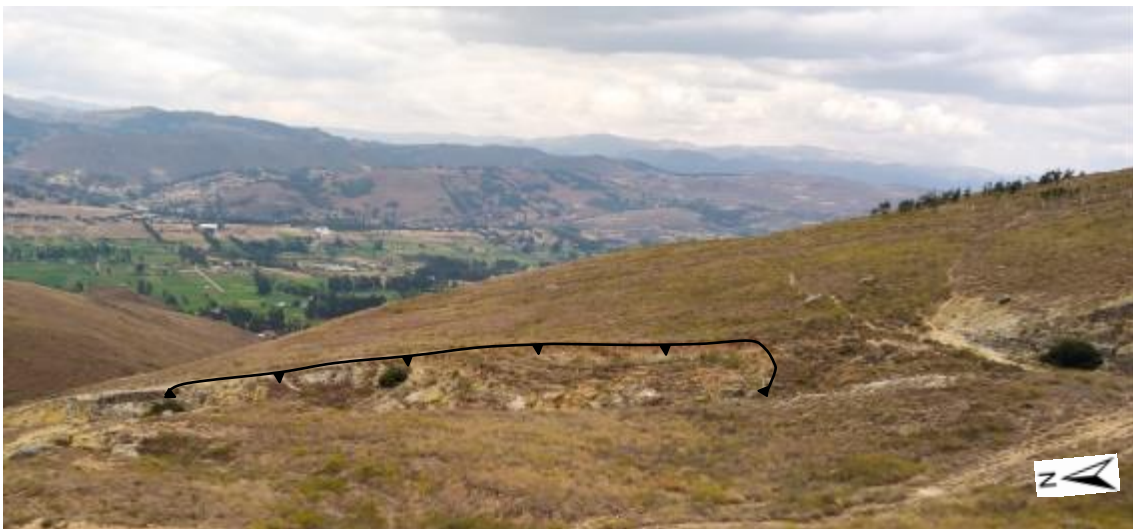
El escarpe principal del deslizamiento se emplaza de forma paralela a la línea de erosión de las cárcavas, se divide en tramos cortos que alcanzan una longitud total de 98 m. Se han identificado grietas longitudinales o paralelas a la corona que se originan principalmente por tracción, estas podrían formar nuevos escarpes activados por lluvias intensas o sismos (figuras 14 y 15).

Figura 14. Vista ladera abajo del deslizamiento próximo a la quebrada La Colpa.

Figura 15. Vista lateral del deslizamiento emplazado a media ladera adyacente a las cárcavas.

Este tipo de deslizamiento se origina debido a la pendiente subvertical a vertical que crea sobre la superficie el agua de escorrentía dando paso a las cárcavas, el material a

ambos flancos se sobresatura, pierde cohesión y finalmente se deslizan hacia el fondo de la cárcava y ladera abajo.

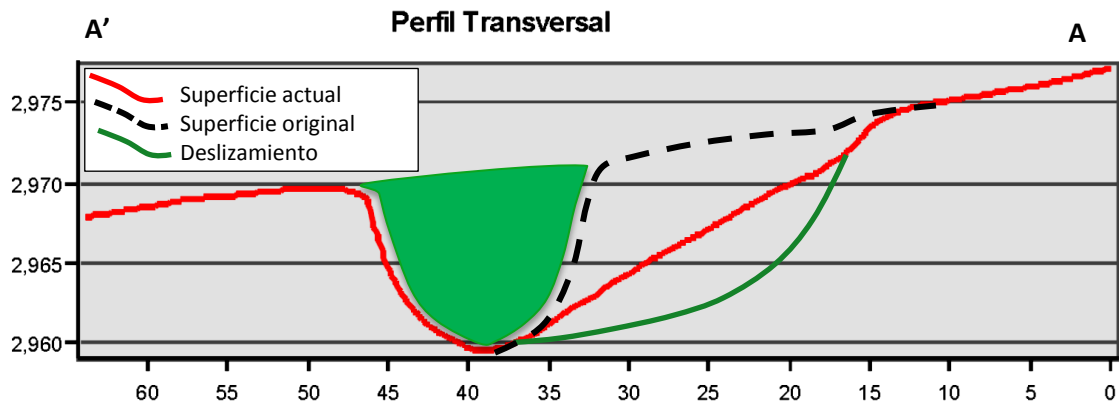
Basado en MDT

Figura 17. Perfil transversal de una cárcava y la zona de deslizamiento.

Los materiales deslizados se depositan en el fondo de la cárcava, luego son transportados ladera abajo por corrientes de agua intermitentes cuya dinámica está ligada a la presencia de ciclos lluviosos; de continuar el proceso de erosión que va profundizando las cárcavas se pueden generar nuevos planos de falla lo que puede activar otros deslizamientos.

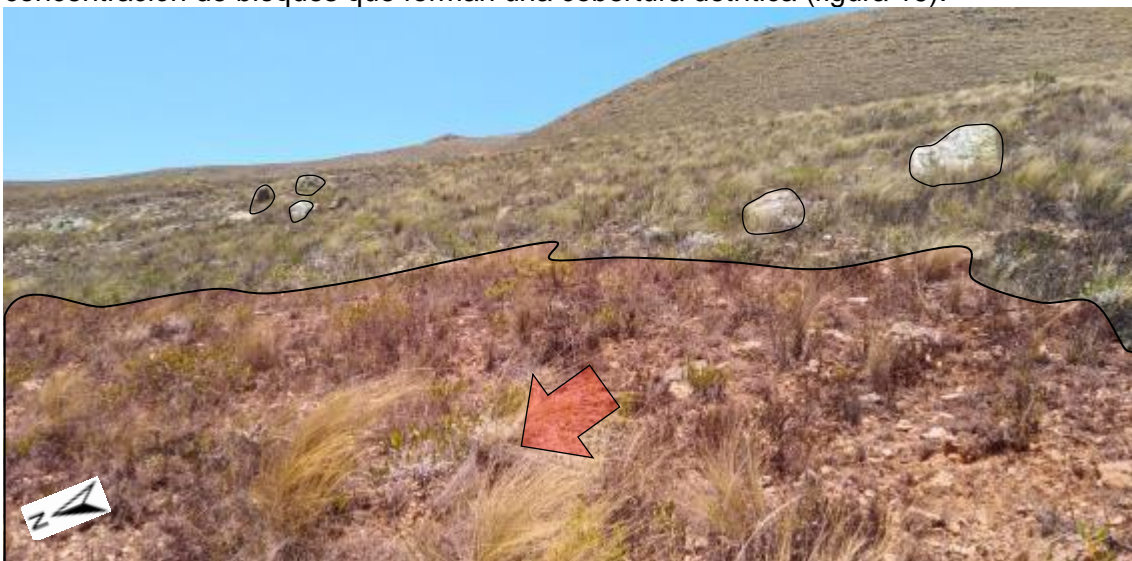
Ubicados a 460 m al sur del predio Llagapagana, agrupa un aproximado de 81 bloques de rocas, estos no superan el 1.5 m de diámetro, sin embargo, si presentan una gran concentración de bloques que forman una cobertura detrítica (figura 19).

Figura 19. Zona de caídas próxima al predio Llagapagana.

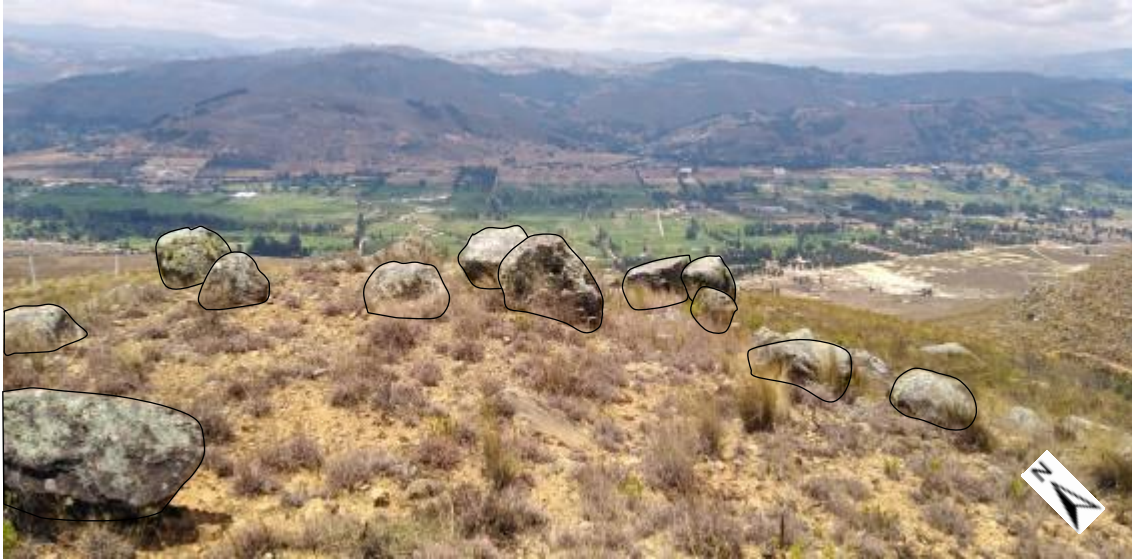
Ubicados a 740 m al sureste está conformado por un aproximado de 114 bloques de rocas, el de mayor tamaño supera los 4 m de largo, 3 m de ancho y 2 m de altura, se presenta como la zona más crítica debido a las pendientes mayores a 35° (figura 20).

Figura 20. Los bloques de rocas de mayor tamaño se ubican en la zona 03.

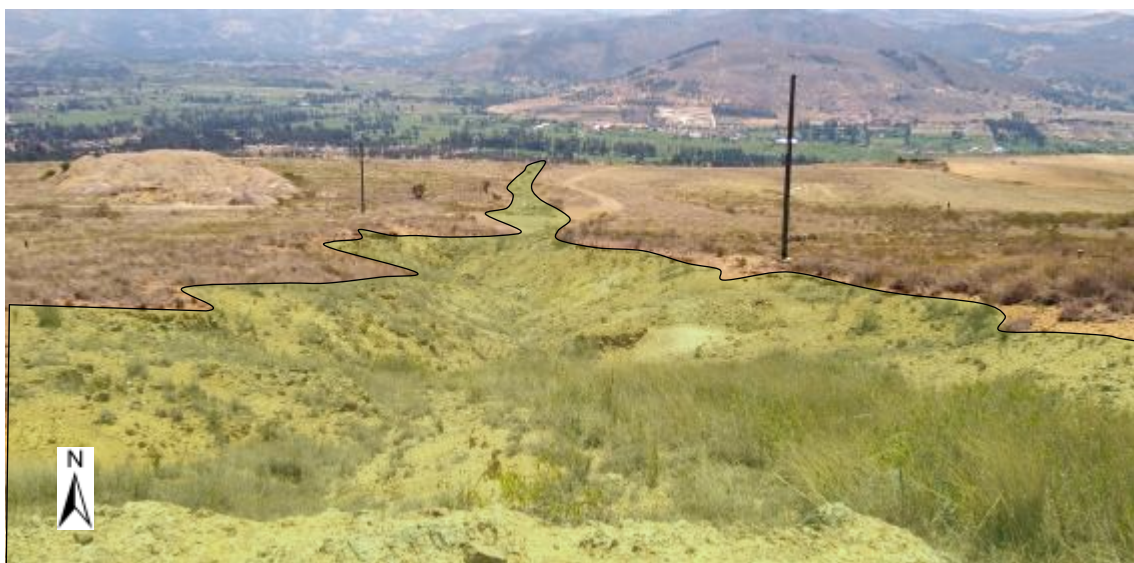
La cárcava de mayor desarrollo tiene 22 m de ancho y 485 m de longitud, se ubica a menos de 100 m del perímetro del predio Llagapagana, esta alcanza hasta 3 m de profundidad (figura 23).

Figura 23. Cárcava próxima al predio denominado como Llagapagana.

- d) Se deben de rellenar e impermeabilizar las cárcavas adyacentes a la zona con el objetivo de evitar la infiltración del agua al subsuelo y el avance de la erosión de ladera.

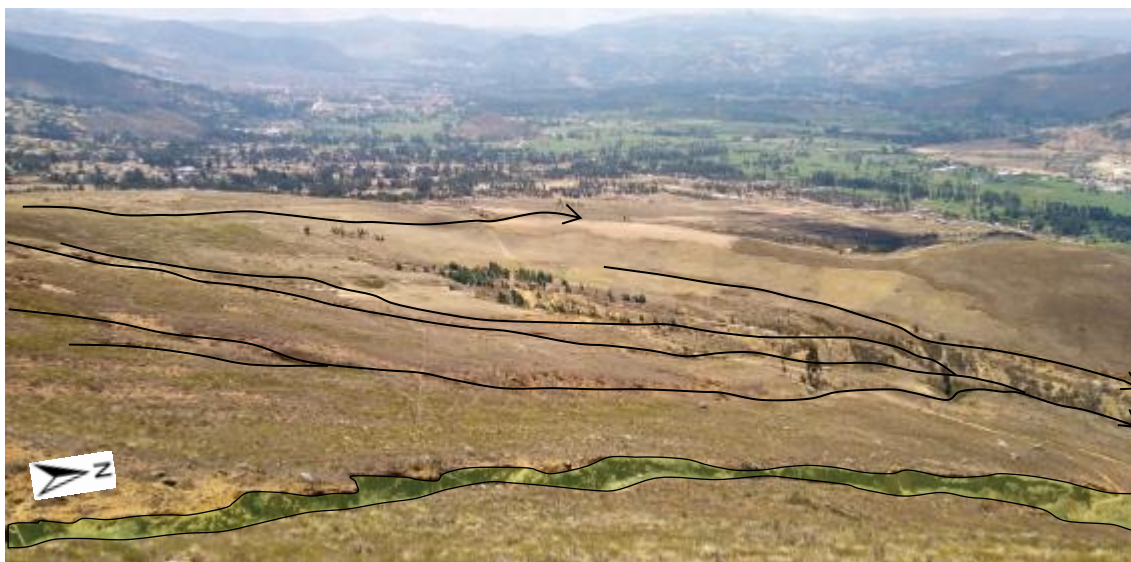
Los factores que han condicionado el origen y desarrollo de las cárcavas son la escasa vegetación, la pendiente media y el tipo de cobertura aluvial, teniendo como factor desencadenante la escorrentía superficial, que proviene de la parte alta de la montaña y que se infiltra al subsuelo hasta saturar los sedimentos (figura 24).

Figura 24. Vista de la ladera oeste del sector Llagapagana.

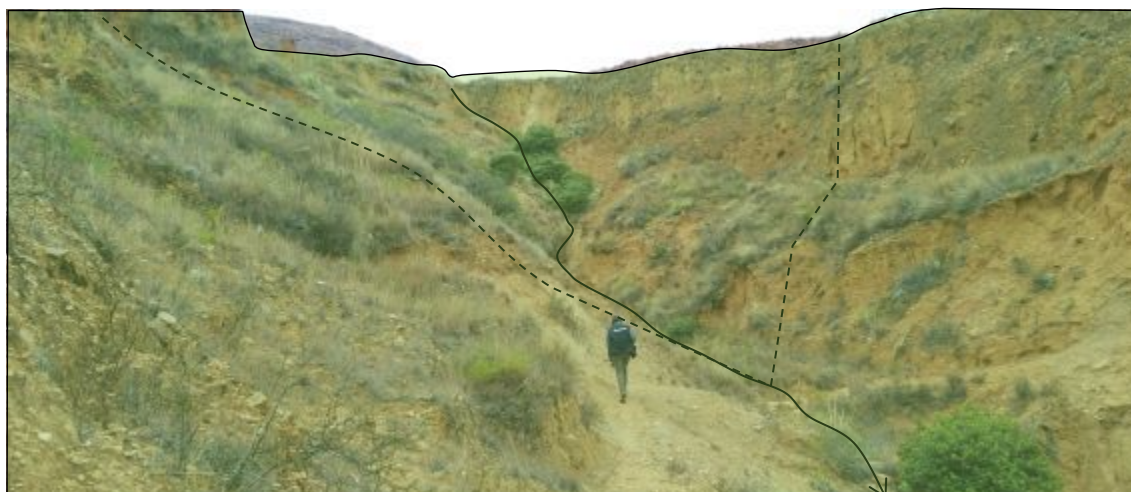
La profundidad que alcanza la mayoría de las cárcavas, está en función del espesor de la cobertura aluvial erosionable, que está conformada por arenas limosas con presencia de gravas angulosas, en algunos cortes naturales se pueden observar hasta 5 m de profundidad, sin encontrar el techo o tope de un basamento rocoso de mayor dureza, que condicione el avance de las cárcavas (figura 25).

Figura 25. Vista del talud donde predominan materiales sedimentarios conformados por arenas limosas.

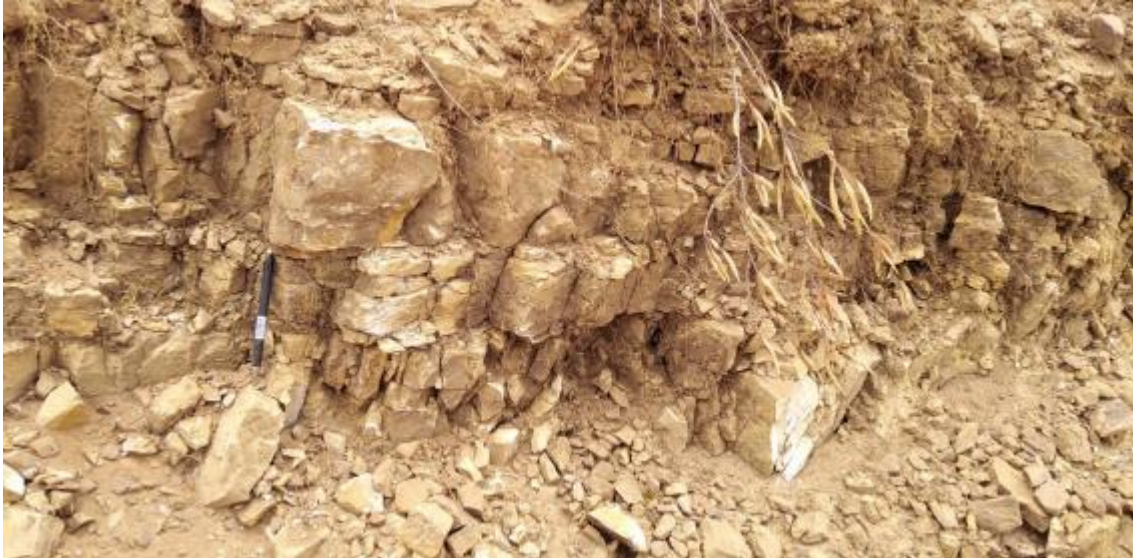
Los tipos de rocas predominantes en la zona de estudio están conformados por areniscas intensamente fracturadas con intercalaciones de arcillitas y cuarcitas, esta condición litológica forma un medio poroso que configura un acuífero fracturado que almacena agua en presencia de lluvias, el agua fluye por las fracturas pendiente abajo hasta emanar en depósitos aluviales ubicados ladera abajo (figura 26).

Figura 26. Areniscas fracturadas donde se ubica el predio Llagapagana.

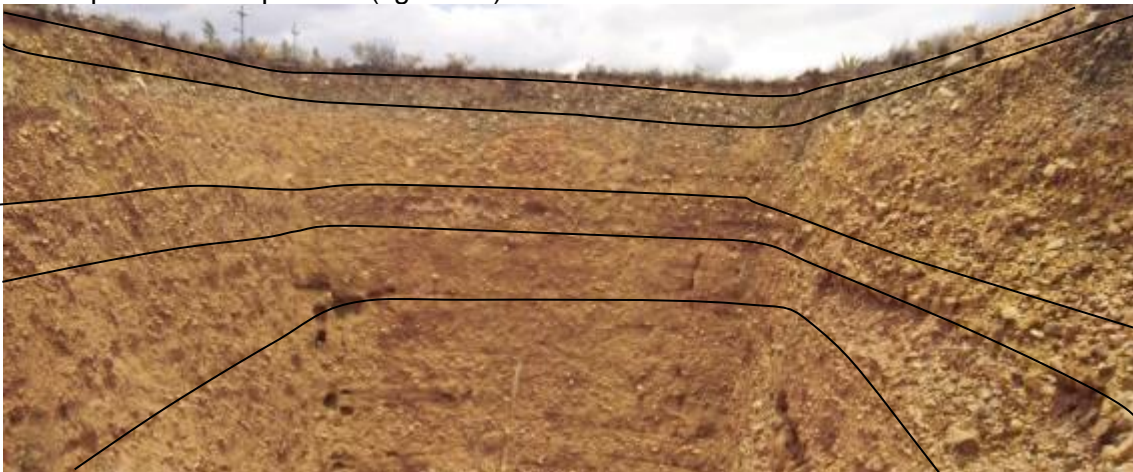
Cabe destacar que, 710 m al norte del predio Llagapagana existe una excavación de 12 m de ancho, 25 m de largo y 9 m de profundidad, que fue utilizada para la extracción de agua para fines de construcción. La granulometría observada in situ muestra capas heterogéneas de gravas angulosas de areniscas con matriz areno limosa intercaladas con capas clasto soportado (figura 27).

Figura 27. Materiales y sedimentos aluviales de limos y arenas.

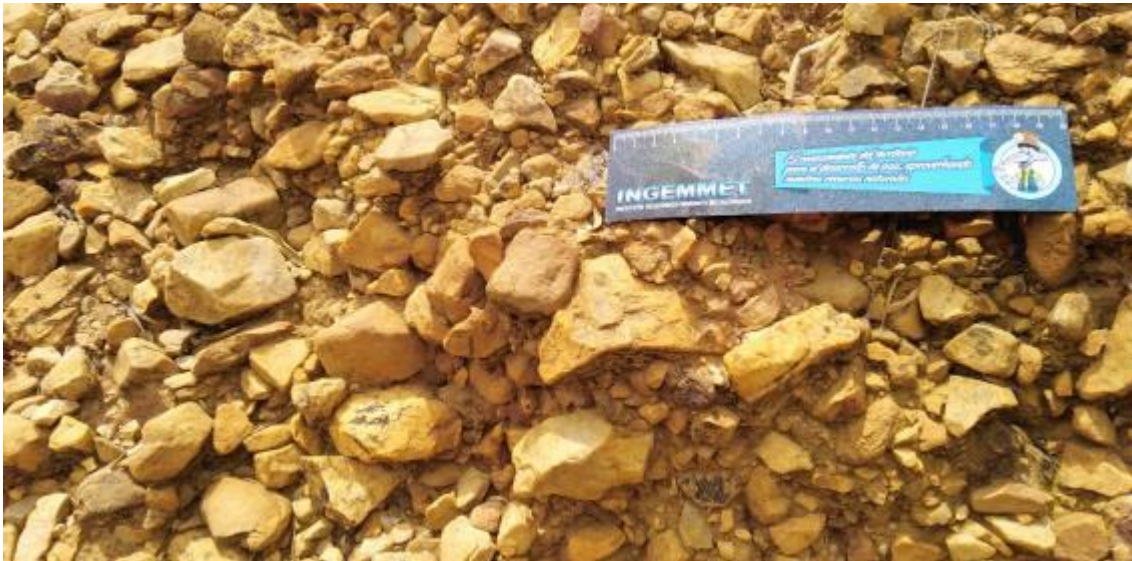
El origen de estos depósitos se debió a eventos geodinámicos denominados como flujos de detritos o lodos que se emplazaron con diferentes grados de energía, la misma que estuvo relacionada a la cantidad de lluvia y agua con la que fueron transportados, la

mala clasificación de las gravas y clastos angulosos observados en las paredes de la excavación demuestran esta afirmación (figura 28).

Figura 28. Capas clasto soportadas de gravas angulosas.

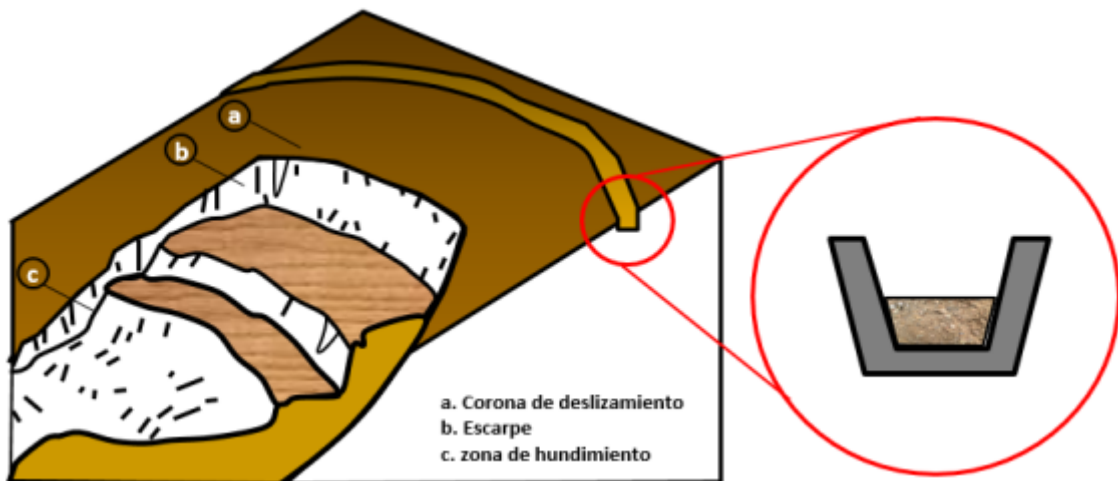
Figura 30. Esquema de zanjas de coronación o drenaje de deslizamiento.

Las zanjas se ubican en la corona del deslizamiento o en la parte alta de un talud, son utilizadas para interceptar y conducir adecuadamente la escorrentía proveniente del agua de lluvia y evitar el paso a través del talud o ladera afectada. No debe construirse muy cerca del borde superior del talud para evitar que se convierta en activadora de un deslizamiento en cortes recientes, las zanjas deben estar impermeabilizadas a fin de evitar la infiltración del agua hacia el subsuelo (figura 30).

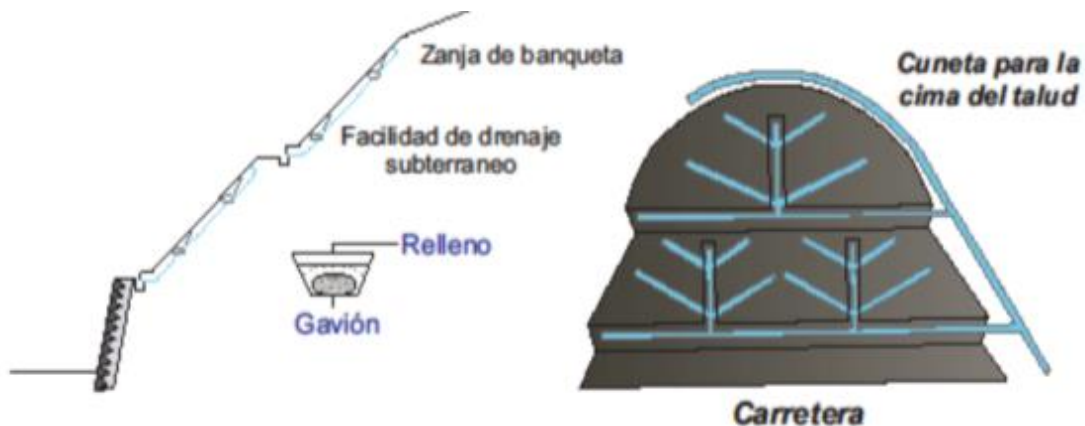
Figura 31. Esquema de drenaje dendrítico.

Para disminuir la infiltración de agua en las áreas arriba del talud, se deben de construir canales recolectores de forma dendrítica o también llamada espina de pescado que extraigan el agua de las zonas afectadas o susceptibles a deslizamientos, drenando o vertiendo le agua hacia el río o quebradas también revestidas, los canales deben de impermeabilizarse a fin de evitar la reinfiltración del agua (figura 31).

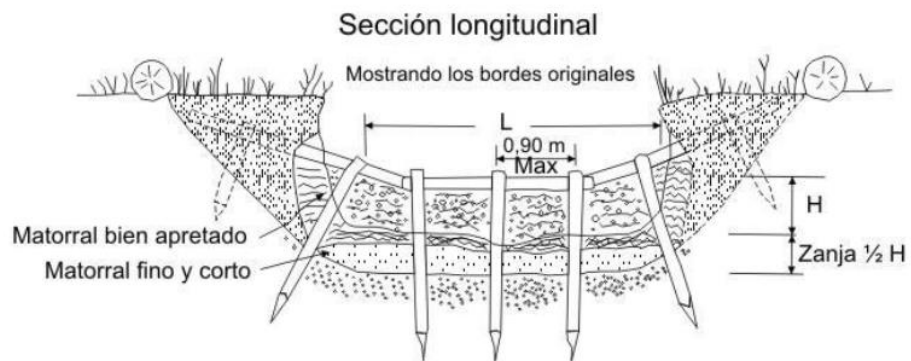
Figura 34. Presa de matorral tipo doble hilera de postes
