1.8 IDENTIFICACION DE PELIGROS POTENCIALES

**PELIGRO DE DESPRENDIMIENTO DE FARALLON ROCOSO EN CENTRO POBLADO LA RINCONADA
DISTRITO DE ANANEA, PROVINCIA DE SAN ANTONIO DE PUTINA - REGIÓN PUNO****HECHOS**

PELIGRO DE DESLIZAMIENTO GRADUAL DE TIERRAS QUE PONEN EN RIESGO A LA POBLACIÓN DE HUANCABAMBA - PIURA

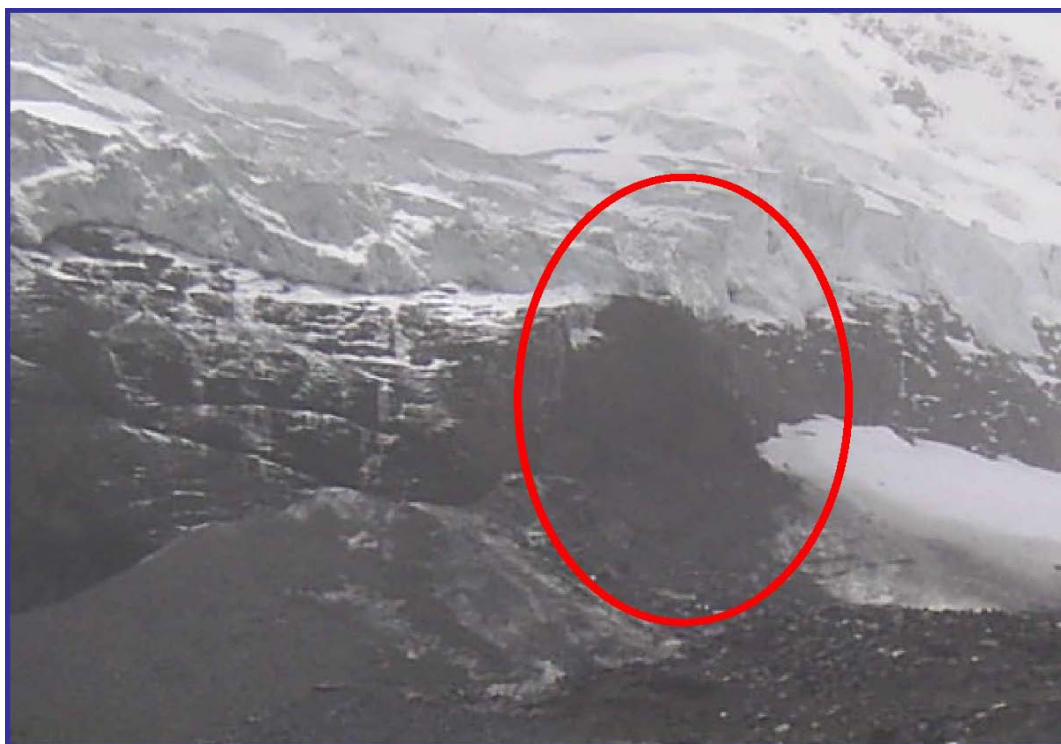
Después:

A las 11:00 horas se dio la orden de activar la carga explosiva. El farallón se fracturó, empezó a colapsar y depositarse en la falda del cerro; generándose una gran polvareda, todo se ejecutó sin mayores contratiempos (no llegó ningún resto de roca a la laguna, ni a la zona de evacuación).

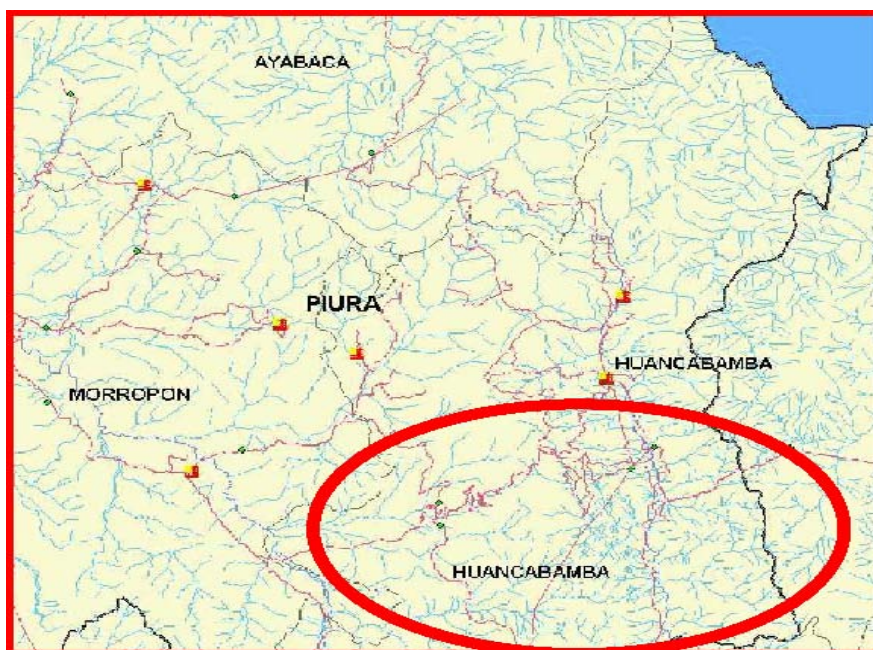
Con fecha 22 de junio de 2006, el Comité Regional de Defensa Civil - Piura informó que alrededor de 500 familias de los barrios; Jibaja Che (todas sus calles, Terminal Pesquero), Chalaco (pasaje Porvenir, Puentes Chalaco, Colgante, I.S.P. José Eulogio Garrido Espinoza y grifo municipal Santa Rosa), Lagunas (Primera cuadra calle Huáscar), el Altillo (calle el Altillo), la Vía Baja (terminal terrestre, comedor estudiantil, OR (Oficina de Reclutamiento) SERPOST), Alto de la Paloma (planta eléctrica), distrito y provincia de Huancabamba, departamento de Piura, se encontró en situación de "alto riesgo" a consecuencia de deslizamientos de tierras. Este fenómeno se viene produciendo desde hace 30 años aproximadamente, pero el peligro se acentuó a consecuencia de las precipitaciones pluviales que se registraron durante los primeros meses del año en curso.
