Informe Técnico N° A7134

EVALUACIÓN DE PELIGROS GEOLÓGICOS POR MOVIMIENTOS EN MASA EN LOS SECTORES CORAGUAYA Y BOROGUEÑA

Región Tacna
Provincia Jorge Basadre
Distrito Pabaya

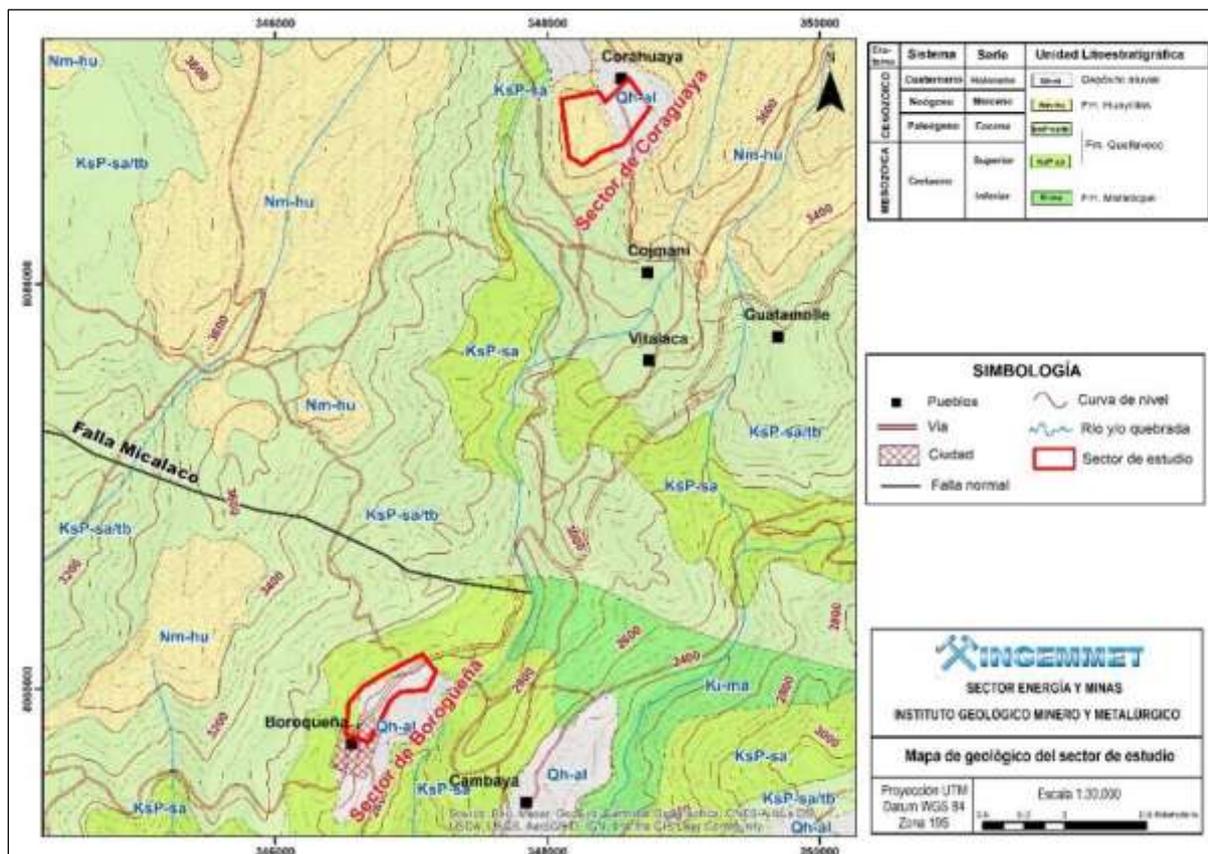
Figura 4. Mapa geológico del área de estudio.

A continuación, se describen las unidades litoestratigráficas que afloran en inmediaciones de las zonas evaluadas (figura 4).

Secuencia volcánica de tobas andesíticas litoclásticas, toba de pómez lítica de afloramiento local, en las laderas del río Grande, en la parte baja de la comunidad campesina de Coraguaya y en inmediaciones de Borogueña, las tobas se encuentran ligeramente meteorizadas y poco fracturadas (figura 4).

Secuencia de tobas de clastos y bloques en estratos más delgados que la unidad Inferior, en Coraguaya muchas de las tobas piroclásticas son de color violáceo a rojizo conteniendo entre otros minerales epidota, hay estratos nodulosos con epidota, piroclastos de grano fino bien argilizados. Se evidencia una moderada meteorización, además se presentan medianamente fracturadas (figura 4).

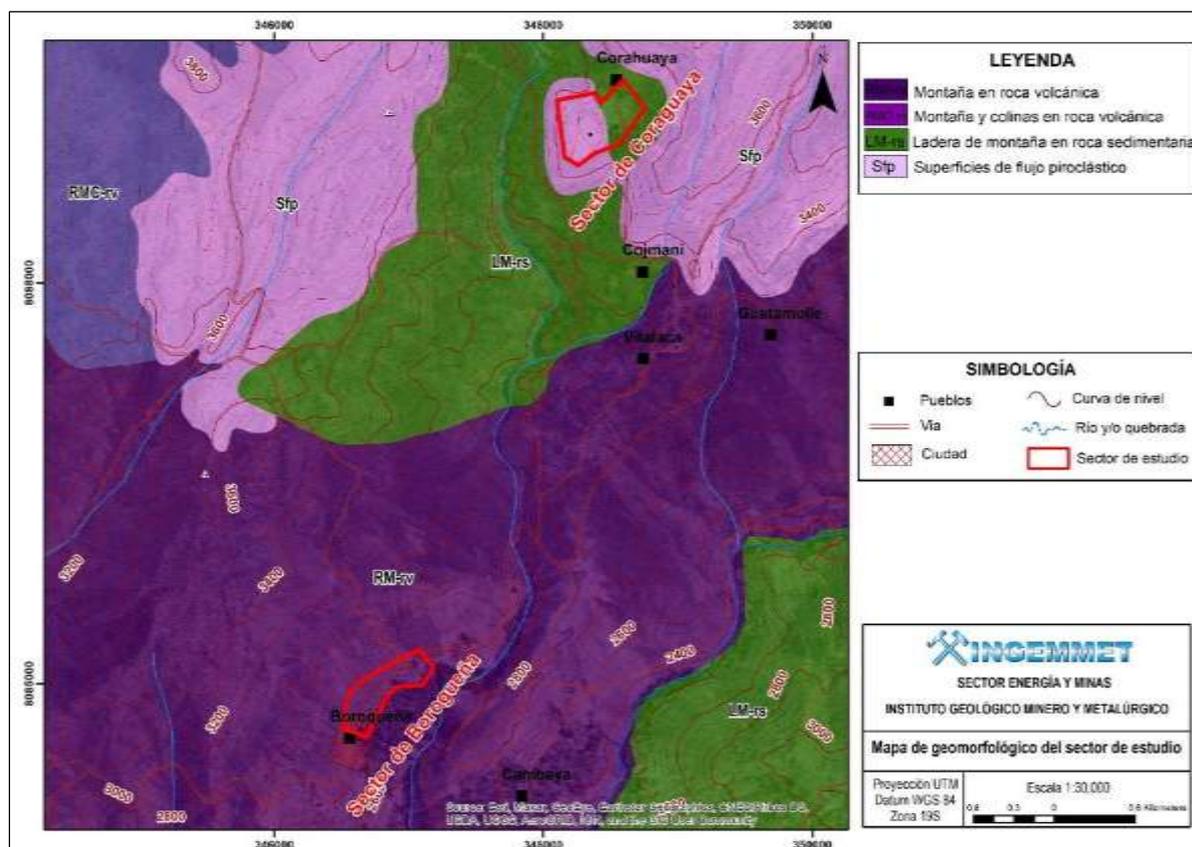
Figura 5. Mapa geomorfológico del área de estudio. (Tomado del mapa geomorfológico a escala 250,000 del INGGEMMET)

Subunidad de superficie de flujo piroclástico (Sfp): Son relieves altoandinos levemente inclinados con frentes escarpados, compuestos por ignimbritas o asociados a calderas volcánicas, depositadas lejos de su centro u origen. La superficie en las cimas generalmente es plana, ligeramente inclinada y algo redondeada por erosión. Las paredes o vertientes en las mesetas tienen pendiente moderada a abrupta. A diferencia de las mesetas volcánicas lávicas, presentan mayor erosión y una cobertura de suelo arenoso originada por la meteorización de las rocas, principalmente, de procesos físicos (Zavala et al., 2019). El sector Coraguaya se ubica sobre esta subunidad.

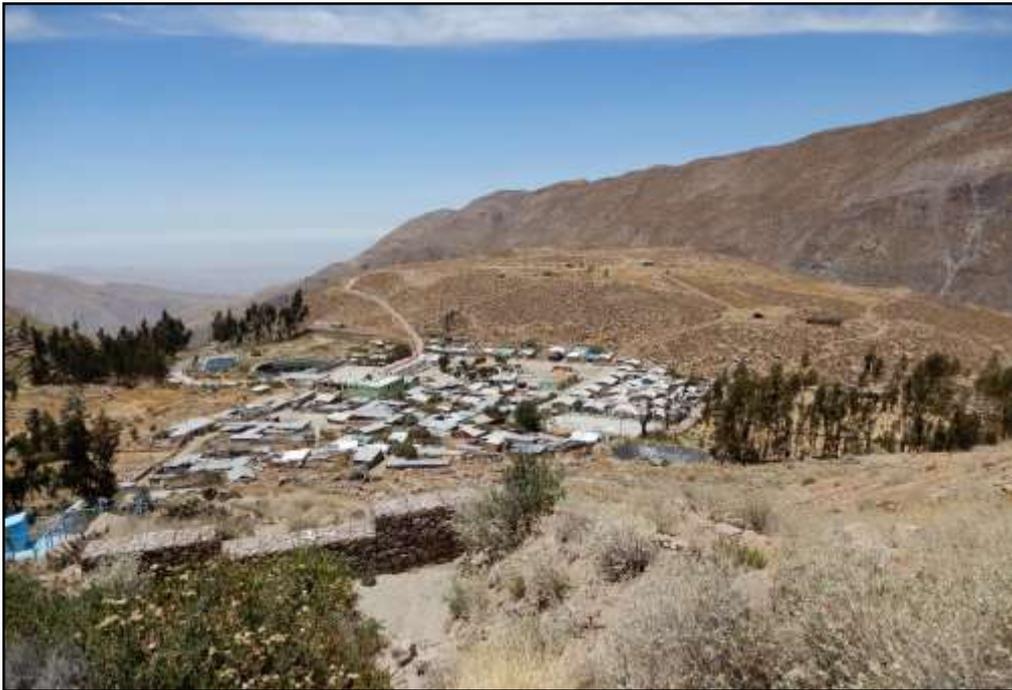
En la comunidad campesina Coraguaya (figura 6), los procesos de movimientos en masa están localizados en la parte alta de la zona urbana; donde se puede identificar un escarpe de un deslizamiento antiguo, también se pueden identificar dos quebradas con depósitos de flujos y zonas de caída de rocas. Asimismo, se pueden identificar abundante erosión de ladera en (cárcavas), en la margen derecha del río Grande ubicado en la parte baja de Coraguaya (figura 7).

Figura 6. Comunidad campesina de Coraguaya, (coordenadas UTM E: 348812, N: 8089672).

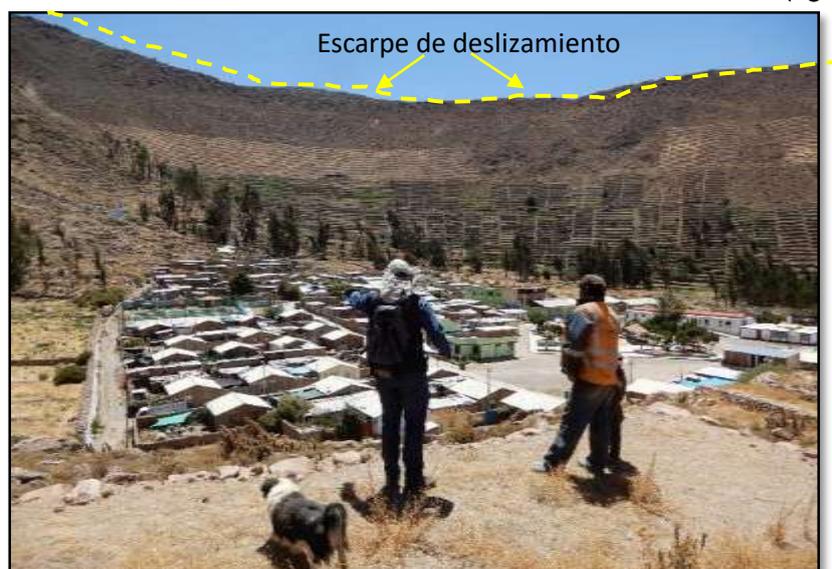
En la parte alta de la zona urbana de la comunidad campesina de Coraguaya, se evidencia una depresión con forma de herradura correspondiente a un deslizamiento antiguo en la zona. Se trata de un deslizamiento tipo rotacional; la corona del deslizamiento posee forma irregular y mide 1700 m, el salto del escarpe del deslizamiento tiene 300 m, este evento está comprendido entre las cotas 3753 m s.n.m. a 3100 m s.n.m., es decir posee un desnivel de 653 m. La masa se movilizó en dirección Suroeste hacia el río Grande (figuras 8 y 9).

Figura 8. Escarpe de deslizamientos antiguos en el sector Coraguaya

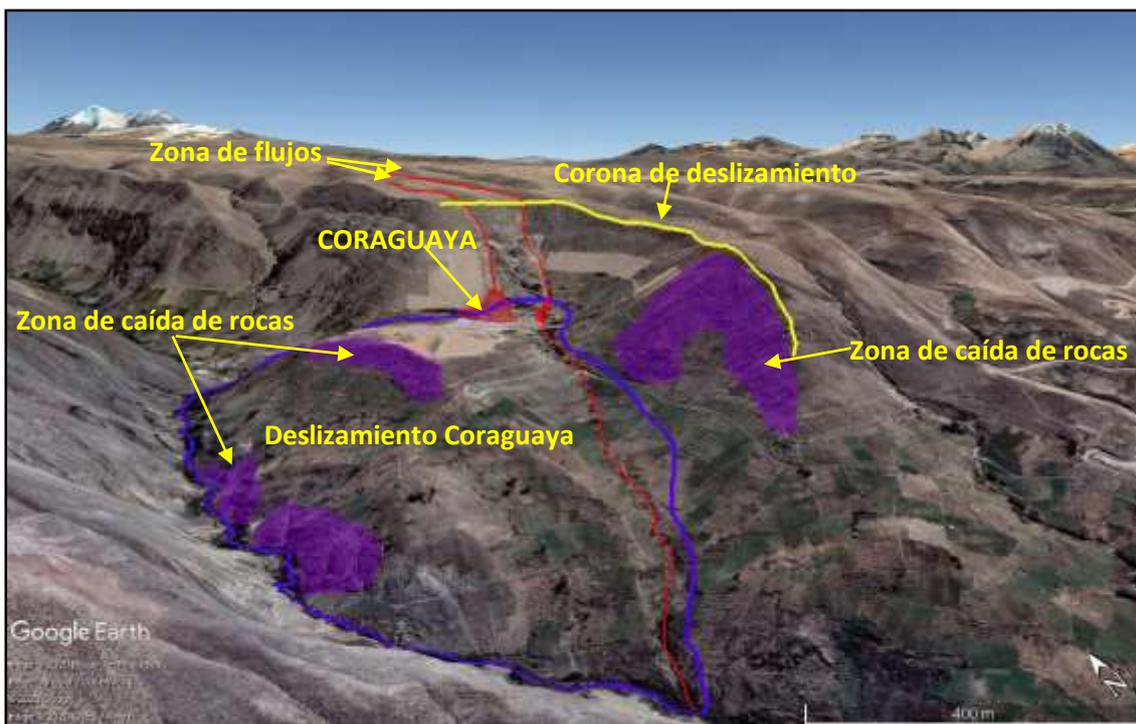
Figura 9. Deslizamiento Coraguaya.

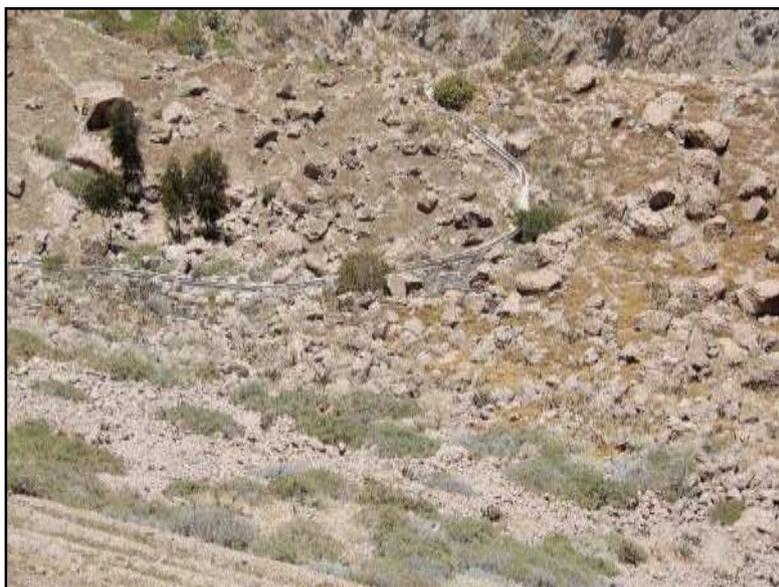
La roca se encuentra poco a medianamente fracturada, por lo que en la zona de caída de rocas se tienen bloques de entre 0.20 a 4 m de diámetro, mostrando un GSI entre 55 – 65 (Tabla N°3).

En el mapa de cartografía de peligros geológicos de la zona evaluada, se puede observar que la caída de rocas ocurre en las laderas al Sur y Suroeste de la zona urbana de Coraguaya (figura 10).

Figura 10. Se evidencia bloques caídos sobre la zona agrícola de Coraguaya, (coordenadas UTM E: 348114, N: 8089274).

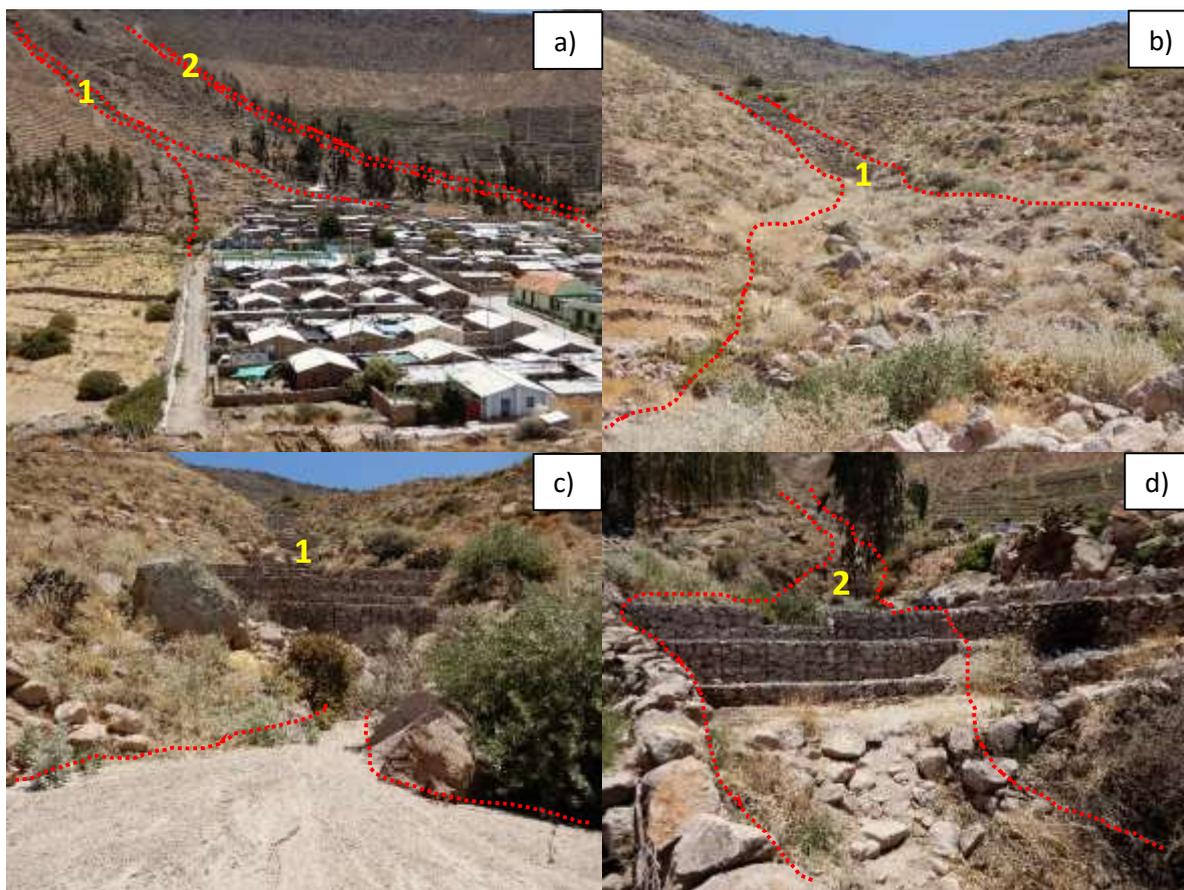
En la parte alta de la zona urbana de Coraguaya se aprecian dos quebradas (figura 11a), en los cuales se han encontrado depósitos de flujos antiguos. En la actualidad, la quebrada 1 no tiene un cauce definido al entra a la zona urbana de Coraguaya (según manifestaciones de los pobladores, en enero del presente año, esta quebrada se activó, los flujos se canalizaron por la calle ubicada a un costado de la losa deportiva de Coraguaya.

En la parte media-baja de la quebrada 1, el cauce está colmatado de bloques, los cuales varían desde centímetros a metros (figura 11b). Ambas quebradas presentan gaviones, diques transversales, muchos de ellos al momento de la inspección se encuentran totalmente colmatados (figura 11c y 11d).

Figura 11. Muestra en a, b, c y d) las zonas de flujos en la comunidad campesina de Coraguaya

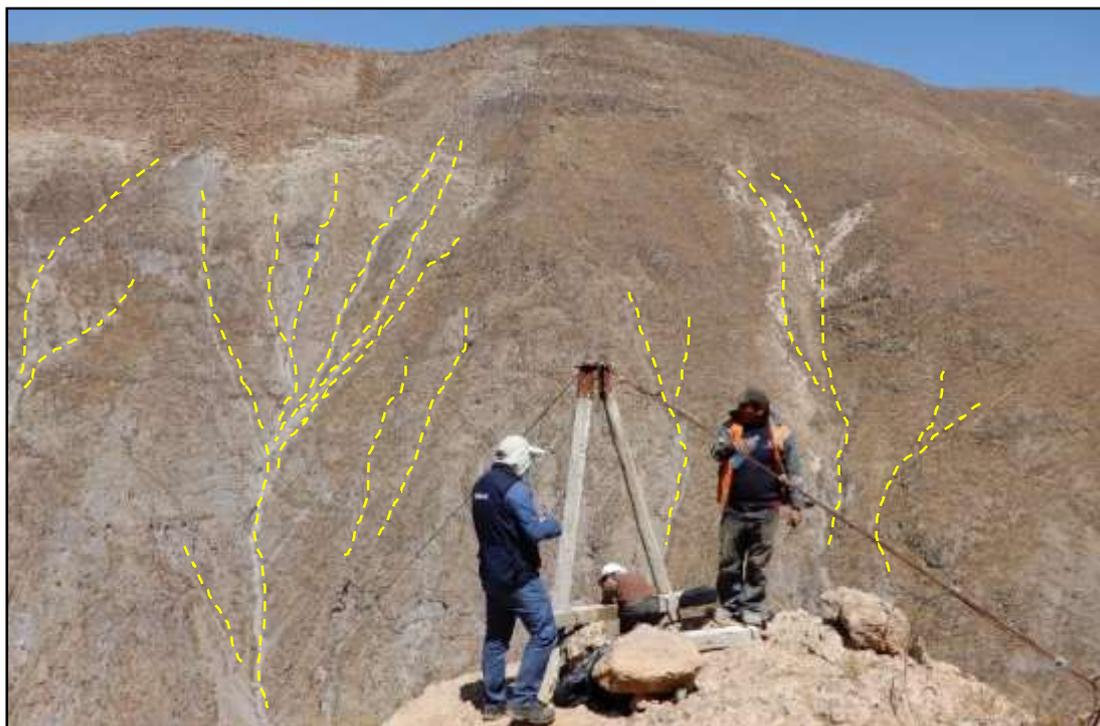
En el sector Coraguaya se tienen principalmente litología fácil de erosionar, conformados por secuencia de tobas, con evidencia una moderada meteorización, además se presentan medianamente fracturadas. En época de lluvias intensas estos materiales son afectados por erosión de ladera (figura 12). Se ha evidenciado cárcavas que tienen anchos máximos de 4 a 5 m y profundidades de 5 a 7 m. El material erosionado aporta material suelto a las quebradas, contribuyendo a la generación de flujos.

Figura 12. Cárcavas en las laderas de la margen derecha del río Grande, (coordenadas UTM E: 348114, N: 8089274).

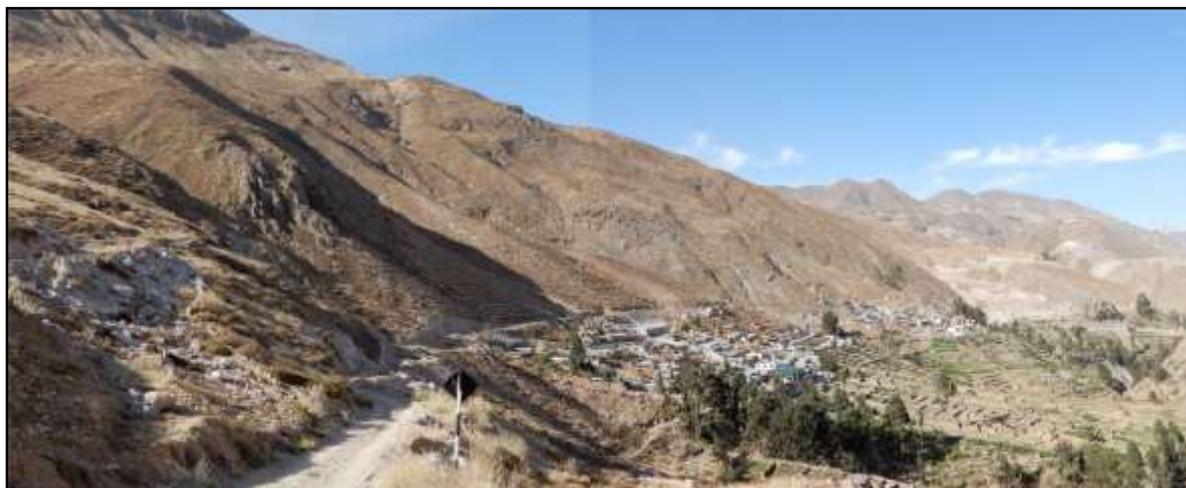
El centro poblado de Borogueña está ubicado al pie de un deslizamiento (figuras 13 y 14). Durante la inspección de campo en los alrededores, se han identificado, peligros geológicos por movimientos en masa que comprenden, deslizamientos, flujos, caída de rocas. También se han identificado zonas con procesos de erosión de laderas (cárcavas) con desarrollo de ensanchamiento y profundización. En el presente informe presentaremos una cartografía de peligros geológicos en base a los datos obtenidos durante las últimas campañas al sector Borogueña. El mapa de cartografiado de peligros geológicos de la figura 14, se complementa con el mapa de la figura 26.

Figura 13. Centro poblado de Borogueña, (coordenadas UTM E: 346552, N: 8084405).

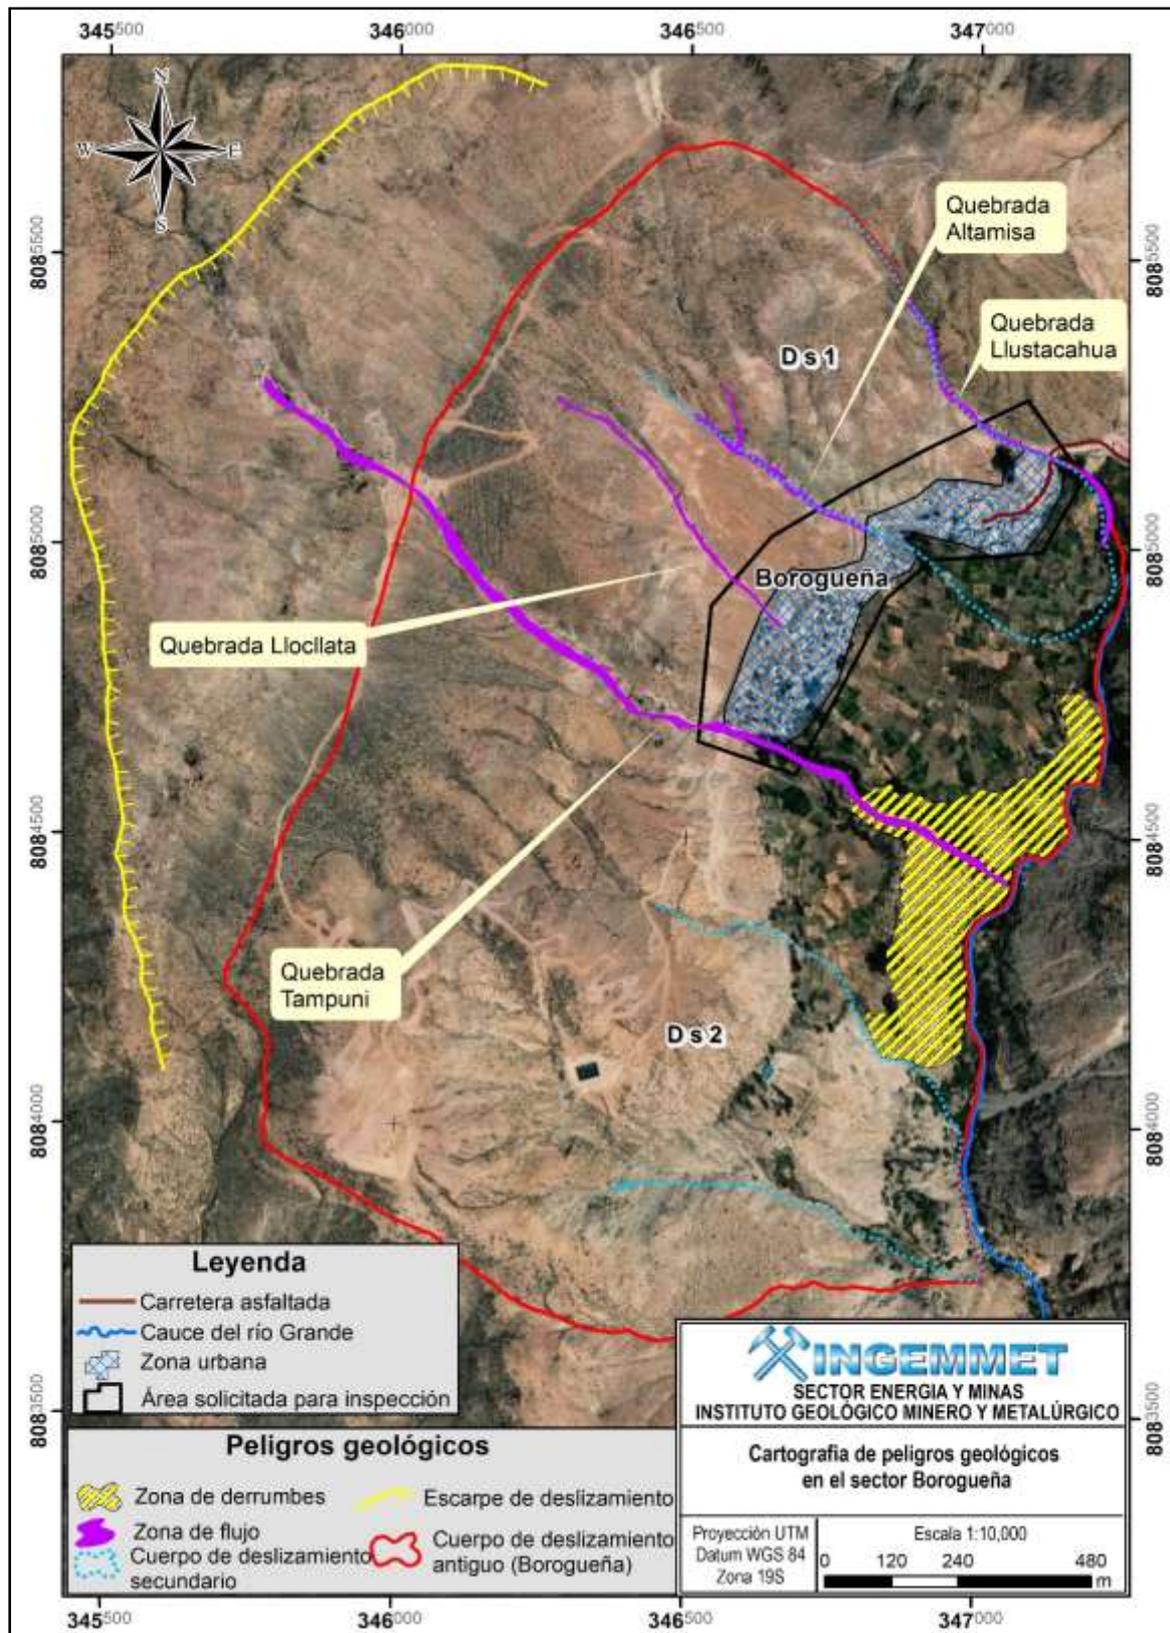
Figura 14. Cartografiado de peligros geológicos en el sector Borogüeña, el cual se complementa con el mapa de la figura 26.

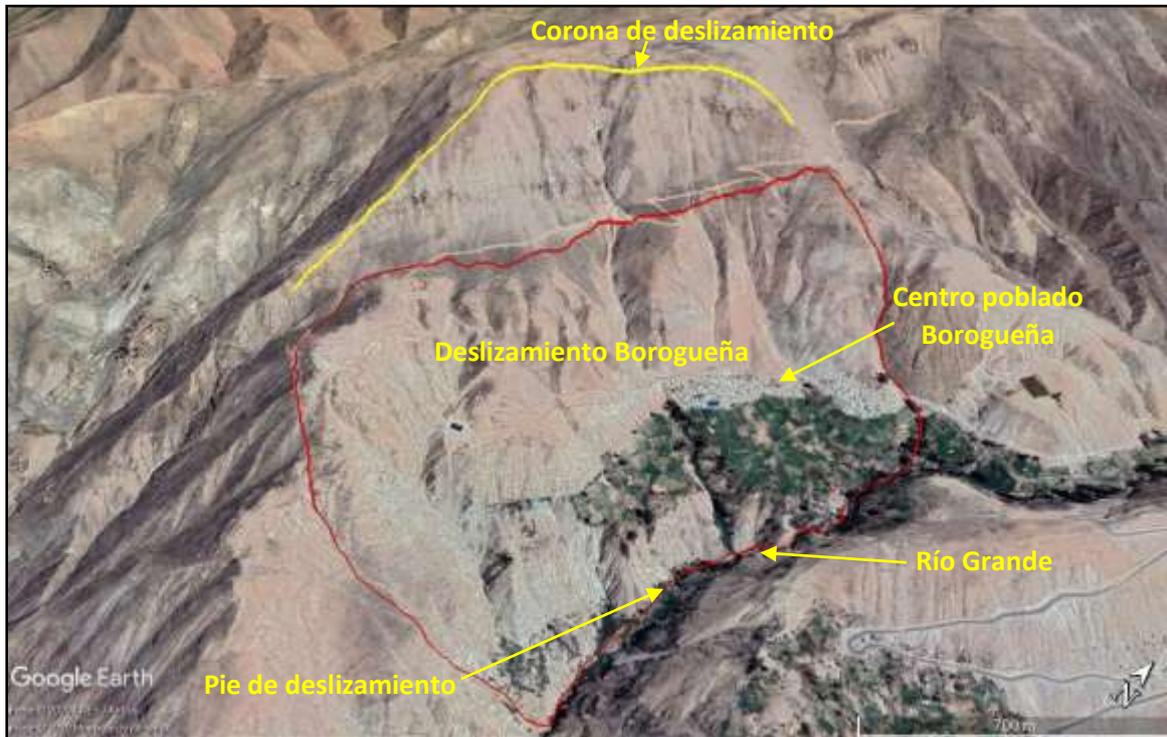
En la zona evaluada, mediante imágenes satelitales se identifica un deslizamiento antiguo denominado deslizamiento Borogueña, el cual se trata de un deslizamiento tipo rotacional; la corona del deslizamiento posee forma irregular y mide 2.25 kilómetros, el salto del escarpe del deslizamiento tiene 400 metros de alto, este evento está comprendido entre las cotas 3525 m s.n.m. a 2563 m s.n.m. es decir posee un desnivel de 962 m. La masa se movilizó en dirección Suroeste hacia el río Grande (figuras 15, 16 y 17).

Al igual que el deslizamiento de Aricota; el deslizamiento de Borogueña está ubicado a aproximadamente, 10 kilómetros de la falla regional Incaquiquio (figura 15). Para el caso del deslizamiento Aricota (Delgado. G., et al 2016) sugiere que esta falla pudo generar sismos locales de $M_w > 7$ que podrían haber desencadenado el movimiento del deslizamiento de Aricota. Como ejemplo de tal proceso, menciona el evento de Usoy/Sarez (Pamir, Tajikistan) donde un sismo cortical de $M_w \sim 7.7$ generó el deslizamiento que movilizó una masa de $\sim 2 \text{ km}^3$ (Ambraseys & Bilham, 2012). Empleando la misma idea, el deslizamiento Borogueña pudo haberse generado por sismos originado en la falla regional Incaquiquio.

Figura 15. Deslizamiento Borogueña.

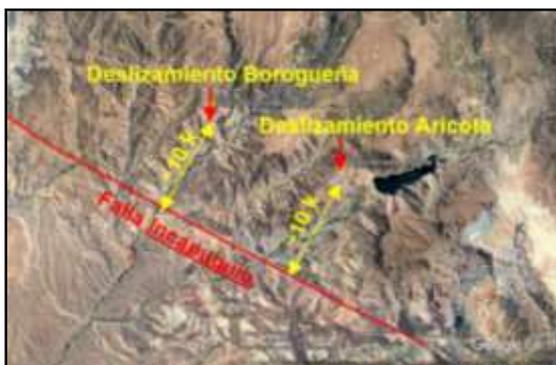
Figura 16. Ubicación de los deslizamientos Borogueña y Aricota, respecto a la falla Incaquiquio.

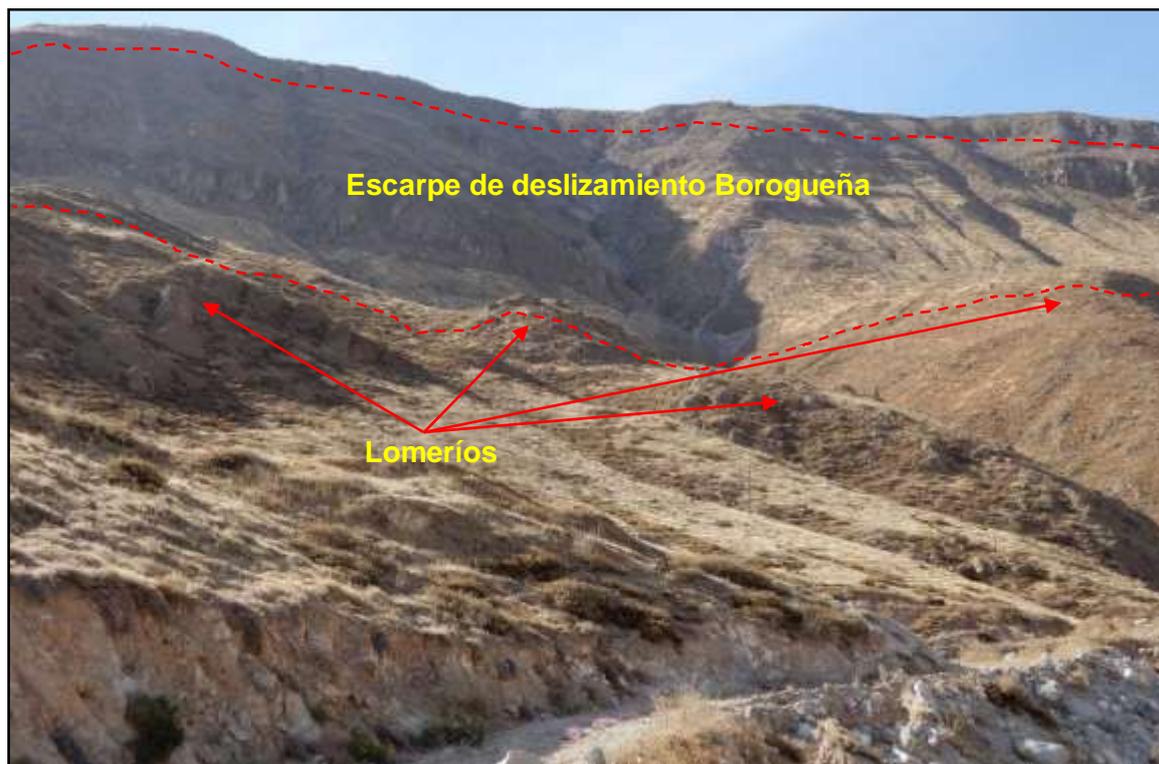
Figura 17. Deslizamiento Borogueña, (coordenadas UTM E: 346556, N: 8084639)

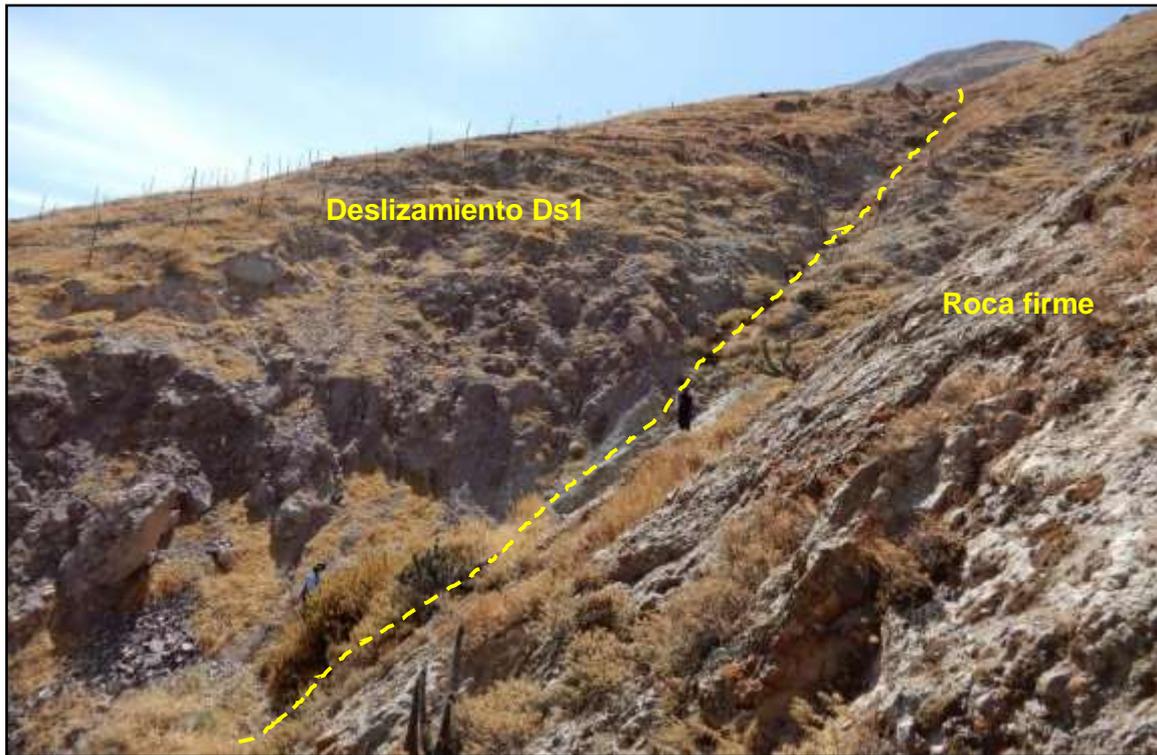
En la quebrada Llustacahua se evidencia el avance del deslizamiento Ds1, esta quebrada se formó en el contacto entre los depósitos removilizados del deslizamiento, y las rocas del sustrato antiguo. En la evaluación de campo, se pudo apreciar que la margen derecha de la quebrada Llustacahua está siendo afectado por el empuje constante del cuerpo del deslizamiento Ds1 (figura 19).

Figura 18. Quebrada Llustacahua, contacto del deslizamiento Ds1 con rocas antiguas, (coordenadas UTM E: 346933, N: 8085303)

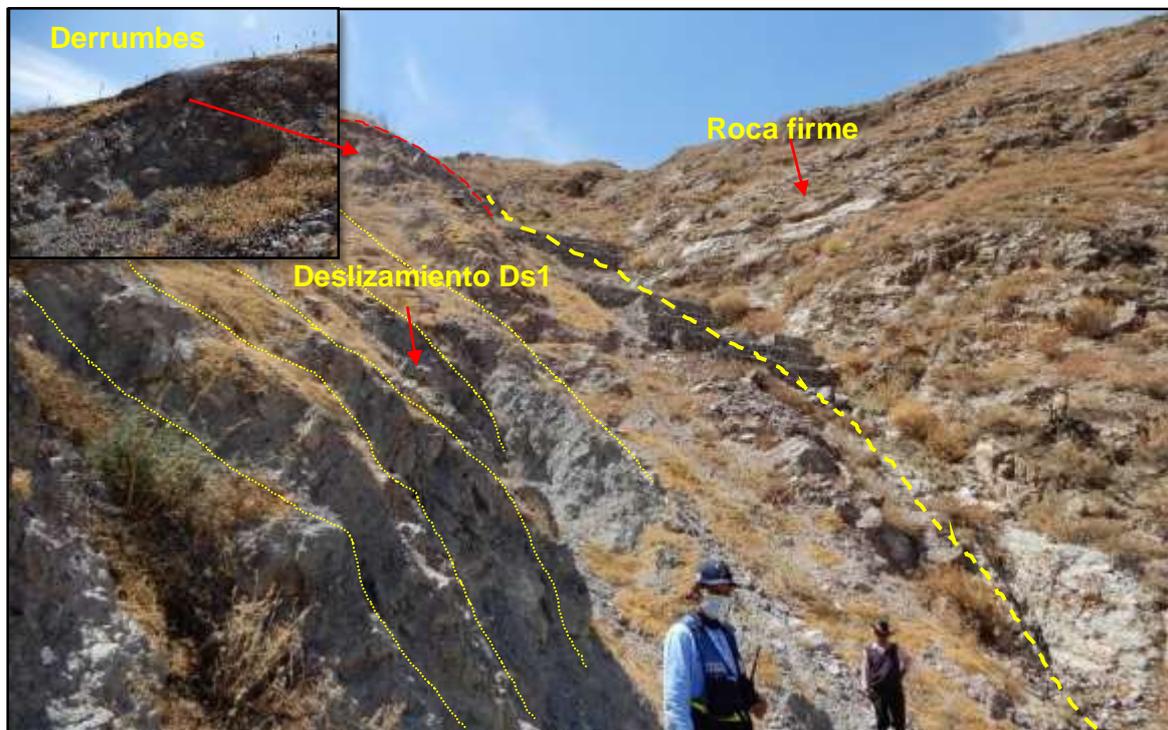
Figura 19. Derrumbes y grietas tensionales en el contacto del deslizamiento Ds1 en la quebrada Llustacahua, (coordenadas UTM E: 346936, N: 8085264)

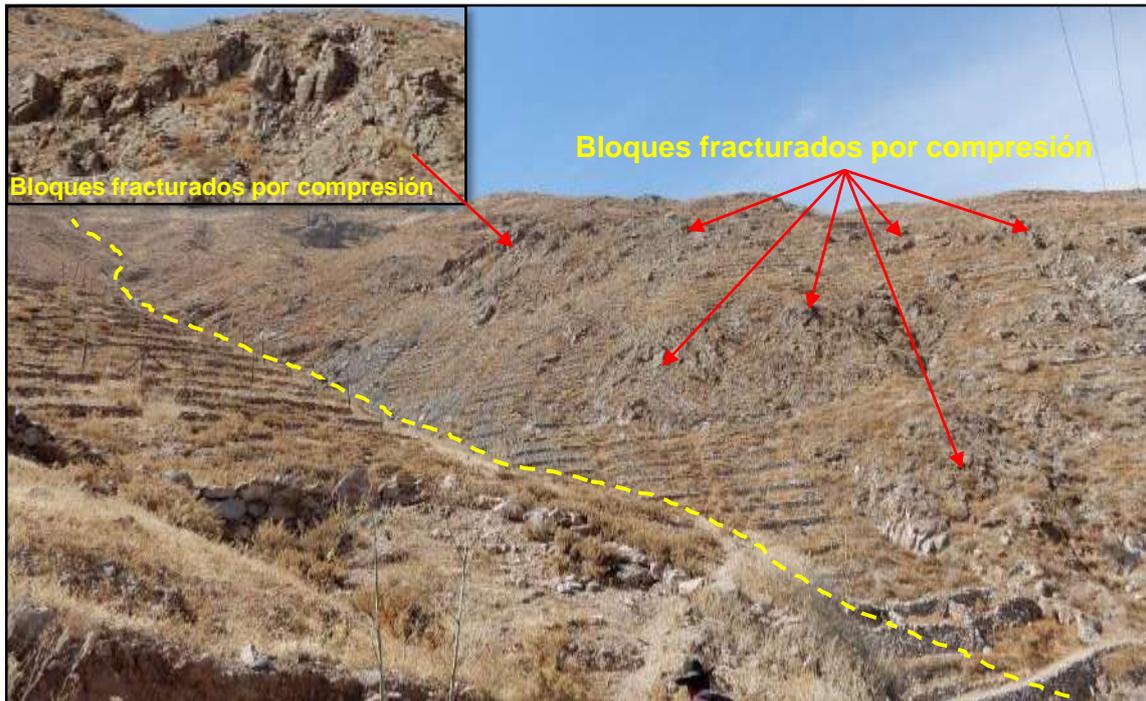
El deslizamiento Ds1 se extiende hasta la quebrada Altamisa (figura 20) en la margen izquierda de la quebrada se pueden observar bloques fracturados sobre la zona de compresión del cuerpo del deslizamiento.

Figura 20. Quebrada Altamisa, en la margen, izquierda se aprecia el deslizamiento Ds1, en la cual se observan bloques fracturados sobre la zona de compresión del cuerpo del deslizamiento, (coordenadas UTM E: 346678, N: 8085078)

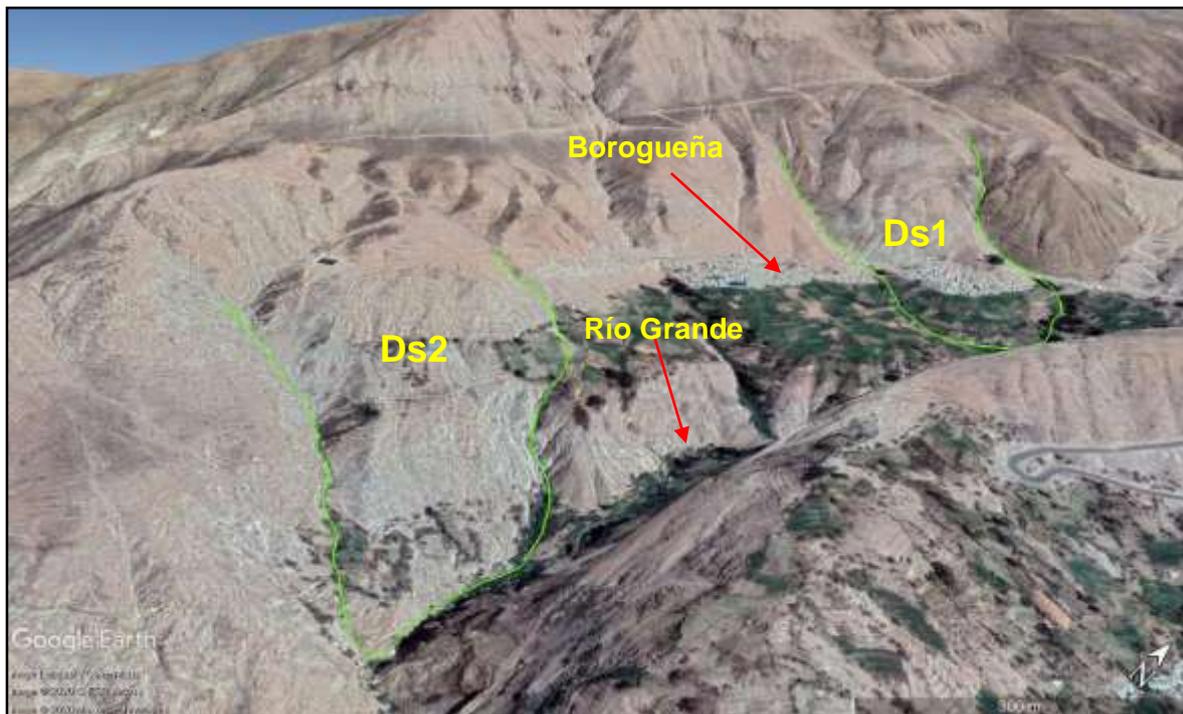
Ds2, Corresponde a un deslizamiento compuesto, la corona y el escarpe del deslizamiento no se observa claramente, debido a la erosión que afecta sus laderas, mediante imágenes satelitales se puede distinguir el cuerpo del deslizamiento, la misma que se movilizó en dirección Sureste, hacia el cauce del río Grande que pasa por la parte baja. El acceso al Ds2 es complicado, debido a las fuertes pendientes de las laderas, las cuales llegan hasta 50°.

Figura 21. Deslizamiento Ds1 y Ds2, en el centro poblado Borogueña.

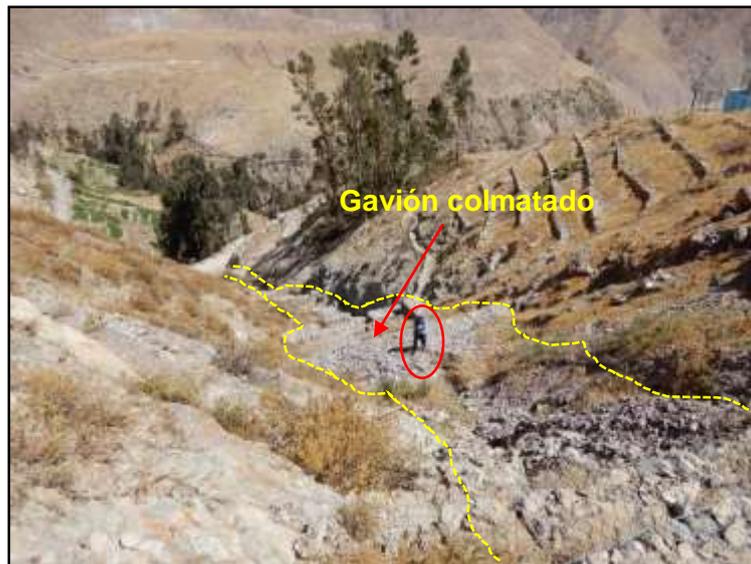
En la quebrada Llustacahua, los flujos de detritos (huaicos) han colmatado los gaviones (diques transversales al cauce de la quebrada, formadas por un armazón de alambre rellenas de rocas), algunos de ellos al momento de la evaluación de campo se encuentran colmatados (figura 22).

Figura 22. Depósitos de flujo de detritos (huaicos) en la quebrada Llustacahua, (coordenadas UTM E: 347006, N: 8085206)

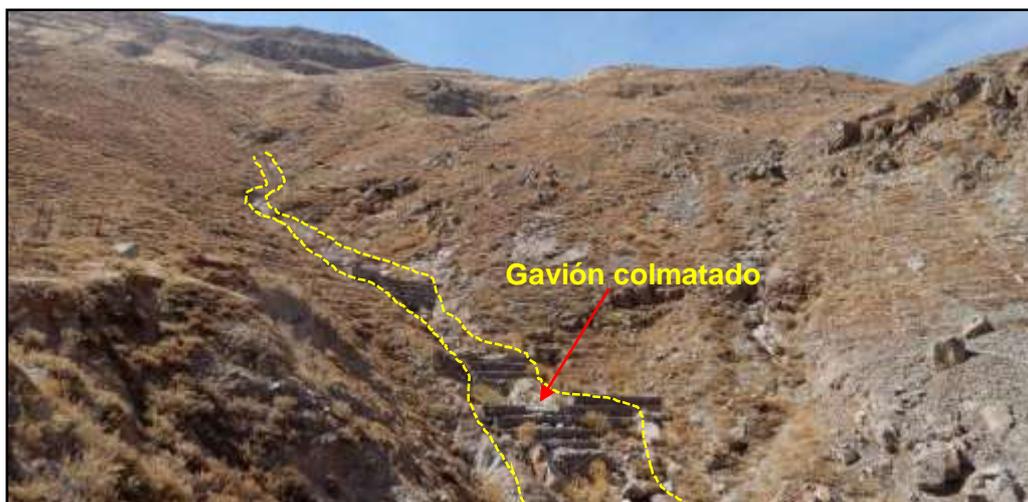
En la quebrada Altamisa, los flujos de detritos (huaicos) han colmatado los gaviones (diques transversales al cauce de la quebrada, formadas por un armazón de alambre rellenas de rocas), algunos de ellos al momento de la inspección de campo se encuentran colmatados (figura 23).

Figura 23. Flujos en la quebrada Altamisa, (coordenadas UTM E: 346621, N: 8085141)

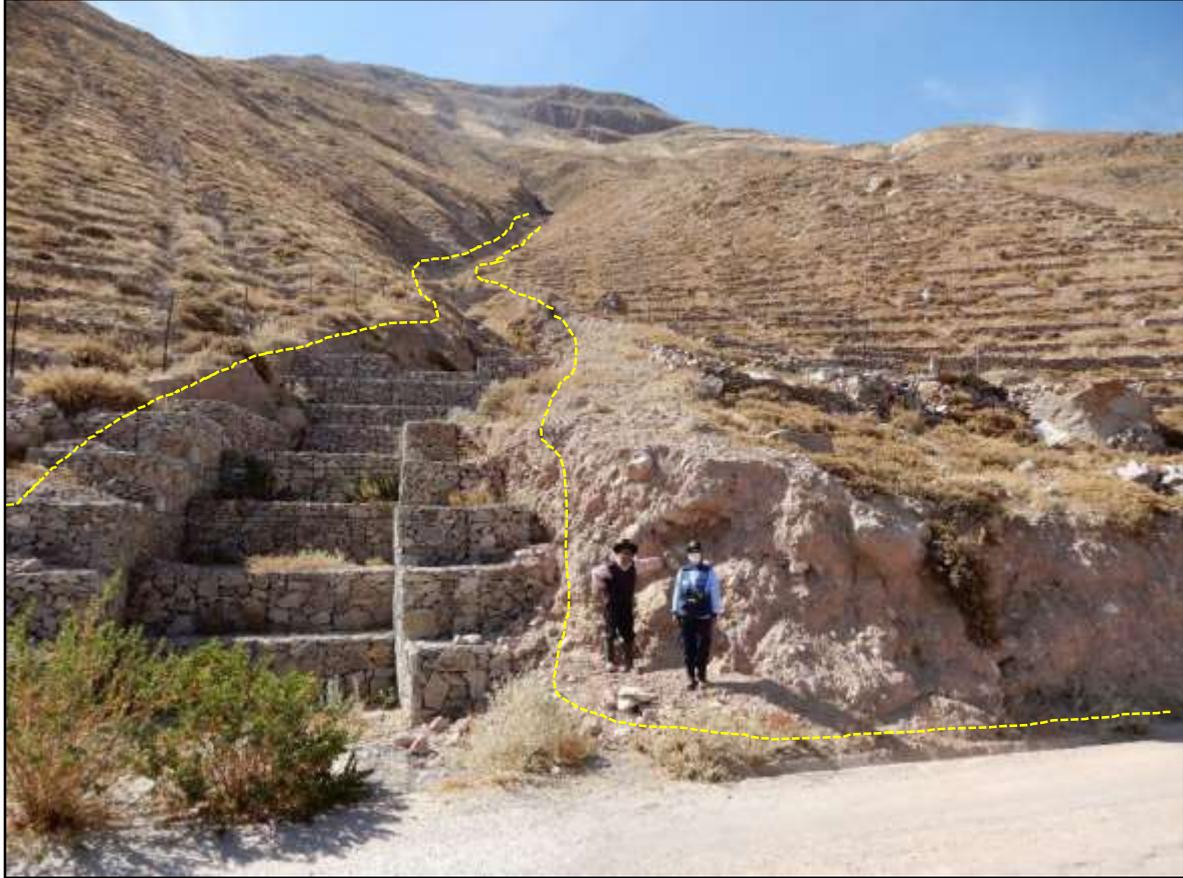
En la quebrada Lloctata, se evidencia una zona amplia de depósitos de flujos de detritos (huaicos), el cauce actual de la quebrada está canalizado por gaviones (según testimonio de los pobladores, en febrero del presente año descendió flujos por esta quebrada, el cual afectó infraestructura ubicada en la parte baja). Esta quebrada no tiene un cauce definido al entrar a la zona urbana de Borogueña (figura 24).

Figura 24. Diques transversales y canalización de cauce con muros laterales escalonados de gaviones en la Quebrada Lloctata, (coordenadas UTM E: 346633, N: 8084886)

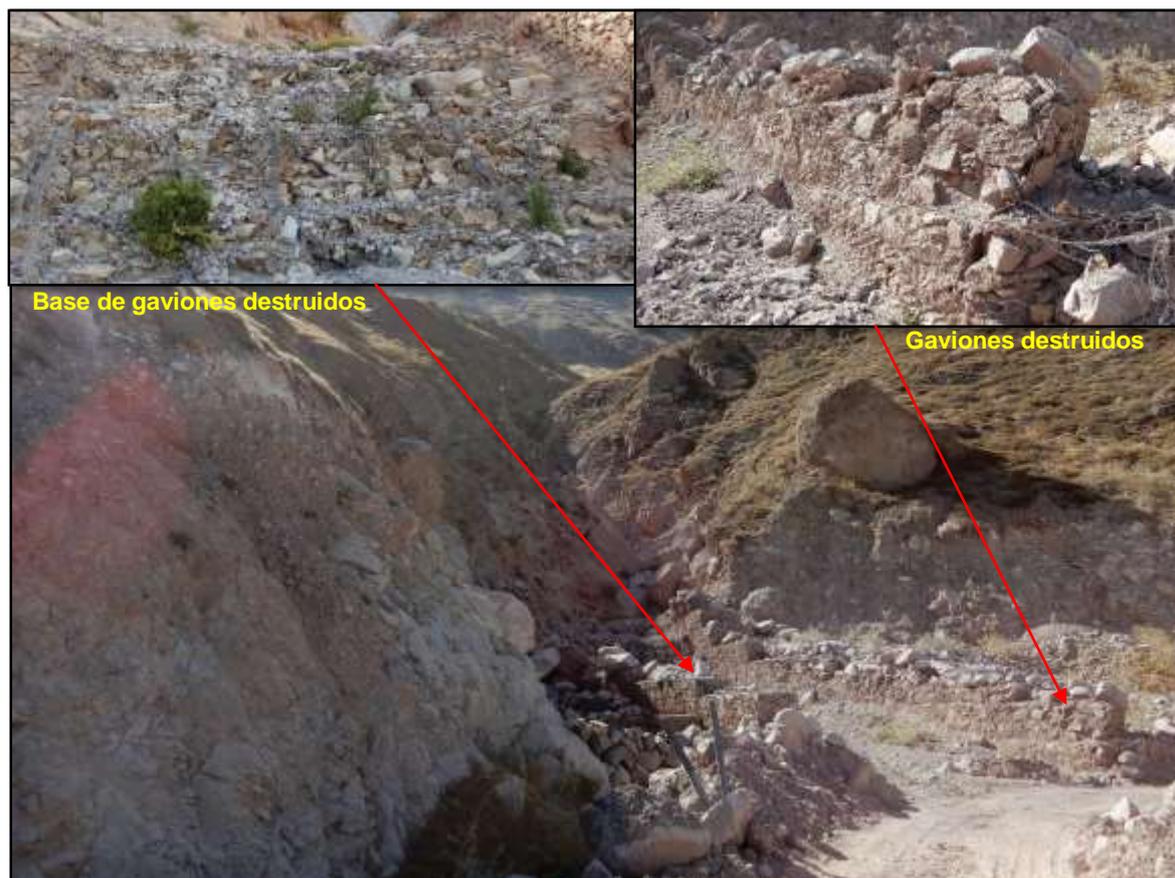
La quebrada Tampuni fue la más afectada por los flujos de detritos (huaicos) ocurridos en febrero del presente año, durante la evaluación de campo se encontró gaviones totalmente destruidos, el cauce posee abundante material, desde limos hasta bloques métricos (figura 25)

El flujo durante su trayectoria afectó un baden ubicado en la carretera que pasas por el sector, actualmente el baden está colgado, tiene más de la mitad de sus dimensiones al aire libre, esto representa un peligro inminente.

Esta quebrada es la más grande en el sector, posee 3.28 kilómetros de longitud, se origina sobre los 3600 m s.n.m. se abre paso a través del cuerpo del antiguo deslizamiento de Borogueña, en su trayectoria afecta zonas con material fácil de remover y erosionar. Debido a que la zona posee una litología fácil de removilizar, conformado por el Grupo Toquepala, y su unidad Formación Quellaveco, tanto el miembro Inferior, de rocas volcánicas y tobas andesíticas y el miembro Superior, conformada por tobas de clastos y bloques. Todo el material suelto, disponible en la ladera fue incorporado al flujo, ello incremento el volumen y poder destructivo del flujo de detritos (huaico).

Figura 25. Gaviones escalonados destruidos en ambas márgenes de la quebrada Tampuni, (coordenadas UTM E: 346524, N: 8084687)

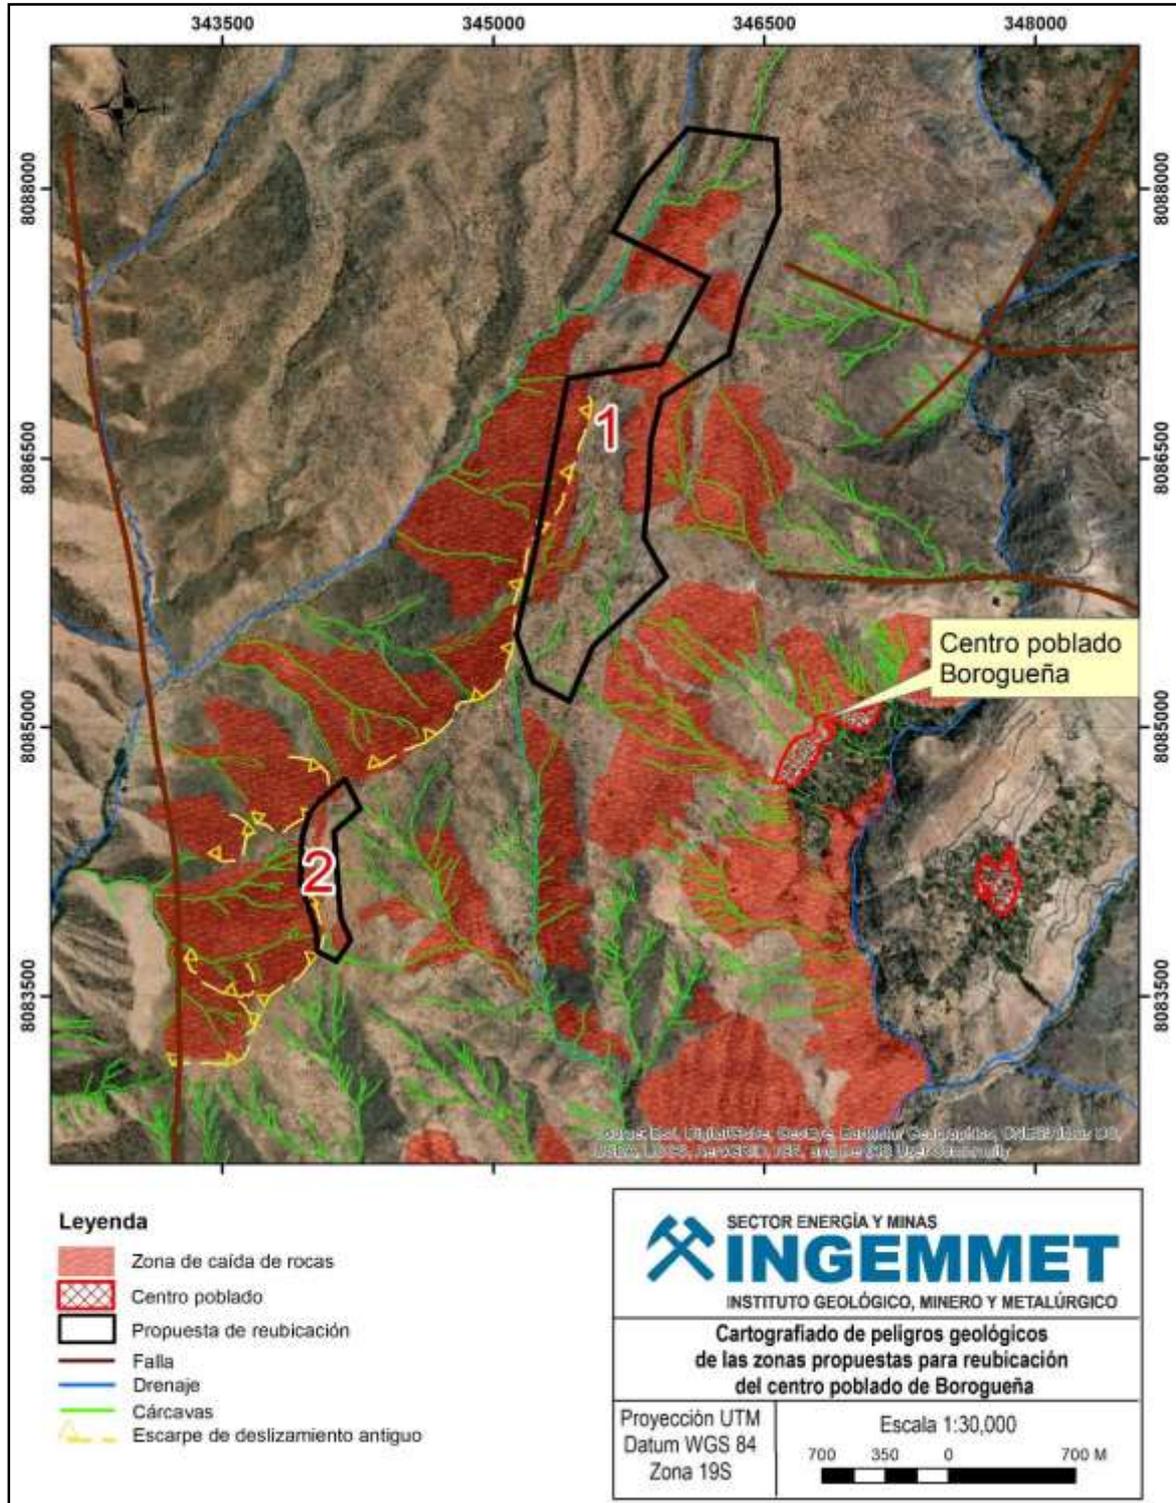
Las cárcavas tienen anchos de hasta 6 m y profundidades de hasta 5-7 m aproximadamente (Vela. J., et al 2020).

En la figura 26, se muestra el primer mapa de cartografiado de peligros geológicos del informe técnico N° A7037 “Evaluación de peligros geológicos de las zonas propuestas para la reubicación del centro poblado de Borogueña”, elaborado por INGEMMET, en abril del 2020.

Figura 26. Caída de rocas y cárcavas, tomado de (Vela. J., et al 2020)
