Informe Técnico N° A7134

EVALUACIÓN DE PELIGROS GEOLÓGICOS POR MOVIMIENTOS EN MASA EN LOS SECTORES CORAGUAYA Y BOROGUEÑA

Región Tacna
Provincia Jorge Basadre
Distrito Pabaya

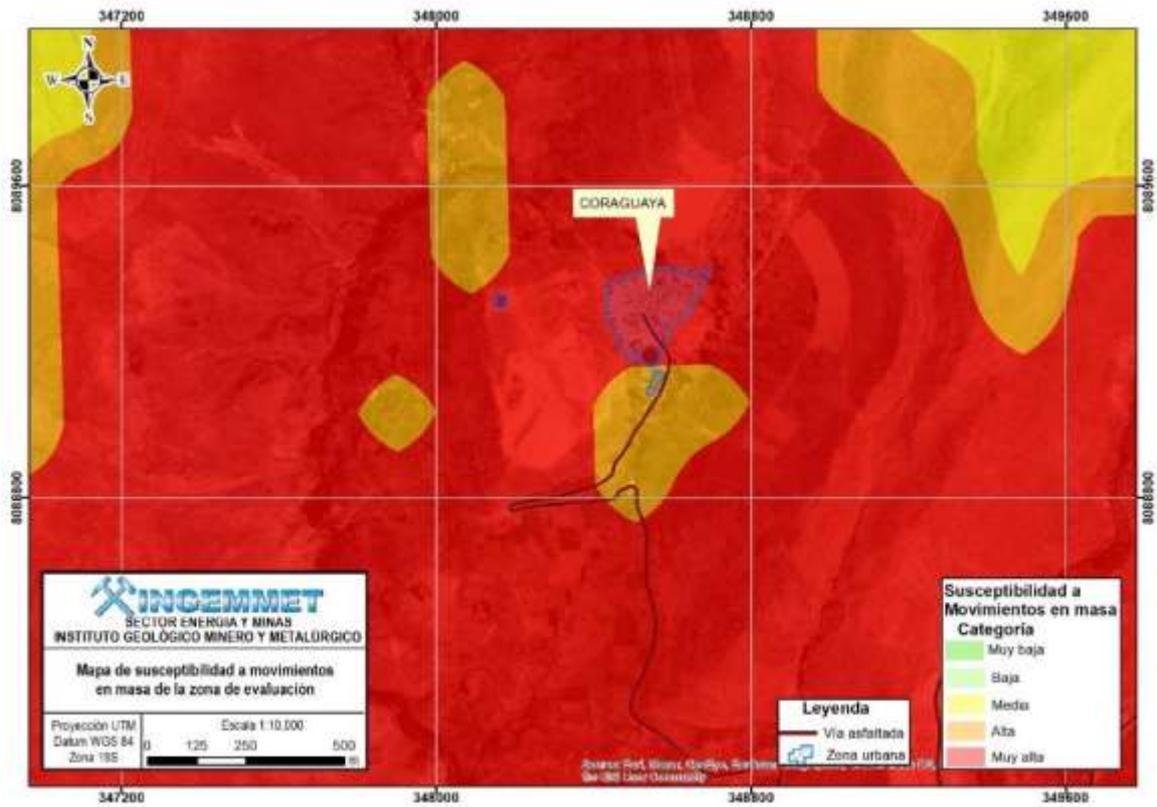
Las zonas de estudio presentan susceptibilidad **muy alta**, frente a la ocurrencia de movimientos en masa (figuras 27 y 28).

Figura 27. Mapa de susceptibilidad a movimientos en masa en el sector Coraguaya. Mapa a escala 1:1000 000 (INGEMMET, 2010).

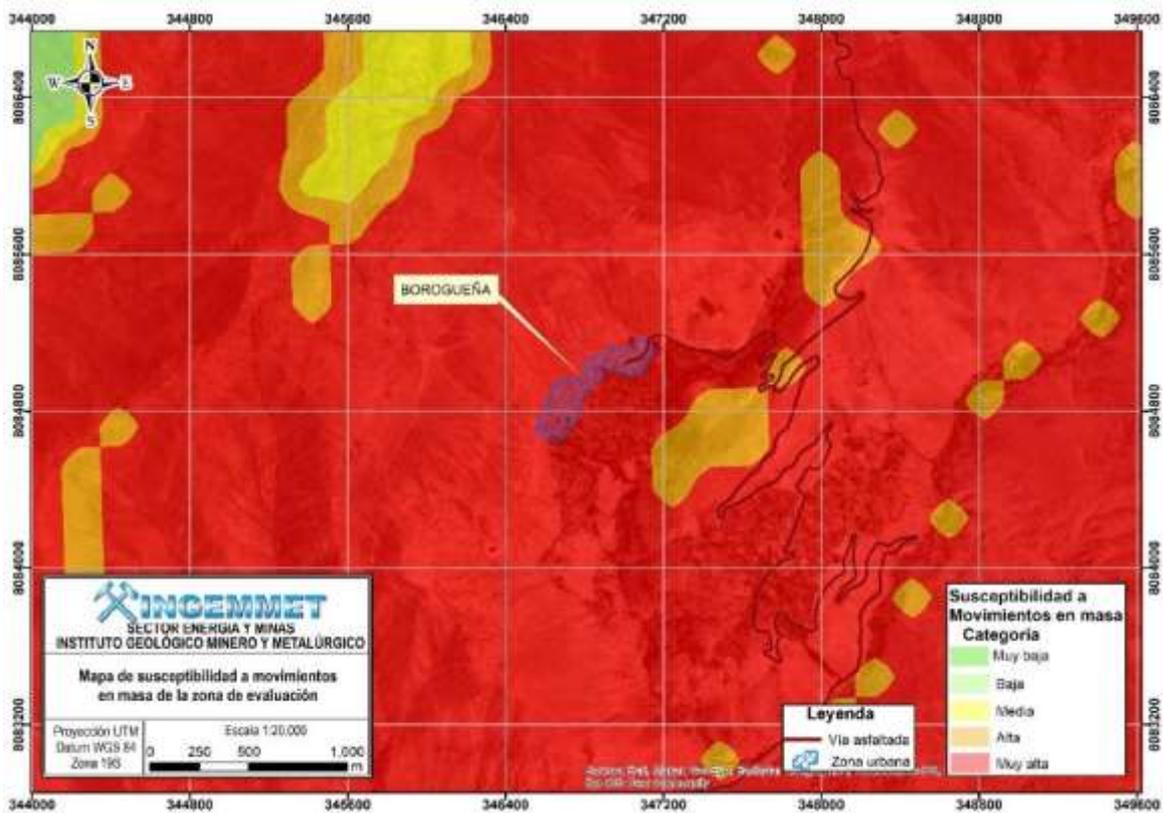
Figura 28. Mapa de susceptibilidad a movimientos en masa en el sector Borogueña. Mapa a escala 1:1000 000 (INGEMMET, 2010).

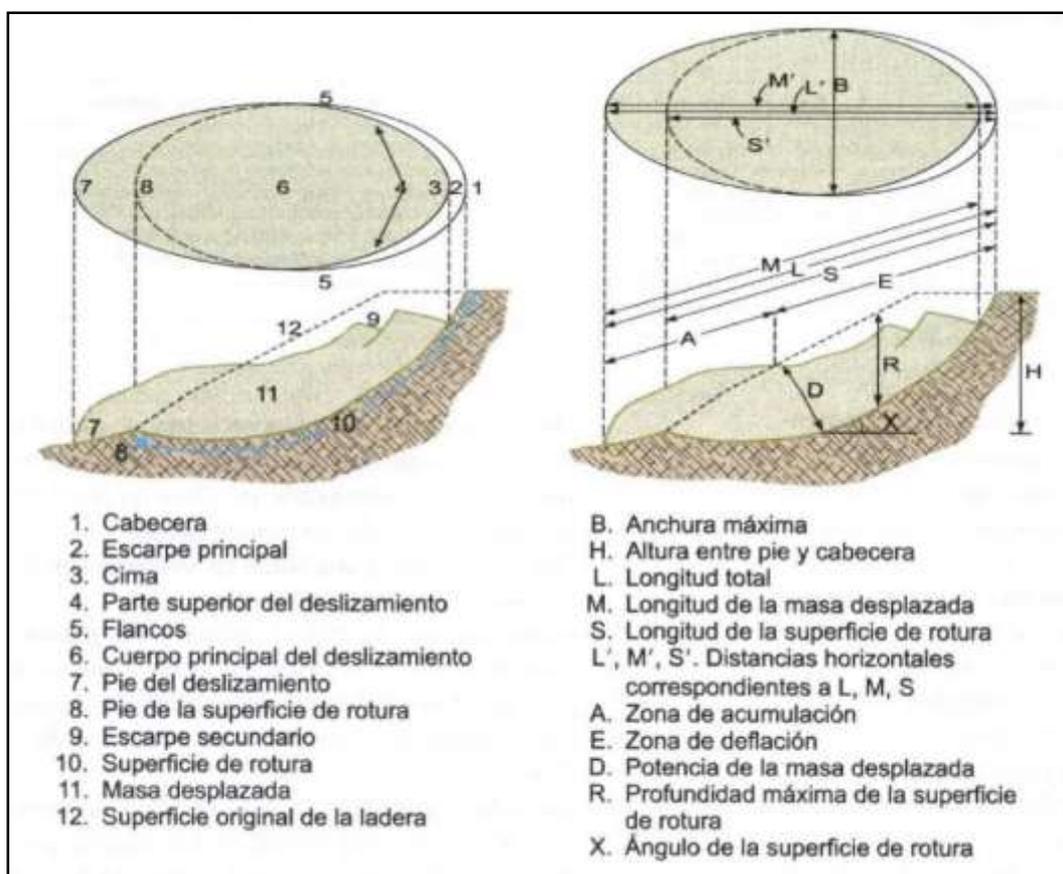
Deslizamiento rotacional, es cuando la superficie de rotura es una superficie cóncava. Los deslizamientos rotacionales se producen fundamentalmente en materiales homogéneos o en macizos rocosos muy fracturados, Antoine (1992), se suelen diferenciar por una inclinación contrapendiente de la cabecera.

Figura 29. Elementos morfológicos y morfométricos de un deslizamiento, tomado de González de Vallejo (2002).

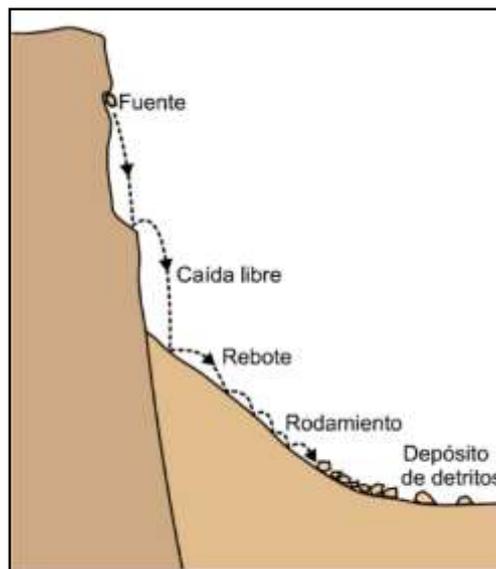
En Evans y Hungr (1993) se pueden consultar ejemplos de caída de roca fragmentada, (figuras 30 y 31). Los acantilados de roca son usualmente la fuente de caídas de roca, sin embargo, también puede presentarse el desprendimiento de bloques de laderas en suelo de pendiente alta.

Figura 30. Esquema de la caída de rocas

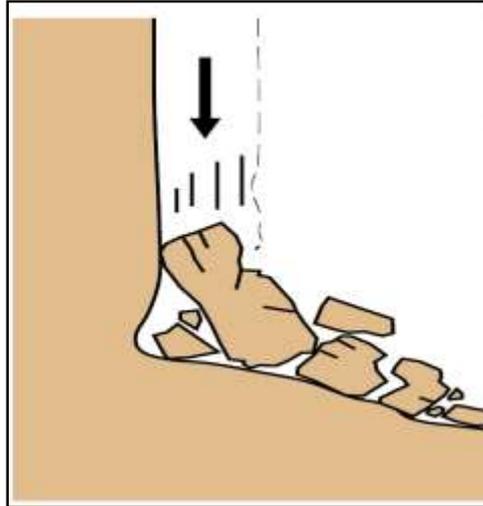
Figura 31. Esquema de Corominas y Yague (1997) denominan a este movimiento “colapso”.

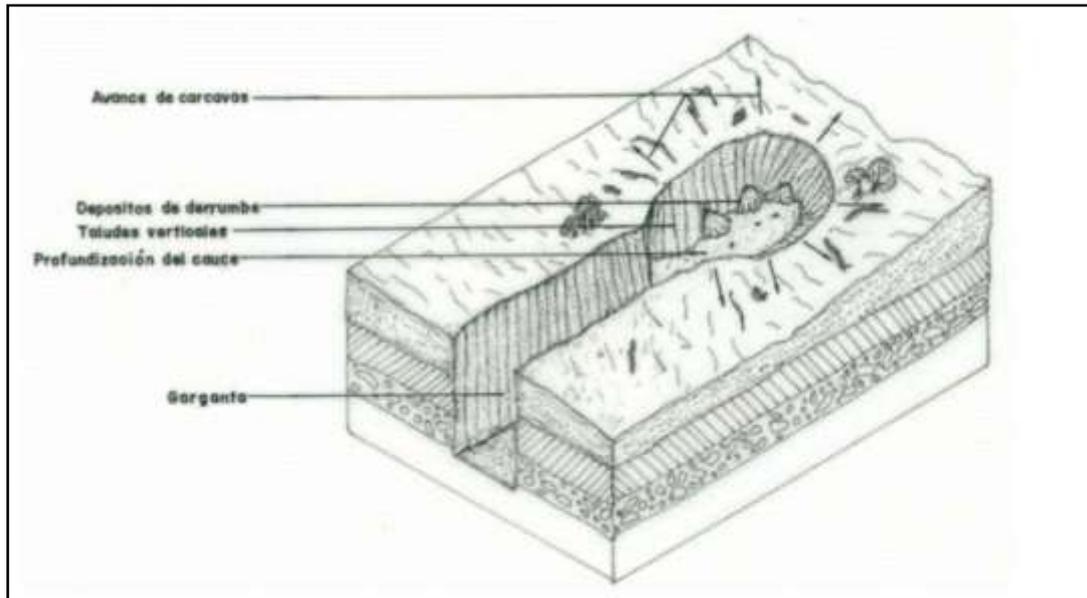
La erosión en cárcavas es un fenómeno que se da bajo diversas condiciones climáticas (Gómez et al., 2011), aunque más comúnmente en climas semiáridos y sobre suelos estériles y con vegetación abierta, con un uso inadecuado del terreno o inapropiado diseño del drenaje de las vías de comunicación. Las incisiones que constituyen las cárcavas, se ven potenciadas por avenidas violentas y discontinuas típicas del clima mediterráneo, lluvias intensas o continuas sobre terrenos desnudos o por la concentración de flujos superficiales fomentados por obras de drenaje de caminos o carreteras (figura 32).

Figura 32. Proceso de formación de cárcavas
