Informe Técnico N° A7129

MONITOREO DEL DESLIZAMIENTO DE ACHOMA

Región Arequipa
Provincia Caylloma
Distrito Achoma

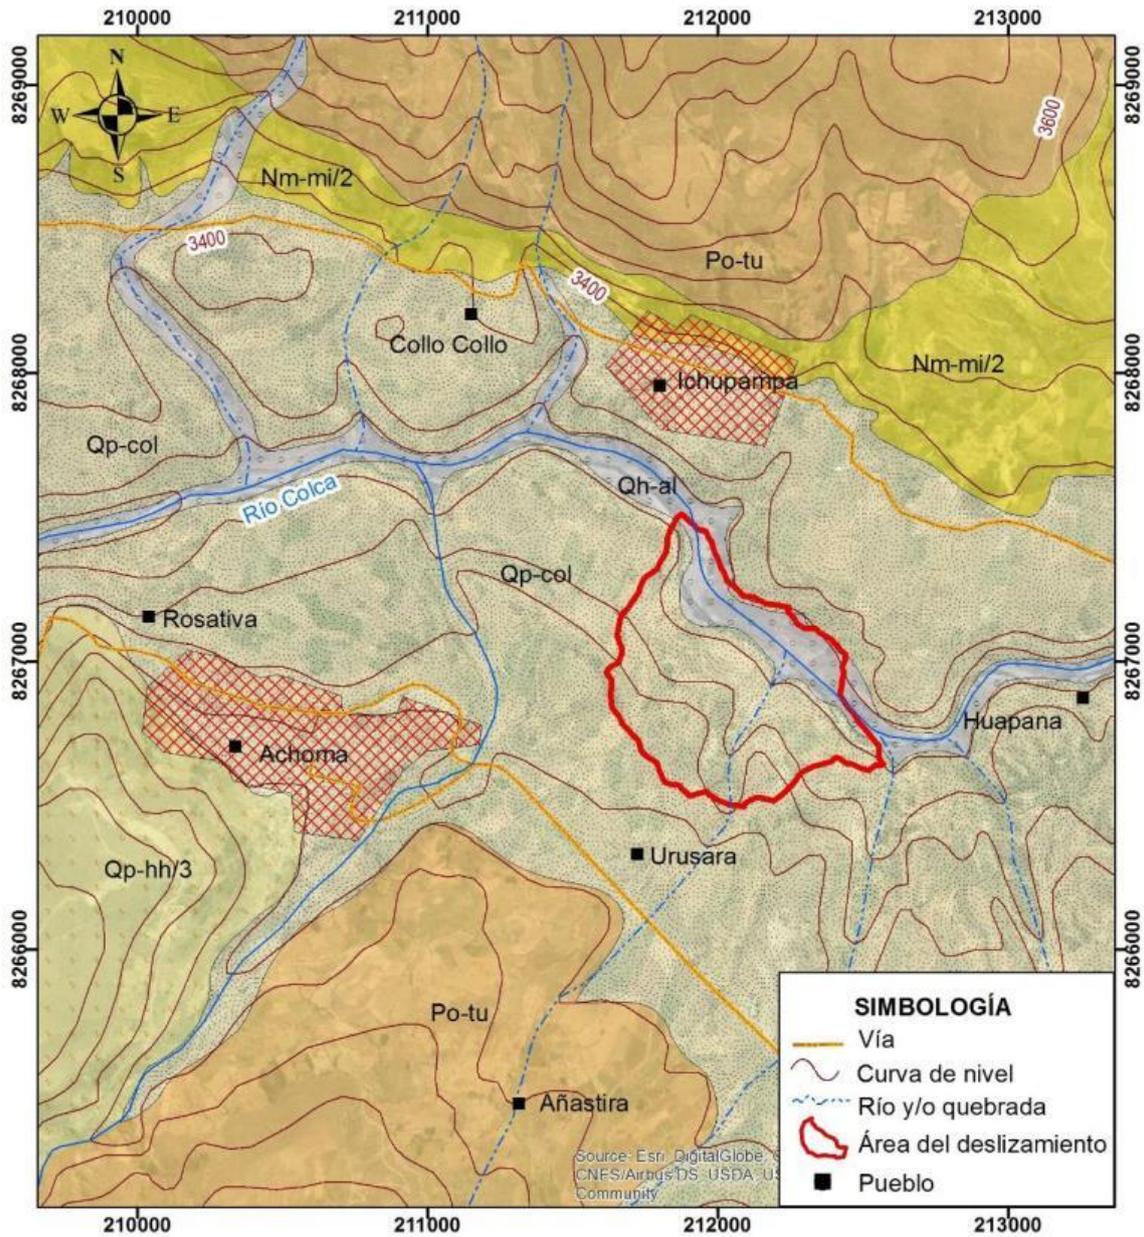
Figura 2. Mapa geológico de Achoma y alrededores (Tomado de Cerpa y Paniagua, 2009).

Las unidades geológicas que afloran en la zona de estudio, son rocas volcánicas del Paleógeno y Neógeno, y rocas sedimentarias del Cuaternario, así tenemos:

- **Unidad Tuti (Po-tu):** Conformado por flujos de lava gris oscuro y depósitos piroclásticos de cenizas, de color gris. Tienen un espesor aproximado de 1000 m (Cerpa y Paniagua, 2009).

- **Centro volcánico Mismi (Nm-mi/2):** Son secuencias volcanoclásticas con intercalaciones de cenizas blanquecinas en capas de 5 a 10 cm y sedimentos volcanoclásticos gris blanquecinos con cristales retrabajados (Cerpa y Paniagua, 2009).

- **Formación Colca (Qp-col):** Son intercalaciones de limoarcillitas finas y laminadas, y areniscas de color gris con laminaciones paralelas y oblicuas. Hacia el tope presentan conglomerados polimícticos con diámetros que varían entre 1 a 5 cm, de formas subredondeados a redondeados. Esta secuencia sedimentológica, que corresponde a un medio lacustre, se encuentra en la mayoría de los deslizamientos, derrumbes y reptación de suelos que ocurren en el valle del Colca (Zavala, et al., 2012).

- **Centro volcánico Hualca Hualca (Qp-hh/3):** Conformado por flujos de ceniza con cristales gris verdosos, y lavas andesíticas porfiríticas gris violáceas. Su espesor promedio es de 200 m (Cerpa y Paniagua, 2009). Los flujos de lava que afloran al oeste de Achoma (datado en 0.61 Ma), sobreyacen a los depósitos lacustres de la Formación Colca (Thouret et al., 2007).

- **Depósitos aluviales (Qh-al):** Se encuentran, a manera de terrazas, a lo largo del río Colca. Litológicamente están conformados por arena y limo en capas subhorizontales. Tienen espesores de 10 a 20 m (Cerpa y Paniagua, 2009).

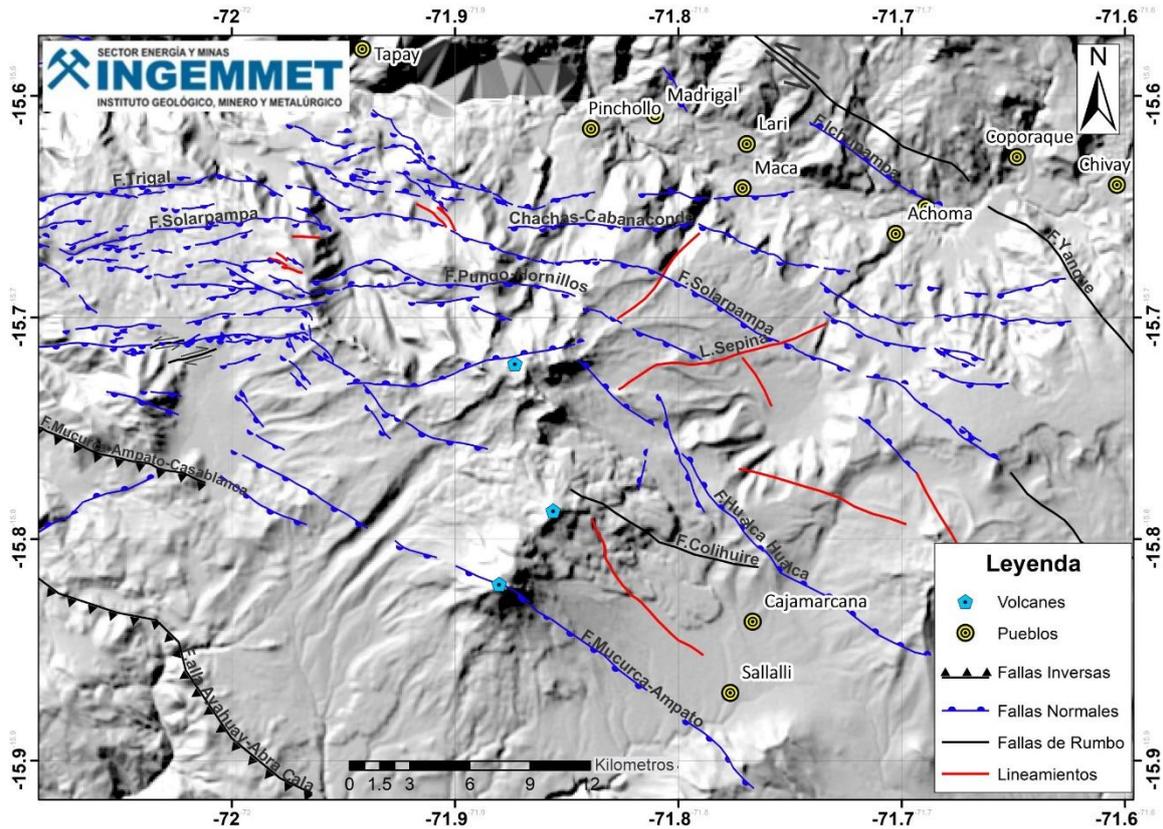
Figura 3. Fallas y lineamientos próximos a la zona de estudio

Próximos a la zona del estudio se ha identificado un extenso sistema de fallas activas y lineamientos (Figura 3): al oeste, el sistema de fallas Huambo-Cabanaconde, que está conformada por las fallas normales Trigal y Solarpampa y fallas subparalelas menores; al norte y noreste, las fallas normales Ichupampa y Yanque; y al sur y suroeste, la zona de fallas normales Hualca-Hualca, Mucurca-Ampato y lineamientos Sepina (Benavente et al., 2017; Sebrier et al., 1988; Mering et al., 1996 y Huamán-Rodrigo et al., 1993).

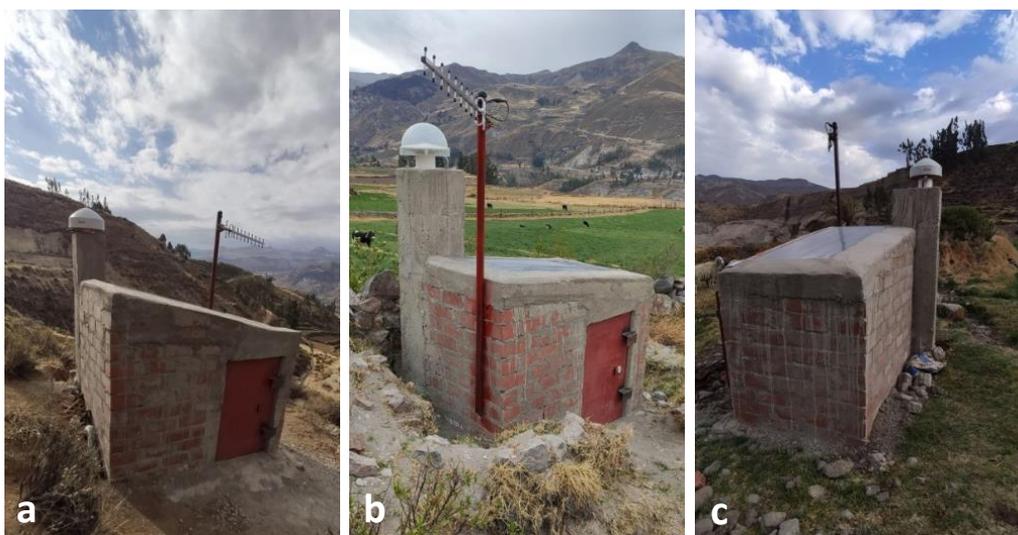
Figura 4. Casetas que albergan los receptores GNSS y los sismómetros. Caseta en el sector Collpane (a), Caseta en el sector Cotopampa (b) y Caseta en el sector Urasara (c)

En las inmediaciones del deslizamiento de Achoma se han construido 3 casetas de concreto (figura 4), para albergar los equipos que conforman la red de monitoreo geodésico y sísmico. Las estaciones están acondicionadas con paneles solares y baterías para garantizar el suministro eléctrico. La información registrada se transmite en tiempo real a través de internet hasta el centro de procesamiento en Arequipa.

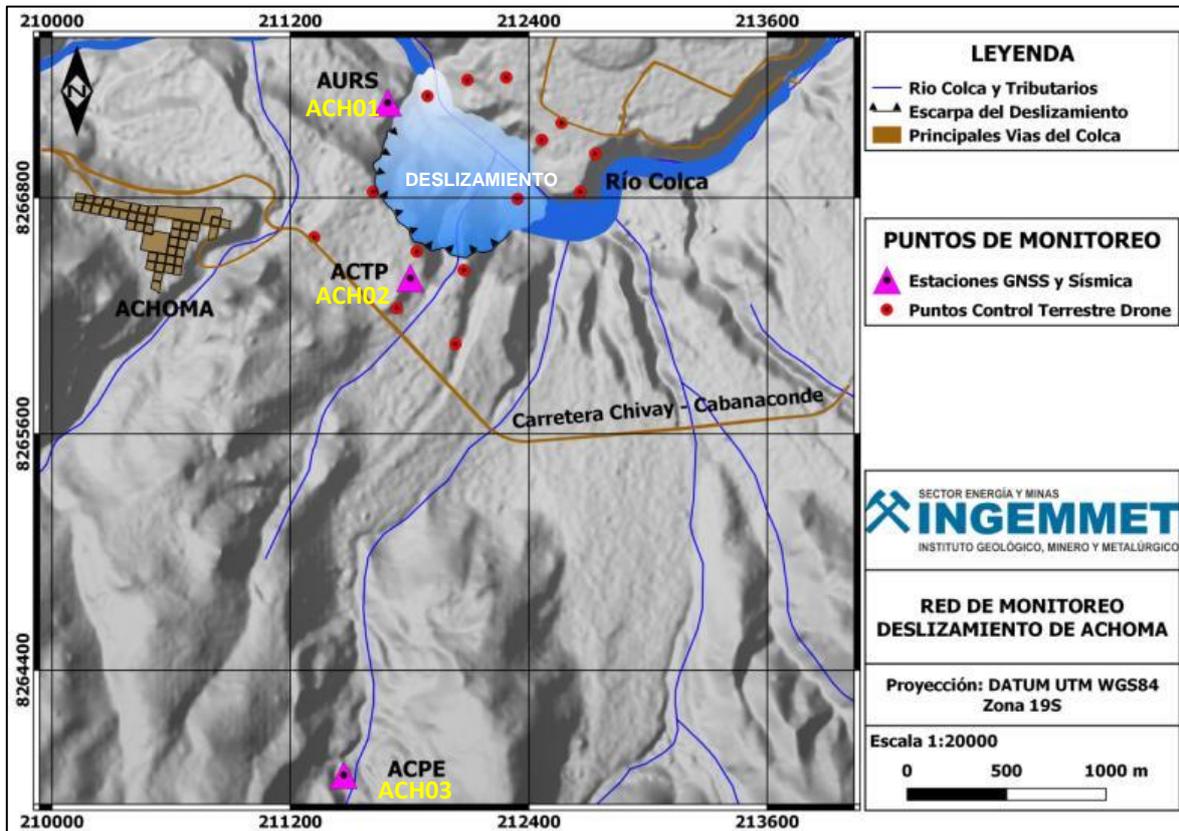
Figura 5. Distribución espacial de las estaciones de monitoreo geodésico y sísmico. También se puede apreciar los 14 puntos de control terrestre para monitoreo fotogramétrico

La red de monitoreo geodésico cuenta con receptores GNSS permanentes: ACPE (Collpane), ACTP(Cotopampa) y AURS (Urasara). Así mismo, la red de monitoreo sísmico cuenta con 3 sismómetros codificados como: ACH01, ACH02 y ACH03 (figura 5).

Por otro lado, para el monitoreo fotogramétrico se ha implementado 14 puntos fijos de control terrestre.

En suma, la distribución espacial de la red de monitoreo multiparamétrico en el deslizamiento de Achoma se puede observar en la figura 5.

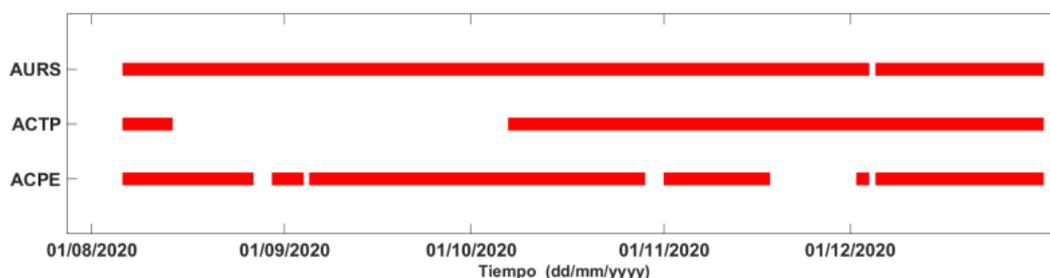
Figura 6. Cuadro de Operatividad de cada estación GNSS de la red geodésica

En la Figura 6, se observa el periodo de operatividad de cada estación. Lo registros presentan cortes debido a problemas técnicos que no pudieron ser resueltos a su debido momento debido a las restricciones vigentes por protocolos de sanidad del covid-19.

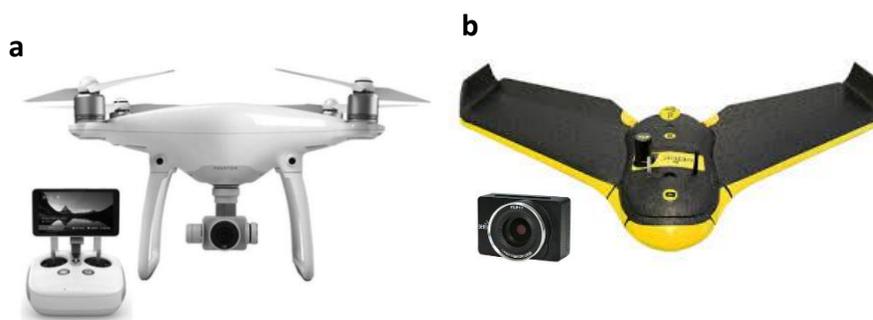
Figura 7. Drone Phantom 4 Pro (a) y Drone de ala fija eBee Plus (b)

Para el monitoreo fotogramétrico del deslizamiento de Achoma se han utilizado drones de ala fija (eBee Plus) y multirrotor (Phantom 4 Pro), durante dos campañas de campo llevadas a cabo en junio y diciembre de 2020.

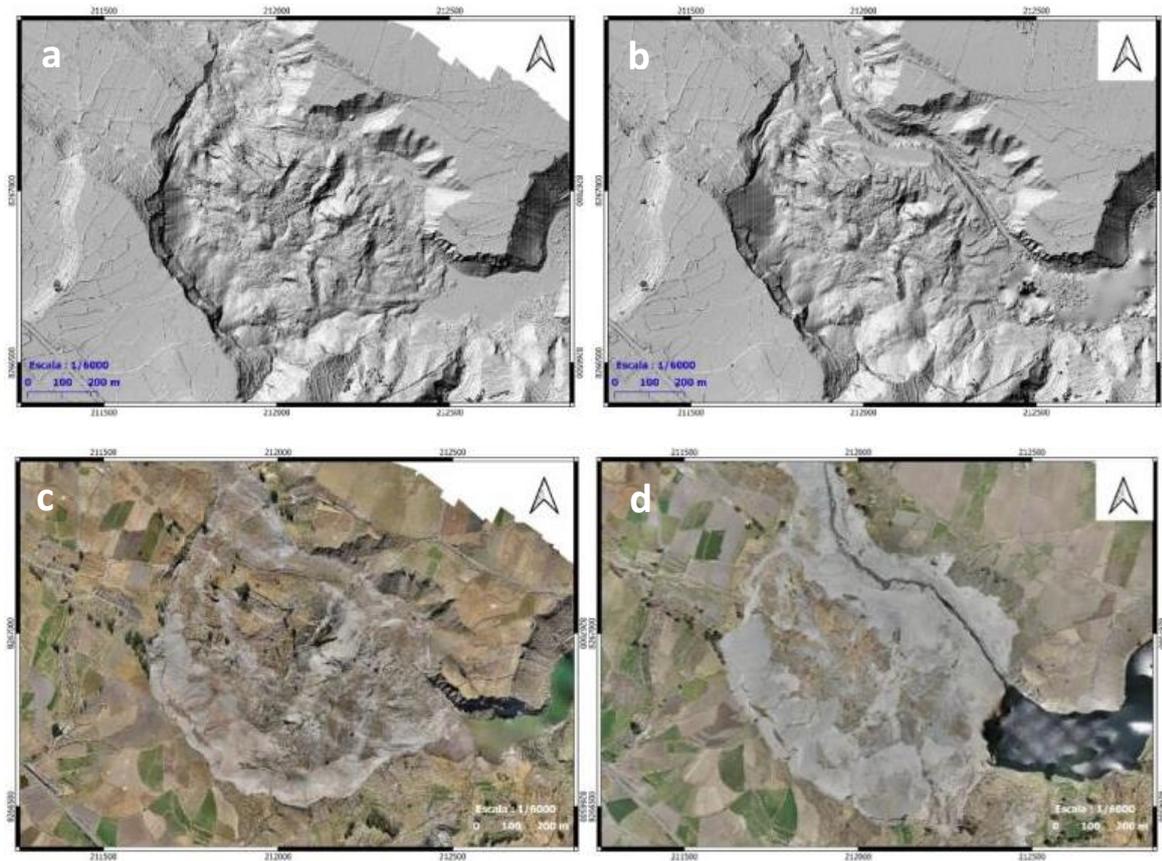
Figura 8. Modelos digitales de elevaciones (a y b) y ortofotos (c y d) del deslizamiento de Achoma en diferentes periodos logrando una resolución de 4 cm/px.

Para identificar las áreas que presentan desplazamiento dentro del cuerpo del deslizamiento se ha realizado un análisis comparativo de los modelos digitales de elevaciones de junio y diciembre de 2020. Así mismo para el seguimiento del avance de la escarpa principal se han utilizado las ortofotos correspondientes al mismo periodo (figura 8).

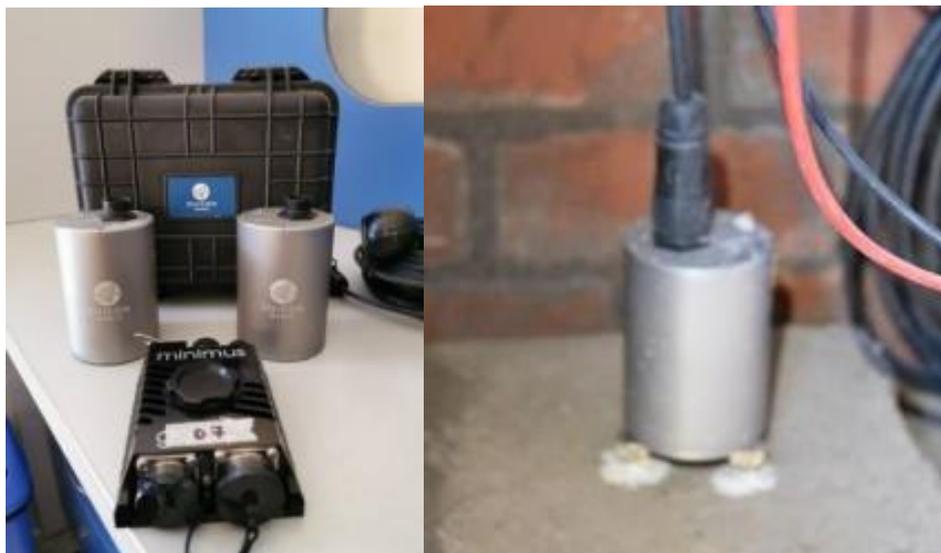
Figura 9. Izquierda: Sensor sísmico SILICON y digitalizador MINIMUS; Derecha: Sensor SILICON instalado en campo.

Para el monitoreo de deslizamiento de Achoma se instaló una red sísmica compuesta por sismómetros triaxiales (Z; N-S y E -O) de banda ancha SILICON AUDIO y digitalizadores MINIMUS. Estos equipos calibran los tiempos de registro con un GPS (Figura 9).

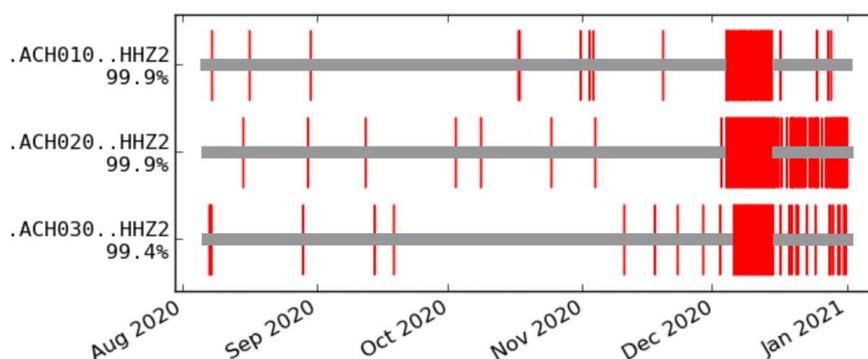
Figura 10. Periodo de operatividad de la red sísmica instalada para el monitoreo del deslizamiento de Achoma

En la Figura 10, se muestra el periodo de operatividad de las estaciones sísmicas que monitorean el deslizamiento de Achoma. Las barras verticales de color rojo representan a periodos con gaps de registro, debido a problemas técnicos en el registrador.

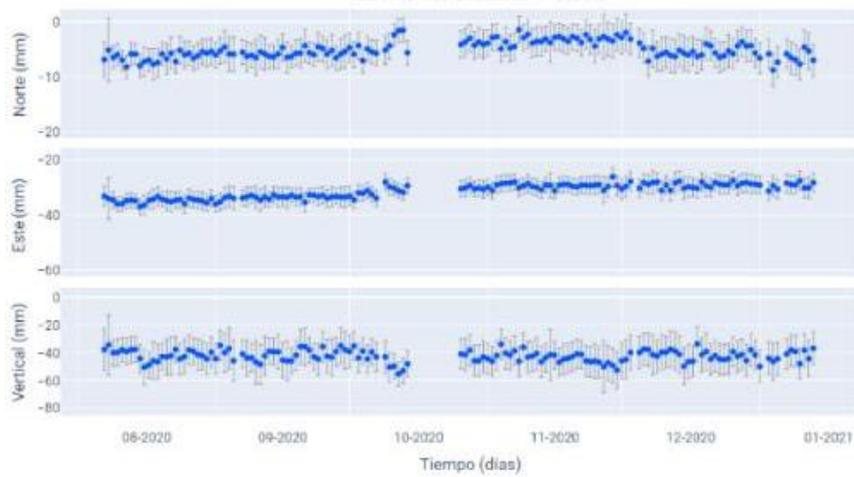
Figura 11. Serie temporal de Posición GNSS para la estación AURS

Para analizar el comportamiento geodinámico de la zona de peligro se graficaron series temporales de posición para cada una de las componentes de las estaciones GNSS: AURS, ACTP y ACPE (figuras 11, 12 y 13).

Las series temporales para las 3 estaciones evidencian ligeros desplazamientos en casi todas sus componentes. Las magnitudes de los desplazamientos y el margen de error de los cálculos se pueden ver en la tabla 1.

Esta deformación en el orden de los milímetros es atribuible a efectos locales, dado que se ha eliminado el efecto del movimiento de placas tectónicas.

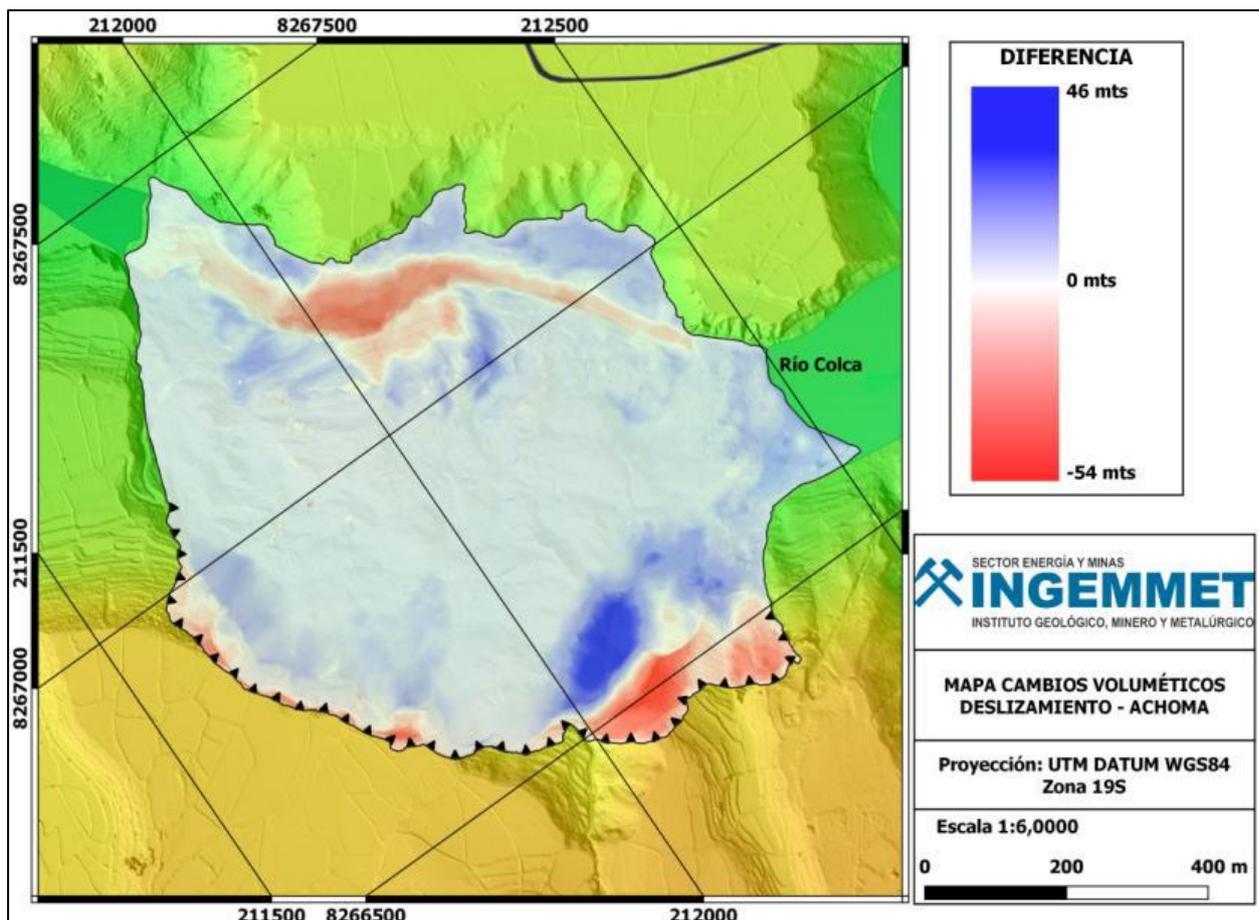
Figura 14. Resultados de la diferencia de Modelos digitales de elevación de terreno calculados mediante fotogrametría con drones.

Este análisis consiste en la comparación de los dos DEM obtenidos en junio y diciembre de 2020 (≈6 meses). El mapa resultante (figura 14) nos muestra que para este periodo de tiempo hubo cambios en la morfología del terreno: en el cauce del río, en las zonas cercanas a la escarpa y principalmente en la escarpa del deslizamiento. Todo esto se representa en el mapa con las diferencias de colores: azules para las zonas que presentan levantamiento (acumulación de material) y rojos para las zonas con pérdida de masa (derrumbes y desplazamientos).

- La comparación de los modelos digitales de elevación de terreno a partir de los sobrevuelos con dron, ha permitido conocer la variabilidad espacial de los desplazamientos de la zona deslizada. Además, la evolución del deslizamiento plasmada en el orto-mosaico de la Figura 15, muestra retrocesos considerables en la escarpa principal. Consecuentemente, se evidencia un cuerpo deslizando muy activo.

- Continuar con el monitoreo multiparamétrico permanente y en tiempo real del deslizamiento de Achoma. Además, se recomienda ampliar el monitoreo geodésico instalando hitos de control temporal en el cuerpo del deslizamiento.

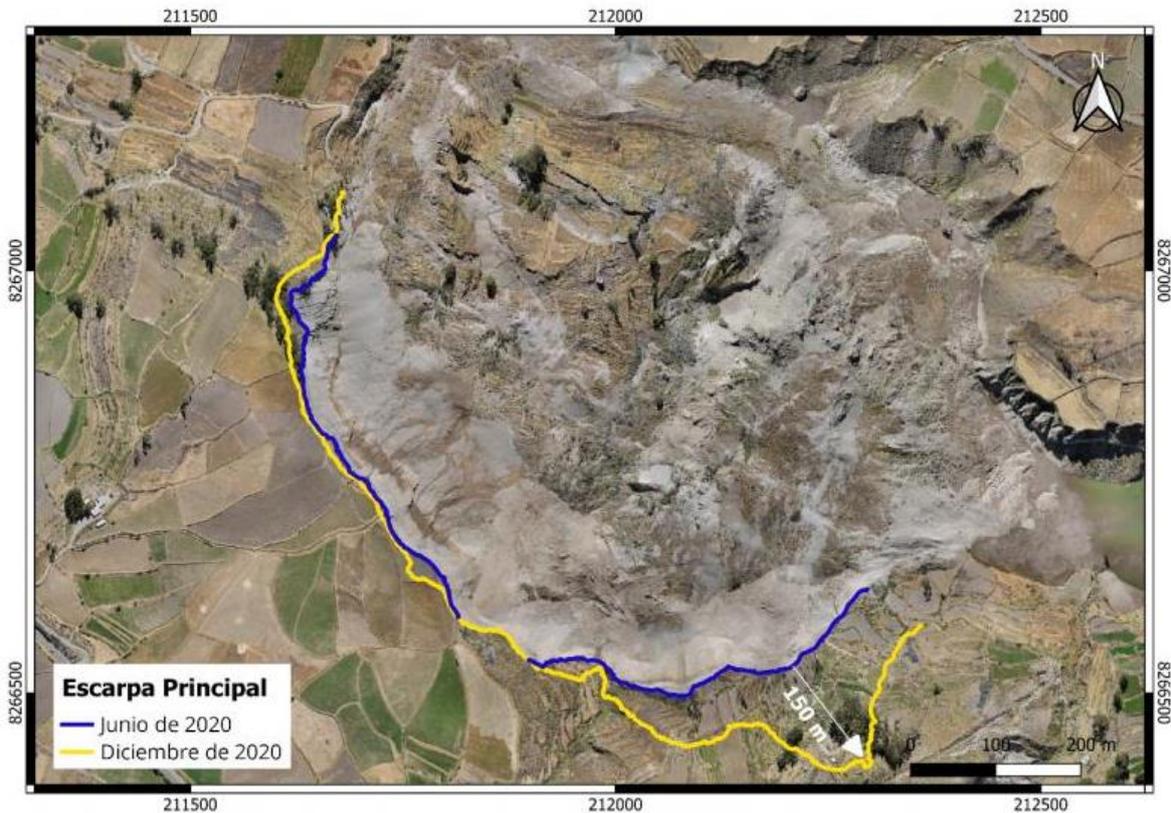
En la figura 15, se presenta el orto-mosaico de la zona de estudio, donde se ha delimitado los contornos de la escarpa principal en junio de 2020 (línea azul) y la escarpa principal en diciembre de 2020 (línea amarilla). Durante este periodo de tiempo se observa que el avance retrogresivo es muy activo sobre todo al sureste del deslizamiento donde se alcanzó un retroceso de 150 metros en 6 meses.

Figura 15. Evolución de la escarpa principal del Deslizamiento de Achoma. La flecha indica el segmento de mayor avance (150 m) en \approx 6 meses. Ortofoto de junio de 2020

- Los resultados obtenidos del monitoreo fotogramétrico muestran que el deslizamiento de Achoma se encuentra activo. En un periodo de 6 meses presentó cambios morfológicos importantes tanto en el cuerpo como en la escarpa principal, con un avance retrogresivo al sureste de la escarpa de hasta 150 metros.

- Prohibir la construcción de carreteras, canales de riego, caminos de herradura, la ampliación de áreas con fines agrícolas u otra actividad antrópica, dentro de una distancia de 200 metros detrás de la escarpa principal del deslizamiento de Achoma. Además, se debe restringir el acceso de las personas a esta zona.

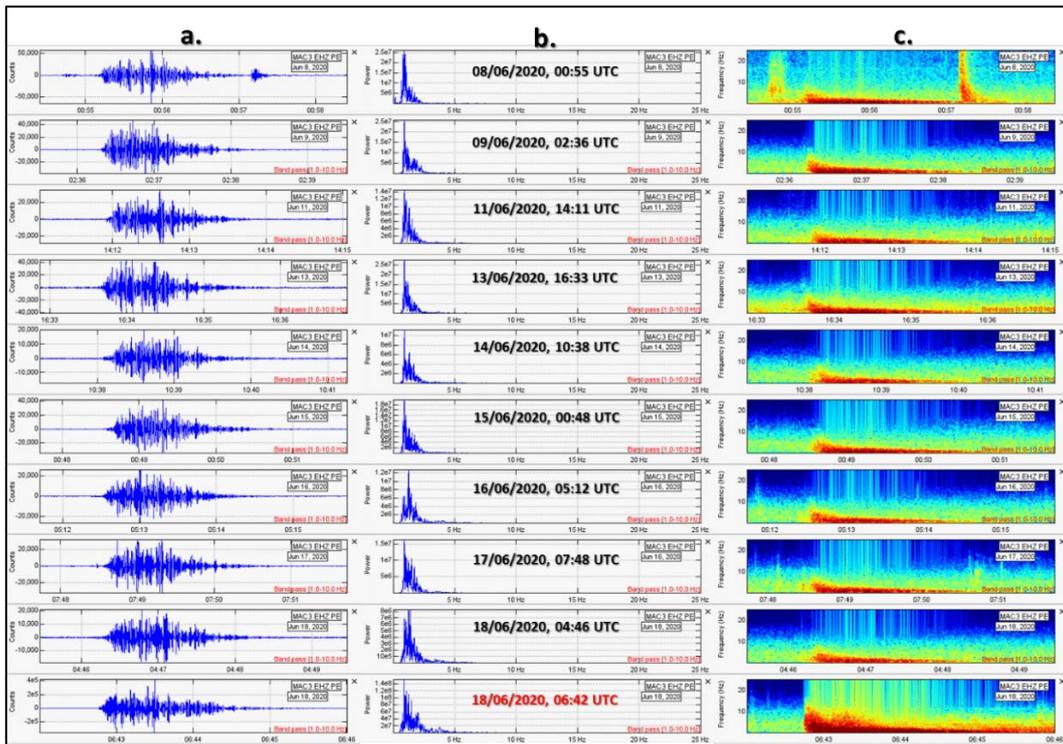
Figura 16. a. Sismograma; b. Espectro de frecuencias; c. Espectrograma de sismos asociados a deslizamientos de tierra registrados entre el 8 y 18 de junio por la estación MAC03.

A principios del mes de mayo la estación sísmica denominada MAC03 (ubicada en el distrito de Maca), así como la red sísmica del volcán Sabancaya (SAB07, SAB11, SAB16 y SAL01) localizadas entre 8 y 22 km del distrito de Achoma, empezaron a registrar de manera esporádica pequeños eventos sísmicos caracterizados por poseer inicios emergentes, un contenido de bajas frecuencias $< 3\text{Hz}$ y una amplitud variable (Figura 16 y 17). Por las características antes mencionadas, este tipo de sismicidad fue asociada a fuentes superficiales (deslizamientos de tierra), los cuales se incrementaron en ocurrencia a principios de junio, a una tasa entre 2 y 6 sismos por día (Figura 18) y con magnitudes promedio $< 2.5 M_L$.

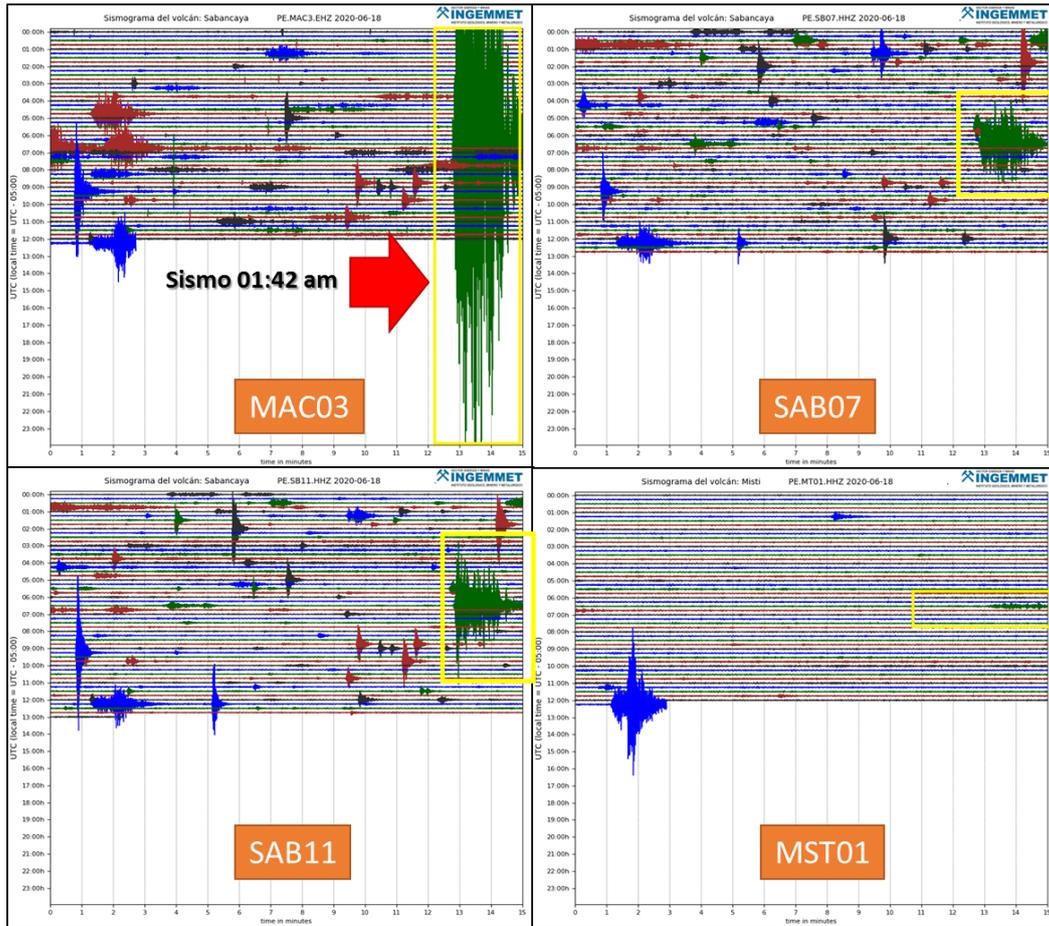
Figura 18. Helicordes sísmicos de las estaciones MAC03, SAB07, SAB11 y MST01, donde se observa el registro de un sismo a las 06:42 hora UTC (01:42 am hora local) resaltado en amarillo.

El 18 de junio a las 06:42 UTC (1:42 am hora local) se registró el sismo asociado al deslizamiento principal de Achoma, este fue detectado con mayor energía en las estaciones de Maca, en menor medida en las estaciones del Sabancaya, e incluso se registraron en las estaciones del volcán Misti, ubicada a más de 70 km de Achoma (Figura 18).

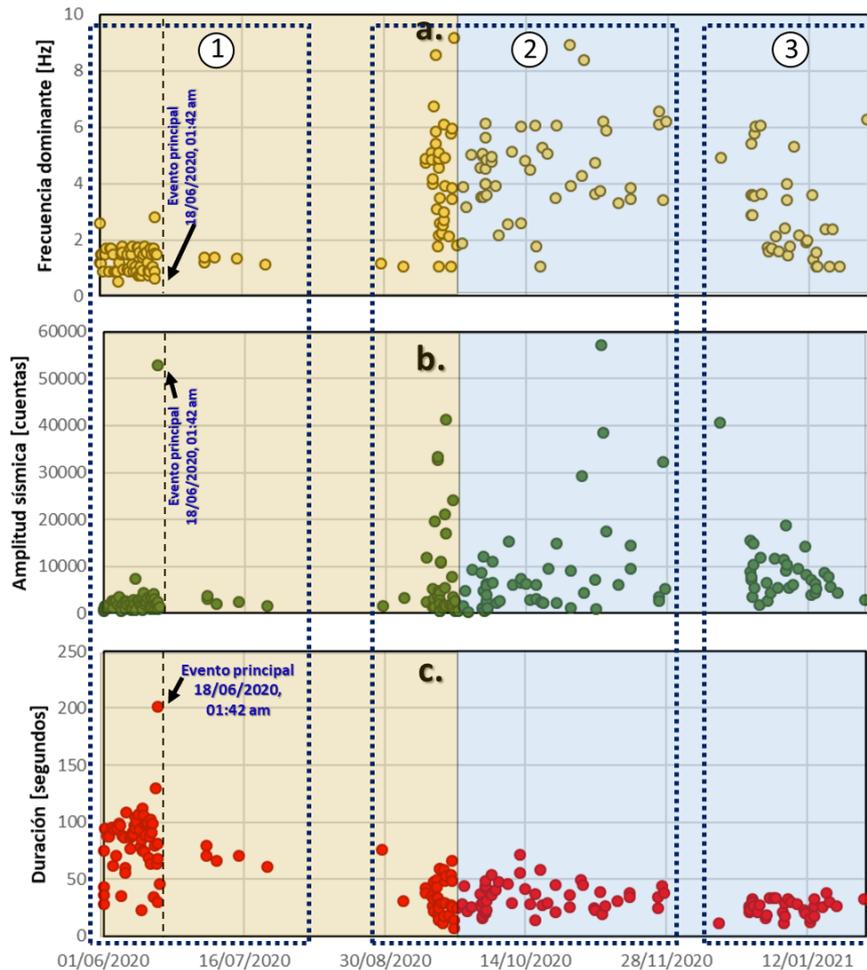
Una de las características sísmicas de los procesos geodinámicos superficiales, es que presentan altas frecuencias. En la figura 19, se presenta la serie temporal de la frecuencia dominante, la amplitud sísmica en cuentas y la duración en segundos de sismos asociados a desprendimientos de tierra, registrados por la estación SAB07 y ACH02. La evolución temporal del contenido espectral muestra que los valores de la frecuencia dominante son mayores después del evento principal y estas se mantienen constantes, lo que significa que es un deslizamiento muy activo.

Figura 19. Variación temporal de: a. Frecuencia dominante en Hz; b. Amplitud sísmica en cuentas; c. Duración en segundos de sismos asociados a deslizamiento de tierra. Los datos corresponden a la estación SAB07 (sombreado en rojo) y ACH02 (sombreado en azul)

- Los sismos registrados por la red sísmica de Achoma, muestran claras diferencias en cuanto a forma de onda y frecuencia a los sismos generados por actividad tectónica o volcánica. Estas particulares características han podido determinar que la fuente estaría asociada a desprendimientos de material (suelo y rocas). Cabe resaltar que el incremento de las duraciones de estos sismos, actuaron como precursores del gran deslizamiento en Achoma el 18 de junio, esto podría deberse a que la cantidad de material que iba desprendiéndose aumentó hasta desencadenar el deslizamiento. Posteriormente, la duración de los sismos fue disminuyendo paulatinamente durante los siguientes meses, sin embargo, aún se continúa registrando este tipo de sismicidad que estaría vinculado a los continuos desprendimientos de material.

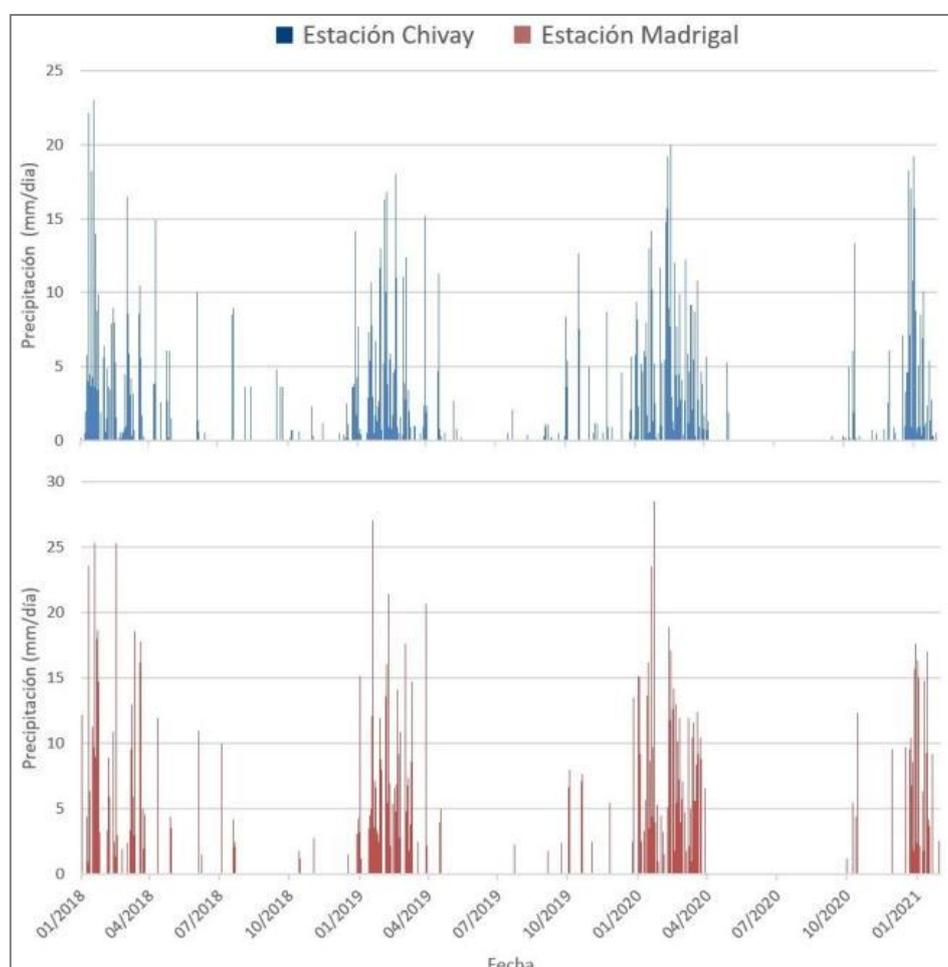
Figura 20. Precipitación diaria de las estaciones de Chivay y Madrigal
(Periodo: enero de 2018 a enero de 2021).

Las precipitaciones pluviales intervienen tanto en los procesos condicionantes como en los desencadenantes debido a las condiciones climáticas de la zona, con la mayor tasa de precipitación durante los meses de enero a marzo como se puede observar en la tabla 2 y figura 20.

Así mismo, se observa que actualmente la zona de estudio se encuentra en temporada de precipitación, lo que viene provocando la saturación del terreno como producto de la infiltración de agua de lluvia. Además, estas precipitaciones pluviales incrementan el caudal del río Colca favoreciendo el socavamiento del pie del deslizamiento.

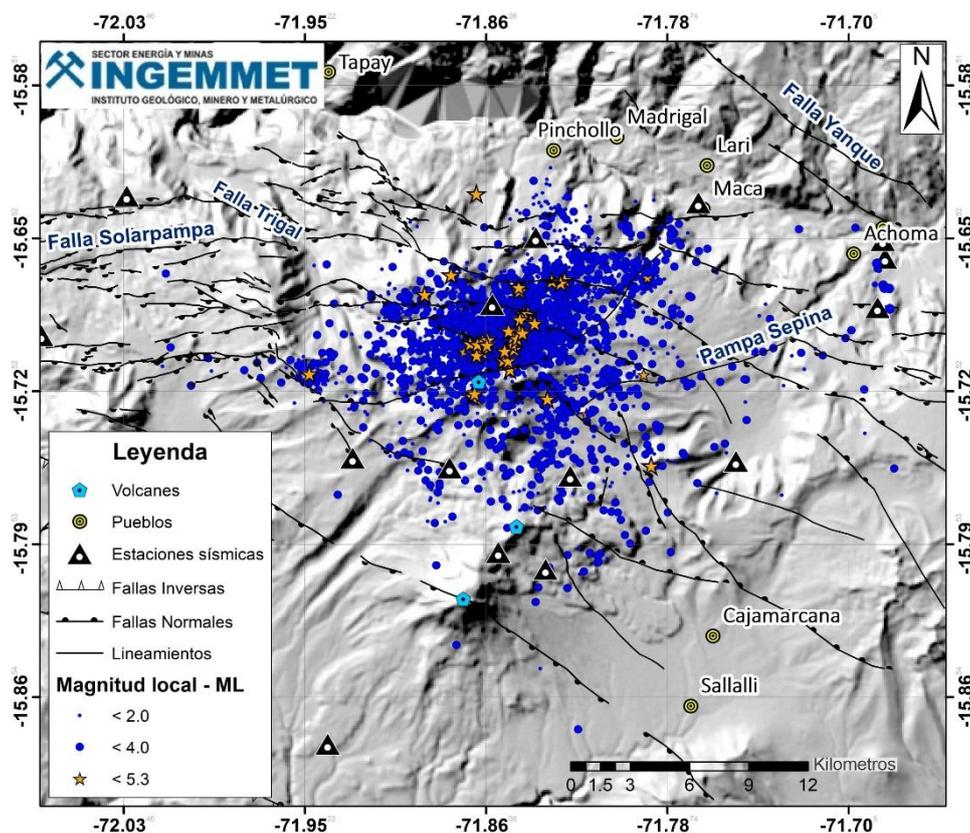
Figura 21. Sismicidad volcano-tectónica (enero 2020 y febrero 2021) y distribución de fallas activas en el área de estudio.

En el valle del Colca existe un sistema de fallas que presentan una intensa actividad sísmica superficial (Benavente et al, 2017). Estas fallas geológicas junto a la actividad volcánica constituyen las principales fuentes sísmicas en el área de estudio. Así lo reafirman la distribución espacial de los epicentros de los sismos registrados entre enero de 2020 y febrero de 2021 (figura 21).

Un ejemplo de dicha actividad es el sismo superficial que ocurrió el 14 de agosto de 2016, con una magnitud de 5.3 ML, que fue producto de la reactivación de la Falla Yanque (figura 21). Este evento originó importantes efectos cosísmicos, tales como desprendimientos de rocas, derrumbes, deslizamientos, grietas en el terreno y otros; los cuales afectaron las localidades de Ichupampa, Yanque y Achoma (Delgado et al., 2016). Eventos como este tendrían un alto impacto en la geodinámica del deslizamiento de Achoma.
