DIRECCIÓN DE GEOLOGÍA AMBIENTAL Y RIESGO GEOLÓGICO

**Informe Técnico N° A7150**

# EVALUACIÓN DE PELIGROS GEOLÓGICOS EN LOS ALREDEDORES DE LA MINA ESTRELLA

Región La Libertad  
Provincia Pataz  
Distrito Huaylillas

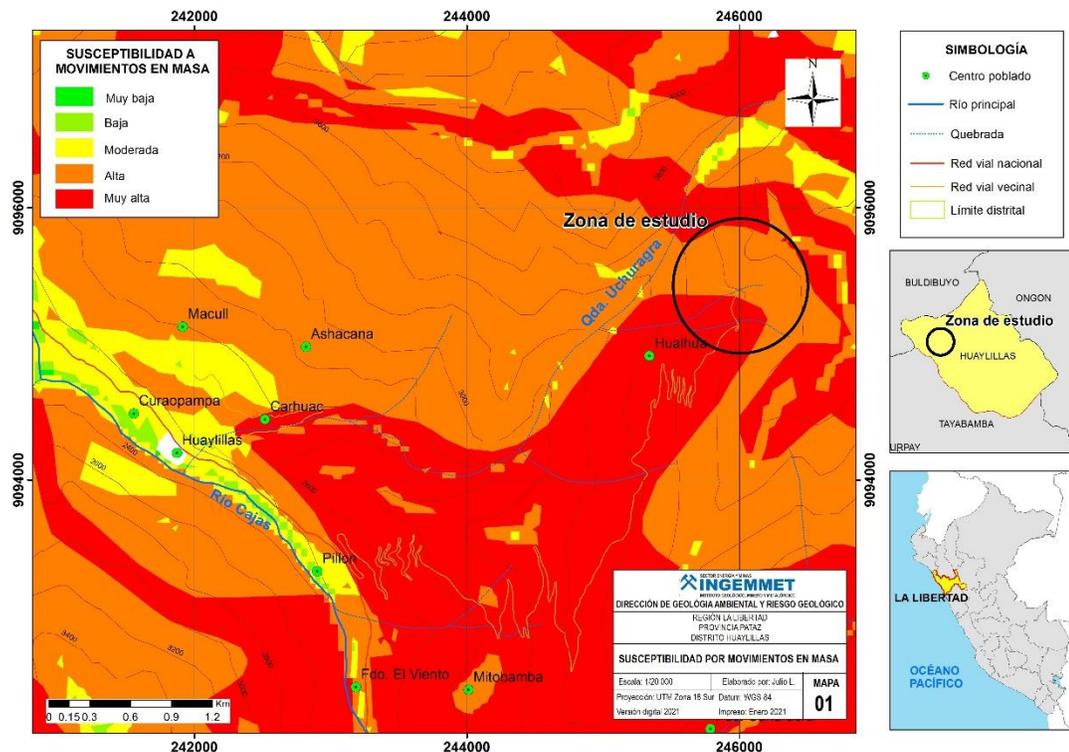
De acuerdo con la susceptibilidad por movimientos en masa analizado, a escala 1: 250 000, el área de estudio presenta rango de susceptibilidad Muy Alta y Alta (figura 1 y cuadro 1) a movimientos en masa, como deslizamientos, caídas de rocas y flujos de detritos, principalmente.

**Figura 1.** Mapa de susceptibilidad por movimientos en masa del área de evaluación a escala 1: 250 000 (Medina et al., 2012).

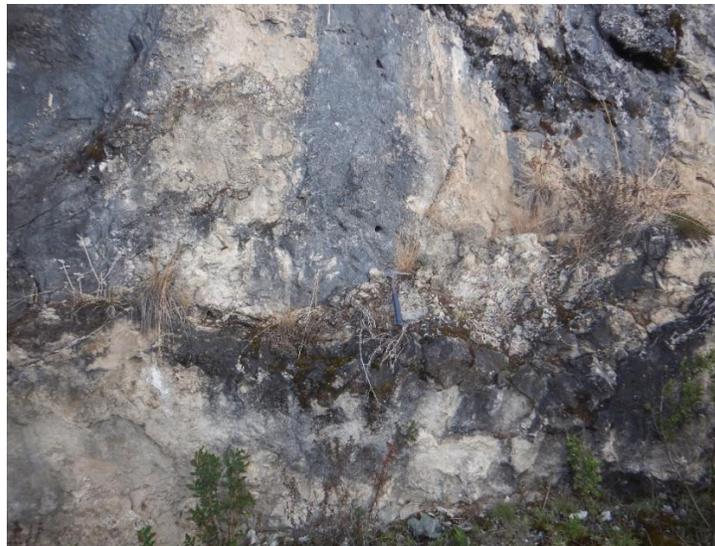
En la zona de estudio, se identificaron afloramientos de la Formación Chambará del Grupo Pucará (ocupan el 8% del área evaluada), que corresponden a calizas gris masivas con coloraciones superficiales beige a marrón, las cuales se encuentran medianamente fracturadas a muy fracturadas y moderadamente meteorizadas (fotografía 1).

**Fotografía 1.** Afloramientos de la Formación Chambará que corresponden a calizas gris masivas con coloraciones superficiales beige a marrón, las cuales se encuentran moderadamente meteorizadas.

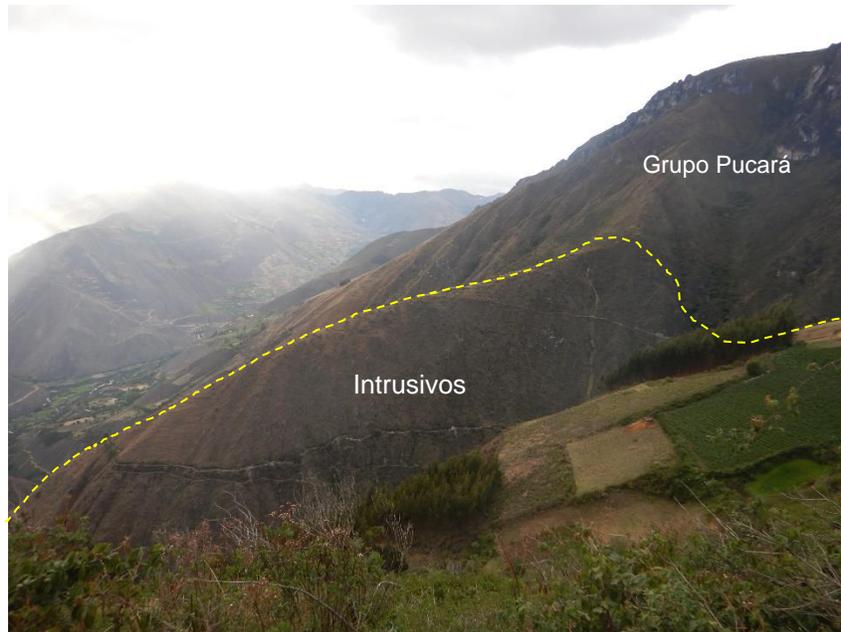
En la zona de estudio, se identificaron estos intrusivos en contacto con rocas de tipo calizas correspondientes al Grupo Pucará (figura 4).

**Figura 4.** Contacto entre rocas intrusivas (dioritas y granodioritas) y el Grupo Pucará (calizas gris masivas). Dicho contacto determina la diferencia en la geomorfología de la zona de estudio.

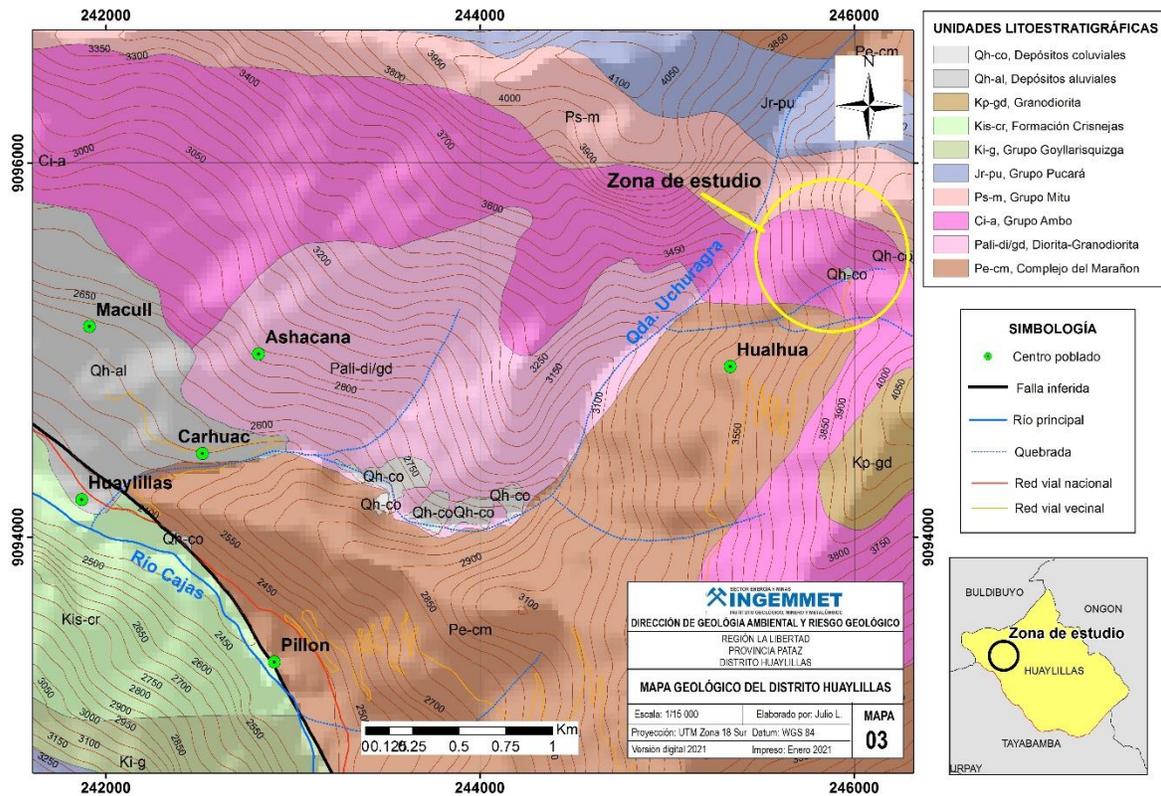
Figura 5. Mapa geológico del área de evaluación.

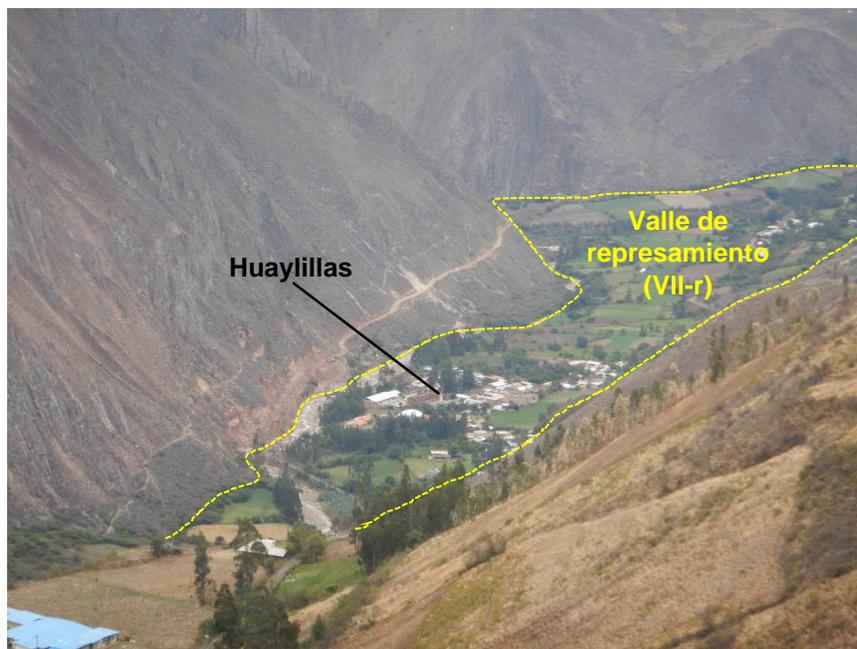
Sobre estas geoformas se asienta la población de la capital del distrito de Huaylillas (figura 7).

**Figura 7.** Geoformas de valle de represamiento (VII-r) sobre las cuales se asienta la zona urbana del distrito de Huaylillas, en el valle del río Cajas.

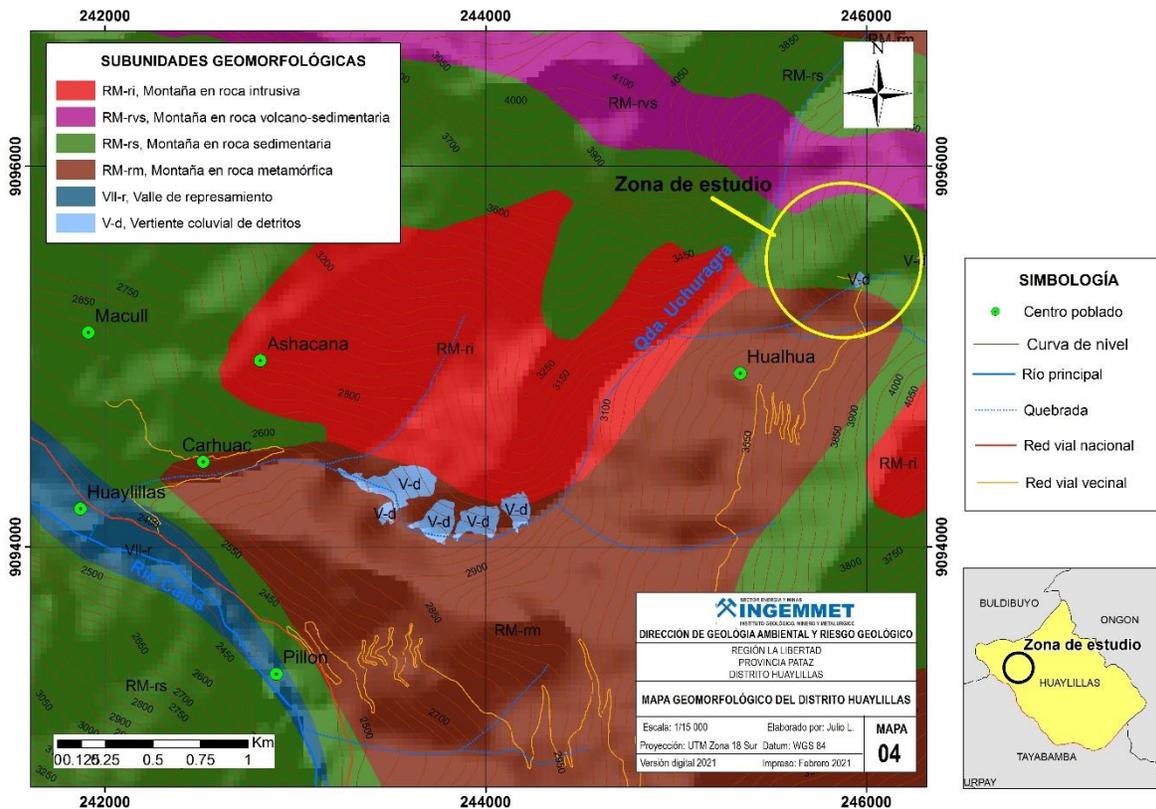
Figura 8. Mapa geomorfológico del área de evaluación.

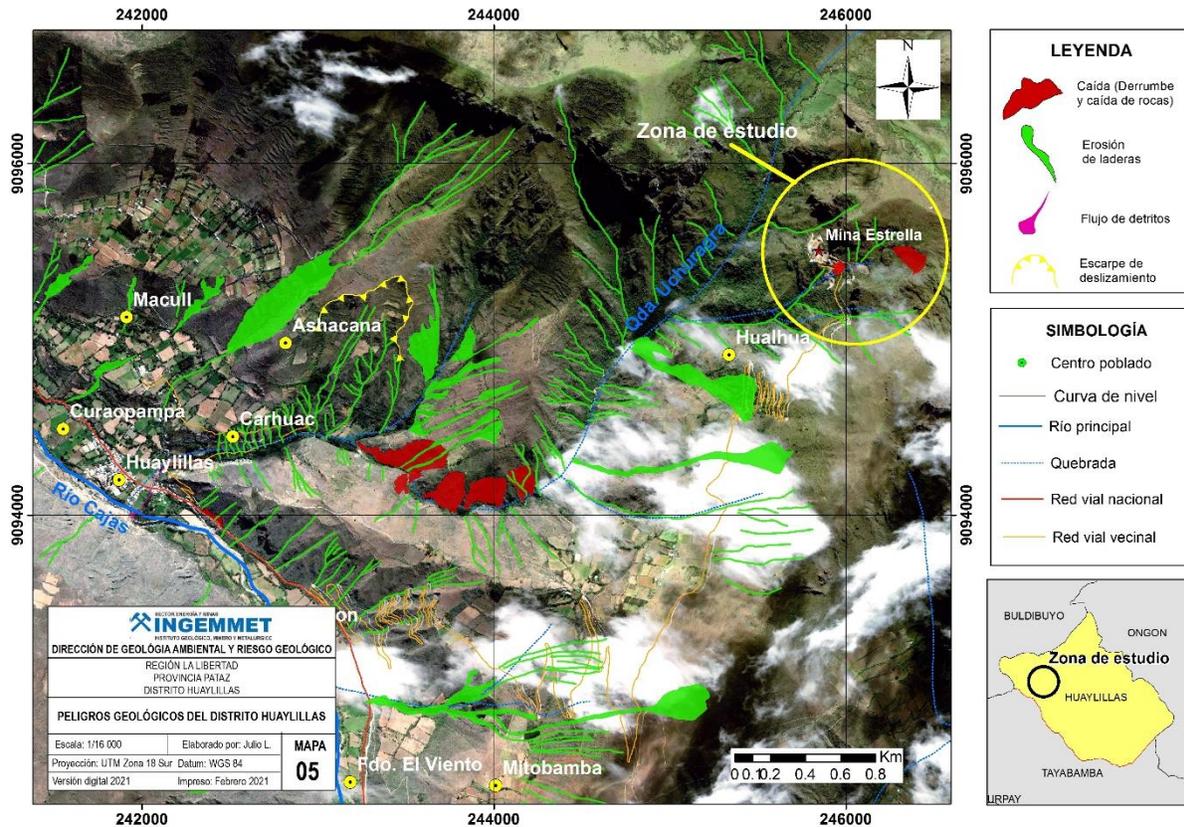
Los peligros geológicos identificados corresponden a movimientos en masa, de tipo caída (caída de rocas y derrumbes), flujo (flujo de detritos) y deslizamiento (PMA: GCA, 2007), así como los denominados otros peligros geológicos de tipo erosión de laderas (surcos y cárcavas) (figura 9).

Figura 9. Cartografía de peligros geológicos del área de evaluación.

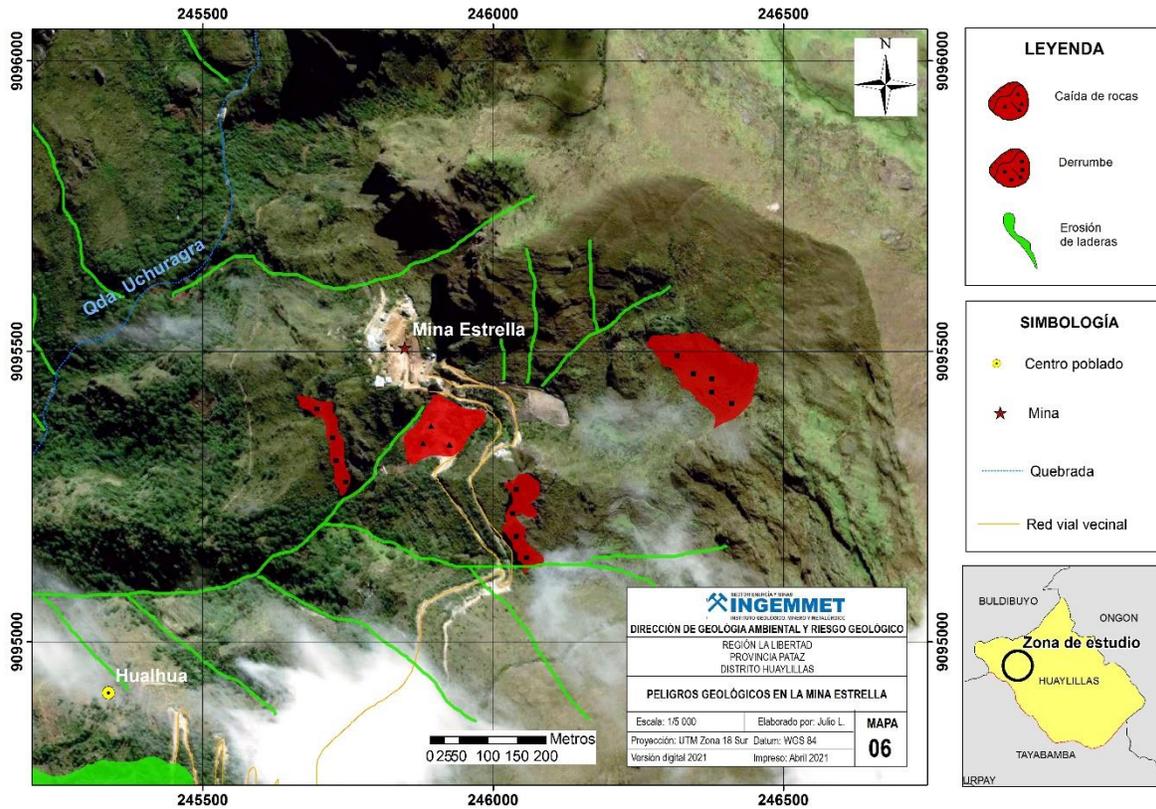
La evaluación geológica-geodinámica realizada en la Mina Estrella, permitió identificar procesos de movimientos en masa de tipo caída (caídas de rocas y derrumbes) (figura 10), los cuales son de actividad antigua; sin embargo, su ocurrencia y reactivación podría afectar el sector Hualhua, caseríos aledaños al área evaluada, canales de regadío y terrenos de cultivo.

Figura 10. Cartografía de peligros geológicos en la Mina Estrella.

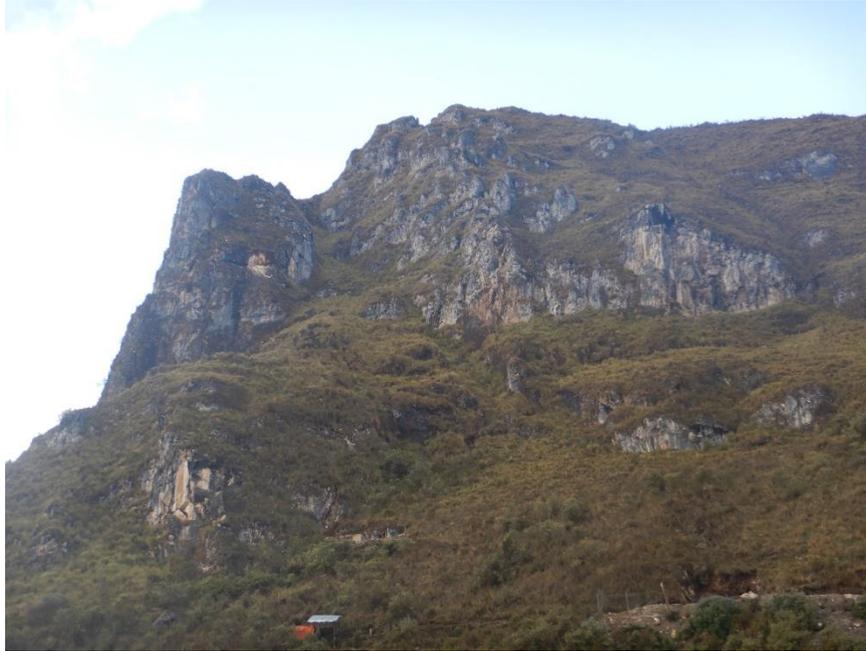
**Fotografía 2.** Afloramientos de la Formación Chambará que corresponden a calizas gris masivas con coloraciones superficiales beige a marrón, las cuales se encuentran medianamente fracturadas y moderadamente meteorizadas.

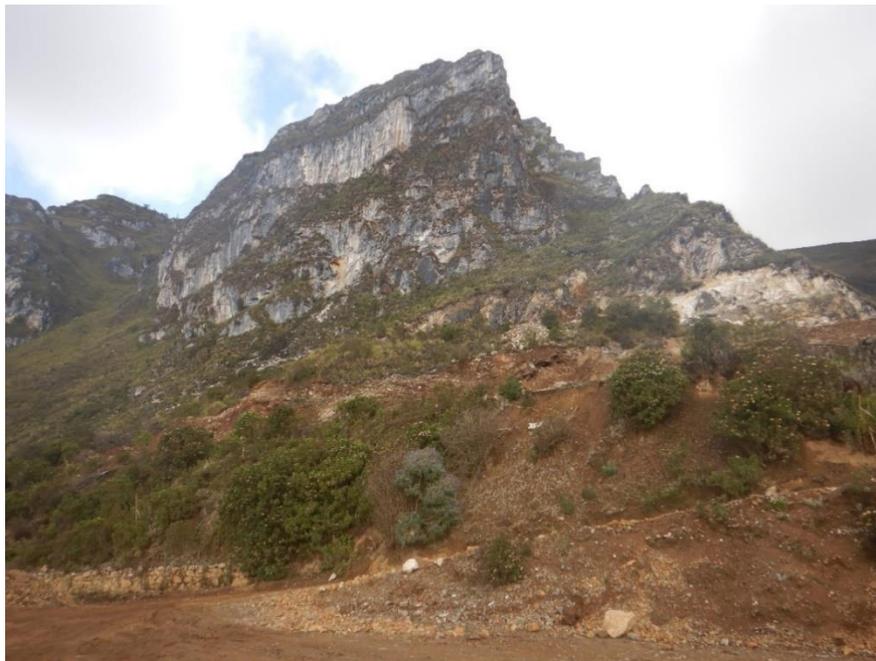
**Fotografía 3.** Calizas masivas de la Formación Chambará con coloraciones superficiales beige a marrón, las cuales se encuentran moderadamente meteorizadas.

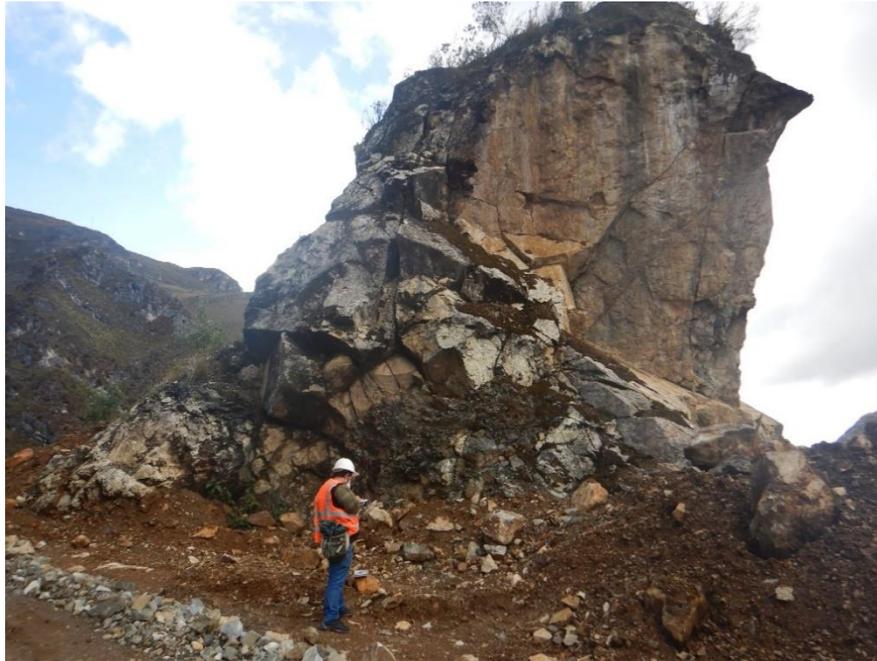
**Fotografía 4.** Calizas de la Formación Chambará, las cuales se encuentran medianamente fracturadas a muy fracturadas.

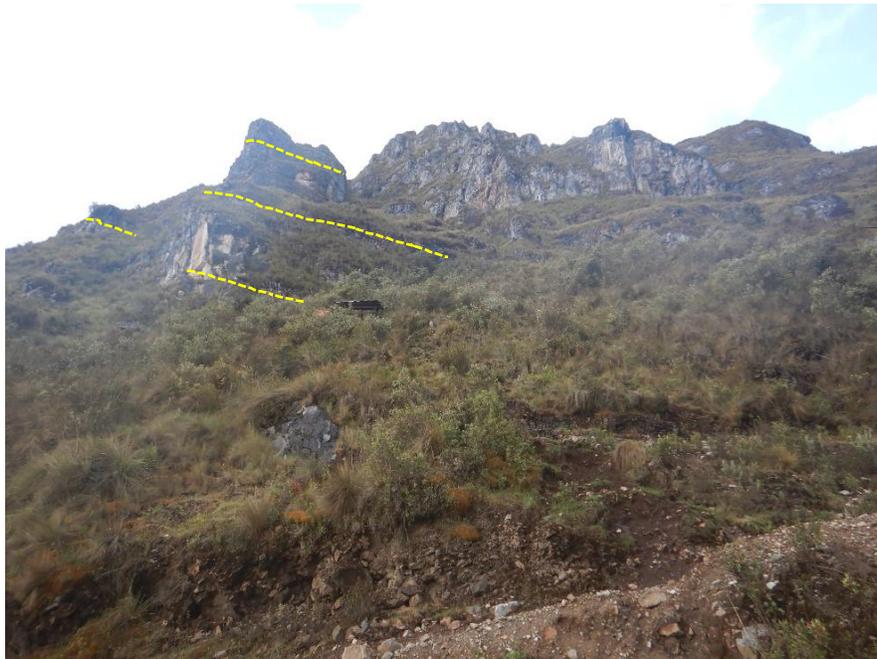
La inspección técnica geológica, permitió identificar afloramientos de rocas sedimentarias de tipo calizas pertenecientes a la Formación Chambará del Grupo Pucará. Estos afloramientos corresponden a calizas gris masivas con coloraciones superficiales beige a marrón, las cuales se encuentran medianamente fracturadas a muy fracturadas y moderadamente meteorizadas, lo cual determina que presenten una calidad geotécnica regular a mala (fotografías 2 a 4). Cabe mencionar también que el buzamiento de las secuencias de calizas está en contra de la pendiente, y que el proceso de fracturamiento

es natural; además, es susceptible a la generación de caída de rocas, como los que se identificaron (figura 11).

**Figura 11.** Secuencias de calizas pertenecientes a la Formación Chambará, las cuales presentan buzamiento en contra de la pendiente. Las líneas punteadas amarillas indican la estratificación de las calizas.

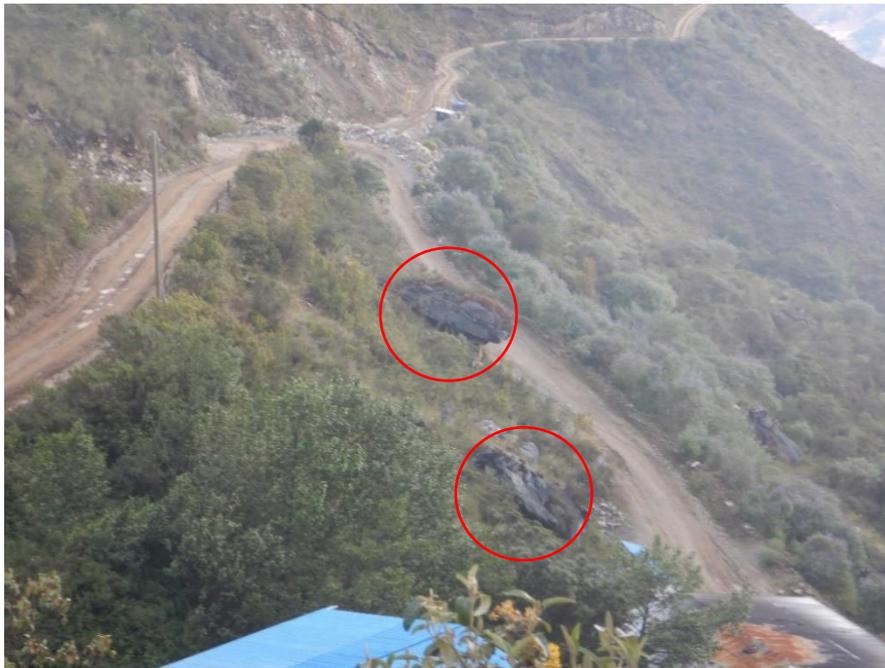
Las caídas de rocas antiguas, corresponden a bloques aislados de hasta 5 metros de diámetro, los cuales presentan formas subangulosas a angulosas debido al poco transporte del material y litológicamente corresponden a bloques de calizas pertenecientes a la Formación Chambará del Grupo Pucará (figura 12).

Los bloques de rocas se encuentran dispersos en las laderas de las montañas con pendiente muy fuerte del terreno (25° a 45°), este factor es una de las condicionantes para la ocurrencia de movimientos en masa como caída de rocas y derrumbes.

**Figura 12.** Caída de rocas identificados en la Mina Estrella, con bloques de hasta 5 metros de diámetro. Coordenadas UTM WGS84: 245974E; 9095330N.

- b) Realizar el desquinche de bloques sueltos y/o inestables, en las laderas de los alrededores de la Mina Estrella, ya que pueden caer ladera abajo y generar daños, estabilizar los bloques caídos. Se requieren realizar trabajos especializados y dirigidos por un profesional entendido en la materia.

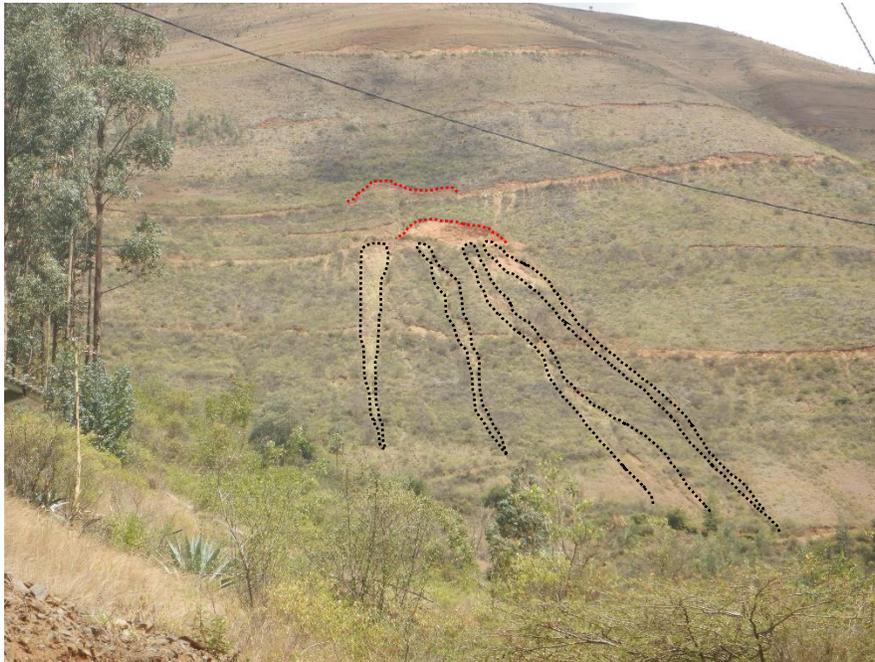
En la ruta de acceso a la Mina Estrella, se identificaron derrumbes, procesos de erosión de laderas de tipo surcos y cárcavas que afectan a la vía de acceso a la mina (figura 13). Estos procesos se han generado debido a factores condicionantes como la pendiente y geometría del terreno, el tipo de suelo que es de fácil remoción por acción hídrica, el drenaje superficial y la poca cobertura vegetal. Los factores desencadenantes corresponden a las precipitaciones pluviales intensas y/o excepcionales; mientras que los factores antrópicos corresponden a cortes de ladera (cortes en el pie de ladera o talud) realizados para la construcción de vías de acceso, así como excavaciones, los cuales inestabilizan la ladera del terreno generando derrumbes.

**Figura 13.** Procesos de erosión de laderas tipo surcos y cárcavas (línea punteada negra) y derrumbes (línea punteada roja) en la vía de acceso a la Mina Estrella. Coordenadas UTM WGS84: 244622E; 9093120N.

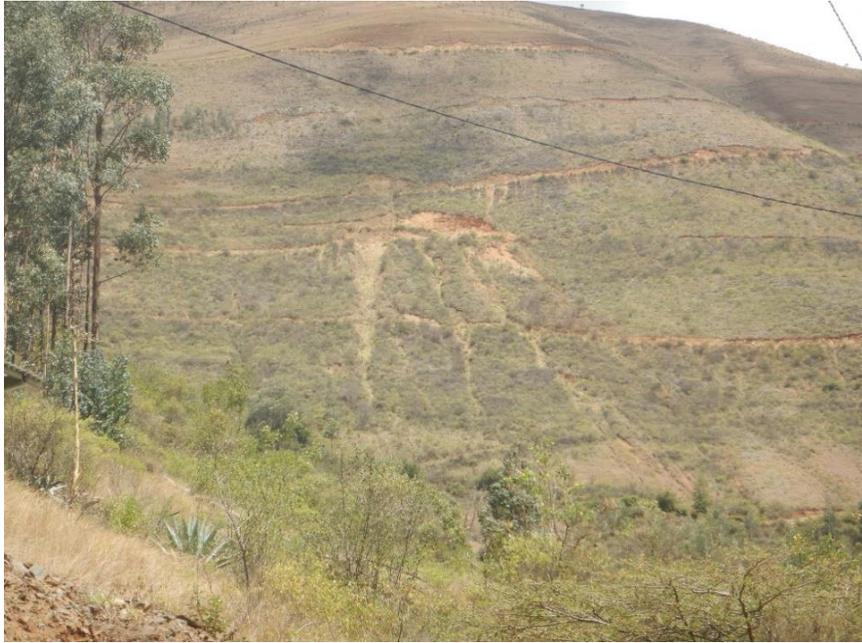
Los derrumbes recientes y procesos de erosión de laderas (surcos y cárcavas), afectan 500 m aproximadamente, de la vía de acceso (camino afirmado) a la Mina Estrella (fotografía 5).

**Fotografía 5.** Vía de acceso hacia la Mina Estrella, la cual se encuentra afectada por derrumbes recientes y procesos de erosión de laderas a manera de cárcavas. Coordenadas UTM WGS84: 244622E; 9093120N.

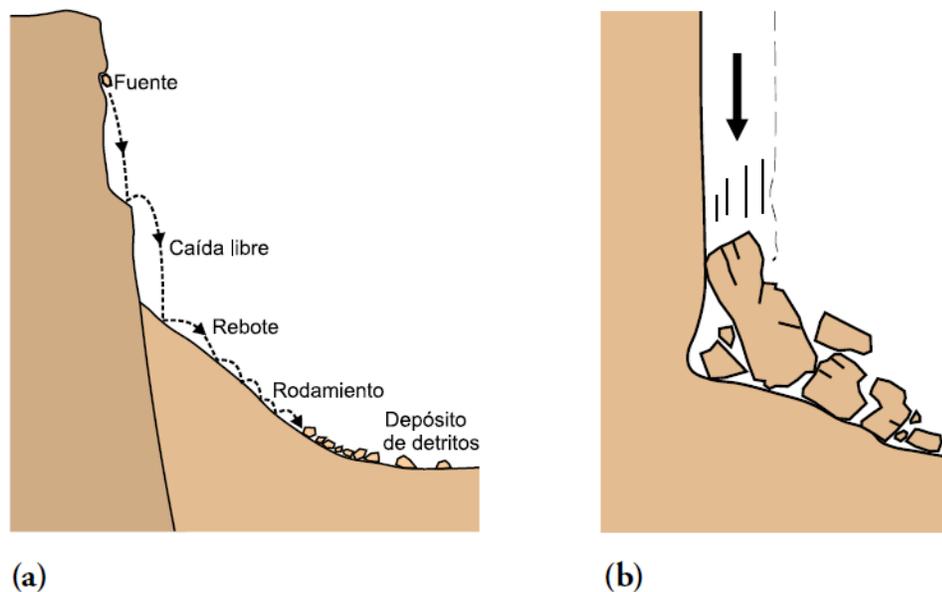
En Evans y Hungr (1993) se pueden consultar ejemplos de caída de roca fragmentada (Figura 1). Los acantilados de roca son usualmente la fuente de caídas de roca, sin embargo, también puede presentarse el desprendimiento de bloques de laderas en suelo de pendiente alta.

**Figura 1.** (a) Esquema de la caída de rocas; (b) Corominas y Yague (1997) denominan a este movimiento “colapso”.

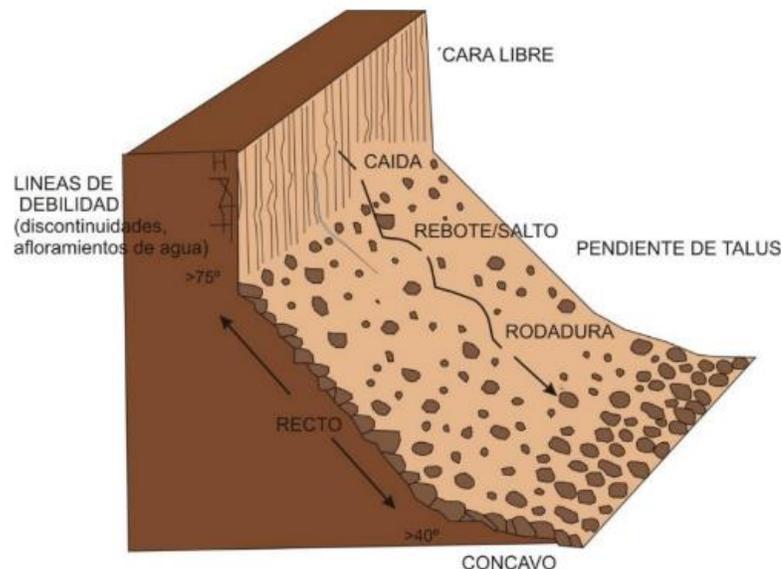
Estos fenómenos suelen producirse en taludes verticales en suelos inconsolidados a medianamente consolidados, rocas muy fracturadas y en el corte de carreteras, canteras, acantilados marinos, taludes de terraza, etc., figura 2.

**Figura 2.** Esquema de un derrumbe (Vílchez, 2015).

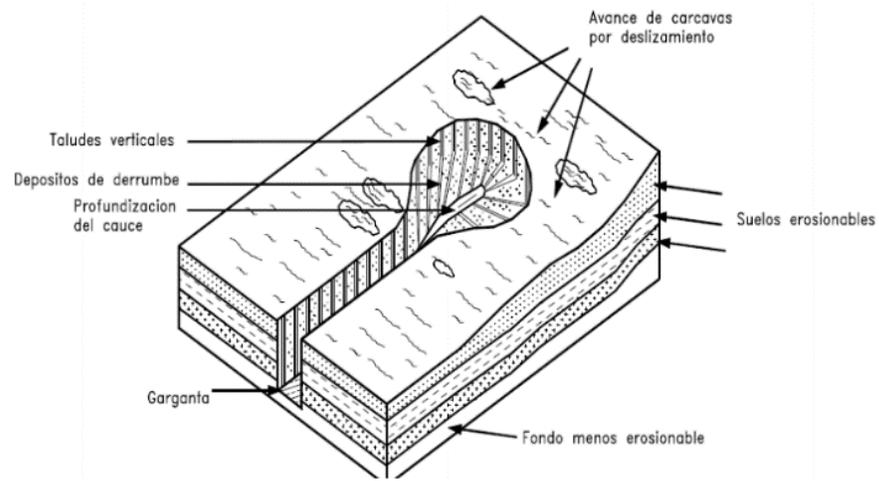
Las cárcavas inicialmente tienen una sección transversal en forma de “V” pero al presentarse un material más resistente a la erosión o interceptar el nivel freático, se extienden lateralmente, tomando una forma en “U” (figura 3).

**Figura 3.** Esquema general de una cárcava. Tomado de Suárez (1998).

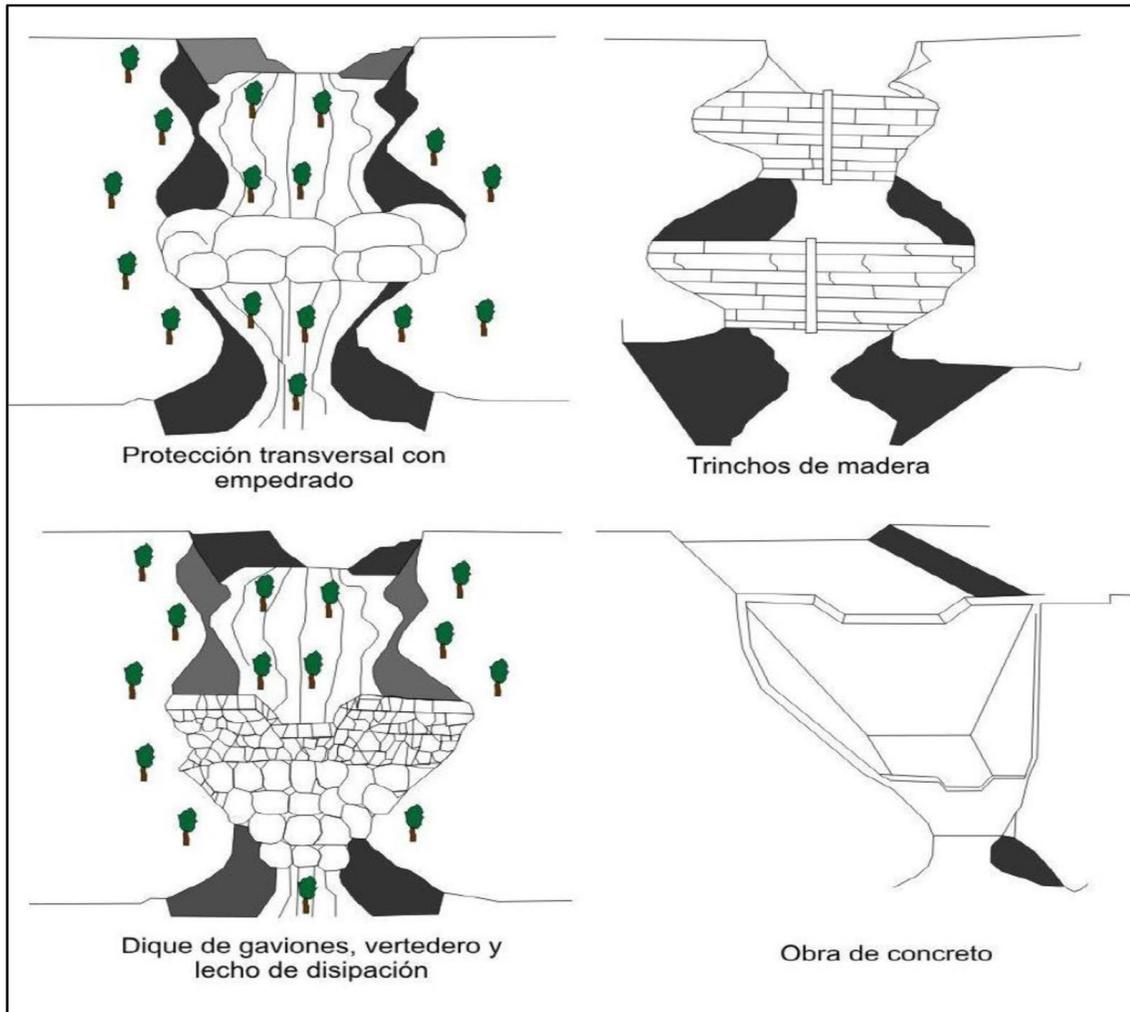
Figura 1. Obras hidráulicas transversales para el control de la erosión en cárcavas.

- Zanjas de infiltración articuladas de acuerdo con las condiciones climáticas del distrito.
- Permitir el crecimiento de la cobertura vegetal nativa a lo largo de la cárcava y en las zonas circundantes a ella (Figuras 1 y 5). De esta manera, se aseguraría su estabilidad, así como la disipación de la energía de las corrientes concentradas en los lechos de las cárcavas.

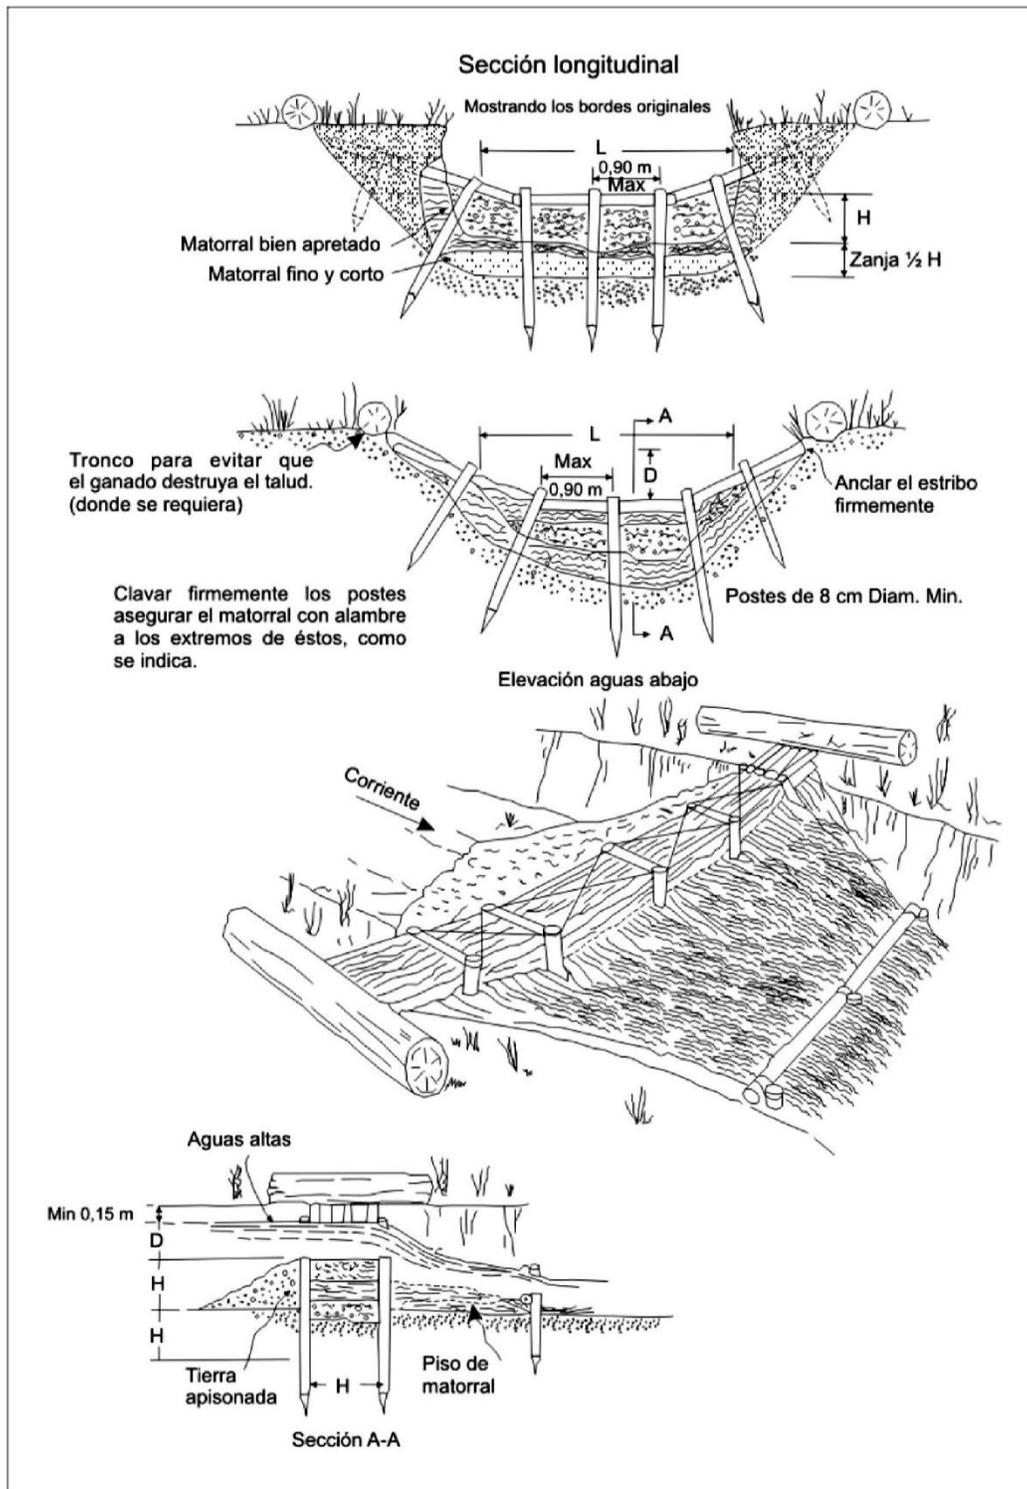
Figura 2. Trincho de matorral tipo doble hilera de postes (adaptado de Valderrama et ál., 1964).

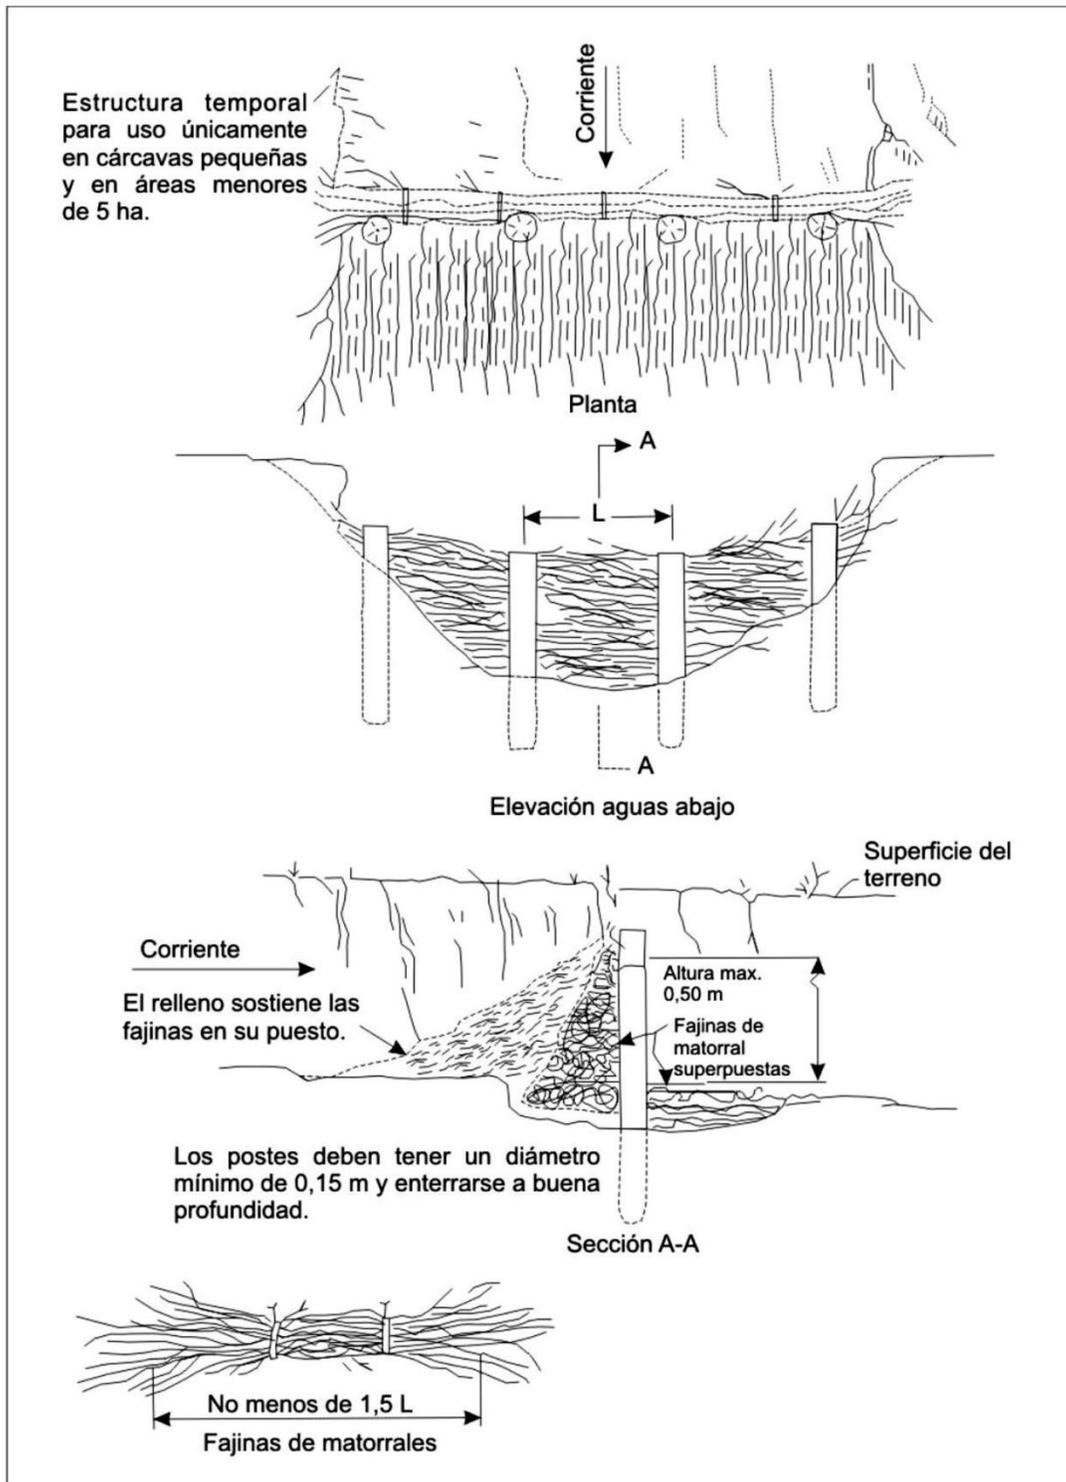
Figura 3. Trincho de matorral tipo una hilera de postes (adaptado de Valderrama et ál., 1964).

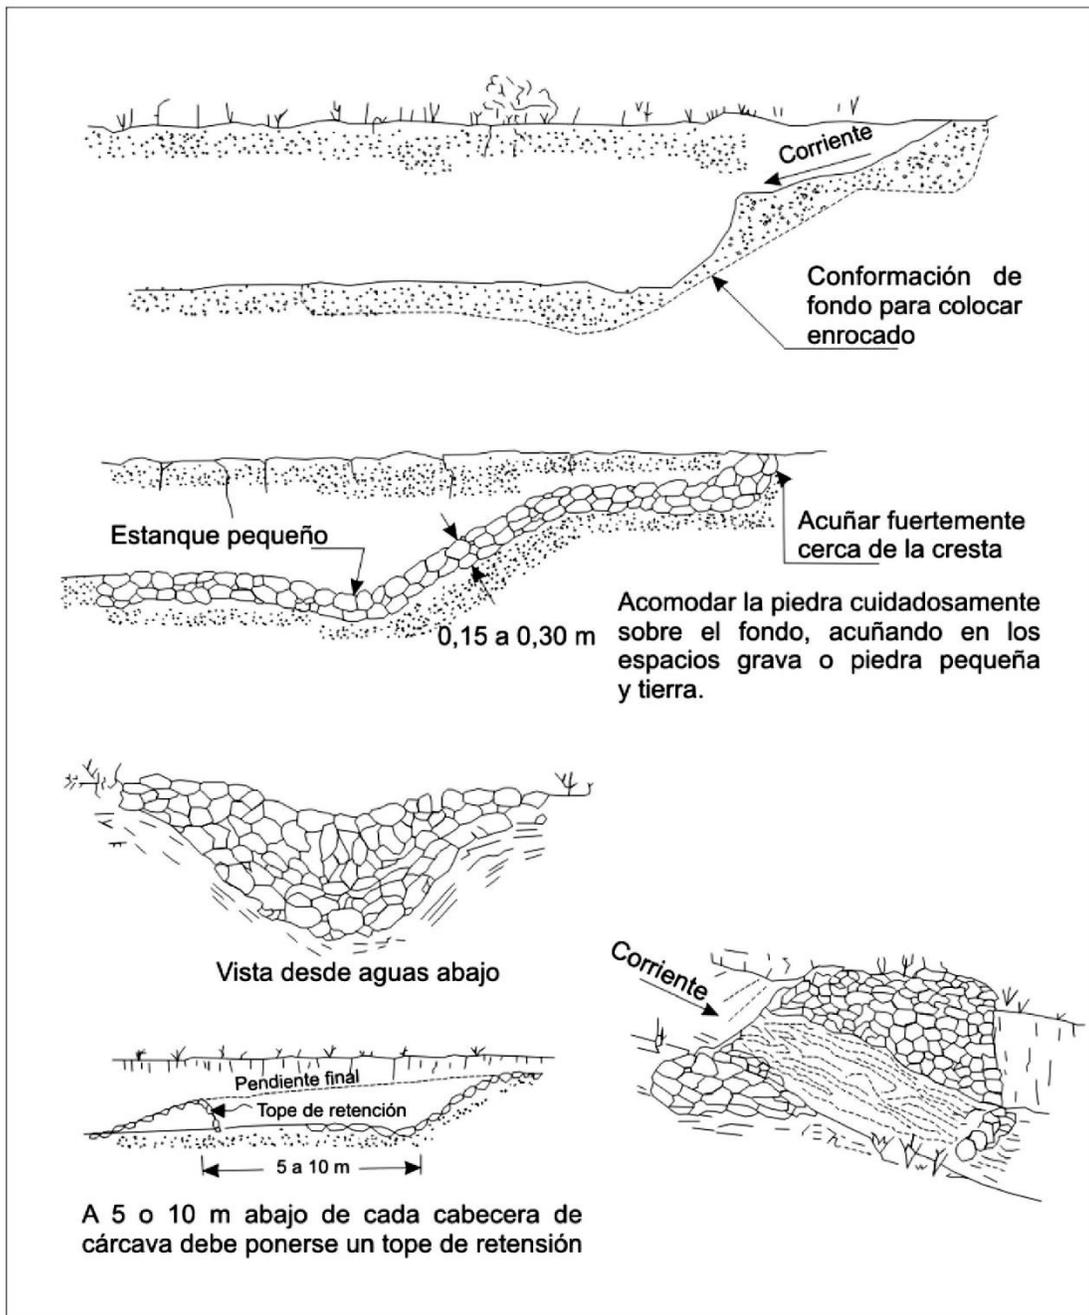
Figura 4. Trincho de piedra para cabecera de cárcava en zona de mina (adaptado de Valderrama et al., 1964).

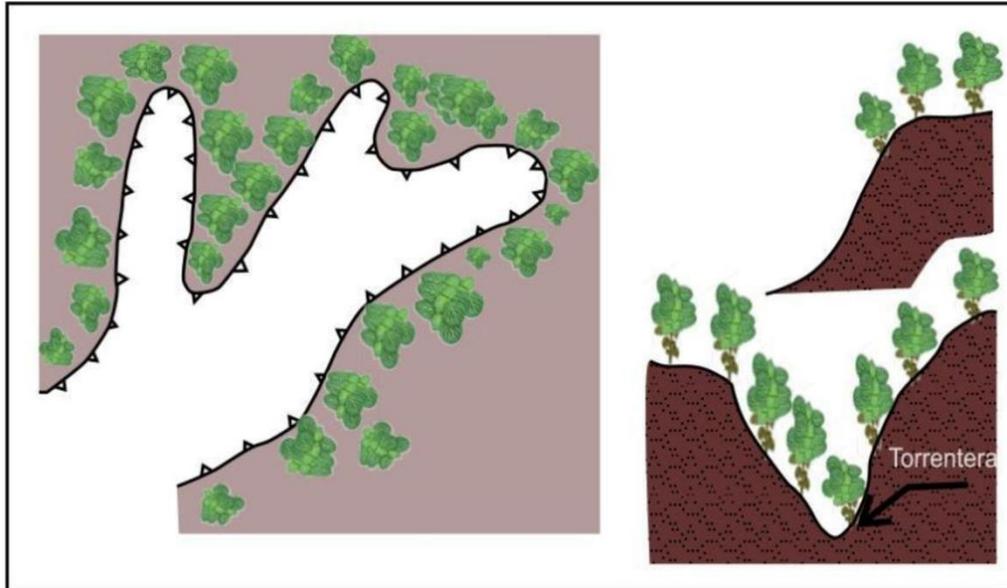
Figura 5. Vista en planta y en perfil de los procesos de forestación en cabeceras y márgenes de las áreas inestables.

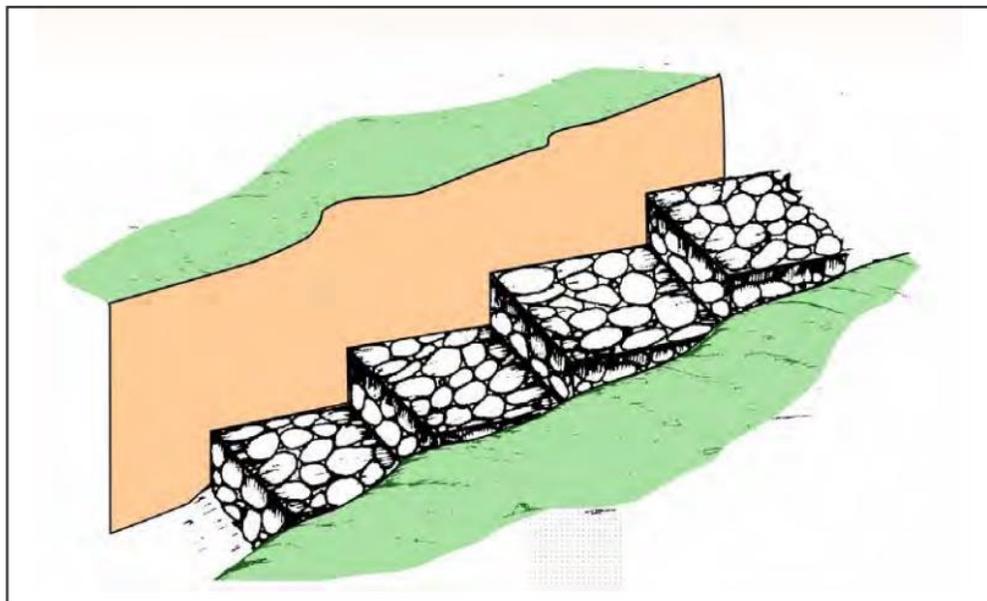
Figura 6. Protección del lecho de la quebrada con muros escalonados (andenes), utilizando bloques de roca o concreto armado.
