Informe Técnico N° A7152

EVALUACIÓN DE PELIGROS GEOLÓGICOS POR FLUJO DE TIERRA E INUNDACIÓN FLUVIAL EN EL CENTRO POBLADO MENOR DE ARCATA

Región Arequipa
Provincia Condesuyos
Distrito Cayarani

Elaborado por la Dirección de
Geología Ambiental y Riesgo
Geológico del Ingemmet

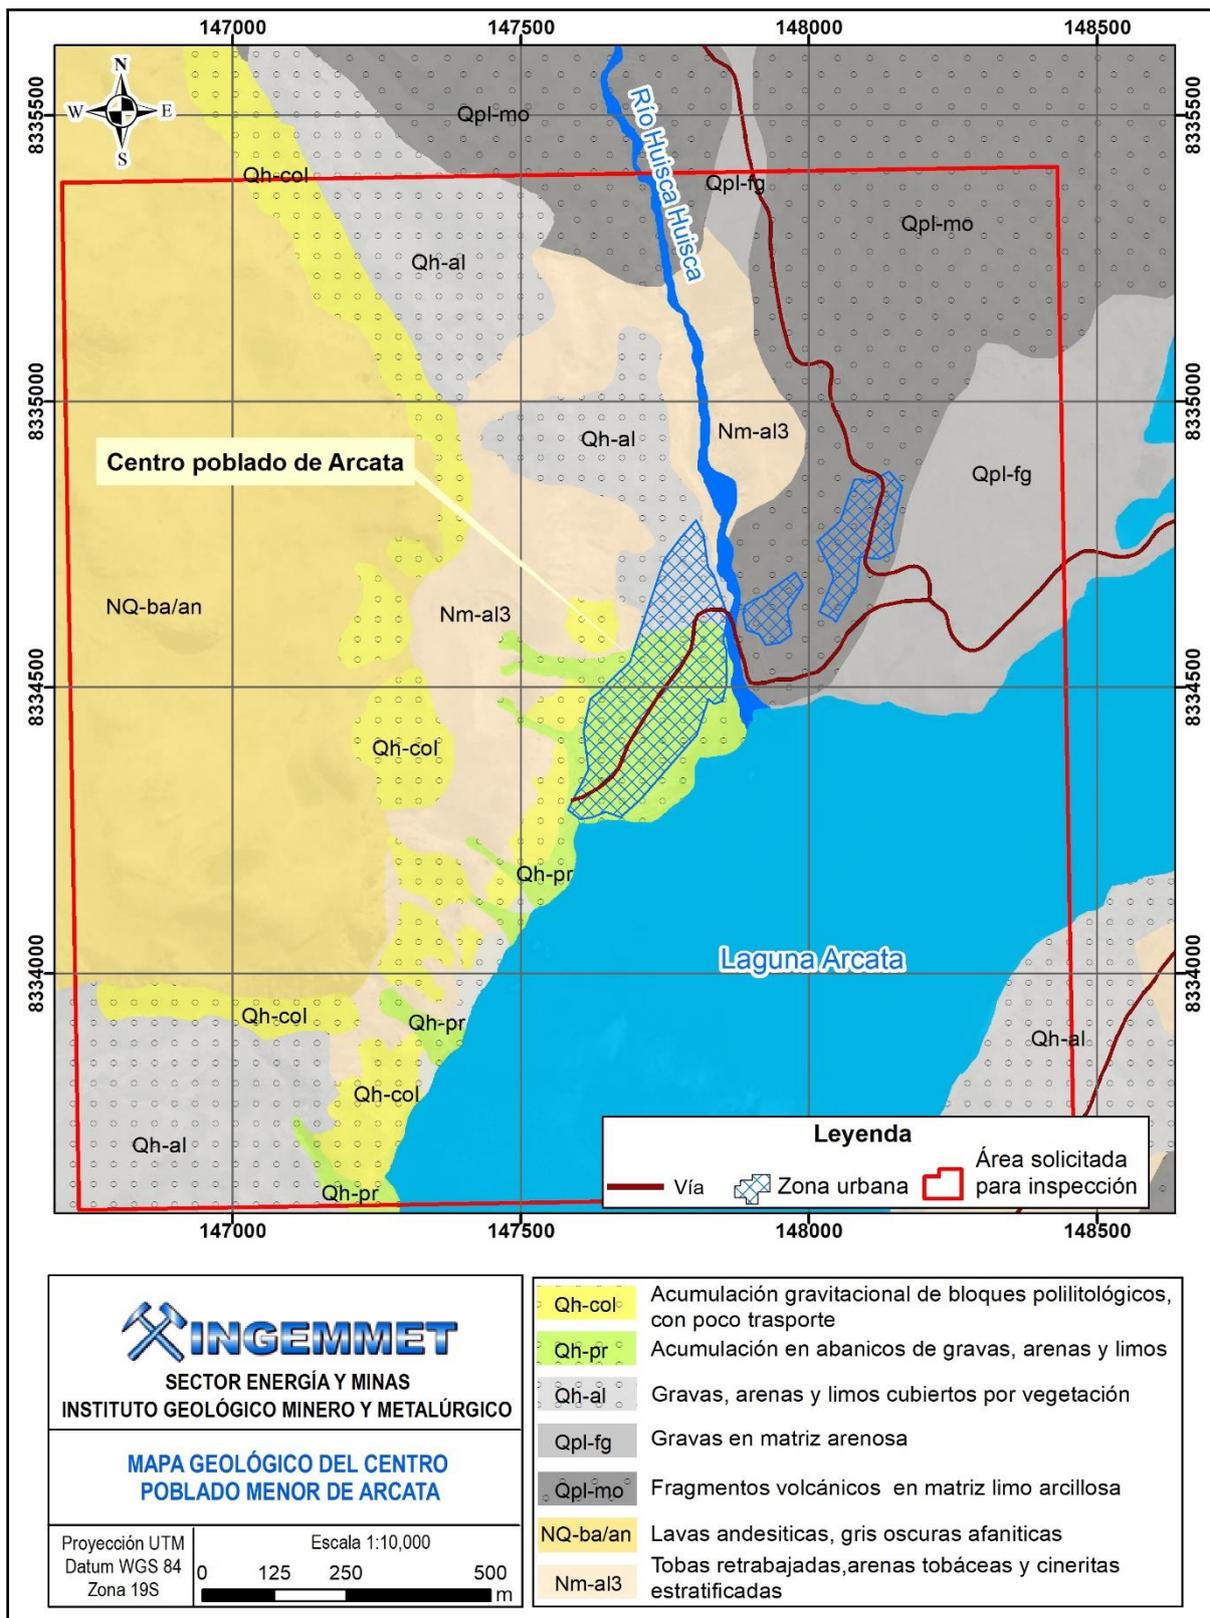
Figura 2. Mapa geológico del sector Arcata, modificado del “Mapa geológico del cuadrángulo de Orcopampa” 31-r a escala 1:100000, Lajo & Días (2001)

Entre los depósitos cuaternarios se tiene a los morrénicos (Qpl-mo), fluvio-glaciares (Qpl-fg), aluviales (Qh-al), proluviales (Qh-pr) y coluviales (Qh-col) modificado de Salas et al. (2003). (figura 2).

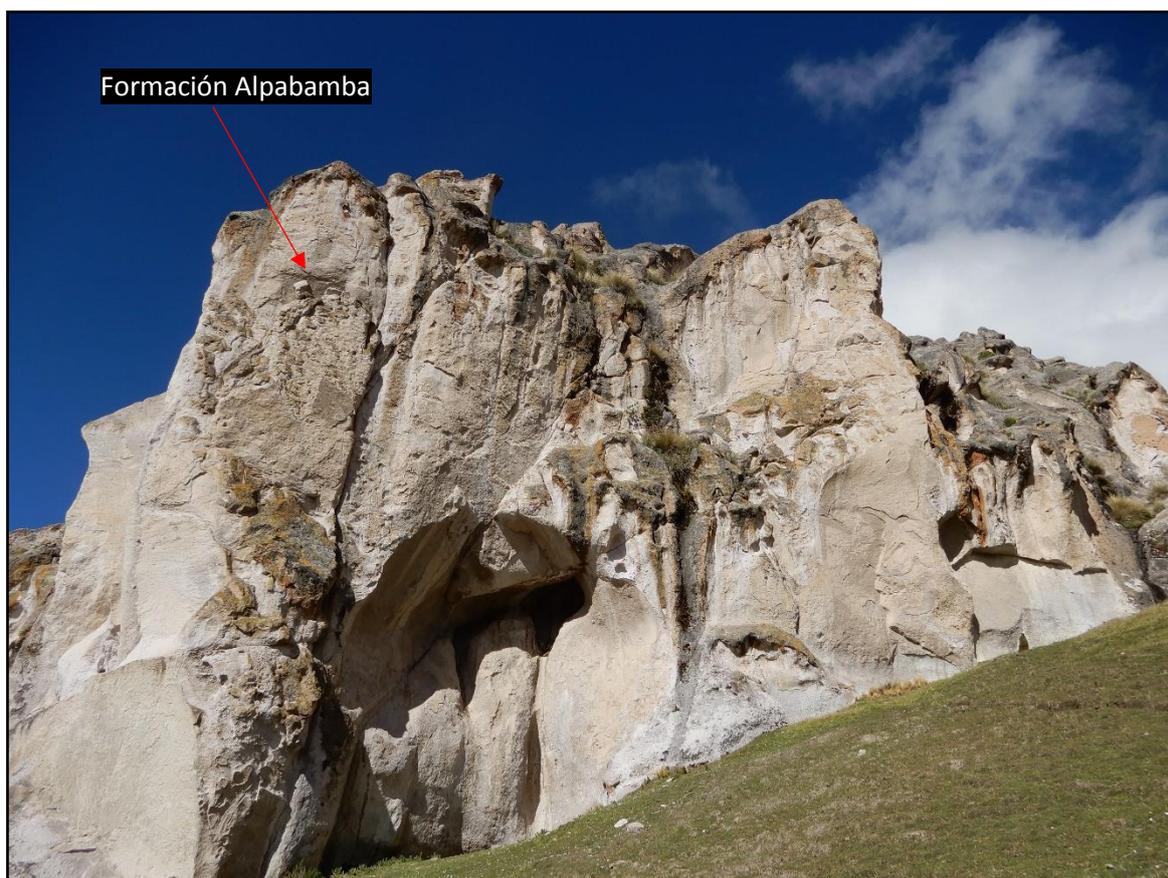
Nombrado por Olchanski, (1994). Es una unidad que se encuentra rellenando un paleorelieve aparentemente, muy accidentado y labrado, Salas et al. (2003). La Formación Alpacabamba aflora en inmediaciones del poblado de Arcata, a 500 m al Norte de la zona urbana, tiene una potencia de 90 m en la base está conformado por un nivel importante de corriente de densidad piroclástica de 70 m de potencia (figura 3), el cual presenta una coloración blanquecina con fragmentos líticos erráticos de hasta 3 cm de color gris oscuros, las pómez son centimétricos, con pocas vesículas. Este nivel se encuentra moderadamente meteorizadas y medianamente fracturada.

Por encima se observa la secuencia pseudo estratificada de niveles de ceniza volcánica, con facies retrabajadas de corrientes de densidades piroclásticas y lapilli pómez retrabajada, el cual posee 20 m de espesor. Salas et al. (2003) llama a estas secuencias cineritas. Este nivel se encuentra altamente meteorizada y medianamente fracturada.

Hacia el tope de la Formación Alpacabamba se aprecia un nivel de 2 a 4 m completamente meteorizado e hidrotermalizado, aparentemente ocasionado por el contacto con las lavas de la Formación suprayacente.

Figura 3. Afloramiento de la Formación Alpacabamba. (coordenadas UTM E: 792685, N: 8335369).

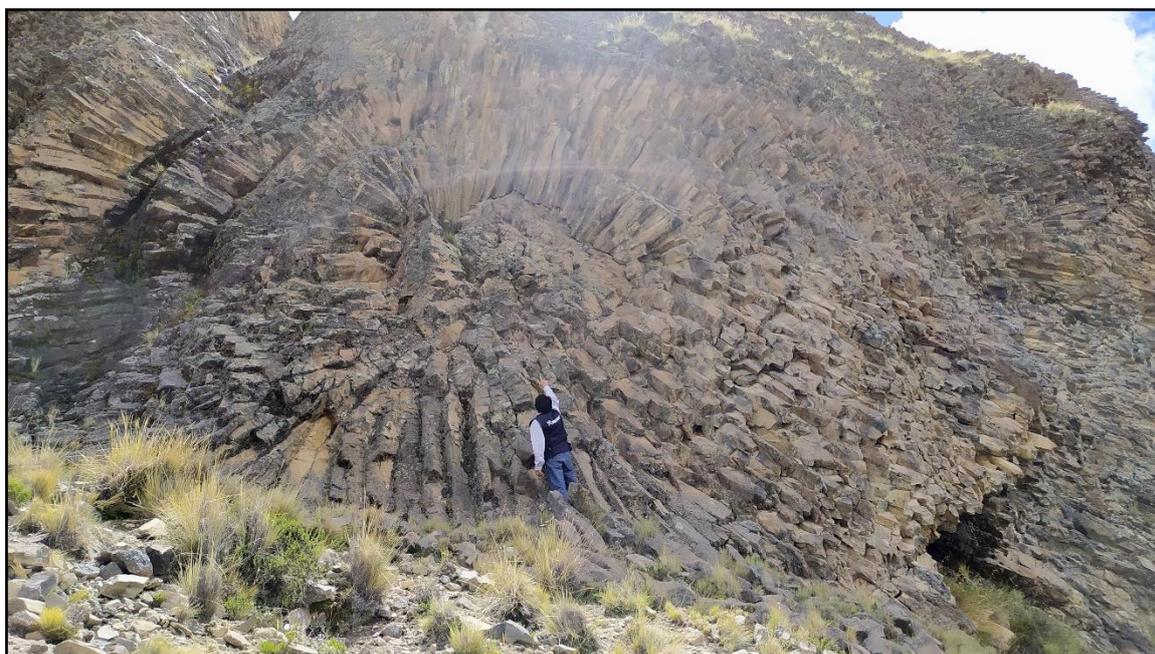
Se trata de lavas andesíticas porfíricas con cristales de plagioclasa que alcanzan entre 2 a 3 mm de tamaño, los anfíboles se encuentran alterados. Las lavas se presentan formando disyunción columnar, el cual disminuye desde la base al tope, en algunos sectores se pueden observar disyunciones columnares radiales (figura 4). Las lavas se encuentran ligeramente meteorizadas y medianamente fracturadas.

Figura 4. Disyunción columnar radial de la Formación Barroso. (coordenadas UTM E: 792372, N: 8334789).

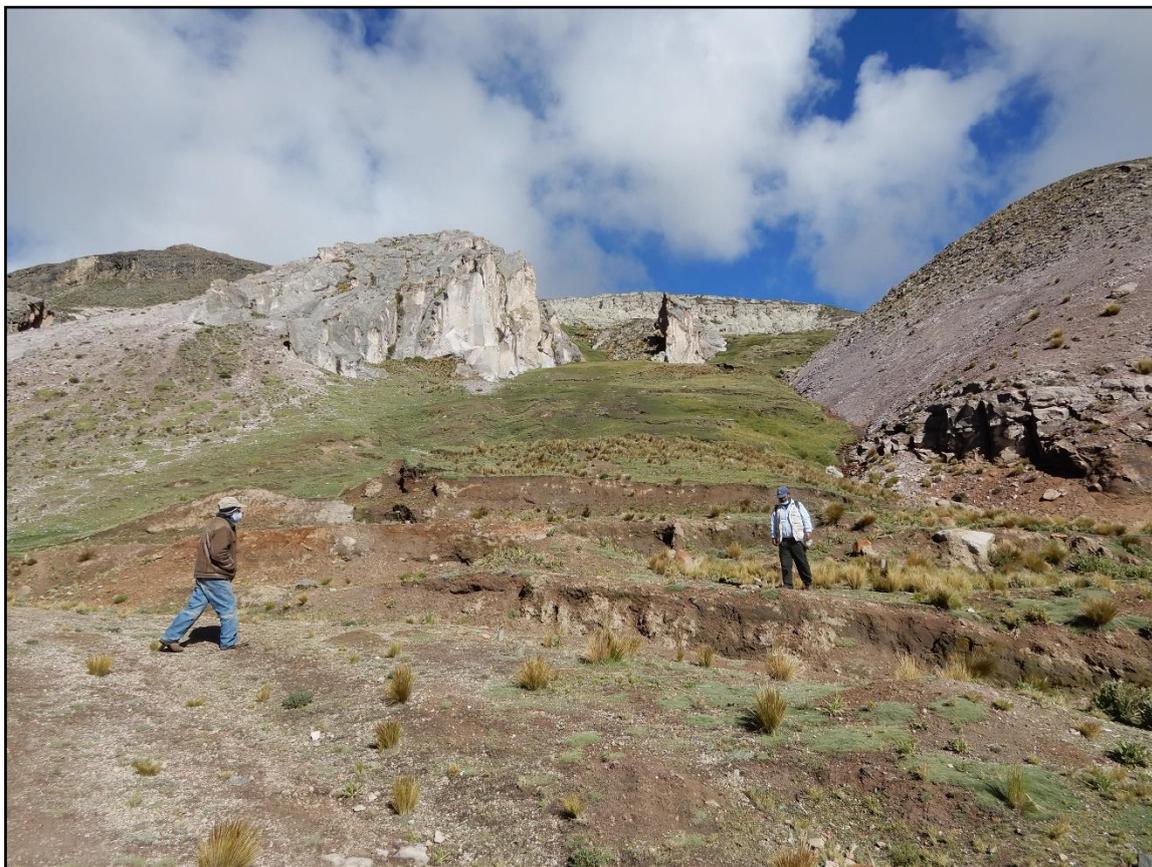
Son depósitos provenientes de corrientes temporales de agua y lluvia, ocasionando acumulación de fragmentos rocosos y lodos a manera de conos de deyección en su desembocadura. Constituidos por gravas, arenas y limos; estos depósitos se ubican próximos al reservorio de agua y la zona urbana del centro poblado menor de Arcata (figura 5). El depósito se encuentra inconsolidado.

Figura 5. Depósitos Proluviales. (coordenadas UTM E: 792817, N: 8335341).

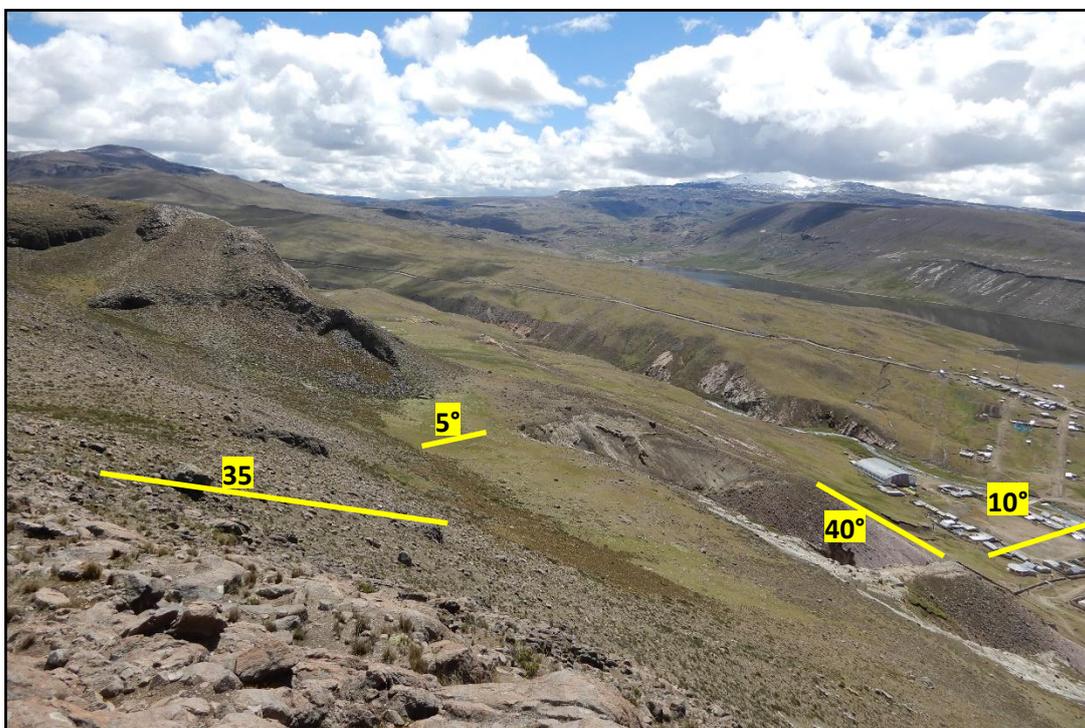
Las pendientes de los terrenos en el centro poblado menor de Arcata varía desde llanos a inclinados suavemente (1° - 5°), en zona media del acantilado se tiene un cambio abrupto a terrenos escarpados ($> 45^{\circ}$), en la parte alta es muy fuerte (25° - 45°), (figuras 6). Se elaboró un mapa de pendientes en base al modelo de elevación digital (DEM), de 12.5 m, tomado del portal EARTH-DATA - Alaska Satellite Facility Distributed (ASF DAAC) de la NASA (figura 7).

Figura 6. El texto con color amarillo muestra las distintas pendientes en Arcata, (coordenadas UTM E: 792364, N: 8335193)

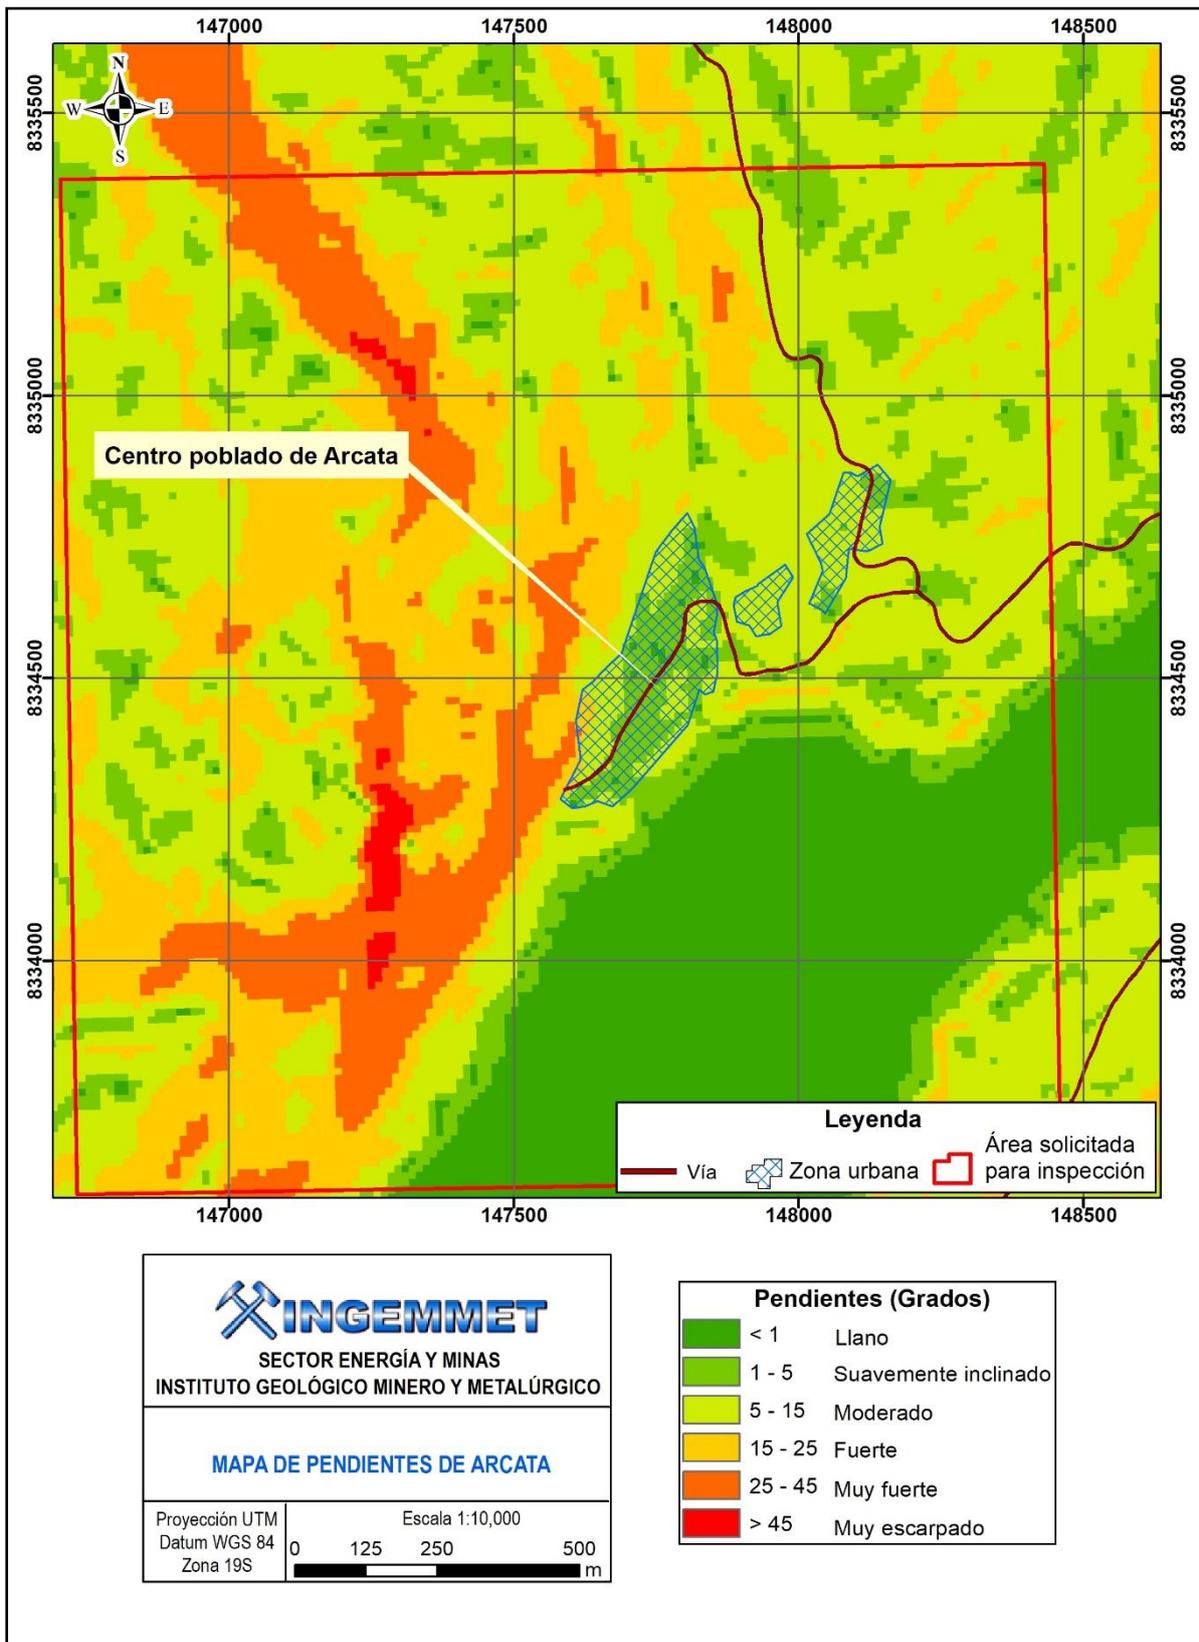
Figura 7. Mapa de pendientes de Arcata.

Rangos de pendientes del terreno ($^{\circ}$)	CLASIFICACIÓN
<1	Llano
1 – 5	Suavemente inclinado
5 – 15	Moderado
15 – 25	Fuerte
25 – 45	Muy fuerte a escarpado
>45	Muy escarpado

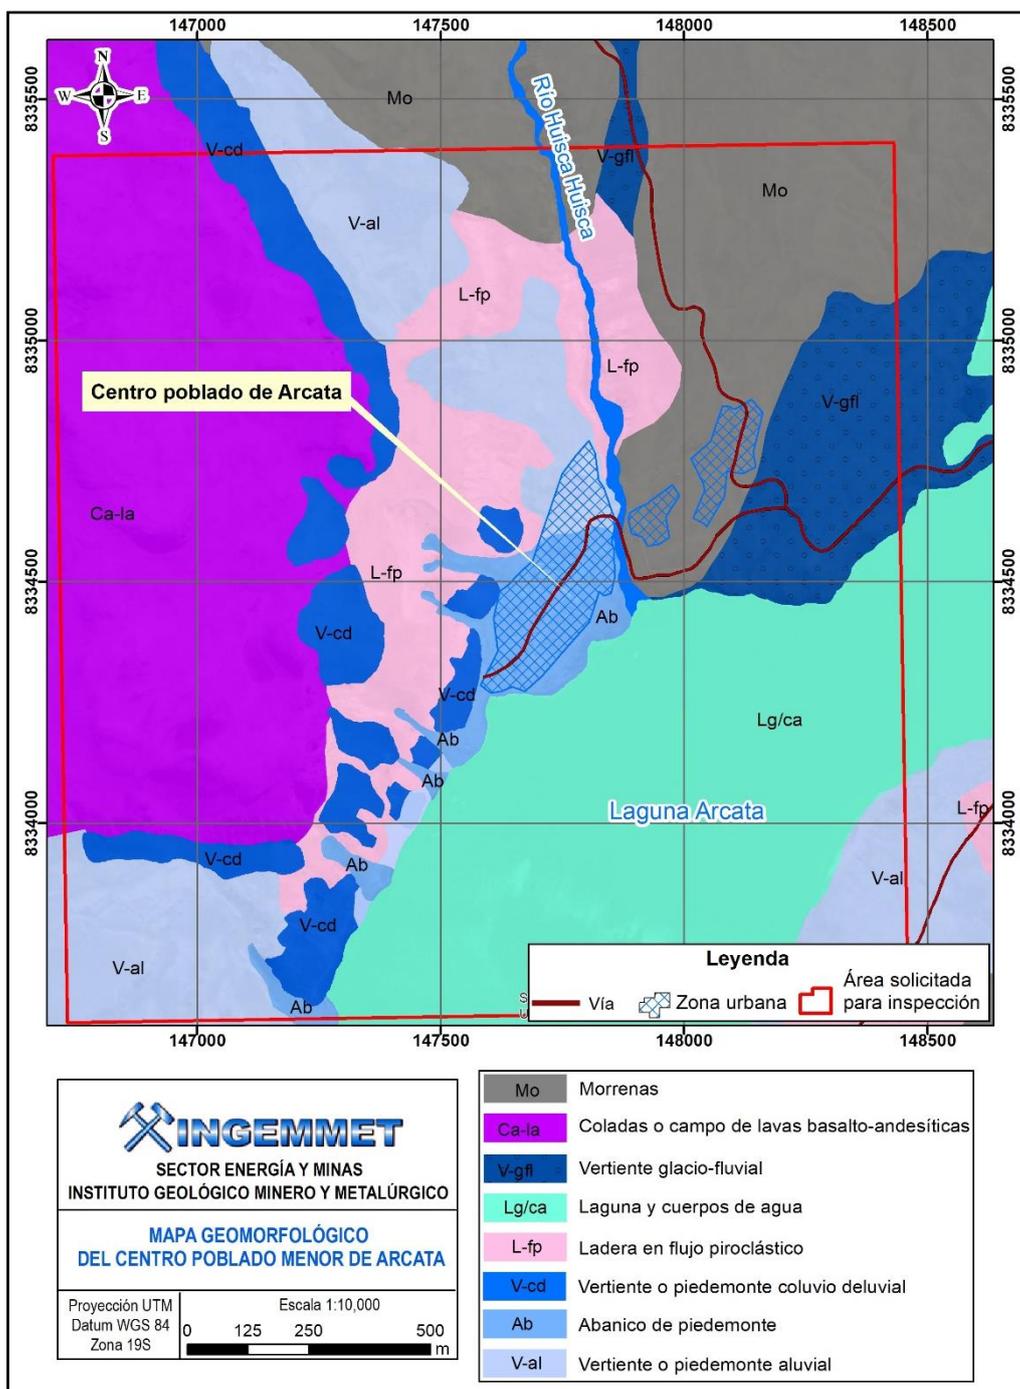
Figura 8. Mapa geomorfológico del sector Arcata (Tomado y modificado del mapa geomorfológico a escala 250,000 del Ingemmet)

La evolución del relieve en Arcata, se presenta en el mapa geomorfológico (figura 8).

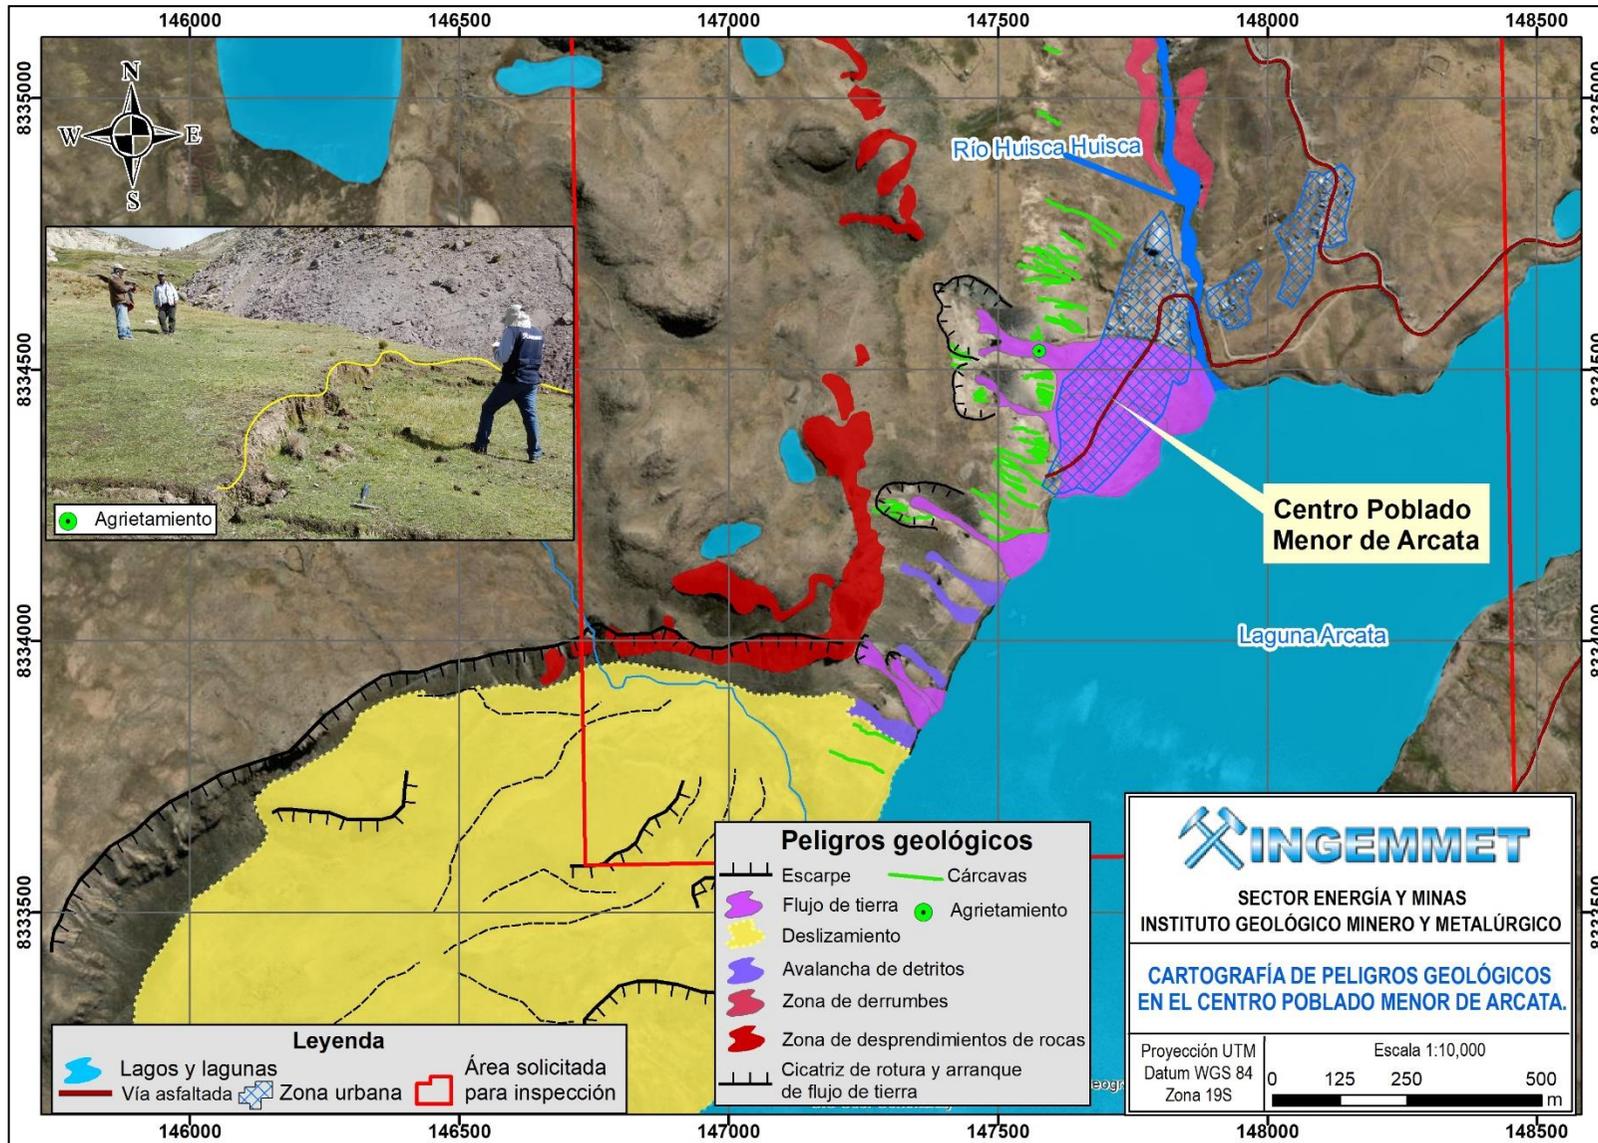
Figura 9. Mapa de cartografía de peligros geológicos en el centro poblado menor de Arcata.

En el Centro Poblado Menor de Arcata, ubicado en la margen derecha de la laguna Arcata, se identificaron ocurrencias de movimientos en masa (figura 9).

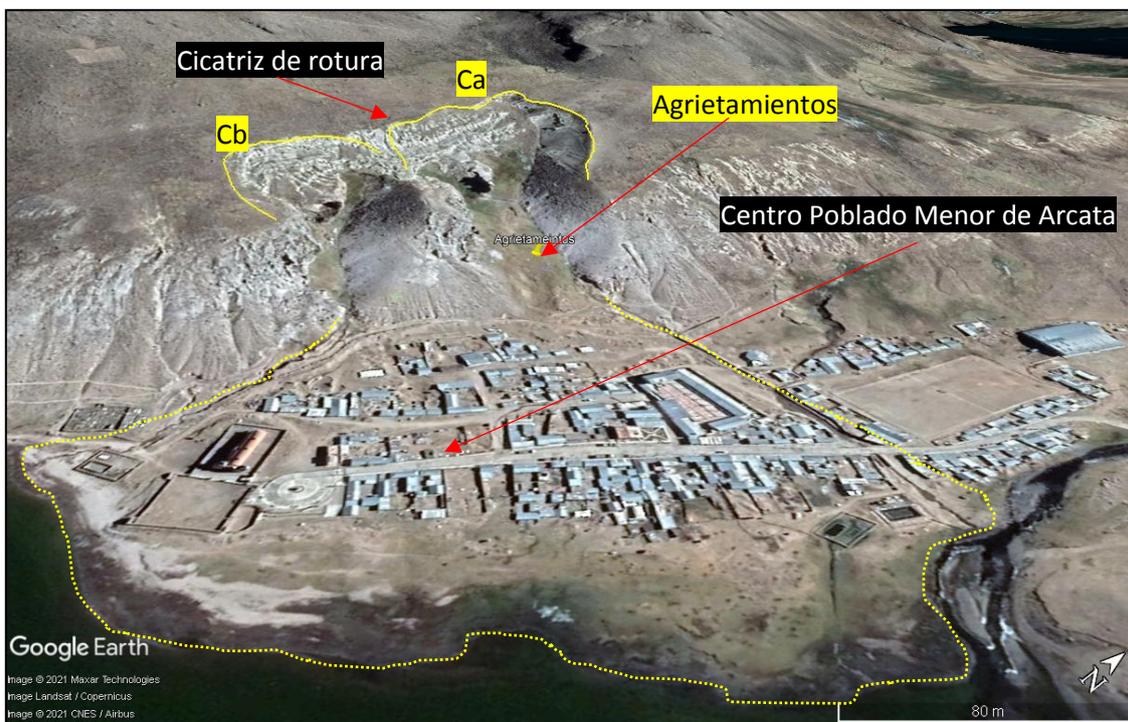
En el Centro Poblado Menor de Arcata, se aprecian cuatro flujos de tierra antiguos, no canalizados que se originaron en la ladera derecha del valle. En el punto de arranque de los flujos de tierra, se aprecian cicatrices de rotura con forma semicircular (figura 10).

Figura 10. Centro Poblado Menor de Arcata, se observa la cicatriz de rotura de los flujos de tierra y los depósitos en forma de abanicos.

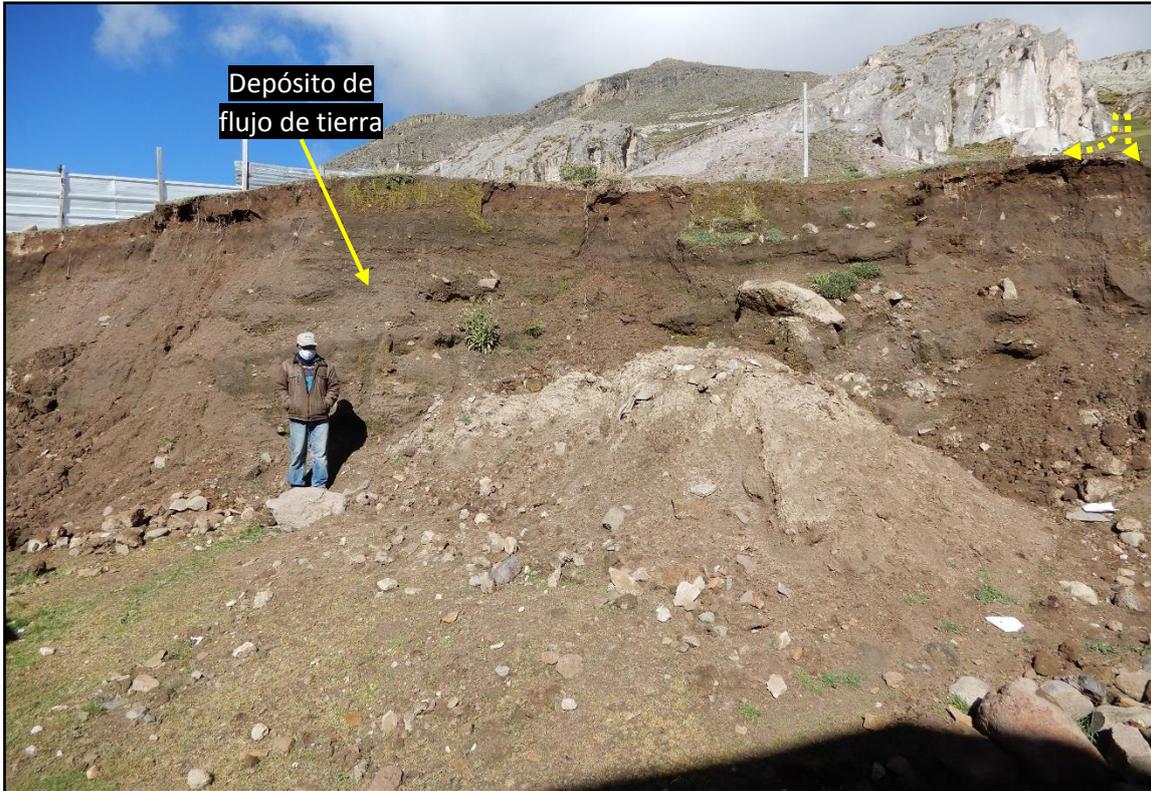
El depósito del flujo de tierra posee un espesor de más de 5 m no presenta gradación, es de tipo matriz soportada; se observan componentes volcánicos de lapilli de pómez retrabajada, bloques erráticos de naturaleza ignimbrítica de hasta 40 cm, de color gris blanquecino; los componentes mencionados se encuentran englobados en una matriz de ceniza retrabajada de color gris oscuro y limos. El depósito se encuentra inconsolidado y muy saturado. (figura 11)

Figura 11. Se aprecian el depósito del flujo de tierra, sobre la cual está asentada gran parte de la zona urbana del centro poblado menor de Arcata. (coordenadas UTM E: 792866, N: 8335313).

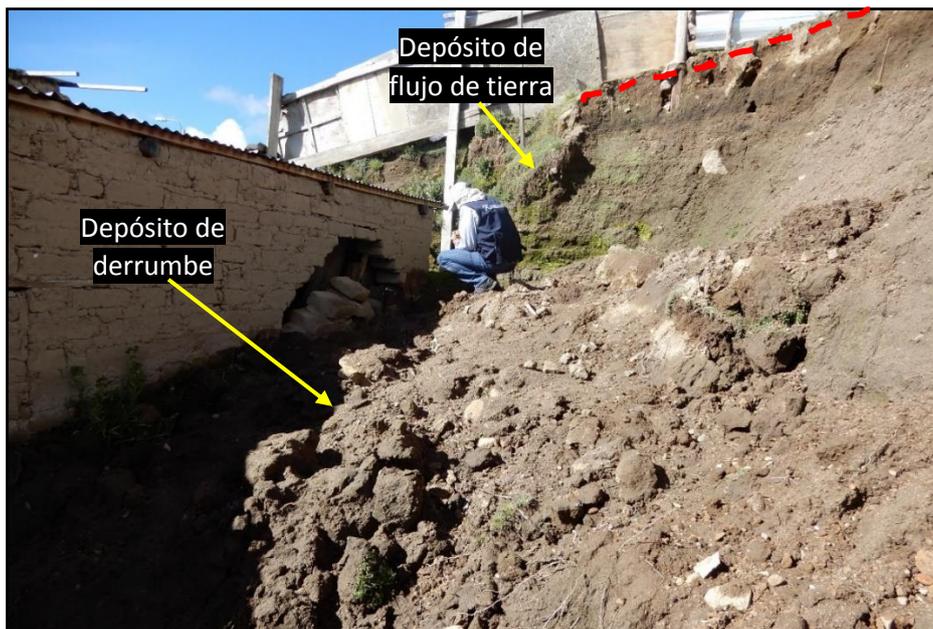
Para la construcción de sus viviendas, los pobladores del centro poblado menor de Arcata, han cavado en el depósito del flujo de tierra, generando cortes con taludes pronunciados con inclinaciones verticales, los cuales pierden estabilidad por saturación de los depósitos con aguas de lluvias y manantiales de agua que surgen desde las partes altas de la zona urbana. Se ha encontrado una vivienda afectada por derrumbe en estos cortes. (figura 12)

Figura 12. Vivienda afectada por derrumbe a causa de corte realizado en el cuerpo del depósito de flujo de tierra. (coordenadas UTM E: 792866, N: 8335313).

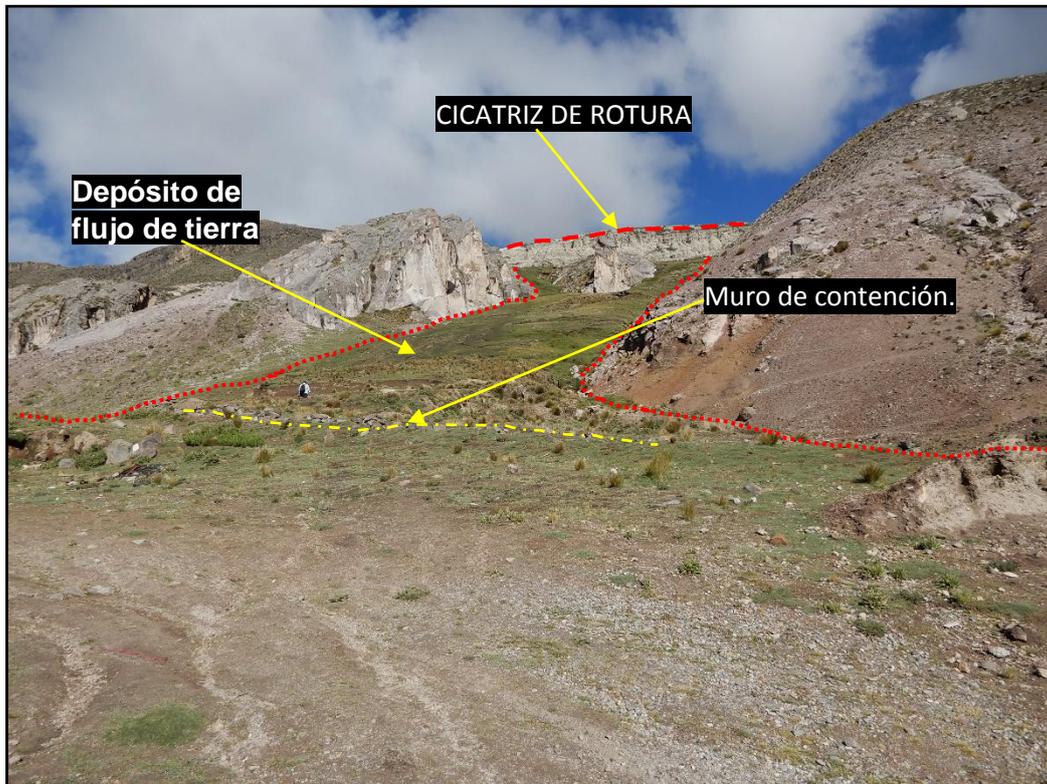
En la parte alta de la zona urbana se han construido pequeños muros, a base de rocas, como un sistema de protección, para desviar las aguas provenientes de las partes altas; este tipo de muros no soportaría eventos considerables de flujos. (figuras 13 y 14)

Figura 13. Depósito de flujo de tierra. (coordenadas UTM E: 792847, N: 8335354).

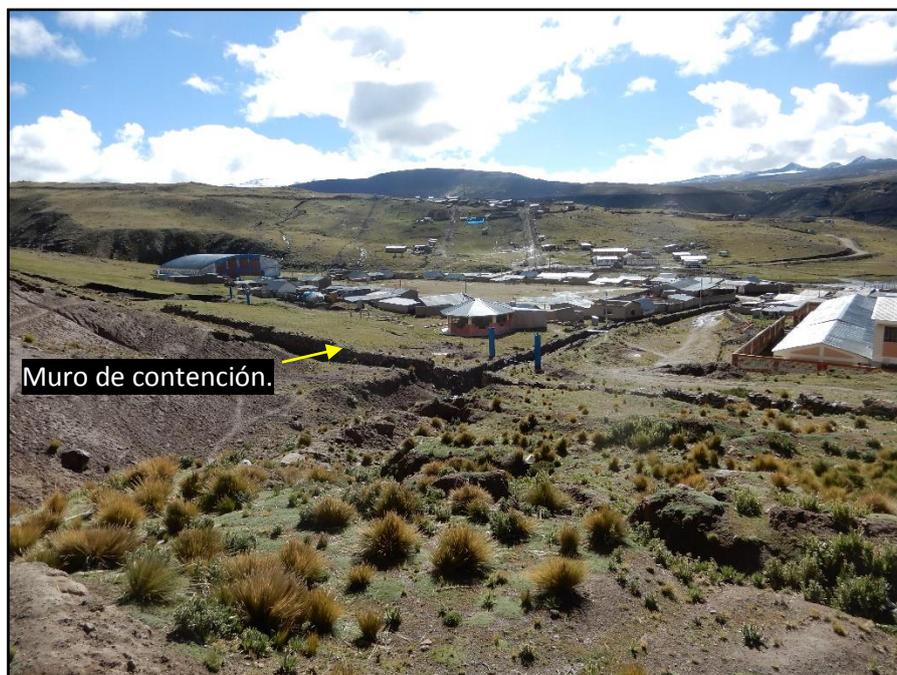
Figura 14. Muro de contención en la parte alta del Centro Poblado Menor de Arcata. (coordenadas UTM E: 792817, N: 8335341).

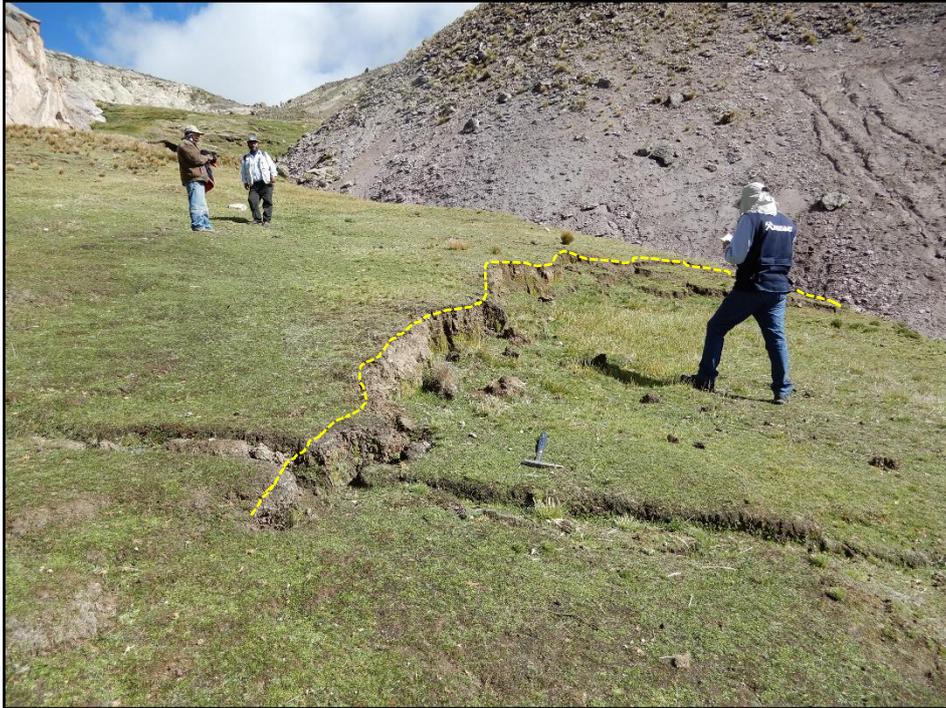
En el punto UTM E: 792762, N: 8335346; se evidencia un agrietamiento de 14 metros de longitud, con un desnivel de 50 cm (figura 15). Este agrietamiento se desarrolla sobre el depósito de los movimientos en masa antiguos. El depósito se encuentra poco consolidado.

Figura 15. Agrietamiento en la parte alta del Centro Poblado Menor de Arcata. (coordenadas UTM E: 792762, N: 8335346).

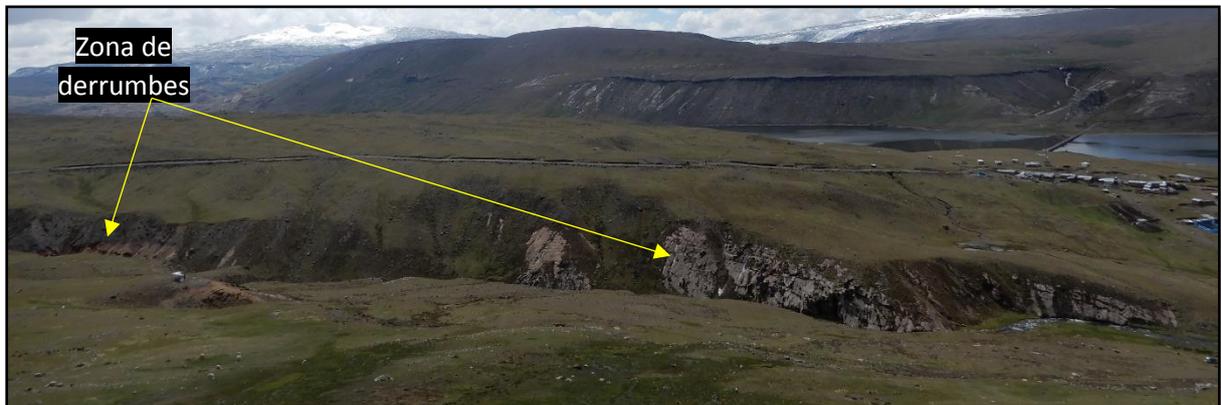
Los derrumbes se presentan a lo largo del río que une las lagunas Huisca Huisca y Arcata. En ambas márgenes, afloran depósitos de corrientes piroclásticas, localmente llamado sillar; los cuales se presentan moderadamente meteorizadas y medianamente fracturadas; la erosión fluvial, socaba las bases de ambas márgenes, dejándolos sin soporte (figura 16).

Figura 16. Zona de derrumbes en Arcata. (coordenadas UTM E: 792489., N: 8335672).

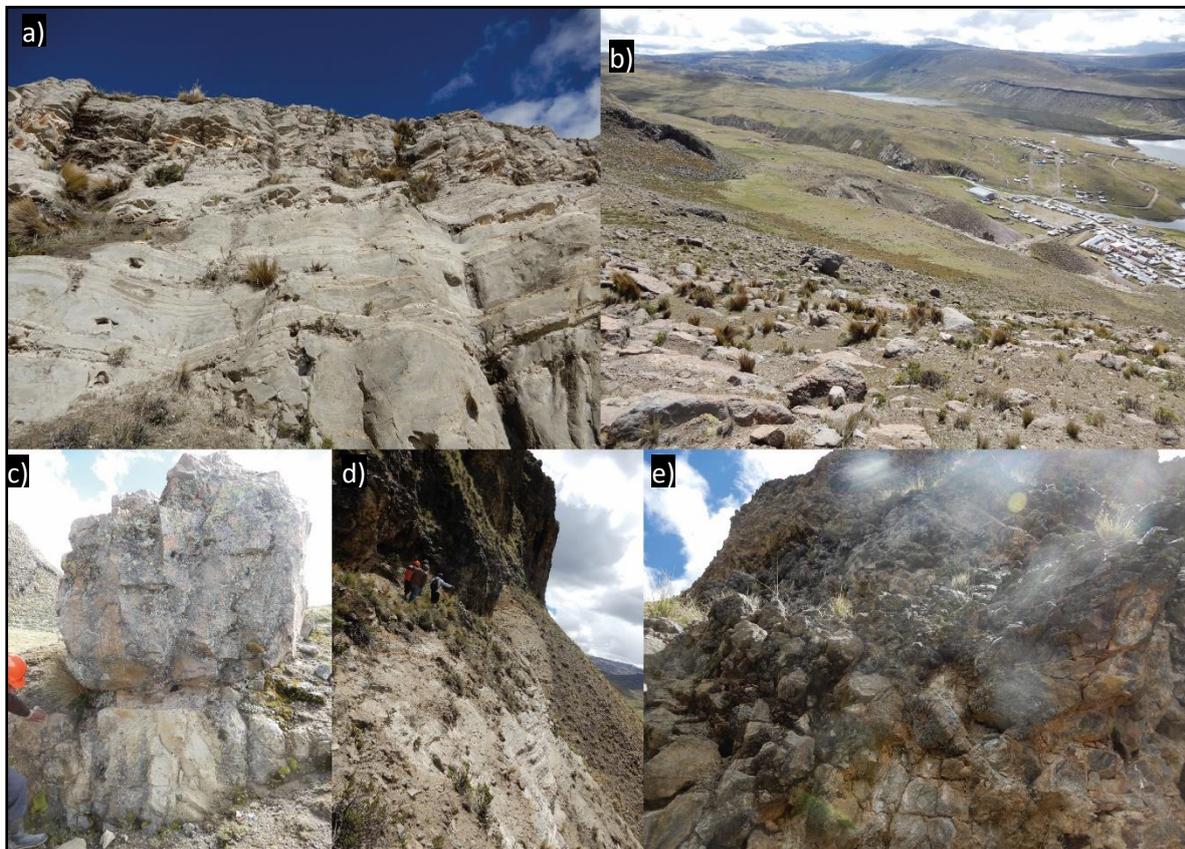
La caída de rocas en el centro poblado menor de Arcata, ocurre en los acantilados ubicados en la parte alta de la zona urbana; donde las pendientes son mayores a 45° (figuras 17a, 17d y 17e).

También se han encontrado bloques colgados, soportados por la base, los cuales podrían caer, si se les quita el soporte que actualmente tienen (figuras 17b y 17c).

Figura 17. Se aprecian las zonas de desprendimiento de rocas, las cuales se ubican en las siguientes coordenadas UTM: a) E: 792616., N: 8335389; b) E: 792402, N: 8335233; c) E: 792581, N: 8335474; d) E: 792409, N: 8334808 y e) E: 792443, N: 8334875.

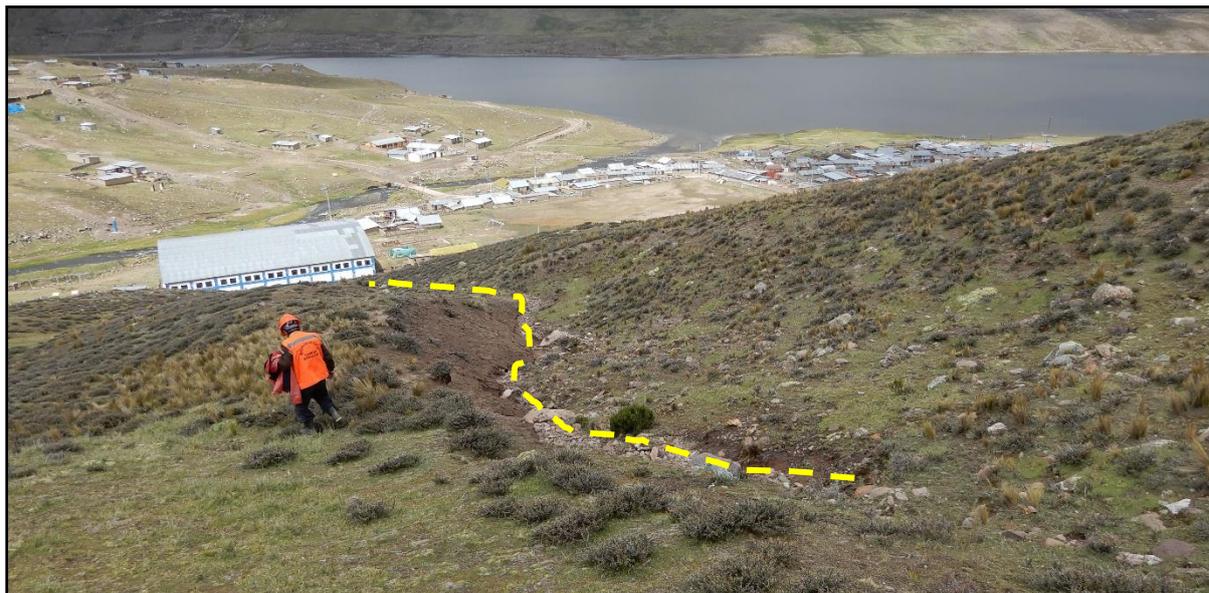
Los procesos de erosión de ladera de tipo cárcavas en el centro poblado menor de Arcata, se presentan en las laderas compuestas por depósitos coluviales de antiguas ocurrencias de movimientos en masa. Las cárcavas poseen hasta 4 metros de ancho y entre 1 a 2 metros de profundidad (figura 18).

Figura 18. Procesos de erosión de ladera en cárcavas en la parte alta del centro poblado menor de Arcata. (coordenadas UTM E: 792808, N: 8335613).

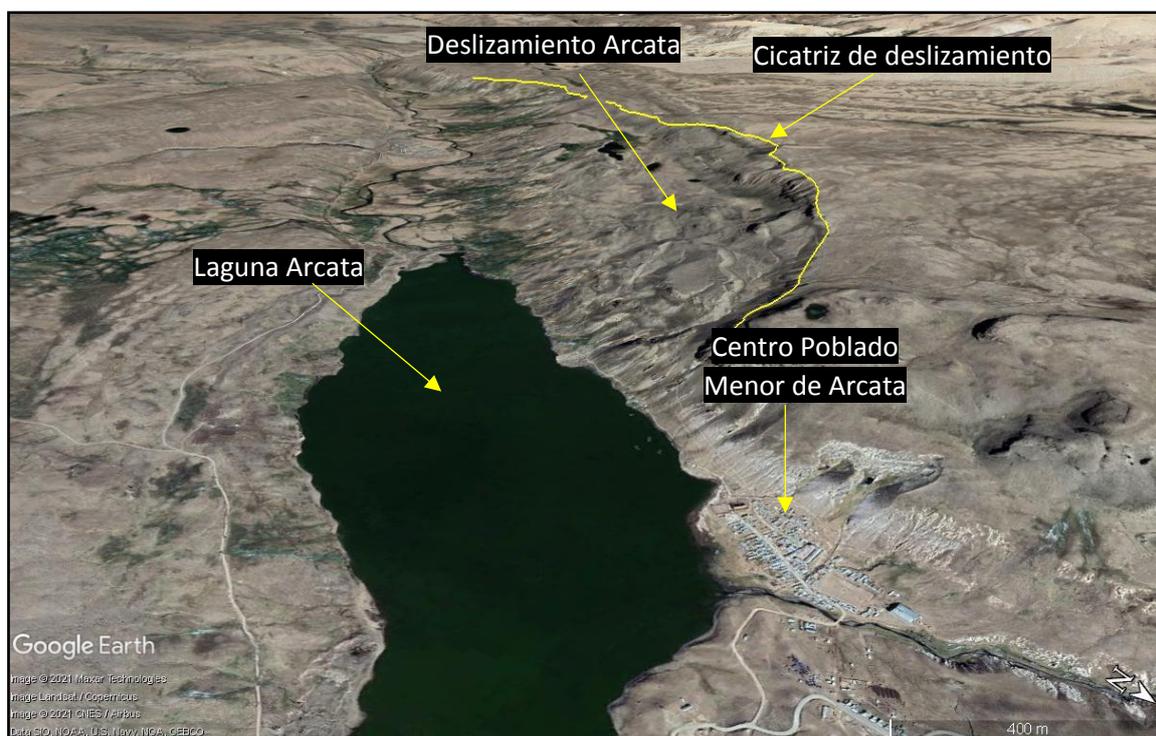
A 800 m al suroeste del Centro Poblado Menor de Arcata, se aprecia una cicatriz, de más de 5 km de longitud. En las observaciones de imágenes satelitales se evidencia una depresión con forma de herradura, que corresponde al deslizamiento Arcata, (figura 19). La corona y el salto de escarpe, no se observan nítidamente debido a los procesos de erosión y meteorización que afectó el lugar.

Figura 19. Deslizamiento Arcata, ubicado a 800 m al suroeste del centro poblado menor de Arcata.

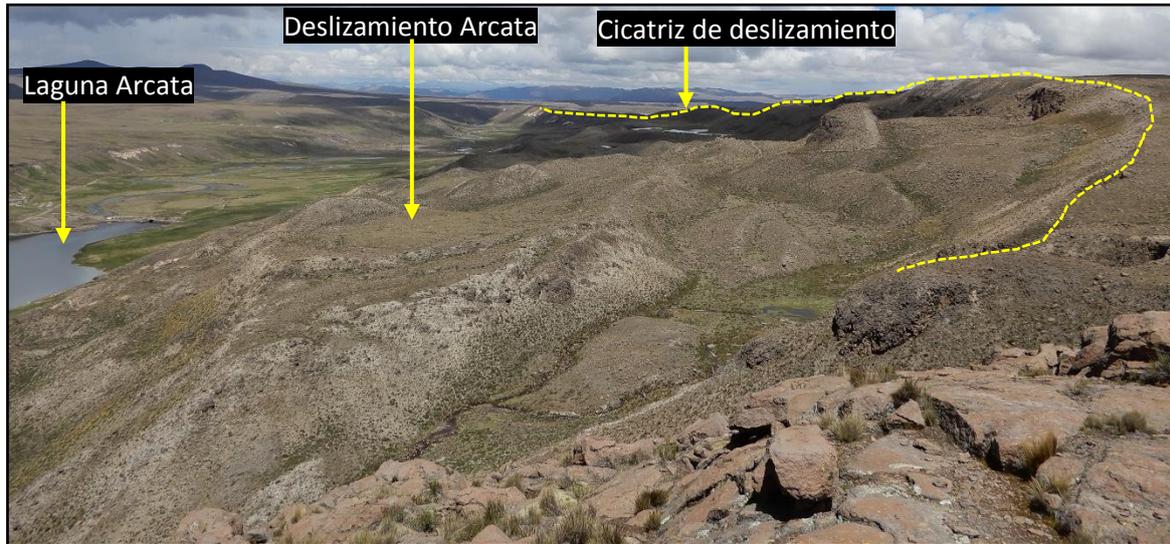
La masa deslizada o removida, generó un dique natural, el cual represó el río de ese tiempo, lo que originó la laguna de Arcata. (figura 20).

Figura 20. Cuerpo del deslizamiento Arcata y a cicatriz de deslizamiento.

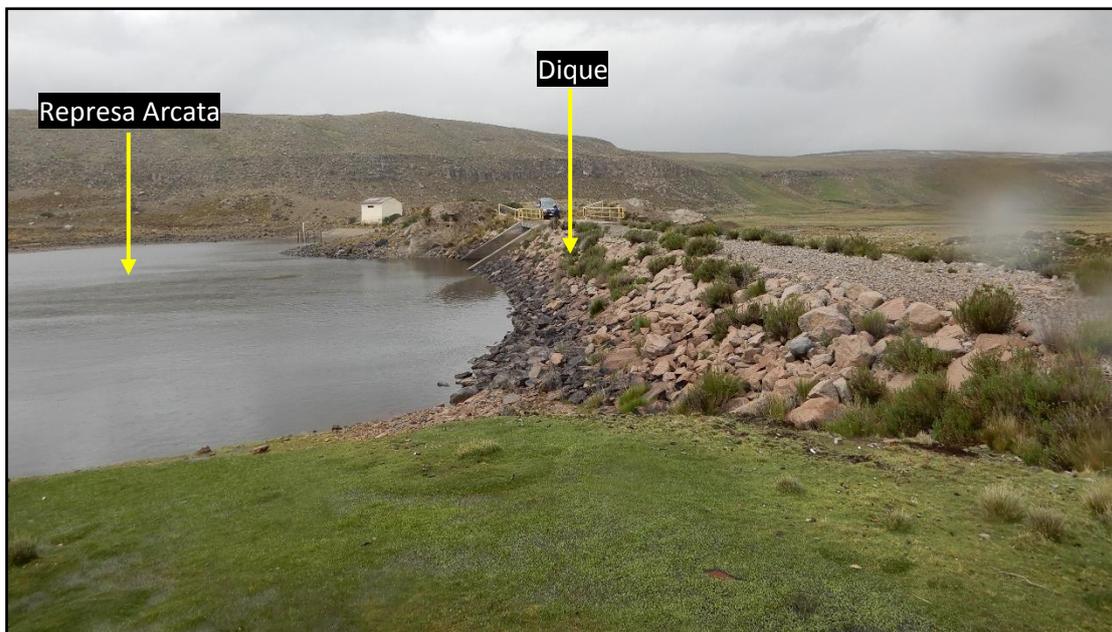
La empresa minera Ares Hochschild Mining, habría construido un dique a base de bloques de roca, para represar las aguas, (figura 21).

Figura 21. Dique de la represa Arcata. (coordenadas UTM E: 791811, N: 8333534).

10. En las lagunas Arcata y Huisca Huisca se construyeron diques a base de bloques de roca, para represar las aguas de ambas lagunas. En el armazón de los diques se observan bloques fracturados y bloques sueltos que están fuera del armazón.
