Informe Técnico N° A7152

EVALUACIÓN DE PELIGROS GEOLÓGICOS POR FLUJO DE TIERRA E INUNDACIÓN FLUVIAL EN EL CENTRO POBLADO MENOR DE ARCATA

Región Arequipa
Provincia Condesuyos
Distrito Cayarani

Elaborado por la Dirección de
Geología Ambiental y Riesgo
Geológico del Ingemmet

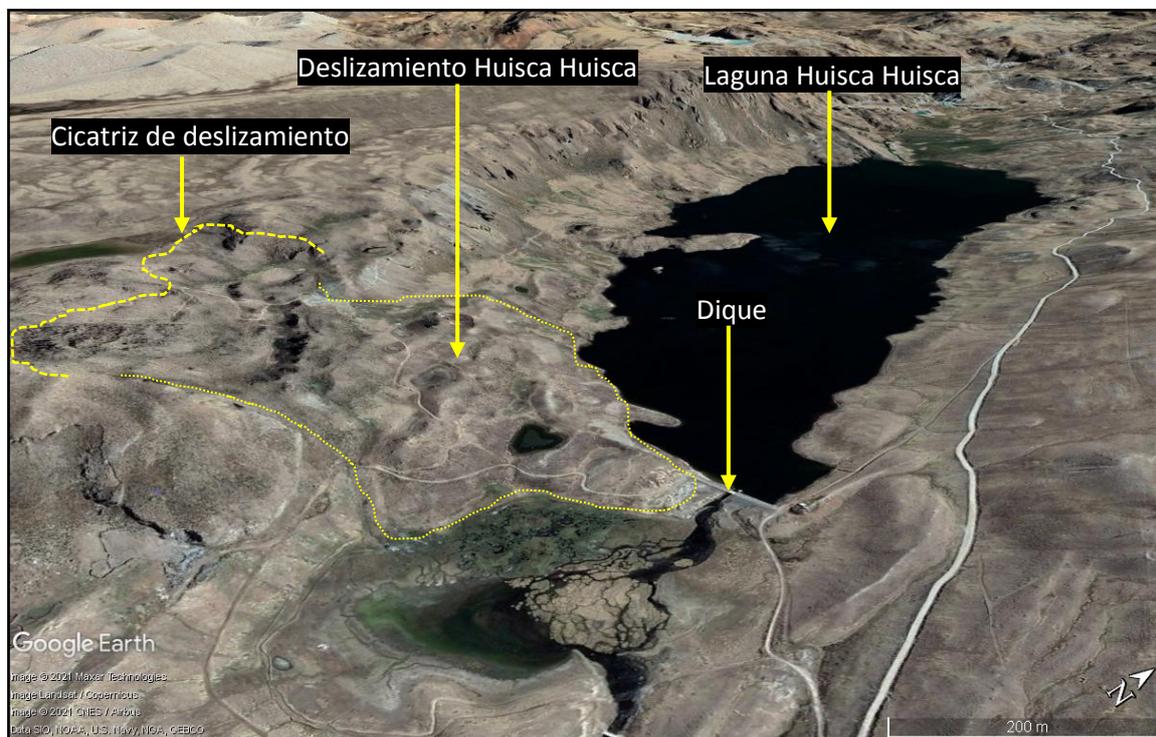
A 2 km al noroeste del centro poblado menor de Arcata, se aprecia una cicatriz, de 1.5 km de longitud. Según las imágenes satelitales se evidencia una depresión con forma no definida, que corresponde al deslizamiento Huisca Huisca, (figura 22). La corona y el salto de escarpe, no se observan nítidamente debido a los procesos de erosión y meteorización que afectó el lugar.

Figura 22. Deslizamiento Huisca Huisca, ubicado a 2 km al noroeste de Arcata.

La masa deslizada o removida, llegó hasta el fondo del valle glaciar, lo cual generó un dique natural y represó el río en ese tiempo, lo que originó la laguna Huisca Huisca.

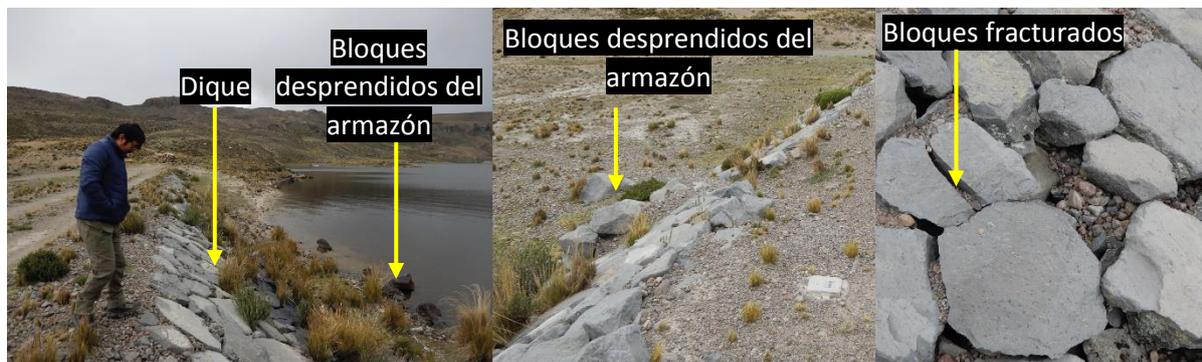
La empresa minera Ares Hochschild Mining, habría construido un dique a base de bloques de roca, para represar las aguas. En el dique se observan bloques fracturados y desprendidos, que están fuera del armazón del dique (figura 23).

Figura 23. Dique de la represa Huisca Huisca. (coordenadas UTM E: 792438, N: 8337194).

10. En las lagunas Arcata y Huisca Huisca se construyeron diques a base de bloques de roca, para represar las aguas de ambas lagunas. En el armazón de los diques se observan bloques fracturados y bloques sueltos que están fuera del armazón.

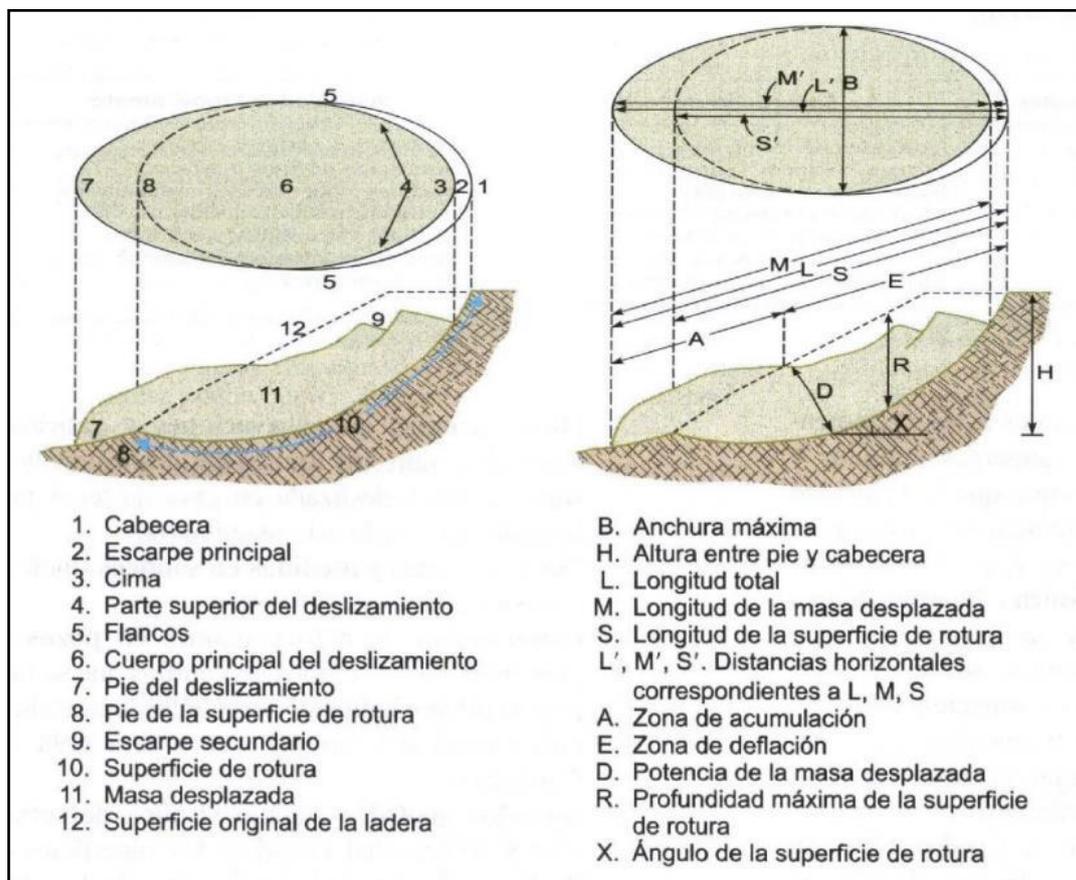
Deslizamiento rotacional, es cuando la superficie de rotura es una superficie cóncava. Los deslizamientos rotacionales se producen fundamentalmente en materiales homogéneos o en macizos rocosos muy fracturados, Antoine, (1992), se suelen diferenciar por una inclinación contrapendiente de la cabecera.

Figura 25. Elementos morfológicos y morfométricos de un deslizamiento, tomado de González de Vallejo., (2002).

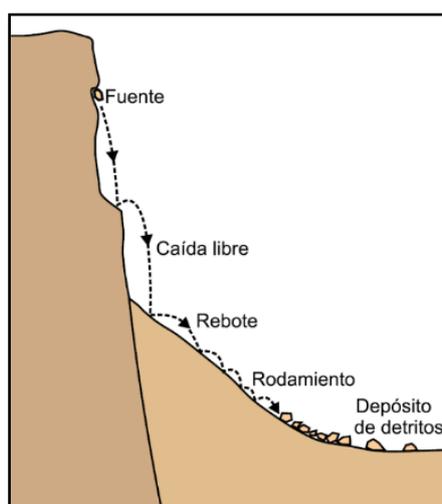
En Evans y Hungr (1993) se pueden consultar ejemplos de caída de roca fragmentada, (figuras 26 y 27). Los acantilados de roca son usualmente la fuente de caídas de roca, sin embargo, también puede presentarse el desprendimiento de bloques de laderas en suelo de pendiente alta.

Figura 26. Esquema de la caída de rocas

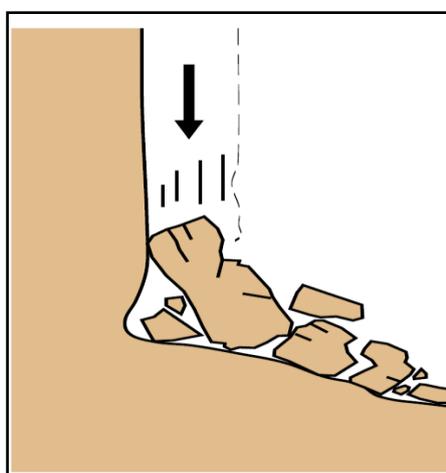
Figura 27. Esquema de Corominas y Yague (1997) denominan a este movimiento "colapso".

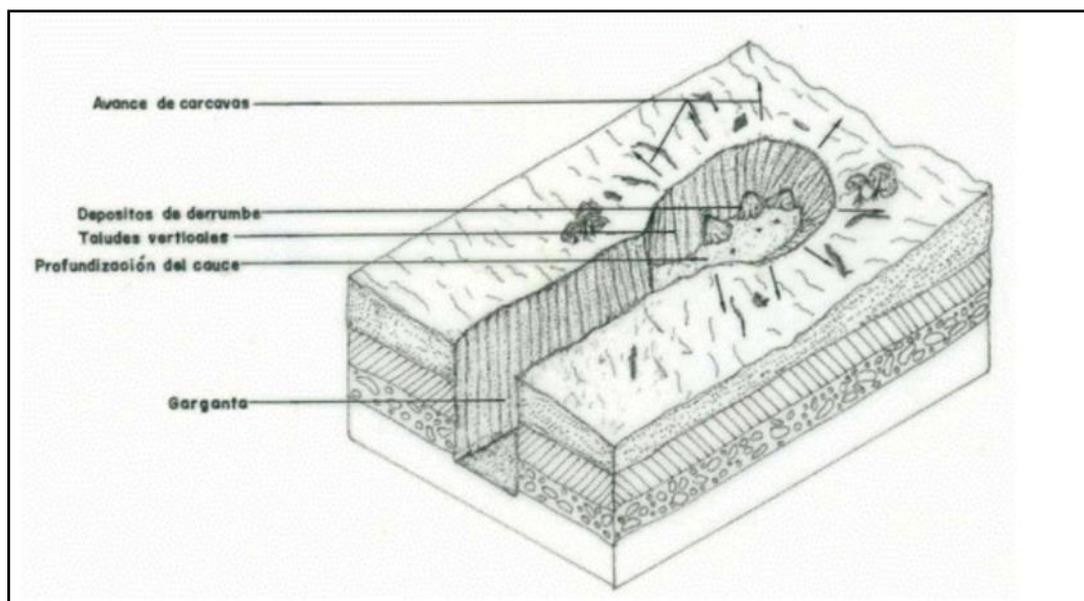
La erosión en cárcavas es un fenómeno que se da bajo diversas condiciones climáticas (Gómez et al., 2011), aunque más comúnmente en climas semiáridos y sobre suelos estériles y con vegetación abierta, con un uso inadecuado del terreno o inapropiado diseño del drenaje de las vías de comunicación. Las incisiones que constituyen las cárcavas se ven potenciadas por avenidas violentas y discontinuas típicas del clima mediterráneo, lluvias intensas o continuas sobre terrenos desnudos o por la concentración de flujos superficiales fomentados por obras de drenaje de caminos o carreteras, (figura 28).

Figura 28. Proceso de formación de cárcavas
