Informe Técnico N° A7147

EVALUACIÓN DE PELIGROS GEOLÓGICOS POR MOVIMIENTOS EN MASA EN EL SECTOR QUILLALLA

Región Arequipa
Provincia Castilla
Distrito Uñón

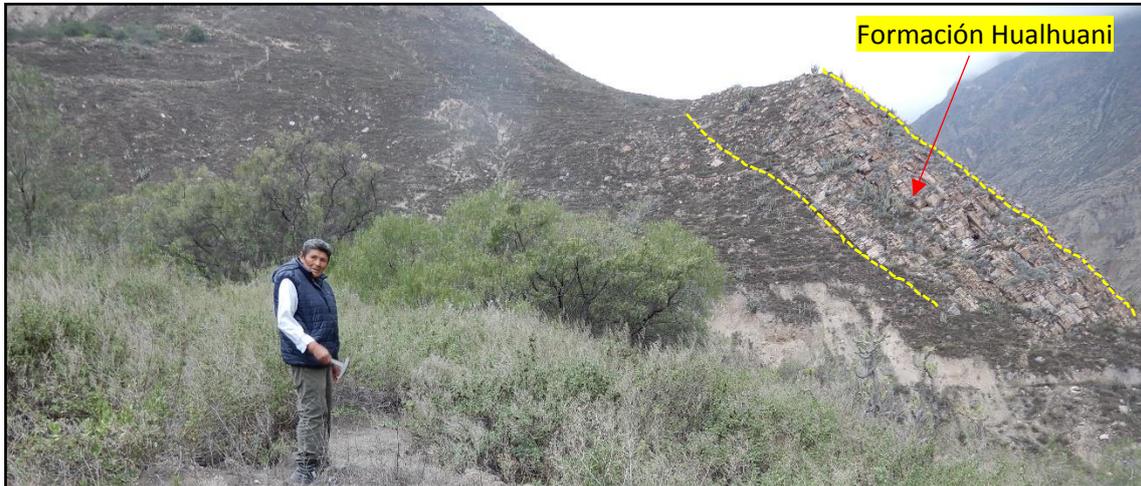
Es la unidad litoestratigráfica más antigua que aflora en la zona evaluada, se ubica en la parte central del sector Quillalla. Está conformada por areniscas cuarzosas de color beige, con algunas intercalaciones de lutitas negras en los niveles inferiores de la secuencia. Estas afloran en acantilados de más de 100 metros de alto, Romero y Ticona (2002). Se presenta moderadamente meteorizadas y medianamente fracturadas (figura 3).

Figura 3. Afloramiento de la Formación Hualhuani. (coordenadas UTM E: 775236, N: 8258628).

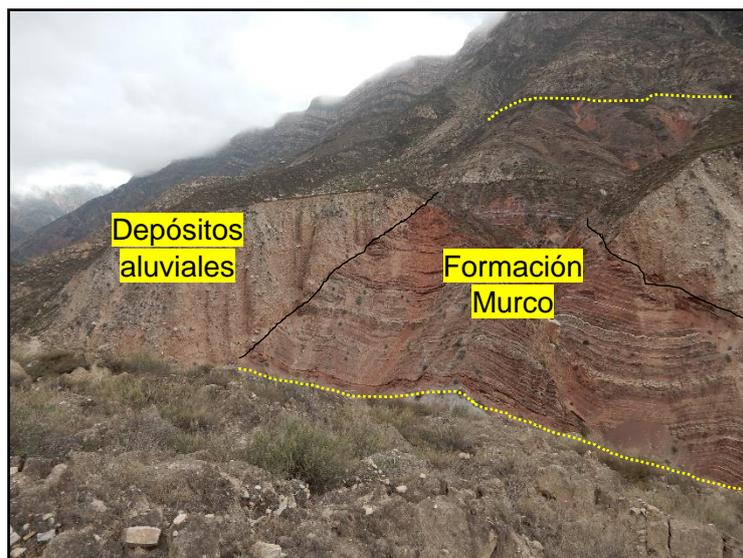
Esta formación está suprayaciendo a la Formación Hualhuani, está conformada por intercalaciones de lutitas y areniscas de color rojo, en el sector de Quillalla presenta un espesor de más de 100 m, Romero y Ticona (2002). Las lutitas se encuentran completamente meteorizadas y muy fracturadas. Se observan suelos provenientes de la meteorización de las lutitas, los cuales se presentan sumamente sueltos, fácil de removilizar (figura 4). Los clastos son pequeños, está conformado por gravas, arenas y limo, los cuales también se observan en el cuerpo del deslizamiento antiguo.

Figura 4. Formación Murco, en el sector Quillalla. (coordenadas UTM E: 774917, N: 8258344).

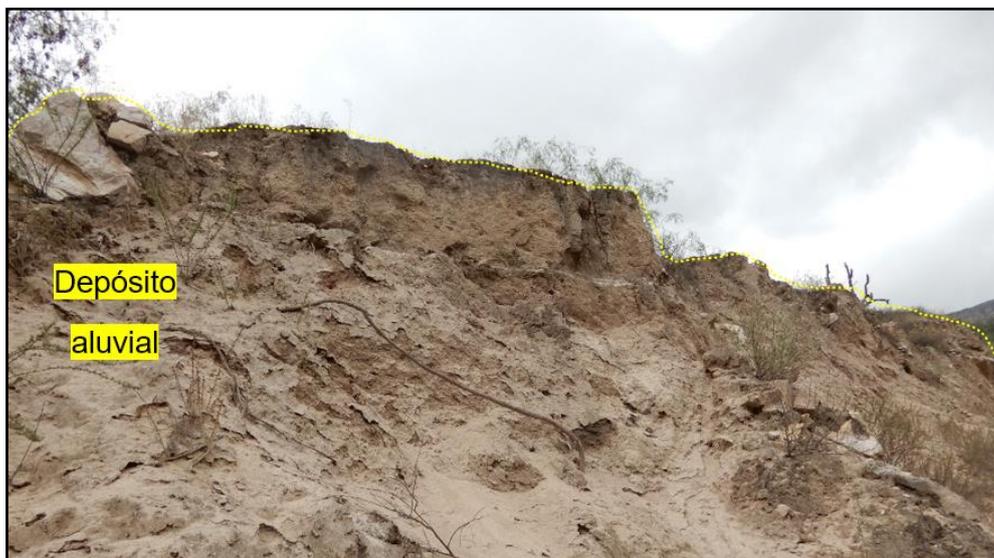
Los depósitos aluviales se presentan poco consolidados, (figura 5). La mayoría de los movimientos en masa en Uñón se generan en depósitos aluviales, tal como se observa en los sectores, Quillalla y en la parte baja de la zona urbana de Uñón.

Figura 5. Depósitos Aluviales. (coordenadas UTM E: 774849, N: 8258608).

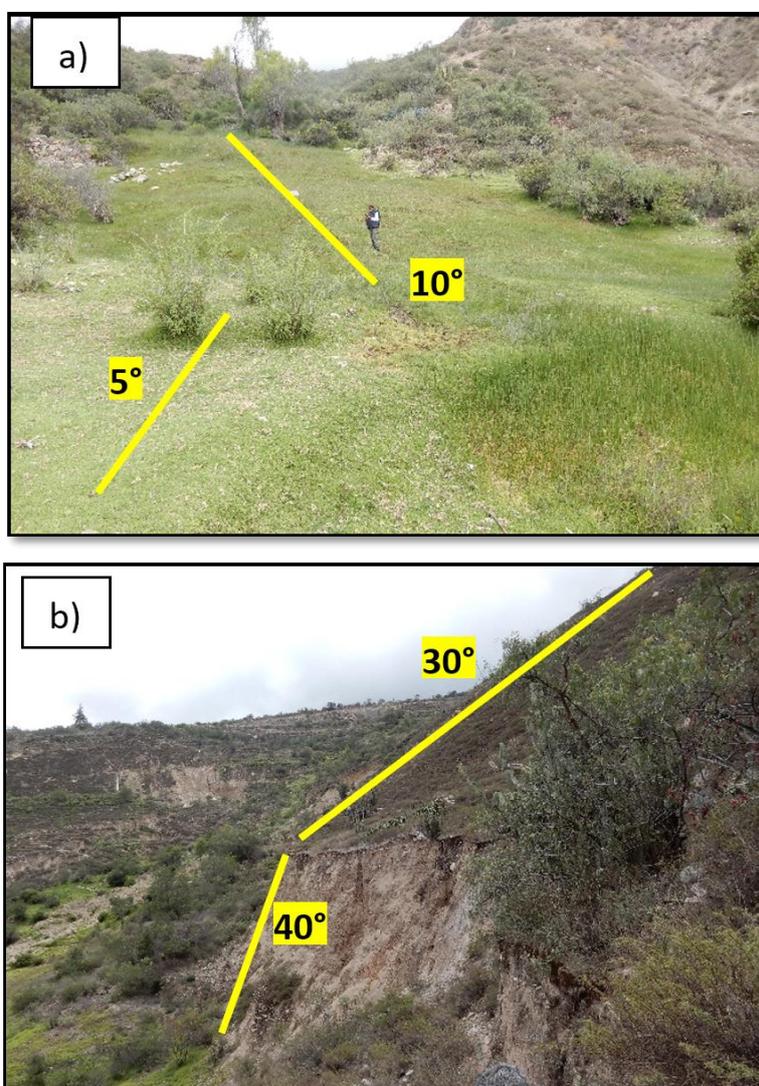
Las pendientes de los terrenos en el sector Quillalla varia desde llanos a inclinados suavemente (1° - 5°), en zona media del acantilado se tiene un cambio abrupto a terrenos escarpados ($> 45^{\circ}$), en la parte alta es muy fuerte (25° - 45°), (figuras 6). Se elaboro un mapa de pendientes en base al modelo de elevación digital (DEM), de 12.5 m, tomado del portal EARTH-DATA - Alaska Satellite Facility Distributed (ASF DAAC) de la NASA (figura 7).

Figura 6. En a) Muestran las pendientes suaves en Quillalla. (coordenadas UTM E: 775510, N: 8259001), y b) las pendientes muy fuertes y escarpados. (coordenadas UTM E: 775225, N: 8258776).

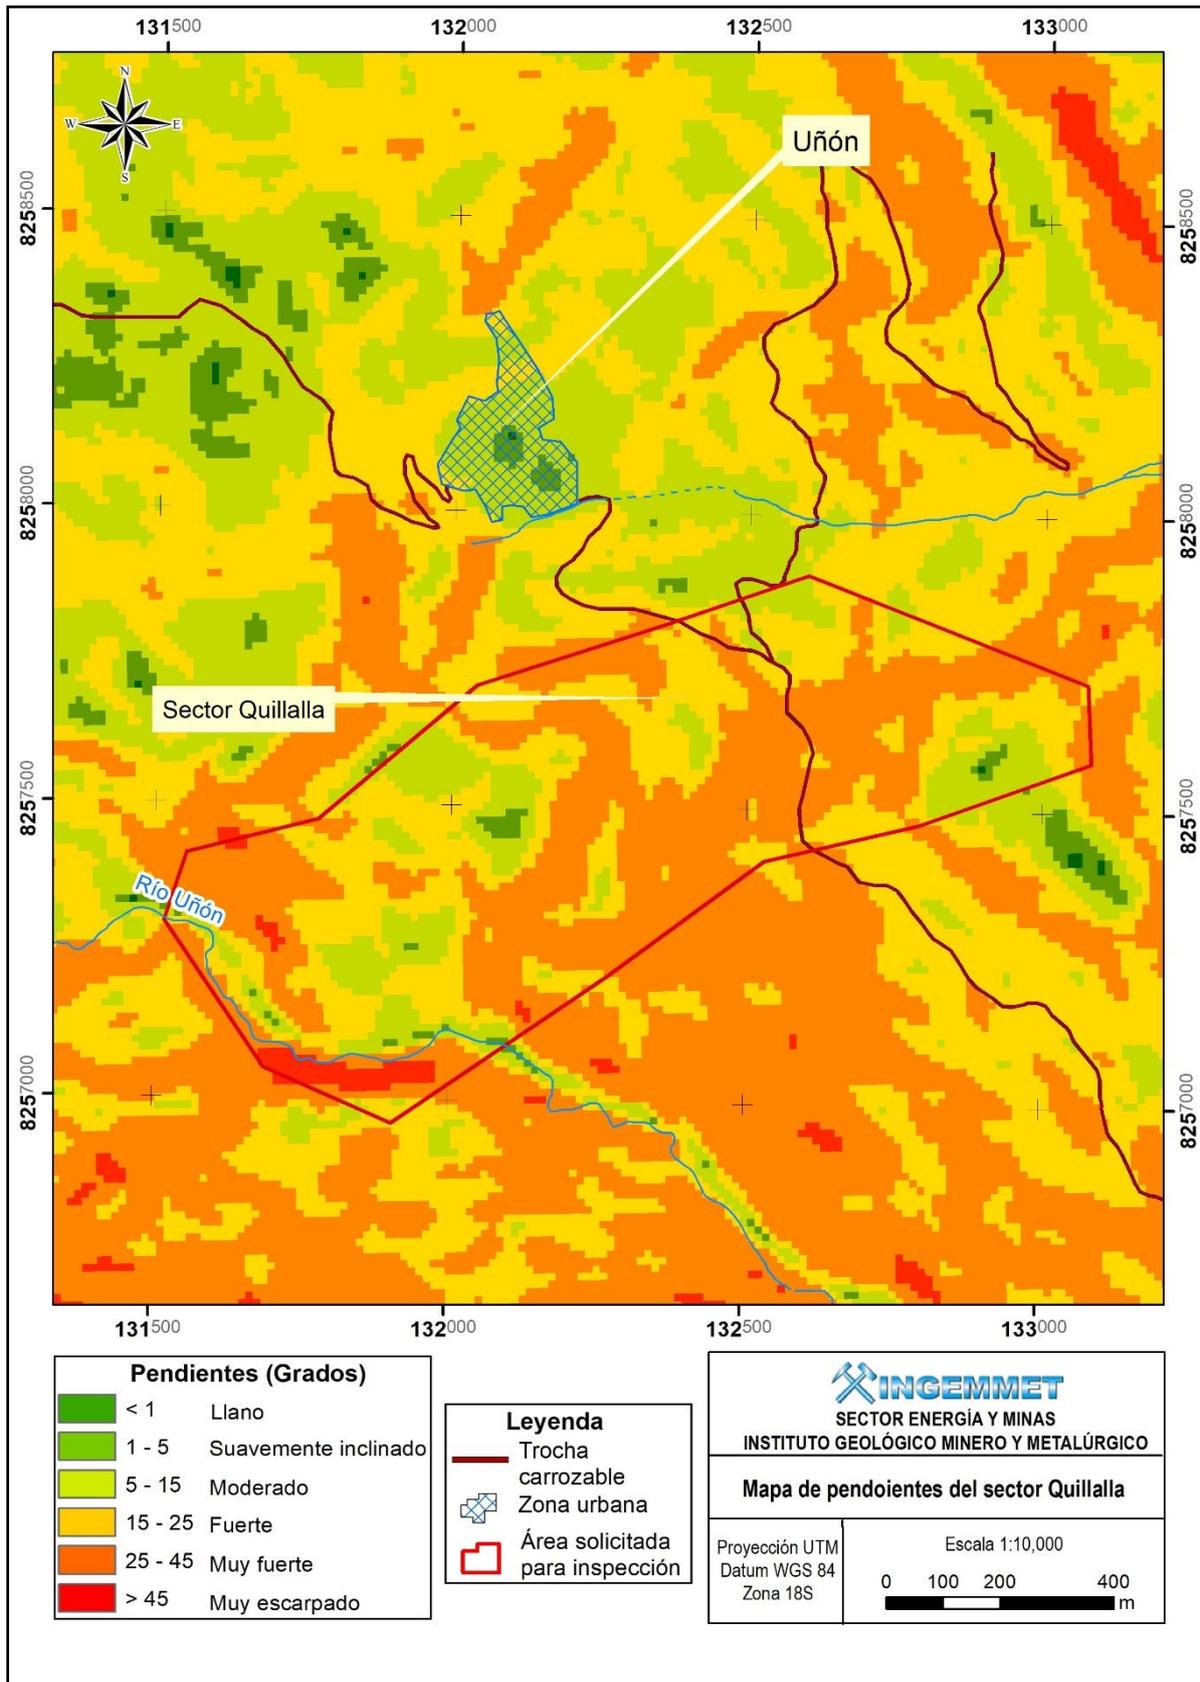
Figura 7. Mapa de pendientes del sector Quillalla.

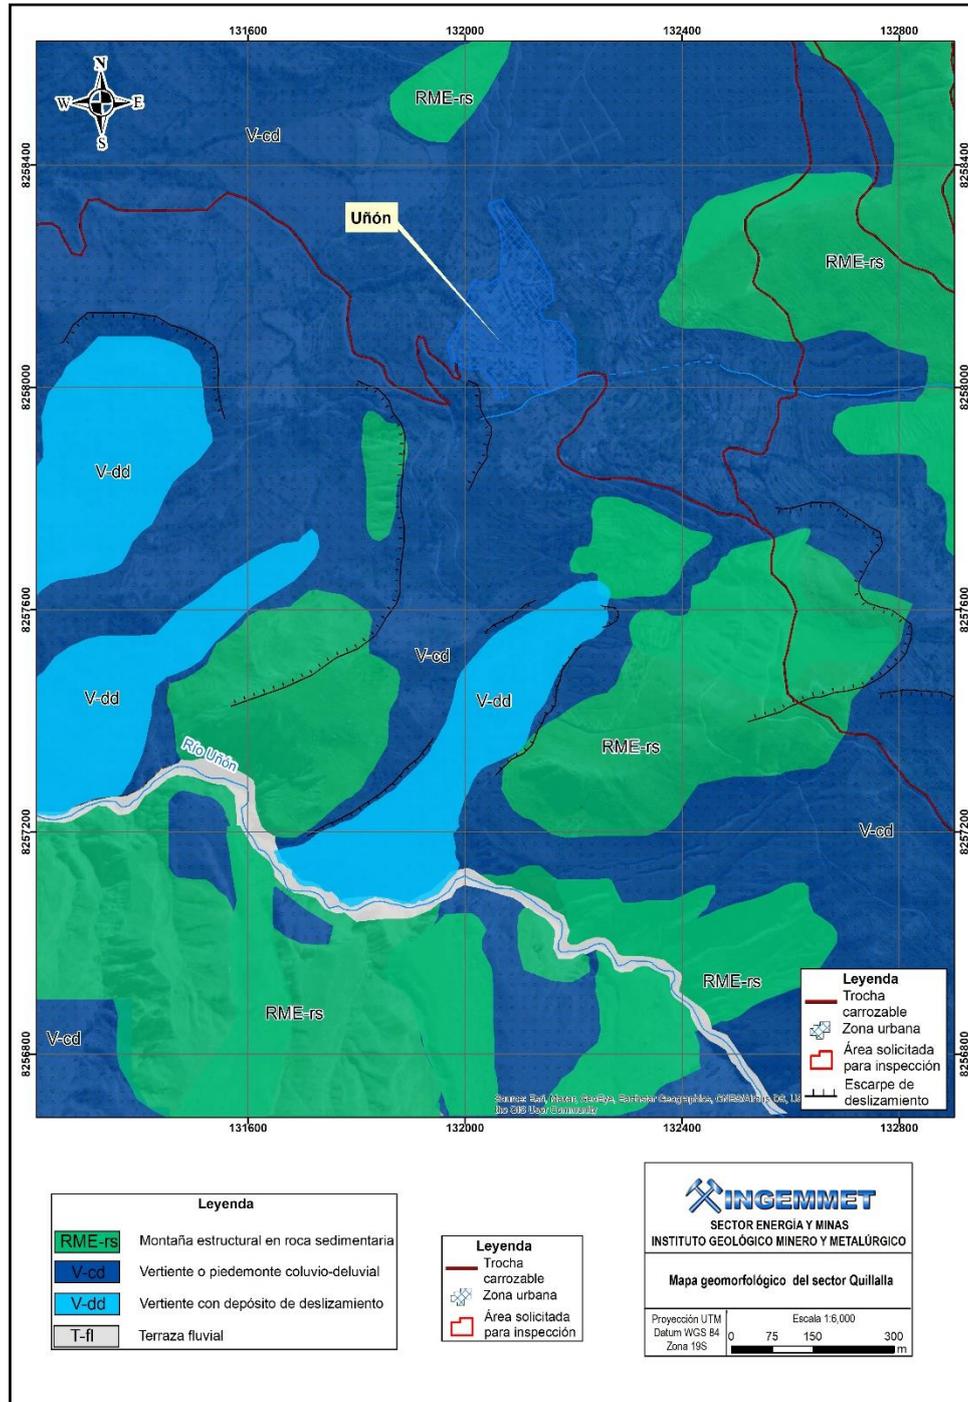
Figura 8. Mapa geomorfológico del sector Quillalla (Tomado y modificado del mapa geomorfológico a escala 250,000 del Ingemmet)

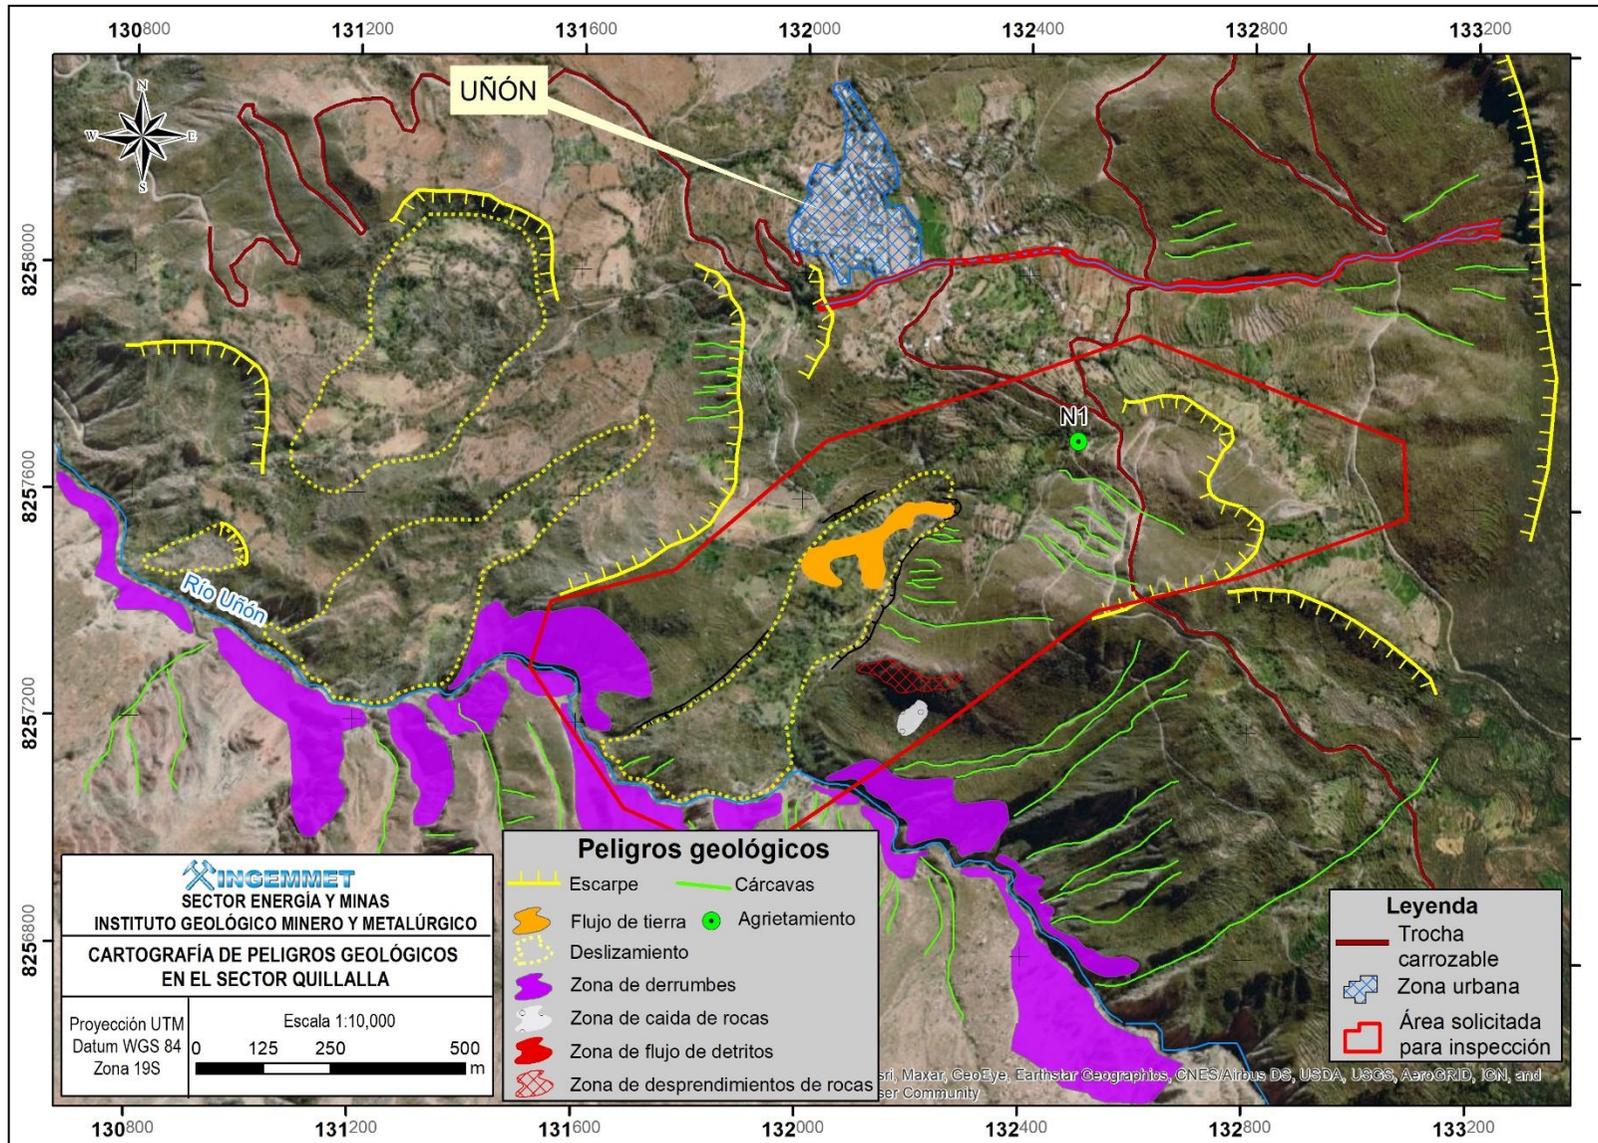
En el sector Quillalla, ubicado en la margen derecha del río Uñón; se identificaron ocurrencias de movimientos en masa (figura 9) de tipo:

Figura 9. Mapa de cartografía de peligros geológicos en el sector Quillalla

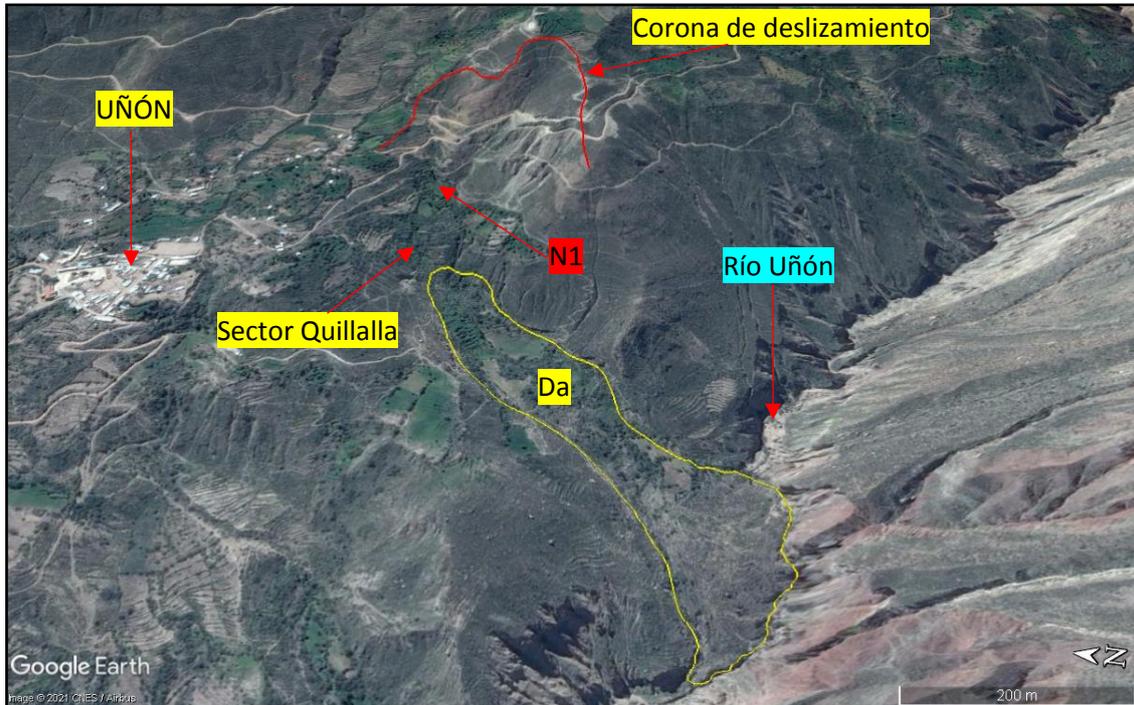
En la parte alta del sector, se identificó un escarpe de deslizamiento antiguo (Da). Asimismo, en el punto N1 se aprecian agrietamientos en los terrenos, los cuales podrían desencadenar en un nuevo deslizamiento y podrían afectar la zona agrícola (figura 10).

Figura 10. Deslizamiento en el sector Quillalla. (coordenadas UTM E: 775456, N: 8258978).

Asimismo, en la parte alta del sector Quillalla, se evidencia una depresión con forma irregular que corresponde al deslizamiento antiguo (Da), (figuras 9 y 10). La corona y el salto de escarpe, no se observan nítidamente debido a los procesos de erosión y meteorización que afectó el lugar.

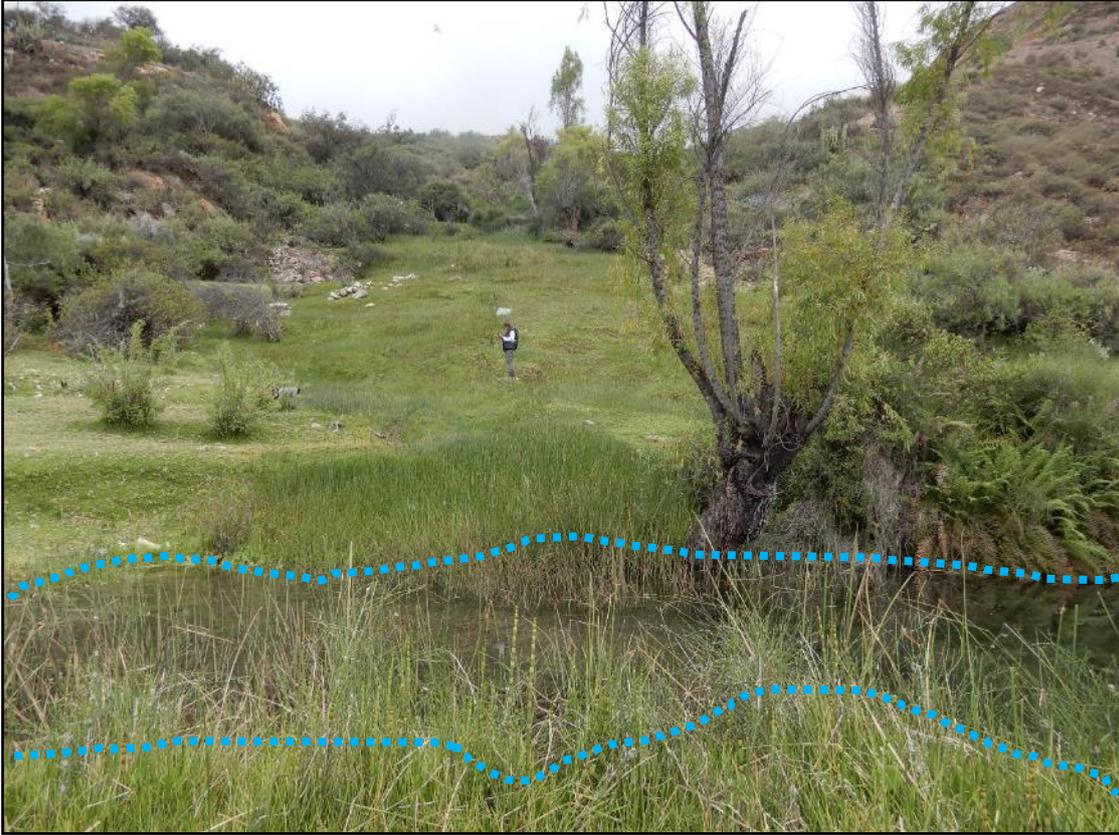
La masa deslizada o removida, llega hasta el cauce del río Uñón y lo represó parcialmente. Además, presentan lomeríos en la ladera media; los mismo que evidencia el empuje del terreno a manera de reptación. También, presenta un cuerpo de agua (figura 11) y filtraciones que saturan el terreno.

Figura 11. Se aprecian cuerpos de agua en la ladera media del deslizamiento antiguo (coordenadas UTM E: 775493, N: 8258984).

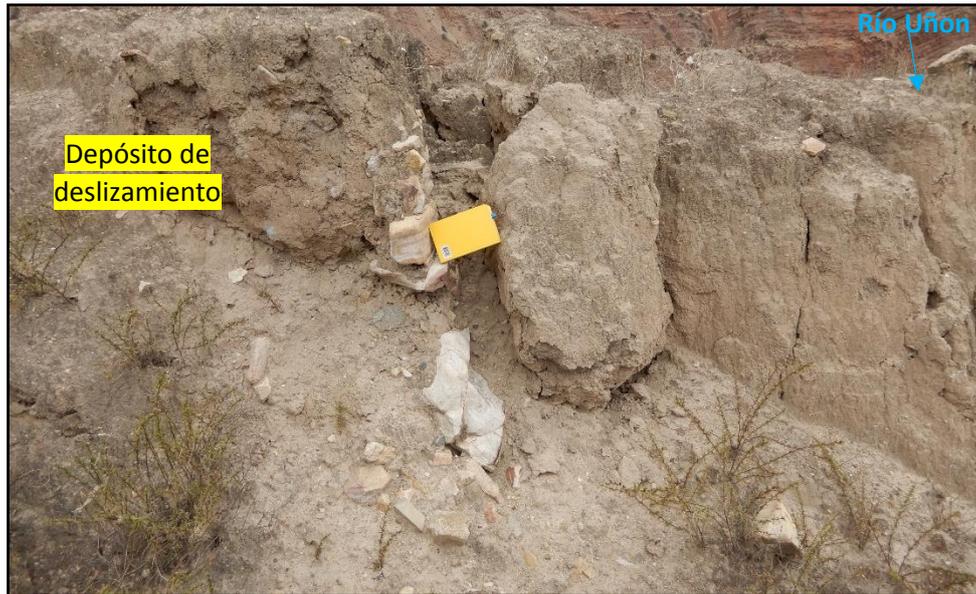
La masa deslizada, está conformado por bloques angulosos, gravas, arenas y limos. La matriz está compuesta por arenas finas y limos. Los bloques ángulos erráticos llegan a medir hasta 80 cm. (figuras 12 y 13).

Los componentes encontrados en el cuerpo del deslizamiento, corresponden a rocas que afloran en la parte alta y media de las laderas del sector. Son bloques de areniscas cuarzosas de color beige y lutitas de color rojo, se encuentran altamente meteorizadas y muy fracturadas; los mismos que generan suelo no consolidado, poco compactados, fácil de removilizarse si son saturados de agua. Asimismo, en la parte baja del cuerpo del deslizamiento se evidencian bloques fracturados por compresión.

Figura 12. Depósitos del deslizamiento antiguo (Da). (coordenadas UTM E: 774878, N: 8258511).

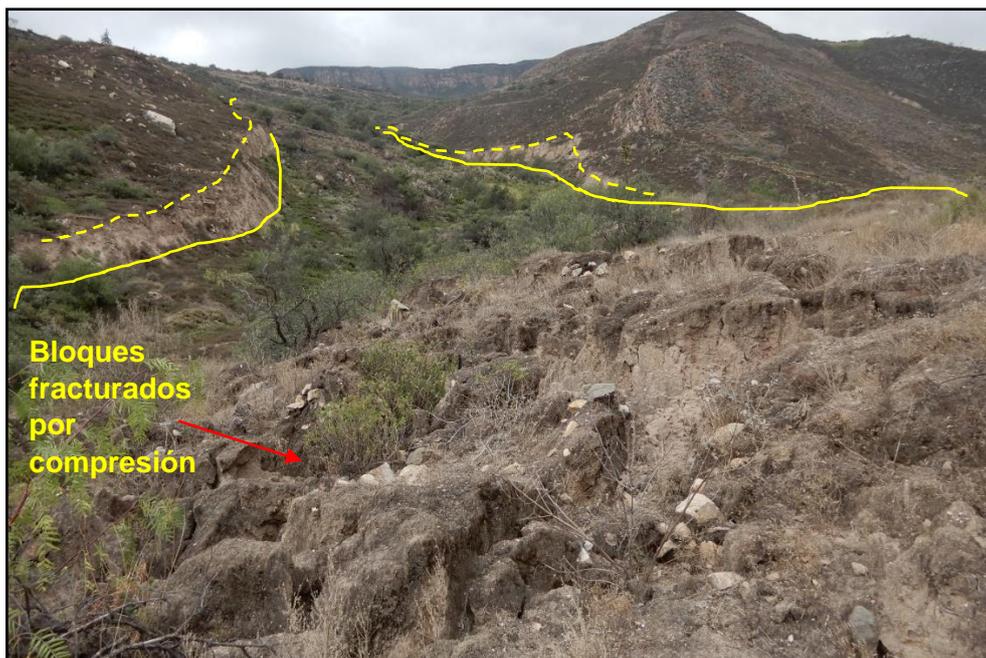
Figura 13. Cuerpo del deslizamiento en el sector Quillalla. (coordenadas UTM E: 774876, N: 8258530).

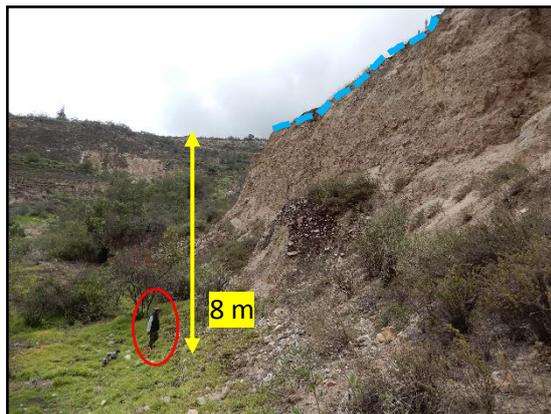
Además, presentan escarpes de más de 8 metros de alto (figura 14), en ambos márgenes del deslizamiento. Aparentemente estos escarpes se han generado por los sucesivos movimientos que ha tenido el cuerpo de deslizamiento. Movimientos muy lentos, imperceptibles.

Figura 14. Escarpe en el margen izquierdo del deslizamiento antiguo. (coordenadas UTM E: 775229, N: 8258778).

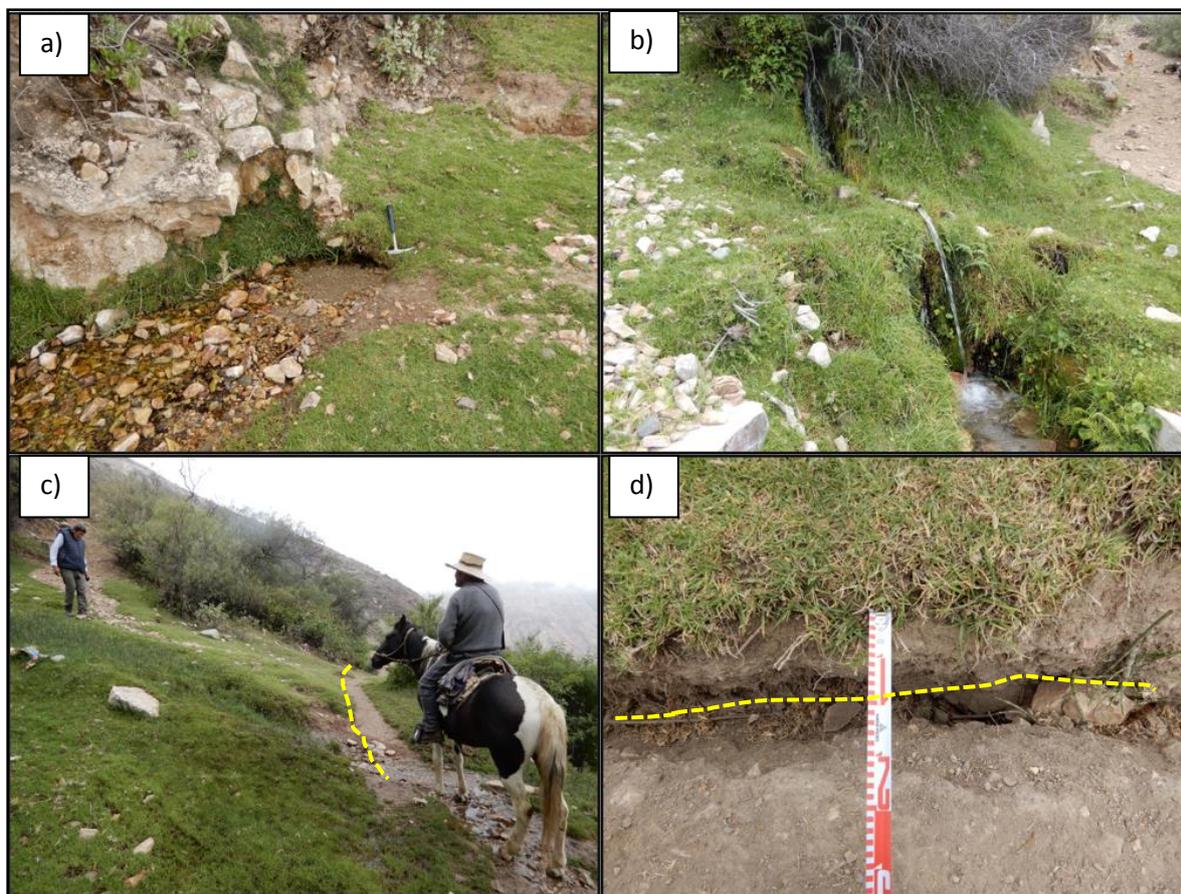
En el sector Quillalla, existe un manantial de agua (puquial), cuyas aguas son vertidas directamente a la superficie de los terrenos; durante la visita de campo, se evidenció un caudal importante de aproximadamente $0.015 \text{ m}^3 / \text{s}$; de agua proveniente del manantial (figuras 15a, 15b y 15c). El manantial se ubica en la pared del escarpe del deslizamiento antiguo, exactamente en el punto N1 del mapa de cartografía de peligros geológicos (figura 9).

En el punto UTM E: 775558, N: 8259016; se evidencia un agrietamiento de 11 metros de longitud y 15 cm de ancho (figuras 15c y 15d). Este agrietamiento se desarrolla sobre el cuerpo del deslizamiento antiguo, conformado por bloques subangulosos de hasta 50 cm, gravas, arenas y limos. El depósito se encuentra poco consolidado.

Figura 15. Muestra en a) manantial de agua (puquial) en el sector Quillalla, b) las aguas se vierten a la superficie de los terrenos, c y d) muestran el agrietamiento ubicado en el sector Quillalla.

5. Todos los reservorios de agua en el sector deberían ser impermeabilizados para evitar la infiltración en los terrenos.
6. Sensibilizar a la población a través de talleres y charlas con el objetivo de concientizar en gestión de riesgos para evitar construcción de viviendas o infraestructura área susceptibles a la ocurrencia de movimientos en masa.

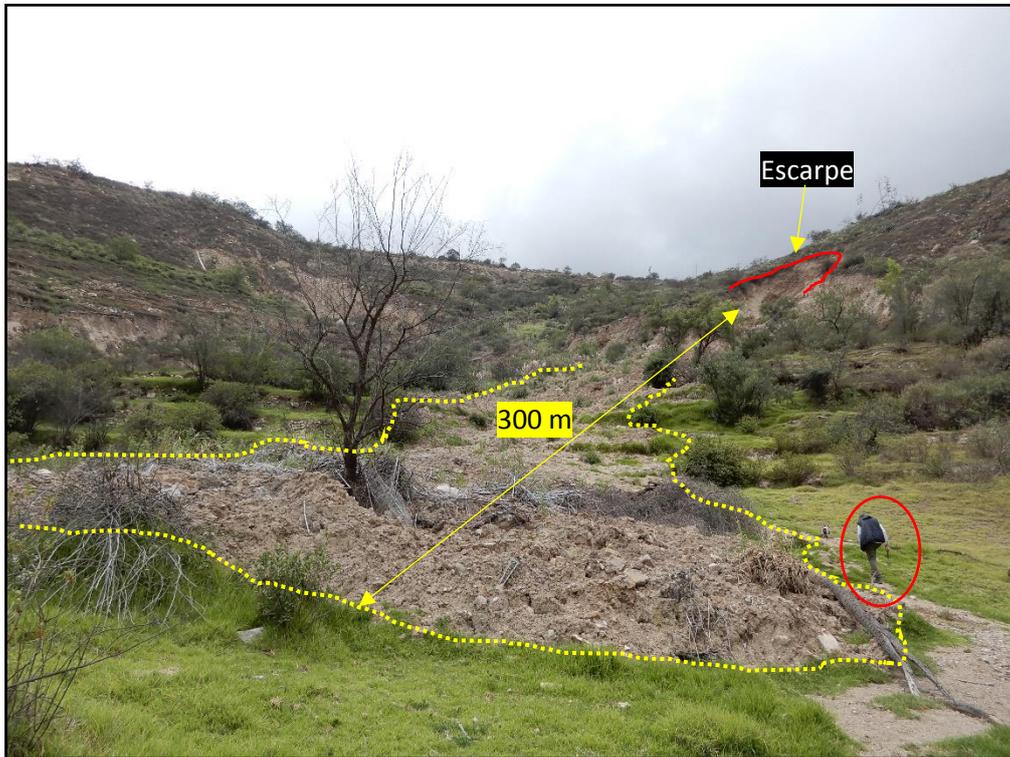
En el sector Quillalla en el punto UTM E: 775311, N: 8258906, se aprecia un flujo de tierra no canalizado que se originó en el cuerpo del deslizamiento antiguo; se observa claramente el depósito del flujo a lo largo de su trayectoria. Su punto de arranque presenta un escarpe de 27 metros de largo y posee entre 5 - 8 metros de desnivel de escarpe. El evento se genera sobre material muy saturado y no consolidado.

Figura 16. Depósito del flujo de tierra en el sector Quillalla. (coordenadas UTM E: 775182, N: 8258823).

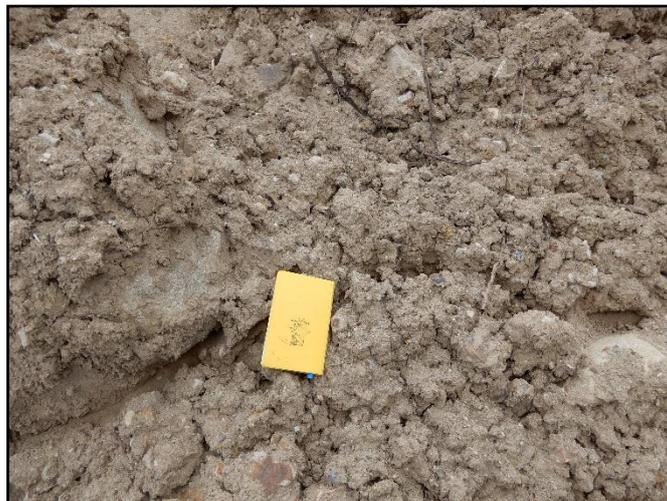
El depósito está conformado por arcillas, limos, gravas y bloques subangulosos, (figura 17). Según la distribución de los clastos se considera de matriz soportado, cohesivos y de tipo flujo; el cual presenta hasta 1.2 metros de espesor, 18 m de ancho y tiene un recorrido de 300 metros.

Figura 17. Flujo de tierra en el sector Quillalla. (coordenadas UTM E: 775182, N: 8258823).

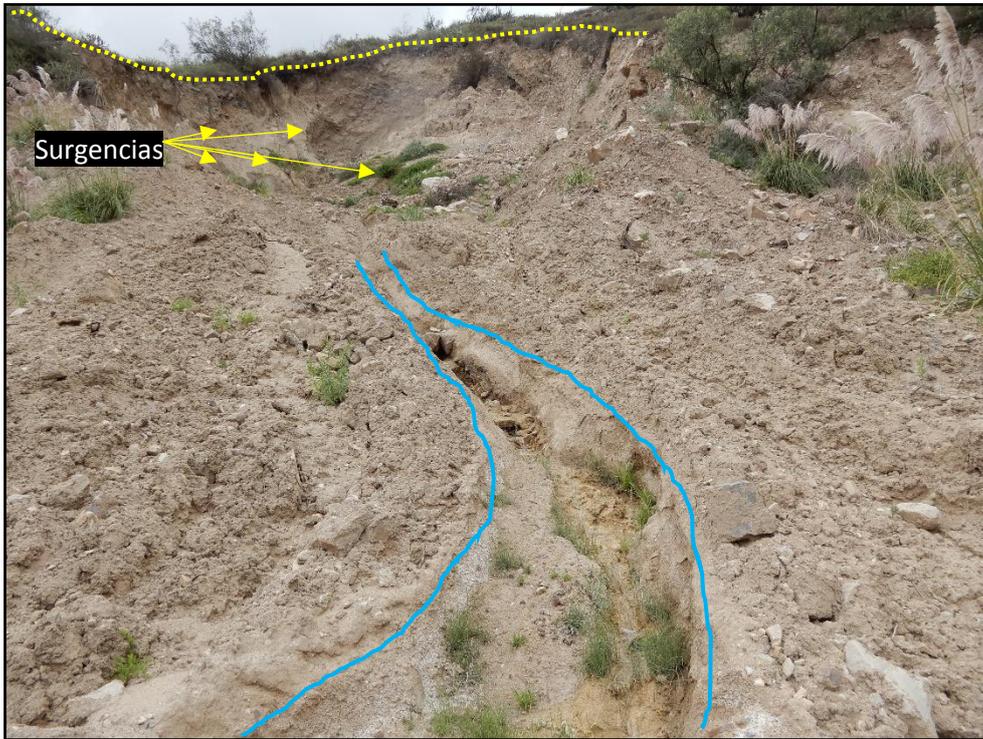
El flujo de tierra se originó por la surgencia de agua en la zona. Durante la inspección de campo se observó una serie de sectores con surgencias de agua en la pared del escarpe ubicado en la zona de arranque del flujo. Indicativo de que el depósito se encuentra saturado de agua (figura 18).

Figura 18. Surgencias de agua en el escarpe del flujo de tierra en el sector Quillalla. (coordenadas UTM E: 775311, N: 8258906).

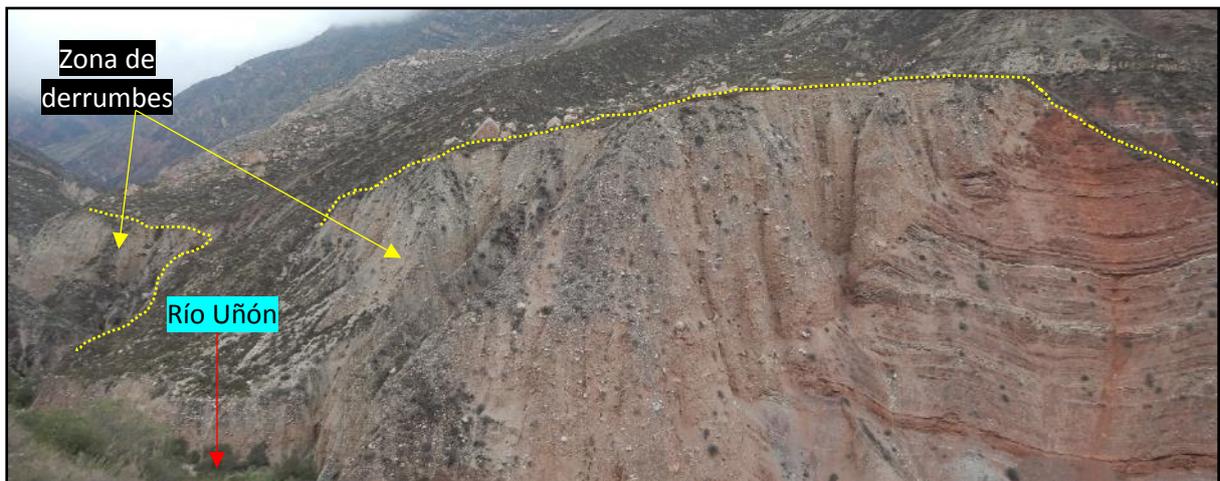
Los derrumbes se presentan a lo largo del río Uñón donde afloran lutitas de color rojo, meteorizadas y fuertemente fracturadas; además, ocurren en los depósitos coluviales no consolidados, adosados a las laderas. La ocurrencia de derrumbes podría generar embalse temporal del río y posterior saturación de los depósitos inconsolidados, ubicado a lo largo del cauce del río; esto a su vez generar nuevos derrumbes (figura 19).

Figura 19. Zona de derrumbes en la parte baja del sector Quillalla. (coordenadas UTM E: 774909, N: 8258363).

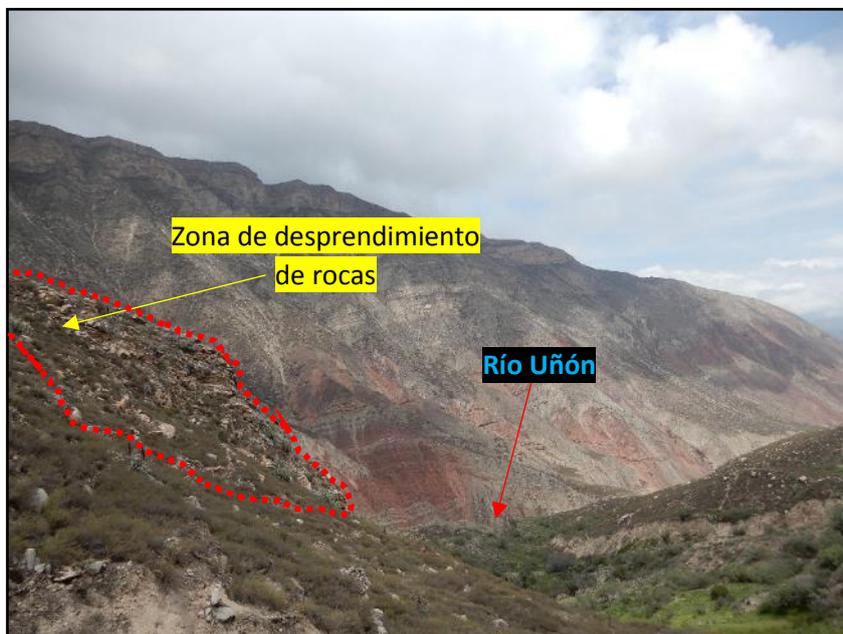
La caída de rocas en el sector Quillalla, ocurre en los acantilados de la margen izquierda del deslizamiento antiguo, donde las laderas presentan pendientes de hasta 40° (figura 20).

Figura 20. Se aprecian la zona de desprendimiento de rocas en el sector Quillalla

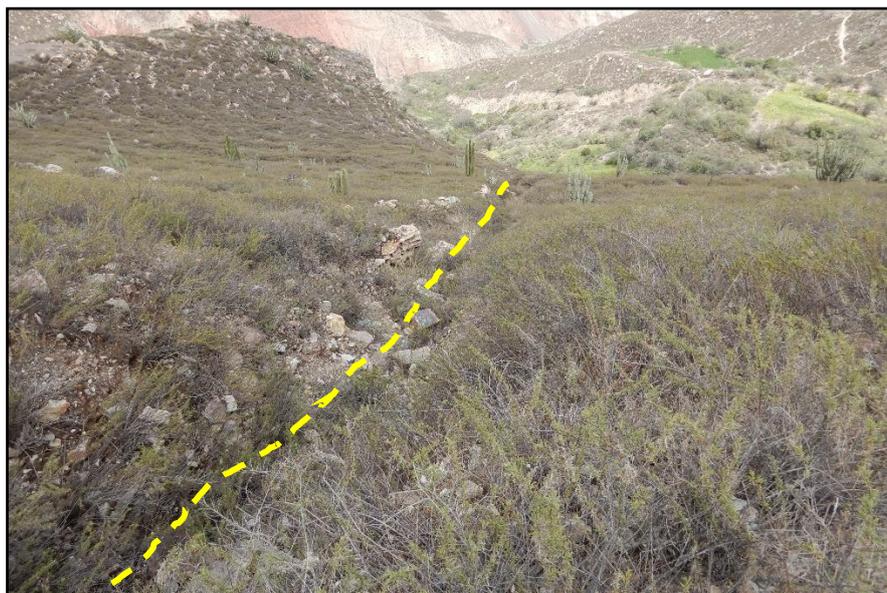
Los procesos de erosión de ladera de tipo cárcavas en el sector Quillalla, se presentan en las laderas compuestas por lutitas rojizas de la Formación Murco y depósitos coluviales de antiguas ocurrencias de movimientos en masa. Las cárcavas poseen hasta 5 metros de ancho y entre 2 a 3 metros de profundidad (figura 21).

Figura 21. Procesos de erosión de ladera en cárcavas en el sector Quillalla

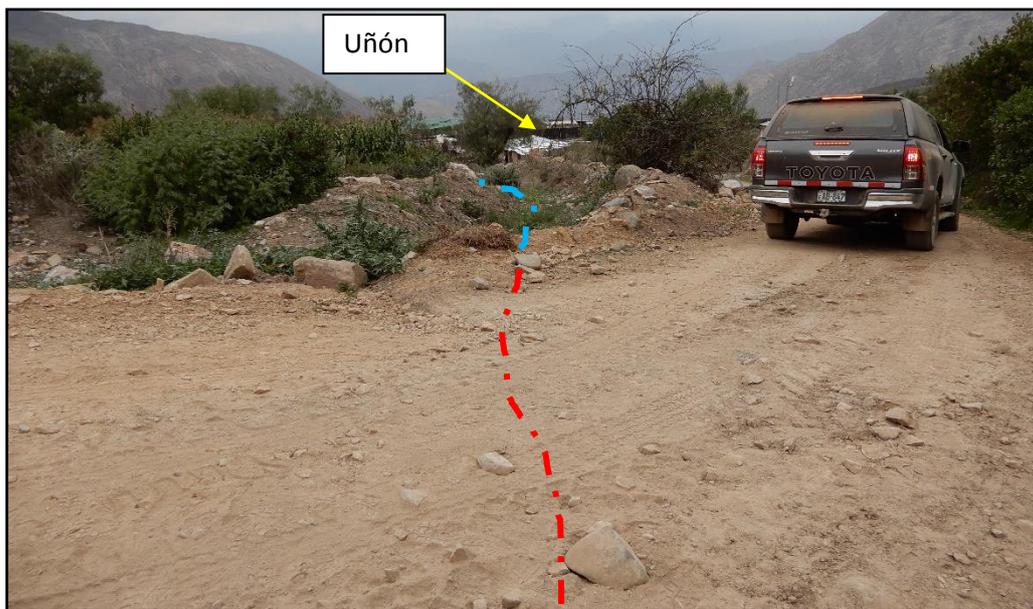
En Uñón se aprecia una quebrada sin nombre, que cruza por la zona urbana del distrito, cuyo cauce no está definido y se encuentra afectada por la actividad antrópica. En el cauce se observa tierras de cultivo, construcción de viviendas y vías de acceso (figuras 22 y 23) que obstruye el paso libre de flujos y aguas pluviales. También, se observa la canalización del cauce de la quebrada con montículos de tierra que no soportaría el pase de flujos de detritos; asimismo, los montículos de tierra, al ser afectados por huaicos aumentaría el volumen del mismo con poder destructivo.

Figura 22. De color celeste se muestra el cauce incipiente de la quebrada, de rojo la ausencia del cauce en la entrada a la zona urbana de Uñón (coordenadas UTM E: 775339, N: 8259323).

3. Canalizar la quebrada para que los flujos de detritos (huaicos) fluyan libremente y no causen daños. Para determinar el ancho del canal en el cauce de la quebrada, se debe desarrollar el cálculo con lluvias extremas.

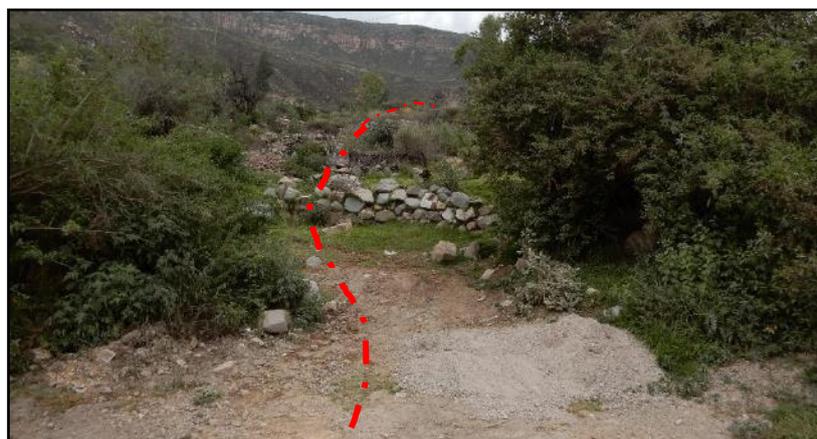
Figura 23. De color rojo se aprecia la zona donde debería estar ubicado el cauce de la quebrada; actualmente la zona fue rellenada para trabajos agrícolas.

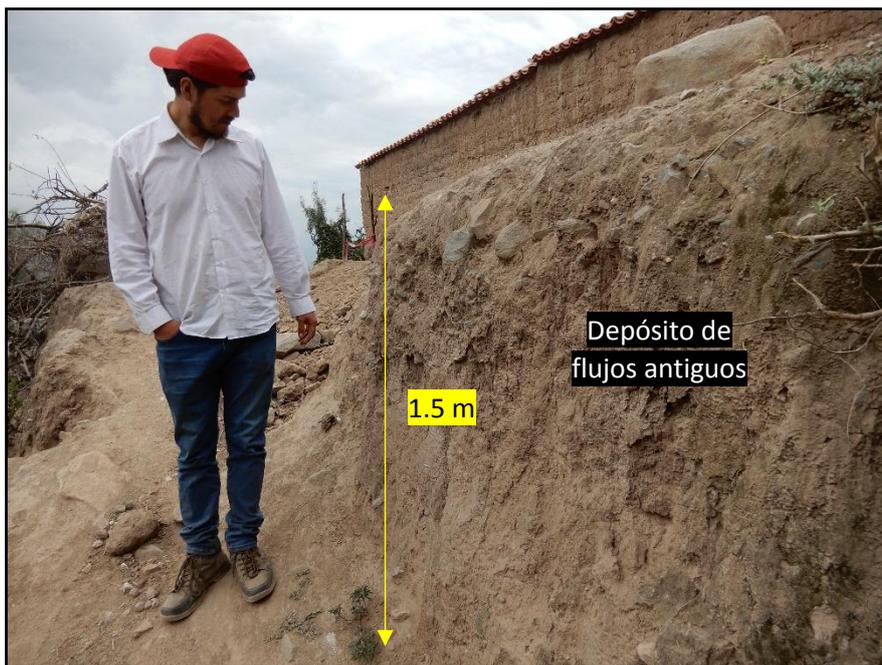
En la parte baja de la quebrada, a la altura del centro educativo de Uñón, se han encontrado depósitos potentes de flujos de detritos antiguos. Los cuales llegan a medir hasta 1.5 m de alto. Depósito sumamente endurecido, cementado, con presencia de clastos subangulos, en una matriz de limo-arcillas, (figura 24).

Figura 24. Depósito de flujo de detrito (huaico) antiguos. (coordenadas UTM E: 775193, N: 8259298).

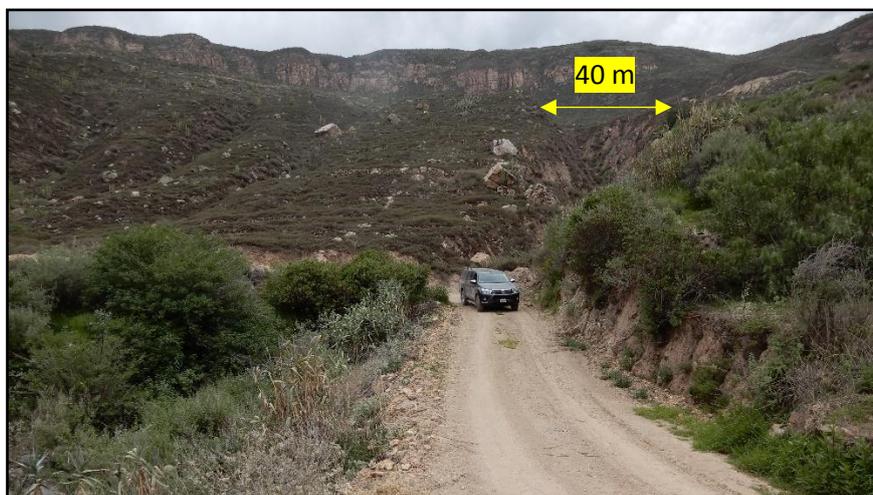
En la parte intermedia de la ladera, en el punto UTM E: 775902, N: 8259286, la quebra aun mantiene su cauce. El cual llega a medir hasta 40 metros de ancho, y llega tener 10 m de profundidad (figura 25). Al entrar a la zona urbana su cauce es reducido hasta desaparecer.

Figura 25. Dimensión de la quebrada a media ladera, en la parte alta de Uñón.

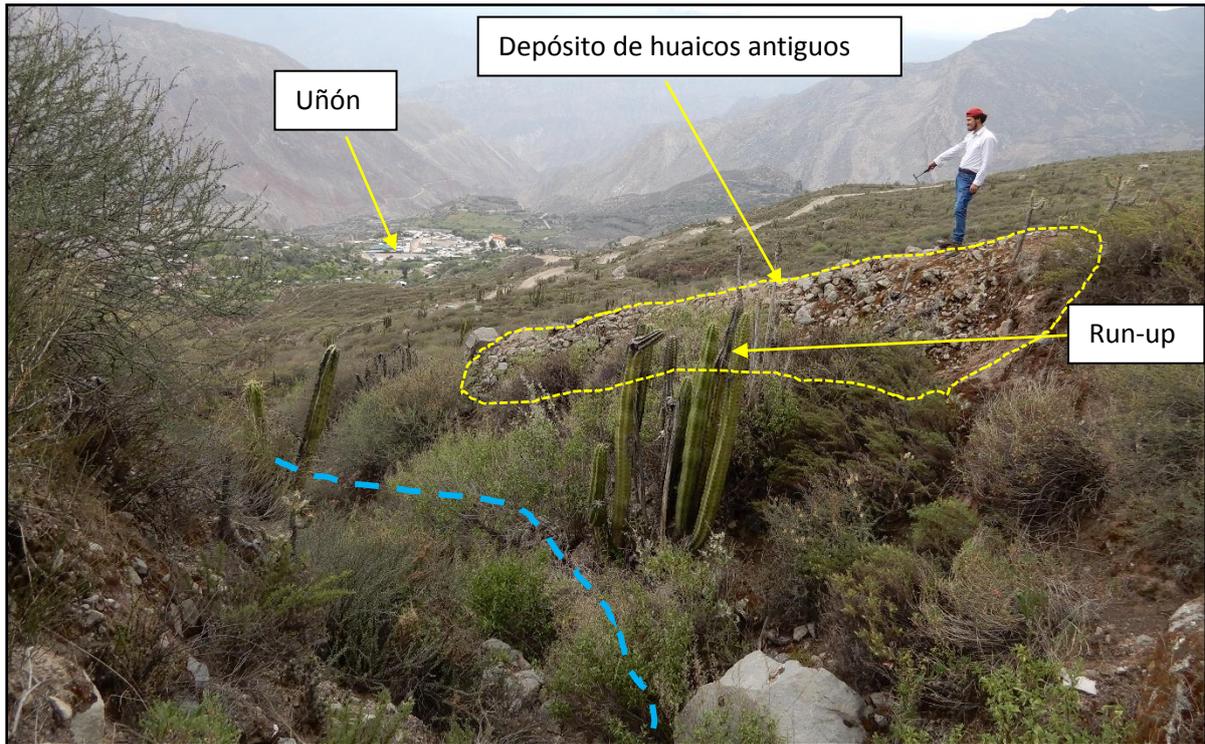
En la parte alta de Uñón en el punto UTM E: 776279, N: 8259365, se aprecian restos de depósitos de flujos de detritos antiguos. La sinuosidad de la quebrada en este punto, ha generado que los flujos realicen un run-up, y que los flujos monten y sobrepasen el cauce de la quebrada; los depósitos aún se mantienen en la zona, (figura 26).

Figura 26. Depósitos de flujos de detritos (huaicos) en la parte media-alta de la quebrada sin nombres, (coordenadas UTM E: 776270, N: 8259376).

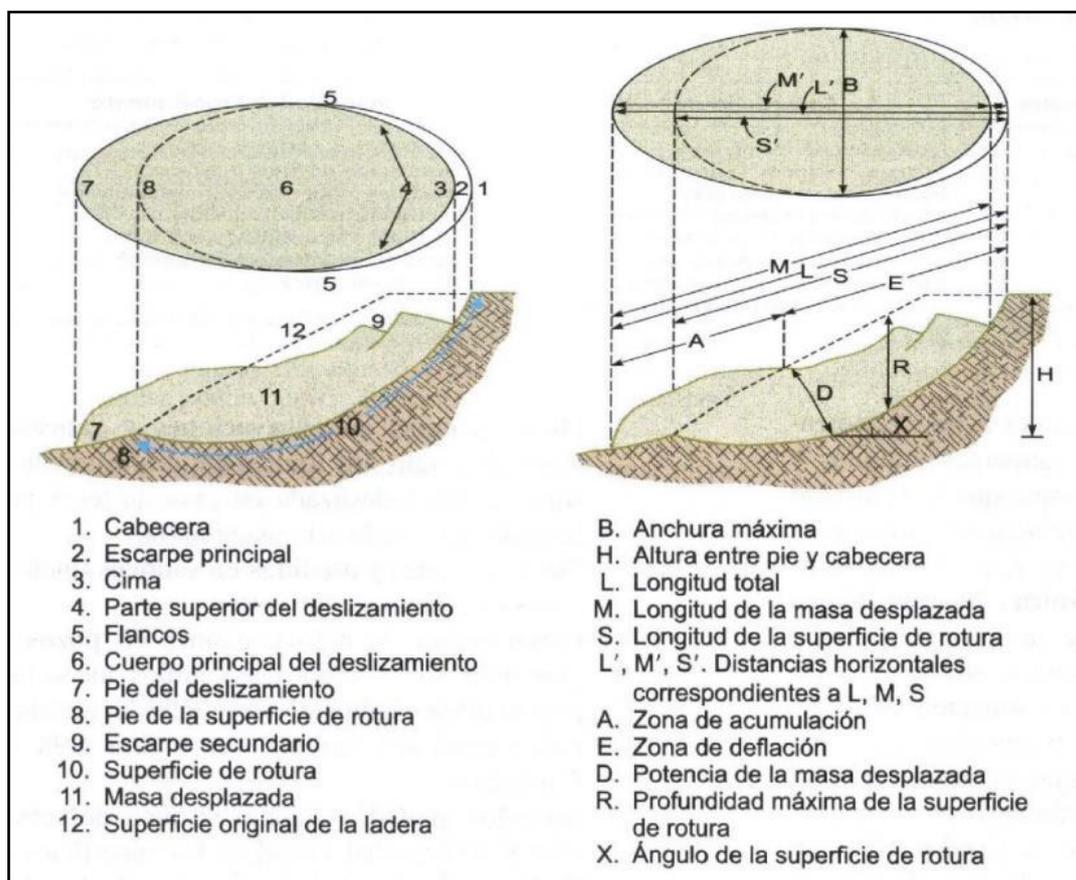
Deslizamiento rotacional, es cuando la superficie de rotura es una superficie cóncava. Los deslizamientos rotacionales se producen fundamentalmente en materiales homogéneos o en macizos rocosos muy fracturados, Antoine, (1992), se suelen diferenciar por una inclinación contrapendiente de la cabecera.

Figura 27. Elementos morfológicos y morfométricos de un deslizamiento, tomado de González de Vallejo., (2002).

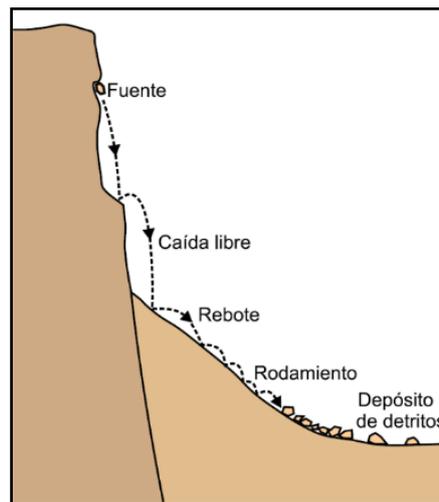
En Evans y Hungr (1993) se pueden consultar ejemplos de caída de roca fragmentada, (figuras 28 y 29). Los acantilados de roca son usualmente la fuente de caídas de roca, sin embargo, también puede presentarse el desprendimiento de bloques de laderas en suelo de pendiente alta.

Figura 28. Esquema de la caída de rocas

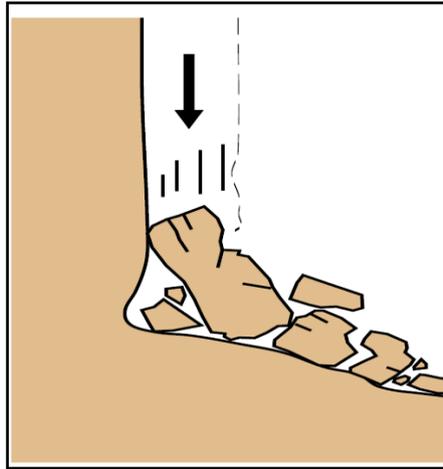
Figura 29. Esquema de Corominas y Yague (1997) denominan a este movimiento “colapso”.
