Informe Técnico N° A7147

EVALUACIÓN DE PELIGROS GEOLÓGICOS POR MOVIMIENTOS EN MASA EN EL SECTOR QUILLALLA

Región Arequipa
Provincia Castilla
Distrito Uñón

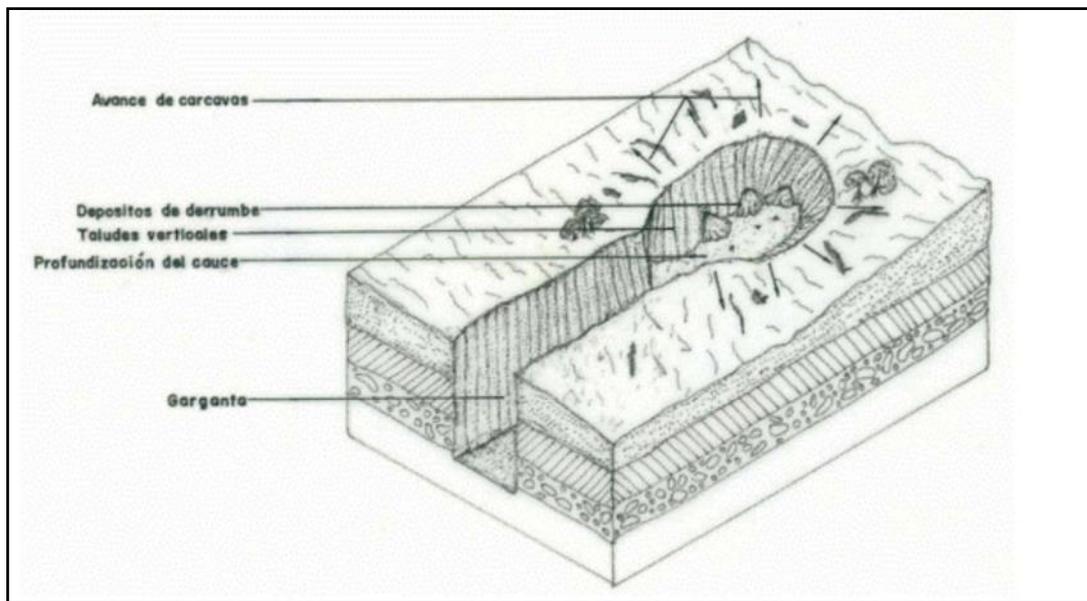
La erosión en cárcavas es un fenómeno que se da bajo diversas condiciones climáticas (Gómez et al., 2011), aunque más comúnmente en climas semiáridos y sobre suelos estériles y con vegetación abierta, con un uso inadecuado del terreno o inapropiado diseño del drenaje de las vías de comunicación. Las incisiones que constituyen las cárcavas, se ven potenciadas por avenidas violentas y discontinuas típicas del clima mediterráneo, lluvias intensas o continuas sobre terrenos desnudos o por la concentración de flujos superficiales fomentados por obras de drenaje de caminos o carreteras, (figura 30).

Figura 30. Proceso de formación de cárcavas
