MUNICIPALIDAD DIST. VILCANCHOS
PROV. V. FAJARDO - AYACUCHO - PERÚ

INFORME DE EVALUACIÓN DEL RIESGO POR FLUJO DE DETRITOS ORIGINADO POR LLUVIAS INTENSAS EN EL CENTRO POBLADO DE COCAS, DISTRITO DE VILCANCHOS, PROVINCIA DE VICTOR FAJARDO

2021

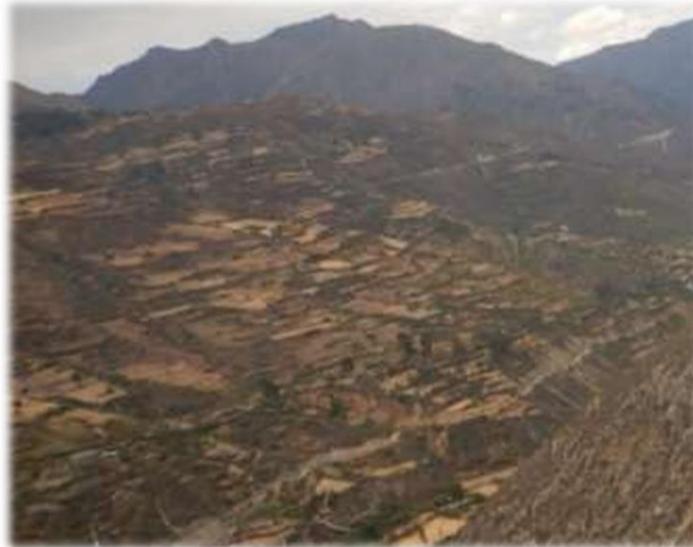
FOTO N° 1: Vista al norte donde se observan capas de limoacillitas oscuras, Ubicadas en la margen izquierda del río Pampas

De acuerdo a la fotografía 1 se puede observar este afloramientos a favor de la pendiente al norte del centro poblado de Cocas, y se extiende gran parte hasta el distrito de Totos, donde además se encuentra cubierta por vegetación.

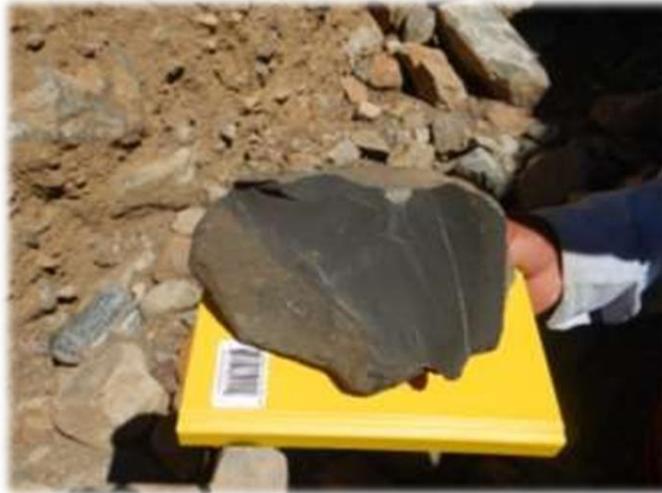
FOTO N° 2: Muestra de mano de caliza con venillas de calcita, Localizada en la margen derecha de la quebrada Antani

El substrato se encuentra medianamente meteorizado (A3), según la tabla de rango de meteorización, donde se observó que la roca se encuentra fresca y no se desintegra fácilmente al golpe del martillo, ofreciendo cierta resistividad; así también mencionar que al grado de fracturamiento menos de la mitad está descompuesto y/o desintegrado a suelo.

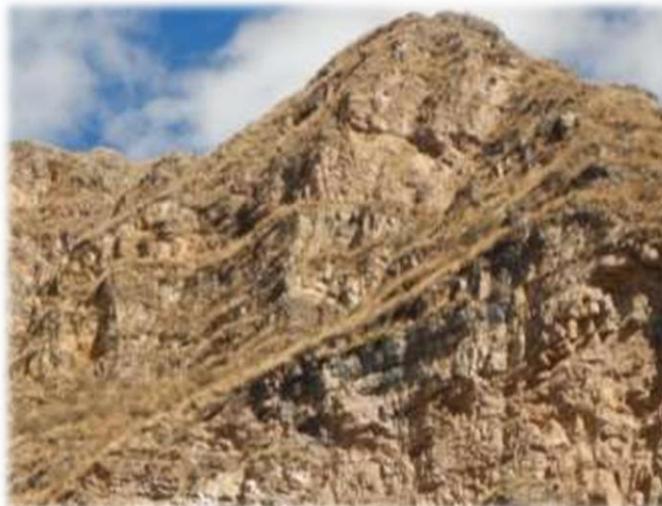
FOTO N° 3: Vista con dirección al sur de la margen derecha de la quebrada Antani, Donde se puede observar la secuencia sedimentaria de la formación Cachíos; Conformada por intercalaciones de areniscas y lutitas de color beige

Esta unidad está conformada por intercalaciones de areniscas, areniscas cuarcíticas oscuras, lutitas, y limolitas. De edad Jurásico medio-Cretáceo, se localiza al sur del centro poblado de Cocas (foto 3), donde se observó rocas de color beige con estratificación a favor de la pendiente, moderadamente meteorizadas y de mala calidad geotécnica; según la clasificación de niveles de suelos (ISRM, 1981).

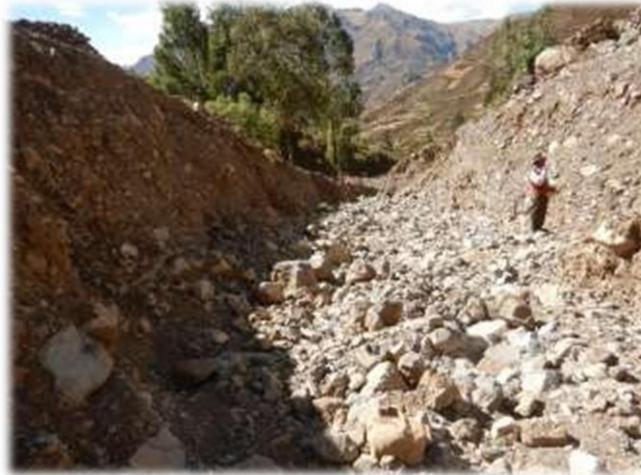
FOTO N° 4: Vista con dirección al sur del centro poblado de Cocas donde se aprecia material del depósito aluvial, Ubicado en las coordenadas UTM 8494941 N, 556929 E, con altitud de 3419 m s.n.m.

Estos depósitos son del Holoceno, están compuestos por gravas redondeadas a subredondeadas en matriz areno-limosa conformando terrazas aluviales. Su afloramiento se encuentra en ambas márgenes de las quebradas Antani y Uchujucha, como se muestra en la (foto 4).

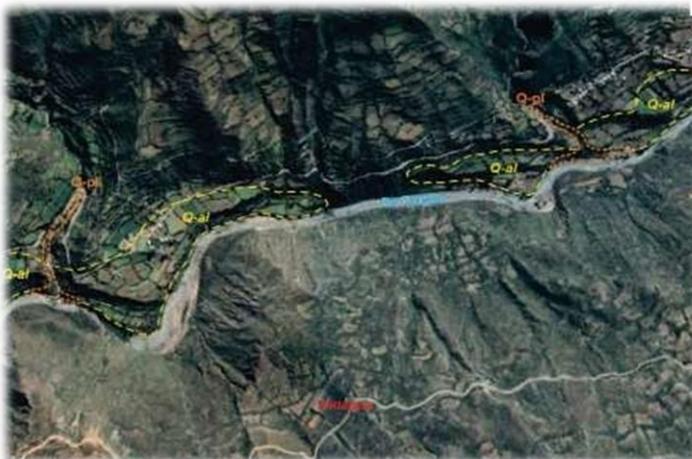
IMAGEN 01: Depósitos proluviales en confluencia con el río Pampas. Frente al centro poblado de Cocas

Compuestos por fragmentos rocosos heterométricos (arenas, gravas, bloques, etc.), con relleno limo arenoso- arcilloso depositado en el fondo de valles tributarios y conoides deyectivos en la confluencia con el río Pampas y margen izquierda del mismo (imagen 1)

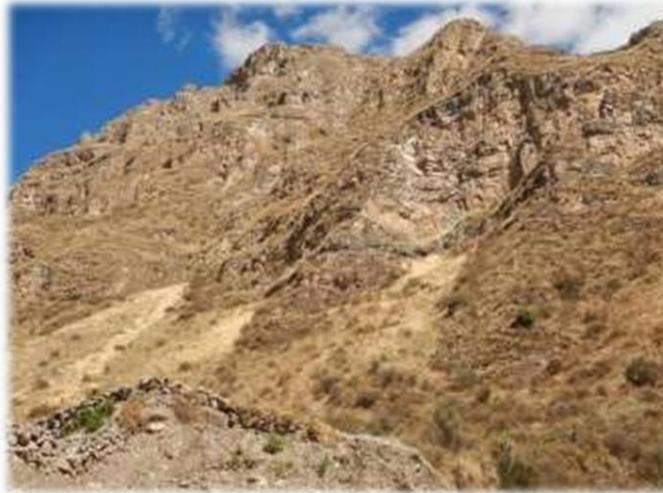
FOTO N° 5: Vista al sureste del centro poblado de Cocas, donde se observan Montañas de rocas sedimentarias ubicadas en ambas márgenes de la quebrada Antani

Esta subunidad corresponde a montañas modeladas en afloramientos de rocas sedimentarias del Grupo Pucará, Cabanillas y las formaciones Cachíos y Cercapuquio; las cuales están constituidas por rocas tipo calizas, areniscas con intercalaciones de limolitas y conglomerados con matriz arenosa intercalados con areniscas. Geodinámicamente a estas geoformas se asocia la ocurrencia de derrumbes, deslizamientos, flujo de detritos (huaicos) y procesos de erosión de laderas (foto 5).

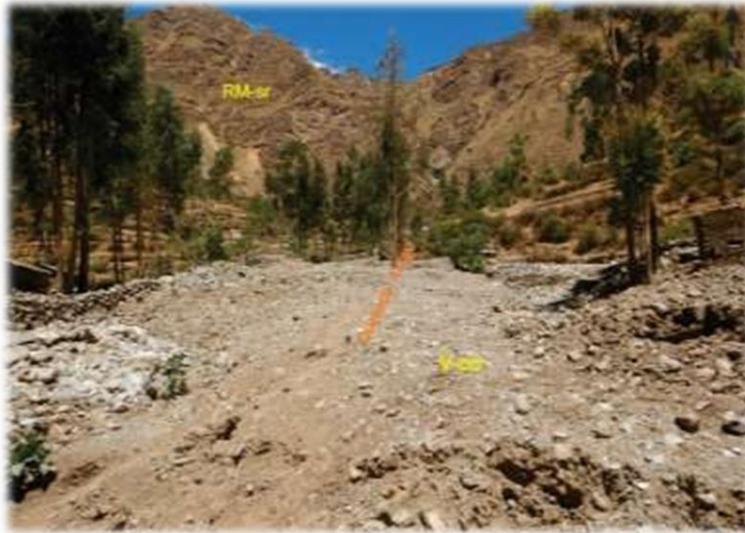
FOTO N° 6: Vista con dirección al sur, donde se observa parte del piedemonte coluvio-deluvial, Conformado por fragmentos de rocas sedimentarias del Grupo Pucara.

Corresponde a las acumulaciones de ladera originadas por procesos de movimientos en masa antiguos y recientes, que corresponden a deslizamientos, avalanchas de rocas y/o movimientos complejos. Generalmente su composición litológica es homogénea; con materiales inconsolidados a ligeramente consolidados. Son depósitos de corto a mediano recorrido relacionados a las laderas superiores de los valles. Su morfología es usualmente convexa y su disposición es semicircular a elongada en relación con la zona de arranque o despeque del movimiento en masa. Geodinámicamente, se asocia a reactivaciones en los materiales depositados por los movimientos en masa antiguos (generación de flujo y movimientos complejos), así como por nuevos aportes de material provenientes de la actividad retrogresiva de eventos activos.

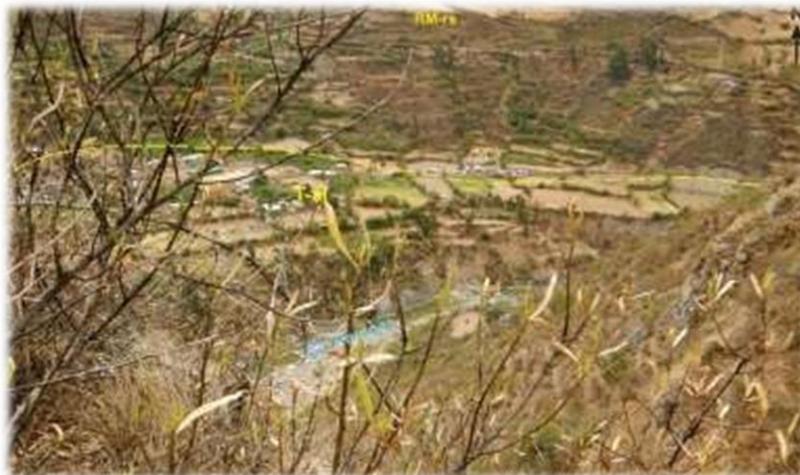
FOTO N° 7: Vista donde se puede observar la terraza aluvial a la margen izquierda del río Pampas.

Porciones de terreno que se encuentran dispuestas cerca de la llanura de inundación o del lecho principal de un río, pero a mayor altura, representan niveles antiguos de sedimentación fluvial, los cuales han sido disectados por las corrientes como consecuencia de la profundización del valle. Sobre estos terrenos se asientan y desarrollan viviendas y actividad agrícola, tal como se puede observar en la margen izquierda del río Pampas (foto 7)

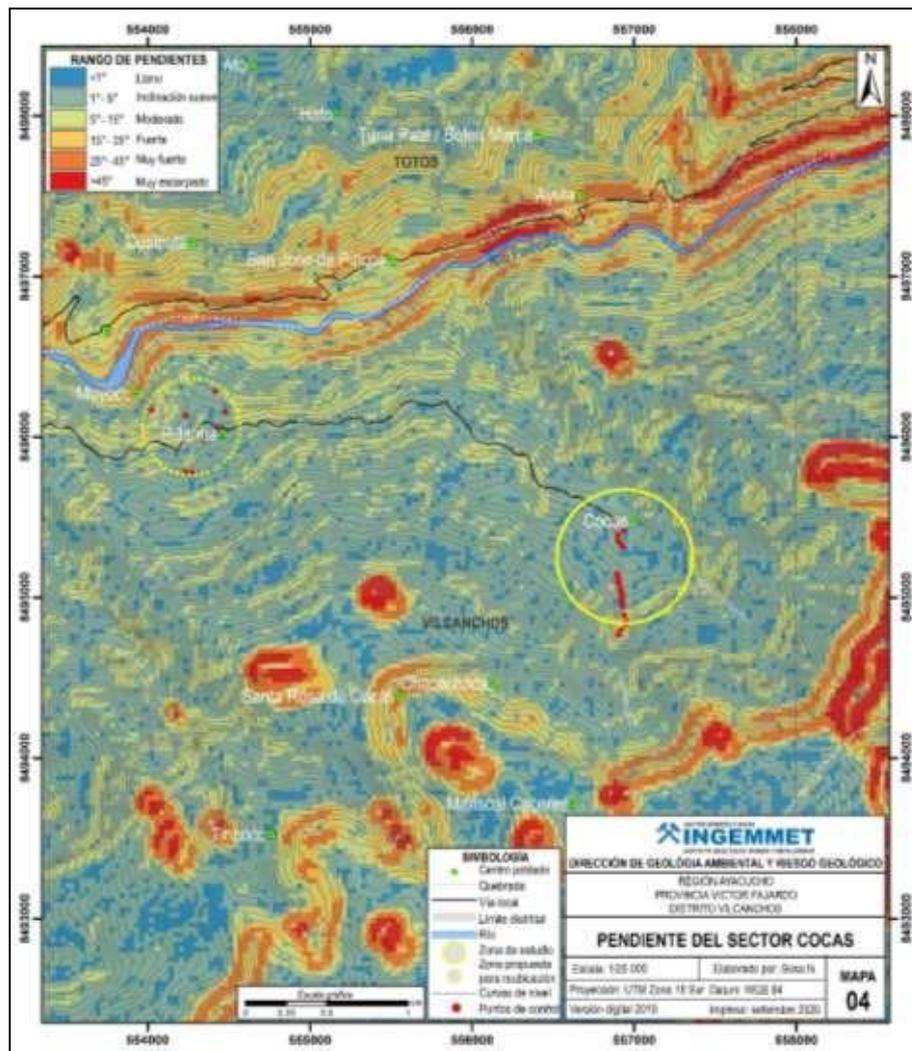
FIGURA N° 1: SE OBSERVAR LAS PENDIENTES DE LAS ZONAS DE ESTUDIO Y ALREDEDORES

El centro poblado de Cocas se localizan en una ladera cuyos rangos van desde la conformación de terrenos suavemente inclinados (5° - 15°), pasando por una amplia depresión con dirección norte, originado por la actividad geodinámica; y rodeado por pendientes fuertes (15° - 50°); que comprenden laderas de montañas, resultantes de una intensa erosión de la superficie, De acuerdo a este mapa elaborado en base a información del modelo de elevación digital de 20 m de resolución (USGS).

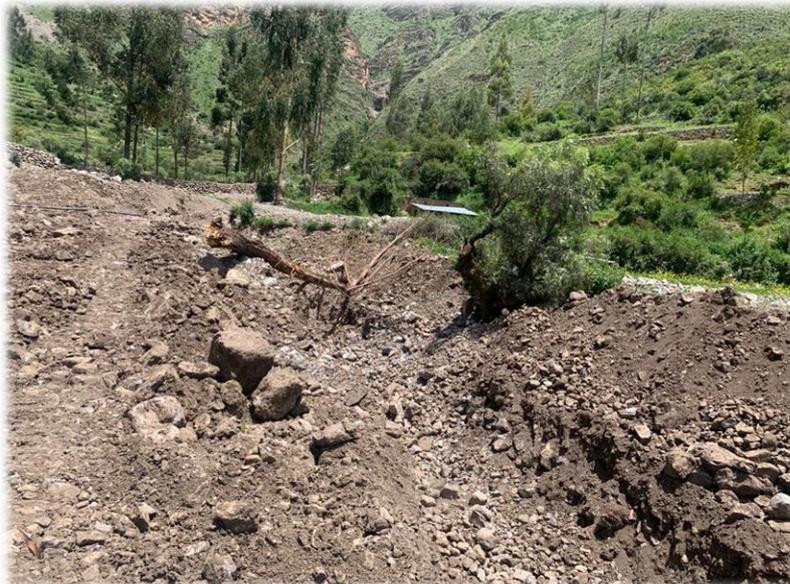
FOTO N° 8: se puede observar el material transportado por el flujo de detritos (huaico)

El suelo del sector de Cocas presenta una naturaleza de suelo incompetente, formada por bloques, gravas y arenas con matriz arcilloso-limosa medianamente saturada, de fácil erosión y remoción. Esto aunado las lluvias inusuales en sector provocó el flujo de detritos (huaico).

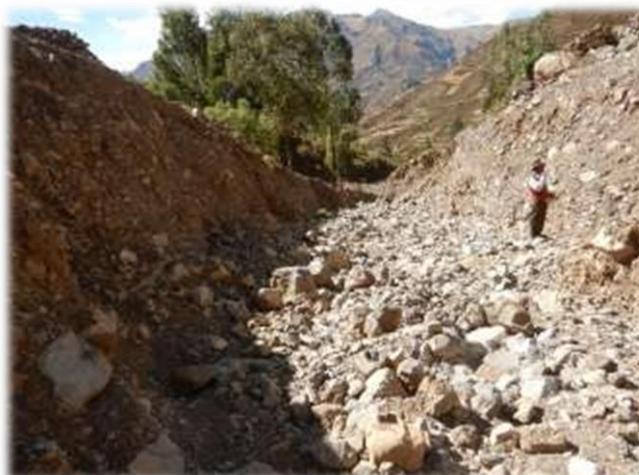
FOTO N° 9: Vista con dirección al sur del centro poblado de Cocas donde se aprecia material del depósito aluvial, Ubicado en las coordenadas UTM 8494941 N, 556929 E, con altitud de 3419 m s.n.m.

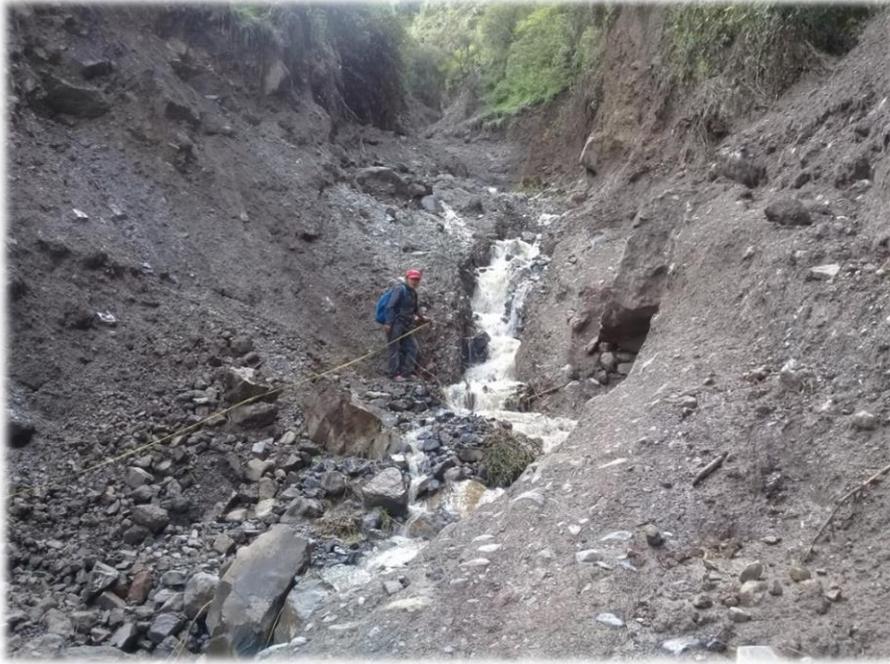
FOTO N° 10: Quebrada Antani, profundización y ensanchamiento del cauce debido a flujo de detritos

La activación de la quebrada Antani en el Centro Poblado de Cocas, generaron el afloramiento de Las unidades litoestratigráficas que afloran en las zonas evaluadas corresponde a rocas de origen sedimentario (Grupo Pucara, Grupo Cabanillas, Formación Cachíos, Formación Cercapuquio; así como depósitos cuaternarios. Los movimientos en masa identificados en ambos, se desarrollaron principalmente en materiales conformados por calizas, areniscas y conglomerados, considerados como rocas de mala calidad geotécnica.

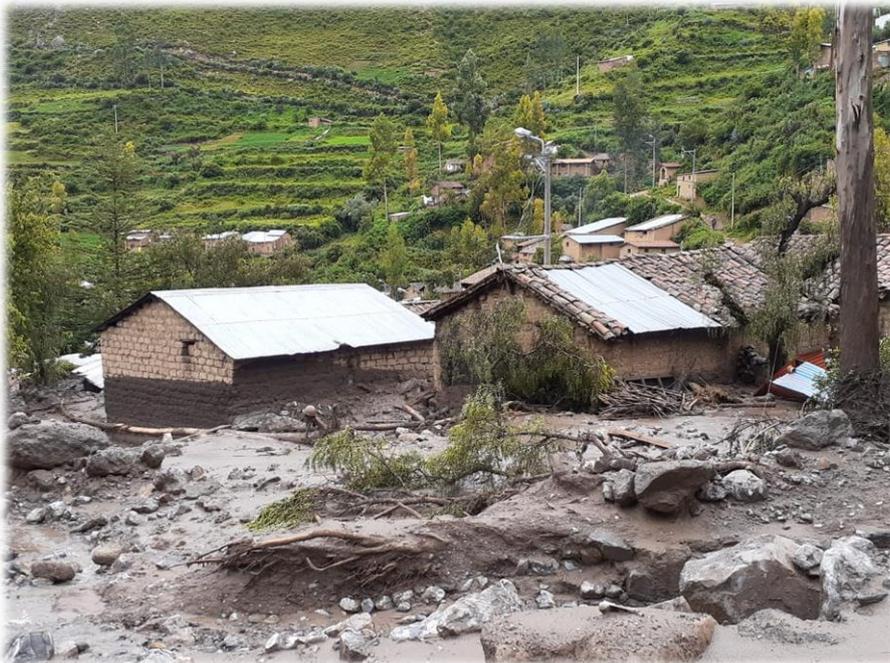
FOTO N° 11: destrucción y afectación de viviendas en Cocas.

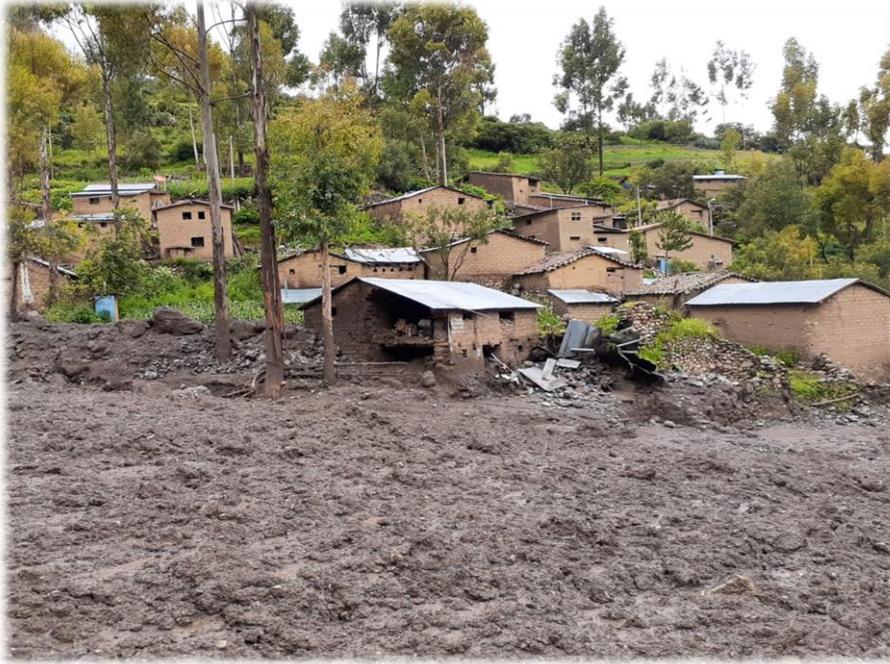
FOTO N° 12: nivel alcanzado por el flujo de detritos

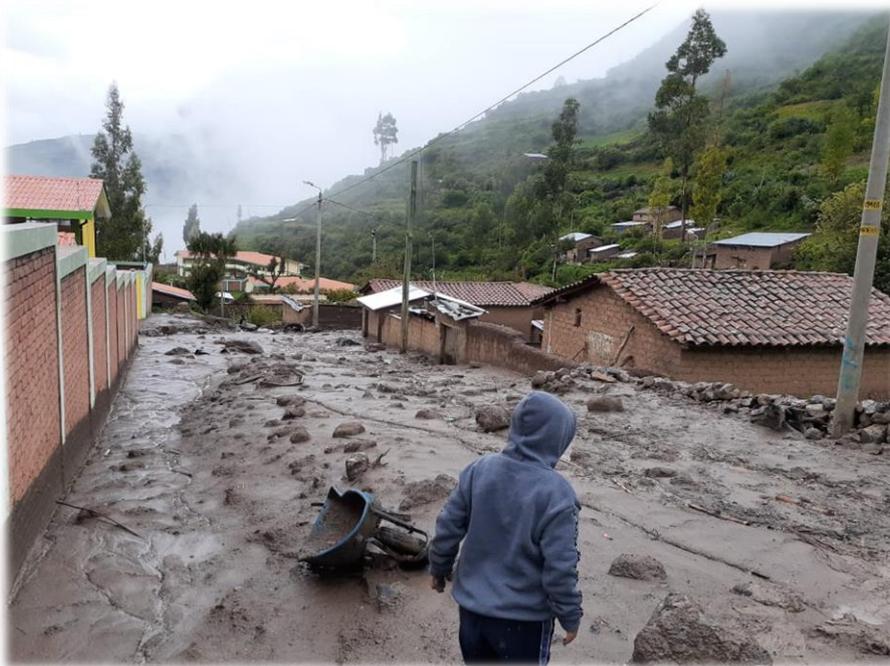
FOTO N° 13, Recorrido del flujo de detritos por las calles del centro poblado.

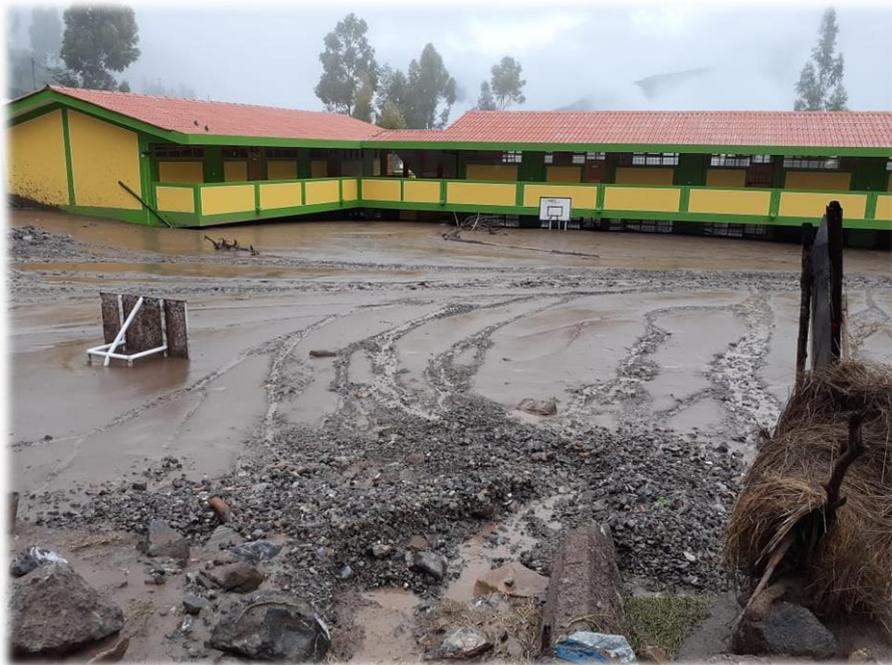
FOTO N° 14: acumulación de material de arrastre en la I.E. Cocas.

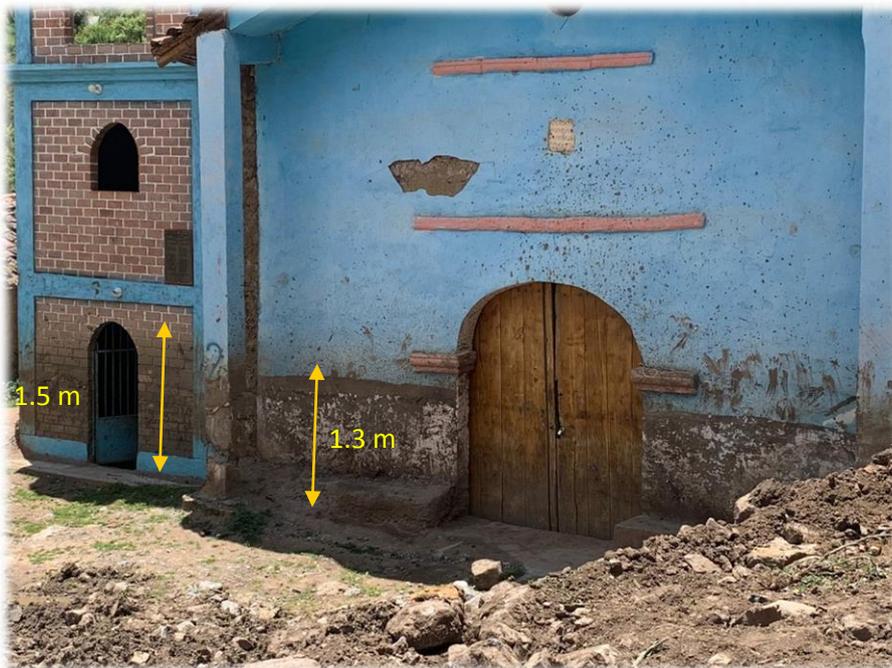
FOTO N° 17: Vista donde se observa rastros del nivel del flujo de detritos (huaico) que varía entre 1 a 1.5 m.

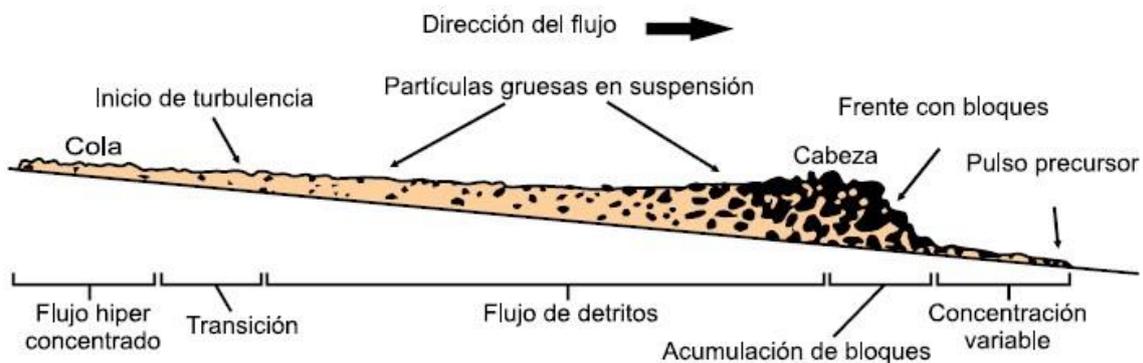
IMAGEN 2: Comparativo del Flujo Quebradas Cocas.

Corte esquemático típico de un flujo de detritos. Frente con bloques de un pulso del flujo de detritos (diagrama de Pierson, 1986. Fuente: "Movimientos en masa en la región andina", 2007)

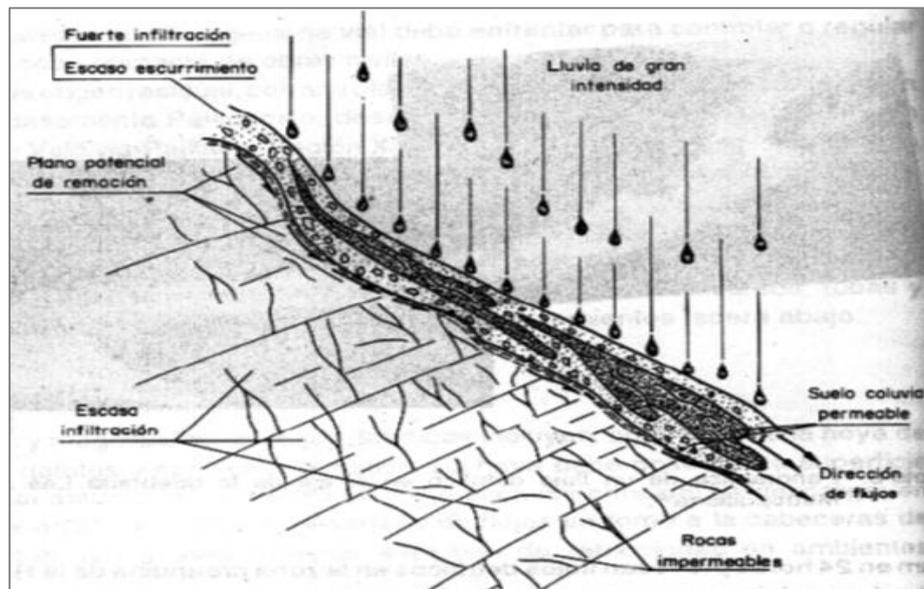
FIGURA N° 3: DESENCADENANTE DE FLUJOS DE DETRITOS, SEGÚN HAUSER (1993).

El evento de flujo de detritos materializado en la localidad de Cpcas, fue desencadenado por precipitaciones extraordinarias (Lluvias Intensas), considerando que los factores condicionantes de la zona fueron altamente favorables, se consigna un solo parámetro general, por lo cual el peso ponderado asignado a dicho parámetro es 1 (100%)

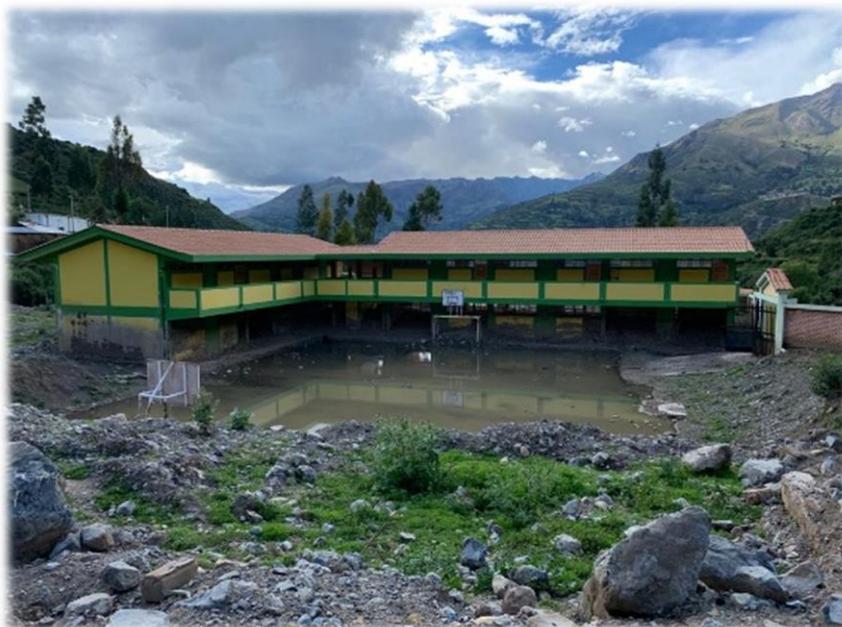
FOTO N° 18: I.E. MANUEL SEOANE CORRALES POST DESASTRE

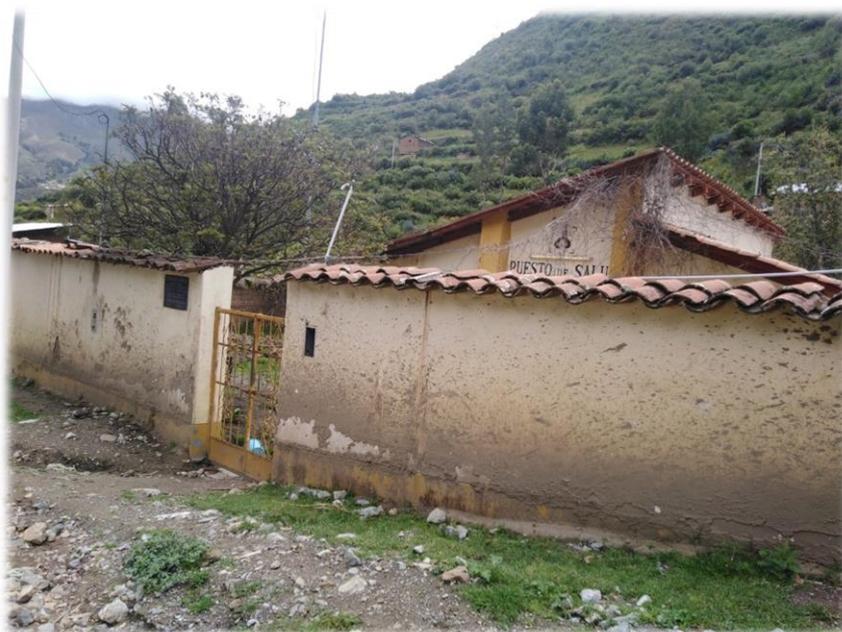
FOTO N° 19: PUESTO DE SALUD DE COCAS POST DESASTRE

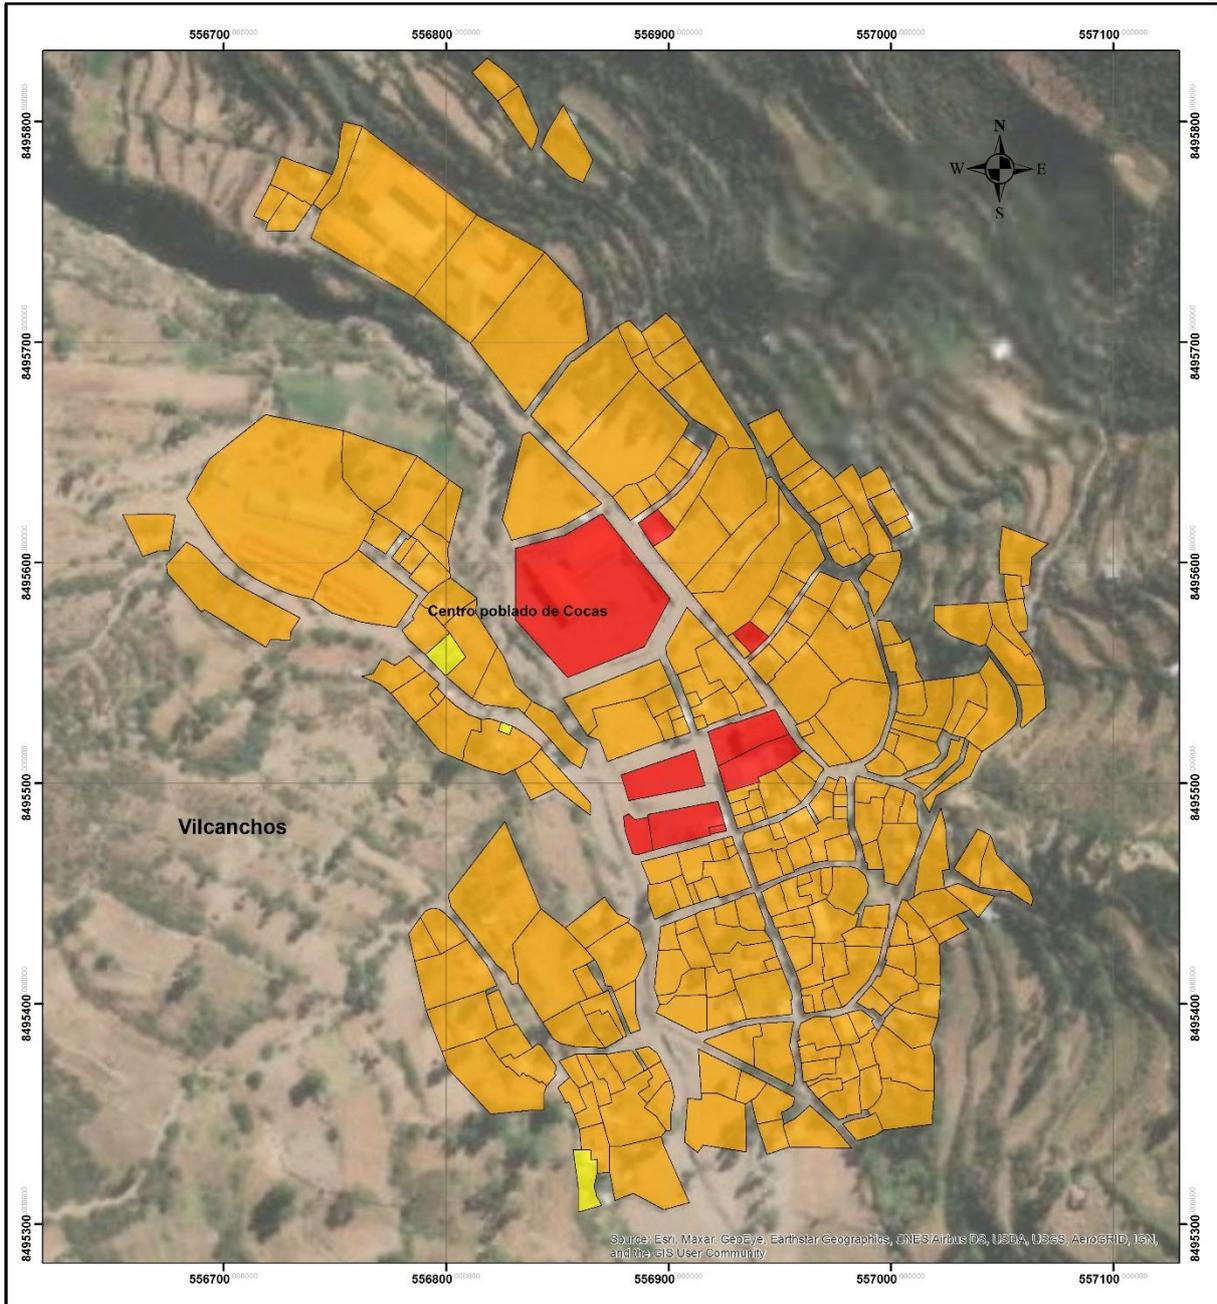
MAPA N° 9: VULNERABILIDAD COCAS

| <p>NIVELES DE VULNERABILIDAD</p> <table border="1"> <thead> <tr> <th>NIVEL</th> <th>RANGO</th> </tr> </thead> <tbody> <tr> <td>■ MUY ALTO</td> <td>0.275 ≤ R ≤ 0.466</td> </tr> <tr> <td>■ ALTO</td> <td>0.144 ≤ R < 0.275</td> </tr> <tr> <td>■ MEDIO</td> <td>0.076 ≤ R < 0.144</td> </tr> <tr> <td>■ BAJO</td> <td>0.039 ≤ R < 0.076</td> </tr> </tbody> </table> | NIVEL | RANGO | ■ MUY ALTO | 0.275 ≤ R ≤ 0.466 | ■ ALTO | 0.144 ≤ R < 0.275 | ■ MEDIO | 0.076 ≤ R < 0.144 | ■ BAJO | 0.039 ≤ R < 0.076 | <p>LOCALIZACIÓN</p> | <p align="center">INFORME DE EVALUACIÓN DE RIESGO DEL CENTRO POBLADO DE COCAS, DISTRITO DE VILCANCHOS, PROVINCIA VÍCTOR FAJARDO, REGIÓN AYACUCHO</p> <p align="center">VULNERABILIDAD COCAS</p> <table border="1"> <tr> <td> Evaluador de Riesgo: Andy Celmer Llancañi Arroyo </td> <td> Especialista GIS: Wendy Acuña Cañeres </td> </tr> <tr> <td> Datum: WGS84 Proyección: UTM Zona 18 S </td> <td> Escala: 1:2,000 </td> </tr> <tr> <td> Fecha: Abril, 2021 </td> <td> Formato de impresión: A3 </td> </tr> <tr> <td> Fuente: Instituto Geográfico Nacional - IGN (Carta Topográfica Nacional) Instituto Geológico, Minero y Metalúrgico (Mapa Geológico) Instituto Nacional de Estadística e Informática - INE MINAM (Aster DEM) </td> <td> Mapa: <h1 align="center">M - 09</h1> </td> </tr> </table> | Evaluador de Riesgo: Andy Celmer Llancañi Arroyo | Especialista GIS: Wendy Acuña Cañeres | Datum: WGS84 Proyección: UTM Zona 18 S | Escala: 1:2,000 | Fecha: Abril, 2021 | Formato de impresión: A3 | Fuente: Instituto Geográfico Nacional - IGN (Carta Topográfica Nacional) Instituto Geológico, Minero y Metalúrgico (Mapa Geológico) Instituto Nacional de Estadística e Informática - INE MINAM (Aster DEM) | Mapa: <h1 align="center">M - 09</h1> |

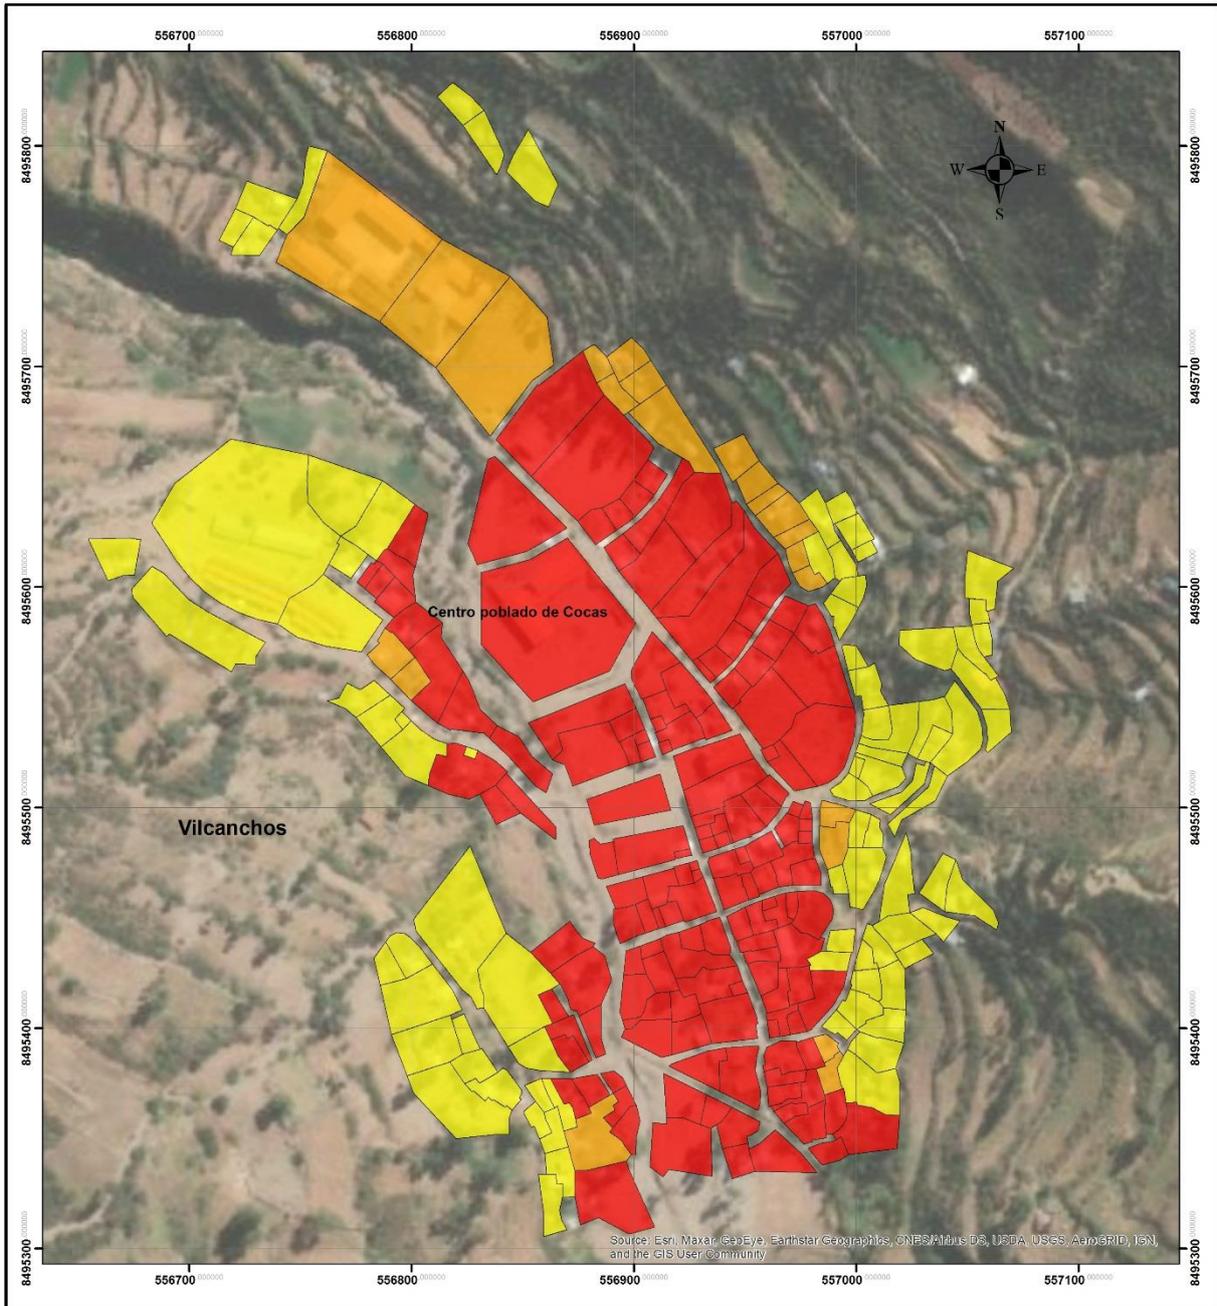
MAPA N° 10: RIESGO FLUJO DE DETRITOS (HUAYCO)

| <p>NIVELES DE RIESGO</p> <table border="1"> <thead> <tr> <th>NIVEL</th> <th>RANGO</th> </tr> </thead> <tbody> <tr> <td>■ MUY ALTO</td> <td>$0.078 \leq R \leq 0.218$</td> </tr> <tr> <td>■ ALTO</td> <td>$0.020 \leq R < 0.078$</td> </tr> <tr> <td>■ MEDIO</td> <td>$0.005 \leq R < 0.020$</td> </tr> <tr> <td>■ BAJO</td> <td>$0.001 \leq R < 0.005$</td> </tr> </tbody> </table> | NIVEL | RANGO | ■ MUY ALTO | $0.078 \leq R \leq 0.218$ | ■ ALTO | $0.020 \leq R < 0.078$ | ■ MEDIO | $0.005 \leq R < 0.020$ | ■ BAJO | $0.001 \leq R < 0.005$ | <p>LOCALIZACIÓN</p> | <p align="center">INFORME DE EVALUACIÓN DE RIESGO DEL CENTRO POBLADO DE COCAS, DISTRITO DE VILCANCHOS, PROVINCIA VÍCTOR FAJARDO, REGIÓN AYACUCHO</p> |
