**Informe Técnico N° A7157**

# EVALUACIÓN DE PELIGROS GEOLÓGICOS POR MOVIMIENTOS EN MASA EN LA QUEBRADA HUAYHUARA

Región Huancavelica  
Provincia Churcampa  
Distrito Paucarbamba

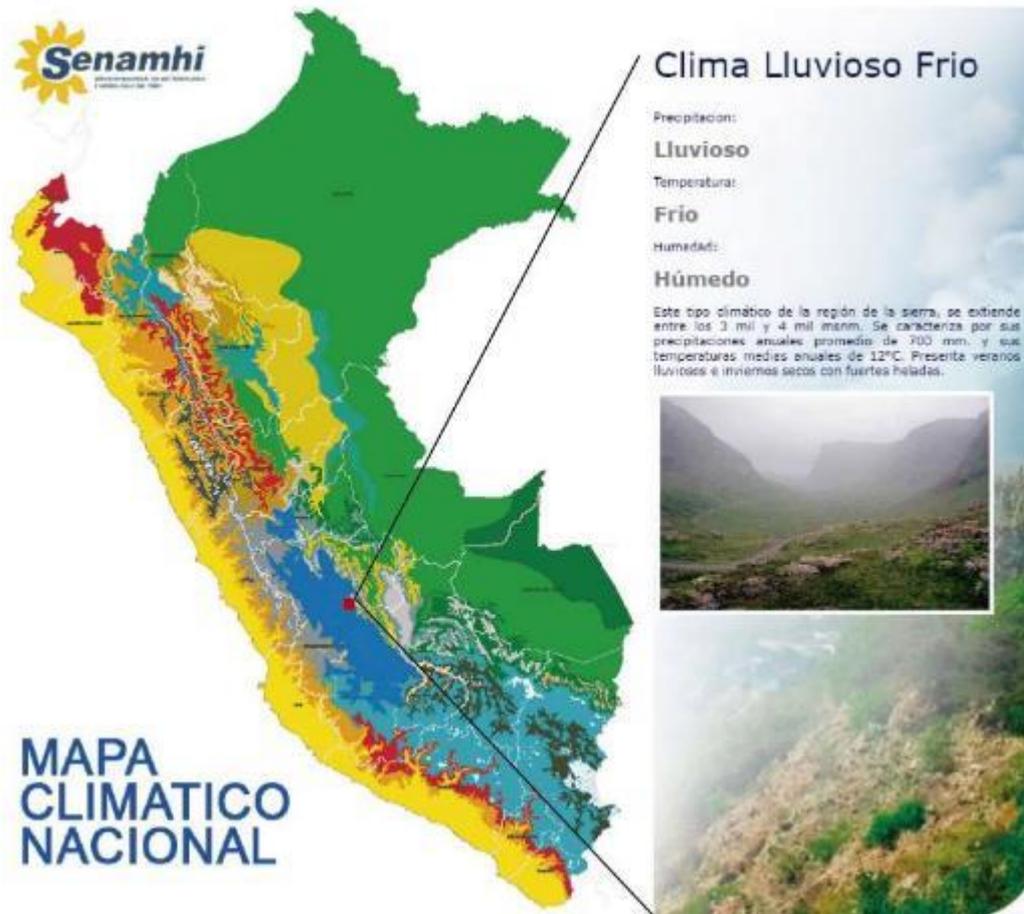
**Figura 5.** Mapa climático Nacional del Perú (Fuente: Senamhi 2020)

De acuerdo a la clasificación climática del Servicio Nacional de Meteorología e Hidrología (Senamhi, 2020), elaborado con la información meteorológica de aproximadamente veinte años (1965-1984), con la cual formularon los “índices climáticos” (Köppen, 2010) y el trazado de las zonas de acuerdo a la clasificación de climas de Thornthwaite; la zona de inspección se encuentra en una zona de clima lluvioso frío húmedo, este tipo climático es característico de la región sierra, se extiende entre los 3000 y 4000 m s.n.m.; en esta zona se presentan precipitaciones anuales promedio de 700 mm. y temperaturas medias anuales de 12°C, Presenta veranos lluviosos e inviernos secos con fuertes heladas (figura 5)

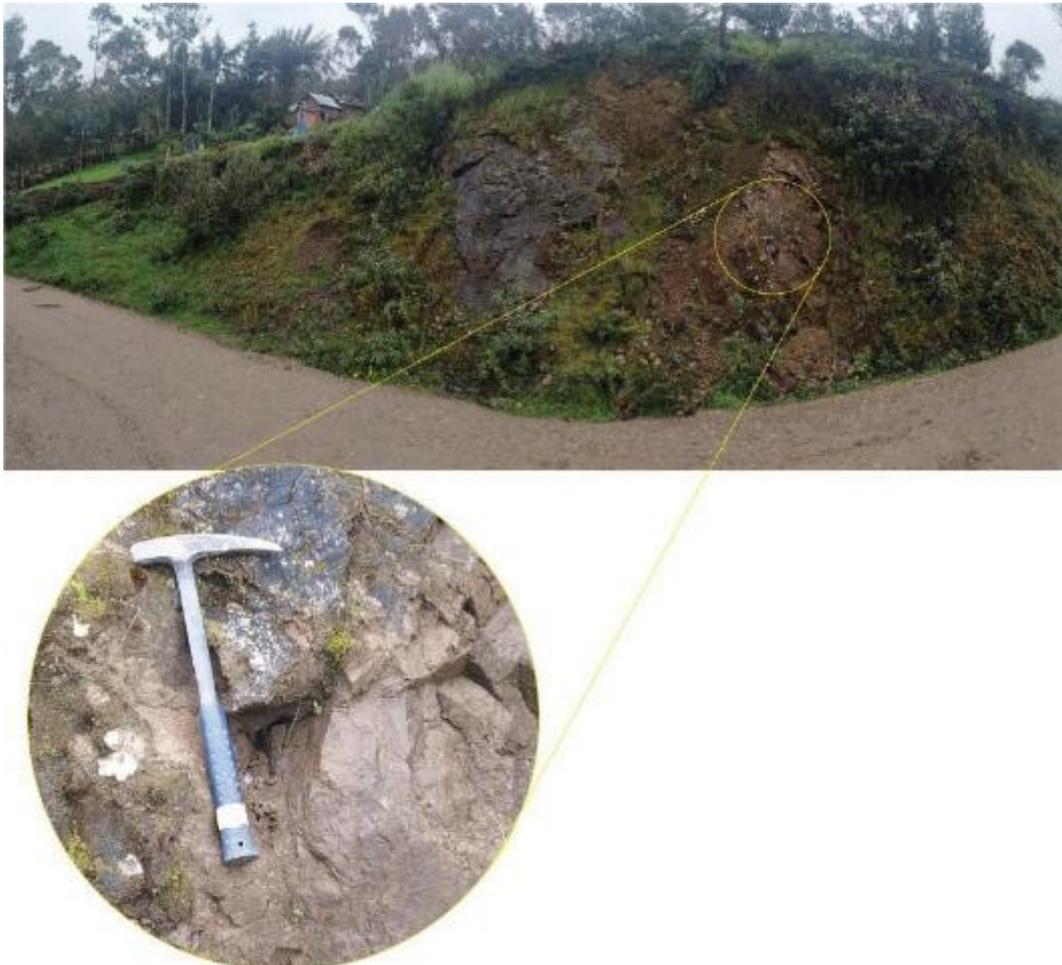
**Figura 7.** Se observan areniscas rojizas feldespáticas fracturadas del Grupo Mitu. Coordenadas UTM (WGS 84): 551185 E, 8610593 S, a 3800 m s.n.m.

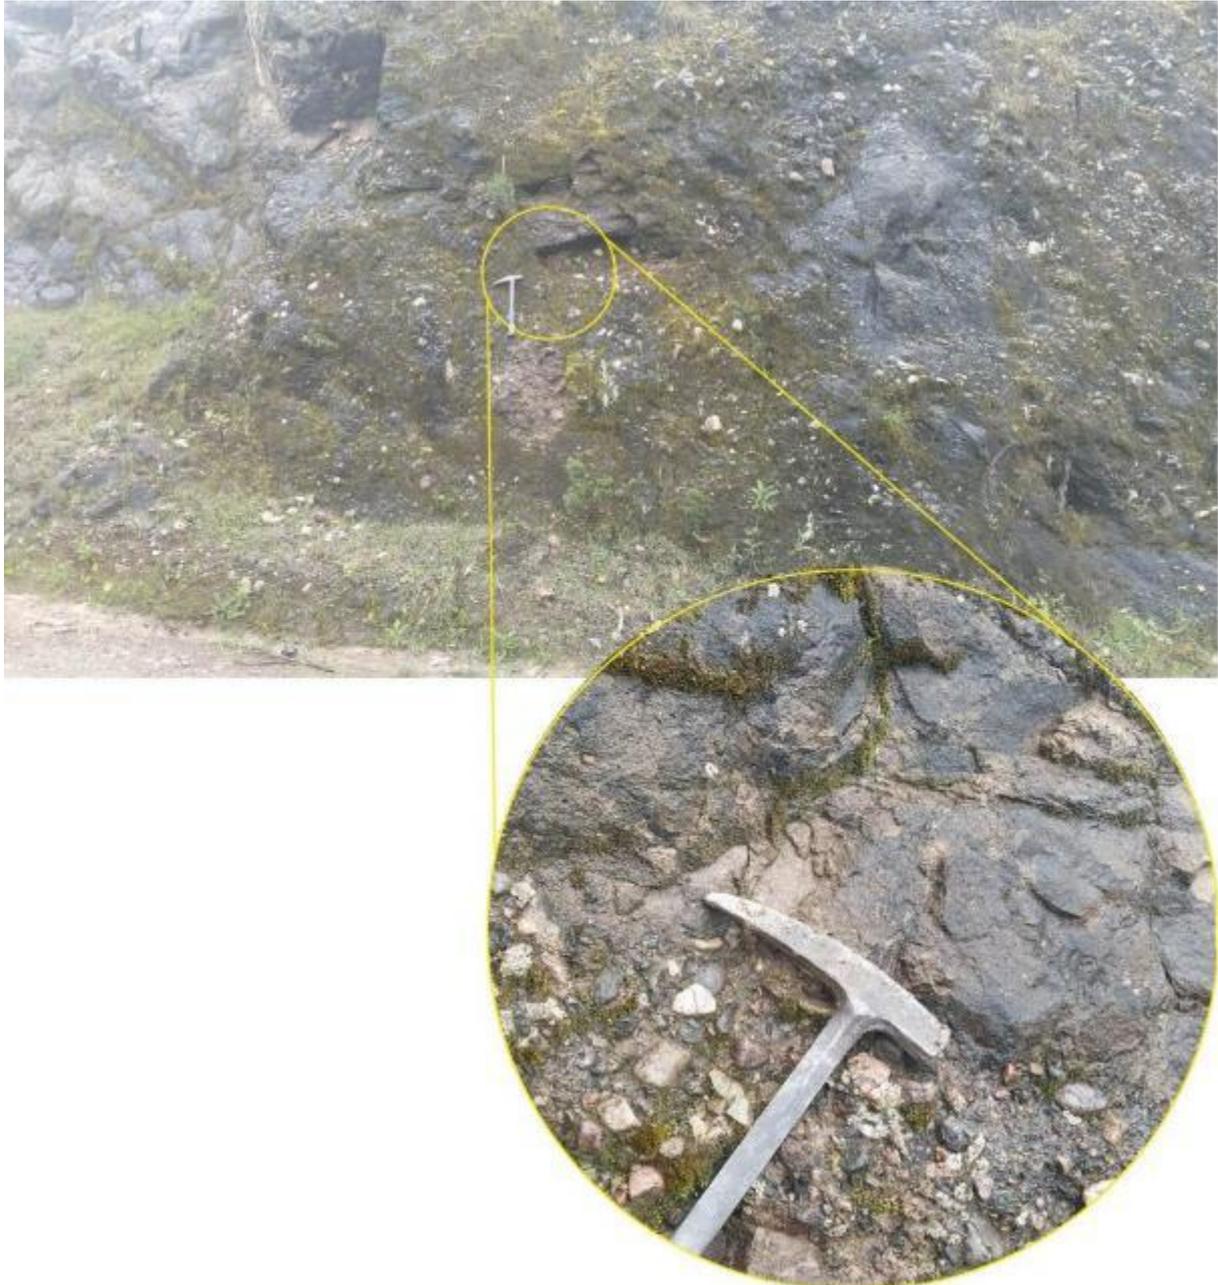
Localmente se han observado areniscas de coloraciones pardo rojizas, moderadamente meteorizadas y fracturadas, aflorantes en los cortes de carretera ubicados detrás de la corona del deslizamiento de Huayhuara (figura 7), intercaladas con conglomerados grises compuestos por cantos de hasta 5 cm, poco fracturados y meteorizados (figura 8).

**Figura 8.** Se observan areniscas de grano grueso intercalados con conglomerados del Grupo Mitu. Coordenadas UTM (WGS 84): 550957 E, 8610867 S, a 3750 m s.n.m.

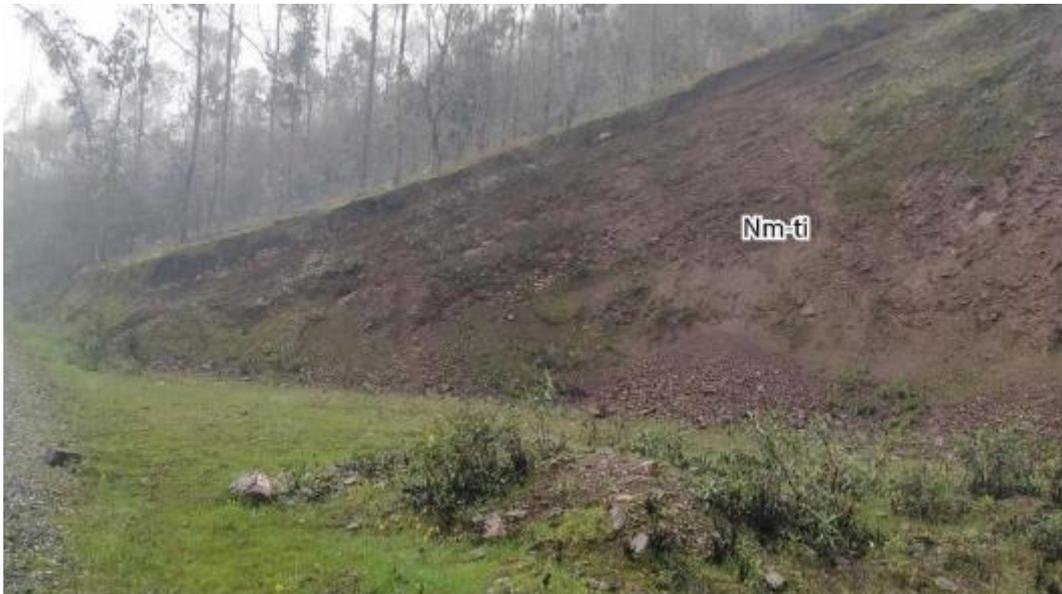
Miembro superior: conformado por areniscas altamente fracturadas y meteorizadas donde se encuentra la escarpa principal del deslizamiento Huayhuara; también, se observa en cortes de la carretera de acceso al anexo Huayhuara (figura 9).

**Figura 9.** Se observan areniscas intercaladas con lodolitas altamente fracturadas y meteorizadas de la Formación Huanta. Coordenadas UTM (WGS 84): 550900 E, 8610800 S, a 3797 m s.n.m.

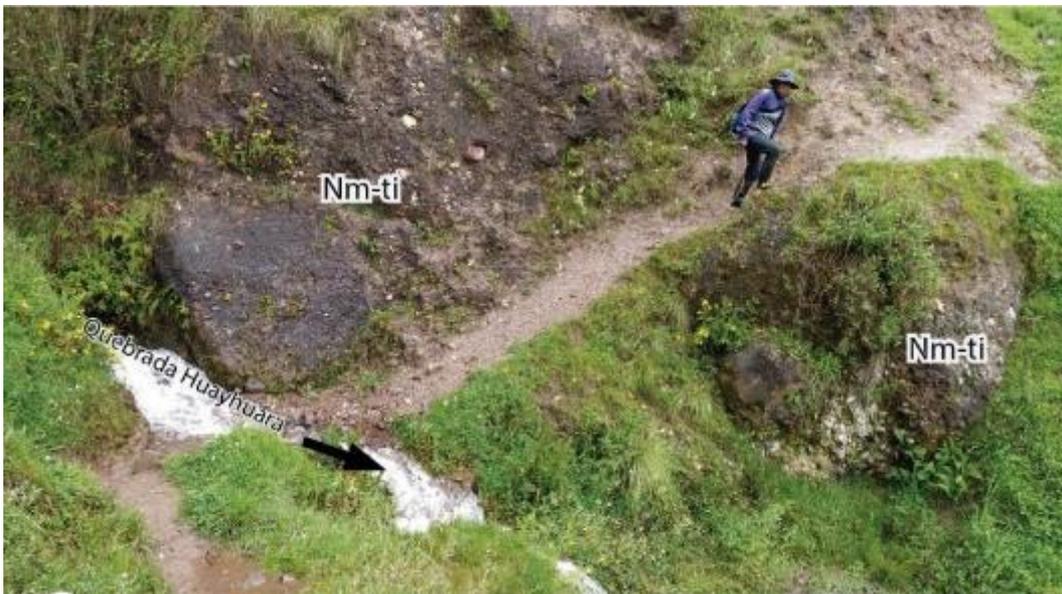
El Miembro inferior está conformado por conglomerados, que afloran a lo largo de la quebrada Huayhuara y se encuentra parcialmente cubierto por depósitos coluvio-deluviales; además, el macizo está fracturado y moderadamente meteorizado (figura 10).

**Figura 10.** Se observan conglomerados con clastos volcánicos del Miembro Inferior de la Formación Huanta en la quebrada Huayhuara. Coordenadas UTM (WGS 84): 550587 E, 8611325 S, a 3500 m s.n.m.

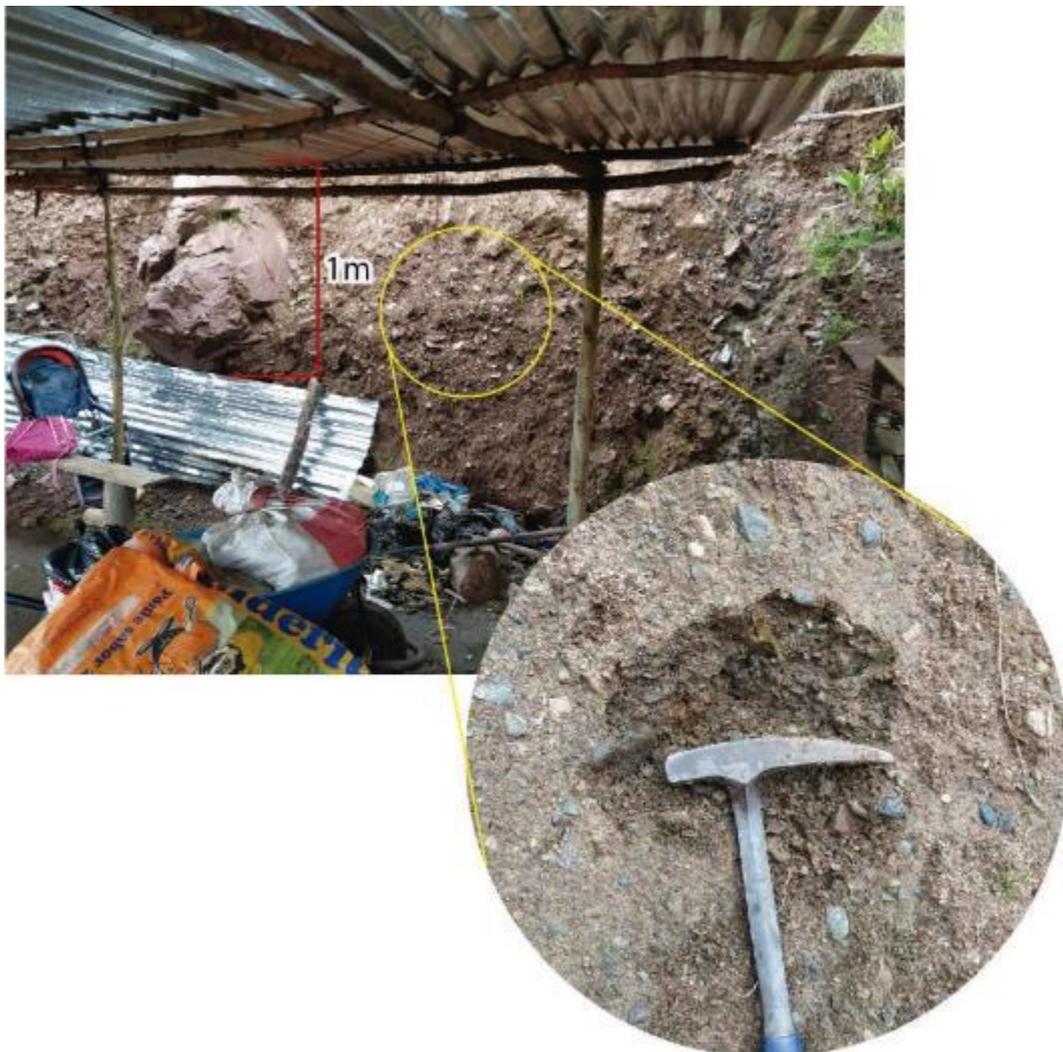
Las viviendas del anexo Huayhuara y parte de sus áreas agrícolas, se encuentran asentados sobre depósitos coluvio-deluviales que se originaron por la acumulación de material de movimientos en masa. El material está conformado por cantos y bloques de formas subangulosas, con diámetros que varían de 0.5 a 1 m, envueltos en matriz limo-arcillosa, plástica y cohesiva; además, el depósito se encuentra medianamente consolidado a suelto.

**Figura 11.** Depósitos coluvio-deluviales en cortes de talud para la edificación de viviendas del anexo Huayhuara conformado por cantos y bloques angulosos a subangulosos de areniscas y conglomerados de clastos volcánicos. Coordenadas UTM (WGS 84): 550756 E, 8610772 S.

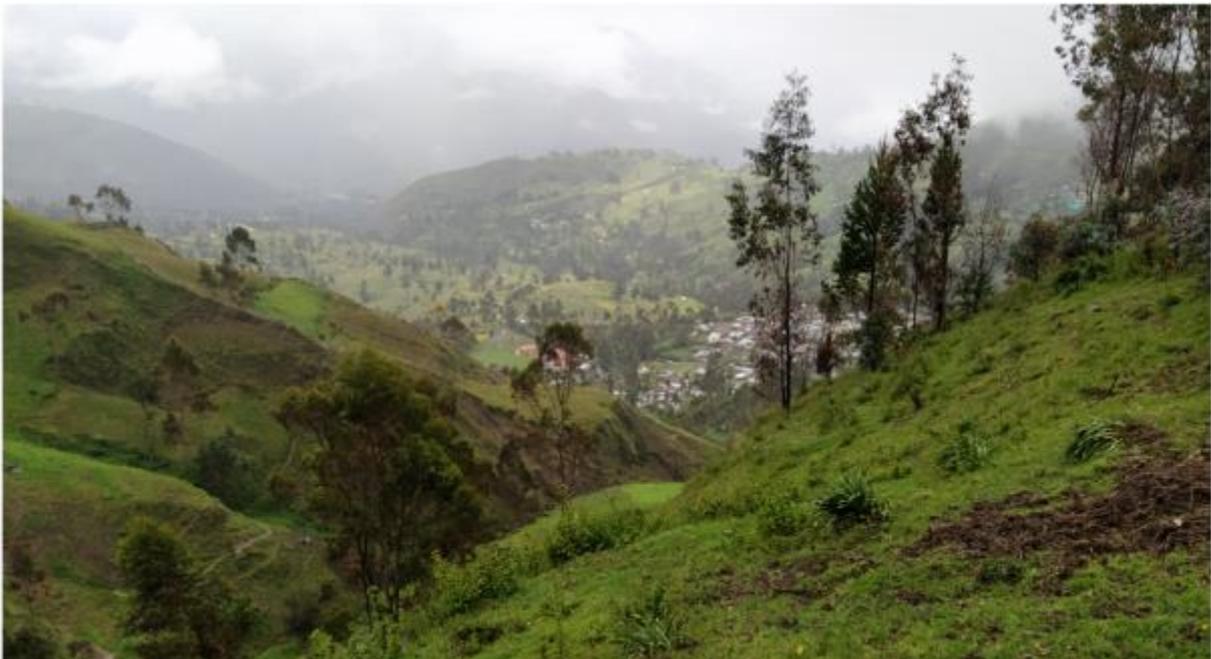
**Fotografía 1.** Vista aérea de montañas modeladas en rocas sedimentarias (RM-rs), cuyas laderas presentan pendientes escarpadas.

**Subunidad de montañas en rocas sedimentaria (RM-rs):** Relieve modelado en afloramientos de los Grupos Mitu y Tarma y Formación Huanta, conformadas por areniscas feldespáticas y conglomerados de clastos volcánicos. Las montañas cubren gran parte de la zona de estudio, cuyas laderas de pendientes escarpadas a muy escarpadas de 25° a 83° (fotografía 1), poseen cimas subredondeadas. En la parte alta son disectadas por una red de drenaje dendrítica, resaltando principalmente la quebrada Huayhuara que desemboca en el poblado de Paucarbamba.

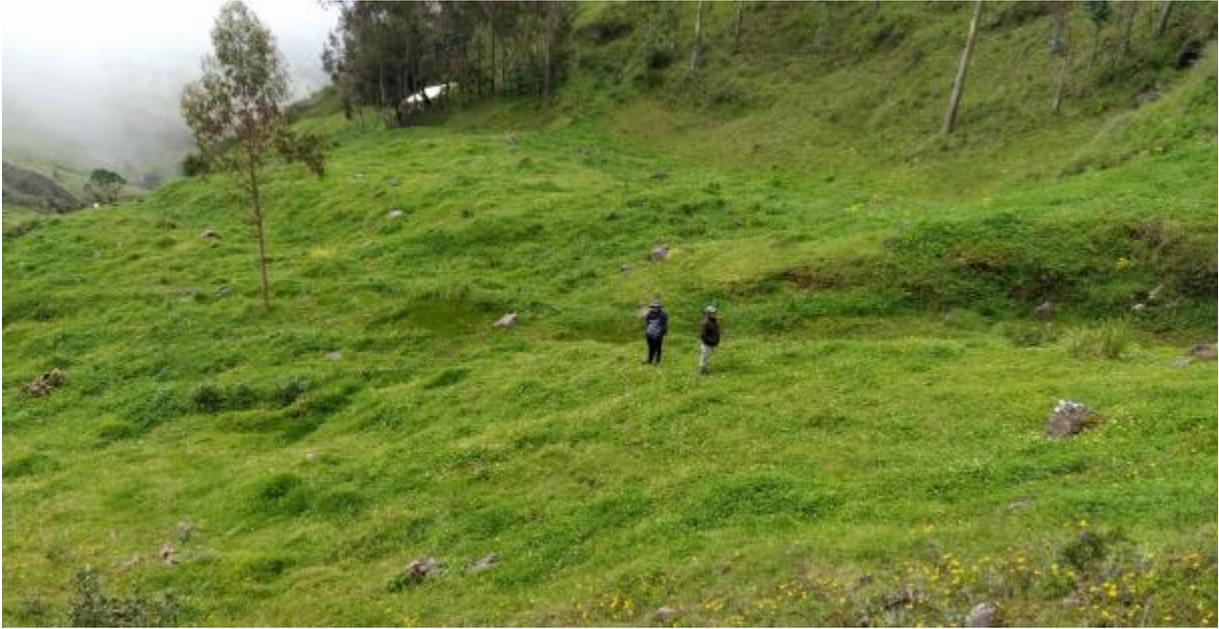
**Fotografía 2.** Vista área de depósitos coluvio-deluviales, en la quebrada Huayhuara, usada como zona agrícola.

Son vertientes formadas por la acumulación intercalada de materiales de origen coluvial y deluvial, que por su complicada interestratificación hacen muy difícil dividir uno del otro (Vílchez et al., 2019), cubren las laderas de las montañas de la quebrada Huayhuara y de Paucarbamba. Se presentan como depósitos inconsolidados, localizados a media laderas y al pie; son resultantes de la acumulación de material caído desde las partes altas por acción de la gravedad y removidos por agua de escorrentía superficial, sobre estas vertientes se realizan labores agrícolas y ganaderas (fotografía 2).

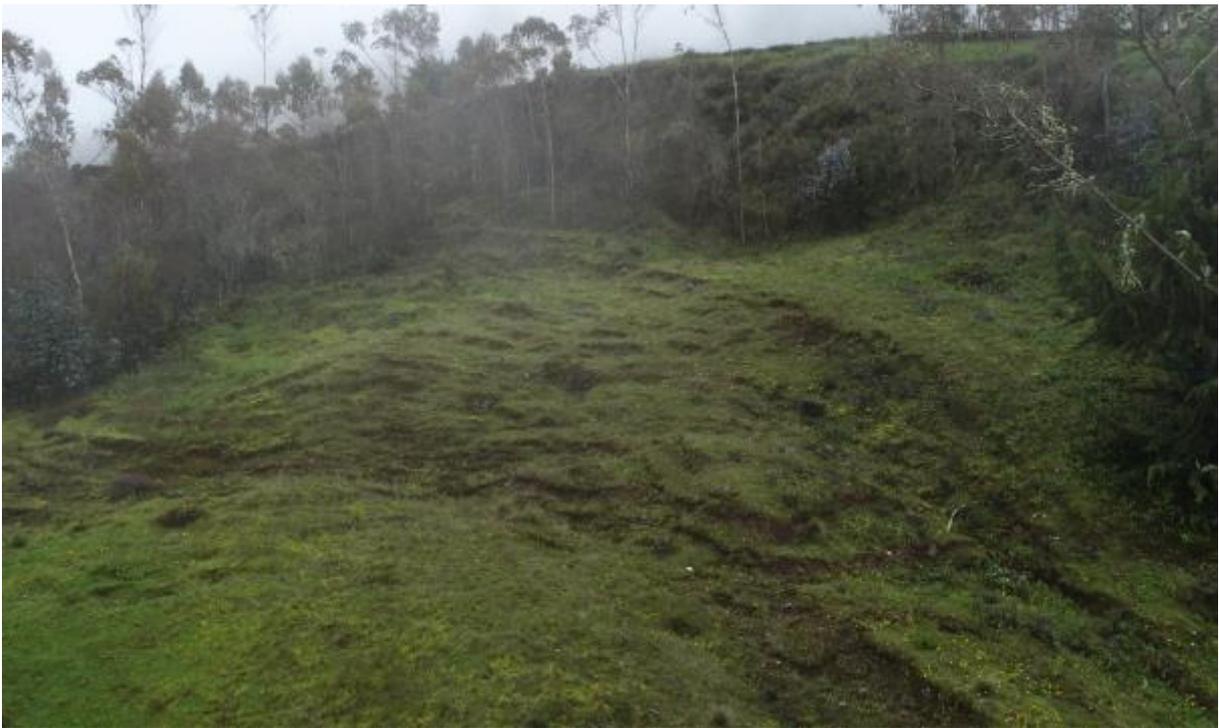
Corresponde a las acumulaciones de ladera originadas por procesos de movimientos en masa antiguos y recientes de tipo deslizamientos, está conformado por materiales heterogéneos (cantos y gravas de areniscas y conglomerados con porciones finas de arcilla y limo). Se pueden encontrar mayoritariamente en la parte superior de la quebrada Huayhuara y en sus laderas adyacentes (fotografía 3).

**Fotografía 3.** Vista área de vertiente con depósito de deslizamiento en la parte superior de la quebrada Huayhuara

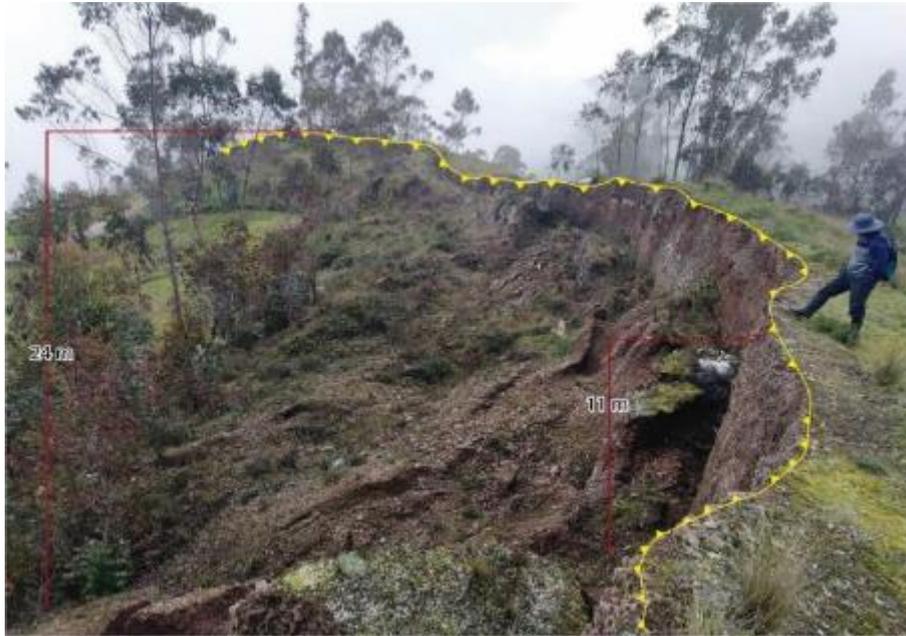
**Figura 14.** Se observa la escarpa principal del deslizamiento en el sector Huayhuara, muestra una altura de 11 m y una diferencia de 24 m, con respecto a la trocha de acceso.

2. Construir zanjas de coronación revestidas e impermeabilizadas detrás de la corona del deslizamiento para evitar la infiltración de aguas de lluvia y escorrentía superficial a la masa deslizada, esta debe contar con los mantenimientos respectivos y ubicarse mínimamente a 3 m del escarpe principal.

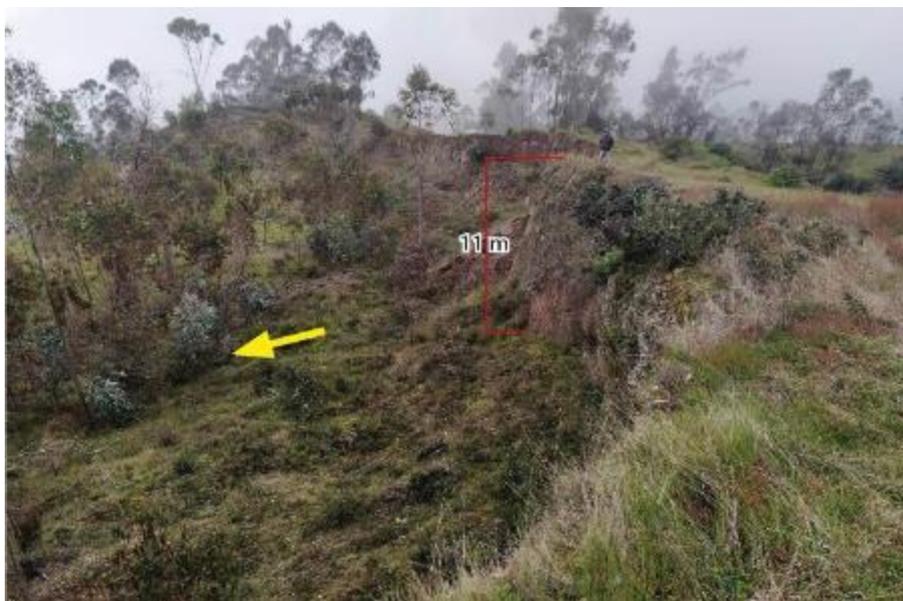
El evento muestra en la zona de arranque estratos de arenisca con buzamiento de 35° a favor de la pendiente, con elevado grado de fracturamiento y meteorización; lo cual es una condición que favoreció a la ocurrencia del evento (Figura 15). En la zona media, el cuerpo del deslizamiento presenta escarpas secundarias escalonadas de hasta 1 m de altura (Figura 16 y 17) y con grietas tensionales abiertas que llegan a medir hasta 50 cm de profundidad y 20 cm de espaciamiento (figura 18), estas se comportan como zonas de infiltración de aguas de lluvia hacia la masa deslizando, favoreciendo su movimiento progresivo pendiente abajo.

**Figura 15.** Se observa la escarpa principal del deslizamiento en el sector Huayhuara, donde se aprecian areniscas, altamente fracturadas y meteorizadas.

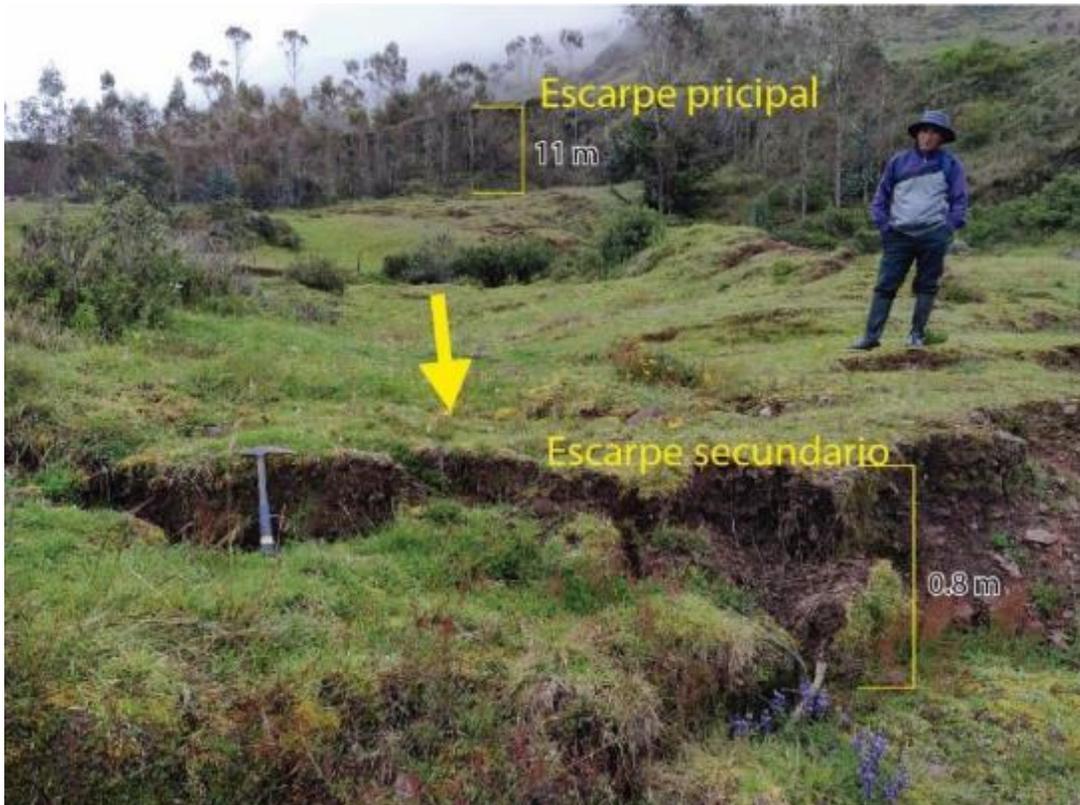
**Figura 16.** Se observa escarpes secundarios de 0.8 m, debajo del escarpe principal del deslizamiento en el sector Huayhuara.

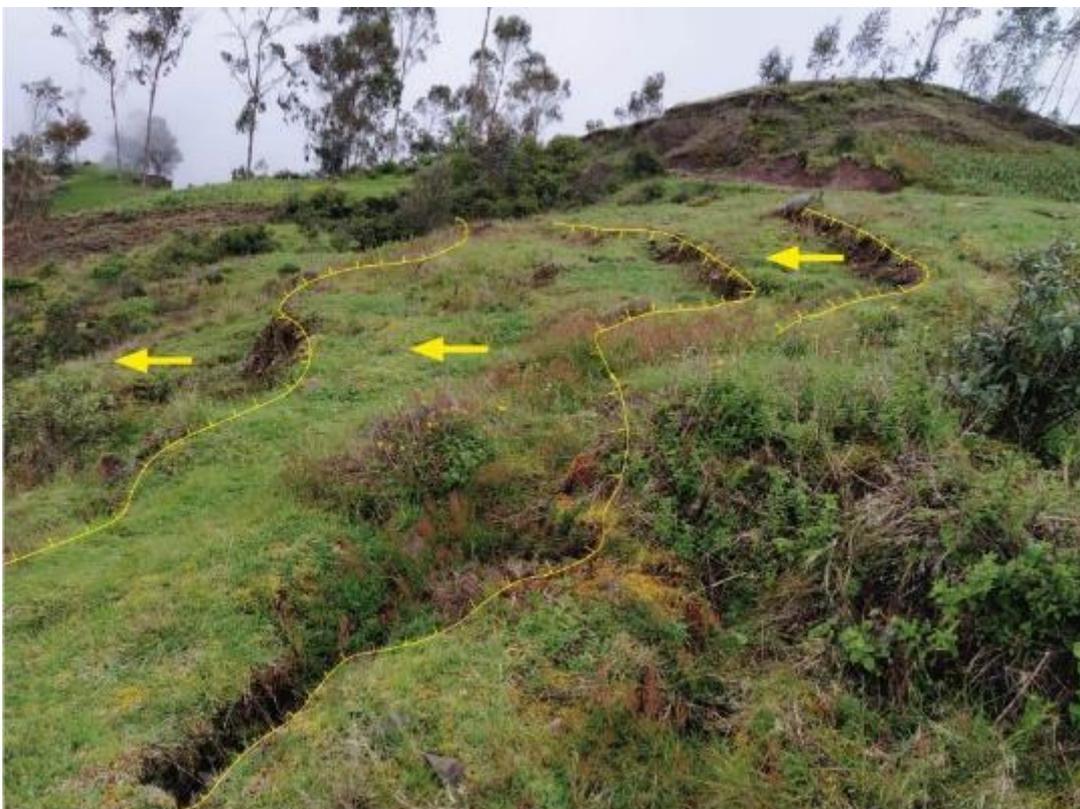
**Figura 17.** Se aprecian escarpes secundarios escalonados, en el cuerpo del deslizamiento en el sector Huayhuara.

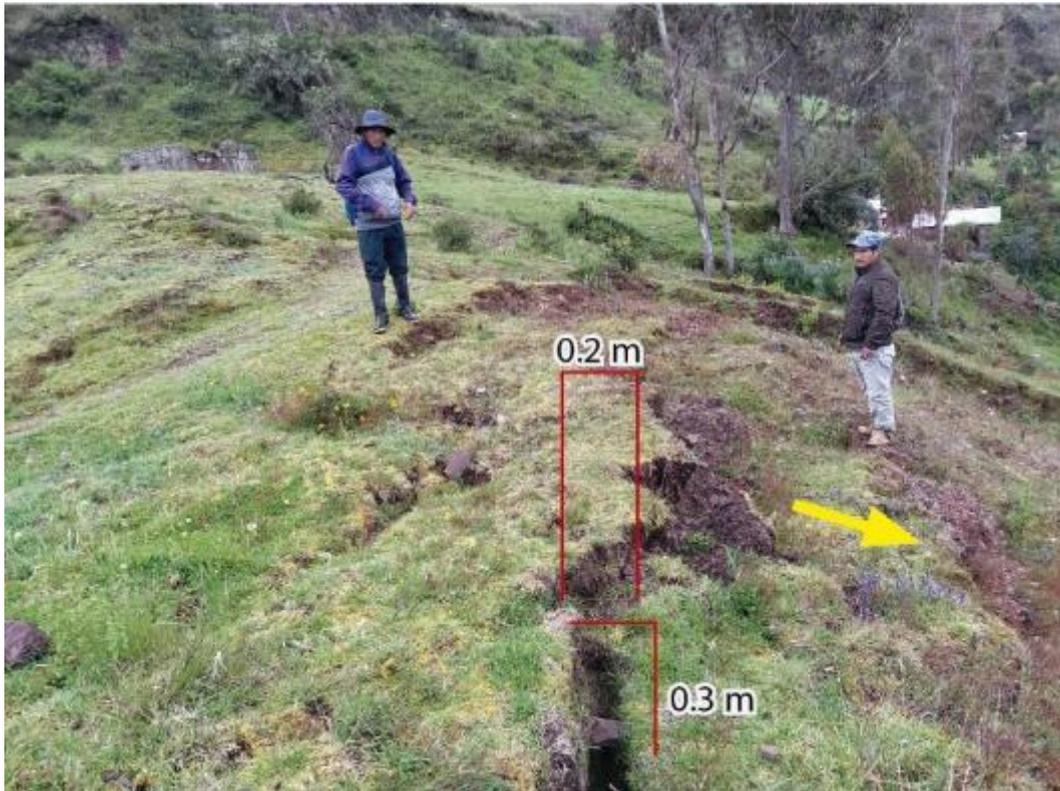
**Figura 18.** Se observan grietas tensionales en el cuerpo del deslizamiento, en el sector Huayhuara.

4. Para evitar la infiltración de las aguas de escorrentía superficial, sellar con arcilla las grietas tensionales y zanjas antrópicas que se presentan en el cuerpo del deslizamiento.

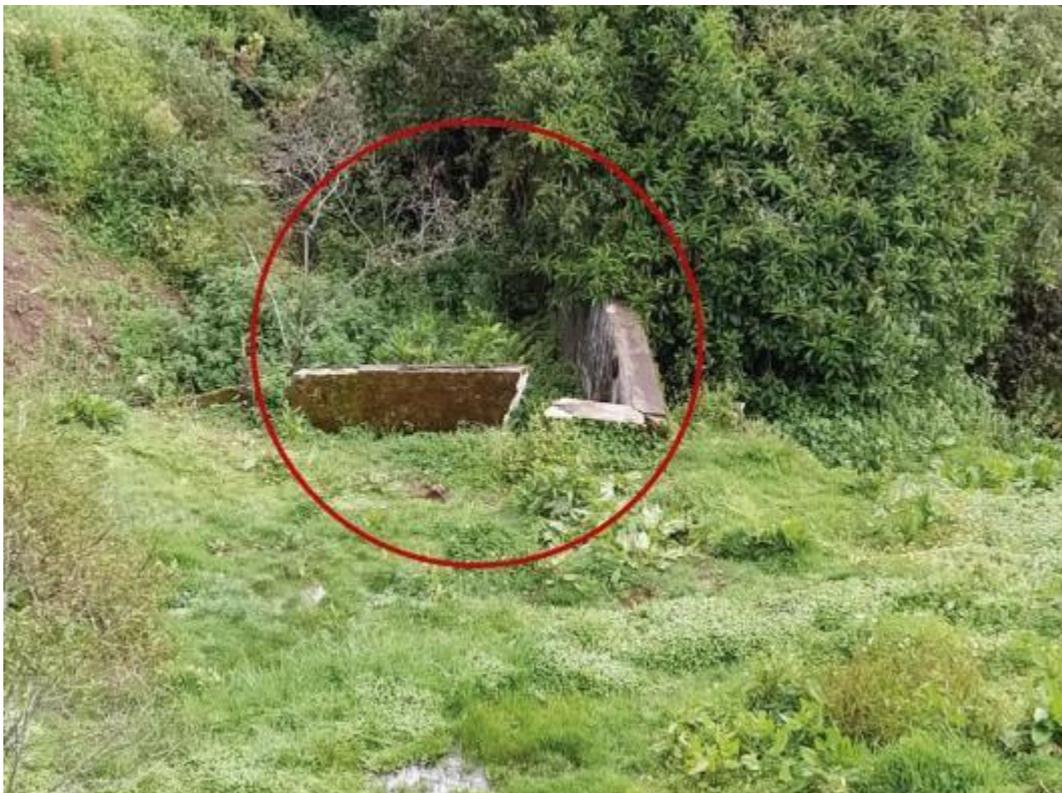
El movimiento de la masa deslizando ha siniestrado la infraestructura de reservorios de agua (figura 19), el colapso y abandono de viviendas y agrietamientos en áreas de cultivo. En el

**Figura 19.** Se visualiza parte de la infraestructura de un reservorio de agua, destruida y arrastrada 50 m, desde su posición original, por la dinámica del deslizamiento.

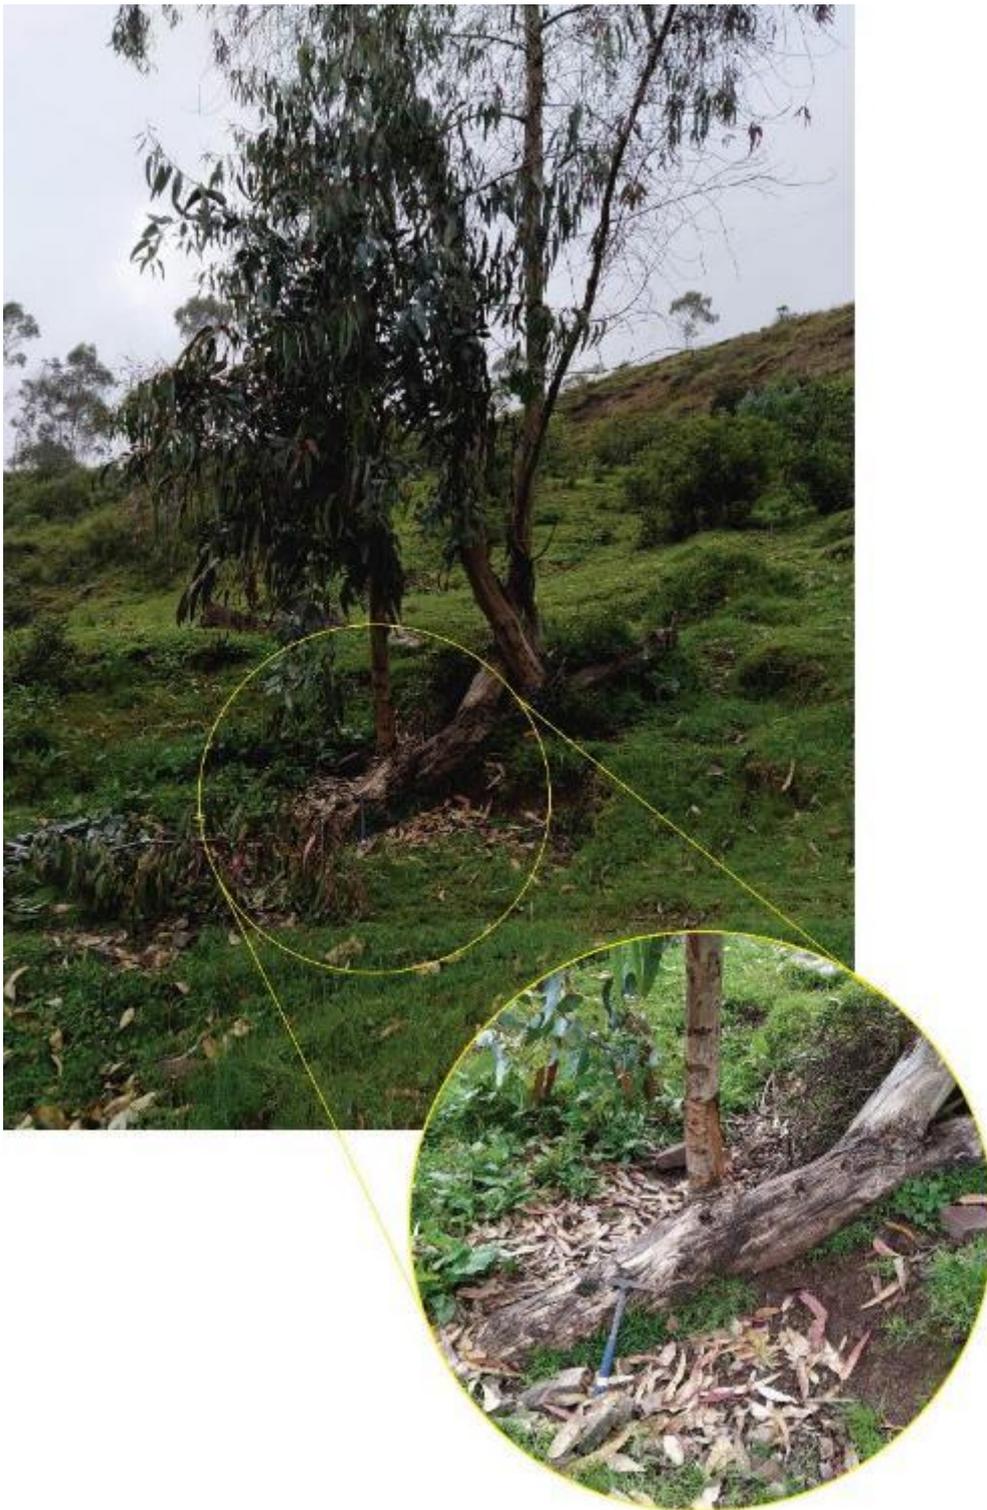
cuerpo del deslizamiento, también se observa arboles enterrados que evidencian la magnitud del evento (figura 20).

**Figura 20.** Se observan arboles arrastrados y enterrados por la dinámica del deslizamiento.

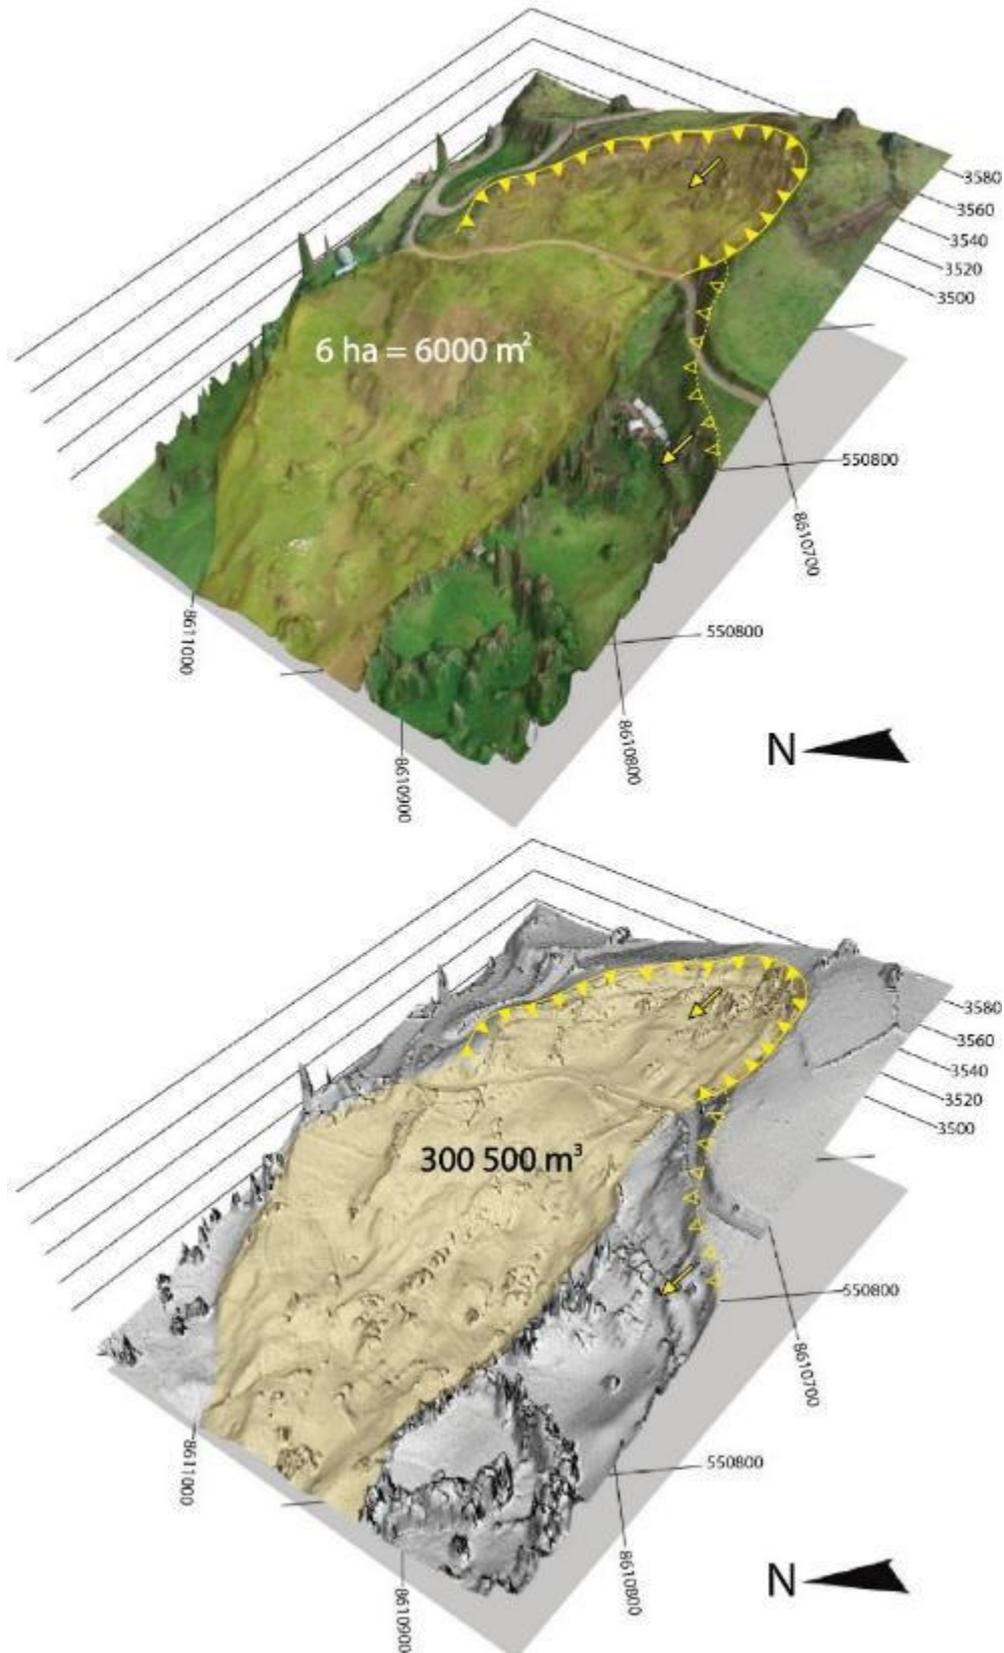
- Tipo de deslizamiento: Rotacional.
- Rumbo y Buzamiento del plano de debilidad que produjo la escarpa principal: N60°. Bz: 35°NW.
- Dirección (azimut) del movimiento: N 320°.
- Forma de la superficie de rotura: irregular alargada.
- Longitud de escarpa principal: 300 m.
- Salto de escarpa: 11 m.
- Ancho promedio de la zona de arranque: 141 m.
- Longitud de la corona al pie del deslizamiento: 495 m
- Diferencia de altura aproximada de la corona al pie del deslizamiento: 160 m
- Área del deslizamiento: 6 ha o 6000 m<sup>2</sup>.
- Volumen estimado de la masa deslizada: 300 500 m<sup>3</sup>.

**Figura 21.** Se muestran modelos digitales del cuerpo del deslizamiento, obtenido a partir de levantamientos fotogramétricos, para la estimación volumétrica del material removido en el sector Huayhuara.

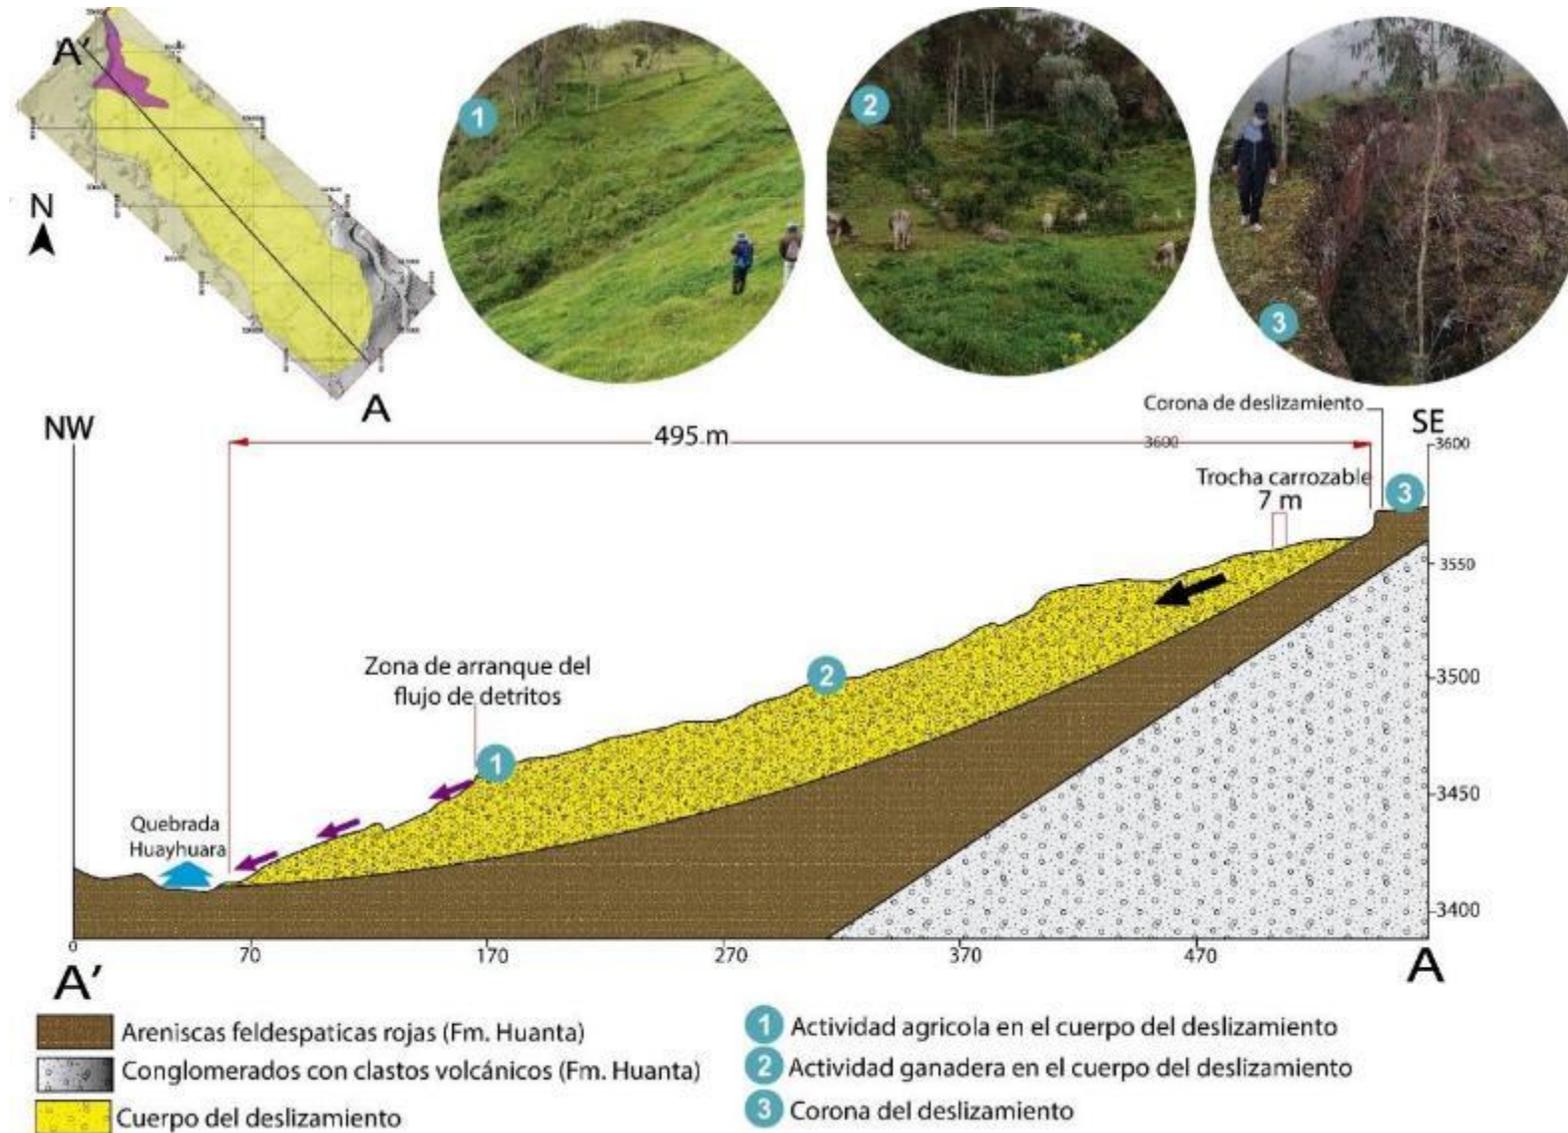
Se realizó una sección transversal al cuerpo del deslizamiento (figura 22), que nos permite inferir las medidas de este e interpretar las condicionantes que conllevaron a su formación. En el mismo podemos observar que el deslizamiento se suscita sobre la Formación Huanta conformado por dos miembros; el miembro inferior conformado por conglomerados con gravas volcánicas envueltos en una matriz arenosa de cementante silícico poco fracturada, y el miembro superior conformado por areniscas feldespáticas intercaladas con lodolitas altamente fracturadas y meteorizadas que buzcan con un ángulo de 35° a favor de la pendiente y Rb N 60°. El contacto entre ambos miembros se estima está en la cota 3550 m s.n.m.; por encima de esta cota se observan estratos de areniscas intercaladas con lodolitas (miembro superior), donde se dio la formación de la corona y escarpe principal en la cota 3580.

En el perfil se aprecia que la corona del deslizamiento está en la cota 3580 m s.n.m. y presenta un salto vertical de 11 metros. Sobre el substrato rocoso se han depositado suelos coluvio-deluviales limo-arcillosos, altamente plásticos en estado saturado y cohesivos que tienden a saturarse aumentando su peso y favoreciendo su desplazamiento por gravedad.

En la parte inferior del perfil se puede observar, que el pie del deslizamiento llega hasta el cauce de la quebrada Huayhuara, por donde se canalizo un flujo de detritos que arrastro parte del material detrítico de la masa deslizada.

**Figura 22.** Perfil interpretativo litológico, del deslizamiento en el sector Huayhuara, en base a un Modelo Digital del Terreno (MDT), obtenido a partir de levantamiento fotogramétrico con dron.

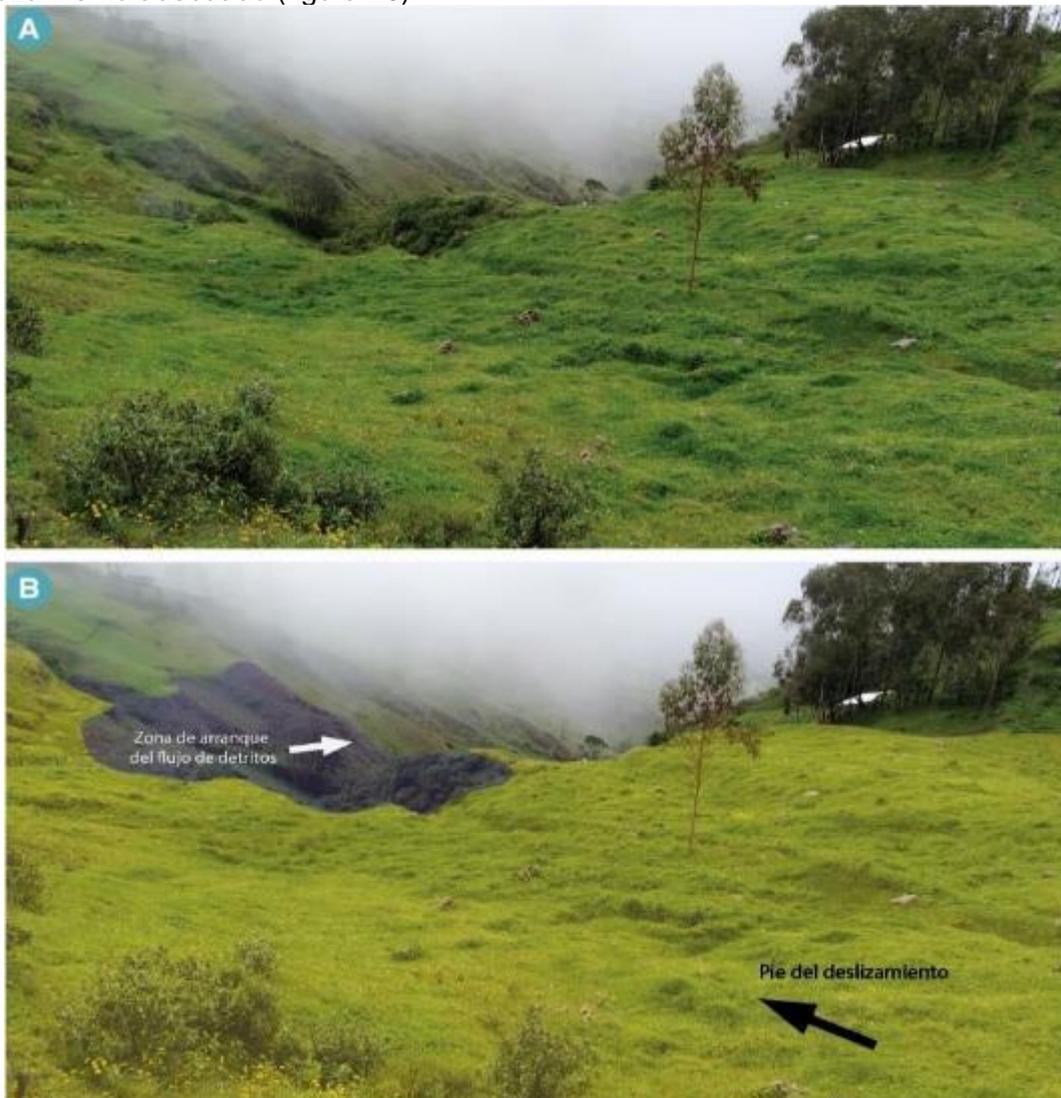
**Figura 23.** Se muestra el pie del deslizamiento y la zona de arranque del flujo de detritos originados por fuertes lluvias el 2007, en la quebrada Huayhuara.

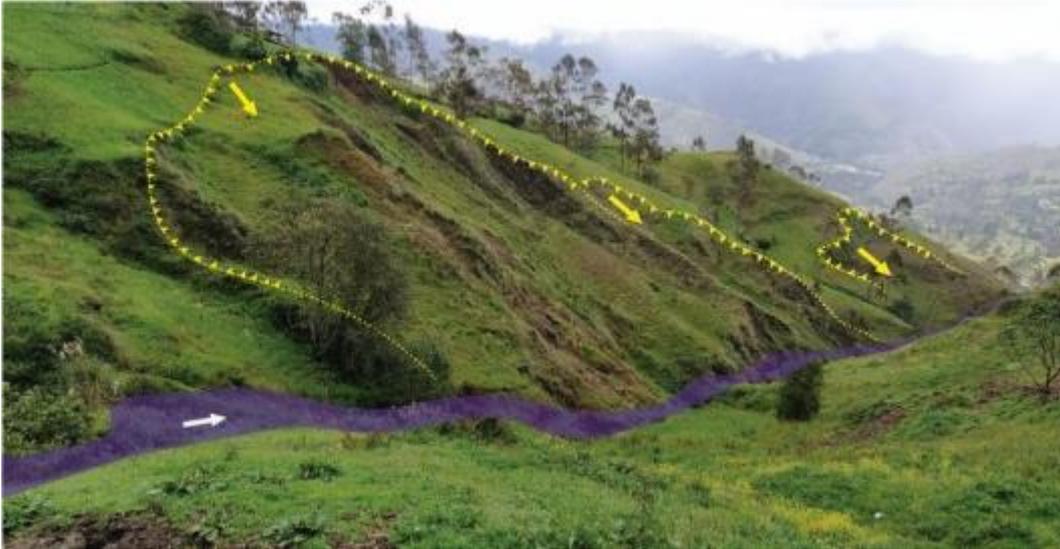
**Figura 24.** Deslizamientos activos, en la margen izquierda de la quebrada Huayhuara.

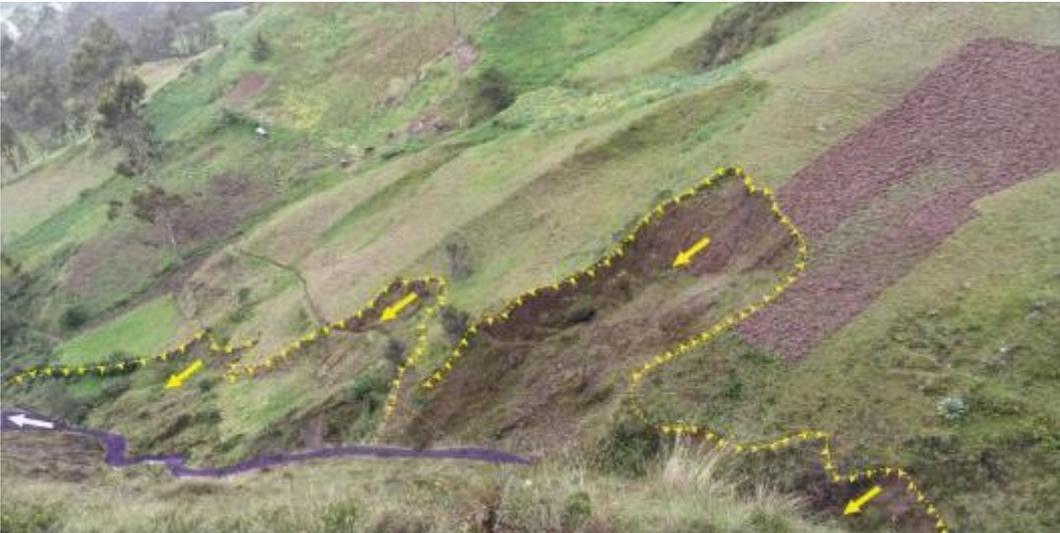
**Figura 25.** Deslizamientos activos, en la margen derecha de la quebrada Huayhuara.
