**Informe Técnico N° A7157**

# EVALUACIÓN DE PELIGROS GEOLÓGICOS POR MOVIMIENTOS EN MASA EN LA QUEBRADA HUAYHUARA

Región Huancavelica  
Provincia Churcampa  
Distrito Paucarbamba

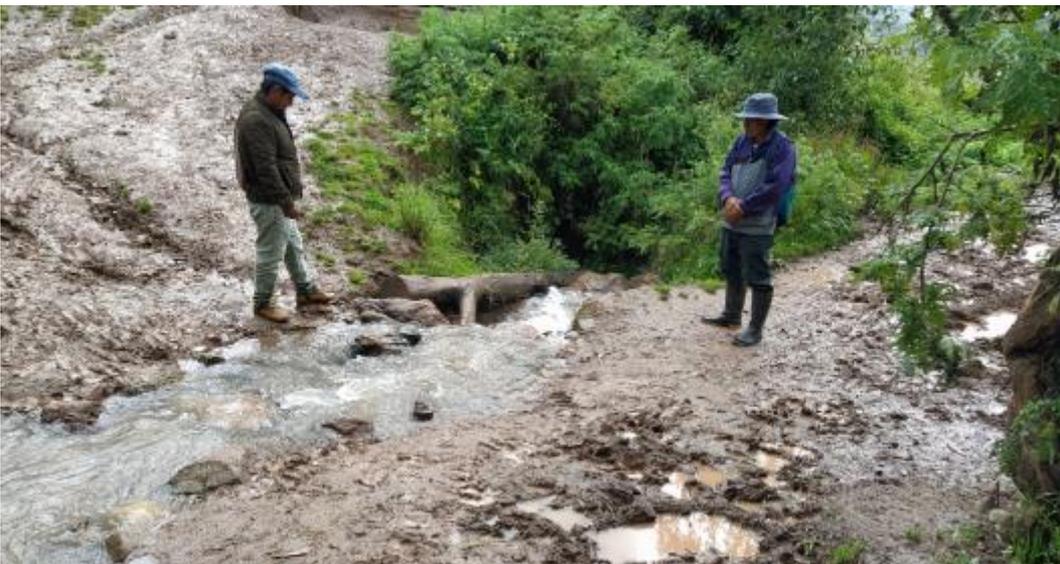
**Figura 26.** Desembocadura de la quebrada Huayhuara en la localidad de Paucarbamba.

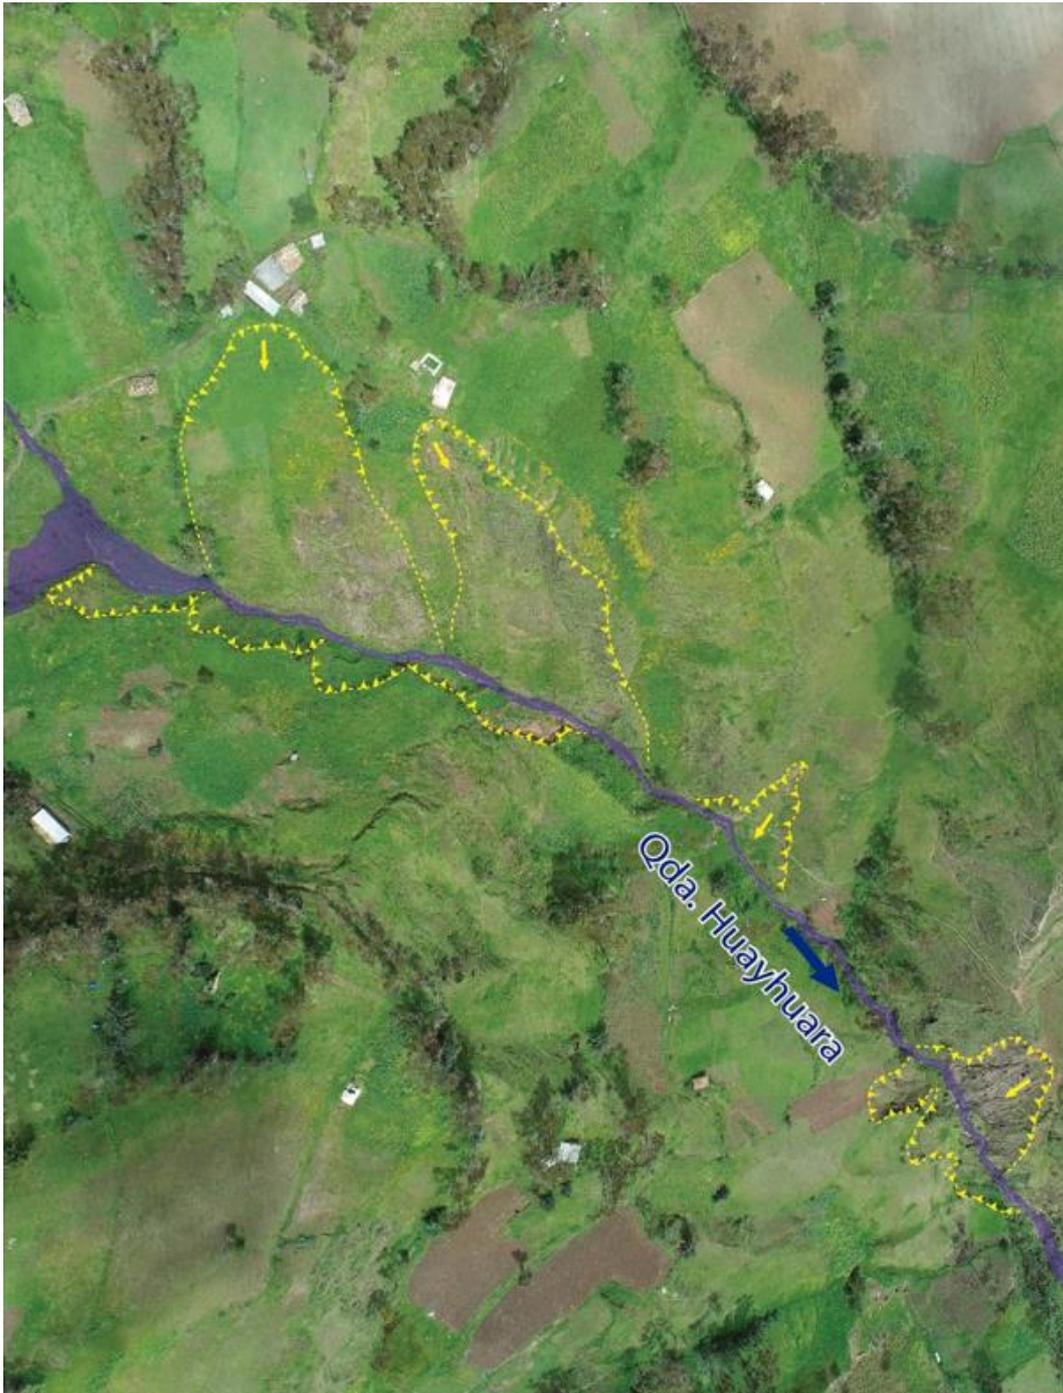
Los trabajos de campo permitieron identificar a lo largo de la quebrada Huayhuara, la presencia de recientes y antiguos deslizamientos asociados a las lluvias del 2007 (figuras 24, 25 y 27), los cuales podrían reactivarse a consecuencia de lluvias periódicas y/o excepcionales generando represamientos en el cauce; cuyo desembalse violento, generaría flujos de detritos (huaicos) de mayor volumen a lo acontecido el año 2007, afectando al poblado de Paucarbamba, donde las aguas de la quebrada fluyen libremente sin un encauzamiento adecuado (figura 26).

**Figura 27.** Deslizamientos recientes y reactivados a partir del flujo de detritos acontecido el año 2007, a lo largo de la quebrada Huayhuara.

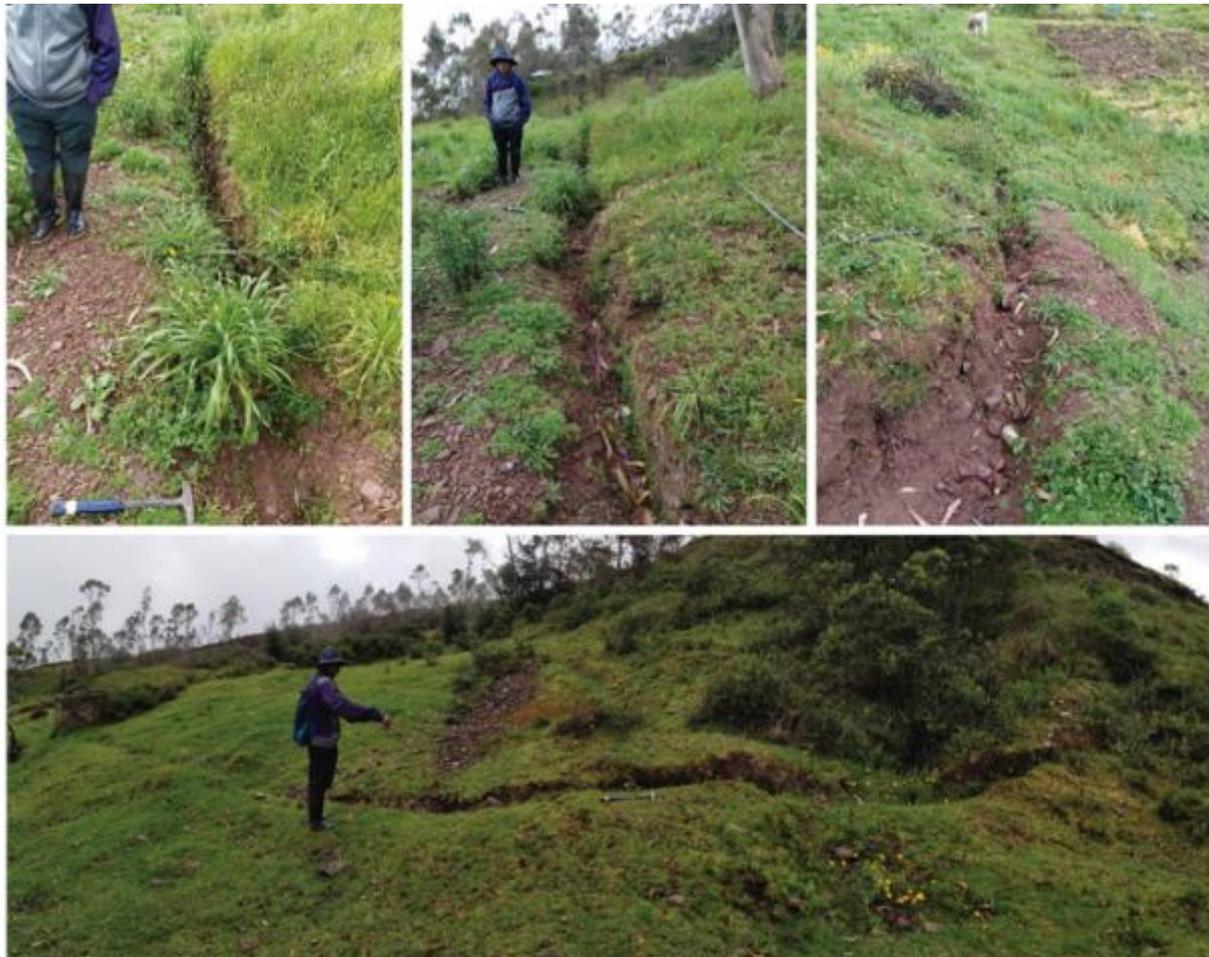
**Figura 28.** Se observan Zanjas de infiltración de uso agrícola, que favorece la saturación del terreno por el entrapamiento de aguas de lluvia, que desestabiliza el terreno y favorecen los procesos de deslizamiento y reptación de suelos.

- Las aguas de uso agrícola y ganadero, así como los métodos de riego inapropiados (riego por gravedad y zanjas de infiltración), saturan los suelos coluvio-deluviales favoreciendo su inestabilidad.

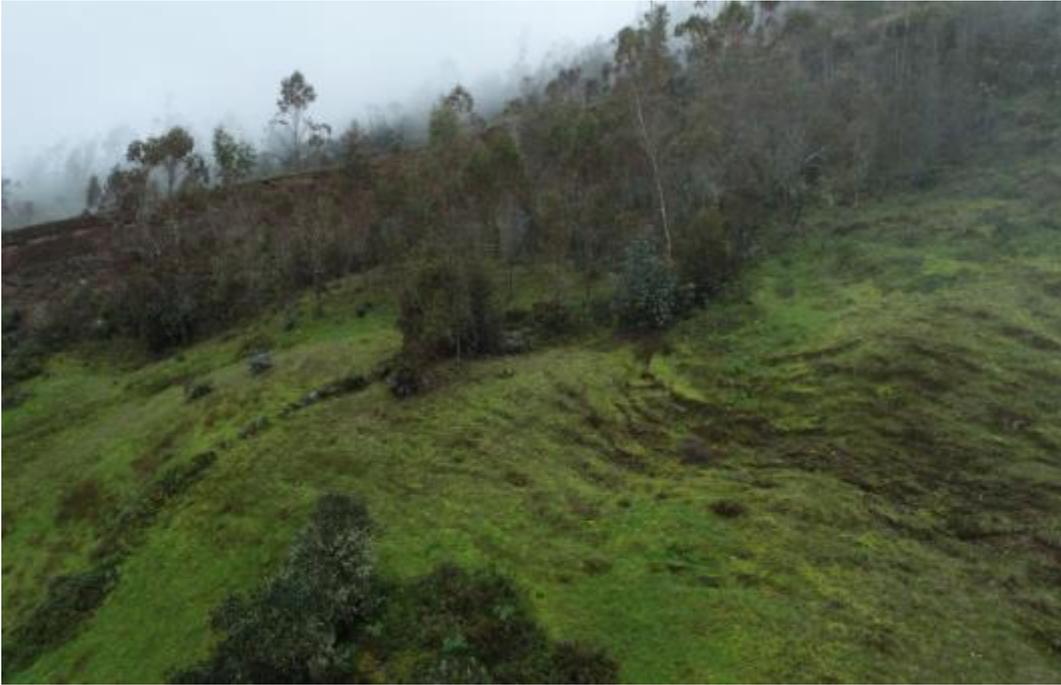
La masa removida del deslizamiento Huayhuara evidencia reptación de suelos que han formado relieves ondulados y grietas en la cobertura vegetal; también, se observa arboles inclinados.

**Figura 29.** Se observan ondulaciones en el terreno, evidencia de reptación de suelos.

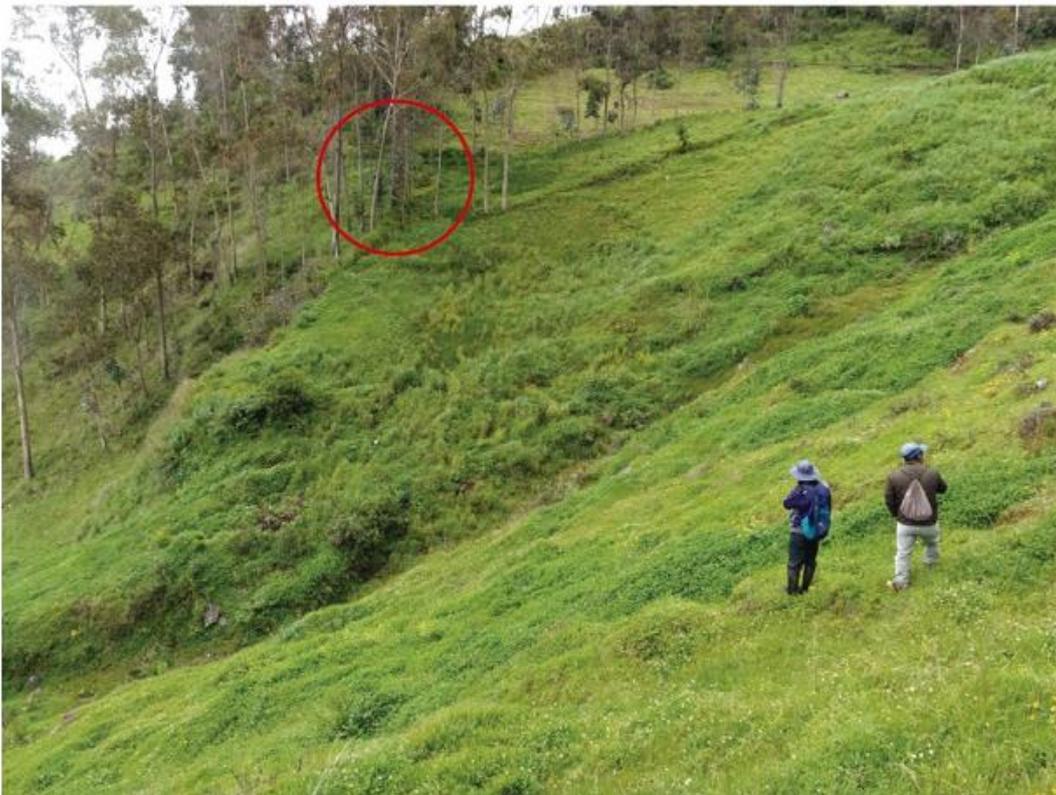
**Figura 30.** Se observan arboles inclinado, evidencia de reptación de suelos, en la quebrada Huayhuara.

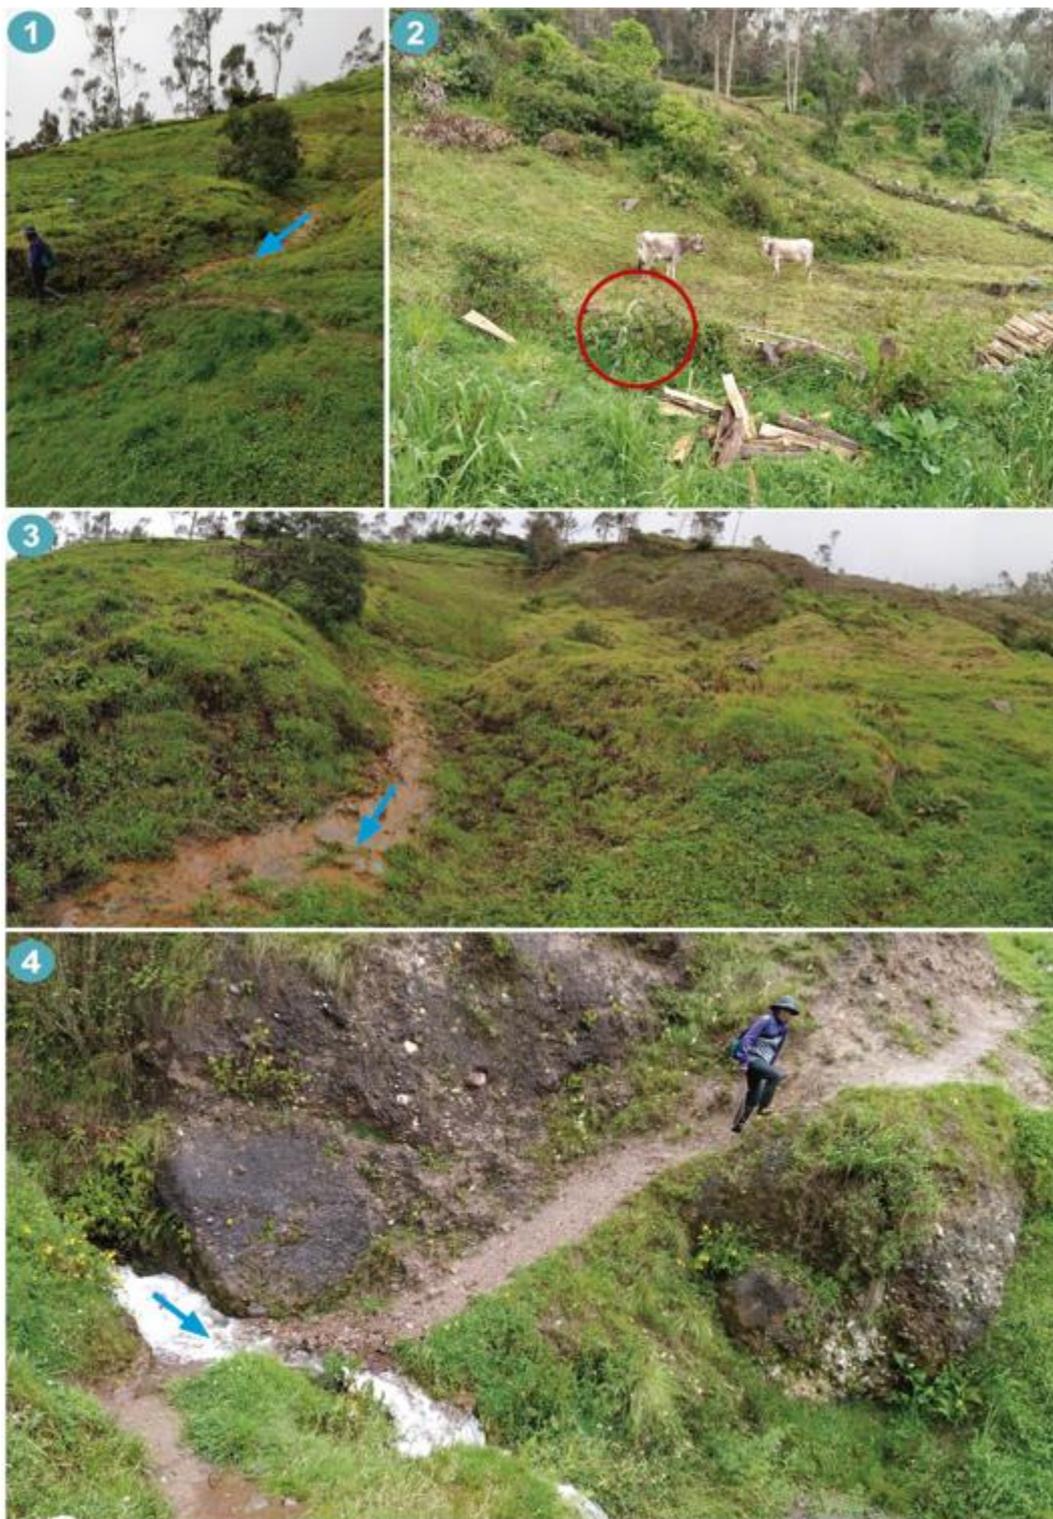
En la quebrada Huayhuara, la reptación de suelos se produce debido a la sobresaturación de suelos por infiltración de aguas de escorrentía superficial, el uso inadecuado de métodos de riego por gravedad y zanjas de infiltración (figura 28), así como la escorrentía superficial de agua a través de canales no impermeabilizados, usados para riego de cultivos (p. ej: alfalfa) y como bebedero de animales (figura 32).

**Figura 32.** Se observa la escorrentía superficial de aguas de lluvias, por la quebrada Huayhuara, que satura el terreno (1,3 y 4). También se muestra mangueras de agua abiertas para regar cultivos de alfalfa y como bebedero para ganado (2).

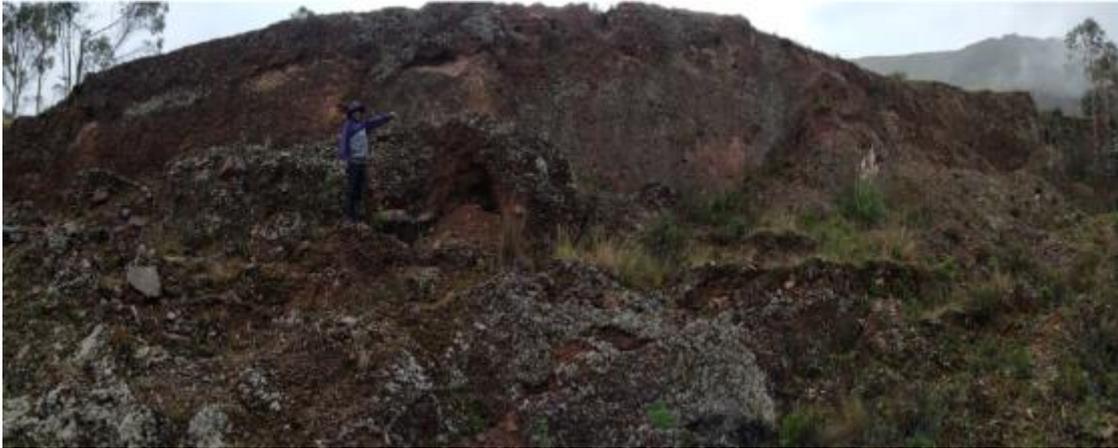
- Substrato rocoso compuesto por areniscas feldespáticas altamente fracturas y meteorizadas de fácil erosión, las cuales permiten mayor infiltración y retención de agua de lluvia al terreno (figura 33), originando inestabilidad en las laderas de la quebrada.
- Los suelos inconsolidados (depósitos coluvio - deluviales), adosados a las laderas que delimitan la quebrada Huayhuara, compuestos principalmente por materiales inconsolidados de bloques de formas angulosas a subangulosas, con diámetros que varían de 0.5 a 1 m, inmersos en una matriz limo-arcillosa cohesiva, plástica y saturada, son de fácil erosión y remoción ante precipitaciones pluviales intensas.

**Figura 33.** Se observa el substrato rocoso en el escarpe principal del deslizamiento, en el sector Huayhuara, conformado por areniscas muy fracturadas y meteorizadas de la Formación Huanta, fácilmente erosionables.

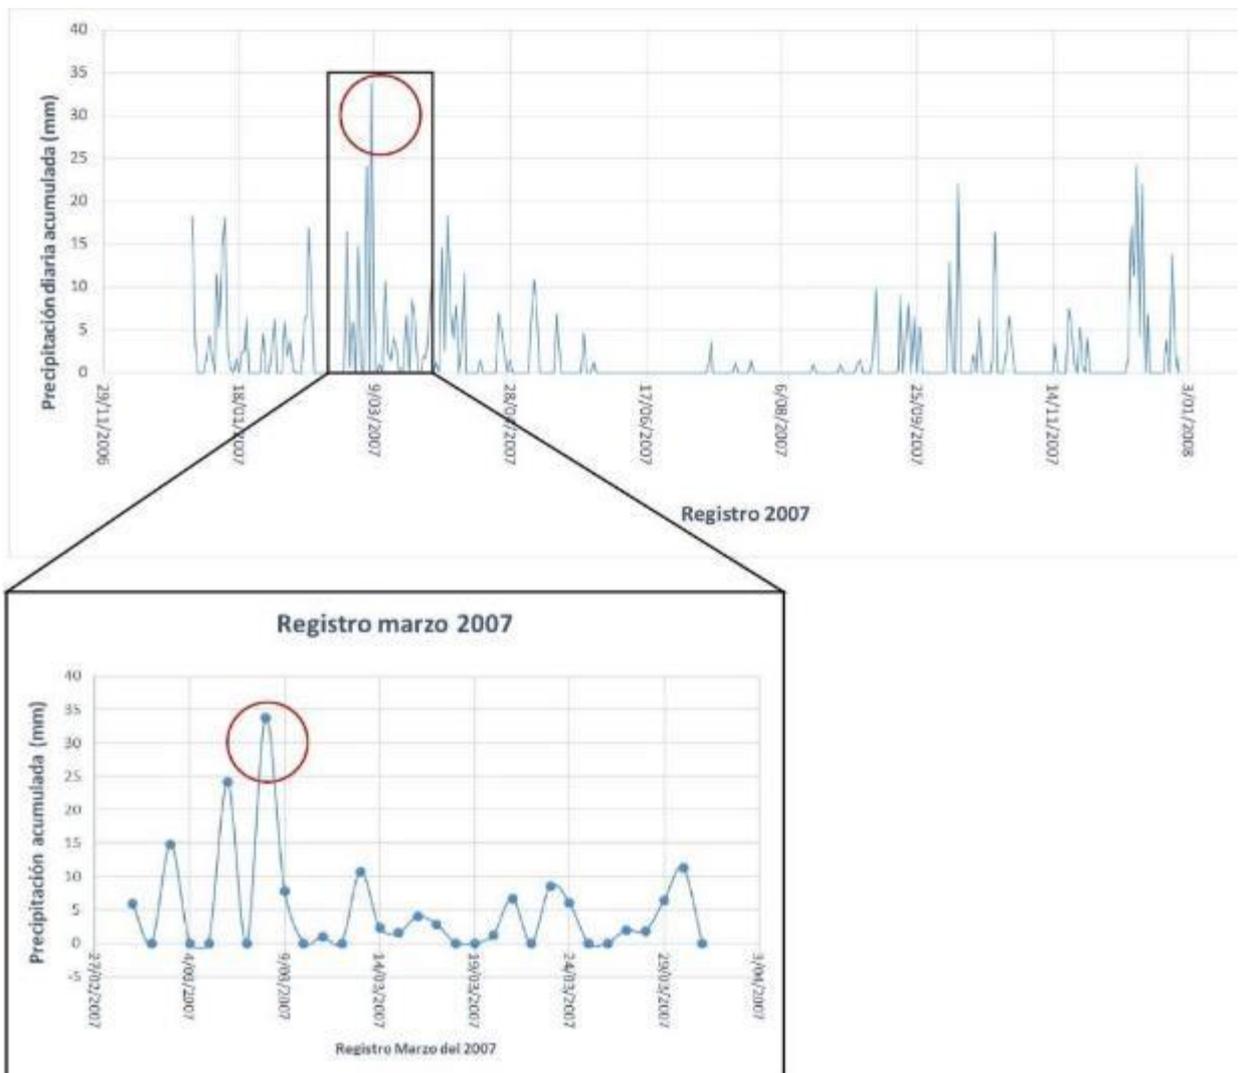
- Según el registro histórico de precipitaciones del Senamhi, en la estación meteorológica de Paucarbamba y Acobamba, en marzo del 2007, se registraron precipitaciones pluviales acumuladas de hasta 35.8 mm, coincidente con la fecha en la que se suscitó el deslizamiento y flujo de detritos en la quebrada Huayhuara; por lo cual se puede interpretar que estas precipitaciones fueron el factor desencadenante de ambos eventos (figura 34), además estas lluvias incrementaron el caudal estacionario de la quebrada Huayhuara, que erosionó parte del material detrítico deslizado, generando un flujo de detritos que socavó la base de las laderas en ambos márgenes de la quebrada, reactivando y produciendo deslizamientos menores.

**Figura 34.** Se visualiza el registro meteorológico de la precipitación acumulada, en el 2007, según la estación meteorológica de Acobamba, (Fuente: Senamhi 2021)

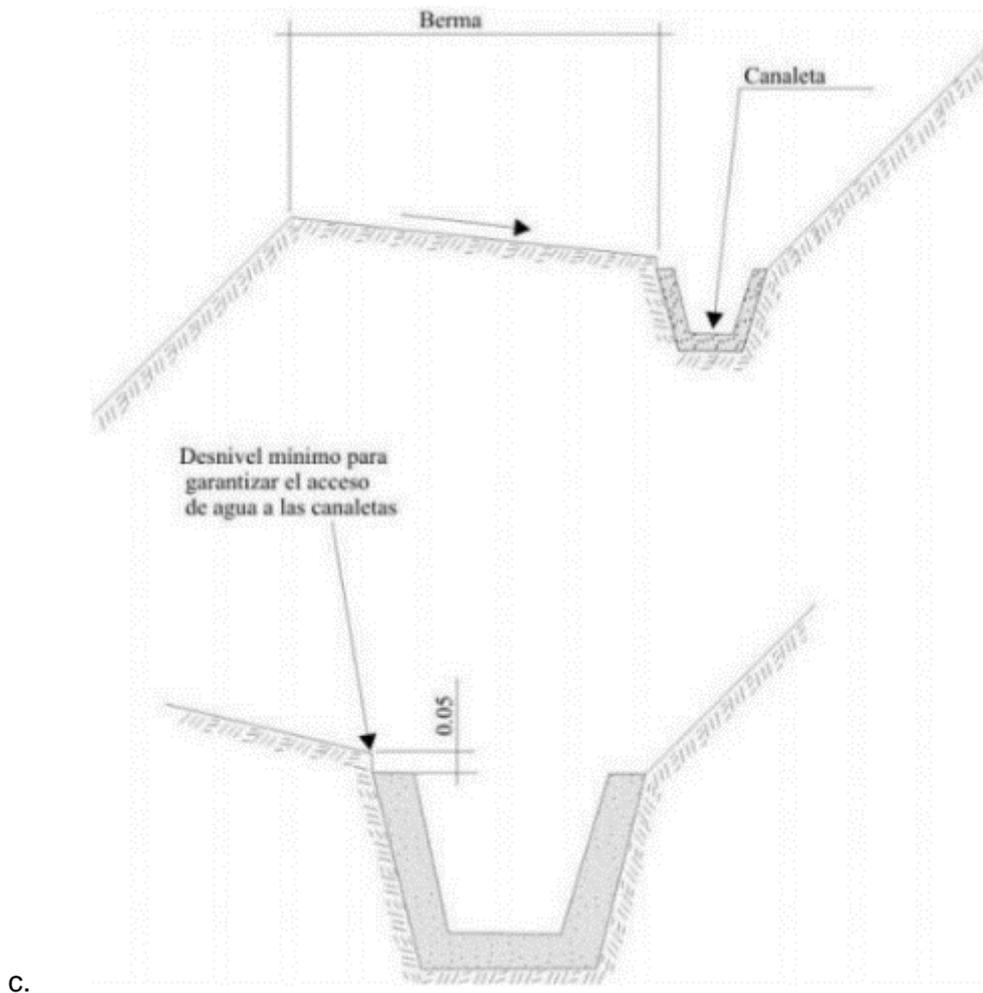
- a. Drenaje Superficial: Las zanjas construidas permiten la recolección de aguas superficiales, captan la escorrentía tanto de la ladera, como de la cuenca de drenaje arriba del talud y desvía el agua a las quebradas adyacentes al cuerpo de deslizamiento, evitando su infiltración, captando el agua de escorrentía, llevándola a un sitio lejos del deslizamiento. Éstas deben ser construidas en la parte superior al escarpe principal del deslizamiento (figura 37). En las obras construidas - zanjas de drenaje es necesario impermeabilizar la caja hidráulica captando y evitando totalmente la infiltración de las aguas de escurrimiento la ladera, según las imágenes adjuntas.

**Figura 37.** Detalle de una canaleta de drenaje superficial (zanjas de coronación). Fuente: Ingemmet (2000).

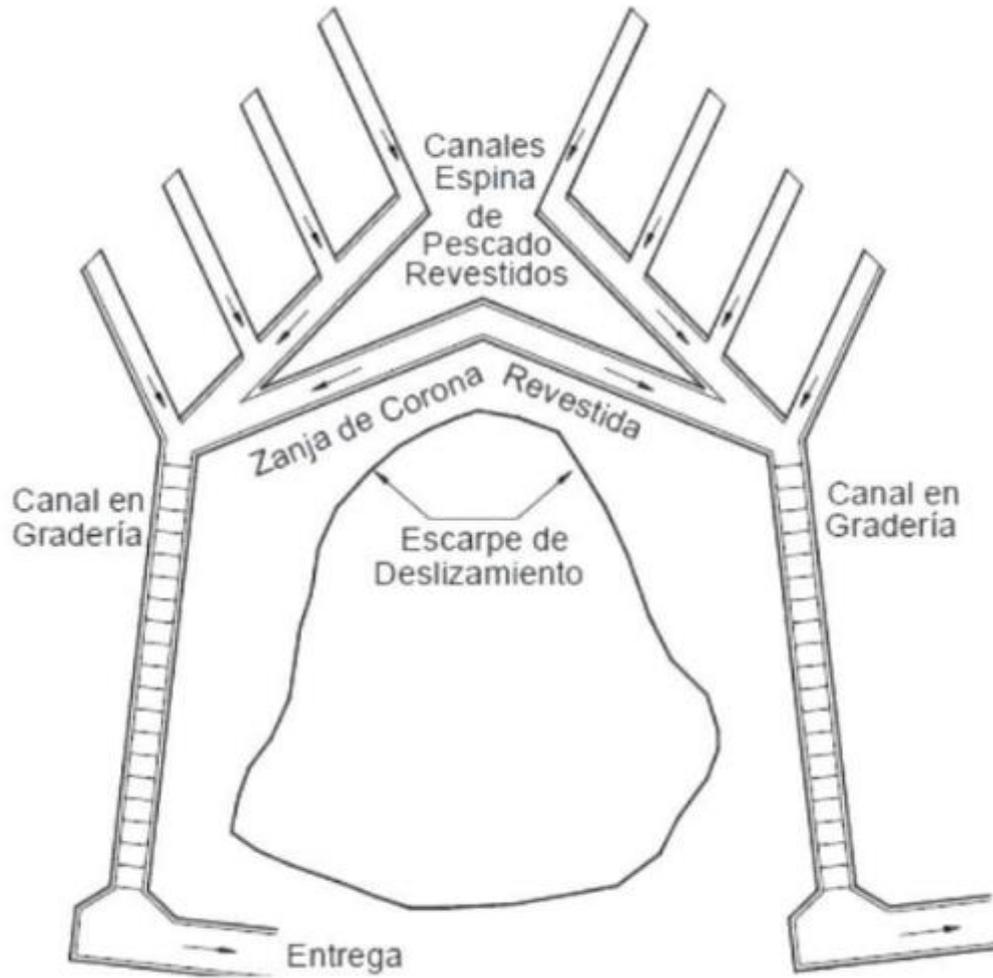
- b. Drenaje tipo Espina de Pescado: Construcción de canales colectores, los cuales conducen las aguas colectadas fuera de las áreas vulnerables del talud, entregándolas a torrenteras (figura 38). Estos canales deben impermeabilizarse adecuadamente para evitar la infiltración del agua.

**Figura 38.** Esquema en planta de canales colectores. Espina de Pescado (Suarez, J.2010)
