**Informe Técnico N° A7156**

# EVALUACIÓN DE PELIGRO GEOLÓGICO POR MOVIMIENTO COMPLEJO (DESLIZAMIENTO-FLUJO DE DETRITOS) EN LA QUEBRADA PUSMALCA

Región Piura  
Provincia Huancabamba  
Distrito Canchaque

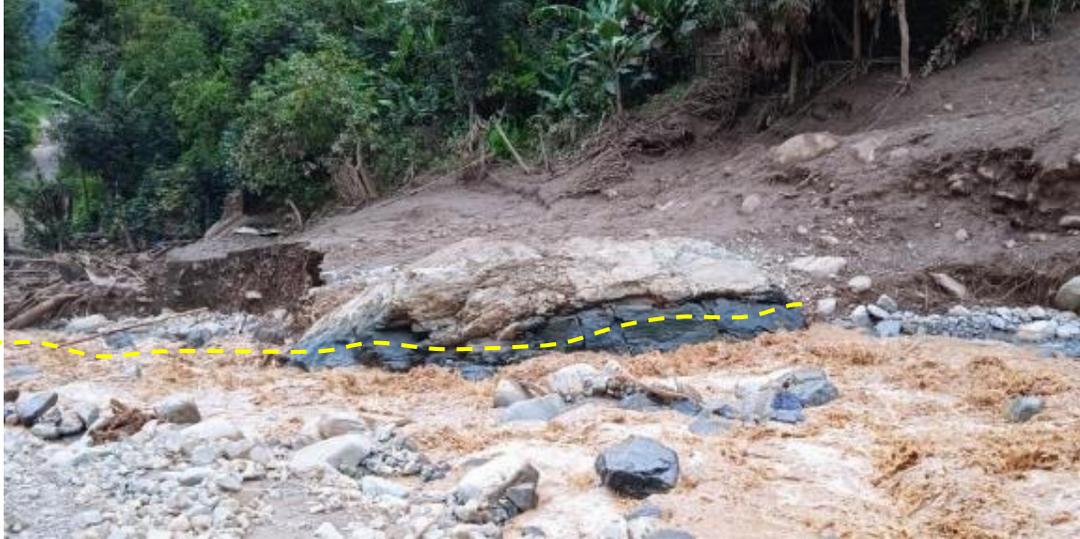
Las rocas del Grupo Salas están conformadas por pizarras, filitas y esquistos que se exponen de mejor forma en los sectores Mishahuaca y Potreros, estos afloramientos se encuentran muy fracturados e intensamente meteorizados. La meteorización provocada por la humedad, el aire, la temperatura de la zona de evaluación origina que este tipo de litologías formen coberturas arcillosas (figura 03).

**Figura 03.** Contacto entre filitas y tonalitas en el sector Potrerros, margen derecha de la quebrada Pusmalca.

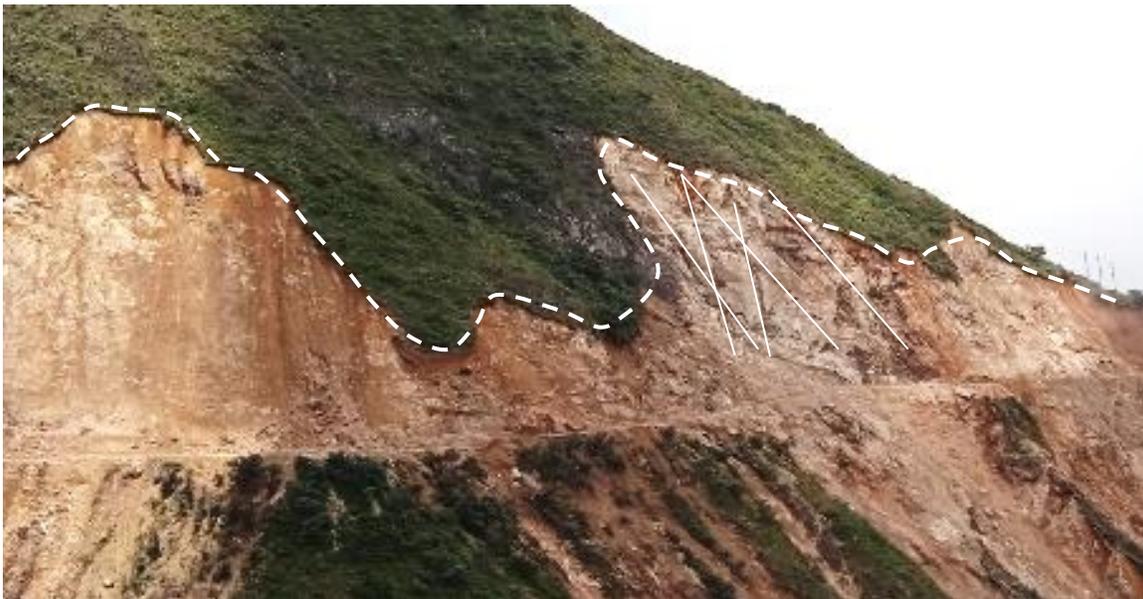
El Volcánico Sondorillo está dividido en un miembro inferior expuesto en las inmediaciones del sector El Tambo y conformado por lavas andesíticas intercaladas con niveles piroclásticos muy fracturados e intensamente meteorizados. El miembro superior representado por afloramientos de andesitas con piroclastos de cenizas de composición andesítica y dacítica en secuencias muy fracturadas (figura 04).

**Figura 04.** Afloramientos de andesitas con piroclastos observados en la carretera Canchaque Huancabamba cerca al DME-111.

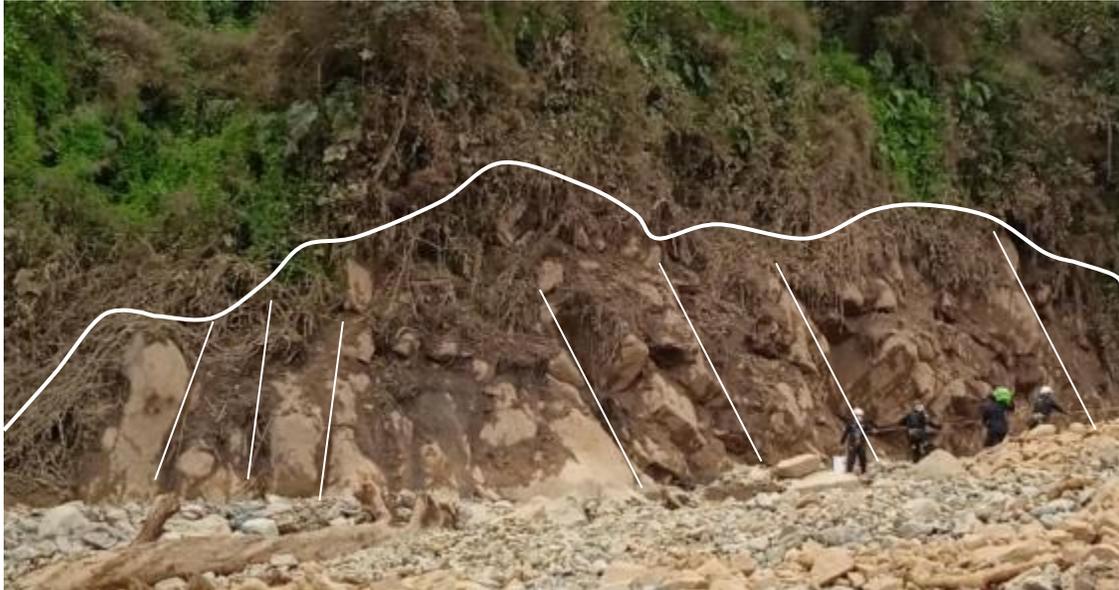
Son afloramientos conformados por granodioritas y tonalitas de textura granular expuestas desde los sectores Chonta hasta Canchamanchay, estas rocas se emplazan en una franja con dirección norte a sur. Este tipo de litología se muestra muy fracturada y medianamente meteorizada, siendo la mayor fuente de materiales para el flujo de detritos, principalmente de arenas, clastos y bloques mayores a 3 m de diámetro (figura 05).

**Figura 05.** Granodioritas y tonalitas próximas al sector Pampas Minas.

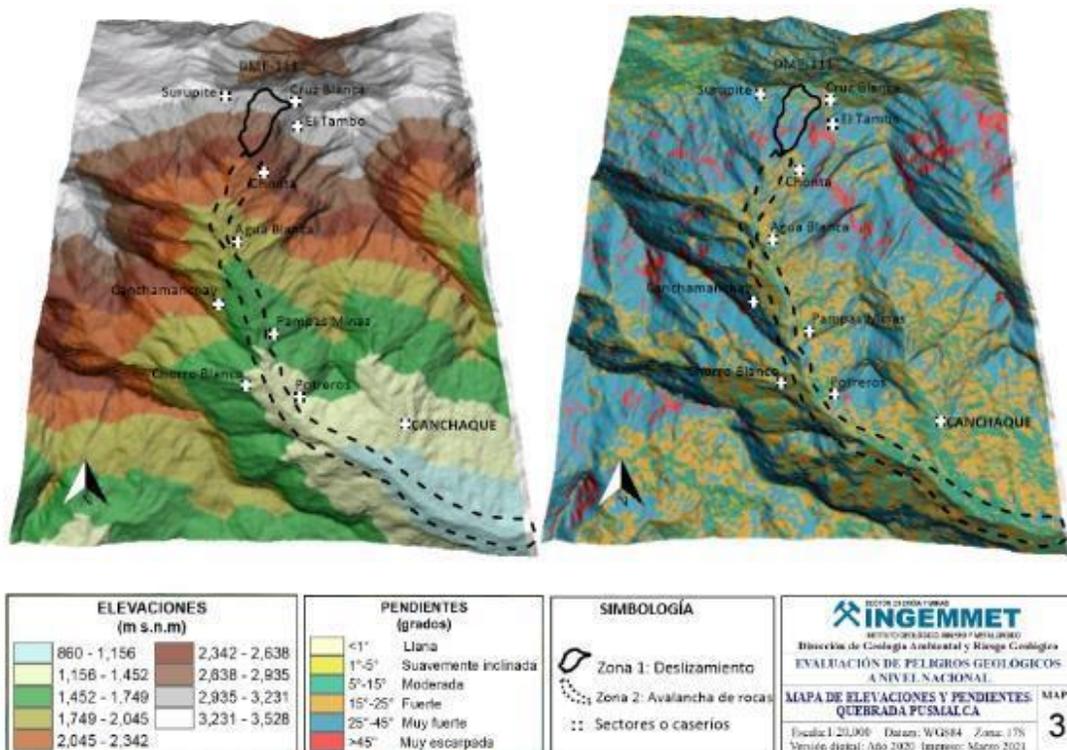
El análisis del mapa de pendientes se determinó que, el DME-111 se ubicaba sobre una superficie con pendientes moderadas ( $5^{\circ}$ - $15^{\circ}$ ), sin embargo, el perímetro y alrededores presentan pendientes fuertes a muy fuertes ( $15^{\circ}$  -  $45^{\circ}$ ). La zona de transporte o canal por donde descendió el flujo presenta pendientes fuertes ( $15^{\circ}$  -  $25^{\circ}$ ). Las pendientes muy escarpadas abarcan los afloramientos de rocas muy fracturadas y conforman las partes altas de las montañas (figuras 07 y 08).

Figura 07. Mapas de elevaciones y pendientes del deslizamiento y flujo en la quebrada Pusalca.

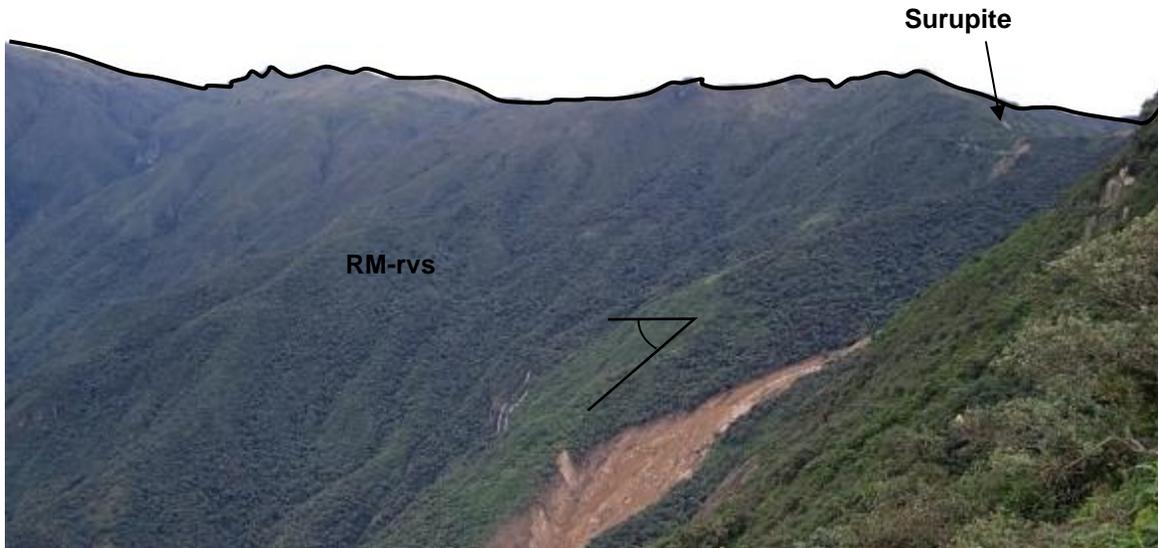
**Subunidad de montaña en roca volcánico-sedimentaria (RM-rvs):** Estas geoformas se ubican al este de la ciudad de Canchaque y conforman relieves que alcanzan elevaciones desde 2480 m s.n.m hasta 3520 m s.n.m desde donde nace la quebrada Pusalca, presentan pendientes fuertes a muy escarpadas en rocas volcánicas conformadas por lavas andesíticas y piroclastos de composición dacítica (figura 09).

**Figura 09.** Montaña en roca volcánico-sedimentaria entre los sectores El Tambo, Cruz Blanca y Surupite.

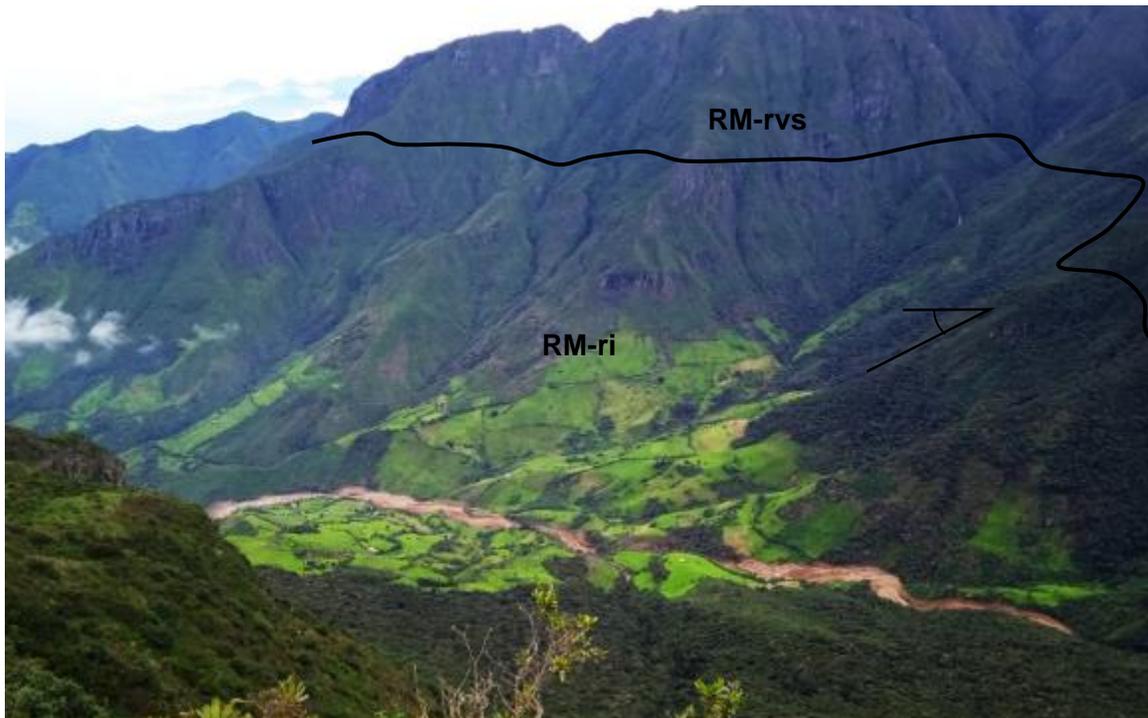
**Subunidad de montaña en roca intrusiva (RM-ri):** Las montañas se encuentran conformadas por granodioritas y tonalitas muy fracturadas, estas geoformas se ubican en gran parte de la quebrada Pusalca con elevaciones que van desde 1760 m s.n.m a 2480 m s.n.m, presentan pendientes moderadas a fuertes (figura 10).

**Figura 10.** Montaña en roca intrusiva, vista hacia el sector Chonta.

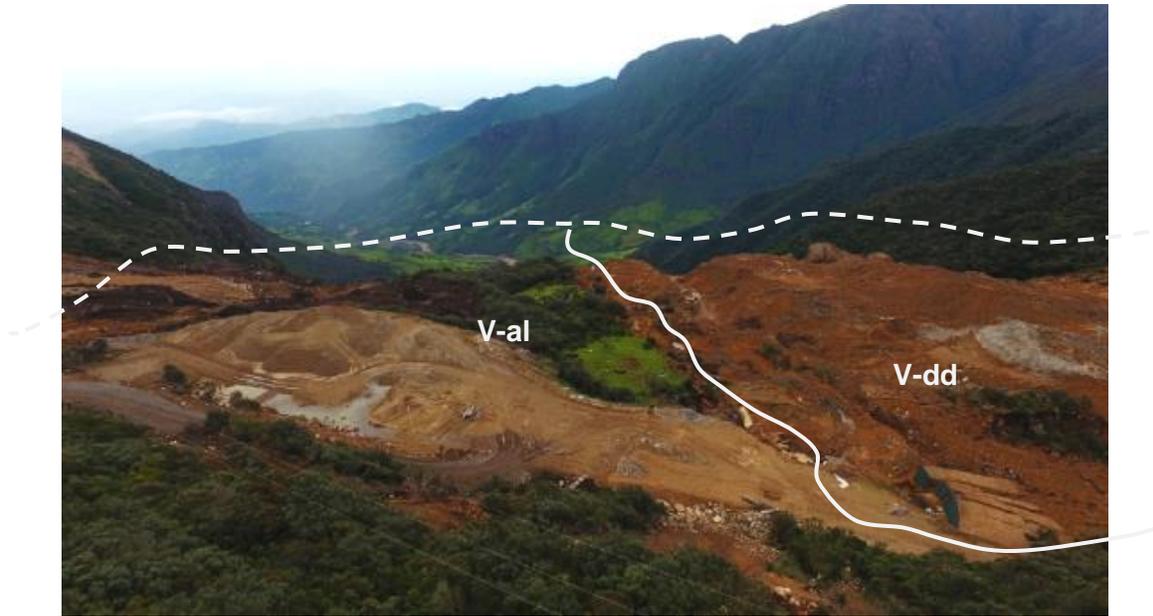
**Subunidad vertiente o piedemonte aluvial (V-al):** Es una subunidad ligeramente inclinada y extendida, posicionada al pie de estribaciones andinas o sistemas montañosos. Está conformada por la acumulación de sedimentos acarreados por corrientes de agua estacionales o excepcionales, que pueden formar abanicos (Vílchez et al., 2019). En el área de evaluación, esta subunidad se identifica entre los sectores Surupite y El Tambo donde se origina la quebrada Pusmalca, sobre esta superficie se ubicada el DME-111 (figura 12).

**Figura 12.** Vista del piedemonte aluvial donde se ubicada el DME-111, en los límites se ubican montañas con pendientes muy fuertes.

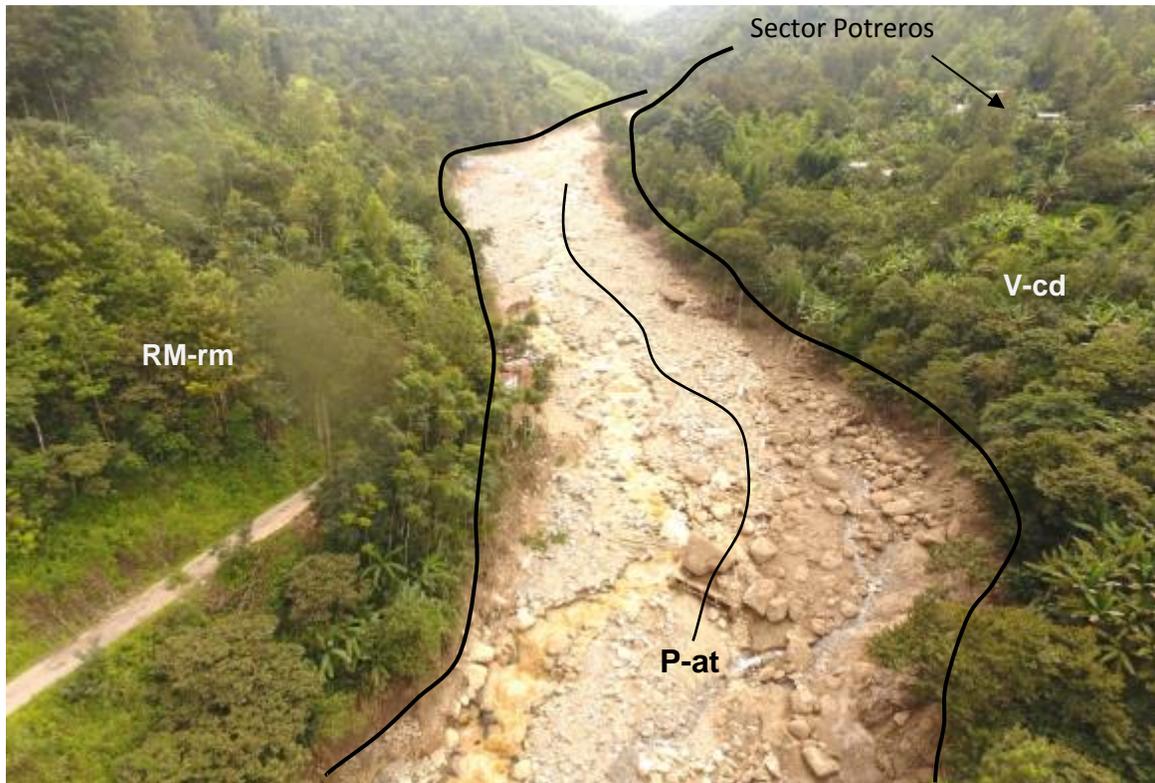
**Subunidad de vertiente o piedemonte aluvio torrencial (P-at):** Esta geoforma es el resultado de la acumulación de materiales movilizados a manera de flujos de detritos (huaicos), modifican localmente la dirección de los cursos de ríos y se ubican en las desembocaduras de quebradas hacia los ríos principales. La quebrada Pusmalca, presenta evidencias de antiguos flujos que transportaron materiales debido a huaicos antiguos. El flujo de lodos y rocas ocurrido el 17 de marzo, transportó bloques de roca de origen volcánico, metamórfico e intrusivo, con diámetros que varían de 5 m a 3 m; de formas subangulosas a subredondeadas, siendo transportados 12 km aguas abajo (figura 14).

**Figura 14.** Quebrada Pusmalca por donde descendió el flujo de detritos, vista del sector Potrerros.

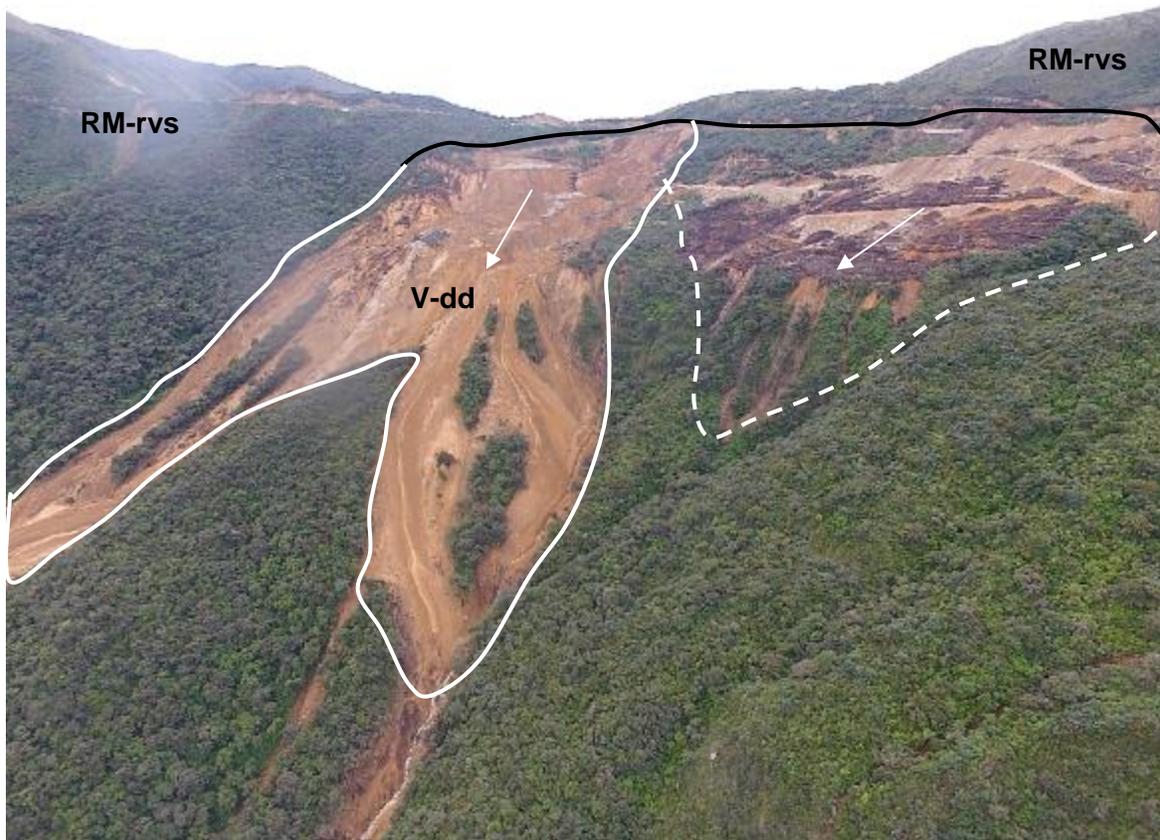
**Subunidad de vertiente con depósito de deslizamiento (V-dd):** Esta geoforma es el resultado de la acumulación de materiales originados por procesos de movimientos en masa, antiguos y recientes, que pueden ser del tipo deslizamientos, flujos de detritos y/o movimientos complejos. Son de corto a mediano recorrido, relacionados a las laderas superiores adyacentes. Su morfología es usualmente convexa y su disposición semicircular a elongada en relación con la zona de arranque o despegue del movimiento en masa. El deslizamiento del DME-111 originó una vertiente de deslizamiento en donde se acumuló todo el material con un alto grado de saturamiento debido a las constantes lluvias registradas en los días anteriores, al entrar en contacto con otros afluentes los materiales y sedimentos se sobresaturaron y formaron el flujo (figura 15).

**Figura 15.** Vertiente con depósito del deslizamiento ocurrido el 17 de marzo.

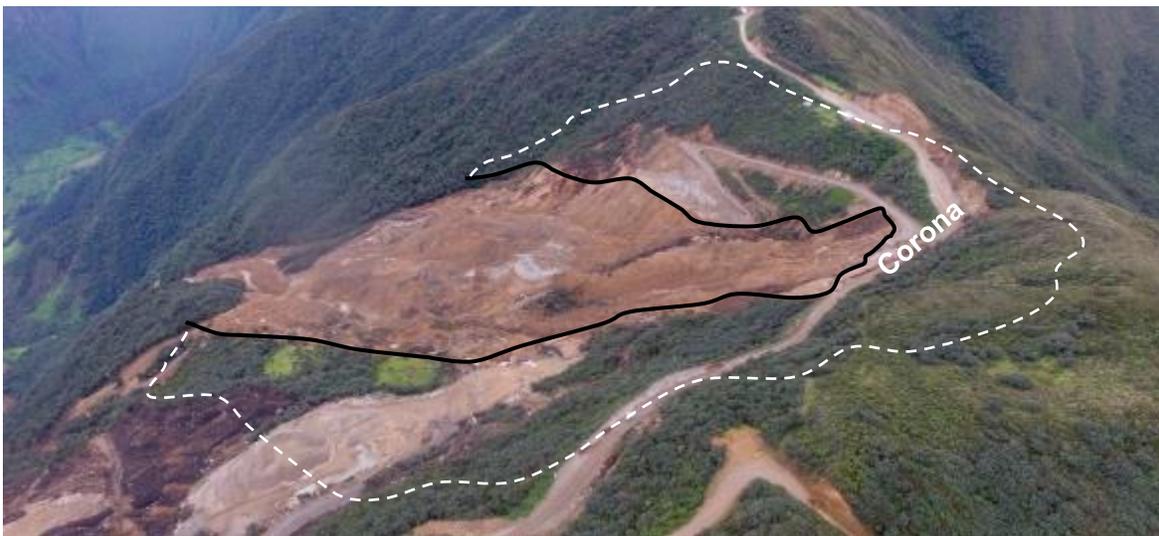
La corona abarca las zonas adyacentes ubicadas arriba del escarpe, no han sufrido desplazamientos ladera abajo, pero si deformaciones que originan grietas por tracción o tensión que se emplazan de forma paralela o semiparalela al escarpe (figura 17).

**Figura 17.** Vista de sur a norte de la corona parte superior del escarpe del material deslizado.

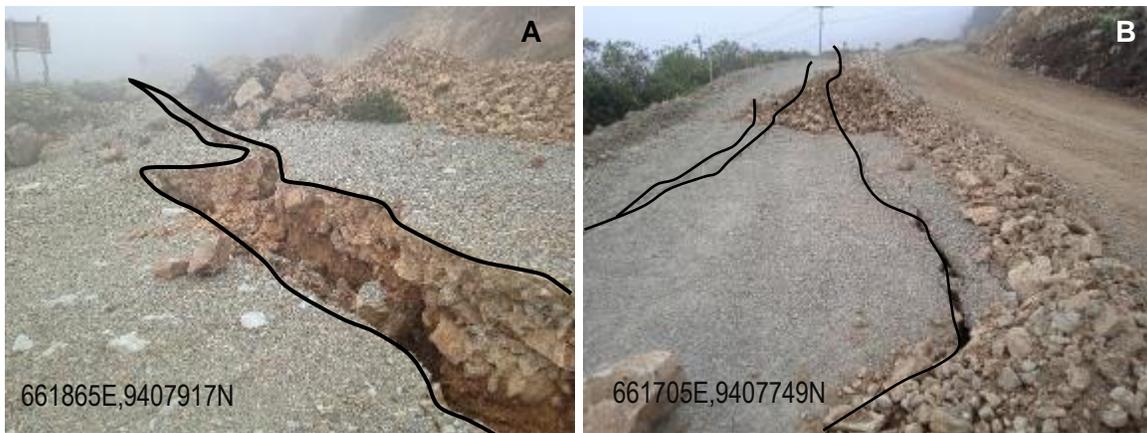
Los trabajos de campo fueron complementados mediante la fotogrametría aérea con drones, donde se obtuvo el modelo digital de terreno (MDT) y la ortofoto de alta resolución (GSD 5 cm), de esta manera se delimitó con mayor precisión la geometría de la corona y la extensión de las grietas (figura 18).

Las grietas observadas in situ y las cartografiadas mediante teledetección por medio de la ortofoto, se emplazan de sur a norte con aberturas de hasta 0.50 m, 1.5 m de profundidad y leves desplazamientos este a oeste.

La corona tiene una extensión de 1252 m de largo, en la parte más ancha mide 110 m y presenta evidencias de antiguos escarpes de deslizamientos.

**Figura 18.** (A) Grieta en la parte superior central de la corona. (B) Grieta en el flanco sur de la corona.

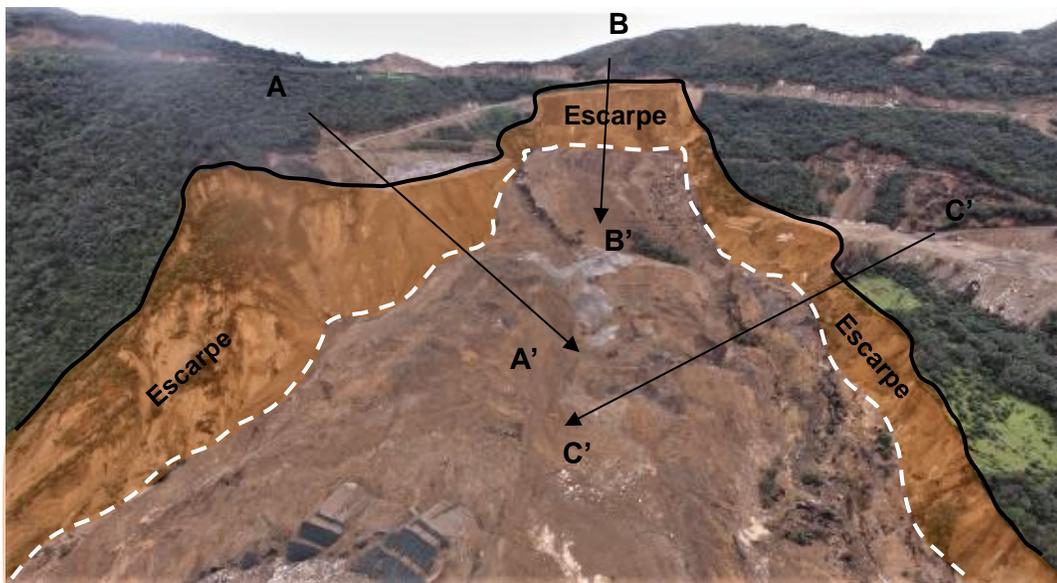
**Figura 19.** Vista panorámica del escarpe del deslizamiento en el DME-111.

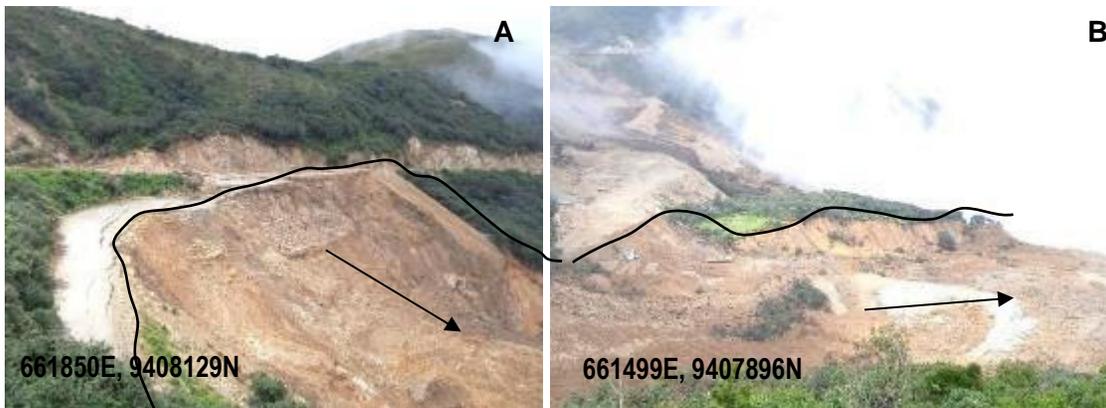
El escarpe principal tiene forma irregular y continua, el nivel de arranque se ubica a 3141 m s.n.m. y se desplaza a 3080 m s.n.m., con un desnivel máximo de 61 m estimado hasta la base del escarpe, alcanza una longitud total de 1141 m y bordea la trocha carrozable Canchaque – Huancabamba (figura 19). Los perfiles construidos en base al MDT con un GSD de 5 cm/pixel, arrojan saltos de falla con desniveles de 35 m (perfil A-A'), 61 (perfil B-B') y 22 m (perfil C-C'), estos datos pueden ser verificados en las figuras 20 y 21.

Figura 20. (A) Vista lateral del escarpe principal. (B) Flanco norte del escarpe.

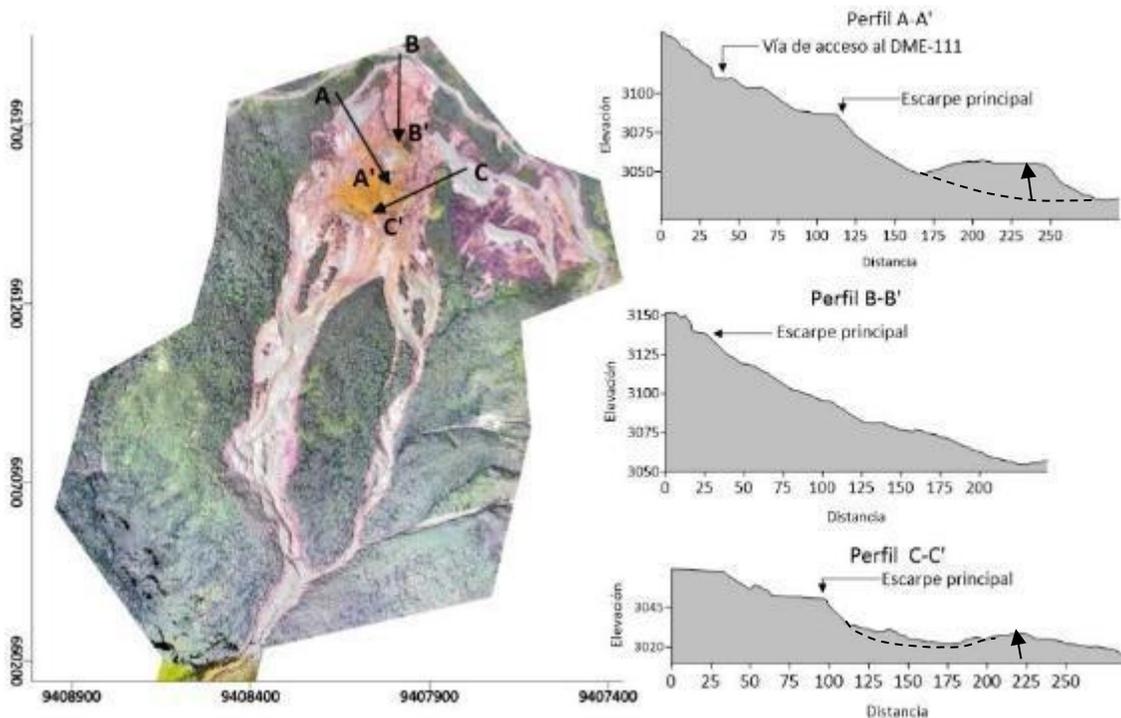
Figura 21. Perfiles del deslizamiento, estimación de desplazamientos calculados en el escarpe principal.

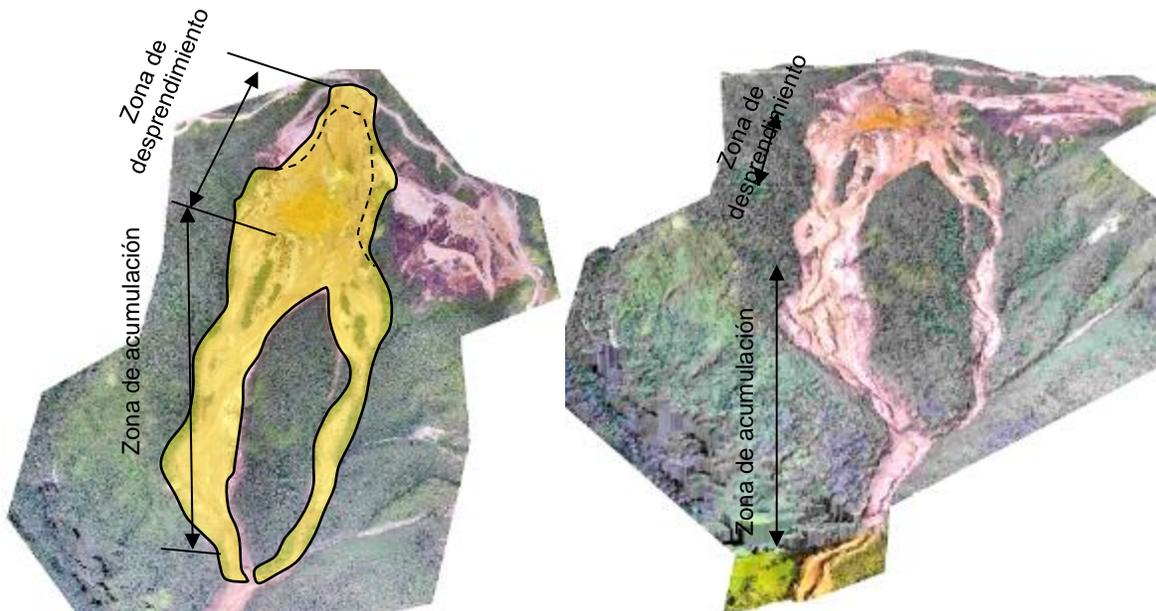
La zona de acumulación o también llamada zona distal del deslizamiento tiene una longitud de 970 m y un ancho promedio de 155 m a 187 m, esta zona se sobresaturó rápidamente debido a las lluvias y al drenaje natural de la cuenca de la quebrada Pusalca y el aporte de la quebrada Agua Blanca.

**Figura 22.** Vista en planta y perspectiva del deslizamiento y las zonas de desprendimiento y acumulación.

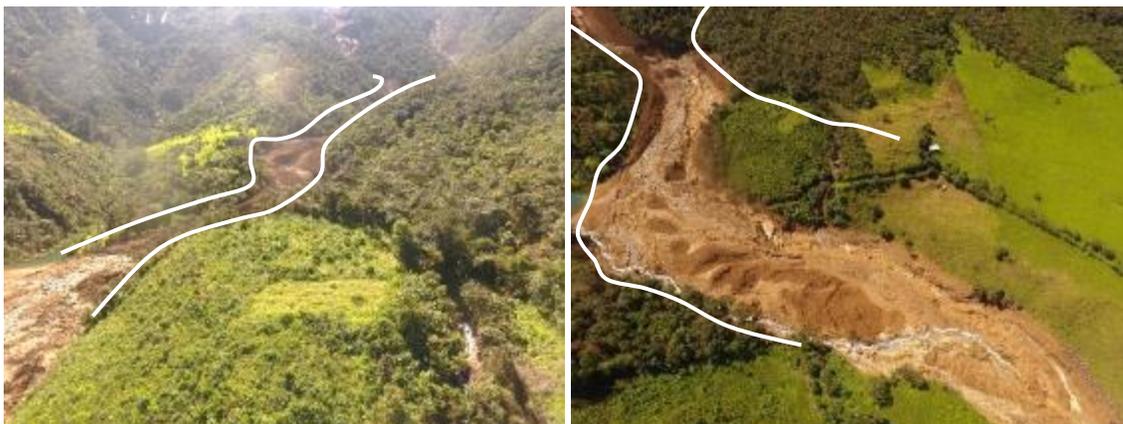
En planta, el flujo muestra una zona de iniciación que forma un embudo (la cual para movimientos en masa complejos sería la transición entre la zona de acumulación del deslizamiento y la fase de flujo), también tienen una zona de transición o zona de tránsito de flujo y una zona de depositación que generalmente tiene forma de abanico (Bateman. A, et al 2006). En la mayoría de este tipo de movimientos en masa también llamados mixtos, complejos o combinados, la zona de transición es un canal estrecho o alargado en donde los materiales y sedimentos terminan de sobresaturarse hasta formar el flujo (figuras 24 y 25).

**Figura 24.** Vista aguas arriba de la zona de transición próxima al sector Chonta.

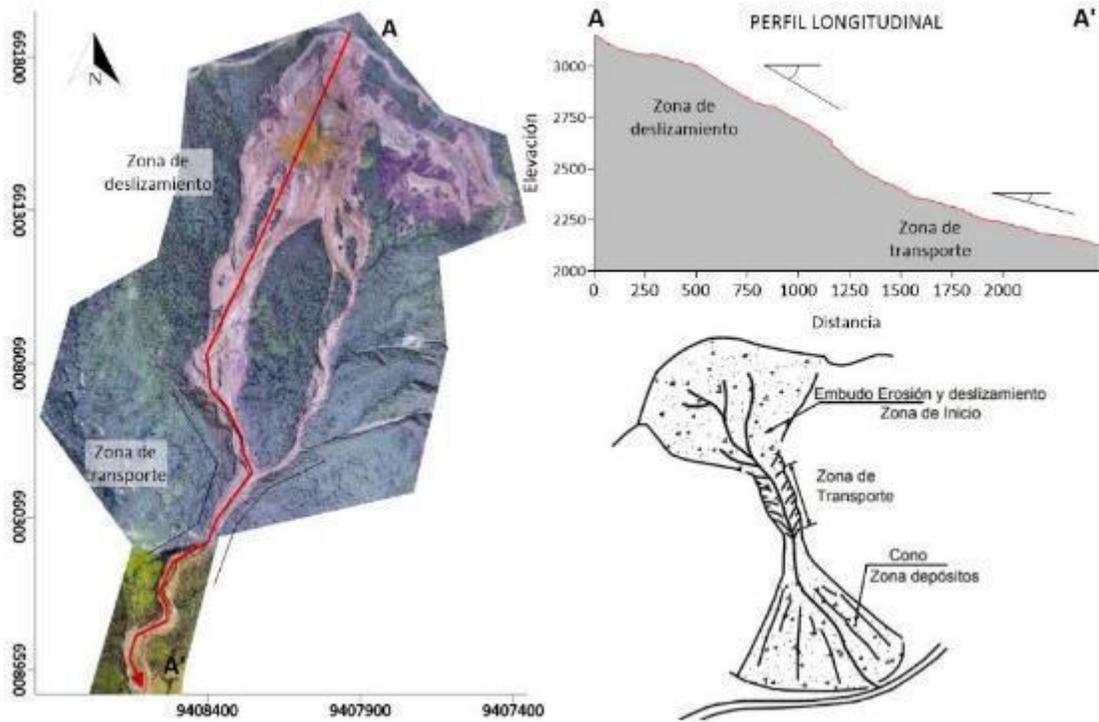
**Figura 25.** Esquema de zona de transición propuesto por Bateman (2006), adaptado para el aluvión ocurrido en la quebrada Pusmalca.

Una característica común entre la zona de deslizamiento y transporte o transición es el cambio de pendiente de muy fuerte a moderada, en este punto confluyen la quebrada Pusmalca y Agua Blanca.

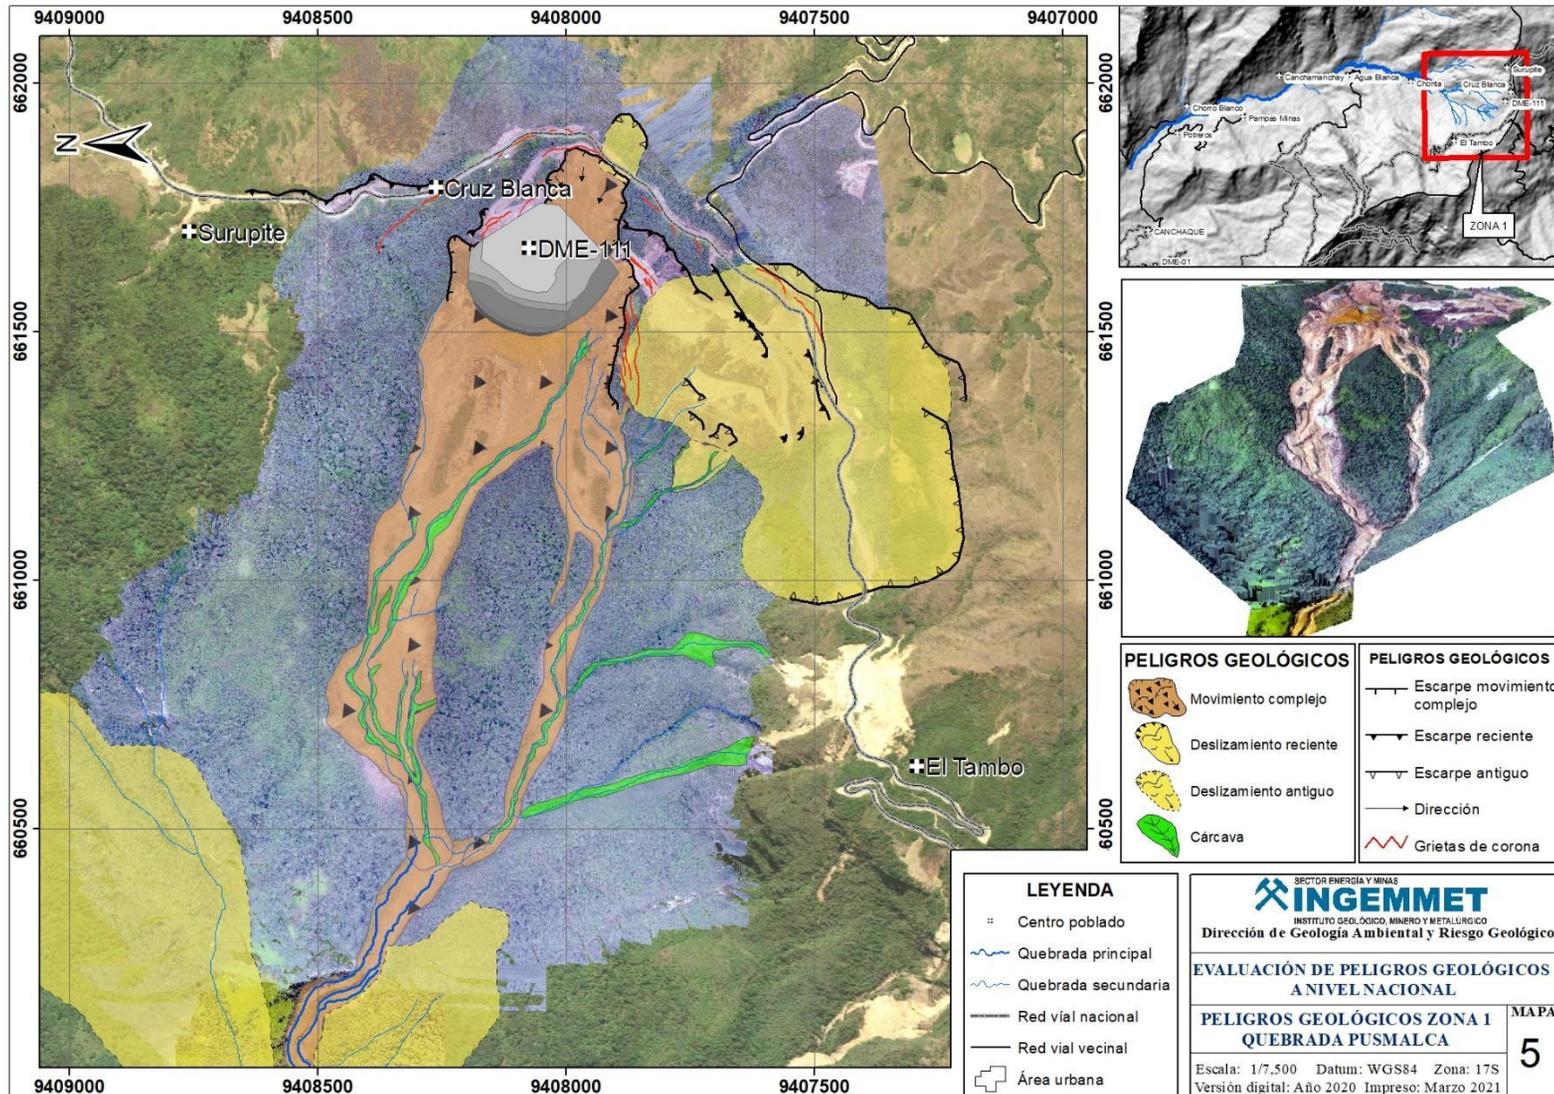
Figura 26. Mapa de peligros geológicos de la zona 1, fase o zona de deslizamiento.

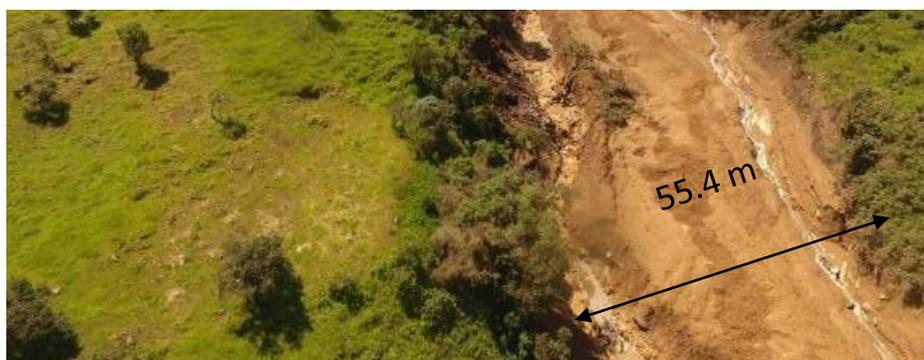
El flujo lodo y rocas alcanzó un ancho de 70 m a 110 m, modificando el cauce de la quebrada Pusmalca que antes del evento solo tenía 10 m a 15 m de ancho. La masa desplazada se movilizó con tal energía que modificó la geoforma del canal de la quebrada (figuras 27 y 28).

**Figura 28.** Vista del cauce de la quebrada Pusmalca y el ancho del flujo.

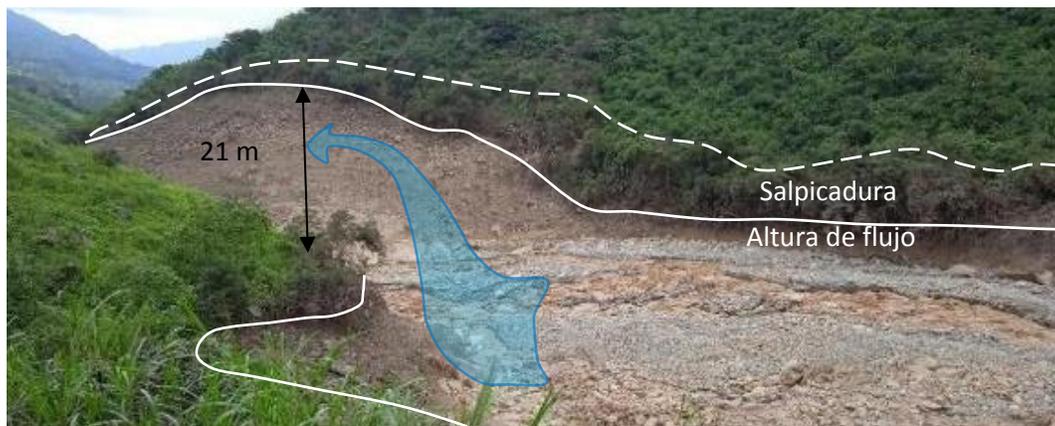
El flujo de detritos de la quebrada Pusmalca alcanzó en algunos sectores del canal con presencia de curvas de hasta 21 m de alto y produjo saltos o salpicaduras de 3 m a 5 m (figuras 29 y 30).

**Figura 30.** Vista del cauce de la quebrada Pusmalca y el ancho del flujo.

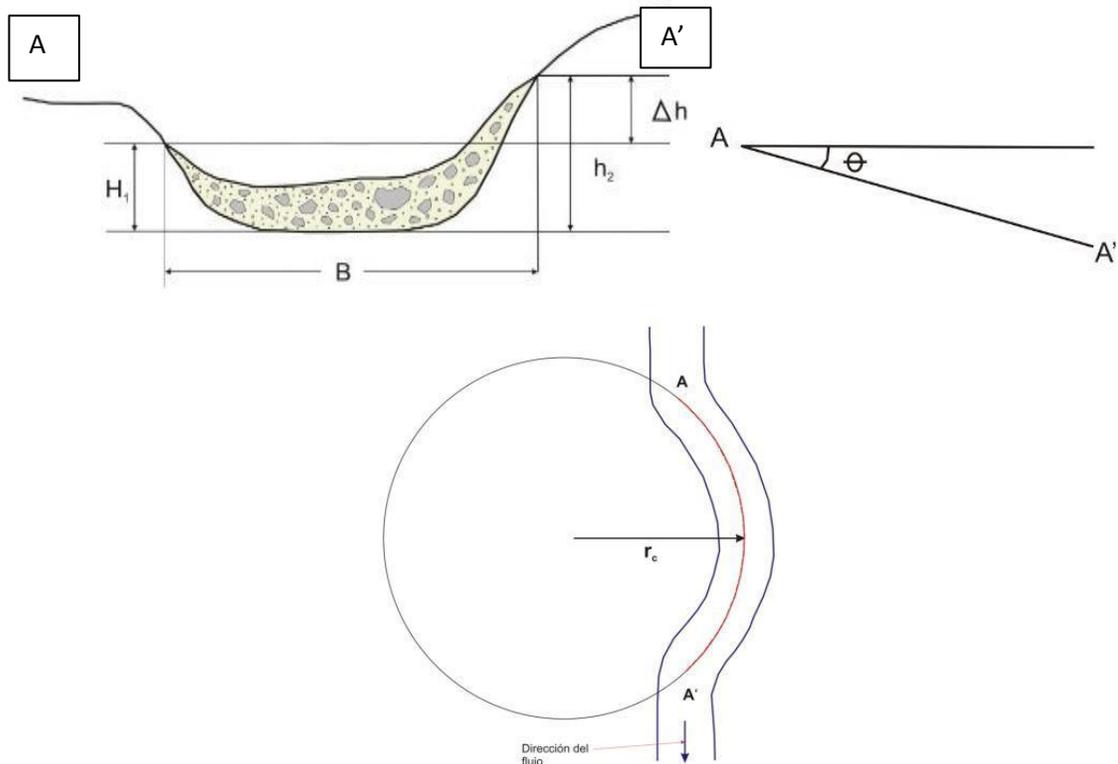
**Figura 31.** Esquemas de planta y perfil utilizados en el cálculo de la velocidad del flujo de detritos.

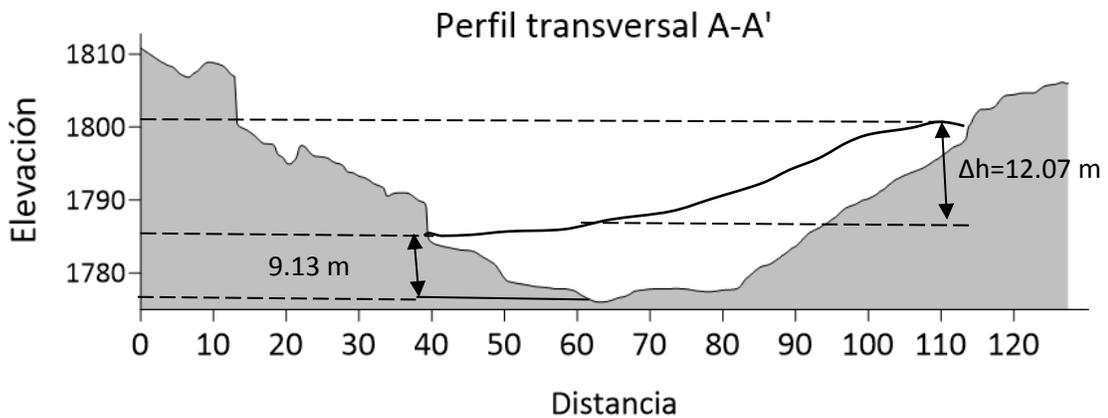
**Figura 33.** Sección de la quebrada ubicada en el caserío Agua Blanca, realizada para el análisis de la velocidad del flujo.

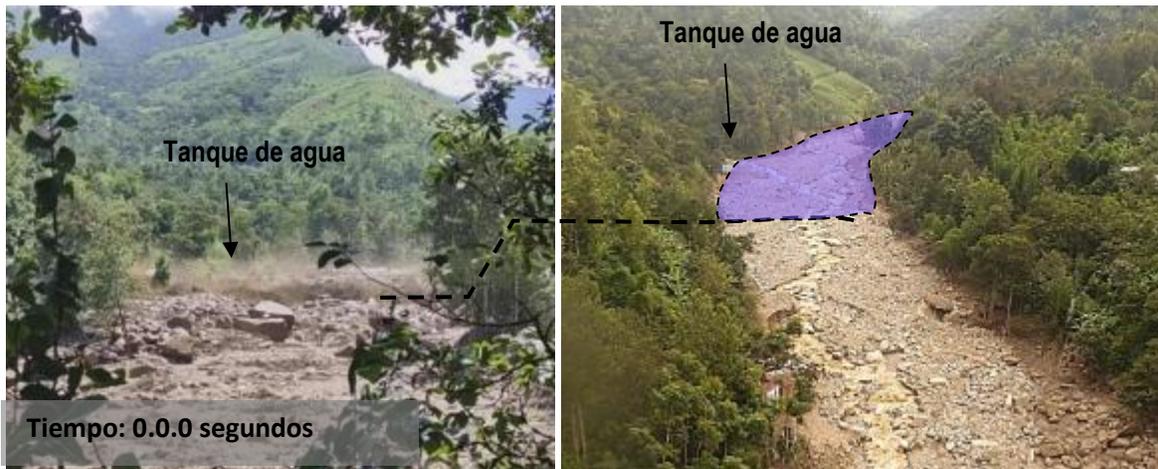
Fotograma 000000

El flujo de detritos fue captado mediante cámaras de celulares por los pobladores y personal de Defensa Civil de la Municipalidad Distrital de Canchaque. Estos registros se utilizaron para estimarla velocidad del flujo, se procedió a dividir el video en fotogramas para calcular la distancia recorrida dentro de un espacio de tiempo determinado, se obtuvieron 210 fotogramas en un video de 6.970 segundos (figuras 34, 35 y 36):

**Figura 34.** Tránsito del flujo en el tiempo 0, fotograma 0 y la ubicación en la vista aérea.

En el video, el flujo recorre 101.07 m en 6.173 segundo, para calcular la ubicación del flujo con respecto a cada fotograma se utilizó las fotos de campo y la ortofoto de alta resolución, identificando como referencia bloques de rocas, árboles, tanque de distribución de agua y la geoforma del cauce. La velocidad estimada del flujo es de **16.37 m/s** o 58.93 km/h.

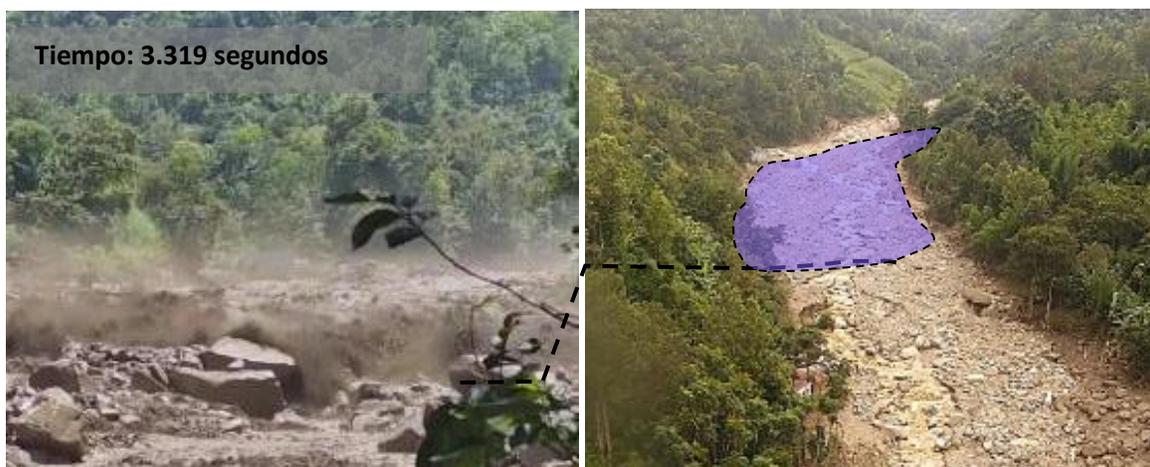
Fotograma 000100

**Figura 35.** Ubicación del flujo en el tiempo 3.319 y la ubicación en la vista aérea.

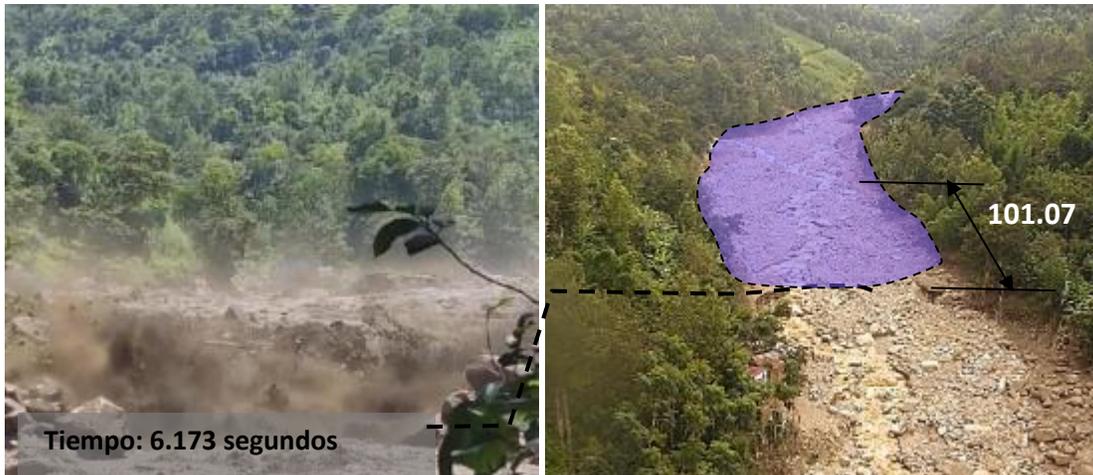
Fotograma 000186

**Figura 36.** Ubicación del flujo en el tiempo 6.173 y la proyección de la ubicación en la vista aérea.

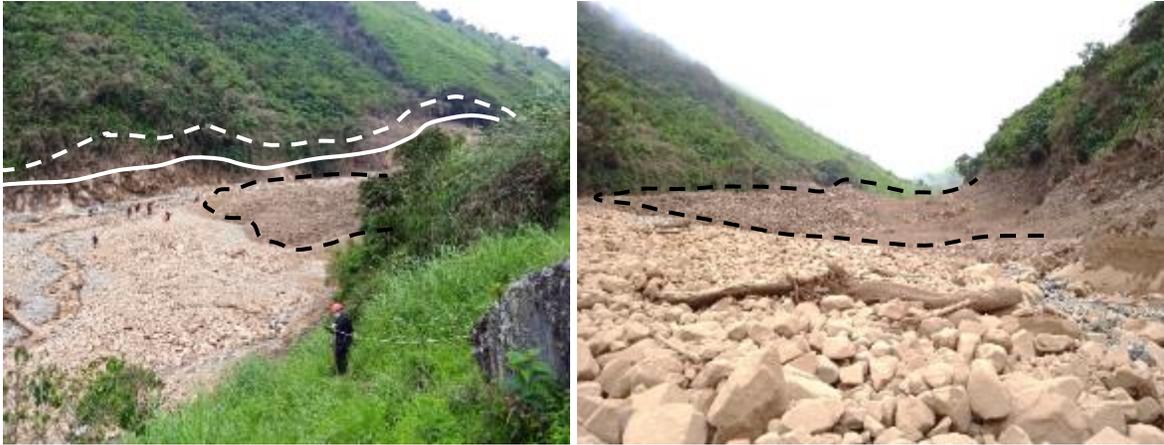
Estos depósitos, según la energía, velocidad y carga de sedimentos, pueden estar formados por mayor porcentaje de bloques, clastos y gravas en comparación con el porcentaje de sedimento fino o lodo, en otros casos en las formas laterales tienen más contenido de sedimentos fino, acompañado de detritos y clastos (figuras 37, 38 y 39).

**Figura 37.** Vista del emplazamiento de un flujo con frente en forma de lengua.

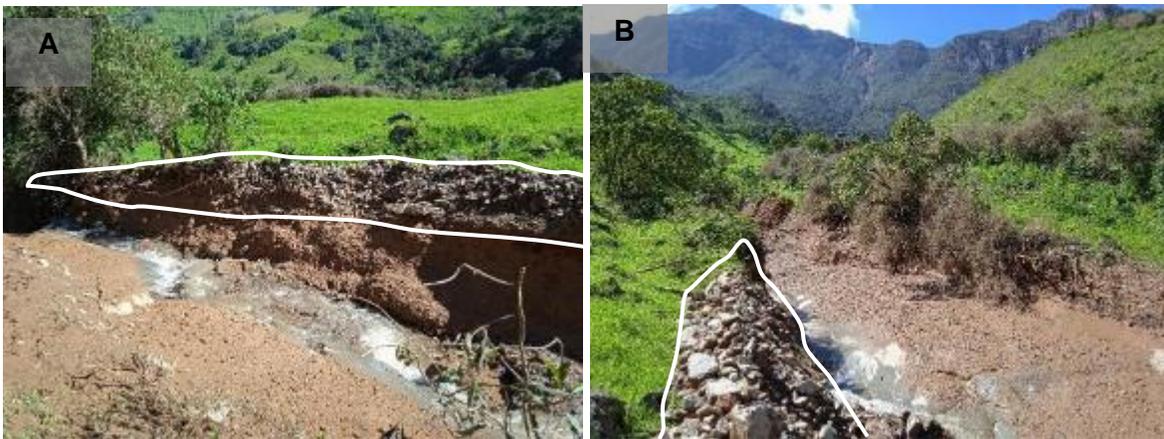
**Figura 38.** Vista aguas abajo (A) y aguas arriba (B) dique o albardón que se formó por el emplazamiento del flujo en los márgenes del canal.

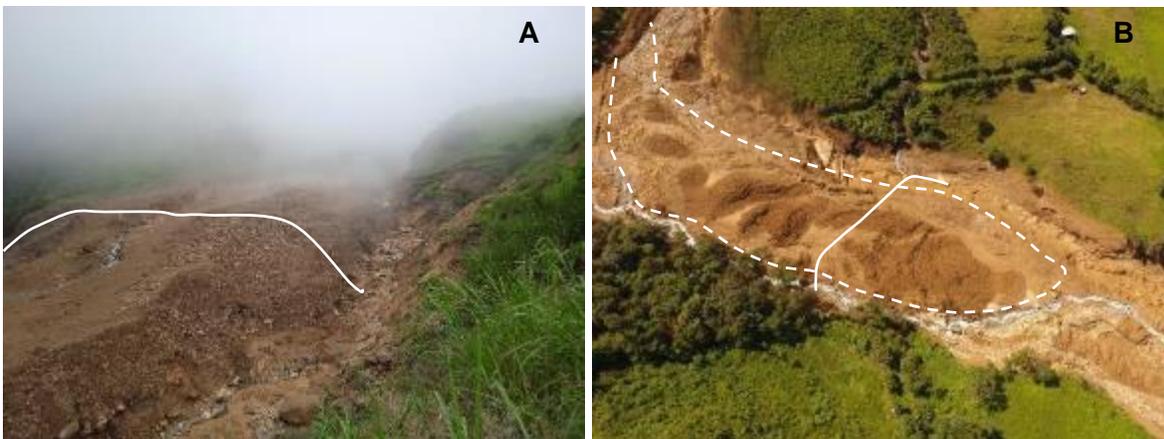
**Figura 39.** (A) Flujo acumulado en el centro del canal. (B) Vista aérea de los materiales distribuidos en el centro del cauce.

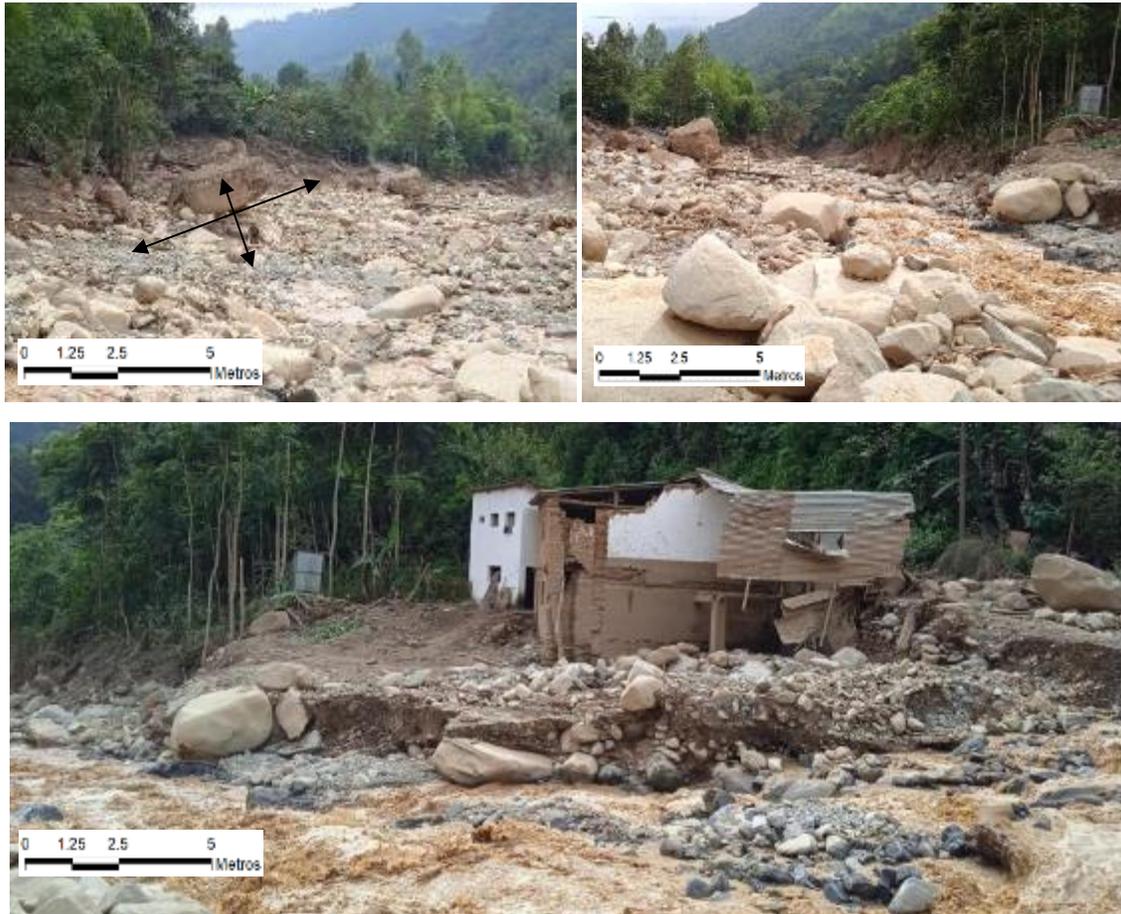
**Figura 40.** Bloques depositados en el sector Potrerros.
