**Informe Técnico N° A7156**

# EVALUACIÓN DE PELIGRO GEOLÓGICO POR MOVIMIENTO COMPLEJO (DESLIZAMIENTO-FLUJO DE DETRITOS) EN LA QUEBRADA PUSMALCA

Región Piura  
Provincia Huancabamba  
Distrito Canchaque

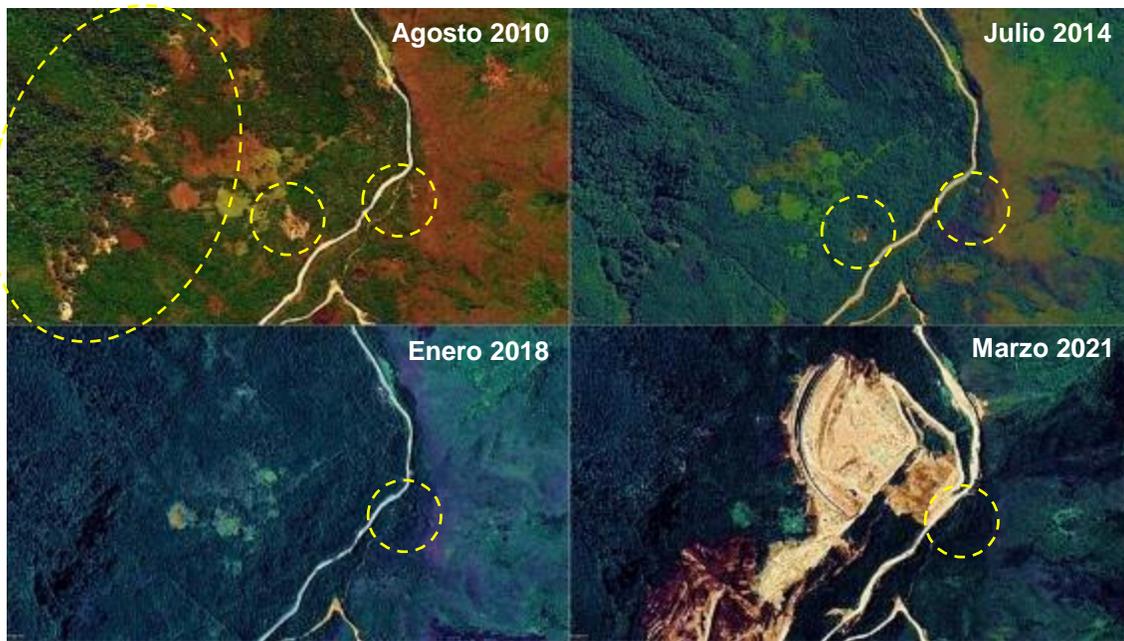
En la parte alta del sector Cruz Blanca, se han identificado varios deslizamientos ocurridos desde agosto del 2010 hasta marzo del 2021 (figura 38). Los deslizamientos se expresan en deformaciones, grietas y leves basculamientos en el terreno, estos procesos son precursores y advierten de la ocurrencia de eventos geodinámicos de mayor magnitud. Las grietas suelen alinearse de forma cóncava o rectilínea en función de la dirección del escarpe donde ocurren la principal deformación y donde es altamente probable que se desencadene el deslizamiento o los deslizamientos (figura 41).

**Figura 41.** Imágenes multitemporales con los eventos registrados desde el año 2010 hasta la actualidad.

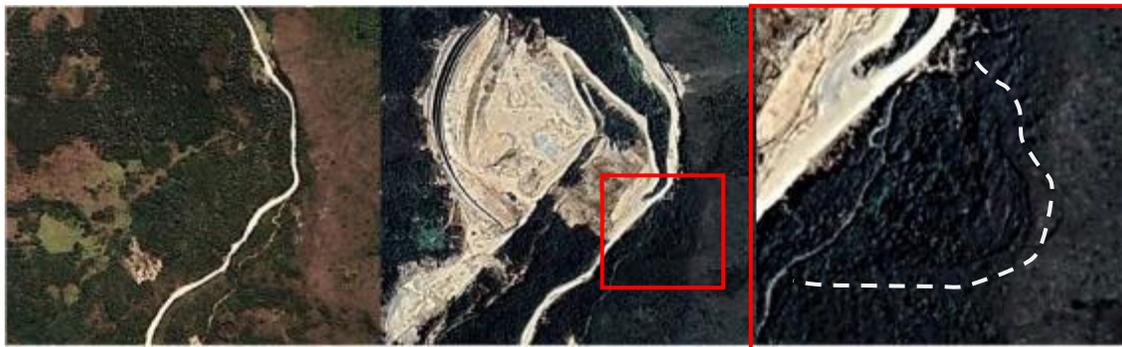
En el año 2010, se observan deslizamientos en el pie del talud donde se ubica el DME-111, sobre este sector se observa un cambio de pendiente de moderada a muy escarpada lo que condiciona la ocurrencia de deslizamientos (figura 42).

**Figura 42.** Formación de escarpe de forma cóncava en el talud superior de la vía Canchaque - Huancabamba.

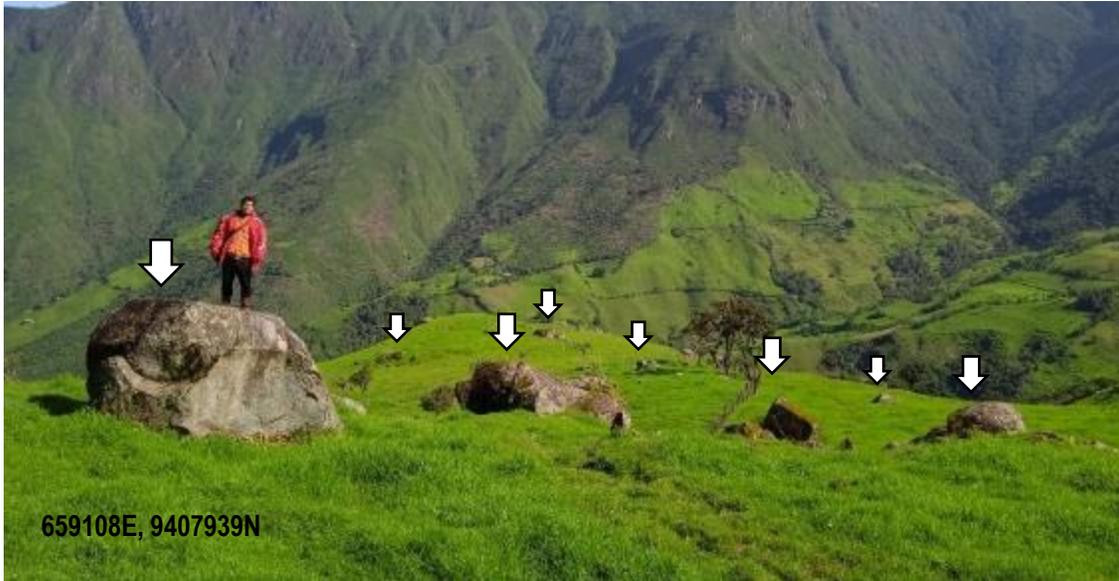
En los trabajos de campo se identificaron depósitos de avalancha conformadas por bloques de similar dimensión que los observados en el flujo de detritos de la quebrada Pusmalca. Las zonas identificadas se ubican a ambos márgenes de la quebrada y están conformadas por bloques de andesitas, granodioritas y tonalitas de más de 3 m de diámetro (figuras 43 y 44).

**Figura 43.** Campo de mega bloques de andesitas en la parte alta del sector Agua Blanca.

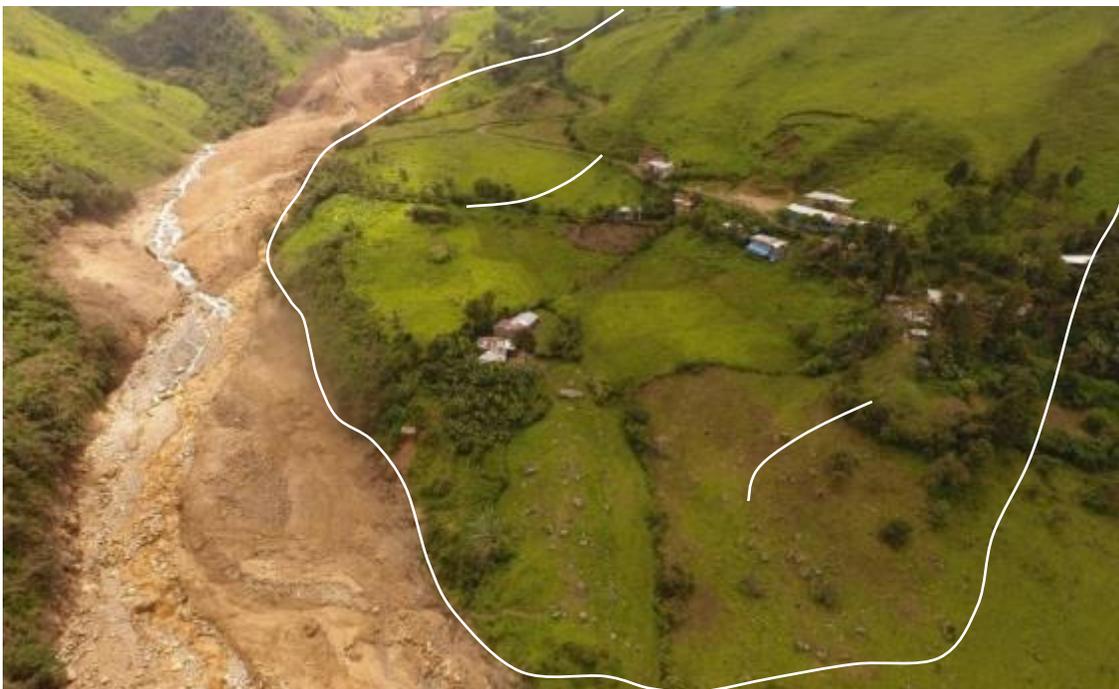
**Figura 44.** Campo de mega bloques en el área urbana del caserío Agua Blanca.

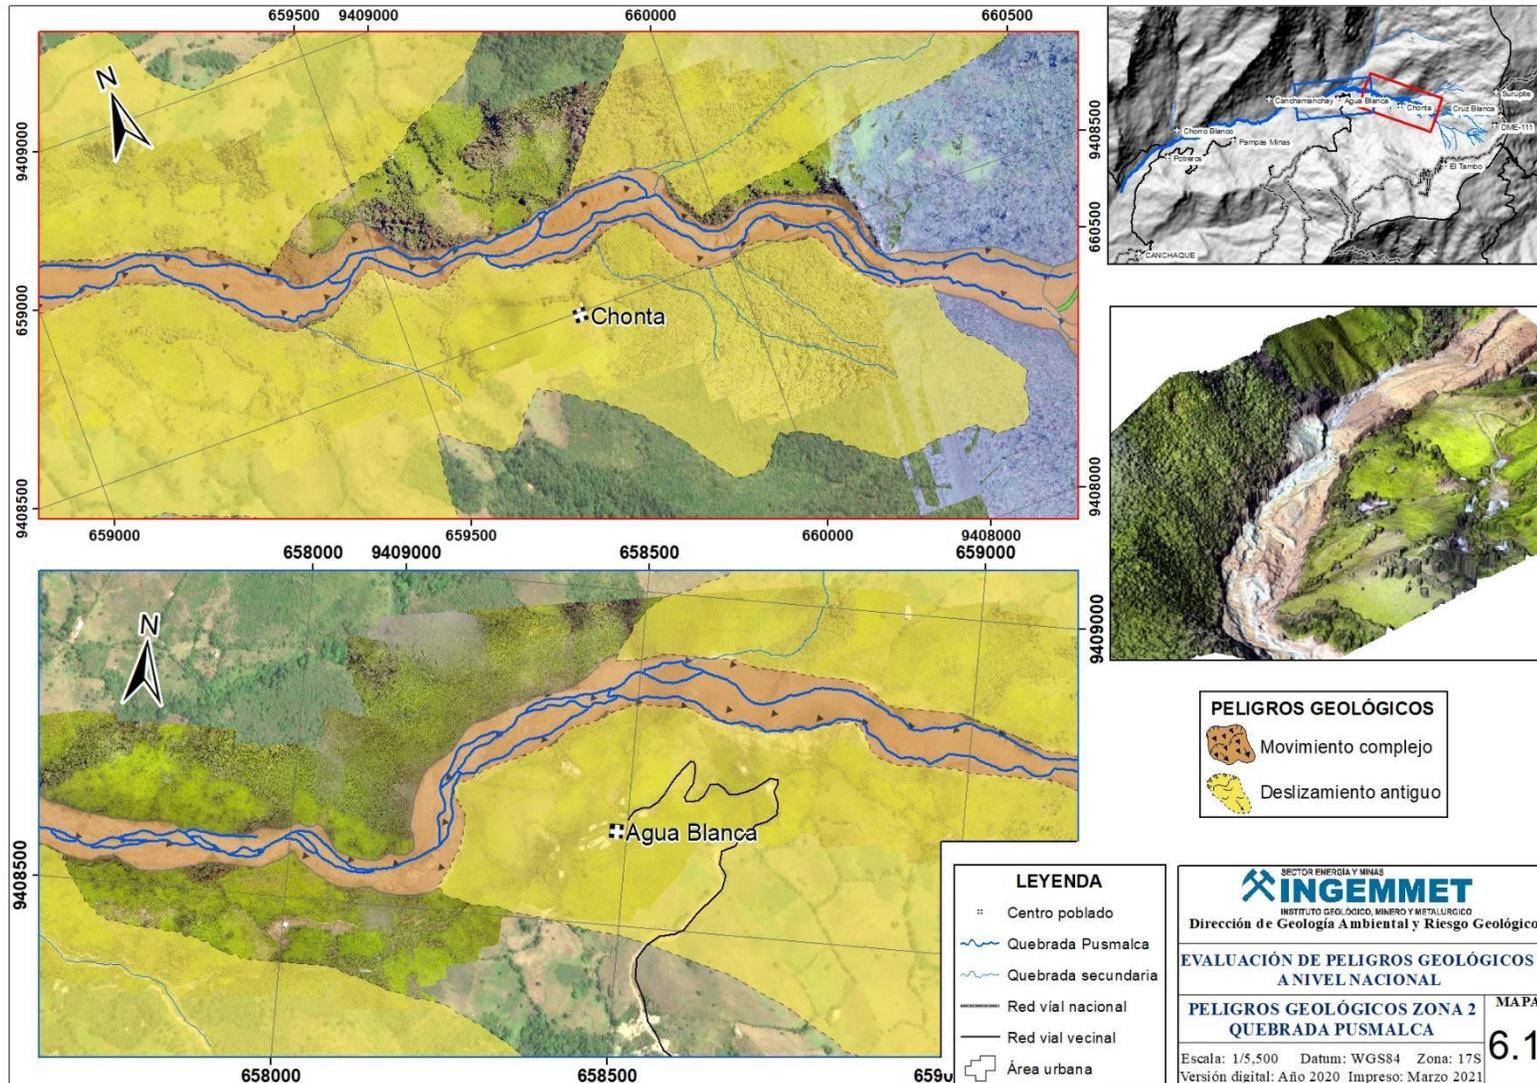
Figura 45. Mapa de peligros geológicos de la zona 2. Fase de flujo de detritos.

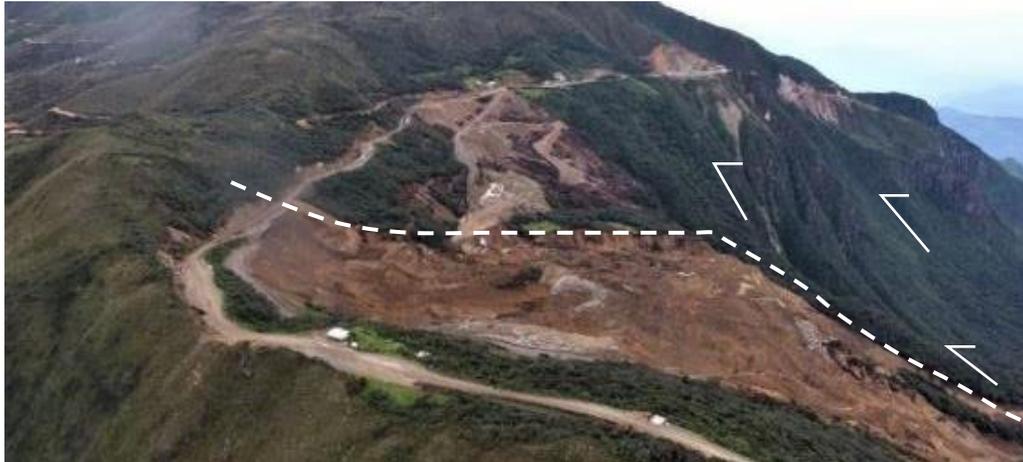
El DME-111 se ubica sobre un relieve con pendientes moderadas ( $5^\circ - 15^\circ$ ), mientras que, los relieves adyacentes por donde descendió la masa deslizada presentan pendientes muy fuertes ( $30^\circ$  a  $45^\circ$ ). El flujo de detritos descendió a través de un canal con pendientes moderadas a muy fuertes, los relieves adyacentes a ambos márgenes de la quebrada presentan pendientes fuertes donde se ubican los sectores y caseríos afectados por el evento ocurrido el 17 de marzo (figura 46).

**Figura 46.** Vista del piedemonte aluvial donde se ubica el DME-111 y el cambio de pendiente.

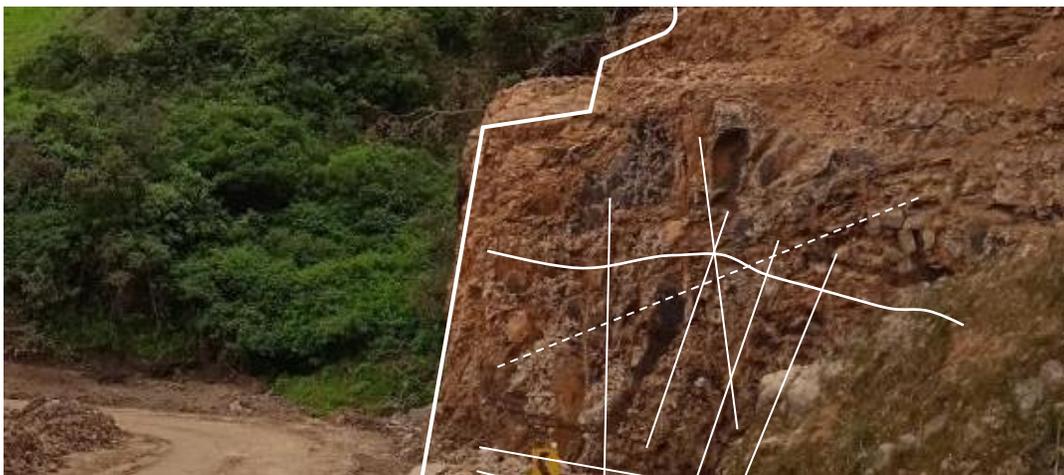
Los afloramientos cartografiados en la cabecera de la quebrada Pusmalca, correspondientes a cada unidad litológica se encuentran intensamente fracturados. Entre los sectores Surupite y El Tambo existe un contacto litológico entre los miembros inferior y superior del Centro Volcánico Sondorillo, este tipo de zonas origina áreas de fuerte debilidad donde se emplazan cuerpos litológicos muy meteorizados (figura 47).

**Figura 47.** Afloramiento de andesitas y piroclastos muy fracturados.

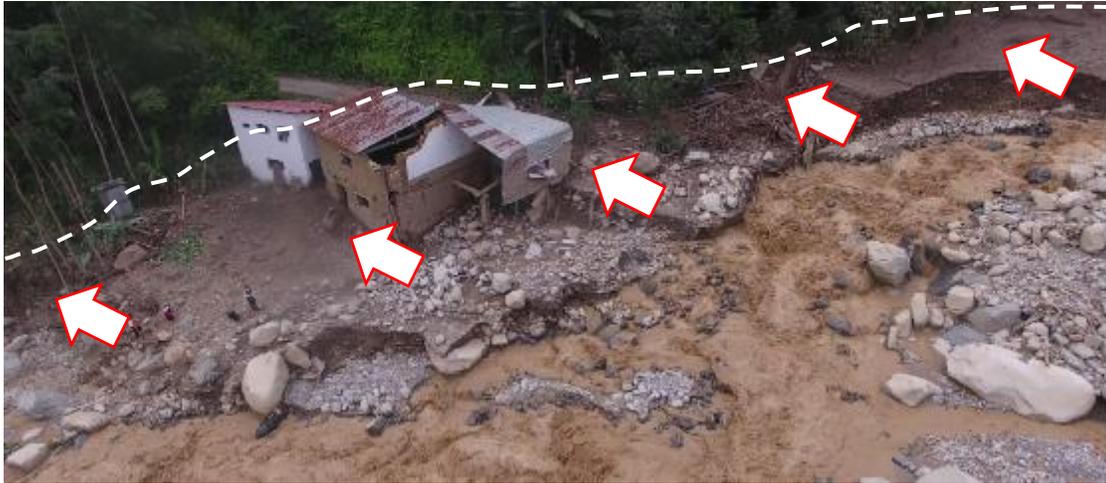
**Figura 49.** Vivienda totalmente destruida ubicada en el sector Potreritos.

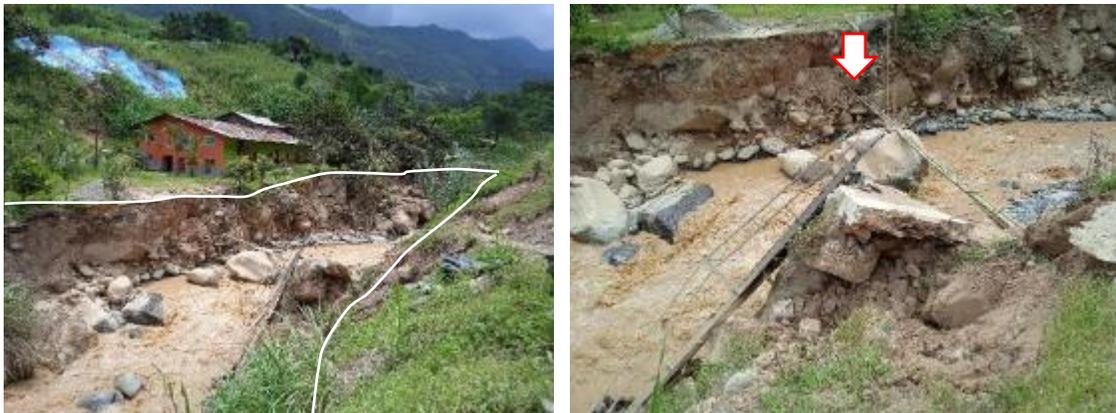
**Figura 50.** Puente peatonal en el sector Santa Rosa, ubicado a 2.7 km de Canchaque.

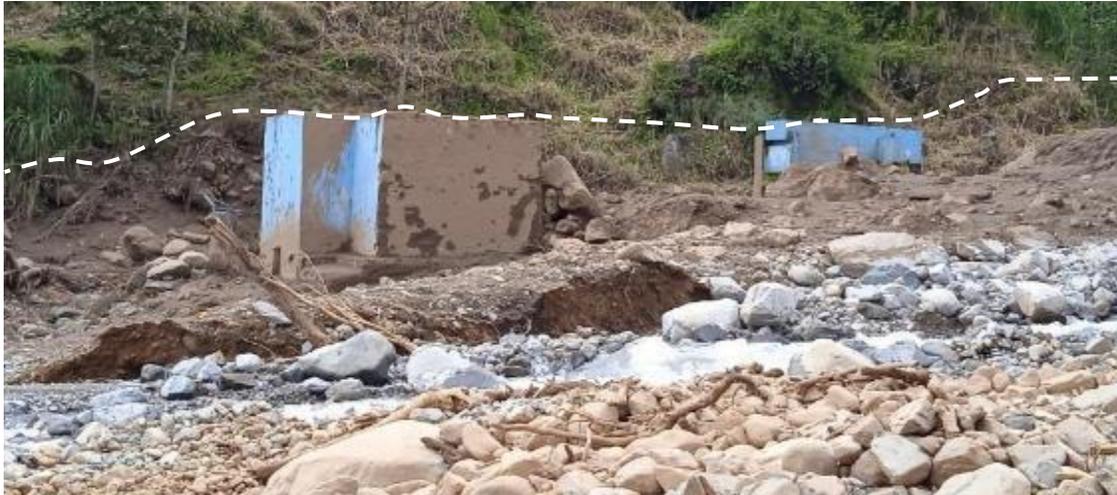
Debido a la ubicación de las estructuras hidráulicas tales como bocatomas y canales de conducción de agua para riego y agua potable, todas estas fueron totalmente destruidas, varias hectáreas de cultivo se quedaron sin abastecimiento y parte de la ciudad de Canchaque se vio interrumpido en el servicio. Según el inventario se han identificado los siguientes daños: 40 bocatomas de canales de riego, 40 bocatomas de canales y 08 sistemas de agua potable y línea de conducción (figura 51).

**Figura 51.** Caseta de distribución de agua potable ubicada en la margen derecha de la quebrada Pusmalca.

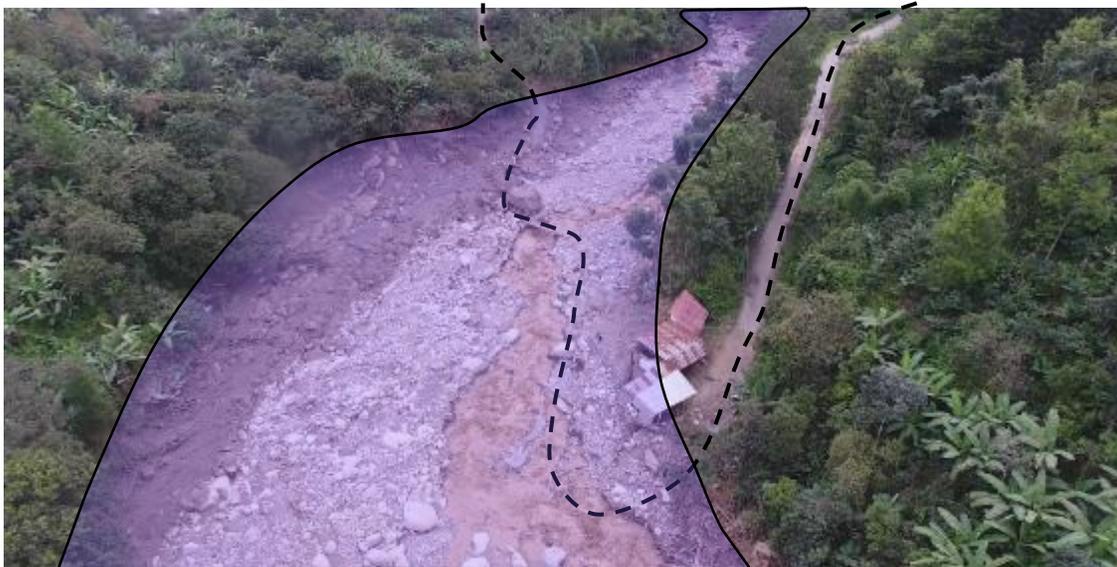
**Figura 52.** Tramo de la carretera Canchaque – Pusmalca – Maraypampa (km 0.23) destruida por el paso del flujo.

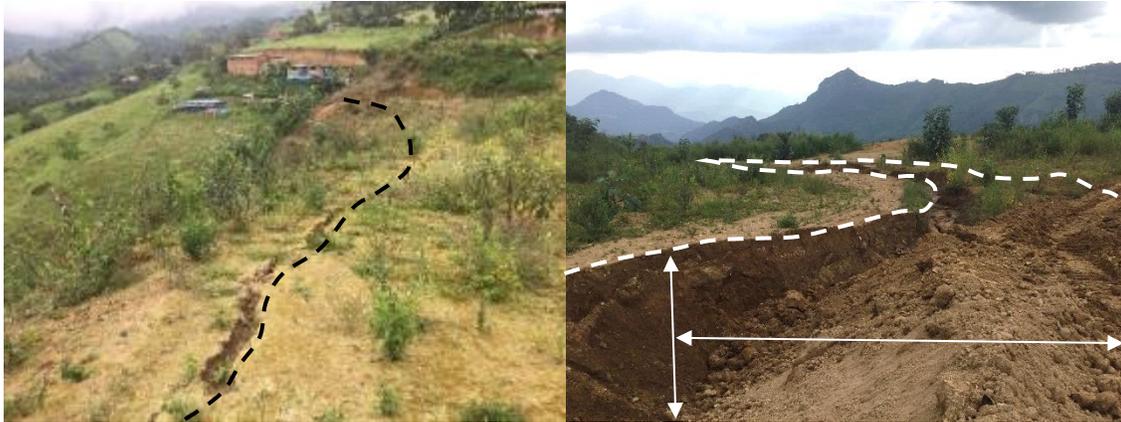
Este depósito de material excedente 01, se ubica en el sector La Pacha a 4.1 km de Canchaque, se cartografiaron grietas paralelas de forma semicircular con desplazamientos noreste a suroeste además de, cárcavas de 1.5 m de profundidad y 2.5 m de ancho (figuras 53 y 54).

**Figura 53.** A. Grieta semicircular al borde del DM. B. Cárcava en la parte lateral y borde exterior del DME.

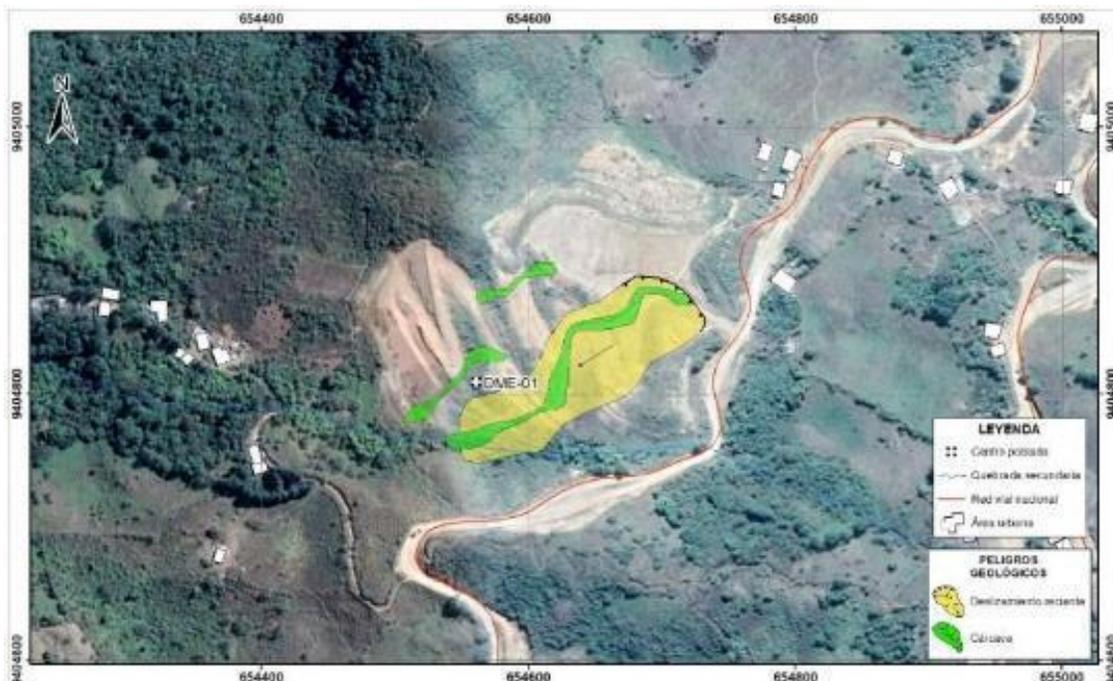
**Figura 54.** Mapa de peligros geológicos en el DME- 01.

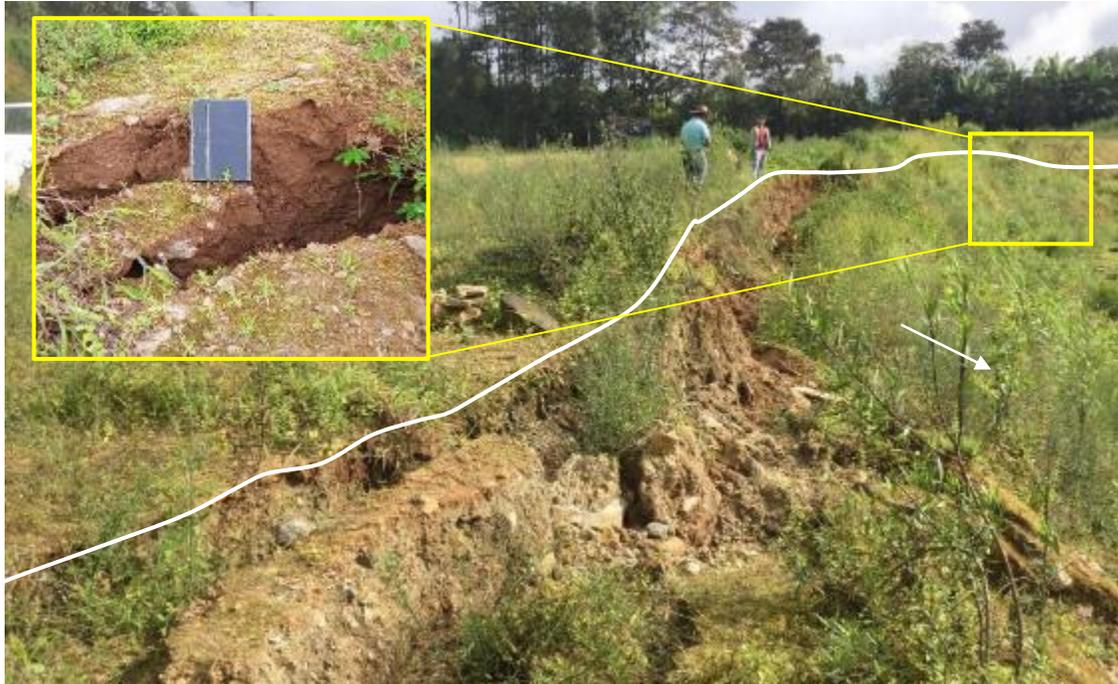
Se ubica en el sector Palambra, existe un escarpe de forma cóncava y continua con saltos de falla con desniveles menores a 1 m, además de grietas de 1 m de profundidad y 30 cm de ancho, se emplazan de forma paralela semicircular con desplazamientos de este a oeste (figuras 55 y 56).

**Figura 55.** Vista del escarpe principal del deslizamiento en el DME-04.

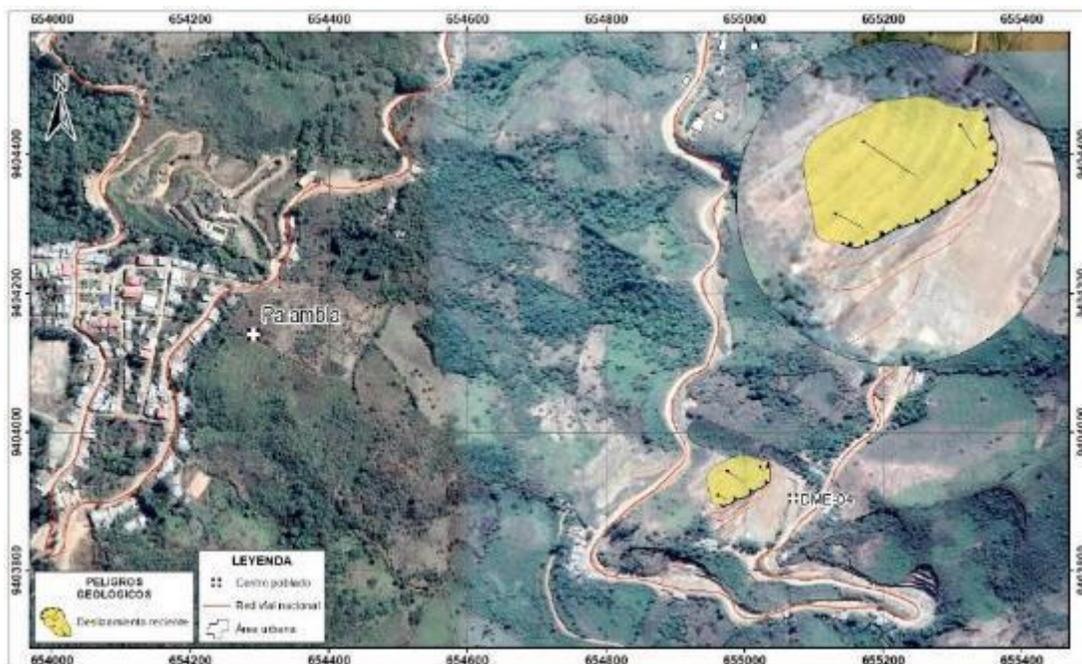
**Figura 56.** Mapa de peligros geológicos en el DME-04.

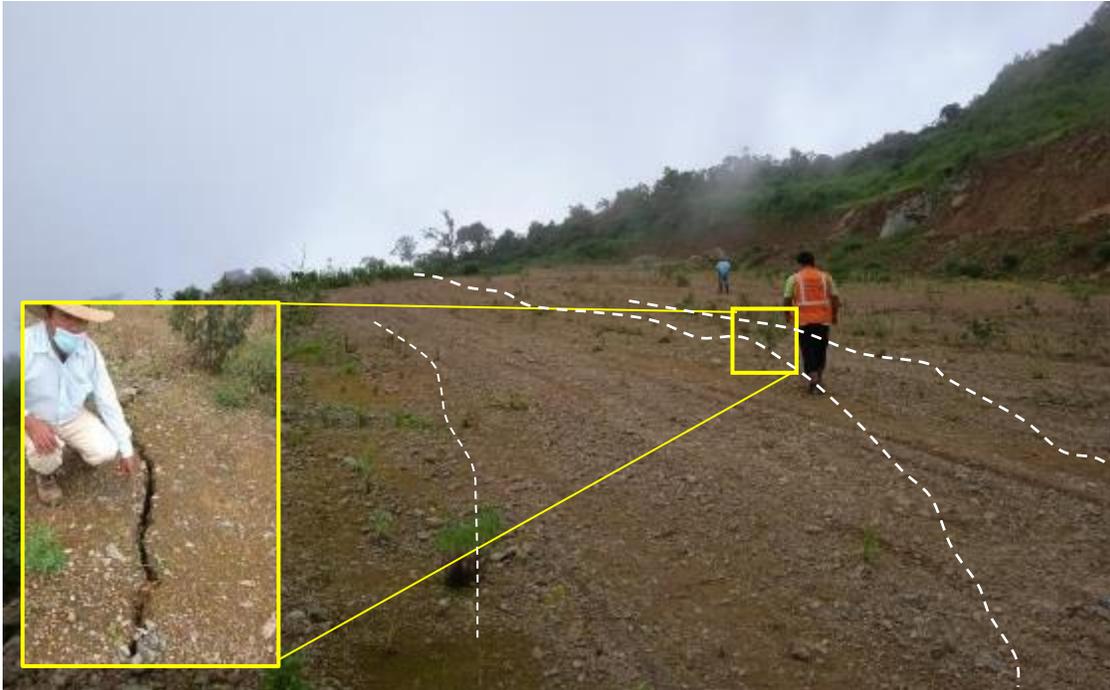
Se ubica en el sector Palambá, existe un escarpe de forma cóncava y continua con saltos de falla con desniveles menores a 1 m, además de grietas de 1 m de profundidad y 5 cm m de ancho, se emplazan de forma paralela semicircular con desplazamientos de este a oeste (figuras 57 y 58).

**Figura 57.** Vista de los agrietamientos observados en el DME-07.

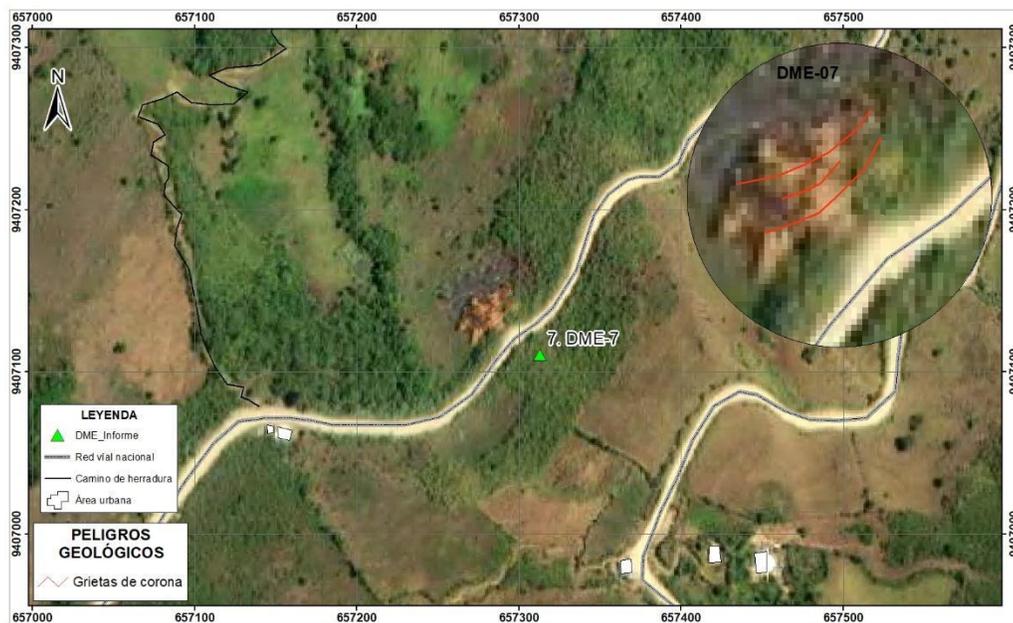
**Figura 58.** Mapa de peligros geológicos en el DME-07.

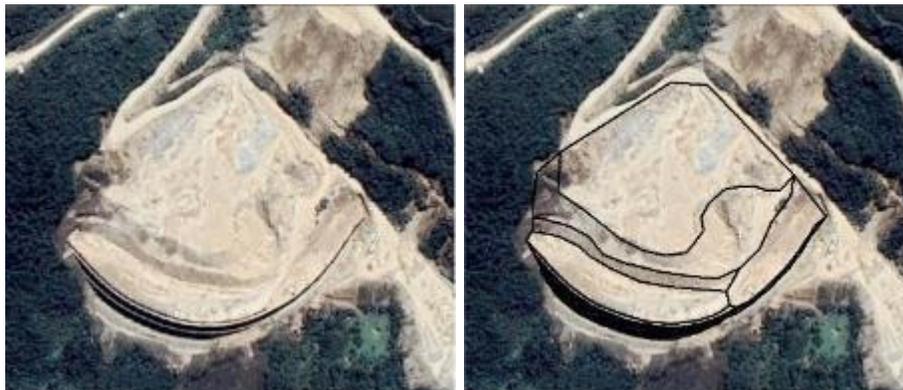
Se definió el área de deslizamiento en base a la ortofoto obtenida de la fotogrametría con drones, la información se complementó con los trabajos de campo y la cartografía de peligros geológicos. El volumen de material fue estimado en base a imágenes satelitales pre-evento ocurrido el 17 de marzo (figura 61).

**Figura 61.** Imagen satelital de 01 enero 2021 donde se observa el DME-111.

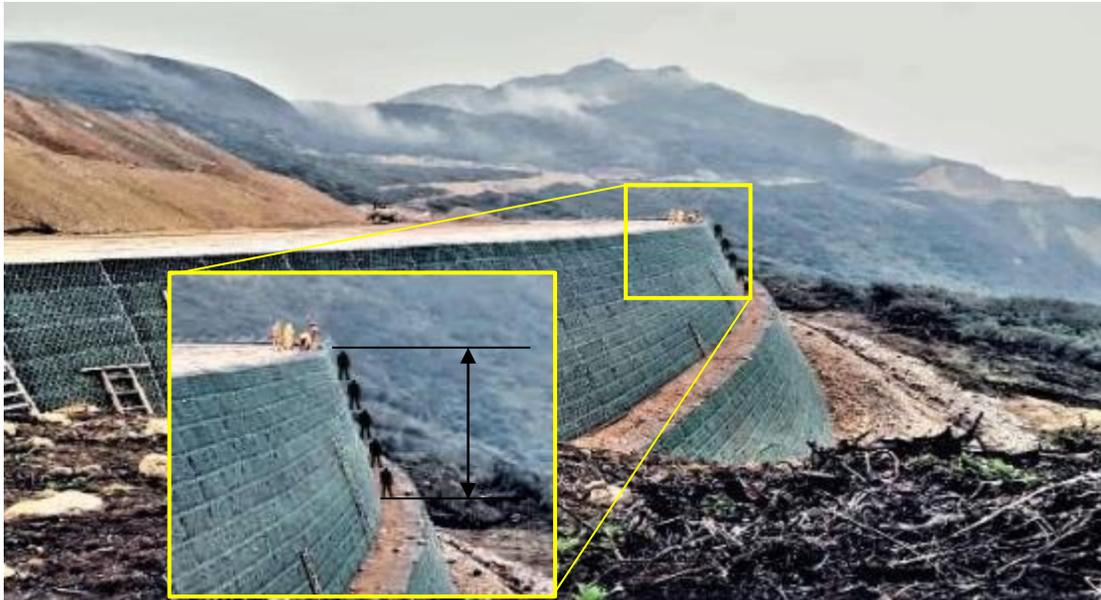
Mediante el programa Autocad Civil 3D, se reconstruyó el DME-111 mediante objetos sólidos cuyas alturas y dimensiones fueron estimadas en base a imágenes satelitales y fotos del DME, este objeto fue introducido en la interfaz del programa RAMMS (figuras 62 y 63).

**Figura 63.** Vista lateral del DME-111. Fuente: Municipalidad Distrital de Canchaque, 2021.

Los reportes del MTC indican que el DME-111 tenía una capacidad de 1 800 000 metros cúbicos. Según reportes, a la fecha, solo se había utilizado un tercio del volumen de almacenamiento total autorizado, es decir 600 000 metros cúbicos. Este volumen se ha tomado como referencia para el modelamiento mediante el módulo de DEBRIS FLOW de RAMMS.

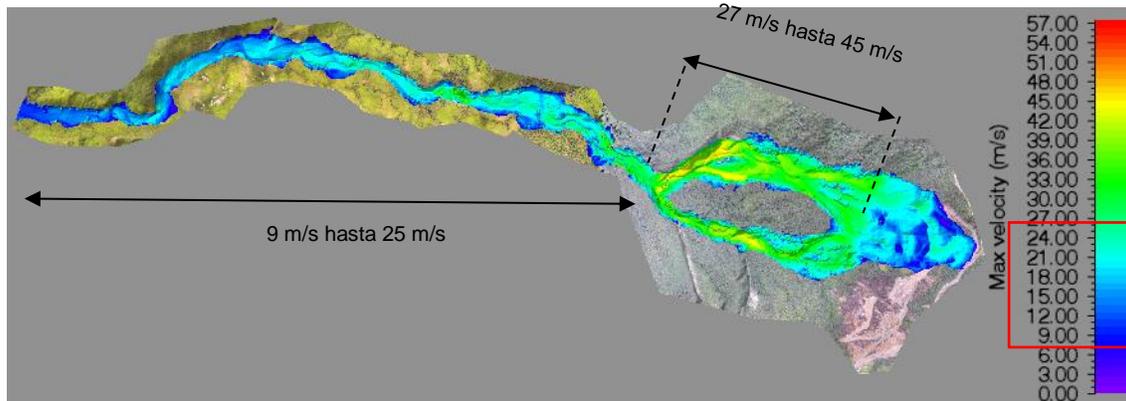
**Figura 67.** Velocidades modeladas por el programa RAMMS, máximas de 57 m/s y promedio de 9 m/s y 24 m/s.

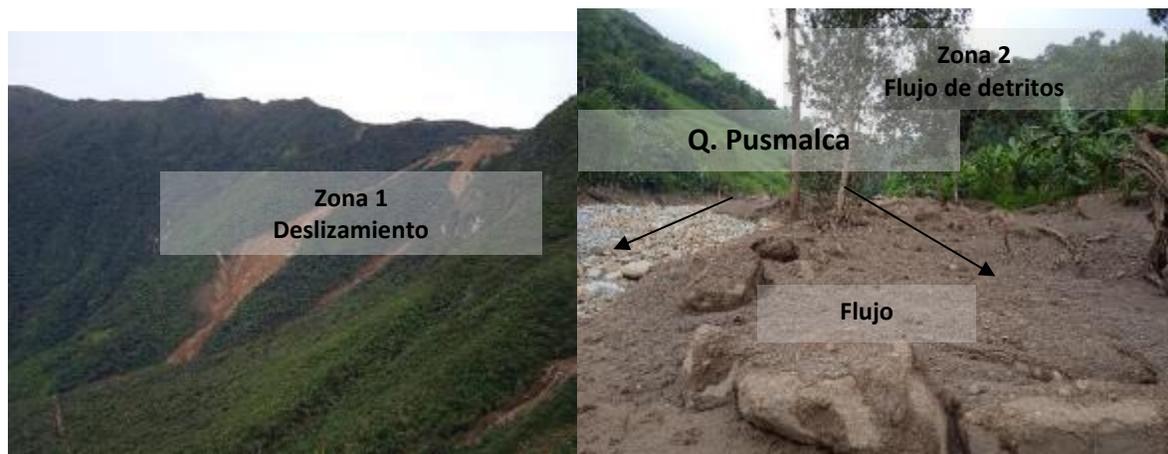
**Figura 69.** Vista en perspectiva de las zonas 1 y 2 del movimiento complejo (deslizamiento-flujo de detritos) en la quebrada Pusmalca.

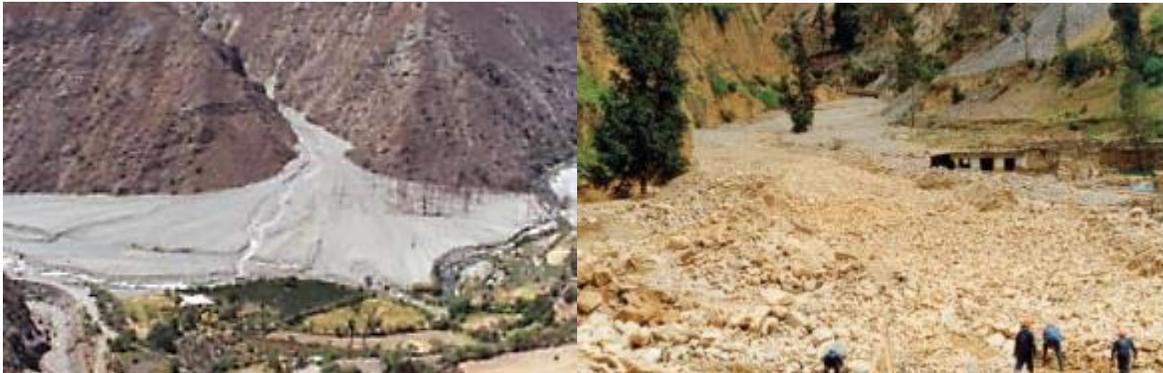
Es un flujo muy rápido a extremadamente rápido de detritos saturados, no plásticos (índice de plasticidad menor al 5%), que transcurre principalmente confinado a lo largo de un canal o cauce con pendiente pronunciada. Se inician como uno o varios deslizamientos superficiales de detritos en las cabeceras o por inestabilidad de segmentos del cauce en canales de pendientes fuertes. Los flujos de detritos incorporan gran cantidad de material saturado en su trayectoria al descender en el canal y finalmente los depositan en abanicos de detritos (figura 74).

Sus depósitos tienen rasgos característicos como albardones o diques longitudinales, canales en forma de u, trenes de bloques rocosos y grandes bloques individuales. Los flujos de detritos desarrollan pulsos usualmente con acumulación de bloques en el frente de onda. Como resultado del desarrollo de pulsos, los caudales pico de los flujos de detritos pueden exceder en varios niveles de magnitud a los caudales pico de inundaciones grandes. Esta característica hace que los flujos de detritos tengan un alto potencial destructivo.

Figura 74. (a) Flujos de detritos, Cuenca del río Checras, Lima, Perú (Fotografía L. Fidel). (b) Flujos de detritos Tambo de Viso, Departamento de Lima, Perú, enero 16 de 1998.

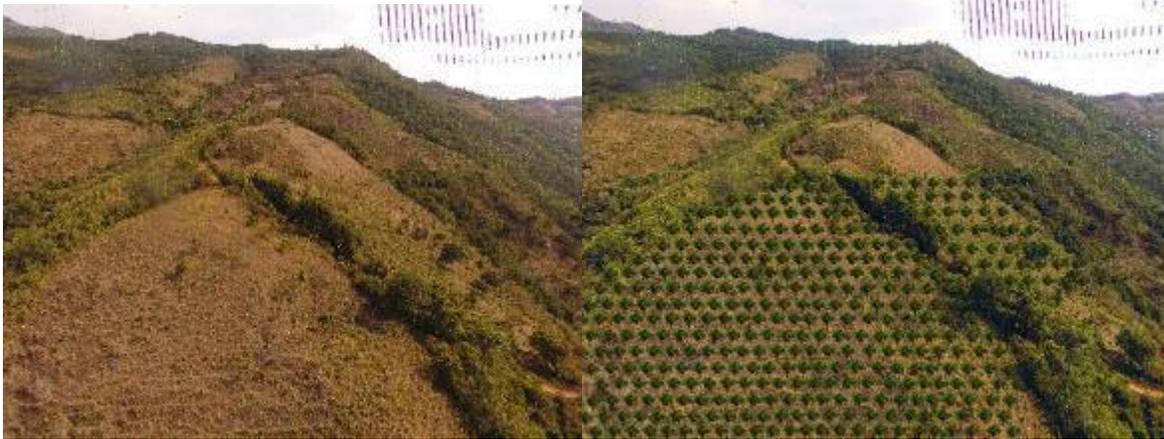
**Figura 76.** Ladera con evidencias de deslizamientos que deben reforestarse.

1. Intercepta la lluvia
2. Aumenta la capacidad de infiltración
3. Extrae la humedad del suelo
5. Las raíces refuerzan el suelo, aumentando la resistencia al esfuerzo cortante
6. Anclan el suelo superficial a mantos más profundos
7. Aumentan el peso sobre el talud
8. Trasmiten al suelo la fuerza del viento
9. Retienen las partículas del suelo disminuyendo la susceptibilidad a la erosión
