**ESTUDIO DE EVALUACIÓN RIESGO ANTE EL FENÓMENO DE  
TSUNAMI DEL AA.HH. DESARROLLO 2000 Y URB. LAS BANDERAS  
DEL DISTRITO DE VENTANILLA DE LA PROVINCIA CONSTITUCIONAL  
DEL CALLAO.**

## Elaboración del informe técnico

### GOBIERNO REGIONAL DEL CALLAO

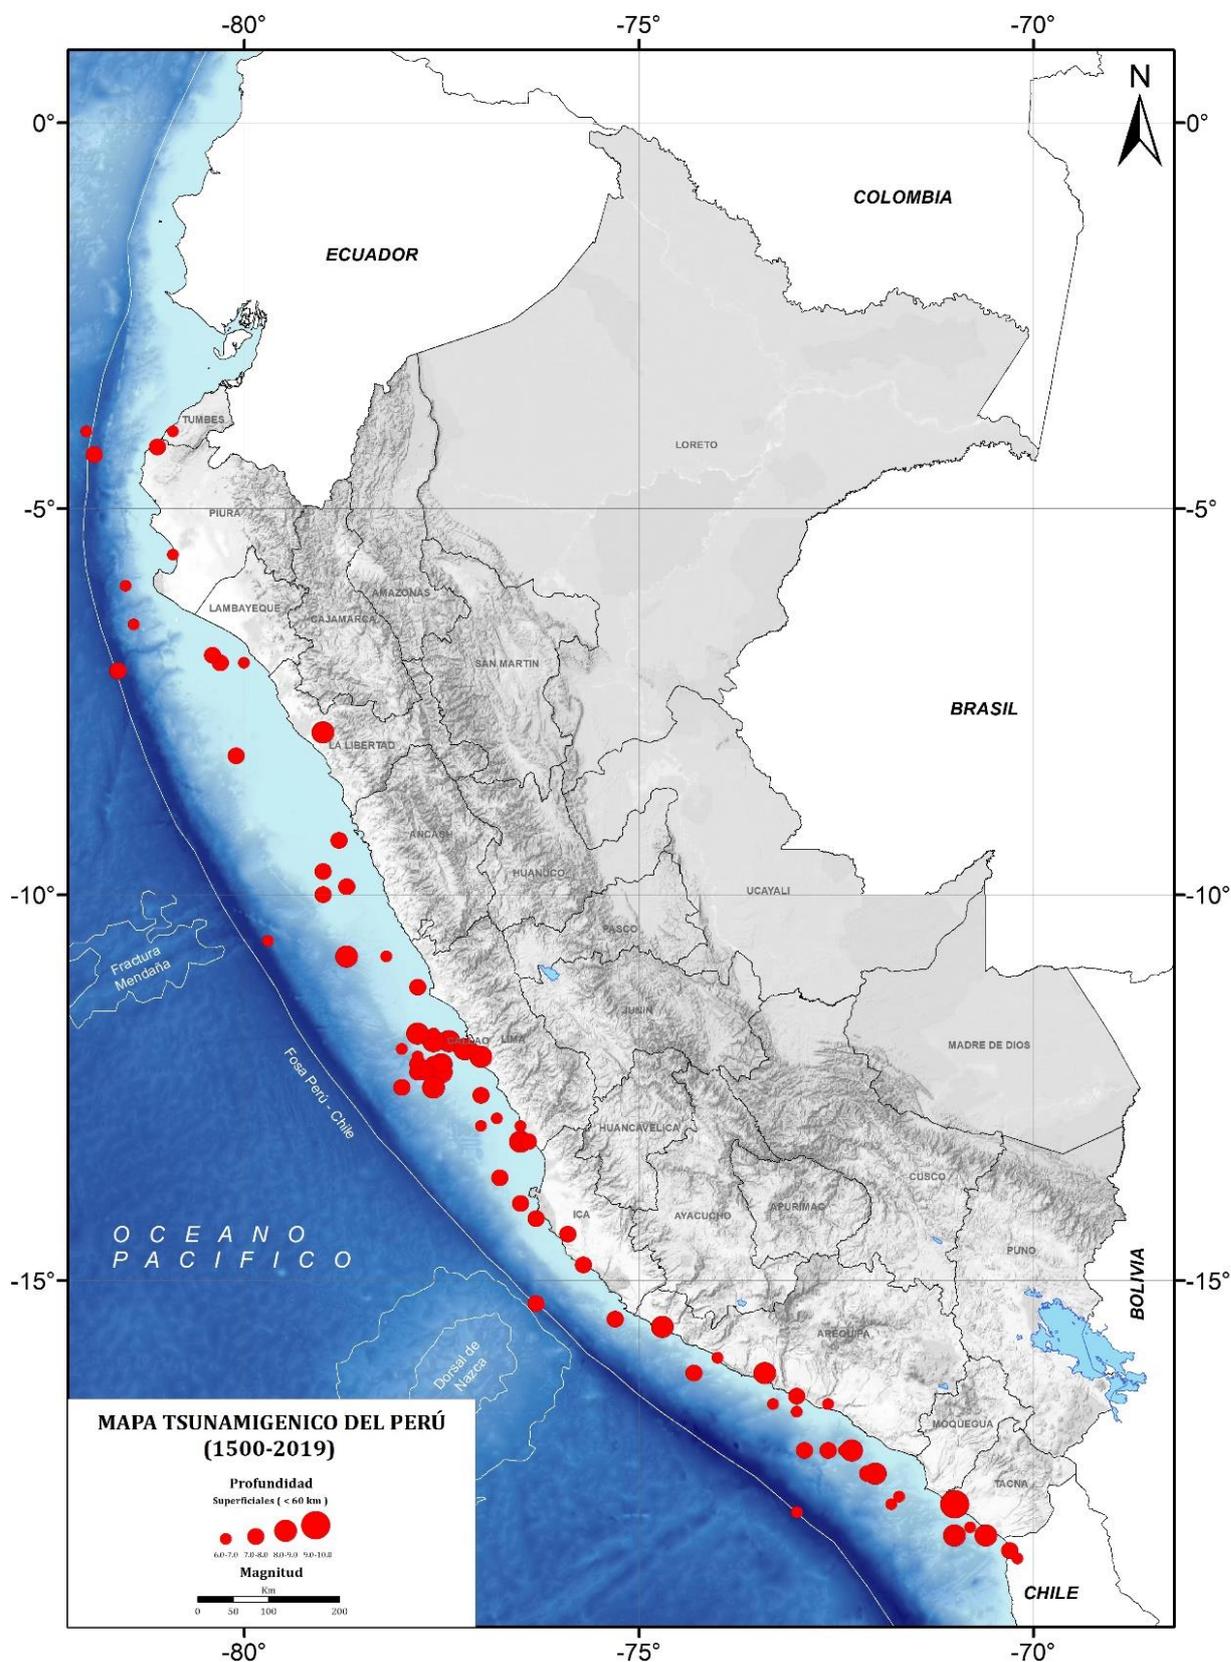
Figura N°1. Mapa Tsunamigénico del Perú para el periodo 1500 - 2019. La magnitud de los sismos es diferenciada por el tamaño de los círculos y la profundidad de sus focos no supera los 60 Km, Fuente: J. Martínez (2014).

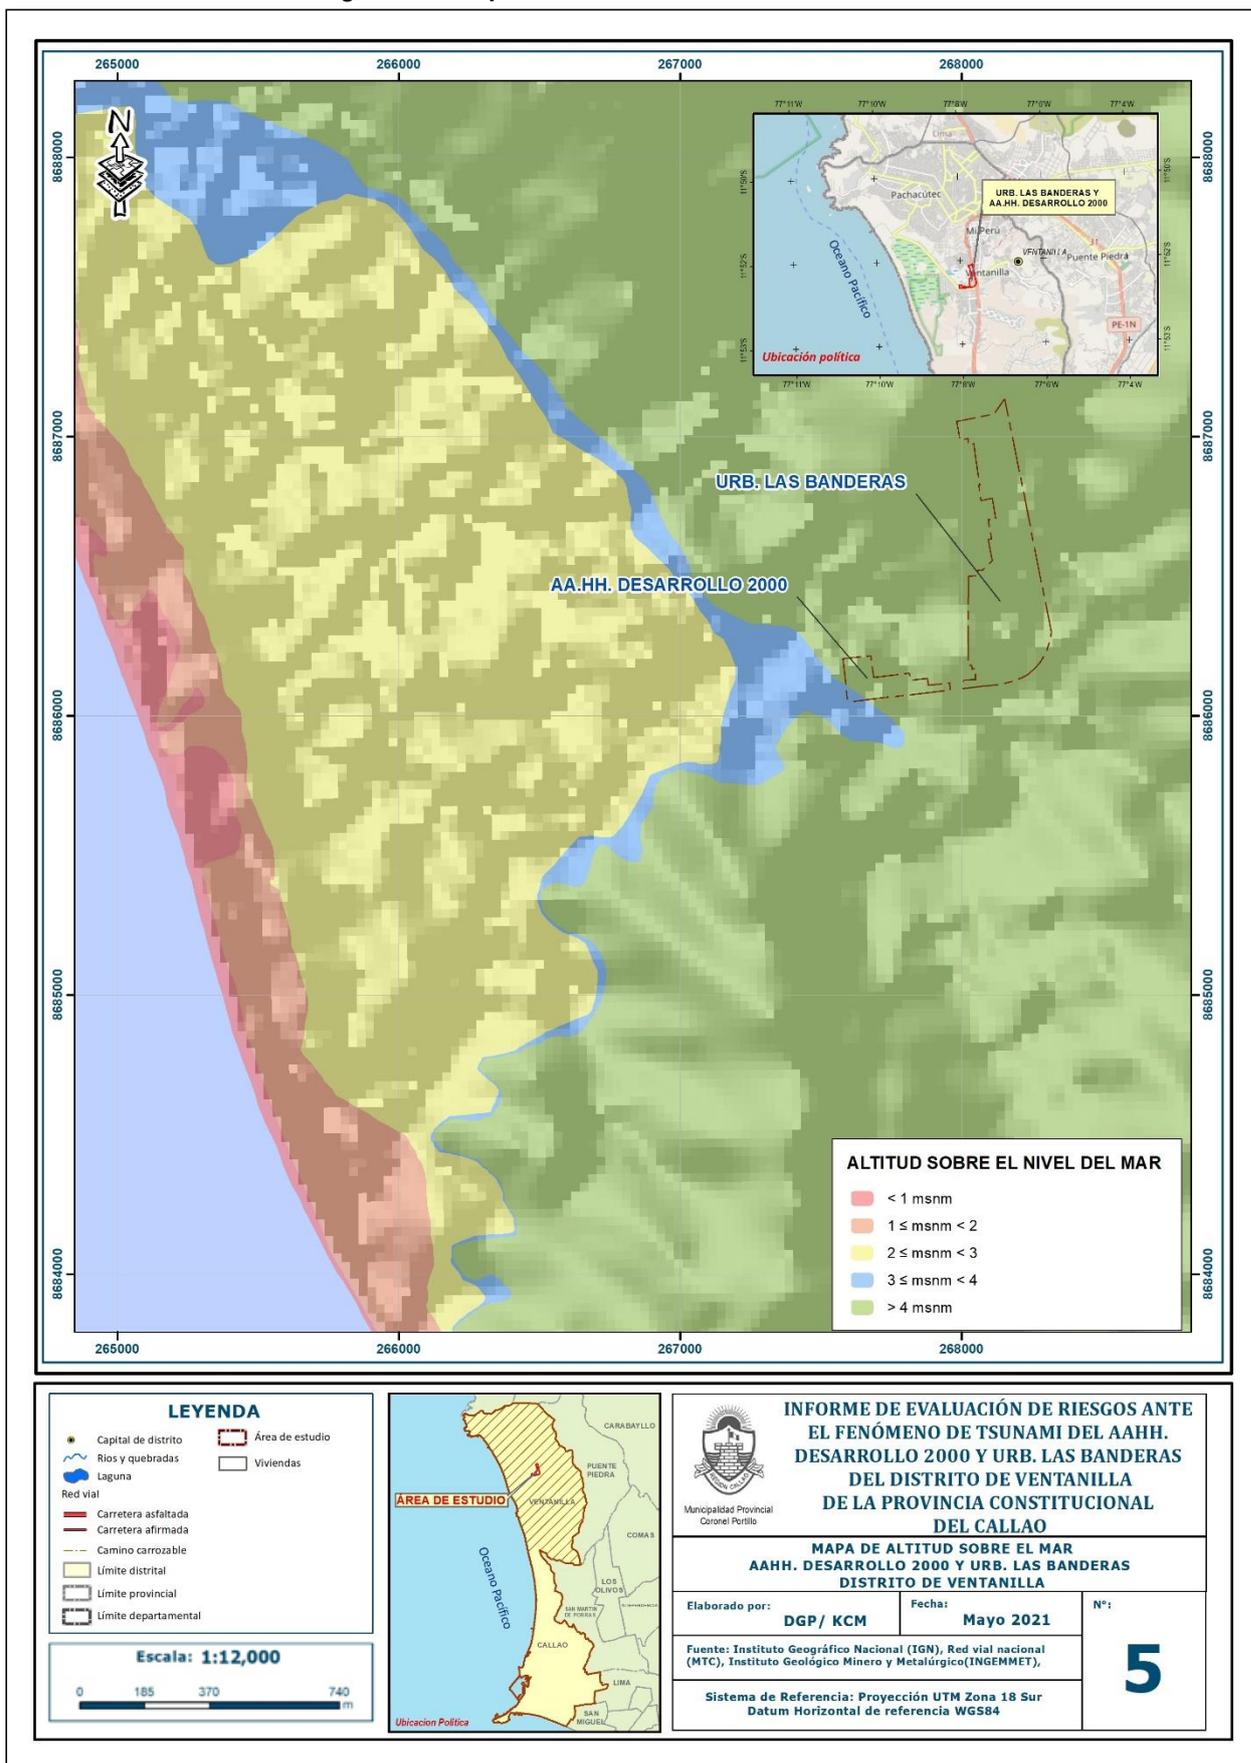
Figura N°5. Mapa de Altitud sobre el nivel del mar.

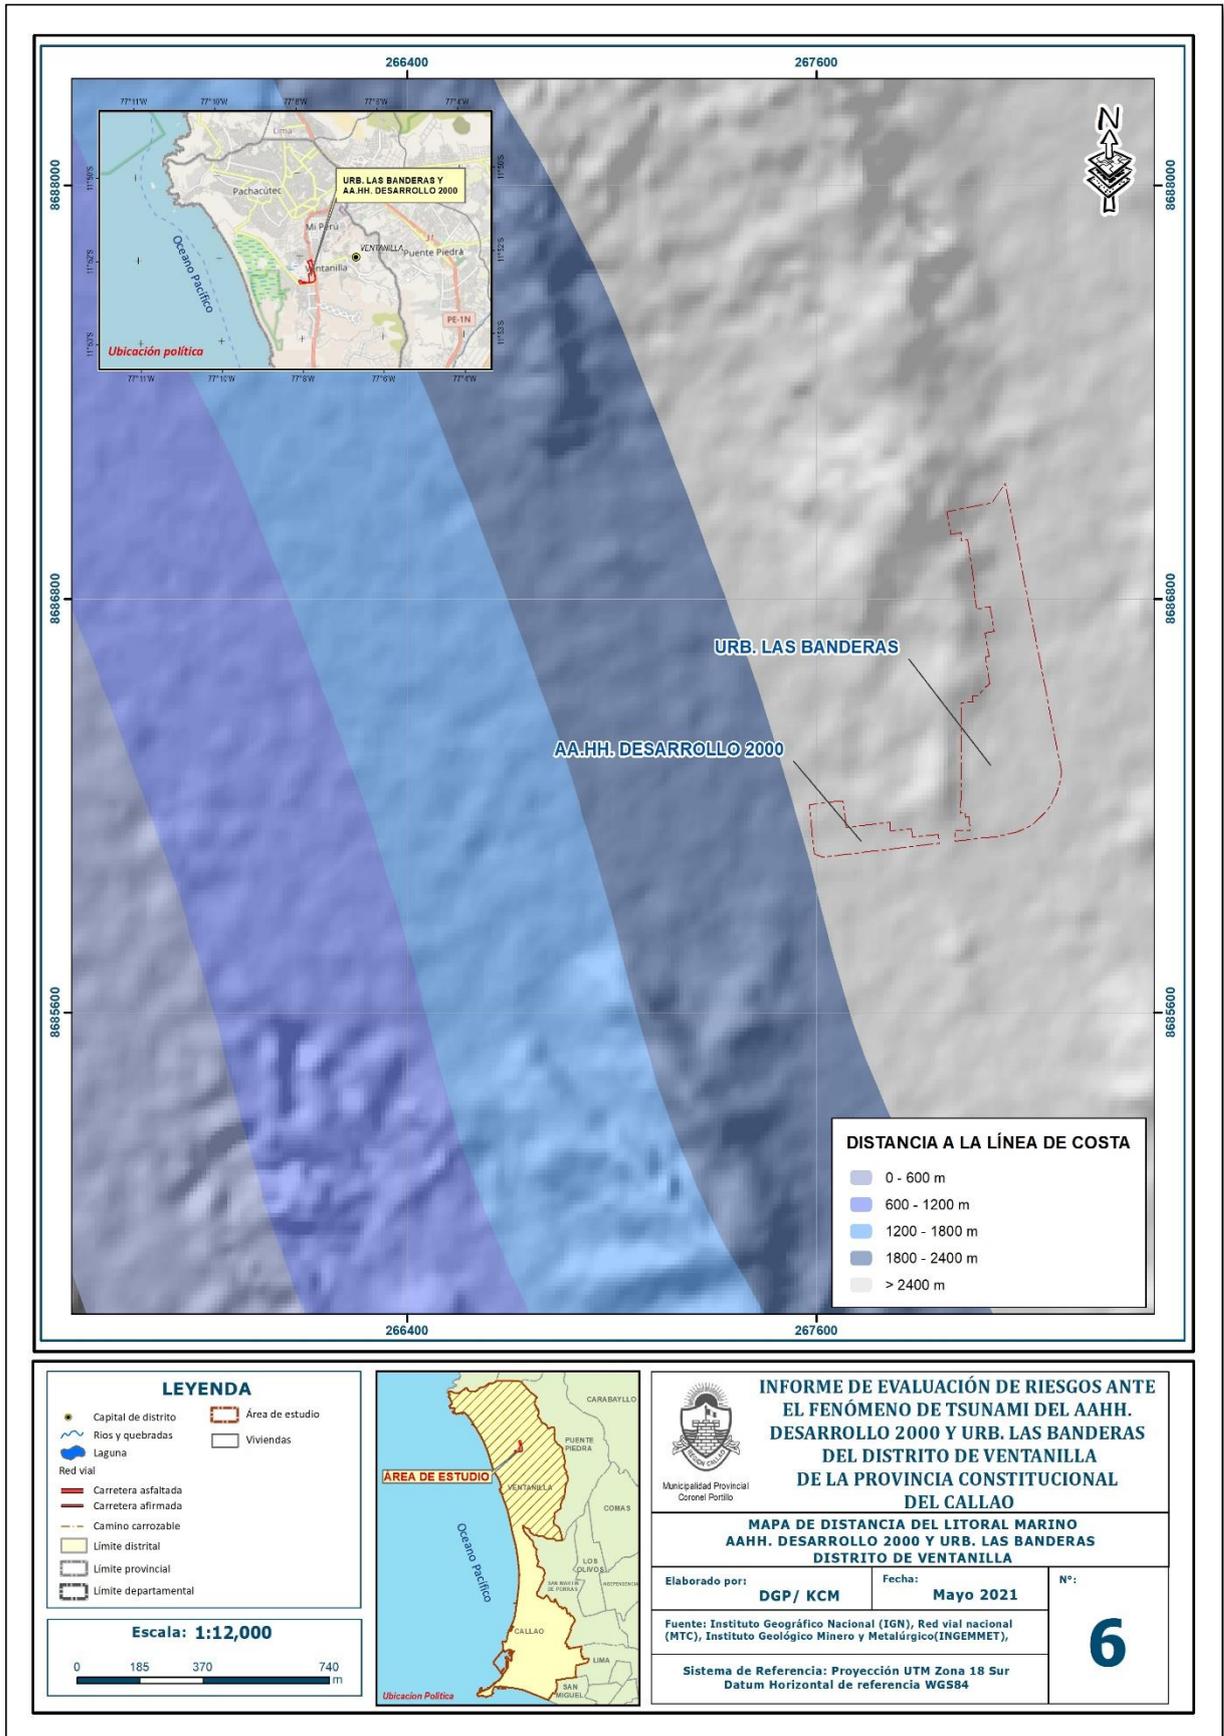
Figura N°6. Mapa Distancia a la línea de costa.

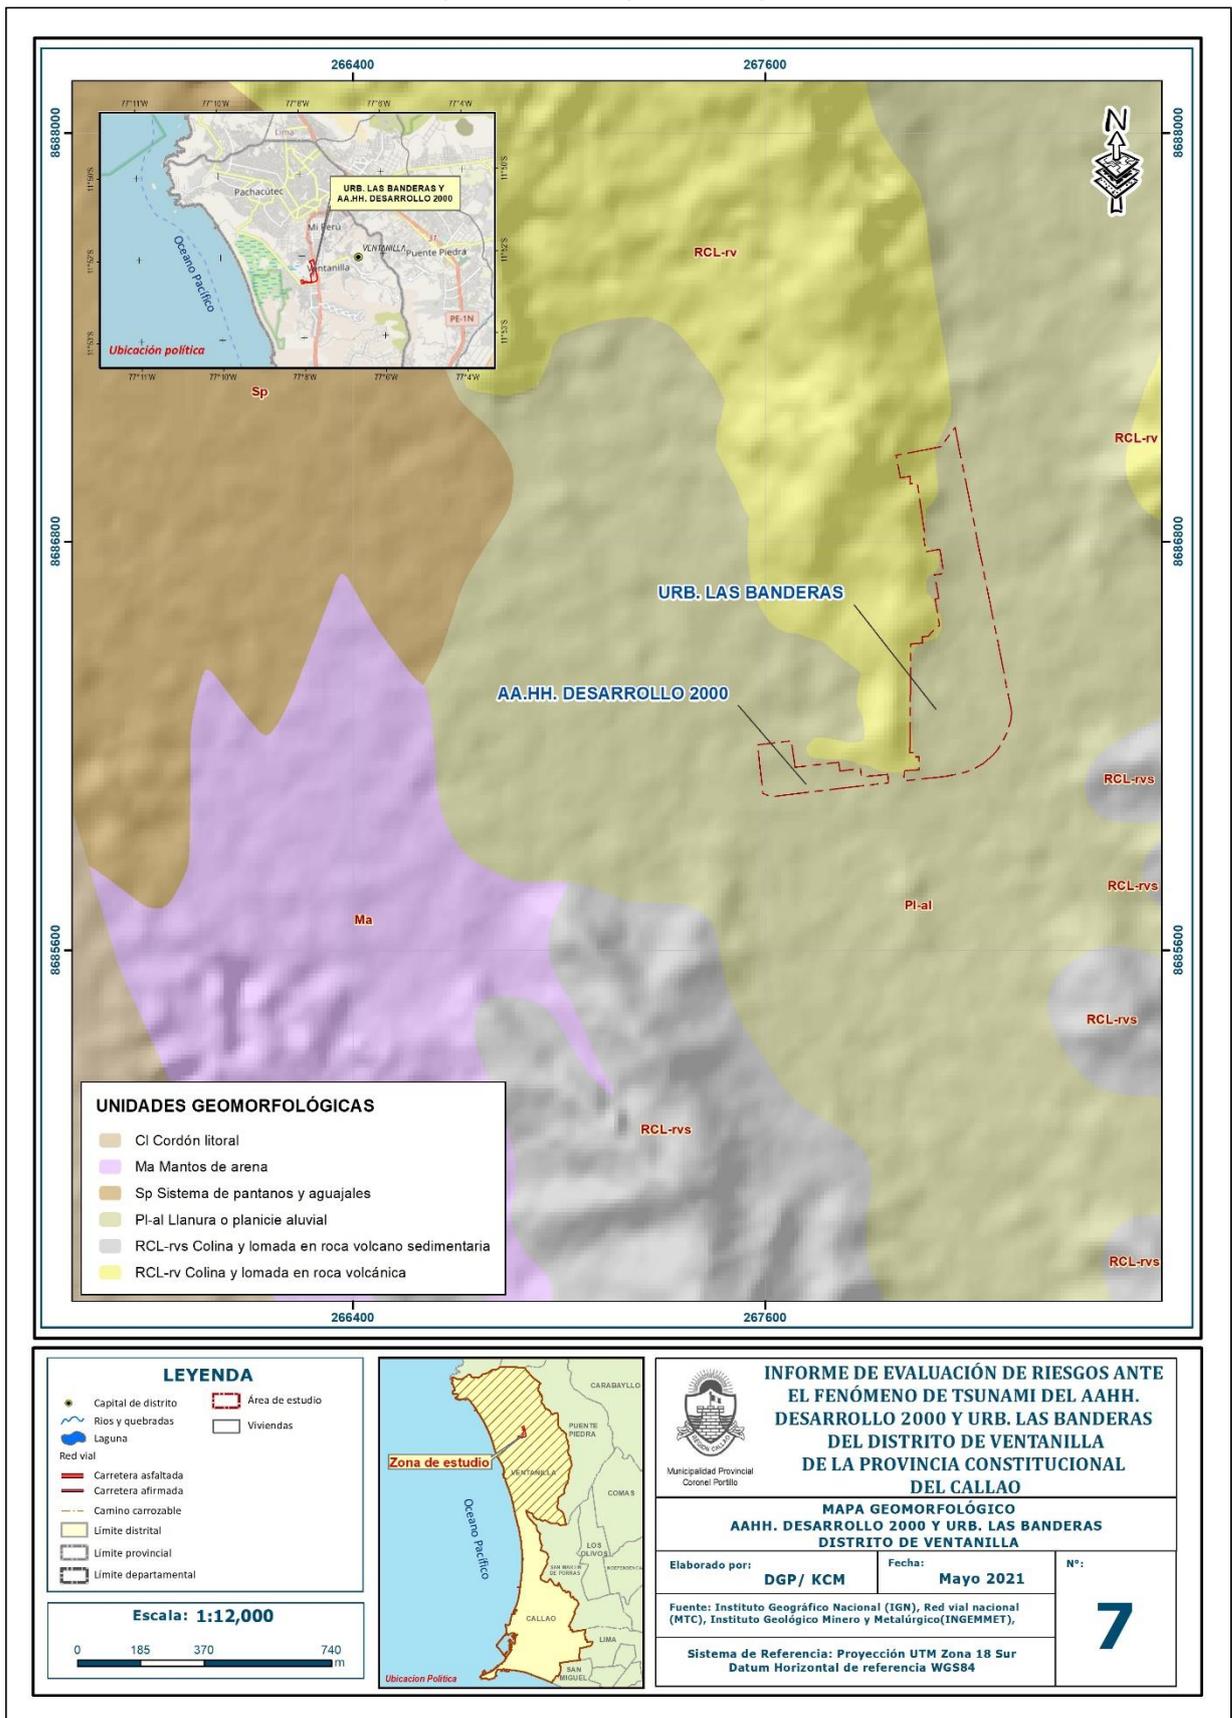
Figura N°7. Mapa geomorfología.

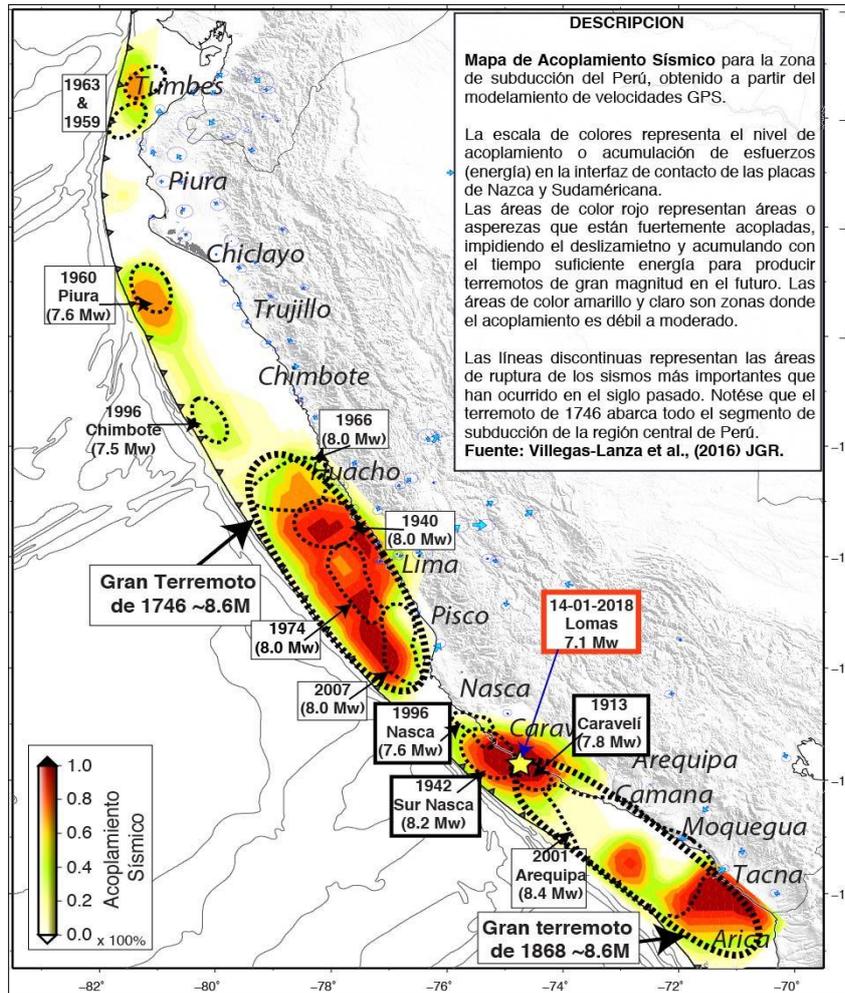
**Figura N°8. Distribución espacial de zonas de acoplamiento sísmico máximo (asperezas) en el borde occidental del Perú.**

baja podría ser debido a que el proceso de fricción de placas no está del todo acoplado, por lo tanto, existe una probabilidad muy baja de que se produzca en la región un sismo de gran magnitud. La inversión de los datos, permite identificar la presencia de una pequeña aspereza ubicada cerca de la fosa y que podría dar origen a un sismo de magnitud 7.0 Mw con la consecuente ocurrencia de un tsunami que llegaría a la zona costera en un margen de tiempo mayor a 1 hora, pudiendo causar daños, tal como ocurrió con el sismo y tsunamis de febrero de 1996.

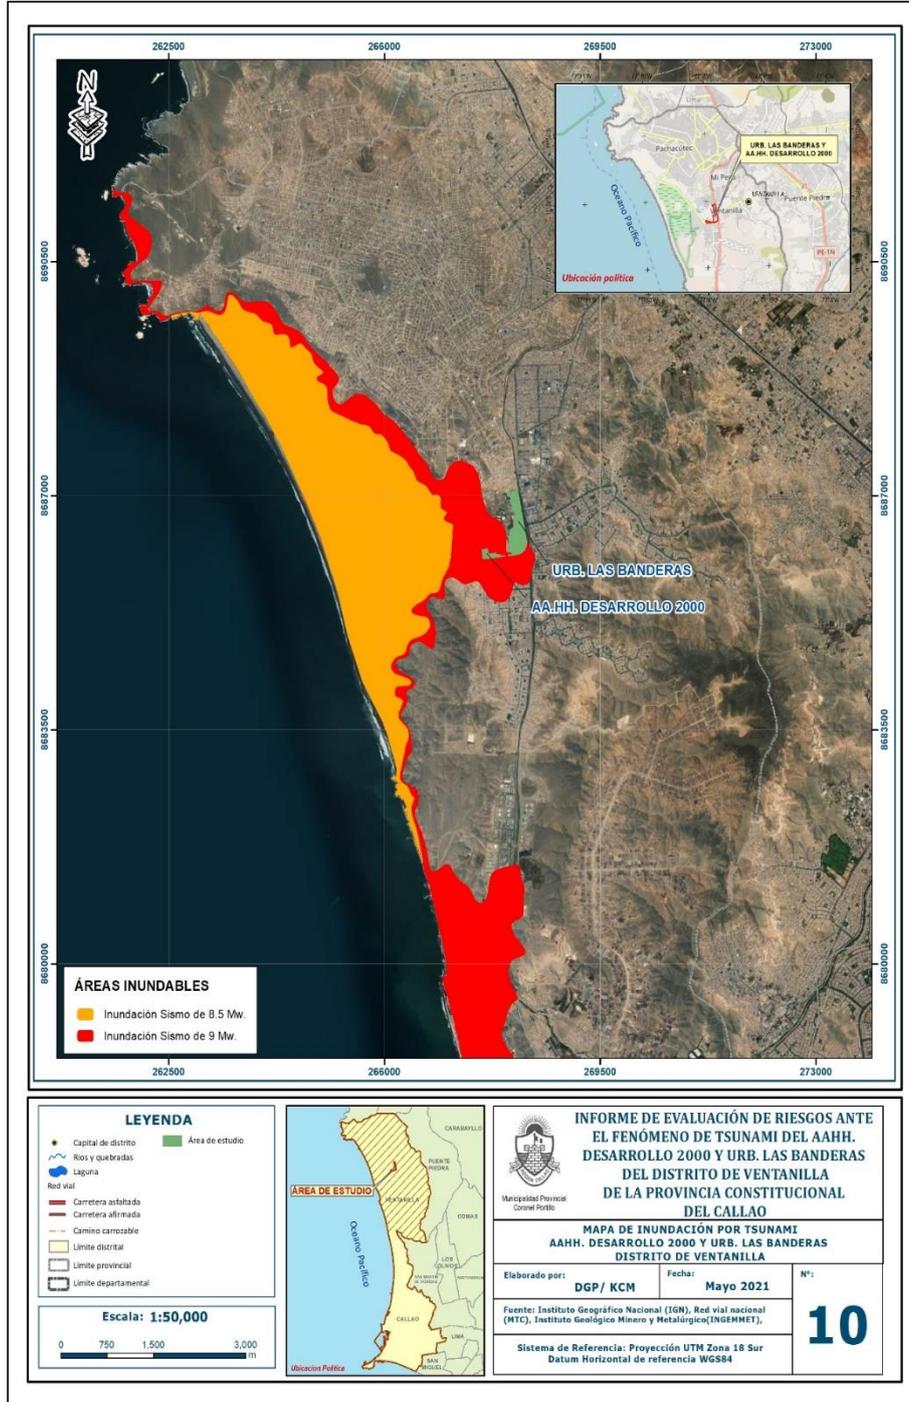
Figura N°10. Áreas inundables para sismos de 8.5 y 9.0 Mw.

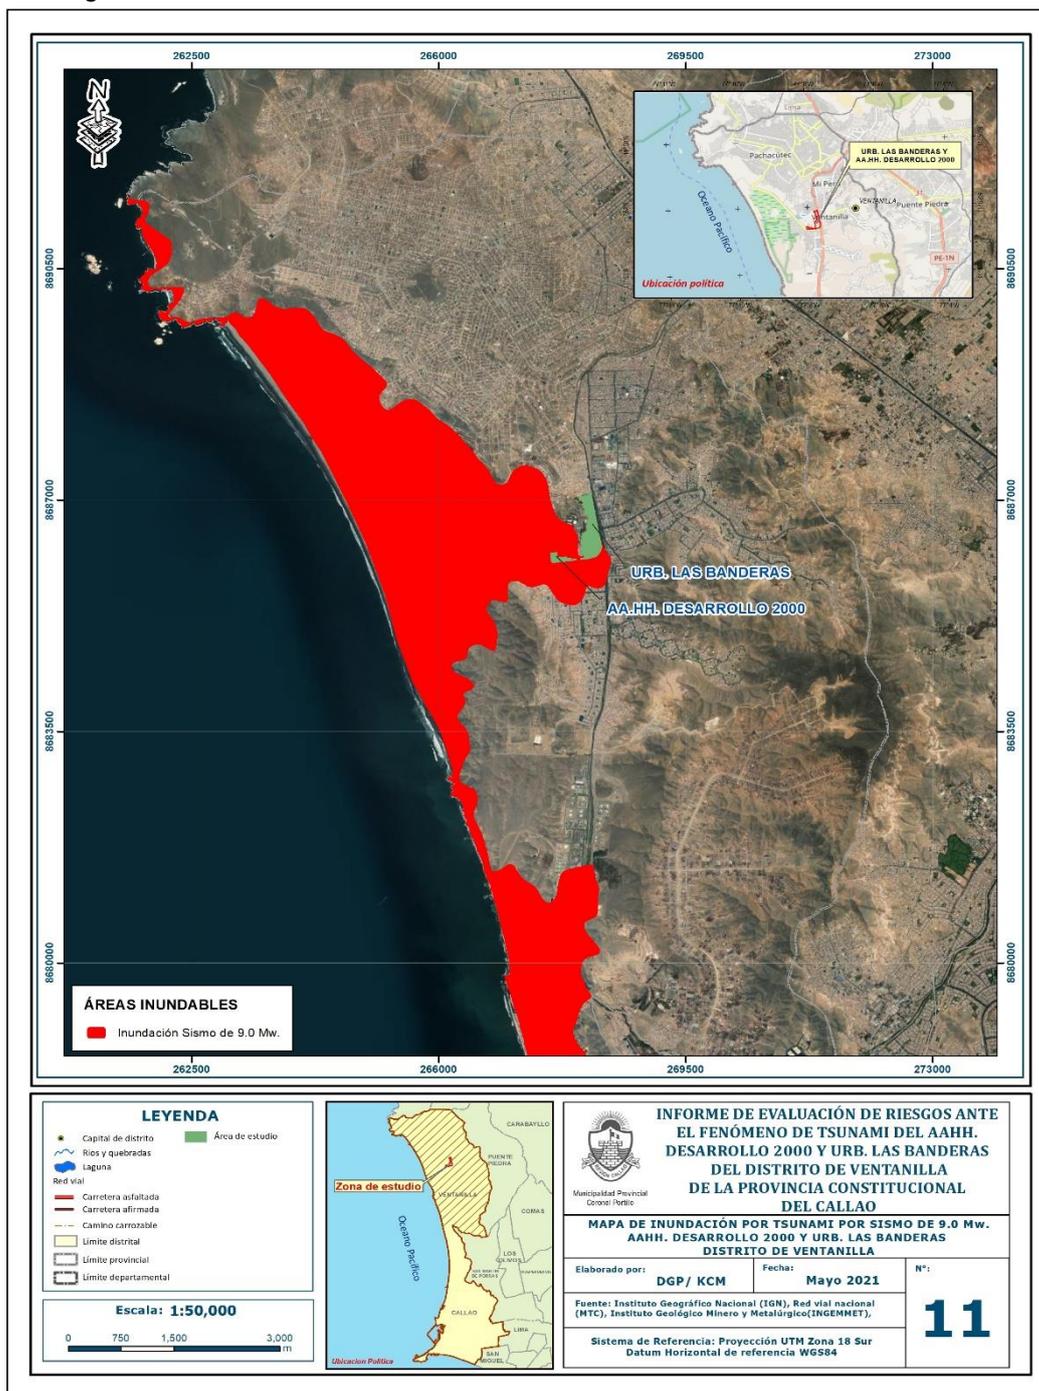
Figura N°11. Áreas inundables en el área de estudio ante ocurrencia de sismo de 9.0 Mw

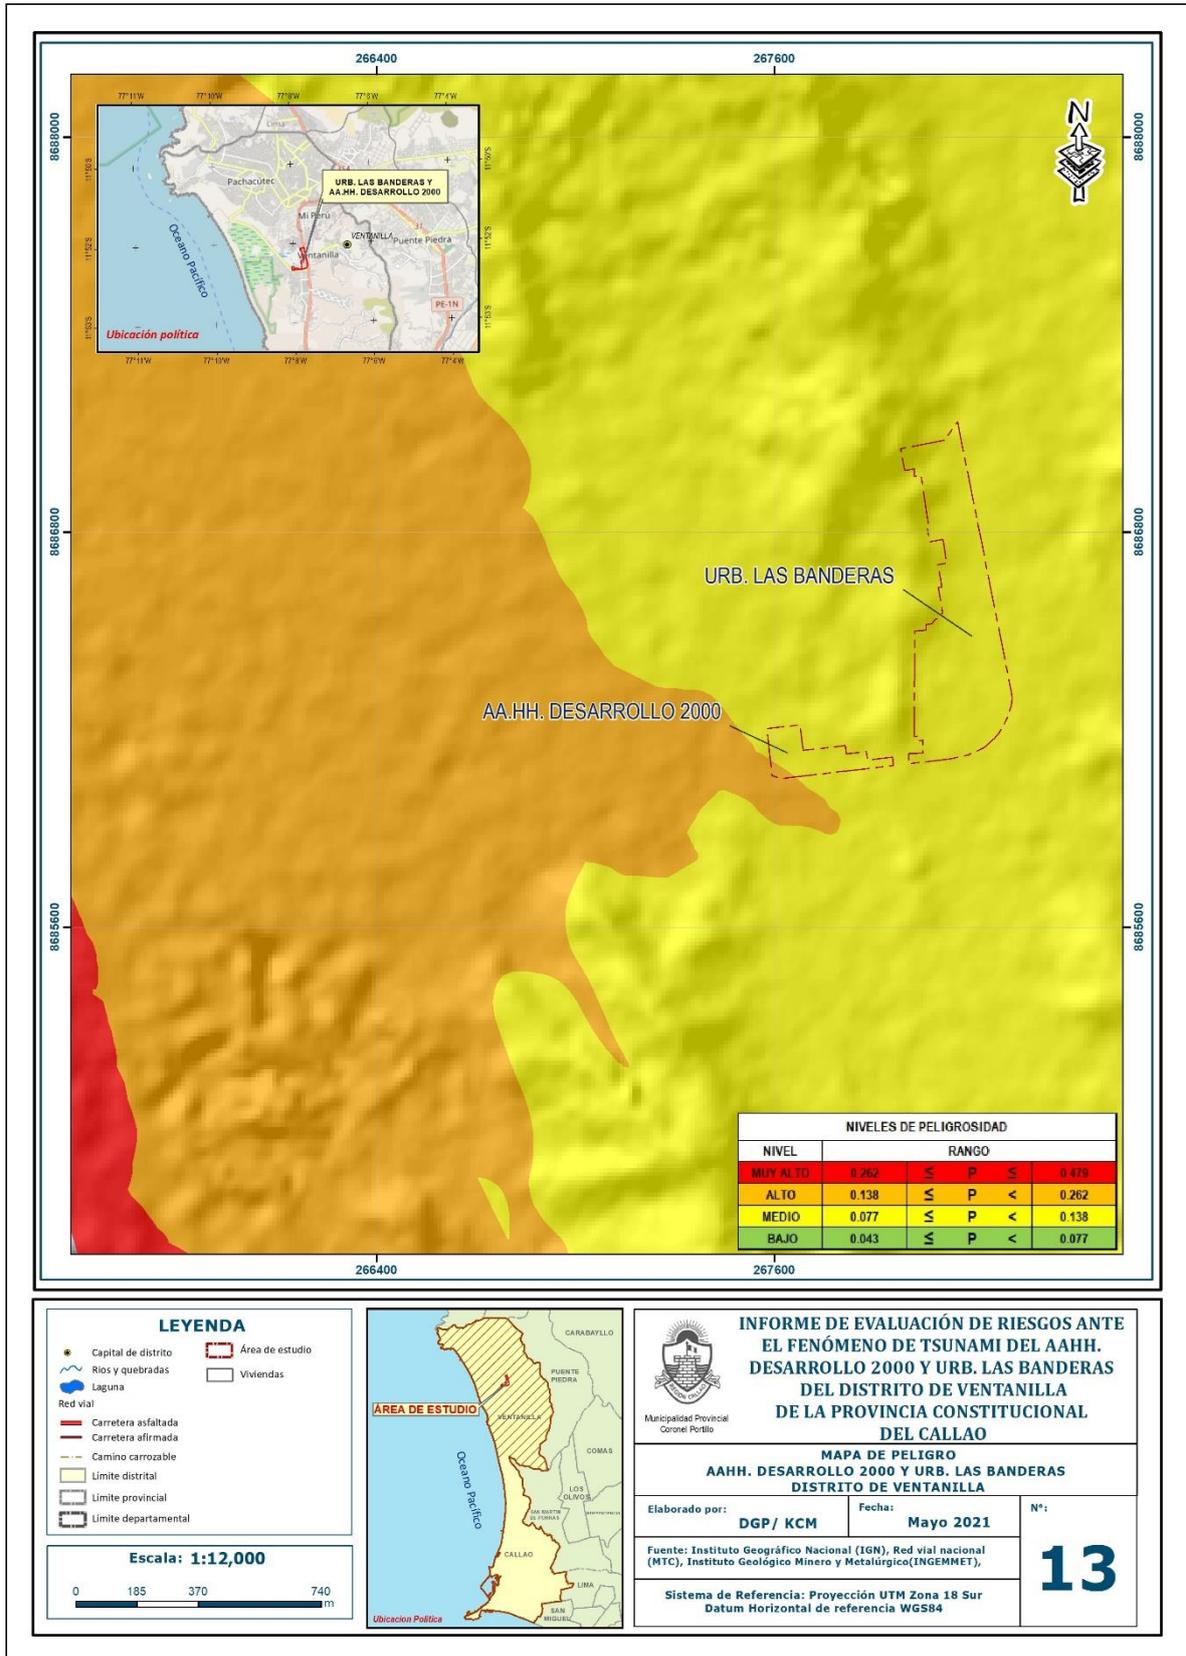
Figura N°13. Mapa de peligro por tsunamis del área de estudio, ubicada en el AA.HH. Desarrollo 2000 y Urb. Las Banderas.

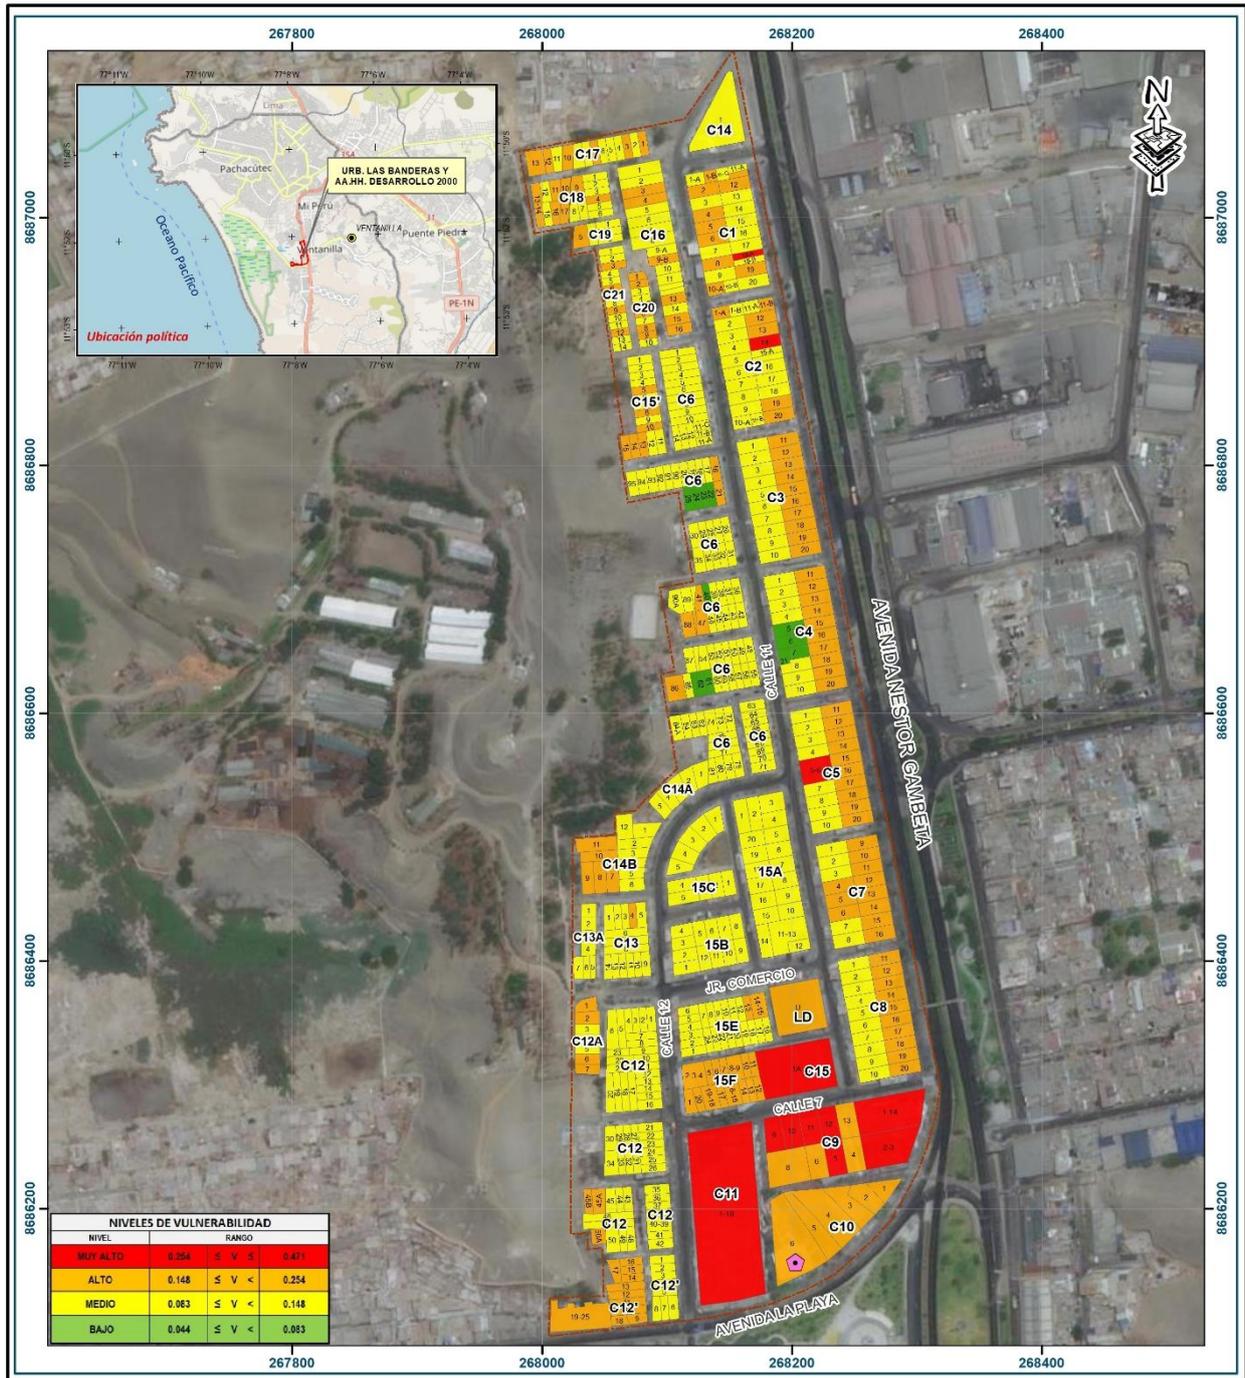
Figura N°14-A. Mapa de vulnerabilidad de la Urbanización Las Banderas.

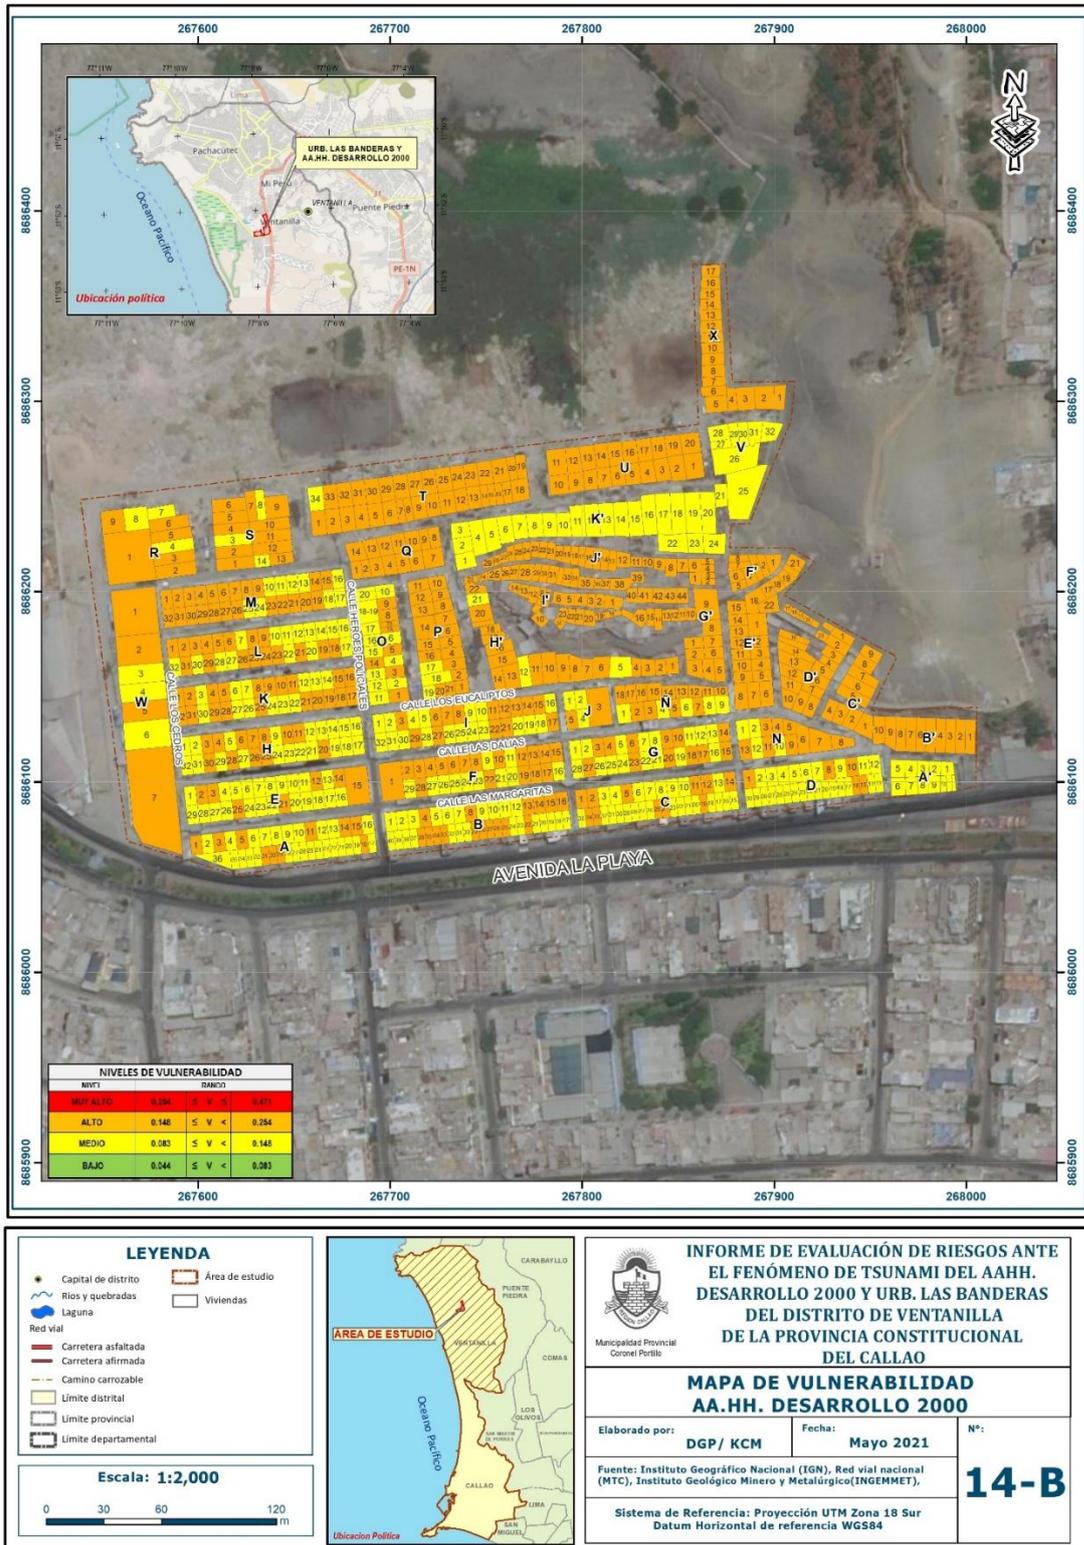
Figura N°14-B. Mapa de vulnerabilidad del AA.HH. Desarrollo 2000.

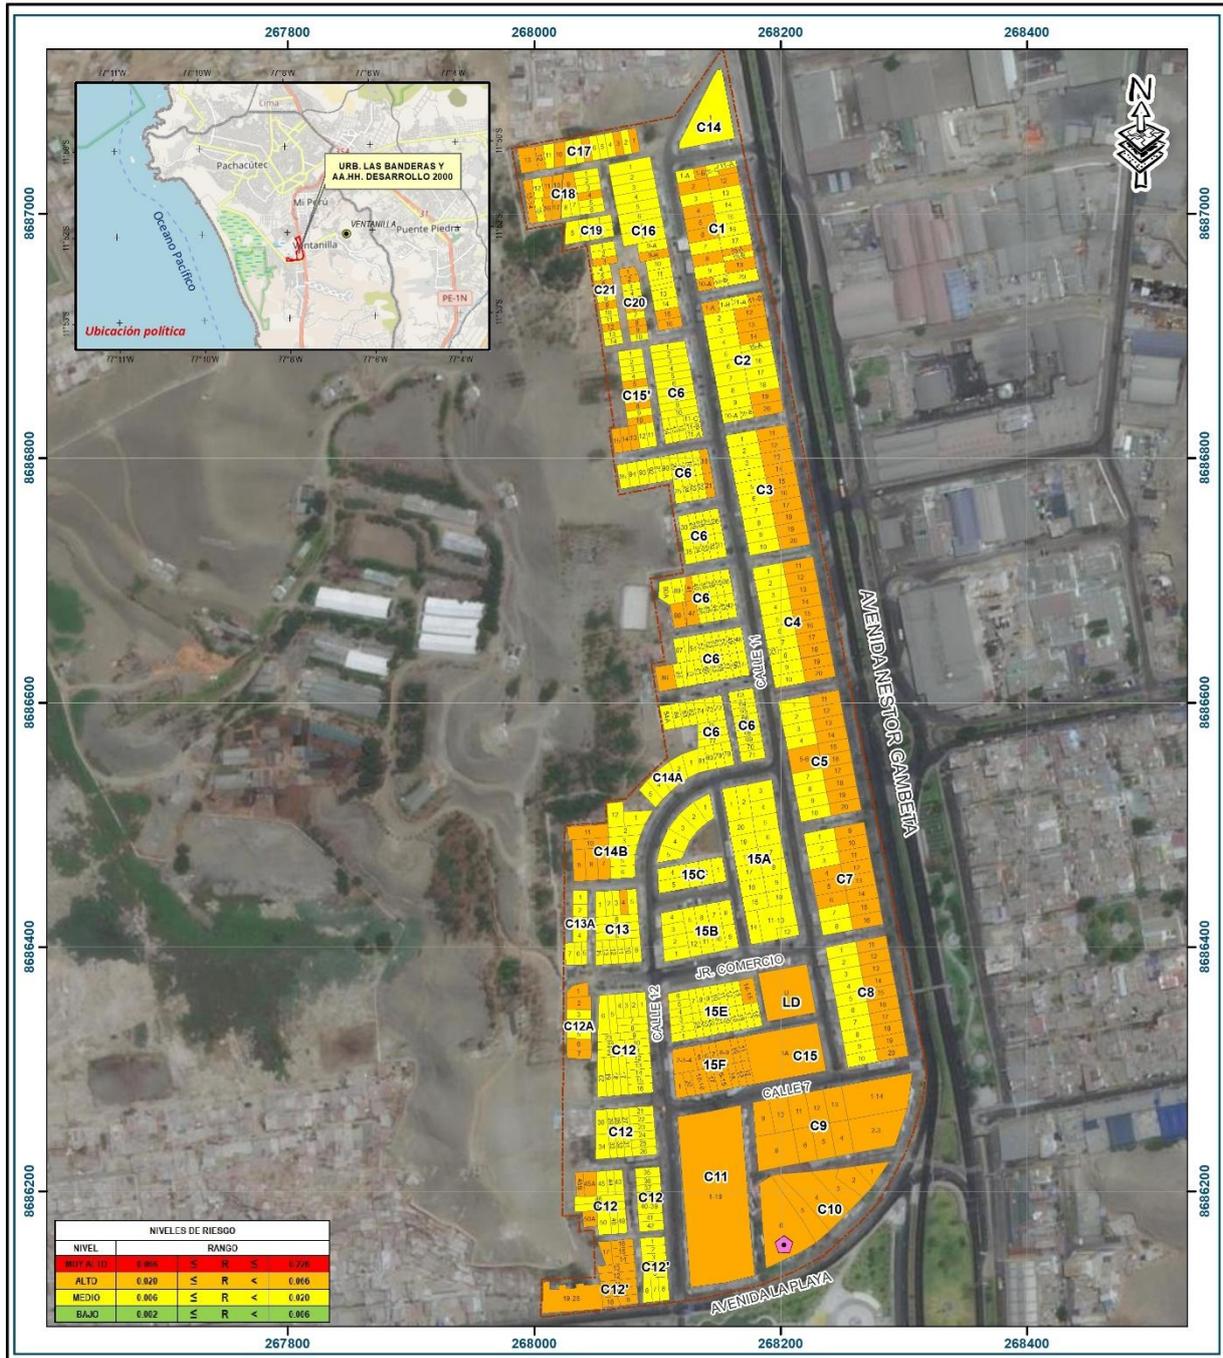
Figura N°15-A. Mapa de riesgo del área de estudio, ubicada en la Urb. Las Banderas.

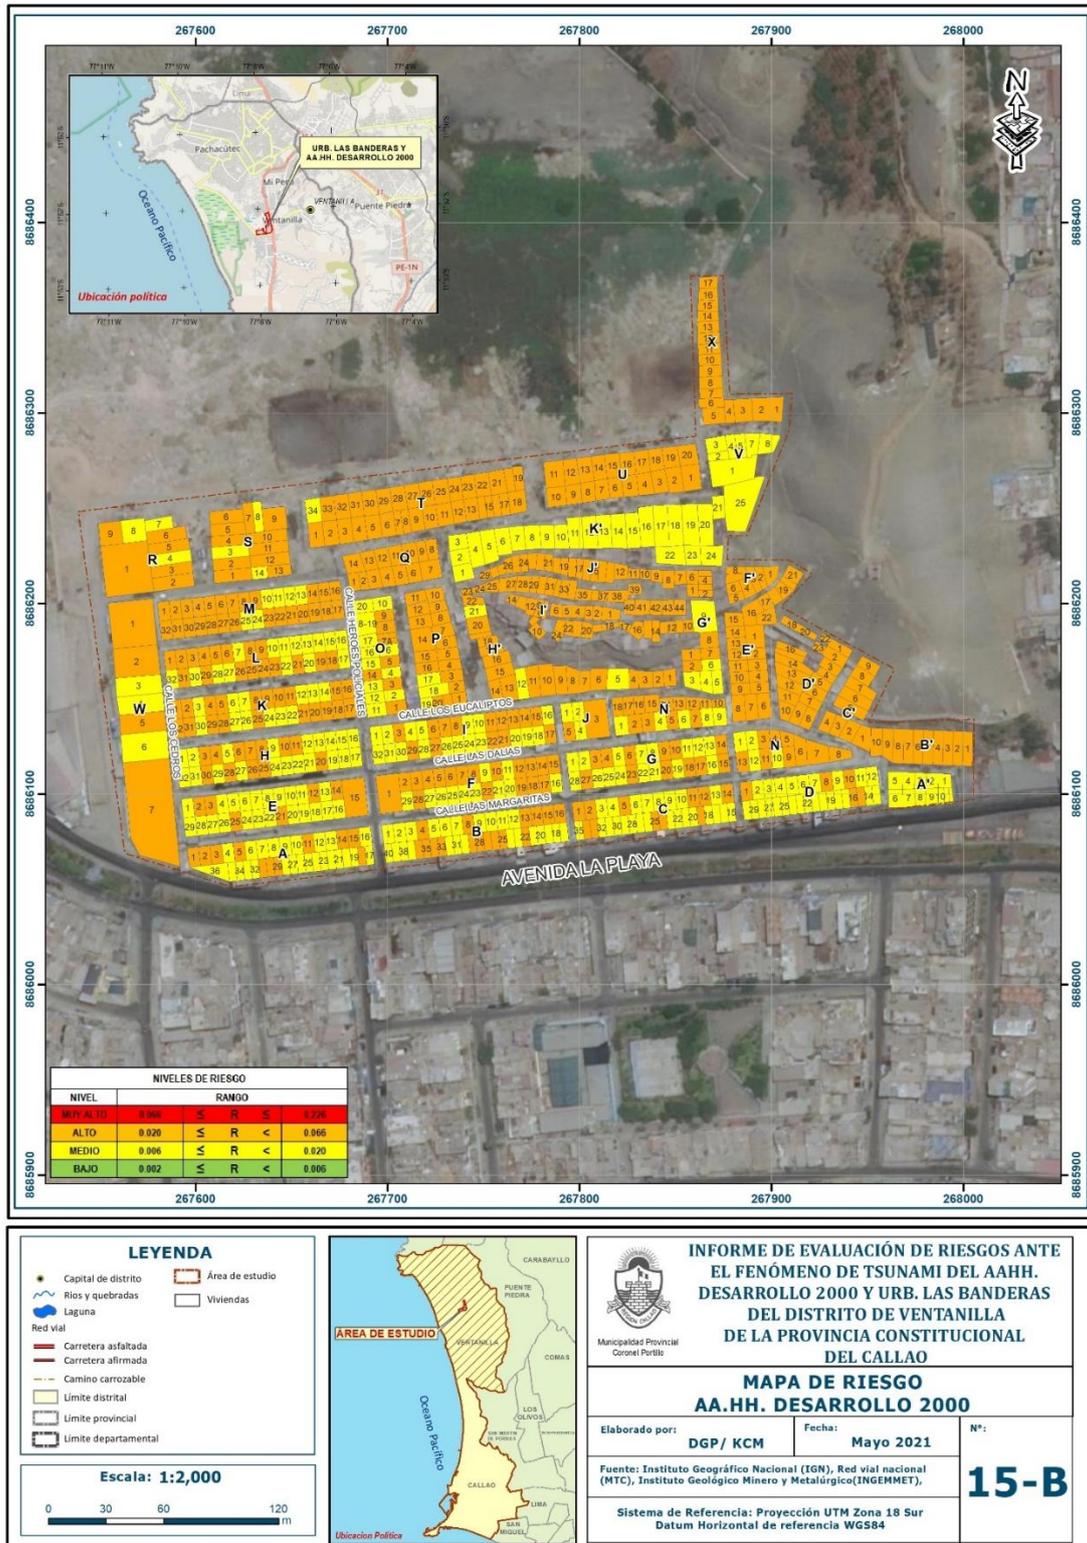
Figura N°15-B. Mapa de riesgo del área de estudio, ubicada en el AA.HH. Desarrollo 2000.

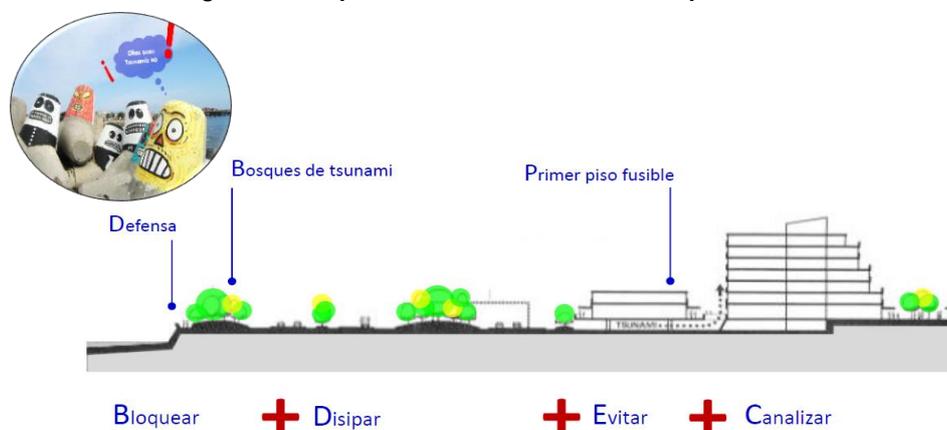
Figura 24: Esquema de zonas urbanas en Japón.

- En general los rompeolas y los diques son sobrepasados o destruidos por maremotos que exceden las magnitudes con las cuales fueron diseñados. Sin embargo, incluso en estos casos, las estructuras logran ser efectivas en la mitigación de daños, pues reducen la “fuerza” de un maremoto, por tanto: reducen la altura de inundación y prolongan el tiempo en que llega a las viviendas. Por ejemplo, en el caso del maremoto de Japon del 2011, se redujo la altura en un 40 % y el tiempo de arribo se prolongó en unos 6 minutos (Ishiwatari y Sagara, 2012). Por lo expuesto, se recomienda considerar la construcción de rompeolas y diques (Renaud y Murti, 2013), lo cual reduciría la altura de ola en el área de estudio, Zona Norte. En el área de estudio se estima una cota de 0 - 2 m, por lo cual, la presencia de rompeolas y diques reduciría esta cota relativamente baja. La cota es relativamente baja por encontrarse cerca de la frontera continental del área de inundación.

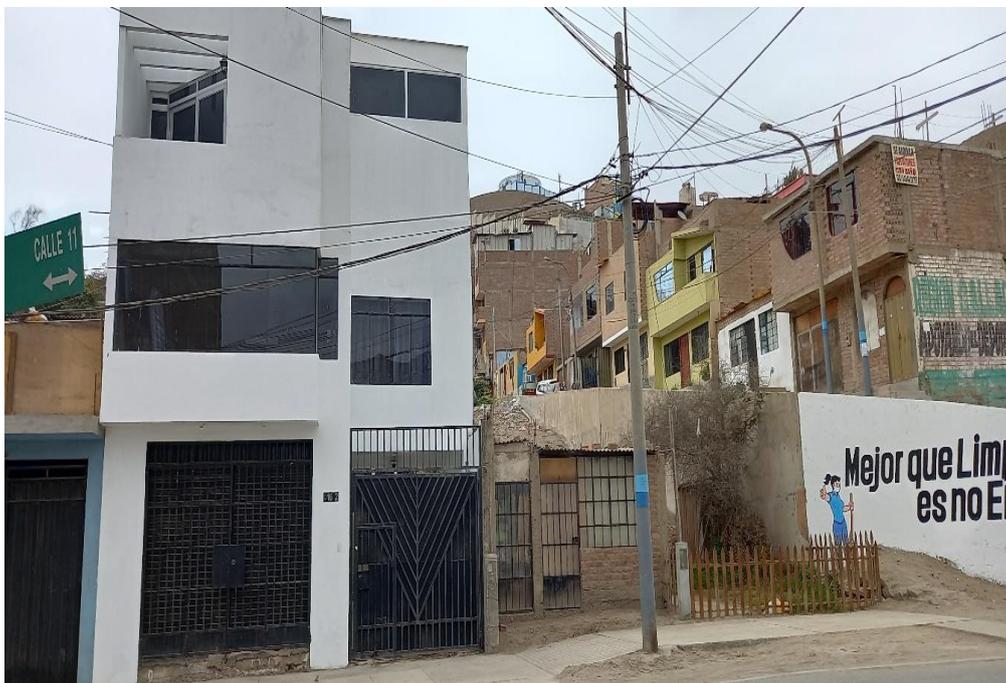
FOTOGRAFÍA N°1. Mz. C16, Lote1 en construcción con material de ladrillo y cemento, Lote 2 construcción de material noble, tarrajado y con buen cimientto.
