**ESTUDIO DE EVALUACIÓN RIESGO ANTE EL FENÓMENO DE  
TSUNAMI DEL AA.HH. DESARROLLO 2000 Y URB. LAS BANDERAS  
DEL DISTRITO DE VENTANILLA DE LA PROVINCIA CONSTITUCIONAL  
DEL CALLAO.**

## Elaboración del informe técnico

### GOBIERNO REGIONAL DEL CALLAO

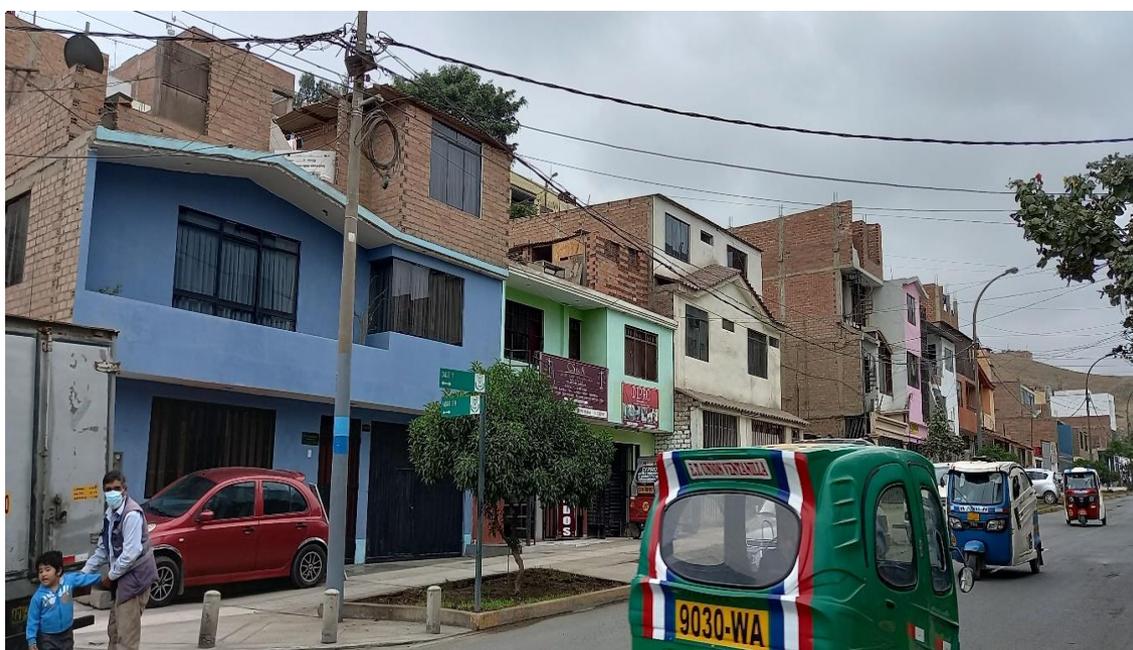
FOTOGRAFÍA N°2. Mz. C16, lote 16, 15 y 14 construcción con material noble y con cimientos.

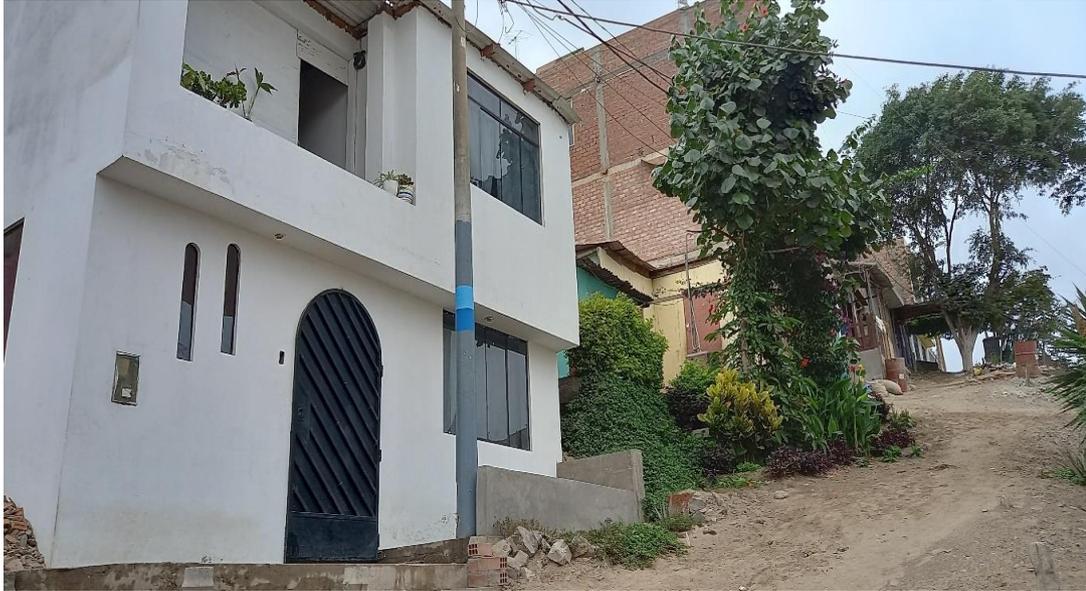
FOTOGRAFÍA N°3. Mz. C20, Lote 10 vivienda con material de ladrillo y cemento con cimientado de cemento y estado bueno de construcción.

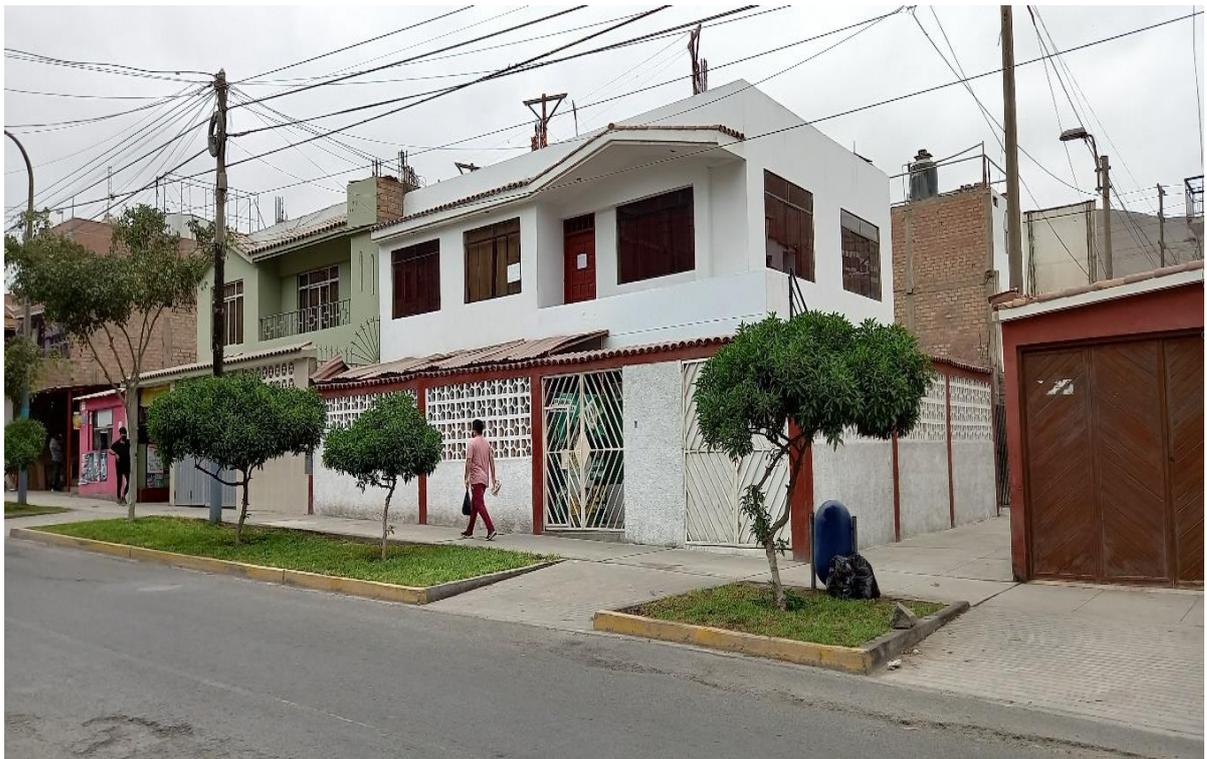
FOTOGRAFÍA N°4. Mz. C2, lote 10 vivienda con noble, cimientado de cemento y estado muy bueno.

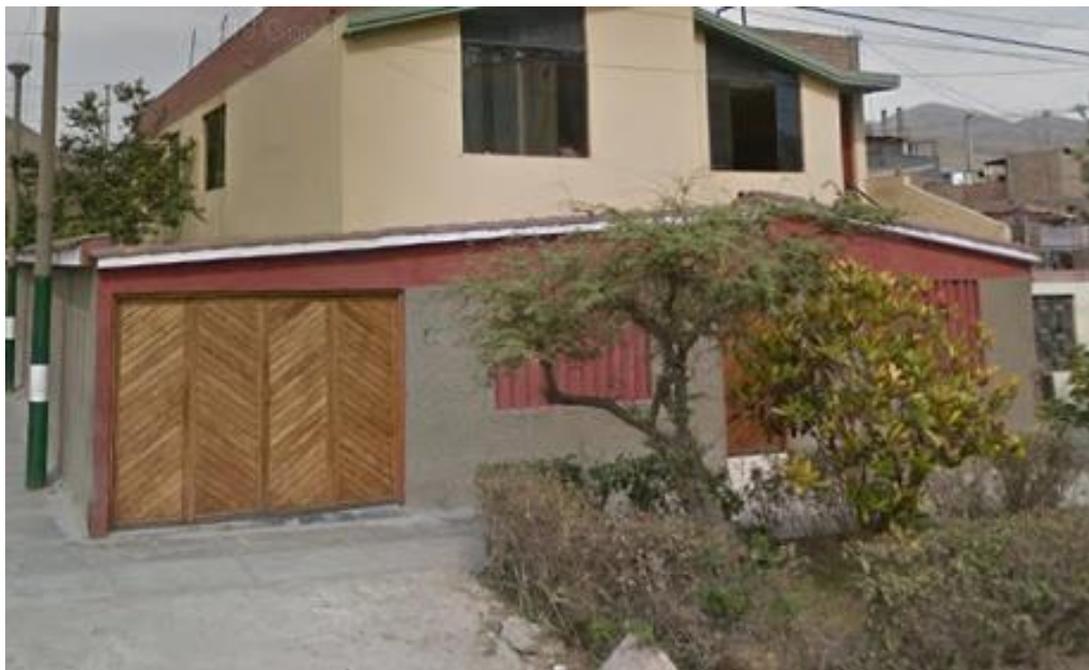
FOTOGRAFÍA N°7. Mz. C3, lote 1 vivienda de material noble, cimiento de concreto y se encuentra en buen estado.

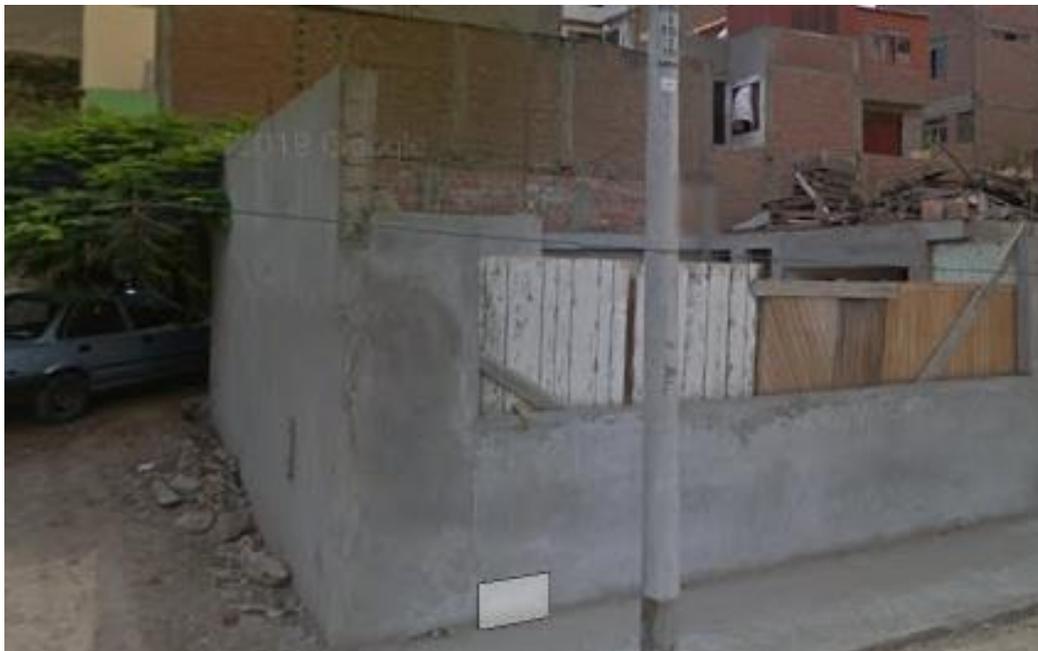
FOTOGRAFÍA N° 10. Mz. C6, lote 21 vivienda en construcción y en un estado malo.

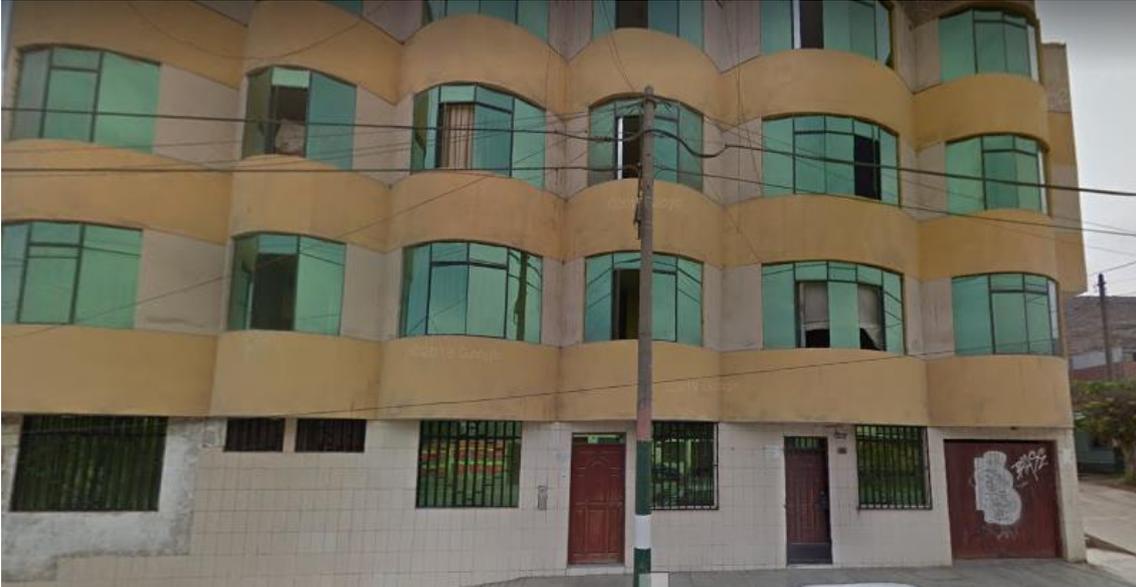
FOTOGRAFÍA N°11. Mz. C16, lote 16, edificación de 4 pisos, con material noble y en un buen estado de construcción.

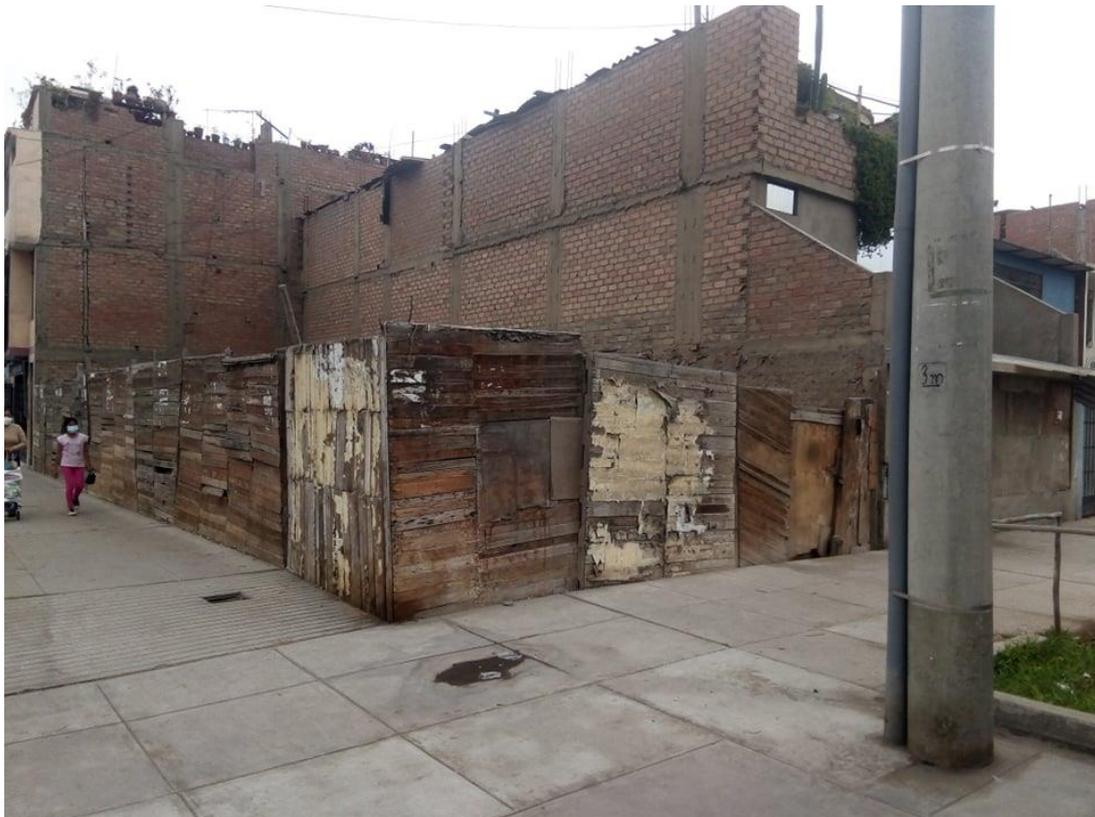
FOTOGRAFÍA N°16. Mz. C12, lote 1 con fachada de madera y en un mal estado.

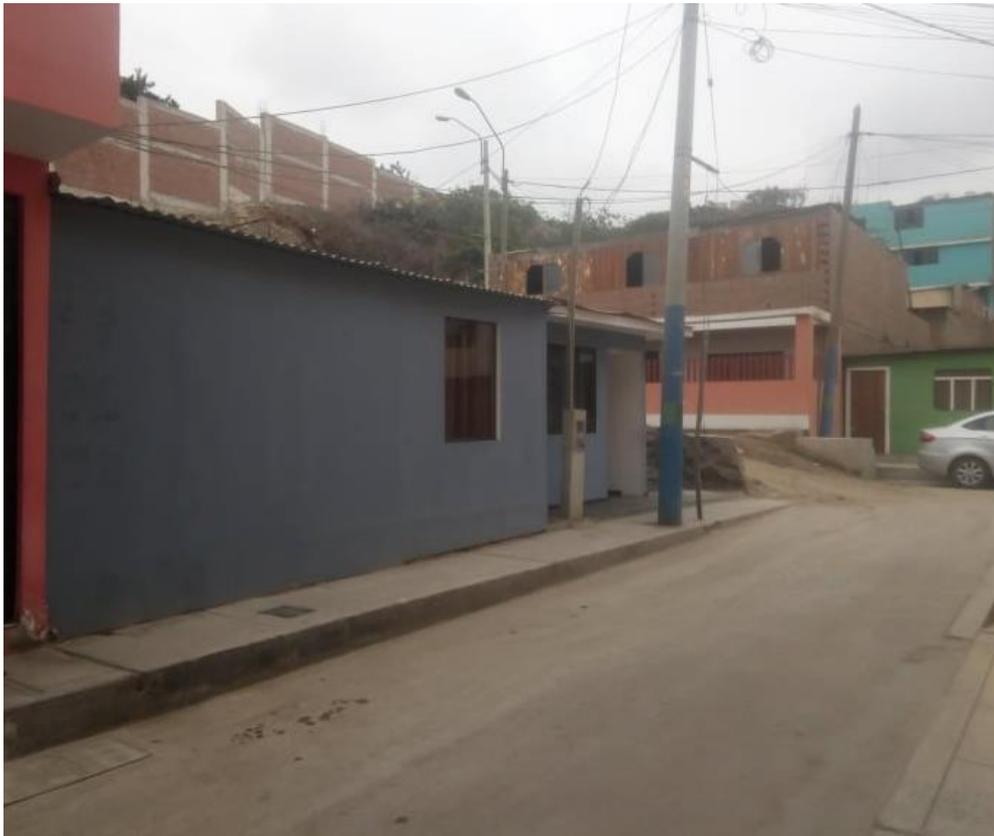
FOTOGRAFÍA N°17. Mz. C13A, lote 1 vivienda de material de madera, cimiento de cemento en estado regular.

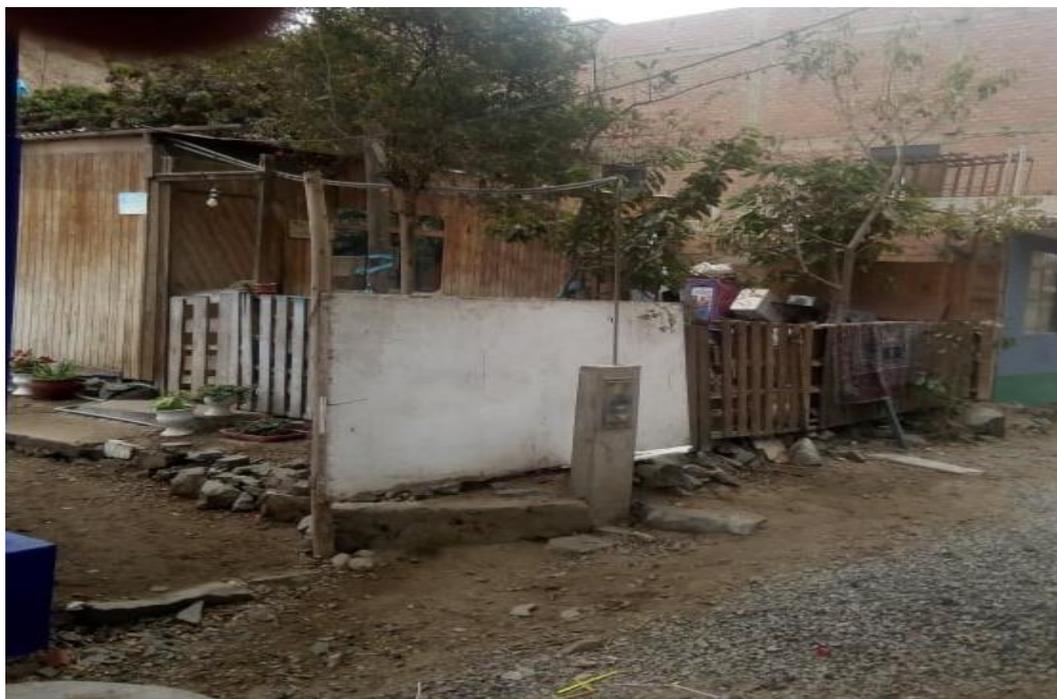
FOTOGRAFÍA N°18. Mz. C12A, lote 4 vivienda de material de madera, cimient de cemento en estado malo.

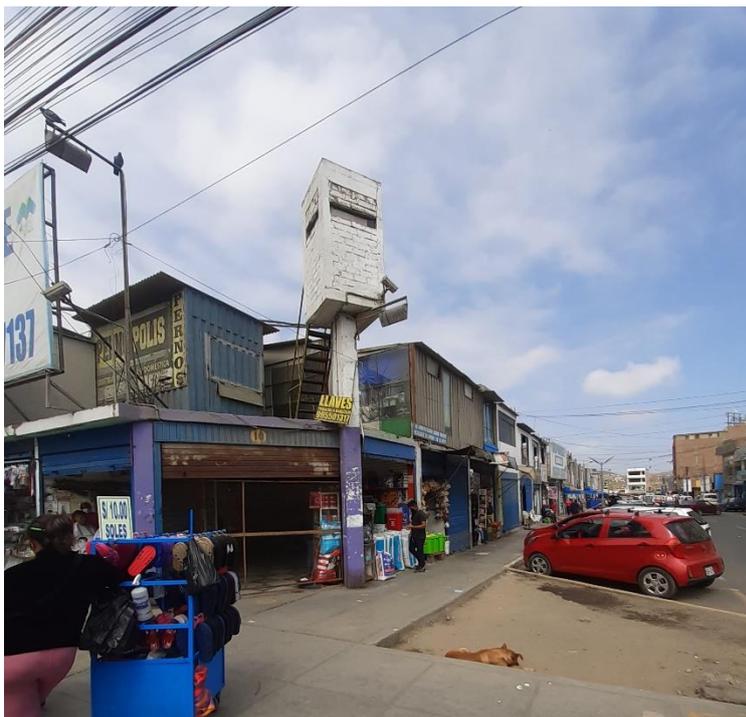
FOTOGRAFÍA N°19. Mz. C11, lote 1, edificación de ladrillos, metal y cimiento de cemento.

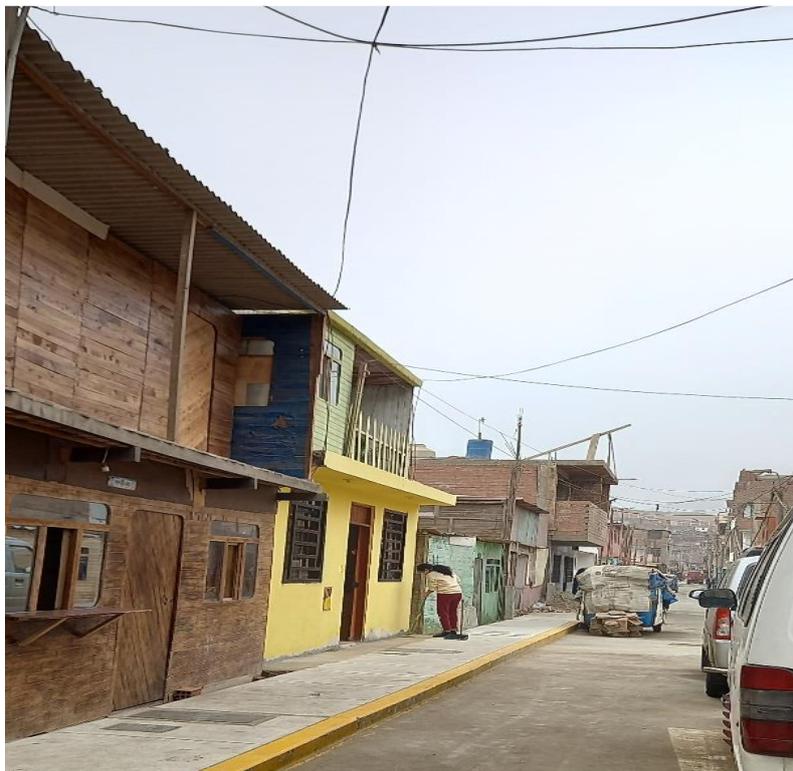
FOTOGRAFÍA N°1. MZ. L, lote 31 vivienda de material de madera, cimiento de concreto y se encuentra en buen estado.

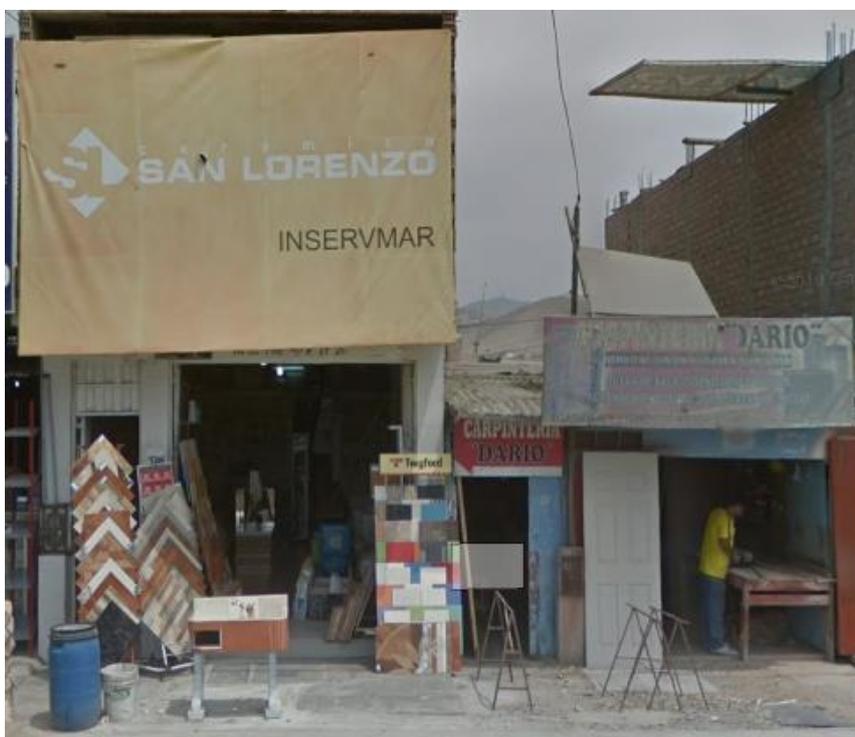
FOTOGRAFÍA N°2. MZ. L, lote 20 y 21; la primera vivienda con construcción de material noble, la segunda, de madera ambas con cimiento de cemento.

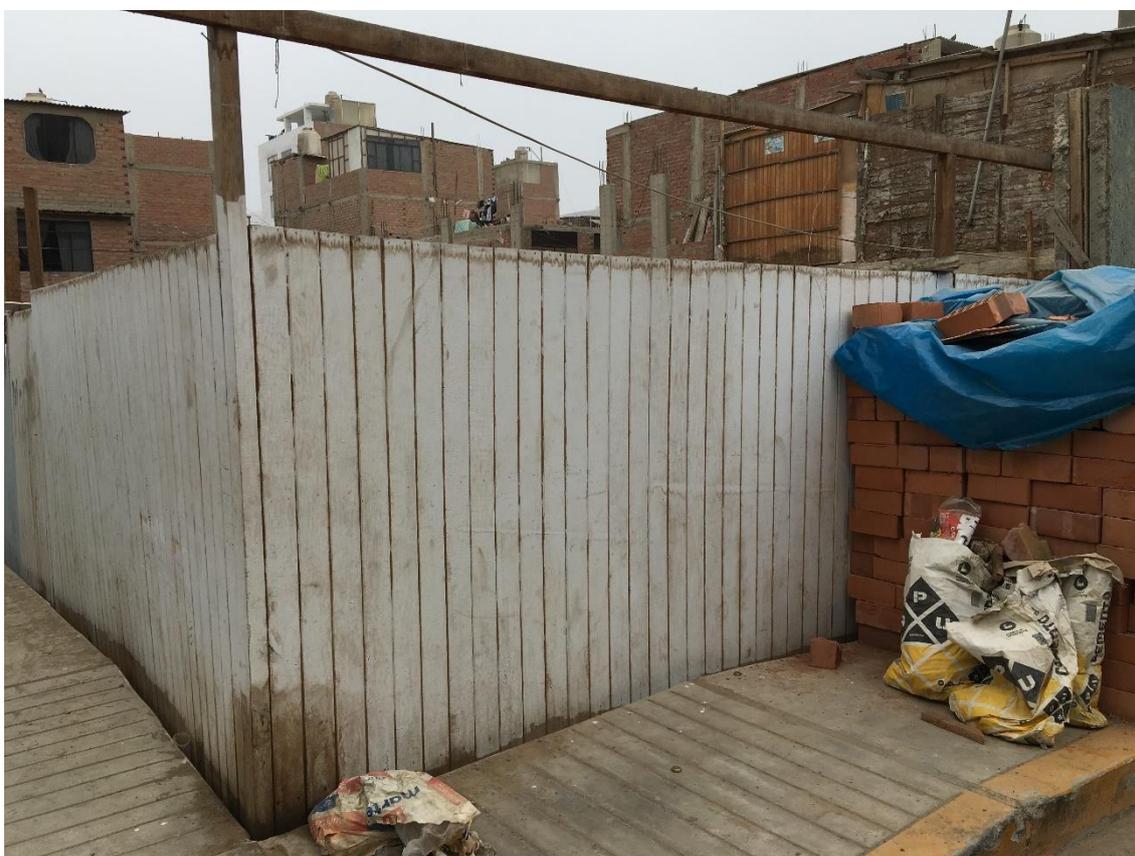
FOTOGRAFÍA N°7. MZ. J, lote 3 construcción de madera y en estado malo.

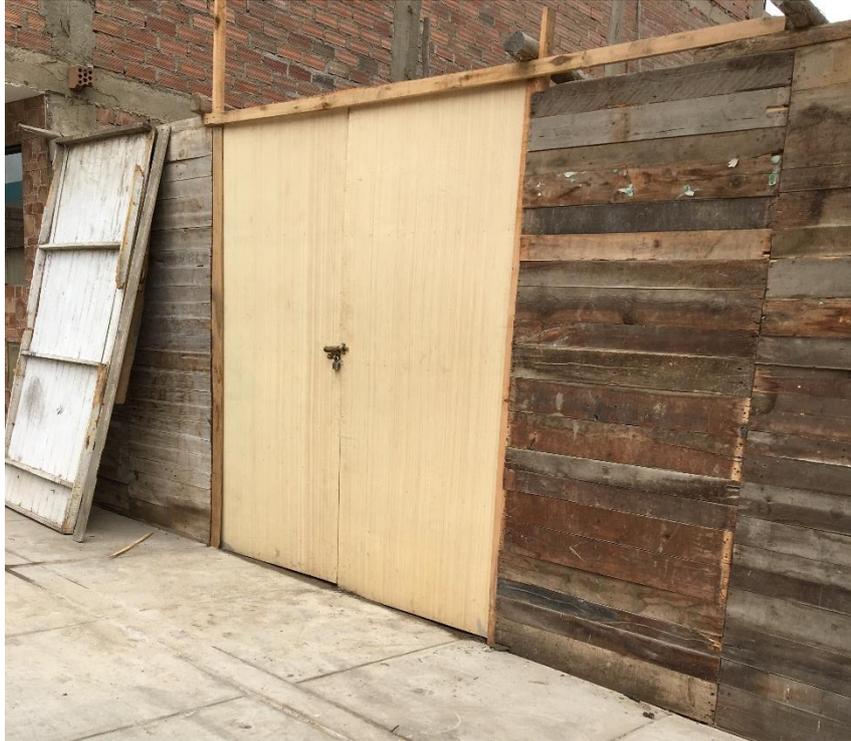
FOTOGRAFÍA N°8. MZ. G, lote 6 construcción de madera y en estado malo.

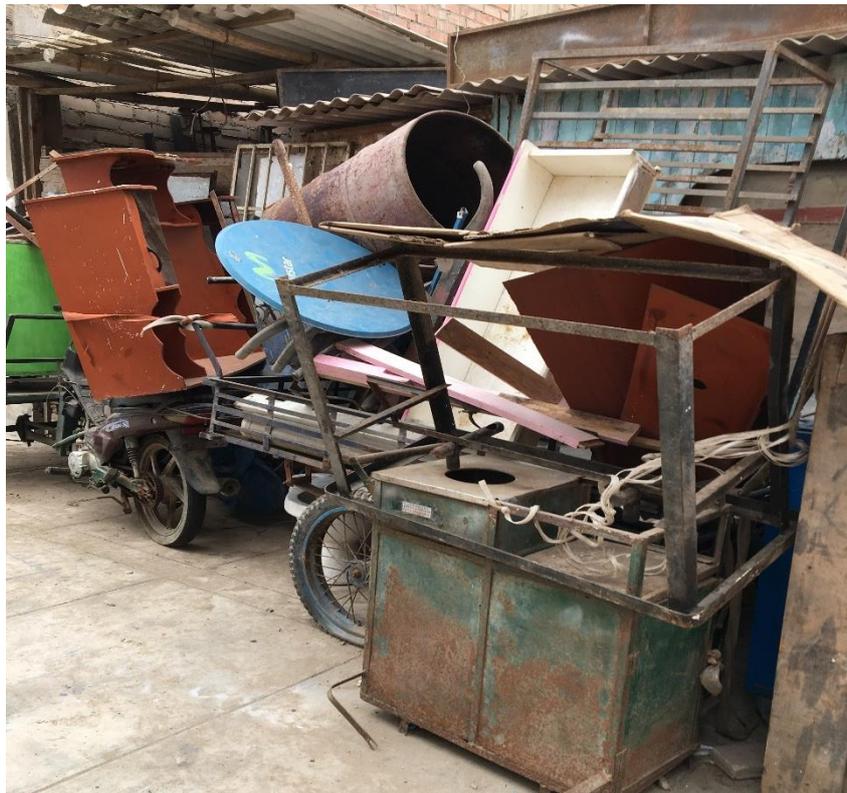
FOTOGRAFÍA N°9. MZ. G, lote 10 construcción de madera y en estado malo.
