Informe Técnico N° A7160

EVALUACIÓN DE PELIGROS GEOLÓGICOS POR CAÍDAS DE ROCAS EN EL BARRIO DE CHUA ALTO

Región Áncash
Provincia Huaraz
Distrito Independencia

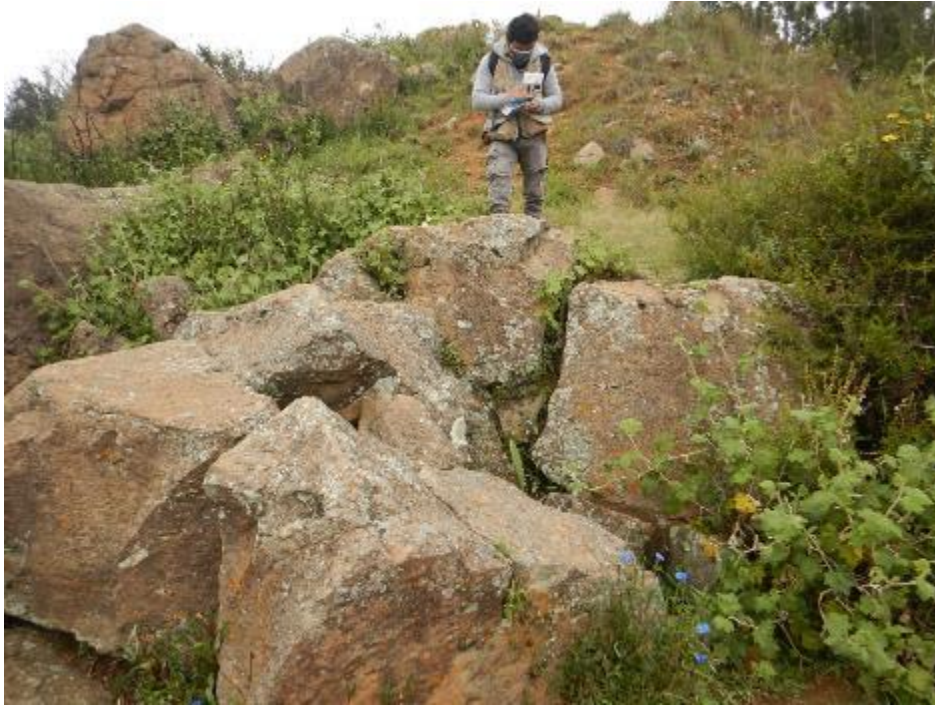
Las rocas de esta unidad se presentan en forma de grandes bloques colgados de hasta 5 m de diámetro, muy fracturadas, con espaciamientos entre sí que varían entre 10 a 20 cm, aberturas de 4mm y sin relleno visible, (fotografía 1). Además, estas rocas se encuentran moderadamente meteorizadas.

Fotografía 1. Afloramiento de rocas piroclásticas de composición andesítica del Grupo Calipuy, muy fracturado, con espaciamentos entre sí que varían entre 10 a 20 cm.

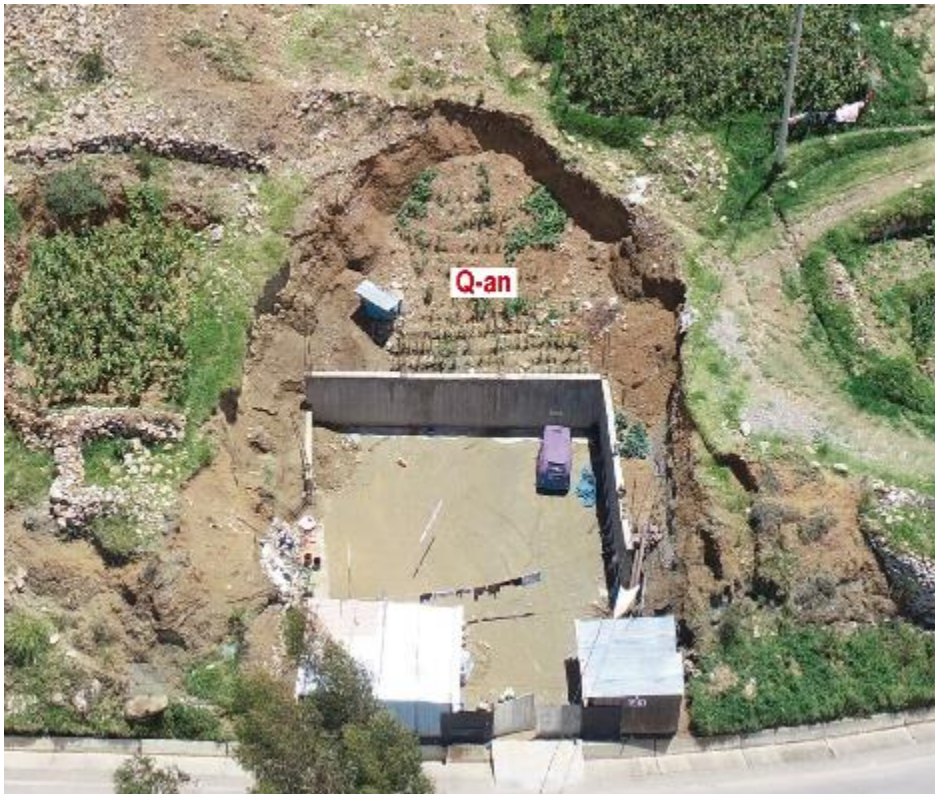
Antropógeno o antrópico, es un término que designa a lo que está vinculado de algún modo al ser humano. La geotecnia, lo identifica como un terreno que ha sido modificado por el hombre. Para el caso del área de estudio está asociado a los lugares donde se modificó el terreno mediante cortes de talud, para la construcción de nuevas viviendas, (figura 4).

Figura 4. Depósito antropogénico asociado a cortes de talud para la construcción de una nueva vivienda.

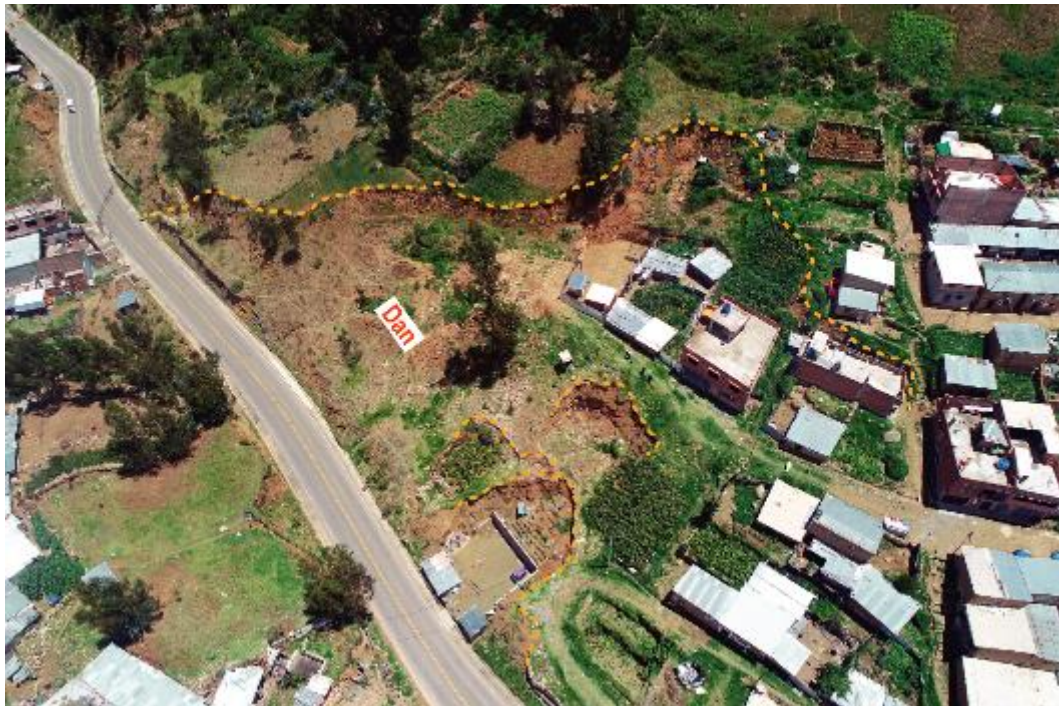
Estas geoformas particulares, son el resultado de un conjunto de procesos generados por el hombre, mediante procesos de transformación industrial (cortes de talud), para la construcción de nuevas viviendas, (figura 8).

Figura 8. Vista de la sub unidad de depósitos antrópicos, tomada con el dron; donde se observa cortes de talud para la construcción de nuevas viviendas.

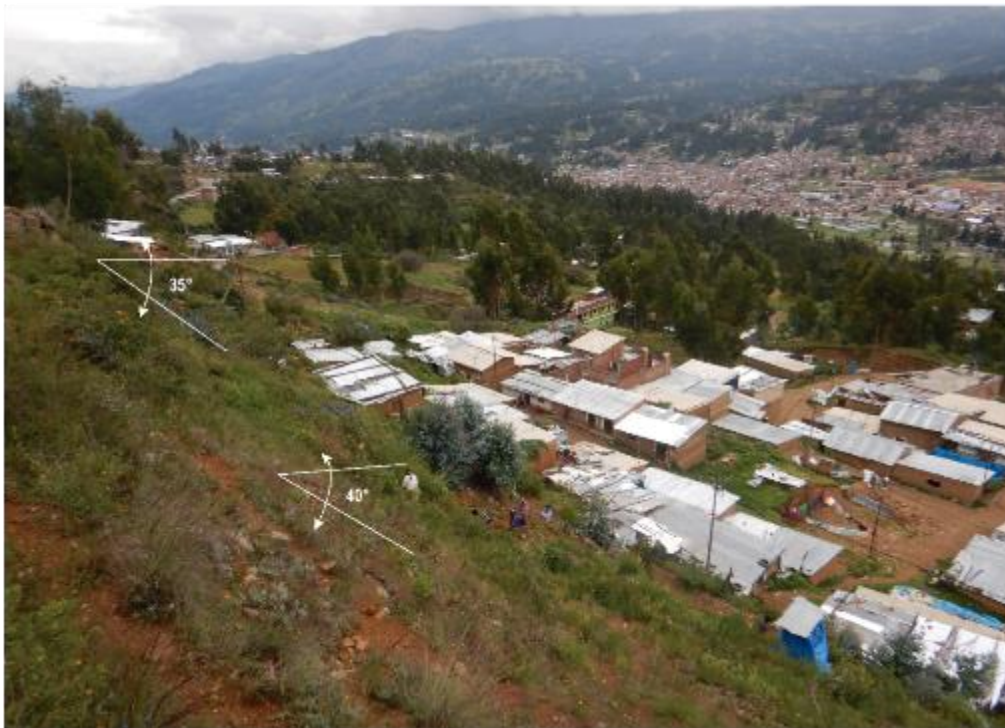
Figura 10. La pendiente del terreno que presenta el sector varía entre 35° a 40°.

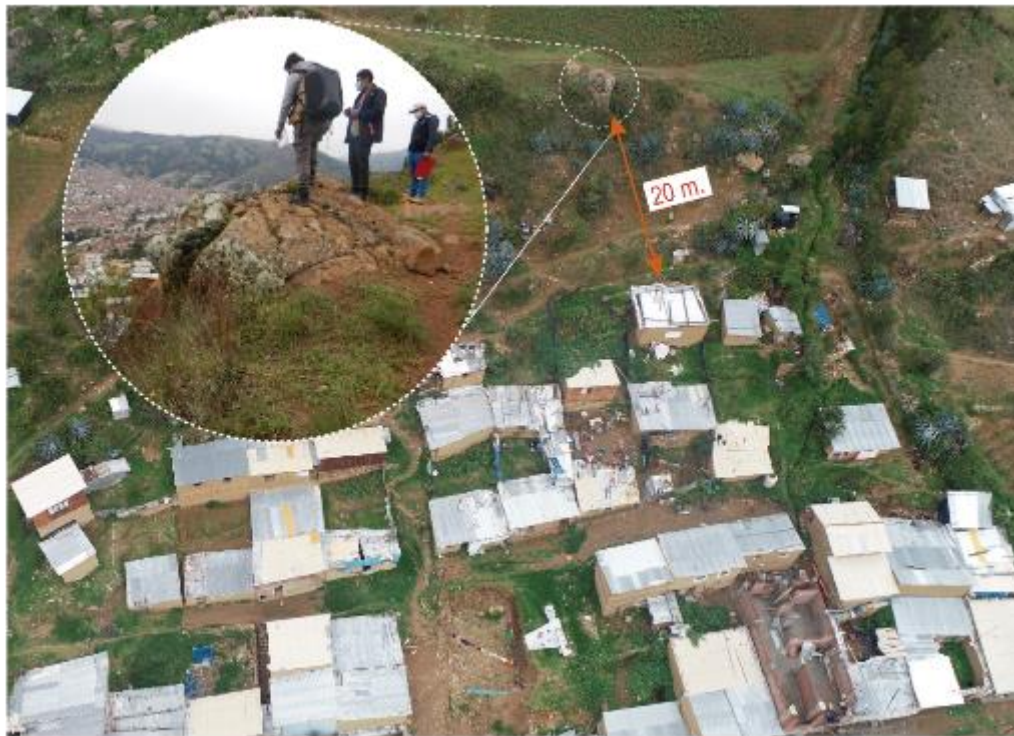
El pueblo de Chua Alto presenta grandes bloques colgados de hasta 3 metros de diámetros, los cuales se encuentran dispuestos a tan solo 20 metros de viviendas y a 2 metros de cultivos de choclo y habas, (figura 11). Cabe destacar que la mayoría de las viviendas en este sector son de adobe, algunas de material noble y otras en construcción.

Figura 11. Bloques colgados de hasta 3 m de diámetro, que se encuentra a 20 m de las viviendas, así mismo se pudo evidenciar la presencia de un canal de riego sin revestimiento.

Debido a que algunos de los bloques se encuentran directamente sobre las viviendas, se recomienda "asegurarlos". Para ello se debe implementarse lo siguiente:

- 1) Construir un muro alrededor del bloque, con una altura que cubra hasta más de la mitad los bloques de mayor dimensión, (ver figuras 2, 3 y 4).
- 2) La base del muro debe estar cimentada sobre roca fresca. Las varillas de fierro que se van a fijar al muro, deberán ser introducidas en el substrato hasta medio metro (llegar a roca fresca).
- 3) Hacer un enmallado para la construcción de un muro, teniendo como base las varillas fijadas.
- 4) Una vez terminado el enmallado del muro, se empieza a vaciar el concreto, hasta formar el muro con un ancho aproximado de 1 m.
- 5) Una vez terminado el muro, se rellanará con concreto el espacio dejado entre el muro y el bloque, formando una cuña. Antes de comenzar estas actividades se debe reubicar y/o desocupar las viviendas, por fines preventivos, porque podría generarse un rodamiento de las rocas sueltas.

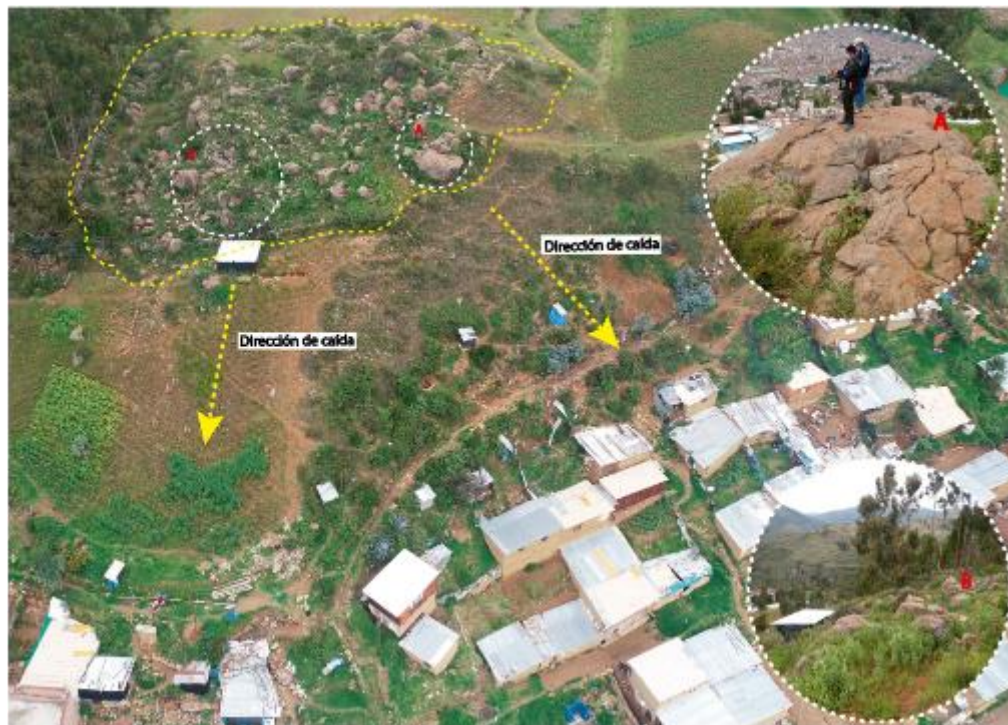
Actualmente a 35 m en dirección noreste, existen otras zonas susceptibles a la caída de rocas, las cuales presentan características similares, con bloques de roca entre 3 m a 5 m, muy fracturadas, aberturas de 0.2 a 0.5 cm y altamente alteradas, (figura 12). Estos bloques de roca podrían ceder ante un sismo de gran magnitud, lo que podría afectar más de 11 viviendas que se ubican al pie de la ladera.

Figura 12. Zonas susceptibles a caída de rocas, y su posible dirección de desplazamiento. Ubicado en las coordenadas: 8946435 N, 220687 E, 3264 m s.n.m.

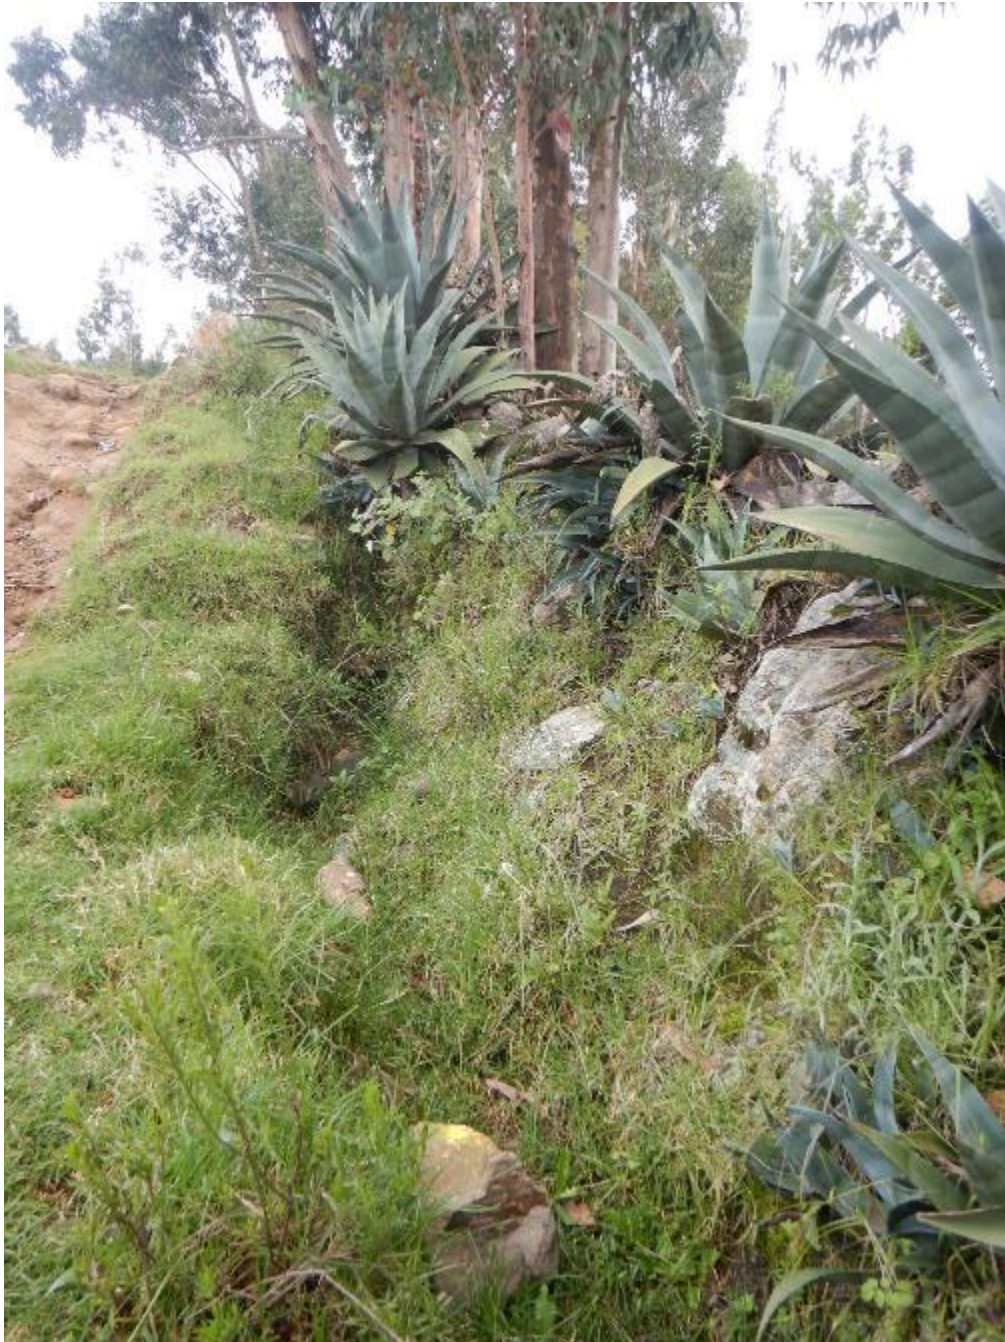
Fotografía 2. Se observa canal sin revestimiento, con dirección hacia las viviendas. El canal tiene un ancho de 30 cm y con una profundidad que varía entre 20 a 35 cm.

- 5) Revestir el canal de riego que discurre directamente hacia las viviendas, y realizar la instalación de un sistema de tuberías para los silos, que eviten la infiltración de agua al subsuelo y saturación del mismo.

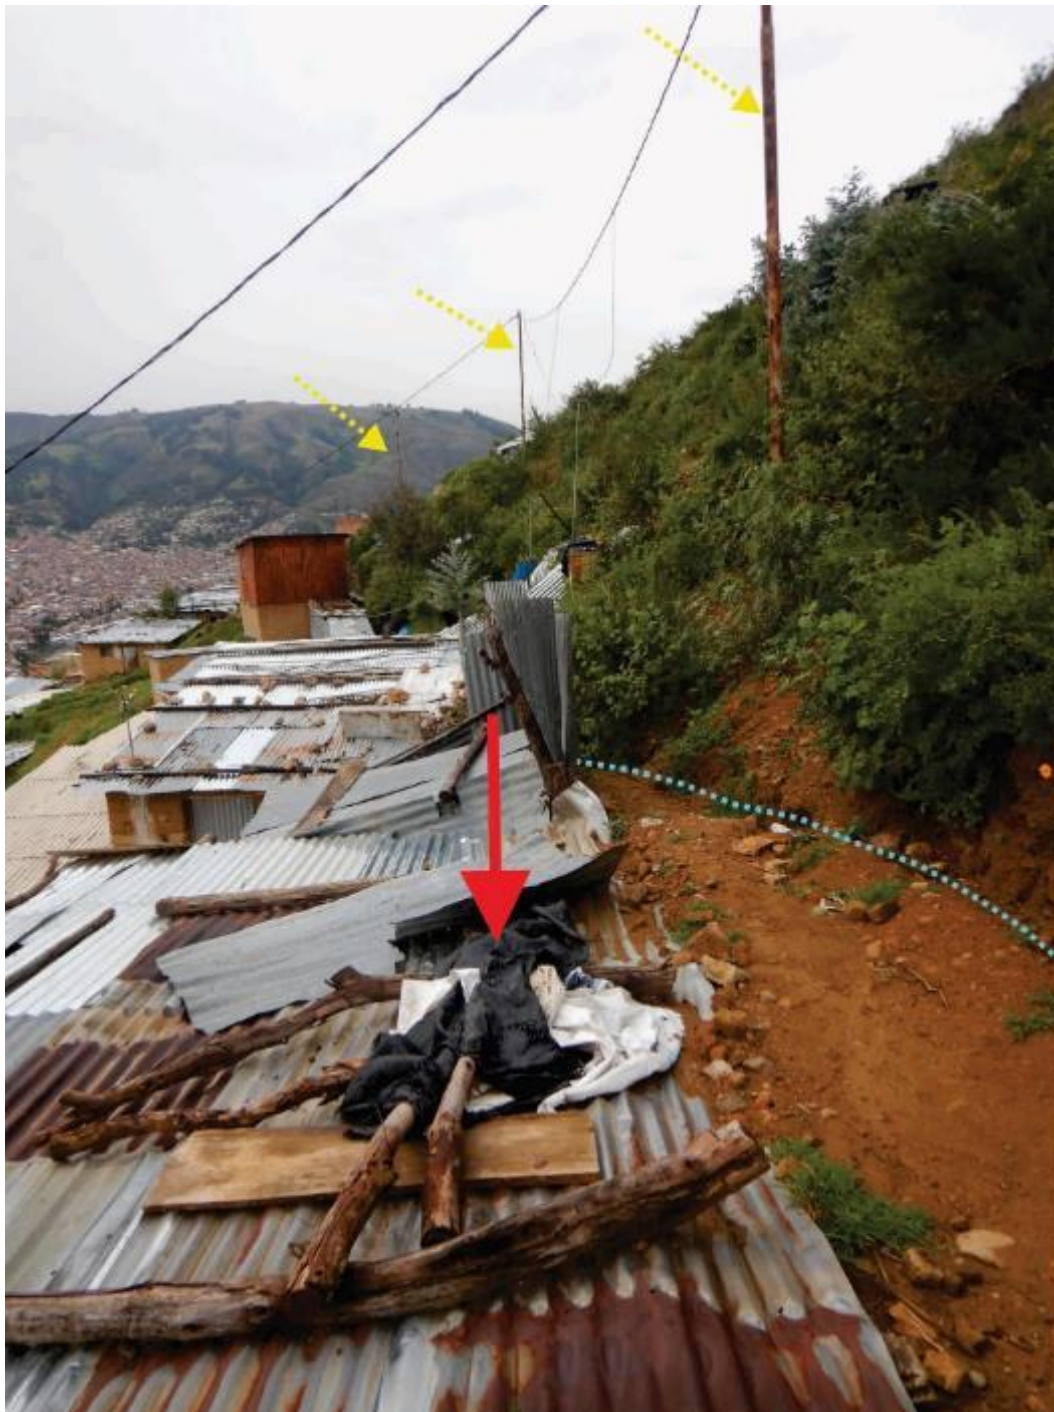
- a) Destrucción de una vivienda, ubicada en las siguientes coordenadas: UTM 8946456 N, 220701 E, altitud 3247 m s.n.m. Además, con probabilidad de afectarse 11 viviendas que se asientan muy próximos a la ladera, teniendo una distancia entre 1.7 a 2 m (Figura 13).

Figura 13. Vista donde se observa vivienda destruida por la caída de roca (señalada con flecha roja), actualmente reconstruida, así mismo se apreció postes de tendido eléctrico que podrían ser afectados.

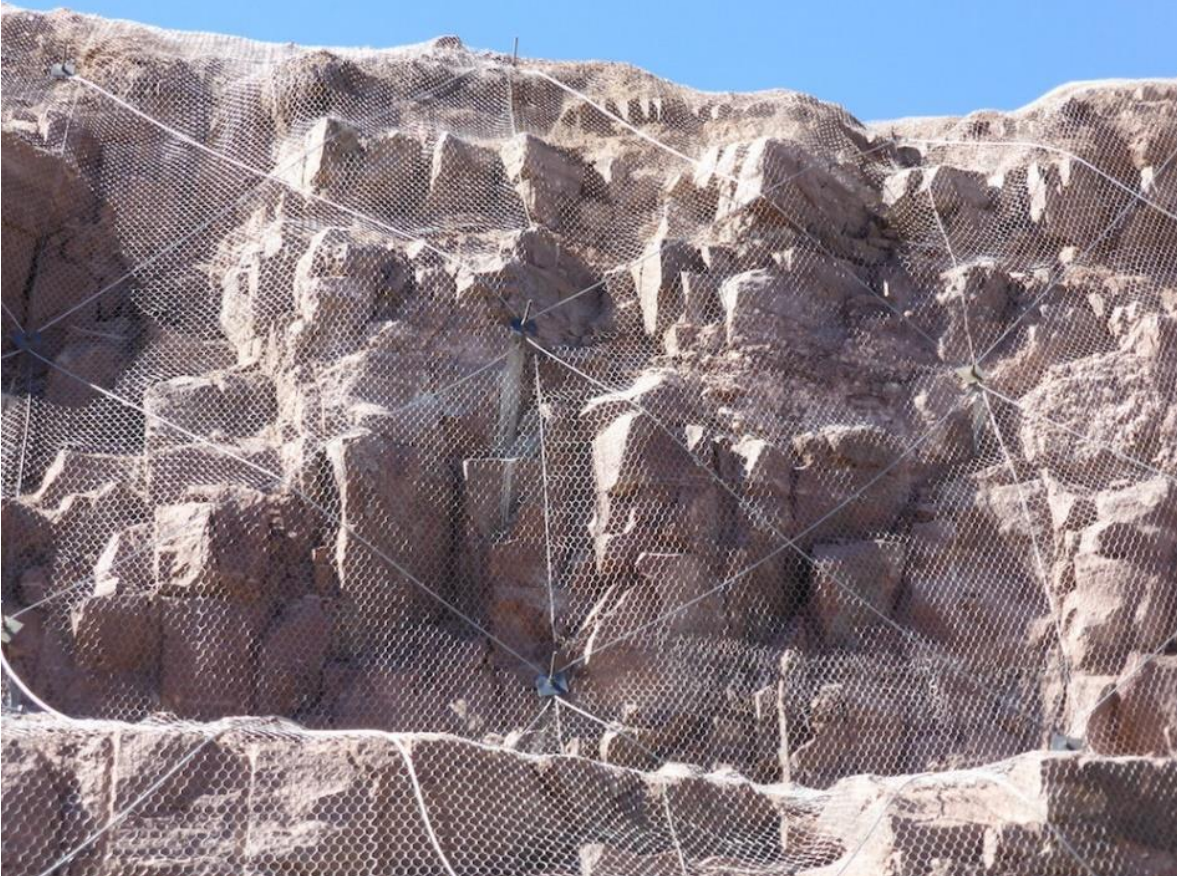
Figura 6. Control de caída de rocas utilizando mallas ancladas.

Las mantas de malla ancladas pueden utilizarse para impedir el movimiento de bloques pequeños (menos de 0.6 a 1 m de diámetro) o masas subsuperficiales delgadas de roca. Sin embargo, en ocasiones las mallas ayudan a atenuar el movimiento de grandes bloques. En principio la malla anclada actúa como una membrana alrededor de la masa o bloque inestable; a su vez pueden ser reforzadas con cables, los cuales se amarran a los anclajes.

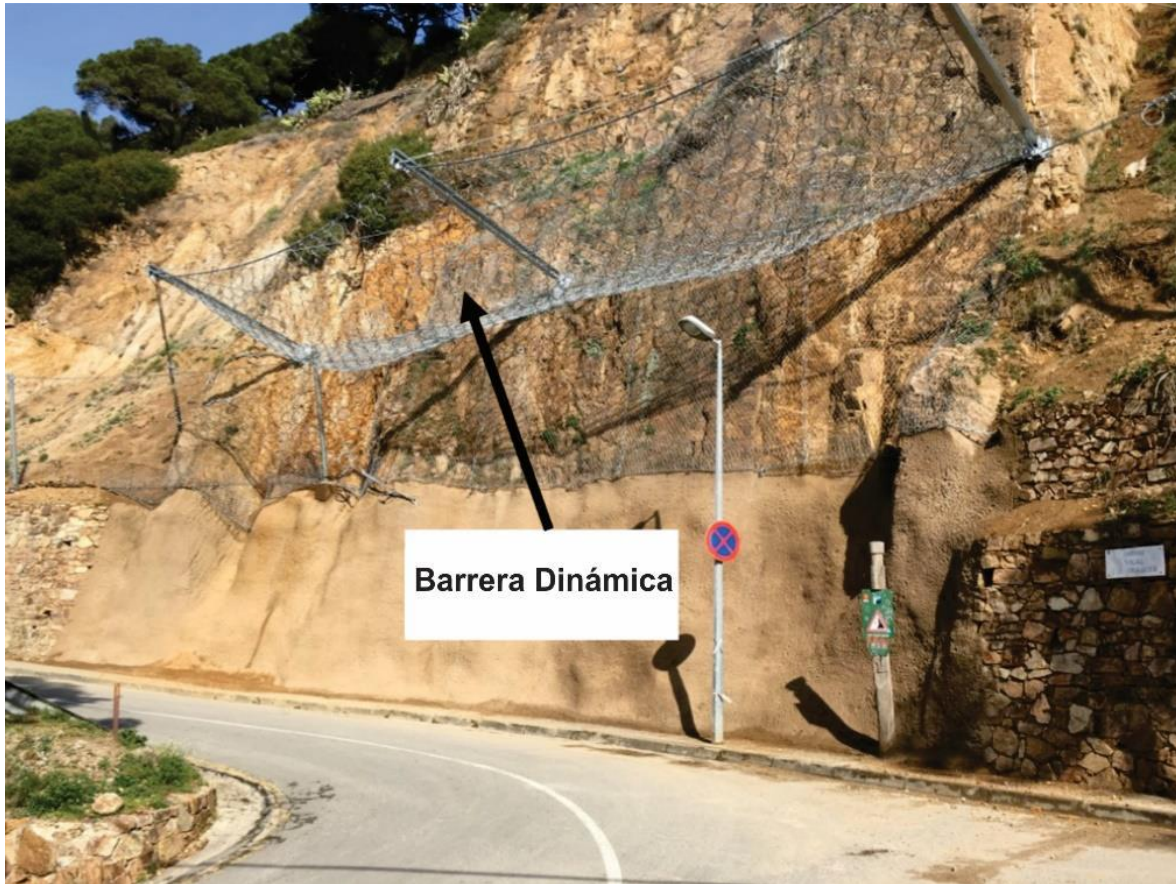
técnicos, topográficos, de acceso o económicos. En estos casos a menudo se proporciona una solución rentable mediante la instalación de barreras dinámicas de caída de rocas en la cara de la pendiente. Las barreras dinámicas de protección contra desprendimientos se caracterizan por su capacidad de absorción de impactos. Por ello conforman un sistema muy eficaz y seguro para detener la caída de rocas y otras masas. Su configuración varía de acuerdo con la energía requerida en el impacto previsto (figura 7).

Figura 7. Ejemplo de barrera dinámica.

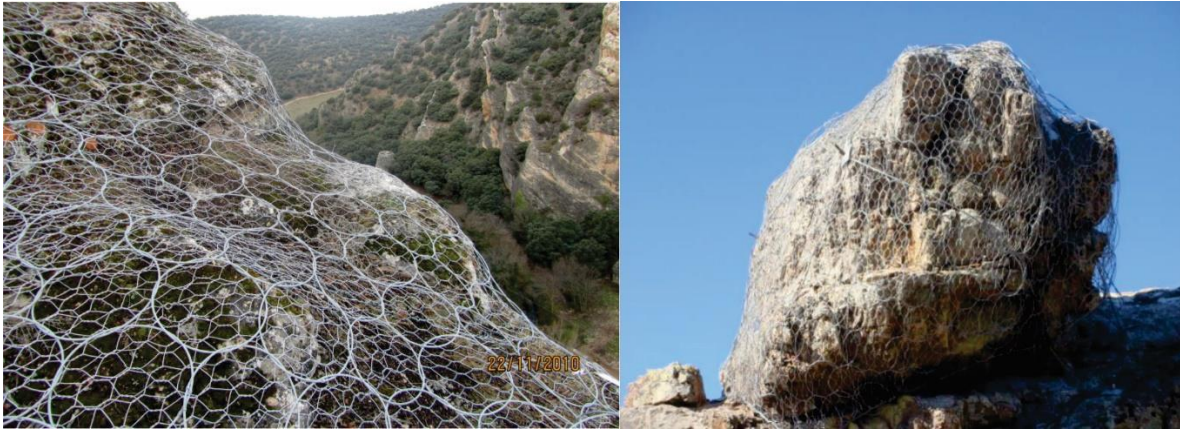
Red de anillos: es un sistema de protección utilizado en taludes con riesgo de caída grande rocas, el que, actuando directamente sobre la zona afectada, permita fijar in situ los bloques rocosos inestables, conteniendo los mismos y por tanto eliminando el riesgo de desprendimientos. Está constituida por anillos de acero entrelazados entre sí, sin solución de continuidad y de elevada resistencia. Su configuración permite gran adaptabilidad a la morfología del talud en laderas irregulares. Los anillos trabajan en conjunto en la red, y por ello son ideales para soportar altas cargas e impactos de alta energía ya sea de forma concentrada y distribuida. La red es colocada con anclajes al terreno, conteniendo el macizo fracturado o con riesgo de desprendimiento, la resistencia de la red de anillos es muy elevada (figura 8).

Figura 8. Ejemplos de estabilización con red de anillos
