Informe Técnico N° A6696

Peligros por Flujo de Detritos e Inundación-Erosión Fluvial: Quebradas Ranrata, Sihuaña, Puca Puca, Cachana y Sector Coñec-Taurisma

Distritos Tomepampa, Huaynacotas y Cotahuasi, Provincia La Unión, Arequipa

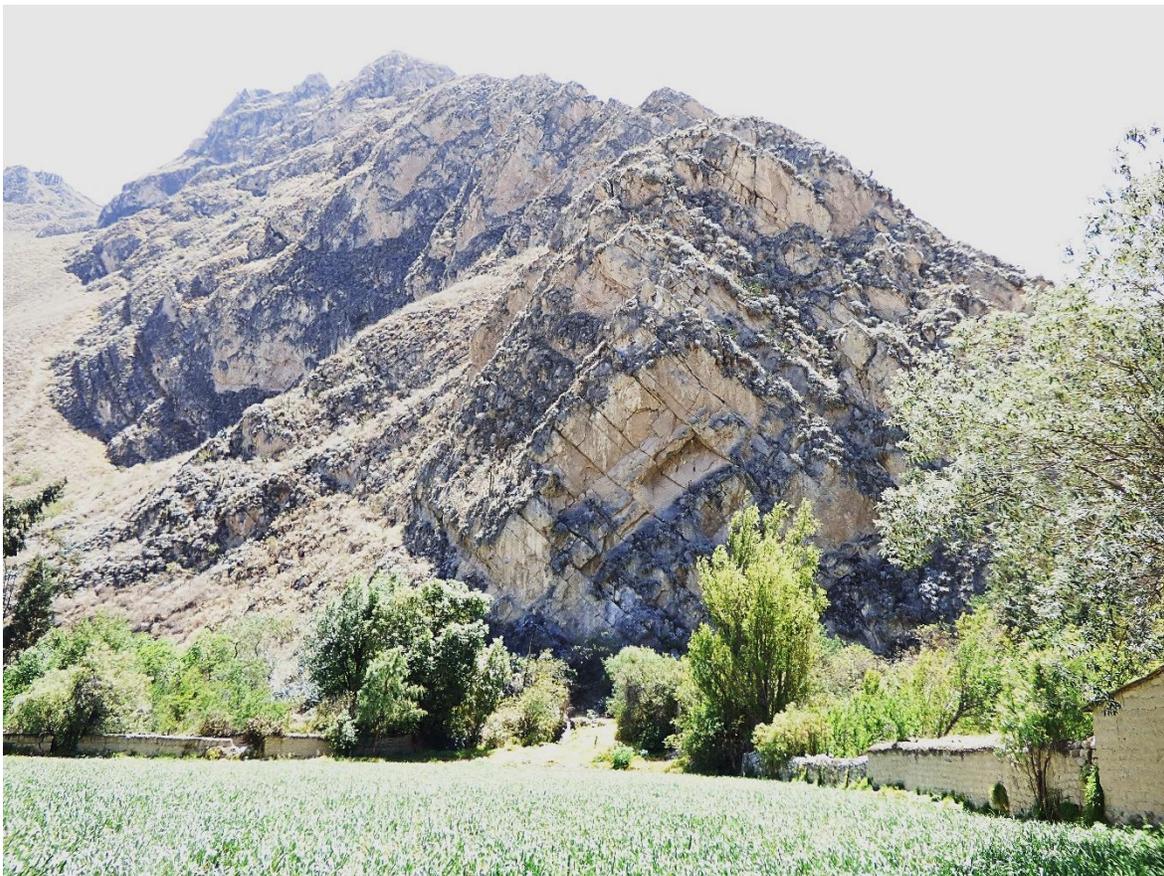
Foto 1. Capas o estratos de calizas en las inmediaciones de Taurisma.

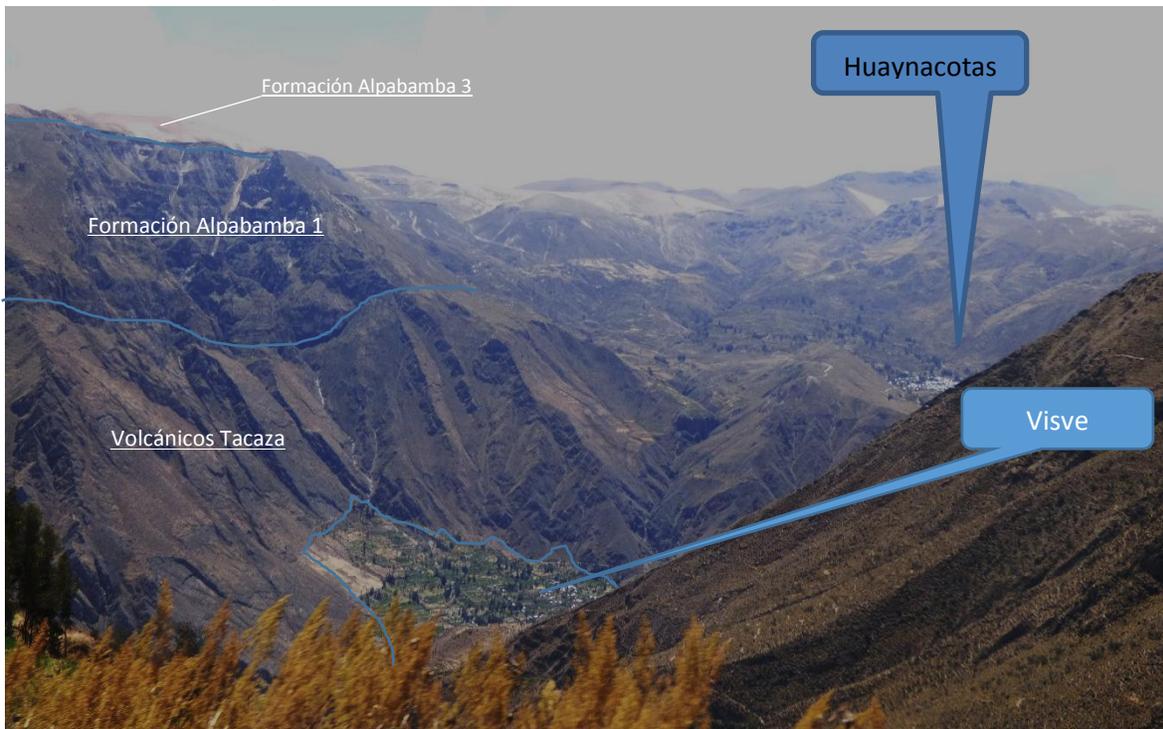
Foto 2. Vista hacia el noreste desde la carretera a Achambi hacia Visve y Huaynacotas. Se distingue los contactos entre las formaciones geológicas: Grupo Tacaza en la parte inferior, cubiertas discordantemente por las formaciones Alpabamba 3 y Alpabamba1.

Formación Alfabamba (Nm-al3): Se trata de flujos piroclásticos compuestos por tobas retrabajadas, arenas tobáceas y cineritas estratificadas en capas o estratos más o menos horizontales (foto 2) que tienen una coloración rosada.

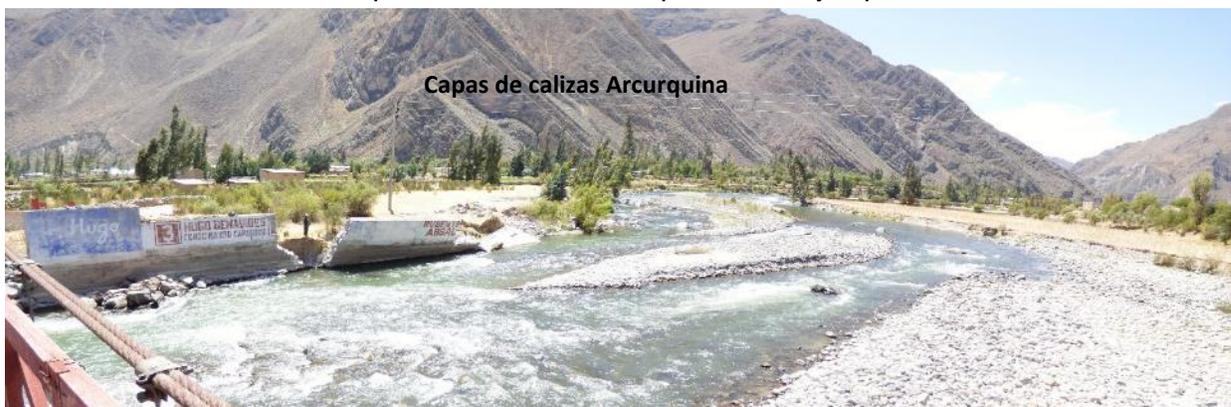
Foto 3. Depósitos fluviales con gravas y arenas; terrazas adyacentes aluviales. Al fondo capas inclinadas de calizas de la Formación Arcurquina. Obsérvese erosión del río en ambas márgenes.

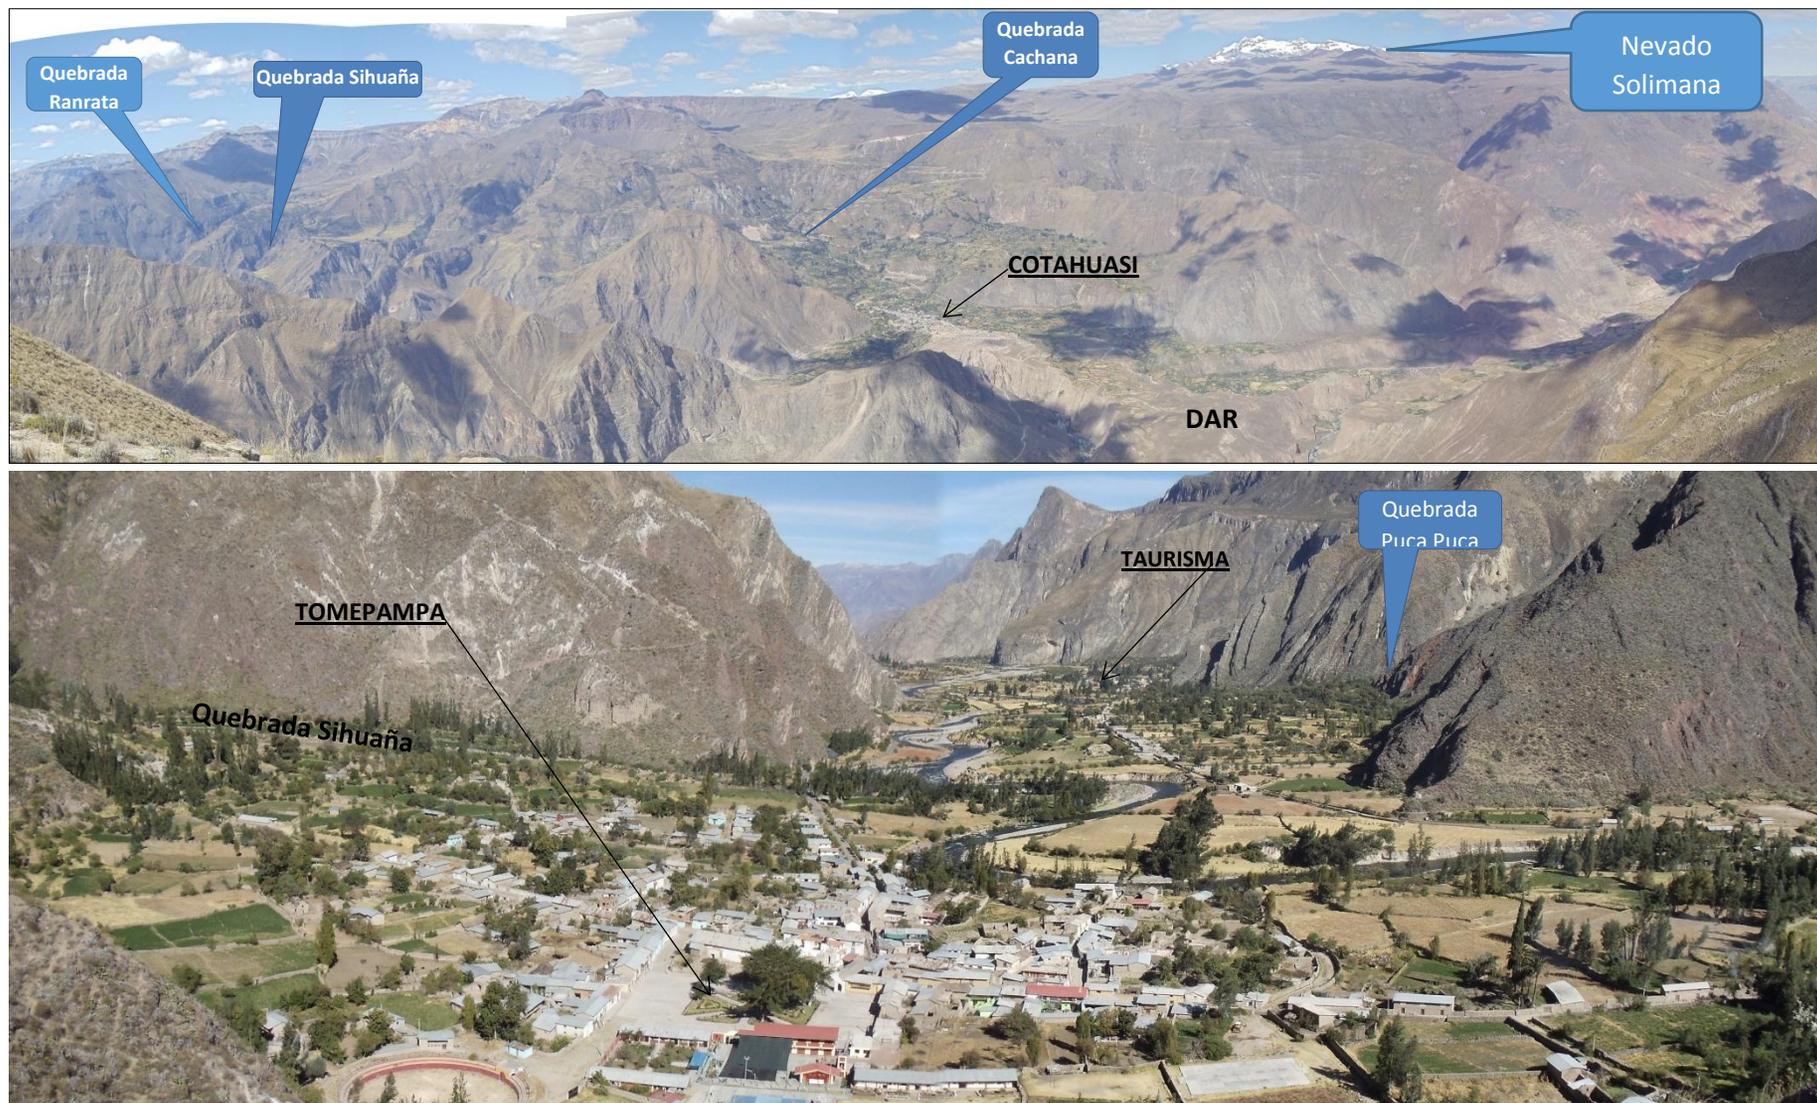
Foto 4. Vistas panorámicas indicando las zonas evaluadas. Mórfológicamente flancos del nevado Solimana, destacando un depósito de avalancha de rocas antiguo (DAR) sobre la cual se asienta Cotahuasi (vista superior). El valle de fluvial Cotahuasi con sus meandros amplios y sinuosos y una llanura de inundación amplia y de cerca el abanico de la quebrada Sihuña en Tomepampa (vista inferior).

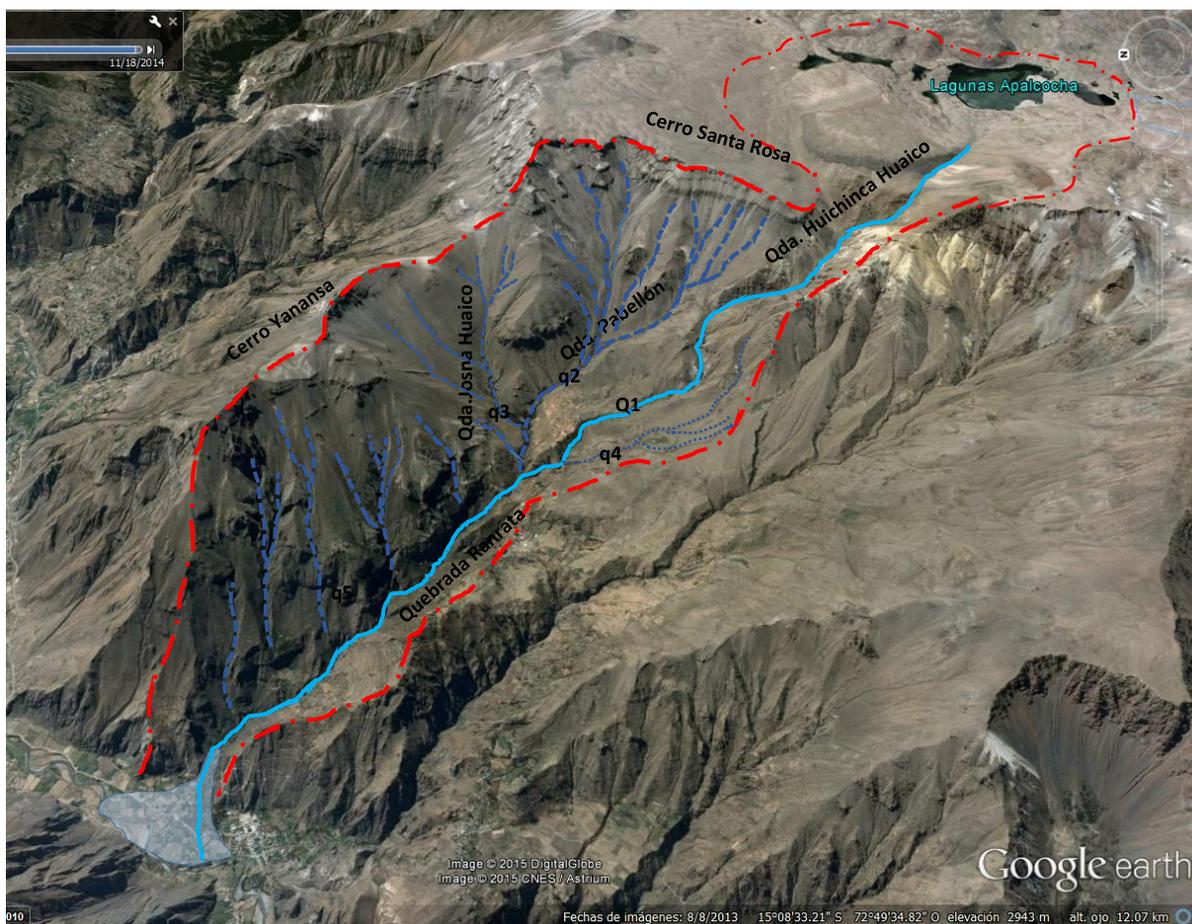
Figura 3. Imagen satelital del 2013, que muestra la microcuenca de la quebrada Ranrata. El tramo inferior resaltado en celeste corresponde a su abanico. En color celeste intenso su cauce principal (Q1); en celeste los cauces secundarios (q2, q3, q4 y q5) y en rojo la divisoria de aguas de la microcuenca.

Ubicación, accesibilidad y ocupación: Se encuentra en el sector de Tomepampa. Se accede a desde Cotahuasi a 10 km, pasando el área urbana el camino que conduce a Achambi permite observar la cuenca media y superior. La quebrada está ocupada en la parte baja y baja-media por terrenos de cultivo; el abanico antiguo de esta quebrada corresponde a parte del área urbana de Tomepampa y la desembocadura actual cruza a través de un badén la carretera que conduce hacia Alca y Puyca (figura 3).

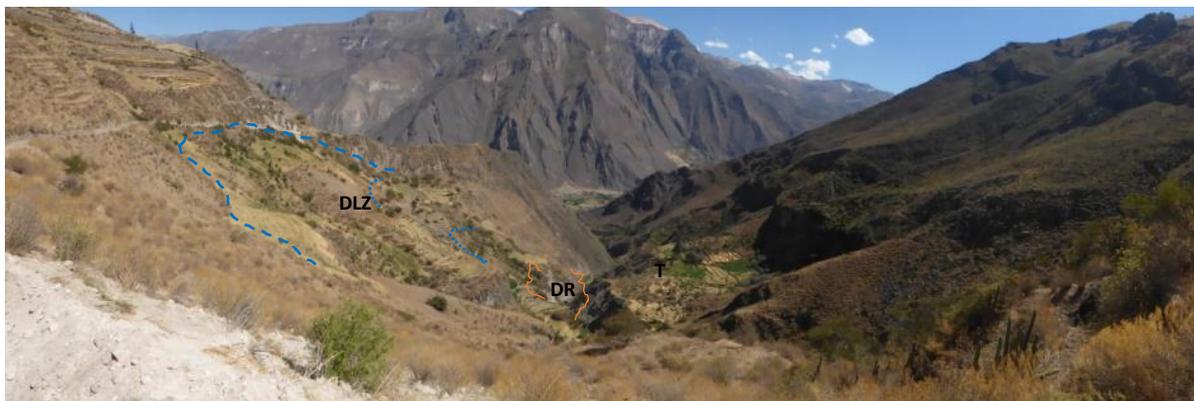
Foto 5. Vista del sector medio de la quebrada Ranrata, sector Marán. Terrazas agrícolas con terrenos de pendiente moderada (margen derecha) y relieve cóncavo-convexo y escalonado con andenes que evidencian una superficie de deslizamiento antigua (DLZ). La cobertura de suelo (coluvio-deluvial) en este sector es mayor y las caras libres hacia la quebrada forman derrumbes por erosión (DR).

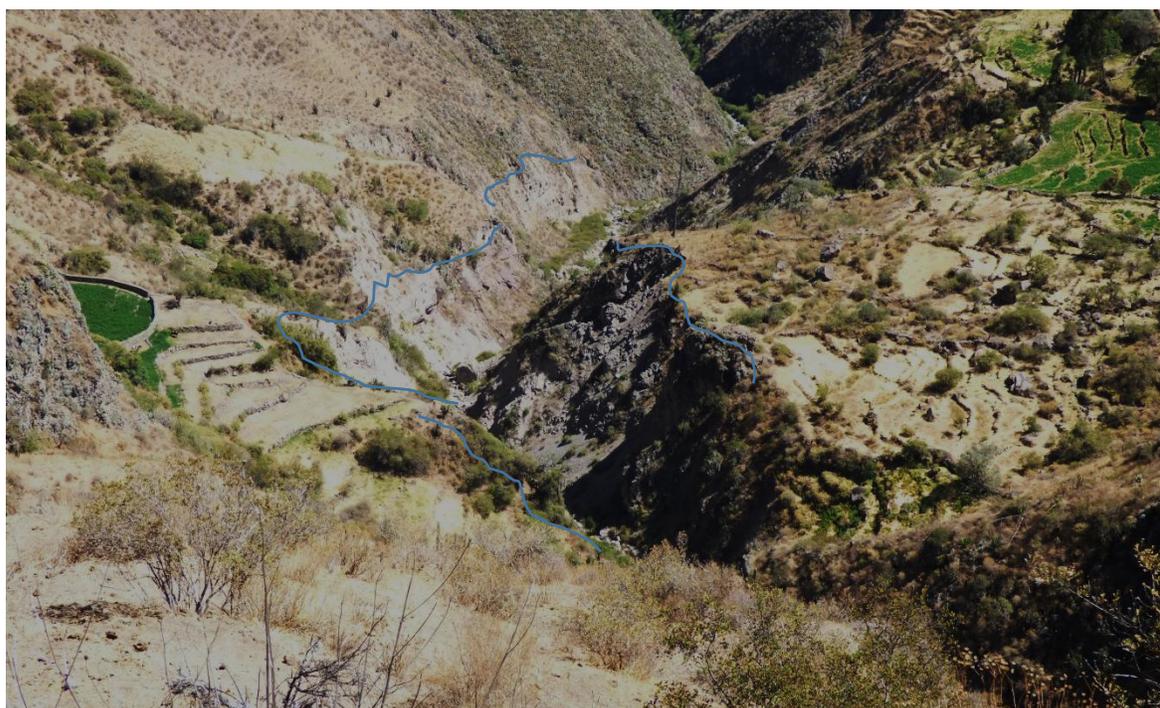
Foto 6. Acercamiento de la foto anterior donde se distingue las zonas afectadas por erosión y derrumbe; el paso de un huaico incorpora material de ambas laderas por ser muy susceptible a ser erosionado.

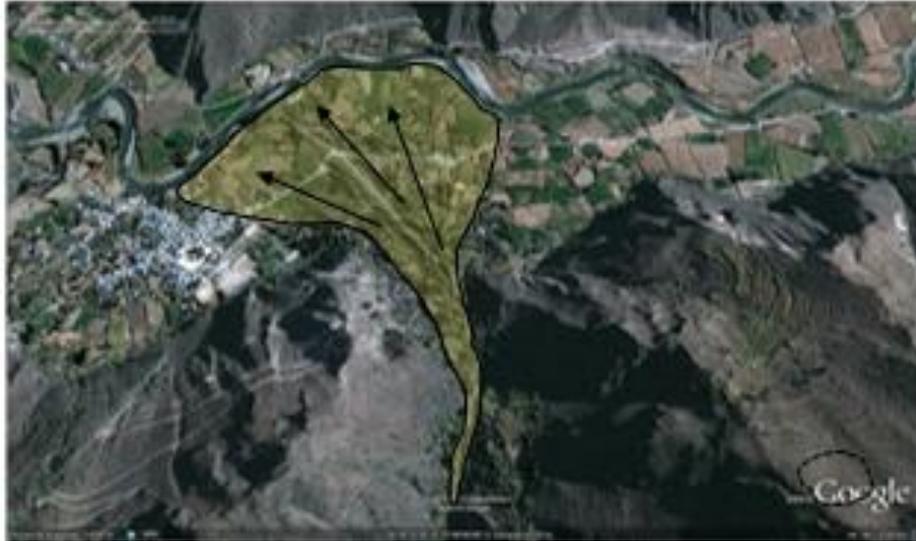
Figura 4. Abanico de la quebrada Ranrata, donde se distingue su amplia dimensión y disposición respecto al cauce actual del río Cotahuasi. La amplitud del abanico llega a comprometer parte del poblado de Tomepampa.

sectores tendidos y cóncavo-convexos con terrenos agrícolas en ambas márgenes (sectores Marán y Sarpa, respectivamente). El tramo final de la quebrada hace un quiebre con un ángulo de 130° en dirección Este-Oeste y recorre hasta su desembocadura Oeste formando un abanico que se abre en dirección hacia el río Cotahuasi unos 800 metros de longitud; la pendiente en este sector está entre 4 y 7° (figura 4).

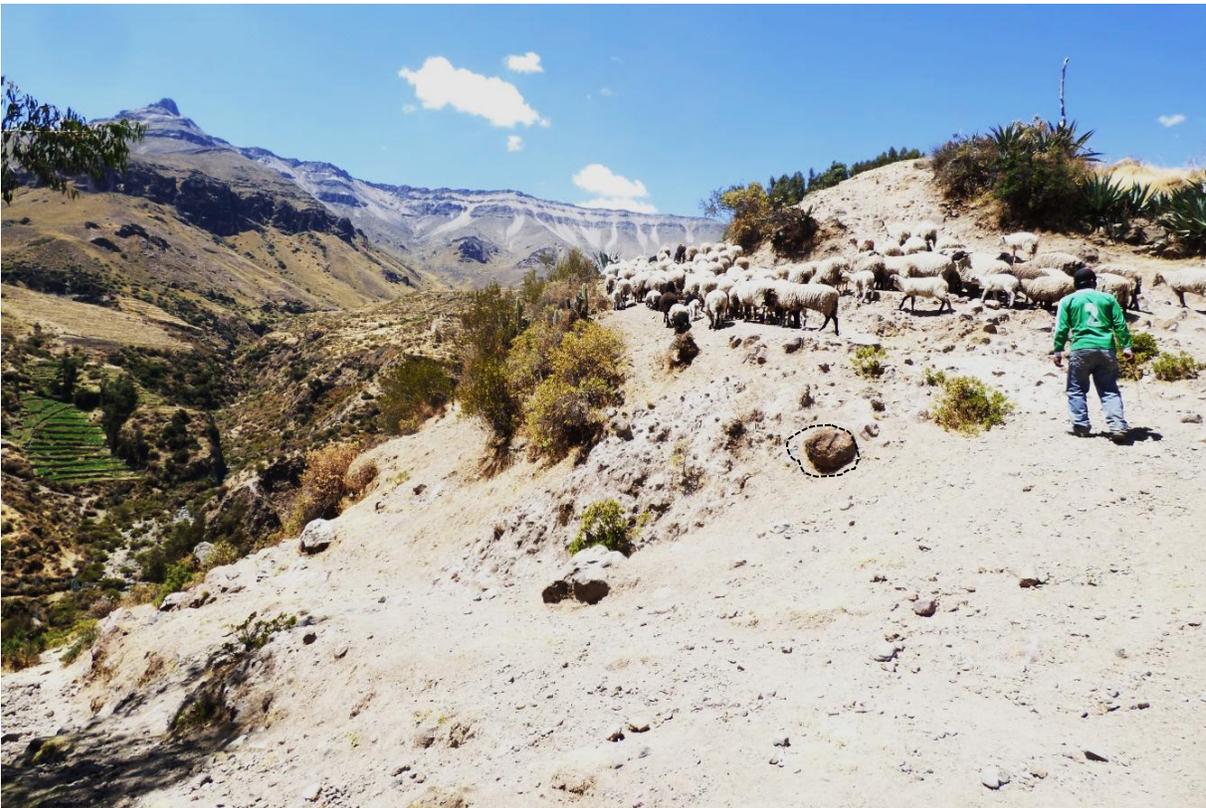
Foto 7. Vista de la quebrada Ranrata, aguas arriba de Achambi. En primer plano se aprecian depósitos de morrenas (MR) dispuestas en la margen izquierda, distinguiéndose grandes bloques en una matriz fina. Al fondo las vertiente glaciares en las laderas del cerro Santa Rosa.

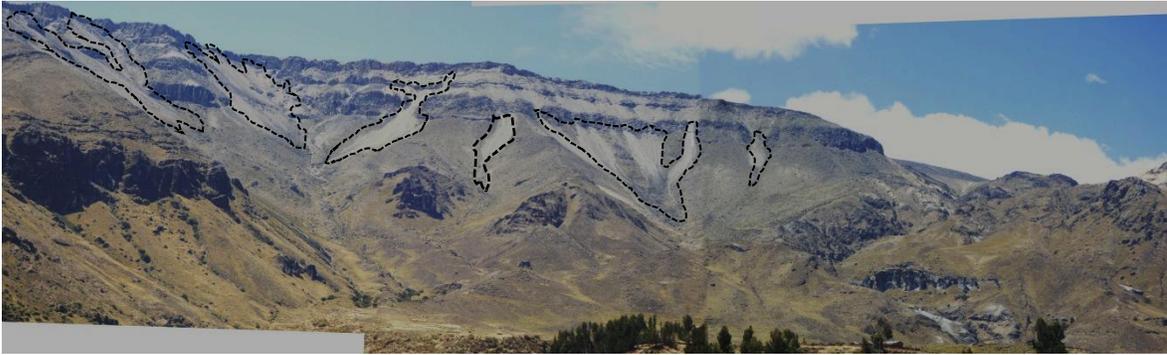
Foto 8. Acumulación de detritos de gelifracción en las vertientes superiores en el cerro Santa Rosa, margen derecha. Este material suelto e inconsolidado, es fácilmente removible con el *agua de lluvia, al saturarse, generando flujos pequeños que incrementan el material de arrastre al cauce principal de la quebrada generando flujos mayores o huaicos. El substrato rocoso es volcánico (volcanoclástico: ignimbritas).

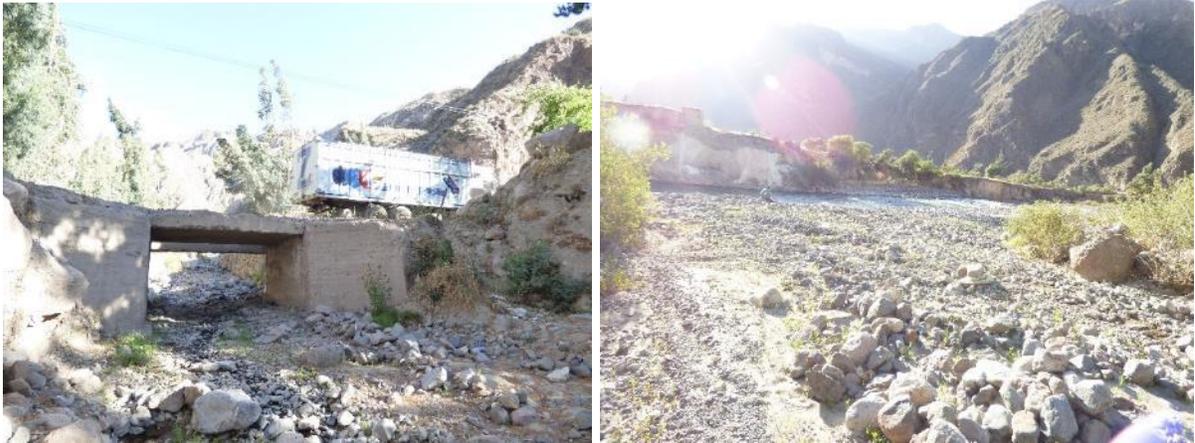
Fotos 9 y 10. Vistas del tramo final de la quebrada Sihuaña.

de Achambi). El tramo final de la quebrada hace dos quiebres marcados en su cauce recorriendo en dirección nor-noroeste en su tramo final hasta su desembocadura, formando un abanico que se abre en dirección hacia el río Cotahuasi unos 800 metros de longitud; la pendiente del lecho de la quebrada en este sector está entre 2 y 16°. Antes de su desembocadura cruza un puente sobre la carretera que accede a Tomepampa (fotos 9 y 10).

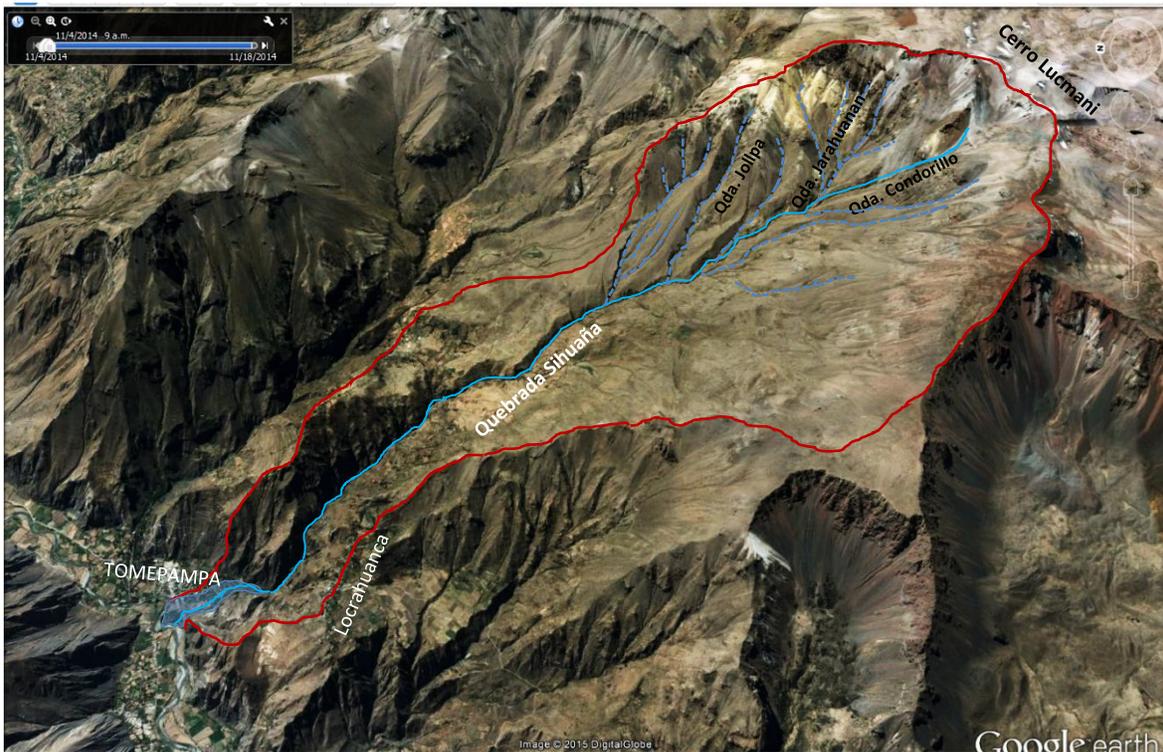
Figura 5. Imagen satelital que muestra la hidrografía principal de la microcuenca de la quebrada Sihuaña.

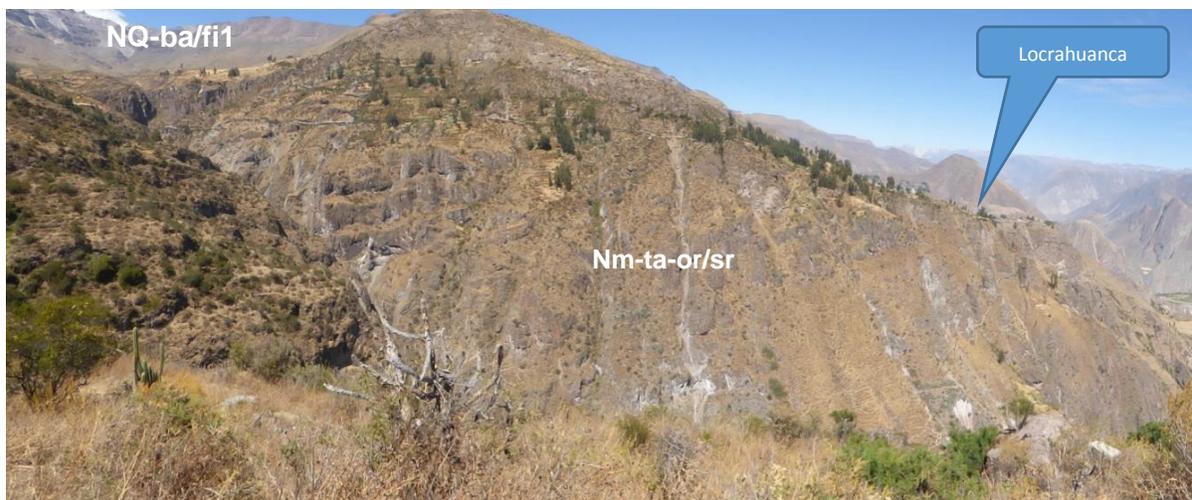
Foto 11. Vista aguas arriba en la quebrada Sihuaña. Laderas de fuerte pendiente sobre un substrato rocoso volcánico (volcánicos Tacaza en la parte inferior: Nm-ta-or/sr) en la Parte media y volcánicos del Barroso en la cabecera de cuenca (NQ-ba/fi1) con cobertura superficial glacial a glaciofluvial.

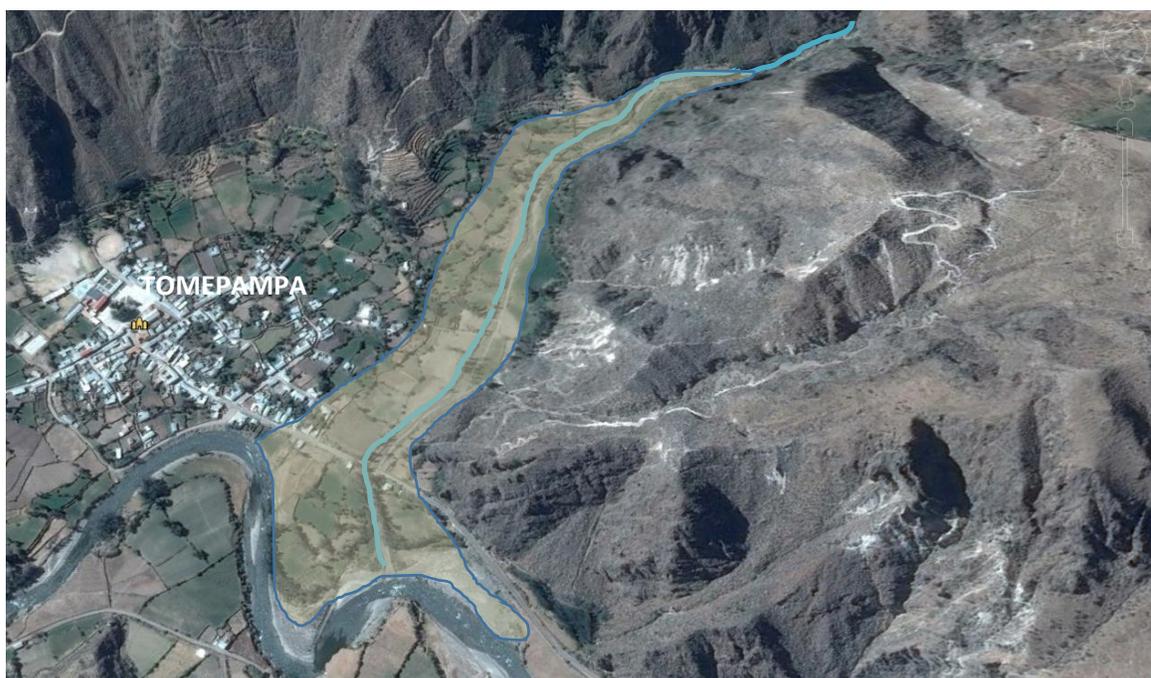
Figura 6. Tramo final de la quebrada Sihuaña; abanico longitudinal y alargado.

En la zona inferior de la microcuenca se presentan depósitos proluviales, generados por los diferentes huaicos ocurridos en su historia (abanico proluvial). La dinámica de esta quebrada está expresada en este depósito, pudiendo observarse que la influencia del huaico compromete parte del poblado de Tomepampa (figura 6 y foto 12).

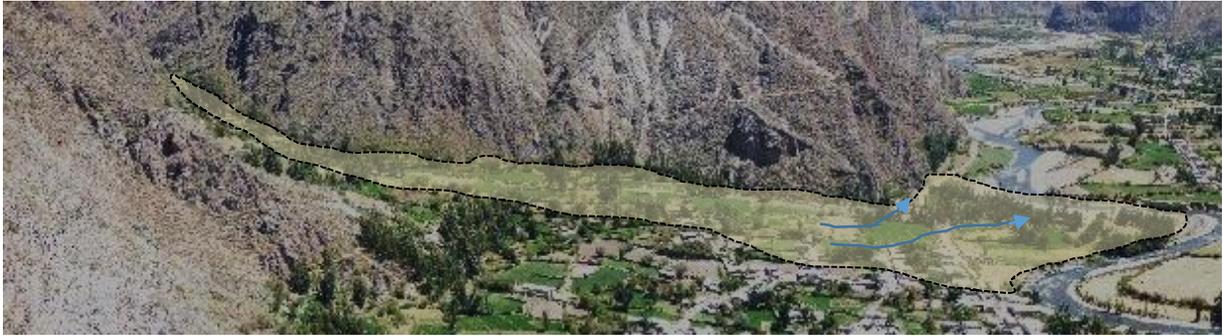
Foto 12. Vista de perfil que muestra el abanico de la quebrada Sihuaña con ligera pendiente hacia el valle de Cotahuasi. Se distingue a partir de la pendiente del depósito la influencia en parte de las viviendas de Tomepampa.

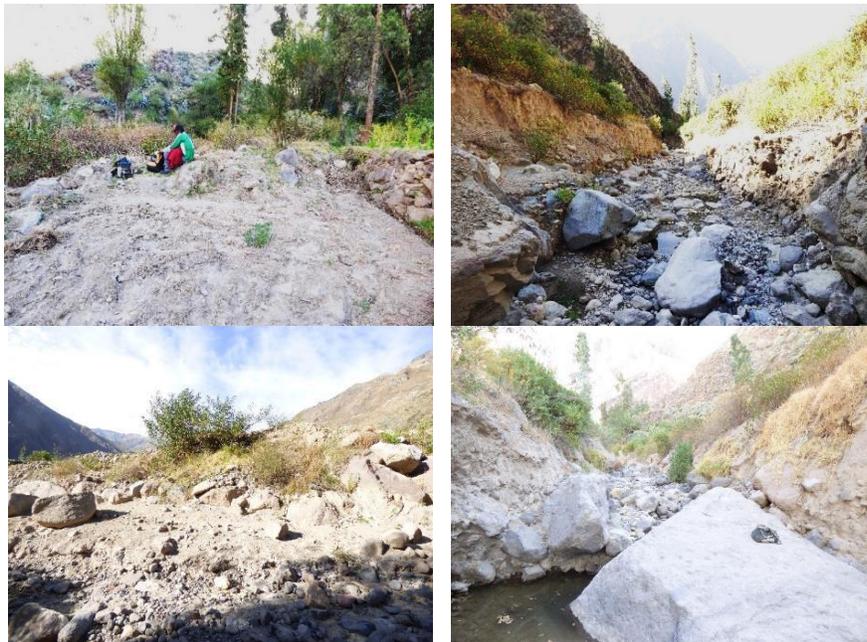
Foto 13. Varias vistas en el cauce y márgenes de la quebrada Sihuaña, donde se aprecian gran cantidad de bloques rocosos, que son arrastrados comúnmente por los flujos de detritos o huaicos. Cuando hay acumulación de estos en el lecho llegan a obstruir el cauce de la quebrada, generando que el depósito de huaico se desborde por sus márgenes

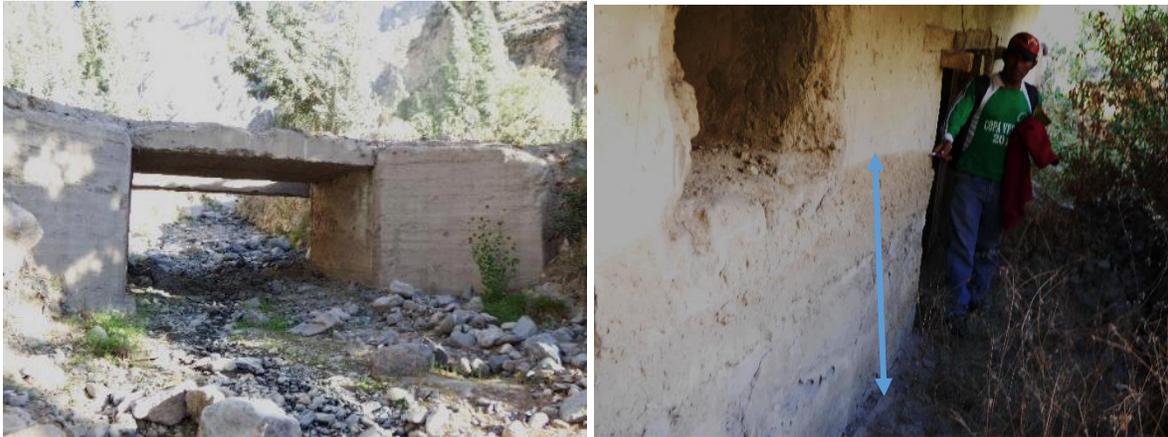
Foto 14. Huellas de impacto de lodo en las paredes del puente donde cruza la quebrada Sihuaña y en una vivienda afecta por un flujo de detritos. La casa se encuentra abandonada.

La parte final y morfología de la microcuenca es el abanico característico, de gran dimensión que alcanza desde su ápice aproximadamente 800 metros dispuesto entre las cotas 2700 m (parte superior) y 2600 m (en el río Cotahuasi). Asimismo en los estribos del puente sobre esta quebrada como en algunas paredes de viviendas abandonadas se distingue la altura del lodo dejado por los flujos de detritos recientes (foto 14).

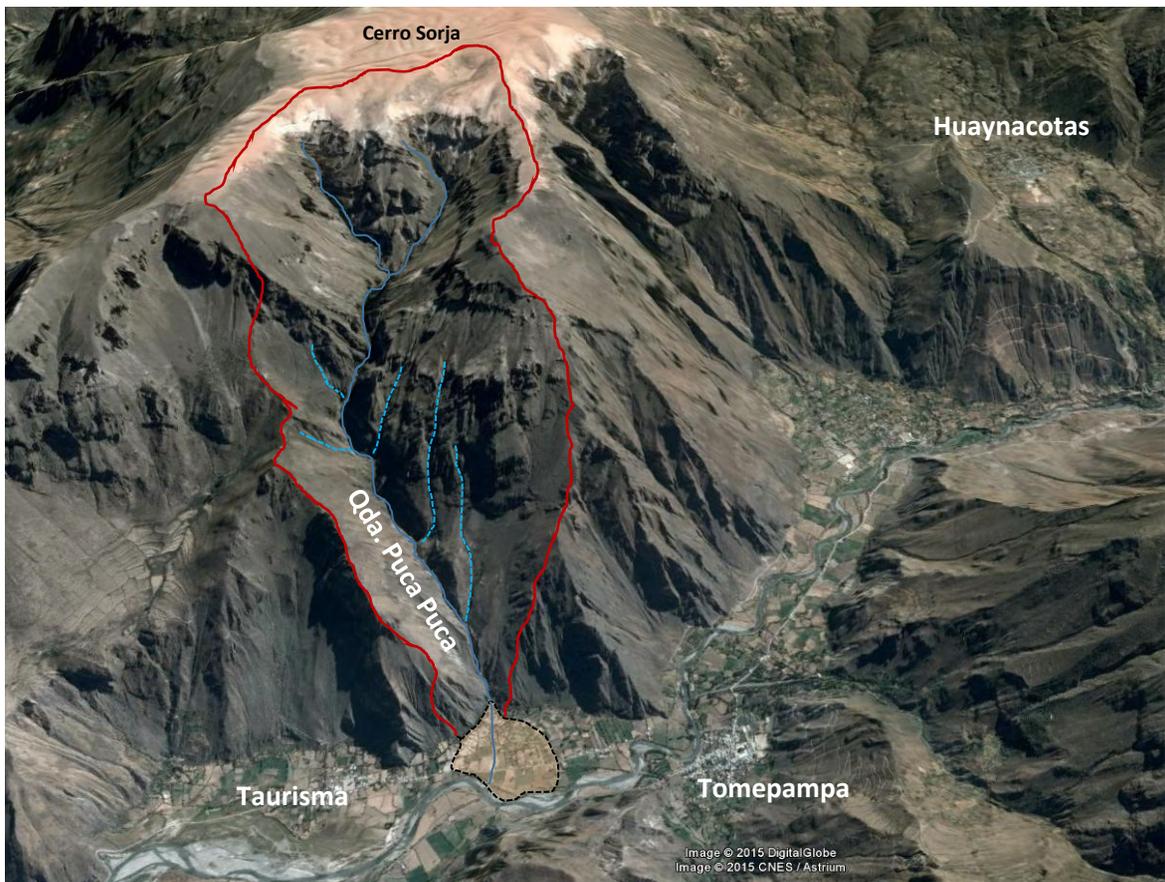
Figura 7. Imagen satelital donde se resalta la microcuenca de la quebrada Puca Puca.

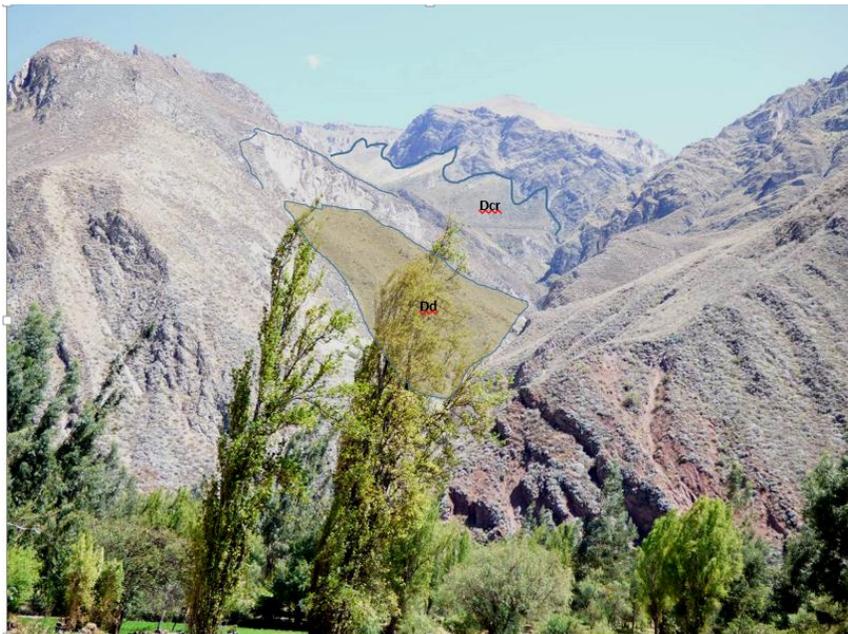
Foto 15. Vista del tramo medio de la quebrada Puca Puca. Depósito de deslizamiento antiguo (Dd) y vertientes con acumulaciones de detritos coluvio-residuales (Dcr).

Tipos de rocas y suelos / Geodinámica: Predominan en la microcuenca rocas volcánicas en parte muy fracturadas y alteradas, que generan un suelo residual-coluvial superficial, que cubre las vertientes o laderas medias y superiores formando detritos de vertiente. Parte de la margen derecha en el tramo medio corresponde a secuencias sedimentarias (calizas de la formación Arcurquina³). También en este tramo se distingue el depósito de un deslizamiento antiguo (margen derecha). Foto 15.

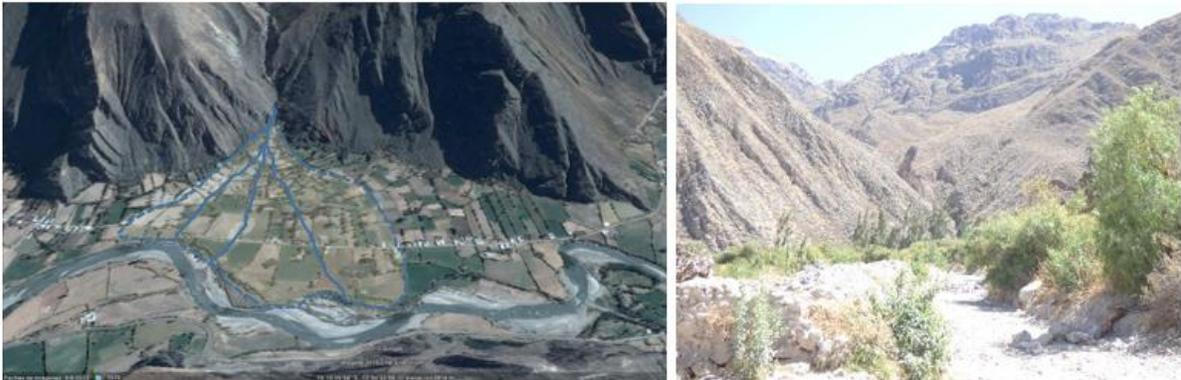
Figura 8 y foto 16. Vista de la zona del abanico antiguo de la quebrada Puca Puca de mayor dimensión ocupado por zonas agrícolas. Actualmente el cauce canalizado es muy pequeño.

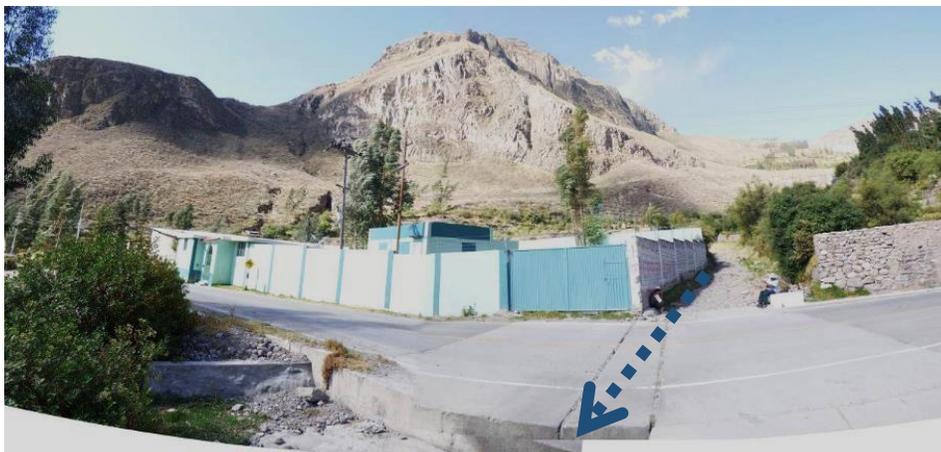
Foto 17. Quebrada Ishcohuaico, a un costado de las oficinas de SEAL. Vista aguas arriba.

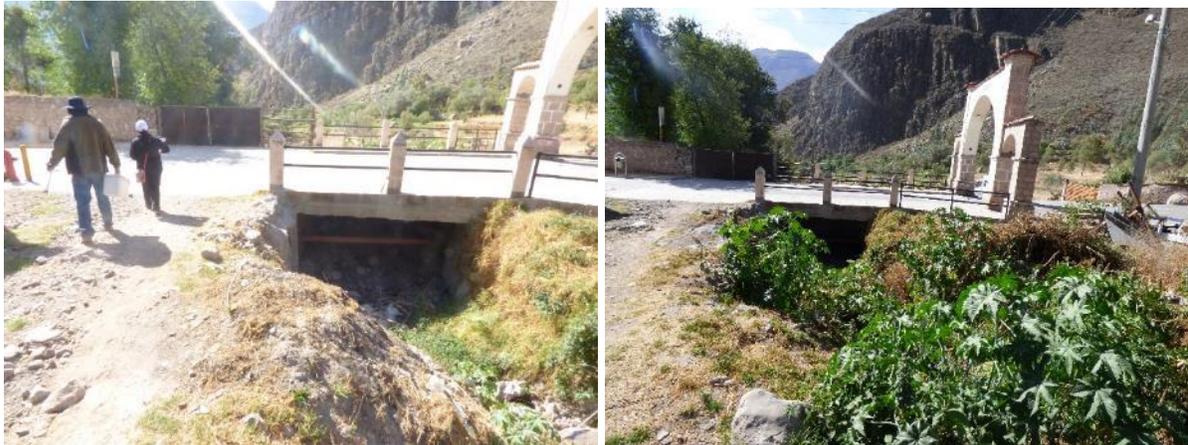
Foto 18. Características del lecho de la quebrada en los alrededores de Cotahuasi. Aquí se distingue el pequeño tirante del canal observado en el portal de ingreso a Cotahuasi.

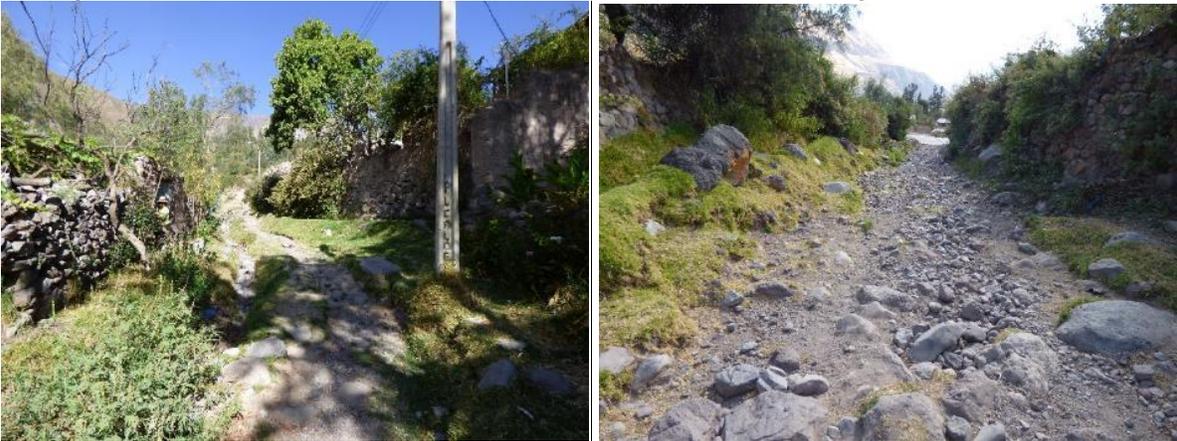
Foto 19. Camino de herradura y canal en parte y lecho de quebrada hacia aguas abajo en el sector de SEAL.

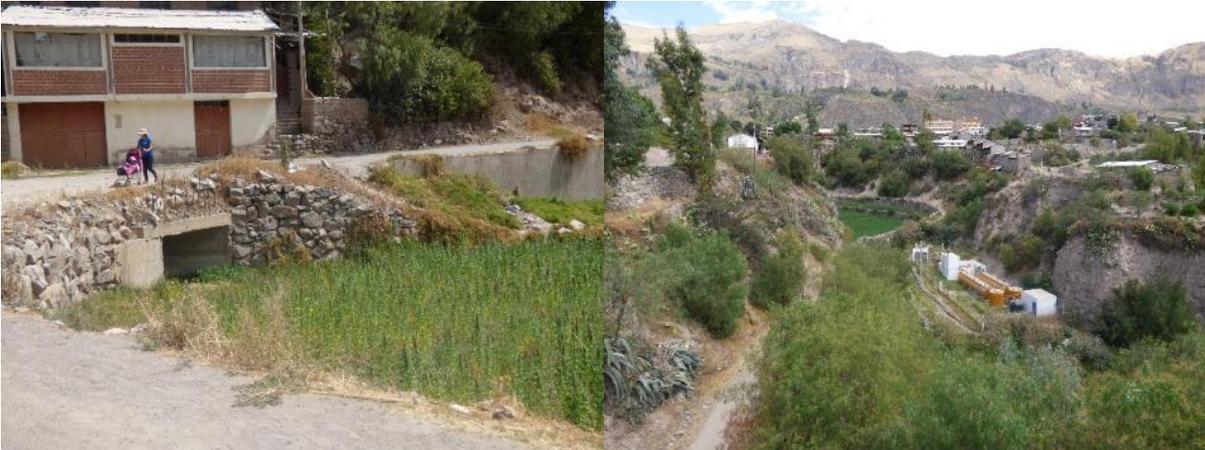
Foto 20. Hacia aguas abajo hasta el sector de la planta de aguas residuales.

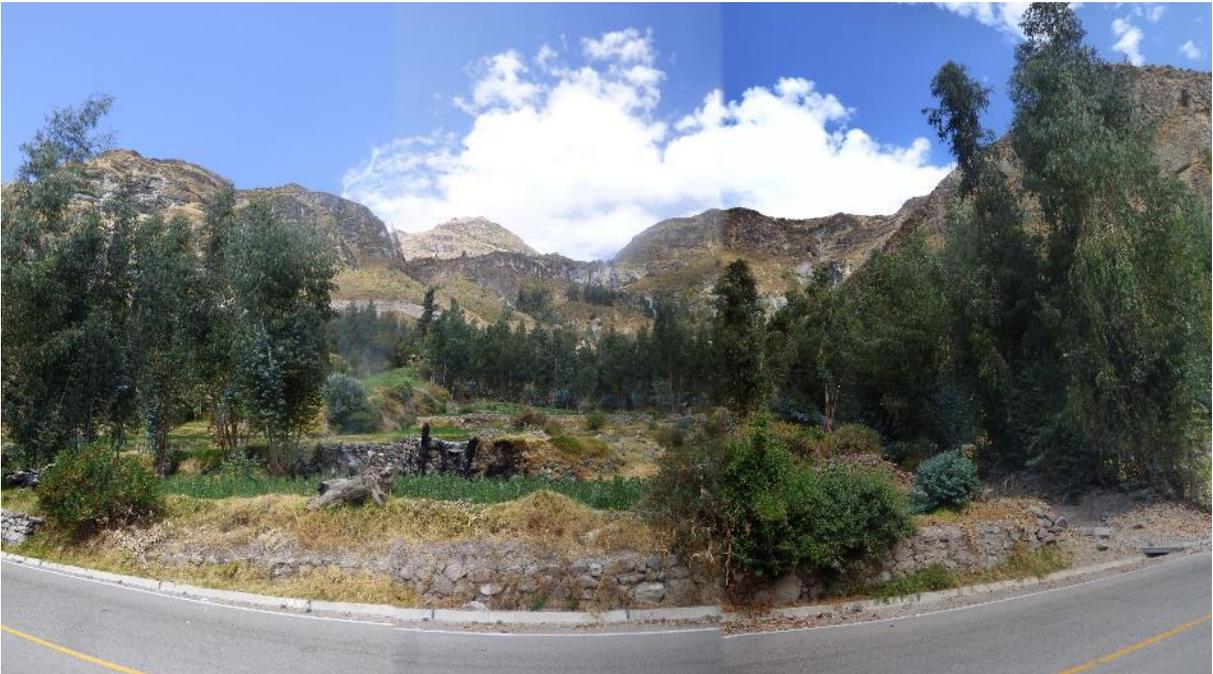
Foto 21. Vista panorámica de la quebrada Cachana hacia aguas arriba desde la carretera.

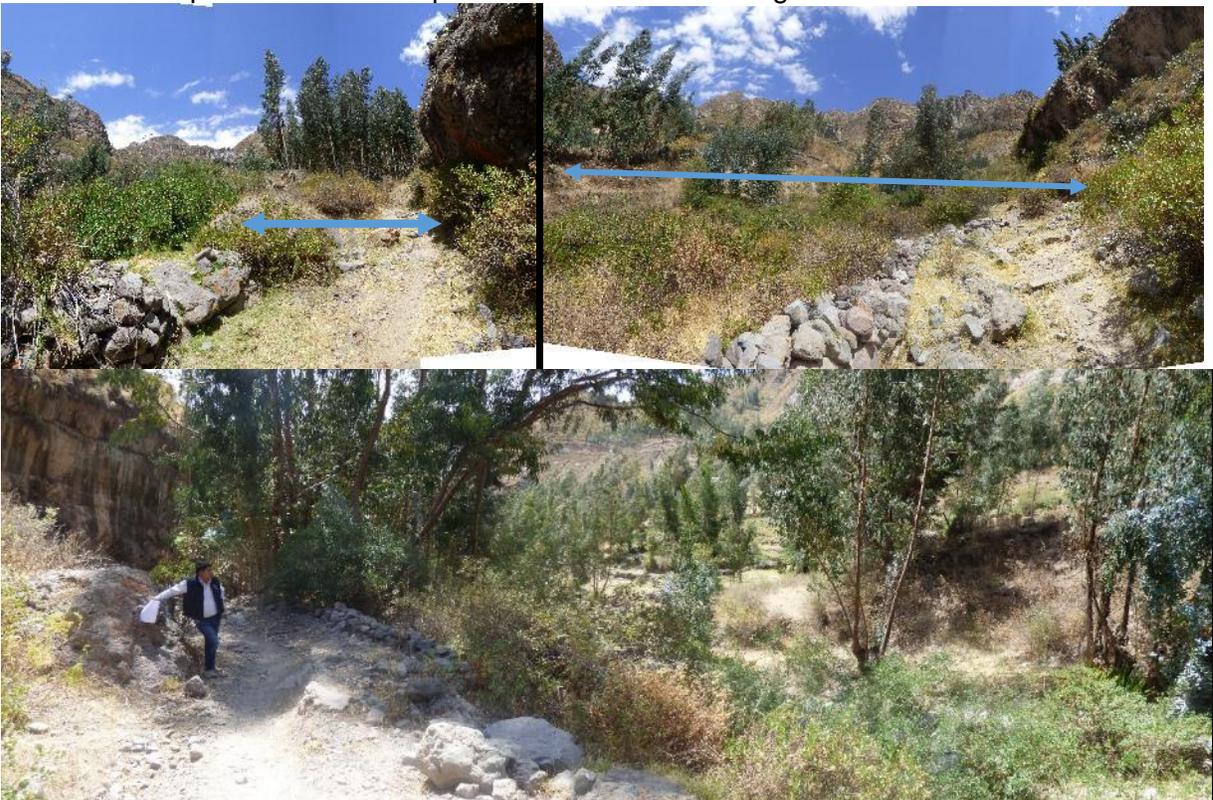
Foto 22. Variación en el ancho del cauce observado aguas arriba en varios tramos de la quebrada

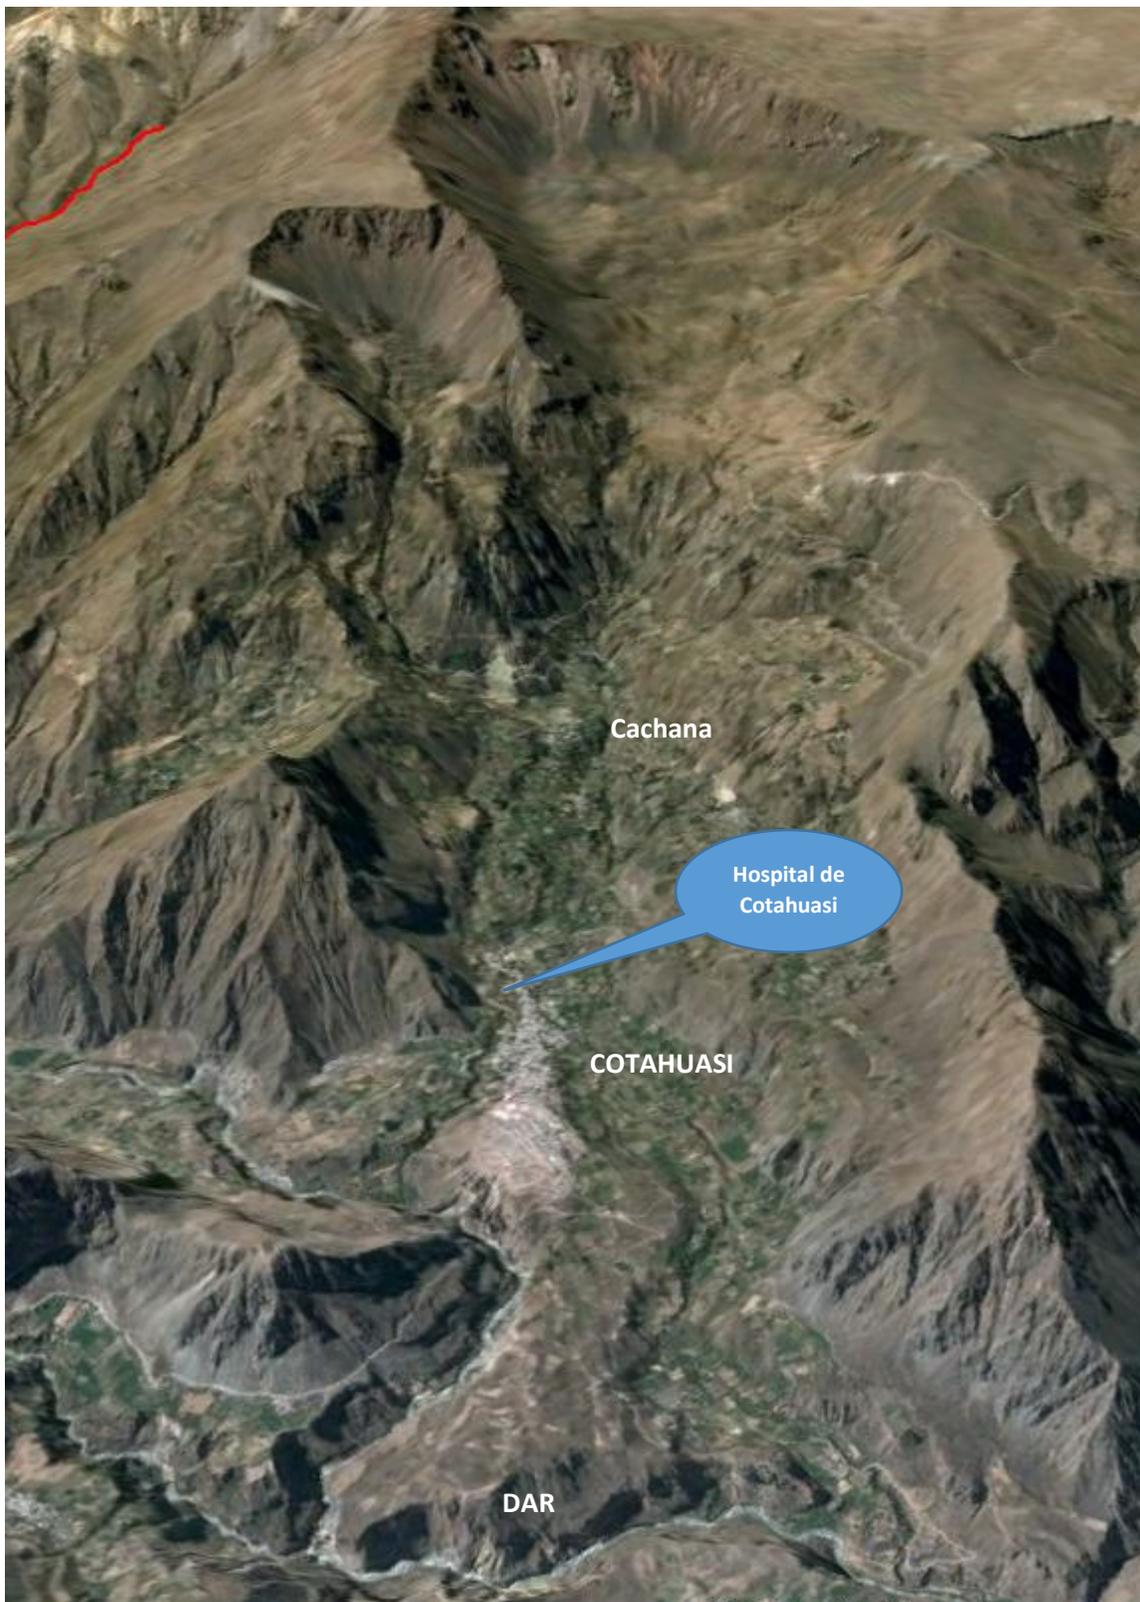
Figura 8. Vista panorámica del sector de Cotahuasi y Cachana. De cerca se distingue el depósito de avalancha de rocas (DAR) sobre la cual se asienta el poblado de Cotahuasi.
