Informe Técnico N° A6696

Peligros por Flujo de Detritos e Inundación-Erosión Fluvial: Quebradas Ranrata, Sihuaña, Puca Puca, Cachana y Sector Coñec-Taurisma

Distritos Tomepampa, Huaynacotas y Cotahuasi, Provincia La Unión, Arequipa

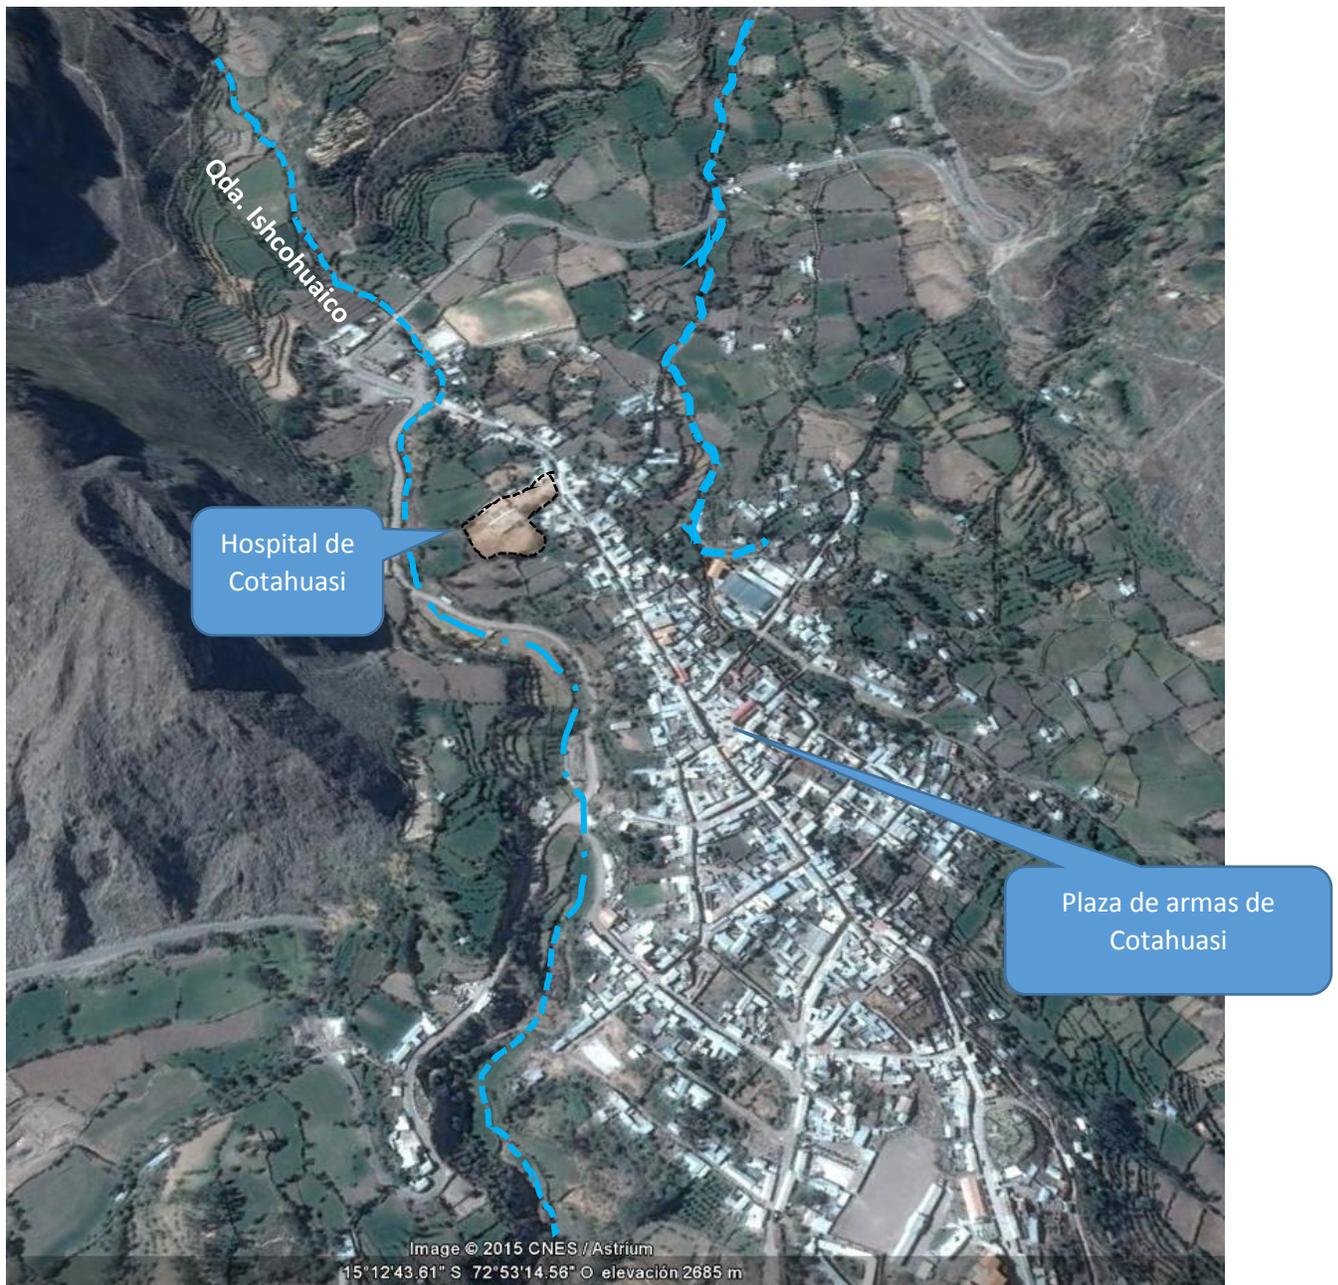
Figura 9. Imagen Satelital en el sector de Cotahuasi. Se resalta en celeste los cursos principales de la zona en relación a la ubicación del hospital actual de Cotahuasi. El cauce canalizado desde aguas arriba de las oficinas de SEAL es insuficiente en caso de producirse huaicos de mayor magnitud. La presencia de bloques, bolones y grava en el cauce evidencian la ocurrencia de eventos anteriores por esta quebrada.

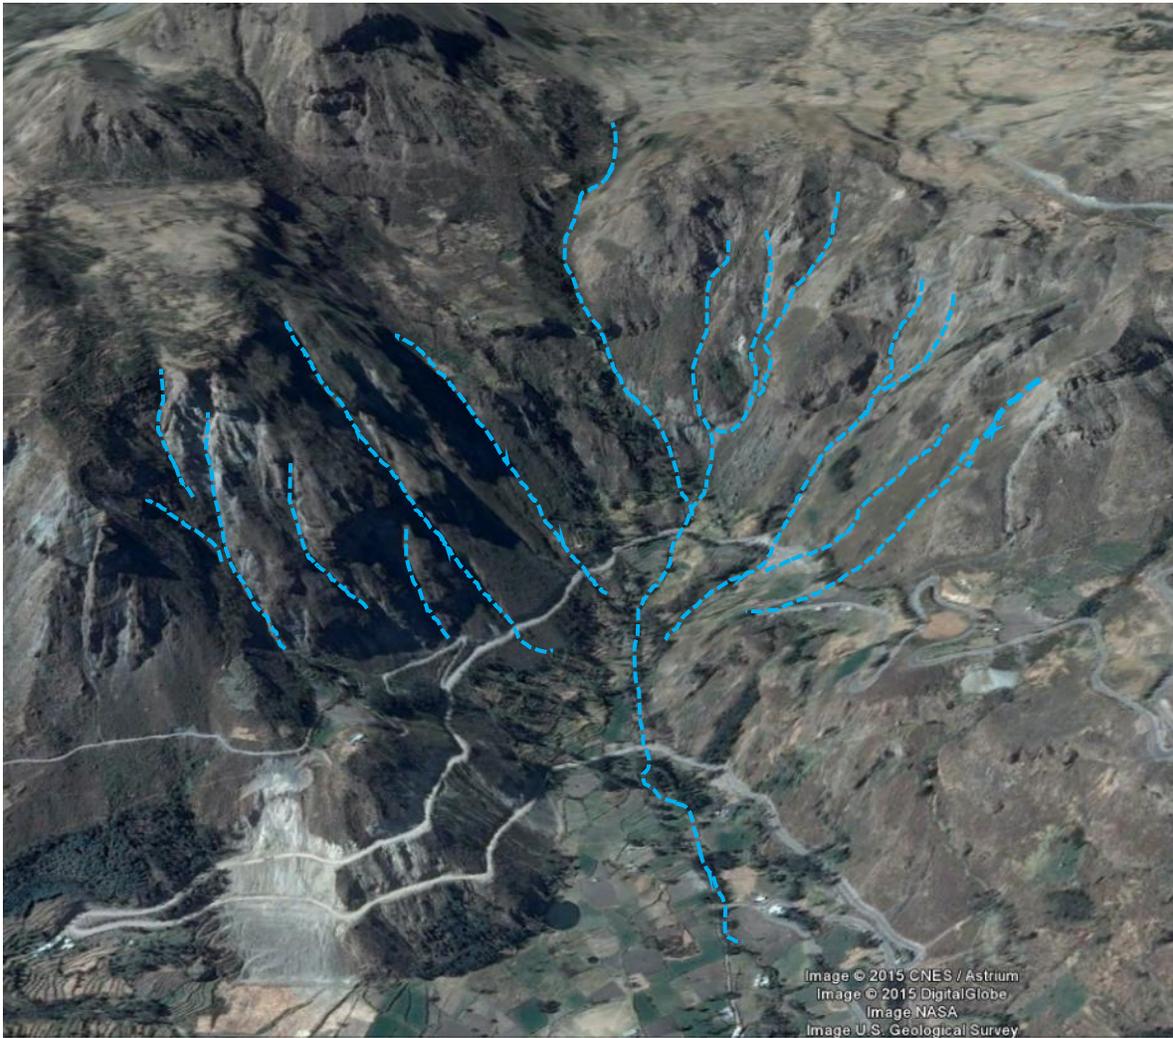
Figura 10. La microcuenca Cachana, como se muestra en esta imagen satelital tiene una amplia vertiente de aportes de cursos de agua, cuando se dan las precipitaciones pluviales estacionales. La generación de huaicos en esta quebrada van a persistir por las condiciones naturales intrínsecas existentes: pendiente del terreno, fuerte alteración en las rocas y disposición de material inconsolidado residuo-coluvial disponible en sus laderas, la erosión que se aprecia. La falta de un canal o cauce principal aguas abajo con un ancho y profundidad adecuados, permitirán siempre el desborde de los flujos de detritos o huaicos, así como la falta de una reforestación adecuada de estas vertientes o laderas. En este sector también existe un problema geodinámico en sus laderas y taludes que afectan un tramo de la carretera (deslizamiento), apreciándose en él una fuerte alteración en la roca o substrato rocoso⁴. Ver Figura 11.

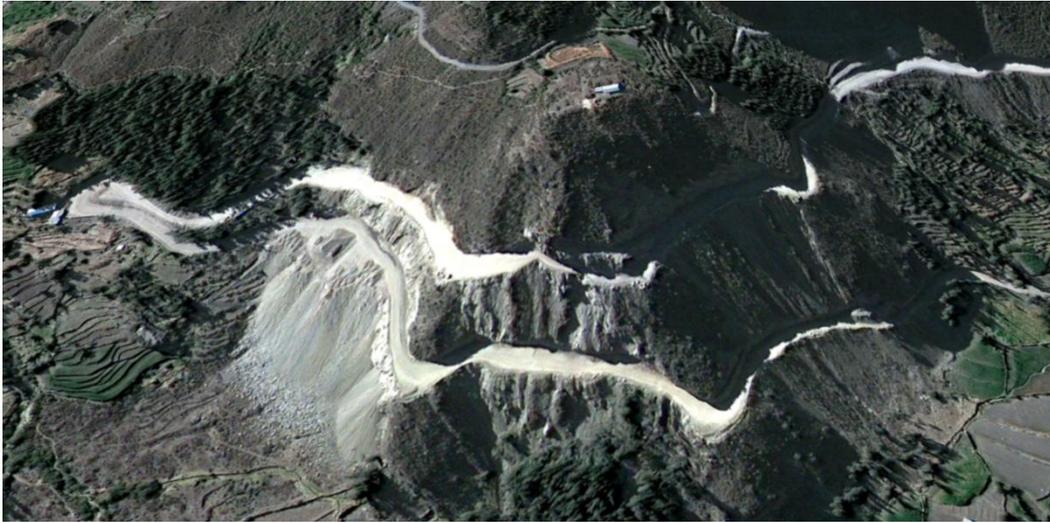
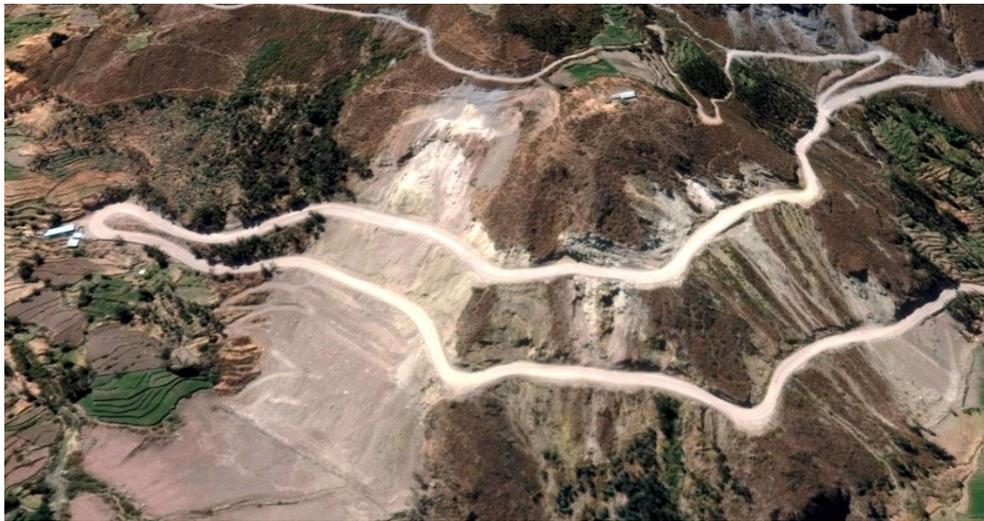
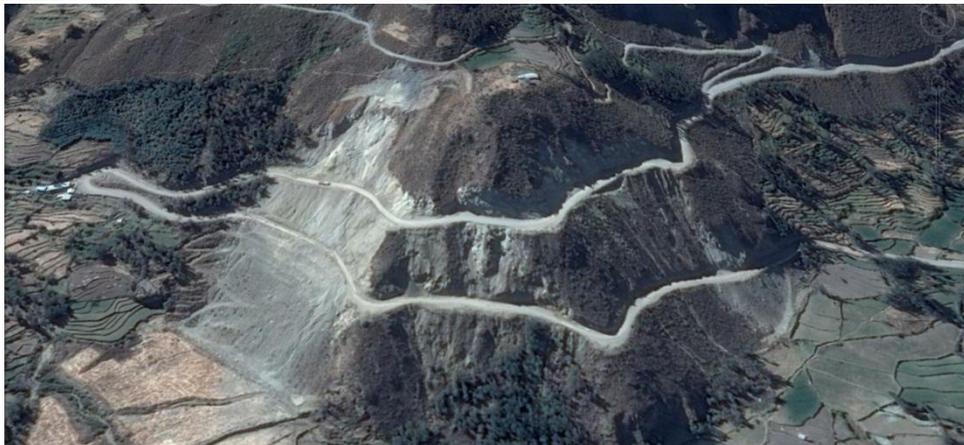
Figura 11. Imágenes satelitales oblicuas de los años 2010, 2012 y 2014, donde se aprecia el avance de deslizamiento que afecta un tramo de la carretera de acceso a Cotahuasi en la zona de Cachana. La fuerte meteorización en las rocas que componen los taludes cortados, la convierten en una zona de alta susceptibilidad a deslizarse en presencia de agua, fuerte pendiente en los taludes de corte.

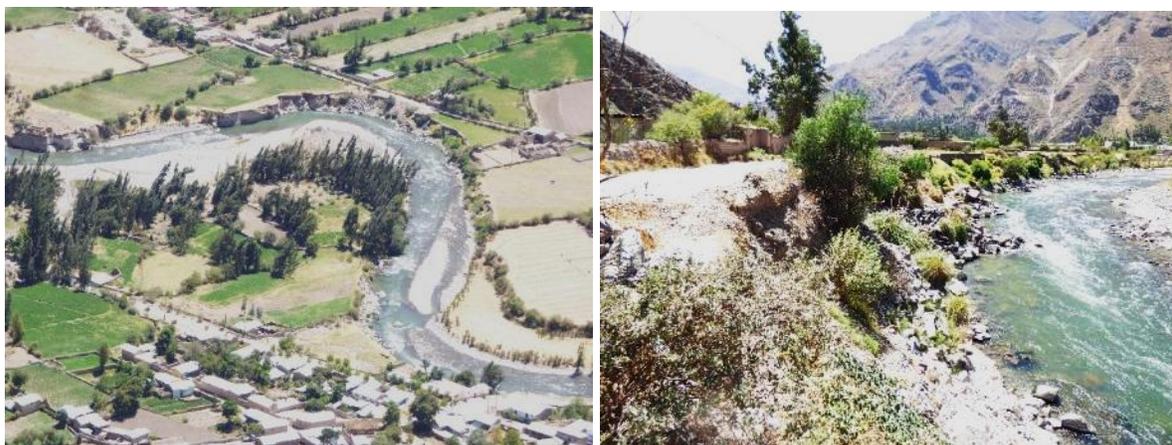
Foto 23. Proceso de erosión fluvial en el sector de Puca Puca, margen derecha del río Cotahuasi, que compromete tramo de carretera Taurisma-Huaynacotas.

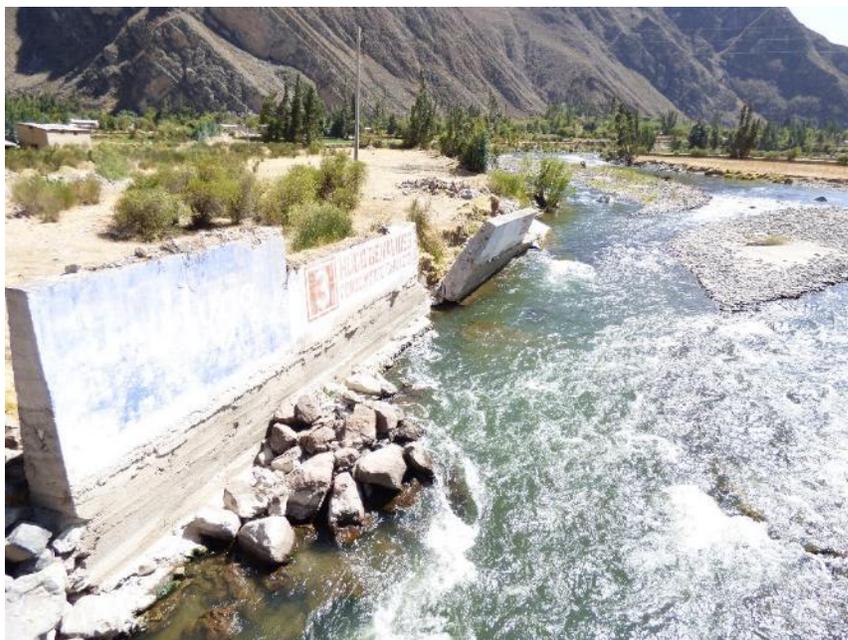
Foto 24. Erosión fluvial en tramo de 185 metros aguas arriba de puente peatonal que cruza hacia Taurisma; se ve el muro de concreto que ha sido parcialmente afectado susceptible a colapso por la próxima avenida.

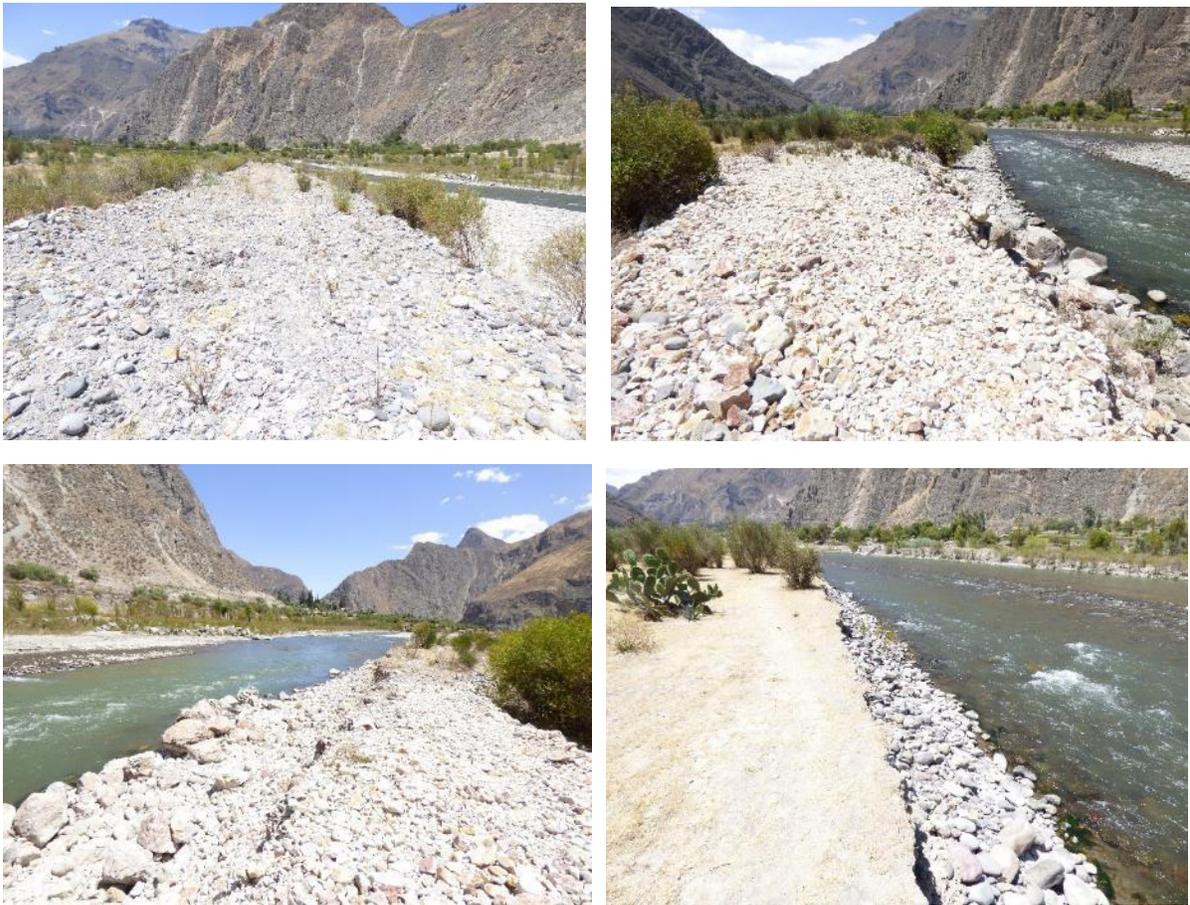
Foto 25. Muros de arrimado de material con enrocados, que están parcialmente erosionados por falta de cemento, que se presentan entre Coñec y el puente peatonal que cruza a Taurisma.

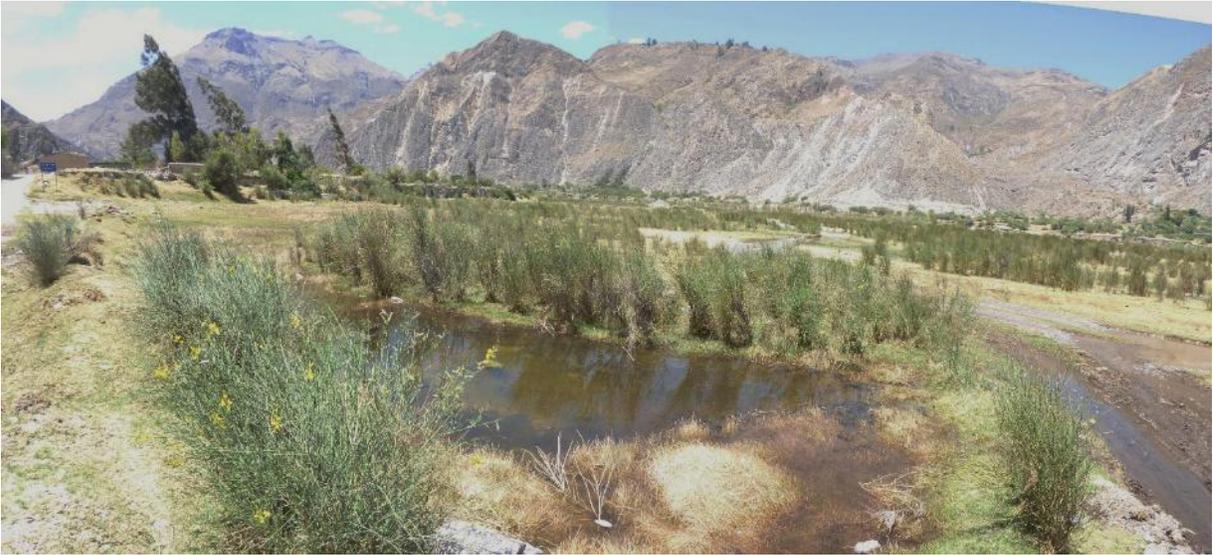
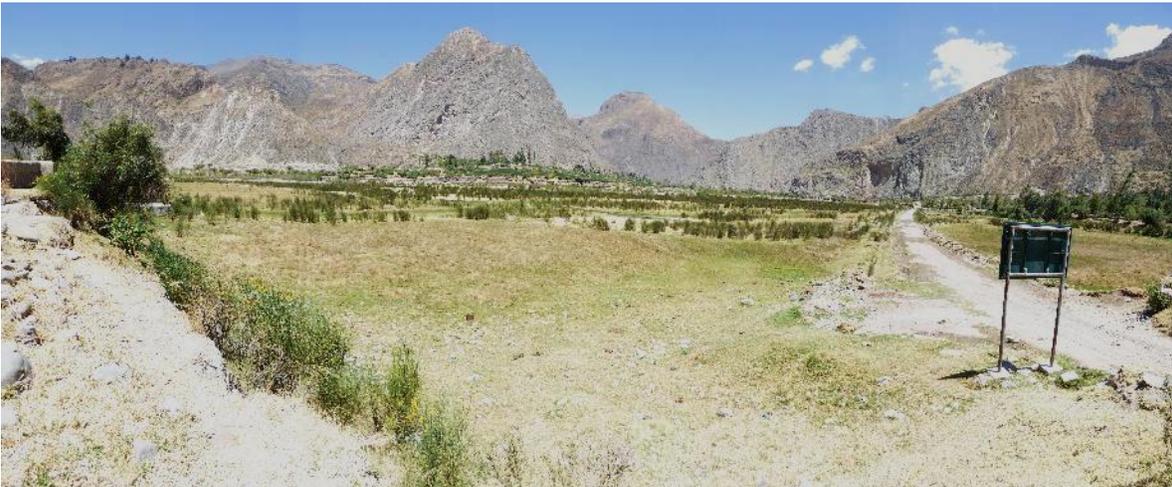
Fotos 26 y 27. Bofedales originados por las filtraciones en el sector de Coñec y Tuarisma. En la vista superior se distingue el límite de una terraza alta sobre la cual se asienta el poblado de Taurisma.

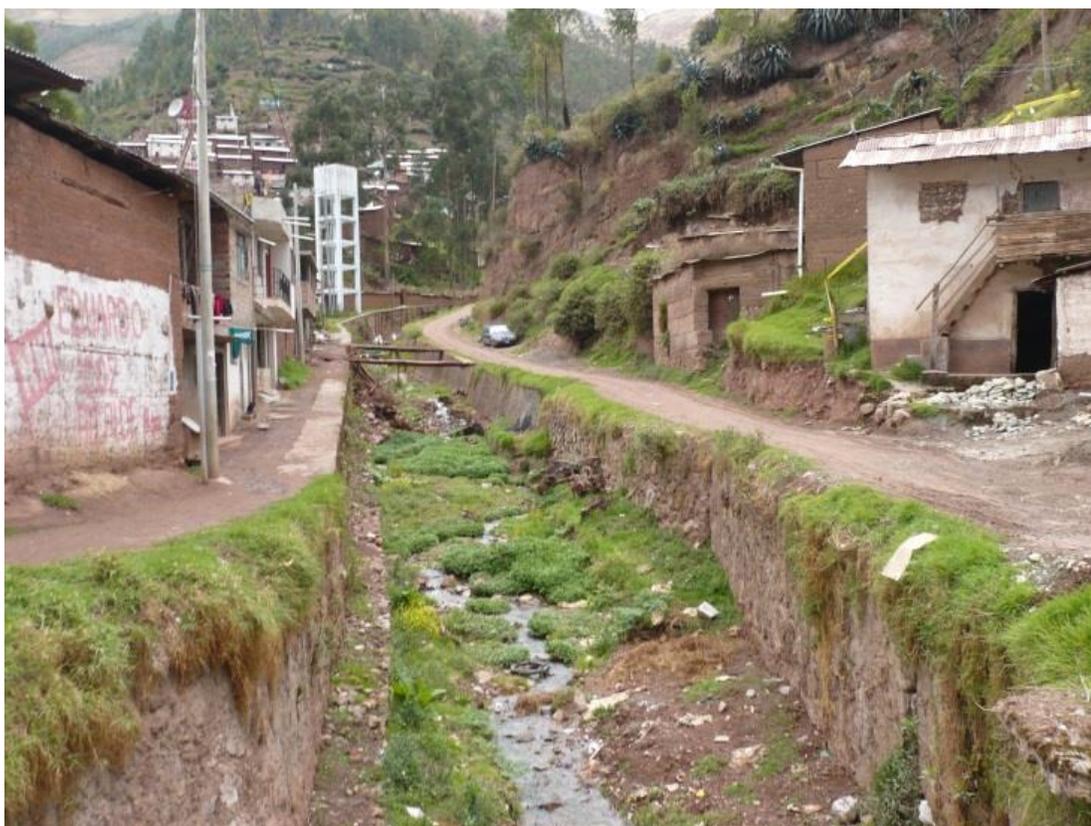
Foto 28. Encauzamiento de una quebrada; considerando la profundidad y ancho del cauce natural promedio existente, la granulometría y tamaño de bloques; pendiente de la quebrada.

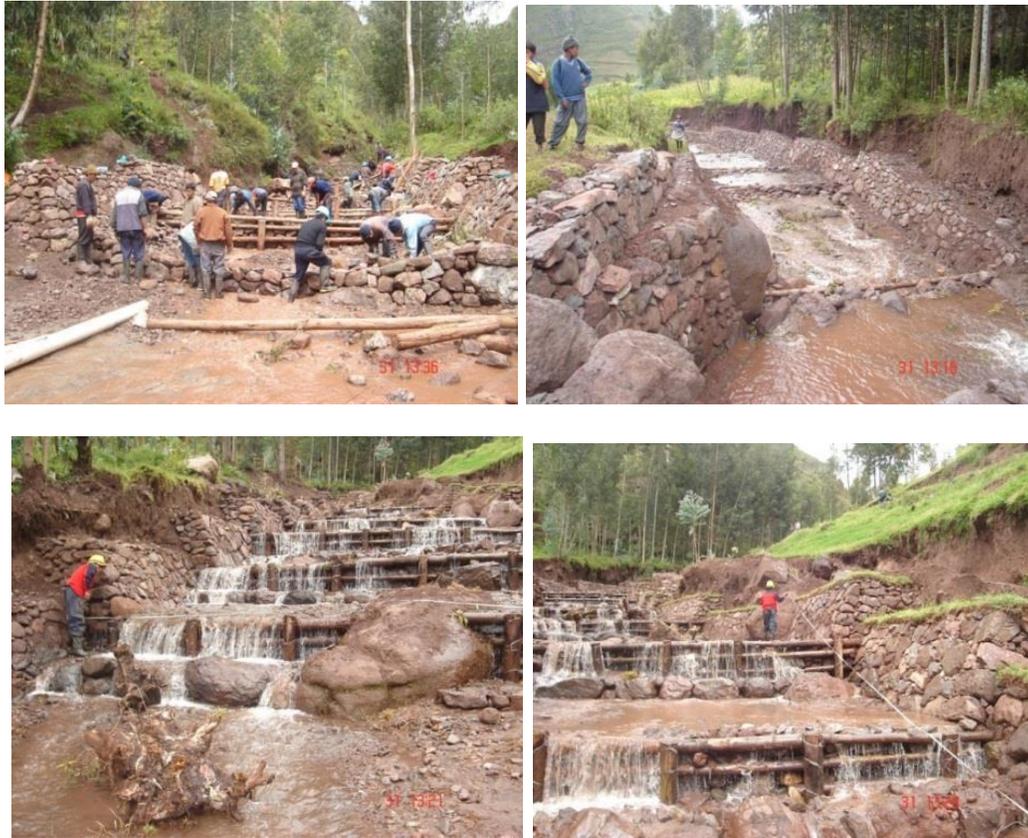
Foto 29. Construcción de disipadores de energía de las corrientes concentradas en el cauce de la quebrada, mediante diques transversales (enrocado y armazón de troncos) y canalización del cauce con muros laterales escalonados utilizando bloques de rocas para mitigar los efectos ante la ocurrencia de un flujo de detritos.

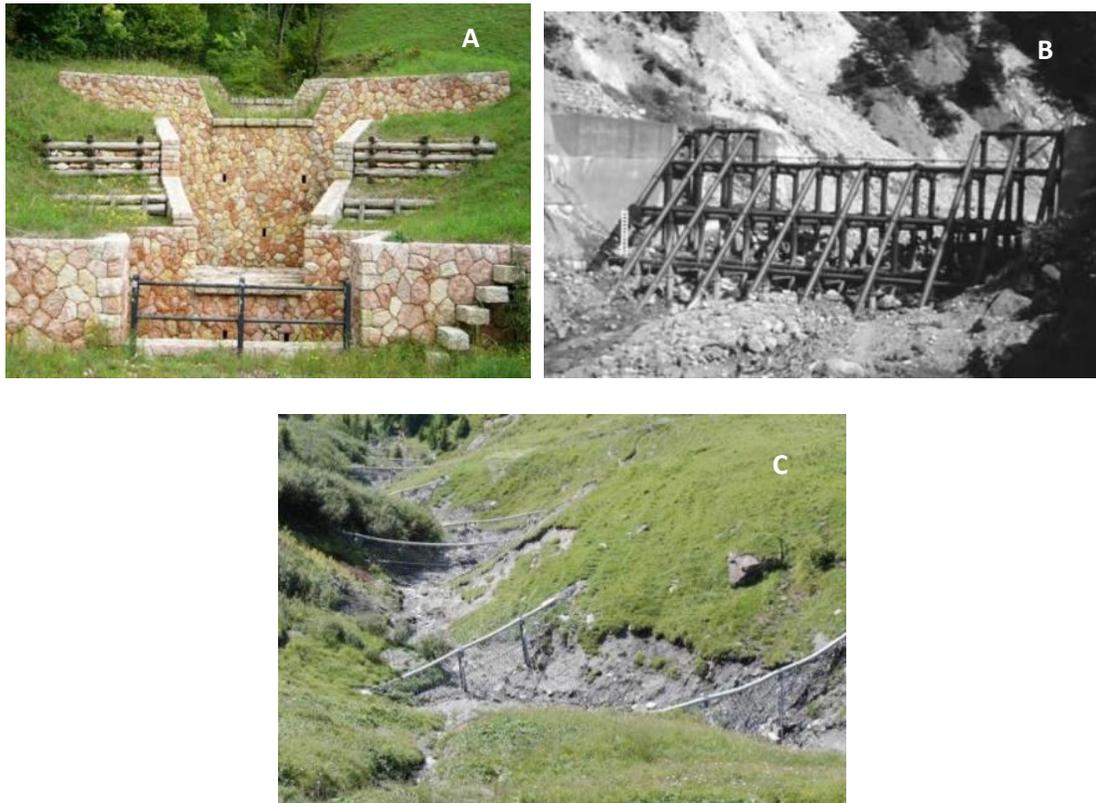
Figura 30. Presas de sedimentación escalonada para controlar la fuerza destructiva de los huaycos, tipo SABO (A); tipo rejilla (B); barras flexibles (C).

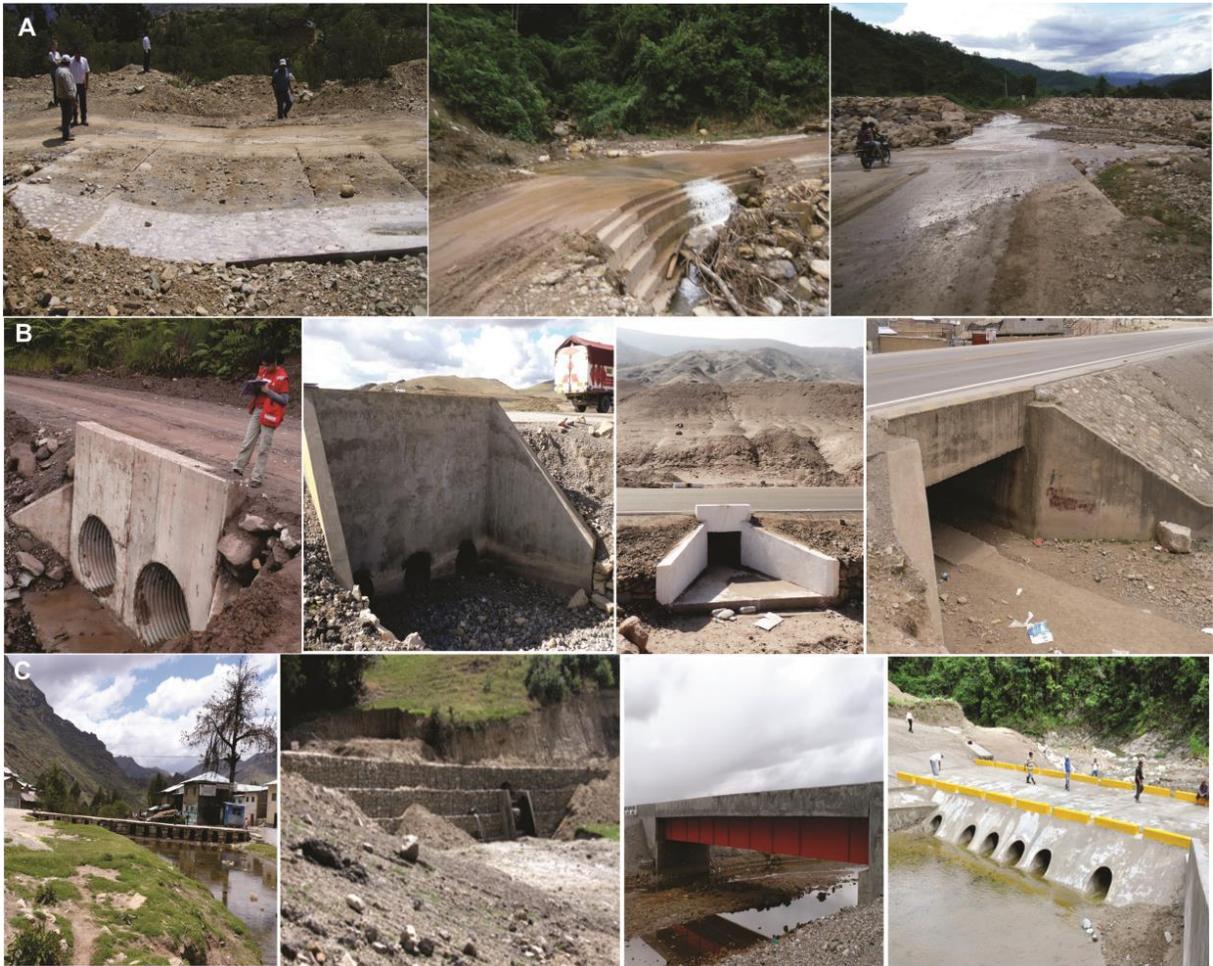
Foto 31. Ejemplos de obras de drenaje para redes viales, A) badenes, B) alcantarillas y pontones y C) puentes, puentes-badén.

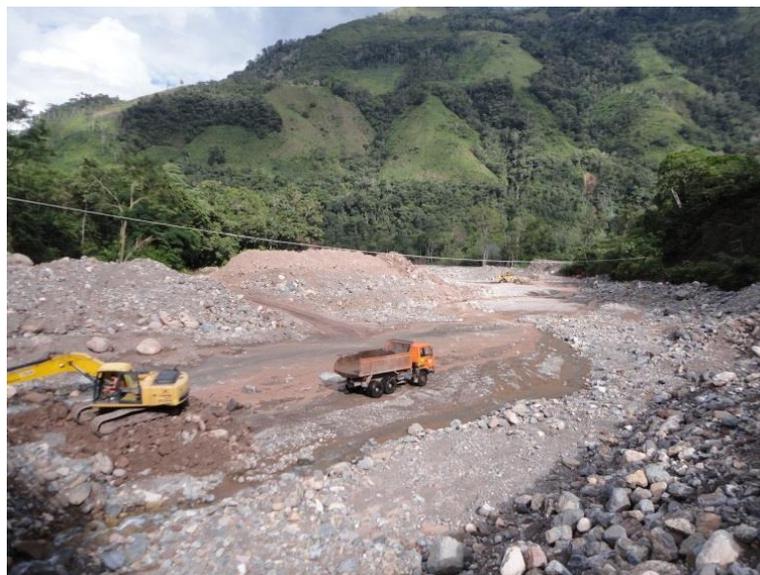
Foto 32. Limpieza de cauce del río o quebrada.

- Muchas quebradas, torrenteras o chorreras que generan huaicos periódicos en región, pueden ser controladas en las carreteras mediante badenes de concreto o mampostería de piedra, alcantarillas, pontones o puentes, entre otros (foto 31), en función de las características geodinámicas y topográficas de la quebrada. Estas obras que atraviesen estos cauces deben construirse con diseños que tengan en cuenta las máximas crecidas registradas, que permitan el libre discurrir de crecidas violentas provenientes de la cuenca media y alta, evitándose obstrucciones y represamientos violentos. Además, estas obras deben ser acompañadas de obras de encauzamiento y limpieza del cauce de quebrada aguas arriba (foto 32), y obras de defensa contra erosión (enrocados, gaviones o muros de concreto) ya mencionados.

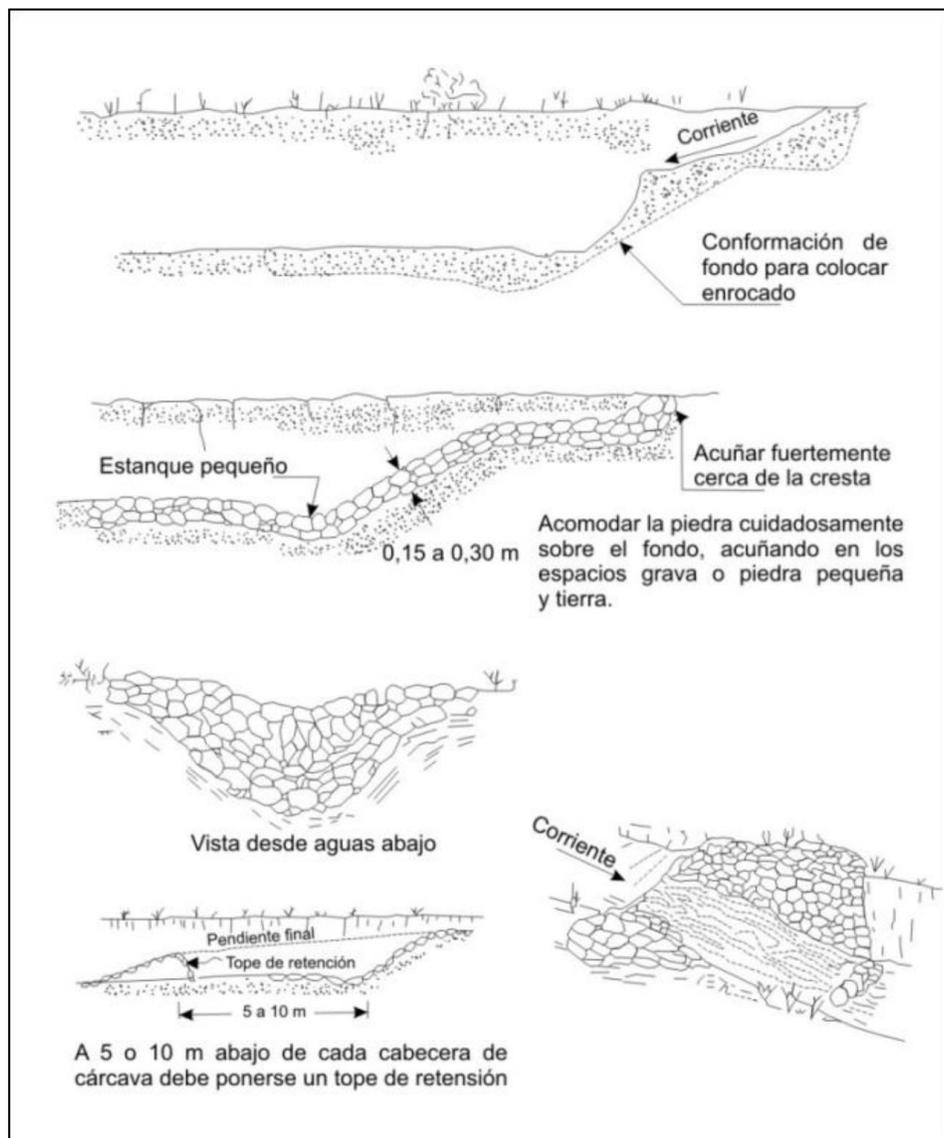
Figura 14. Trincho de piedra para cabecera de cárcava (adaptado de Valderrama et al., 1964).

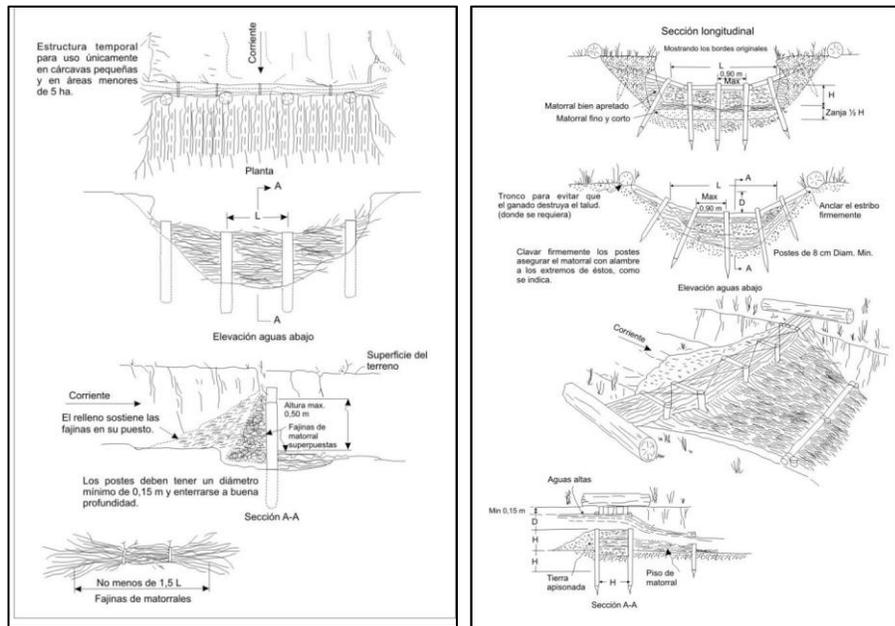
Figura 15. Trincho de matorral tipo una hilera de postes y trincho de matorral tipo doble hilera de postes (adaptado de Valderrama et al., 1964).

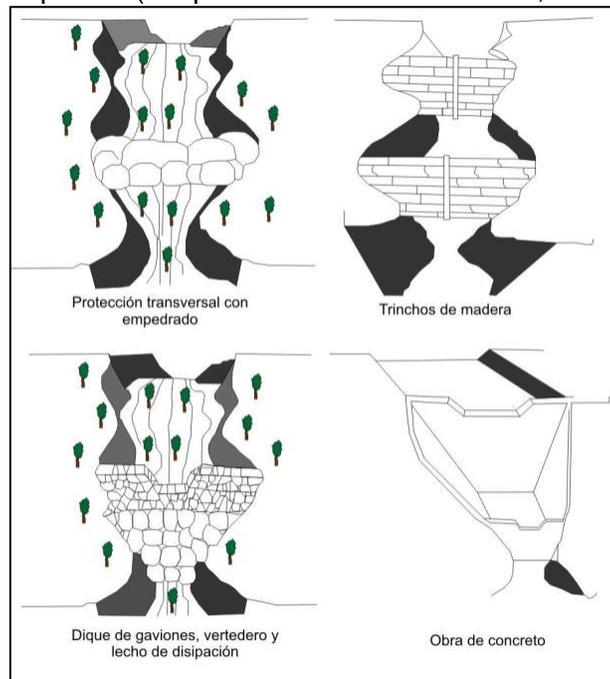
Figura 16. Obras hidráulicas transversales para el control de la erosión en cárcavas, fijación de sedimentos y protección de desagüeros naturales (Tomado de Instituto Nacional de Vías-Colombia-1998).

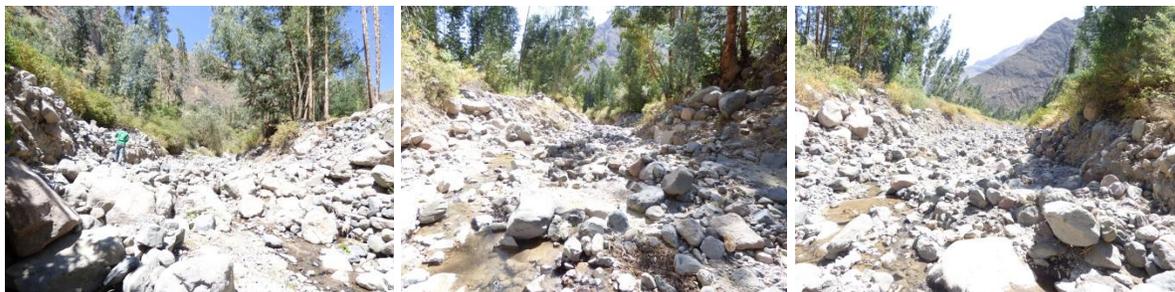
Foto 33. Vistas de la quebrada Ranrata mostrando gran acumulación de material detrítico que necesita limpieza en el cauce. Las alturas y ancho del cauce son variables.

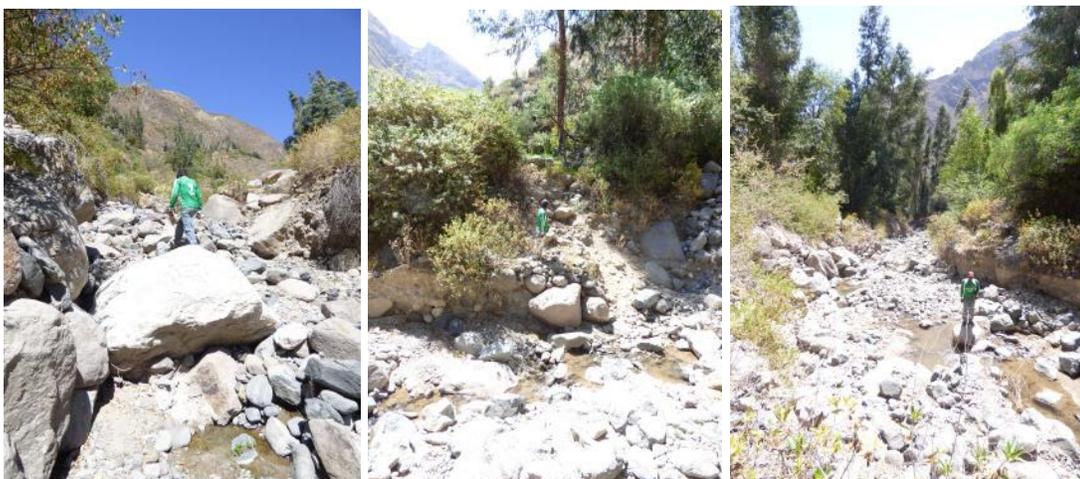
Foto 34. Anchos y alturas variables y dimensiones de los fragmentos a eliminar del cauce de la quebrada Ranrata.

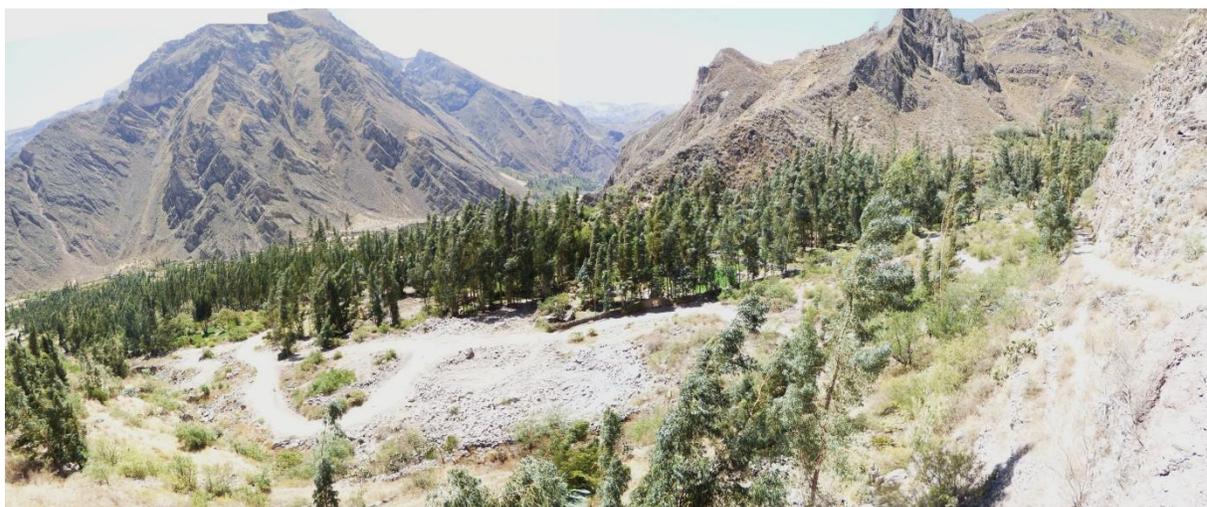
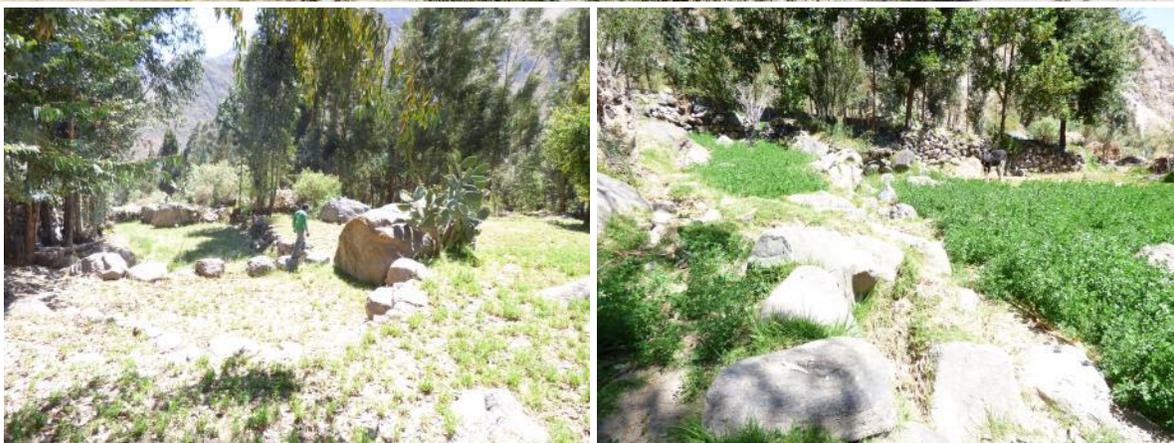
Foto 35. Vistas panorámica y de cerca del abanico de la quebrada Ranrata, aguas abajo. Se aprecia zona por donde desborda hacia su margen izquierda. De cerca se distingue la dimensión de los bloques que pueden encontrarse dentro de la zona boscosa.

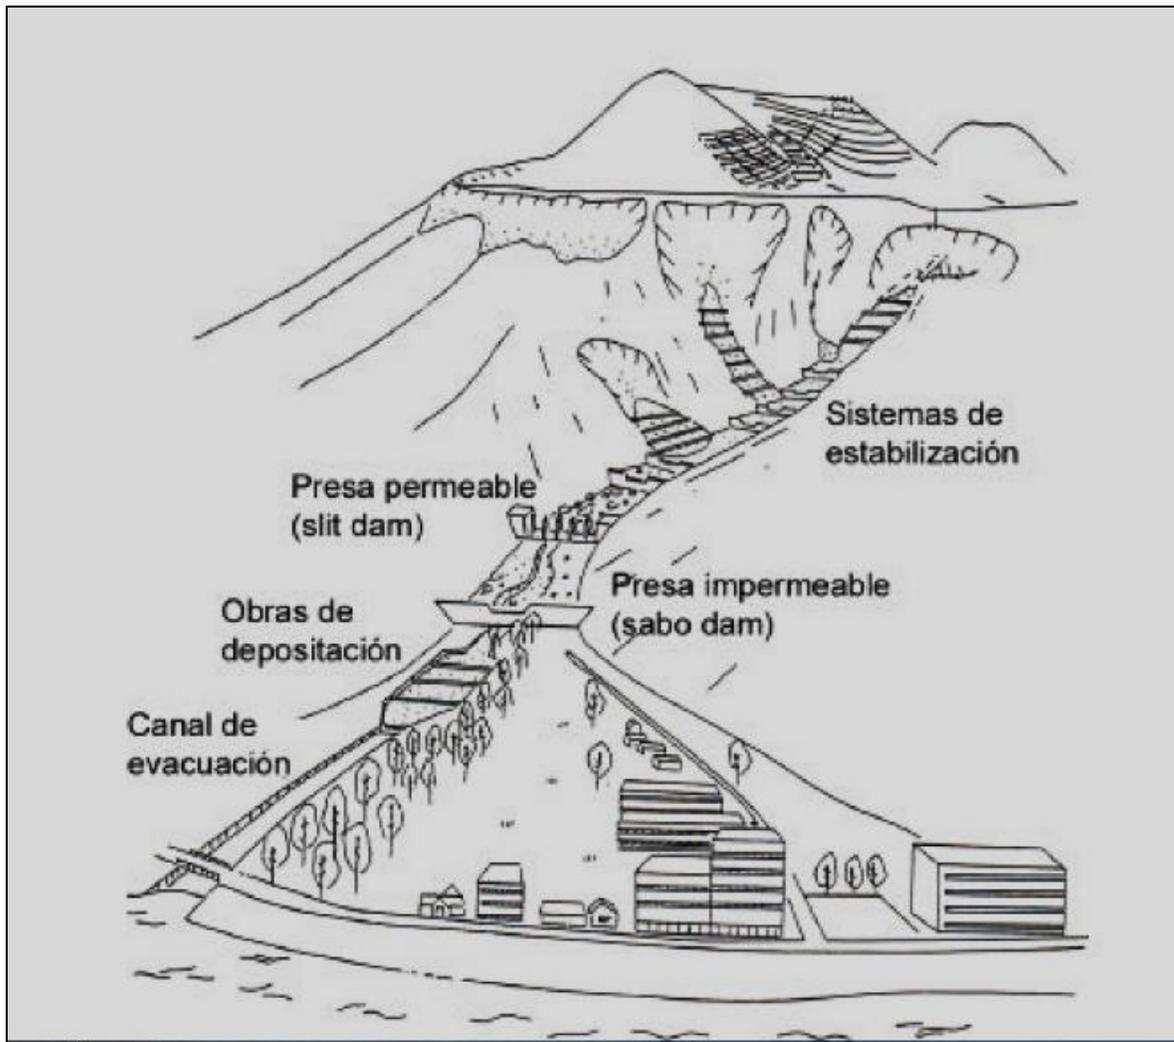
Figura 18. Combinación de distintas soluciones que pueden utilizarse contra flujo de detritos (Seminara y Tubino, 1992). Para ello se requiere de un análisis integral de la cuenca.

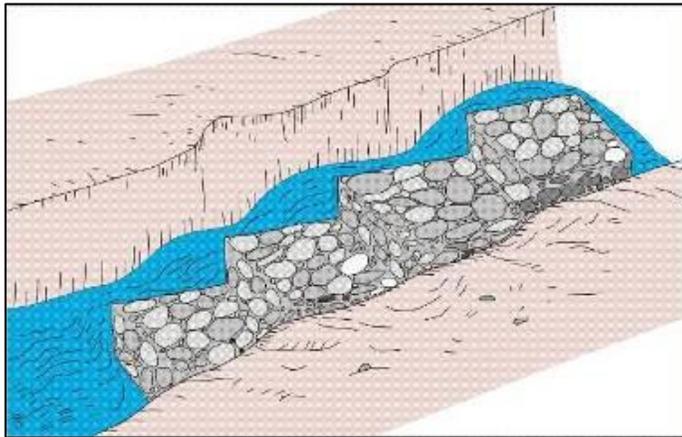
Figura 19. Gaviones para encauzar el lecho del río.

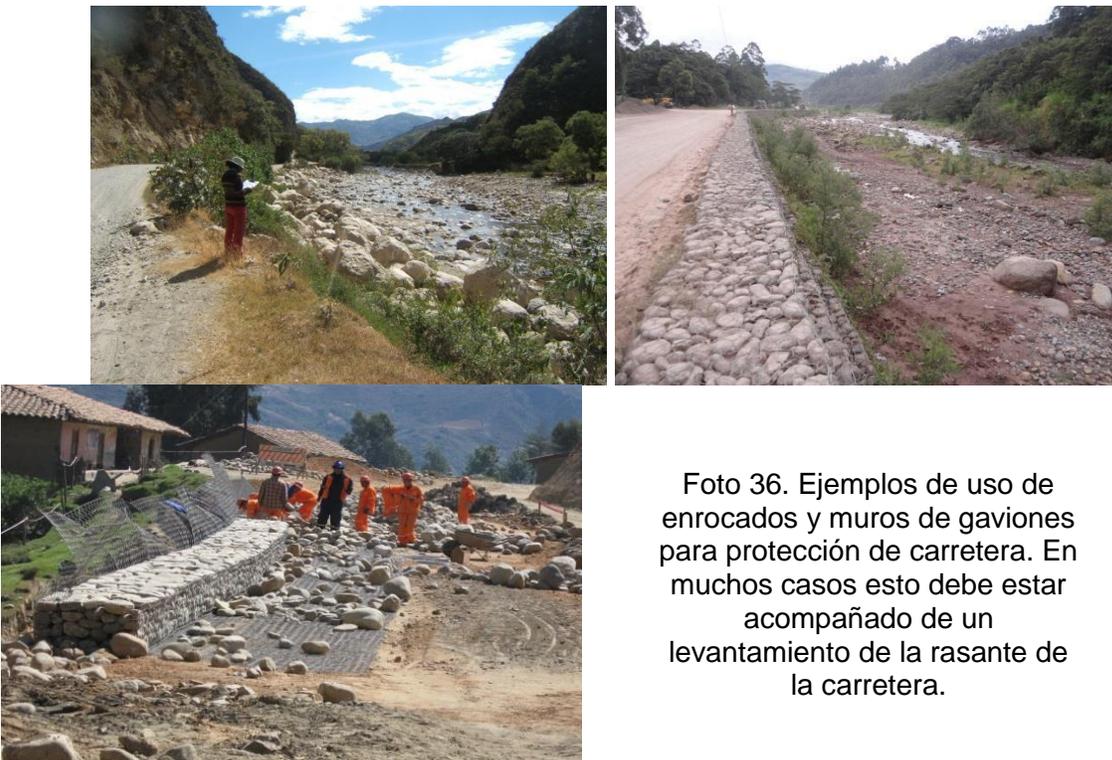
Foto 36. Ejemplos de uso de enrocados y muros de gaviones para protección de carretera. En muchos casos esto debe estar acompañado de un levantamiento de la rasante de la carretera.

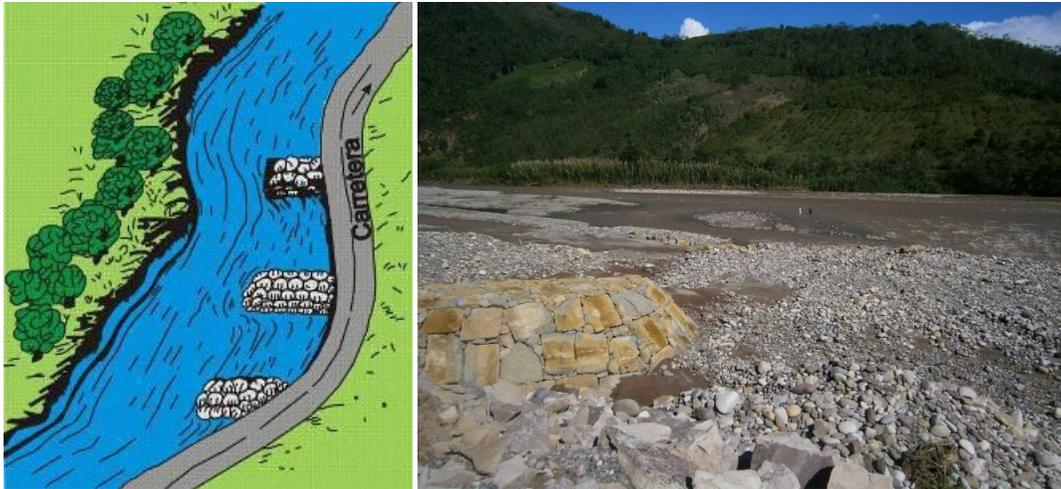
Figura 20 y foto 37. Espigones para proteger las terrazas fluviales.

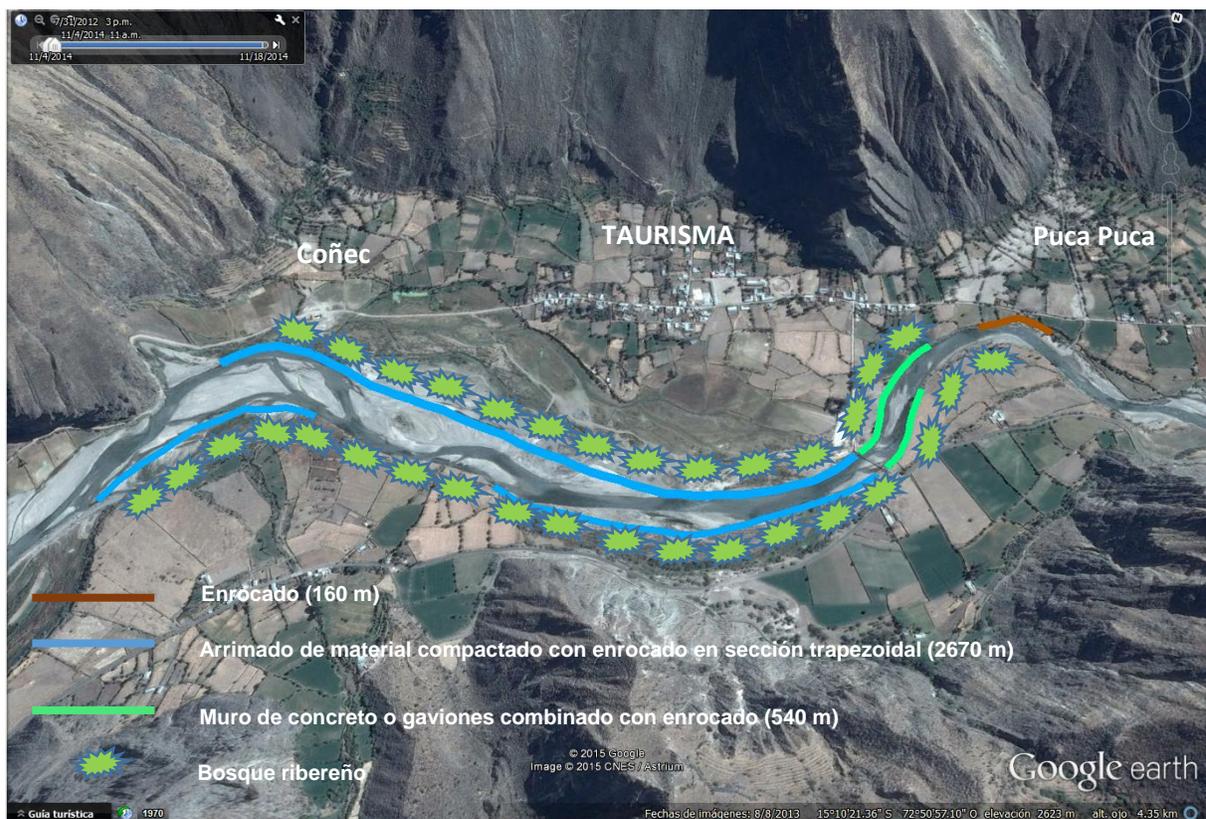
Figura 21. Figura esquemática de medidas a desarrollar contra inundaciones y erosión fluvial. Las longitudes estimadas son: 160 metros de enrocado en Puca Puca; 540 metros de muro de concreto combinado con enrocado, aguas arriba de puente peatonal; 1260 m (margen izquierda) y 1410 m (margen derecha) de arrimado de material compactado del lecho del río de sección trapezoidal, combinado con enrocado de talud húmedo⁷.
