# INFORME DE EVALUACIÓN DE RIESGOS ANTE DESLIZAMIENTOS ORIGINADO POR LLUVIAS INTENSAS EN EL CENTRO POBLADO DE SILLAPATA, DISTRITO DE SILLAPATA, PROVINCIA DE DOS DE MAYO, DEPARTAMENTO DE HUÁNUCO

Oficina Técnica de Defensa Civil de la Municipalidad Distrital de Sillapata

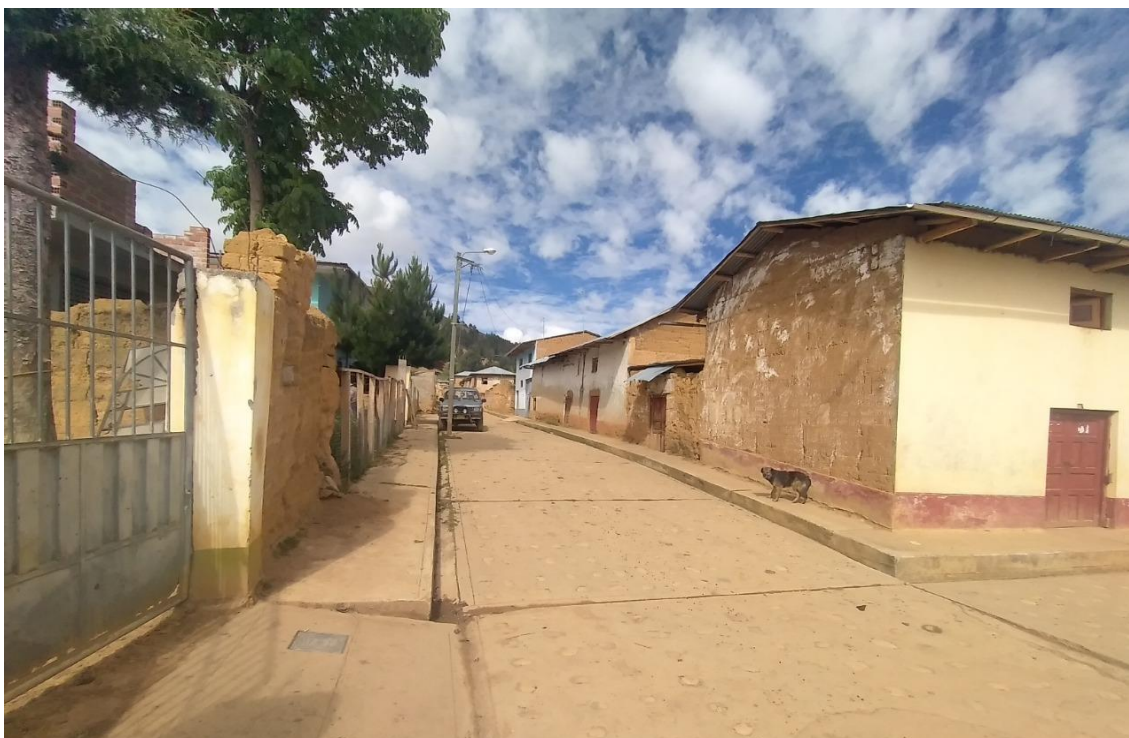
Fotografía N° 13- Estado actual del cruce entre el Jr. San Sebastian y Jr. Porvenir. Mz C (centro) y Manzana J (derecha, donde se encuentra el centro de salud colapsado).

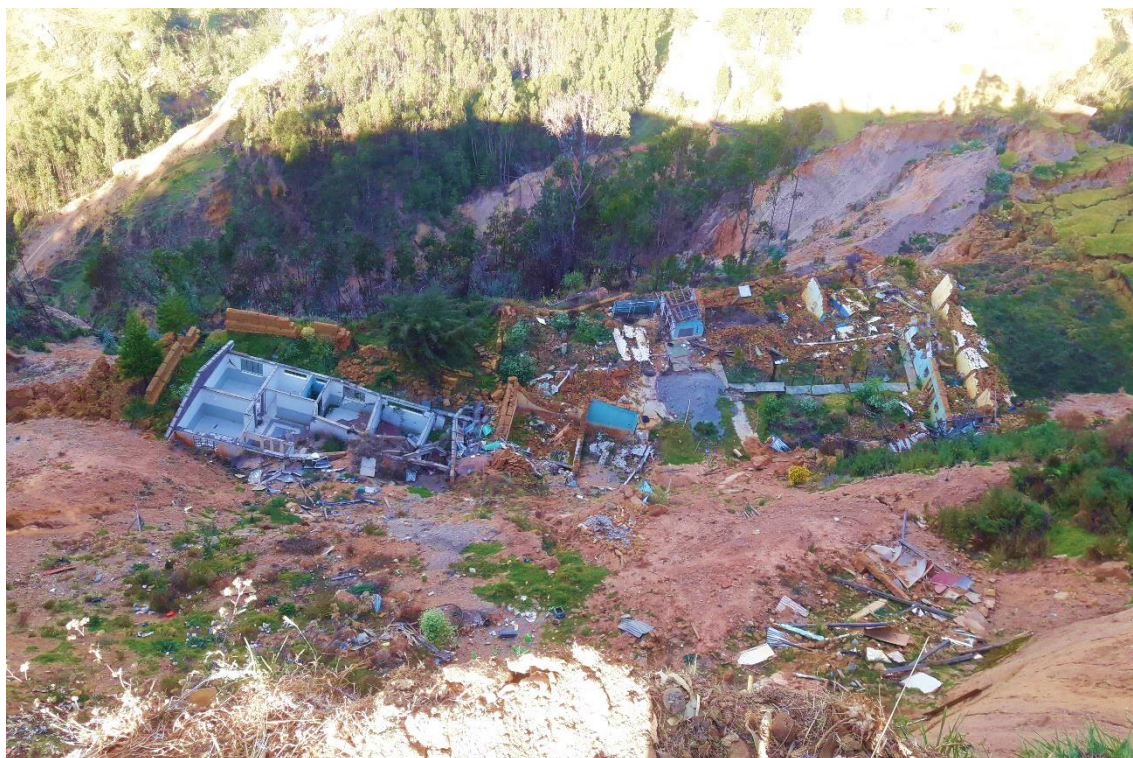
Fotografía N°14- Estado actual del Jr. Porvenir, Manzana J (izquierda, donde se encuentran las viviendas colapsadas) y Manzana D (derecha).

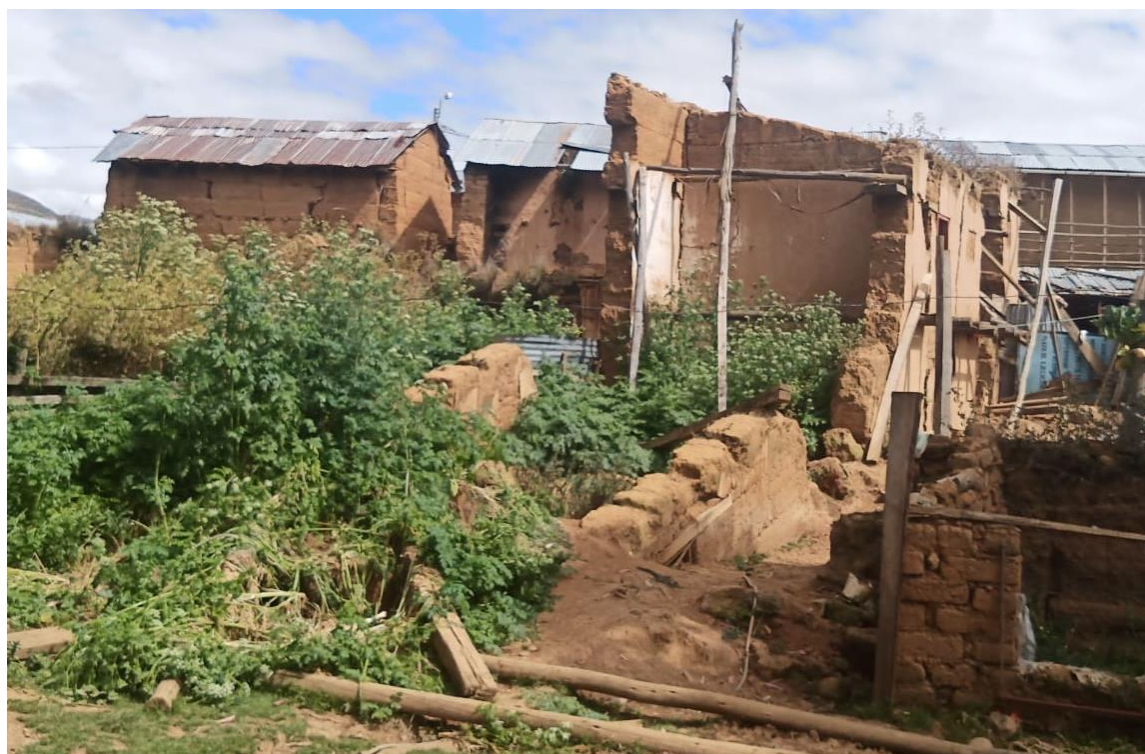
Fotografía N° 15- Estado actual de la zona norte de la Manzana J. Centro de Salud y porción de viviendas colapsadas por el deslizamiento.
