**Informe Técnico N° A7167**

# EVALUACIÓN DE PELIGROS GEOLÓGICOS DE LA COMUNIDAD CAMPESINA PATACOLCA

Región Cusco  
Provincia Quispicanchi  
Distrito Cusipata

Elaborado por la Dirección  
de Geología Ambiental y  
Riesgo Geológico del  
INGEMMET

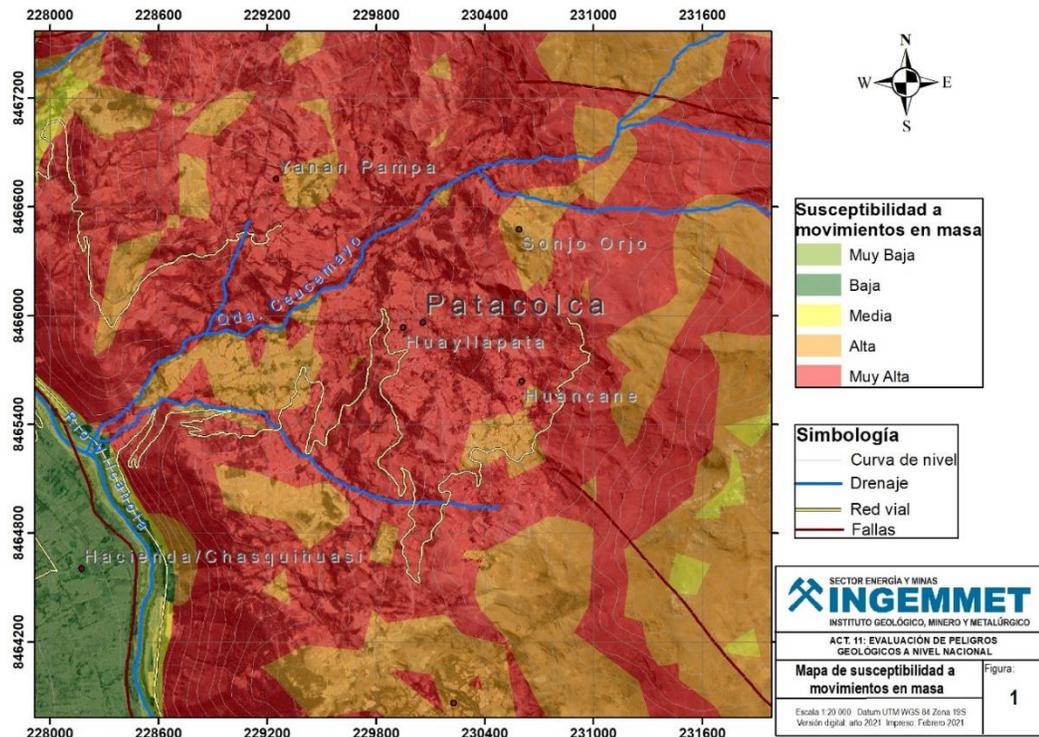
El estudio también realiza un análisis de susceptibilidad a movimientos en masa (escala 1: 500 000), el cual muestra a la comunidad de Patacolca en susceptibilidad Alta y Muy Alta (figura 1), además, se menciona como zona crítica a la confluencia del río Vilcanota con la quebrada Ceucemayo, donde se generan flujos de detritos.

Figura 1. Mapa de susceptibilidad a escala 1: 500 000 (Vílchez et al., 2020).

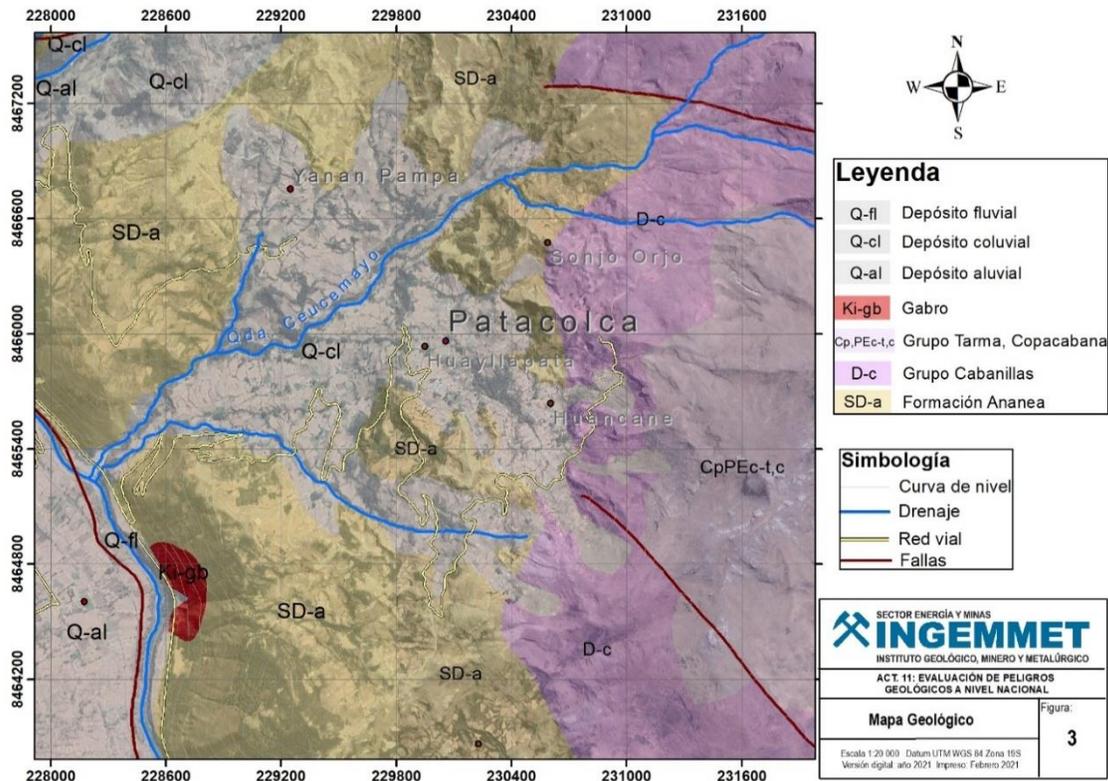
Las unidades litoestratigráficas que afloran en la zona inspeccionada y alrededores son de origen sedimentario, conformado por depósitos de edad Paleozoica hasta la actualidad; Localmente se identificaron depósitos coluviales, aluviales y fluviales (figura 3).

Figura 3. Mapa geológico de la zona de estudio.

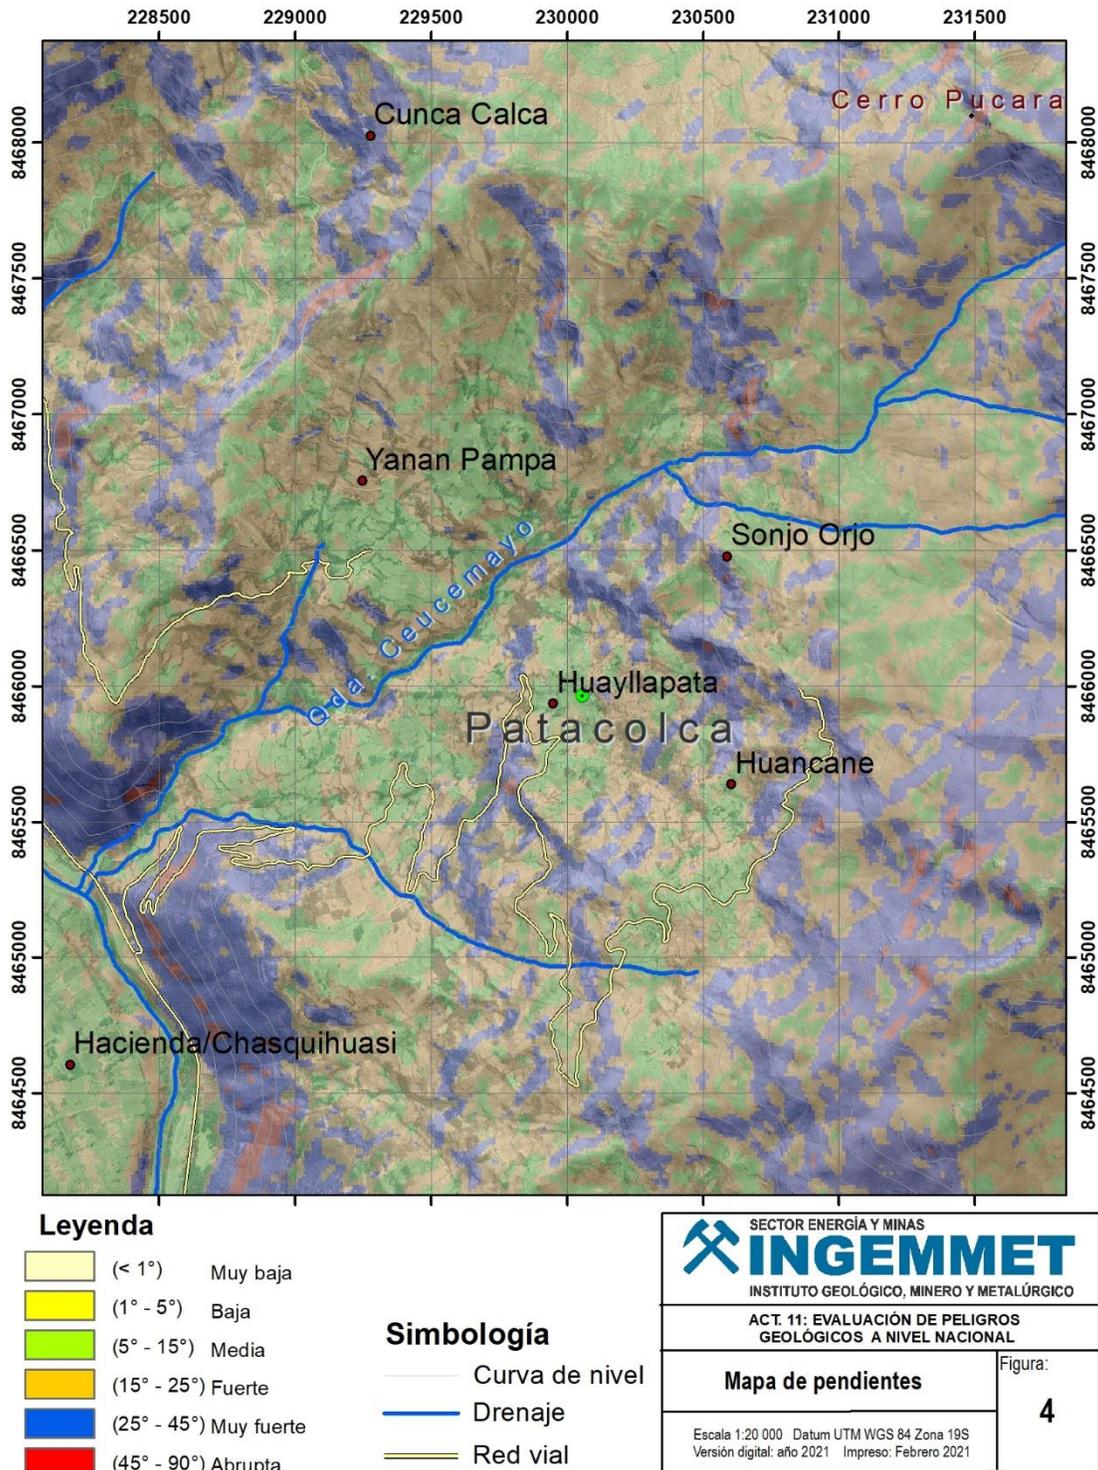
Las pendientes del terreno observadas en la zona inspeccionada van entre los rangos de terrenos medio (5° - 15°), fuerte (15° – 25°) a muy fuertes (25°- 45°). En el sector Huancané las pendientes del terreno son muy fuertes (25°- 45°), mientras que, en las partes medias a bajas de la quebrada, sectores Huayllapata y Yananpampa, van de medias (5° - 15°) a fuertes (15° – 25°); siendo las medias las de mayor extensión (figura 4).

Figura 4. Mapa de pendientes de la zona de estudio.

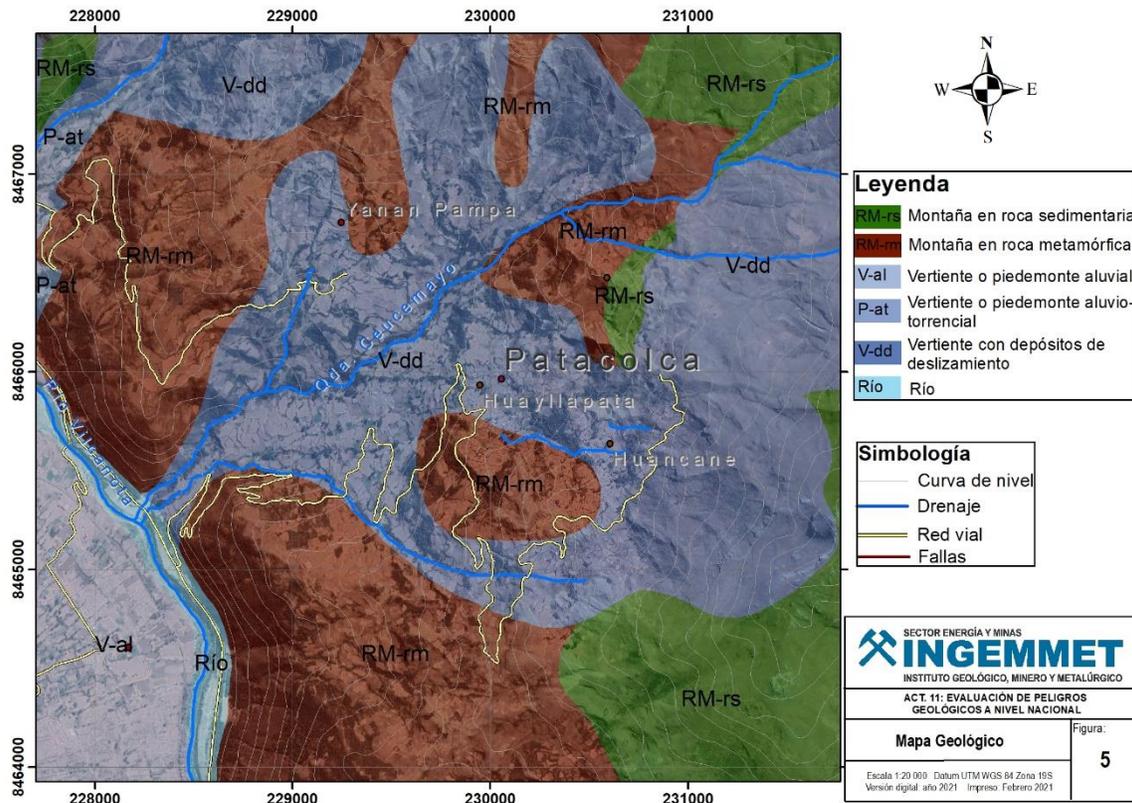
Figura 5. Mapa geomorfológico de la zona de estudio.

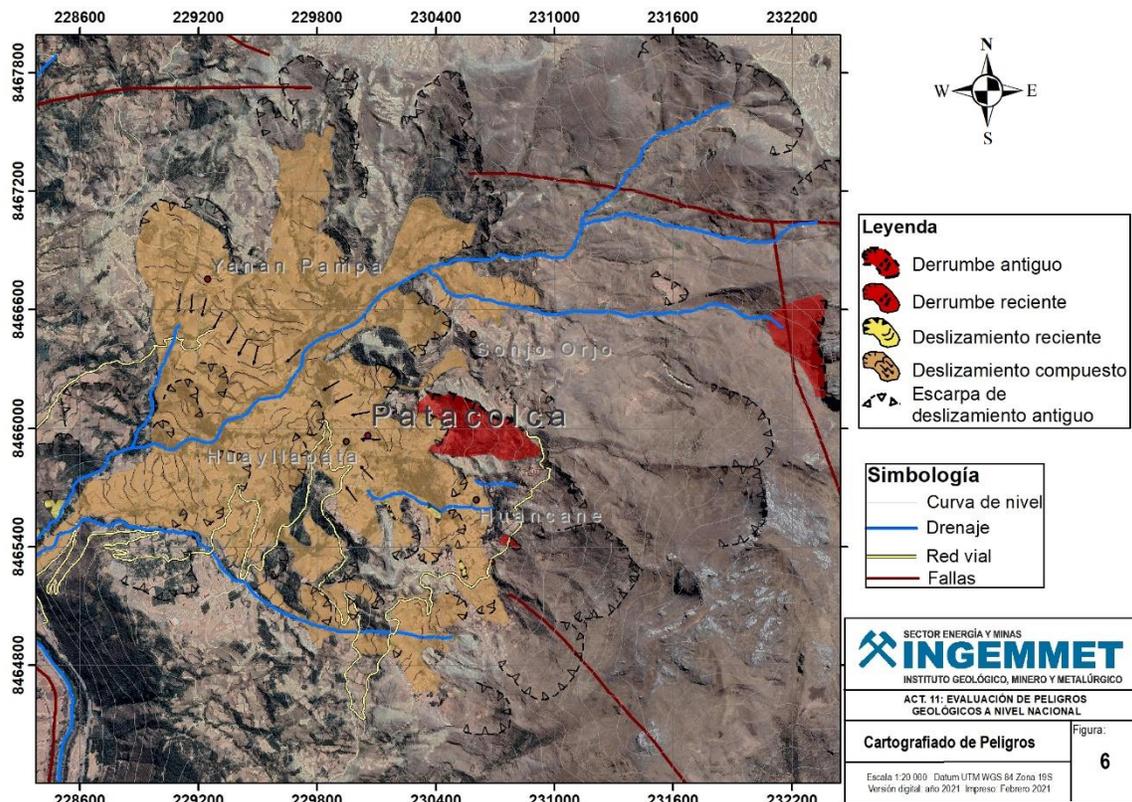
En la figura 6 se presenta el cartografiado de dichos procesos, caracterizados por deslizamientos compuestos, rotacionales y derrumbes.

Figura 6. Cartografía de peligros geológicos de la zona de estudio.

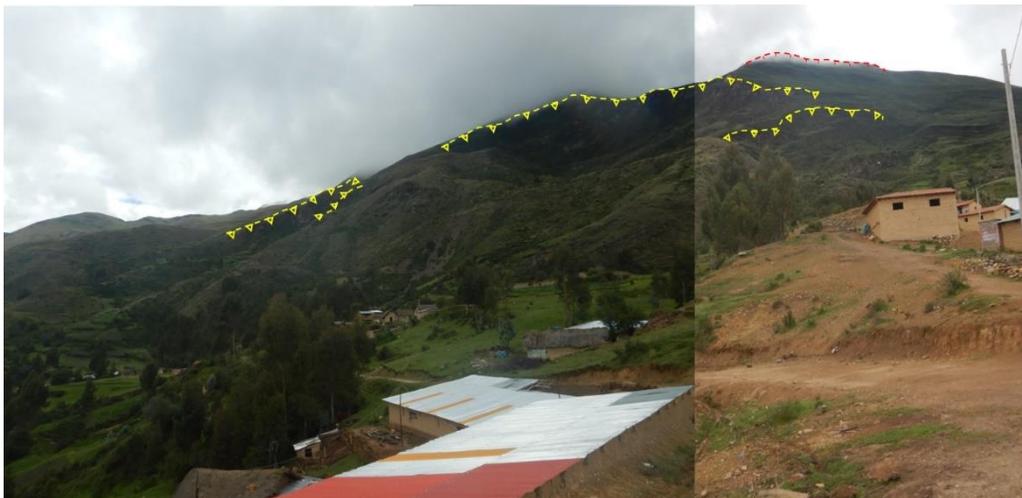
**Figura 7.** Vista panorámica que muestra eventos antiguos que modelaron la zona de estudio.

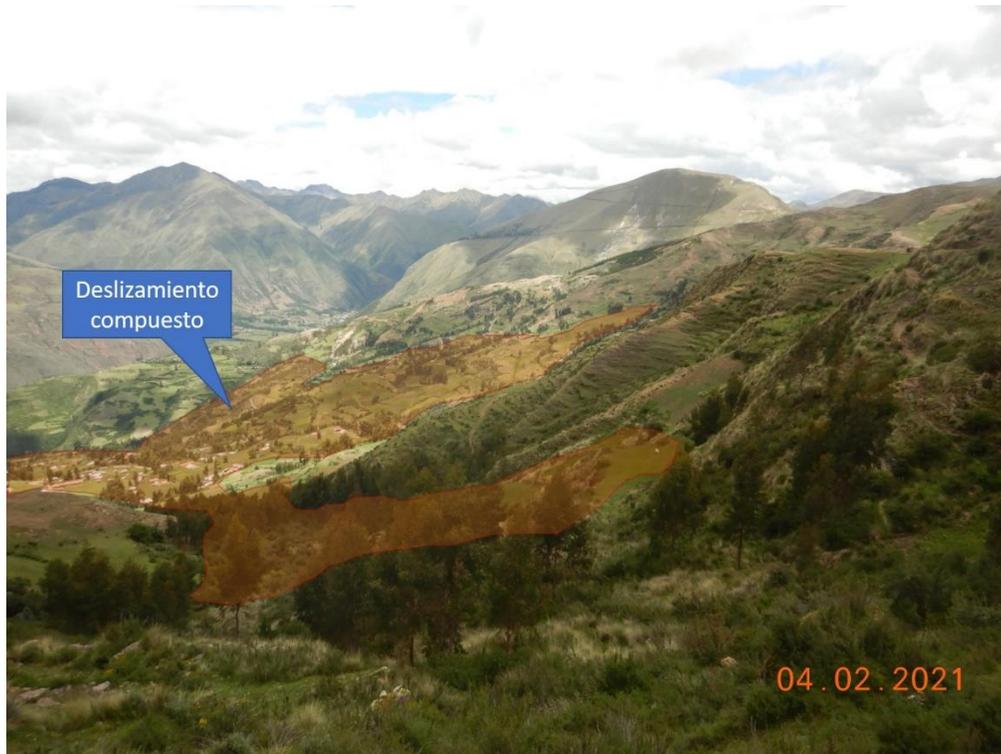
- Ancho promedio de los escarpes: 200 m
- Forma de las superficies de falla de los deslizamientos: mixto
- Diferencia de altura aproximada de la corona a la base del deslizamiento: 590 m
- Área del deslizamiento compuesto: 2,801,911m<sup>2</sup>

- Las reactivaciones en forma de deslizamientos rotacionales, presentan escarpes de 40 cm de altura en promedio.

**Figura 8.** Vista panorámica de la comunidad de Patacolca, se aprecia parte del cuerpo del deslizamiento compuesto.

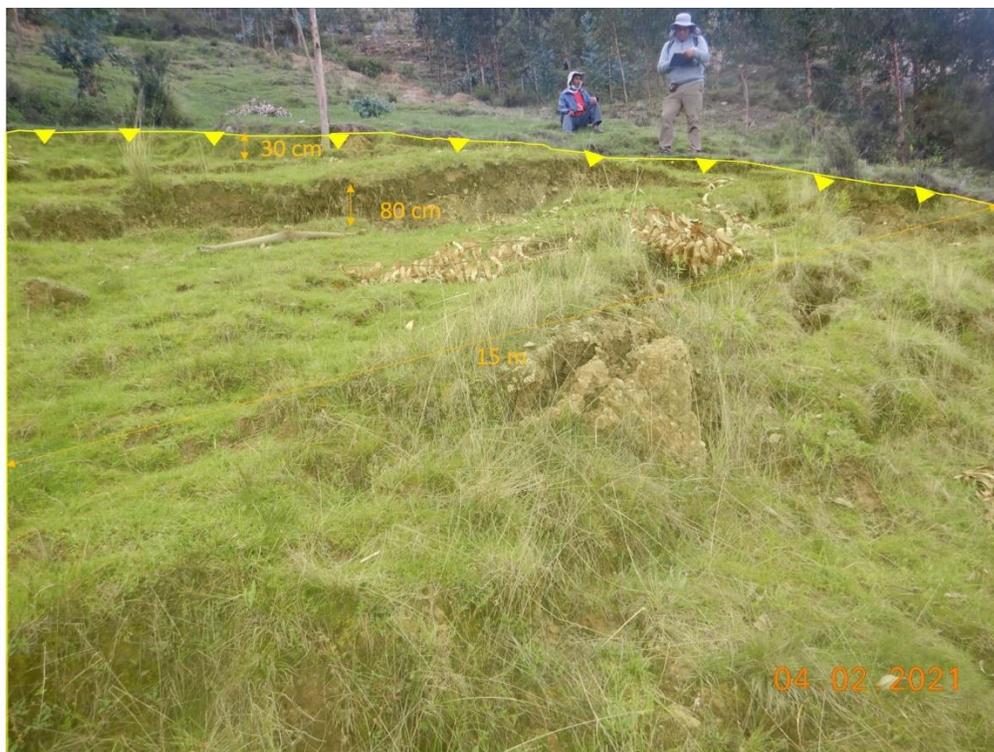
El deslizamiento rotacional reactivado, con pendiente aproximada de  $33^{\circ}$  afectó áreas agrícolas. Este evento tiene dirección N  $350^{\circ}$ , una escarpa principal con longitud de 15 m y salto de 30 cm y la distancia de la cabecera (escarpa principal) al pie del deslizamiento es 30 m, dentro del cuerpo se aprecia grietas con escarpes secundarios con saltos hasta 80 cm (figura 9).

- Reactivación en forma de deslizamiento rotacional.
- Escarpa con longitud de 15 m y salto de 30 cm.
- Dirección del movimiento N  $350^{\circ}$ .
- Pendiente del terreno  $33^{\circ}$ .
- La forma del cuerpo del deslizamiento es curva.
- Ocasionó daños en áreas de cultivo.

**Figura 9.** Vista tomada en coordenadas E 230191; N 8465537. Muestra el deslizamiento rotacional que afecta área agrícola.

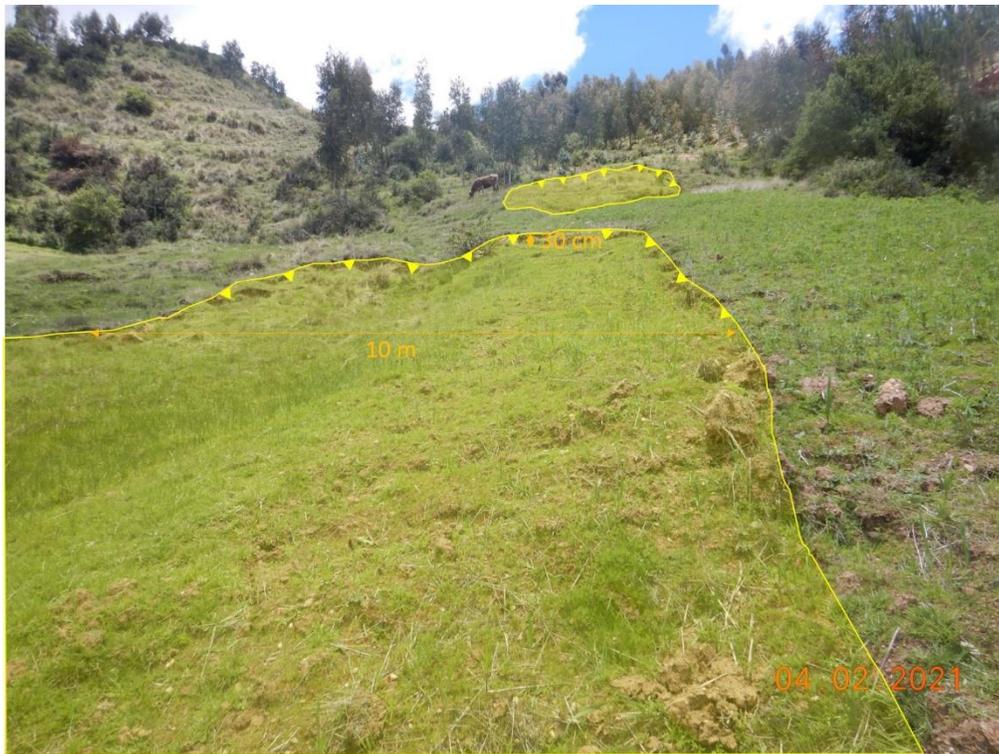
Coordenada UTM 230185 E; 8465549 N

- Reactivación en forma de deslizamiento rotacional.
- Escarpe con salto de 30 cm.
- Dirección del movimiento N 350°.
- Pendiente del terreno 33°.
- La forma del cuerpo del deslizamiento es curva, además se aprecia un canal al pie del deslizamiento.
- Ocasionó daños en áreas de cultivo.

**Figura 10.** Vista tomada en coordenadas E 230172; N 8465566. Muestra la ubicación de la reactivación de los deslizamientos, que afectan áreas agrícolas.

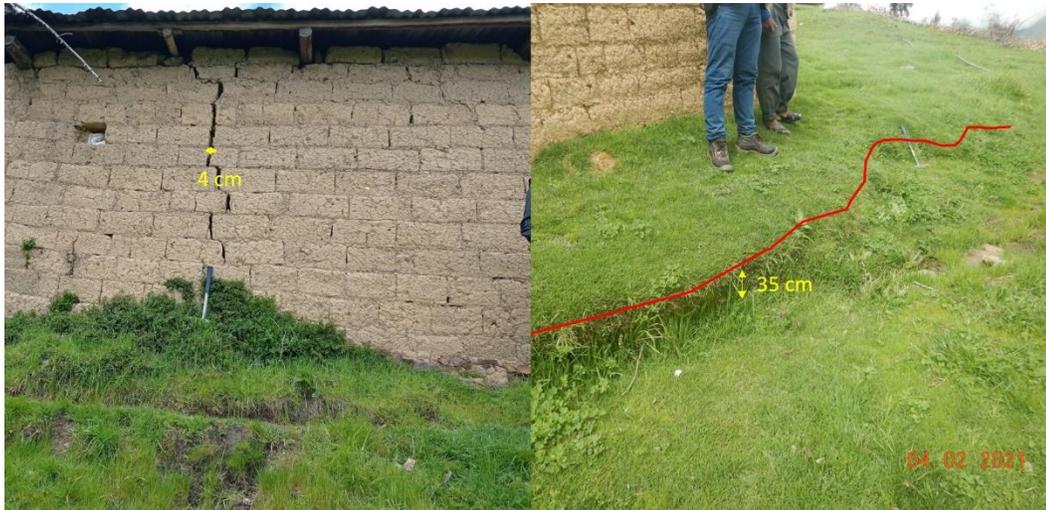
Coordenada UTM 230326 E; 8465343 N, el terreno presenta agrietamiento por la reactivación de un deslizamiento, con desnivel hasta de 35 cm de altura, con dirección de desplazamiento N40° y pendiente del terreno es 15° aproximadamente. Ocasiónó rajaduras en el muro de la vivienda adyacente (figura 11).

- Reactivación en forma de deslizamiento rotacional.
- Grieta con salto de hasta 35 cm.
- Dirección del movimiento N 40°.
- Pendiente del terreno 15°.
- La forma del cuerpo del deslizamiento es alargada.
- Ocasiónó rajaduras en los muros de la vivienda adyacente.

**Figura 11.** Vista tomada en coordenadas E 230325; N 8465342. Muestra vivienda con pared agrietada producto de la reactivación de deslizamiento con asentamiento del terreno de 35 cm de altura.

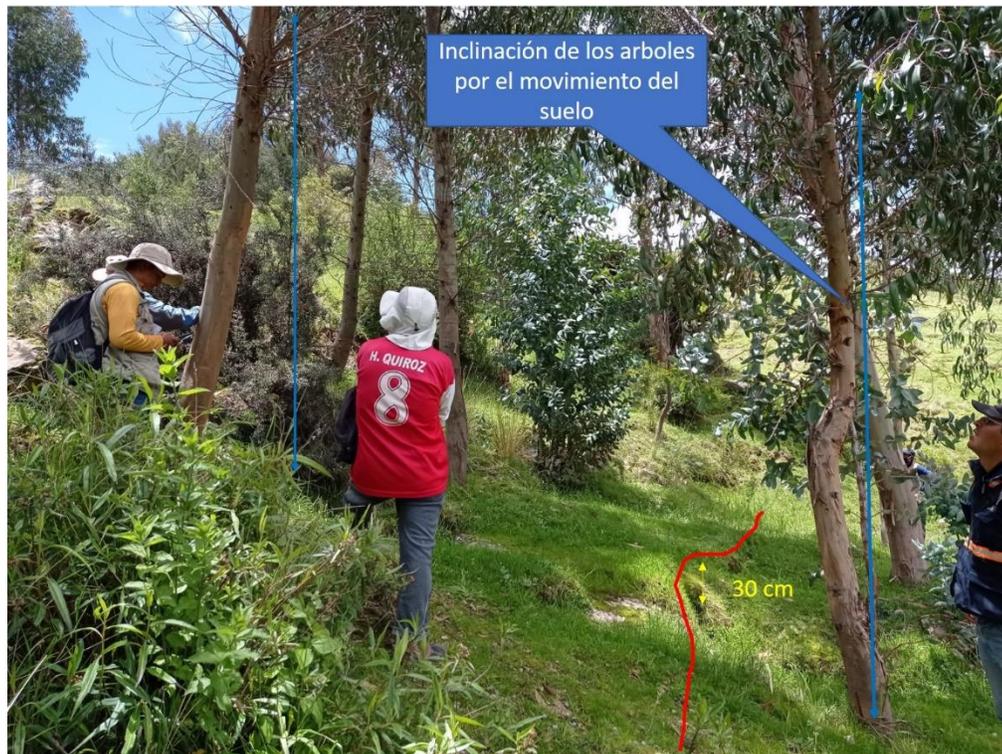
En coordenada UTM 230417 E; 8465556 N, se apreció otra reactivación de deslizamiento con 100 m de ancho y grietas con desniveles de hasta 30 cm de altura. (figura 12).

- Reactivación en forma de deslizamiento rotacional.
- Grieta con salto de 30 cm.
- Dirección del movimiento N 220°.
- Pendiente del terreno 13°.
- La forma del cuerpo del deslizamiento es alargada.
- Ocasionó daños en canales de regadío.

**Figura 12.** Vista tomada en coordenadas E 230419; N 8465566. Muestra la reactivación de deslizamiento con grieta y desnivel del terreno de 30 cm de altura, además se observa que los árboles tienen inclinaciones a causa de estos movimientos.

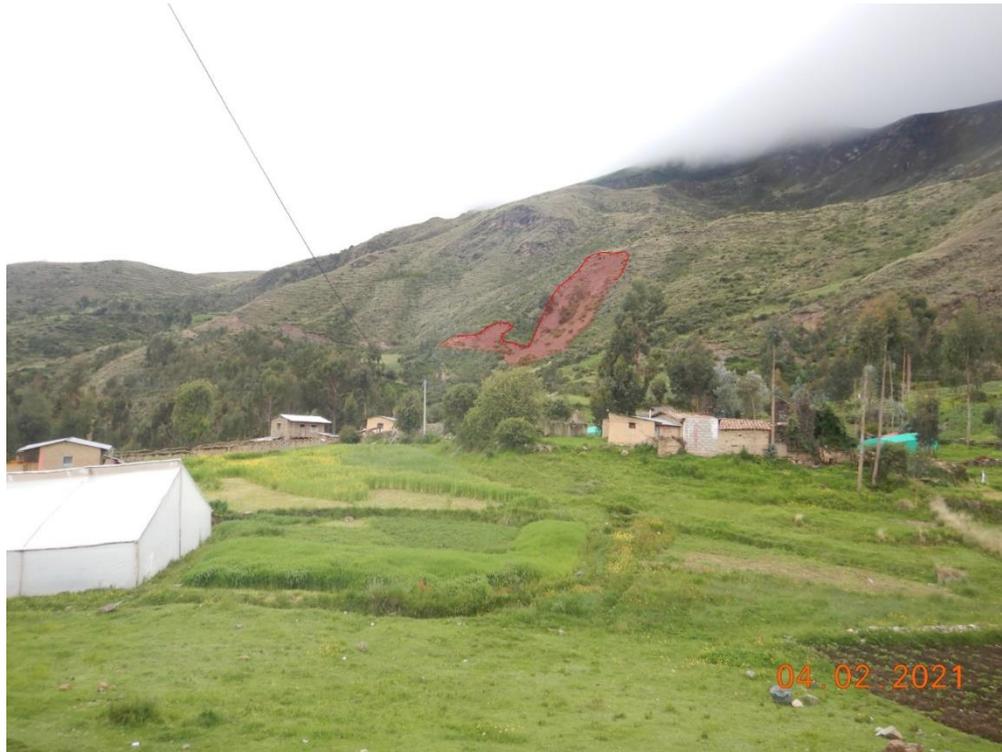
En la parte alta de la quebrada, dentro del sector Huancané, se apreció derrumbes que afectaron la vía carrozable (al momento de la inspección se encontraba interrumpida) que conducía al sector Sonjo Orjo, ubicado en la parte alta. En este sector se aprecian afloramientos de pizarras y esquistos del Grupo Cabanillas, estos materiales son susceptibles a generar derrumbes, por encontrarse muy fracturado y ser parte del cuerpo de un movimiento en masa antiguo.

- Reactivación en forma de derrumbe.
- Ancho promedio de la zona de arranque 15 m.
- Dirección del movimiento N 300°.
- Diferencia de altura de la corona a la base del derrumbe 40m.
- La forma del cuerpo del deslizamiento es cóncava.
- Ocasionó bloqueos en trocha vecinal.

**Figura 13.** Muestra un derrumbe por donde pasa una vía el cual se encuentra afectada.

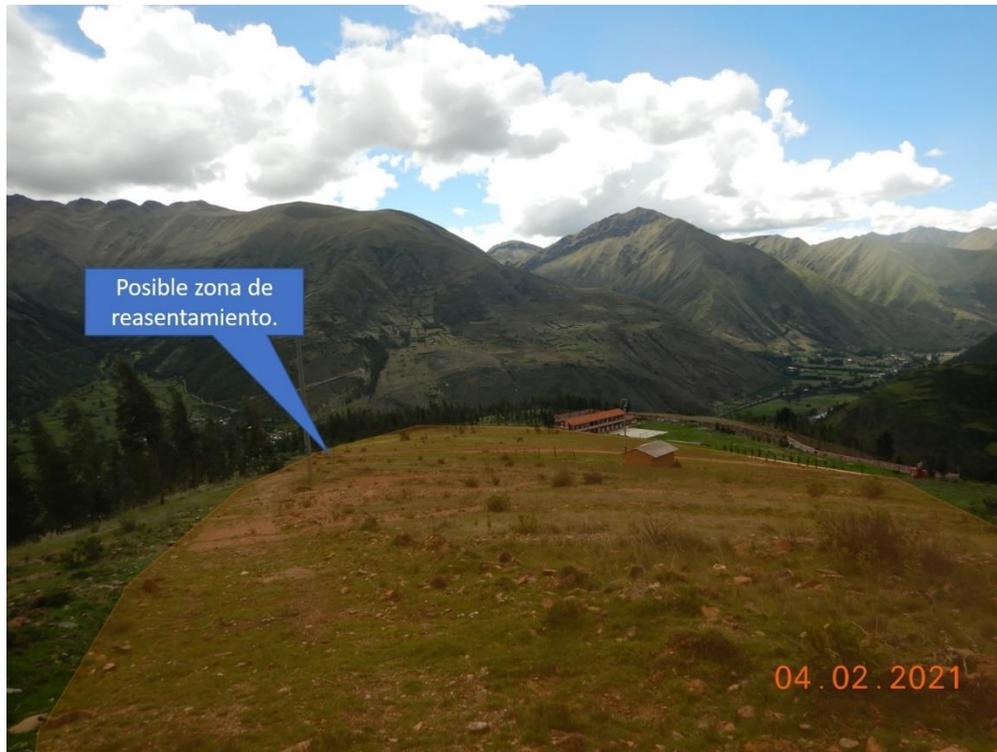
La zona propuesta se ubica sobre la Formación Ananea, compuesta por rocas de origen metamórfico como pizarras y esquistos pizarrosos muy fracturado y ligera a moderadamente meteorizada.

Se tiene procesos de erosión de laderas recientes, que se encuentran en la parte alta de la carretera que va de Patacolca hacia la Institución Educativa Inicial, estos procesos se dan por la tala excesiva de la cobertura vegetal, que protegía al suelo de la infiltración y la escorrentía sobre la superficie.

**Figura 14.** Vista tomada en coordenadas E 229322; N 8464927. Zona de reubicación de la comunidad campesina de Patacolca.

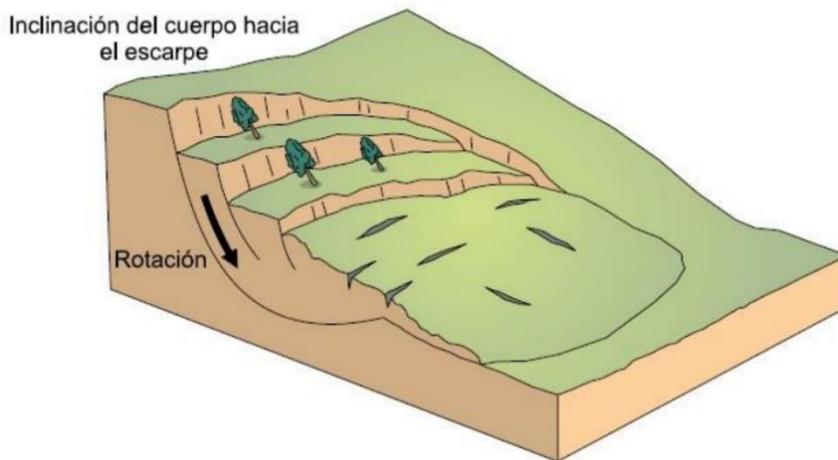
Es rotacional si el movimiento lo hace en una superficie de falla curva y cóncava (figura 15), su forma se caracteriza por tener escarpe principal profundo y una contrapendiente de la superficie de la cabeza del deslizamiento hacia el escarpe principal, la deformación interna de la masa desplazada es usualmente poca, debido al mecanismo rotacional que es auto-deslizante (PMA: GCA, 2007).

**Figura 15.** Esquema de un deslizamiento rotacional indicando los rasgos morfológicos característicos.

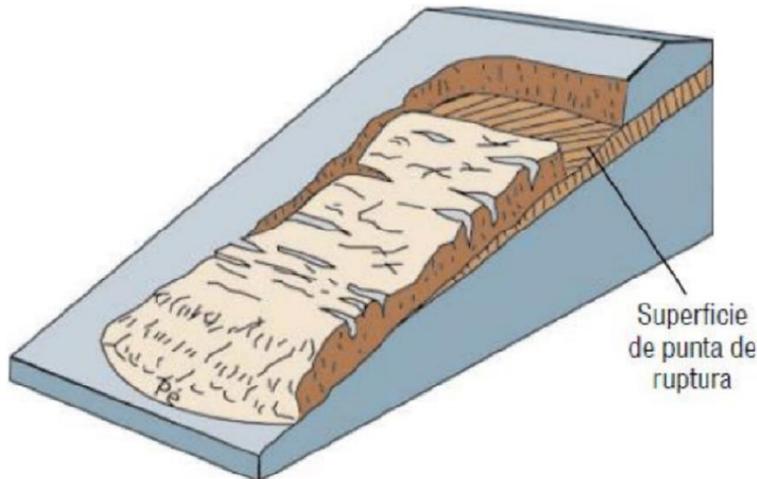
Es traslacional si el movimiento se da a lo largo de una superficie de falla plana (figura 16) estos movimientos suelen ser más superficiales y su desplazamiento discurre a lo largo de la discontinuidad (PMA: GCA, 2007).

**Figura 16.** Esquema de un deslizamiento traslacional indicando los rasgos morfológicos característicos.

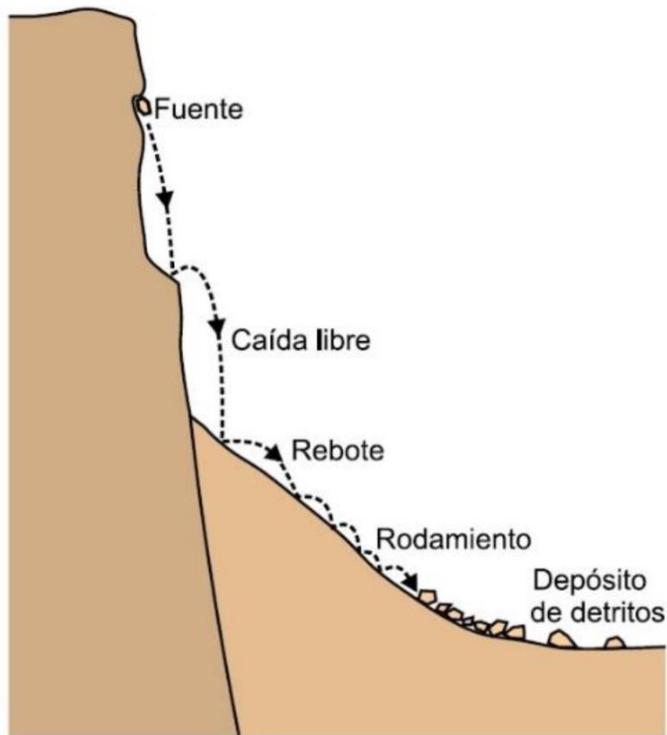
Son movimientos en masa en el cual uno o varios bloques de roca se desprenden de una ladera sin que a lo largo de la superficie ocurra desplazamiento cortante, el material cae desplazándose principalmente realizando rodamientos (figura 17) en zonas con pendiente escarpada este movimiento es rápido y a veces extremadamente rápido (PMA: GCA, 2007), además cuando las ciadas no tienen una forma definida se le denomina derrumbes.

**Figura 17.** Esquema de caída de detritos en zona de pendientes pronunciadas.
