INFORME DE EVALUACIÓN DE RIESGO ORIGINADO POR FLUJO DE DETRITOS EN LA COMUNIDAD DE TUPAC AMARU II DEL CENTRO POBLADO PUERTO MAYO DEL DISTRITO DE PICHARI, PROVINCIA DE LA CONVENCION, REGION CUSCO:

MUNICIPALIDAD DISTRITAL DE PICHARI

JUNIO - 2021

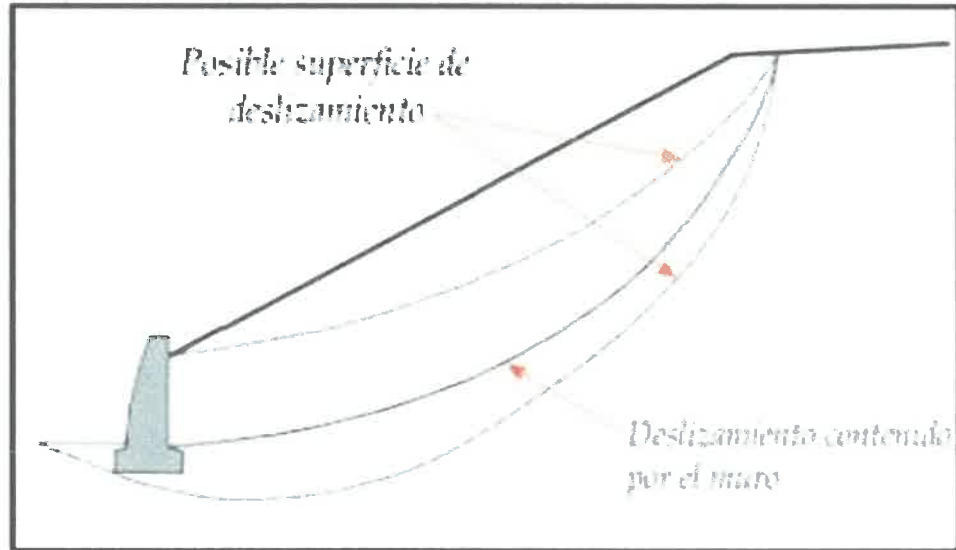
Imagen N° 11: contención de un deslizamiento mediante un muro fuente: INGEMMET, 2020

actuar puede tener varios inconvenientes. En primer lugar, la construcción del muro exige cierta excavación en el pie del talud, lo cual favorece la inestabilidad hasta que el muro esté completamente instalado. Por otra parte, el muro no puede ser capaz de evitar posibles deslizamientos por encima o por debajo del mismo.

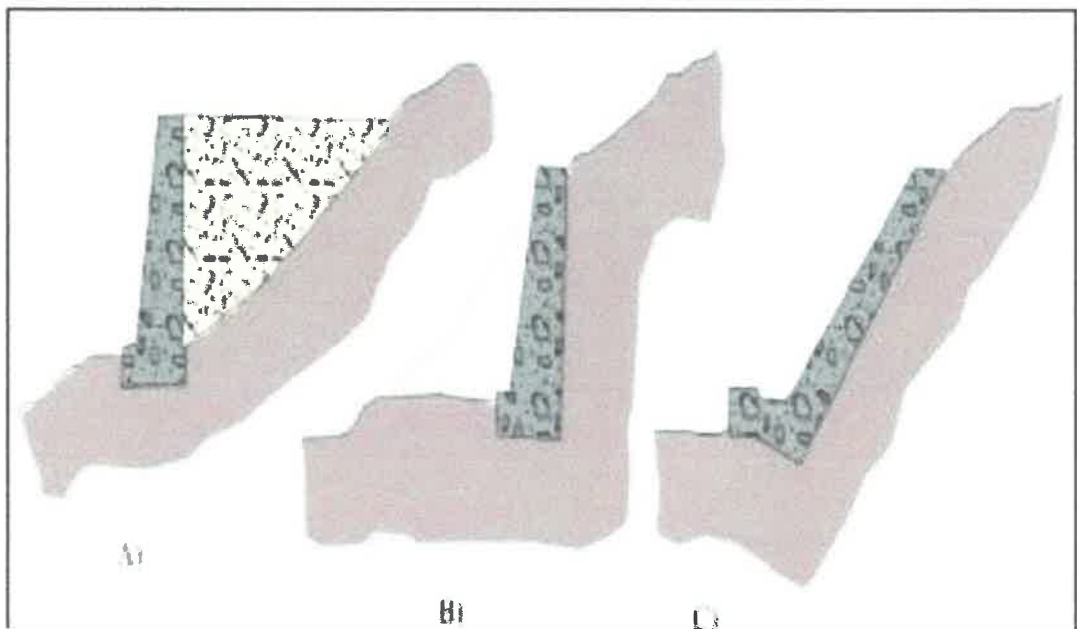
Imagen N° 13: a) muro de sostenimiento b) muro de contención c) muro de revestimiento, fuente: INGEMMET, 2020.

Una contención solo puede sostener una longitud determinada de deslizamiento ya que en caso contrario el deslizamiento sobrepasa al muro. Cuando quieran sujetarse deslizamientos más largos, debe recurrirse a un sistema de muros o a otros de los procedimientos expuestos. Por todo ello, en taludes con signos evidentes de inestabilidad puede ser más apropiado realizar el muro con objeto de retener un relleno estabilizador. En desmontes y terraplenes en los que la falta de espacio impone taludes casi verticales, el empleo de muros resulta casi obligado. Este es un caso frecuente en la construcción de vías de transporte. En ocasiones, como en el caso de un desmonte en una ladera, puede resultar más económica la construcción de un muro, frente al coste de sobre excavación requerido si aquel no se realiza. La construcción de un muro es generalmente una operación cara. A pesar de ello, los muros se emplean con frecuencia pues en muchos casos son la única solución viable. Los muros se pueden clasificar en tres grupos, en la figura 13 se detalla:

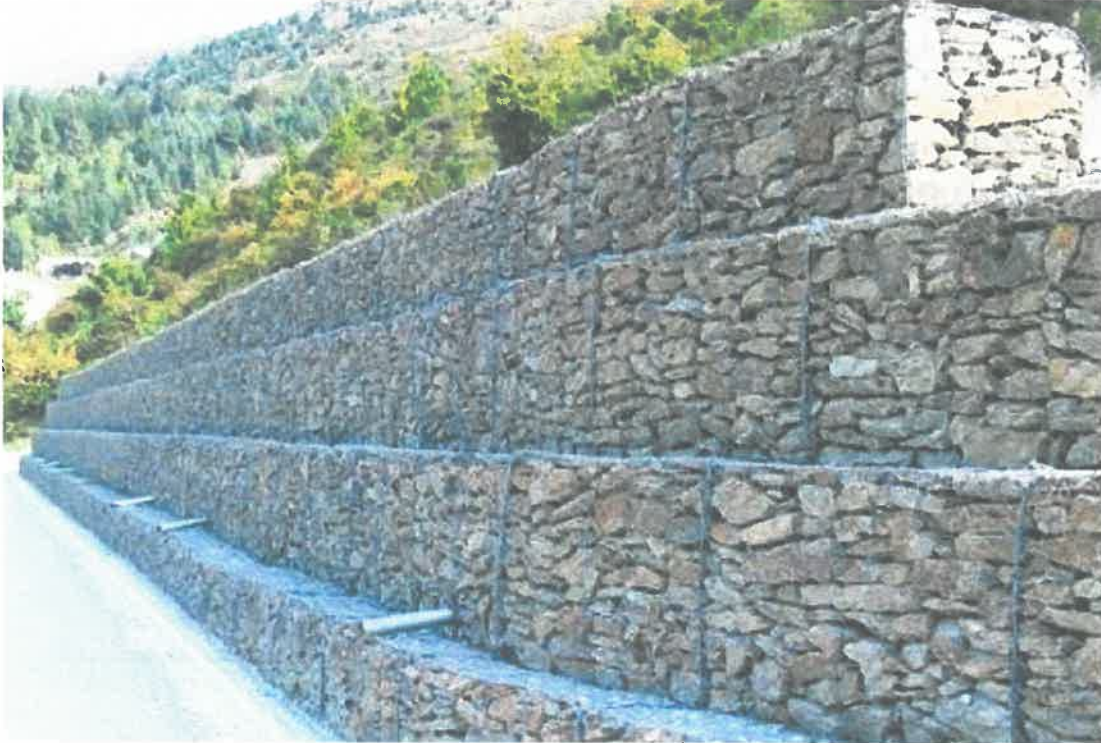
Imagen N° 14: gaviones para encausar la quebrada y evitar daños a la población.

aumentar la capacidad de tránsito en el cauce de la carga sólida y líquida durante las crecidas y limpiar el cauce.

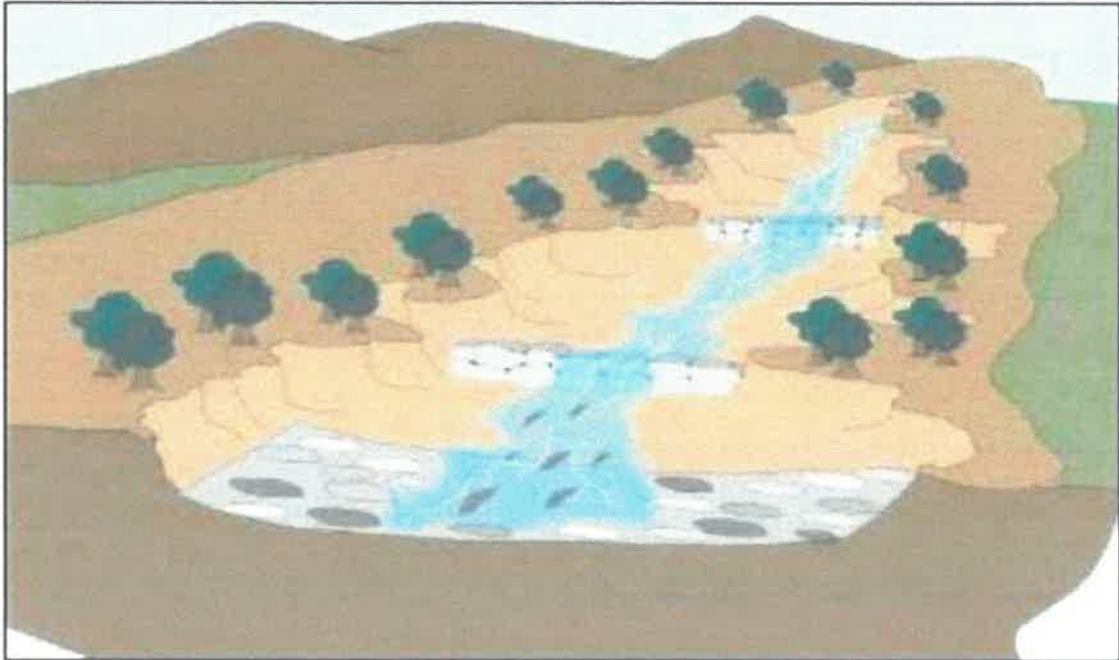
Imagen N°. 16 Presas de sedimentación escalonada para controlar la fuerza destructiva de los huaicos Fuente: INGEMMET, 2020

- Carreteras y otras vías de comunicación para el acceso al sistema de defensa, que permita el tránsito de personas y equipos durante las operaciones de defensa o para los trabajos de mantenimiento.
- Reparación de los terraplenes, el mantenimiento de la capacidad de los cursos de agua mediante el dragado y limpieza, y la conservación de las esclusas compuertas y otros equipos.
- Construir presas transversales de sedimentación escalonada para controlar las fuerzas de arrastre de las corrientes de cursos de quebradas que acarrean grandes cantidades de sedimentos durante periodos de lluvia excepcional. Cuya finalidad es reducir el transporte de sedimentos gruesos. (Imagen N° 16).
