"ESTUDIO DE EVALUACION DE RIESGOS ORIGINADOS POR FENOMENOS NATURALES: POR FLUJO DE DETRITOS EN LA COMUNIDAD NATIVA DE UNION SANTA FE - DISTRITO DE PICHARI- PROVINCIA LA CONVENCION - DEPARTAMENTO DE CUSCO".

AGOSTO - 2021

EMPRESA DE SERVICIOS GENERALES CURESU S.R.L.

ARQ. LUIS A. PASSALACQUA AGUIRRE

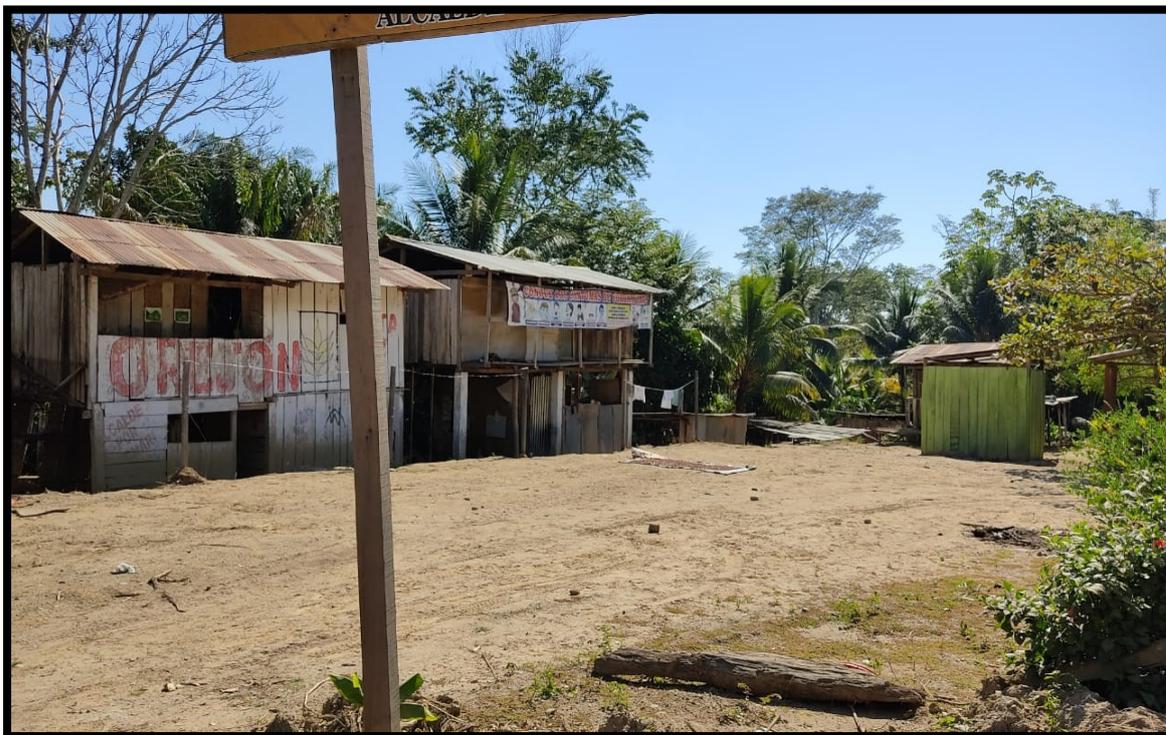
Fotografía N° 1: las características de las Viviendas de la comunidad nativa Unión Santa Fe, son de material predominante de madera y/o triplay en las paredes exteriores.

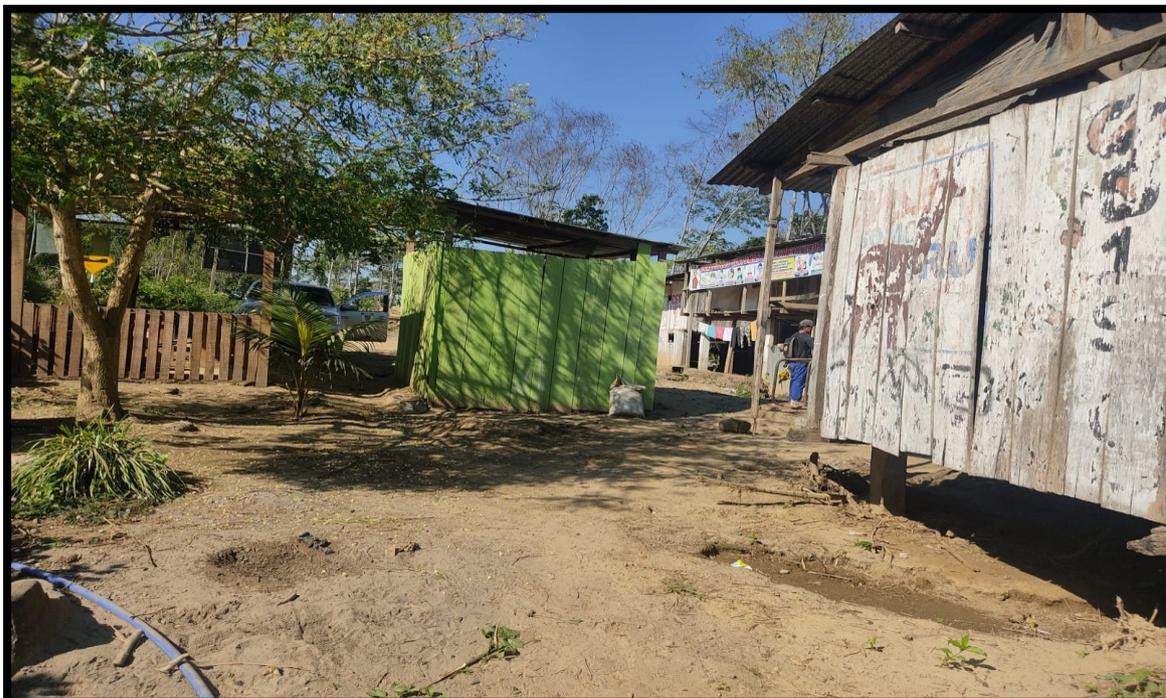
Fotografía N° 2: Viviendas construidas con materiales predominante en paredes exteriores como madera y/o triplay.

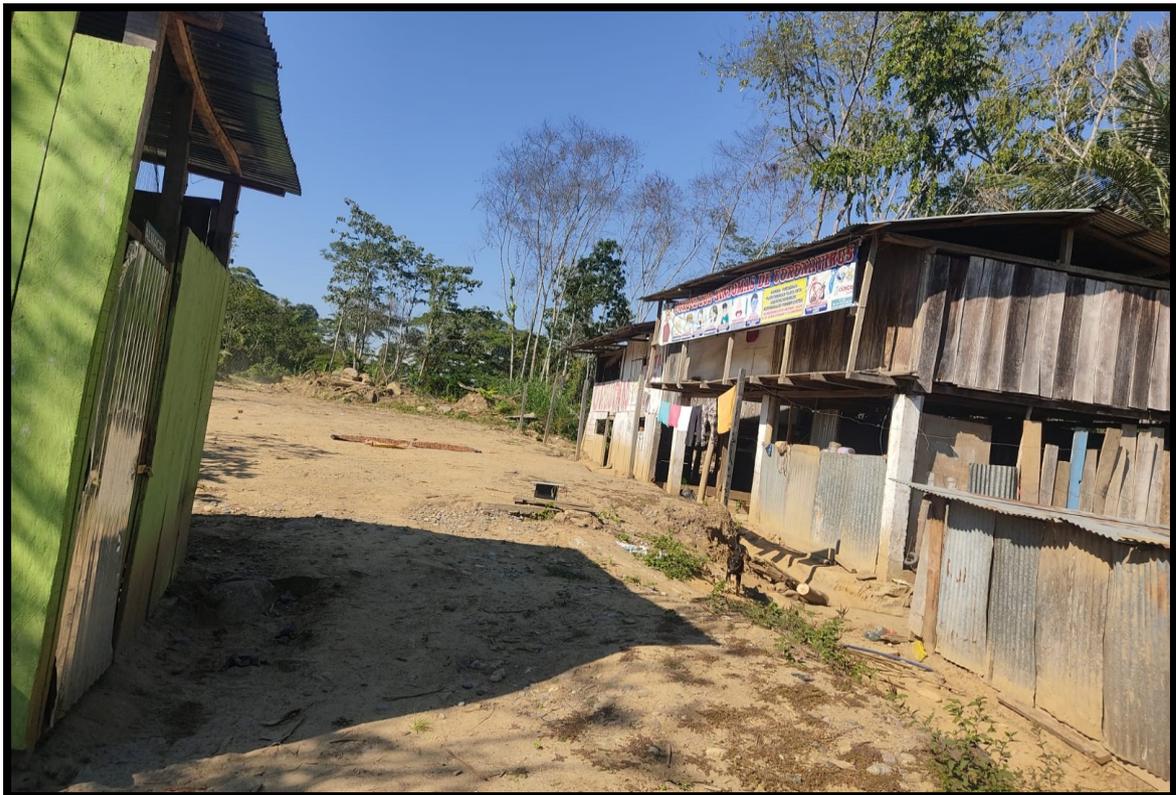
Fotografía N° 3: Muestra el material predominante en los techos con planchas de calamina .

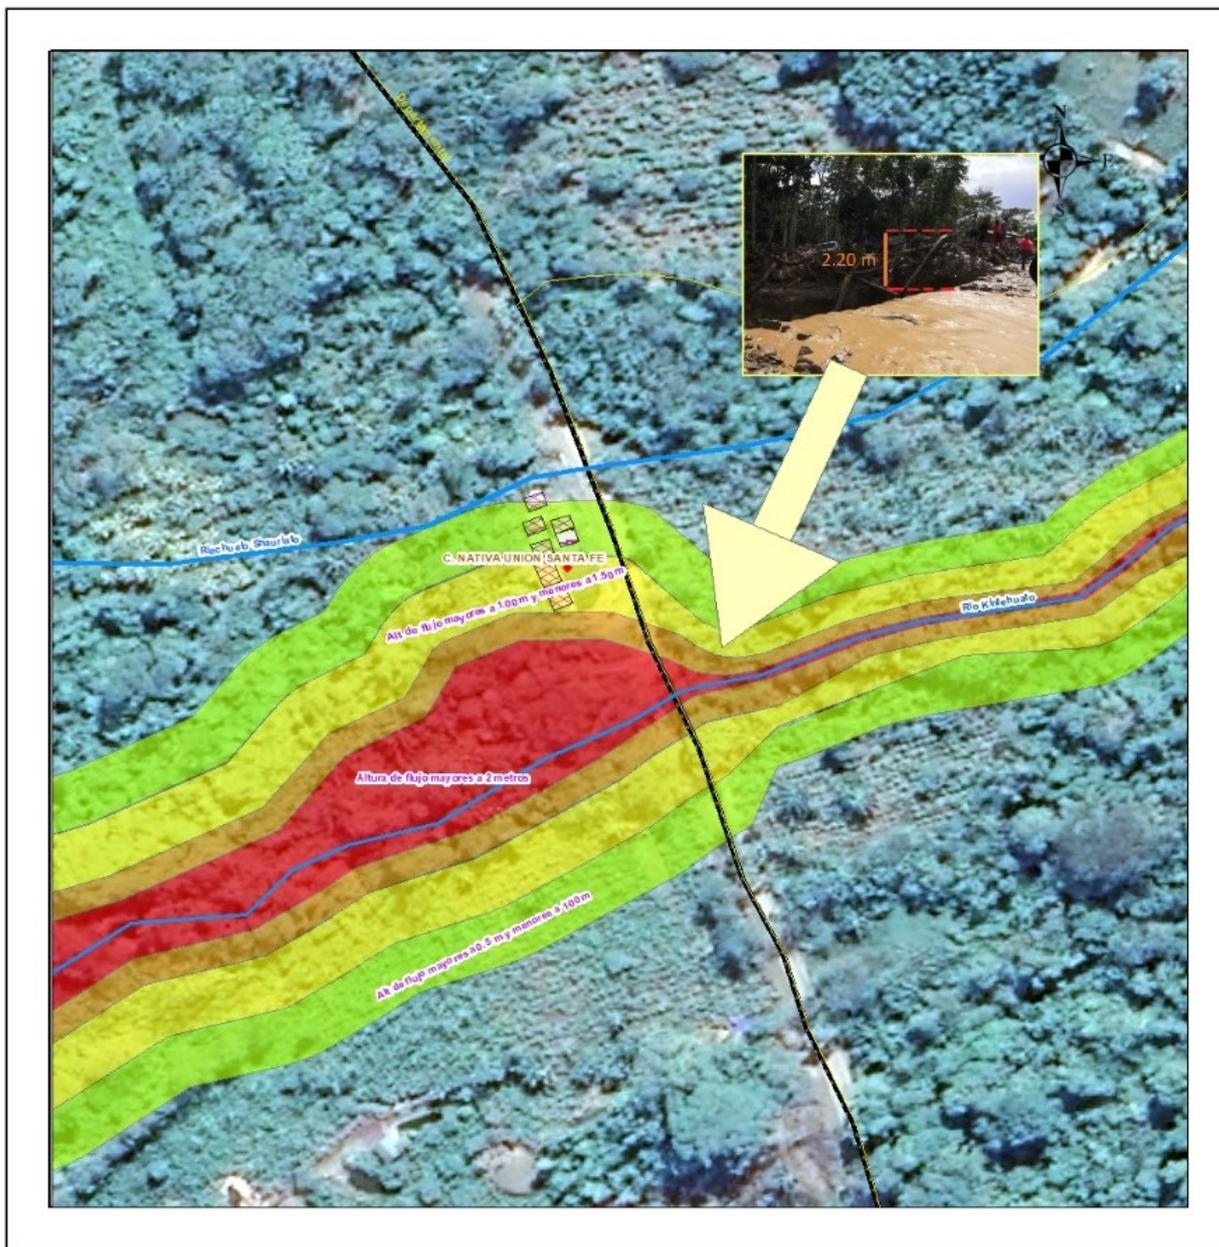
Mapa N° 11: mapa de parámetro de evaluación (altura de flujo) , del escenario de riesgo en la comunidad nativa unión santa fe del centro poblado puerto mayo del distrito de Pichari de la convención del departamento de cusco.

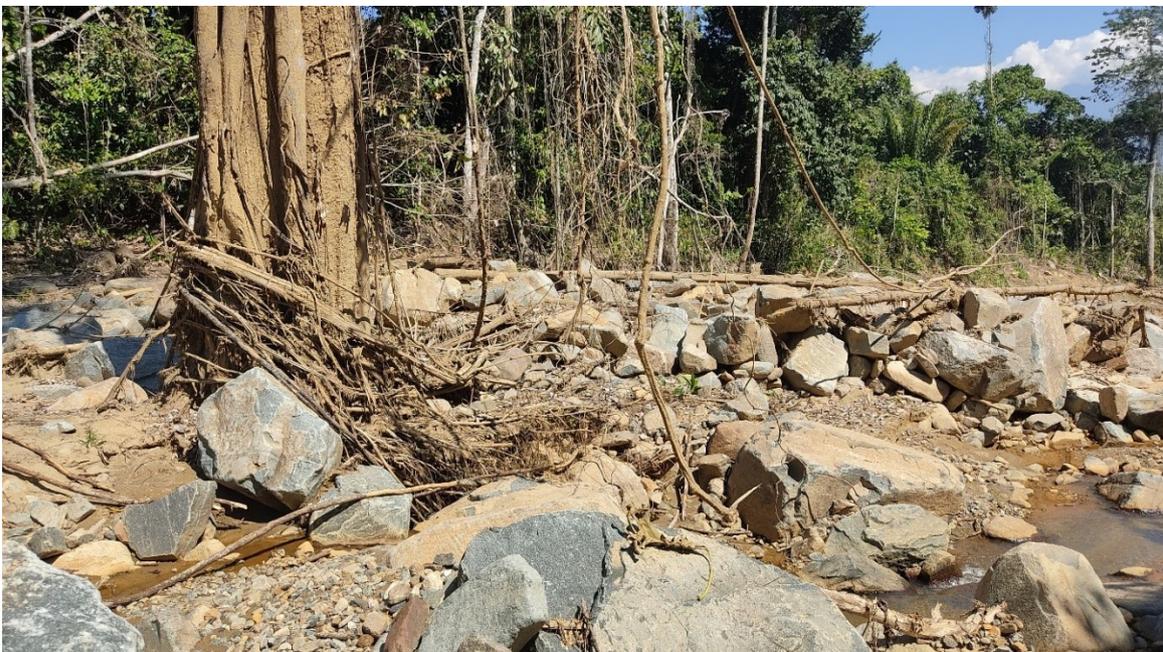
Fotografía N° 07 : Cause del rio kinterhuato a una distancia aprox. de 500 metros rio arriba con referencia a la carretera (Pichari – Mantaro).

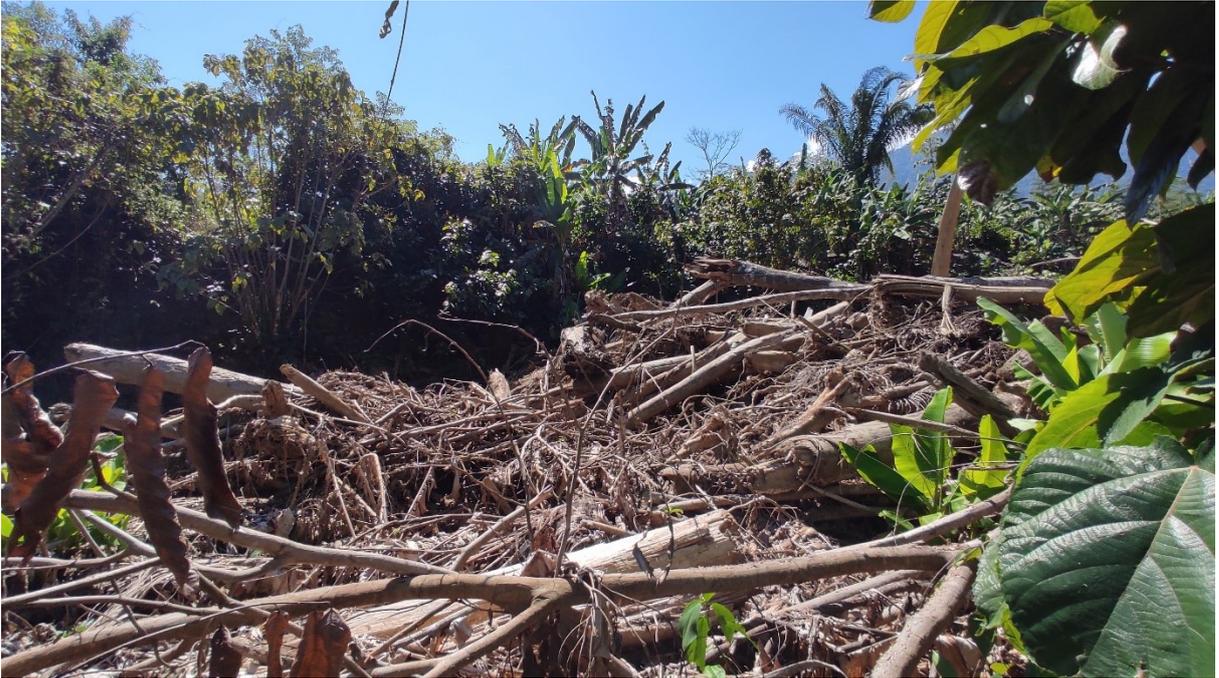
Fotografía N° 08 : Escombros en el margen derecho del rio Kinterhuato a una distancia aprox. de 300 metros rio arriba con referencia a la carretera (Pichari – Mantaro).

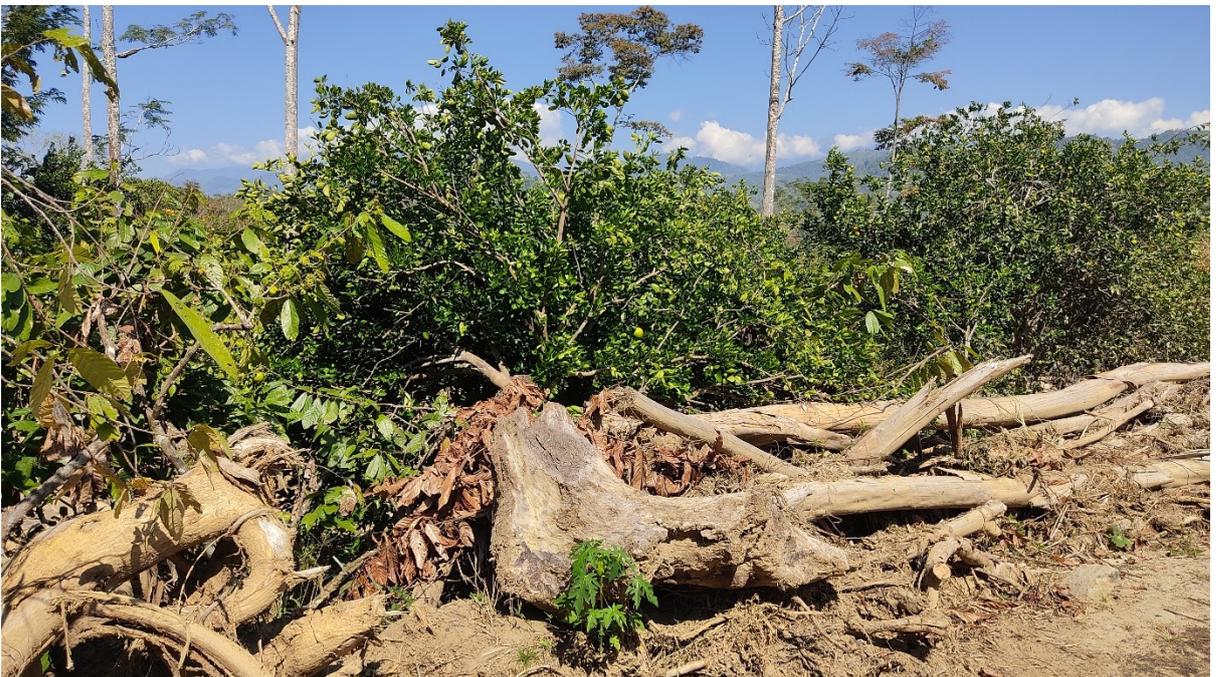
Fotografía N° 09 : Zona Agrícola afectada por el flujo de detritos del rio kinterhuato a una distancia aprox. de 500 metros rio abajo con referencia a la carretera (Pichari – Mantaro).

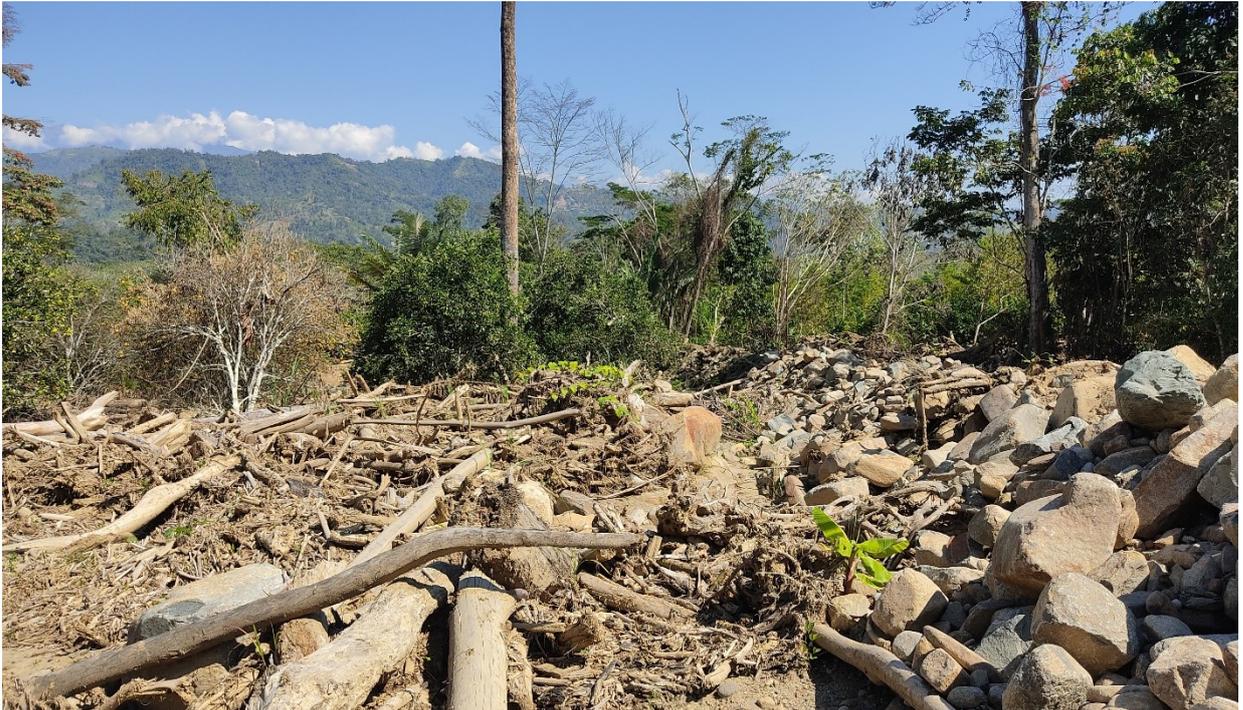
Fotografía N° 10 : Residuos depositados por el flujo de detritos del rio kinterhuato a una distancia aprox. de 250 metros rio abajo con referencia a la carretera (Pichari – Mantaro).

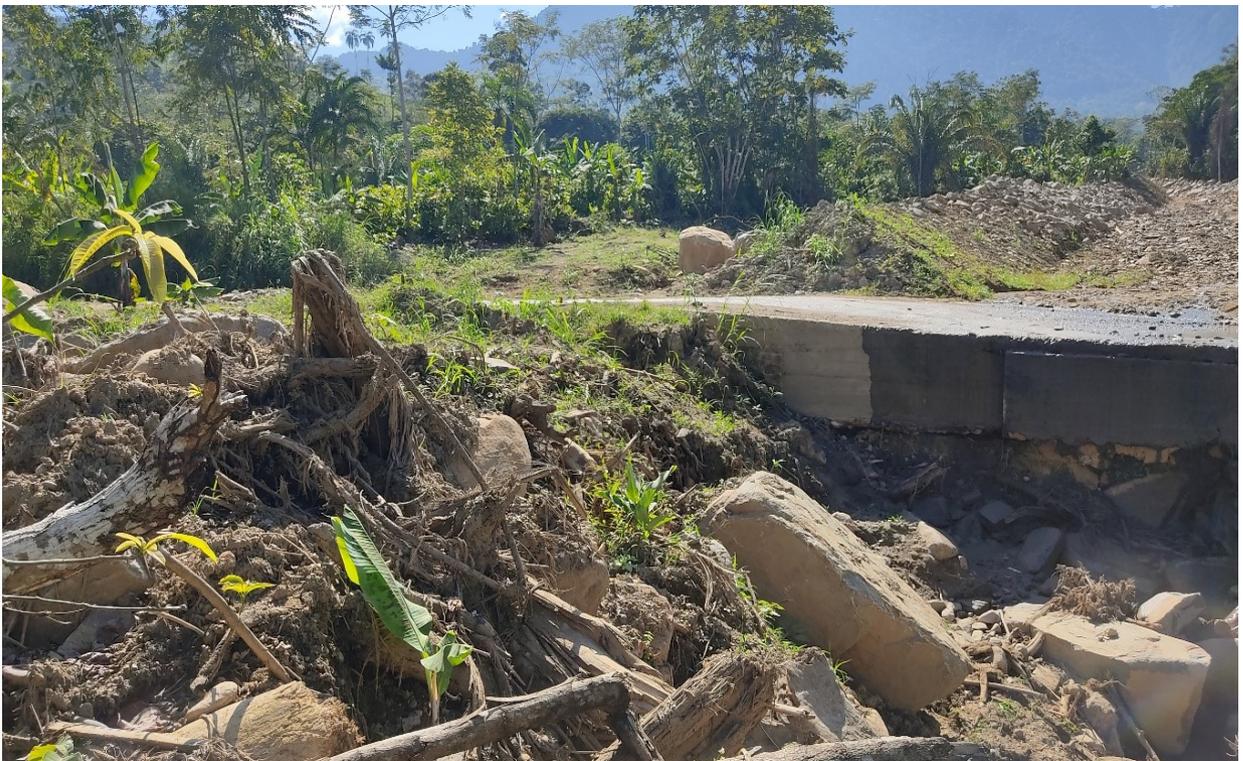
Fotografía N° 11 : badén de conducción del rio kinterhuato a 50 m de distancia de la comunidad nativa Union Santa Fe.

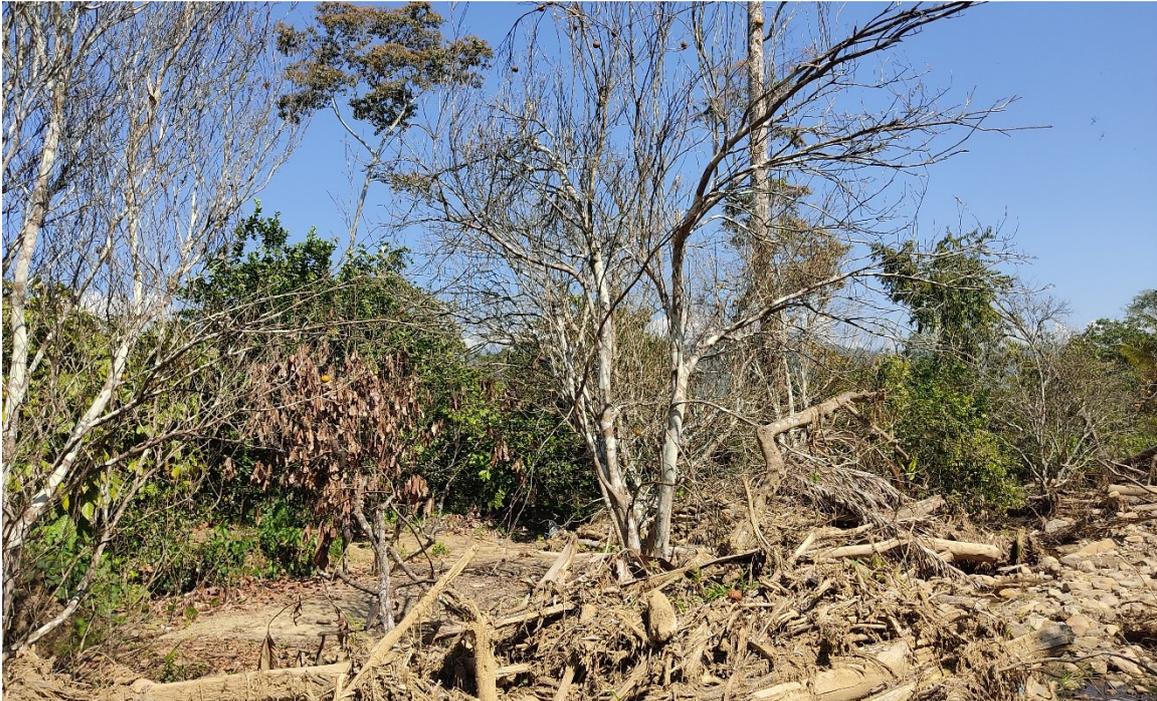
Fotografía N° 12: vista de Residuos depositados por el flujo de detritos del rio kinterhuato suscitado el 20 de abril del 2021 en los terrenos de cultivos , esta afecto a 5 hectáreas aproximadamente .

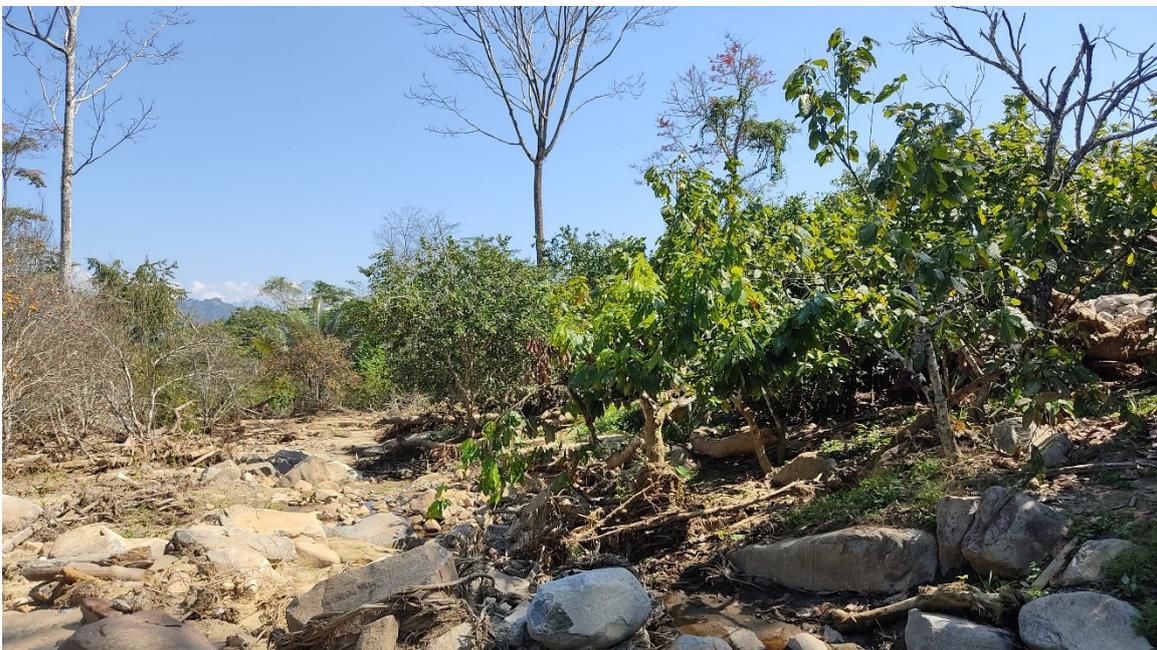
Fotografía N° 13: vista de Residuos depositados por el flujo de detritos del rio kinterhuato suscitado el 20 de abril del 2021 en los terrenos de cultivos , esta afecto a 5 hectáreas aproximadamente .

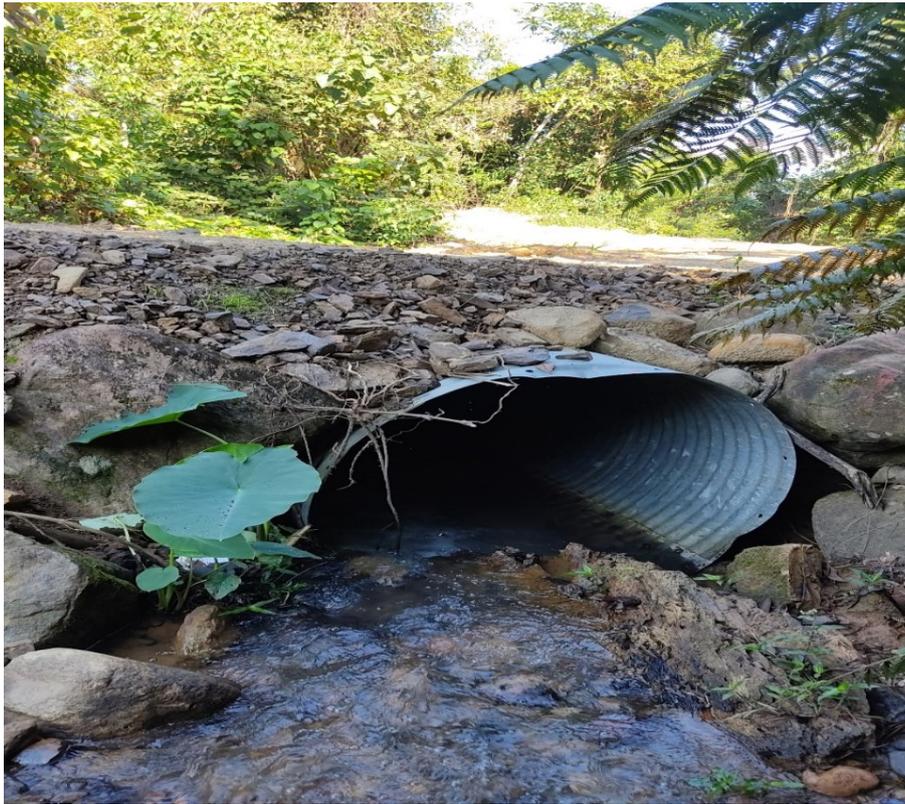
Fotografía N° 14 : Estructura de conducción de alcantarillado del riachuelo Sauriato, de manera transversal en la carretera Pichari a Mantaro.

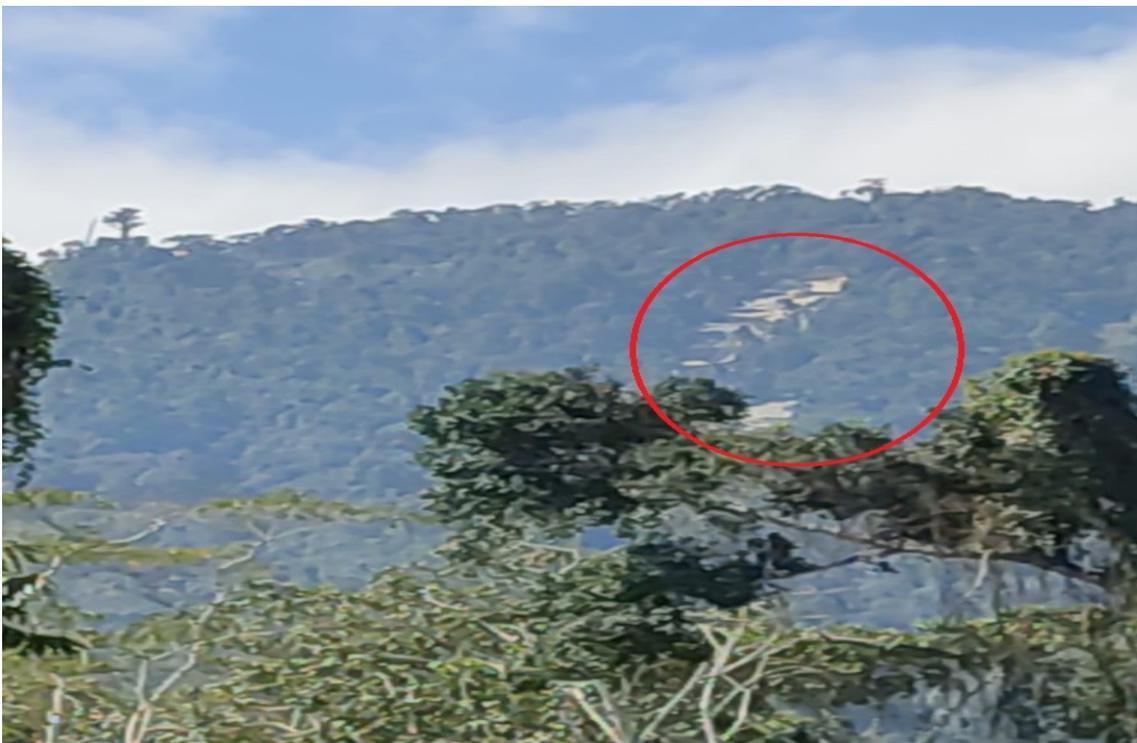
Fotografía N° 15: Vista del deslizamiento de tierra de la capa superior del cerro teta de oso , la que ocasiono flujo de detritos el 20 de abril del 2021 en la comunidad nativa unión santa fe.

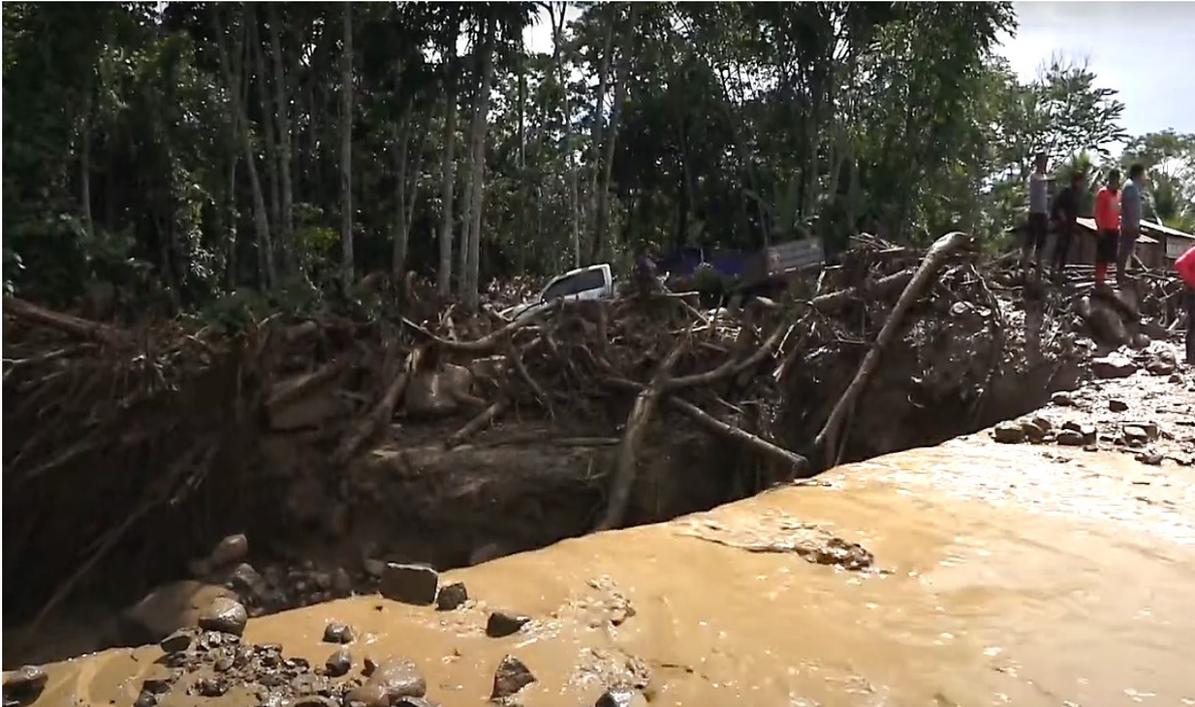
Fotografía N° 16 : Áreas, vegetación y vehículos afectados por el desborde del flujo de detritos ocurrido el 20 de abril del 2021 en la zona contigua a la comunidad nativa unión santa fe.
