**Informe Técnico N° A7180**

# EVALUACIÓN DE PELIGROS GEOLÓGICOS EN LA COMUNIDAD CAMPESINA DE SAN CRISTOBAL TORATA

Departamento Moquegua  
Provincia General Sánchez Cerro  
Distrito Ubinas

SETIEMBRE  
2021

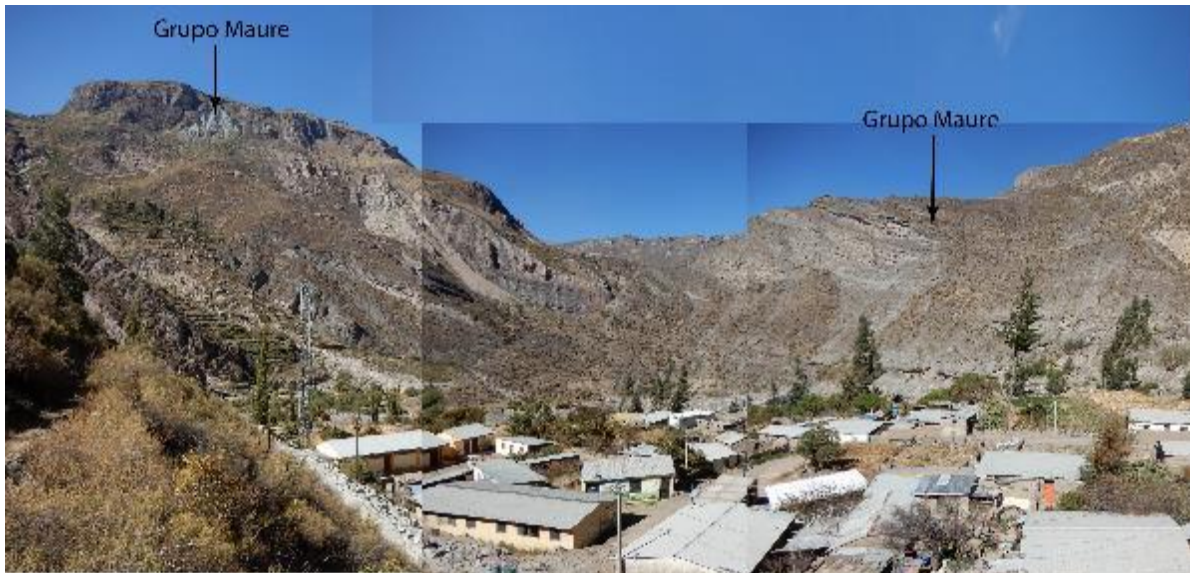
**Figura 03.** Afloramiento de Grupo Maure alrededores del centro poblado de Torata.

Esta unidad aflora alrededores de centro Poblado de san Cristóbal de Torata, al NE del poblado antes mencionado a medio kilómetro se visualiza paquetes potentes (4 m) de areniscas de grano fino color beige intercalados con lutitas (10 cm a 30 cm) gris oscuras, hacia la base se logra encontrar conglomerados poco compactos los cuales entran en discordancia con un intrusivo de composición andesítica.

Así también esta unidad se logra visualizar al SO de San Cristóbal de Torata, litológicamente está compuesta por areniscas tobaceas de grano fino a medio color beige, los cuales en campo se encuentran alterados, este material por efectos de la gravedad es transportado a la parte baja de la quebrada (cárcavas, río Torata), los mismos que constantemente aportan material suelto al cauce del río.

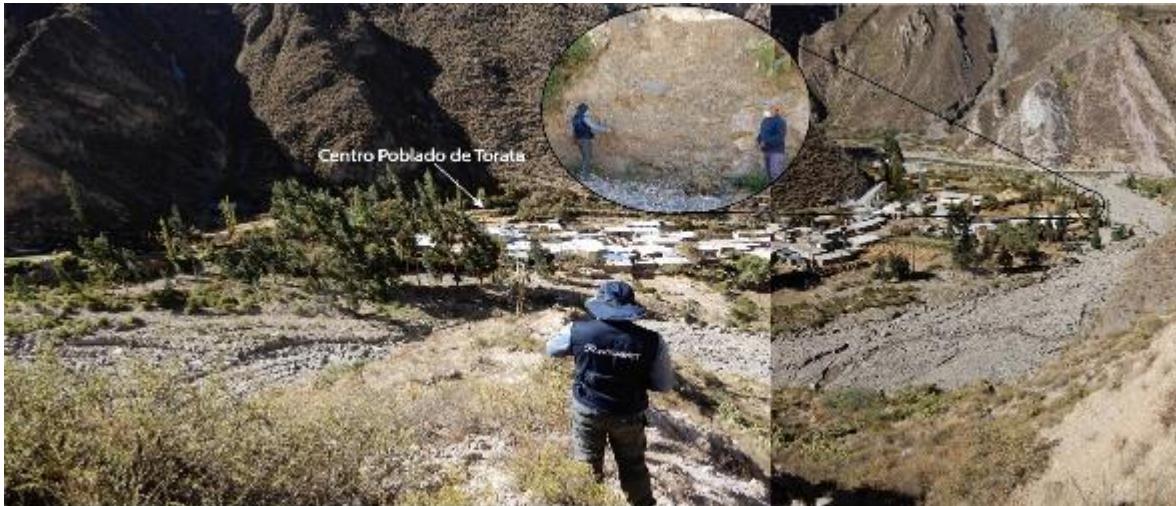
Figura 05. Deposito aluvial en el cual se encuentra ubicado el centro poblado de Torata.

Constituido por bolones, cantos, gravas densas a muy densas, con abundantes bloques y matriz de arena gruesa con clastos redondeados a subredondeados. Están ubicados principalmente en las márgenes de ríos Torata, Tambo y quebradas principales formando terrazas a diferentes niveles ligeramente más elevados, utilizadas generalmente como terrenos de cultivo (figura 05).

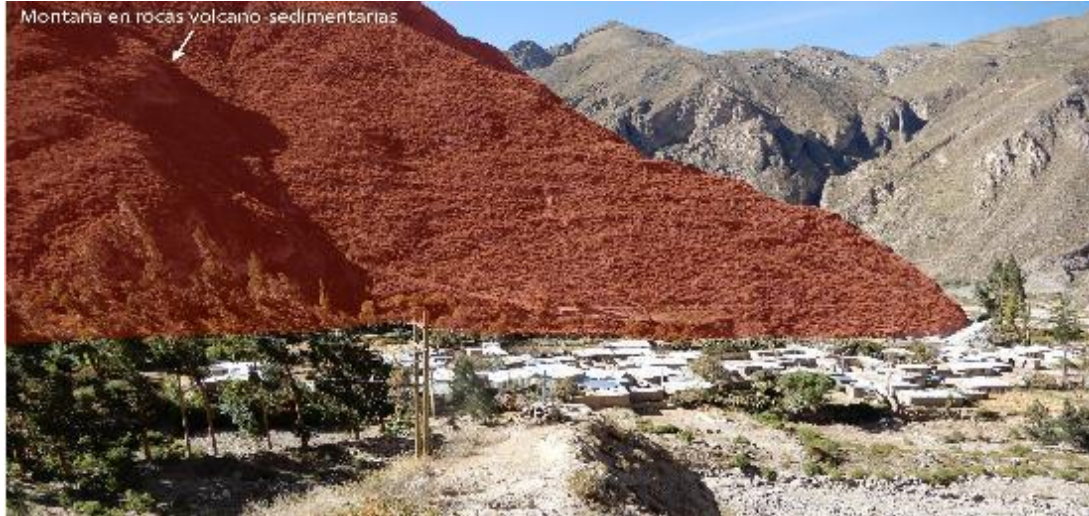
**Figura 07.** Montaña en rocas intrusiva, ladera norte del centro poblado de San Cristóbal de Torata.

Está conformando por laderas de topografía abrupta, con pendientes mayores a 45° y elevaciones que alcanzan los 4600 m.s.n.m. Los cuerpos ígneos intrusivos se encuentran constituidos por andesitas (figura 07).

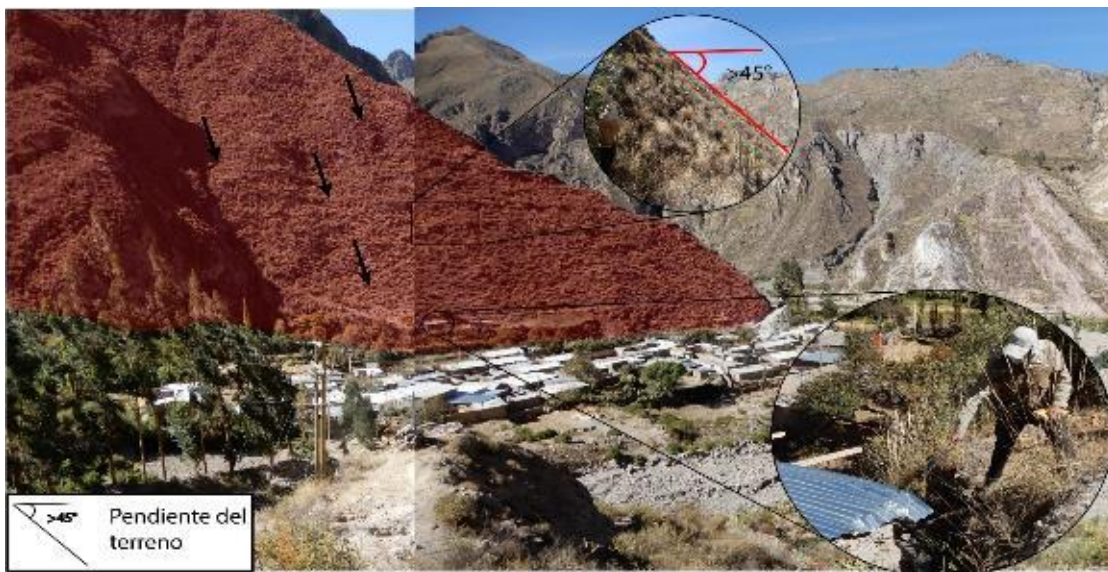
En el sector de San Cristóbal de Torata se encontraron zonas susceptibles a derrumbes y caída de rocas (figura 10). Estos afloramientos están conformados por rocas volcánicas andesíticas alteradas y moderadamente fracturadas, con pendientes que van desde los 25° en la parte baja de las laderas y cambiando bruscamente a pendientes abruptas > 45°, en esta zona ya se tiene incidente de caídas de roca los cuales se puede visualizar en el techo de las viviendas (figura 10). Aproximadamente, a medio kilómetro, aguas arriba del centro poblado de Torata en la margen izquierda del río del mismo nombre, se observa un sector de derrumbes, los diámetros de bloques de rocas van de algunos centímetros hasta los 5 metros aproximadamente, los mismos que aportan material rocoso al cauce del río Torata (figura 11).

**Figura 10.** Zona de caídas de rocas. Ubicación: Ladera izquierda del centro poblado de Torata (UTM: 313770E, 8191576N, 19S).

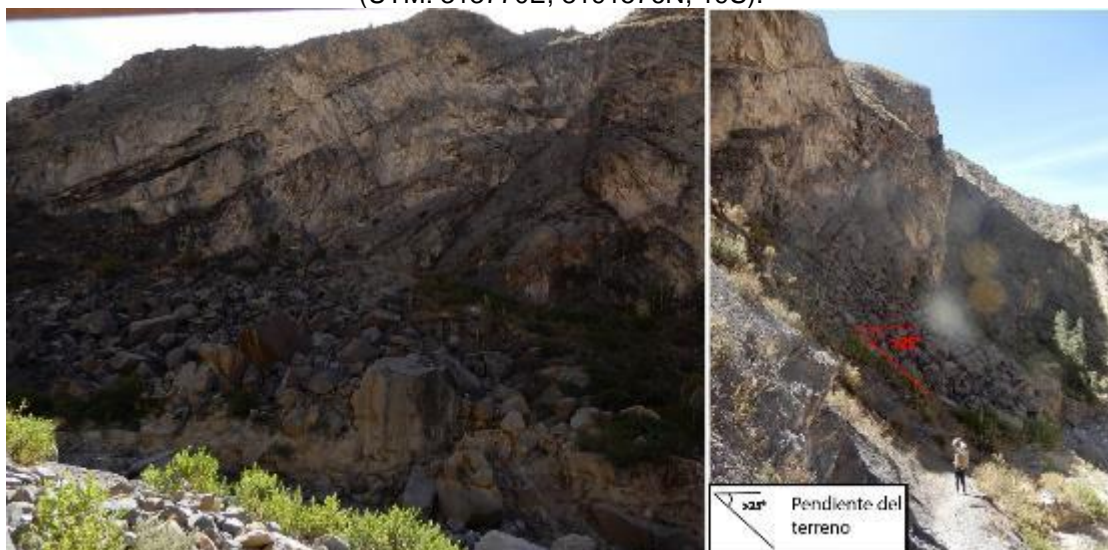
**Figura 11.** Zona de derrumbe y caída de rocas. Ubicación (UTM: 313404E, 8191642N, 19S).

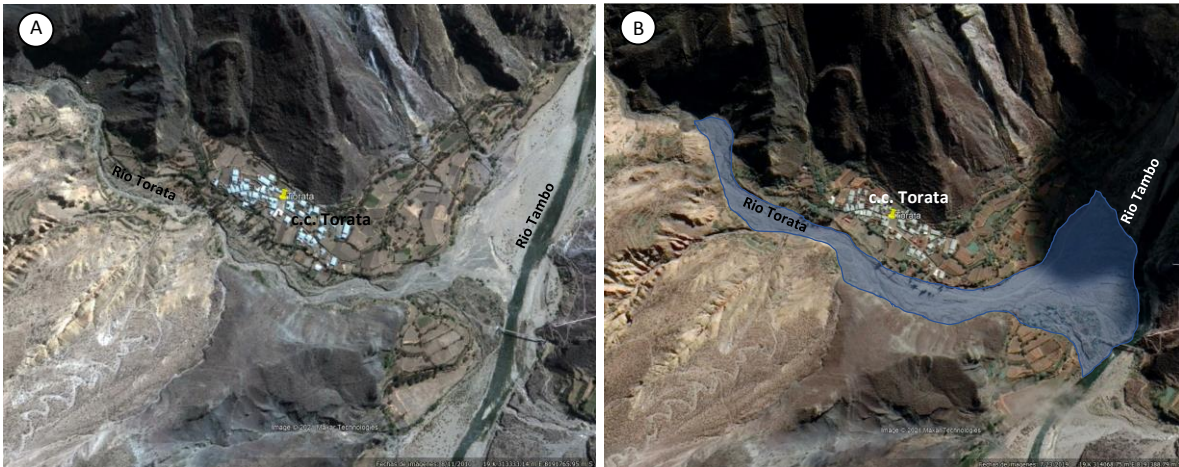
**Figura 13.** a) Imagen Google Earth 2010, la cual muestra el cauce de río Torata reducido, cuyas terrazas se encuentra ocupadas por terrenos de cultivo del poblado San Cristóbal. b) imagen Google Earth 2019, claramente se puede evidenciar que hubo un evento de flujo de detritos, se observa ensanchamiento del cauce de río Torata y pérdida de áreas de cultivo.

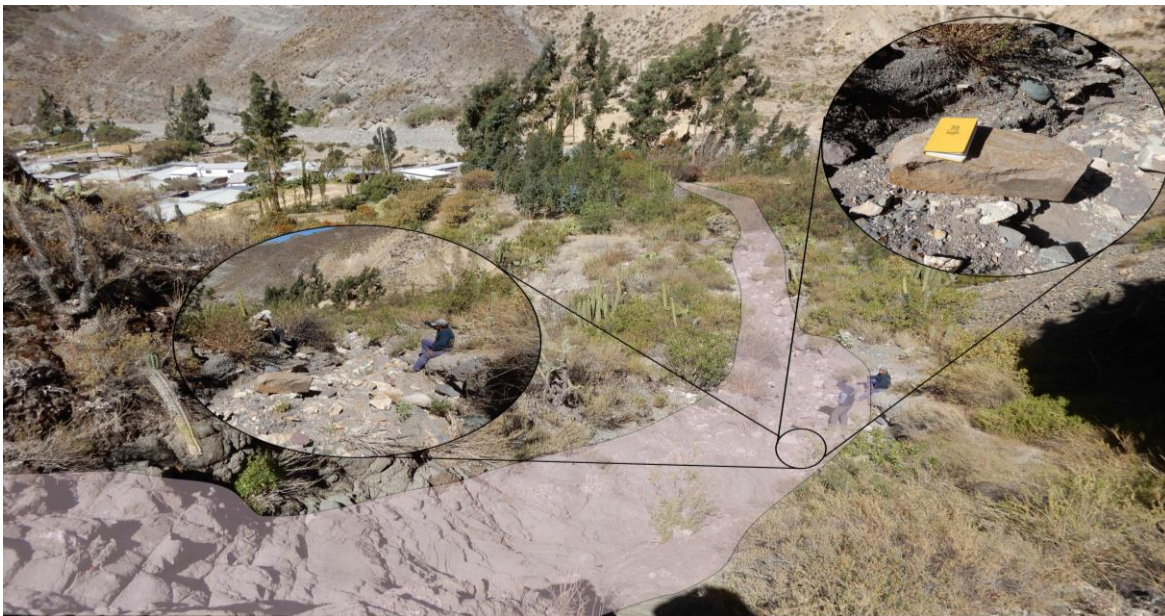
Otra zona susceptible a flujo de detritos se encuentra a pocos metros de la parte alta del centro poblado de San Cristóbal de Torata, este evento ya vino suscitándose anteriormente por lo que los pobladores realizaron obras de encauzamiento con enrocado, para así evitar un flujo de detritos por medio del centro poblado (figura 14).

**Figura 14.** Zona con alta susceptibilidad a flujos de detritos, en la parte alta del centro poblado de Torata (UTM: 313621E, 8191576N, 19L).

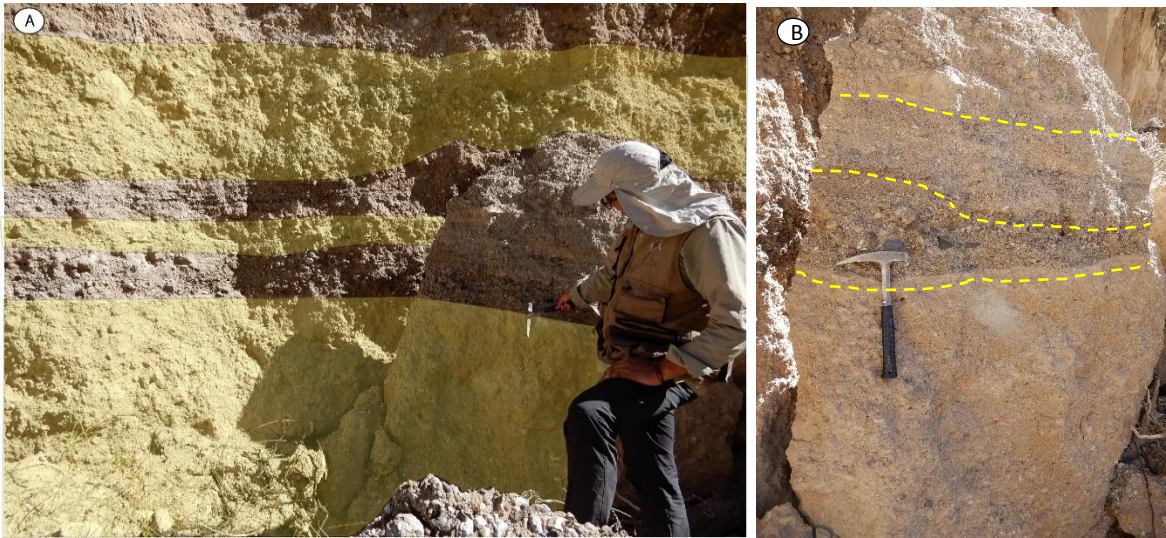
En las márgenes erosionadas del río Torata se identificó flujos de detritos antiguo, han generado depósitos con espesores de aproximadamente 3 m. El depósito es de color beige, bien consolidado, con 90 % de material fino (limo-arcilloso) y 10 % de líticos angulosos a subangulosos lávicos de color gris de hasta 3 cm, este evento presenta un tiempo de recurrencia, en campo se logró visualizar diferentes espesores de eventos posteriores a este (figura 15)..

**Figura 15.** a) En la imagen se puede observar los diferentes eventos de lahares antiguos ocurridos en la zona. b) bloque caído donde se logra evidenciar claramente 2 eventos de lahares antiguos. Ubicación: (UTM: 313494E, 8191447N, 19S)

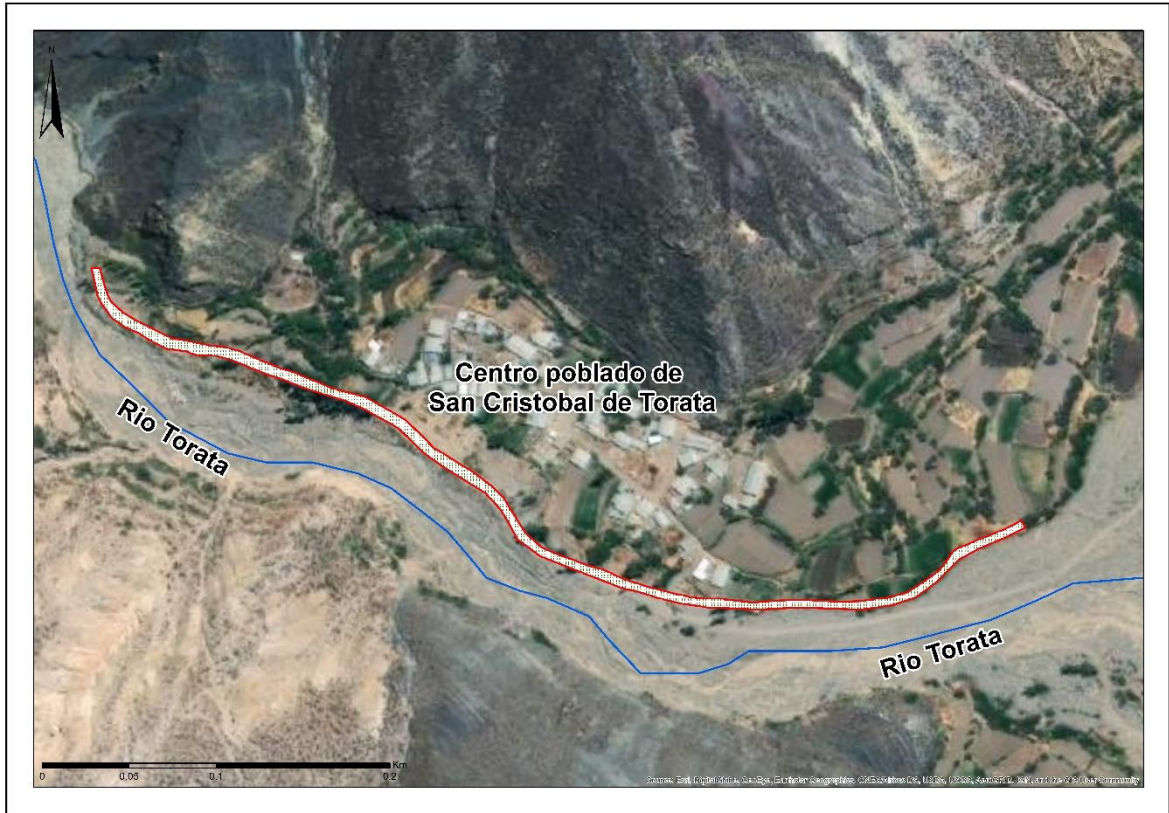
**Figura 22.** Zona propuesta para realizar obras de defensa ribereña en la margen izquierda del río Torata.

Esta medida de control y mitigación, esta orientado a minimizar los desbordes y erosiones que ocurren en el margen izquierdo de río Torata, los cuales por efectos de las avenidas o flujo de detritos podrían afectar seriamente al poblado de Torata. Para la protección a nivel de cause se recomienda la construcción de muros de gaviones flexibles o enrocados (figura 21) alrededor del centro poblado de Torata (figura 22). Este tipo de obras es recomendado por su facilidad de construcción y su bajo presupuesto.
