Informe Técnico N° A7181

EVALUACIÓN DE PELIGRO GEOLÓGICO POR DESLIZAMIENTO EN EL SECTOR EL ARENAL

Departamento Lima
Provincia Cañete
Distrito San Vicente de Cañete

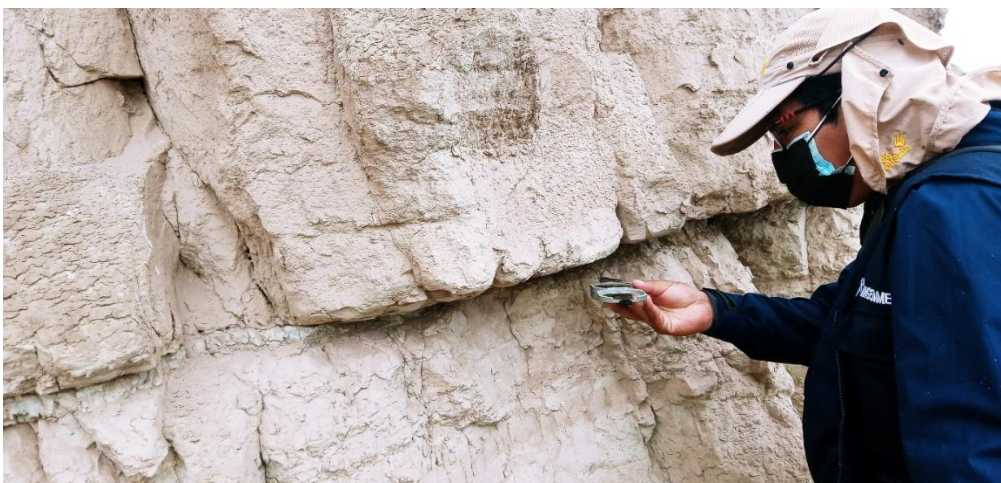
Fotografía 1. Niveles de limoarcillitas en capa delgada

De acuerdo a Monge & Montoya (2003) la Formación Pisco, litológicamente está conformado de litofacies de estratos tabulares de tobas blanco grisáceas, areniscas tobáceas intercaladas con niveles de areniscas de grano grueso, color blanco, con ligeras variaciones constituidas mayormente de areniscas laminadas con estratificación fina y paralela en capas de 5 cm de grosor, de grano fino, color beige a marrón; en ciertas zonas se encuentran interestratificadas con niveles de yeso, hacia la parte superior hay delgados lechos conglomerados cuyos elementos están formados por arcillas y diatomitas. En el área de evaluación, se han observado areniscas amarillentas deleznable, capas delgadas de limoarcillitas y areniscas tobáceas (fotografías 1 y 2).

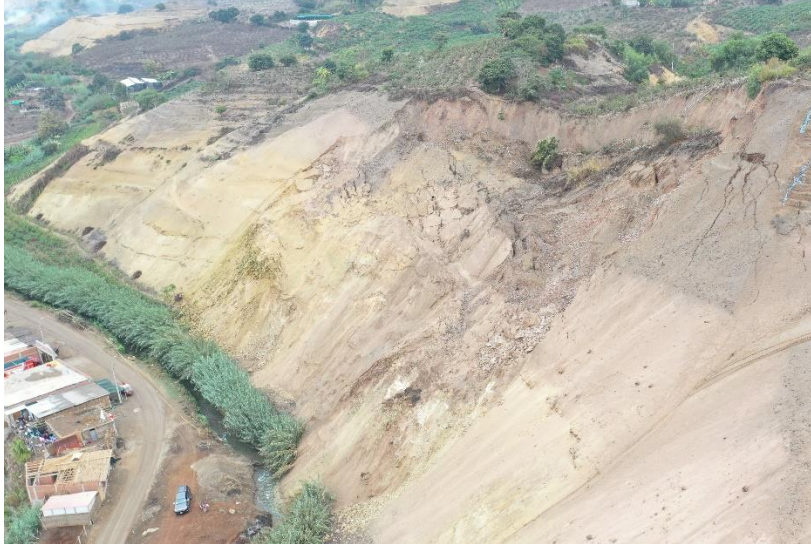
Fotografía 4. Depósito coluvial conformado por materiales de deslizamiento reciente.
Fuente: Imagen tomada con drone Mavic 2 Pro.

Corresponden principalmente a depósitos del deslizamiento reciente (fotografía 4) y depósitos de deslizamiento antiguo ubicado al sureste del Arenal; compuesto por materiales de las formaciones Pisco y Cañete.

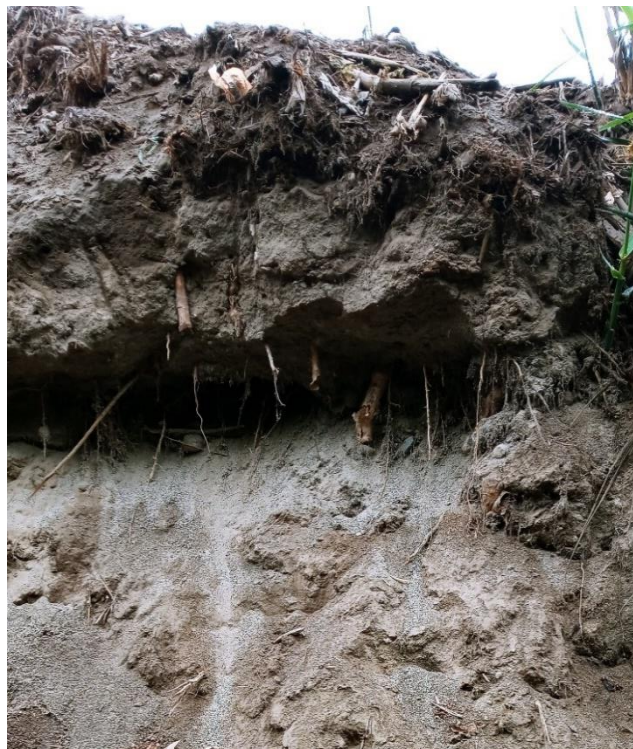
Fotografía 5. Depósito aluvial conformado por arenas.

Corresponde a una mezcla heterogénea de gravas, arenas (fotografía 5), limos y arcillas; estos materiales tienen selección de regular a buena, presentándose niveles y estratos diferenciados que evidencian la actividad dinámica fluvial. Su permeabilidad es media a alta y se asocia principalmente a planicie aluvial.

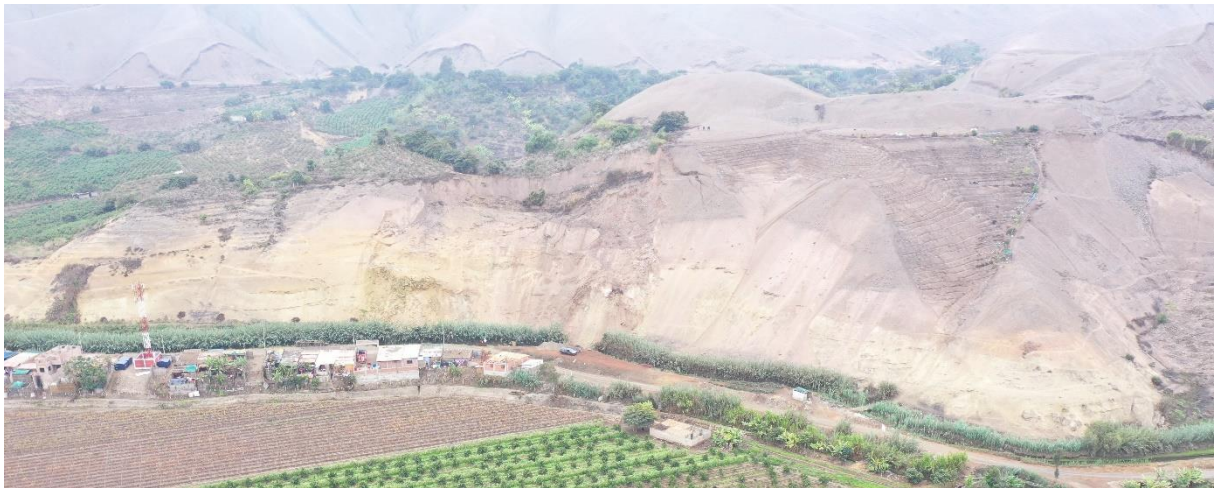
Fotografía 6. Relieve de colina modelada en roca sedimentaria.
Fuente: Imagen tomada con dron Mavic 2 Pro.

Corresponde a relieve modelado sobre rocas sedimentarias, conformada por las formaciones Pisco y Cañete (fotografía 6). La pendiente de sus laderas varía principalmente de 25° a 45°, con cimas ligeramente redondeadas de pendiente variable menor a 15°; además; existen sectores puntuales en la masa deslizada donde la pendiente es mayor 45° (están asociadas a las escarpas que se generaron durante la ocurrencia del deslizamiento).

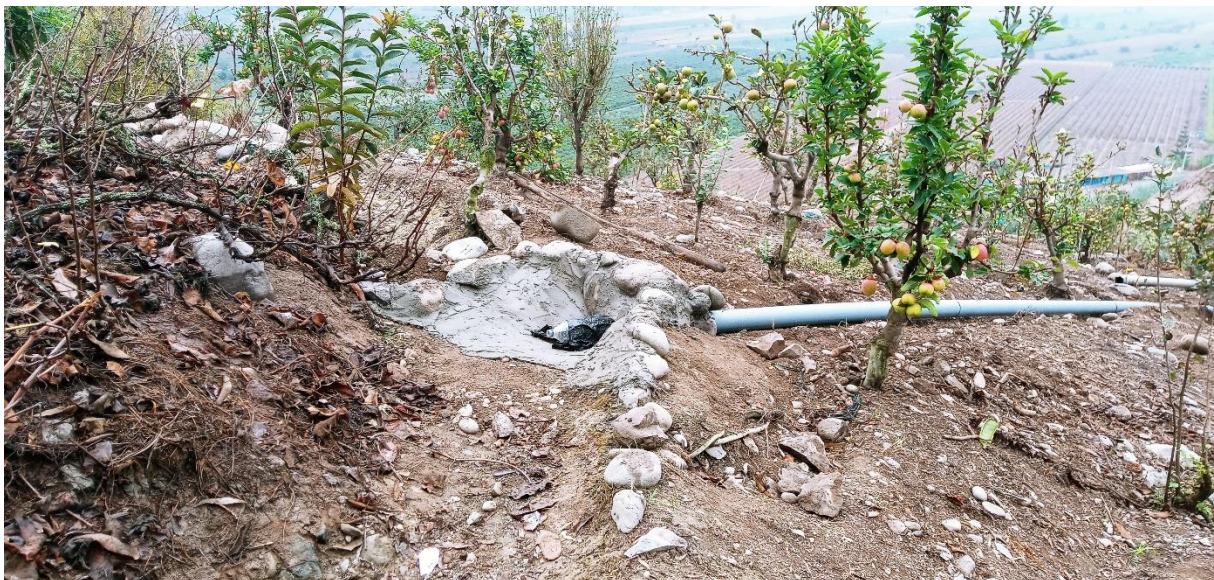
Fotografía 7. Sobre relieve modelado en rocas sedimentarias se observa canal sin revestimiento y tuberías de pvc usados para riego de cultivos de manzanas. Se ubica en la cabecera del deslizamiento El Arenal.

También corresponde a relieve modelado en rocas sedimentarias, conformada por las formaciones Pisco y Canete; pero, la superficie se encuentra cubierto por tierras de cultivo y se observa canales secundarios para riego (fotografía 7).

1. Prohibir totalmente todo tipo de cultivos en la cabecera deslizamiento, lugares con agrietamientos y áreas aledañas (cima de la colina) para evitar la infiltración por riego.

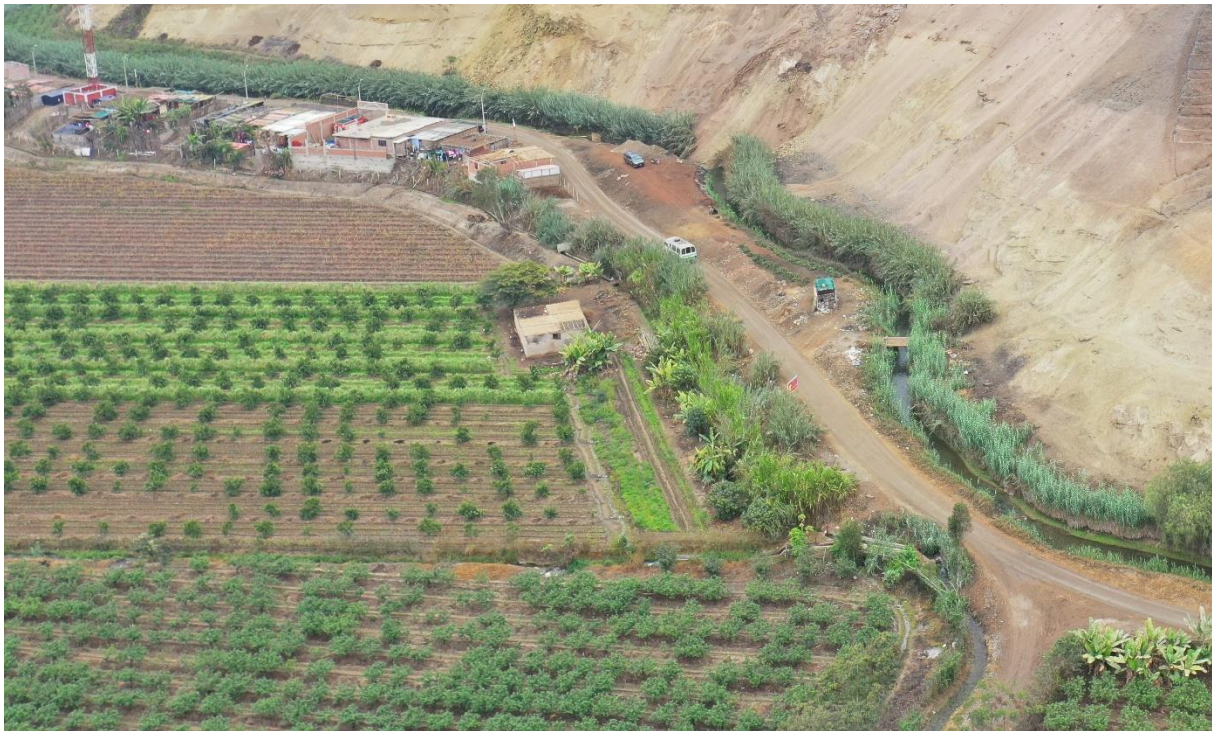
Fotografía 8. Planicie aluvial antropizada.
Fuente: Imagen tomada con drone Mavic 2 Pro.

Subunidad geomorfológica que se extiende desde el borde litoral hasta las geoformas de los piedemontes; poseen un relieve plano a plano ligeramente ondulado, cuya pendiente es menor a 1° en dirección al oeste; además, sobre su superficie presenta tierras de cultivo e infraestructura poblacional como vías de acceso y viviendas (fotografía 8). Probablemente fue formado por depósitos del río Cañete.

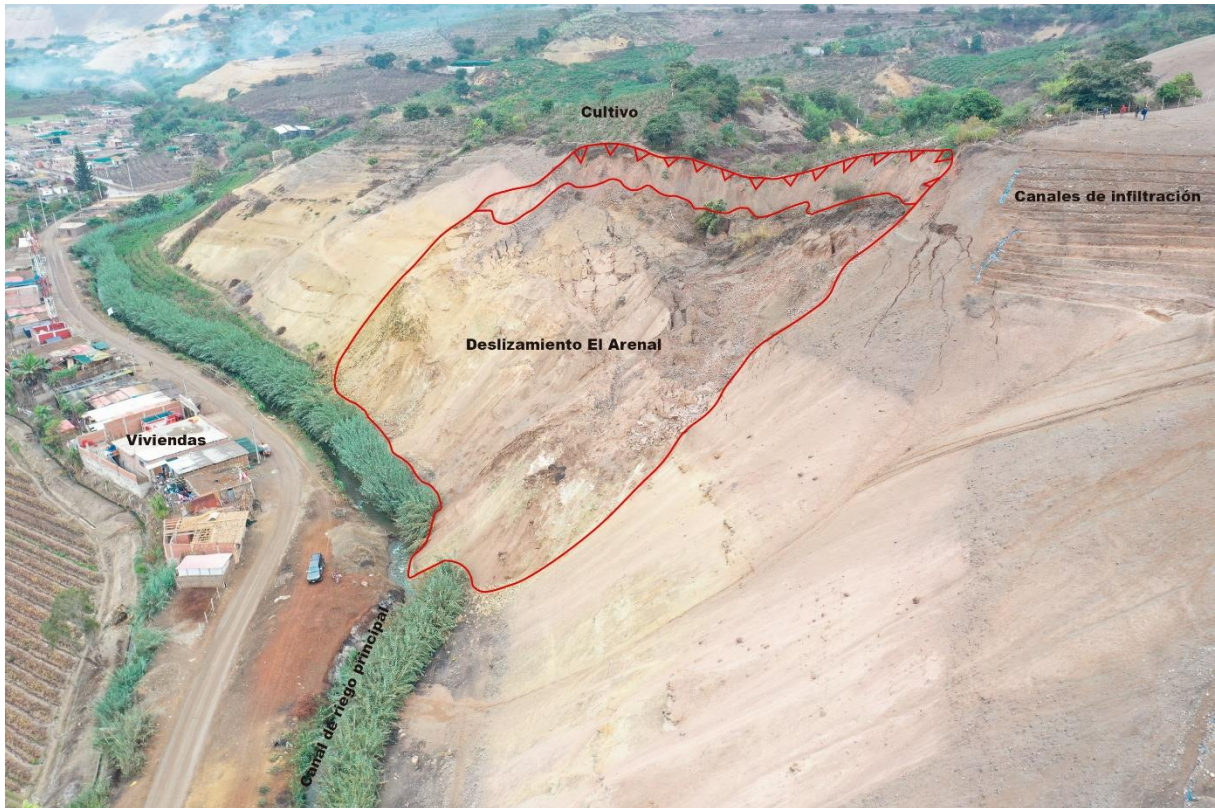
Figura 4. Deslizamiento El Arenal.
Fuente: Imagen tomada con drone Mavic 2 Pro.

El deslizamiento abarca un área de 7 029 m² y se considera activo (figuras 4 y 5), posee las siguientes características: Estilo de escarpa única de forma semicircular continua (rotacional), longitud de escarpa de 110 m, desnivel entre la escarpa y el pie de 50 m; cuyo salto principal o desplazamiento vertical varía entre 6 a 7 m y horizontal estimado es de 15 m. La presencia de grietas en la cabecera y en el lado izquierdo del deslizamiento, podrían hacer que el área y volumen del deslizamiento se incrementen (fotografías 9, 10 y 11).

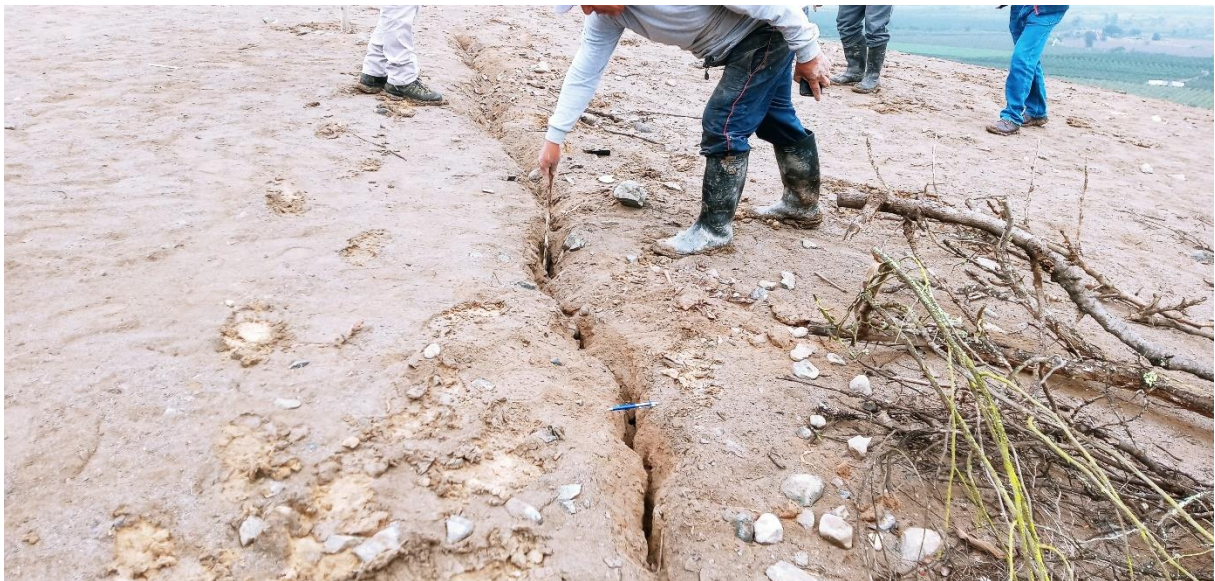
Fotografía 9. Grietas en la cima de la colina.

En la cima de la colina, a 18 m de la cabecera del deslizamiento se observa grietas hasta de 17 m de longitud, 1 m de profundidad y 0.15 de separación (fotografía 9); asimismo, en el lado izquierdo se observa grietas hasta de 50 m de longitud (fotografías 10 y 11). Al sureste del deslizamiento y a 75 m; también se observa grietas longitudinales de 45 m de longitud estimado (mapa 04).

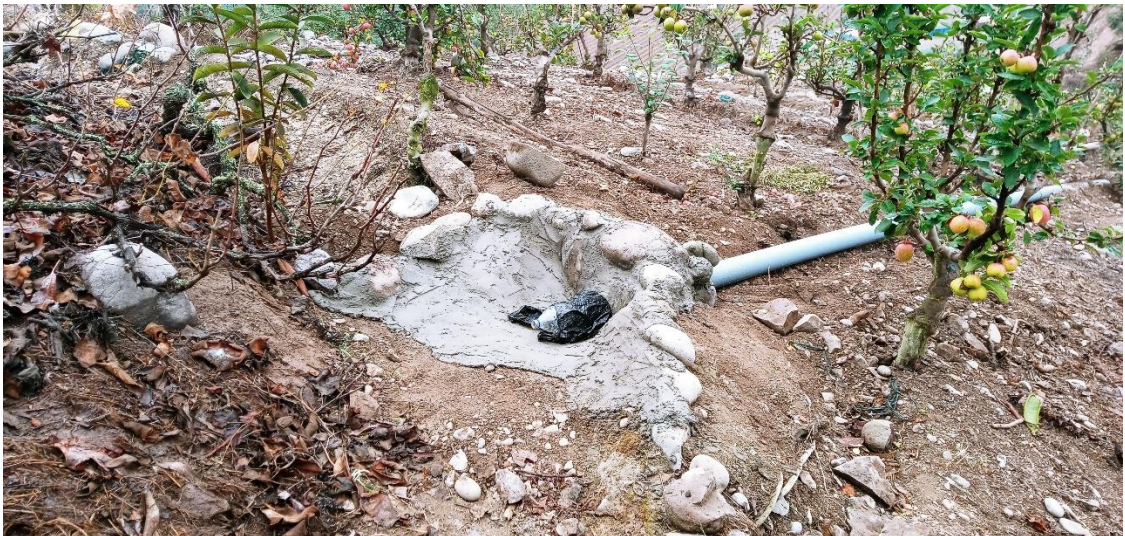
Fotografía 12. Sistema de riego inadecuado para cultivo de manzanas ubicado en la cabecera del deslizamiento.

Se evidencia que la causa principal para la ocurrencia del deslizamiento en el sector El Arenal, estaría representado por el tipo de sistema de riego inadecuado para cultivos de manzanas, realizado en la parte alta (fotografías 12 y 13), cuya agua proveniente del riego infiltró y saturó el macizo hasta desestabilizarlo.

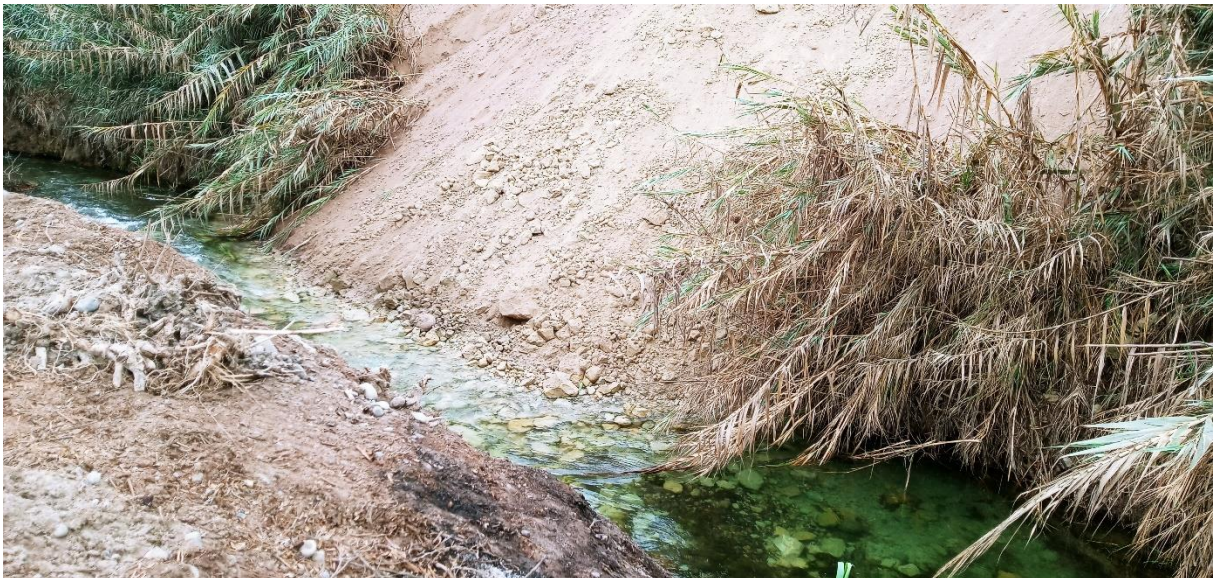
Fotografía 14. Canal de riego principal de la zona denominado "María Angola"

La localización geográfica de la zona de estudio, en zonas costeras, cerca de la zona de subducción (cinturón de fuego del Pacífico), determinan la probabilidad alta de ocurrencia de sismos; los cuales acelerarían el desplazamiento de la masa del deslizamiento El Arenal, trayendo consigo daños en el canal principal de riego "María Angola" que cruza a pocos metros del pie deslizamiento (fotografía 14).

2. A fin de proteger y salvaguardar la infraestructura de riego “canal María Angola”, localizado a pocos metros del pie del deslizamiento, se debe revestir y construir canal cubierto con asesoramiento especializado; o en todo caso modificar el trazo actual.

3. Para proteger las viviendas construidas a 20 m del pie del deslizamiento de un posible avance de la masa inestable, es necesario plantar árboles de troncos gruesos en la margen izquierda del canal de riego “María Angola”.
