**ESTUDIO DE EVALUACIÓN DEL RIESGO DE DESASTRES  
POR INUNDACION FLUVIAL EN EL SECTOR URBANO  
COMPRENDIDO ENTRE LAS AV. MIRAFLORES, AV.  
INDOAMERICANA y JR. ZAPLANA BELLIZA DEL  
DISTRITO DE CALLERÍA, PROVINCIA DE CORONEL  
PORTILLO, DEPARTAMENTO DE UCAYALI.**

## **Elaboración del informe técnico**

### **MUNICIPALIDAD PROVINCIAL DE CORONEL PORTILLO**

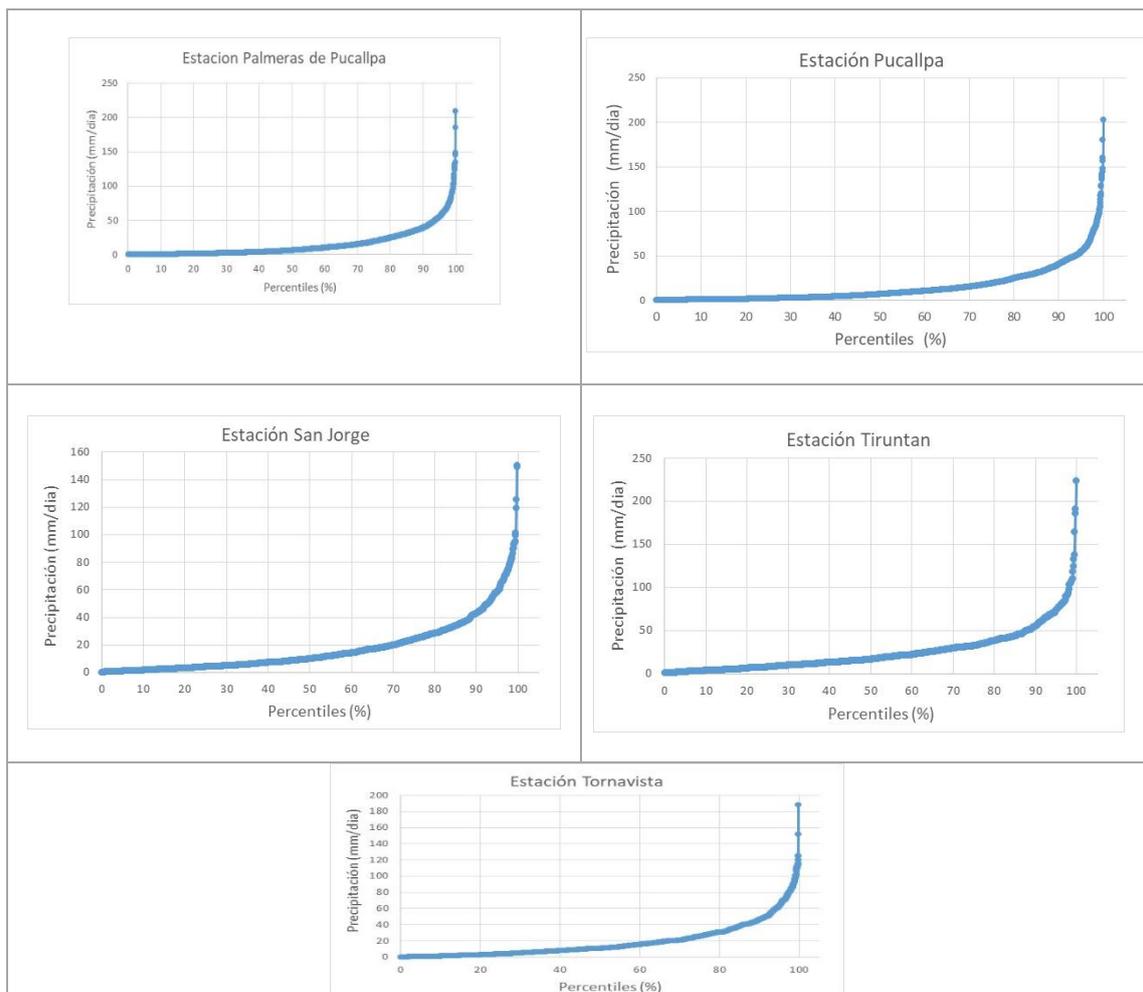
La ciudad de Pucallpa se ubica fisiográficamente en terrenos planos, que al ocasionar este tipo de precipitaciones las aguas formarían laminas, que en tiempo saturarían los suelos, pero si estas son impermeables, ocasionarían inundaciones de tipo fluvial, la que nos hace concluir, que la ciudad de Pucallpa es altamente susceptible a altas precipitaciones e inundaciones fluviales.

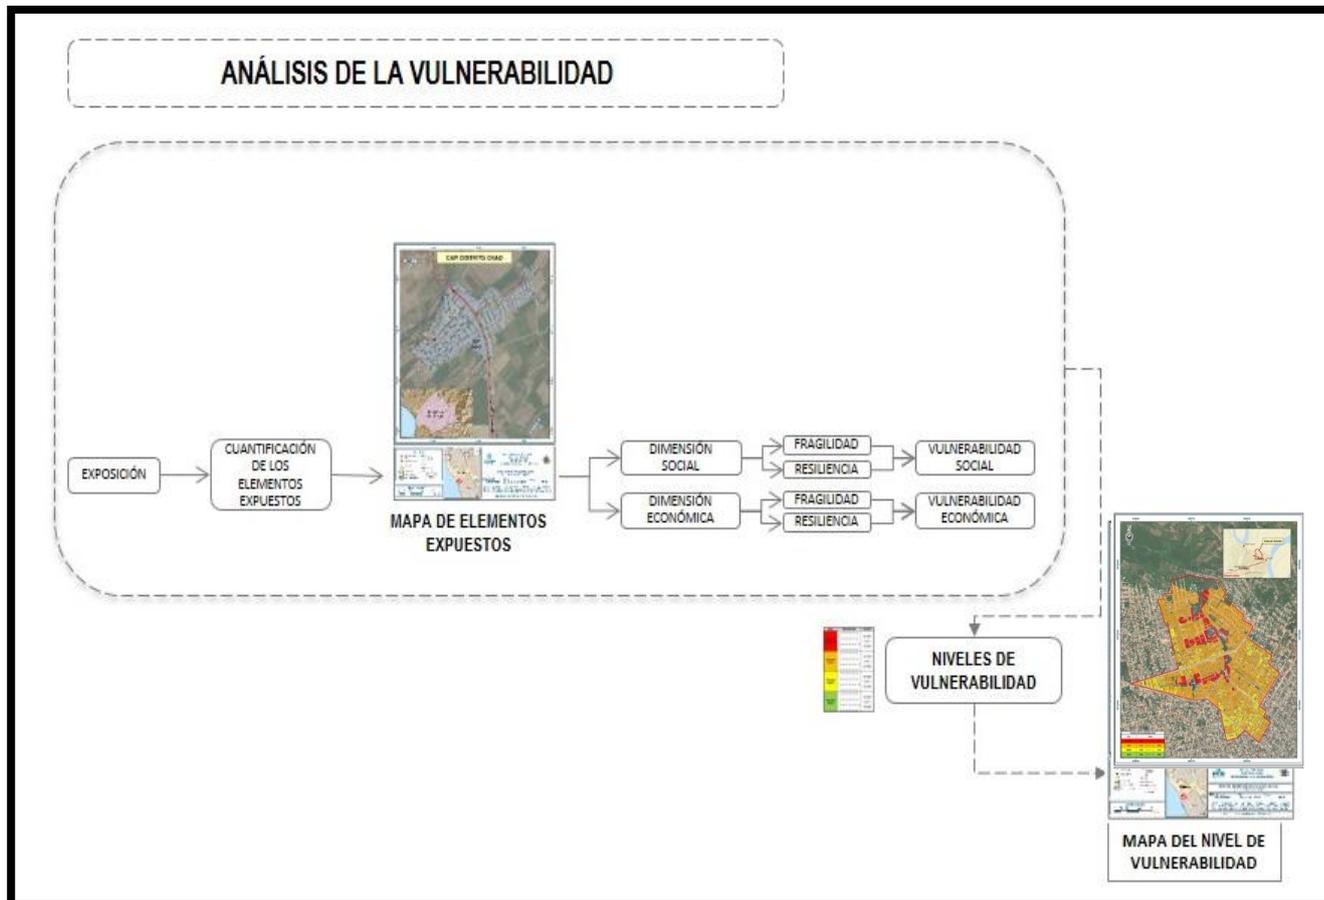
Gráfico N° 15. Metodología del análisis de la vulnerabilidad.

Los niveles de vulnerabilidad han sido determinados a partir del análisis de los factores de la dimensión social y económica, utilizando información disponible para los parámetros definidos para ambos casos, según detalla a continuación:

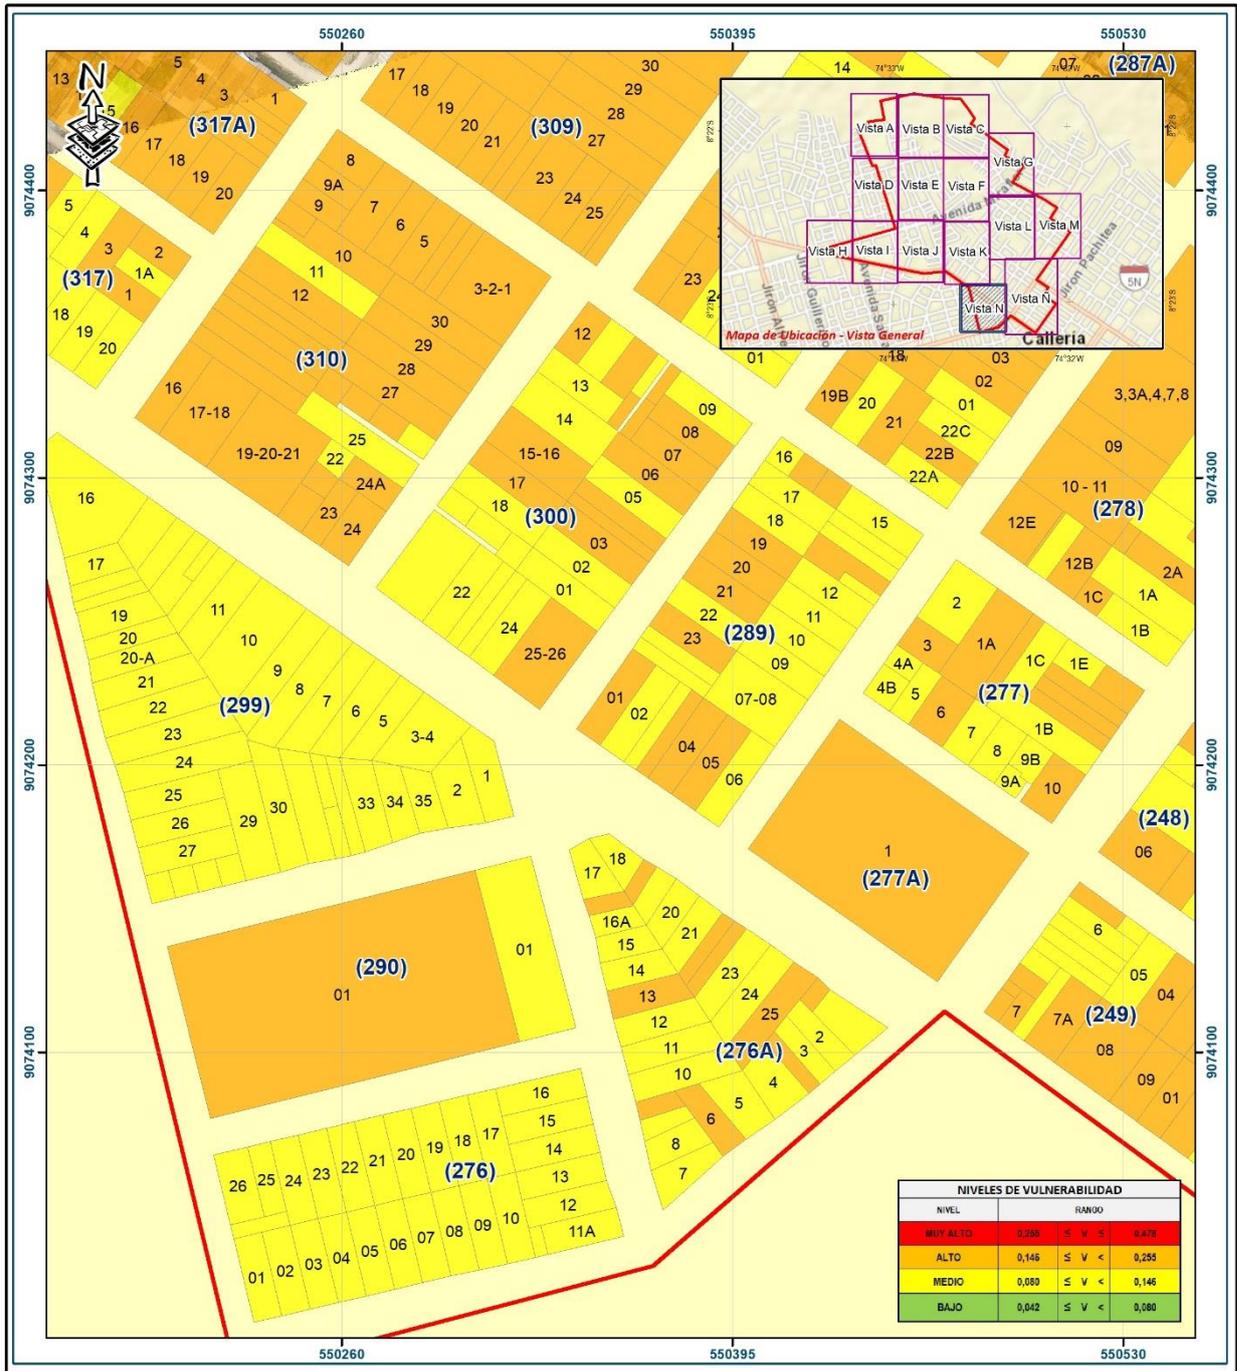
Figura N° 14-N. Mapa de vulnerabilidad del área de estudio a mayor detalle.

NIVELES DE VULNERABILIDAD			
NIVEL	RANGO	≤	<
MUY ALTO	0,288	≤	< 0,478
ALTO	0,146	≤	< 0,255
MEDIO	0,080	≤	< 0,146
BAJO	0,042	≤	< 0,080

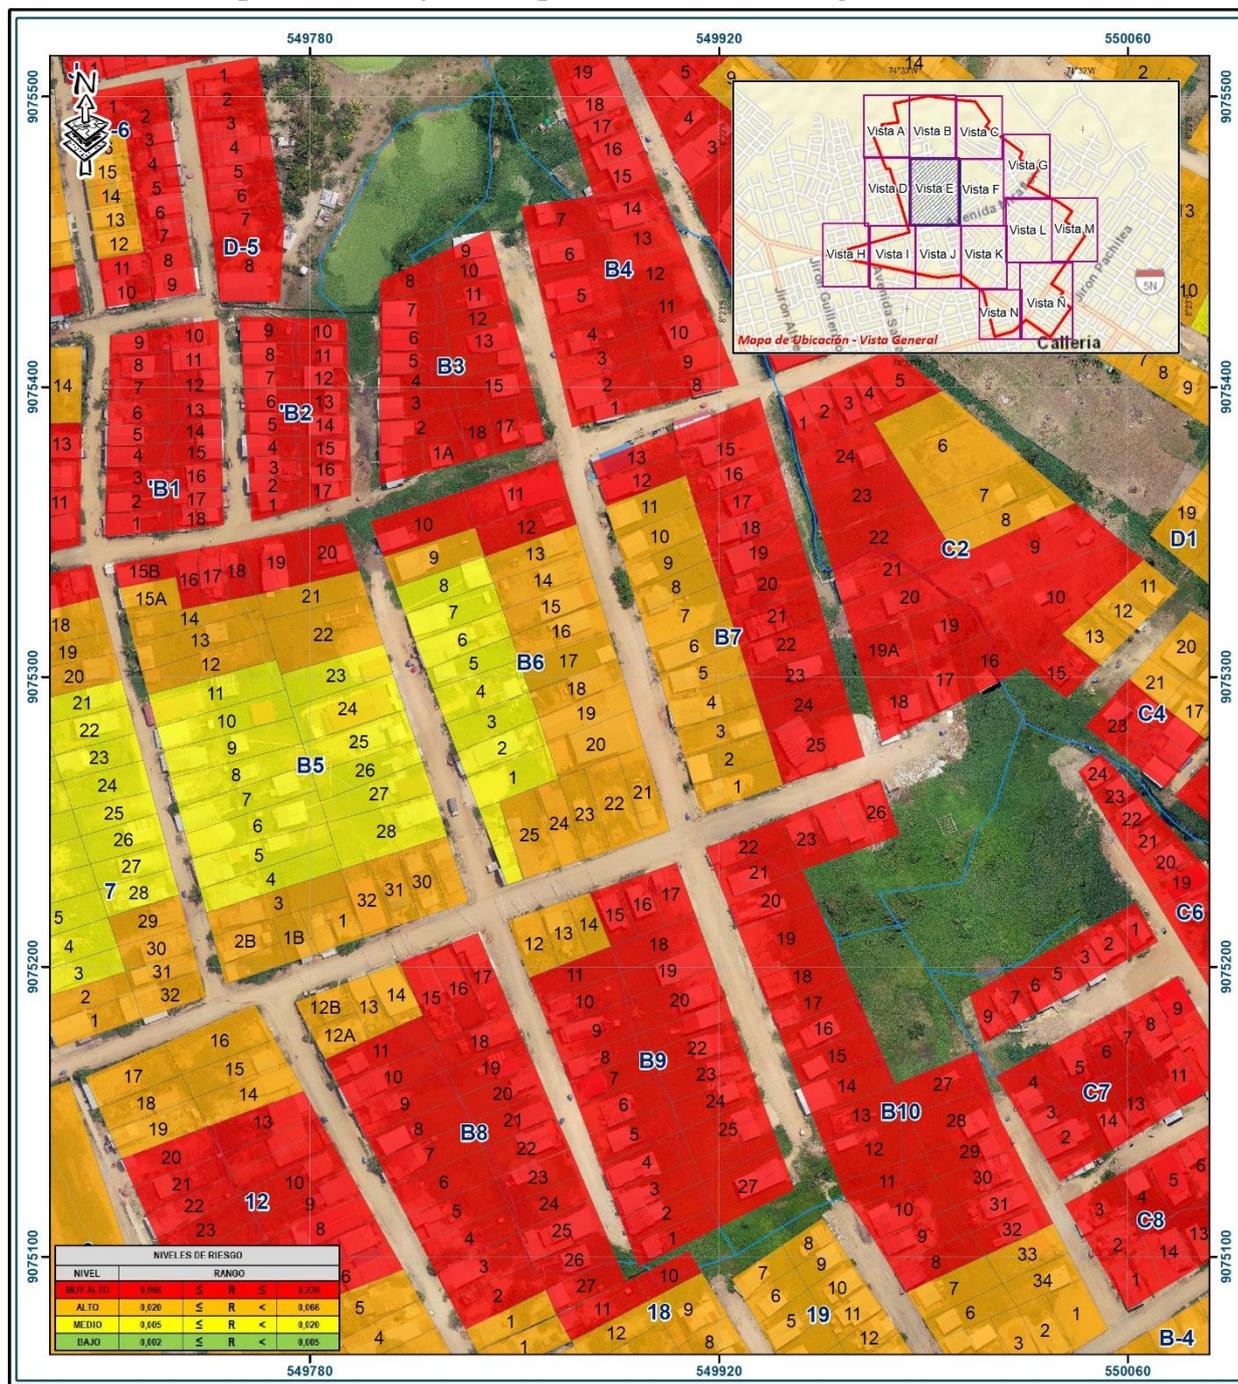
Figura N° 15-E. Mapa de Riesgo del área de estudio a mayor detalle.

NIVELES DE RIESGO				
NIVEL	RANGO	R	R	R
ALTO	0,020 ≤ R < 0,066	0,020	0,066	0,020
MEDIO	0,005 ≤ R < 0,020	0,005	0,020	0,005
BAJO	0,002 ≤ R < 0,005	0,002	0,005	0,002

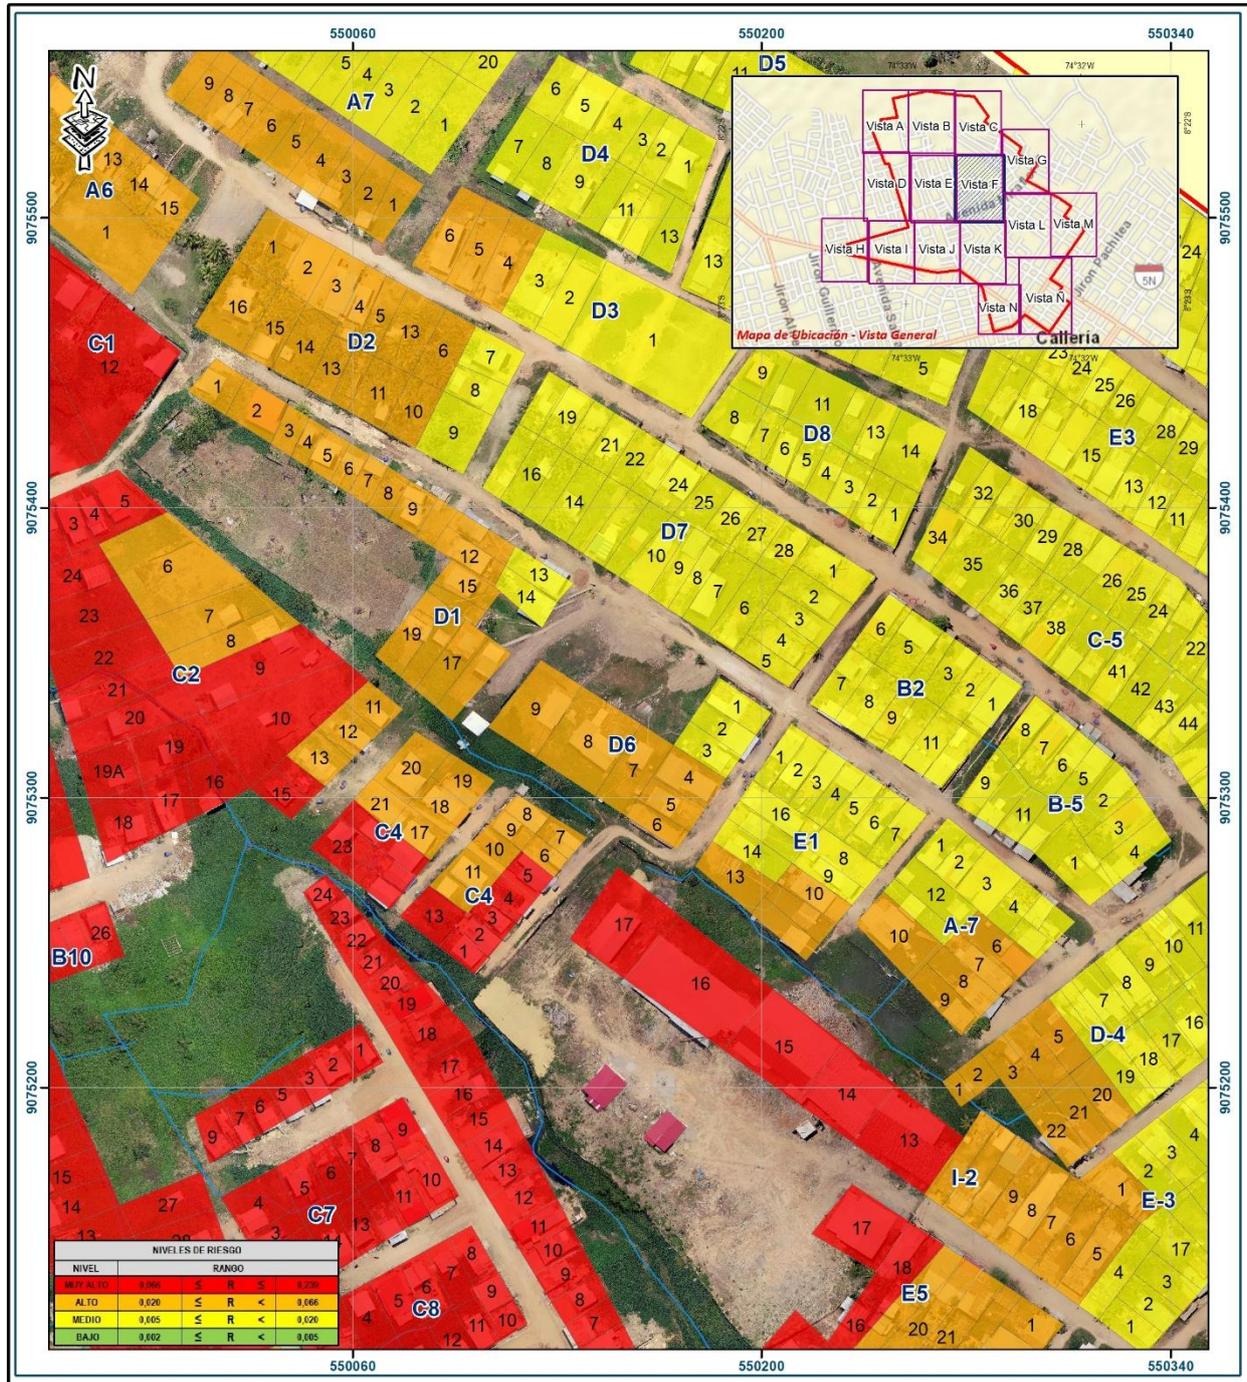
Figura N° 15-F. Mapa de Riesgo del área de estudio a mayor detalle.

NIVELES DE RIESGO	
NIVEL	RANGO
ALTO	$0,020 \leq R < 0,029$
MEDIO	$0,005 \leq R < 0,020$
BAJO	$0,002 \leq R < 0,005$

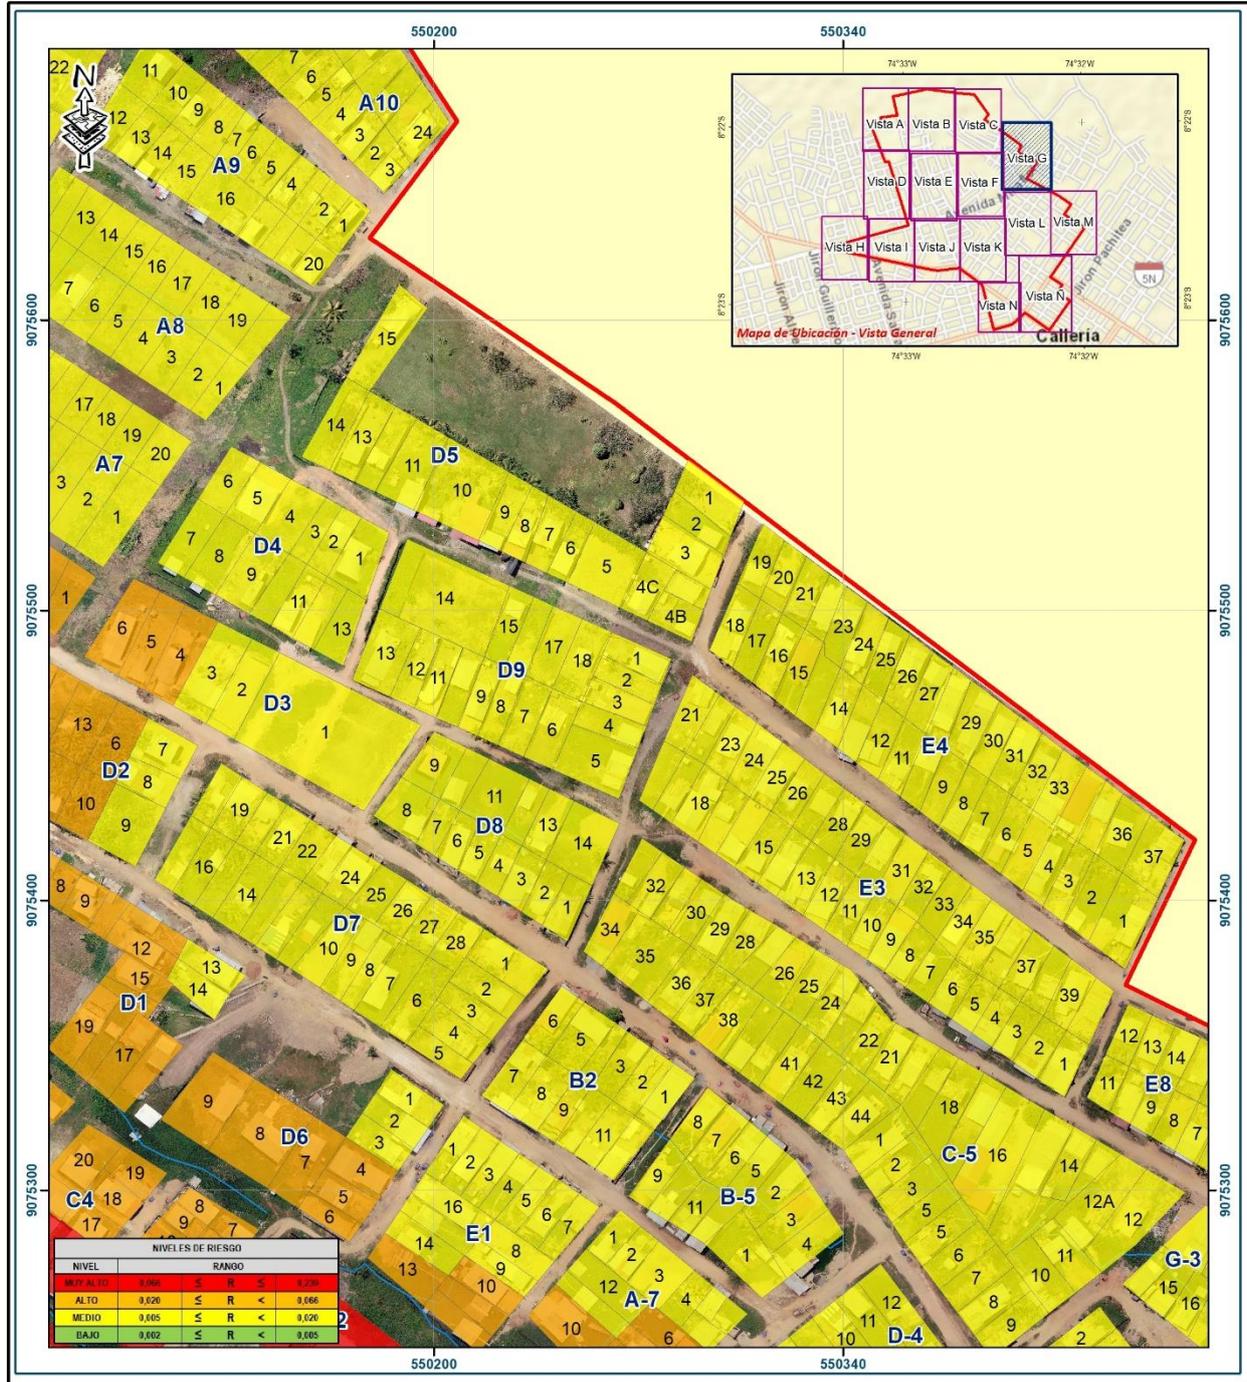
Figura N° 15-G. Mapa de Riesgo del área de estudio a mayor detalle.

NIVELES DE RIESGO	
NIVEL	RANGO
ALTO	0,020 ≤ R < 0,025
MEDIO	0,005 ≤ R < 0,020
BAJO	0,002 ≤ R < 0,005

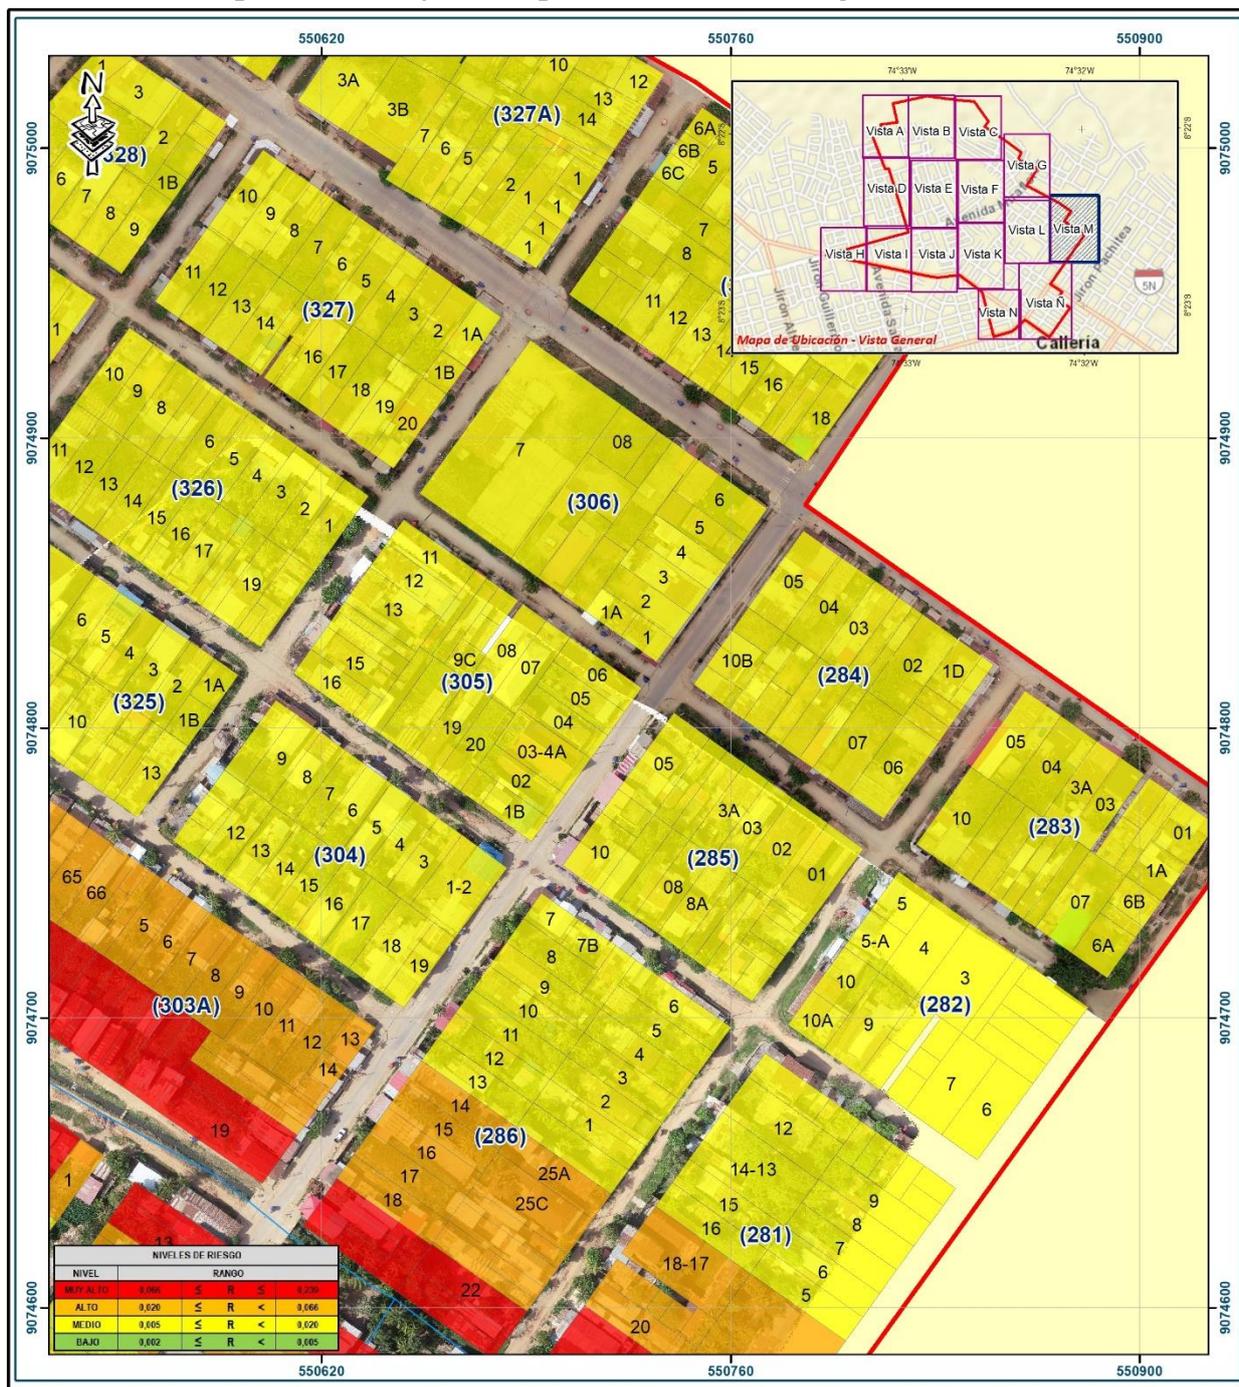
Figura N° 15-M. Mapa de Riesgo del área de estudio a mayor detalle.

NIVELES DE RIESGO	
NIVEL	RANGO
ALTO	0,020 ≤ R < 0,066
MEDIO	0,005 ≤ R < 0,020
BAJO	0,002 ≤ R < 0,005

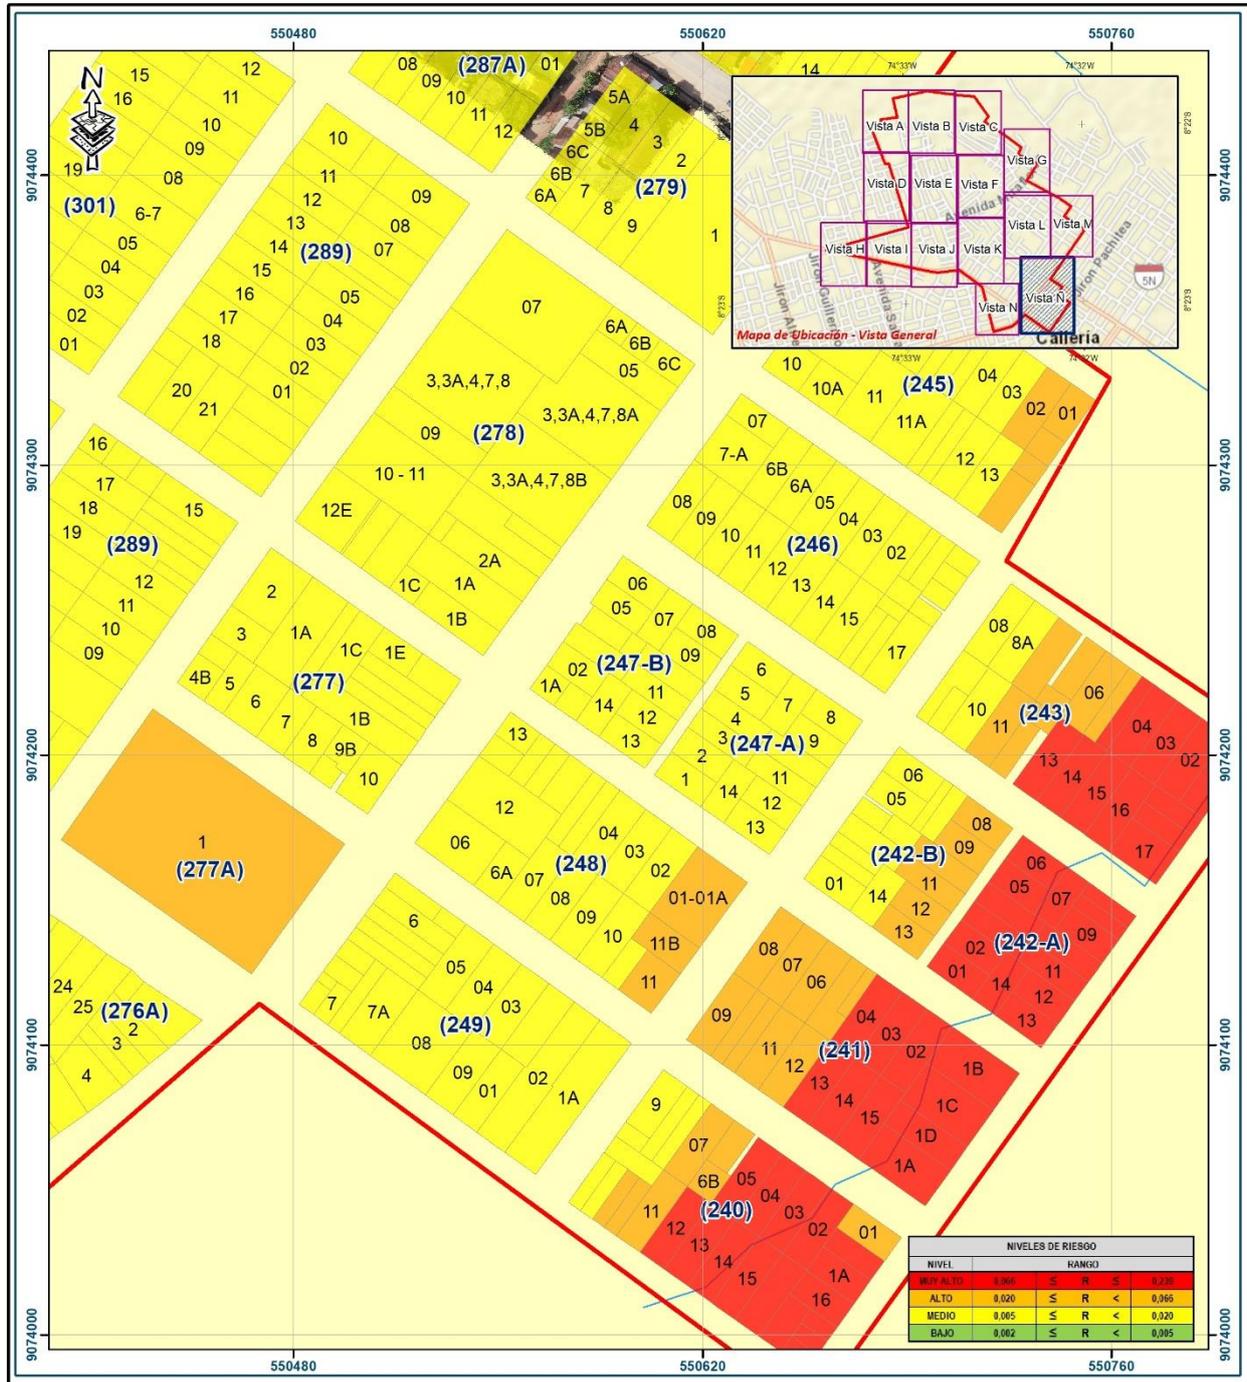
Figura N° 15-Ñ. Mapa de Riesgo del área de estudio a mayor detalle.

NIVELES DE RIESGO	
NIVEL	RANGO
ALTO	0,020 ≤ R < 0,066
MEDIO	0,065 ≤ R < 0,020
BAJO	0,062 ≤ R < 0,095
