## MUNICIPALIDAD DISTRITAL DE SAN FRANCISCO

“Evaluación de Riesgo por peligro de Inundación en El Margen Derecho del Rio Huertas en la Localidad de Uchucyacu del Distrito de San Francisco – Provincia de Ambo – Departamento de Huánuco”

**SETIEMBRE - 2021**

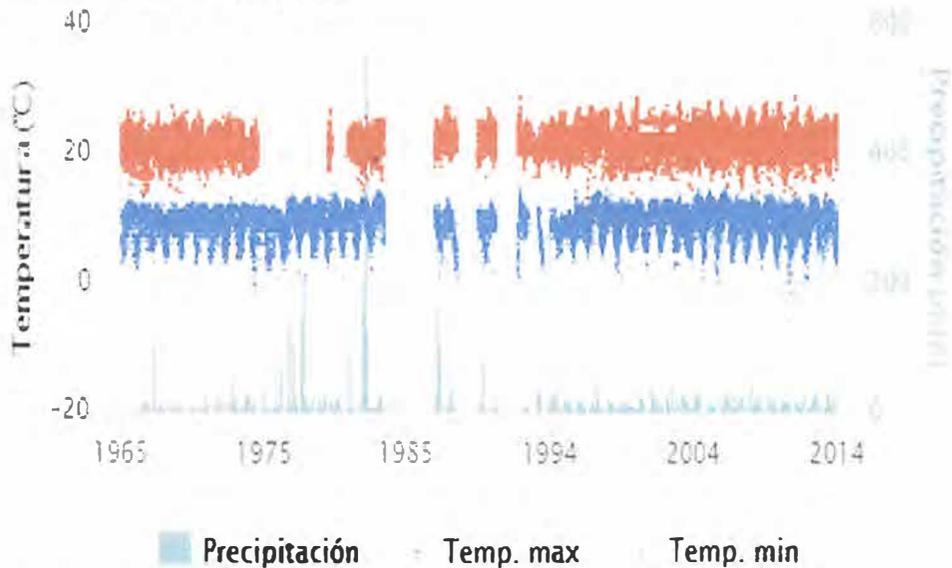
**Figura 6:** Se aprecia Precipitaciones, temperatura máxima y mínima en el área de influencia de la estación San Rafael, Provincia de Ambo – Departamento de Huánuco.

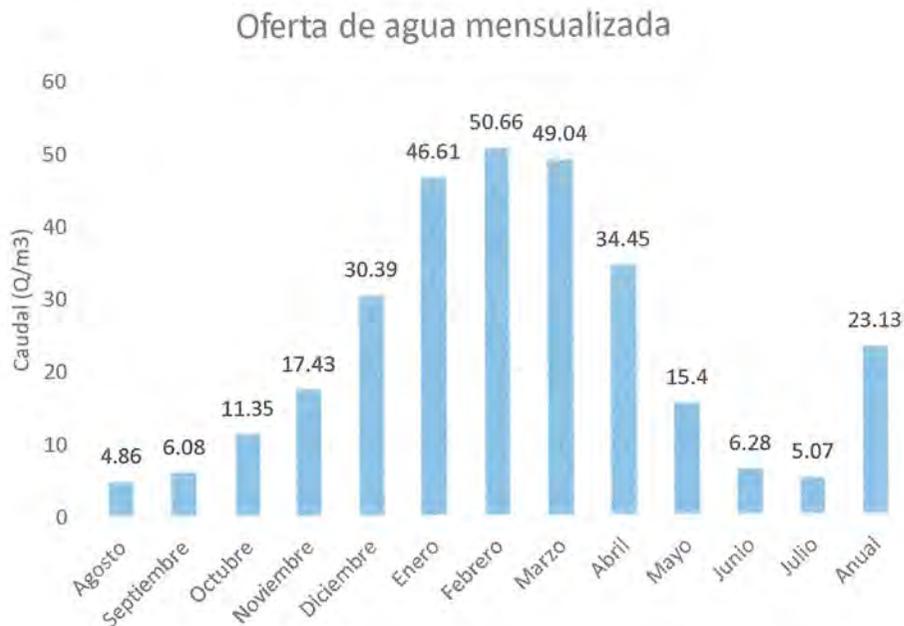
**Figura 7:** Descarga promedio mensual del río Huertas en la Localidad de Uchucyacu del Distrito de San Francisco, provincia de Ambo – departamento de Huánuco.

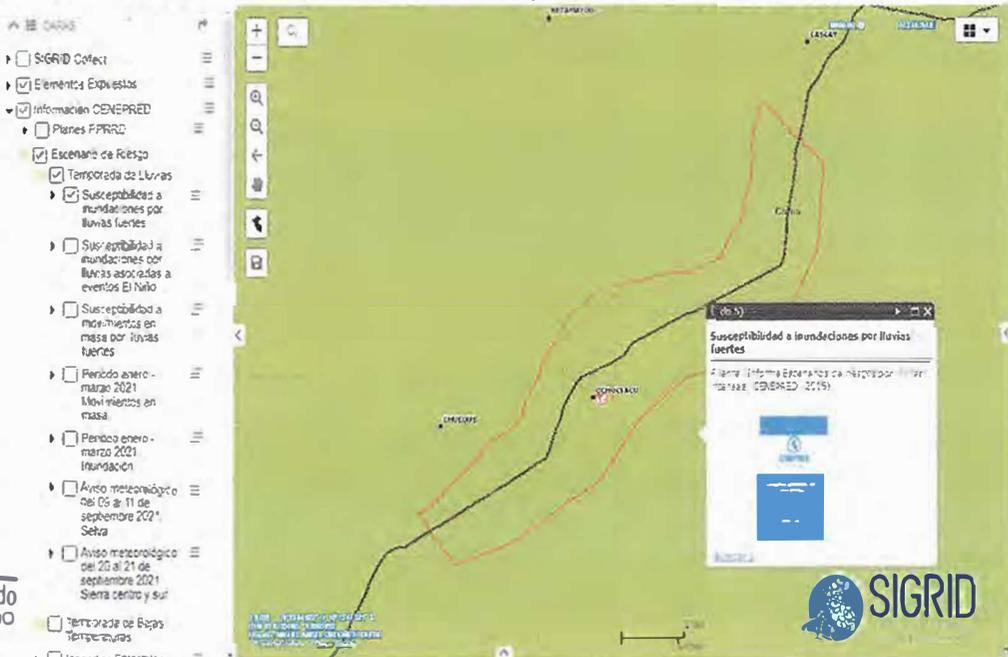
**Figura 8:** Se aprecia que la Localidad de Uchucyacu es susceptible a Inundaciones por lluvias fuertes y que presenta erosión fluvial, en el distrito de San Francisco, – Provincia de Ambo – Departamento de Huánuco.

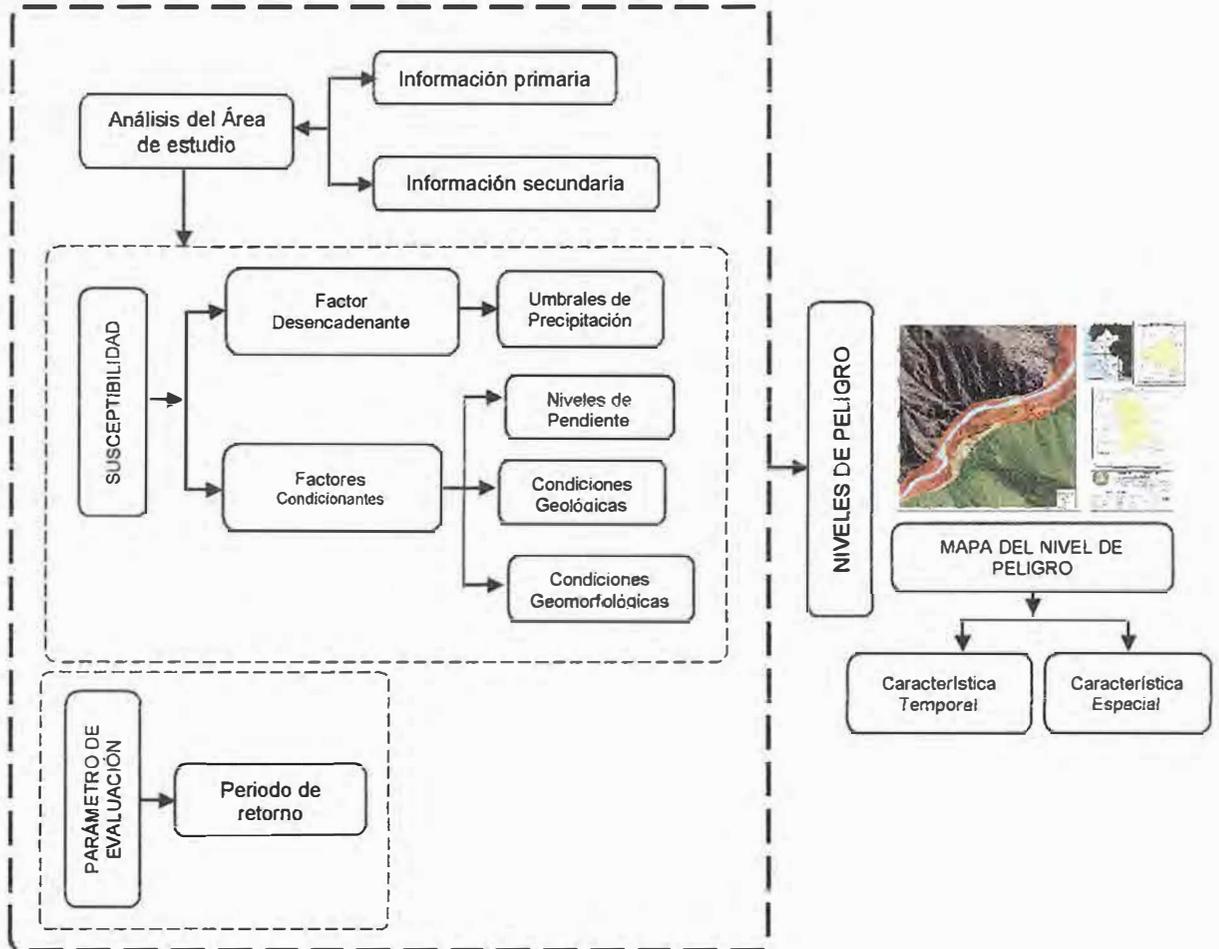
**Figura 9: Metodología general para determinar los niveles de peligrosidad por Inundación.**

Para el análisis, se consideraron los factores condicionantes, desencadenantes y parámetro de evaluación propuestos por CENEPRED.

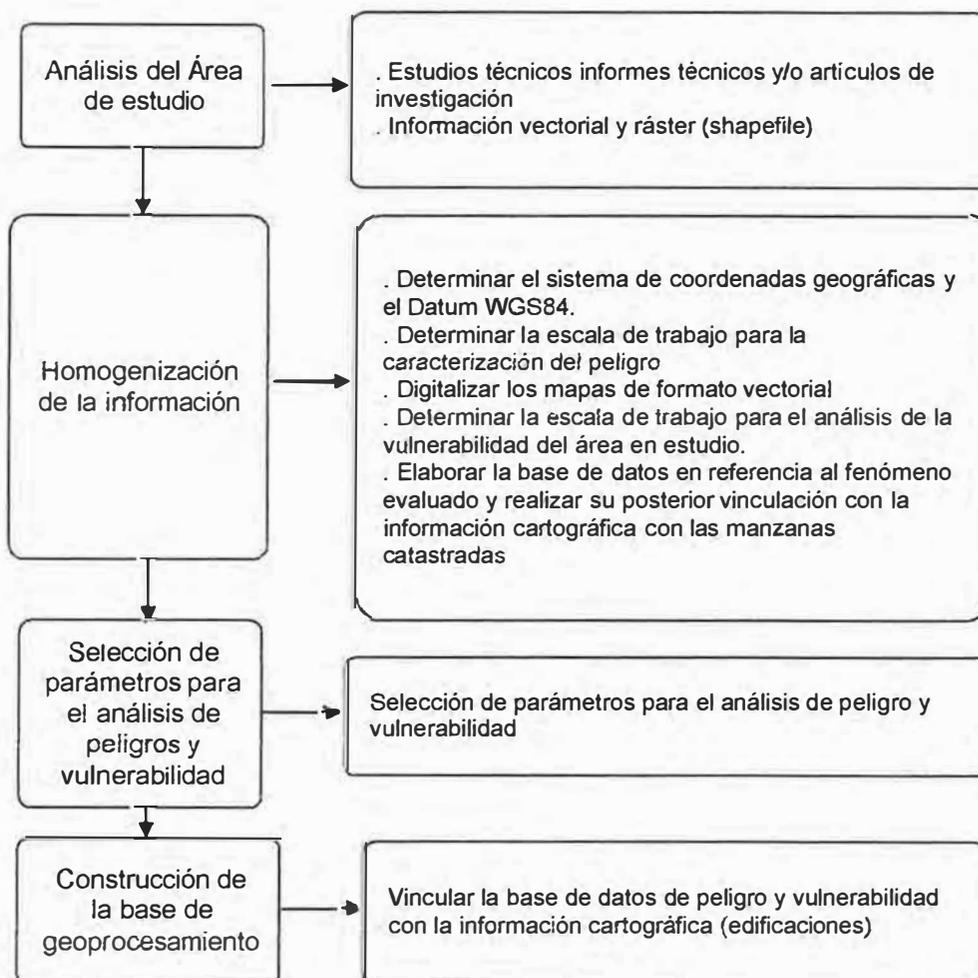
**Figura 10:** *Flujograma general del proceso de análisis de información.*

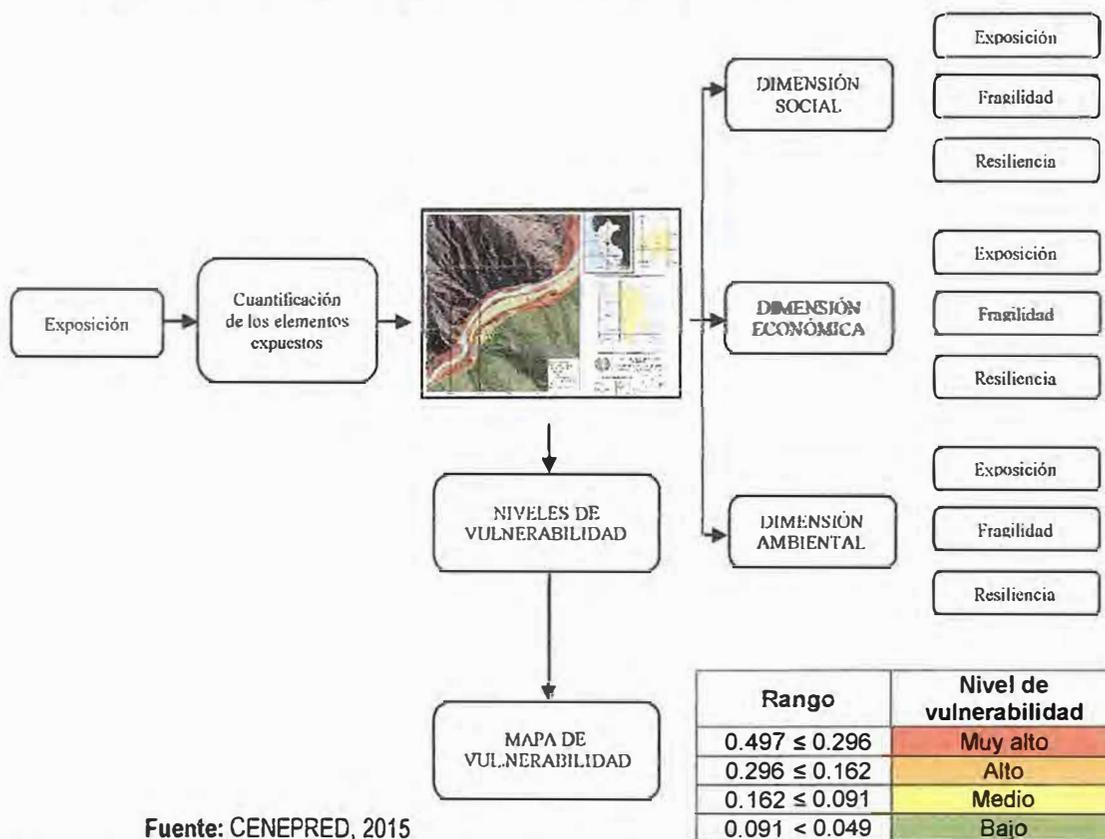
**Figura 13: Metodología general para determinar el nivel vulnerabilidad**

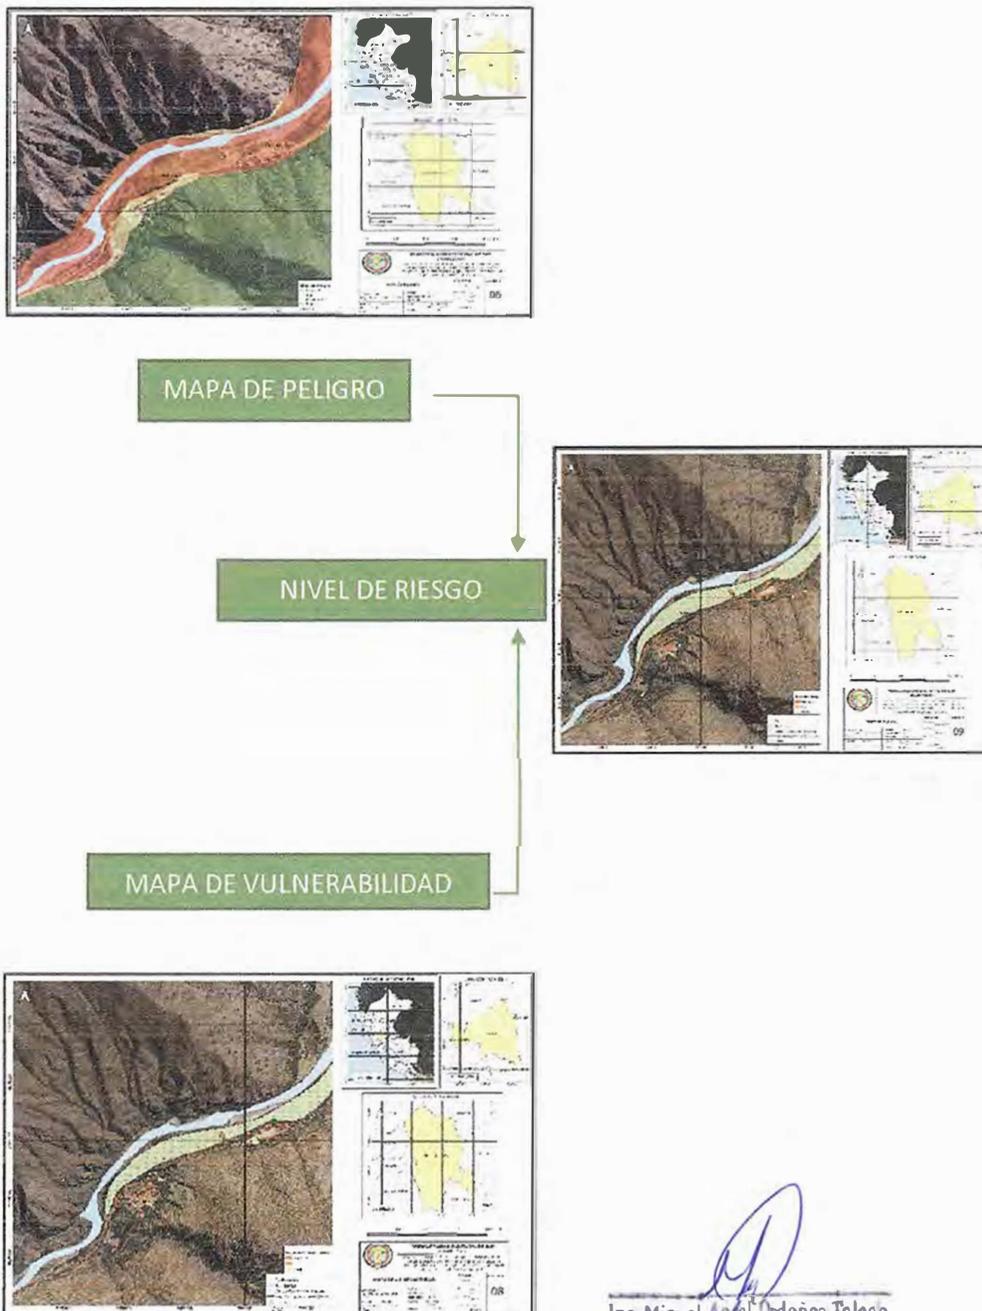
Para determinar el cálculo del riesgo de la zona de influencia, se utilizará el siguiente procedimiento:

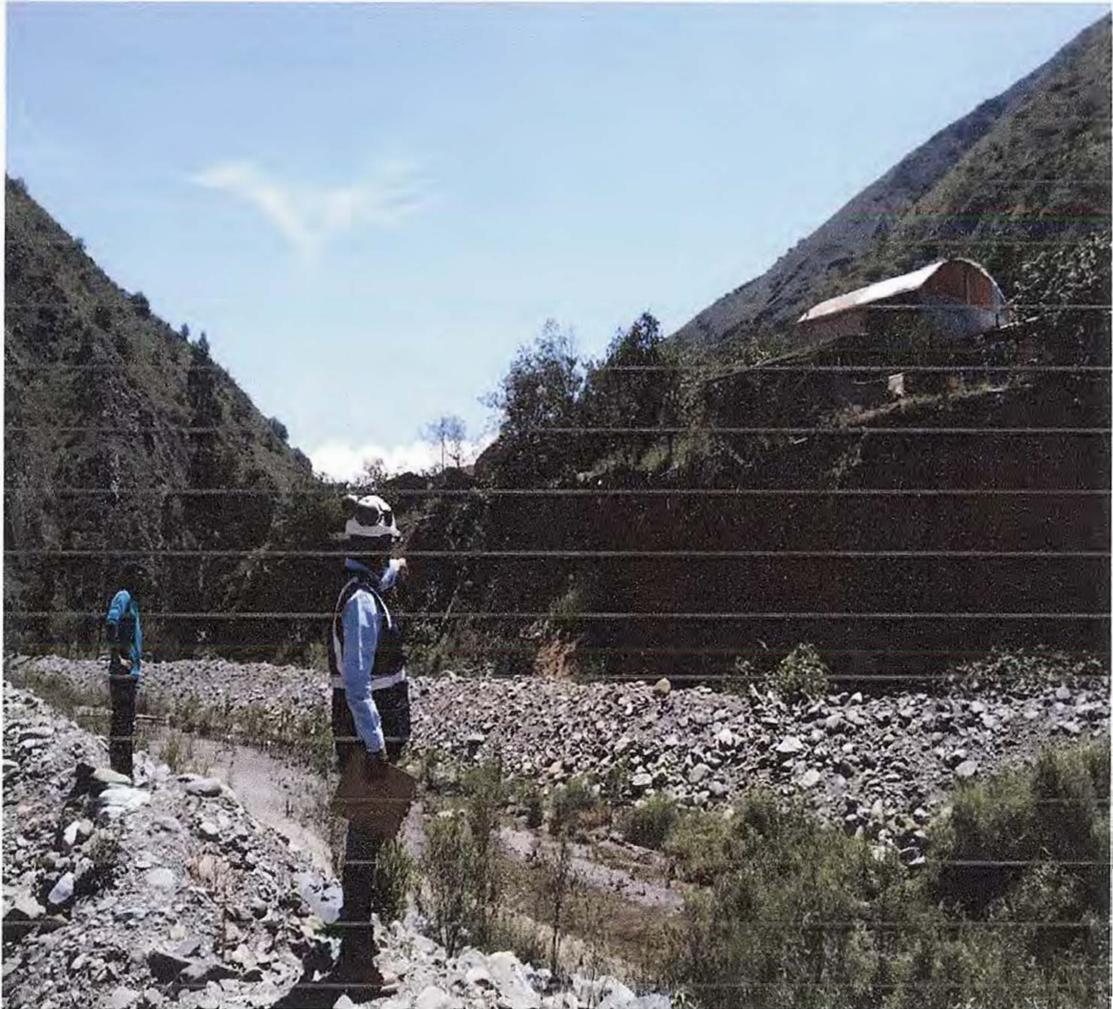
**Fotografía 1: Erosión fluvial ocasionada por Evento de Inundación en el Margen Derecho del Rio Huertas de la Localidad de Uchucyacu del distrito de San Francisco – Provincia de Ambo – Departamento de Huánuco.**

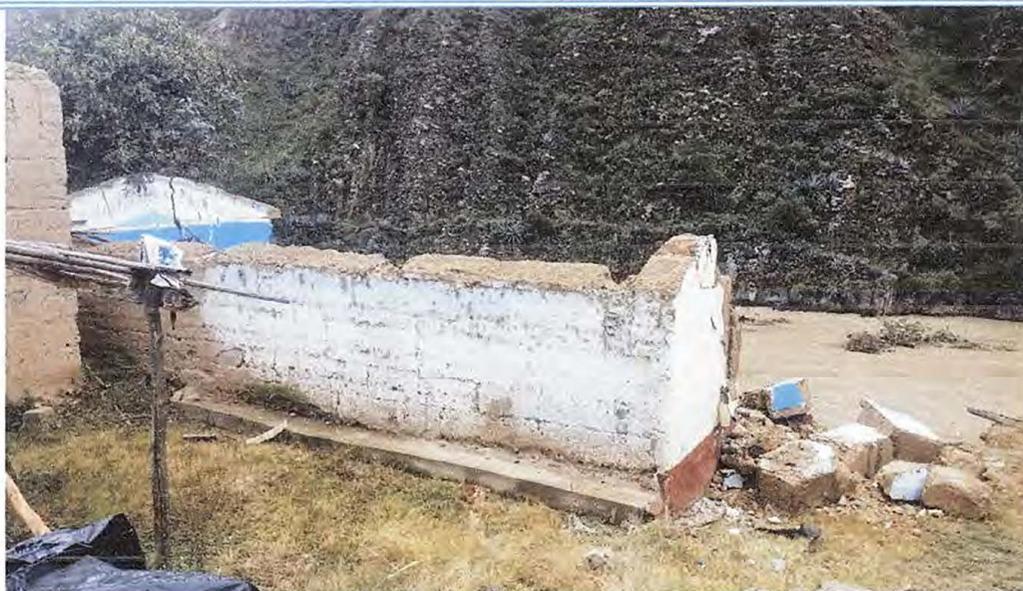
**Fotografía 5: Histórica de evento de Inundación en el Margen Derecho del Rio Huertas de la Localidad de Uchucyacu del distrito de San Francisco – Provincia de Ambo – Departamento de Huánuco.**

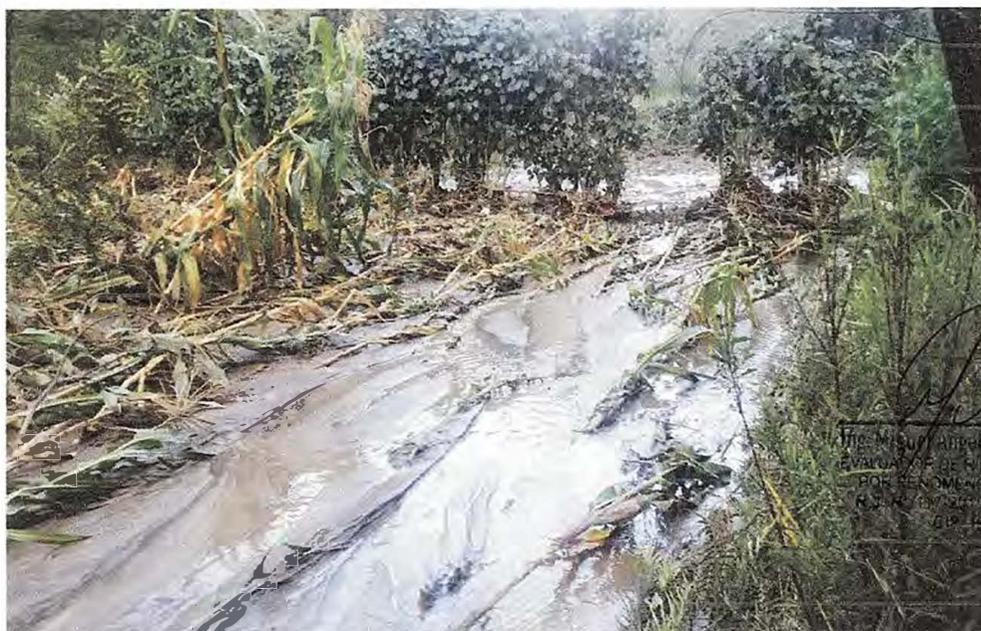
**Fotografía 6: Histórica de evento de Inundación en el Margen Derecho del Rio Huertas de la Localidad de Uchucyacu del distrito de San Francisco – Provincia de Ambo – Departamento de Huánuco.**

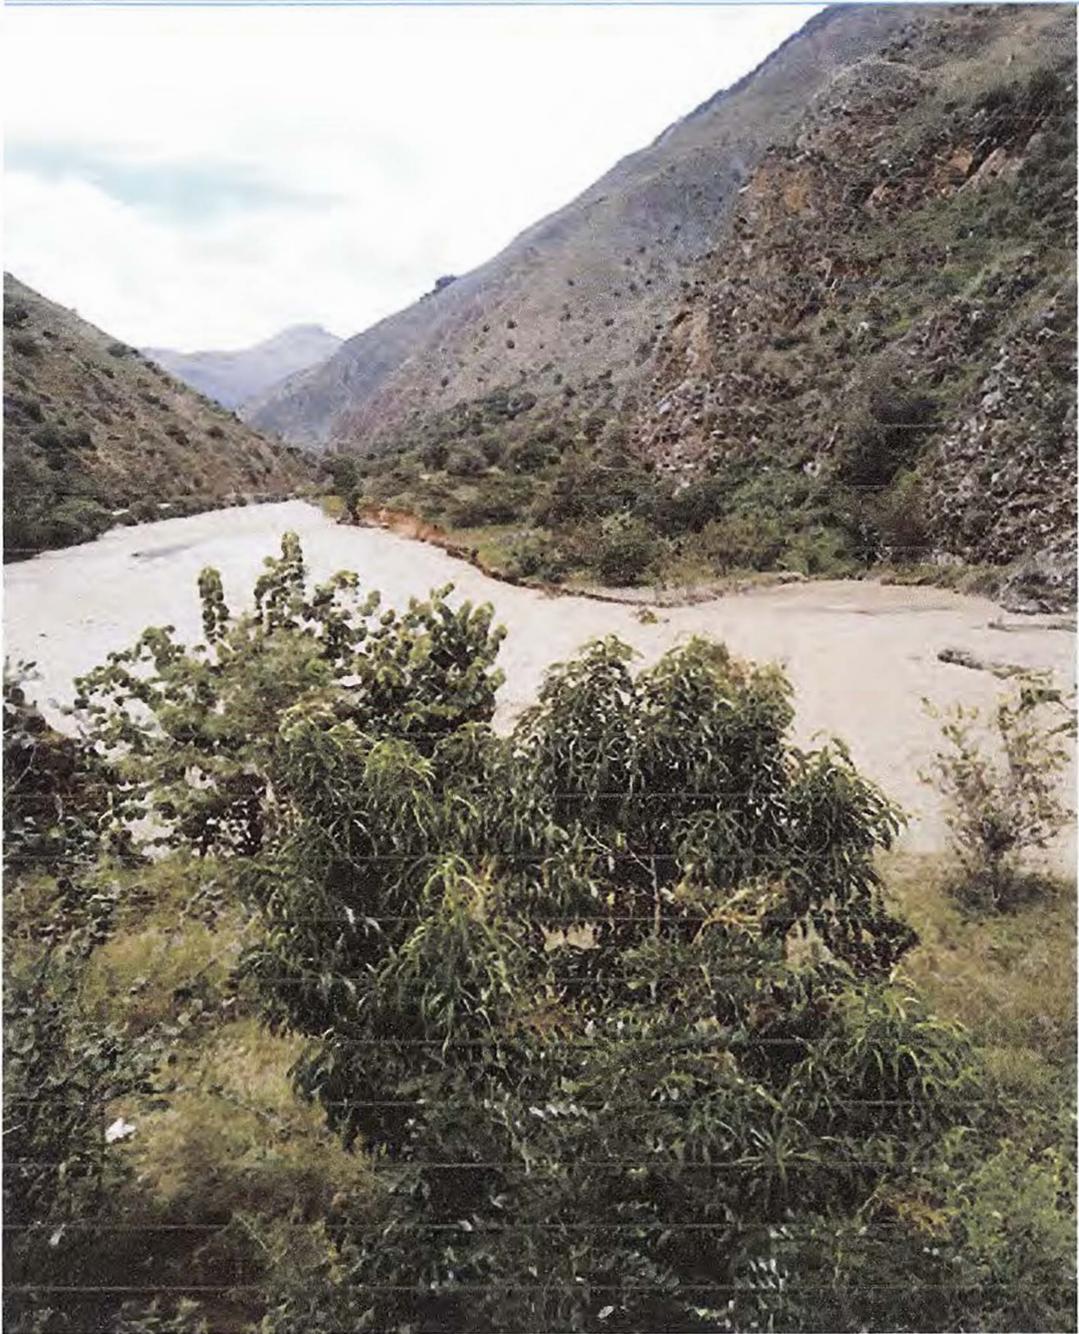
**Fotografía 7: Histórica de evento de Inundación en el Margen Derecho del Río Huertas de la Localidad de Uchucyacu del distrito de San Francisco – Provincia de Ambo – Departamento de Huánuco.**
