INFORME DE EVALUACIÓN DE RIESGO Y DESASTRES ORIGINADO POR FENOMENOS NATURALES  
DEL PROYECTO:

EVALUACIÓN DE RIESGOS POR PELIGRO DE DESLIZAMIENTO DE LA  
INFRAESTRUCTURA DENOMINADO CENTRO DE OPERACIONES (EN EL CENTRO  
POBLADO DE SANTA TERESA, DISTRITO SANTA TERESA, PROVINCIA LA  
CONVENCIÓN) EN EL ÁREA DEL CONSERVACIÓN REGIONAL CHOQUEQUIRAO

DEPARTAMENTO : CUSCO  
PROVINCIA : LA CONVENCIÓN  
DISTRITO : SANTA TERESA  
ZONA : CASCO URBANO DEL DISTRITO DE SANTA TERESA

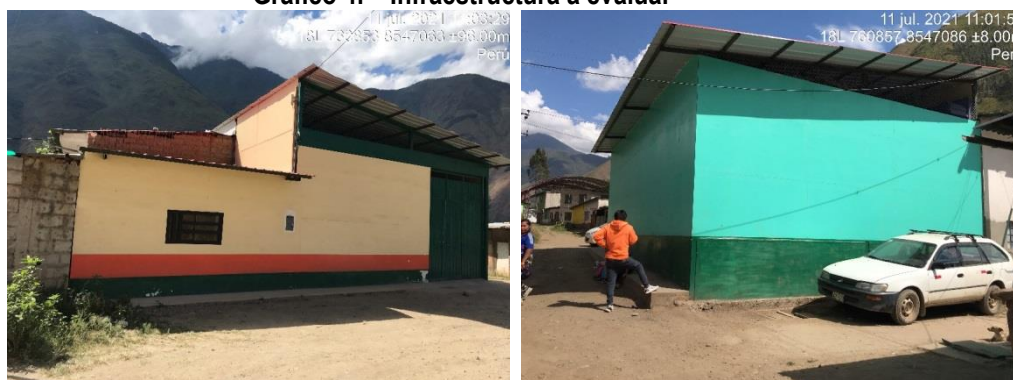
Gráfico 4. – Infraestructura a evaluar

En cuanto a la estructura a evaluar, está constituida por paredes de ladrillo, techo de calamina y piso de cemento pulido, como se puede observar en las imágenes.

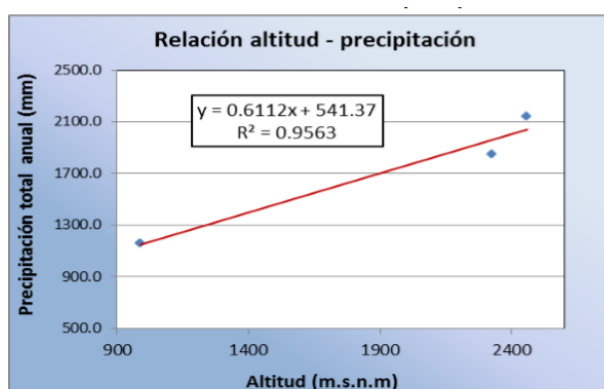
**Gráfico 9. Ecuación de relación altitud - precipitación**

De acuerdo a la información de precipitación total anual en las estaciones, se obtuvo la ecuación lineal de relación altitud - precipitación.

La ecuación obtenida permitió estimar la precipitación total anual a diferentes, dichos valores fueron desagregados mensualmente mediante la matriz de variabilidad elaborada a partir de la estación Machupicchu, estación base determinada en el análisis de consistencia. El resumen se aprecia en el siguiente cuadro.

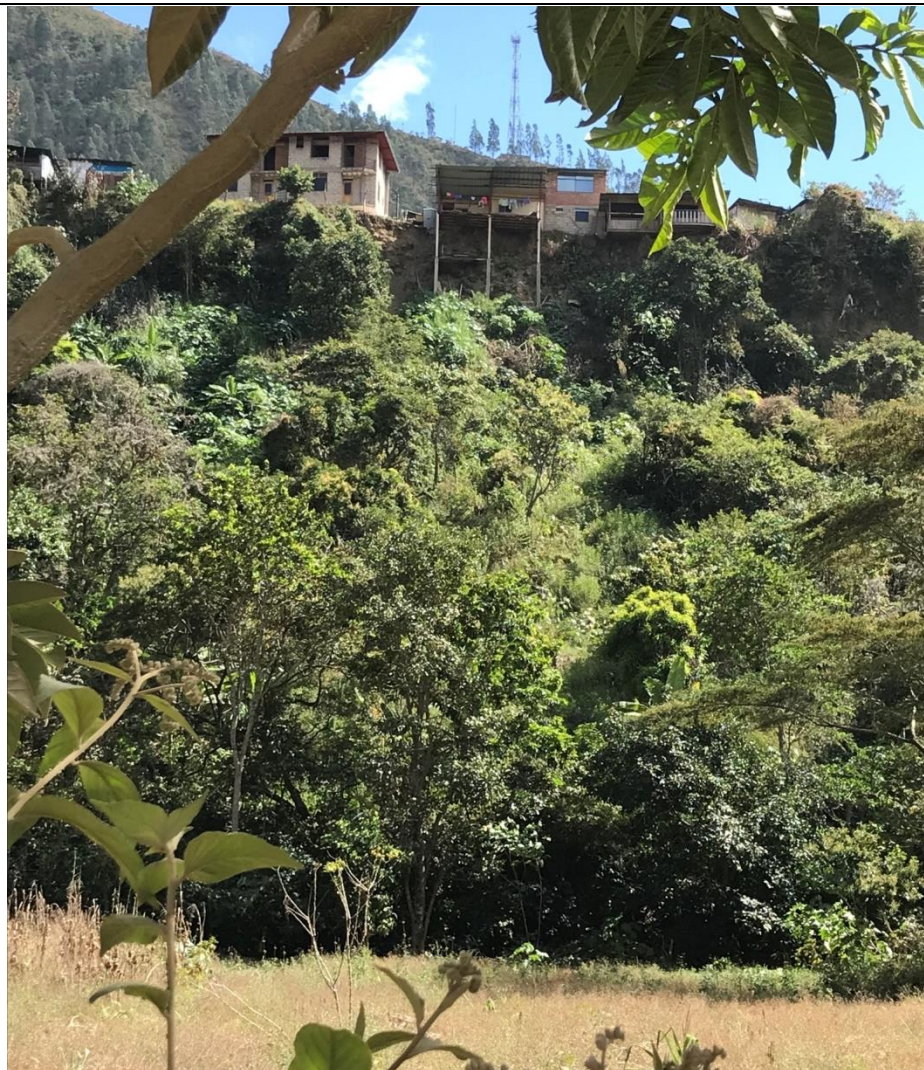
- Vista panorámica del talud
- Reconocimiento de puntos críticos

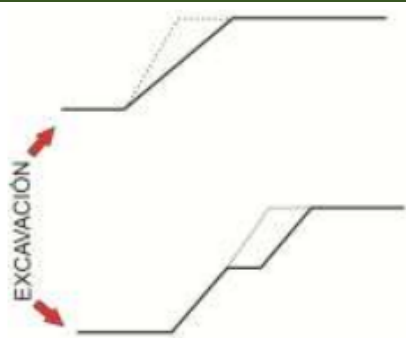
RIESGOS	PROYECTO DE MITIGACIÓN	ESQUEMA GRÁFICO
<p>PARA ZONAS CON DERRUMBES Y DESLIZAMIENTOS</p>	<ul style="list-style-type: none"> <li>• Tendido del Angulo del Talud.</li> <li>• Excavar banqueteta en la parte superior del Talud.</li> </ul>

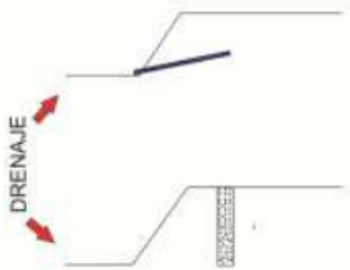
<p>(Turnbull y Hvorslev, 1967)</p>
	<ul style="list-style-type: none"> <li>• Drenes Horizontales de pequeño diámetro</li> <li>• Zanjas de subdrenaje profundas y continuas</li> </ul>

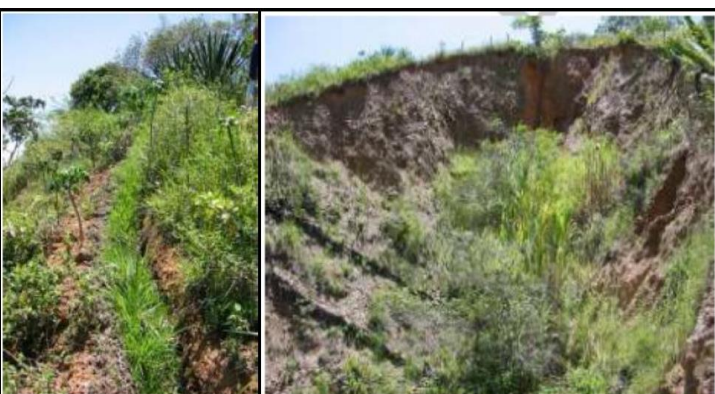
<p>(Turnbull y Hvorslev, 1967)</p>
<p>PARA EROSIÓN DE LADERAS</p>	<ul style="list-style-type: none"> <li>• Regeneración de la cobertura vegetal, de preferencia nativa a lo largo de la cárcava o arroyos pequeños y en las zonas circundantes a estos, para asegurar su estabilidad.</li> </ul>

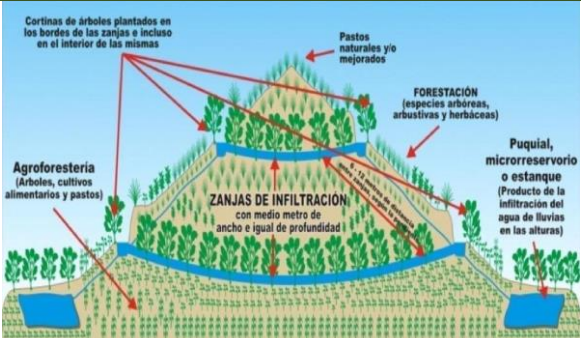
<ul style="list-style-type: none"> <li>• Empleo de zanjas de infiltración y desviación</li> </ul>

<p>Diagrama que muestra un sistema de infiltración en una ladera. Se incluyen zanjas de infiltración con un ancho e igual de profundidad de medio metro. El sistema está integrado con agroforestería (árboles, cultivos alimentarios y pastos), cortinas de árboles plantados en los bordes de las zanjas e incluso en el interior de las mismas, y pastos naturales y/o mejorados. También se muestra una forestación con especies arbóreas, arbustivas y herbáceas. El agua de lluvia se infiltra en las alturas, creando un puquial, microreservorio o estanque.</p>
	<ul style="list-style-type: none"> <li>• Zanjas de infiltración articuladas</li> </ul>

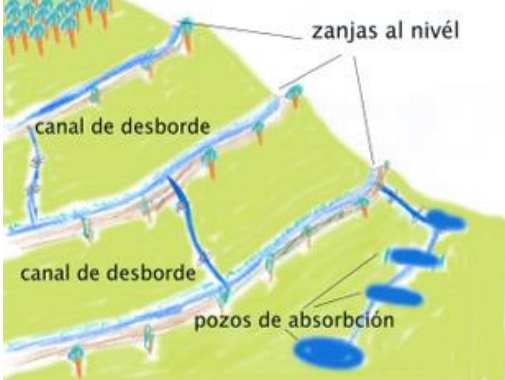
<p>Diagrama que muestra zanjas de infiltración articuladas. El sistema incluye canales de desborde y pozos de absorción. Las zanjas están diseñadas para infiltrar el agua de lluvia en las alturas.</p>
