EVALUACIÓN GEOFÍSICA DE LOS ACANTILADOS DE LA COSTA VERDE -DISTRITO DE BARRANCO-

Informe Técnico N°030-2021/IGP CIENCIAS DE LA TIERRA SÓLIDA

Evaluación Geofísica de los Acantilados de la Costa Verde - Distrito de Barranco

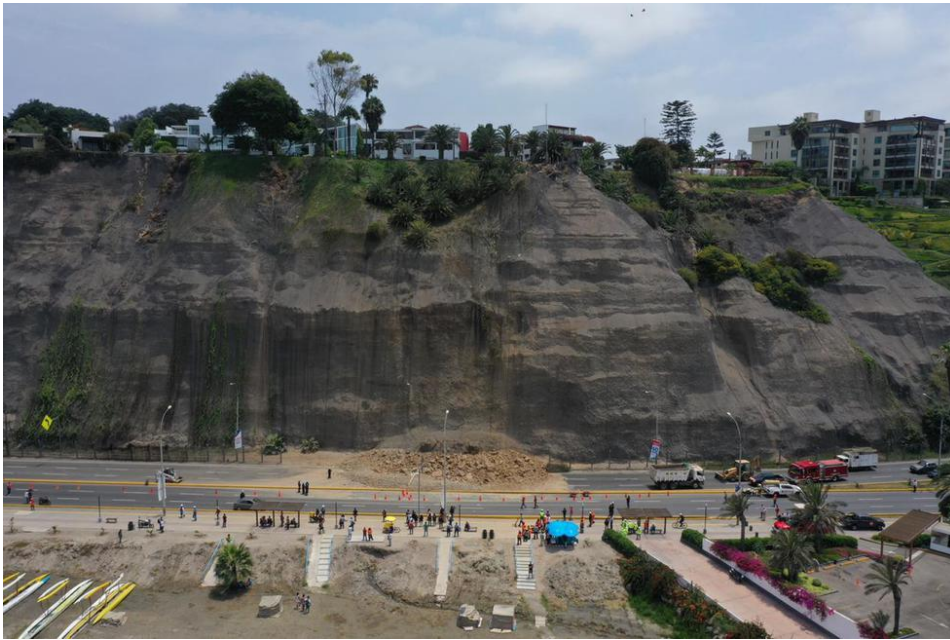
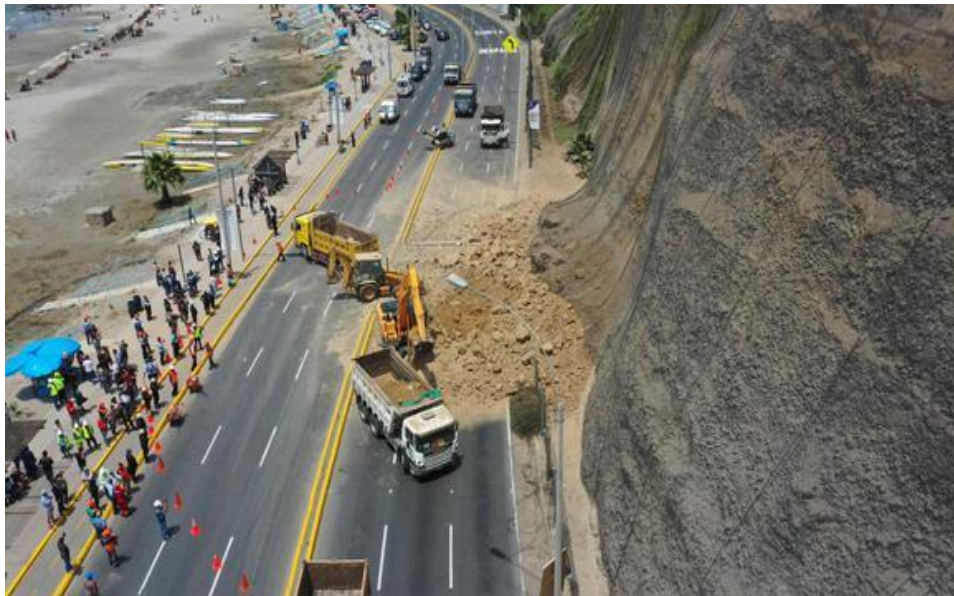
Figura 2. Deslizamiento ocurrido el 18 de diciembre de 2019 en el ACV del distrito de Barranco (Fuente: Diario Gestión).

En este escenario, en los últimos 10 años los ACV han sido afectados con la ocurrencia de más de 17 deslizamientos de tierra con variados volúmenes y/o caída de rocas que han causado daños y efectos en la Vía Circuito de Playas y a sus usuarios. (Figura 2). Es debido a esto que, en el año 2019, el INDECI convocó a las entidades técnico-científicas para elaborar el “Informe Técnico Consolidado sobre los Acanilados de la Costa Verde” y en base al mismo, se declaró el Estado de Emergencia por Peligro inminente ante nuevos derrumbes en los ACV de los distritos de San Miguel, Magdalena del Mar, San Isidro, Miraflores, Barranco y Chorrillos. Luego mediante el Decreto Supremo N° 161-2019-PCM, el Estado de Emergencia fue extendido hasta la actualidad.

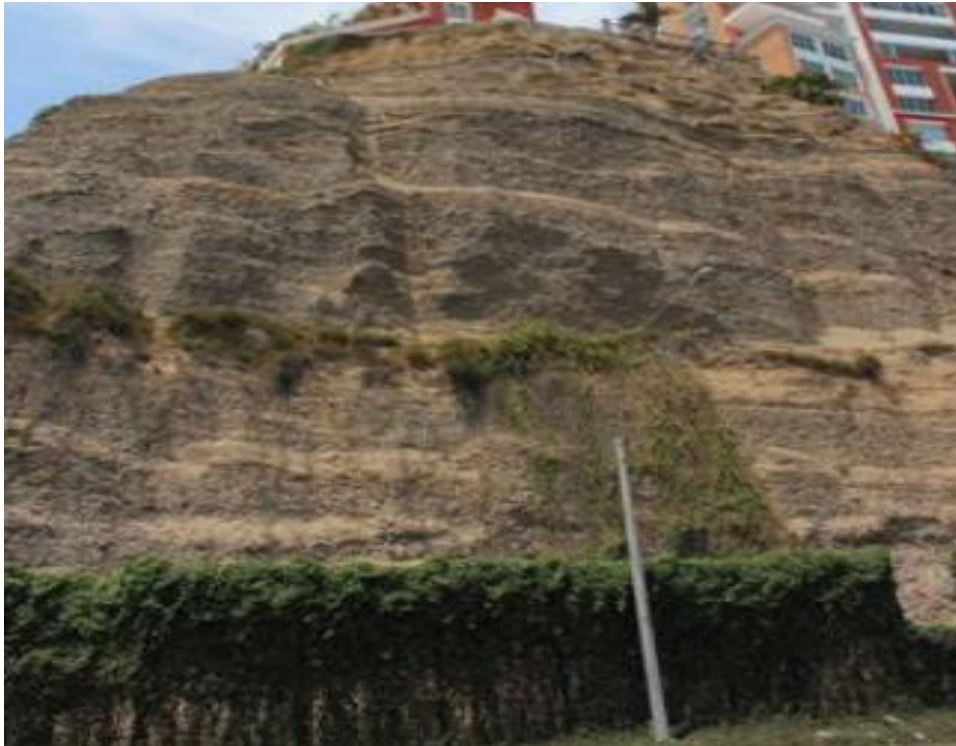
Figura 4: a) Vista de la estratigrafía de los ACV en el distrito de Barranco. Depósito aluvial, gravas sub redondeadas con intercalaciones de lentes de limos (Fuente PNUD, 2014).

Según la información geológica, los suelos del ACV en el distrito de Barranco, está conformado por depósitos aluviales provenientes del río Rímac; es decir, gravas (bolonería) soportadas en matriz areno limosa y lentes de limos (parte media de acantilado), tal como se observa en la Figura 4a. Asimismo, en los acantilados se ha identificado la presencia de asentamientos diferenciales del suelo, así como grietas con longitudes variables, las cuales han generado la formación de fisuras en algunas paredes de viviendas y en el pavimento del suelo, principalmente en las inmediaciones del acantilado (Figura 4b).

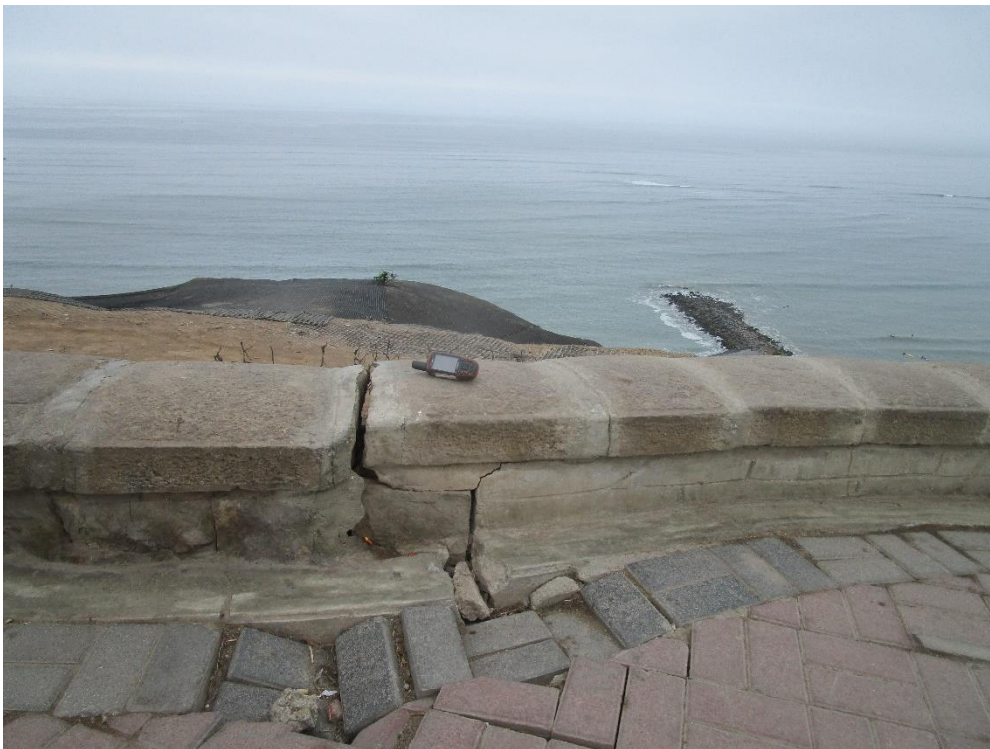
Figura 4. b) Asentamientos del suelo y grietas en los ACV, a la altura del Malecón Souza, en el distrito de Barranco,

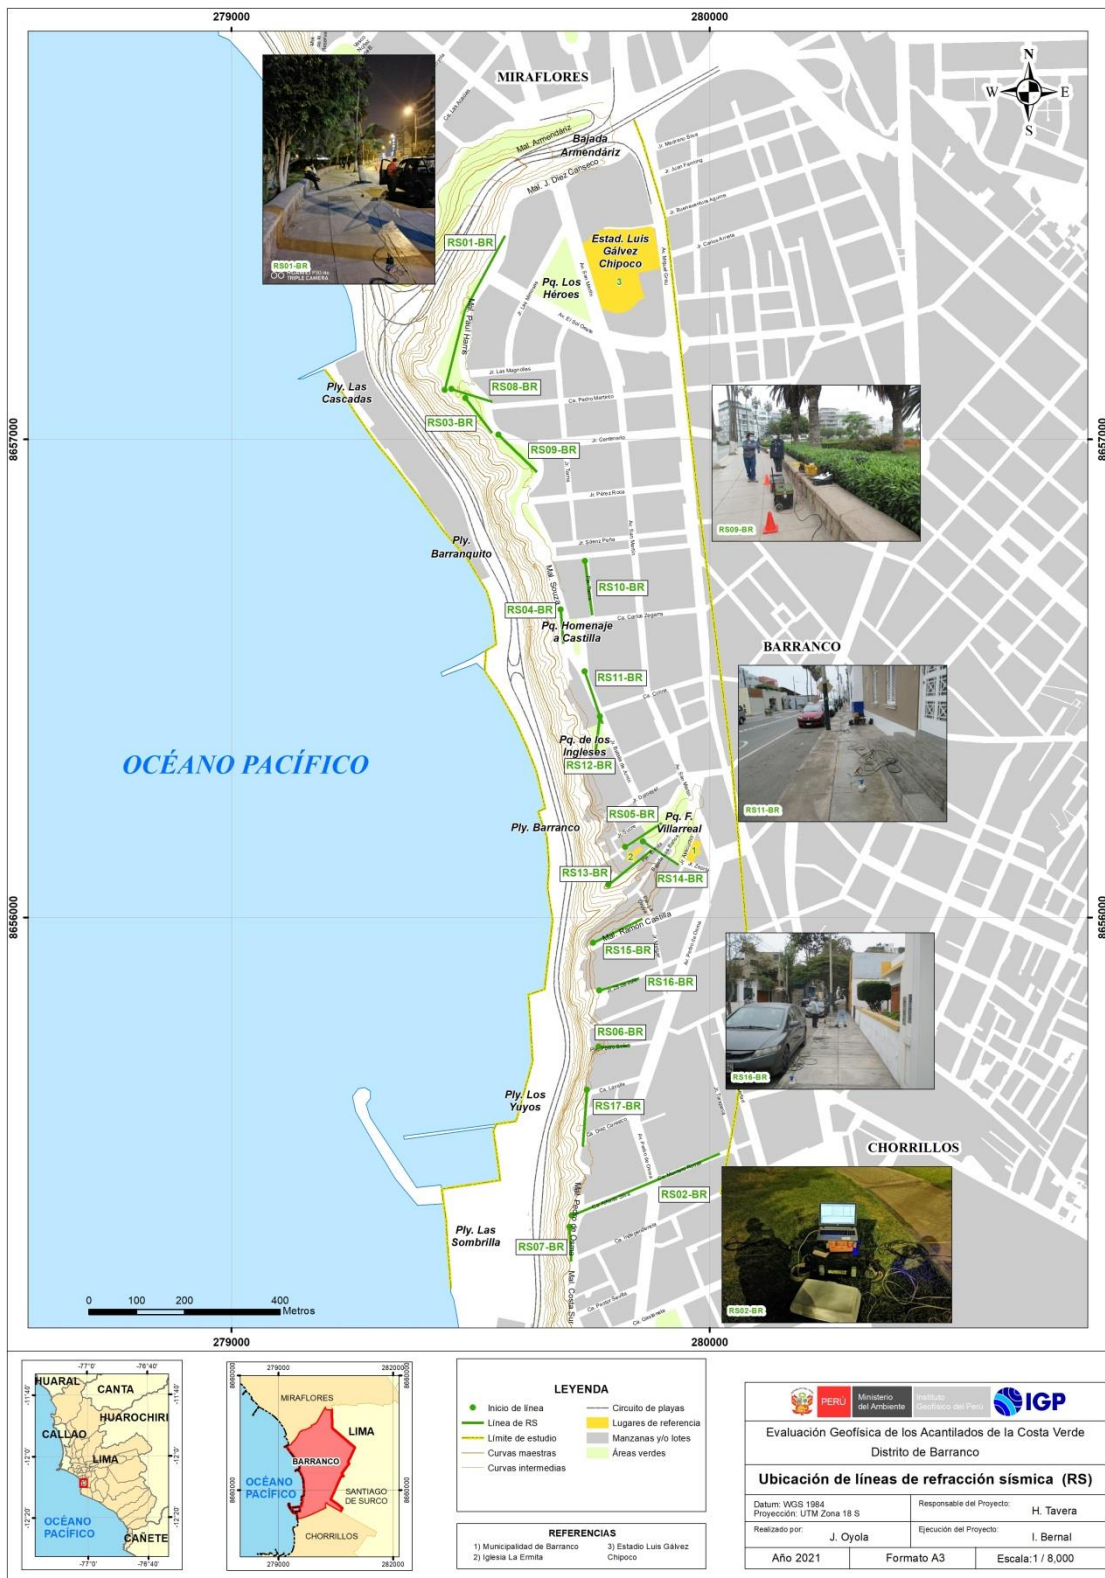
Figura 6. Distribución espacial de las líneas de RS, codificadas como RS01-BR,... RS17-BR.

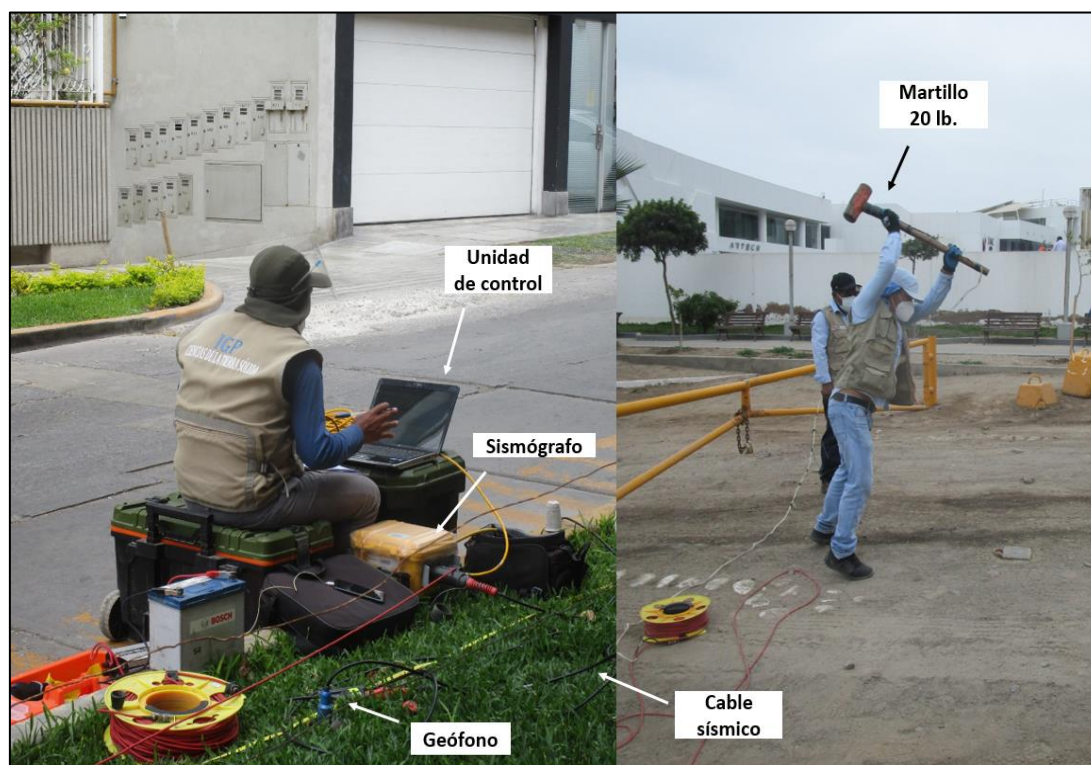
Figura 11. Equipos utilizados en la toma de datos por el método de MASW.

Para el registro de señales sísmicas con la técnica MASW y MAM se ha utilizado un equipo sísmico Geometrics de 24 sensores o geófonos de baja frecuencia (4.5 Hz). Para la técnica MASW se usó como fuente de impacto y/o energía para generar las ondas sísmicas, un martillo de 20 lbs (Figura 11). Los parámetros de registro, la geometría del tendido y el espaciamiento entre geófonos fueron variables, ya que dependió de la geomorfología y accesibilidad a la zona de estudio. La frecuencia de muestreo fue de 4000 Hz (0.25 ms) para una longitud de registro de 2 segundos.

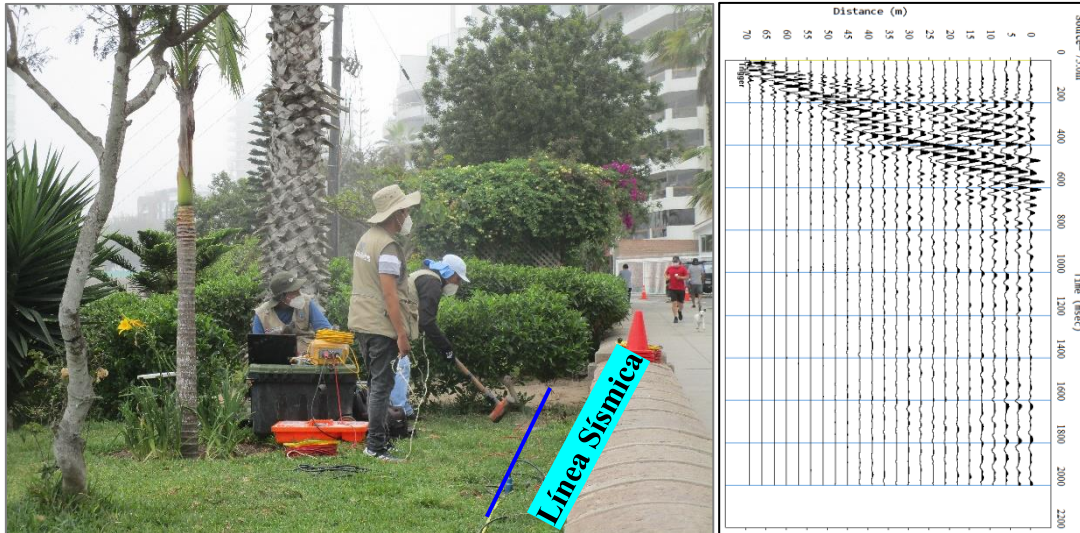
Figura 13. Disposición del equipo de adquisición de datos - MASW (Malecón Paul Harris) y el registro sísmico obtenido.

En la Figura 13, se muestra la disposición del equipo en el Malecón Paul Harris y el registro sísmico obtenido con el método MASW. El sismograma contiene las señales sísmicas con presencia de bajo ruido ambiental y punto de golpe ubicado a una distancia de 6 metros al final de la línea sísmica.

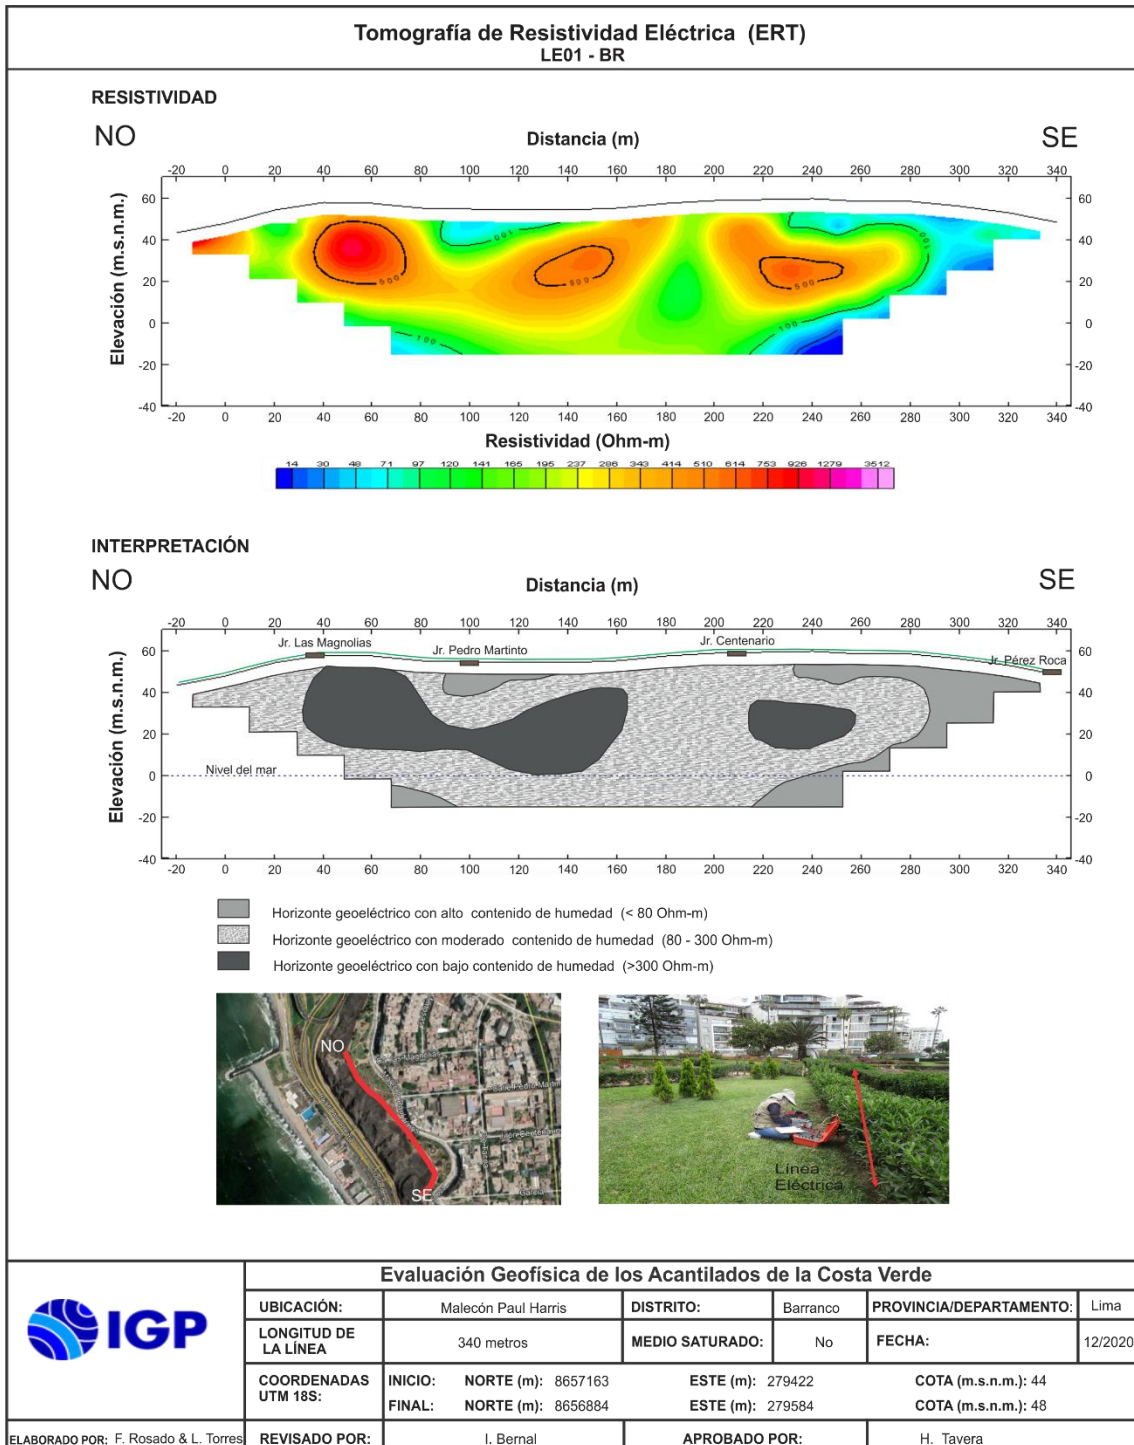
Figura 18: Resultado de tomografía eléctrica para la línea LE01-BR.

profundidad de 10 metros y conforme se tiende hacia el extremo SE, la sección alcanza mayor profundidad.

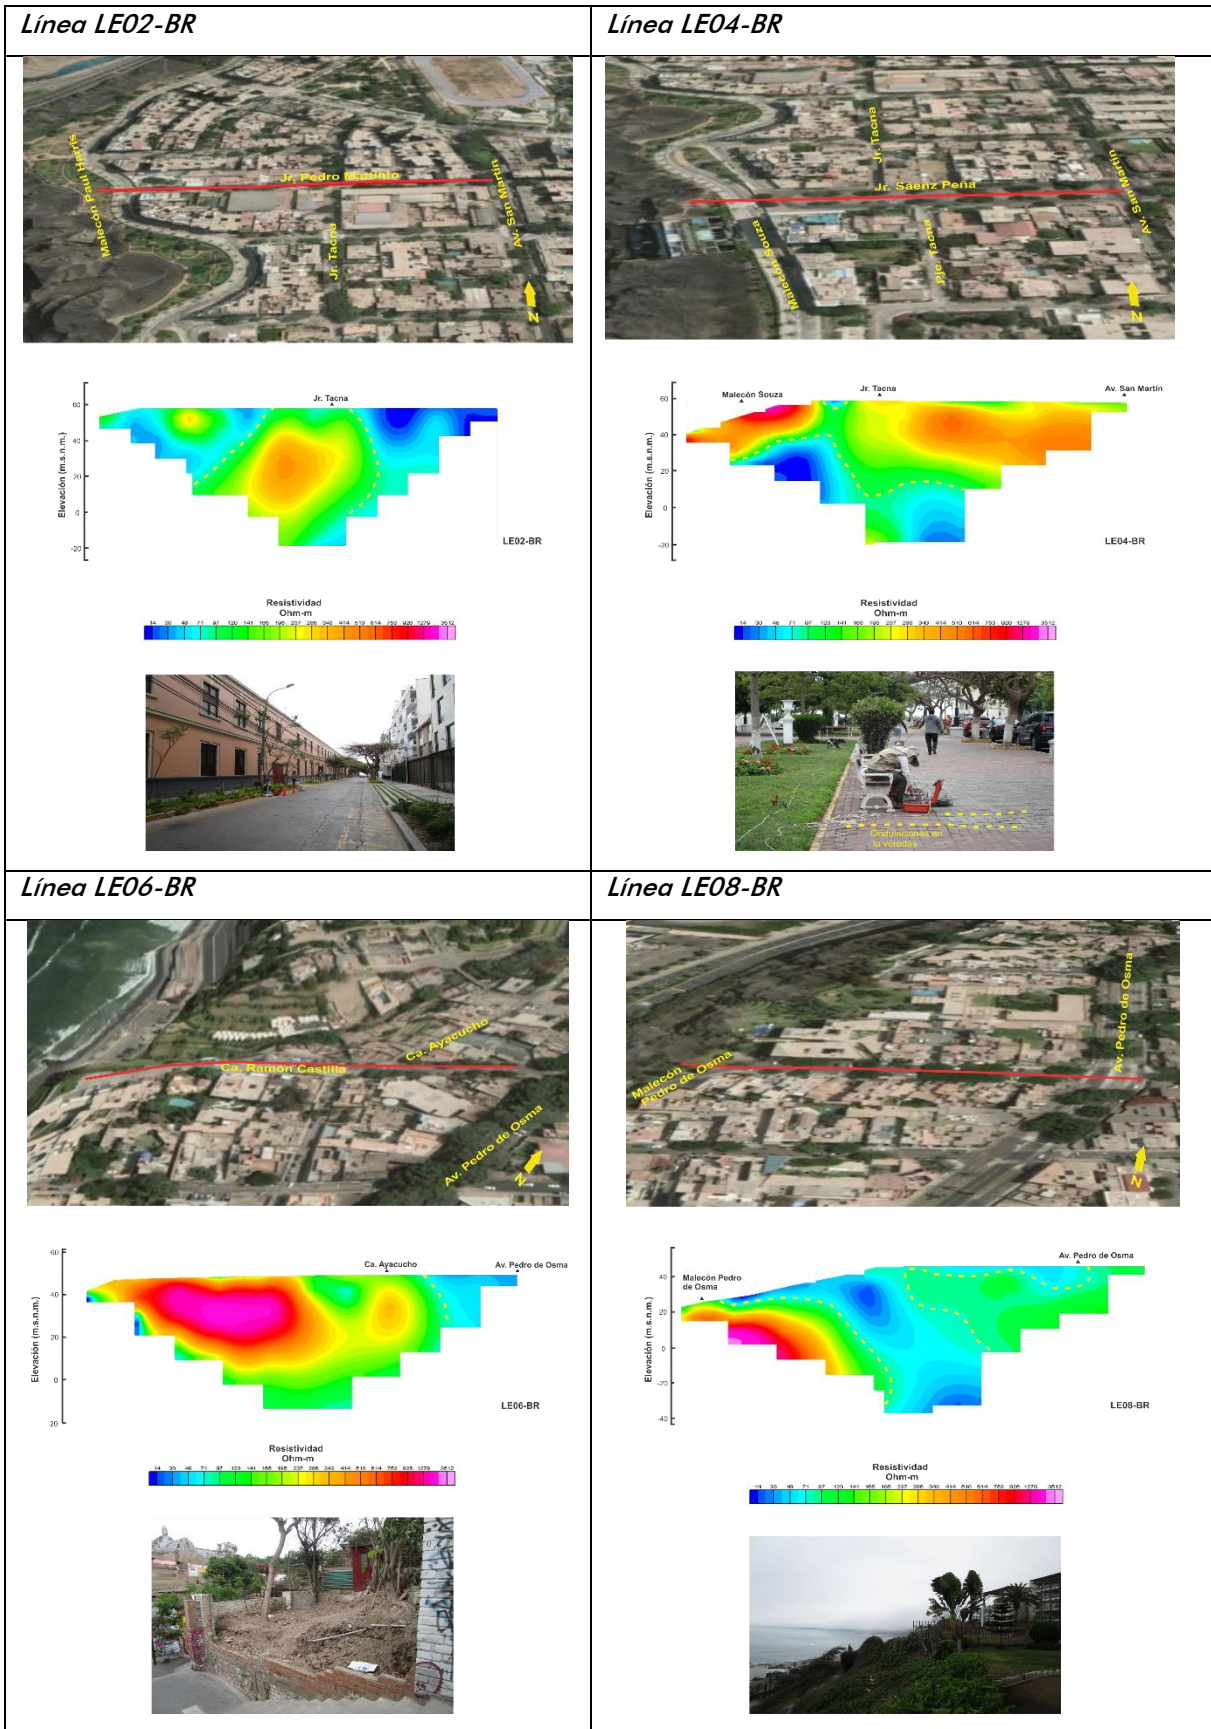
Figura 19. ...Continuación.../. Ubicación y orientación de las líneas de tomografía eléctrica realizadas en el extremo Norte (LE02-BR y LE04-BR), Central (LE06-BR) y Sur (LE08-BR) de los acantilados de la Costa Verde. Las interlíneas delimitan las zonas con mayor contenido de humedad en cada sección y su proyección en el perfil del acantilado.

De acuerdo a las secciones eléctricas realizadas próximas al borde del ACV, se ha identificado la presencia de suelos con alto contenido de humedad. Por ejemplo, en el Jr. Pedro Martinto y calle Alfredo Silva, se ha identificado la presencia de suelos con alto contenido de humedad en una capa que supera los 30 metros. De manera local, al borde del acantilado, los suelos con niveles altos de humedad se encuentran en capas de 5 a 10 metros de espesor distribuidas entre el Jr. Las Magnolias – Jr. P. Martinto, Jr. Centenario – Jr. Pérez Roca, Av. Sáenz Peña – Ca. C. Zegarra y entre Ca. Alfredo Silva-Ca Independencia. Estos niveles de humedad identificados sugieren que estos suelos representan un alto peligro a la ocurrencia de sismos.

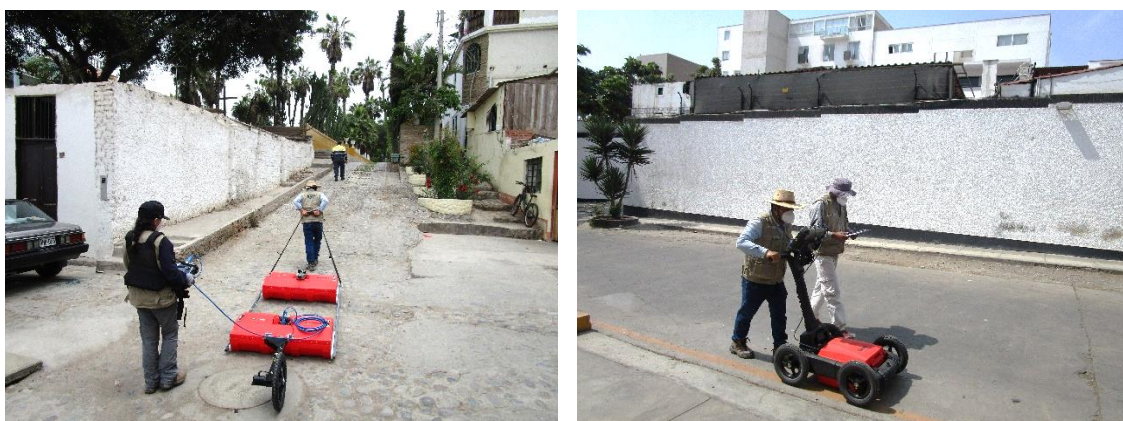
Figura 21. Disposición del georadar utilizando la antena de 100 MHz y 350 MHz.

La exploración del subsuelo se realizó con un georadar GSSI y antenas de 350 MHz y 100 MHz. La capacidad de penetración de la onda electromagnética, que depende de las condiciones de conductividad y permisividad del subsuelo, fue de 6 y 20 metros respectivamente. Durante el trabajo de campo se utilizó una configuración de 512 muestras/escaneo, 50 scan/m. con ganancias manuales y automáticas para obtener mejores resultados (200scan/segundos) y una configuración por distancia de odómetro de 20 metros (Figura 21).

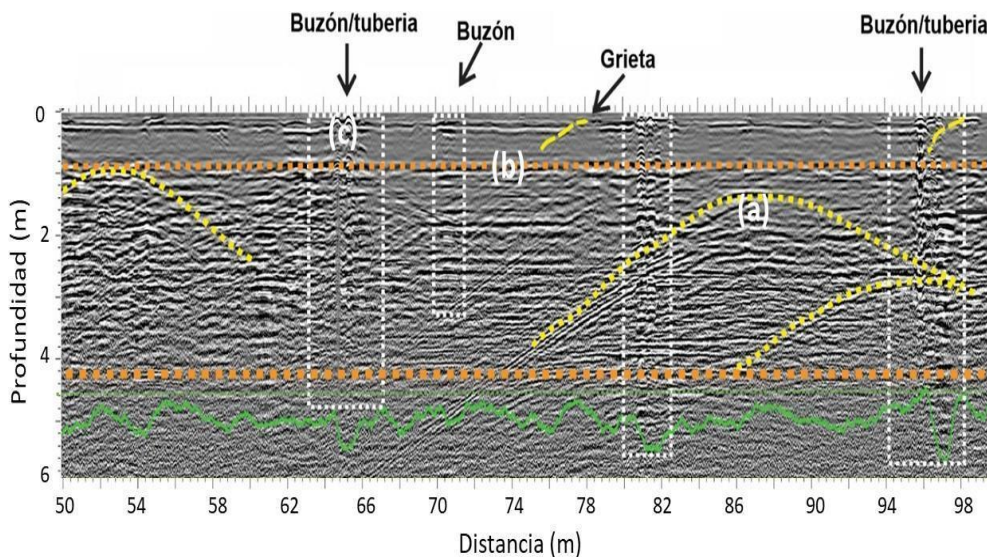
Figura 23. Radargrama, con los diferentes tipos de reflectores asociados a anomalías de tipo hiperbólico (a), lineal (b) y puntuales (c).

angosta y ancha, la primera es asociada a materiales metálicos enterrados (tuberías, cables) y la segunda a grandes bloques de roca, cavidades y túneles; **b)** Anomalías de tipo lineal, de grande y pequeña extensión, la primera se asocia a interfaces entre dos medios con diferentes propiedades electromagnéticas (nivel freático, fracturas y fallas) y la segunda, a hoyos, cavidades y zonas de asentamiento; **c)** Anomalías puntuales, cuyos reflectores se proyectan de manera vertical y se asocian a la presencia de buzones, tapas de medidores y otros similares vistas en superficie (Figura 23).

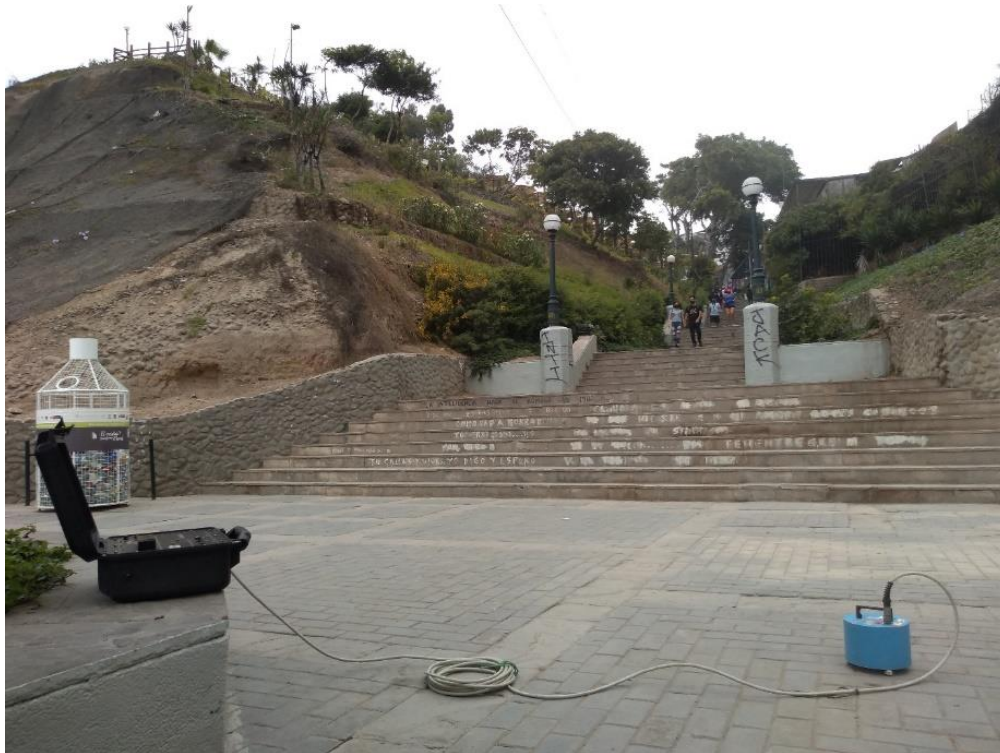
Figura 25. Equipo sísmico utilizado para el registro de vibraciones ambientales: sensor Lennartz (2N) y registradores CityShark II.

En campo se recolectaron registros de vibración ambiental para 107 puntos utilizando sensores Lennartz y registradores CityShark II (Figura 25). Estos puntos de registro se distribuyen siguiendo 17 líneas perpendiculares al acantilado (perfiles) con longitudes del orden de 350 a 450 metros e

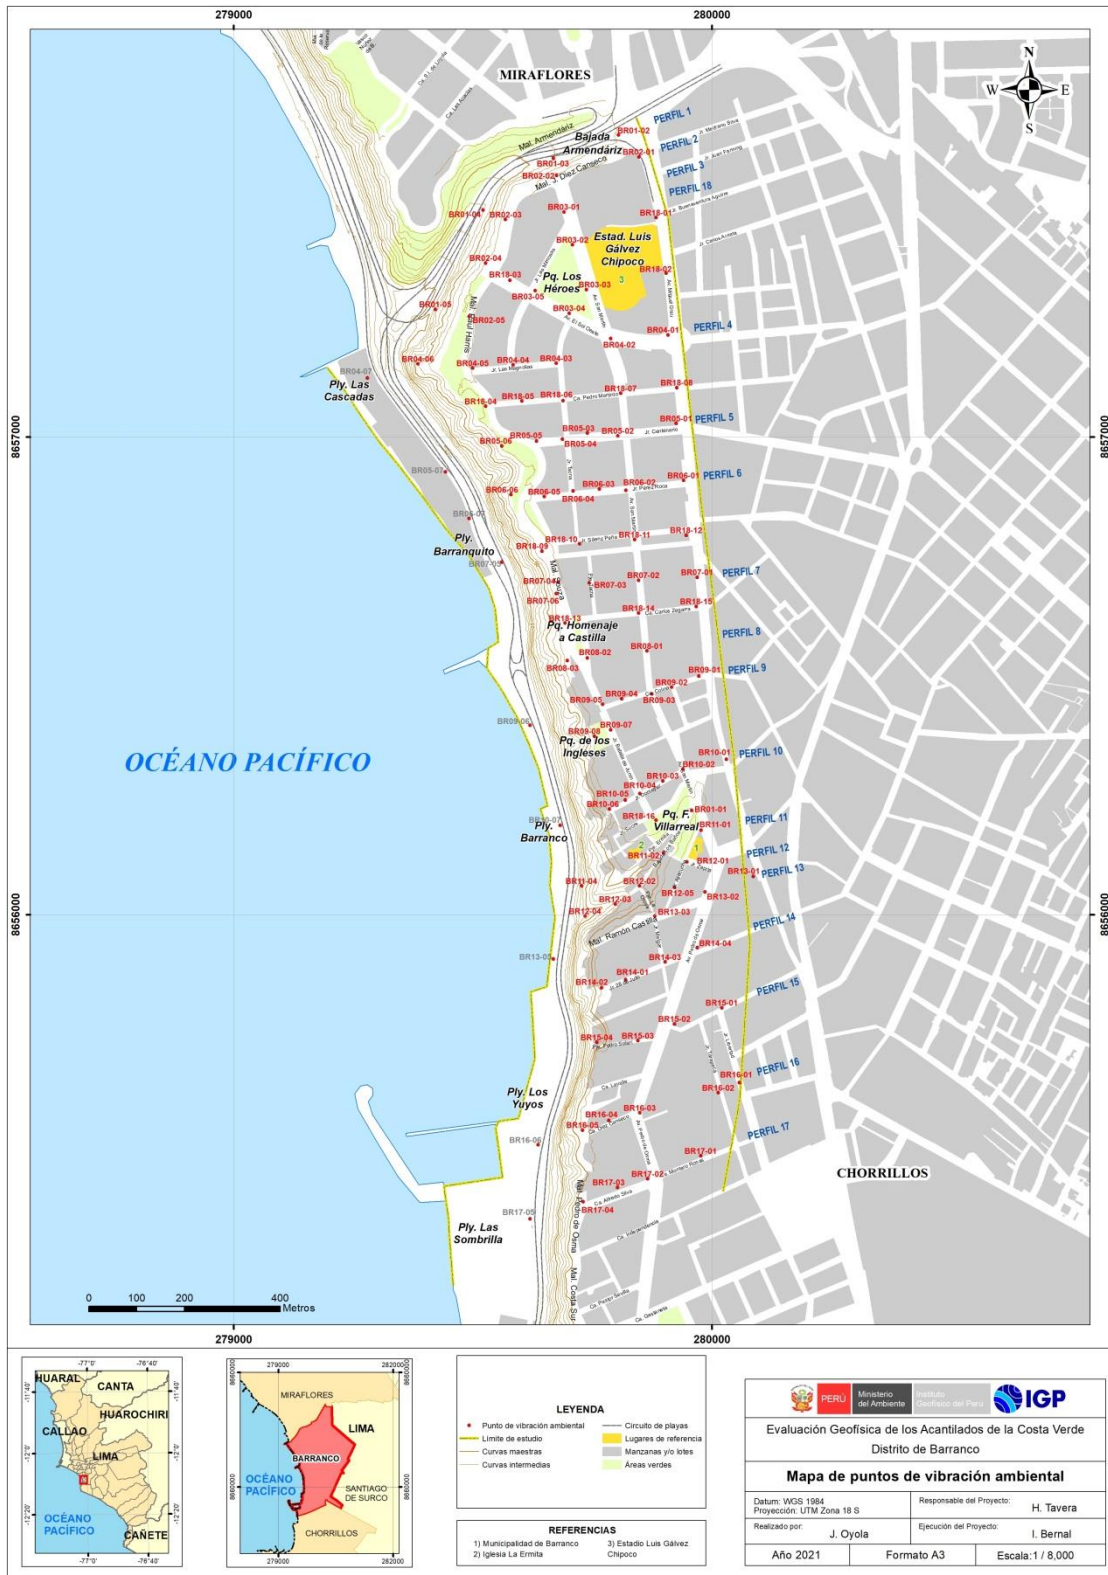
Figura 26. Distribución espacial de los puntos de registros de vibración ambiental, en los ACV del distrito de Barranco. Los perfiles, consideran puntos distribuidos siguiendo líneas perpendiculares al acantilado. Los códigos en gris, corresponden a puntos realizados en la zona baja del acantilado.

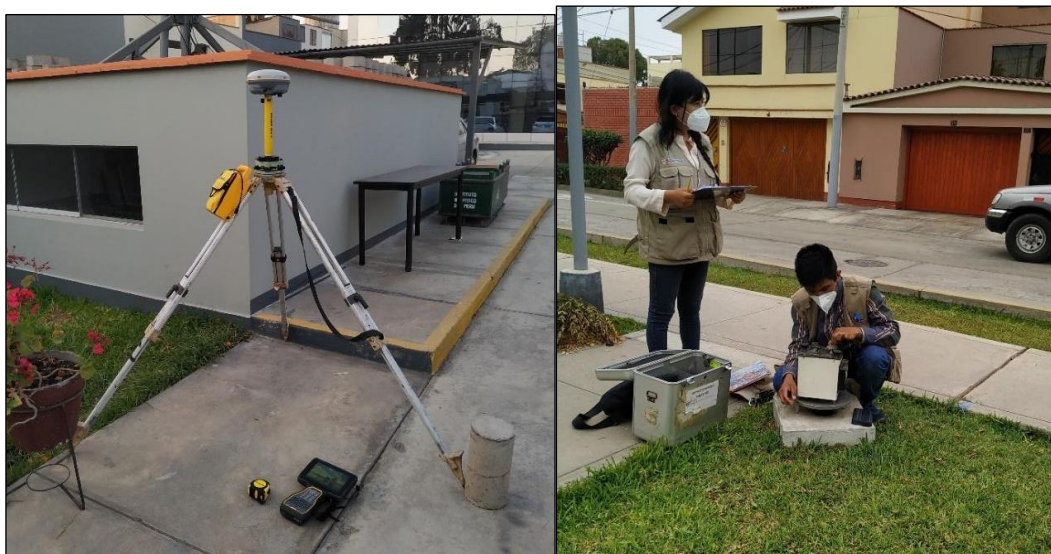
Figura 33. Estación gravimétrica base SAMI ubicada en el distrito de San Miguel.

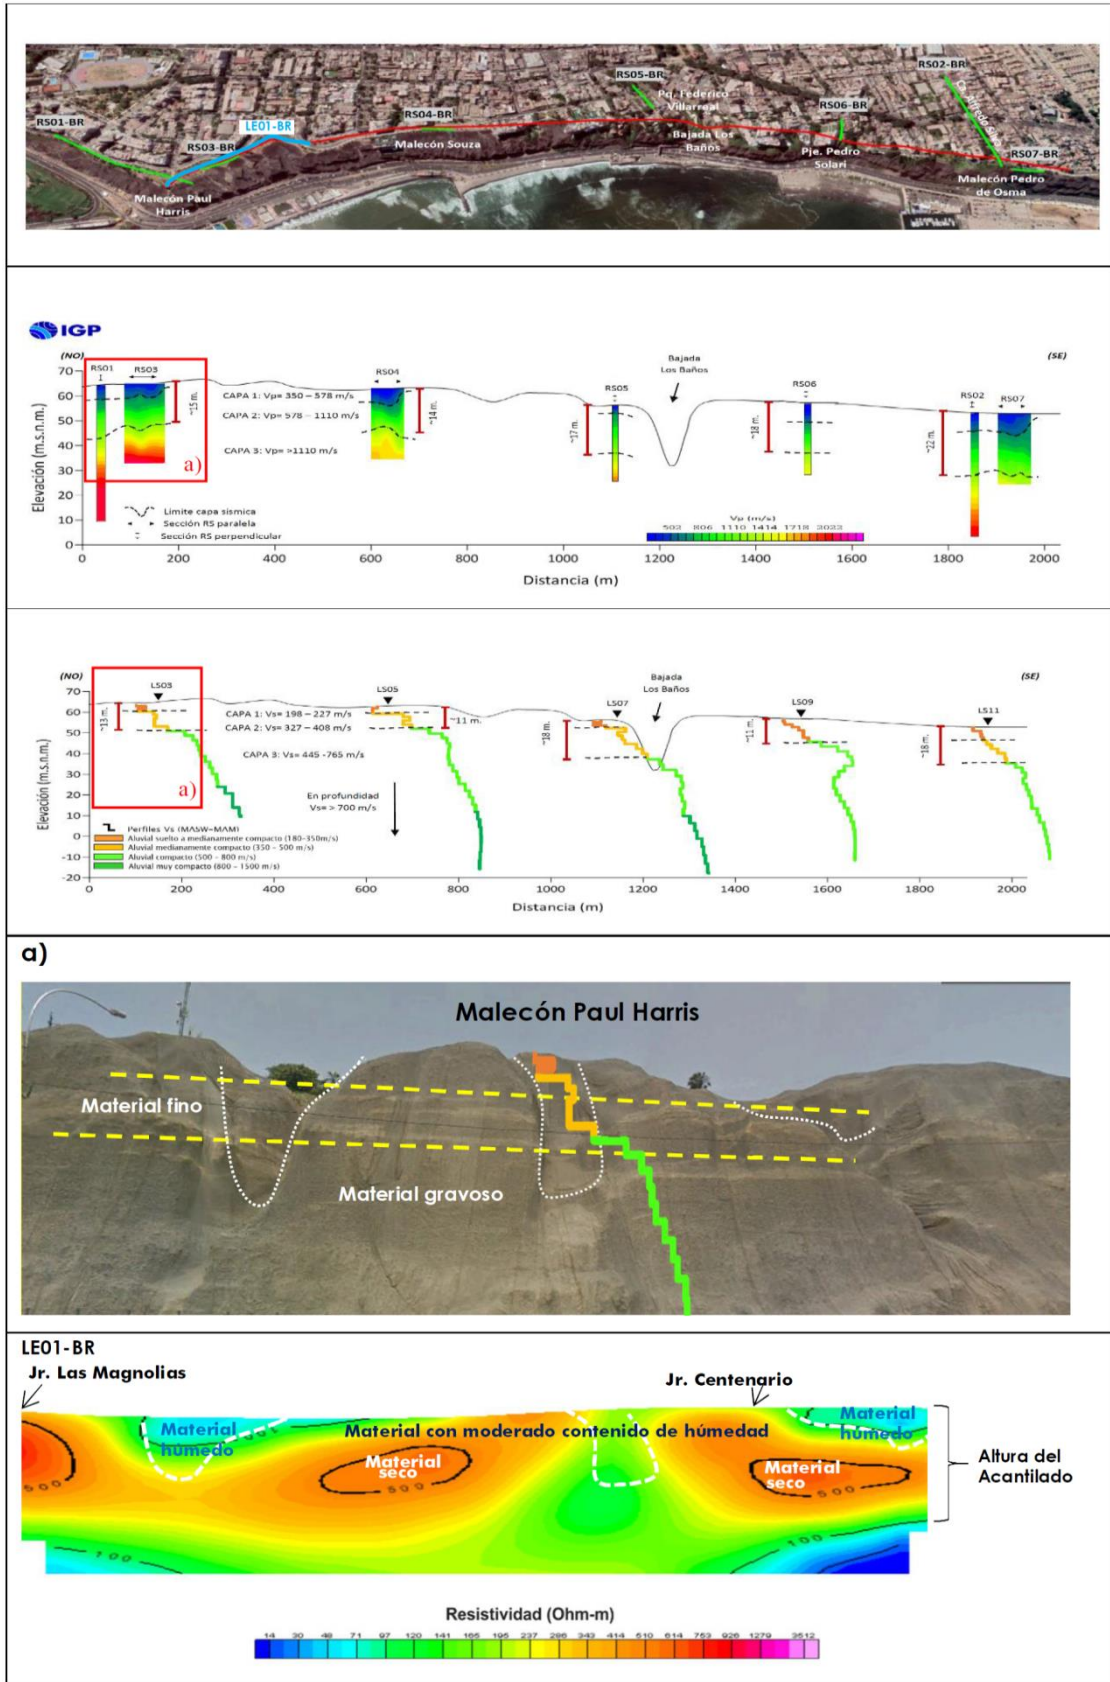
Figura 40. Resultados obtenidos con los métodos sísmicos, eléctrico y su correlación como las fotos del acantilado expuesto y los gráficos de razones espectrales obtenidas en el Malecón Paul Harris.

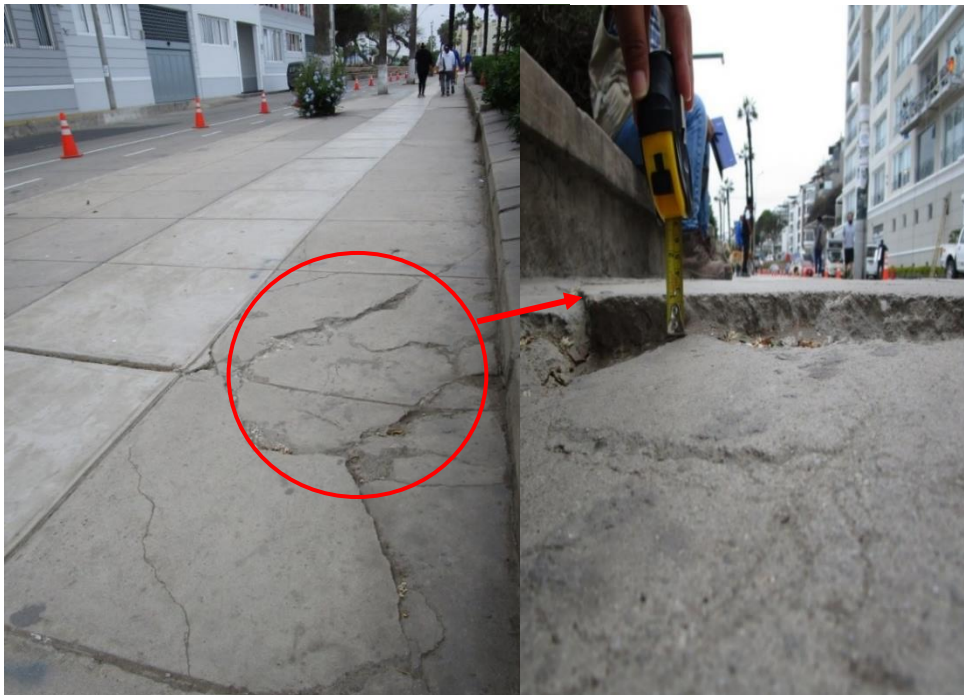
Figura 41. Imágenes de las grietas y asentamientos observados en el Malecón Souza, en el distrito de Barranco.

En conclusión, en el distrito de Barranco y a nivel superficial, los suelos presentan baja compacidad debido a que están constituidos por materiales heterogéneos y de rellenos, mientras que, a mayor profundidad las capas del subsuelo presentan mayor rigidez y densidad por estar constituidos por gravas y conglomerados consolidados. Asimismo, a la altura del Malecón Paul Harris y a nivel superficial, se tiene el predominio quebradas rellenas con presencia de humedad y a la altura del parque Federico Villareal, sobresale la presencia de una capa de baja velocidad con moderado contenido de humedad. En el Malecón Souza se ha identificado la presencia de grietas, asentamientos del suelo y desplazamiento del muro del Malecón debido a la presencia de suelos poco compactos. Además, entre la Bajada Armendáriz y la Bajada Los Baños, se ha identificado la presencia de cárcavas y erosión del talud (Figura 41) que incrementan el riesgo en la zona.

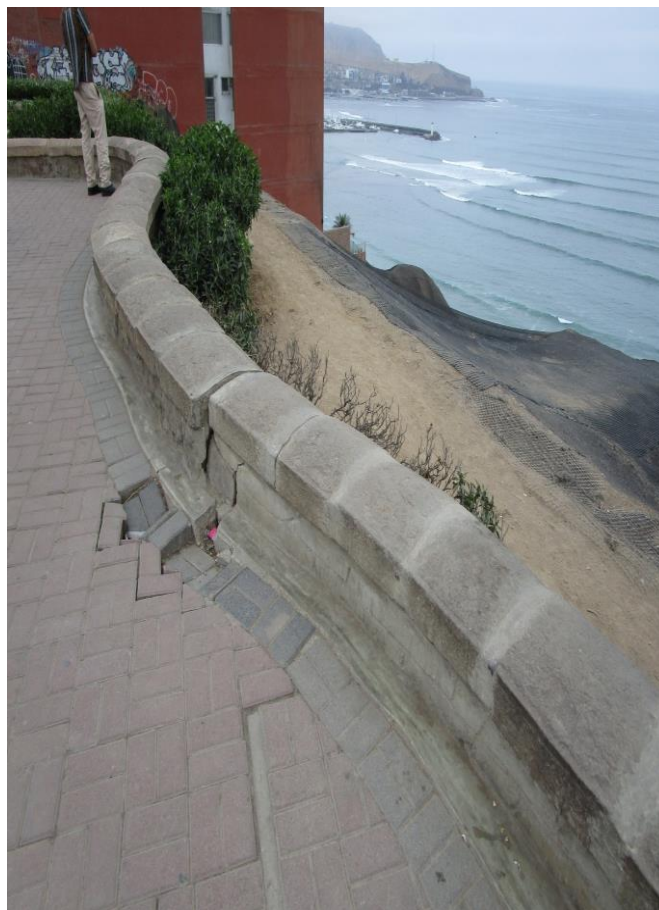
Figura 41. ... Continuación.../. Imagen del desplazamiento del muro del Malecón Souza
