EVALUACIÓN GEOFÍSICA DE LOS ACANTILADOS DE LA COSTA VERDE DISTRITO DE SAN ISIDRO

Informe Técnico N°033-2021/IGP CIENCIAS DE LA TIERRA SÓLIDA

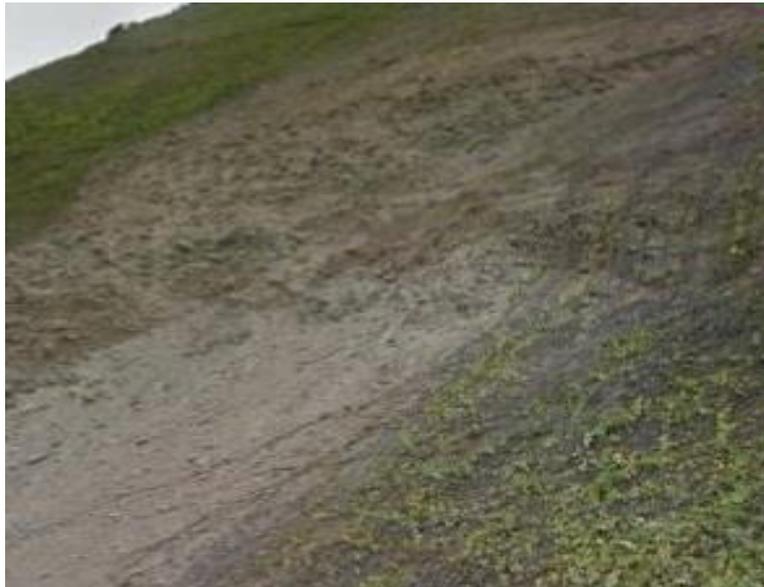
Figura 4: a) Vista de la estratigrafía de los ACV en el distrito de San Isidro. Obsérvese la presencia de depósitos aluviales, grabas sub redondeadas con intercalaciones de lentes de finos.

Según la información geológica, los suelos en los ACV en el distrito de San Isidro, están conformados por depósitos aluviales provenientes del río Rímac; es decir, gravas (bolonería) soportadas en una matriz areno limosa y lentes de materiales finos de arcilla limosa (Figura 4a). Asimismo, en los ACV se ha identificado la presencia de áreas rellenas con material alóctono (rellenos antrópicos) hasta alcanzar en la actualidad, una altura promedio de 60 metros sobre el nivel medio de la Vía Circuito de Playas. El trabajo de campo realizado a pocos metros del acantilado, como parte del presente estudio, ha mostrado en la morfología del acantilado, la presencia de asentamientos diferenciales del suelo, así como la presencia de grietas de longitudes variables, las cuales han generado la formación de fisuras en algunas paredes de viviendas y en el pavimento del suelo (Figura 4b).

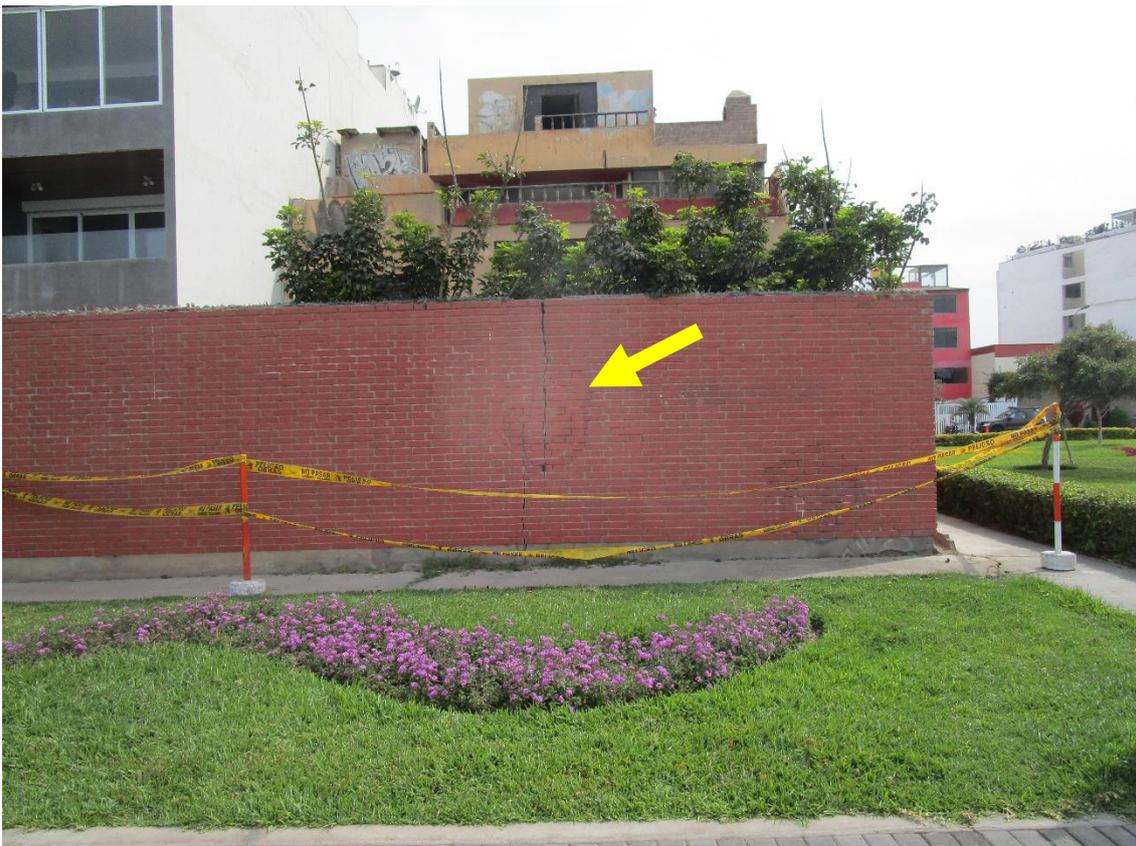
Figura 4. b) Asentamientos del suelo y grietas en los ACV, en el Malecón Godofredo García, distrito de San Isidro.

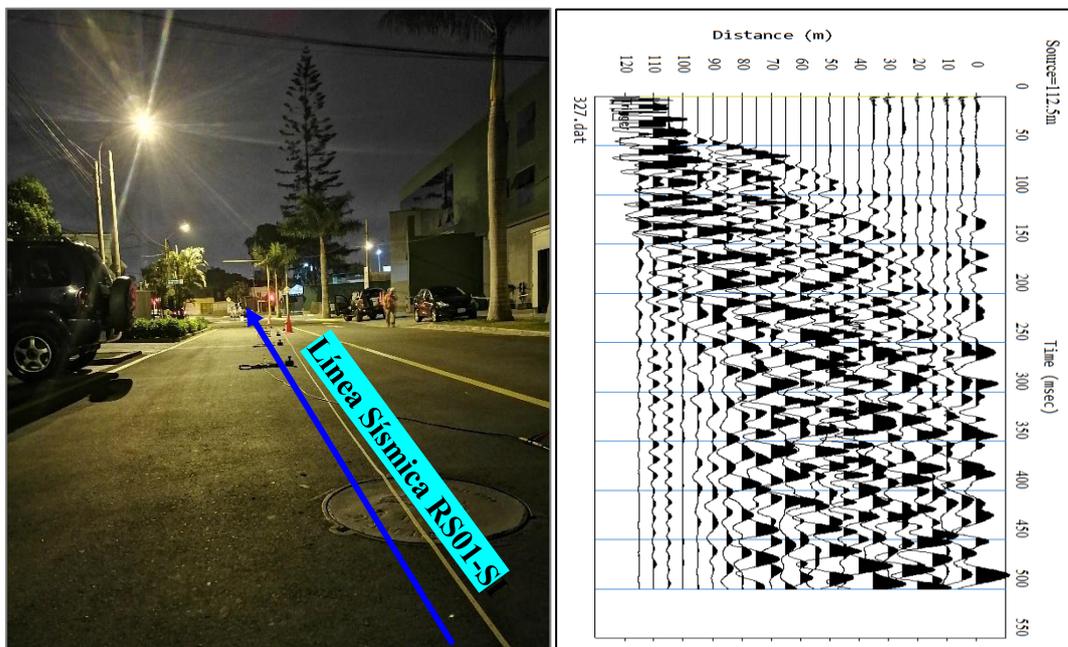
Figura 7. Disposición del equipo de adquisición de datos con la técnica de refracción sísmica (RS01-SI, calle Godofredo García) y registro sísmico obtenido.

En la Figura 7, se muestra como ejemplo la línea sísmica RS01-SI que se inicia en el Malecón Godofredo García en dirección a la calle del mismo nombre. Así como el sismograma que contiene las señales sísmicas obtenidas para esta línea.

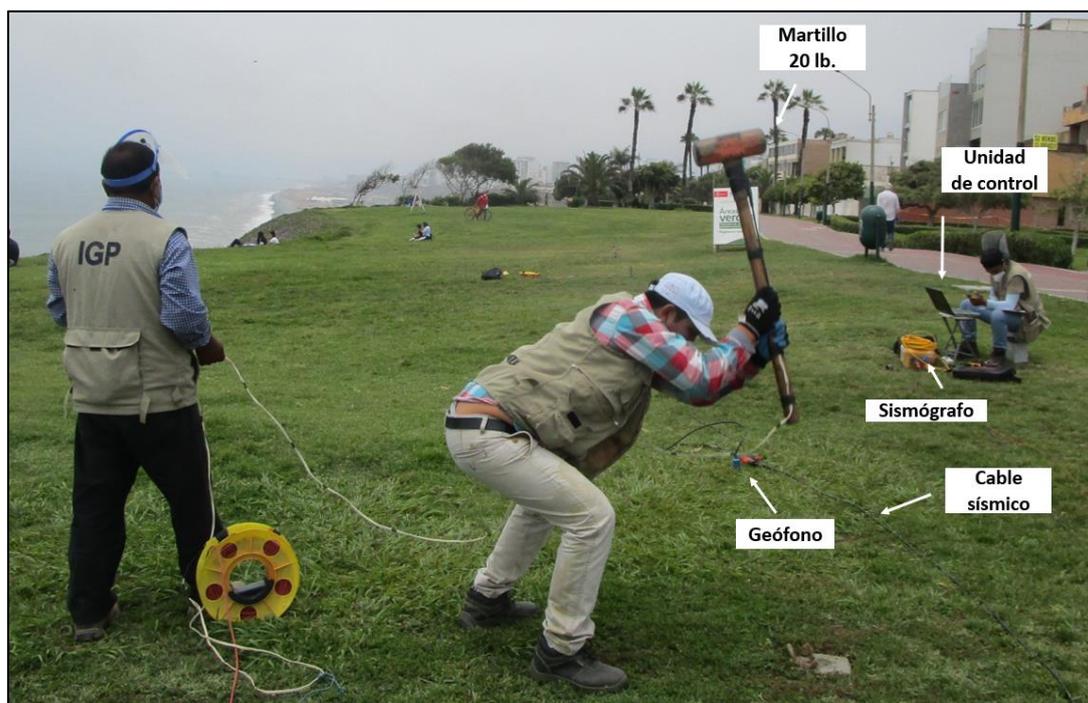
Figura 11. Equipos utilizados en la toma de datos por el método de MASW.

Para el registro de señales sísmicas con la técnica MASW y MAM se ha utilizado un equipo sísmico de uso multipropósito, modelo GEODE de 24 sensores o geófonos de baja frecuencia (4.5 Hz). Para la técnica MASW se usó como fuente de impacto y/o energía para generar las ondas sísmicas, un martillo de 20 lbs (Figura 11). Los parámetros de registro, la geometría del tendido y espaciamiento entre geófonos fueron variables, ya que dependió de la geomorfología de la zona de estudio y accesibilidad. La frecuencia de muestreo fue de 4000 Hz (0.25 ms) para una longitud de registro de 2 segundos.

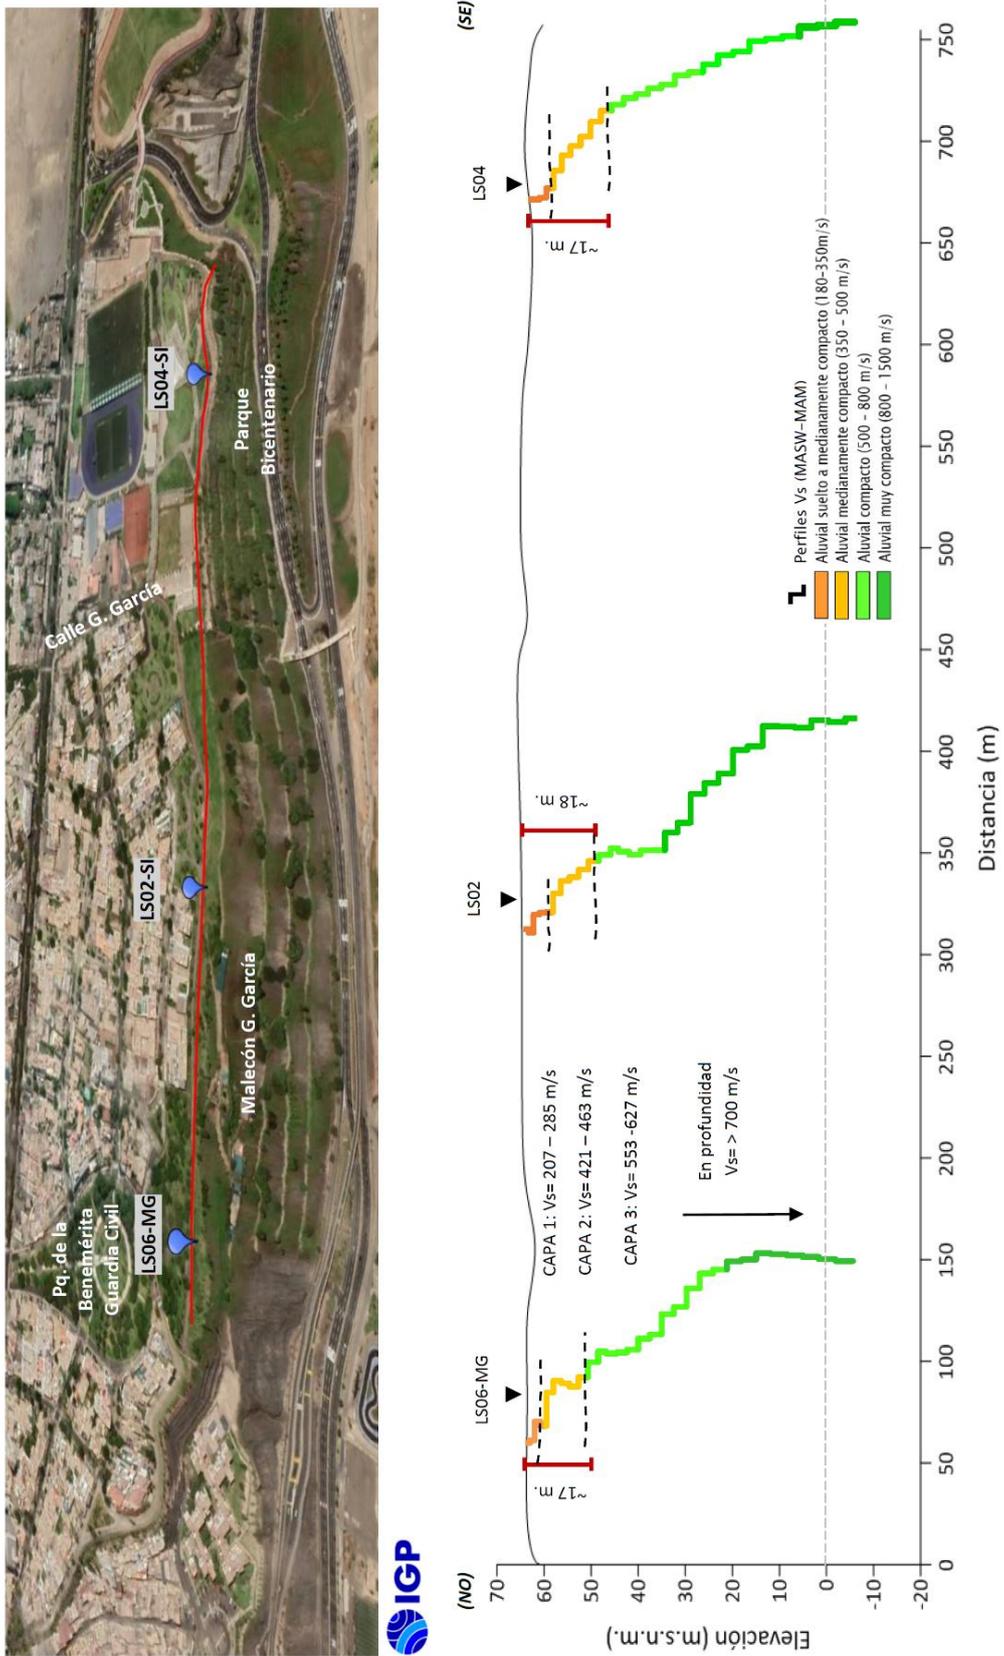
Figura 16. Correlación de los resultados obtenidos en cada perfil sísmico (Vs) e identificación de la estructura del subsuelo en los ACV del distrito de San Isidro.

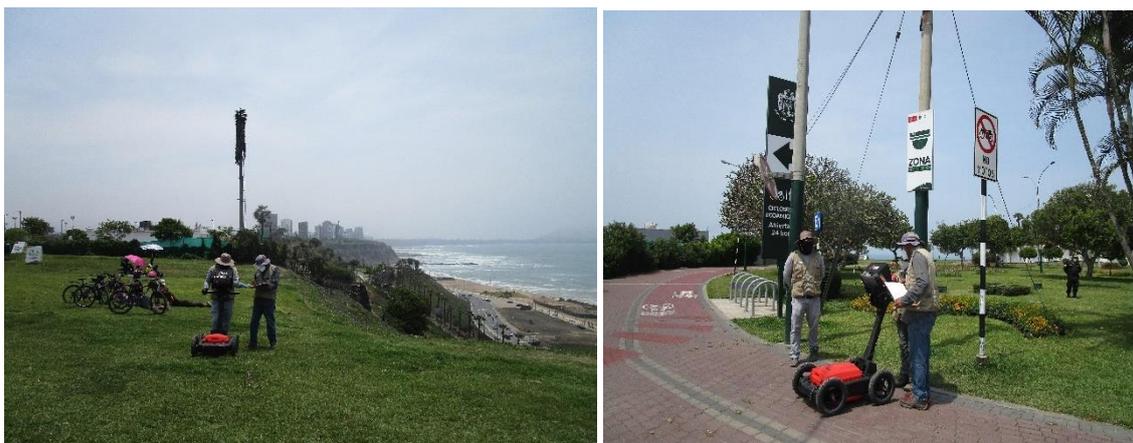
Figura 21. Disposición del georadar utilizando la antena de 350 MHz.

La exploración del subsuelo se realizó con un georadar GSSI y antena de 350 MHz. En general, la capacidad de penetración de la onda electromagnética depende de las condiciones de conductividad y permisividad del subsuelo y en este caso, se ha llegado a profundidades de 6 metros. Durante el trabajo de campo se utilizó una configuración de 512 muestras/escaneo, 50 scan/m. con ganancias manuales y automáticas para obtener mejores resultados (200scan/segundos) y una configuración por distancia de odómetro de 20 metros (Figura 21).

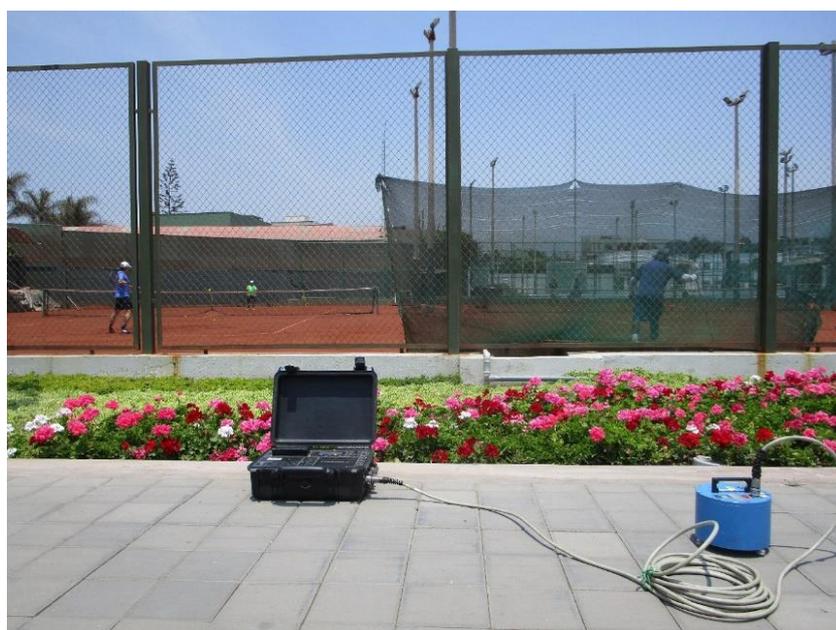
Figura 25. Equipo sísmico utilizado para el registro de vibraciones ambientales: sensor Lennartz (2N) y registradores CityShark II.

Durante la adquisición de datos en campo se recolectaron registros de vibración ambiental en 77 puntos utilizando sensores Lennartz y registradores CityShark II (Figura 25). Los datos corresponden a puntos que se distribuyen siguiendo 10 líneas perpendiculares al acantilado (perfiles) con longitudes del orden de 300 a 450 metros con intervalos de registro, entre punto y punto, de 40 a 50 metros (Figura 26). Cada registro de vibración ambiental, tiene una duración de 15 minutos, lo cual permite disponer de buena cantidad de datos para su posterior análisis.

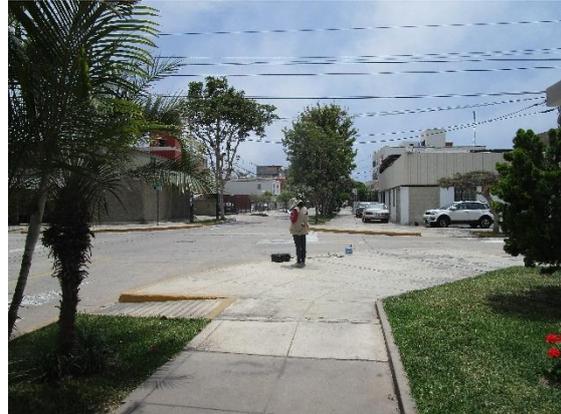
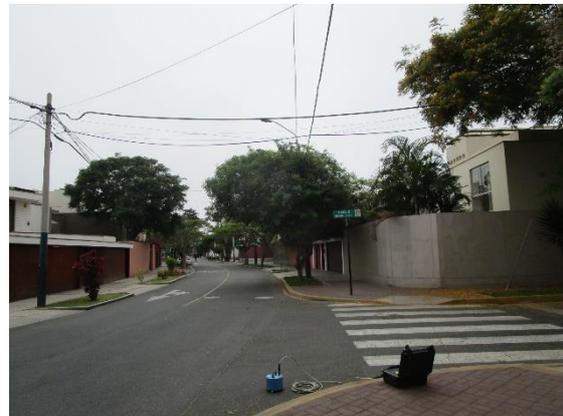
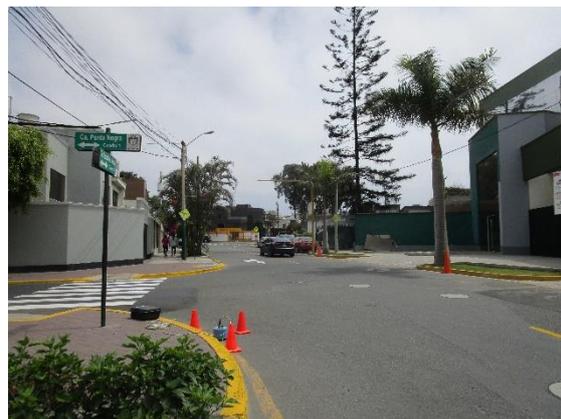
Figura 31. Ejemplos de razones espectrales (H/V): puntos SI02-01, SI03-03 y SI06-02, ubicados en las calles Carlos Concha, Punta Negra y Godofredo García, a más de 100 metros de distancias del borde del acantilado. Las líneas continuas representan la razón espectral y las discontinuas su desviación estándar. Las barras grises, definen la frecuencia predominante.

En la Figura 31, se muestra ejemplos de razones espectrales obtenidas para los puntos SI02-01, SI03-03 y SI06-02, ubicados el primero en la calle Carlos Concha con la Av. Pérez Aranibar, el segundo en la calle Punta Negra con la Calle 2 y el tercero en el cruce de las calles Godofredo García y Punta Negra, a más de 100 metros de distancia del borde del acantilado. En estos espectros sobresalen picos con frecuencias de 1.24, 1.46 y 1.40 Hz respectivamente y amplificaciones de 1.9, 1.6 y 1.6 veces; es decir, valores que sugieren la presencia de suelos más compactos.

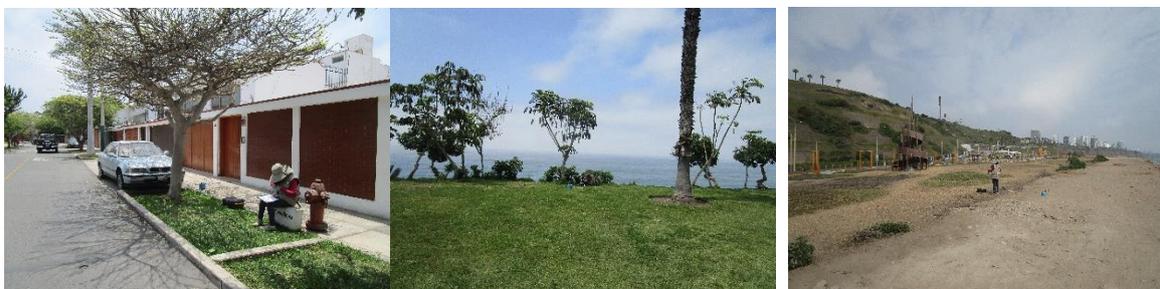
Figura 32. a) Razones espectrales obtenidas para puntos del perfil P-02 (SI02-03, SI02-06 y SI02-08), ubicados de Este a Oeste, a 100 metros del acantilado, a 5 metros y el tercero en el Circuito de Playas.

- En el punto SI02-03 ubicado a 100 metros del acantilado, no sobresale ningún pico de frecuencia, esto está relacionado con la presencia de suelos rígidos.
- En el punto SI02-06 ubicado al borde de acantilado, en el Malecón Godofredo García, se observa tres picos con frecuencias de 1.3, 3.3 y 9.5 Hz, y amplificaciones mayores a 2 veces.
- En el tercer punto, ubicado en el Circuito de Playas, sobresale un pico de frecuencia bien definido a 5.7 Hz con amplificaciones de hasta 8.5 veces.

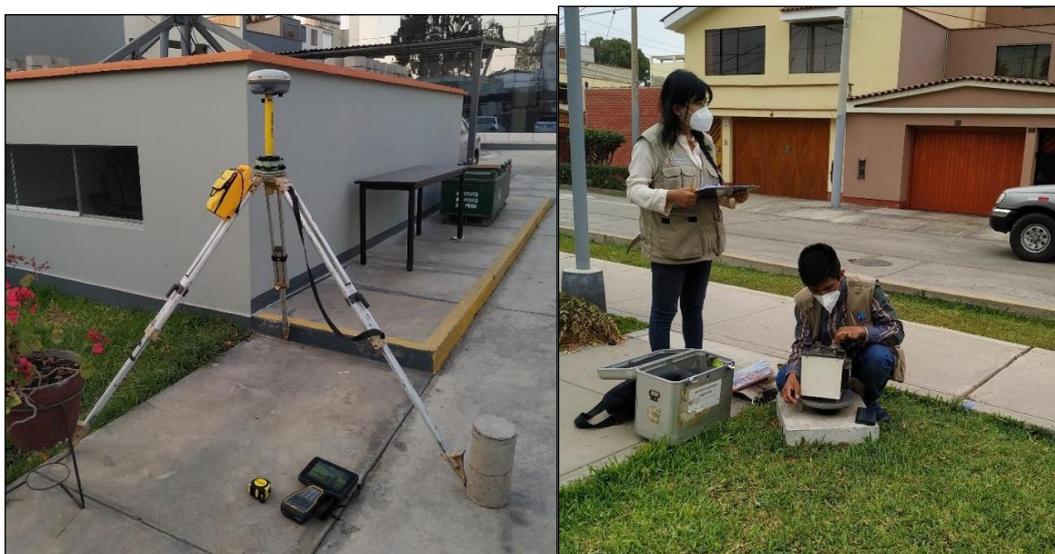
Figura 35. Para la corrección de los datos tomados en San Isidro se consideró la estación gravimétrica base SAMI (distrito de San Miguel).

Los valores de gravedad se registraron con un gravímetro LaCoste & Romberg de precisión $\pm 0,01$ mGal, ver Figura 35. Asimismo, con la finalidad de disponer de coordenadas precisas de los puntos de medición se realizaron mediciones con equipos GNSS en modo estático en cada punto gravimétrico. Para realizar las correcciones a los datos obtenidos en el distrito de San Isidro, se considera como punto de gravedad absoluta la estación de SAMI (978285.488 mGal), ubicada en el distrito de San Miguel (273478.1432 E, 8663109.829N y 56.75 metros de elevación).

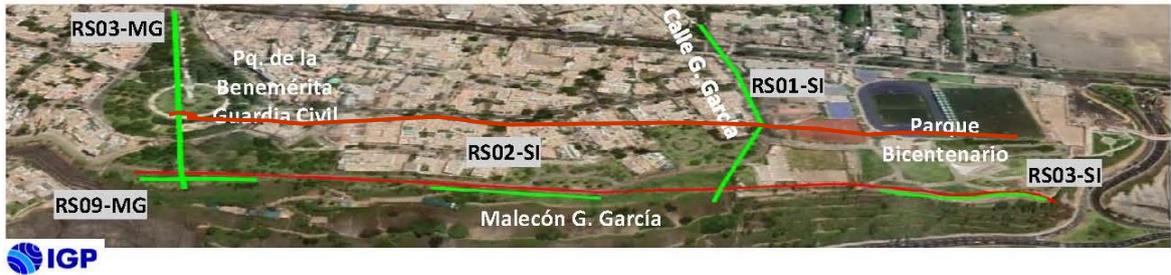
Figura 42. Variación en el espesor de las capas de suelos desde el borde del acantilado hasta distancias de 10 y 100 metros hacia el área urbana. Resultados obtenidos con el método de refracción sísmica (RS01-SI, LR03-MG).

En general, en el distrito de San Isidro, en dirección perpendicular al acantilado, se ha identificado que los suelos presentan dos capas ($V_s < 500$ m/s) con similar composición y comportamiento dinámico, y en conjunto sus características son (Figuras 42):

- A 10 metros del acantilado, la capa de material heterogéneo presenta un espesor promedio de 20 metros a lo largo de todo el Malecón Godofredo García.
- A los 100 metros, la capa de material heterogéneo presenta un espesor en promedio de 10 metros, tanto en el parque de la B. Guardia Civil como en la calle Godofredo García.

De acuerdo a lo indicado, en el extremo norte y a una distancia de 100 metros hacia el área urbana, el espesor de la capa disminuye de 20 a 8 metros; mientras que, en los extremos sur y centro, el espesor disminuye de 21 a 11 metros, evidenciando que los suelos menos estables se encuentran hacia el extremo sur del área de estudio.

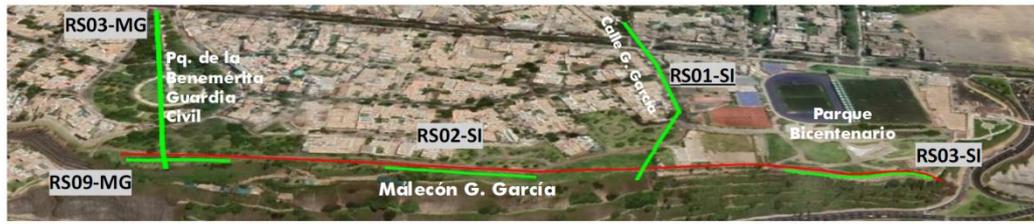
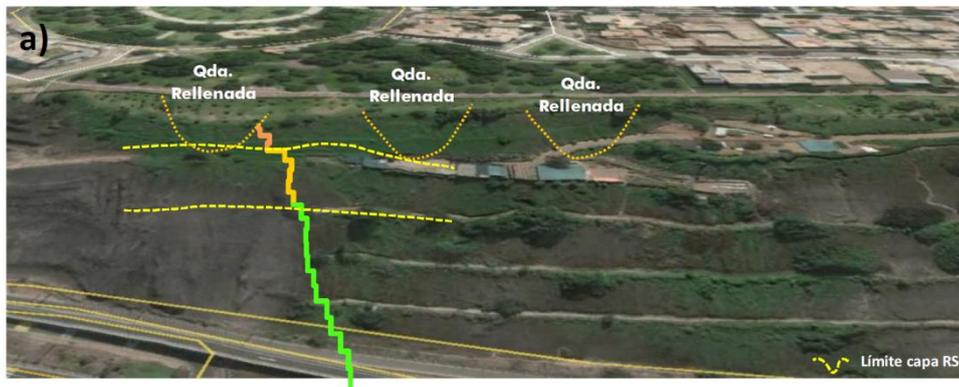
Figura 43. Correlación de los resultados obtenidos con los métodos sísmico y eléctrico, con la cara expuesta del ACV, a la altura del parque de la Benemérita Guardia Civil con el Malecón Godofredo García.

Analizando las imágenes fotográficas frontales del acantilado y su correlación con los resultados obtenidos con los métodos sísmicos y de eléctrica, se distingue las dos capas superficiales y sus características son (Figura 43):

- A la altura del parque de la Benemérita Guarda Civil con el Malecón Godofredo García (límite con el distrito de Magdalena del Mar), se observa la presencia de un estrato de material heterogéneo (suelos de cultivo) emplazado sobre capas de grava y material fino. Según los resultados obtenidos con el método sísmico ($V_s < 500 \text{ m/s}$), en las dos primeras capas predominan materiales sueltos a medianamente compactos con un espesor promedio de 17 a 20 metros. Este material presenta moderado contenido de humedad y a nivel superficial, se correlacionan con los sectores que presentan mayor contenido de humedad, como son las zonas de quebradas con materiales de relleno, ver Figura 43.

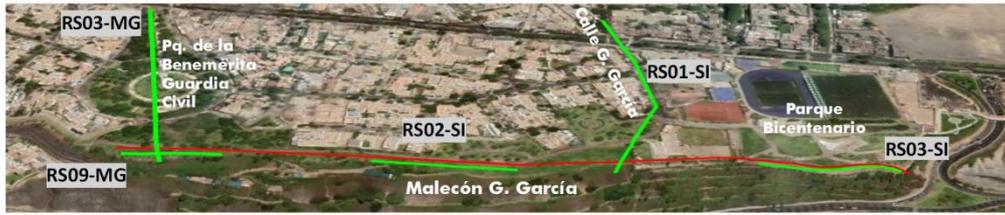
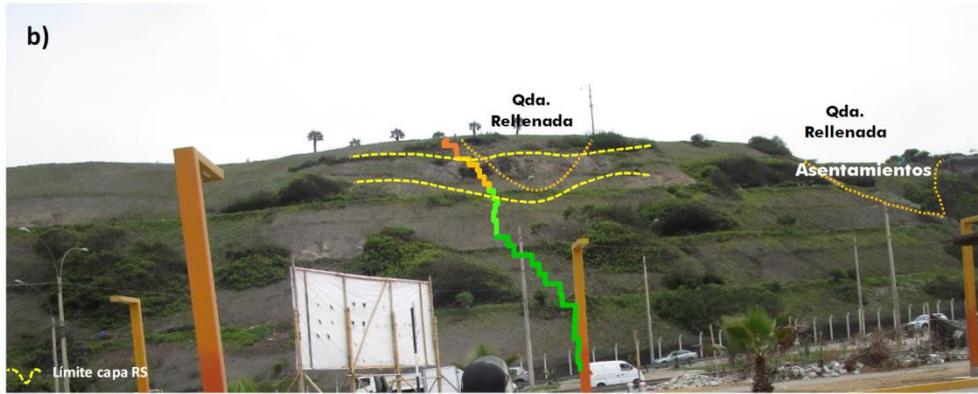
Figura 43. ...Continuación.../. Correlación de los resultados obtenidos con los métodos sísmico y eléctrico, con la cara expuesta del ACV, a la altura del parque Mahatma Gandhi con el Malecón Godofredo García.

- A la altura del parque Mahatma Gandhi con el Malecón Godofredo García (parte central), se observa la presencia de una capa superficial de material heterogéneo (rellenos) emplazada sobre una capa de gravas compactas, siendo coherente con las dos primeras capas identificadas con los métodos sísmicos ($V_s < 500 \text{ m/s}$) presentes hasta profundidades de 18 a 20 metros. Este material heterogéneo presenta de moderado a alto contenido de humedad a partir de los 18 metros de profundidad. A nivel superficial, los sectores con mayor contenido de humedad se correlacionan con las zonas en donde se encuentran las quebradas con rellenos, tal como se observa en la Figura 43.
