# Quillcay - ciudad de Huaraz

**Diciembre 2020**

Evaluación del riesgo por aluvión en la ciudad de Huaraz,  
distritos de Huaraz e Independencia,  
provincia de Huaraz, departamento de Áncash

DIRECCIÓN DE INVESTIGACIÓN EN GLACIARES  
SUBDIRECCIÓN DE RIESGOS ASOCIADOS A GLACIARES

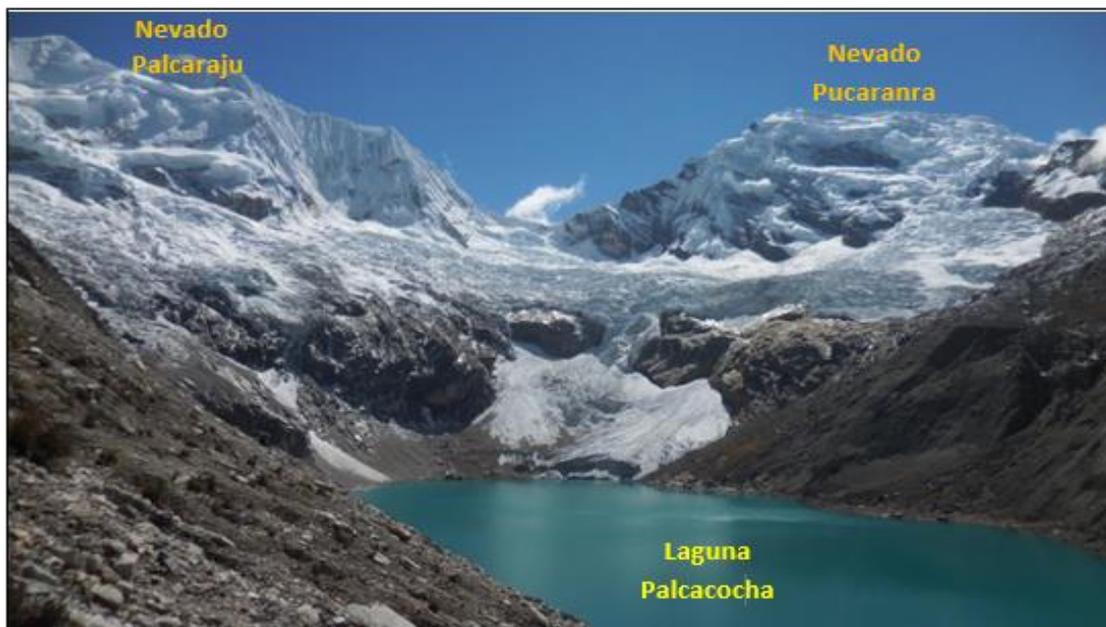
**Figura 2. Nevados Palcaraju y Pucaranra, se observa la lengua glaciar en contacto con la laguna Palcacocha.**

La laguna Palcacocha (Ver Figura 2 y 4) se encuentra ubicada a  $9^{\circ}23' 43.36''$  S,  $77^{\circ}22' 43.53''$  W, a una altitud de 4,562 m s.n.m., en la Región Ancash, y es parte de la subcuenca del río Quillcay en la Cordillera Blanca, la desembocadura de la laguna ingresa a la quebrada Cojup y está al río Paria, un tributario del río Quillcay, que cruza la ciudad de Huaraz hacia el río Santa, el principal río de la región.

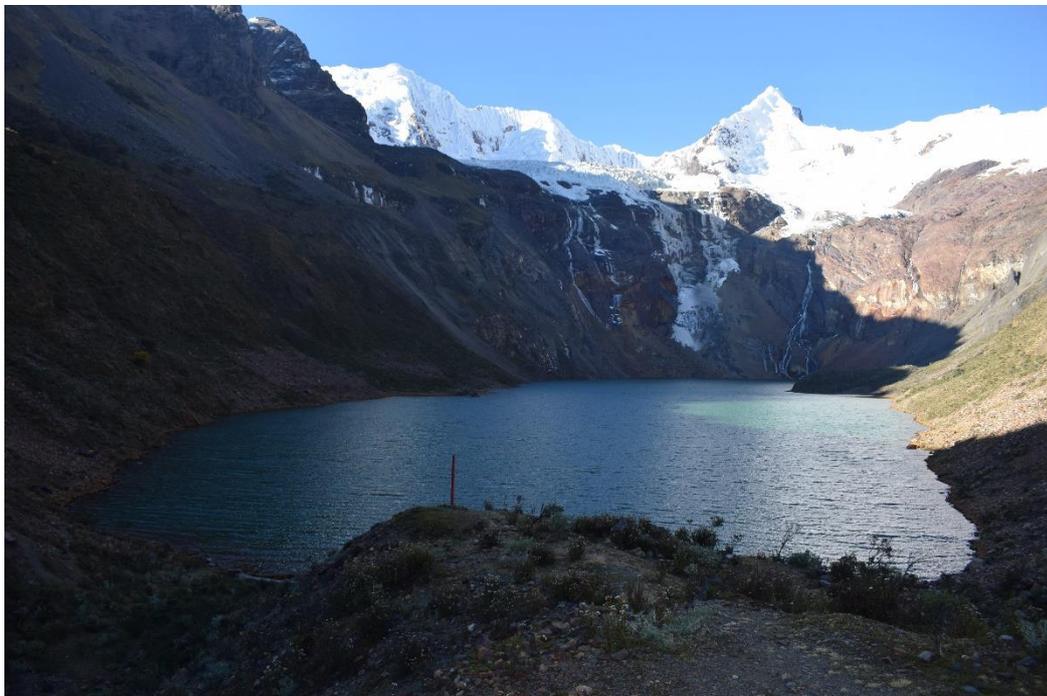
**Figura 3. Nevado Chinchey y nevado Tullparaju, forman a la laguna Tullpacocha.**

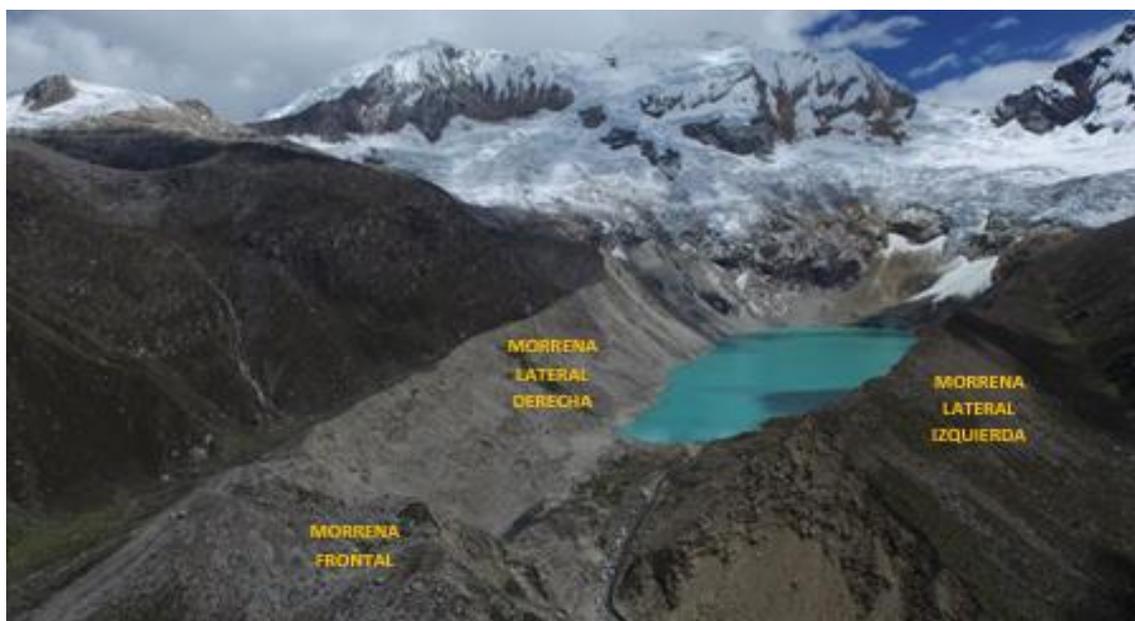
**Figura 4. Morrenas laterales y morrena frontal de fondo de valle glaciar, que conforman la laguna Palcacocha**

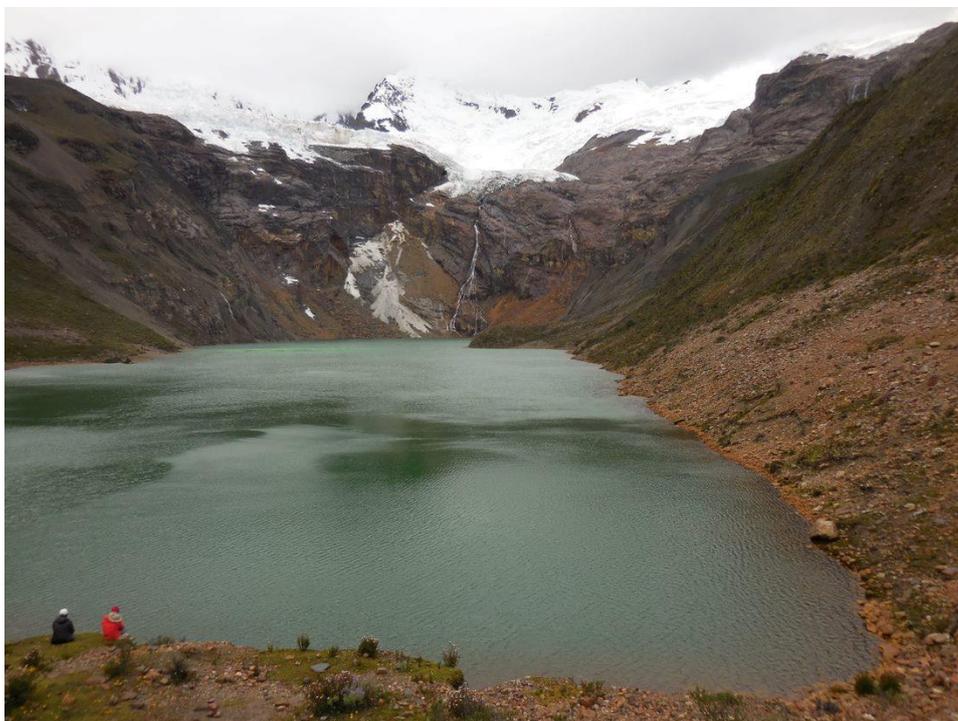
**Figura 5. Laguna Tullpacocha de origen glaciar.**

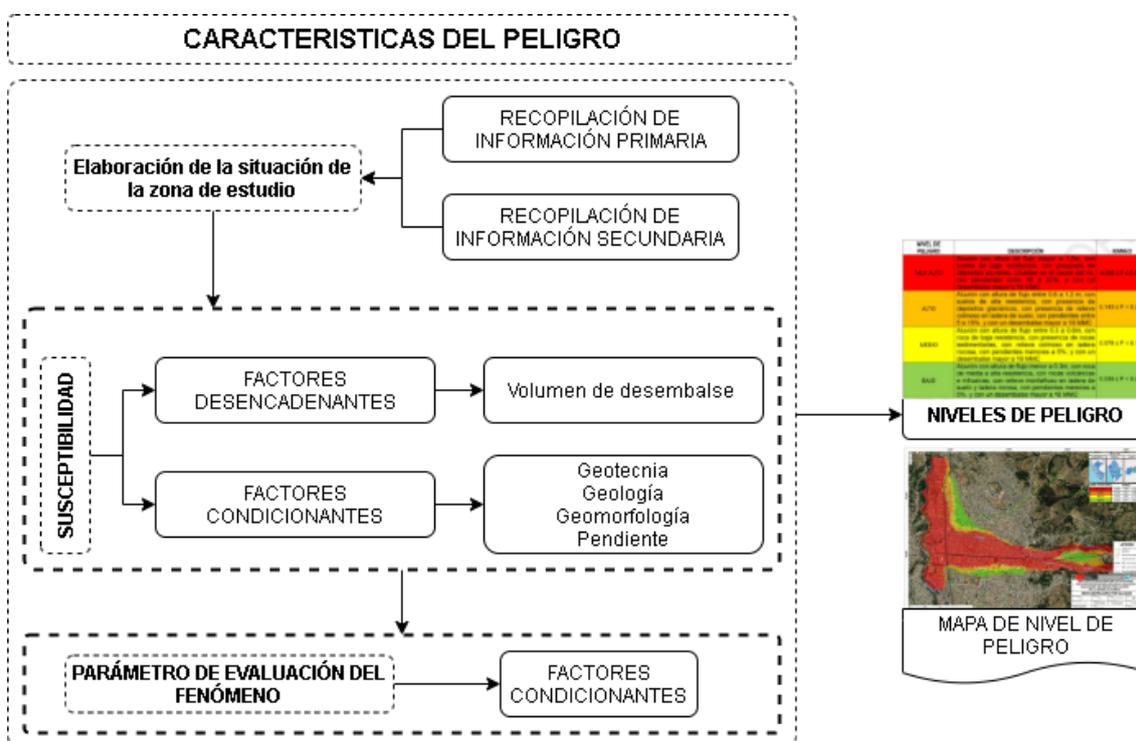
**Figura 6. Metodología para determinar los niveles de peligrosidad por aluvión**

Para determinar los niveles de peligrosidad, se tuvo en cuenta los alcances establecidos, desarrollándose los pasos:

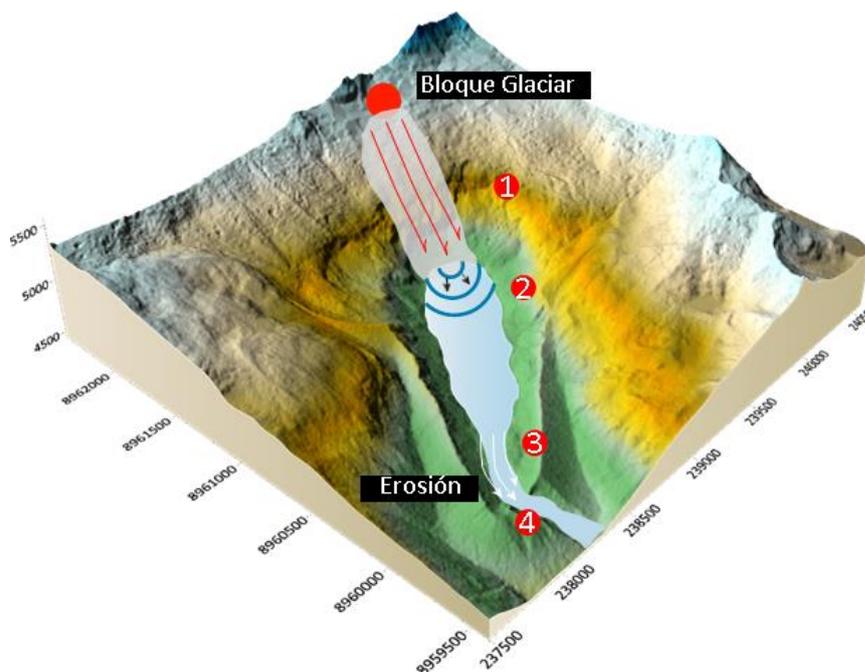
**Figura 7. Procesos en cadena en el ambiente glaciar de la laguna Palcacocha.**

Para el modelamiento de avalanchas los volúmenes de masas glaciares desprendidos en un escenario crítico fueron consideradas de 1.8 Mm<sup>3</sup> para la laguna Palcacocha y 2.1 Mm<sup>3</sup> para la laguna Tullpacocha, cuyo impacto genera olas que rebasan y erosionan los diques naturales librando volúmenes de 12,000,000 m<sup>3</sup> para el caso de la laguna Palcacocha y 12,470,000 m<sup>3</sup> para la laguna Tullpacocha, finalizando con el flujo de detritos que fluyen valle abajo, confluyendo en la intersección de los ríos Paria y Auqui y distribuyéndose en el abanico aluvional de la ciudad de Huaraz. El resultado es una extensa área de inundación en las poblaciones aledañas aguas abajo, siendo el caso de las capitales de los distritos de Huaraz e Independencia.

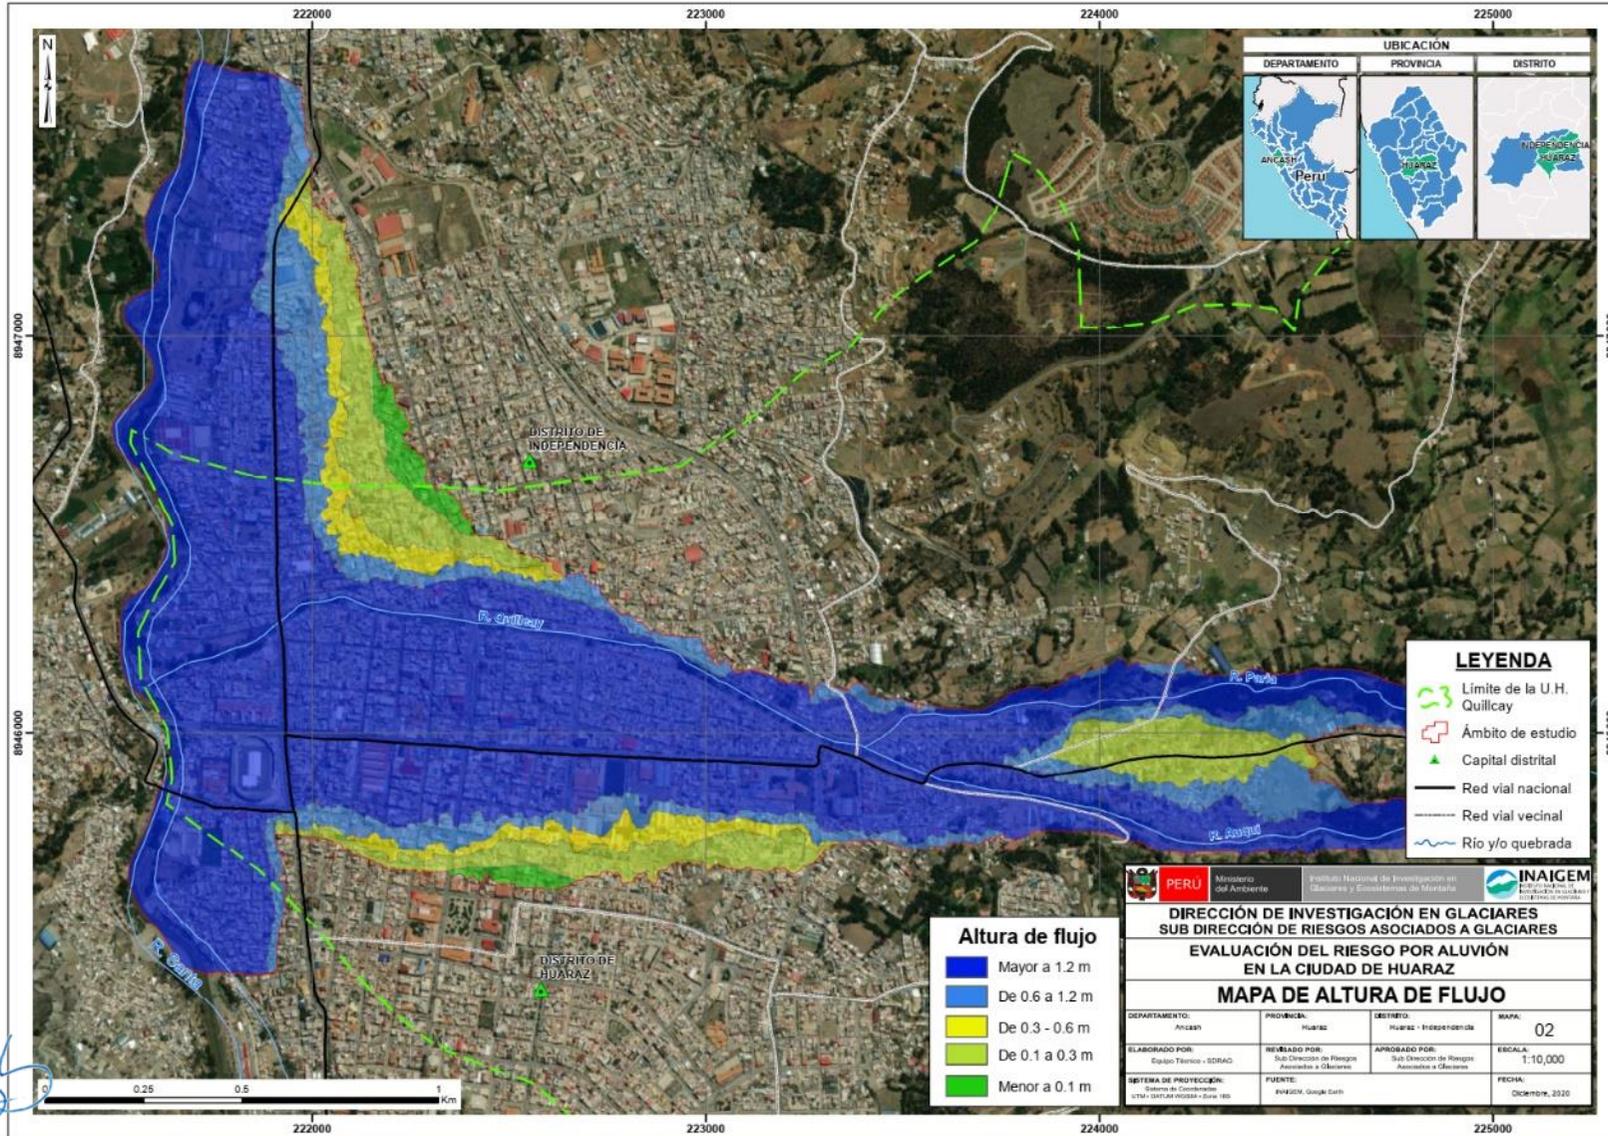
Figura 8. Mapa de altura de flujos del área de estudio

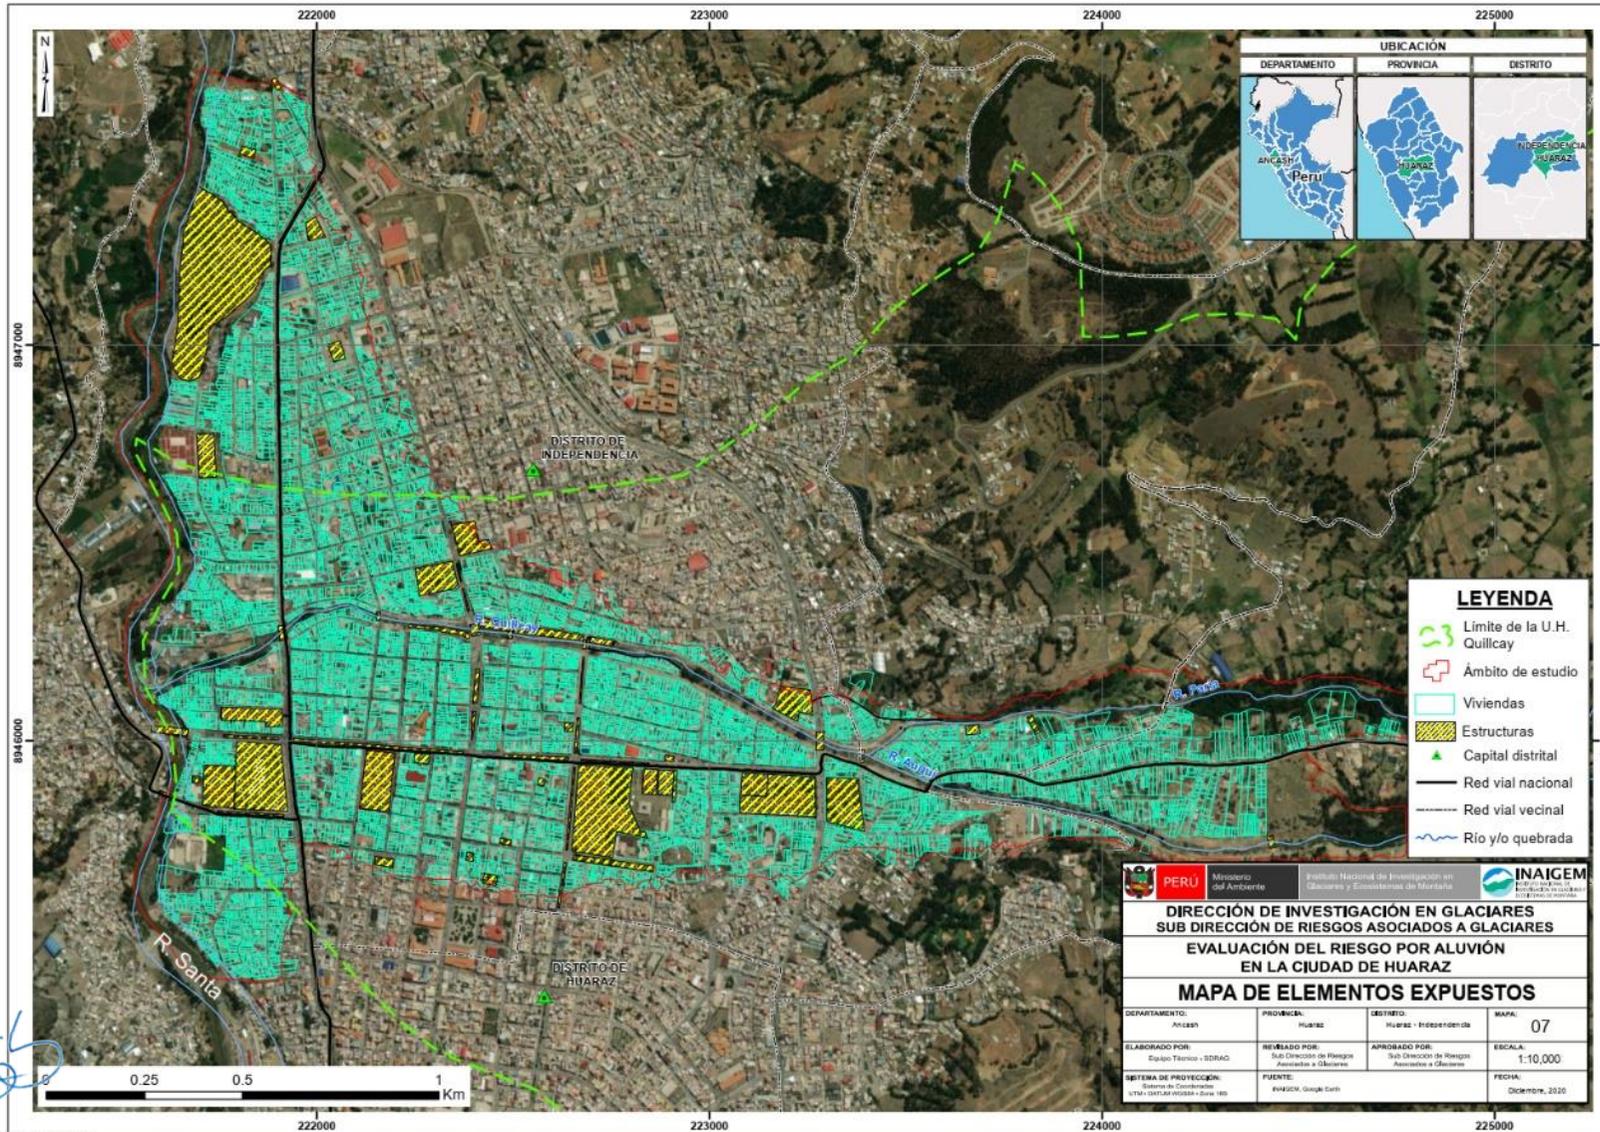
Figura 9. Mapa de elementos expuestos

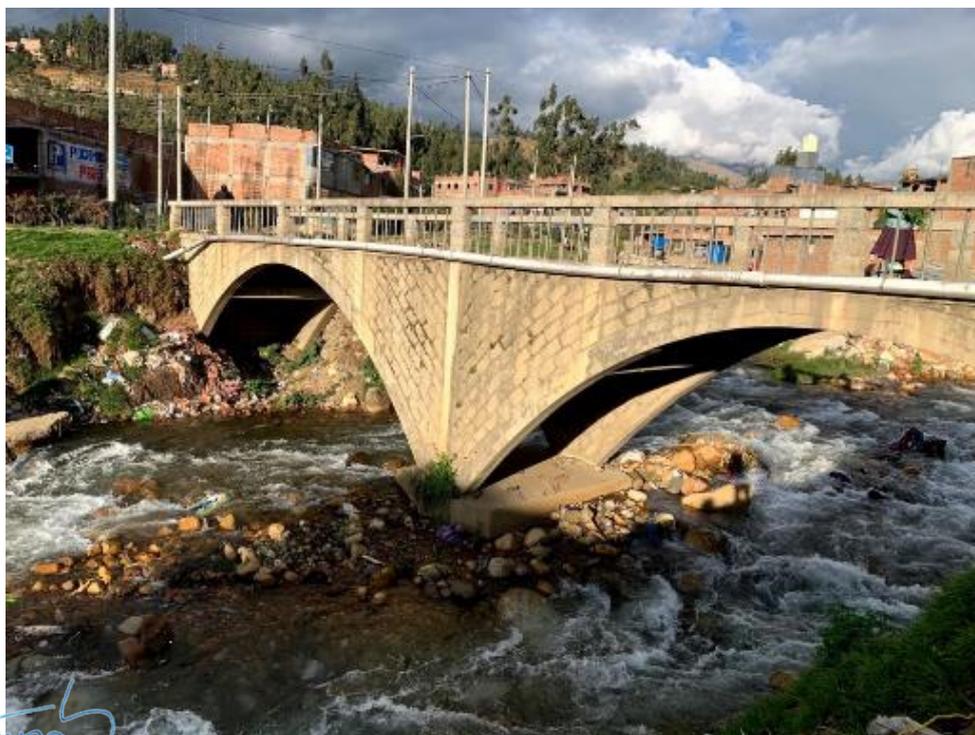
**Figura 10. Suelos de resistencia baja, margen del río Quillcay,**

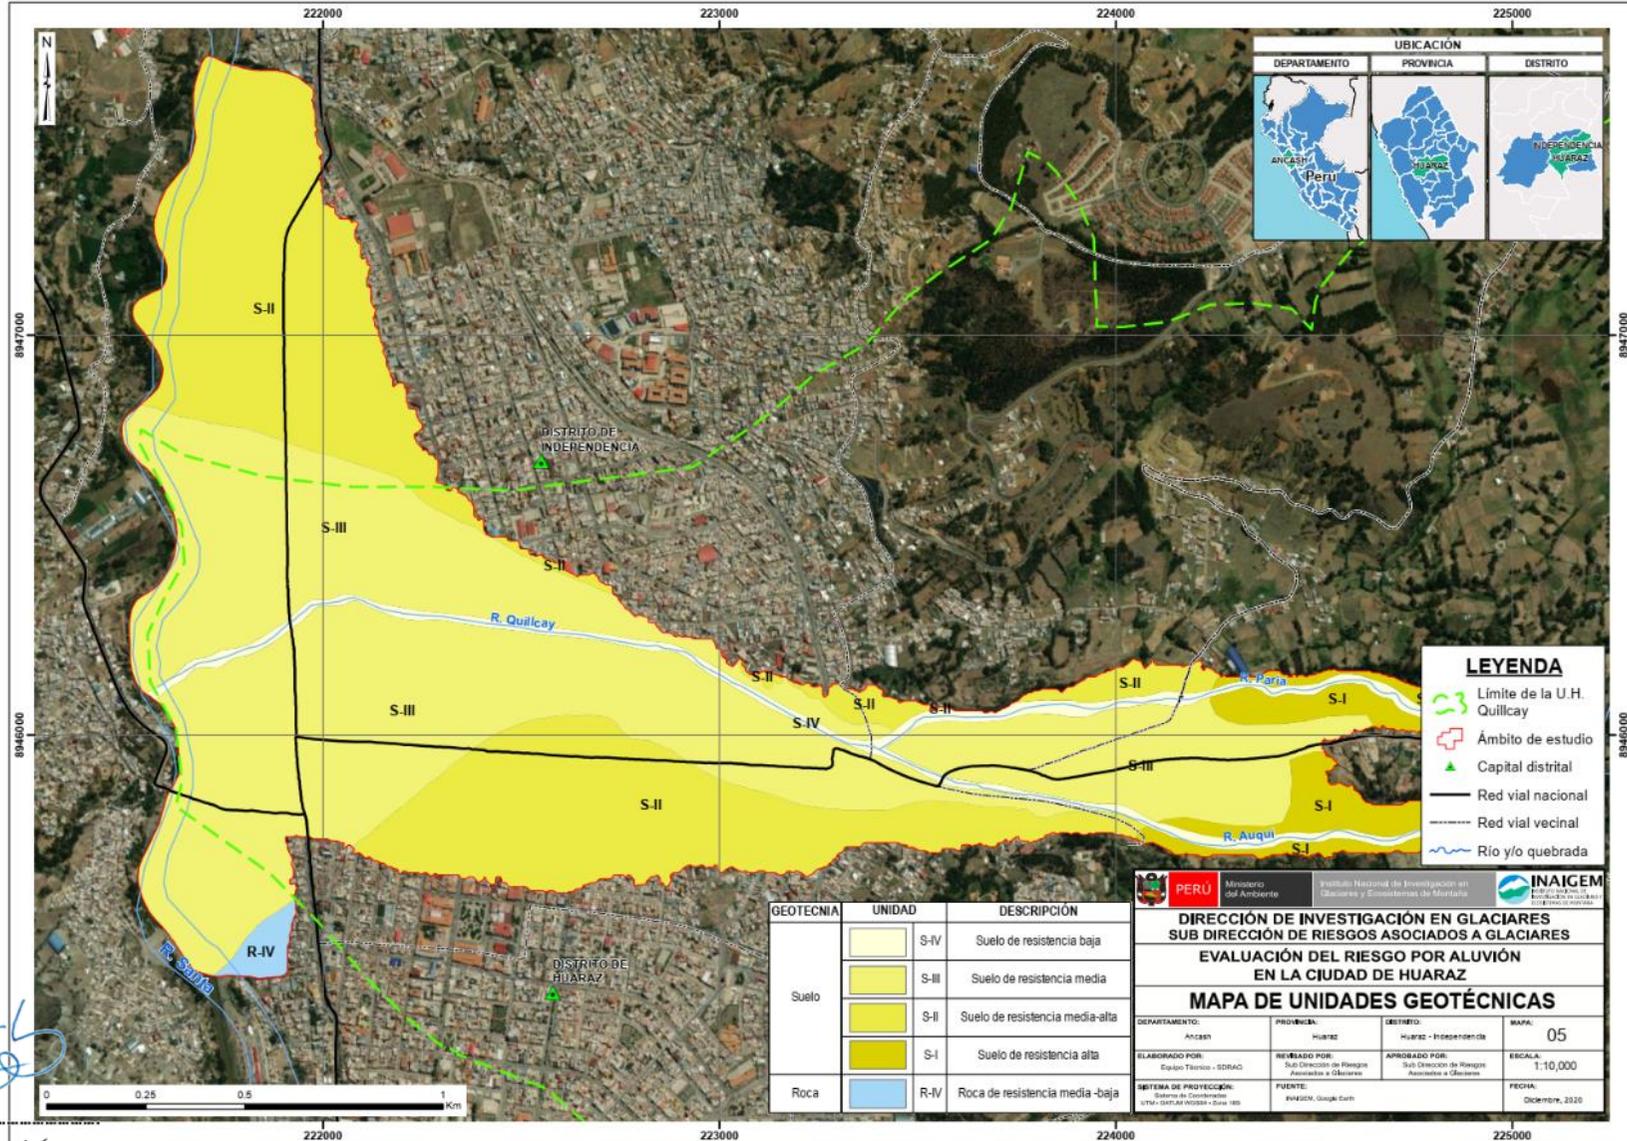
Figura 11. Mapa de unidades geotécnicas del área de estudio

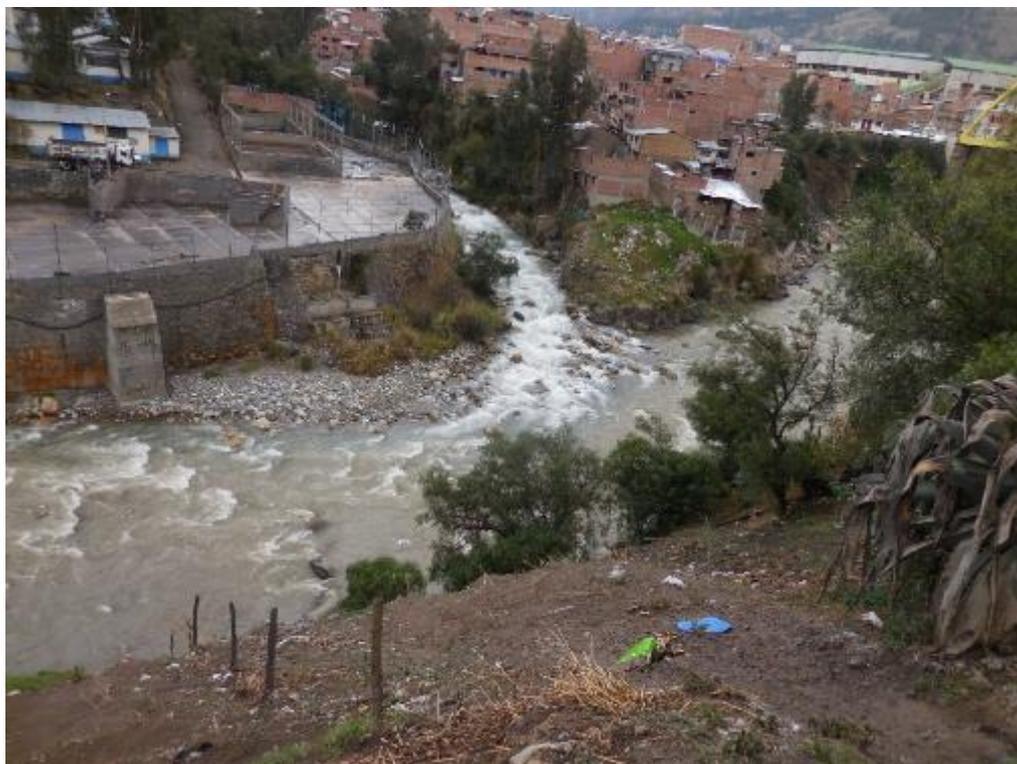
**Figura 12. Vista de Depósitos Fluviales, con bloques redondeados a subredondeados.**

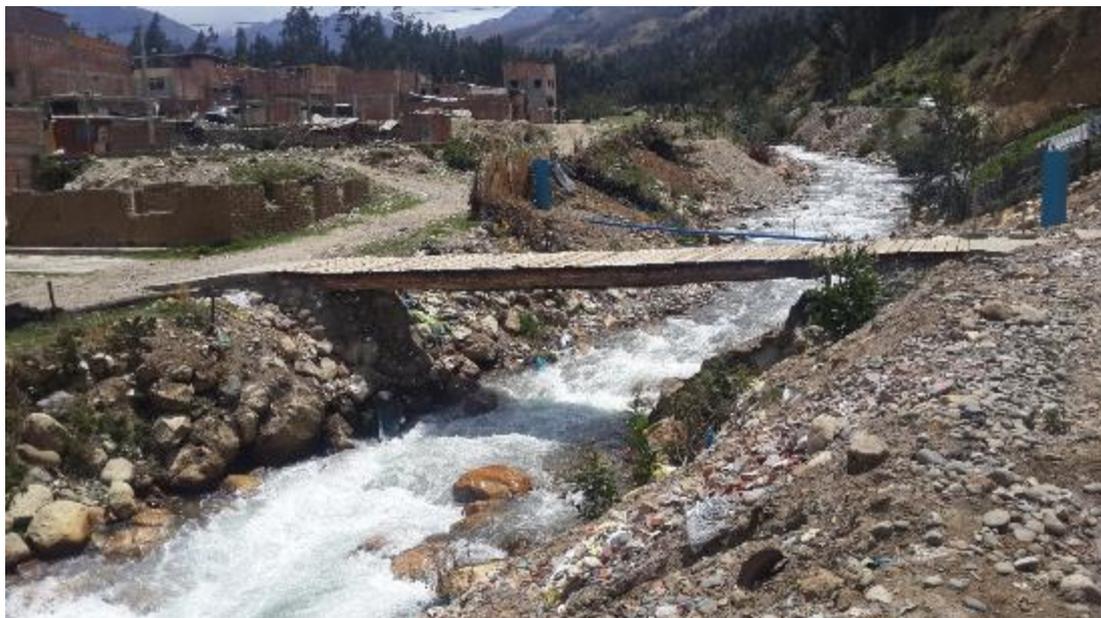
**Figura 13. Vista de depósitos aluvionales, donde se ha construido sobre estos depósitos viviendas de material noble.**

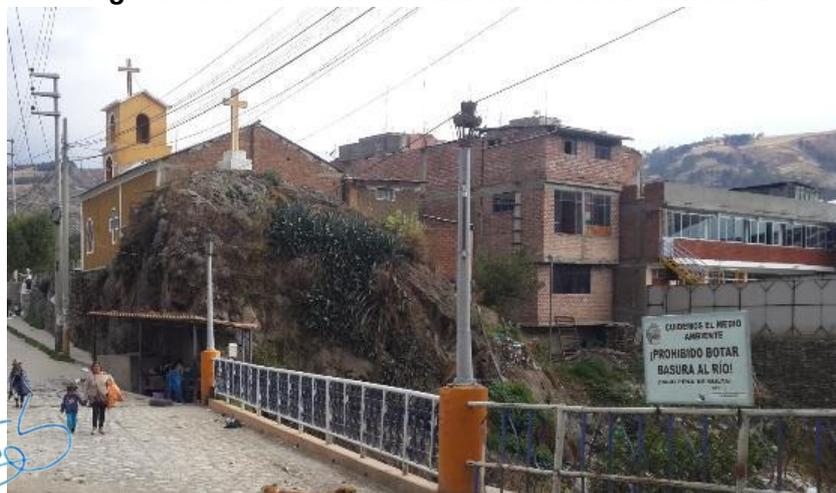
**Figura 14. Vista de un afloramiento de roca volcánica.**

Es la unidad litoestratigráfica más antigua que aflora en el área de estudio y corresponde el basamento rocoso de la ciudad de Huaraz. El volcánico Calipuy está comprendido por tobas piroclásticas y lavas andesitas principalmente, aflorando cerca de la margen izquierda del río Auqui y en los alrededores de la Inter cuenca con la quebrada de Pariac.

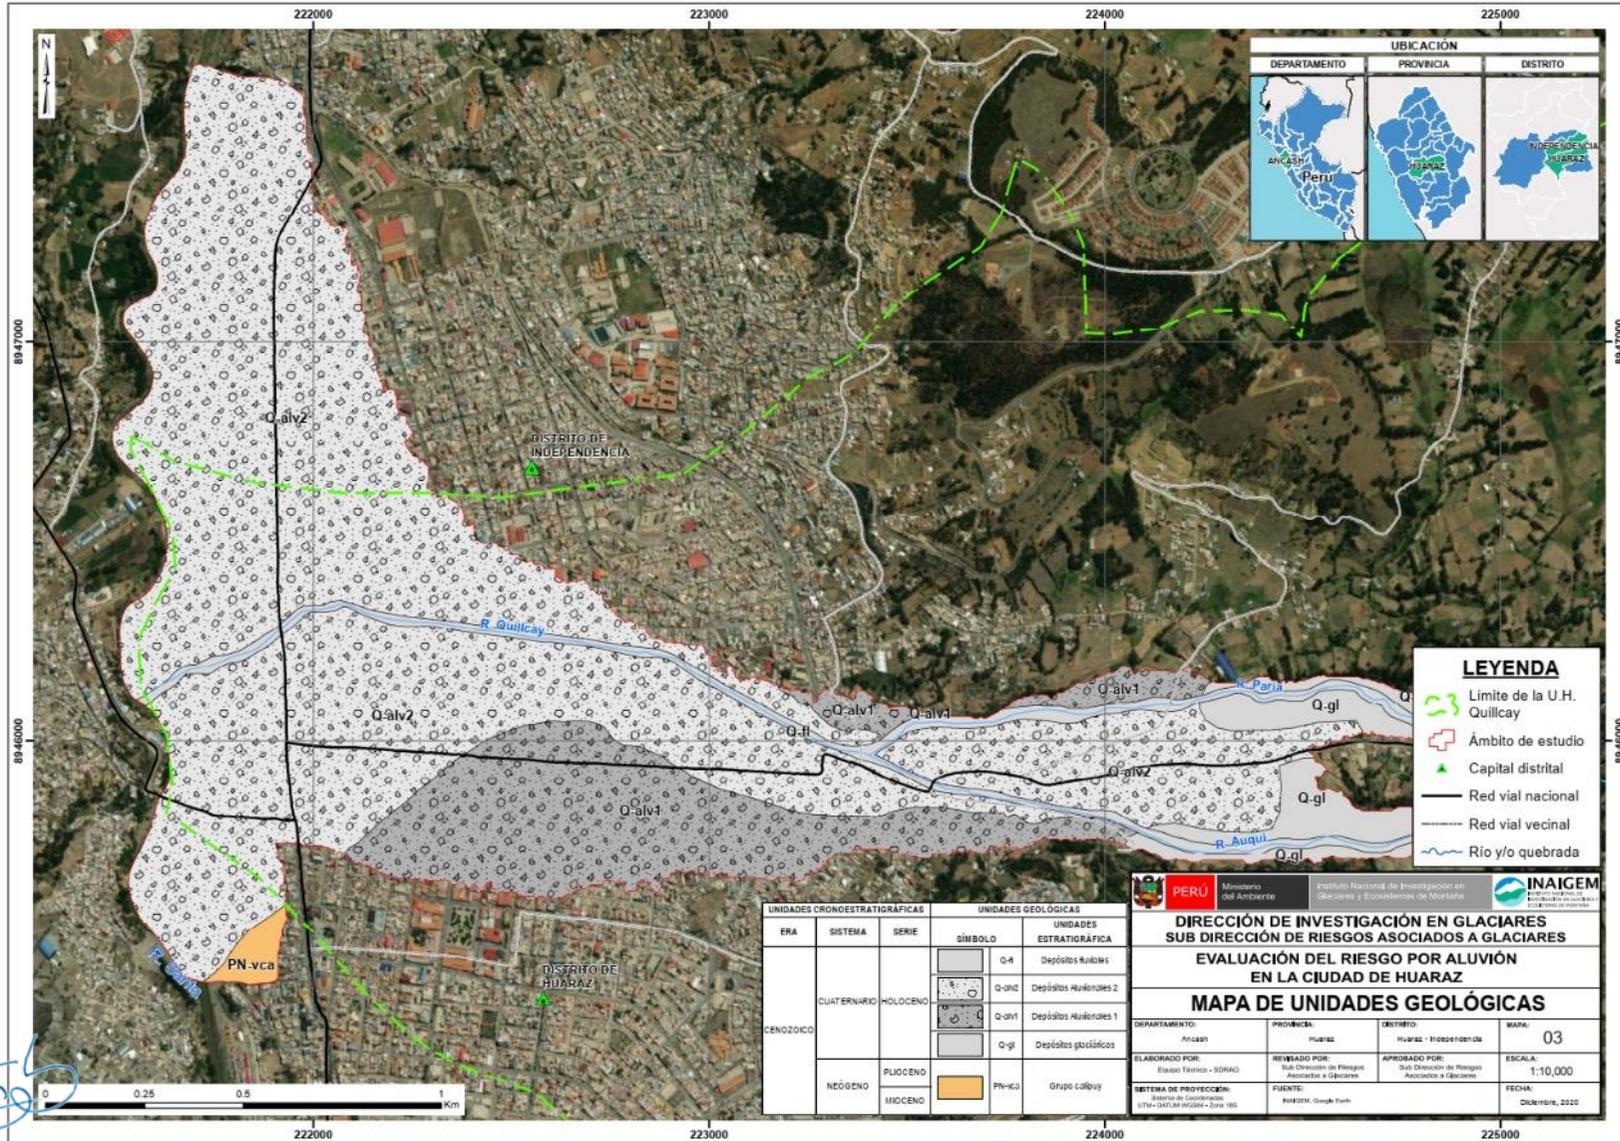
Figura 15. Mapa de unidades geológicas del área de estudio

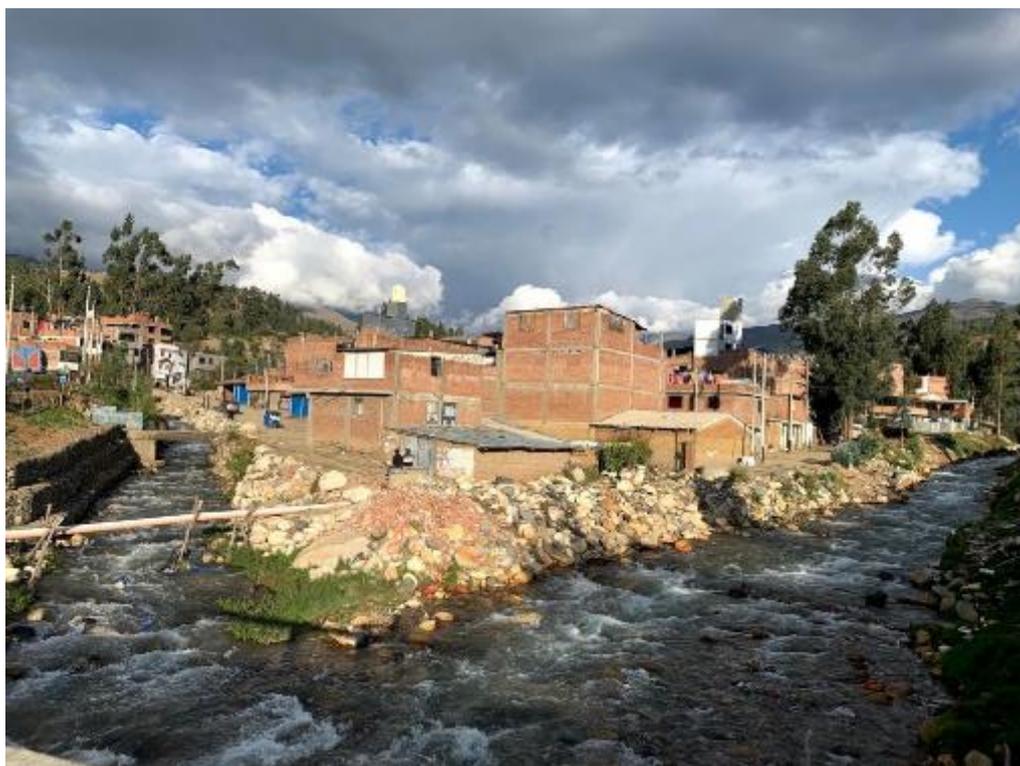
**Figura 16. Geoforma de Cauce en la confluencia de los ríos Auqui y Paria, dando formación al río Quillcay.**

Es una geoforma agradacional construido por la geodinámica fluvial. Está relacionado directamente con la dinámica del río Quillcay, cuyas aguas superficiales drenan desde la laguna Palcacocha, Cuchillacocha y Tullpacocha. Su topografía está asociado a la pendiente del río, generando en algunas zonas, áreas de inundación.

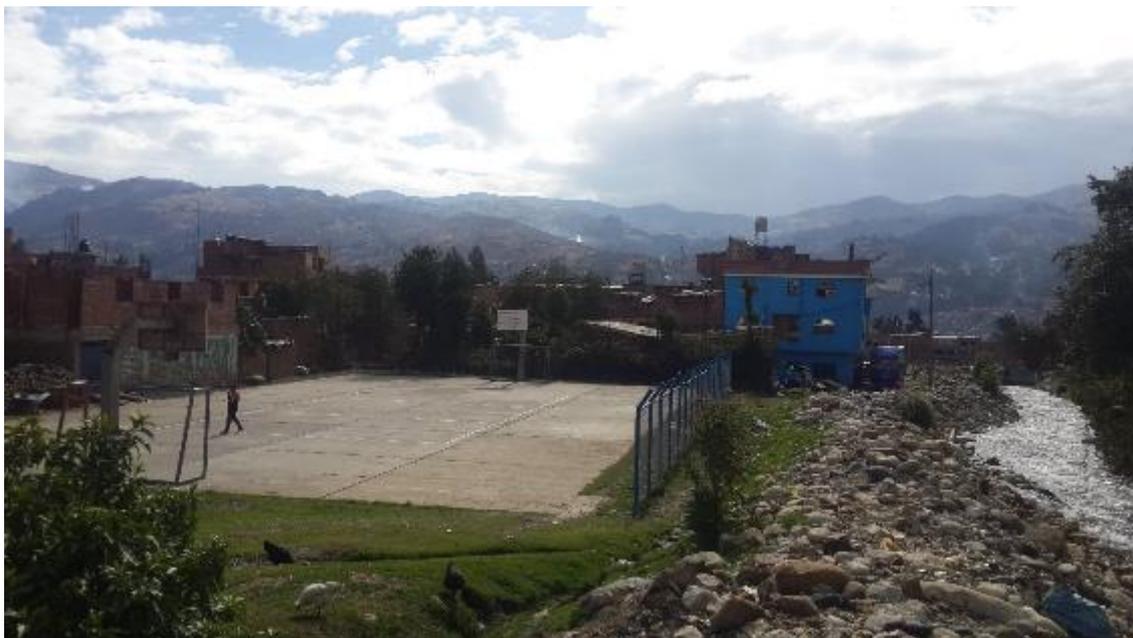
**Figura 17. Geoforma de Terraza Aluvional en la Unidad Hidrográfica del río Quillcay.**

Es una geoforma agradacional construido por la geodinámica aluvional antigua, por procesos relacionados principalmente a la desglaciación. Esta geoforma es el resultado de las inundaciones por flujos de detritos (aluviones) que han ocurrido anteriormente al aluvión del año 1941.

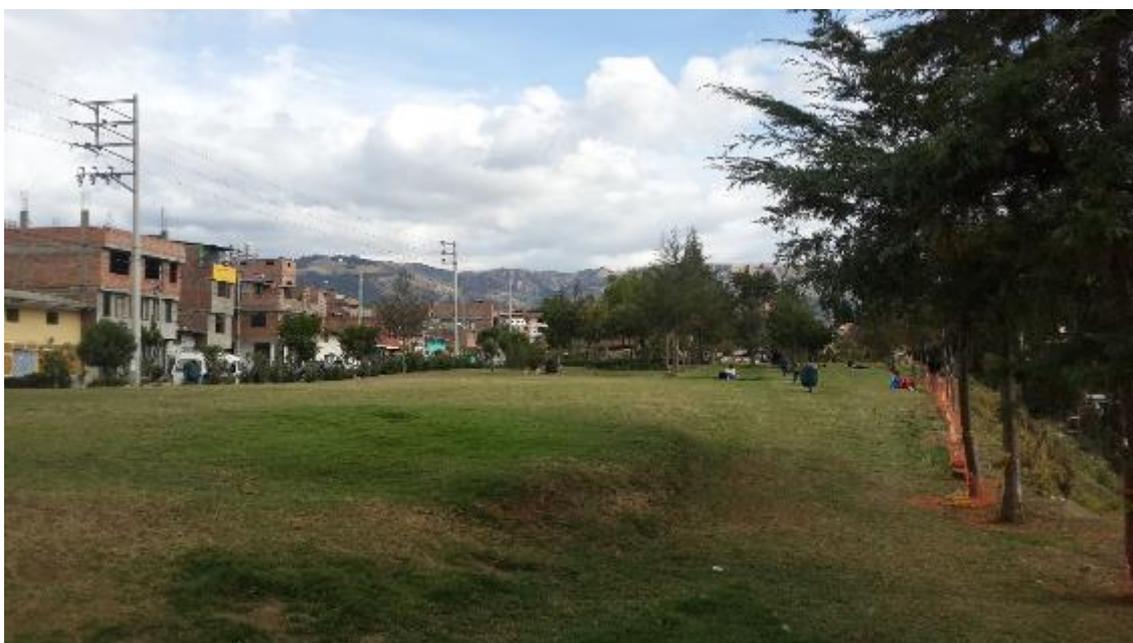
***Figura 18. Relieve colinoso en ladera de suelo, subcuenca del río Quillcay.***

Es una geoforma degradacional que forma parte del relieve colinoso que existe en el área de estudio. Las laderas forman parte de las colinas constituido principalmente por depósitos glaciáricos, los cuales se encuentran disectadas por quebradas intermitentes poco profundas debido a intensos procesos erosivos (cárcavas).

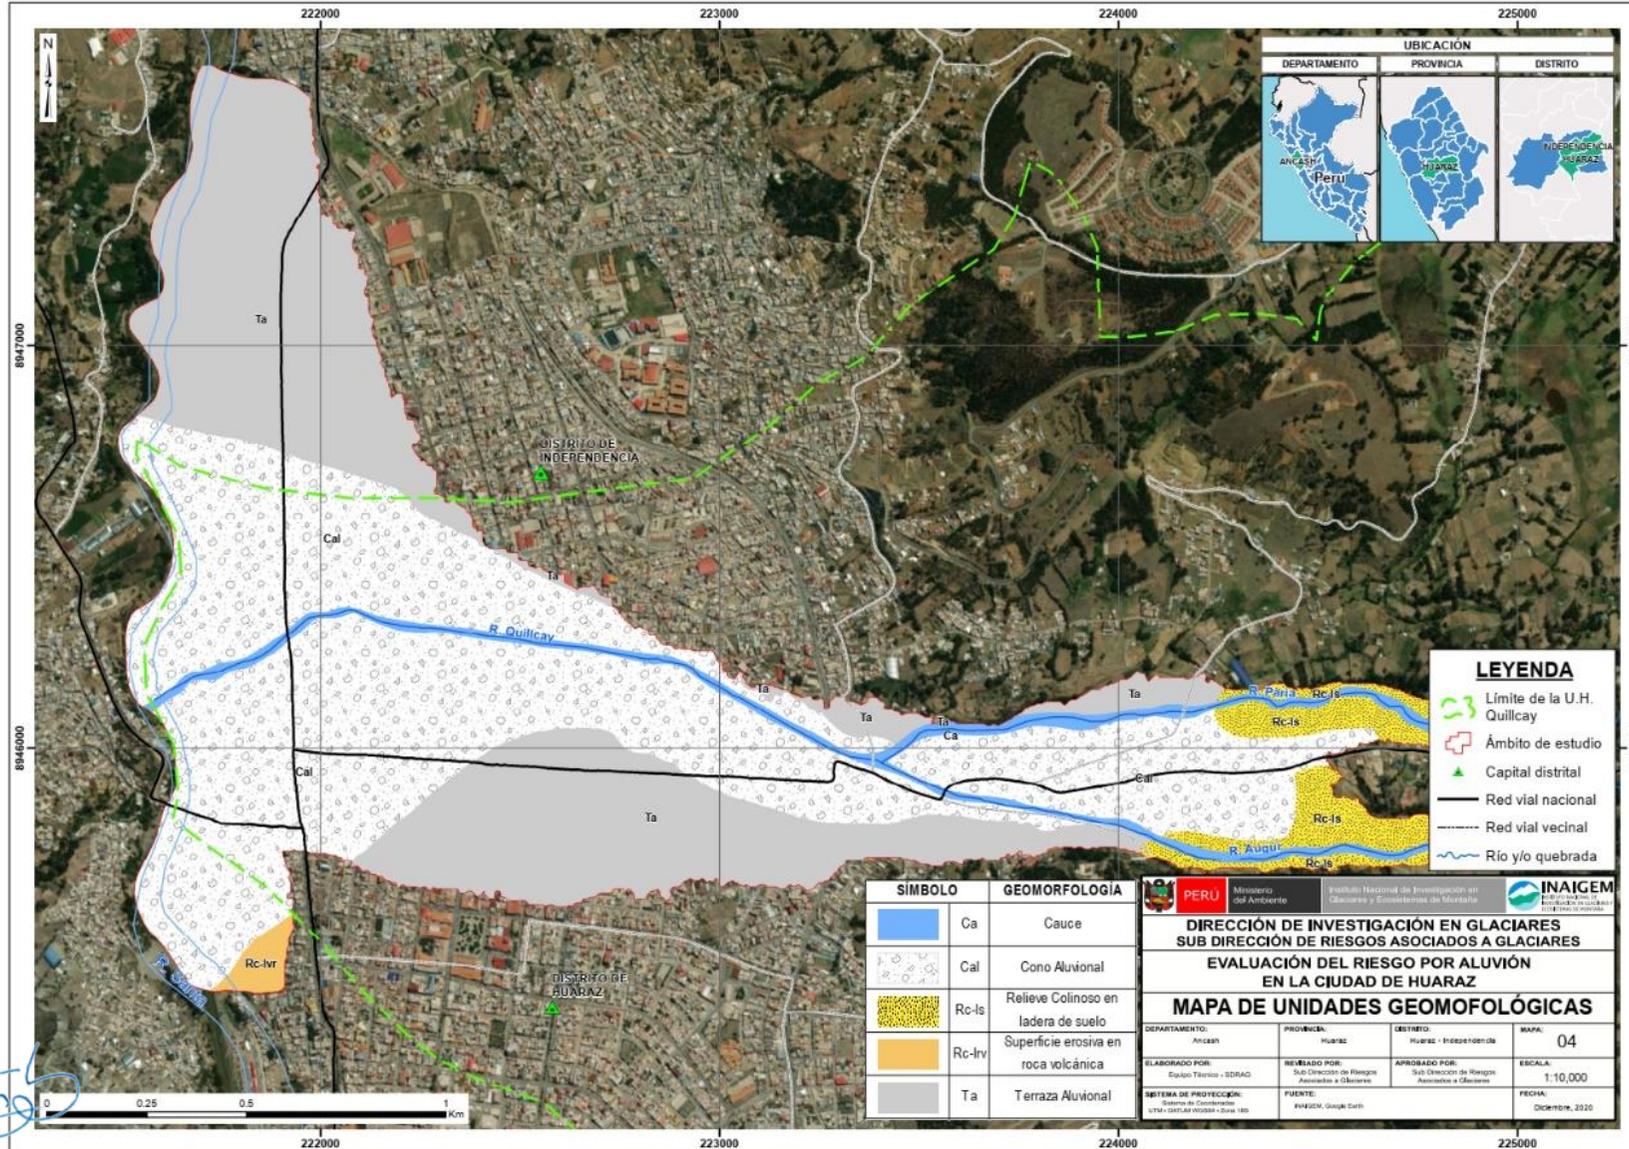
Figura 19. Mapa de unidades geomorfológicas del área de estudio

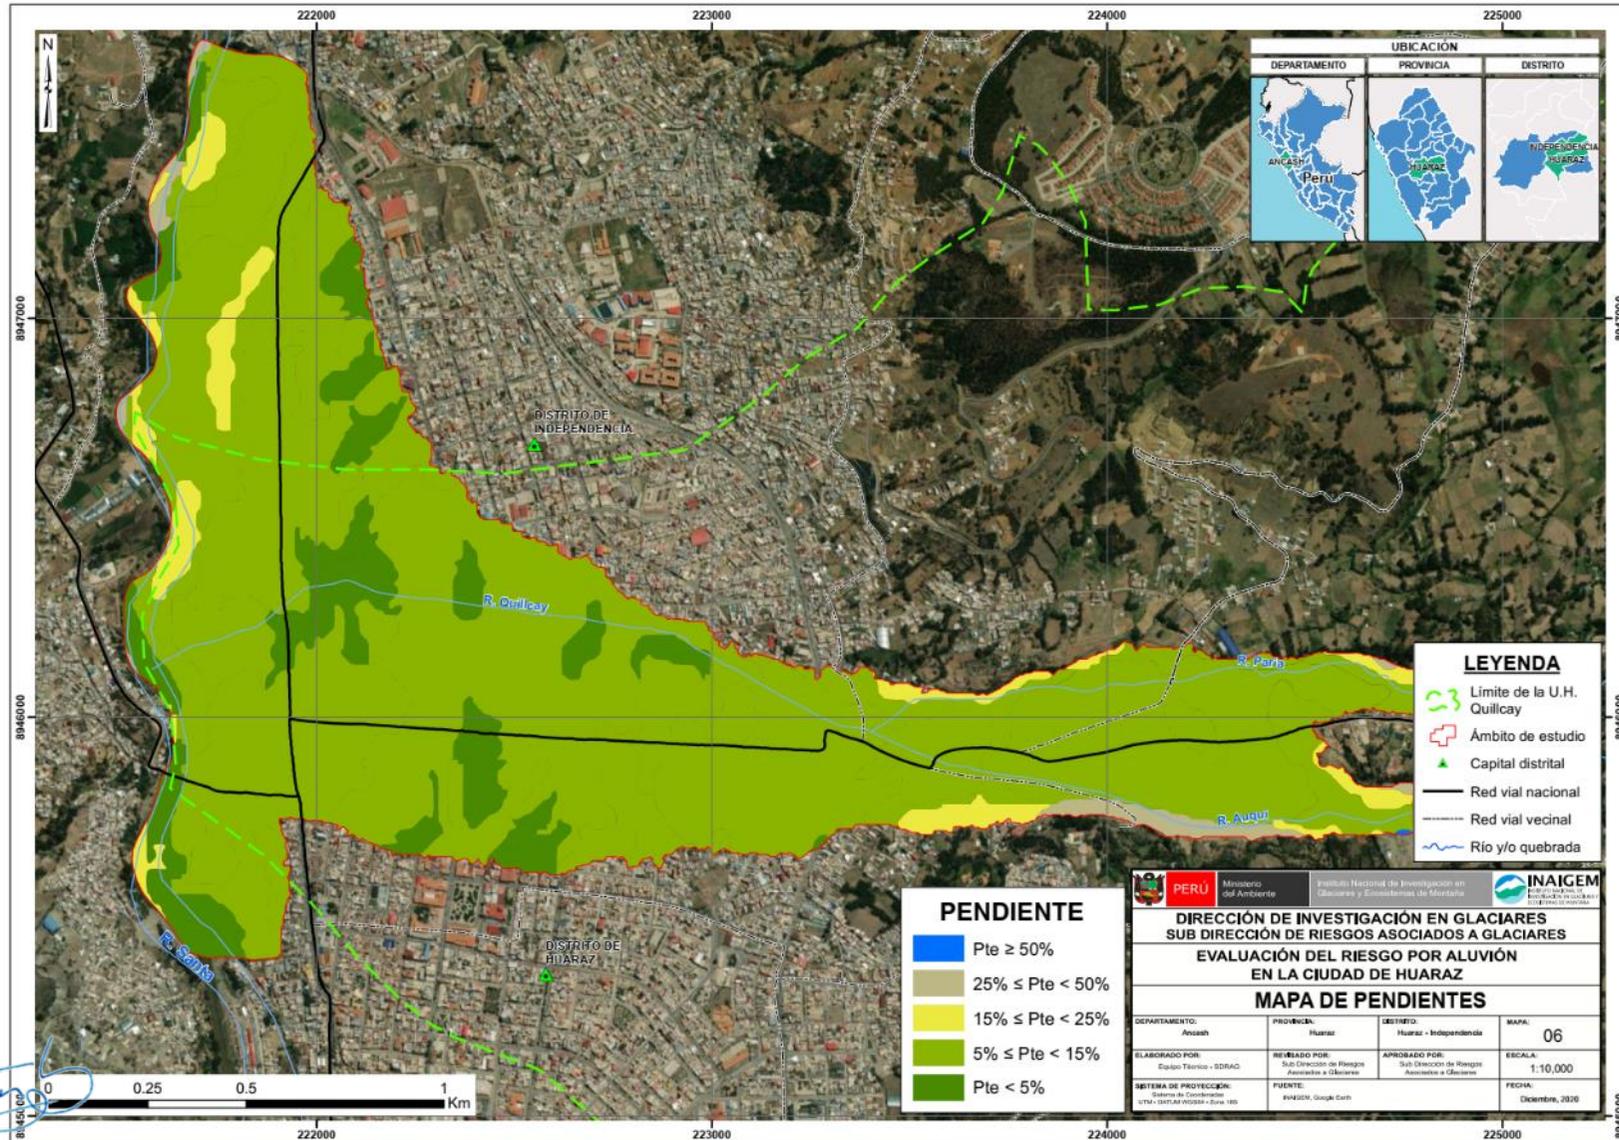
Figura 20. Mapa de pendientes del área de estudio

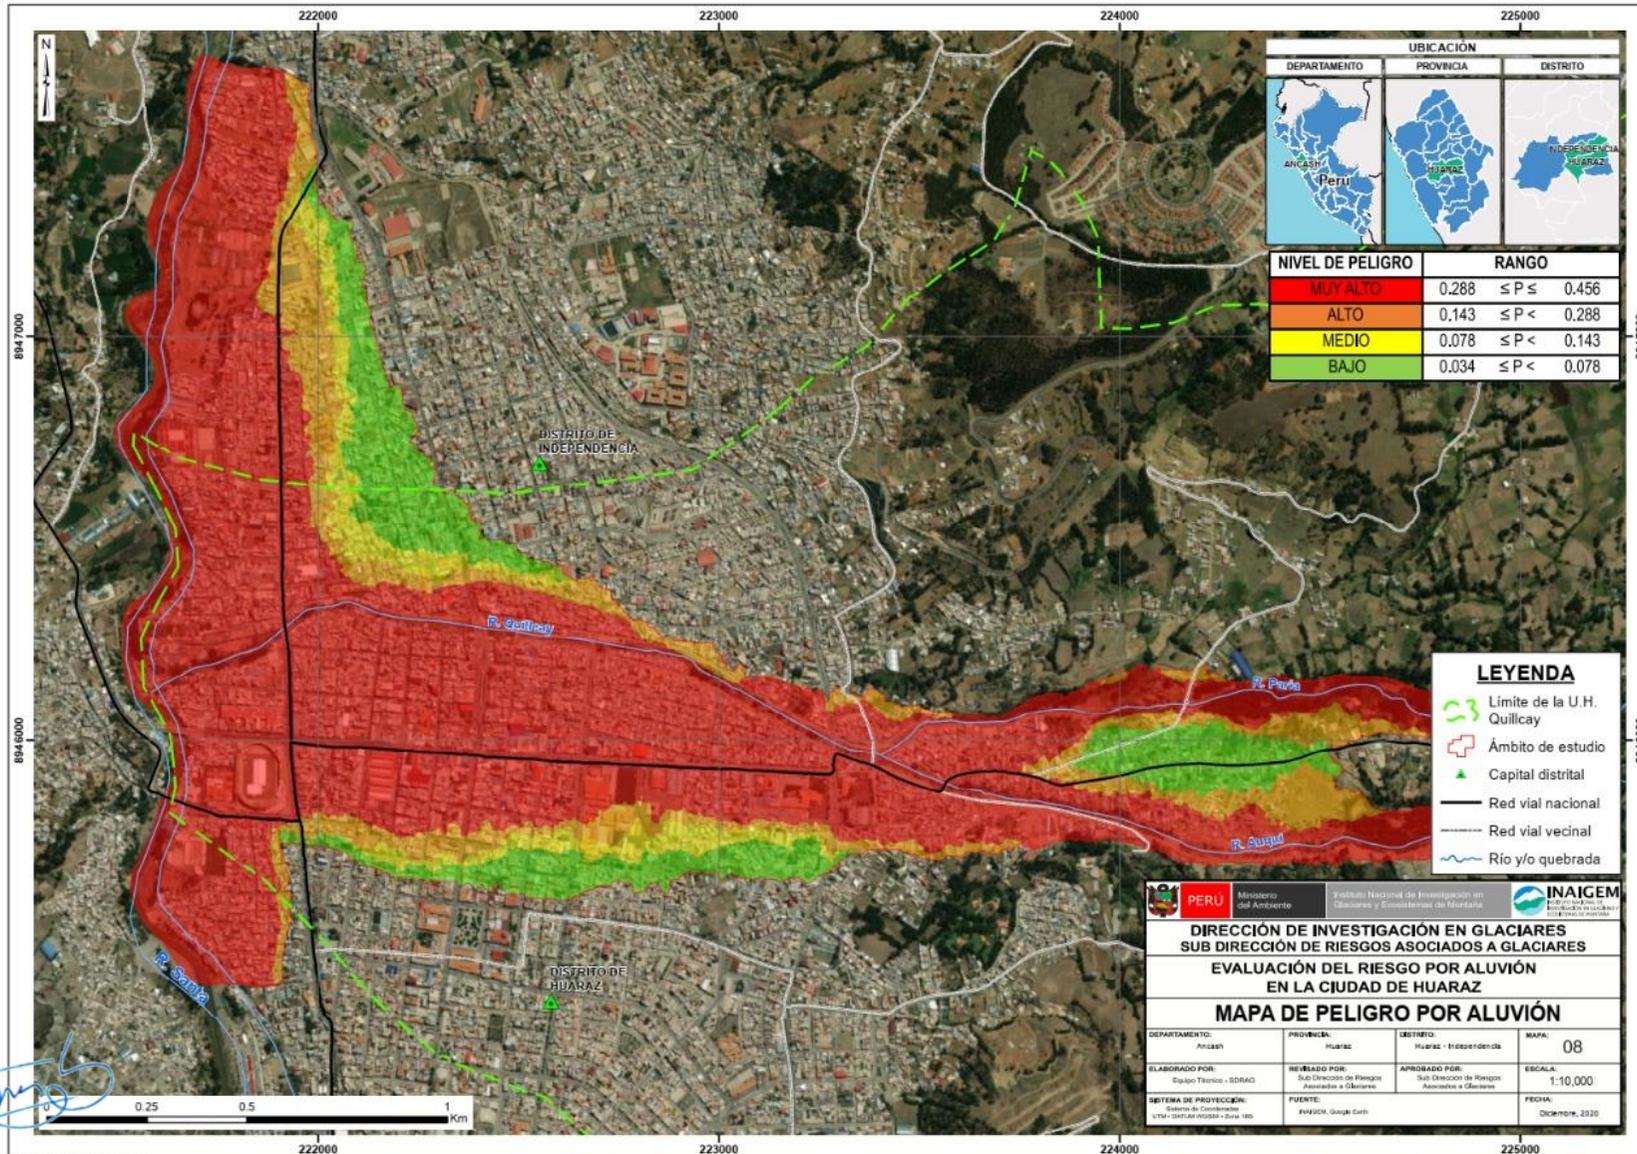
Figura 21. Mapa de niveles de peligrosidad por aluvión en la ciudad de Huaraz
