# Quillcay - ciudad de Huaraz

**Diciembre 2020**

Evaluación del riesgo por aluvión en la ciudad de Huaraz,  
distritos de Huaraz e Independencia,  
provincia de Huaraz, departamento de Áncash

DIRECCIÓN DE INVESTIGACIÓN EN GLACIARES  
SUBDIRECCIÓN DE RIESGOS ASOCIADOS A GLACIARES

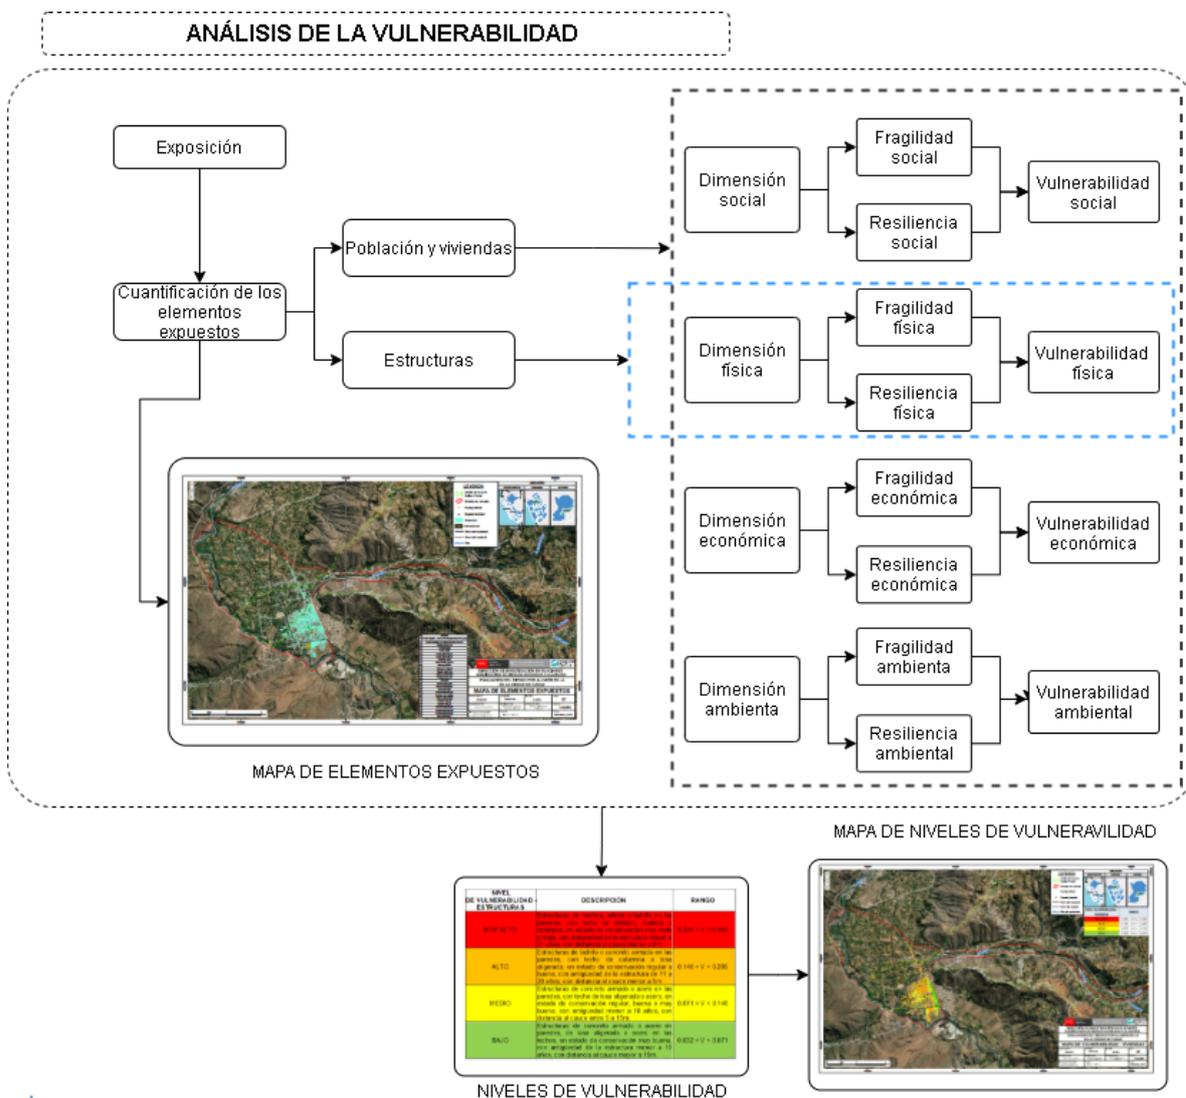
**Figura 22. Metodología del análisis de la vulnerabilidad**

Para realizar el análisis de la vulnerabilidad en la parte baja de la subcuenca Quillcay, se ha determinado que se debe analizar las viviendas y las estructuras por separado, debido a la naturaleza y la función que cada uno cumple, en el caso de las viviendas se utilizarán las dimensiones social, física, económica y ambiental, y en las estructuras solo se utilizará la dimensión física, en cada dimensión se incluye lo factores de la vulnerabilidad considerados como la exposición, fragilidad y resiliencia, según se detalla a continuación:

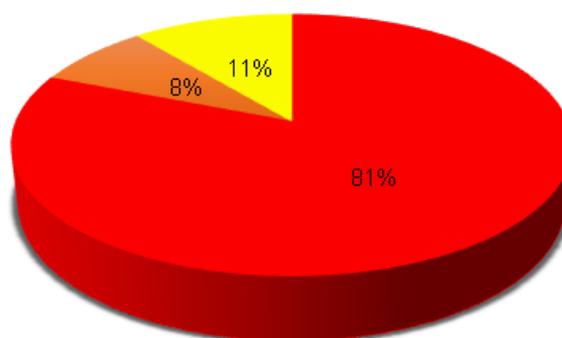
**Figura 23. Distribución porcentual de los niveles de vulnerabilidad en viviendas.**

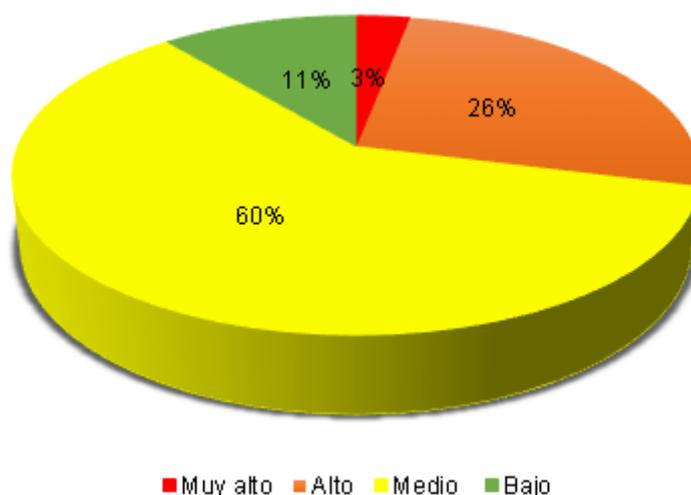
**Figura 24. Distribución porcentual de los niveles de vulnerabilidad de estructuras.**

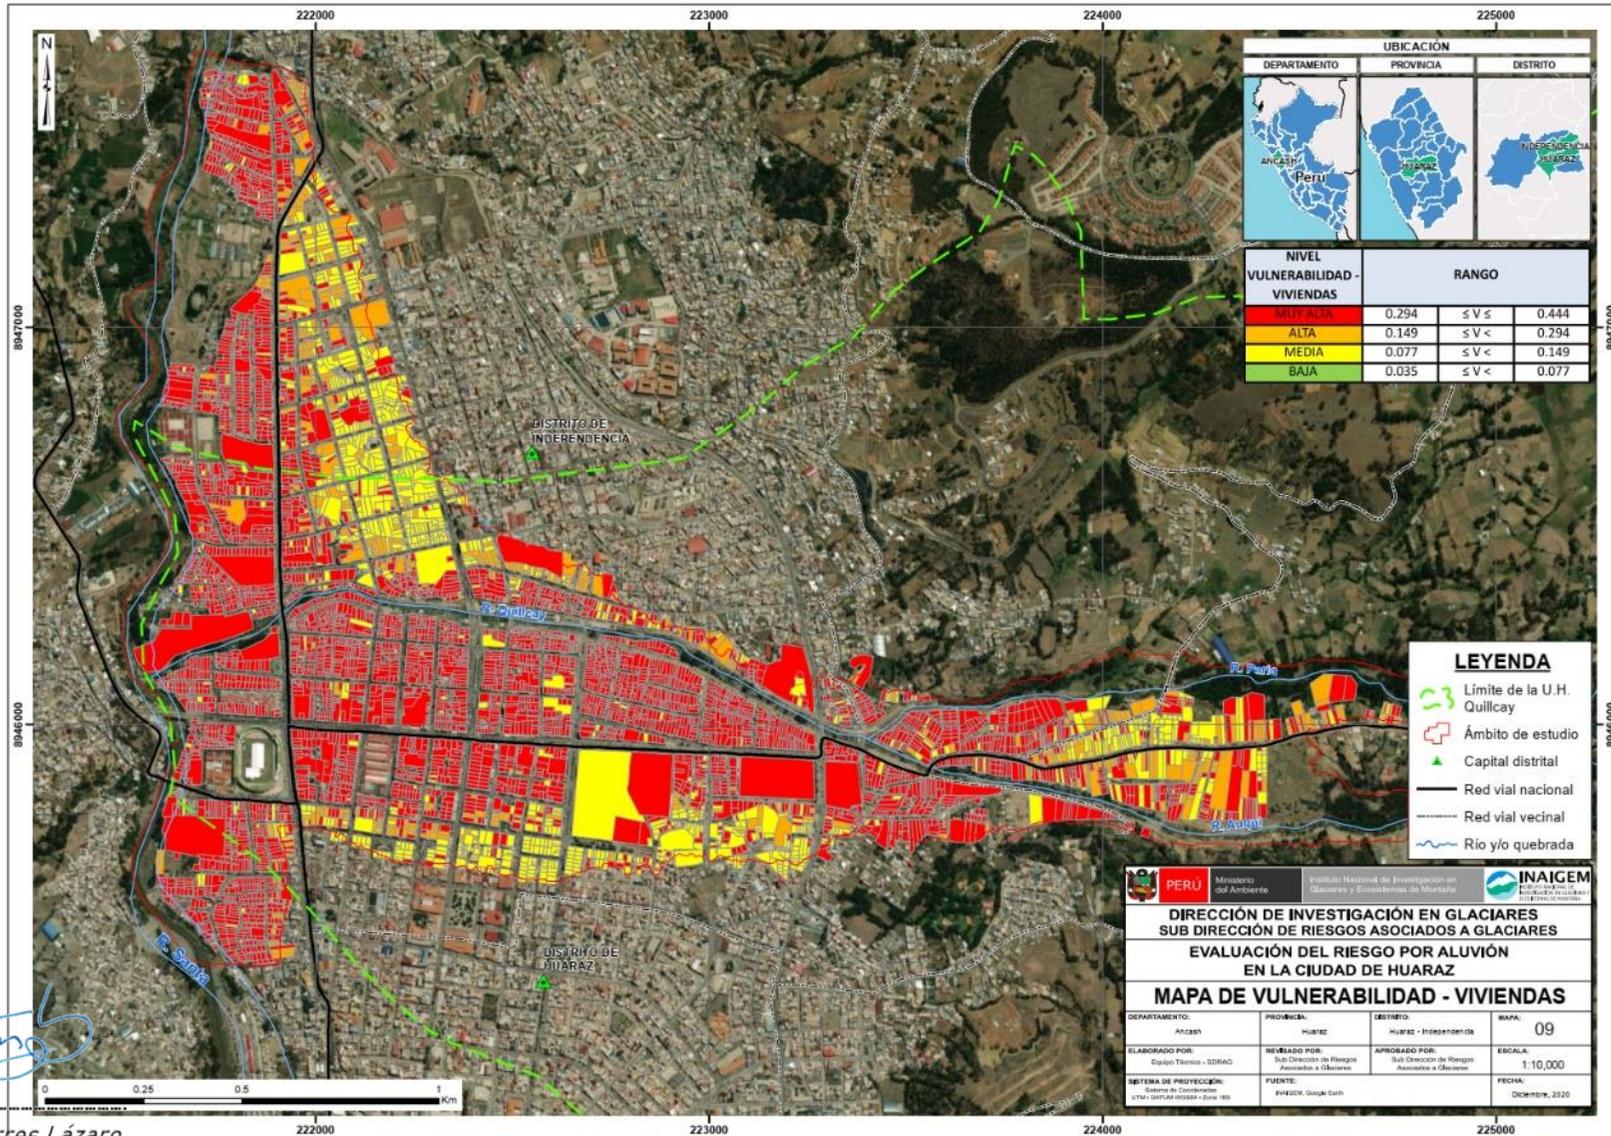
Figura 25. Mapa del nivel de vulnerabilidad por aluvión en viviendas.

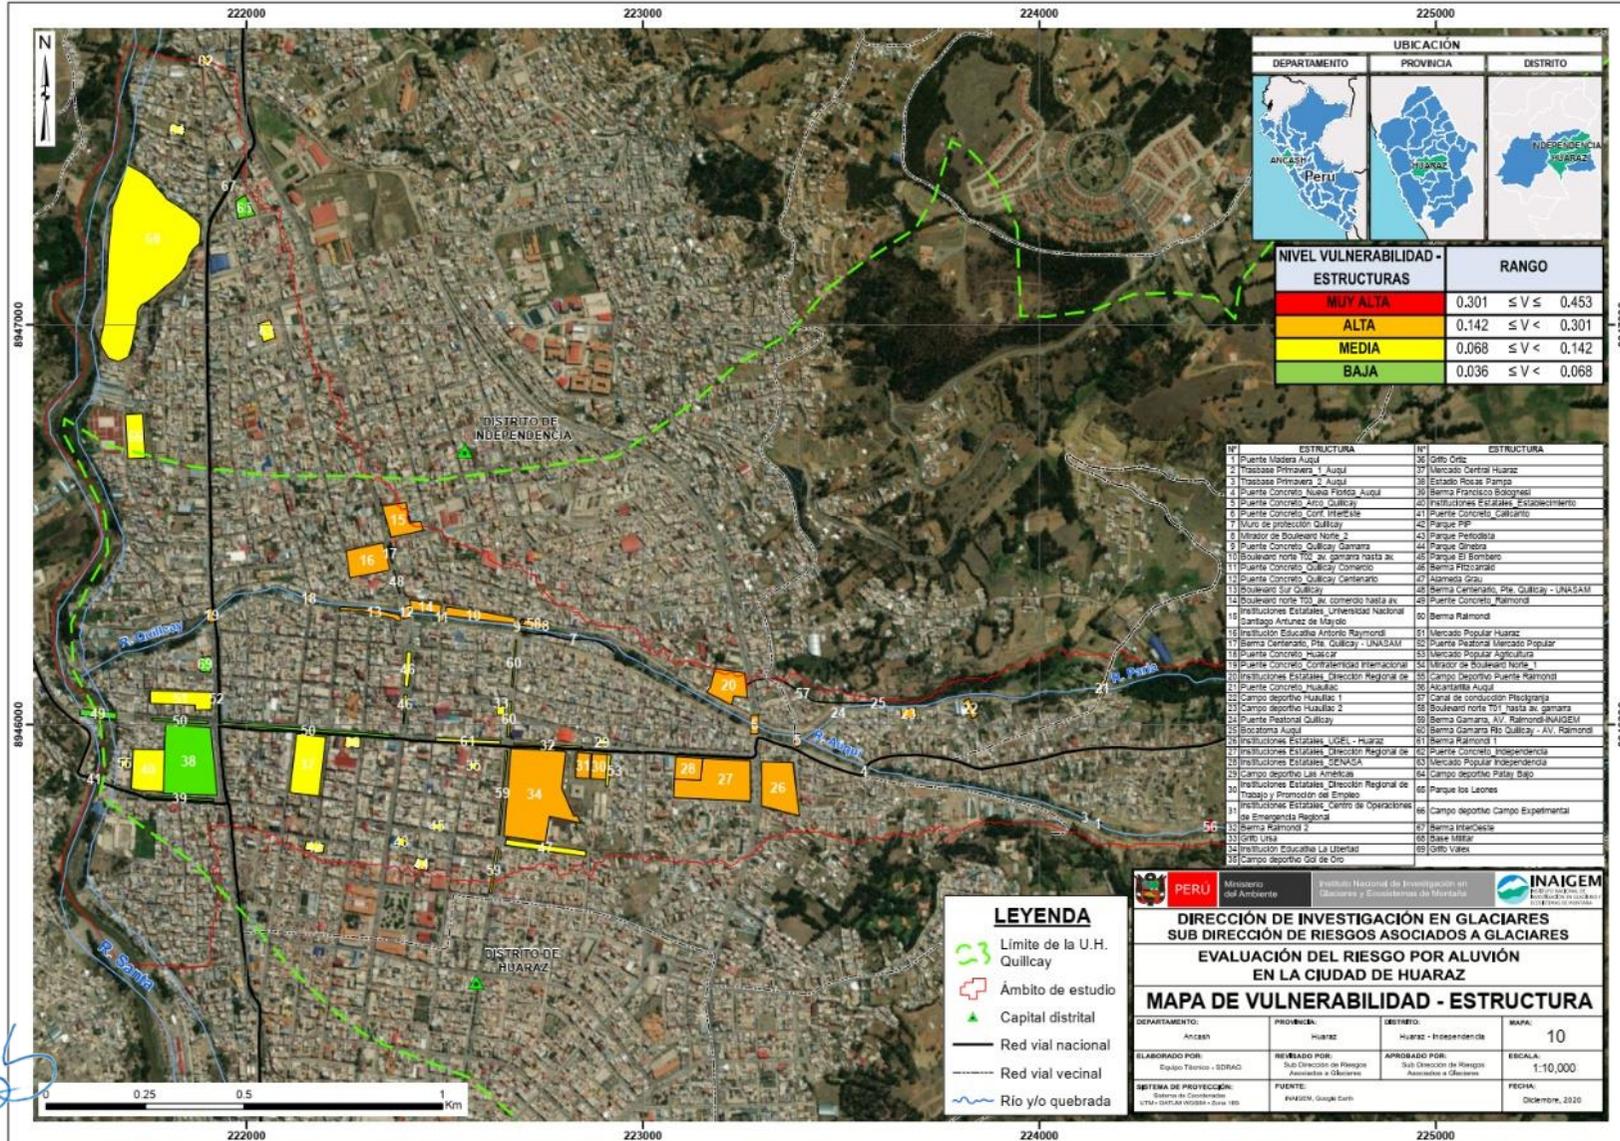
Figura 26. Mapa del nivel de vulnerabilidad por aluvión en estructuras.

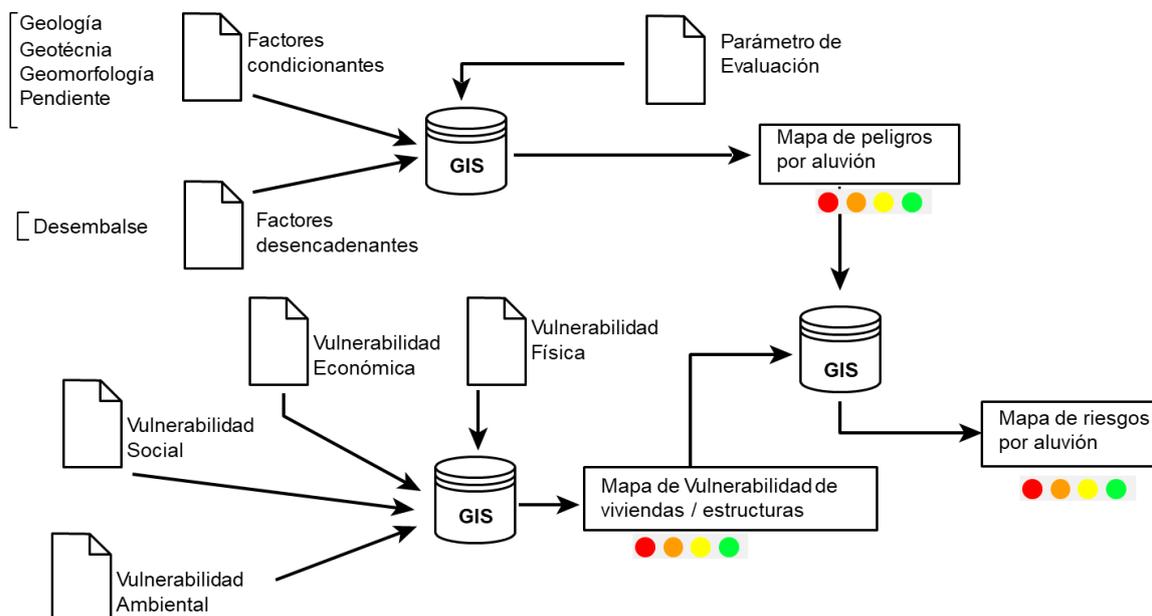
**Figura 27. Metodología para el cálculo del riesgo por aluvión.**

Para realizar el cálculo del riesgo por aluvión en este estudio se considera el siguiente procedimiento:

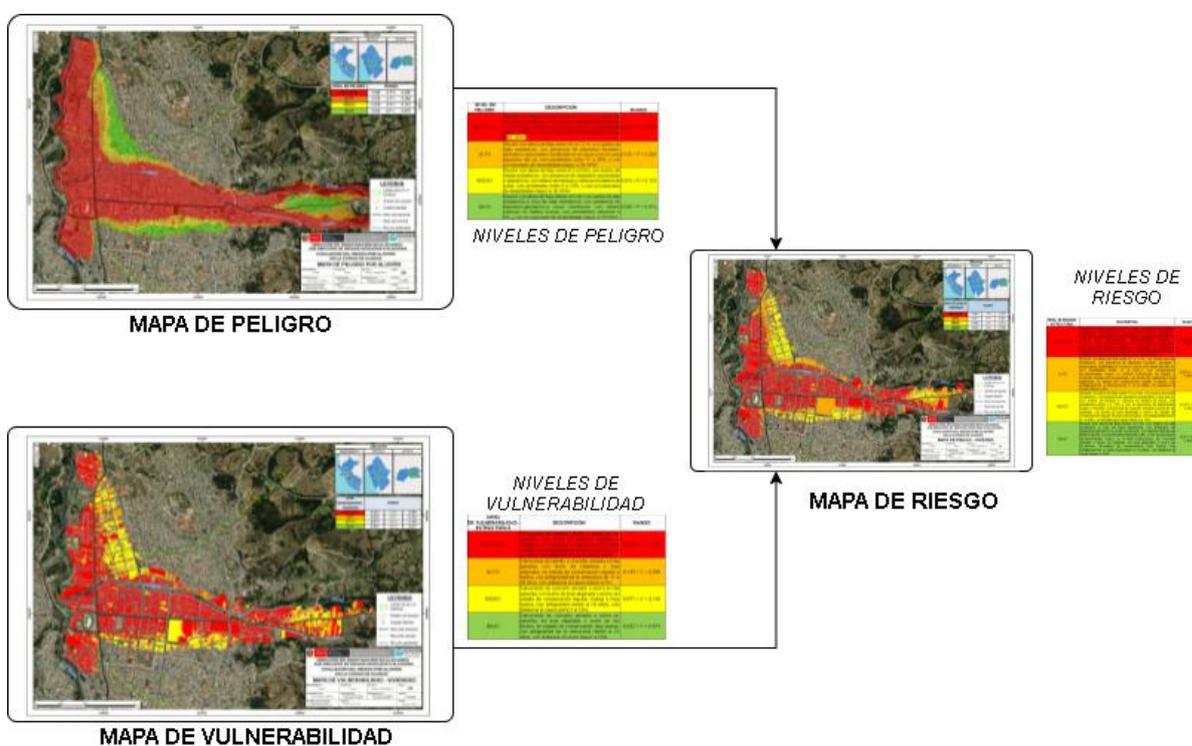
**Figura 28. Flujoograma para estimación de los niveles del riesgo**

Al emplear la metodología propuesta por CENEPRED, se tiene la siguiente categorización de niveles del riesgo: Muy alto, alto, medio y bajo.

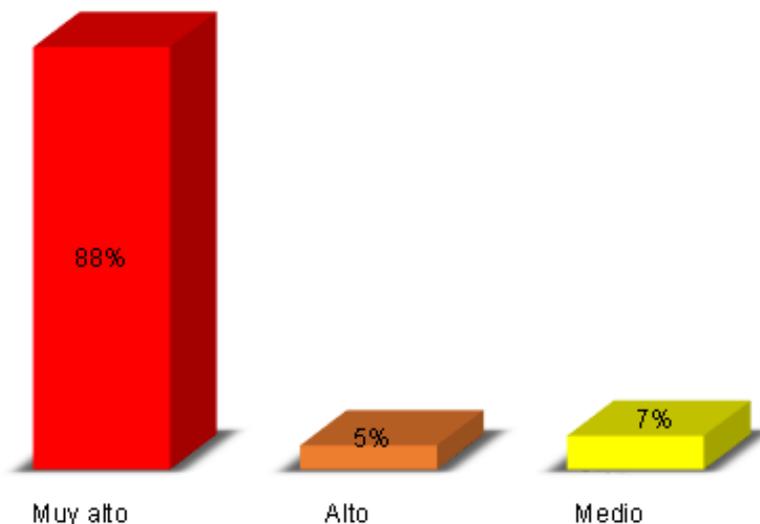
Figura 29. Distribución porcentual del nivel de riesgo por aluvión en viviendas.

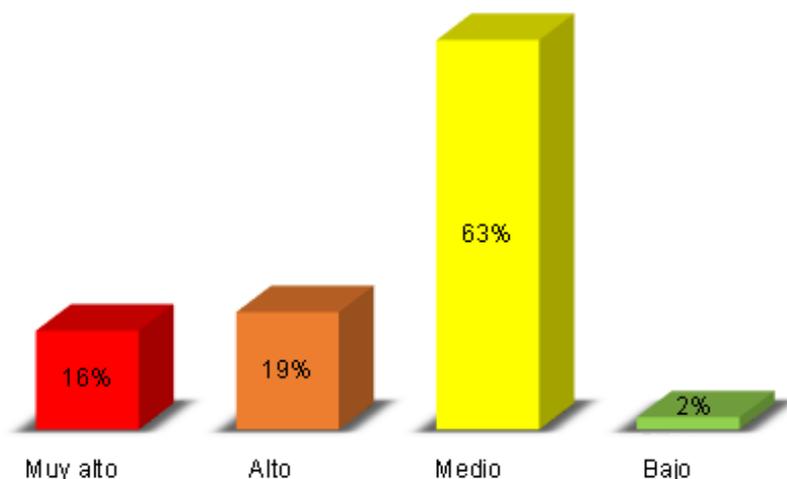
**Figura 30. Distribución porcentual del nivel del riesgo por aluvión en estructuras.**

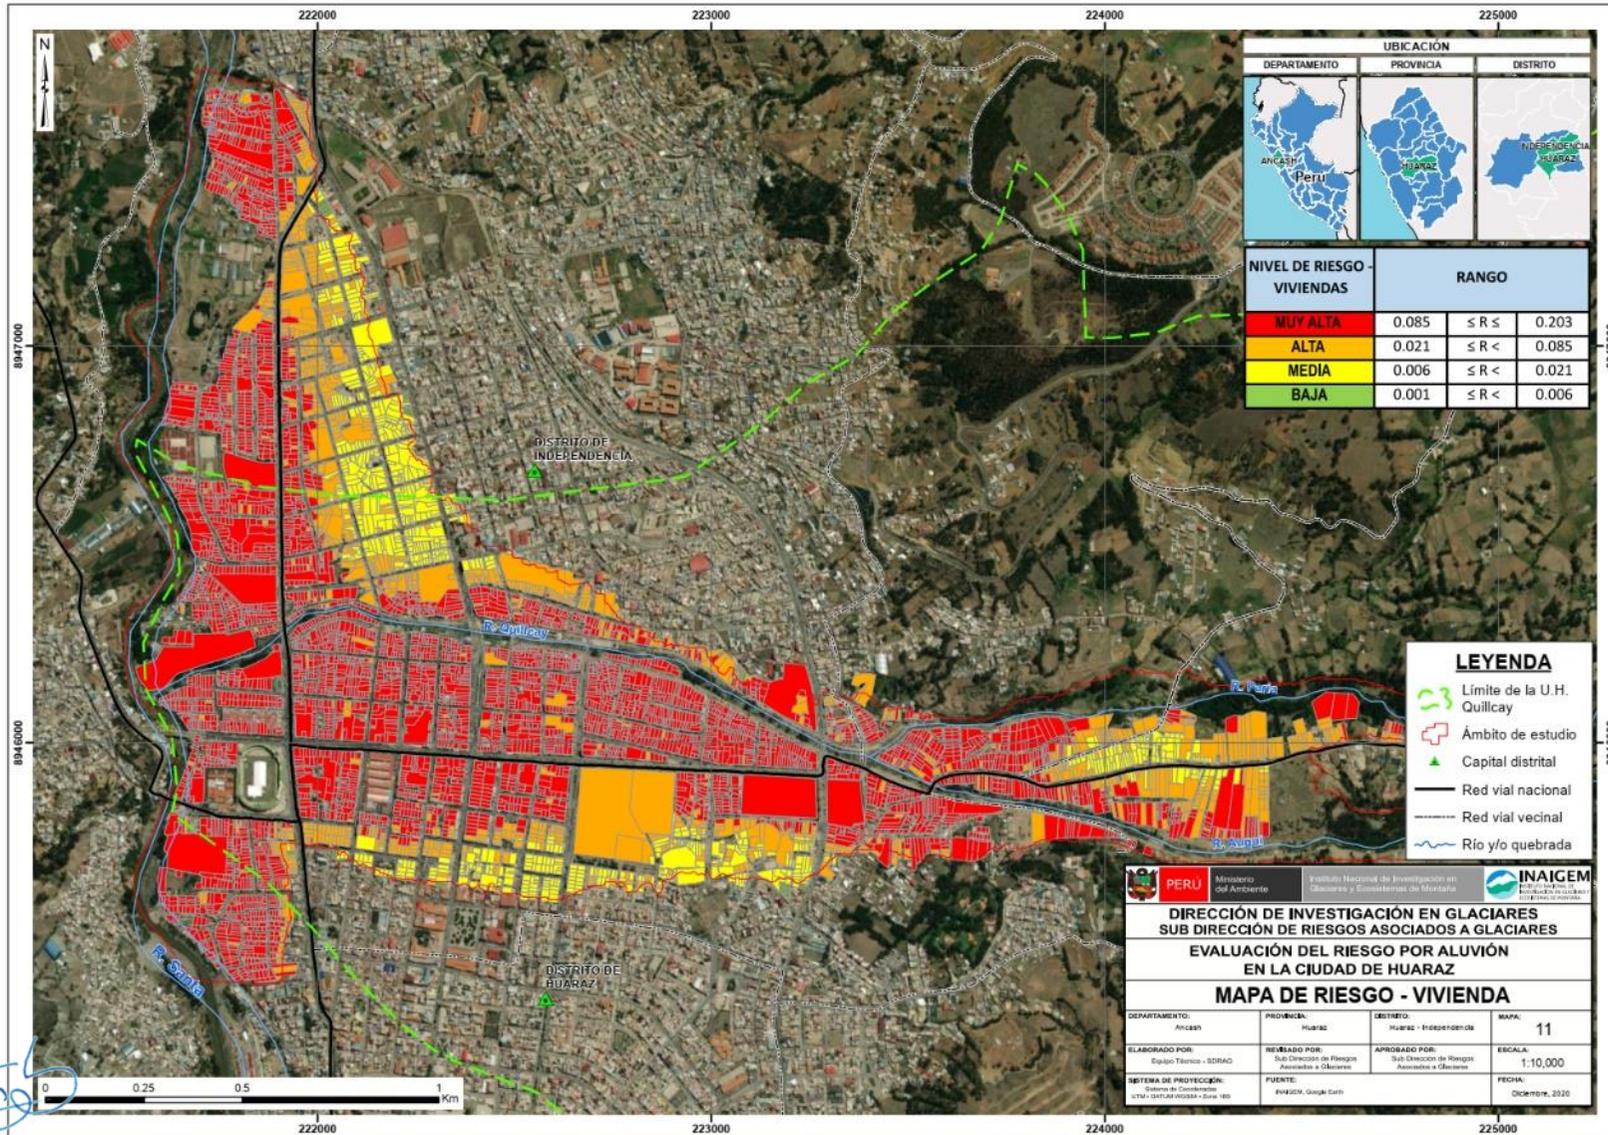
Figura 31. Mapa del nivel del riesgo por aluvión en viviendas.

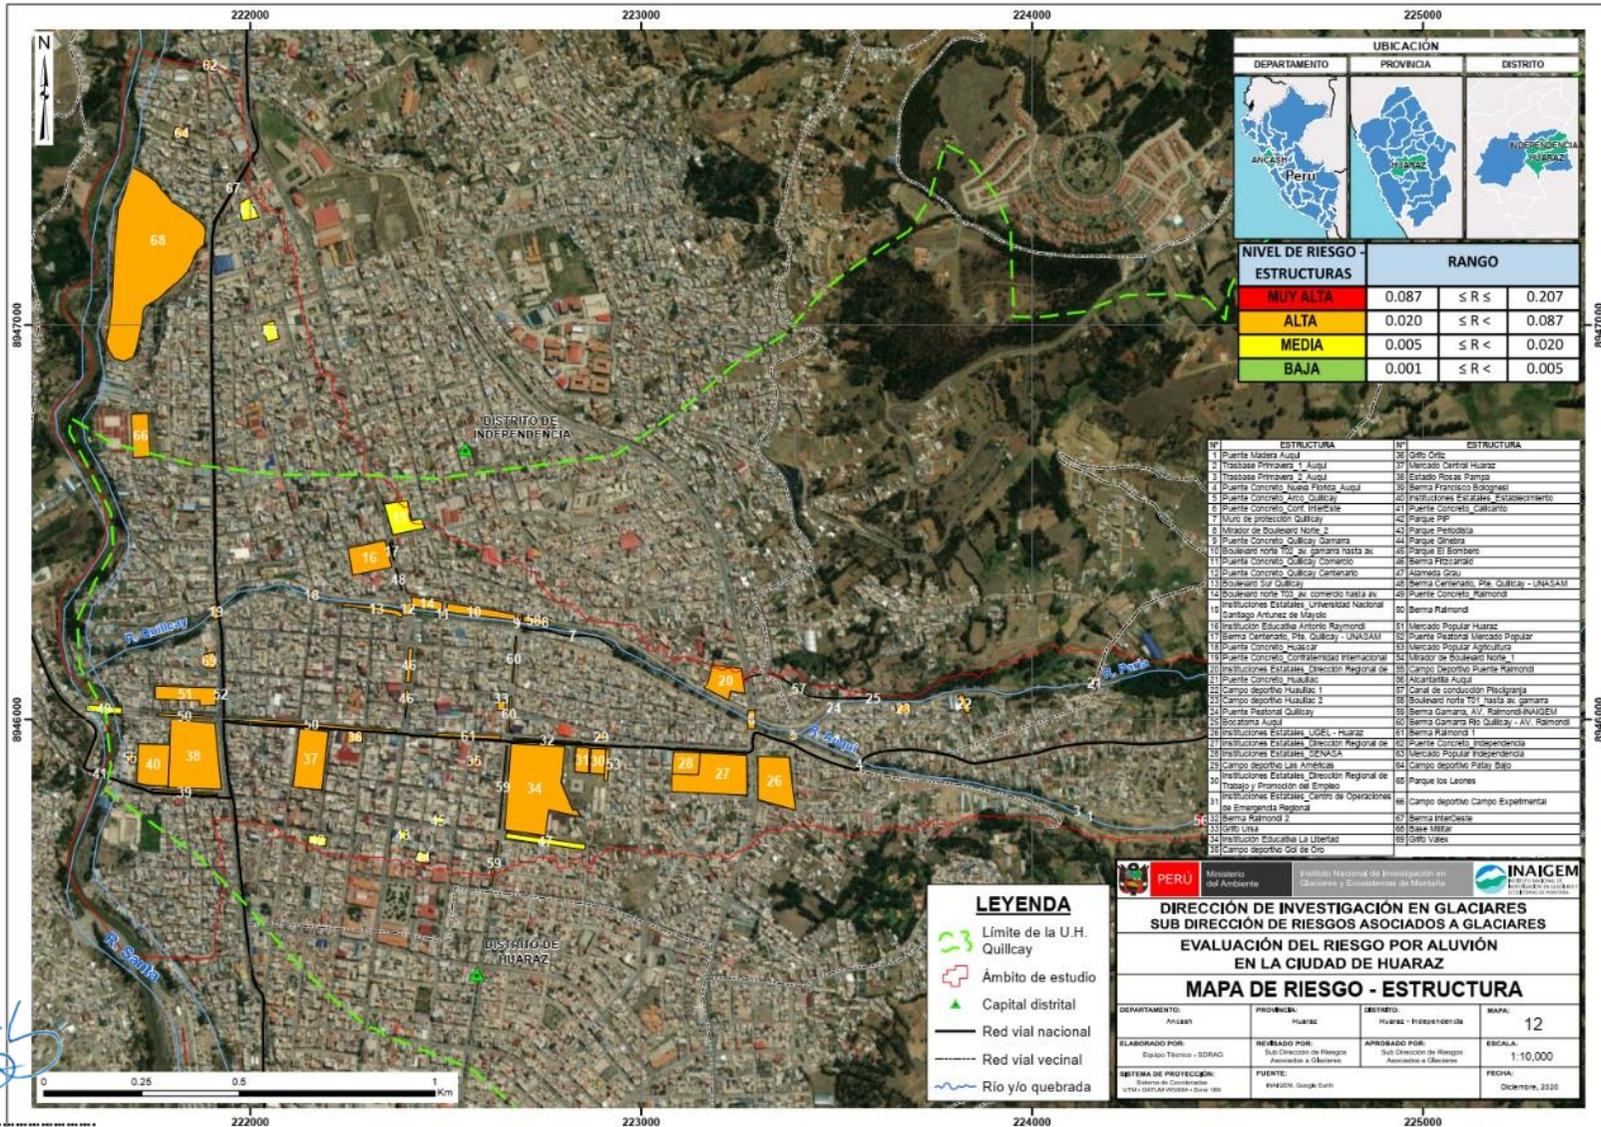
Figura 32. Mapa del nivel del riesgo por aluvión en estructuras

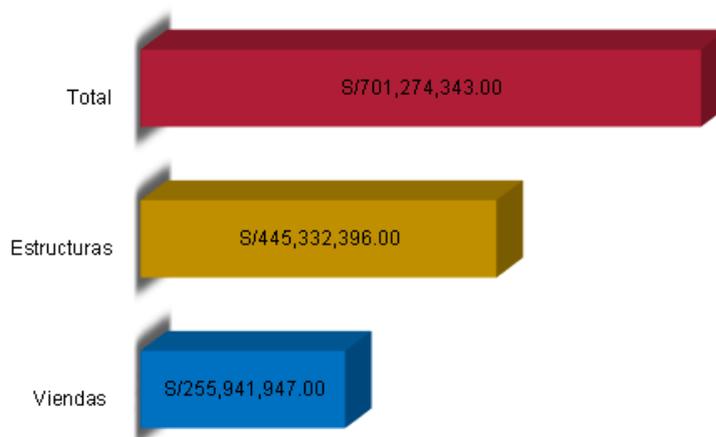
**Figura 33. Costos de los daños probables en viviendas y estructuras ante un posible aluvión.**

Los daños probables en viviendas ascienden a S/ 255,941,947.25 soles, los daños probables en las estructuras es de 445,332,395.94 soles, haciendo un total de 701,274,343.19 soles.
