Río Blanco - Santa Cruz

Diciembre 2020

Evaluación del riesgo por aluvión en la parte baja de la subcuenca del río Blanco - Santa Cruz, distrito de Santa Cruz, provincia de Huaylas, departamento de Áncash

DIRECCIÓN DE INVESTIGACIÓN EN GLACIARES
SUBDIRECCIÓN DE RIESGOS ASOCIADOS A GLACIARES

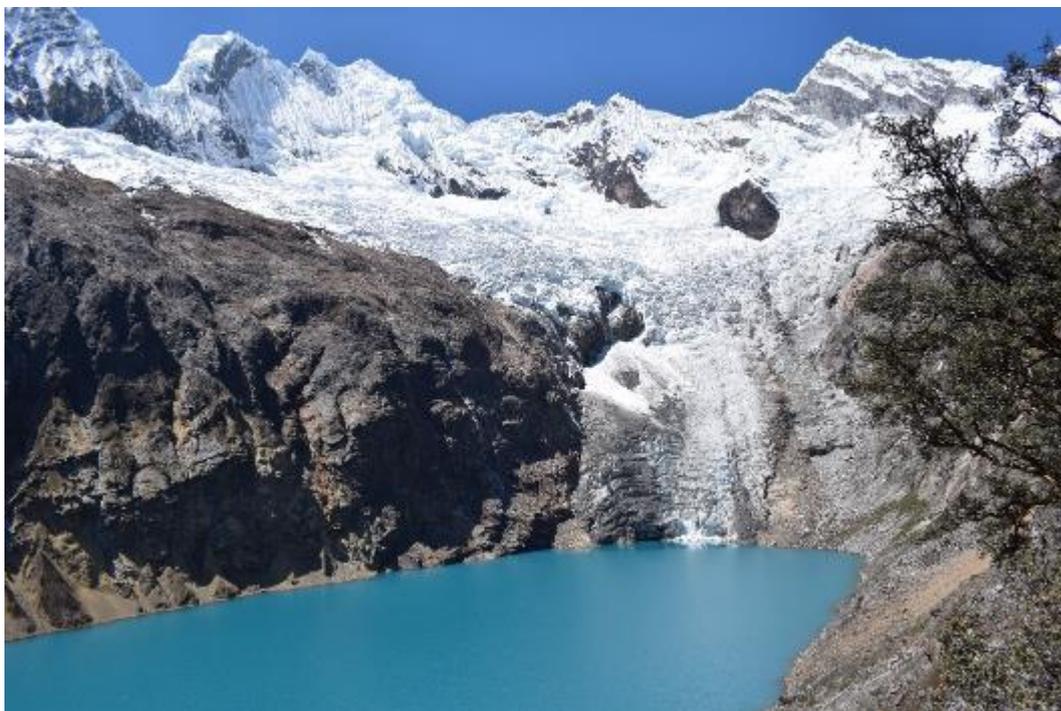
Figura 2. Nevado Taulliraju y Rinrijirca, lengua del glaciar Arhuay en contacto con la laguna Arhuaycocha

El nevado Taulliraju con influencia hacia la cuenca hidrográfica Santa Cruz, lo conforma el glaciar del mismo nombre, alimentado principalmente a la laguna Taullicochoa; el glaciar muestra grandes bloques de hielo que podrían caer hacia la laguna originando desembalse violento ocasionando un aluvión que podrían generar grandes daños en la parte baja de la cuenca, por ello es necesario mencionar estos nevados y lagunas que tienen un peligro potencial en ocasionar un aluvión con resultados catastróficos.

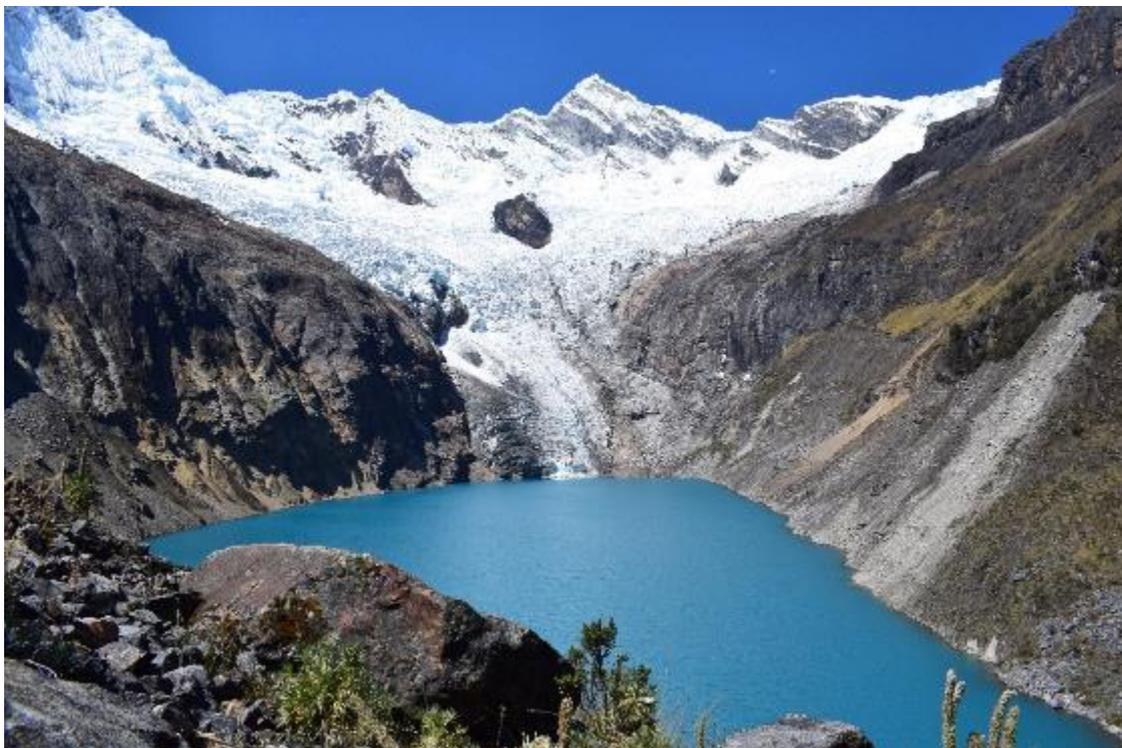
Figura 3. Laguna Arhuaycocha de origen glaciar.

En esta laguna entre los años 1999 y 2000, se ejecutaron trabajos de seguridad, abriéndose un tajo en flanco izquierdo, bajándose de manera gradual el nivel del espejo de agua en 8 m, construyéndose finalmente un canal de descarga de mampostería de piedra de 121.00 m de largo. En la actualidad la laguna Arhuaycocha drena sus aguas a través del canal en mención, canal rectangular de mampostería de piedra, de 2.60 m de ancho; obra que en la actualidad presenta deterioros importantes en las aletas de entrada.

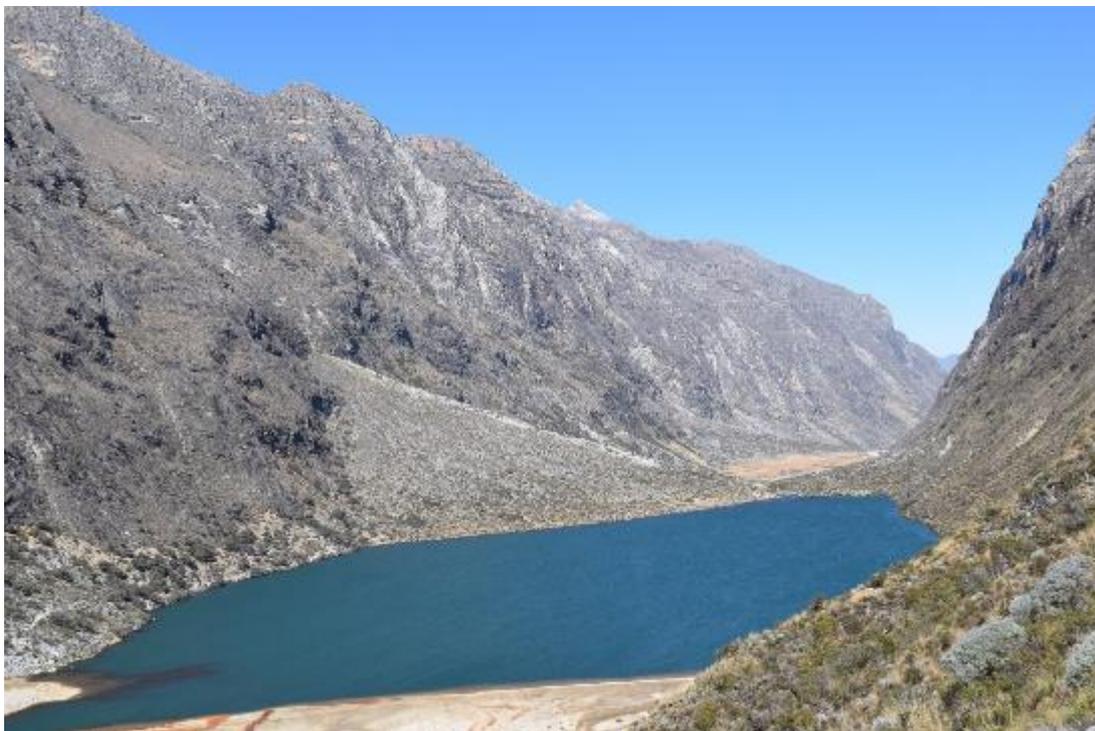
Figura 4. Laguna Jatuncocha

Localizada en la zona central de la quebrada, es un cuerpo de agua originado inicialmente por la fusión y deshielo de los frentes glaciares de los principales nevados existentes en la sub cuenca, y posteriormente alimentado por el drenaje principal del río Santa Cruz.

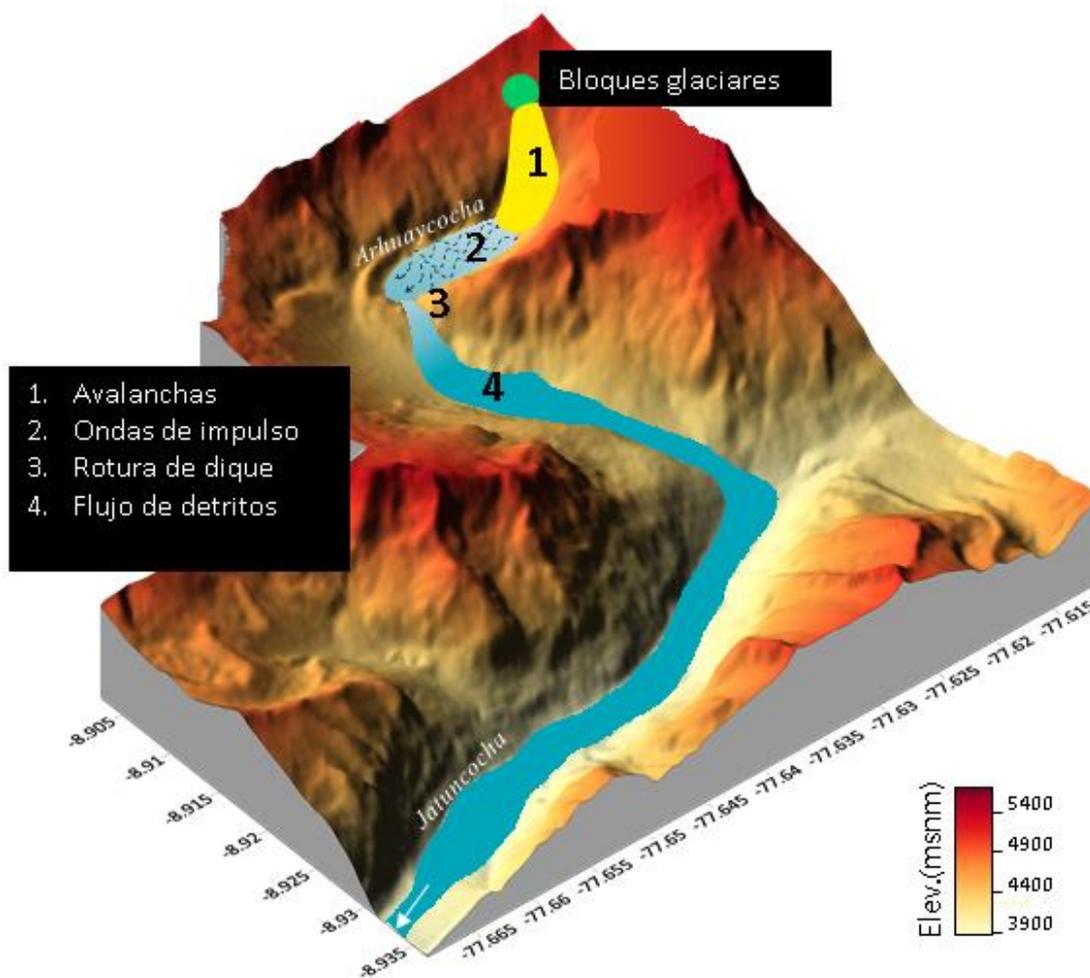
Figura 6. Procesos en cadena en el ambiente glaciar de la laguna Arhuaycocha y Jatuncocha

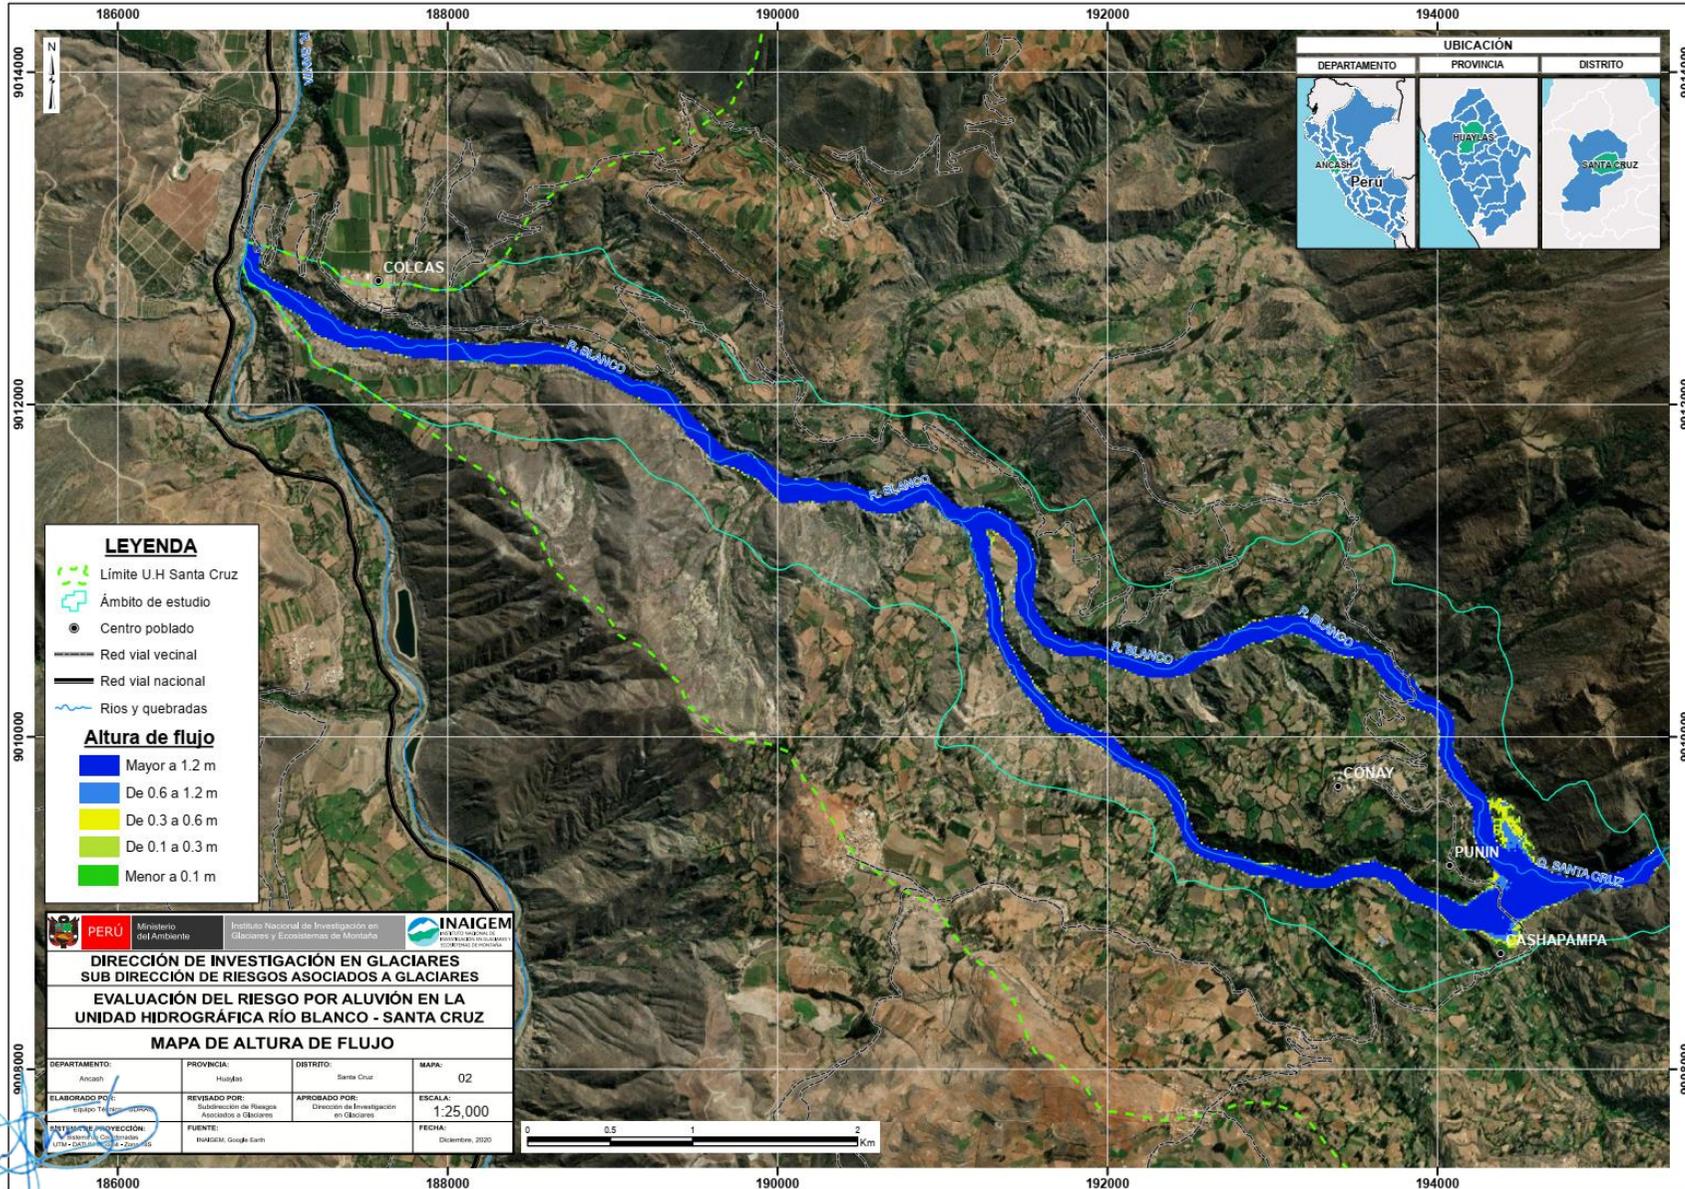
Figura 7. Mapa de altura de flujo en el área de estudio

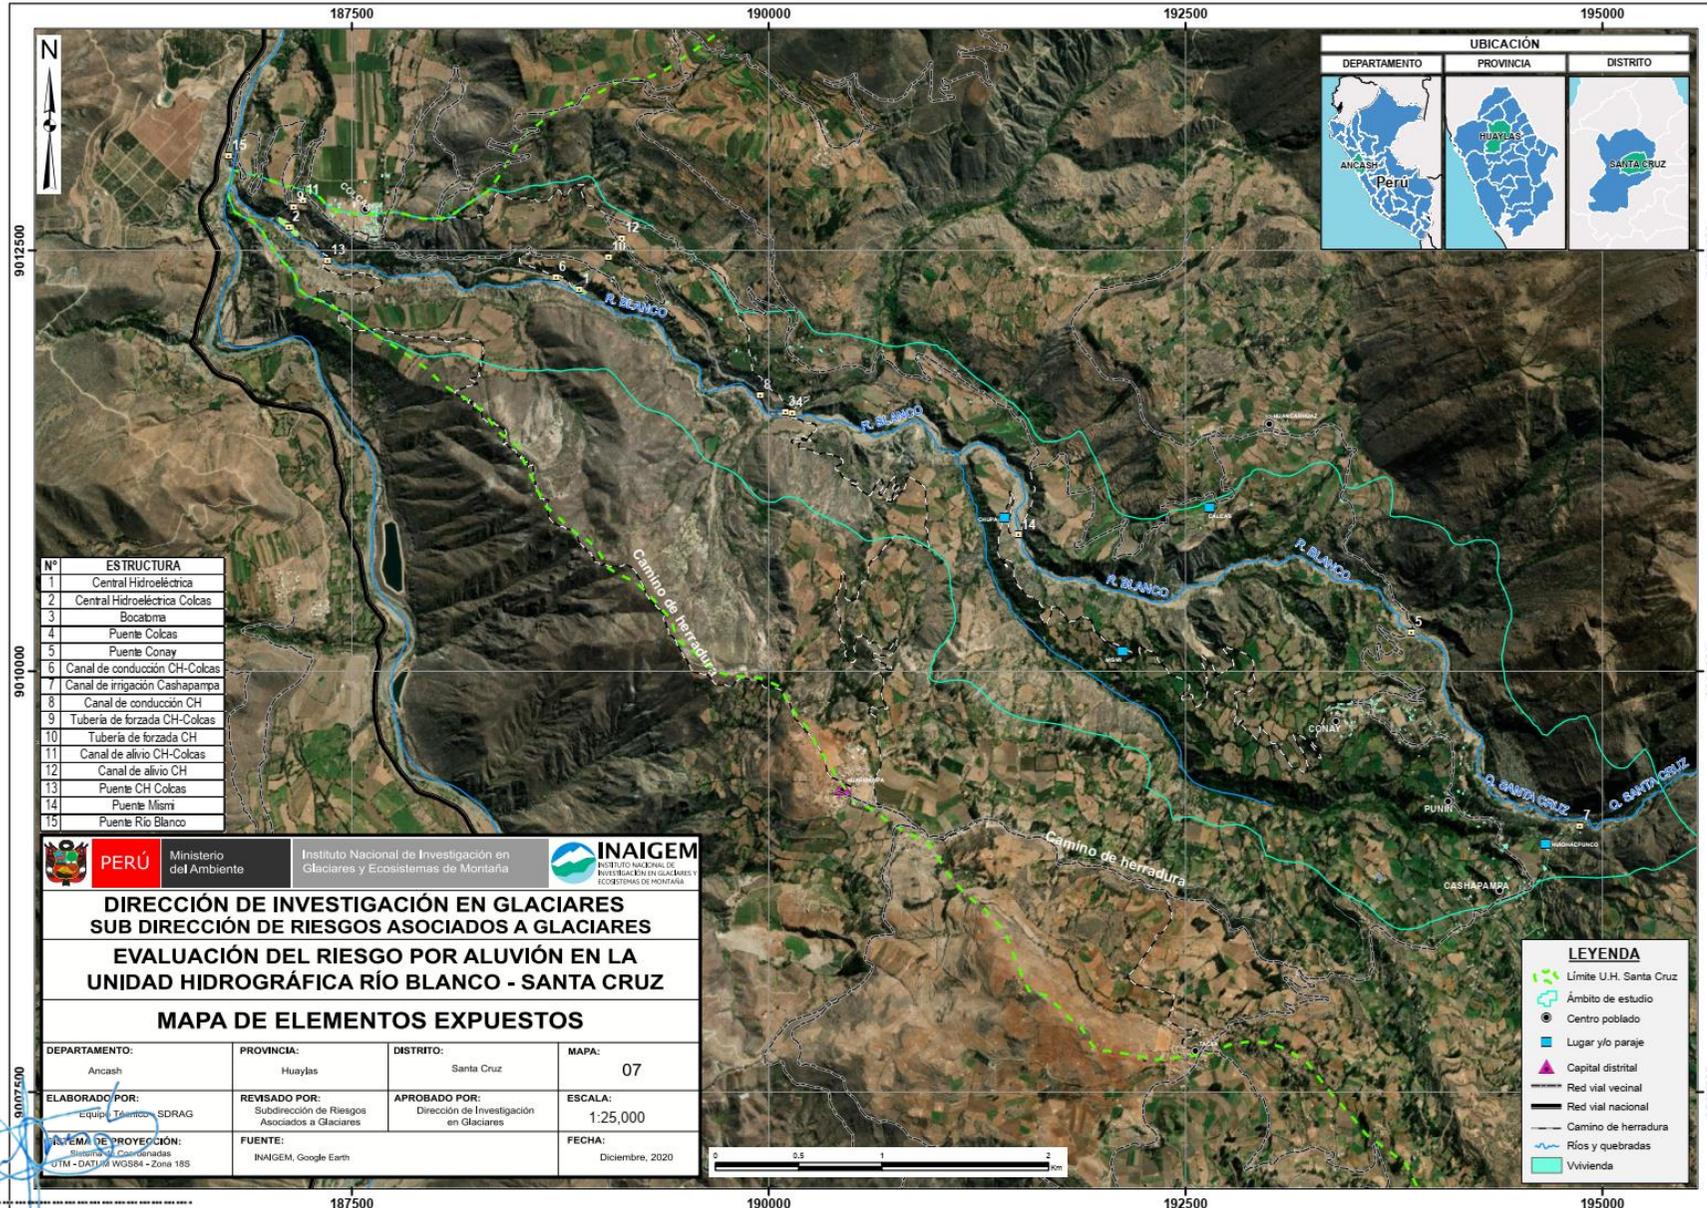
Figura 8. Mapa de elementos expuestos

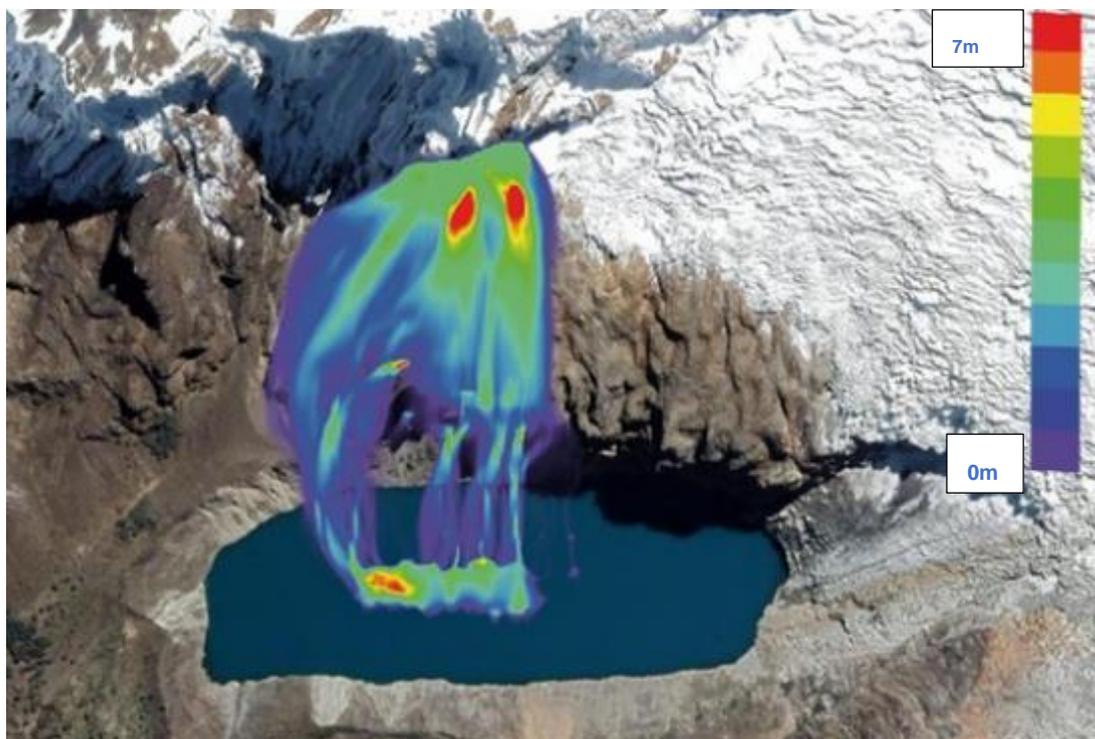
Figura 9. Altura de flujo de avalancha, originado desde el glaciar Pucajirca

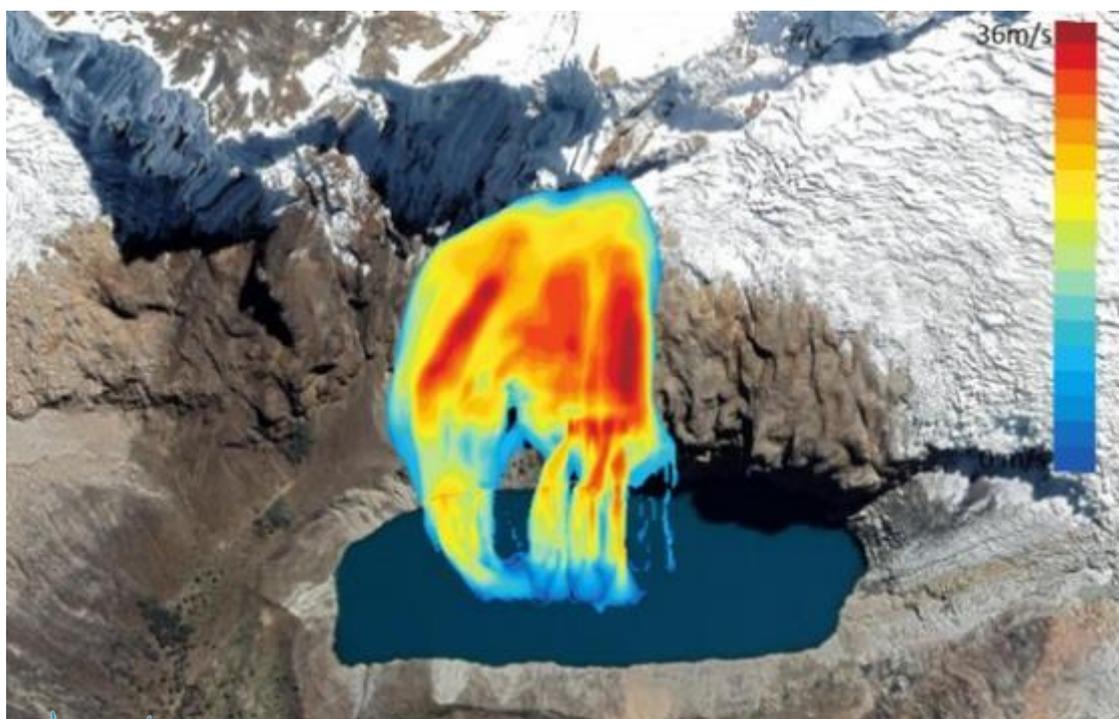
Figura 10. Velocidad de avalancha, originado desde el glaciar Pucajirca

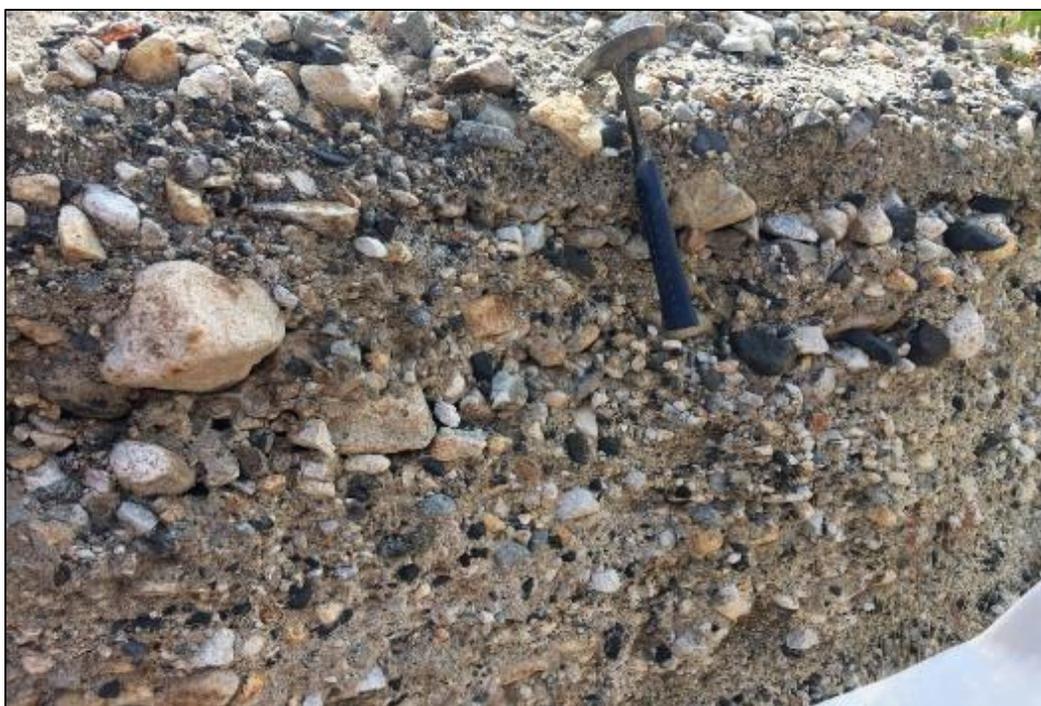
Figura 11. Suelos de resistencia baja

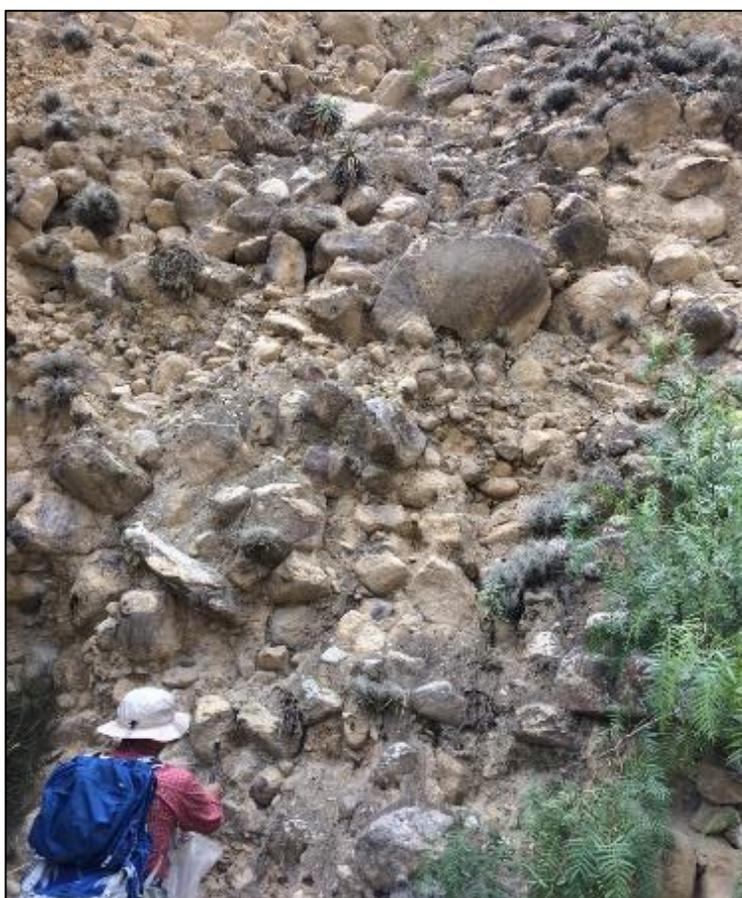
Es una unidad geotécnica clasificado como S-III, caracterizados por ser suelos de grano grueso o granular, compuestos por clastos heterométricos de granodiorita, areniscas, lutitas envueltas en una matriz de arena gruesa a arcilla-limosa. Las partículas de este suelo granular suelen comportarse de forma estable y resistente. Son suelos susceptibles a la erosión por escorrentía superficial. En general, es una unidad geotécnica de competencia media.

Figura 12. Suelos de resistencia media

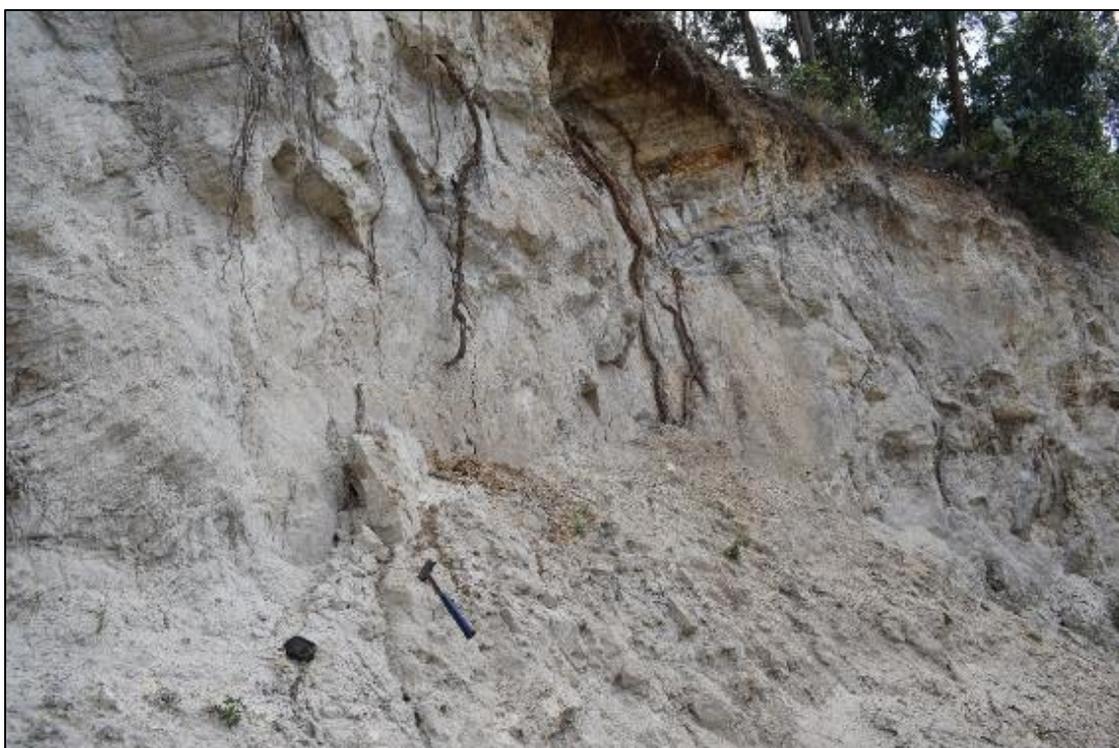
Es una unidad geotécnica clasificada como R-IV, conformada por un basamento rocoso de origen volcánico, con una resistencia media a baja, con presencia de fracturas en taludes, inestabilidades y carcavamiento; en algunas zonas, este tipo de unidad lo encontramos muy meteorizada en transición de roca a suelo, perdiendo su resistencia. En general, es una unidad geotécnica de competencia media a baja.

Figura 13. Roca de resistencia media-baja

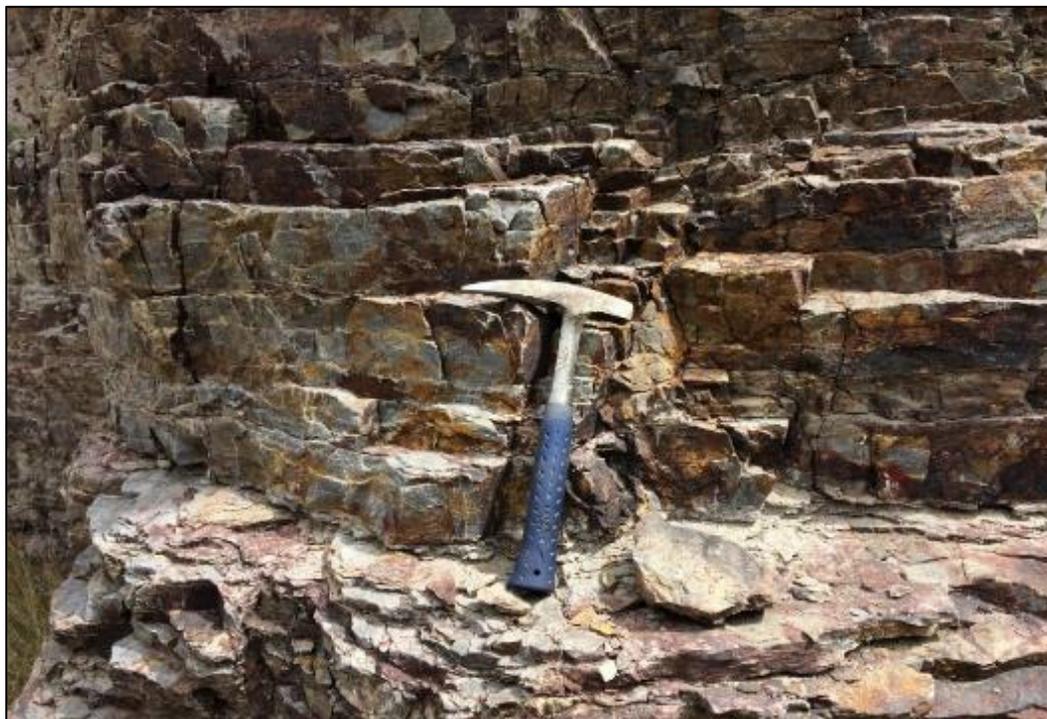
Es una unidad geotécnica clasificada como R-III, cuyo basamento rocoso tiene una resistencia media, debido a que el grado de fracturamiento del macizo rocoso es escaso y las juntas son muy cerradas, con presencia algunas pátinas de óxidos en algunas juntas, sin presencia de aguas, levemente meteorizadas. En general, es una unidad geotécnica de competencia media.

Figura 14. Roca de resistencia media.

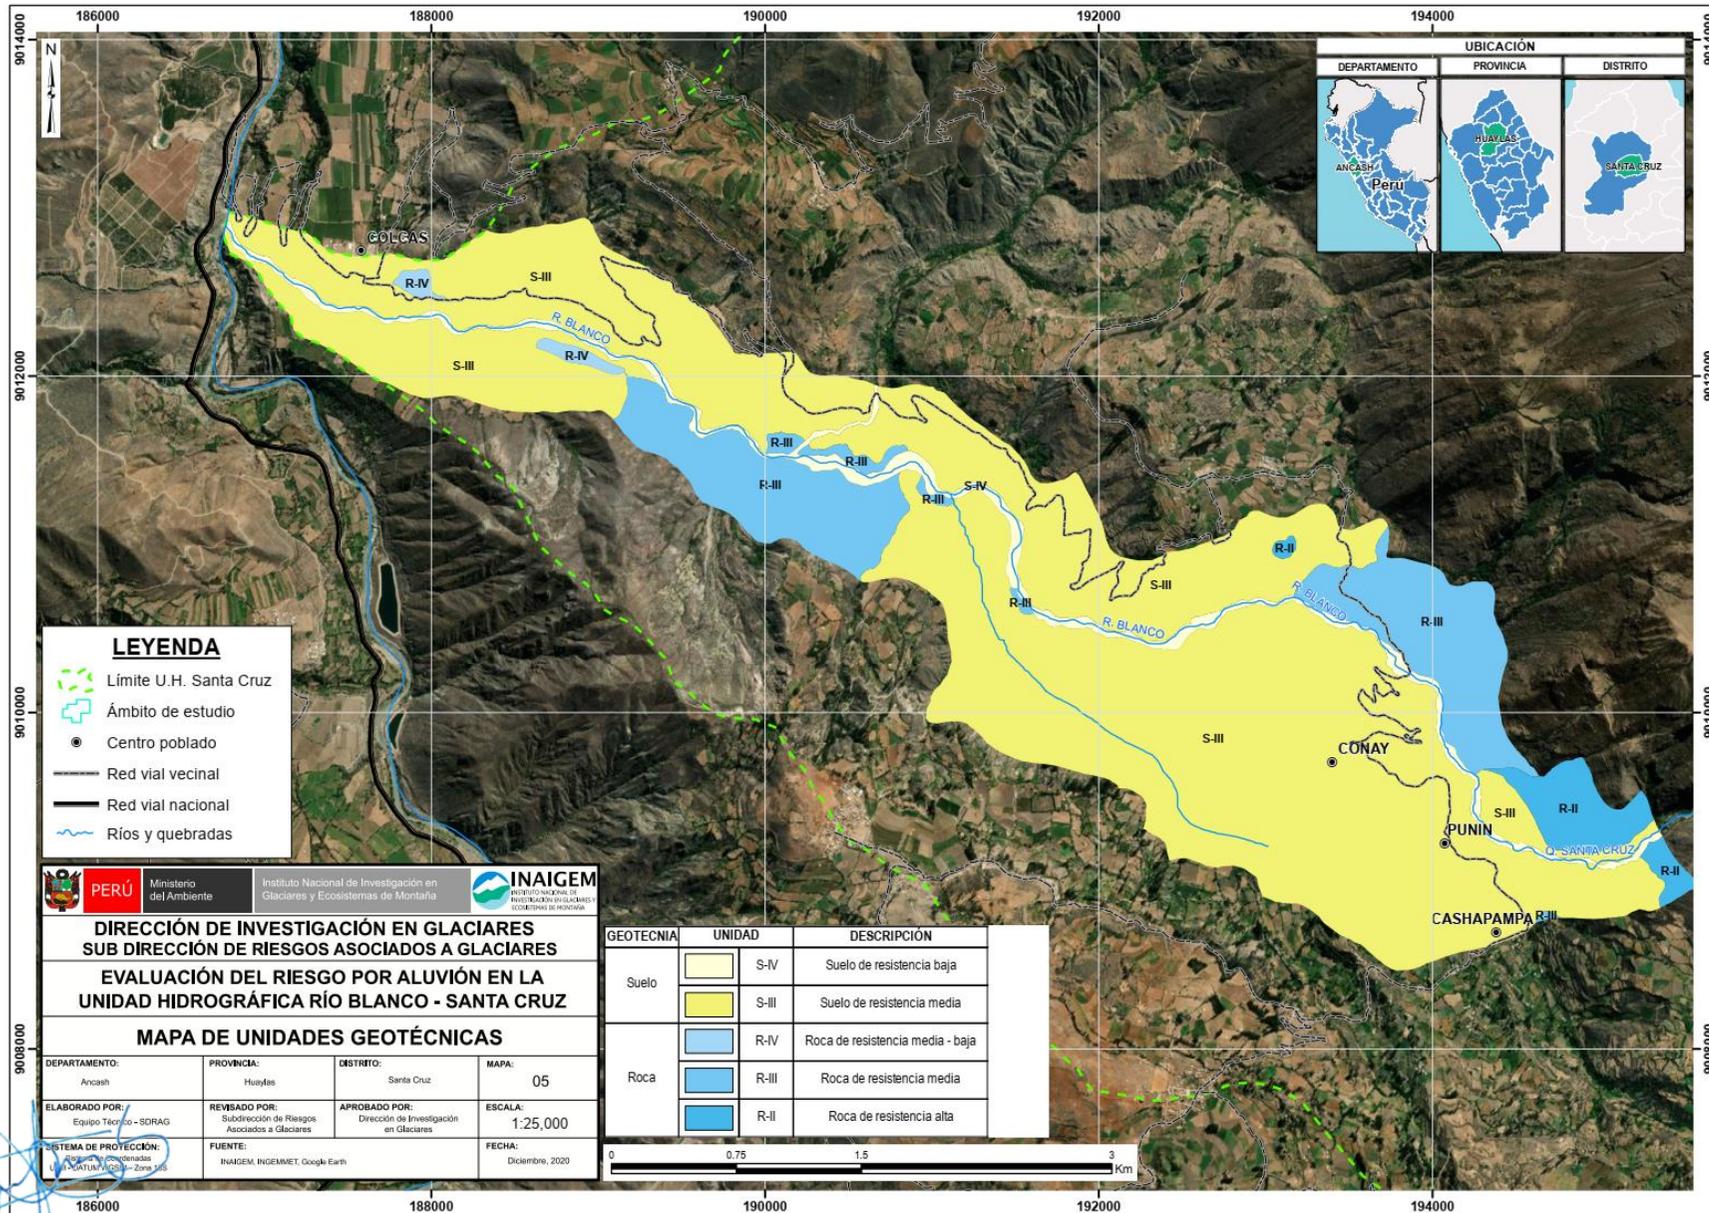
Figura 15. Mapa de unidades geotécnicas del área de estudio

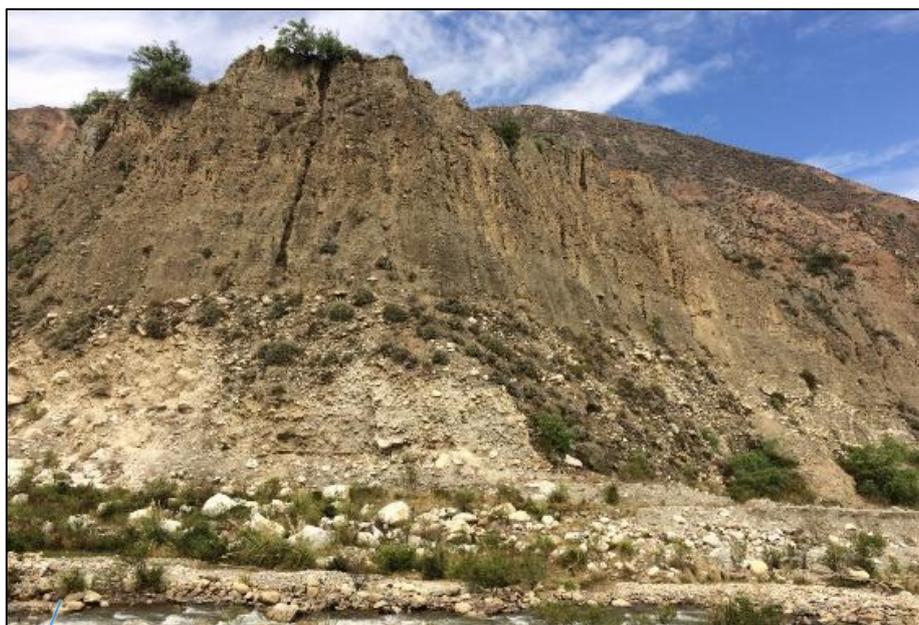
Figura 17. Vista de depósitos glaciáricos.

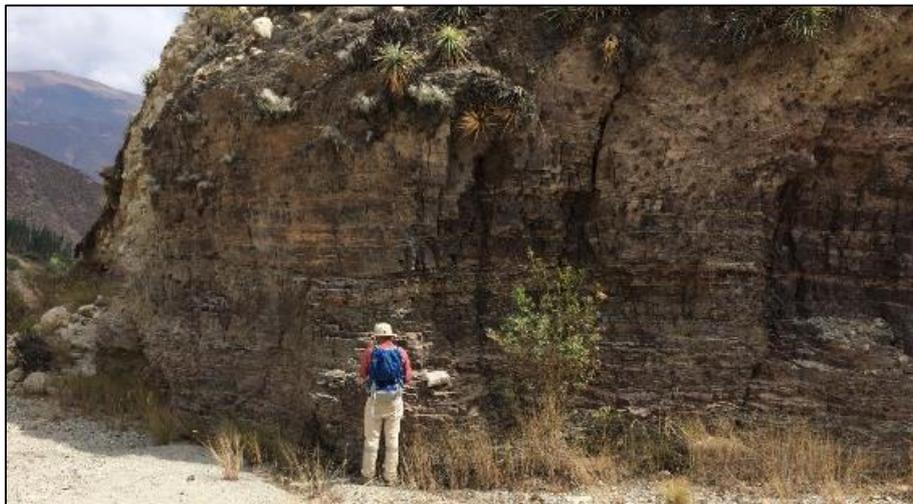
y calizas micríticas y algunos lentes de carbón. Todas ellas afectadas por fallas locales e infrayaciendo a los volcánicos Calipuy y Yungay

Figura 19. Afloramiento rocoso del Grupo Goyllarisquizga

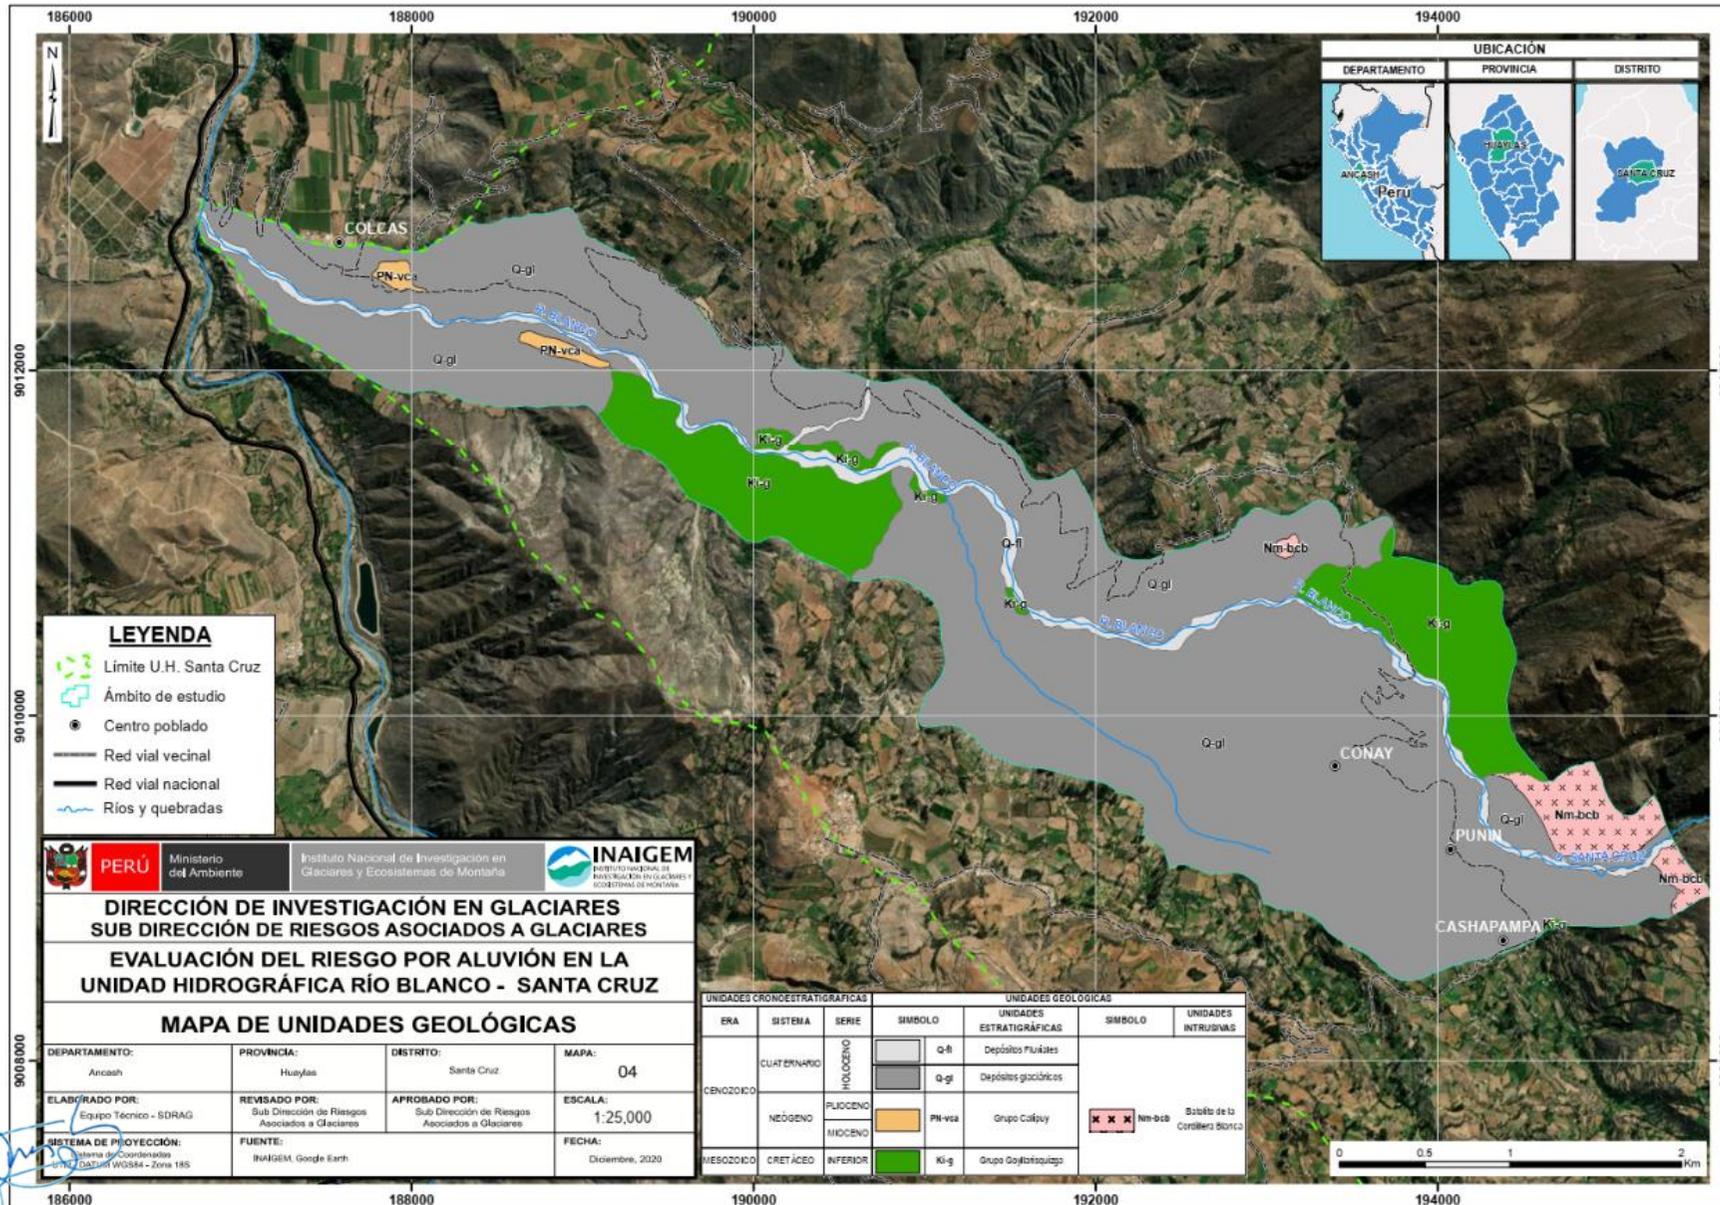
Figura 21. Mapa de unidades geológicas del área de estudio

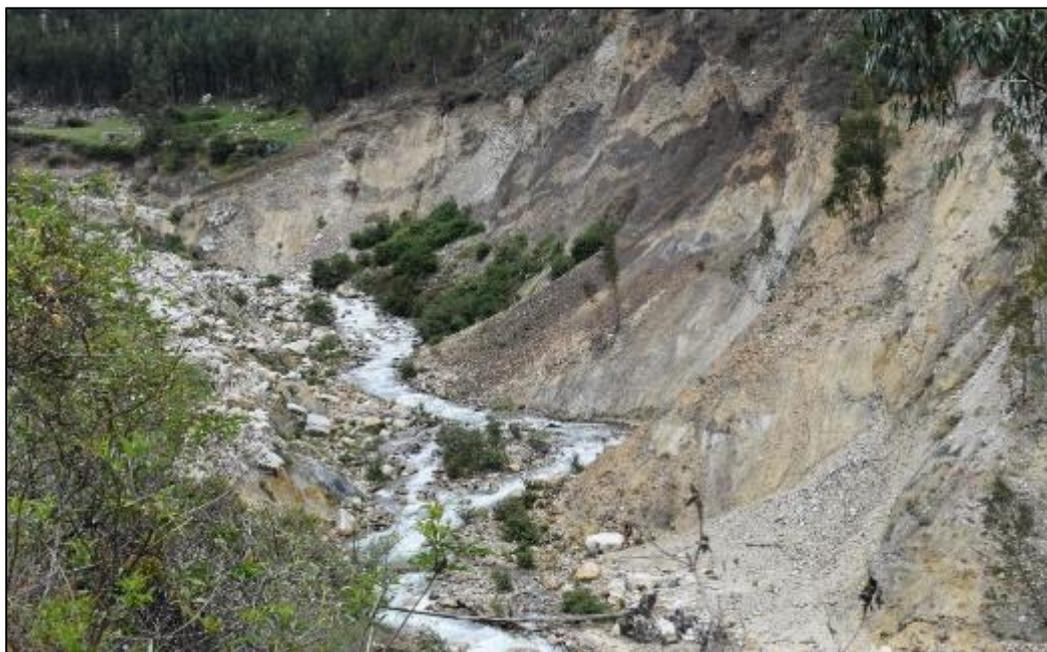
Figura 22. Cauce del río Blanco – Santa Cruz.

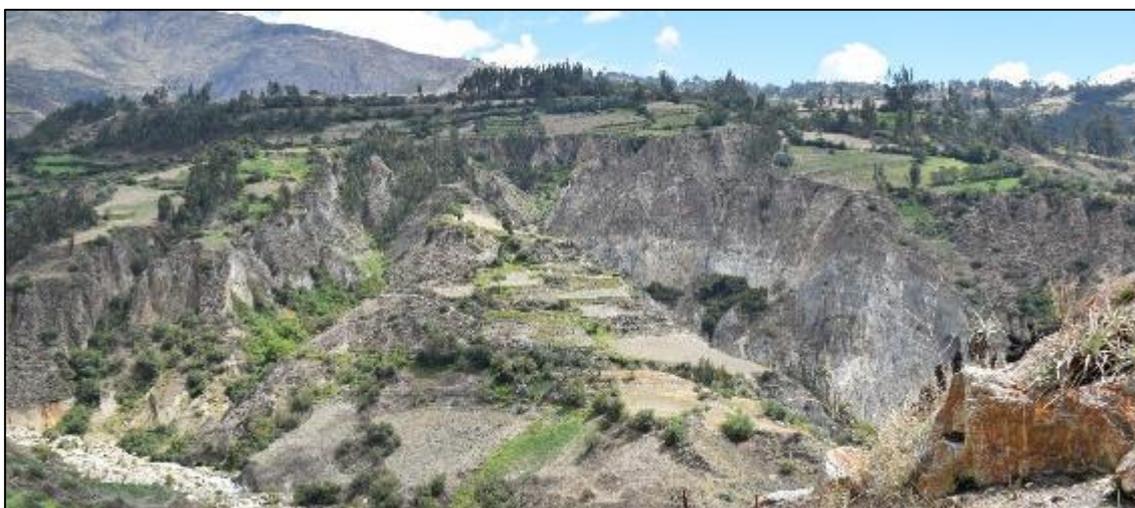
Es una geofoma degradacional que forma parte del relieve colinoso que existe en el área de estudio. Las laderas forman parte de las colinas constituidas principalmente por depósitos glaciáricos, los cuales se encuentran disectadas por quebradas intermitentes poco profundas debido a intensos procesos erosivos (cárcavas). Gran parte de esta unidad geomorfológica tienen suelos

agrícolas. Se forman por la disección de planicies levantadas de piedemontes y también por procesos acumulativos de los glaciares y eólicas, en la zona de estudio está delimitado el 70 % por esta geoforma en ambos márgenes del río Blanco Santa Cruz. Por su naturaleza, se pueden subdividir según su litología y grado de erosión. Son susceptibles a erosión pluvial, deslizamientos originados por infiltración de agua y pequeños derrumbes. La vegetación aquí es más abundante.

Figura 23. Relieve colinoso en laderas de suelo en la parte baja de la subcuenca Río Blanco – Santa Cruz

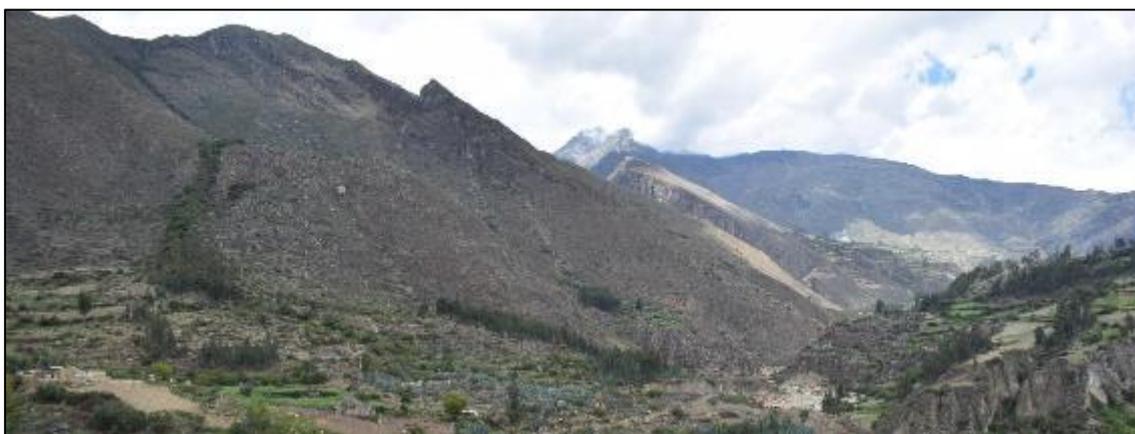
Es una geoforma degradacional que forma parte del relieve montañoso que existe en el área de estudio. Las laderas de montaña están constituidas principalmente por rocas intrusivas, las cuales son poco susceptibles a la erosión hídrica y a los movimientos gravitacionales, entre otros. También afloran en ambas márgenes del río Blanco-Santa Cruz.

Figura 24. Relieve montañoso en laderas de roca intrusiva en la parte baja de la subcuenca Río Blanco – Santa Cruz

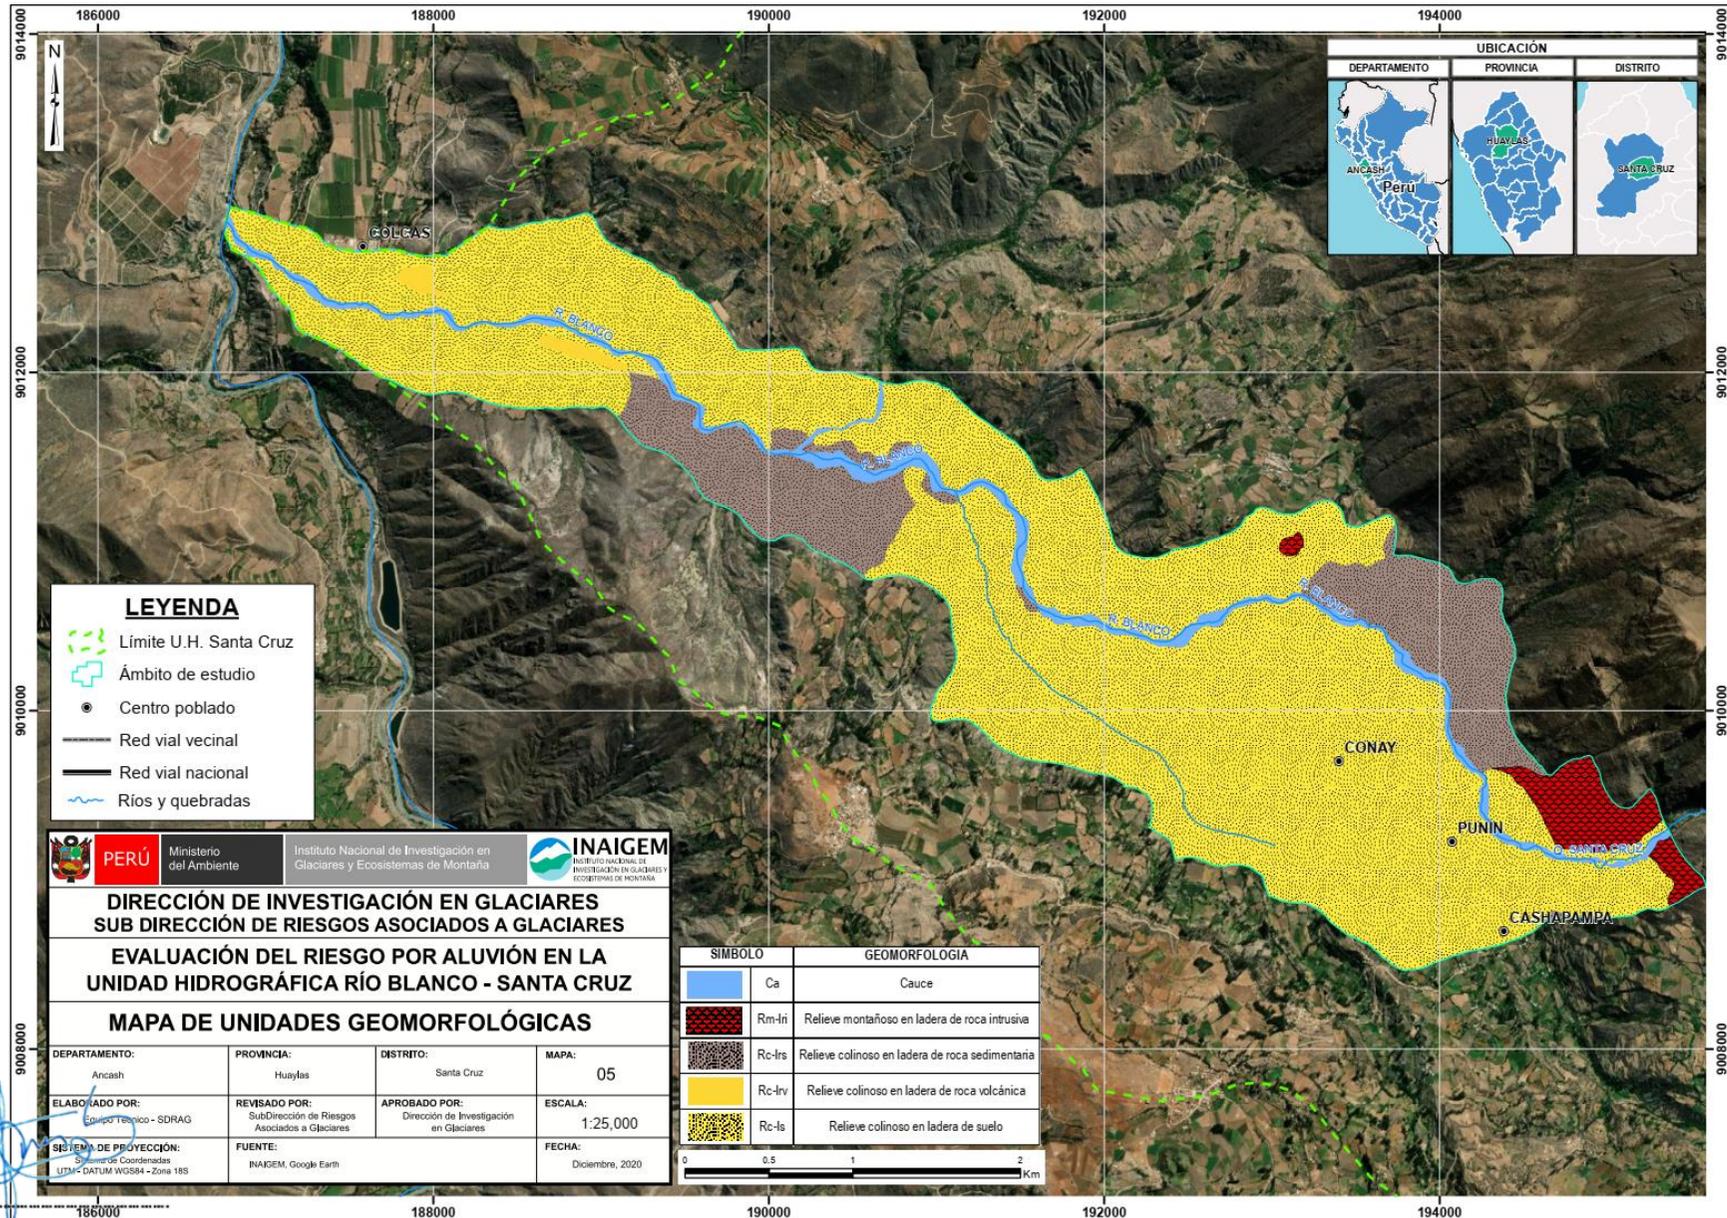
Figura 25. Mapa de unidades geomorfológicas del área de estudio
